Archeologische opgraving
WAKKEN SINT-PIETER EN -CATHARINAKERK
(prov. West-Vlaanderen)

BASISRAPPORT

Afdeling Archeologie
Rapport 2015/16

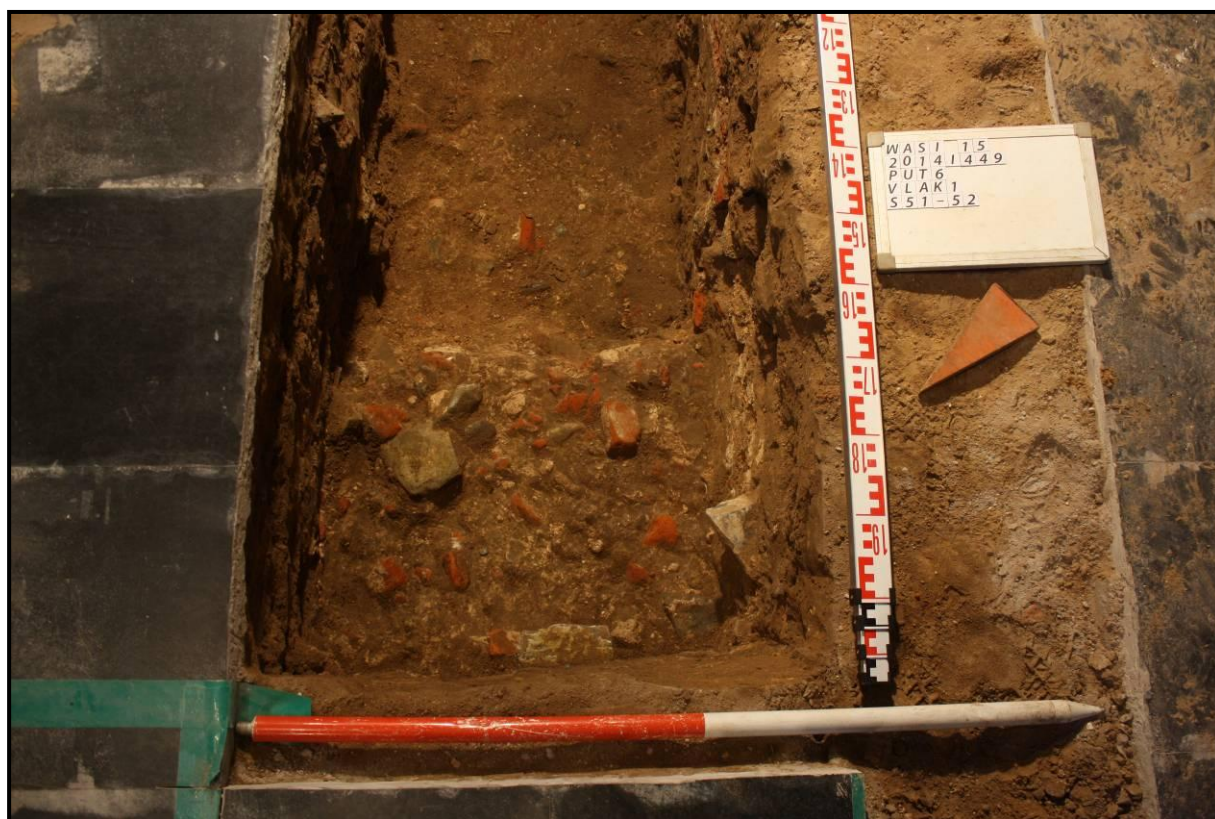
Figuur 38: De kettingmuur van de huidige kerk in WP6.

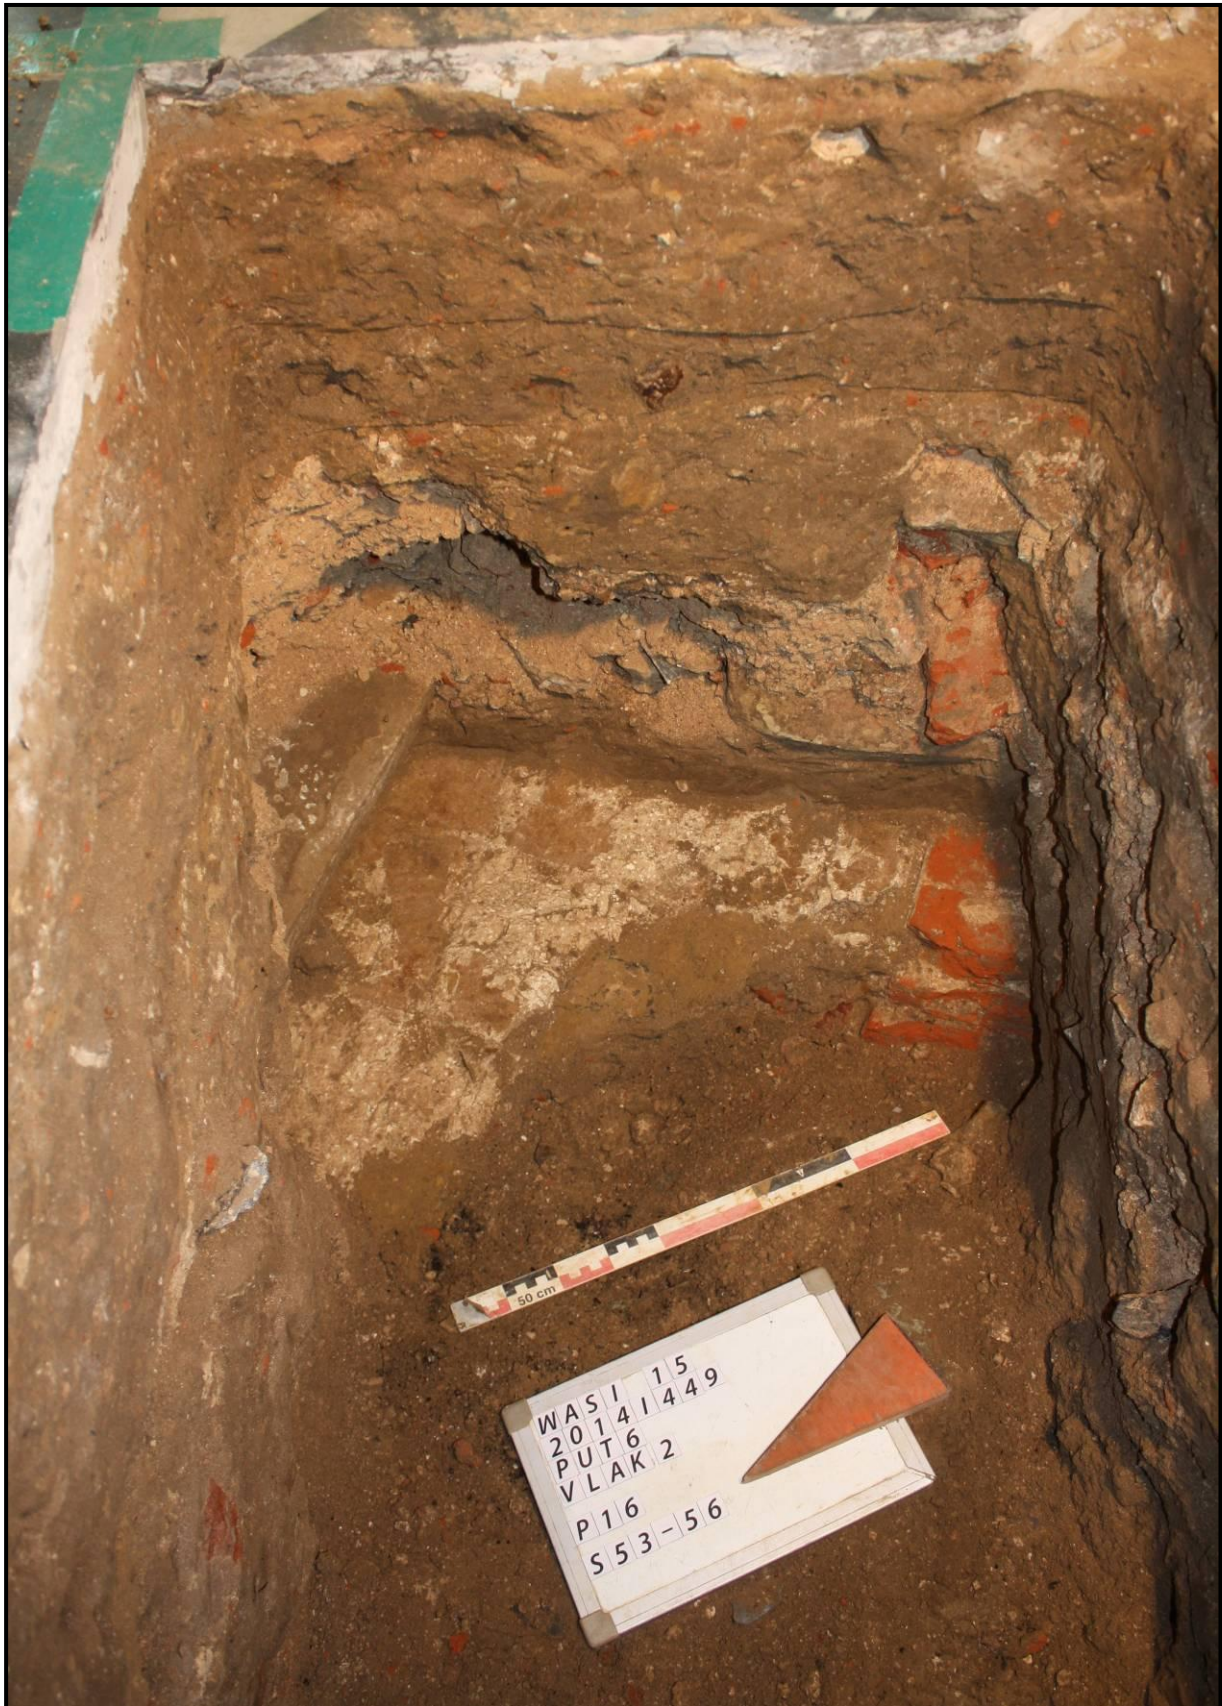
Figuur 39: Zicht op het stukje nog bewaarde bakstenen muur met ten oosten ervan een stukje vloer onderaan in het zuidoosten van WP6.

Naast de muur en de vloerniveaus die in WP1 gevonden werden, gaf enkel WP6 nog een klein stukje van een ouder kerkgebouw bloot. Het gaat om een kalkmortelniveau waarin vloertegelafdrukken (20,0 x 20,0cm, S54) te zien waren in combinatie met een stukje bakstenen muur (S53) met een NW-ZO oriëntatie. De TAW-hoogte van het vloerniveau was +15,88m, hetgeen overeenkomt met het tweede vloerniveau in WP1 dat op +15,87m TAW afklokte. Daarnaast werd in het noordwesten van deze put een kettingmuur (S51) van de huidige kerk gevonden op een TAW-hoogte van +16,14m, gelijkaardig als deze in WP2.

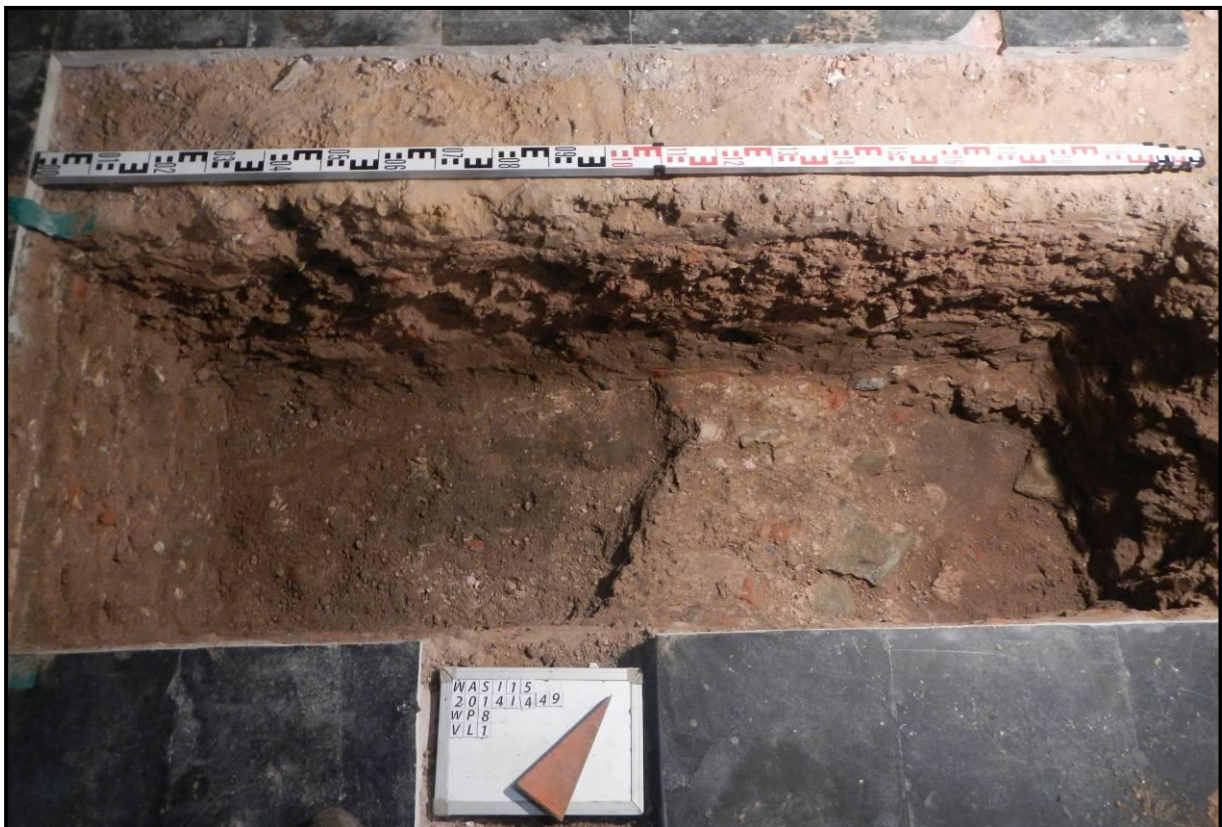
Figuur 42: Vlak 1 in WP8 met een verharde puinige strook omgeven door zachter bruine grond.

In WP8 werd op een TAW-hoogte van +16,06m een verharding (S85) opgemerkt die mogelijk evenwijdig loopt met het stukje muur dat in WP6 gevonden werd (zie figuur 42). Direct ten oosten van deze verharding bevond zich los puin (S86). Vermoedelijk valt dit puin te interpreteren als het uitbraakspoor van een mogelijk nog dieper bewaarde muurfundering. Ook na het verdiepen tot op de maximale -80cm bleef een NW-ZO georiënteerde verharde kalkmortelstrook zichtbaar (S87). De zone in de zuidwestelijke hoek werd op dit onderste niveau gevormd door nog vrij losse bruine grond met vrij veel kalkmortelbrokjes (S83).

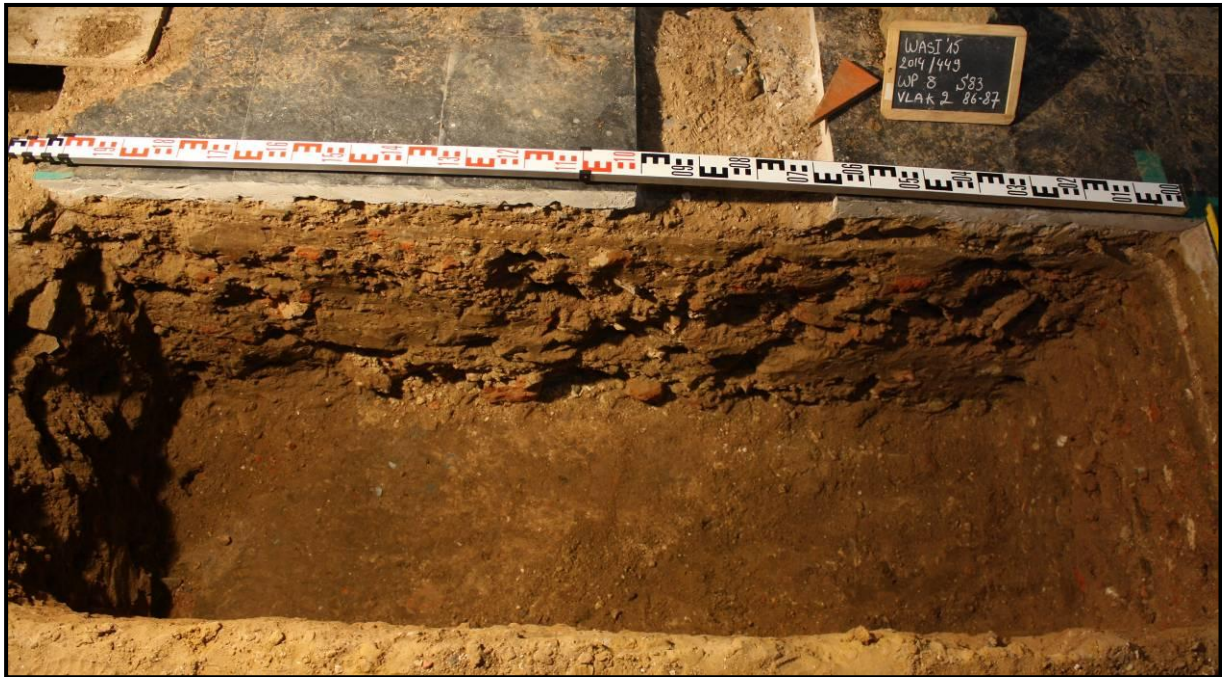
Figuur 43: Vlak 2 in WP8 met nog steeds een restant van de schuine strook die mogelijk op een soort van loopniveau wijst.

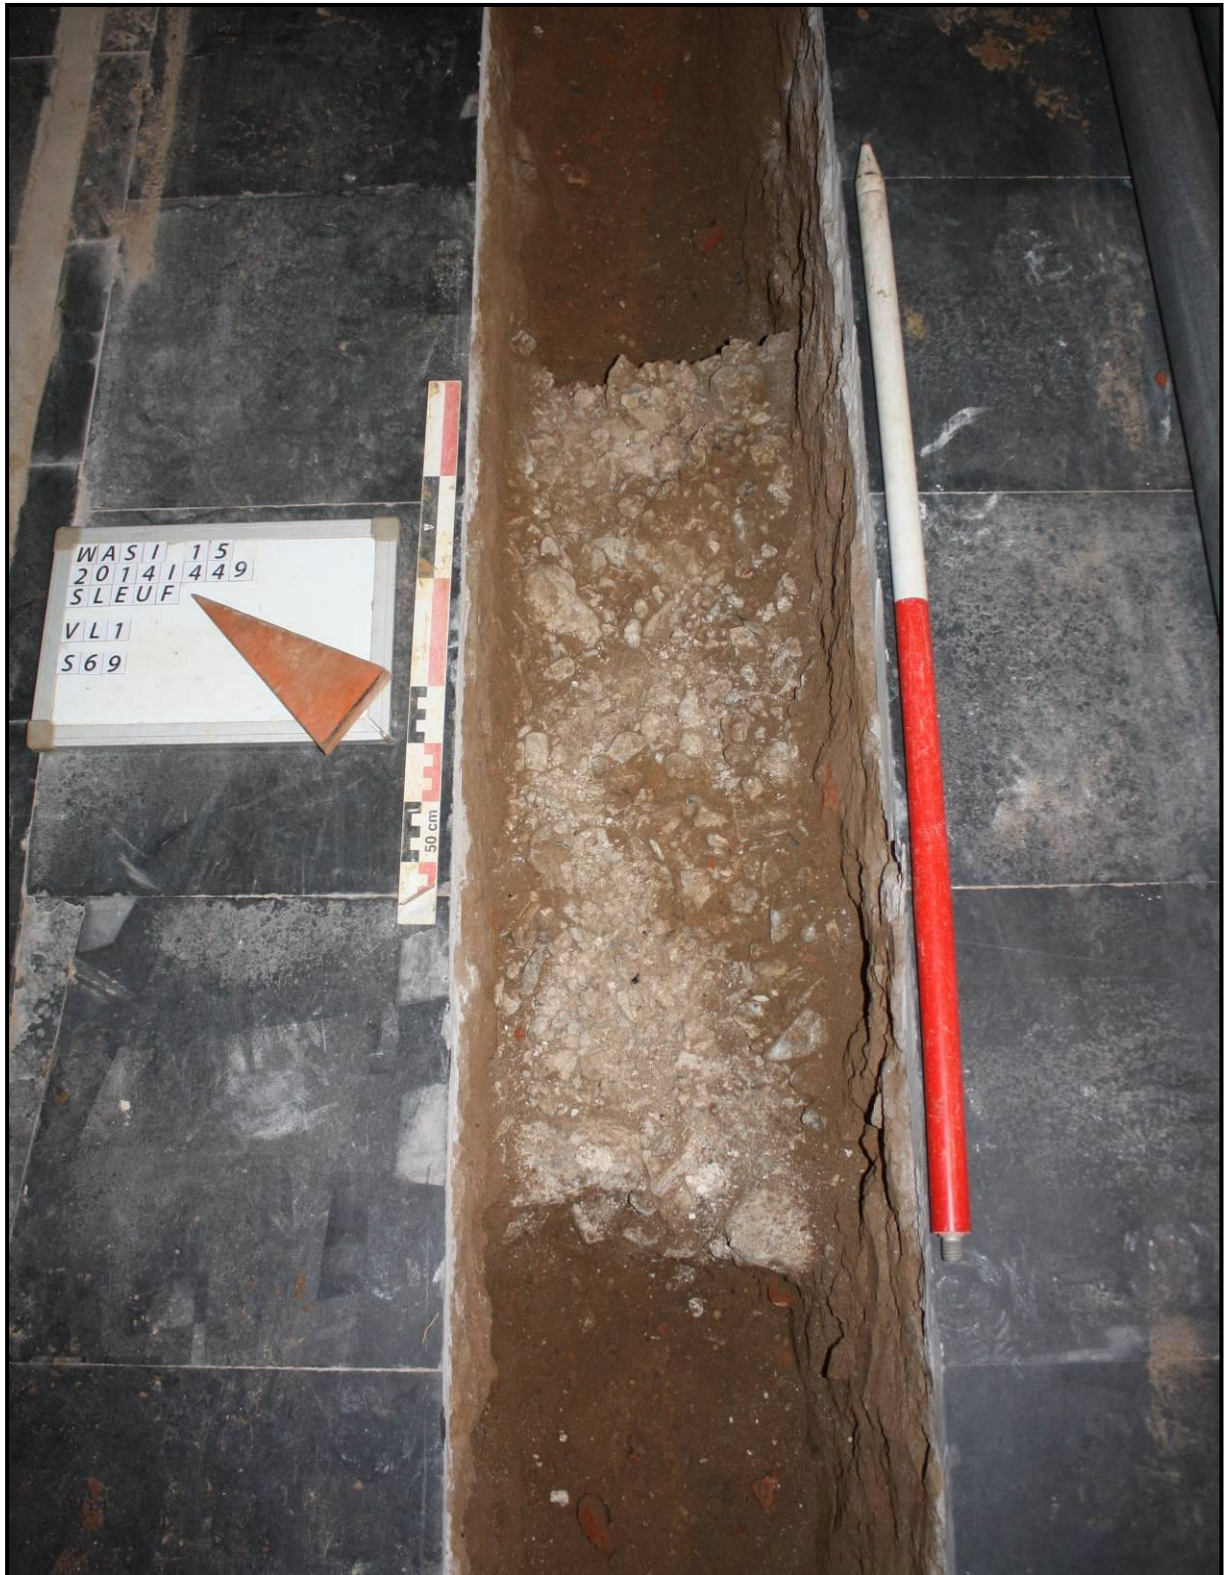
Figuur 44: Eén van de twee kettingmuren opgebouwd uit keien en kalkmortel van de huidige kerk in het noordwestelijke kanaal tussen WP1 en WP8.

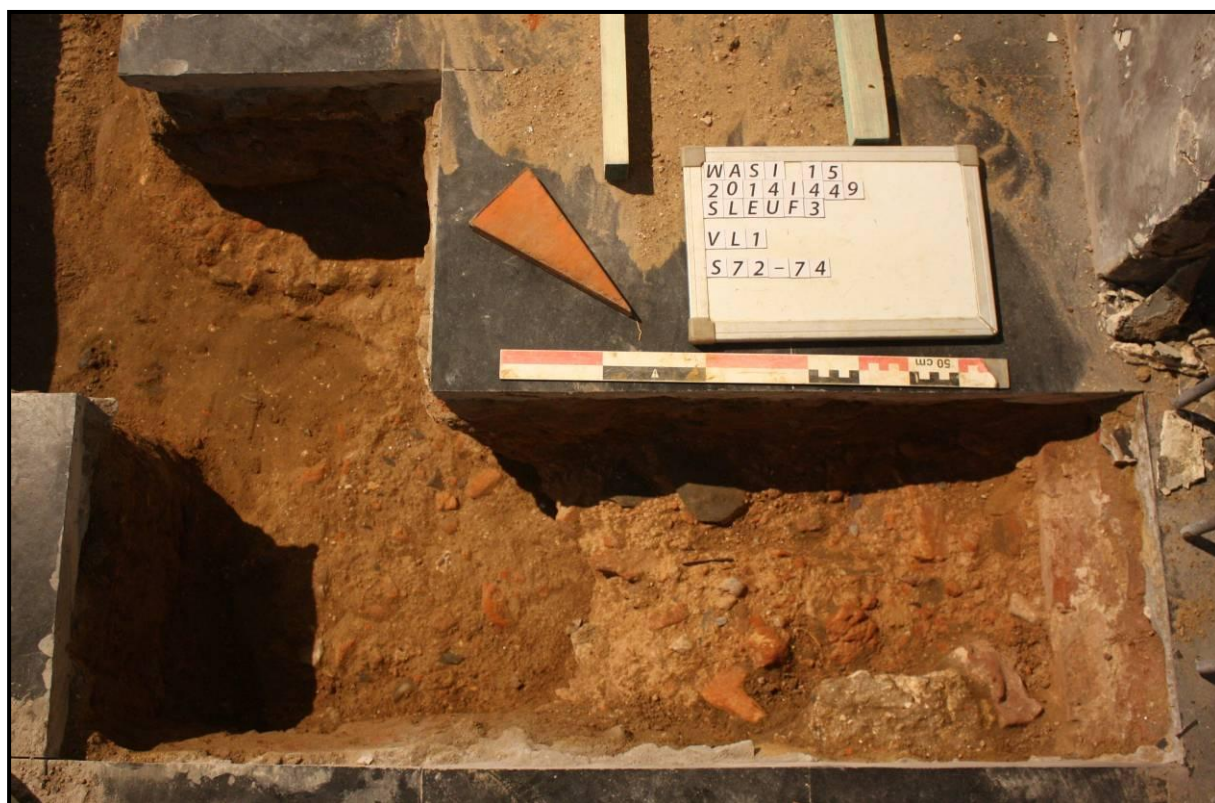
Figuur 45: Zicht op S72, S73 en S74 in het meest noordelijke kanaal.

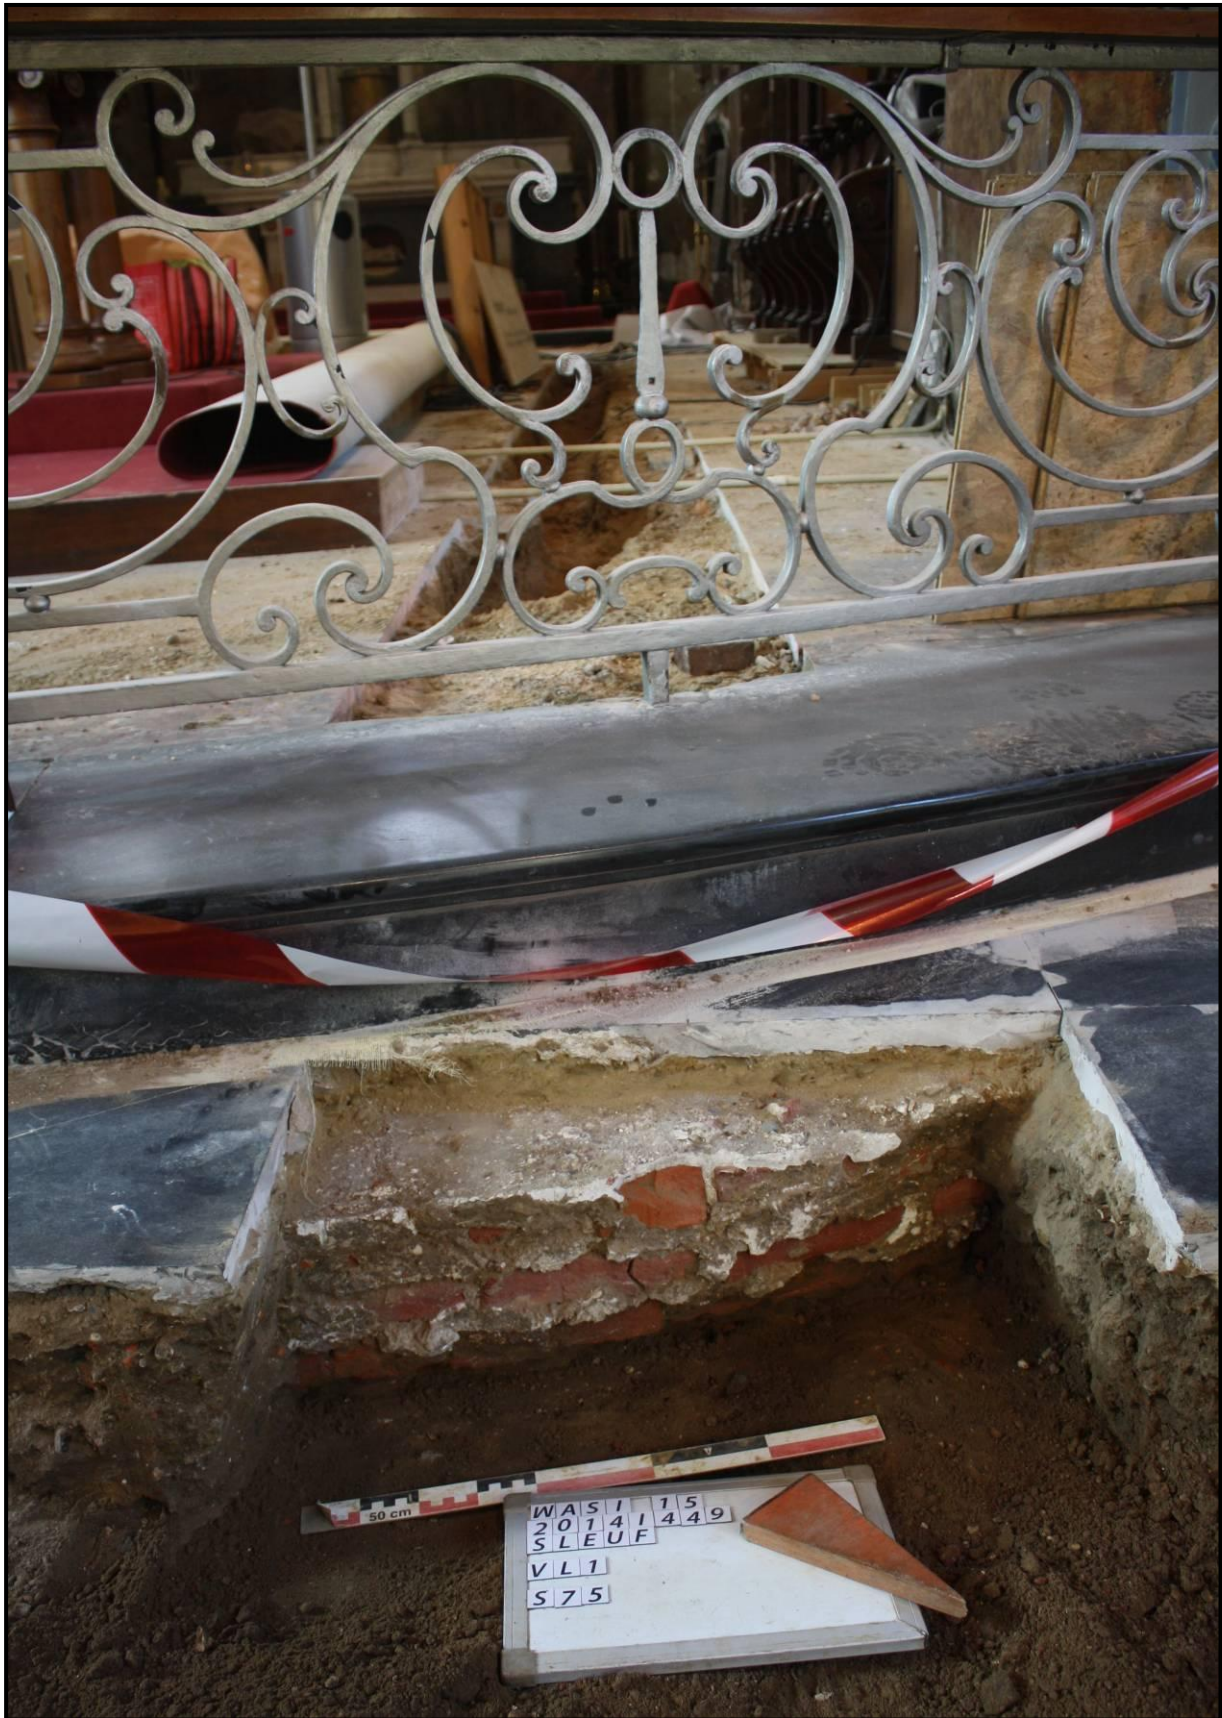
Figuur 46: Fundering van de trap naar het koor.

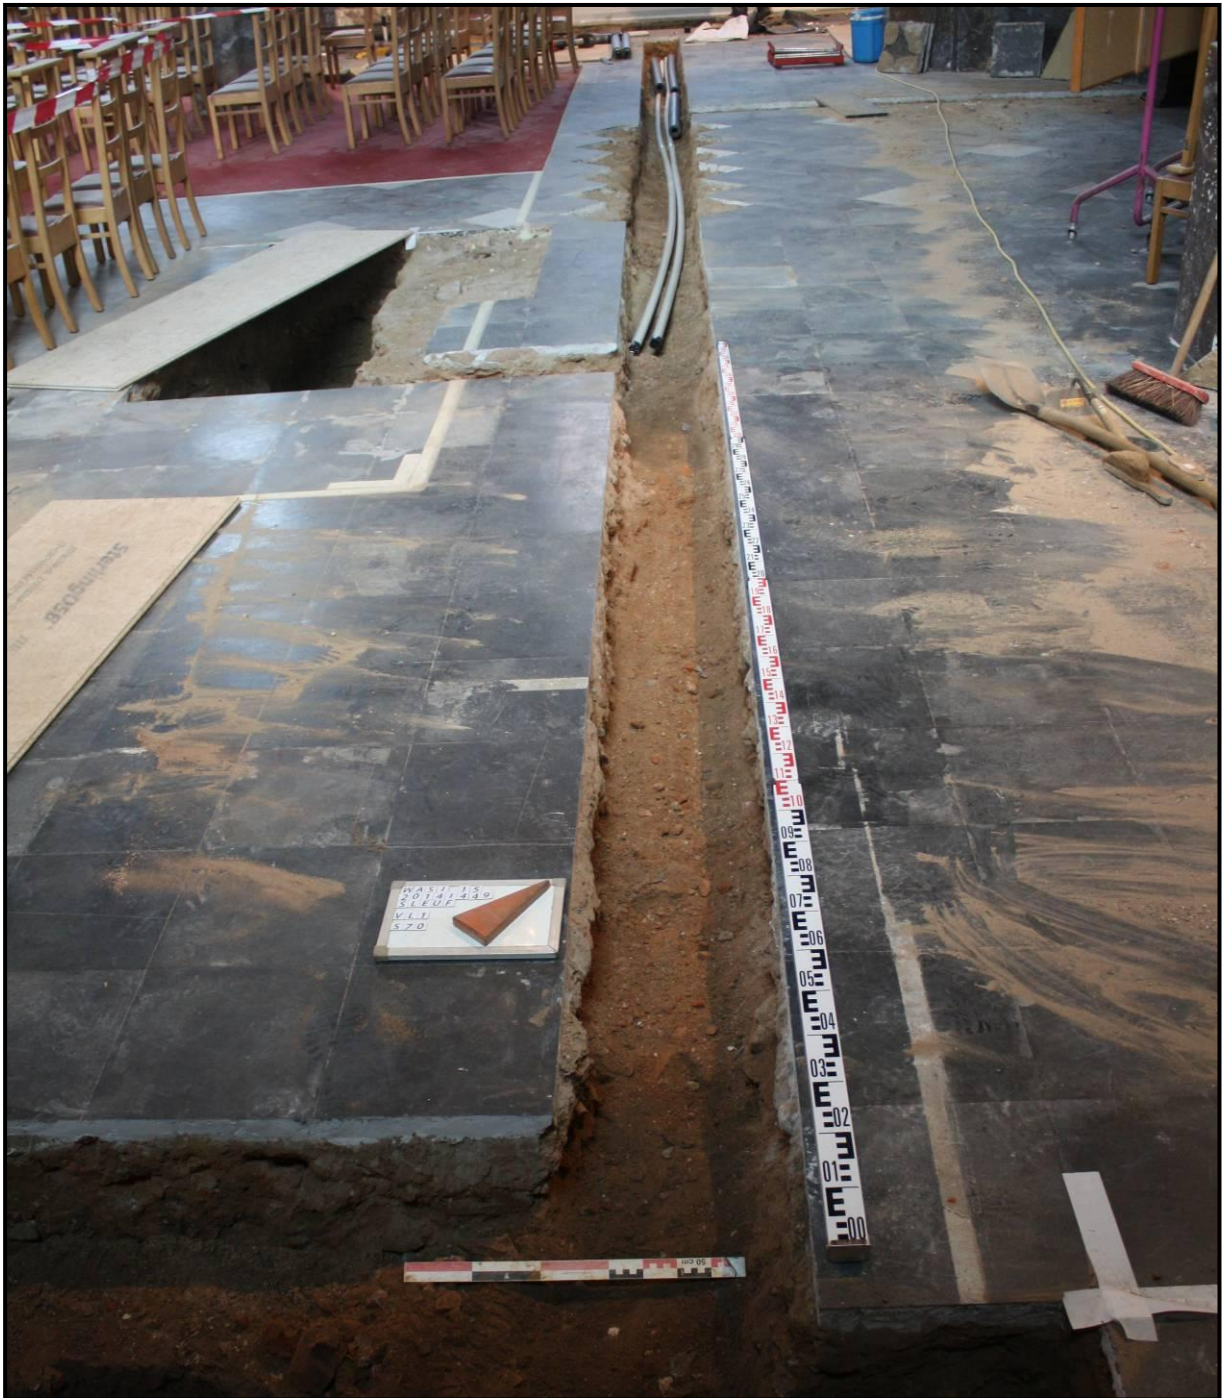
Figuur 47: Puinig (uitbraak?)spoor in het kanaal tussen WP2 en WP3.

Tot slot werd er in het kanaal tussen WP2 en WP3 op -25cm een zone van een drietal meter met heel wat los puin herkend. Aangezien een vulling van los puin op andere plaatsen in de kerk op een uitbraak van een oudere muur kon wijzen, kan het zijn dat zich onder dit uitbraakspoor een oudere muur bevindt. In samenhang met de reeds besproken muurstructuren in WP1 en WP6 en met de muurstructuren die buiten de kerk in WP9 geeft het een mogelijke indicatie van de plaats van het vroegere kerkgebouw.

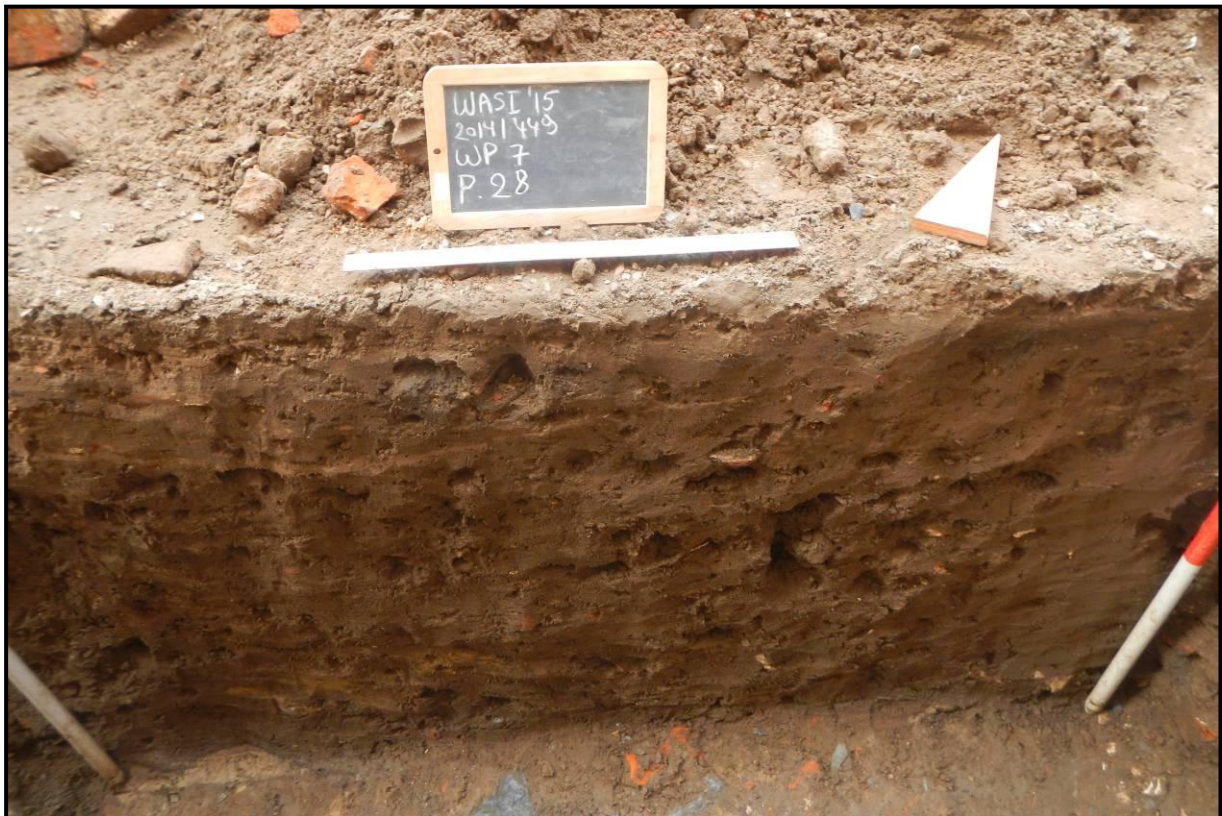
Figuur 48: P28 in WP7 (buiten de kerk).

De bovenste 25cm bestond uit een zeer losse recente vulling. Daaronder was er een 50cm dik pakket aanwezig waarin zeer veel los menselijk bot zat. Het zijn wellicht de restanten van menselijke begravingen die verstoord zijn geraakt bij de afbraak van de oudere kerk, bij de bouw van de nieuwe eind 18^{de}-eeuwse kerk en bij de aanleg van de verschillende grafkelders die in de 19^{de} en 20^{ste} eeuw naast de kerk uitgegraven werden.

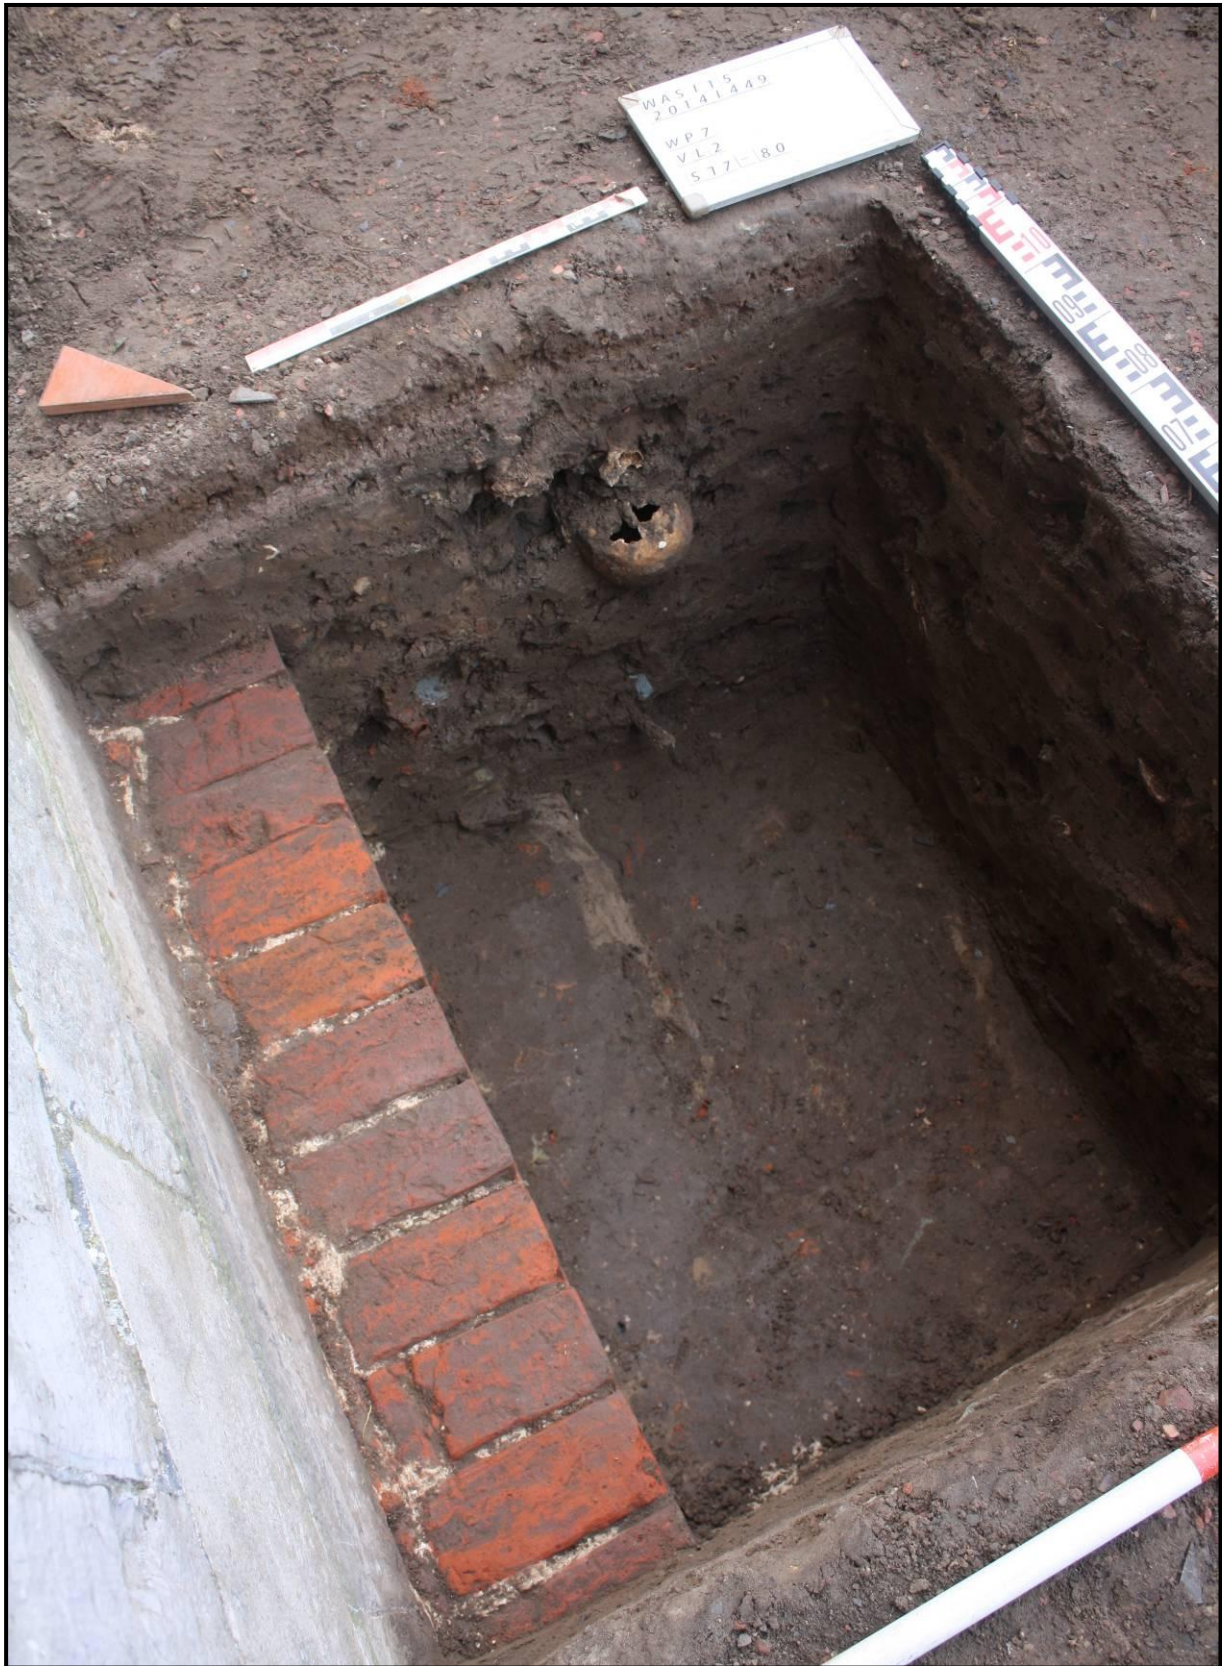
Figuur 49: WP7 (buiten de kerk) met de bakstenen fundering van de huidige kerk en onderaan een aflijning van een grafkuil (de schedel boven in het profiel zit niet meer in verband).

WP7 werd naar het zuidwesten toe uitgebreid om dit skelet volledig te kunnen opgraven. In het kanaal direct ten zuidwesten van WP7 werd in het profiel op een diepte van -80cm een loden grafkist opgemerkt. Gezien het kanaal niet dieper dan -60cm diende uitgegraven te worden werd ervoor geopteerd om deze vermoedelijke 19^{de}-20^{ste}-eeuwse begraving onverstoord te laten.

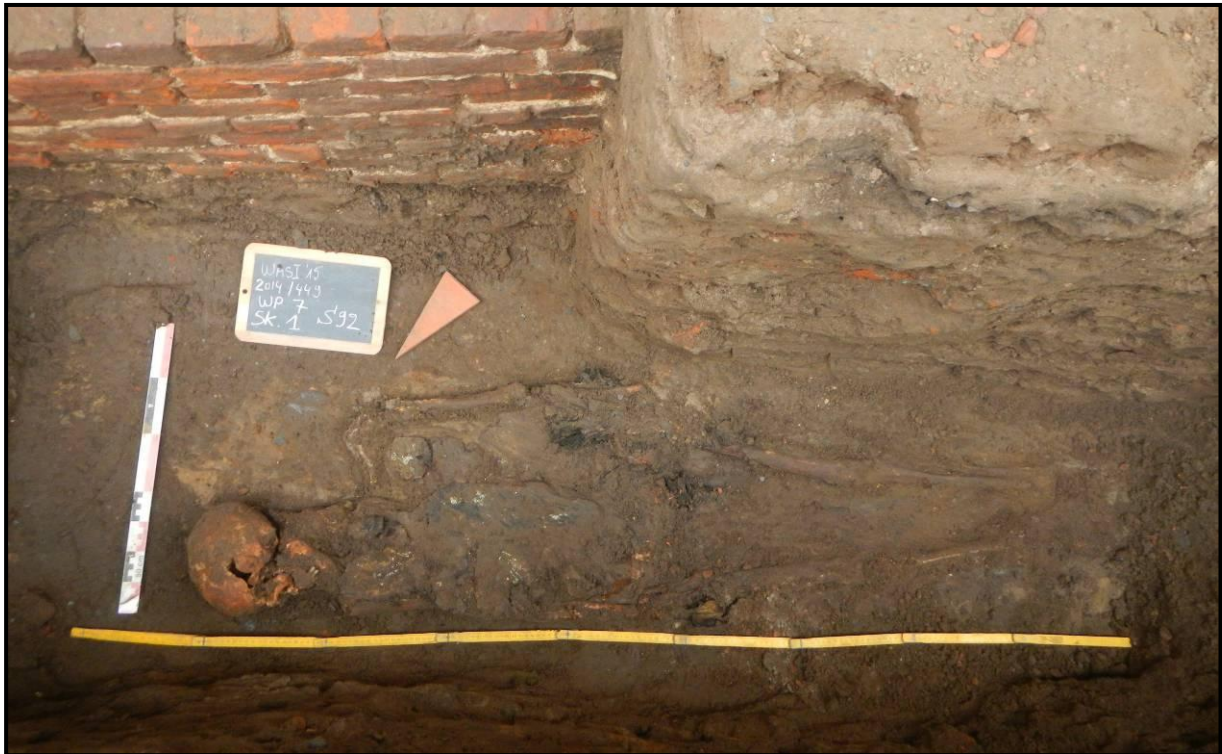
Figuur 50: Menselijke begraafing in WP7. Op de borst resten van de grafkist met kistbeslag en ter hoogte van de linkeronderarm een groot stuk textiel waarin ook een paternoster vervat zat.

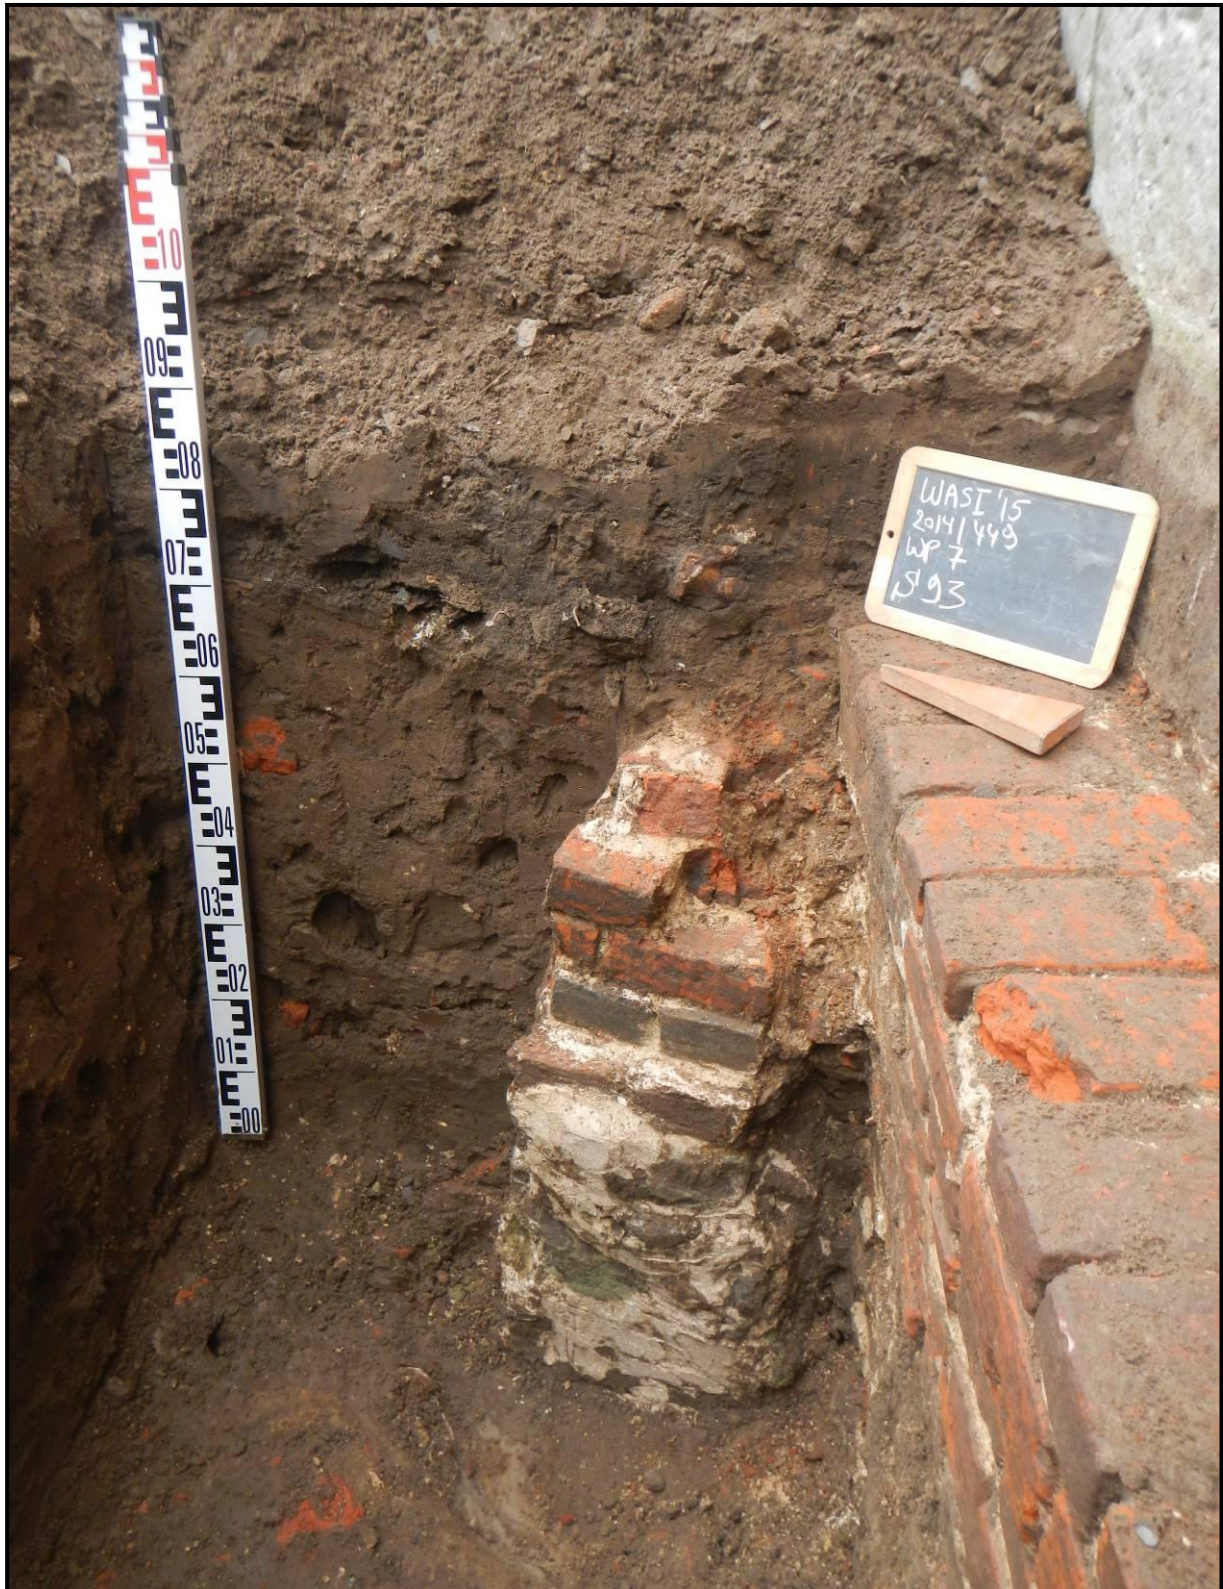
Figuur 51: Stuk muur gevonden in het NO van WP7.

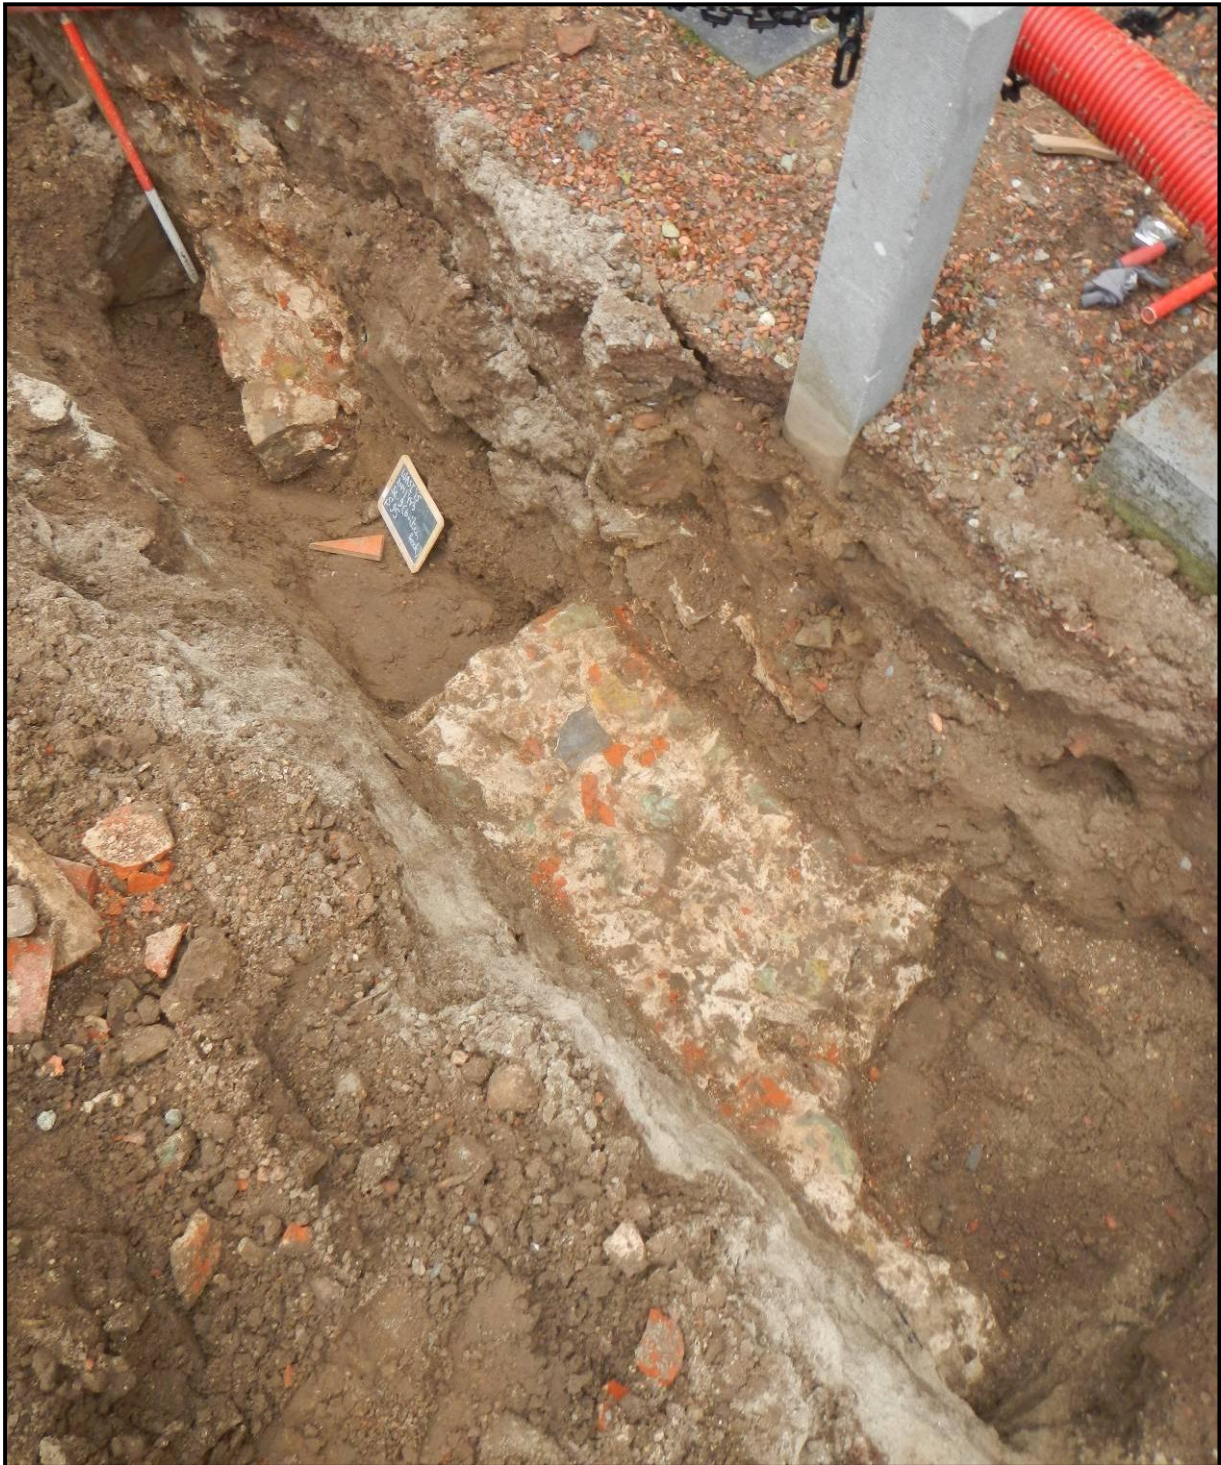
Figuur 52: Zicht op de bakstenen muurstructuren S95 en S98 in WP9 buiten de kerk.

In de sleuf buiten de kerk werden twee muurfunderingen (S98 en S95) teruggevonden, die mogelijk tot de voorloper van de huidige kerk teruggaan. Deze waren opgebouwd uit baksteenbrokken met daartussen groene veldstenen (zie figuur 52).

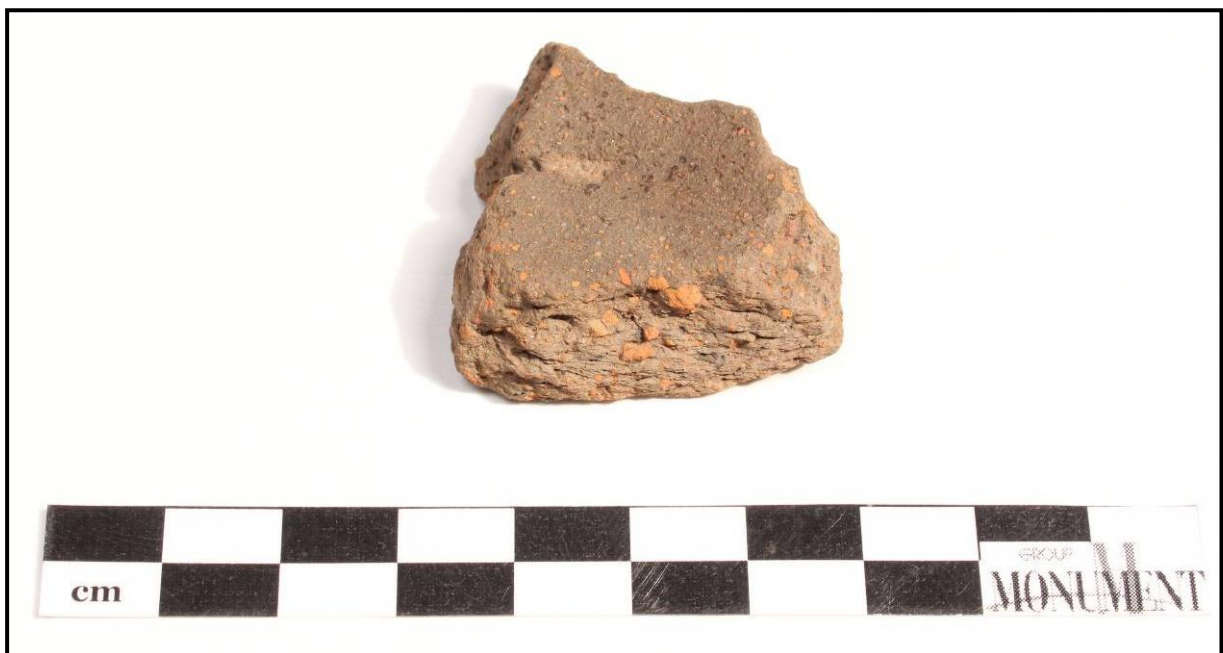
Figuur 53: Een (residuele) scherf wellicht uit de Merovingische periode (6^{de}-7^{de} eeuw), gevonden in de bovenste vulling van de grafkuil van het skelet in WP7.

In de bovenste vulling van de grafkuil, aangetroffen in WP7 werd, naast het 19^{de}-eeuwse aardewerk, een residueel scherfje gevonden dat wellicht in de Merovingische periode (6^{de}-7^{de} eeuw) gedateerd kan worden (zie figuur 53). Dit wijst op de oorspronkelijke ouderdom van deze kerk en deze plaats.

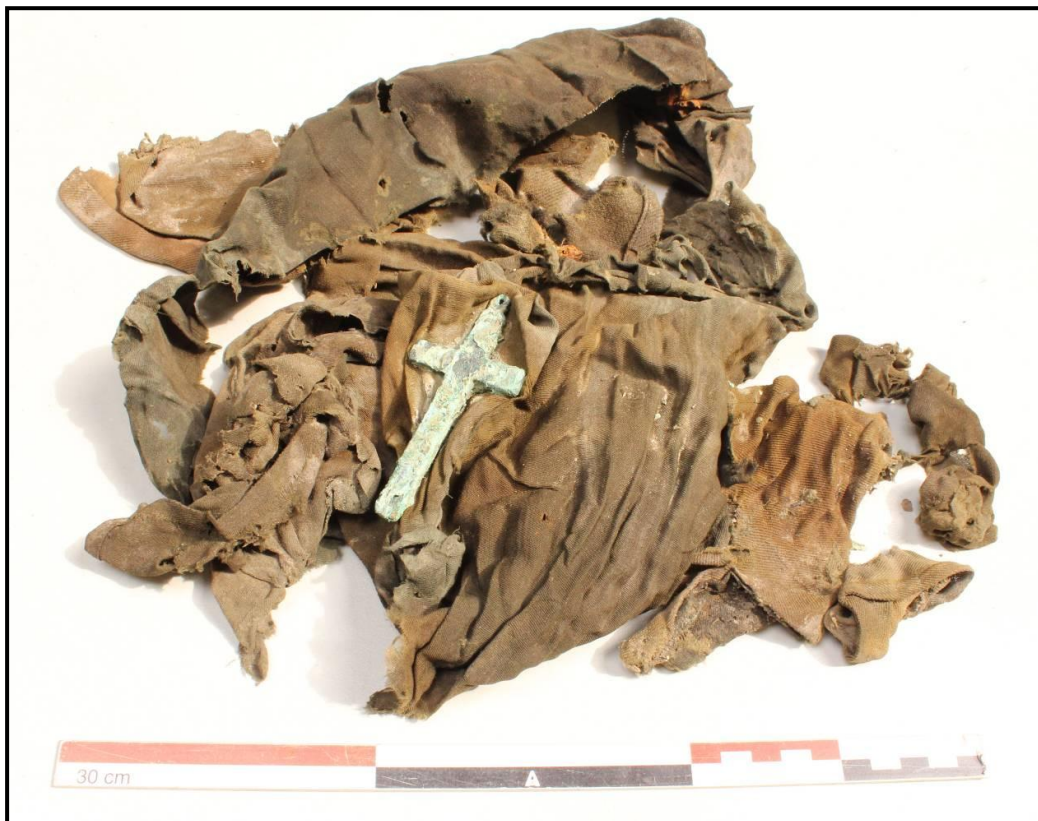
Figuur 54: Textiel met paternoster dat bij het skelet in WP7 gevonden werd.

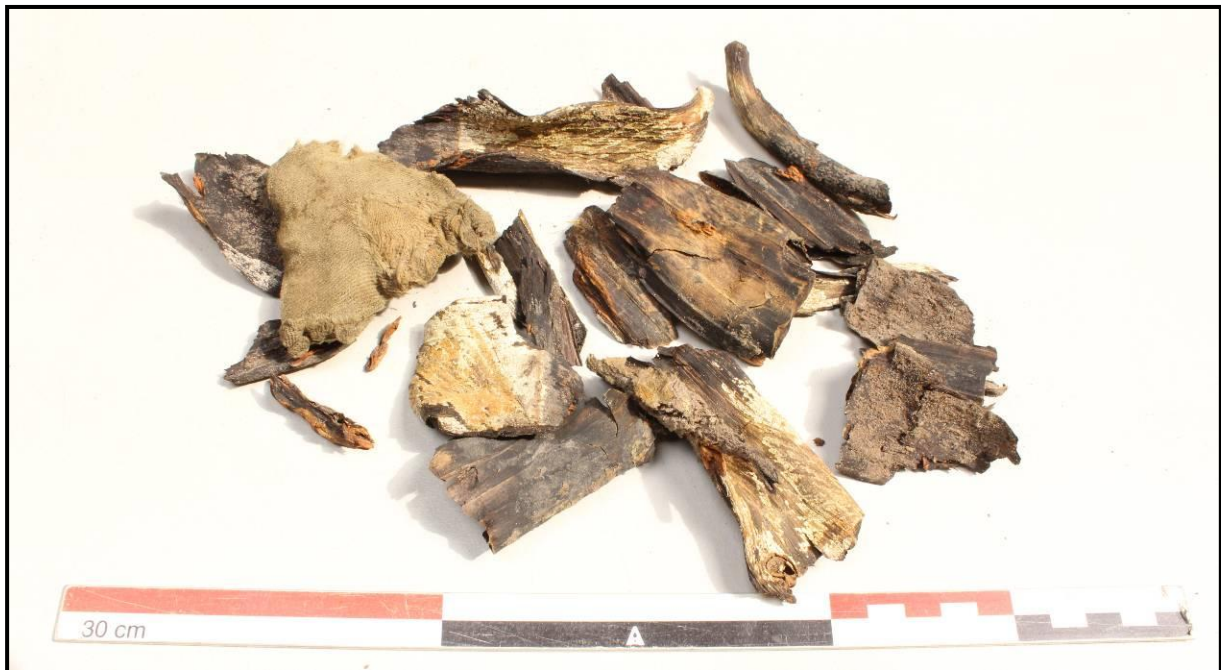
Figuur 55: Resten van het hout van de grafkist met hier en daar een laagje op dat mogelijk als bladgoud gezien kan worden.
