Archeologische opgraving
WAKKEN SINT-PIETER EN -CATHARINAKERK
(prov. West-Vlaanderen)

BASISRAPPORT

Afdeling Archeologie
Rapport 2015/16

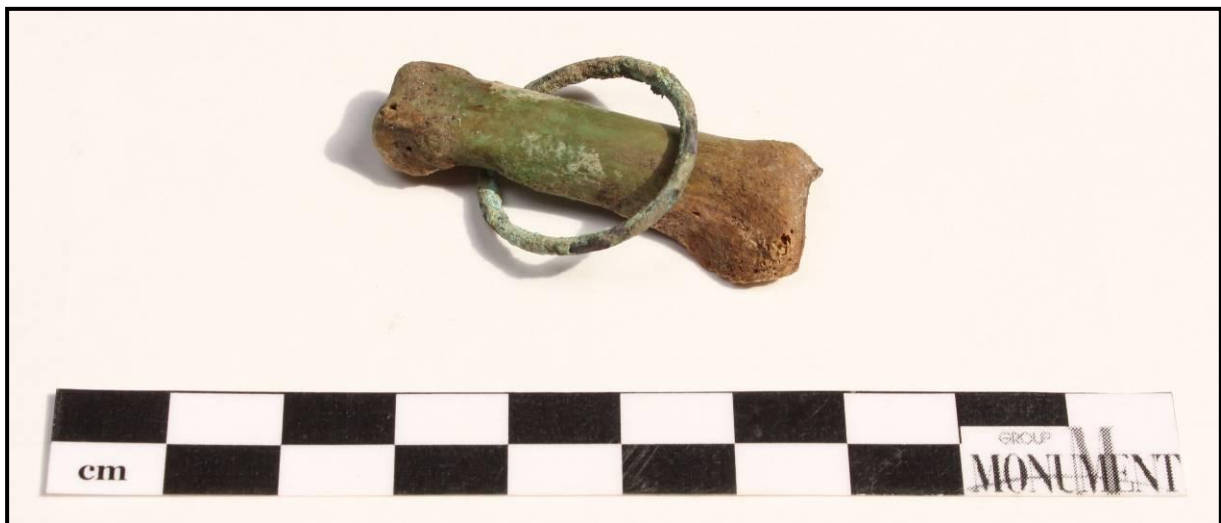
Figuur 56: De ring die nog rond een vingerkootje van de rechterhand zat.

Bij het skelet werden ook enkele speldjes en kistnagels gevonden. De speldjes horen wellicht bij de lijkwade van de overledene. Tot slot werd aan vingerkootje van de rechterhand een ring gevonden (zie figuur 56).
