# RAPPORT, ARCHEOLOGISCH ONDERZOEK LAATROMAANSE TORENRUÏNE DUDZELE

**Titel:** Rapport archeologisch onderzoek laatromaanse torenruïne Dudzele

**Vergunningsnummer:** 2015/347

**Opdrachtgever:** Kerkfabriek Sint-Pietersbanden Dudzele (Brugge)

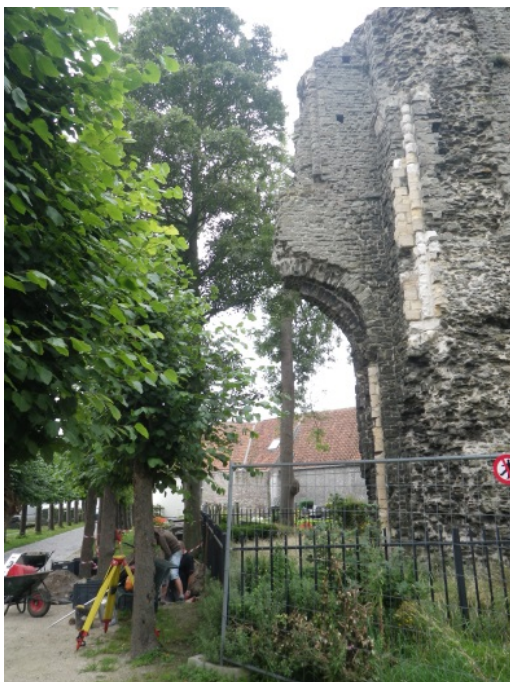
*Figuur 3 : Foto, de halve rondboog.*

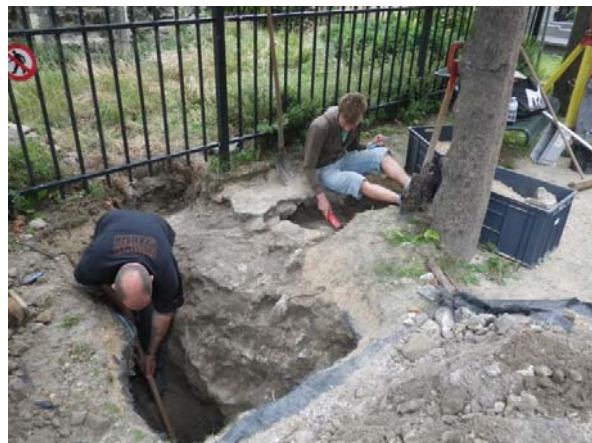
*Figuur 4 : Foto, het vrijleggen van de fundering.*

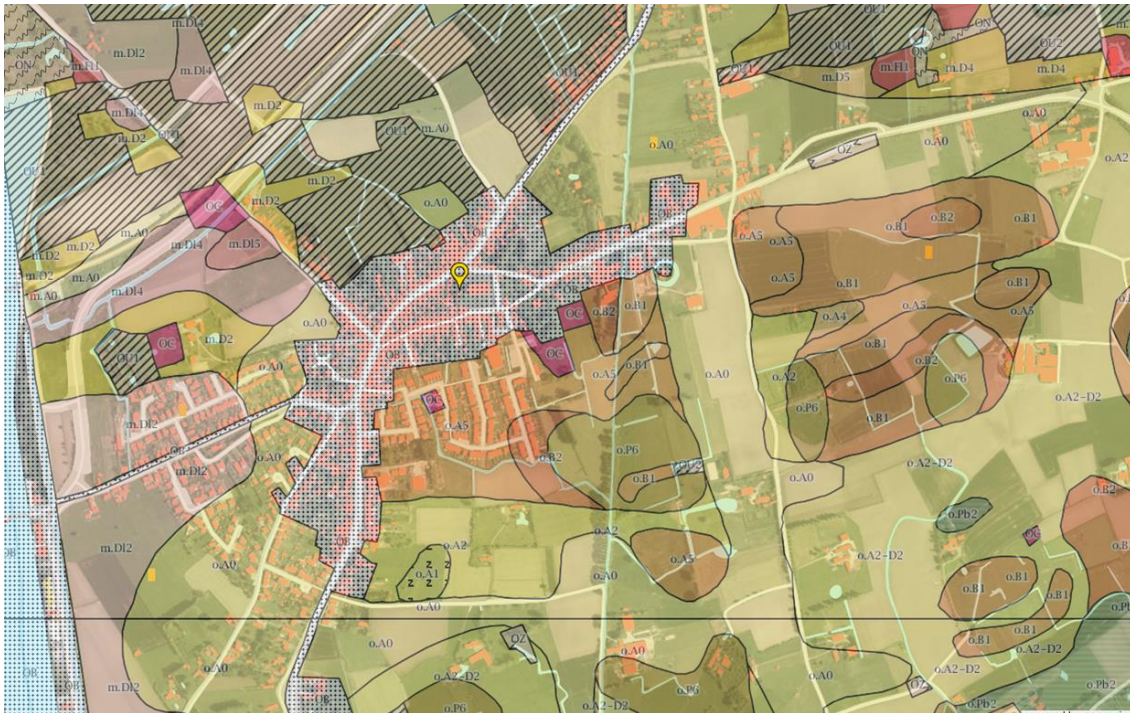
Figuur 6: De bodemkartering in de omgeving van Dudzele ([www.dov.vlaanderen.be](http://www.dov.vlaanderen.be)). Het opgravingsterrein is aangeduid met een gele pin.

Hoewel de gronden rondom de kerk niet gekarteerd zijn, kan aan de hand van de nabijgelegen gekarteerde velden ingeschat worden welk bodemtype op het onderzoeksterrein aanwezig is. Zowel ten noordoosten als ten zuidwesten bevinden zich bodems van het type A0. Dit zijn kreekruggonden bestaande uit slibhoudend zand tot zand en bewaard tot meer dan 100cm diepte. Ten zuidoosten van de kerk bevindt zich een matig grote inclusie van bodems van het type A5. In desbetreffend geval gaat het eveneens om kreekruggonden maar de bovengrond heeft een zware klei tot kleiige textuur die tussen 60-100cm overgaan tot lichter (zandiger) materiaal.

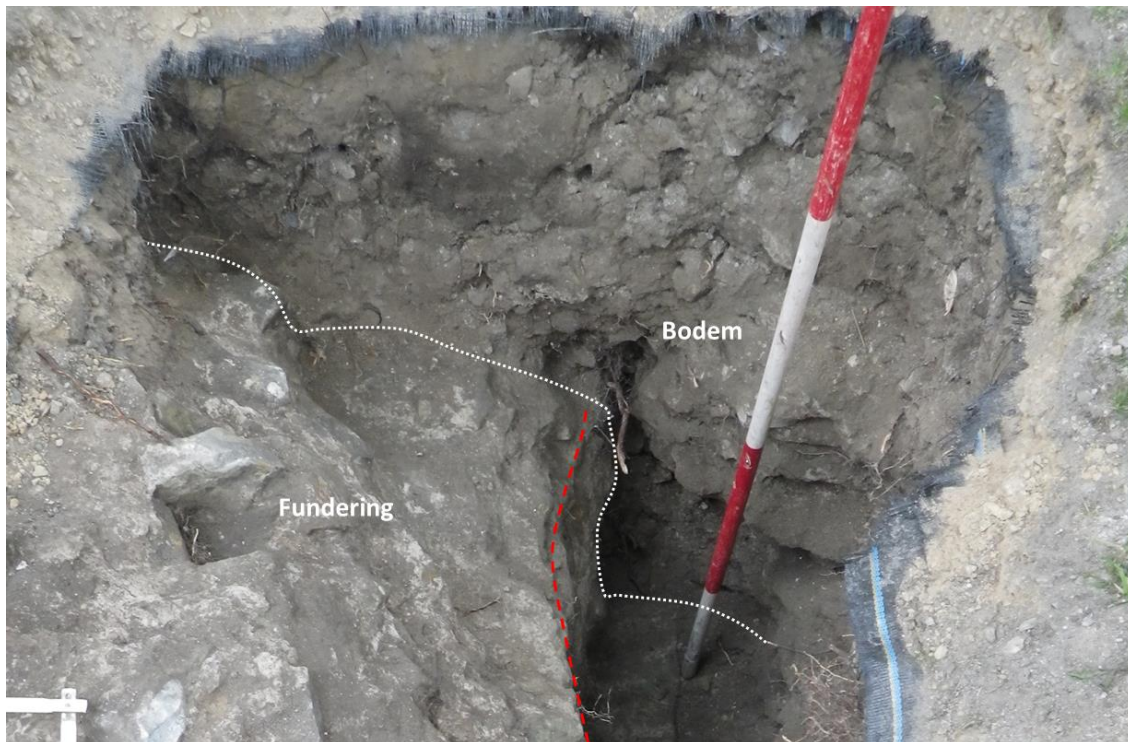
Met de ligging in de schaduw van de laat-Romaanse kerk is het evident dat, ongeacht welk sedimenttype hier origineel afgezet werd, de aangetroffen bodem van antropogene aard is, of toch zeker de bovenzijde ervan. Het is mogelijk dat de bovengrond is aangereikt met fosfor en kalk afkomstig van inhumaties of van geprecipiteerde opgeloste kalkmortel. Rond de torenruïne bestaat de bovenste bodemlaag uit een dikke laag bouwpuin bestaande uit veldsteen en zandkalkmortel afkomstig van de laatromaanse kerk.

De funderingen is uitgegraven tot op een diepte van 1,85 m onder het huidige loopvlak. De grote diepte is mogelijk te verklaren door het puin die de originele bodem heeft opgehoogd. Mogelijk lag een deel origineel bovengronds.

*Figuur 7: Detail van de bodem geobserveerd in de werkput. De bodem is een dikke laag bouwpuin bestaande uit veldsteen en zandkalkmortel afkomstig van de laatromaanse kerk. Hierdoor is er sprake van een Technosol.*

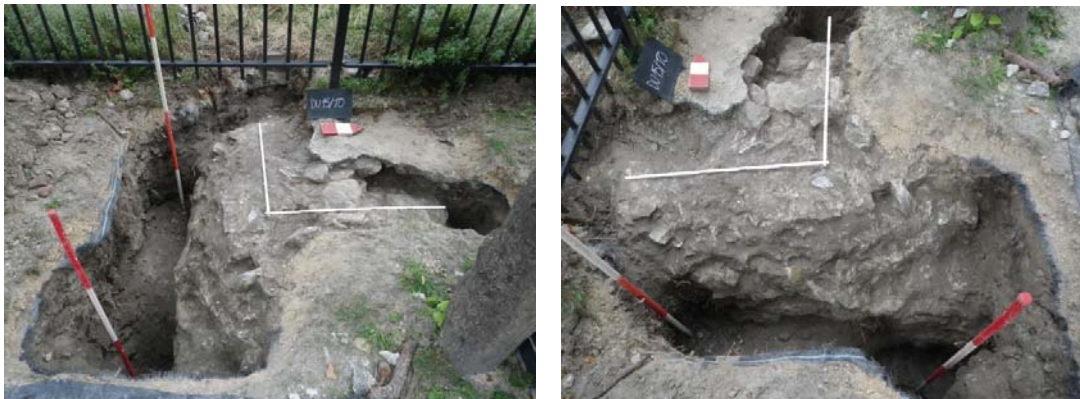
Na het verwijderen van een grindlaag in dolomiet en het doorknippen van een antiworteldoek, is op amper 11 cm onder het loopvlak reeds de eerste veldstenen van de funderingspijler aangetroffen. De bovenzijde wordt vrijgelegd. Aan de zuidzijde (zijde zonder boom) wordt verdiept en een profiel vrijgelegd. De put moet enkele keren worden verbreed in een poging de onderzijde van de fundering te bereiken. Hiervoor wordt heel wat los bouwpuin (veldstenen met kalkmortel) weggegraven. Vervolgens is het enkel mogelijk om aan de hand van een boring de diepte van de bewaarde moederbodem te achterhalen.

Figuur 11 & 12: foto's van de aangetroffen fundering.

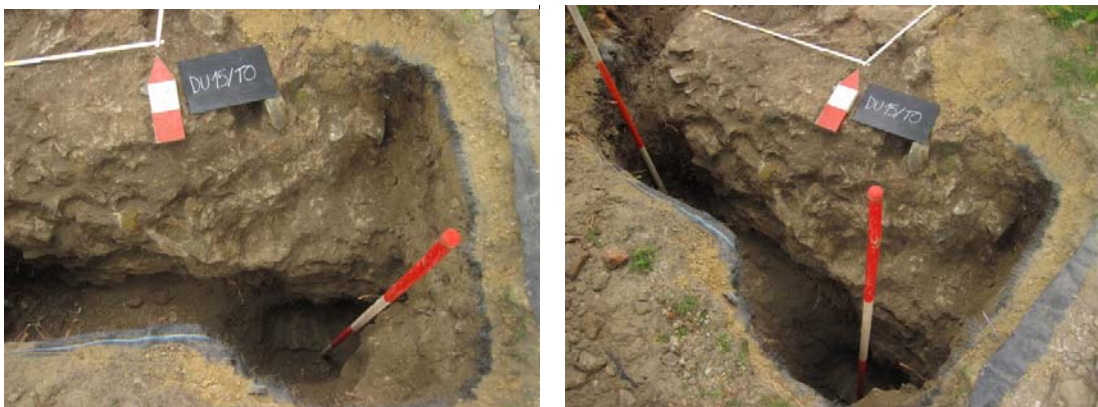
Figuur 13 & 14: foto's met bovenaan fundering van de pijler, daaronder kettingmuur, onderaan is de verbreding in regelmatige blokken veldsteen zichtbaar.

- *Waaruit is de fundering opgebouwd?*  
De fundering bestaat uit drie eenheden. Bovenaan heeft de fundering een ovale vorm met een diameter van 1,74 m N-Z, en 2 meter O-W. Deze fundering is opgebouwd uit onregelmatige brokken veldsteen en zandkalkmortel. Daaronder bevindt zich een kettingmuur, opgebouwd uit onregelmatige brokken veldsteen en kalkzandmortel. De muur meet ca. 1,8 meter breed. Onderaan wordt deze muur (vermoedelijk aan beide zijden) met een trapje van 20 cm breder. Deze fundering is opgebouwd uit meer regelmatige blokken veldsteen en zandkalkmortel. De stenen hebben zijden tussen 15 tot 20 cm.
