Archeologische opgraving Antwerpen – Meir 85

Rapporten van het archeologisch onderzoeksbureau All-Archeo bvba 278

Aard onderzoek: archeologische opgraving

Naam site: Antwerpen – Meir 85

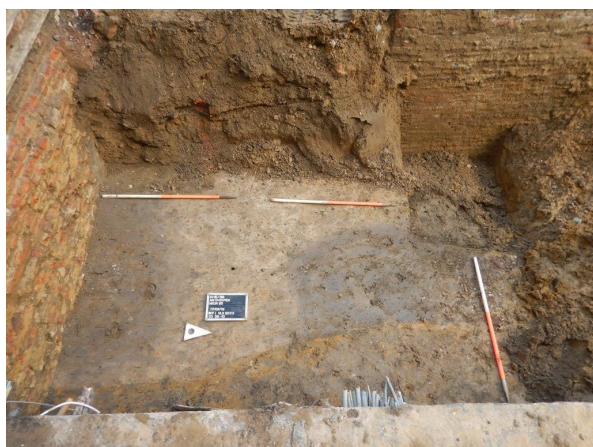
Fig. 29: Kuilen S8 en 9

Kuil S9 is te dateren op het einde van de 15de eeuw of in de 16de eeuw. De kuil met minimale afmetingen van 0,8 bij 1,2 m en een bewaarde diepte van circa 0,95 m, wordt doorsneden door S10 – een verstoring – en muur M48. De muur maakt deel uit van de gevel ten zuiden van de binnenkoer en is vermoedelijk te dateren in het begin van de 16de eeuw (zie verder). S9 heeft vier vullingslagen. De bovenste is donker oranjebruin (a). Hieronder volgen een donkergrijze (b), een donkerbruine (c) en een grijze laag (d). Kuilen S5 en 30 zijn twee gelijkaardige rechthoekige donkerbruine kuilen. Ze worden doorsneden door S29, een verstoring. De verstoring is de gedempte aanleg sleuf van een riolering van de oostelijke gebouwvleugel (M113), opgericht in de jaren '50 van de 20ste eeuw. De kuilen S5 en 30 met een breedte van circa 70 cm en een lengte van respectievelijk 1,45 en 0,85 m hebben een vlakke bodem en steile wanden (Fig. 31 en Fig. 32). De kuilen zijn bewaard tot een diepte van circa 50 cm.

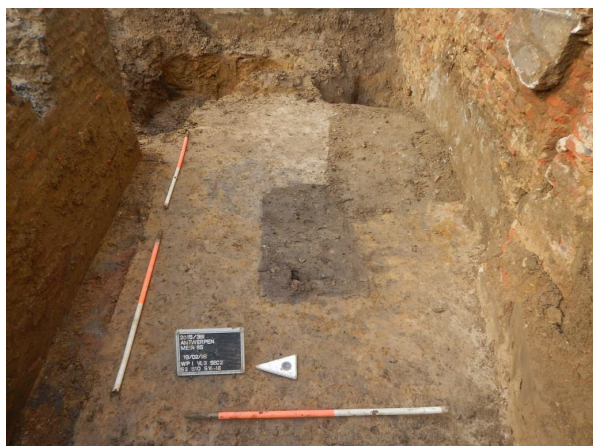
Fig. 35: Kuilen S16-18

Nog enkele paalsporen en kuilen werden in het zuiden van de onderzoekszone vastgesteld, ter hoogte van het vlak aangelegd aan de bovenzijde van de C-horizont (Fig. 35 en Fig. 38). Een van de kuilen, met afmetingen van circa 75 cm bij minimaal circa 45 cm en een bewaarde diepte van circa 15 cm, leverde geen vondsten op (S17). Een andere kuil (S18), die de eerste doorsnijdt, is komvormig met aan de oostzijde een uitstaande wand en aan de westzijde een steile wand (Fig. 36). Ze heeft twee vullingslagen. Bovenaan bevindt zich een homogeen donkergrijs pakket, gevolgd door een donker zwartgrijs pakket. De afmetingen bedragen circa 1,25 bij 0,70 cm en de bewaarde diepte bedraagt circa 45 cm. Het spoor leverde vondsten op, te dateren in de 15de of 16de eeuw. Twee andere (S20-21) hebben een puinvulling (Fig. 37). Ze kunnen niet gedateerd worden.

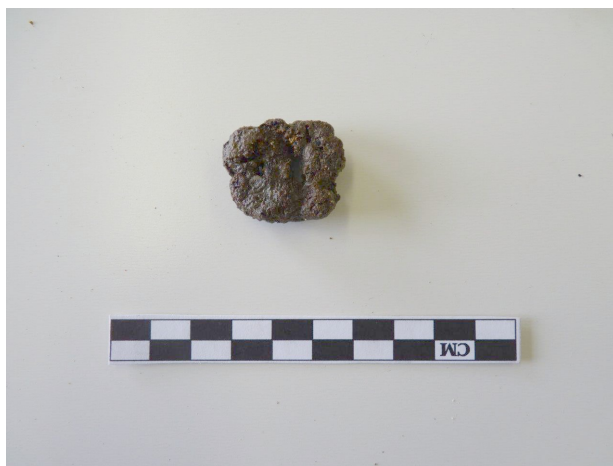
Fig. 40: Gesp uit kuil S28 voor conservatie

In het uiterste zuidwesten (Fig. 41 en Fig. 42) werd nog een donkere bruingrijze ovale kuil (S28) (Fig. 43 en Fig. 44) vastgesteld met steile wanden. Deze wordt doorsneden door de fundering van de gevel aan de westzijde van de binnenkoer (M93 en M107), die teruggaat tot in de vroege 16de eeuw. De breedte van de kuil bedraagt circa 1,15 m bij minimaal circa 75 cm. De kuil heeft vier opvullingslagen. Bovenaan is een homogene donkerbruine laag aanwezig (a), gevolgd door een homogene bruine (b), een donkere grijsbruine (c) en een bruine laag (d). De bewaarde diepte bedraagt circa 1,15 m. Het vondstmateriaal is erg beperkt en wijst op een datering in de late middeleeuwen. Laag a leverde een wandfragment Raeren steengoed op en laag c een rand van een drinkschaal in Siegburg steengoed. Er werd ook een riemgesp gerecupereerd uit laag a van kuil S28. Om verdere degradatie van dit object te voorkomen, bleek conservatie noodzakelijk (Fig. 40). Bij het conserveren bleek van de gesp geen metaal meer over en is deze uiteengevallen.

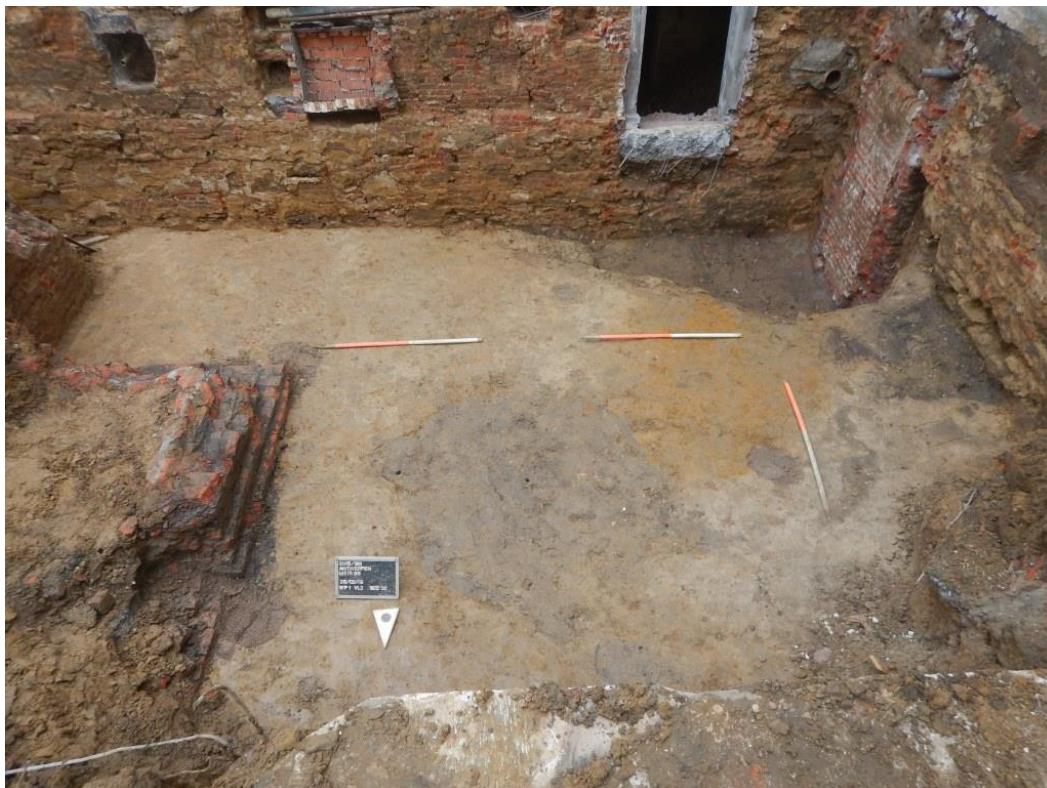
Fig. 42: Overzicht vlak 3 (bovenzijde moederbodem) in het zuidwesten van de onderzoekszone

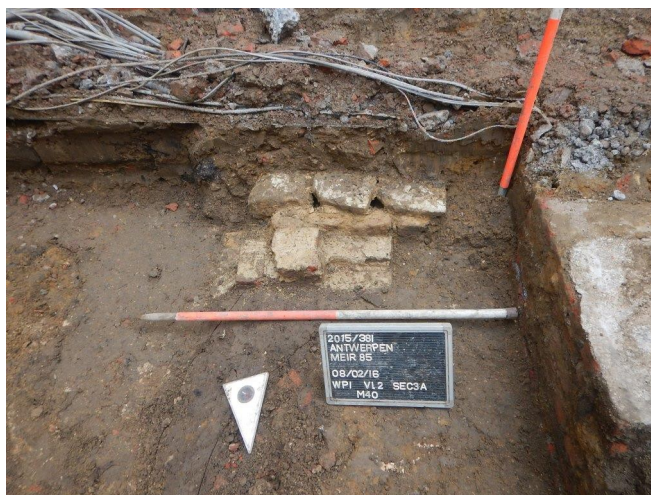
Fig. 49: Muur M40

Het aantal muren te dateren voor de 19de eeuw is vrij beperkt. Aan de zuidzijde, deels verstoord door kabels, werd een klein muurfragment vastgesteld (M40) (Fig. 49). Het is opgebouwd uit bakstenen van 17x7x5 cm met lichte witgele kalkmortel. Het lijkt te gaan om het restant van een afwateringsgoot. De funderingen van de gebouwvleugel ten zuiden van de binnenkoer en de gebouwvleugel ten westen van de binnenkoer kennen hun ontstaan in de nieuwe tijd.

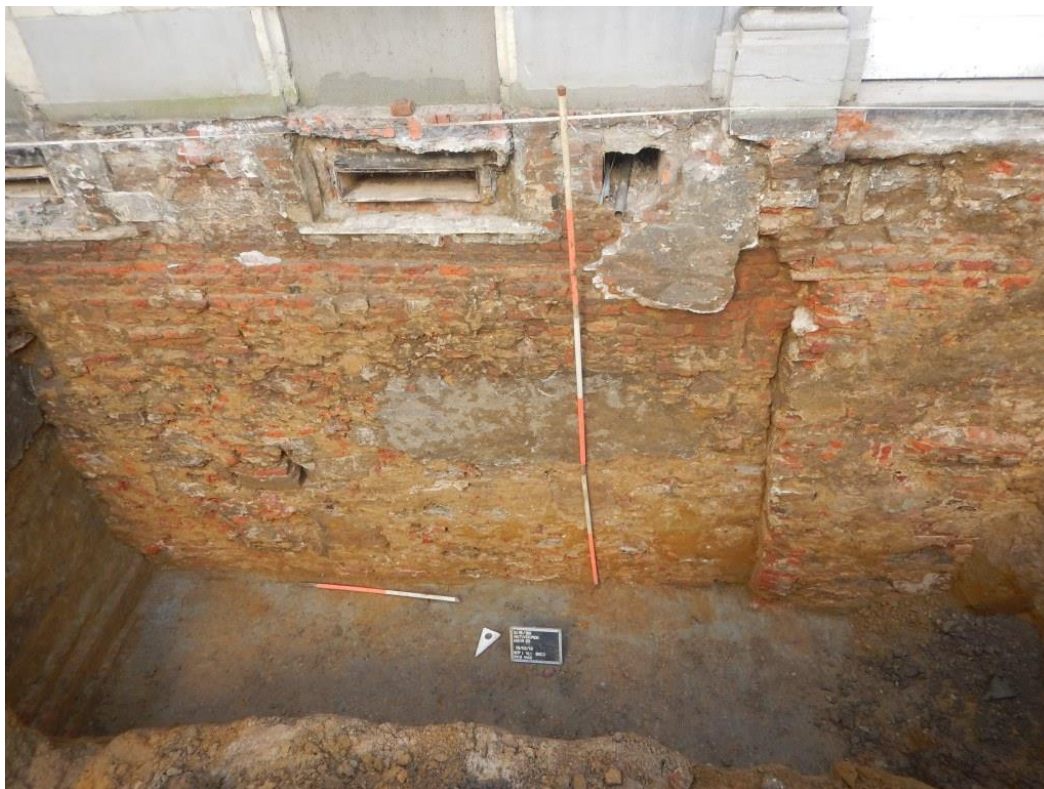
Fig. 51: Gedeelte van fundering zuidelijke vleugel (M19 en 48)

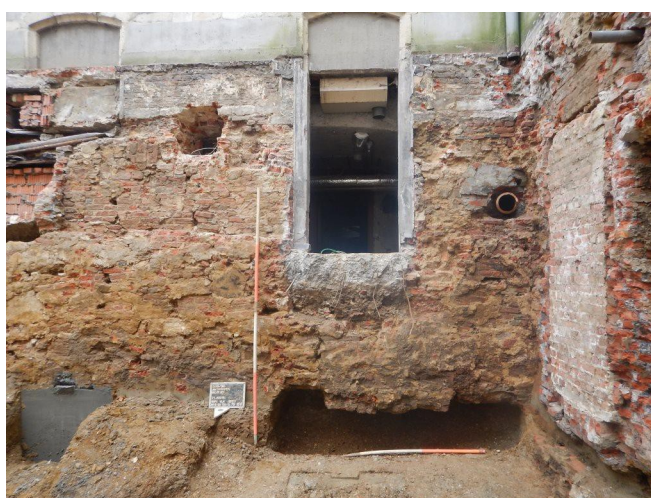
Fig. 52: Westzijde fundering gebouwvleugel ten zuiden van binnenkoer

Ook aan de westzijde, onder de deuropening, is een bouwnaad op te merken die aangeeft dat in de vleugel nog een derde bouwfase (M159) aanwezig is (Fig. 52). De muur doorsnijdt een kuil (S37) die vermoedelijk 14de- of begin 15de-eeuws is. De bouwnaad bevindt zich ter hoogte van de dieper ingestoken steekkap aan de overzijde van de kelder. De oorspronkelijke kelder lijkt dus verbreed. Bij deze verbreding werd de kelder deels afgebroken en de gewelven terug opgemetst (M78/112).

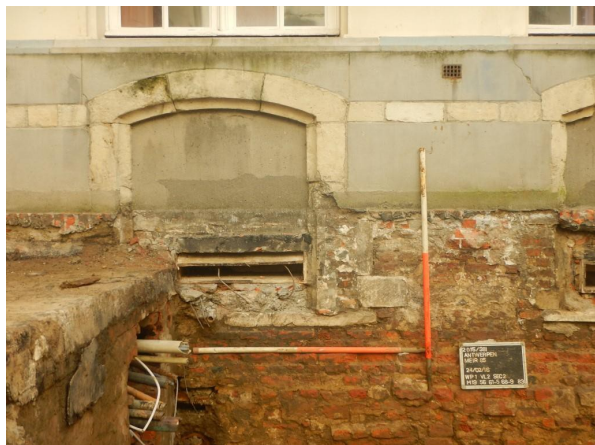
Fig. 53: Verbouwingen aan raam in muur van gebouwvleugel ten zuiden van binnenkoer

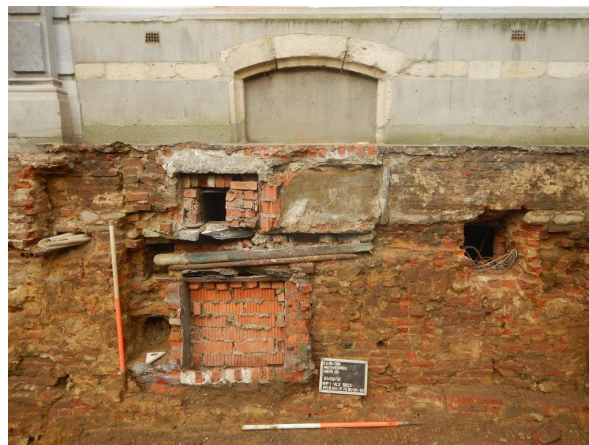
Fig. 54: Detail van muur gebouwvleugel ten zuiden van binnenkoer met verschillende muuropeningen

De poortomlijsting (M84-85) van de de centrale travee lijkt van elders te komen en werd mogelijk in de bouwfase van circa 1890 op de huidige locatie geplaatst.⁵⁴ Bij de plaatsing werd een bijkomende fundering geplaatst (M102). In de 20ste eeuw zijn heel wat muuropeningen gemaakt, voornamelijk voor de doorvoer van kabels en leidingen, waarvan een deel opnieuw werd dichtgemetst (M35, 68-70, 74-75, 87, 89-90, 95, 98 en 111) (Fig. 54).

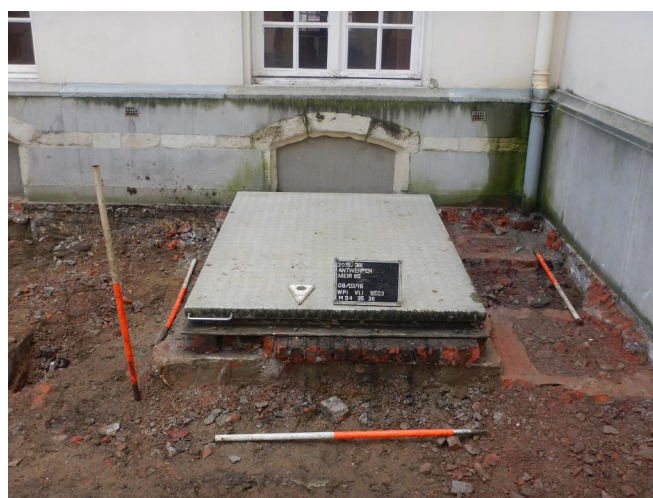
Fig. 55: Keldertrap M34-36

De keldertrap op de binnenkoer (M34-36 en 53) die toegang verleent tot de vleugel aan de zuidzijde van de binnenkoer (Fig. 85) is geplaatst in 1954 (cf. bouwhistorische studie). Twee paalsporen (S14 en 15) gaan door de insteek van M34-36 (keldertrap uit 1954) en zijn als recent te beschouwen.

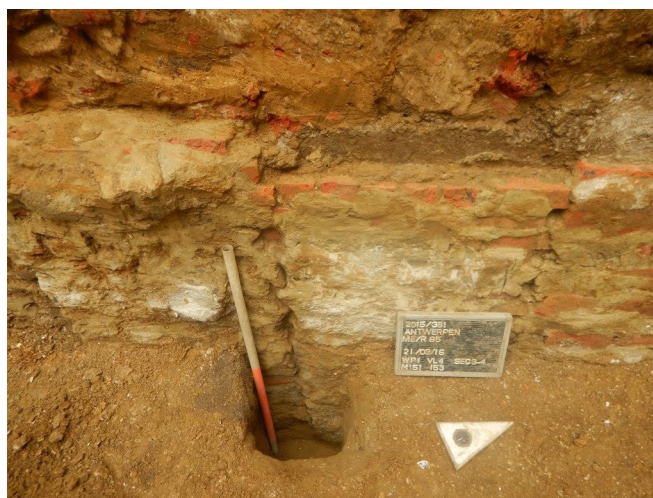
Fig. 57: Sondering fundering onderschoeiingen uit 1954 (M151 en 153)

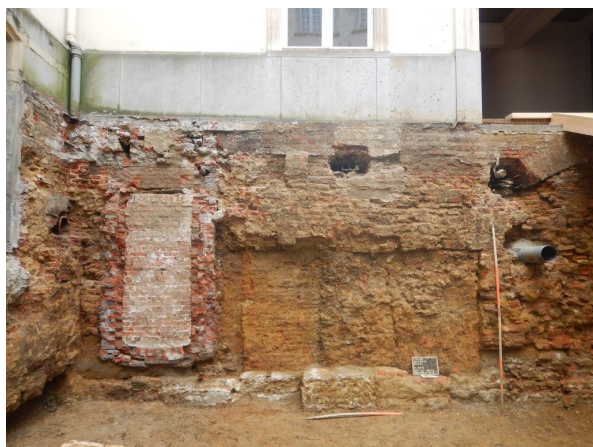
Fig. 58: Zuidelijk bouwvolume ter hoogte van de westzijde van de binnenkoer met vermoedelijk 17de- of 18de-eeuwse onderschoeiing. Onderaan de onderschoeiing uit 1954

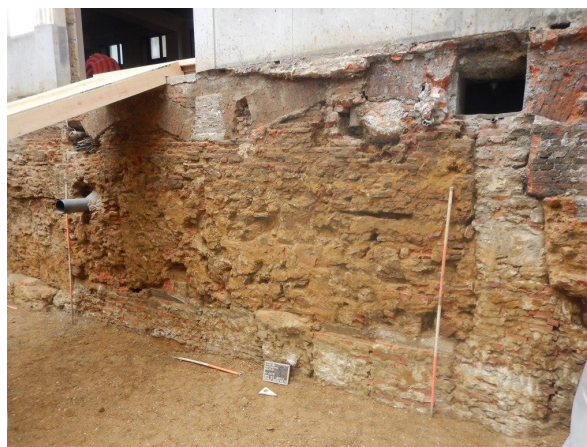
Fig. 59: Noordzijde van de fundering aan de westzijde van de binnenkoer, met het centrale onderkelderde bouwvolume en in het uiterste noorden de fundering van het initieel niet-onderkelderde noordelijke bouwvolume. Beide delen werden onderschoeid in 1954

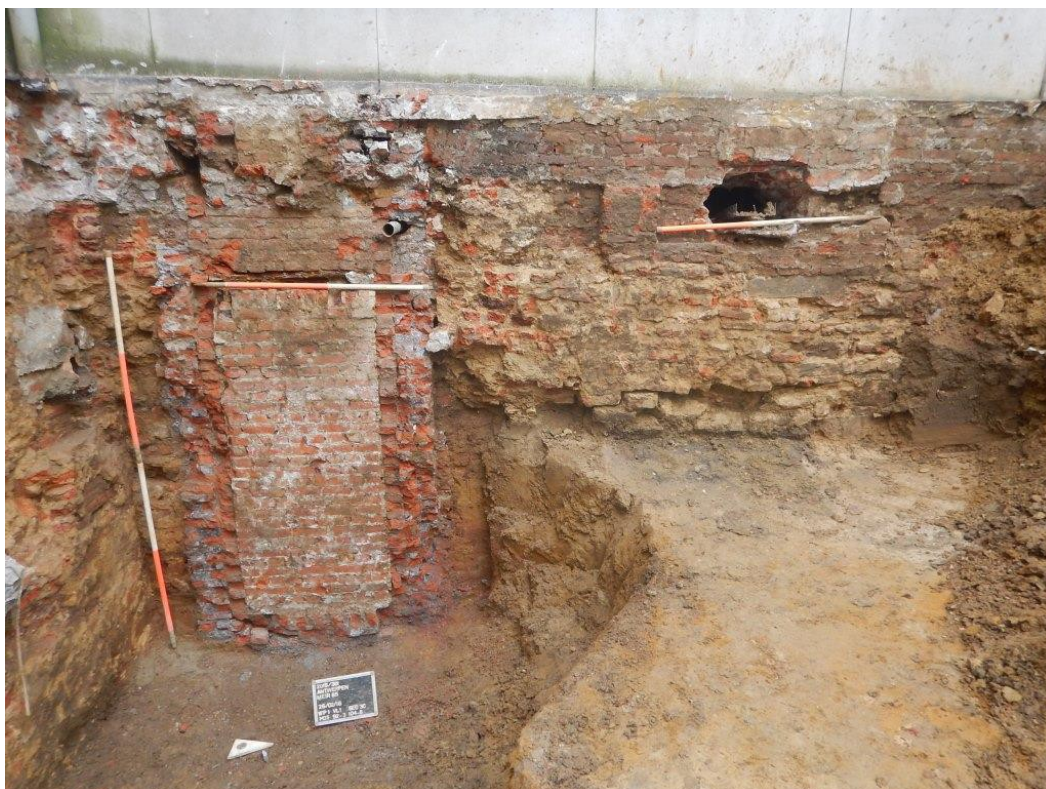
Fig. 61: Gedeeltelijk vrijgelegde buitenmuur van gebouwvleugel ten westen van de binnenkoer

In de muur is aan de zuidzijde een keldergat aangebracht (M105 en 108) dat qua metselwerk gelijkaardig is aan dat van de beerputten centraal op de binnenkoer (zie verder) (Fig. 61). Het keldergat is opnieuw dichtgemaakt (M104/106) met bakstenen met afmetingen van 16,5/17,5x8x4/4,5 cm in een lichtgrijze cementmortel. Net als bij de zuidelijke gevel zijn in de 20ste eeuw heel wat muuropeningen gemaakt, voornamelijk voor de doorvoer van kabels en leidingen, waarvan een deel opnieuw werd dichtgemetseld (M117-119, 125-130, 157-158).

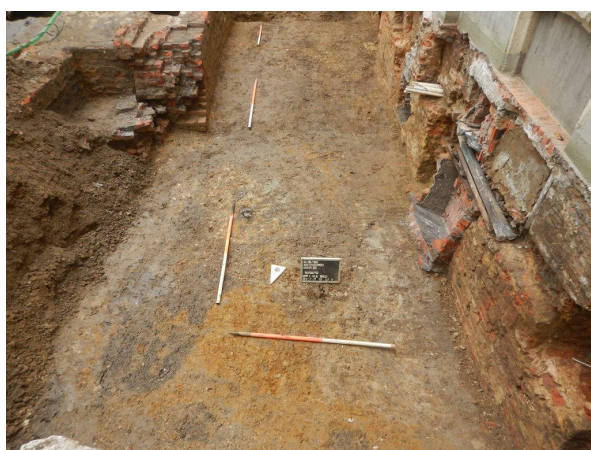
Fig. 62: Overzicht vlak 2 met voorgrond kuil S12 en insteek S13

Een ondiepe kuil met twee lagen (S12) werd vastgesteld in het zuidwesten van de binnenkoer en vangt aan aan de bovenzijde van de A-horizont (Fig. 62 en Fig. 63). De breedte van de kuil bedraagt circa 2,10 m, de bewaarde diepte circa 15 cm. Er is geen vondstmateriaal om tot een datering te komen.

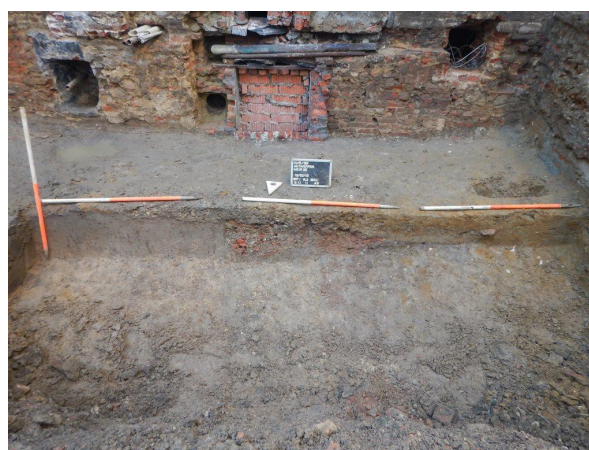
Fig. 63: Doorsnede kuil S12 en insteek S13

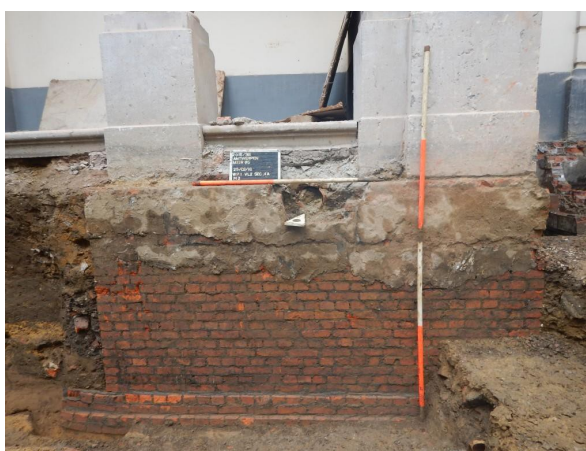
Fig. 70: Fundering paviljoen (M2)

Tevens werd de fundering van het paviljoen (M2) onderzocht (Fig. 70 en Fig. 71). Tussen 1921 en 1925 is bij de creatie van de tweede binnenkoer als noordelijke afbakening een hoge, bepleisterde en geschilderde muur opgetrokken, bovenaan voorzien van een geschilderde houten kornis met tandlijst. Centraal tegen deze noordwand is het monumentaal paviljoen geplaatst, dat achter in de tuin stond.⁵⁷ De nieuwe fundering (M5) gemetst met bakstenen met een formaat van 17x8x5 in een kruisverband met donkergrijze cementmortel, reikt tot circa 10 cm in de vaste ongeroerde bodem.

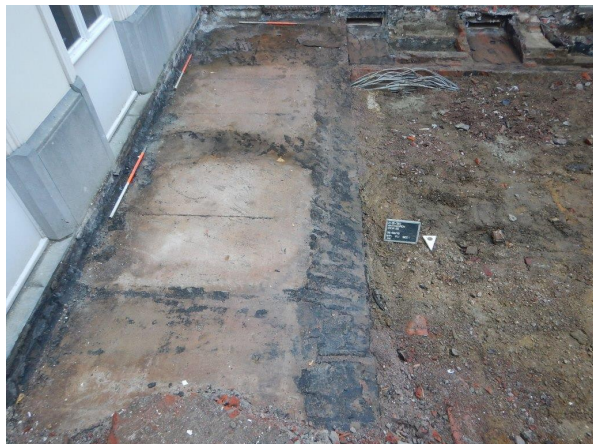
Fig. 72: Vooruitspringende kelder van oostvleugel (M6)

Aan de oostzijde van de binnenkoer bevindt zich de ten opzichte van de gevel vooruitspringende kelder van de oostvleugel (M6) (Fig. 72, Fig. 73 en Fig. 74). De oostelijke gebouwvleugel, opgericht in 1954, bevindt zich ter hoogte van de voormalige remisevleugel.⁶⁰

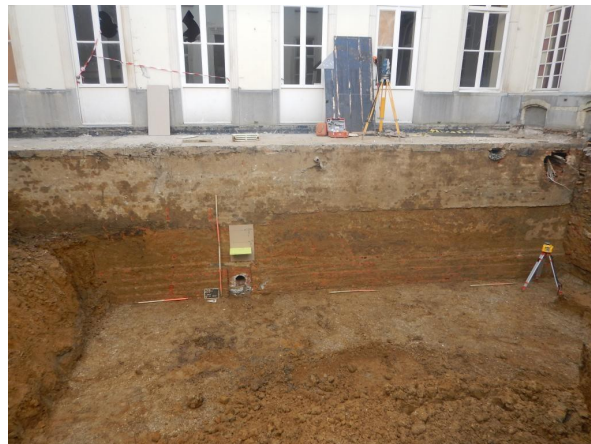
Fig. 73: Fundering kelder van oostvleugel (M6)

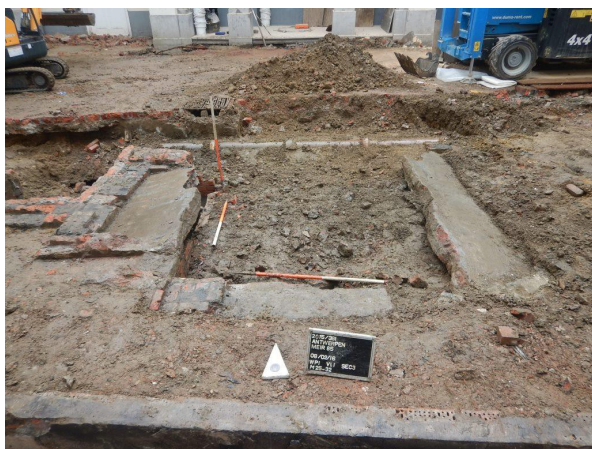
Fig. 76: Gedempte beerput (L4/M32)

Centraal in de binnenkoer zijn twee op elkaar aansluitende rechthoekige beerputten (M25-32 en M82) gelegen, gemetst in een kruisverband met bakstenen met gemiddeld formaat van 17x7x5 cm, met cementmortel (Fig. 78, Fig. 79 en Fig. 80). Onderaan is een vrij recent beerpakket aanwezig met heel wat bouwpuin (Fig. 75 en Fig. 76). Hierin bevinden zich, de resten van het opengebroken gewelf. De putten zijn definitief gedempt met bouwpuin. Erlangs is een inspectieput van een riolering gelegen (M23-28). Doorheen de noordelijke beerput gaat de riolering van de oostvleugel (M113) (Fig. 77). Dit geeft aan dat de noordelijke beerput buiten dienst werd gesteld in 1954 en vervangen door een meer naar het westen gelegen beerput (M67, zie verder).

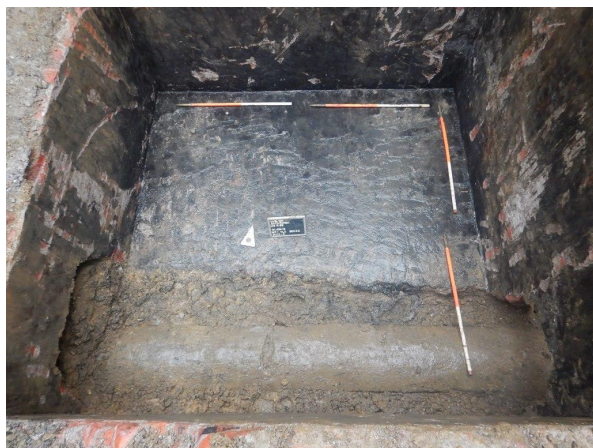
Fig. 77: Leeggehaalde beerput M82/M114, doorsneden door riolering van oostvleugel M113

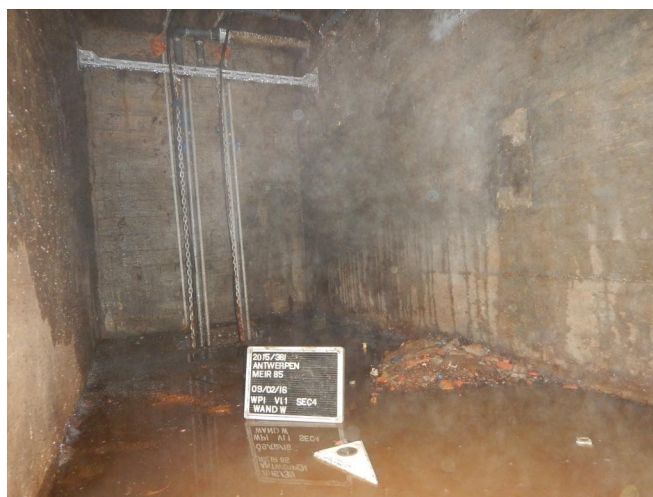
Fig. 81: Pompput aan westzijde binnenkoer (M67)

Aan de westzijde zijn twee ondergrondse betonnen structuren aanwezig die via een putdeksel bereikbaar zijn. De meest oostelijke is te interpreteren als een beerput – de beervulling was nog aanwezig. De westelijke is leeg. Deze is te interpreteren als een pomput (Fig. 80 en Fig. 81). De putten werden aangelegd in 1956 (cf. bouwhistorische studie).

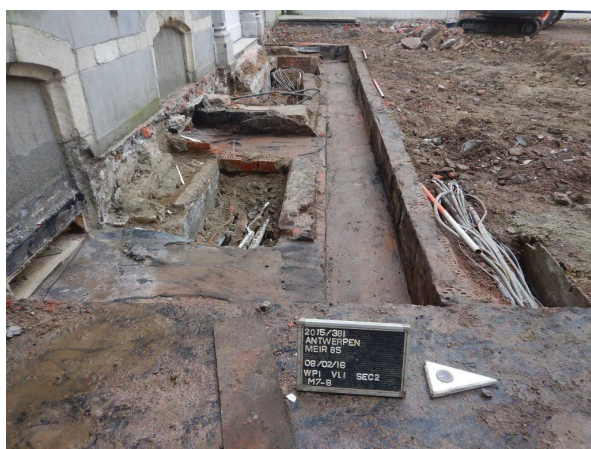
Fig. 82: Kabelgoten, kabels en leidingen langs zuidvleugel binnenkoer (M7-18)
