Archeologische opgraving
Diksmuide,
Generaal Baron Jacquesstraat

2016-281

BAAC Vlaanderen Rapport 497

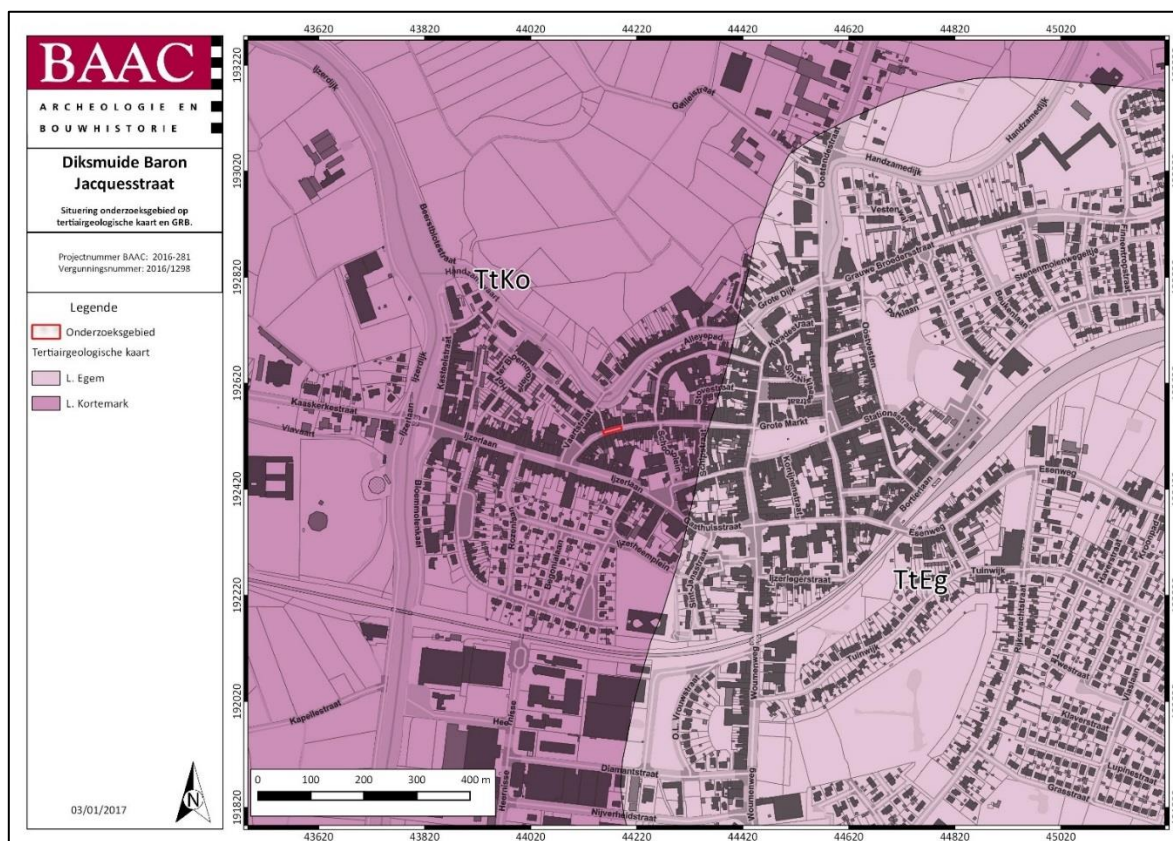
Figuur 4: Situering van het onderzoeksgebied op de tertiairgeologische kaart⁹

Op basis van de *Databank Ondergrond Vlaanderen* wordt binnen het plangebied het tertiair substraat gevormd door afzettingen van het Lid van Kortemark (*TtKo*) (Figuur 4). Ten oosten van het plangebied wordt het tertiair substraat gevormd door het Lid van Egem (*TtEg*).⁶ Zowel het Lid van Kortemark als het Lid van Egem zijn eenheden die behoren tot de Formatie van Tielt.⁷ De beschrijving van de verschillende lithologische eenheden hieronder gebeurt van boven naar onder, of van jong naar oud.

Het Lid van Egem wordt gekenmerkt door grijsgroen zeer fijn zand, kleilagen, zandsteenbanken en is glauconiet- en glimmerhoudend. Het is de voorbode van een tweede belangrijke Ypresiaantransgressie, gekend als de Paniseliaantransgressie, waarbij het Bekken van Mons (in het zuiden) overspoeld wordt. Het zandige Lid van Egem vertegenwoordigt de lage zeespiegelfase van deze transgressie. Op basis van lithologische en algemeen genetische kenmerken worden deze afzettingen in de jongere Formatie van Hyon ondergebracht. Tussen het Lid van Egem en het Lid van Kortemark bevinden zich nog de afzettingen van het Lid van Egemkapel, die hoofdzakelijk bestaan uit kleiige silt. Onder het Lid van Egemkapel tenslotte bevindt zich het 40 m dikke Lid van Kortemark, een siltige eenheid met een vijftal opeenvolgende faciessen. De afzettingen van het Lid van Kortemark worden gekenmerkt door zowel grijze tot groengrijze klei tot silt, als dunne banken zand en silt.⁸

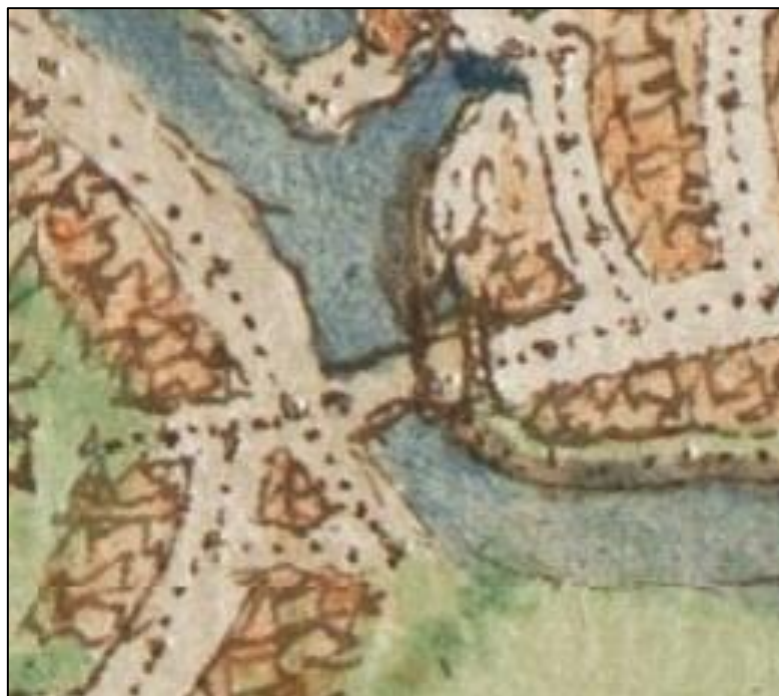
Figuur 12: Detail van de Westpoort, op het stadsplan van Diksmuide door Jacob van Deventer (ca. 1560)⁵⁸

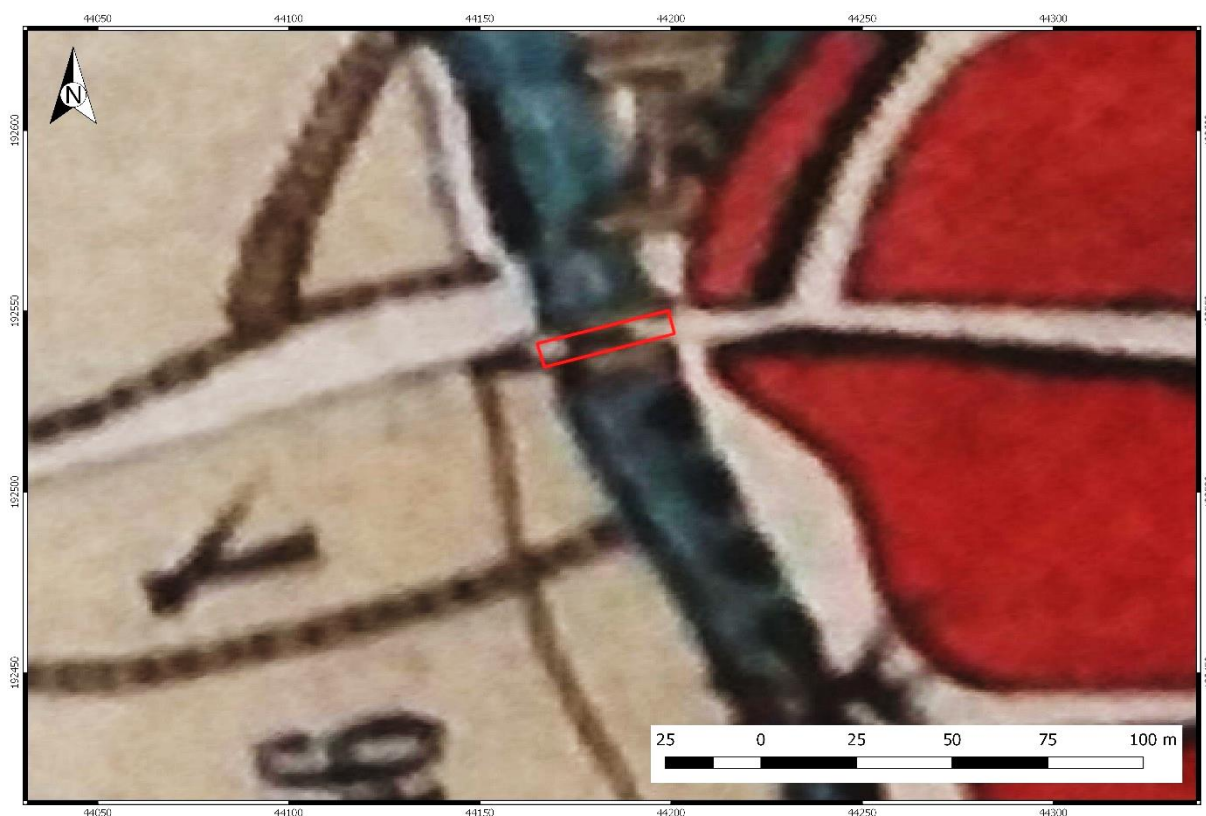
Kopie Caerte Figuratif vande Stadt en Lande van het schependom van Diksmuide ca.1613

Figuur 13: Caerte Figuratif vande Stadt ende Landen van het Schependom van Dixmude soos y gehelghen waeren ten Jaere 1613 stiptelick naerghevolghet achter een ghelyck Caerte draeghende de daete van voorn[oemde] Jeare opden 16en en volgen[de] daghen [decem]bris 1702. In 1885 naget[ekend] door Patr[atricius] Vanuyfhuys⁵⁹

De kaart van de onbekende auteur werd in 1885 door Patricius Van Duyfhuys, toenmalig gemeenteraadslid van Diksmuide, gekopieerd. De plattegrond is weinig gedetailleerd en kent een versimpelde weergave omdat het hoofddoel eruit bestond de indeling van de landen van het schependom af te beelden.⁶⁰ Ondanks het abstracte kaartniveau wordt de stadspoort met valbrug nog wel afgebeeld (Figuur 13), wat de aanwezigheid ervan vermoedelijk bevestigt. De poortgebouwen worden telkens op gelijkaardige wijzen afgebeeld als vierkant gebouw met zadel of puntdak en valbrug.

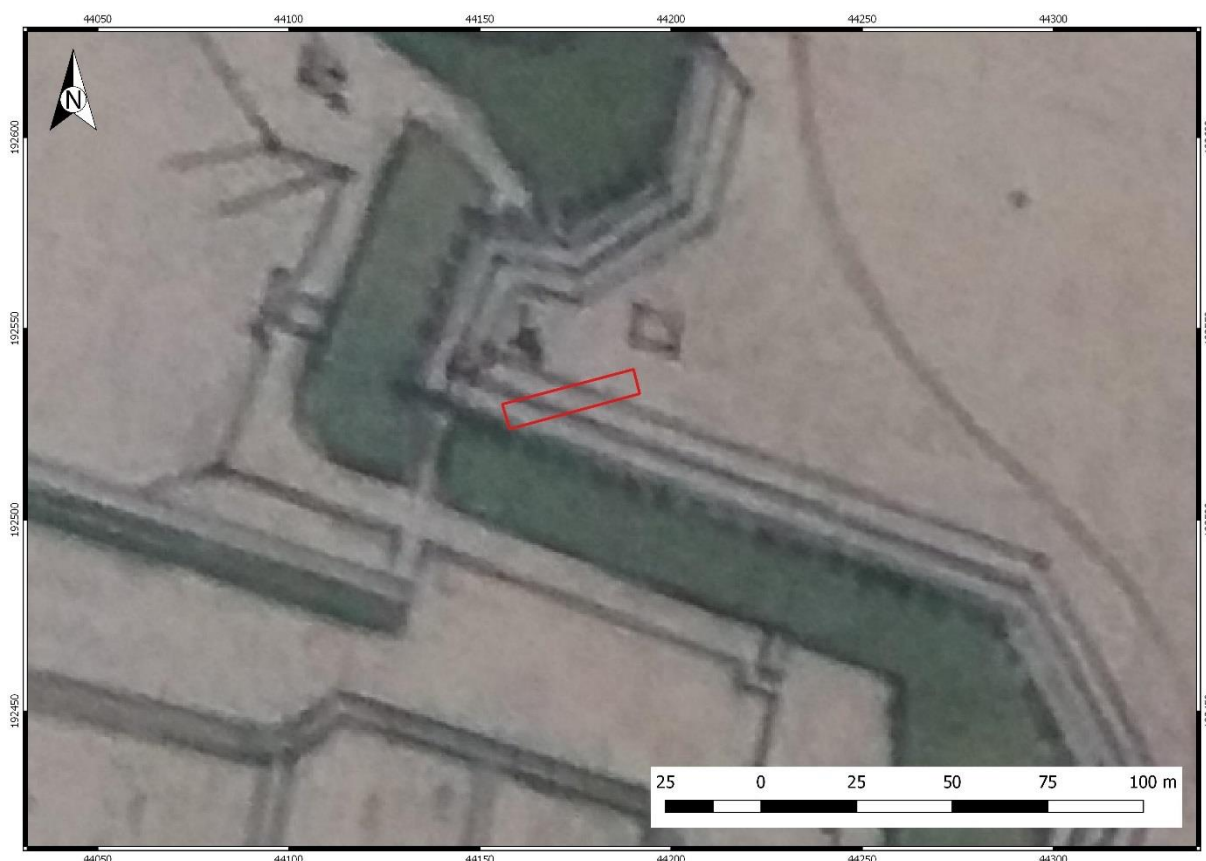
Plan met fortificaties van Diksmuide, 2^{de} helft 17^{de} eeuw

Figuur 16: Plan de Dixmude afkomstig uit het Statens Arkiv te Stockholm, 2^e helft 17^e eeuw⁶³

Het plan afkomstig uit de staatsarchieven van Stockholm, geeft de fortificaties rond de stad Diksmuide in de 2^e helft van de 17^e eeuw weer (Figuur 16). De herkomst, datum of cartograaf zijn niet gekend. De kaart met vermoedelijk militaire origine kan als een zeer accurate weergave van de militaire architectuur en waterlopen beschouwd worden.⁶⁴

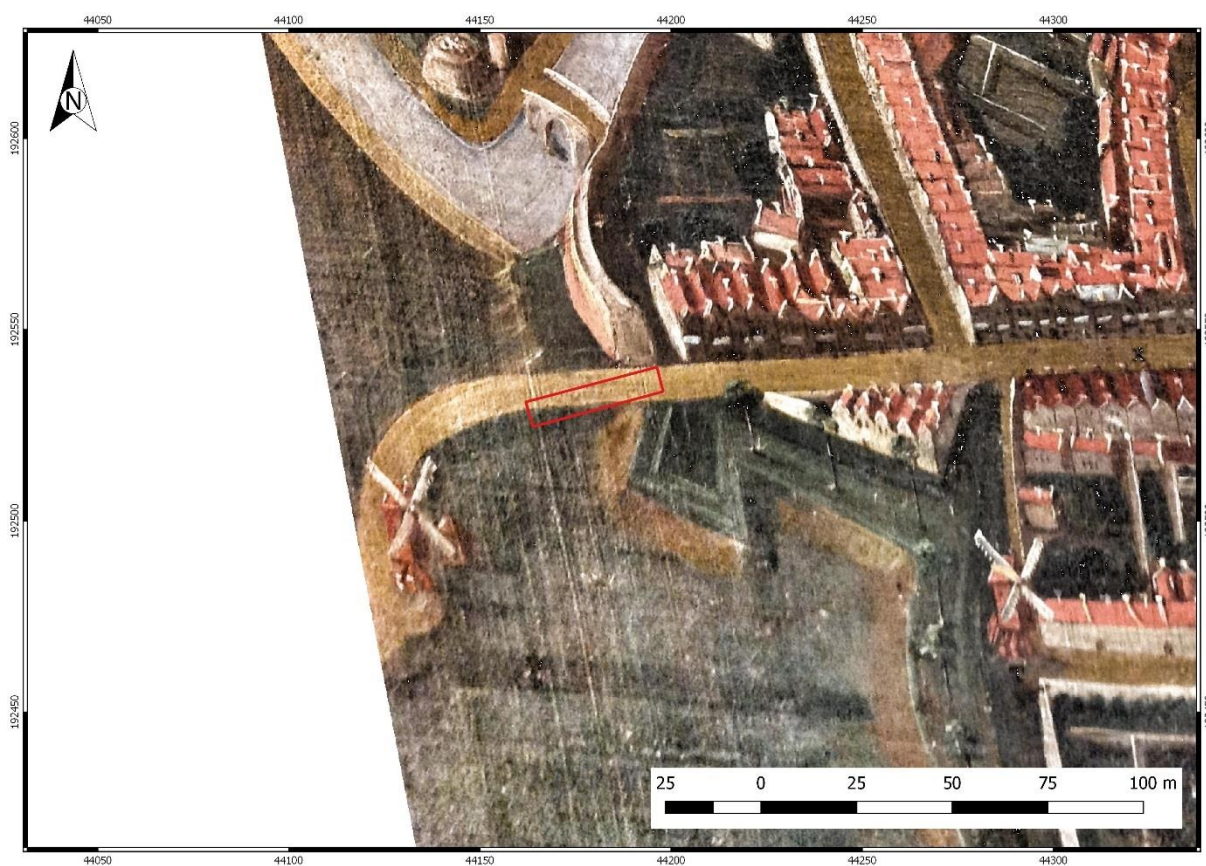
Stadsgezicht van Diksmuide door kunstschilder M. Haecke in 1716

Figuur 17: Historisch stadsplan Haecke, 1716 ⁶⁶

Dit historische panoramische stadsplan door kunstschilder M. Haecke uit 1716 geeft een zeer nauwkeurige en gedetailleerde weergave van de binnenstad en buitenwijken van Diksmuide (Figuur 17). Volgens het plan lijkt een deel van de omwalling wel deels verstevigd met steen. De omwalling vervult waarschijnlijk geen defensieve functie meer. Er is geen artillerie meer aanwezig op de omwalling en de doorgang aan de voormalige Westpoort werd opengesteld voor vrij verkeer via een opgehoogde weg. Het is onduidelijk of de in grachten afgeleide IJzerarm nog aanwezig is.

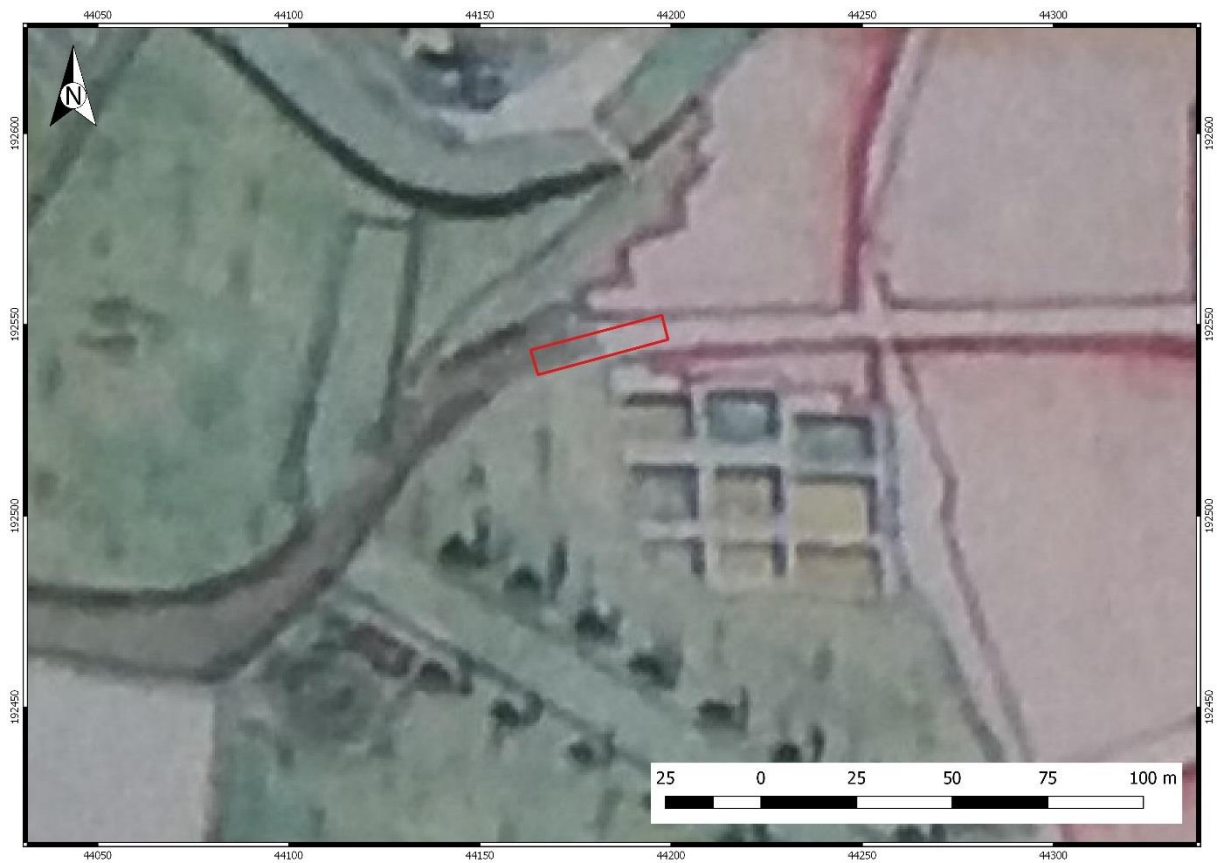
Plan der stede ende schependomlanden van Dixmude 1774

Figuur 18: Plan der stede ende schependomlanden van Dixmude, 1774⁶⁷

Het plan (Figuur 18) heeft met het weergeven van de stad en schependomlanden dezelfde functie als de *caert figuratif* van 1613. Doch is deze versie opgesteld met meer zorg en oog voor detail. De situatie is gelijkaardig aan het plan uit 1716. De toegang naar de stad is vrij. Op het plan is in tegenstelling tot voorgaand plan duidelijk te zien dat de gracht nog niet gedempt is maar al wel versnipperd. Ook grote delen van de omwalling zijn nog niets geslecht.

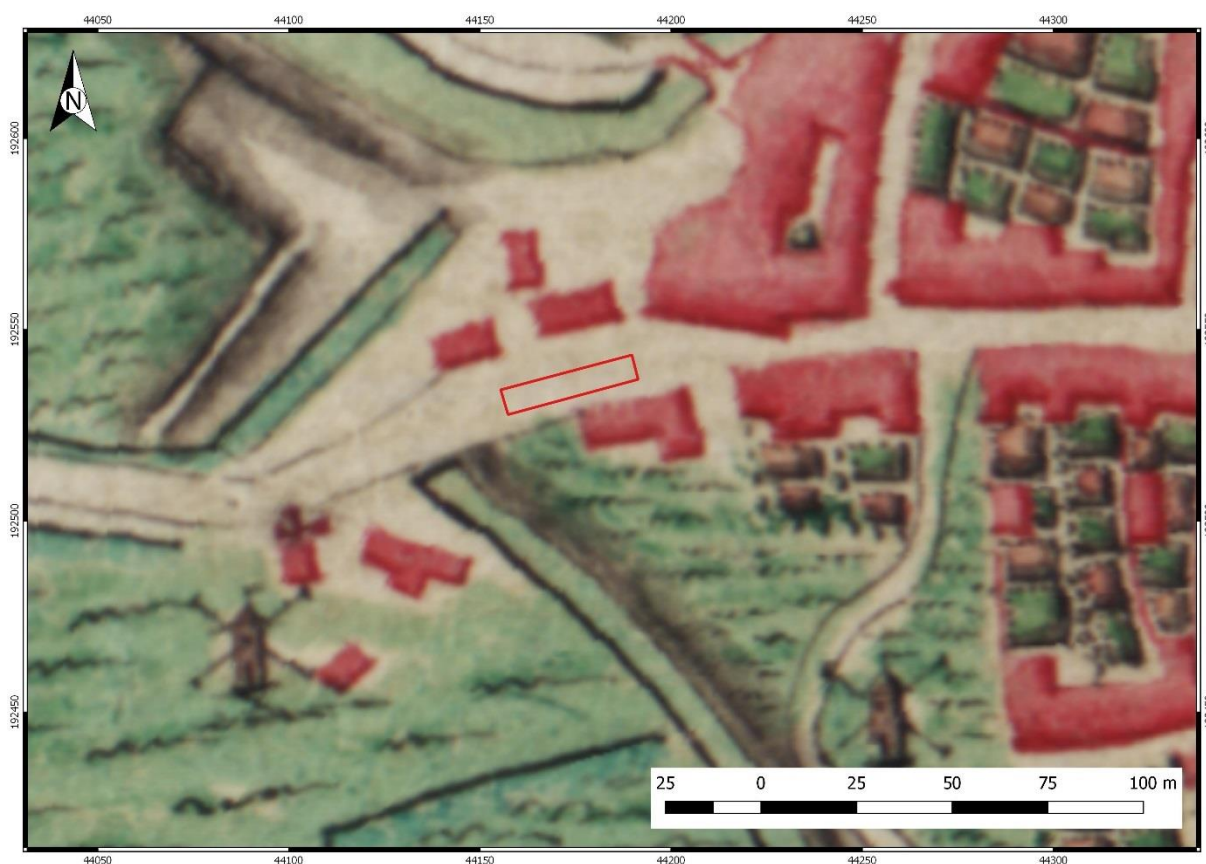
Ferrariskaart van Diksmuide uit 1777

Figuur 19: contour van het middeleeuws poortgebouw aangeduid op de Ferrariskaart ⁶⁸

De Ferrariskaarten zijn een verzameling van 275 uiterst gedetailleerde topografische kaarten van de Oostenrijkse Nederlanden. Ze zijn opgemaakt tussen 1771 en 1778 onder leiding van Joseph de Ferraris, een generaal bij de Oostenrijkse artillerie en veldmaarschalk in de Oostenrijkse Nederlanden. Het is de eerste systematische kartering van het Belgische grondgebied.⁶⁹

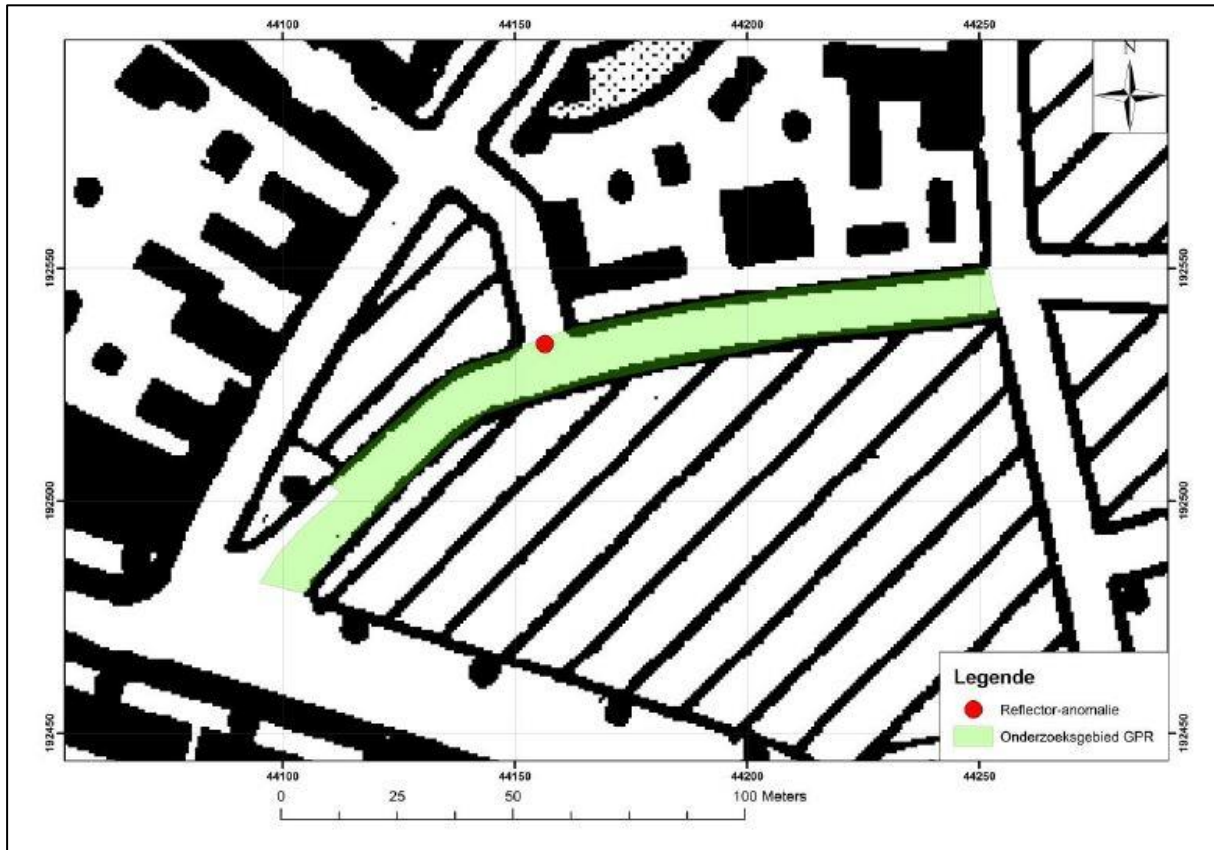
Figuur 21: Onderzoeksgebied met aanduiding van reflector (rood) ⁷³

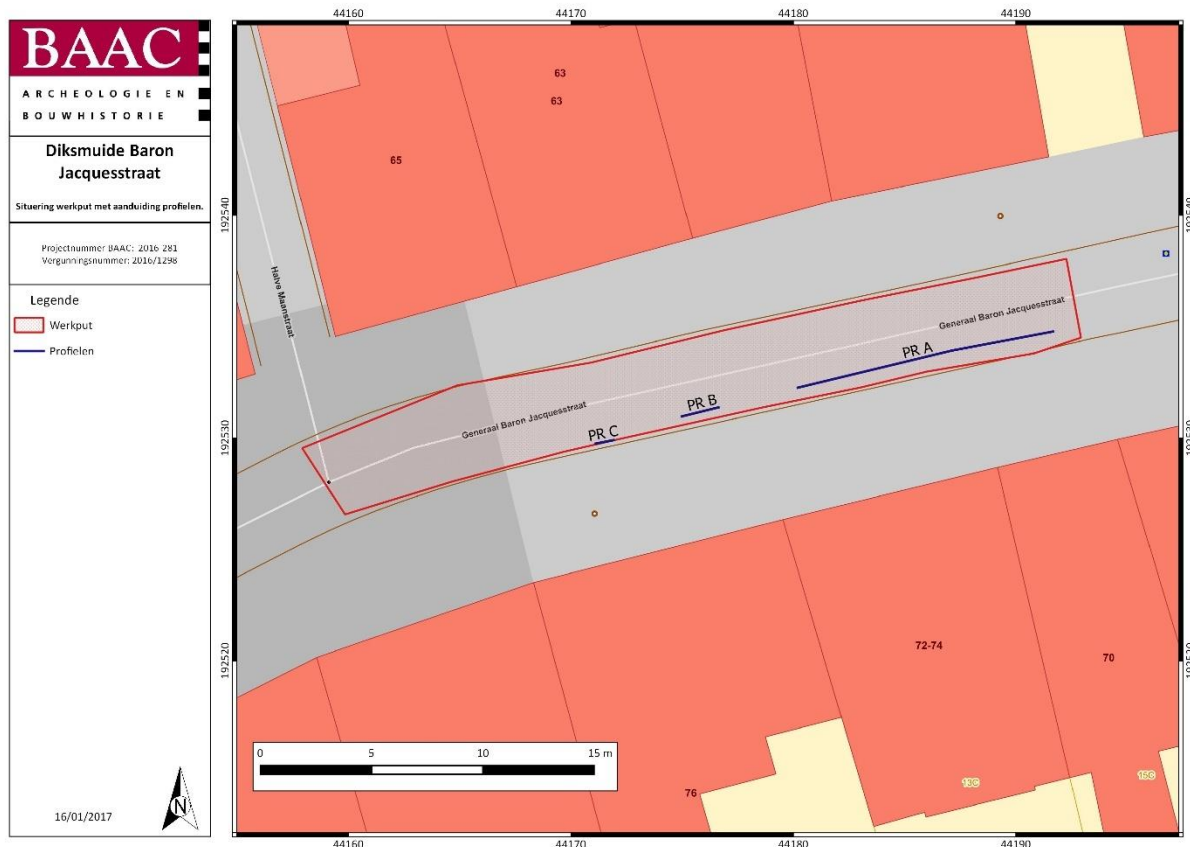
Figuur 25: Situering van de profielen binnen de werkput

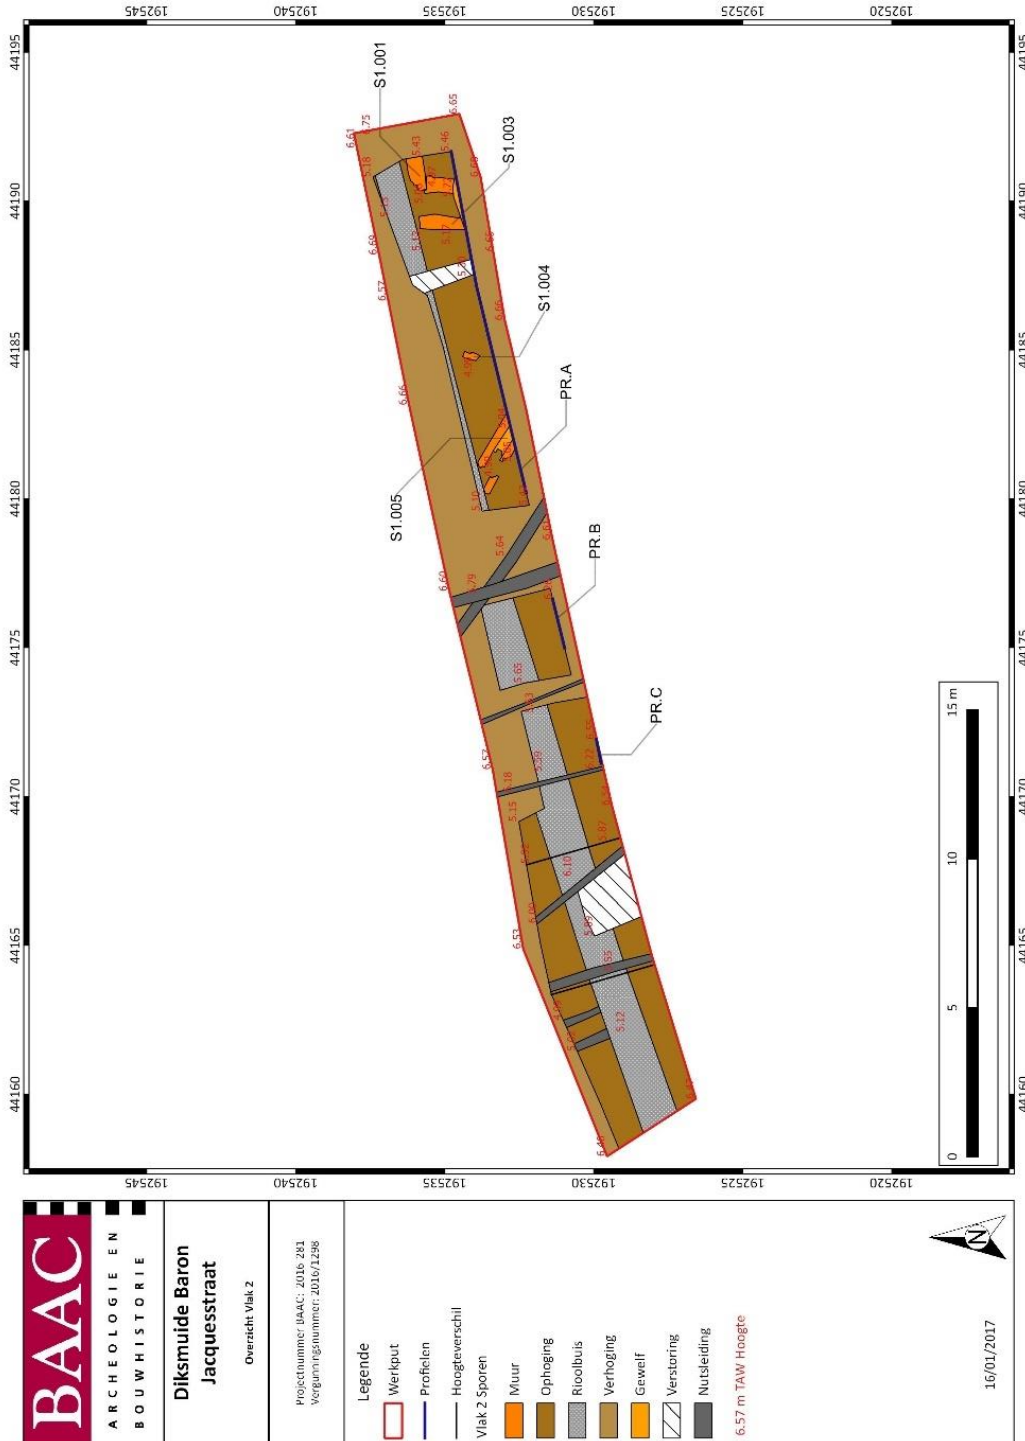
Figuur 26: Overzicht van de werkput, met verschillende nutsleidingen (donkergrijs) die de werkput dwarsen en de betonnen rioleringsbuis (grijs) die gevolgd kon worden over de gehele lengte van de werkput

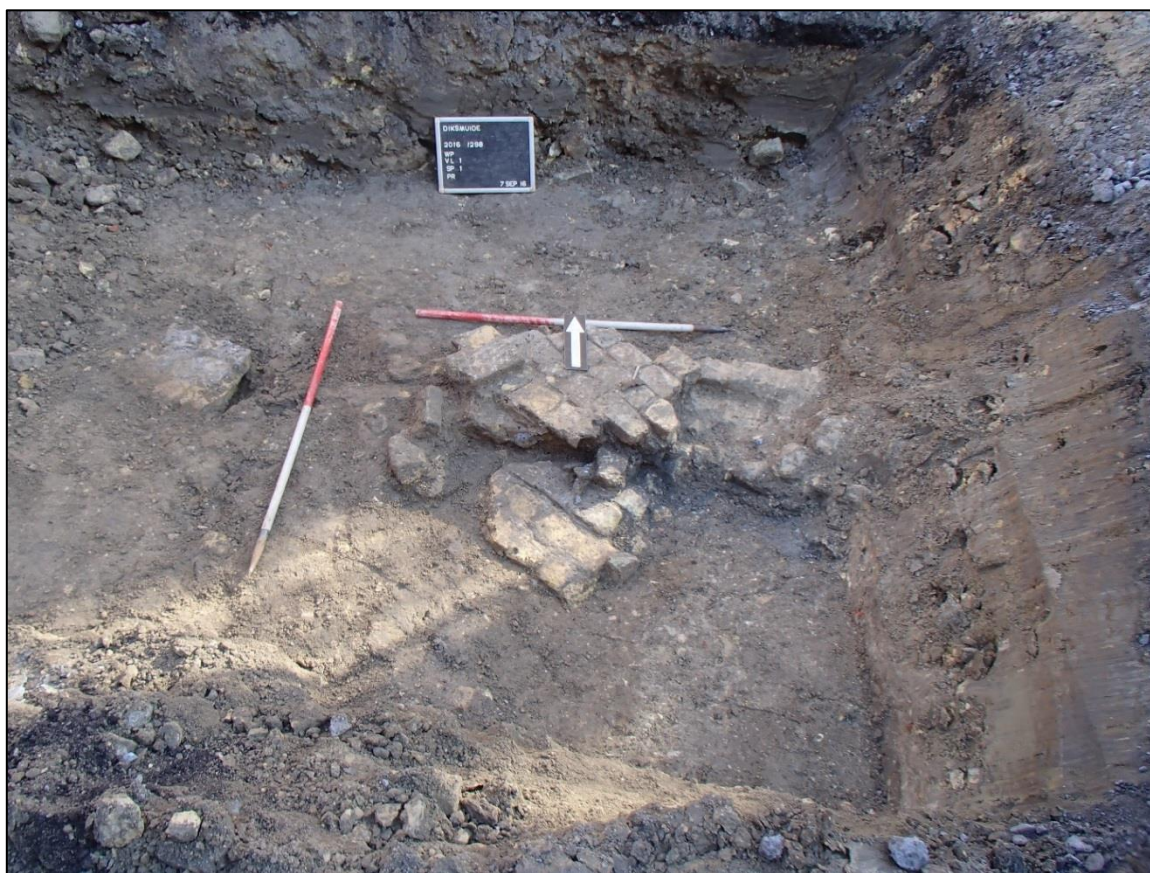
Figuur 28: Overzicht van vlak 1, met S1.002 deels bovenop S1.001 gelegen

In het uiterste noordoosten werden op een diepte van ongeveer 5,8 m TAW (bijna 1 meter onder het straatniveau) de eerste sporen aangetroffen (Figuur 27, Figuur 28). In het meest noordoostelijke deel van de werkput kwamen al snel enkele sporen tevoorschijn. Het eerste betrof een muurfragment, S1001, dat een breedte had van 58 cm en was opgebouwd uit baksteenbrokstukken met daartussen een zandmortel met kalkinclusies. Bovenop deze muur werd een fragment van een mogelijke vloer aangetroffen, S1.002. Dit spoor bestond uit zowel gele als rode bakstenen met daartussen een grijze cementmortel met kalk- en houtskoolinclusies. Gezien de beperkte afmetingen van beide sporen, veroorzaakt door recentere vergravingen, kan niet met zekerheid gezegd worden of S1.002 doelbewust bovenop S1.001 werd geplaatst en beide sporen met elkaar in verband stonden. Wat wel zeker is, is dat S1.001 bij verdiepen naar het tweede vlak duidelijk verderging voorbij S1.002. De muur ging ook dieper, waarbij de baksteenbrokstukken werden vervangen door volledige exemplaren.

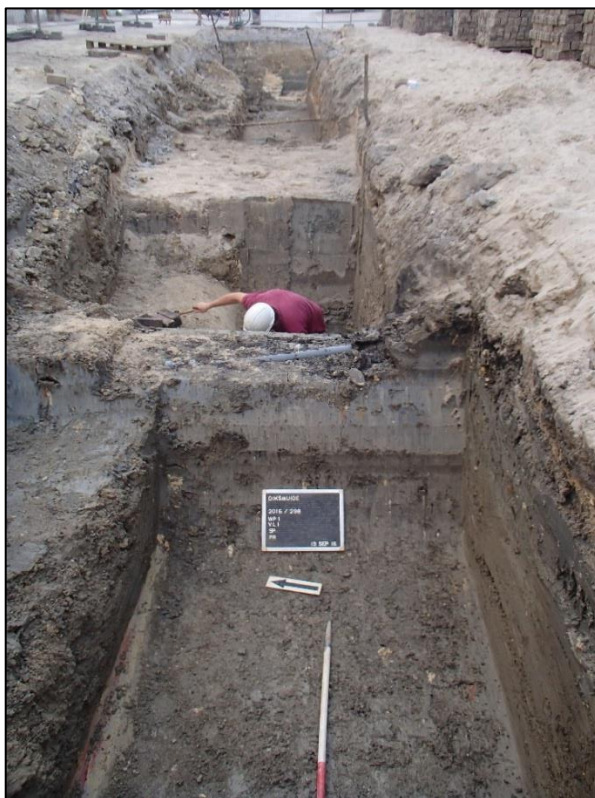
Figuur 29: Foto van vlak 2 genomen vanuit het westen. De verschillende niveaus die werden aangehouden omwille van nutsleidingen zijn duidelijk te onderscheiden.

Waar mogelijk werd een tweede vlak aangelegd, de diepte ervan varieerde tussen 4,8 m TAW in het zuidwesten en 5 m TAW in het noordoosten.

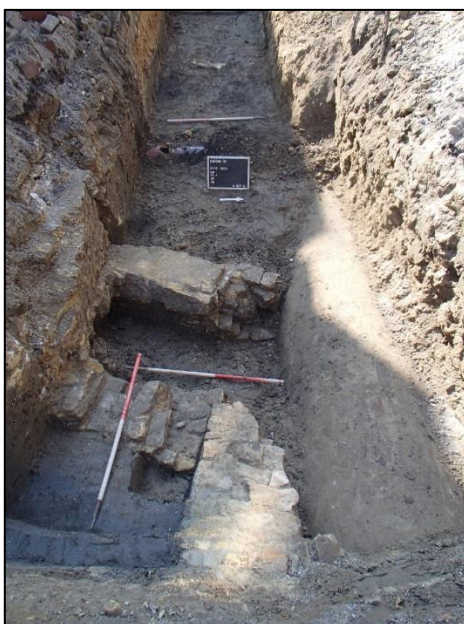
Figuur 30: Vlak 2, detailopname van S1.003 en S1.001. Rechts in beeld de recente betonnen rioolbuis

Zoals hierboven reeds werd vermeld kon S1.001 ook in het tweede vlak gevolgd worden (Figuur 30). Deze muur, die een noordoost-zuidwest oriëntatie vertoonde, was in het tweede vlak opgebouwd uit volledige bakstenen met een kalkhoudende zandmortel.

Koud aangebouwd tegen S1.001 werd S1.003 aangetroffen (Figuur 30, Figuur 31), een gemetste goot die was opgebouwd uit twee muren met een individuele breedte van 56 cm, waarop een 1-steens dik gewelf lag. De muren waren opgebouwd uit gele bakstenen met een harde zandmortel. S1.003, dat werd geïnterpreteerd als goot en zich in het vullingpakket S1.007 bevond, werd in het noorden verstoord door de aanwezigheid van de brede betonnen rioolbuis. De vulling in de goot bestond uit puin en klei, en nadat deze vulling handmatig was verwijderd kwam op negen baksteenlagen onder de aanzet van het gewelf een fragmentarisch bewaard vloertje tevoorschijn (S1.006, Figuur 31). Dit was opgebouwd uit verschillende baksteenfragmenten, maar was grotendeels verstoord door de aanwezigheid van een recente afvoerbuis. Het vondstmateriaal dat in de vulling van S1.003/1.006 werd aangetroffen (zie 6.3 Aardewerk) vertoonde een danig brede periode vanaf de laatmiddeleeuws periode (tussen de 14^{de} eeuw en de eerste helft van de 16^{de} eeuw) tot materiaal uit de vroegmoderne fase (onder andere witte kleipijpfragmenten en twee bordfragmenten in witbakkend aardewerk).

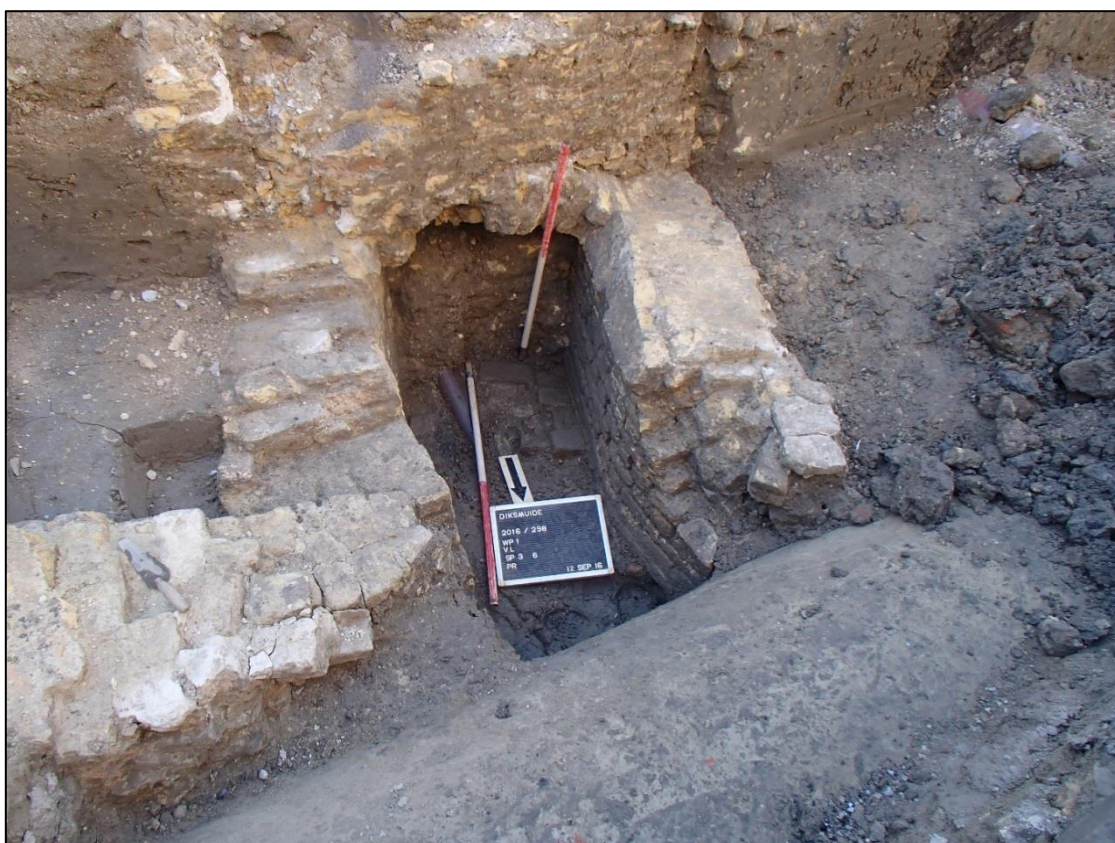
Figuur 31: Zicht op S1.003 vanuit het noorden, met onderin S1.006. De verstoringen door recente rioolbuizen (zowel bij S1.003 als bij S1.006) is duidelijk zichtbaar

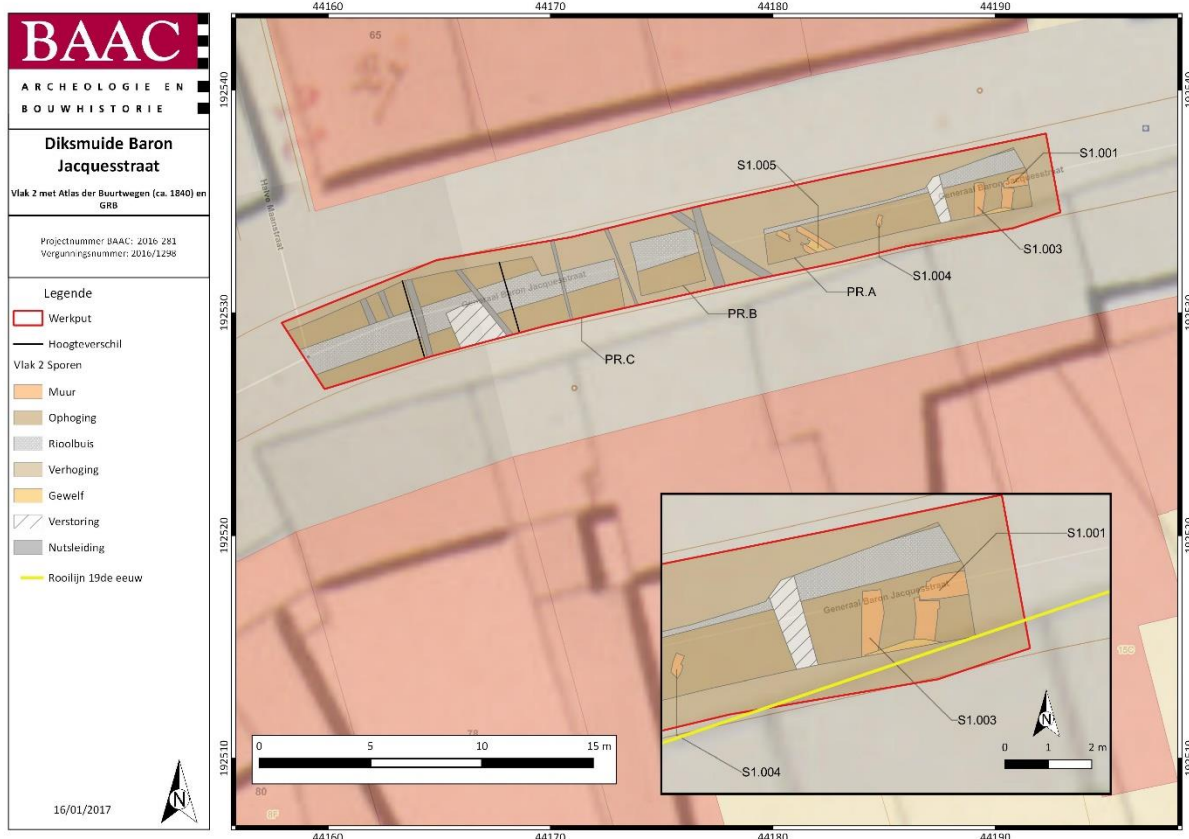
Figuur 32: Vlak 2 op de Atlas der Buurtwegen (ca. 1840) geprojecteerd. Infra: 19^{de}-eeuwse rooilijn doorkruist de werkput (in geel aangeduid)

Wanneer de allesporenkaart van het tweede vlak geprojecteerd worden op de Atlas der Buurtwegen (ca. 1840)(Figuur 32) wordt duidelijk dat er een groot verschil merkbaar is tussen de huidige rooilijn ten zuiden van de straat, en de 19^{de}-eeuwse rooilijn. De 19^{de}-eeuwse rooilijn doorkruiste het noordoosten van de werkput van het noordoosten naar het zuidwesten. S1.001 zou dan naar alle waarschijnlijkheid een restant kunnen zijn van de voorgevel van een gebouw dat zich in de 19^{de} eeuw langs deze rooilijn bevond. Met de goot 1.003 als vroegmoderne 'huisaansluiting'.

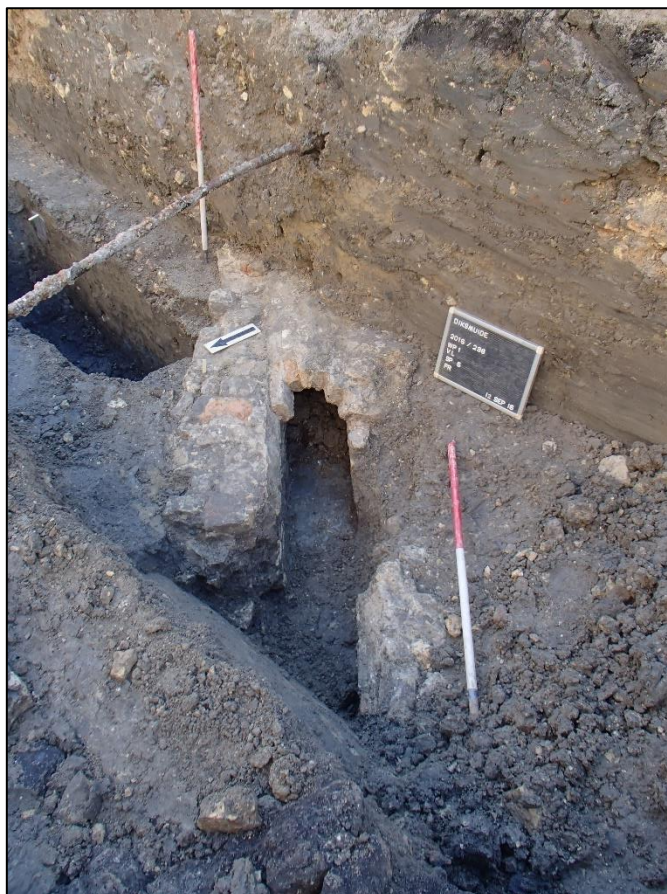
Figuur 33: Zicht op S1.005 vanuit het noordwesten

Het laatste spoor dat werd aangetroffen in het tweede vlak (S1.005, Figuur 33) vertoonde een grote gelijkens met S1.003, de goot. Dit spoor, dat eveneens was opgebouwd uit twee parallelle muren met een gewelf, werd dan ook geïnterpreteerd als afvoergoot. Het tracé van de voormalige riool ging schuin door de werkput. De muren waren elk 36 cm breed, en opgebouwd uit een zeer rommelig muurwerk van gele bakstenen met een harde zandmortel. Boven de muren bevond zich een tongewelf. Op zes baksteenlagen onder de aanzet van het gewelf (een diepte van ca. 39 cm) werd een bakstenen bodem aangetroffen. Ook dit spoor werd in het noorden verstoord door de recente betonnen rioolbuis die over de volledige lengte van de werkput kon gevolgd worden.

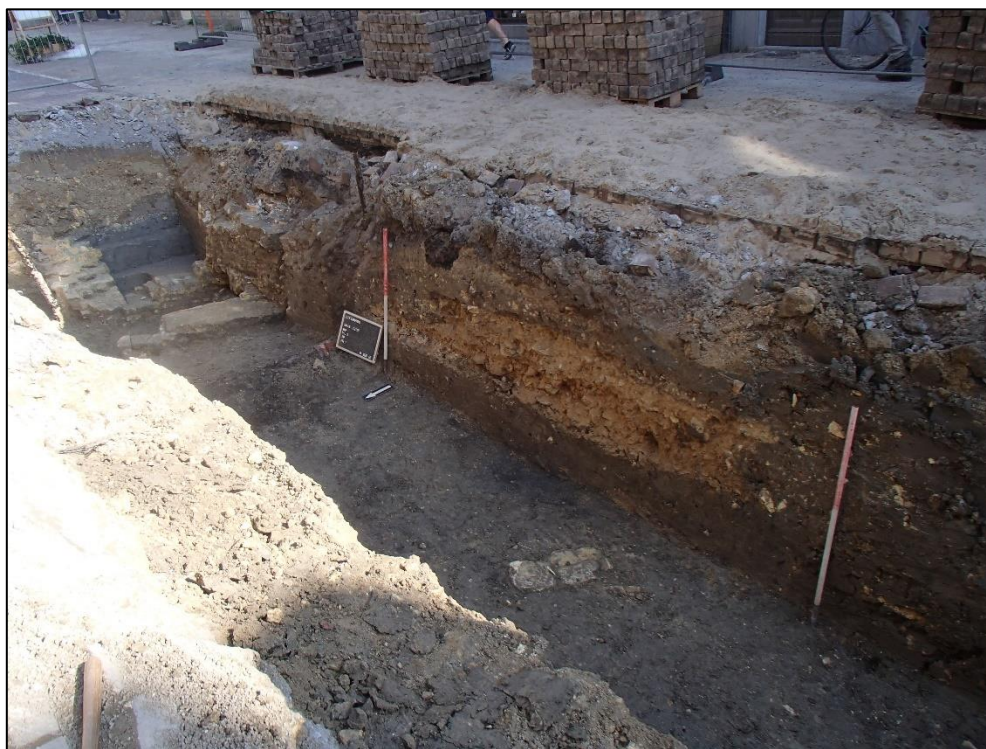
Figuur 34: Noordoostelijke helft van Profiel A

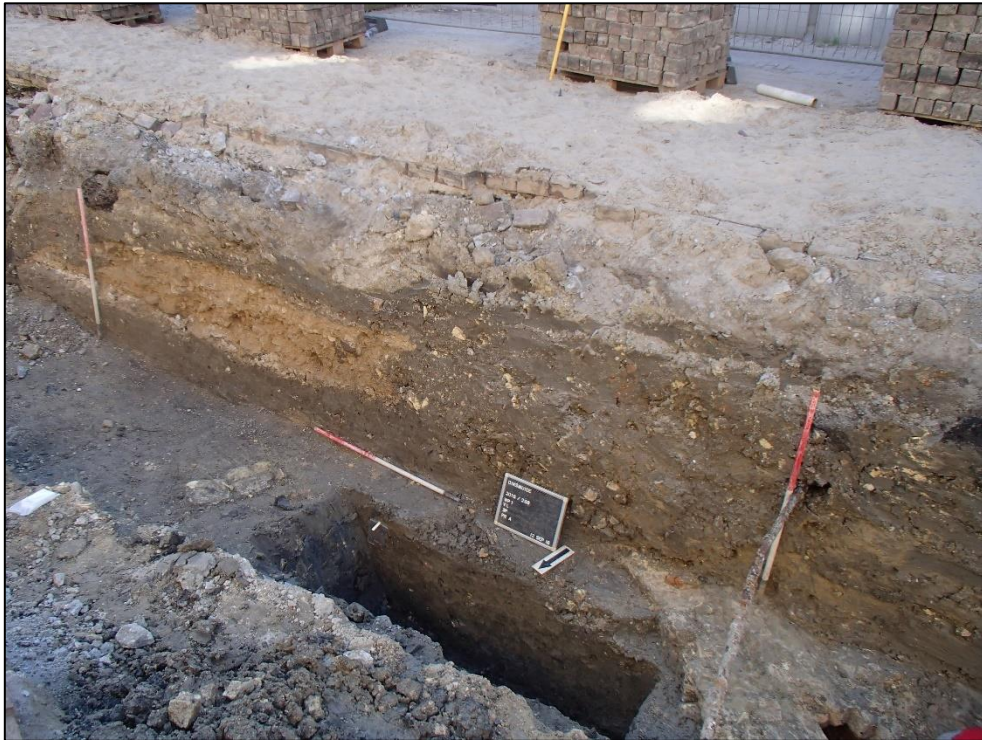
Figuur 35: Zuidwestelijke helft van Profiel A, met een lokale verdieping, waar de manuele boring in werd gezet

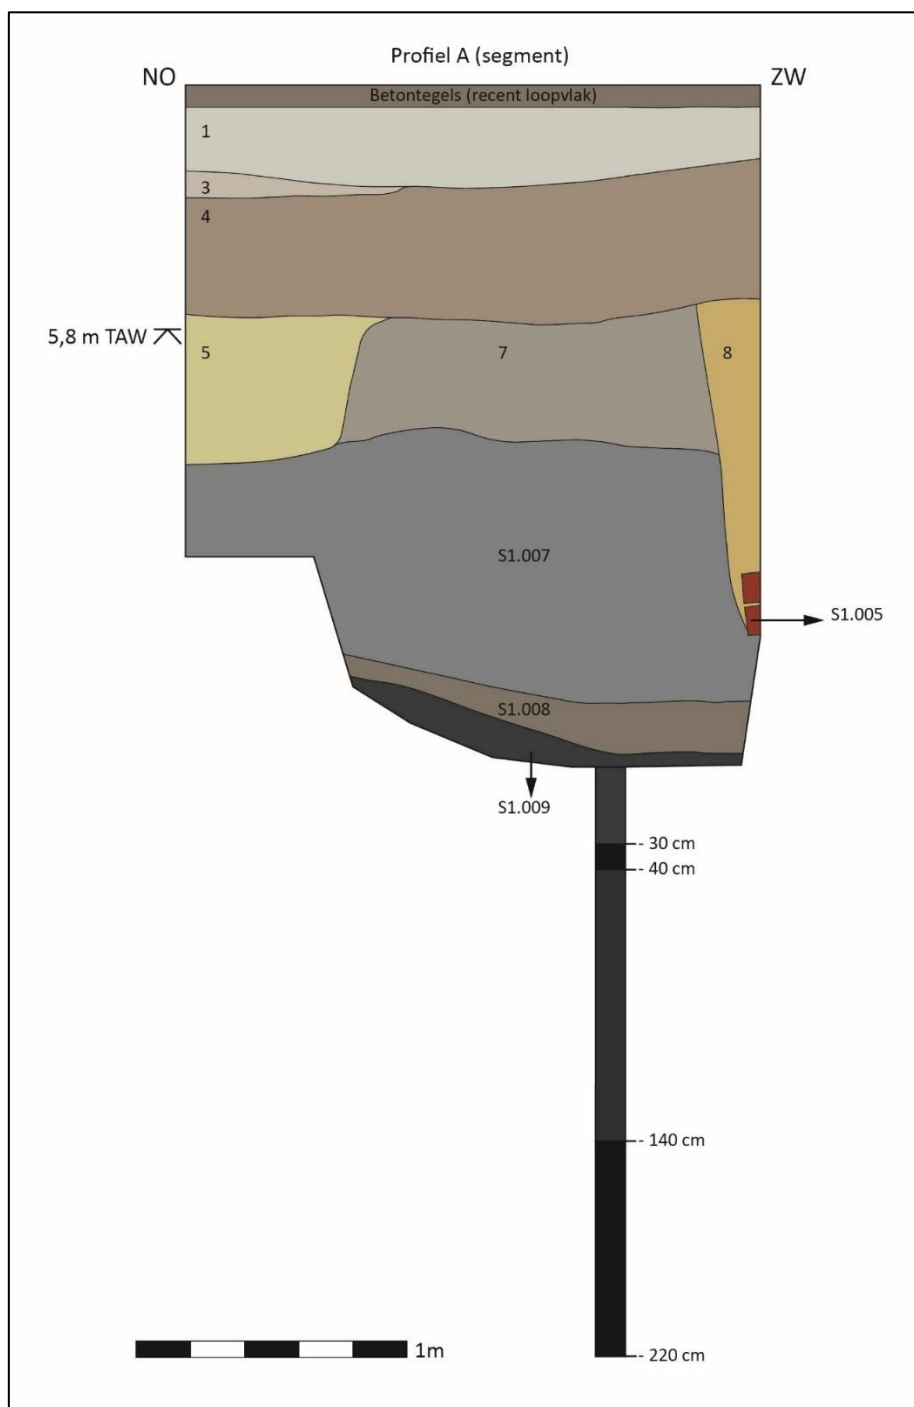
Figuur 36: Onderdeel van Profiel A ter hoogte van Boring 1

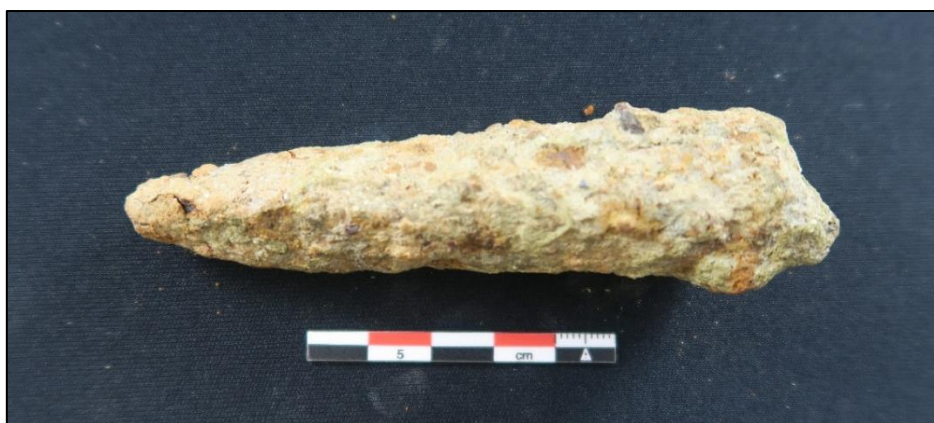
Figuur 37: Mogelijke kruisboogpunt (V3)

Het gaat hierbij zeer waarschijnlijk om een kruisboogpunt. Het ijzeren voorwerp heeft een lengte van 9.8 cm en weegt 96 gram. De onderzijde heeft een diameter van 2.7 cm. Een vergelijkbaar exemplaar met een lengte van 9.2 cm is aangetroffen te Leidsche Rijn. Deze is gedateerd tussen ca. 1325 en 1425.⁷⁵ De kruisboog werd algemener in de 13^{de} eeuw. De kruisboog had een bereik van circa 330 meter. De kruisbogen hadden pijlen met een aangepaste, zware stompe punt, ook wel *bout* genoemd. De slagkracht van de zware punt was zo groot, dat deze in staat was door de pantserplaten van een harnas te dringen.⁷⁶ Als krijgswapen is de kruisboog tot het midden van de 16^{de} eeuw in gebruik.⁷⁷

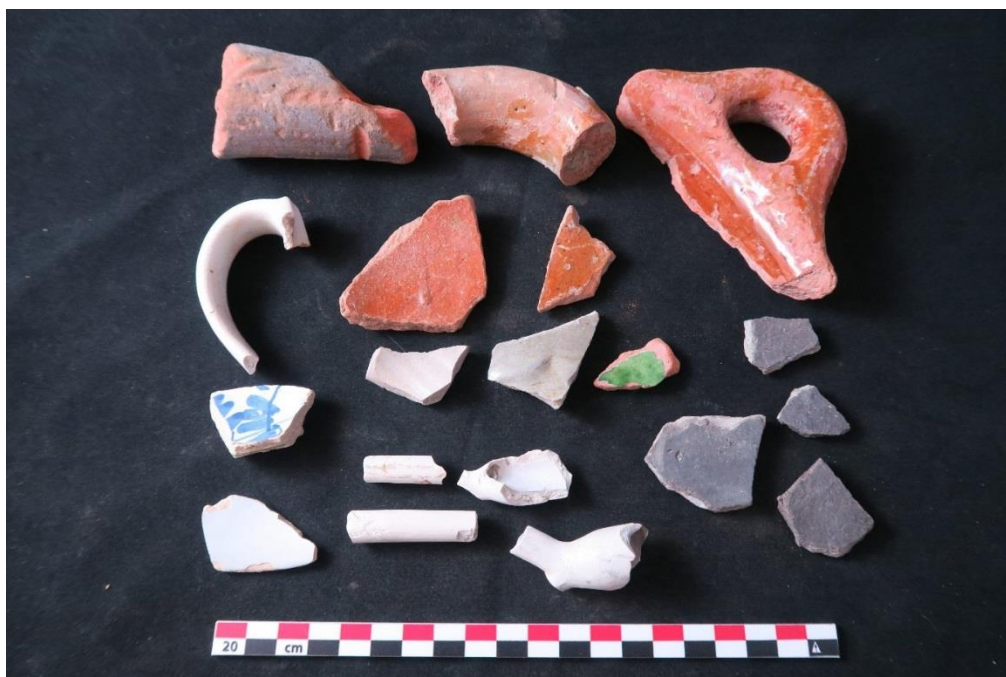
Figuur 38: Overzicht van het materiaal afkomstig uit de vulling van S1.003/1.006. Rechts grijs aardewerk uit de laatmiddeleeuwse fase, links witbakkend aardewerk uit de vroegmoderne fase

Ook twee bordfragmenten in witbakkend aardewerk (Figuur 38), intern voorzien van glazuur en een blauwe beschildering, zijn vermoedelijk 17^e-eeuws of jonger. Hetzelfde geldt voor een randscherf en oor in geglazuurd witbakkend aardewerk, mogelijk afkomstig van een theepot en een tasje.

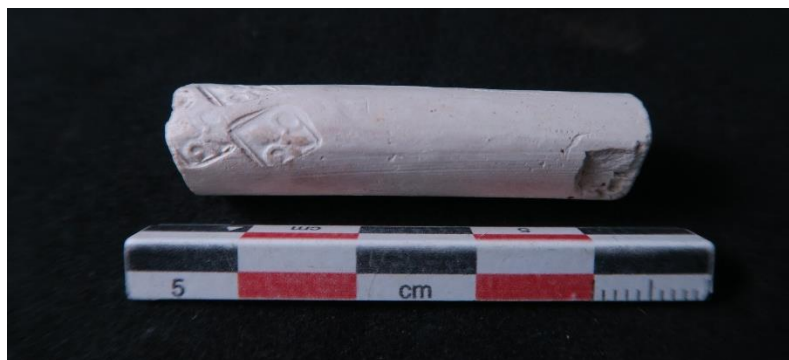
Figuur 39: Kleipijpfragment met ingestempelde fleur de lys

Wel met zekerheid afkomstig uit de vroegmoderne fase zijn een aantal witte kleipijpfragmenten uit de 17^e eeuw. Eén van de steelfragmenten is versierd met nog drie bewaarde *fleur de lys* stempels (Figuur 39), aangebracht in een ruit. Het versieren van pijpen door middel van onder andere ingestempelde versieringen is een verschijnsel dat opkomt vanaf de 17^{de} eeuw. Gestempelde decoraties, aangebracht op het zwaartepunt van de pijp en doorgaans bestaande uit een partij gevulde ruitmotieven op de bovenzijde van de steel was zeer populair in de 17^{de} eeuw. Ook het gebruik van het leliemotief als vulling binnen de ruitvorm was in deze periode zeer in trek.⁷⁹

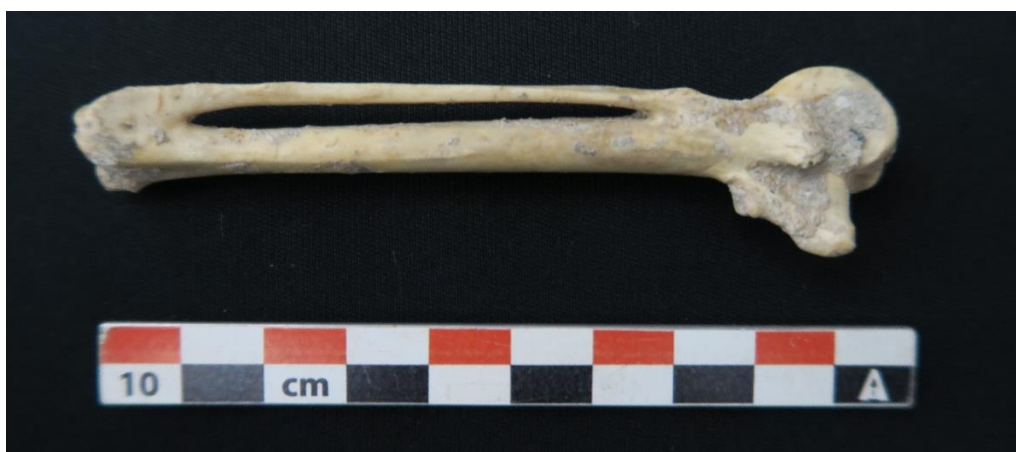
Figuur 40: Botfragment uit een vleugel (vondstnummer 2)

Het gaat om een 3-tal botfragmenten (V2) die in goede staat en op één fragment na niet gefragmenteerd zijn. Het wel gefragmenteerde stuk bot is erg moeilijk aan een skeletonderdeel of diersoort toe te wijzen. Een volgend fragment betreft een pijpbeen dat wellicht toebehoorde aan een jong rund, de groeischijf is immers nog niet verbeend. Gezien beide botonderdelen minieme knaagsporen vertonen geeft dit aan dat beide botfragmenten wellicht een tijdje aan het oppervlak hebben gelegen. Eén glanzend botfragment (Figuur 40) is een onderdeel van de vleugel (carpometacarpus) van een eerder grote vogel. Deze kan echter niet aan een specifieke diersoort toegeschreven worden.
