## ARCHEOLOGISCHE OPGRAVING HOUTHALEN-HELCHTEREN - EIKENDREEF

J. CLAESSEN, B. VAN GENECHTEN, G. VERBELEN  
& R. VAN DE KONIJNENBURG  
SEPTEMBER 2016

Archeologische opgraving – Houthalen-Helchteren - Eikendreef

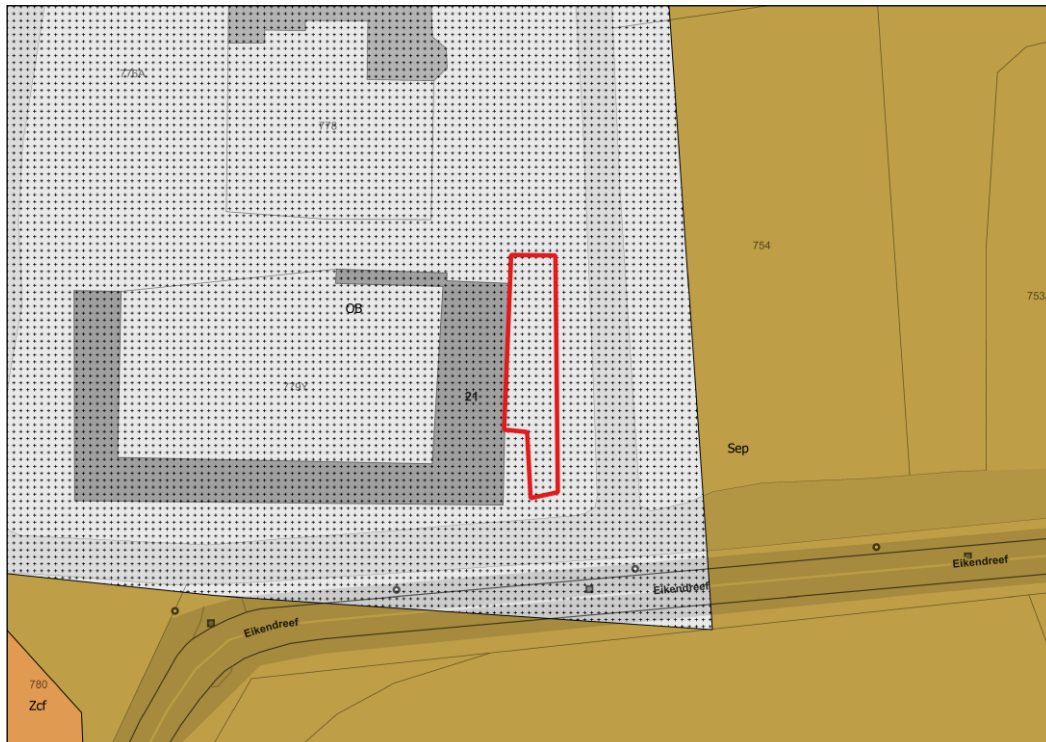
Figuur 2: Uittreksel van de bodemkaart met aanduiding van het onderzoeksgebied in blauw (DOV, 2016).

Het terrein staat op de bodemkaart gekarteerd als OB (onder bebouwing). Nabijgelegen bodemtypes zijn Zcf en Sep.

Zcf : matig droog zand met weinig duidelijke humus of ijzer B horizont.

Sep : nat lemig zand zonder profielontwikkeling

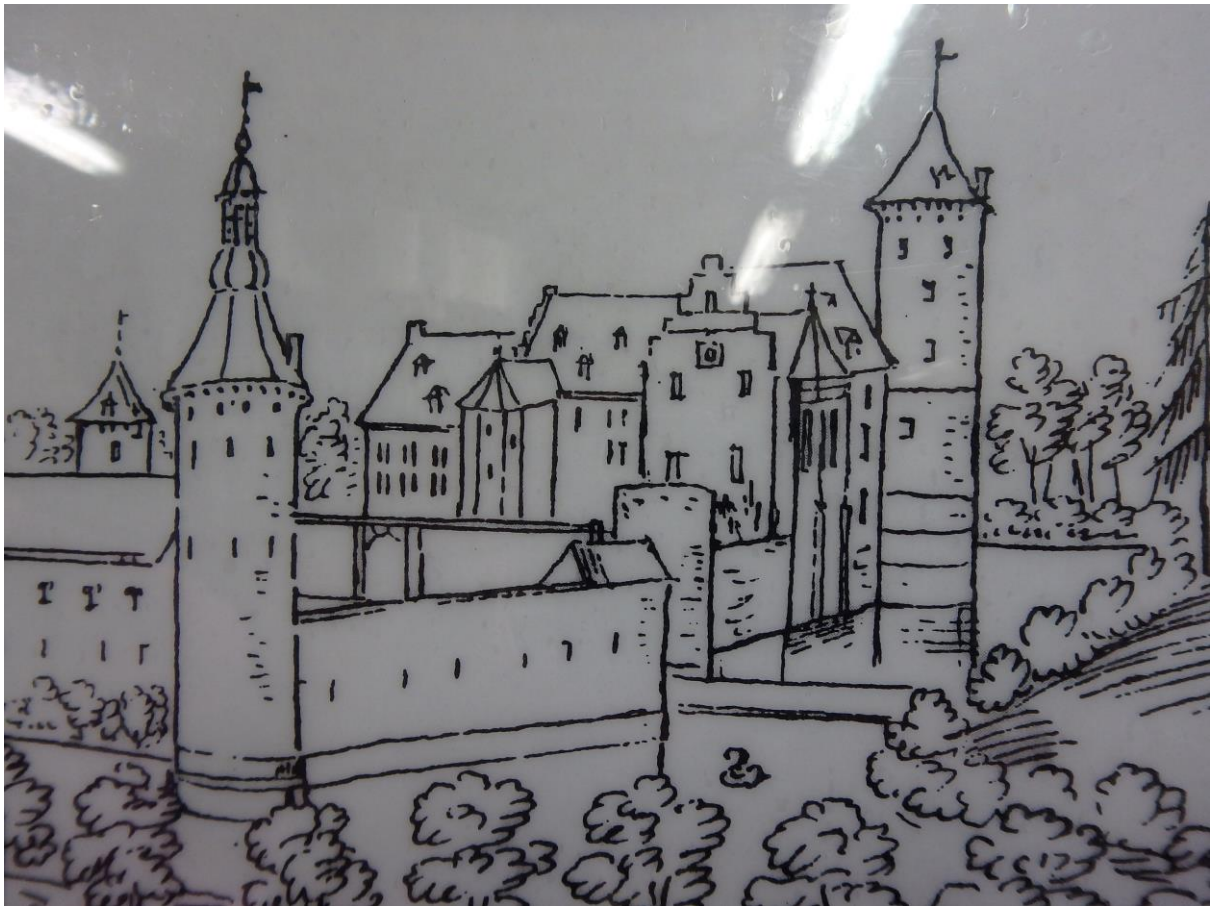
Figuur 4 : Ets van het kasteel met de kasteelhoeve (Brouwerij Ter Dolen)

In de brouwerij hangt een ets met een impressie op de site. Het is moeilijk om na te gaan of deze waarheidsgetrouw werd opgesteld, maar het kasteel lijkt doorheen de tijd onveranderd. De datering is ongekend, maar vermoedelijk is deze voor 1700 te situeren. De kasteelhoeve blijkt heel wat meer verbouwd te zijn. Zo is er nog een hoektoren aanwezig op de plaats van deze opgraving. Tevens lijkt er een waterpartij aan te sluiten op het gebouw. Er wordt in ieder geval een zwaan weergegeven.

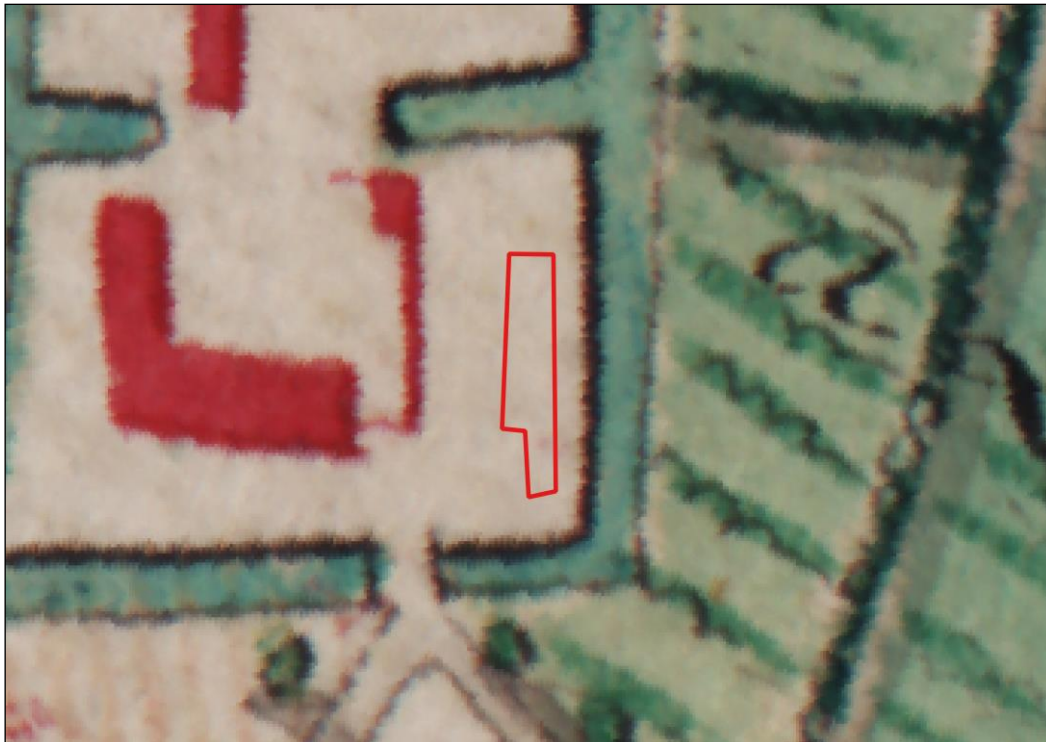
Figuur 5: Detail van de Ferriskaart met aanduiding van het onderzoeksgebied in rood (KBR, 2016).

Op de kaart van Ferraris kunnen de contouren van het bijgebouw nog geheel gelinkt worden aan het huidige beeld. Echter is de omgevingsaanleg geheel verschillend. Zo is de ingang over de beek meer oostwaarts gesitueerd. De grachten zijn rondom het bijgebouw en het kasteel aangelegd. De hoofdgracht in het zuiden loopt nog niet door naar het oosten.

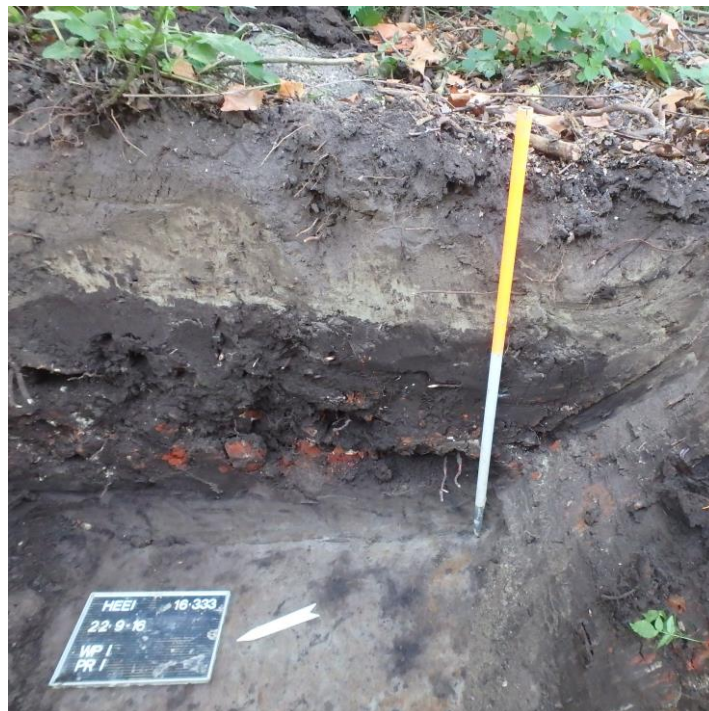
Figuur 7 : Zicht op het bodemprofiel in werkput 1 (Archebo bvba, 2016).

Er konden 3 lagen onderscheiden worden. Een eerste van 50cm dikte bestaat uit geelgrijs zand zonder inclusies. Hieronder is zwart zand aanwezig met een laagdikte van 20cm. Vervolgens is er een laag aanwezig met zeer veel bouwpuin van 10cm dikte. Hieronder bevindt zich de C-horizont bestaande uit geel lemig zand.

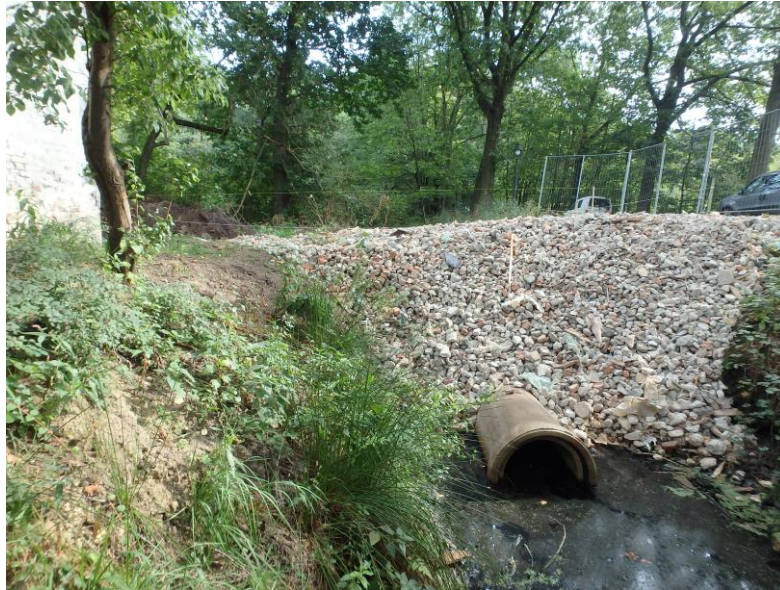
Figuur 8 : Zicht op de brug die wordt aangelegd.

Voor de oprit over de (slot)gracht te maken werden betonnen buizen in de gracht aangebracht. Deze werden overladen met breekpuin. Aangezien dat hier een opvulling komt, was een uitgraving voor zicht op aansluiting op de (slot)gracht niet mogelijk.

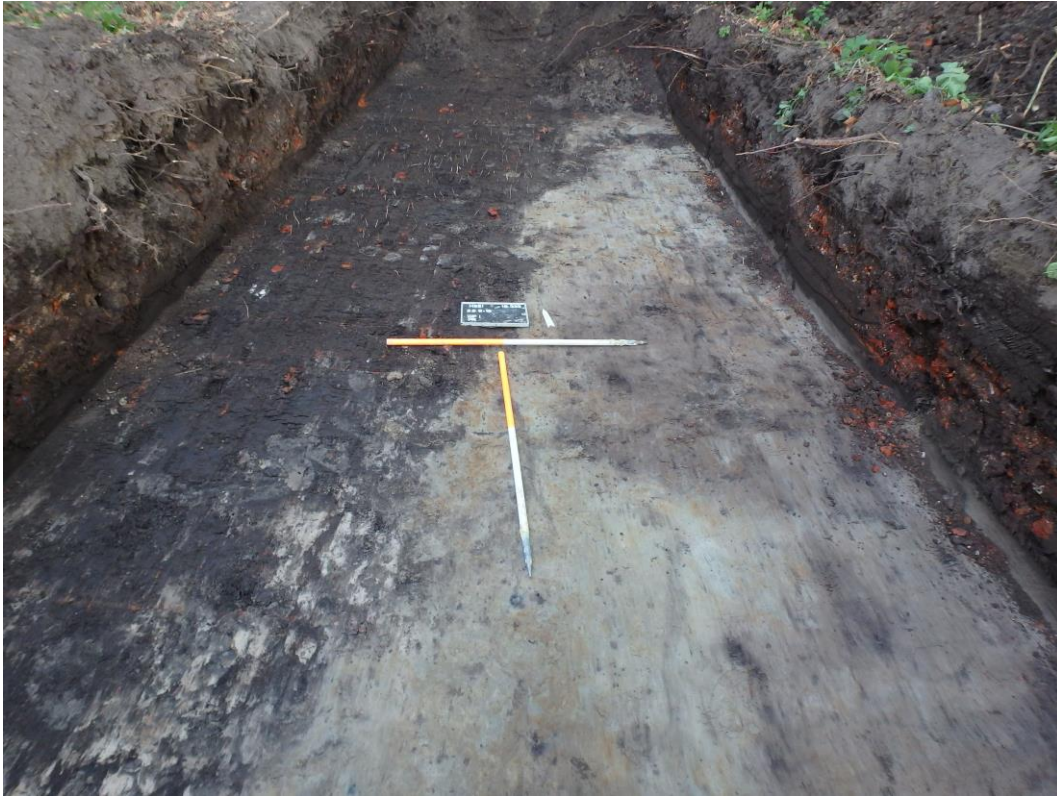
Figuur 9: Overzichtsfoto werkput 1 (Archebo bvba, 2016).

Tijdens de opgraving werden twee sporen aangetroffen. Eén spoor kan als gracht geïnterpreteerd worden. Deze heeft een donkergrijze kleur en werd opgevuld met baksteenpuin, leisteen van dakbedekking en brokken kalkmortel. Er werden geen dateerbare elementen in aangetroffen. De vulling sluit echter niet aan bij de vulling van het pakket dat zich noordwaarts bevindt in het opgravingsvlak.

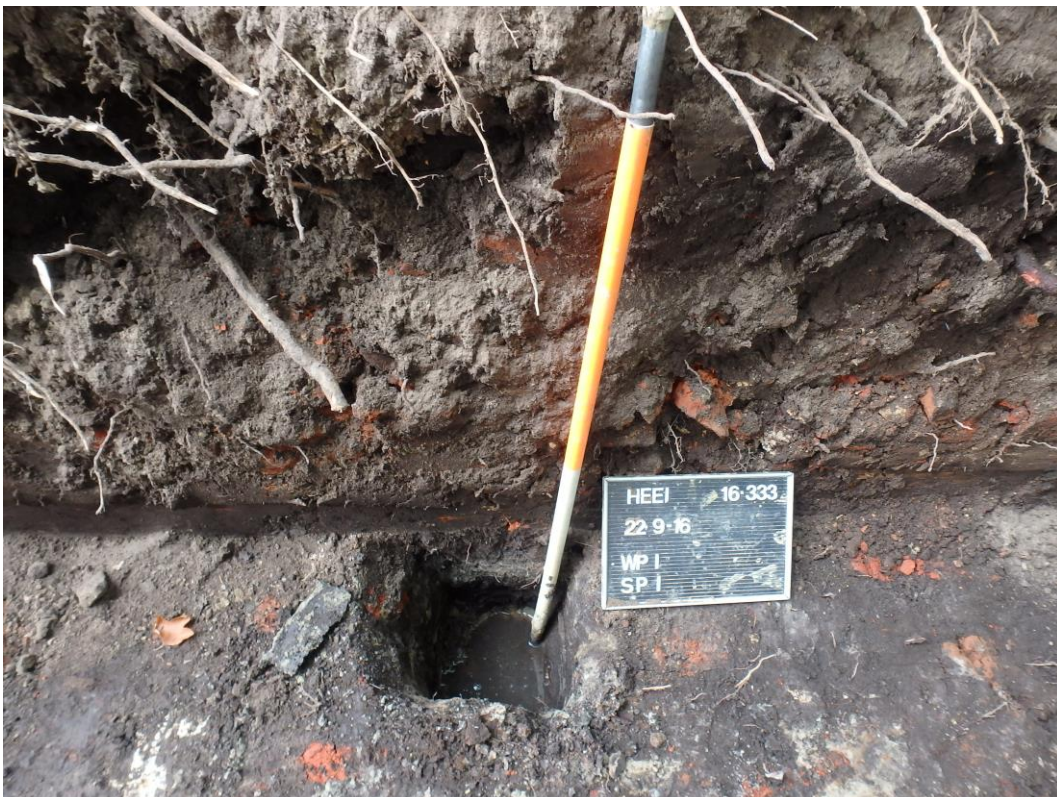
Figuur 10 : Kleine coupe in de gracht (Archebo bvba, 2016).

Om de diepte te bepalen van deze gracht werd een kleine coupe gezet. Al snel werd duidelijk dat deze gracht nog slechts 30cm dieper ging. Dit is uiteraard te ondiep om te kunnen spreken van een echte slotgracht.

- Wat is de aard, omvang, datering, en conservatie van de aangetroffen archeologische resten?
  1. Er werd 1 greppel aangetroffen. De greppel kon niet in totaliteit onderzocht worden. De greppel is ondiep en maakt wss geen deel uit van een eventuele slotgracht. De greppel is afgedekt door een 20<sup>ste</sup> eeuws pakket.

- Zijn er resten van de voormalige gracht? Zijn er sporen van (oever)verstevingen of beschoeiingen aanwezig?
  1. Er werd een kleine greppel aangetroffen. Deze maakt wellicht geen deel uit van de hoofdgrachten of slotgrachten.

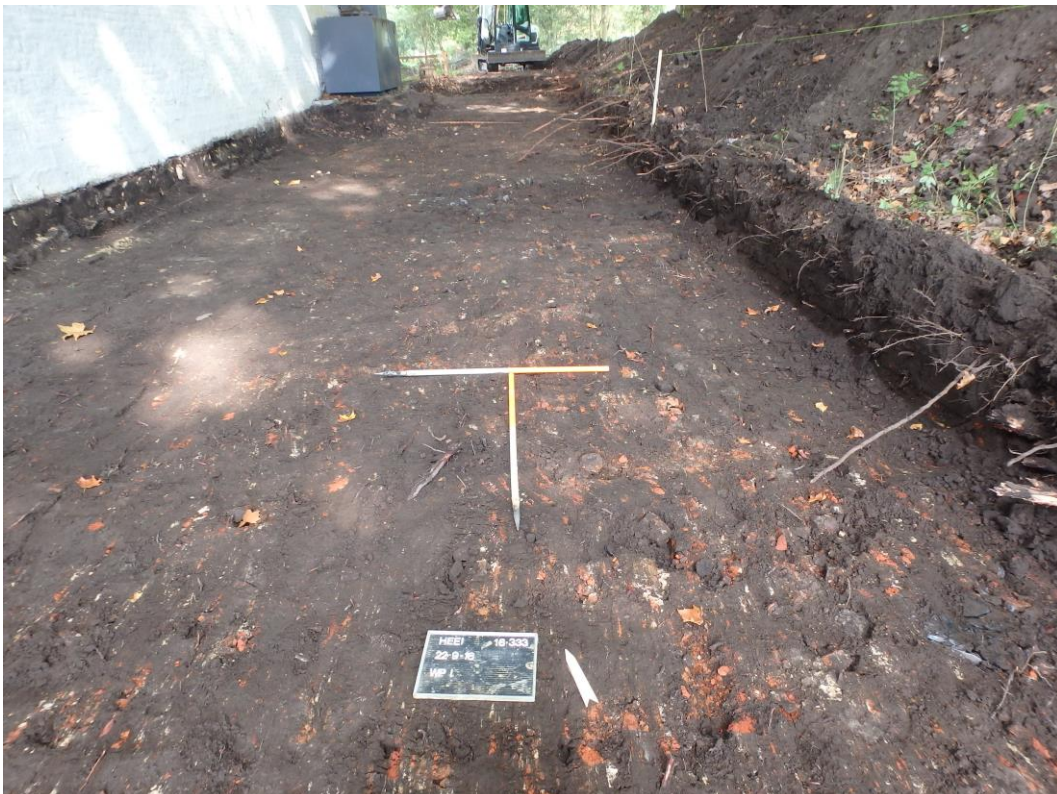
Figuur 11: Overzichtsfoto werkput 1 (Archebo bvba, 2016)

Verder noordwaarts werd het vlak aangelegd op de diepte voor de verharding. Op deze diepte werd een opvullingspakket aangetroffen. Dit pakket bestond uit veel brokken baksteenpuin en kalkmortel. In het pakket werden met de metaaldetector vondsten aangetroffen die het pakket kunnen dateren in de jaren '40 of '50 van vorige eeuw.

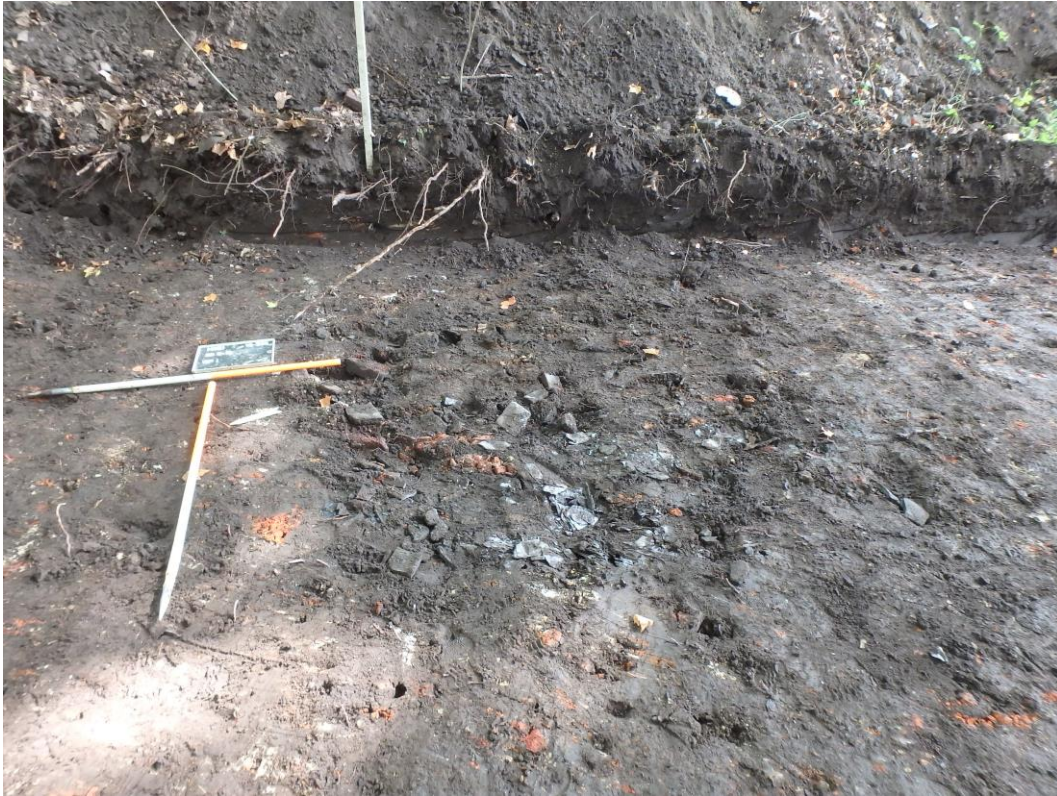
Figuur 12 : Zicht op de afvalkuil in werkput 1(Archebo bvba, 2016)

Er werd 1 spoor aangetroffen in dit pakket. Het gaat om een recente afvalkuil. In deze kuil werden vlakglas, leisteen, natuursteenbrokken en metalen geëmailleerde vaatwerk aangetroffen. Eventuele andere sporen zijn nog afgedekt en kunnen in situ bewaard blijven.

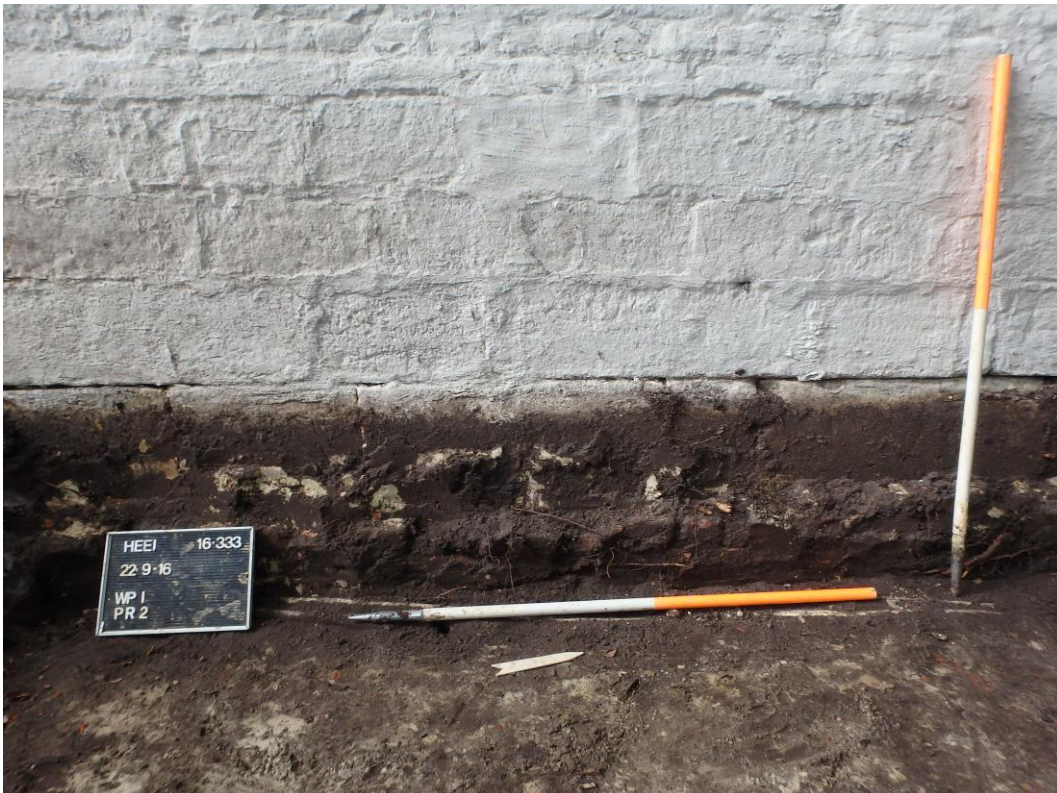
Figuur 13: Profiel uit werkput 1 (Archebo bvba, 2016)

De werkput werd tot tegen het bestaande gebouw van de brouwerij aangelegd. Hierbij werd vastgesteld dat de fundatie bestond uit blokken Gobertange natuursteen waarbij deze fundatie minimaal 1 bredere trap kende. De eerste trap is 5cm breder.

1. Er werden geen muurresten aangetroffen. Deze kunnen wel nog bewaard zijn onder het opvullingspakket. De fundering van het bestaande gebouw bestaat uit minimaal 1 getrapte fundatie in natuursteen met Gobertange stenen.

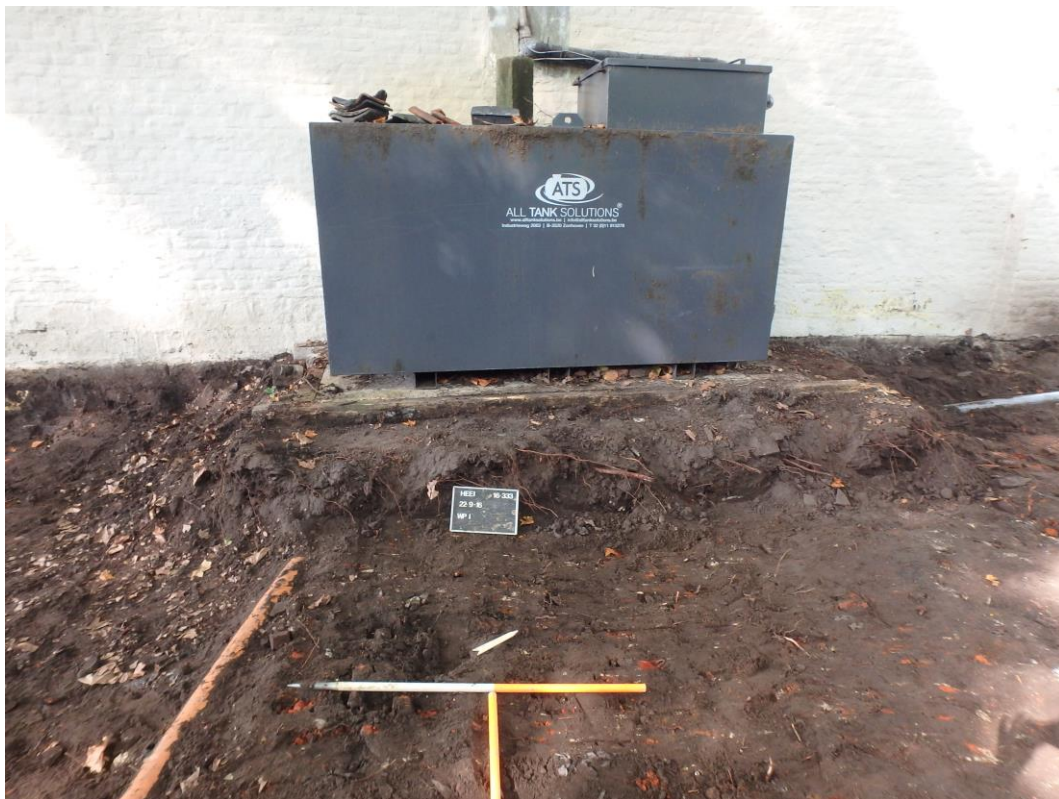
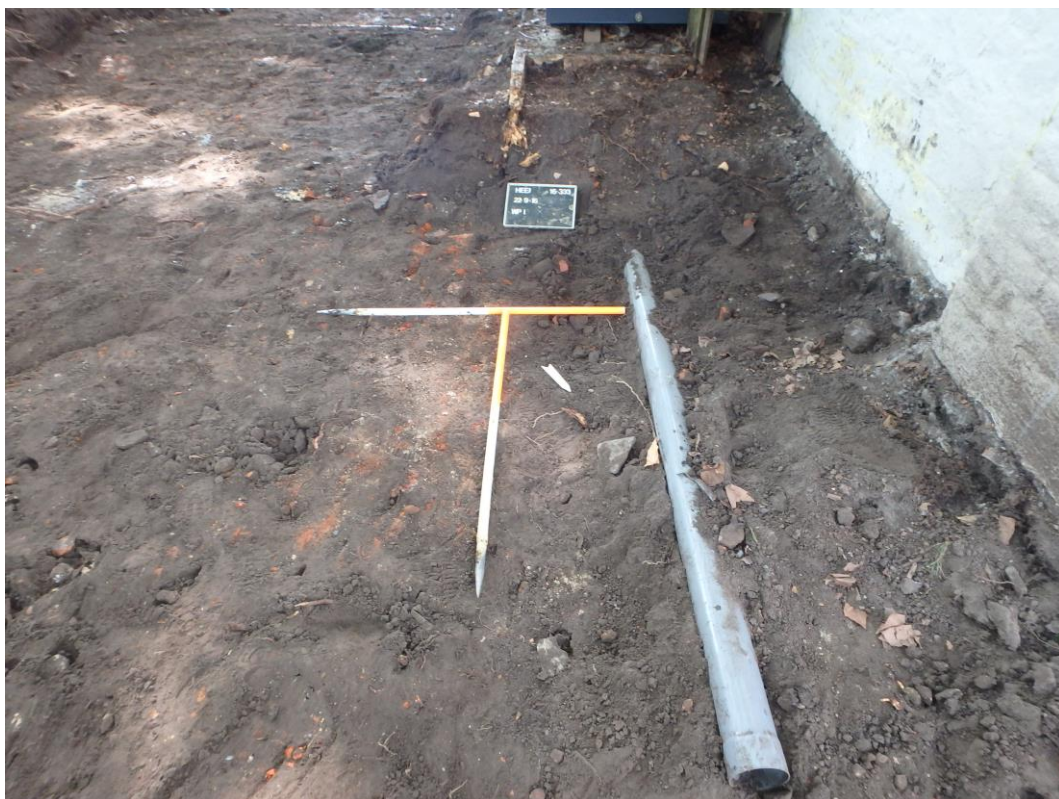
Figuur 14: Overzicht van buizen en tank (Archebo bvba, 2016)

Doorheen de werkput werden nog enkele kleinere verstoringen vastgesteld. Het gaat om 2 plastic buizen voor de evacuatie van hemelwater en om 2 brandstofleidingen.
