Archeologische prospectie en opgraving van een ijskelder in het domein Rivierenhof te Deurne (provincie Antwerpen)

Rapport 2010-3

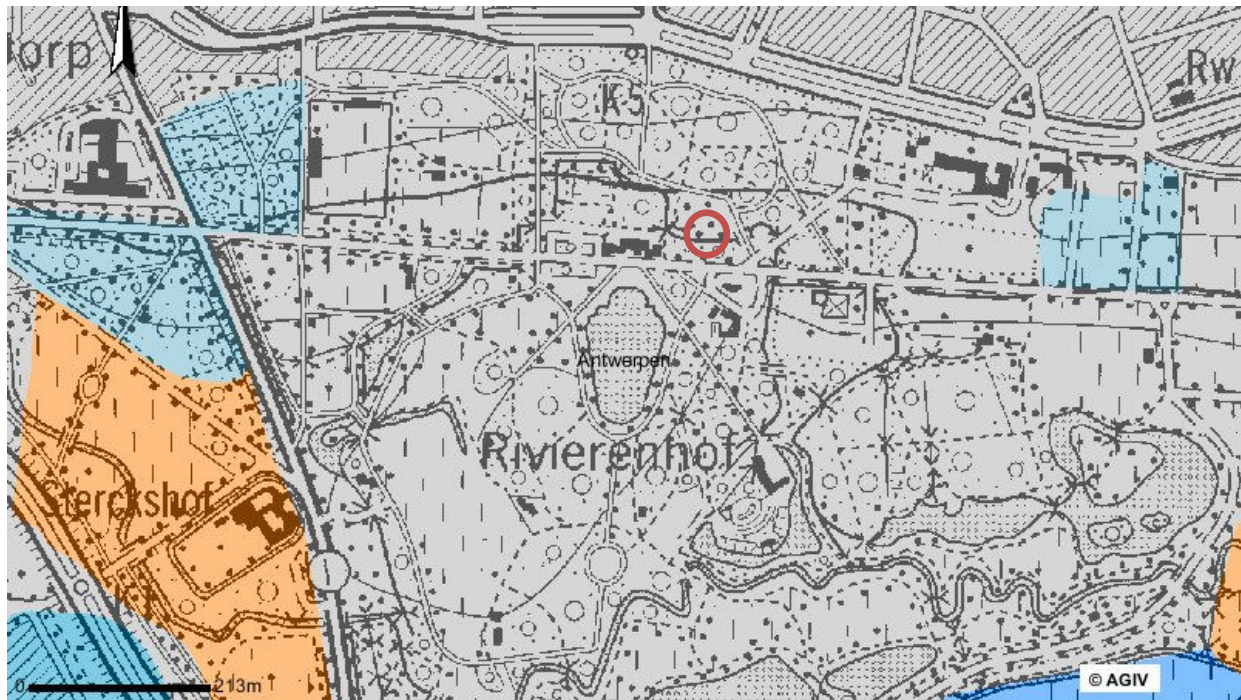
**Figuur 3.** Bodemkaart met topografisch plan als onderlaag met aanduiding van het onderzoeksgebied (rode cirkel). (Bron kaart: AGIV)

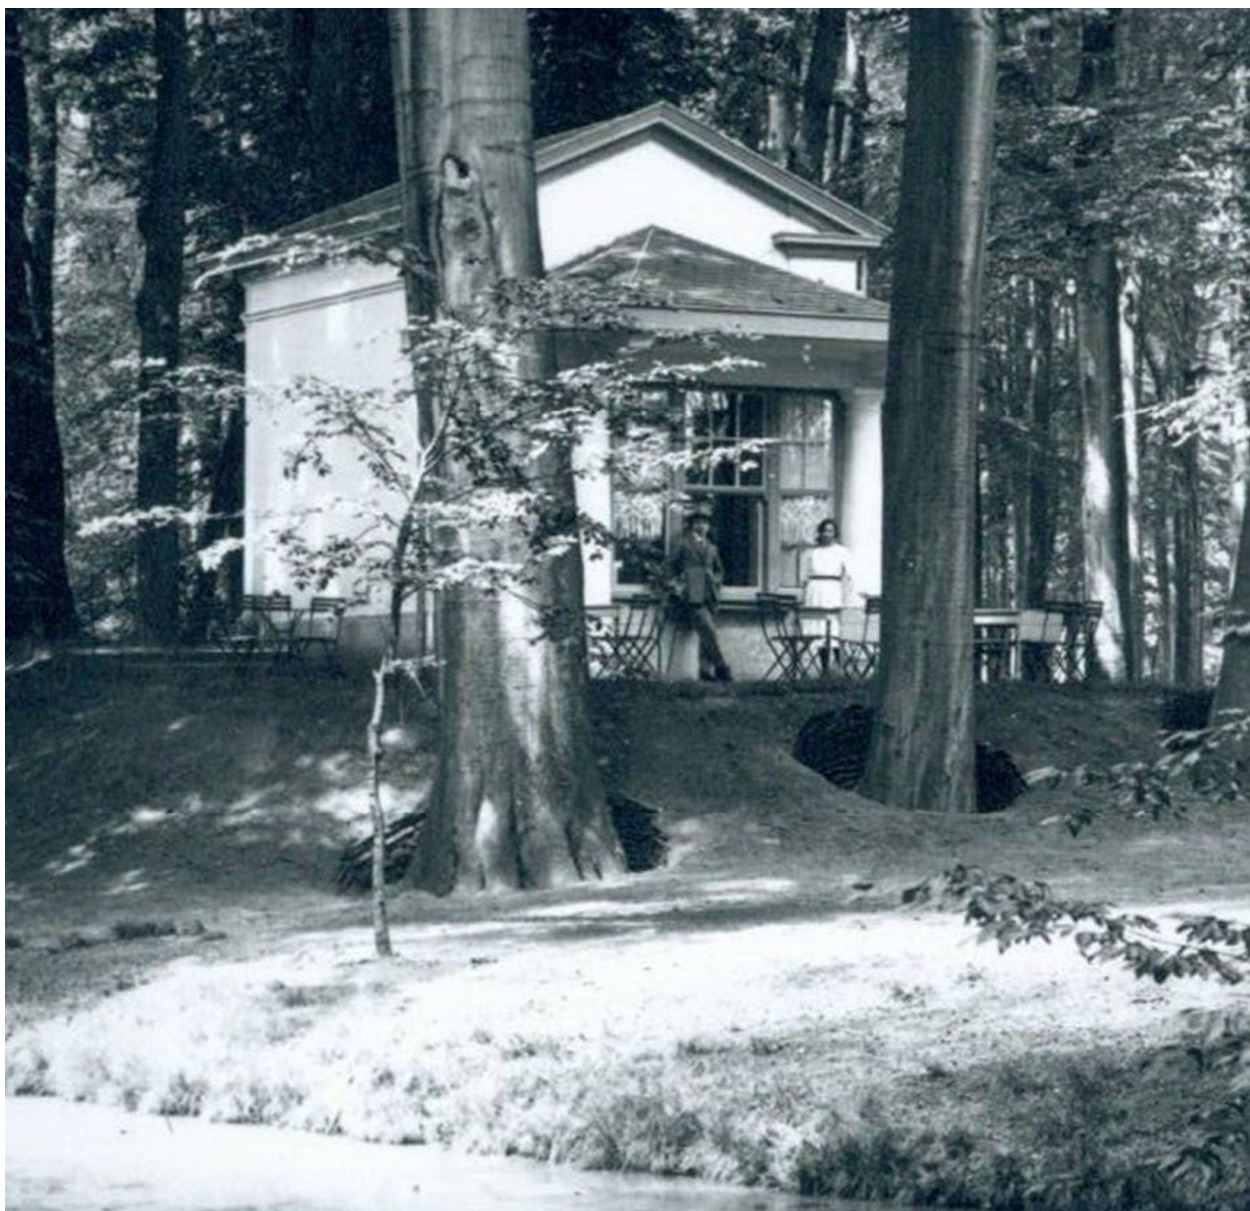
**Figuur 8. Foto uit de vroeg 20ste eeuw met zicht op het paviljoen. (FOMU, Frans Van de Poel, D972)**

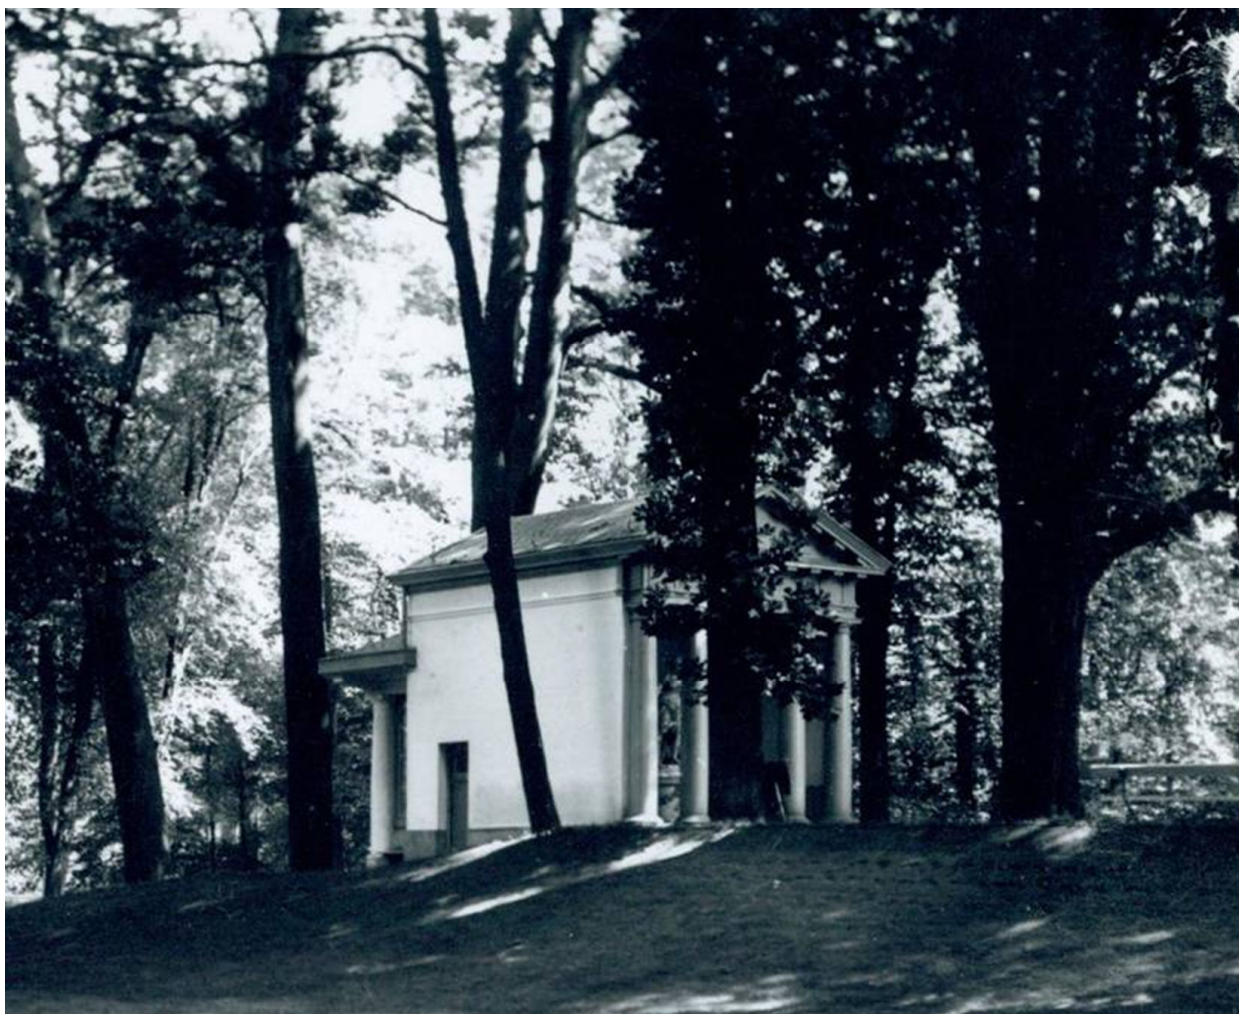
**Figuur 9. Foto uit het begin van de 20ste eeuw met zicht op het paviljoen. (FOMU, Frans Van de Poel, D978)**

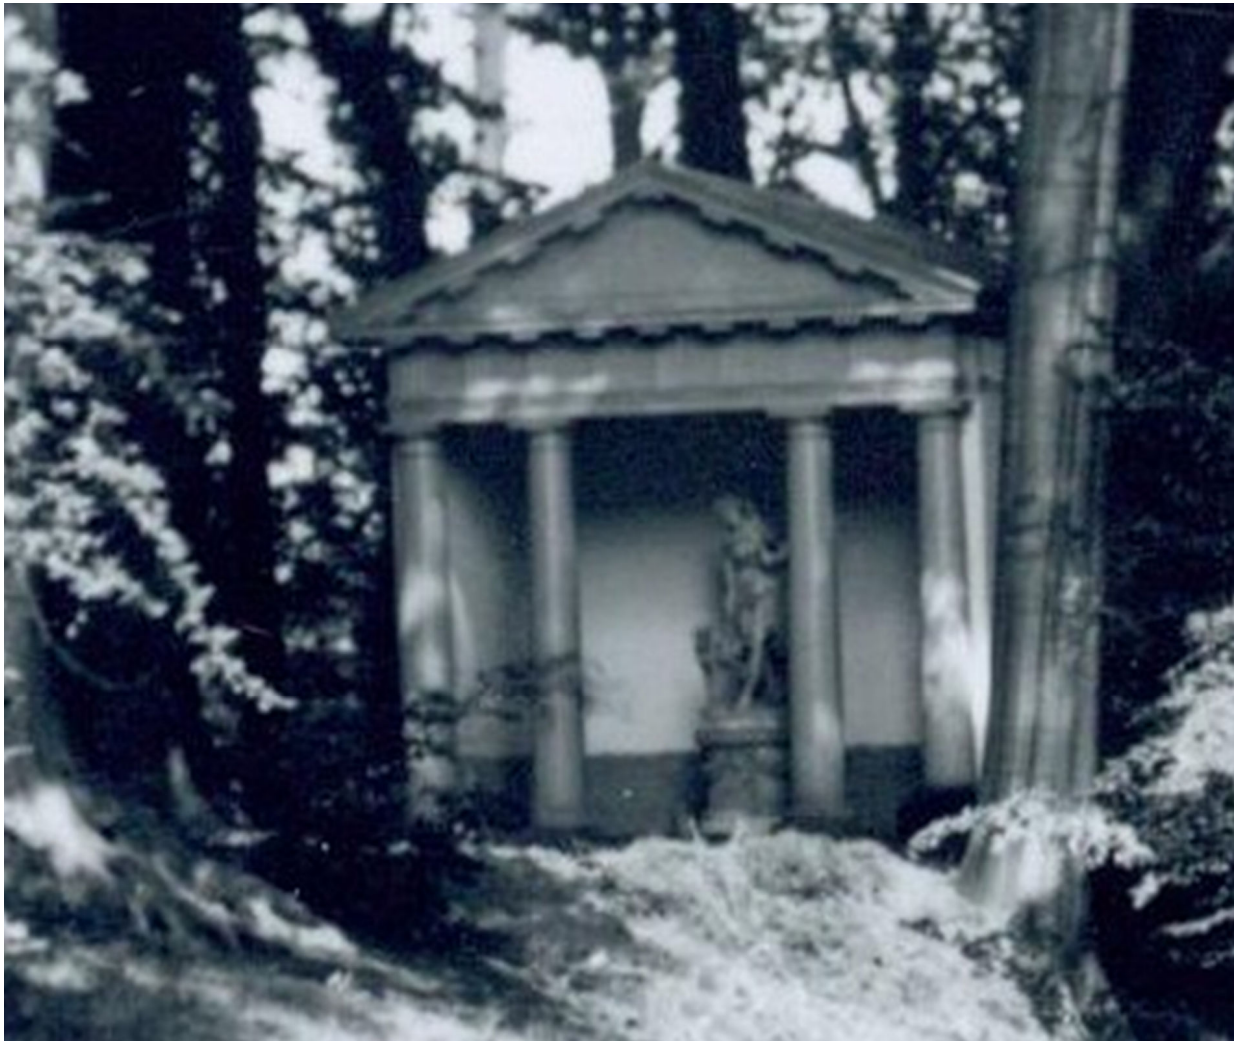
**Figuur 10.** Fragment van een foto uit het begin van de 20<sup>ste</sup> eeuw met zicht op de westelijke ruimte van het paviljoen, met het beeld van Diana. (FOMU, Frans Van de Poel, D978)

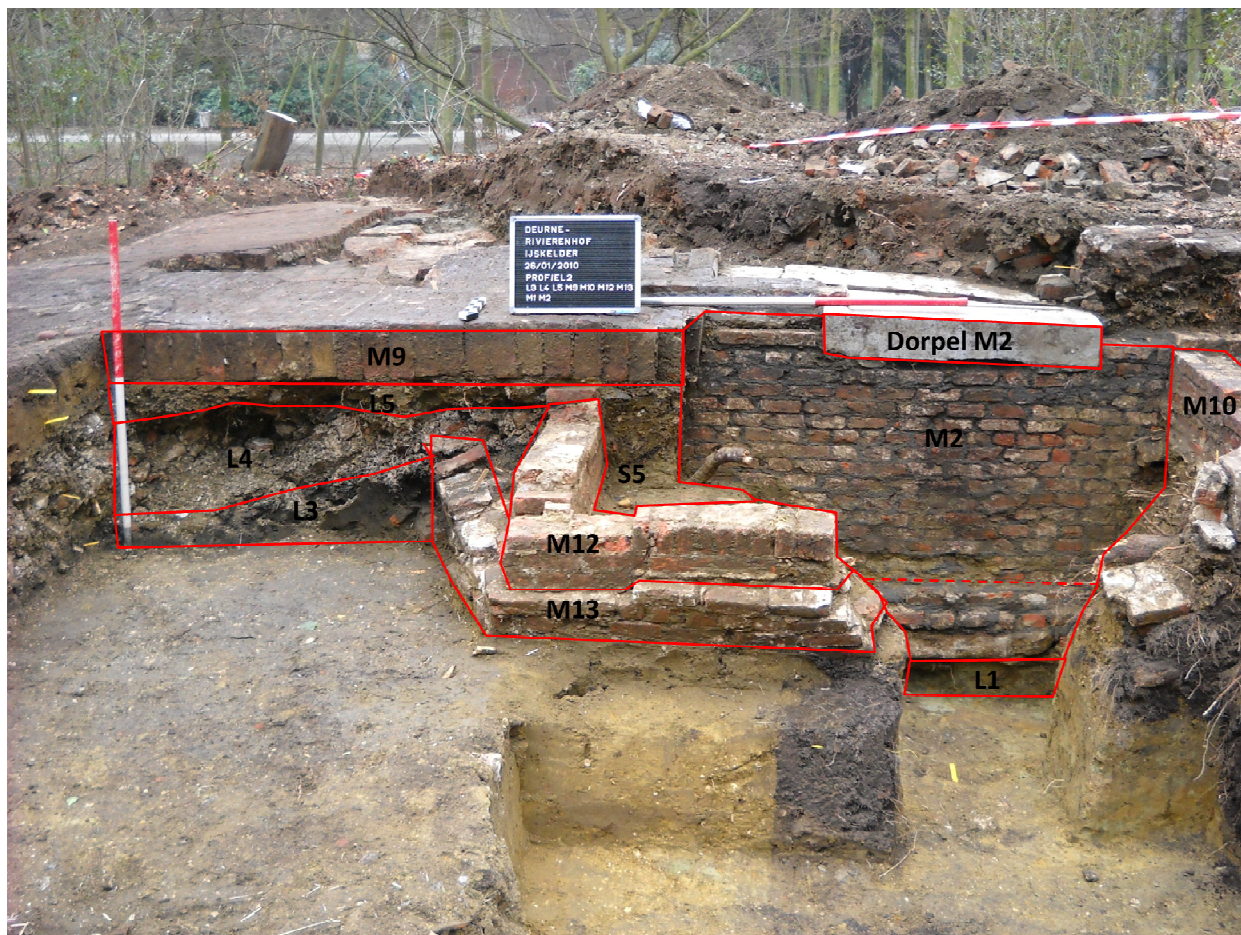
Figuur 12. Foto van profiel 2 met aanduiding van de lagen en muren.

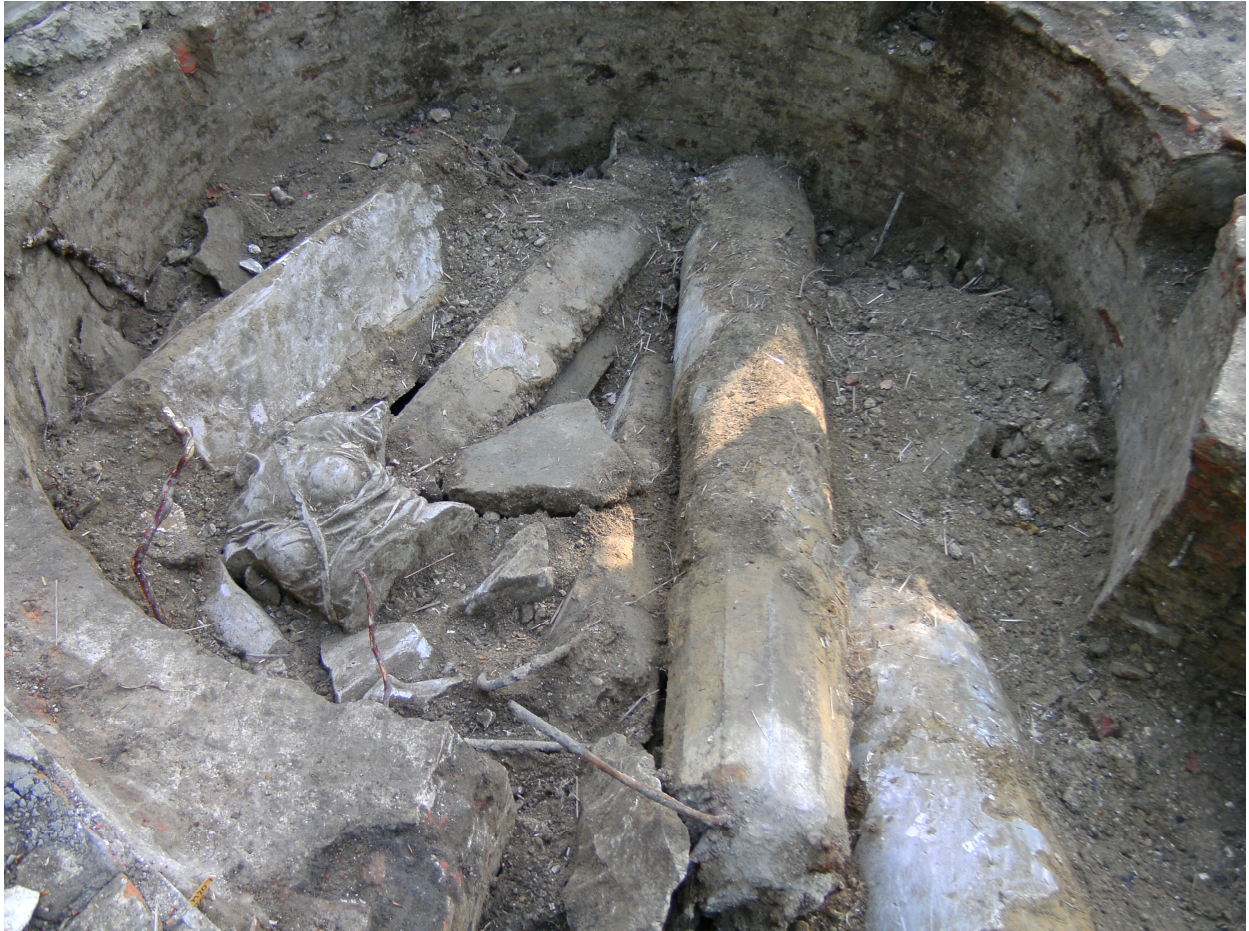
- Twee kolommen en delen van een fronton uit gewapend beton (bepleisterd en beschilderd). Figuur 14.
- Fragmenten van het beeldhouwwerk van de godin Diana in natuursteen. Zo werden o.a. het hoofd, de torso en een voet teruggevonden. Figuur 15.
- Gebeeldhouwde ornamenten, waarvan sommige met elkaar verbonden waren door middel van botjes. Figuur 16.

**Figuur 14.** Fragmenten van betonnen pijlers en draagbalken (fronton?), en van het beeld van Diana tussen het puin van het paviljoen in de ijskelder. (Foto Triharch)

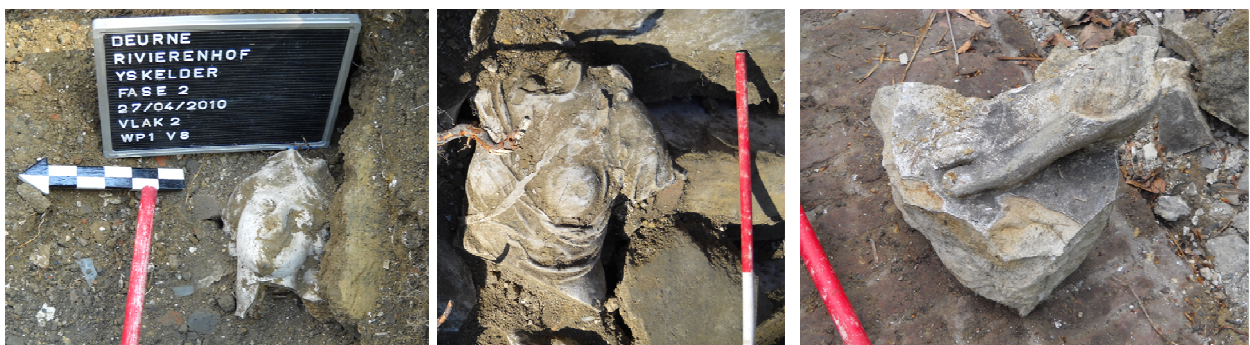
**Figuur 15.** Fragmenten van het beeld van Diana. (Foto Triharch)

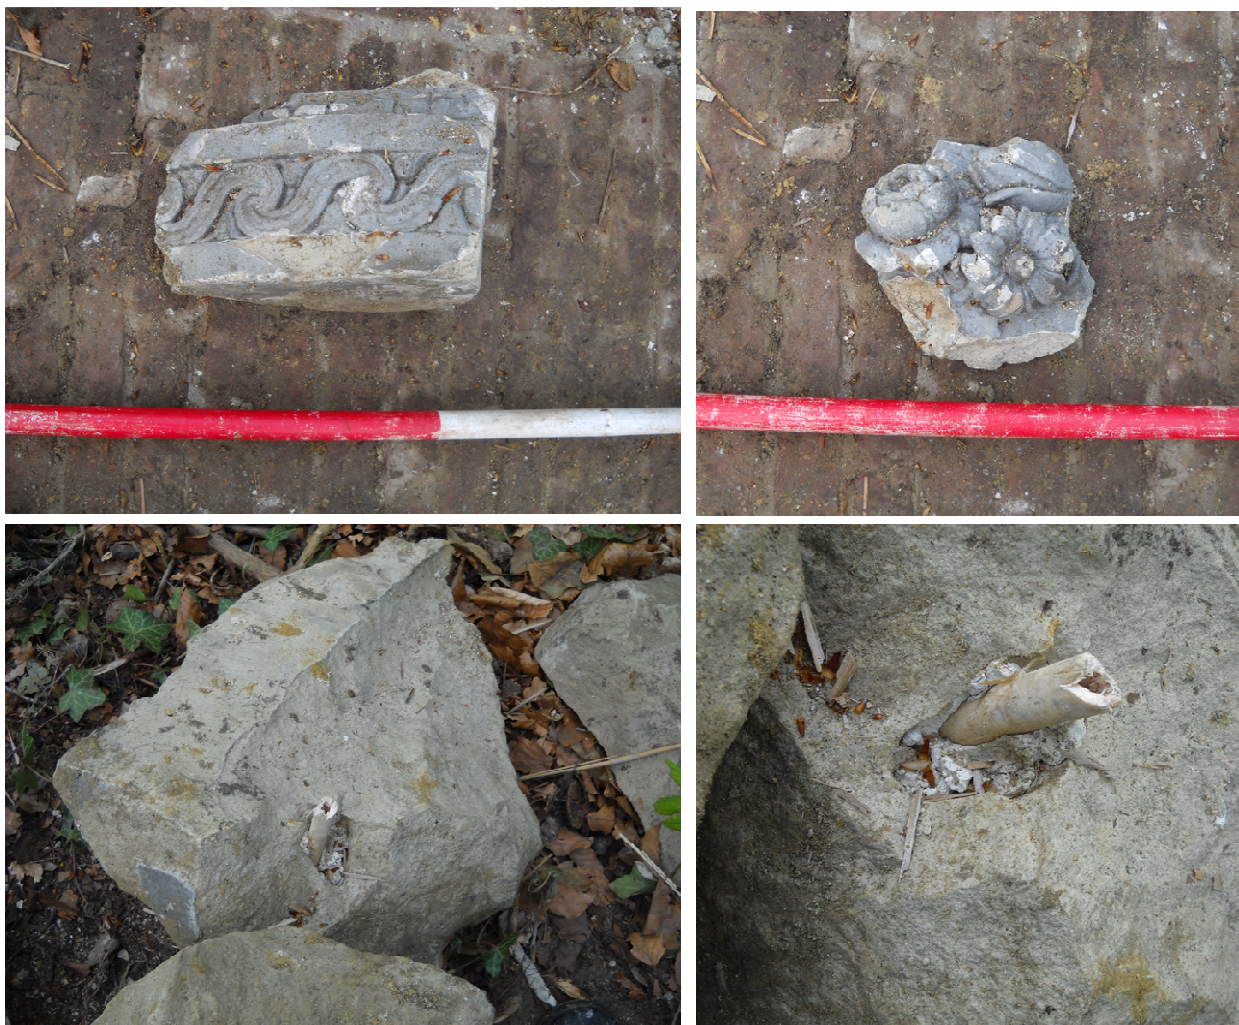
**Figuur 16. Fragmenten van ornamenten in natuursteen van het paviljoen, ingezameld uit het puin in de ijskelder. Sommige ornamenten waren aan elkaar bevestigd d.m.v. botjes en kalkmortel (herstelling?). (Foto's Triharch)**

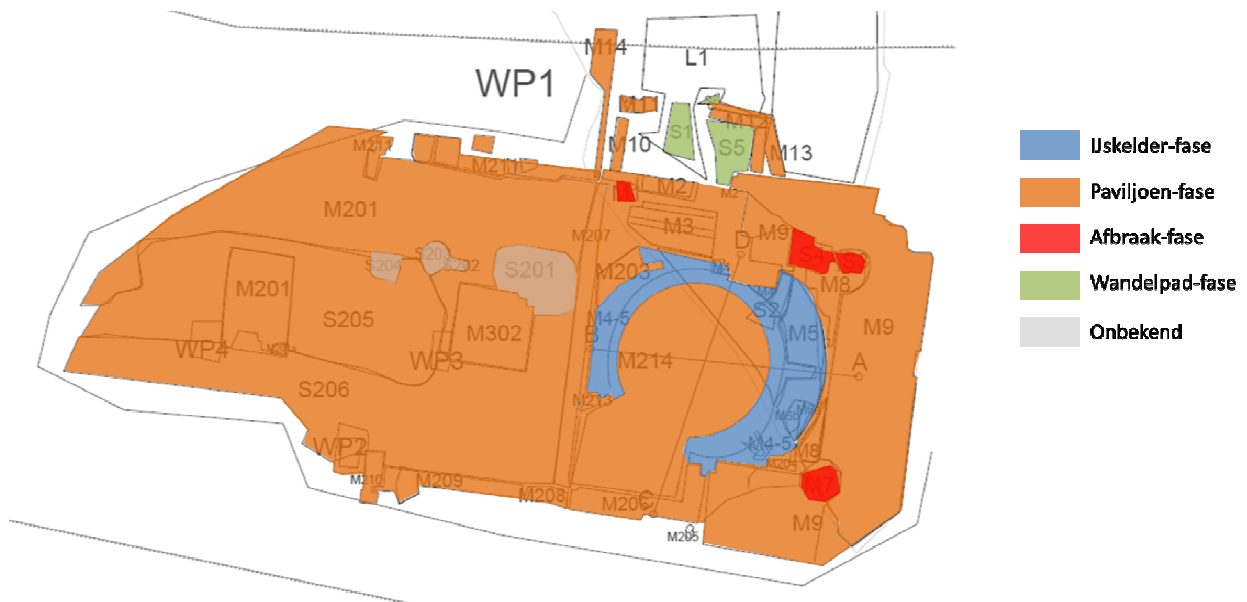
**Figuur 18.** Fasering van de vastgestelde archeologische sporen, lagen en muren.

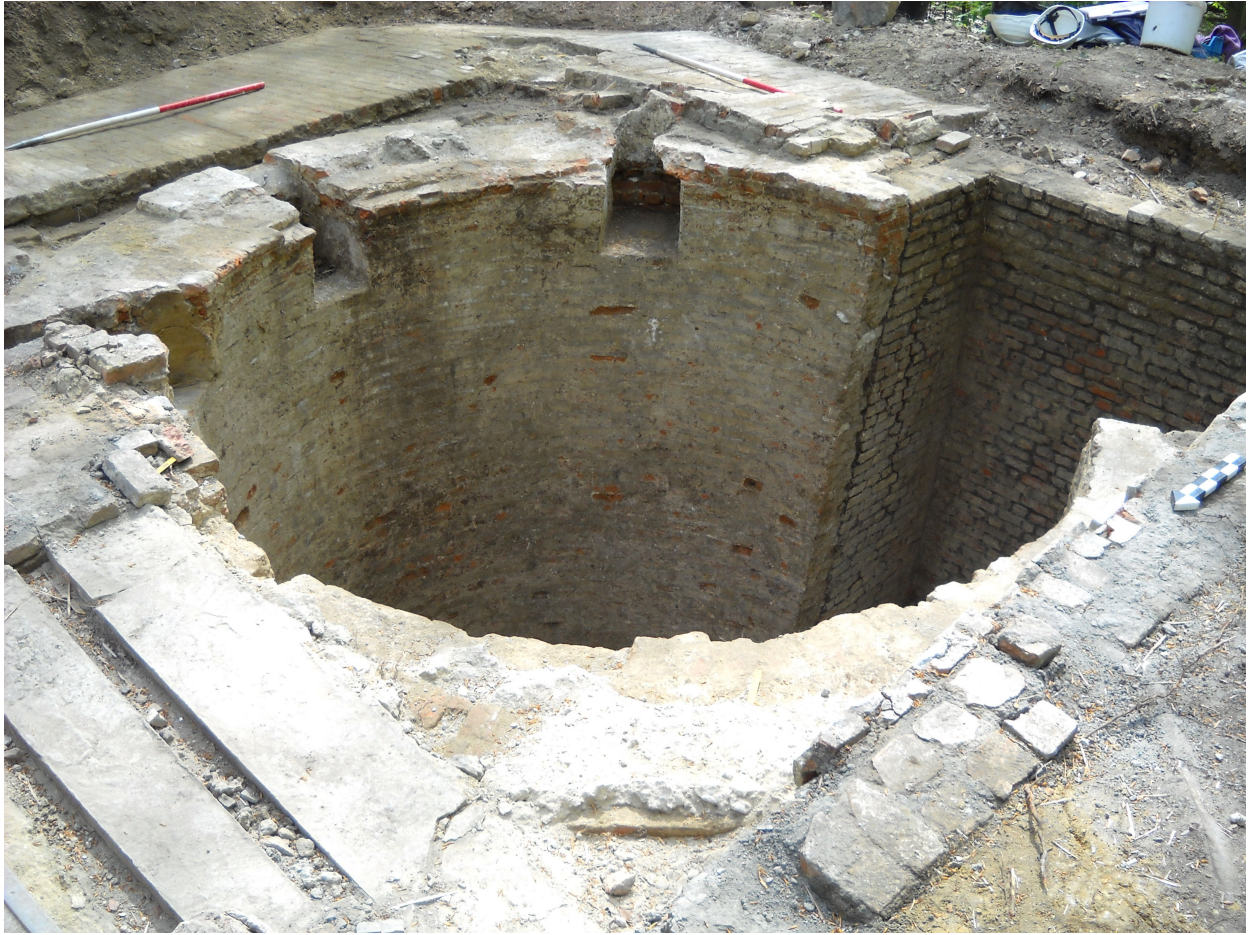
**Figuur 20. Zicht op de ijskelder met drie ventilatieopeningen linksbovenaan en een (recentere) aanbouw aan de rechterzijde. (Foto Triharch)**

Aan de oostzijde bevinden zich drie ventilatieopeningen. (Figuur 20)

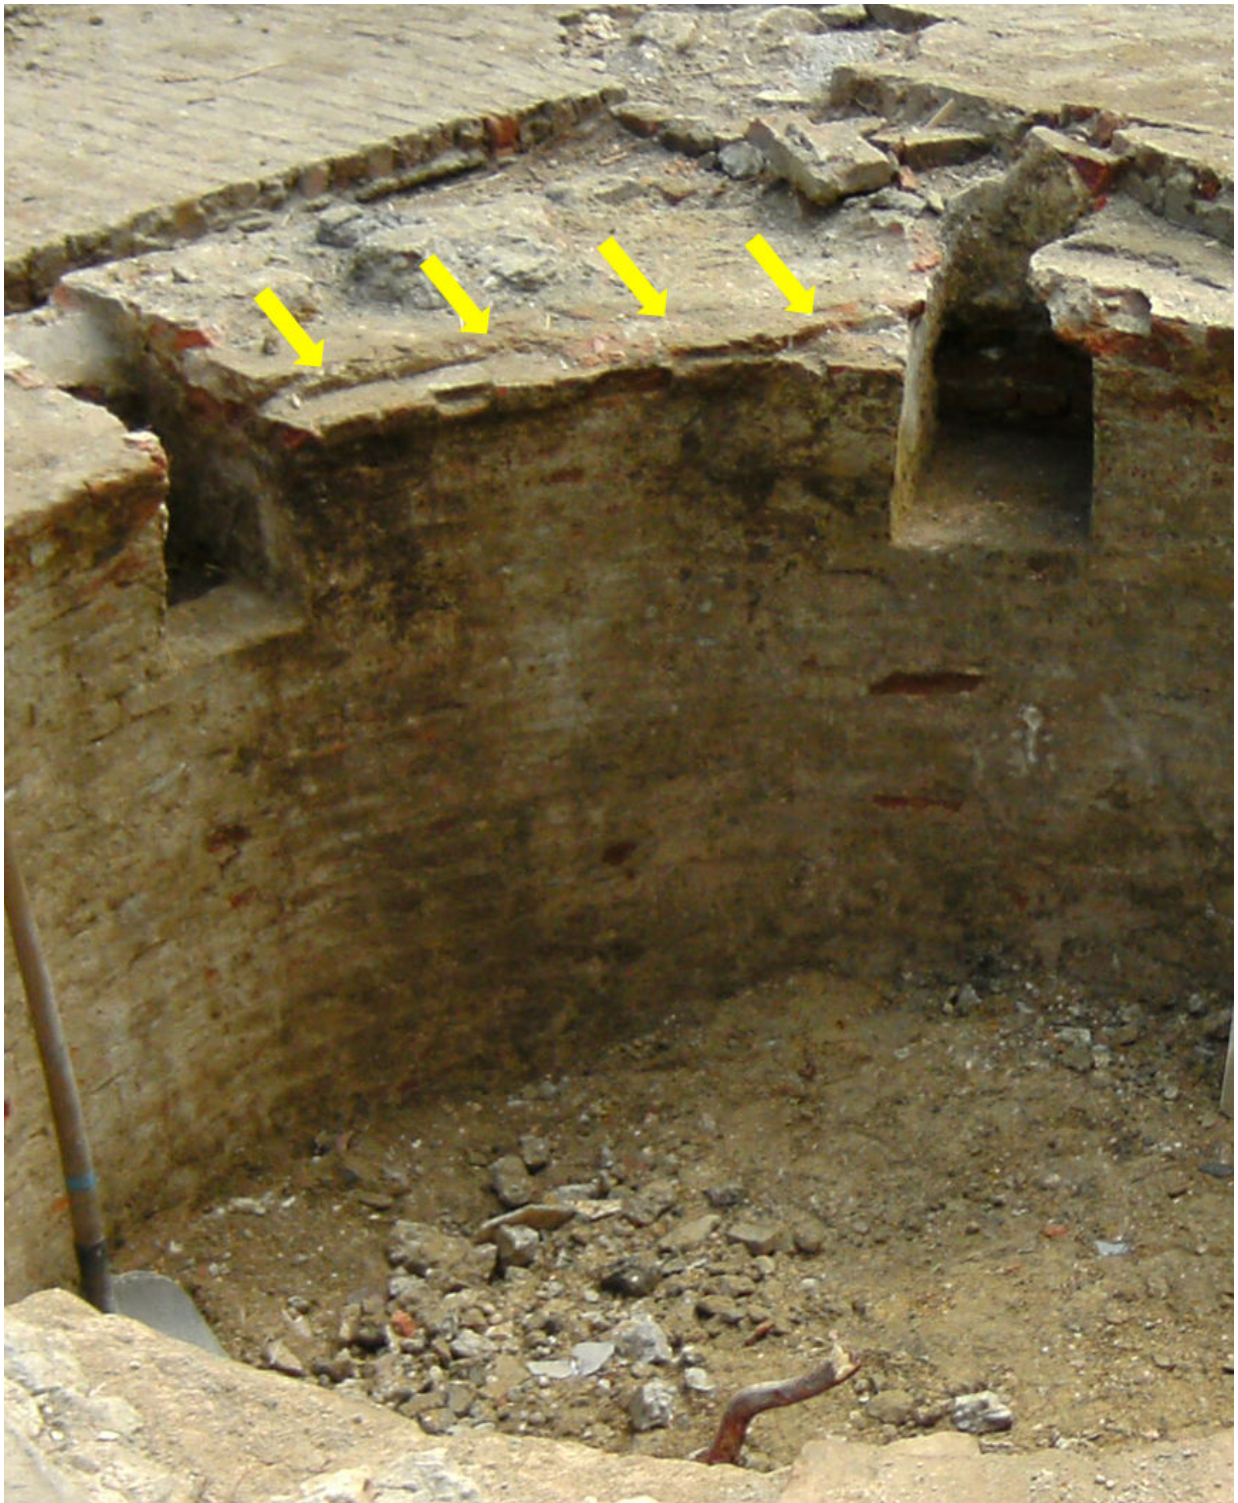
De diepte vanaf de bewaarde bovenzijde van de ijskelder tot aan de vloer M214 bedraagt 2m. De oorspronkelijke vloer van de ijskelder lag waarschijnlijk dieper omdat de vloer M214 pas aangelegd werd in de paviljoen-fase (zie verder). Waarschijnlijk had de ijskelder een koepelvormig gewelf uit baksteen dat bij de bouw van het paviljoen is afgebroken. De aanzet van dit gewelf is nog net zichtbaar. (Figuur 21)

**Figuur 21. Aanzet van het gewelf van de ijskelder (gele pijlen). (Foto Triharch)**

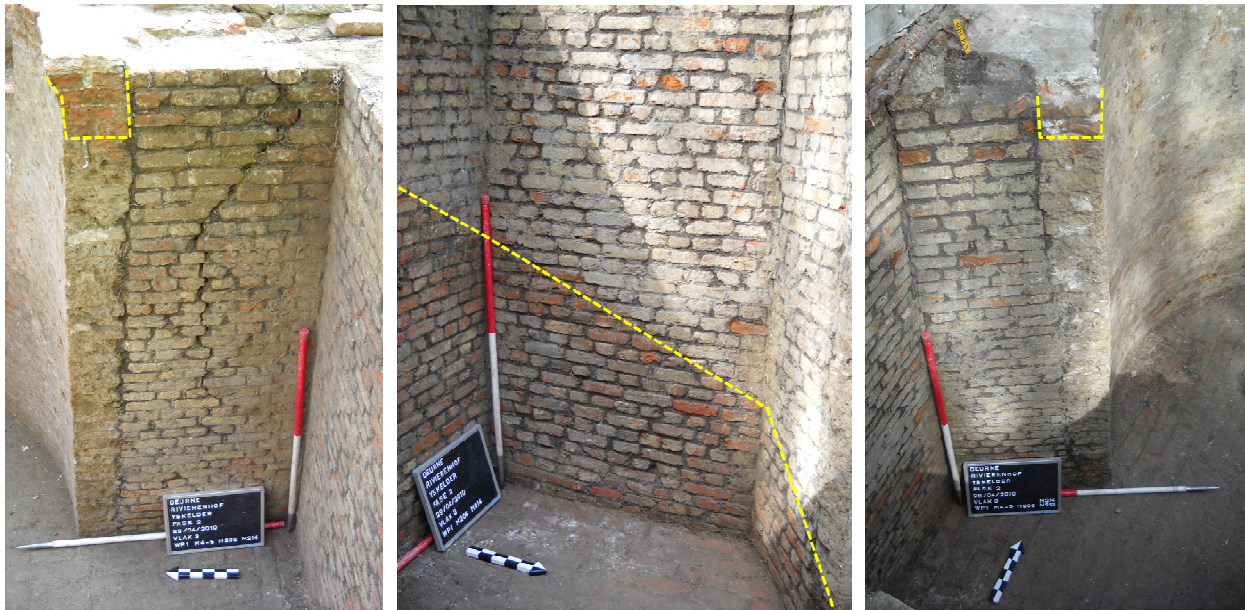
De toegang bevond zich vermoedelijk aan de zuidzijde. Twee ijzeren haken in de dwarsmuurtjes van de ijskeldermuur M4-M5 geven mogelijk aan waar een deur (?) heeft gestaan. De afgekapte bakstenen aan de bovenzijde van de dwarsmuurtjes geven aan dat daar de oorspronkelijke overkapping van de deur was. (Figuur 22) Het toegangssas van de ijskelder werd weggebroken voor de bouw van de zuidelijke aanbouw als onderdeel van het paviljoen.

Figuur 22. Links: oostelijk dwarsmuurtje van de ijskelder en zuidelijke aanbouw met aanduiding (gele streepjeslijn) van de overkapping van de toegang tot de ijskelder. Midden: muren van de zuidelijke aanbouw met aanduiding (gele streepjeslijn) van de aftekening van een trap. Rechts: westelijk dwarsmuurtje van de ijskelder en de aanbouw met aanduiding (gele streepjeslijn) van de aanzet van de overkapping van de toegang tot de ijskelder. (Foto's Triharch)

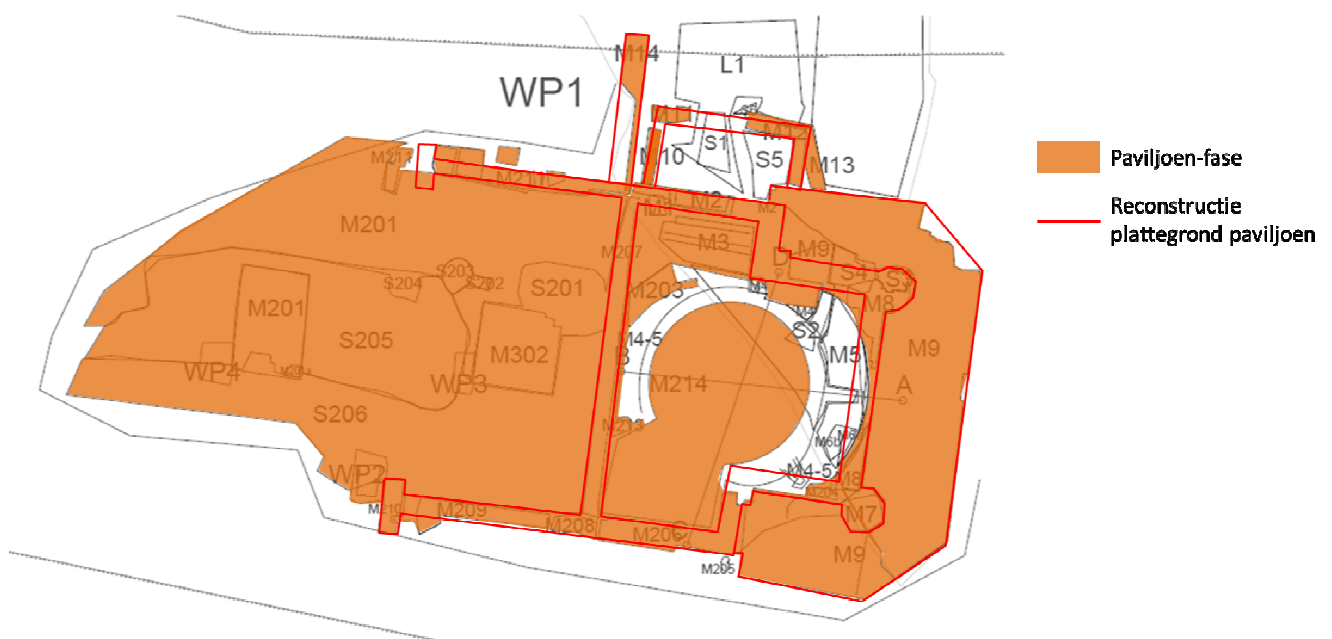
Het **paviljoen** bestaat uit een rechthoekig gebouw dat door een dwarsmuur (M207) in twee ruimtes wordt onderverdeeld (figuur 23). De funderingen van dit paviljoen zijn opgebouwd uit gerecupereerd bouwmaterial (figuur 25). De westelijke ruimte meet 2,80 op 5 m (buitenmaats). De westelijke muur van de westelijke ruimte heeft geen funderingen en was, zoals merkbaar op de foto's uit het begin van de 20<sup>ste</sup> eeuw, open met op de hoeken een dwarsmuurtje (M212 en M10). In het centrum van de westelijke ruimte bevindt er zich een bakstenen sokkelfundering (M202), vermoedelijk de sokkel waarop het beeld van Diana stond (figuur 10). Vóór de westelijke ruimte bevindt zich nog een bakstenen sokkelfundering (M201). De functie hiervan is niet duidelijk.

Figuur 23. Grondplan van het paviljoen.

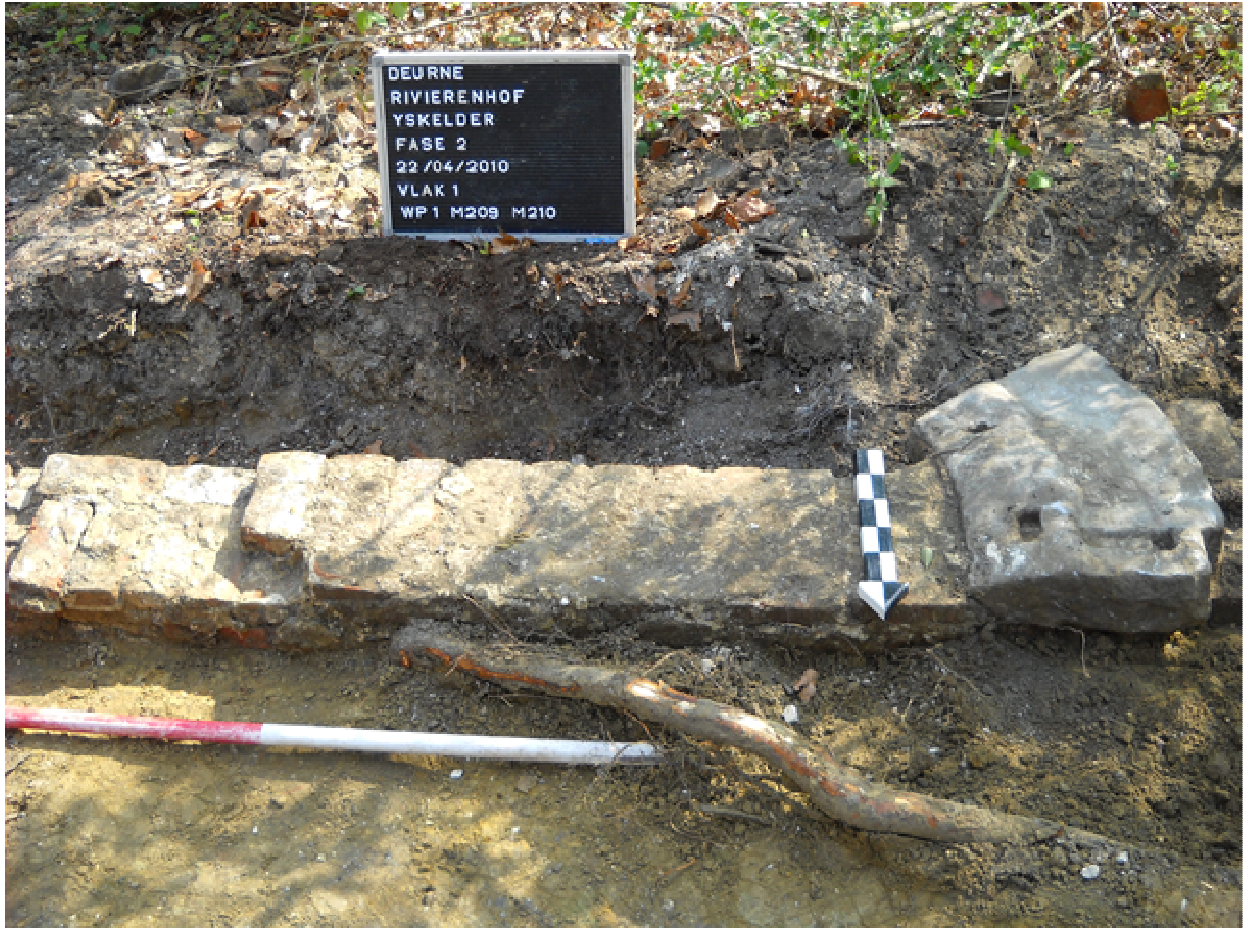
Figuur 25. Zuidelijke foundering van het paviljoen opgebouwd uit gerecycled bouw materiaal. (Foto Triharch)

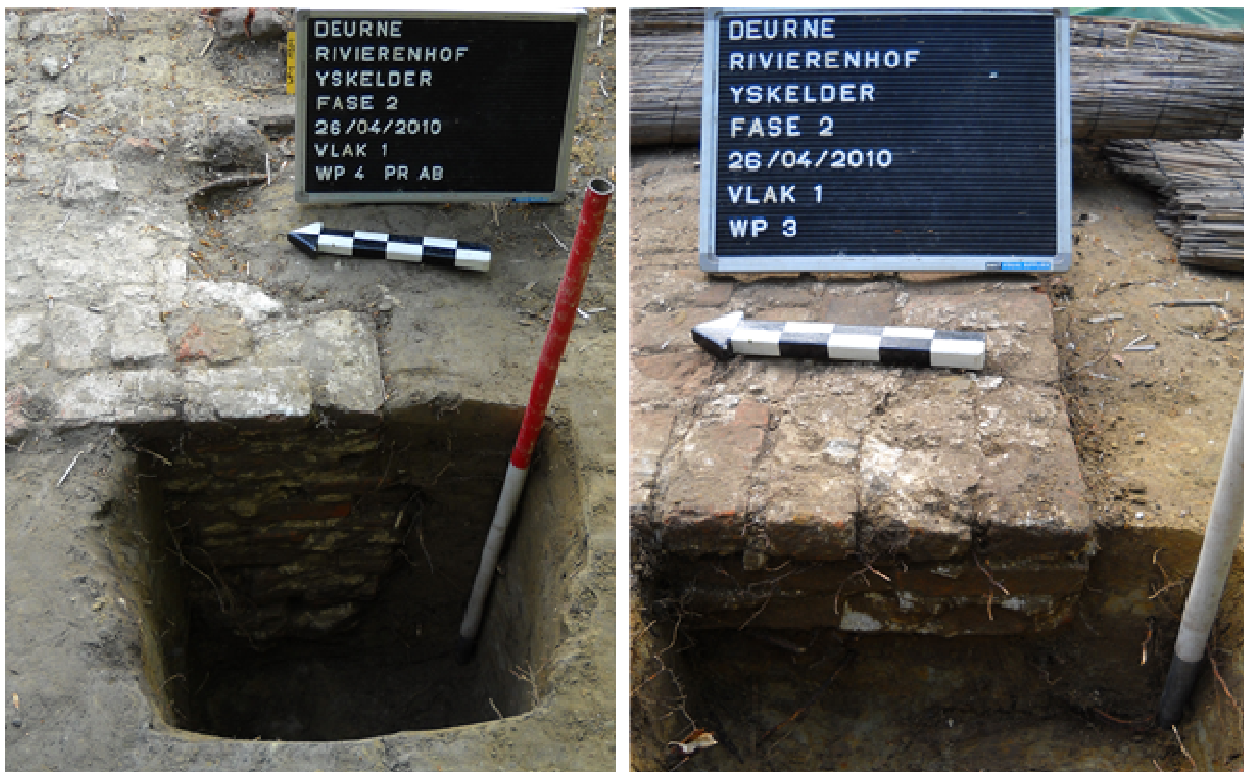
Figuur 26. Links: doorsnede van de bakstenen sokkel M201. Rechts: doorsnede van de bakstenen sokkel M202. (Foto's Triharch)

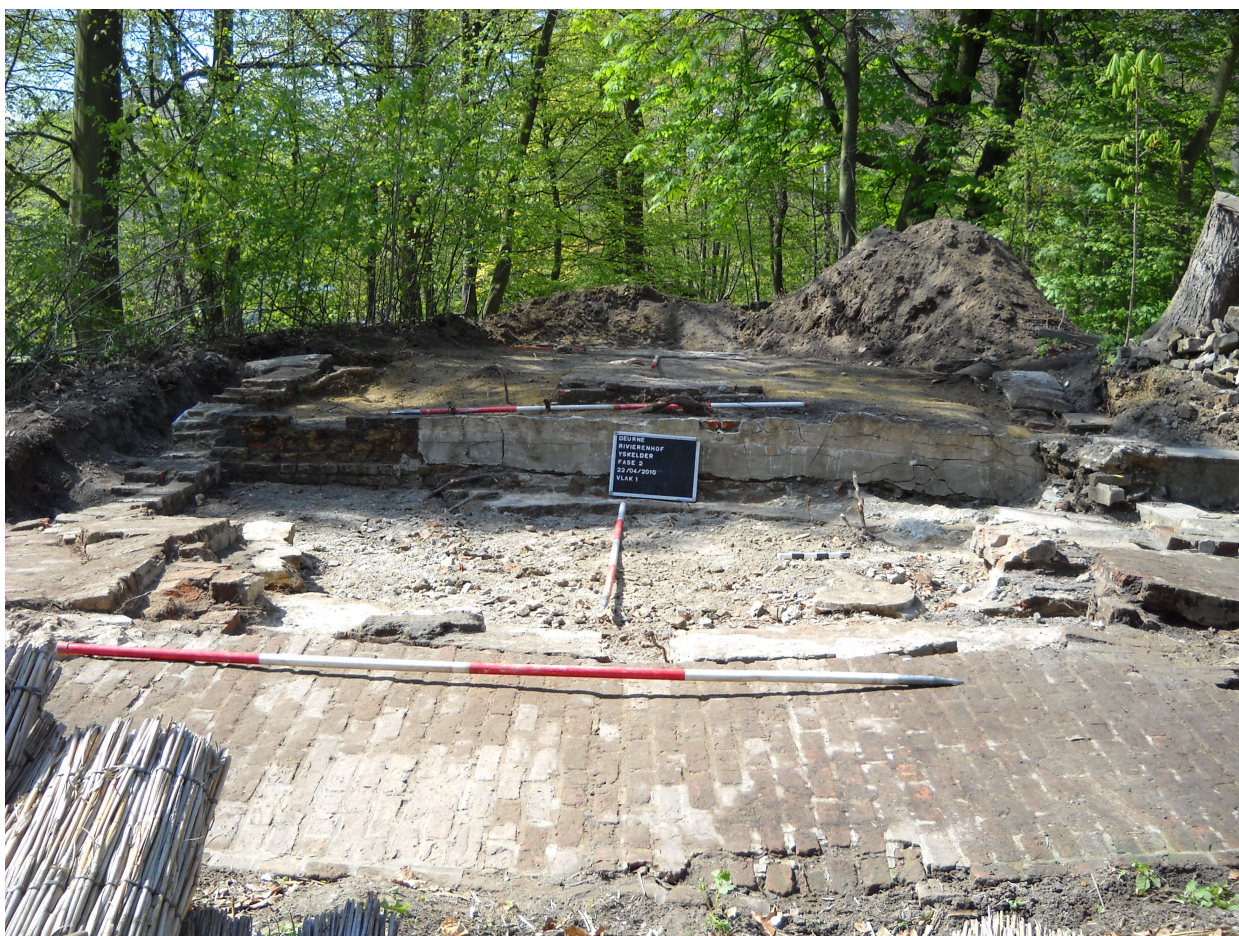
**Figuur 27.** Zicht vanuit het oosten naar het westen op de resten van het paviljoen en de ijskelder. (Foto Triharch)

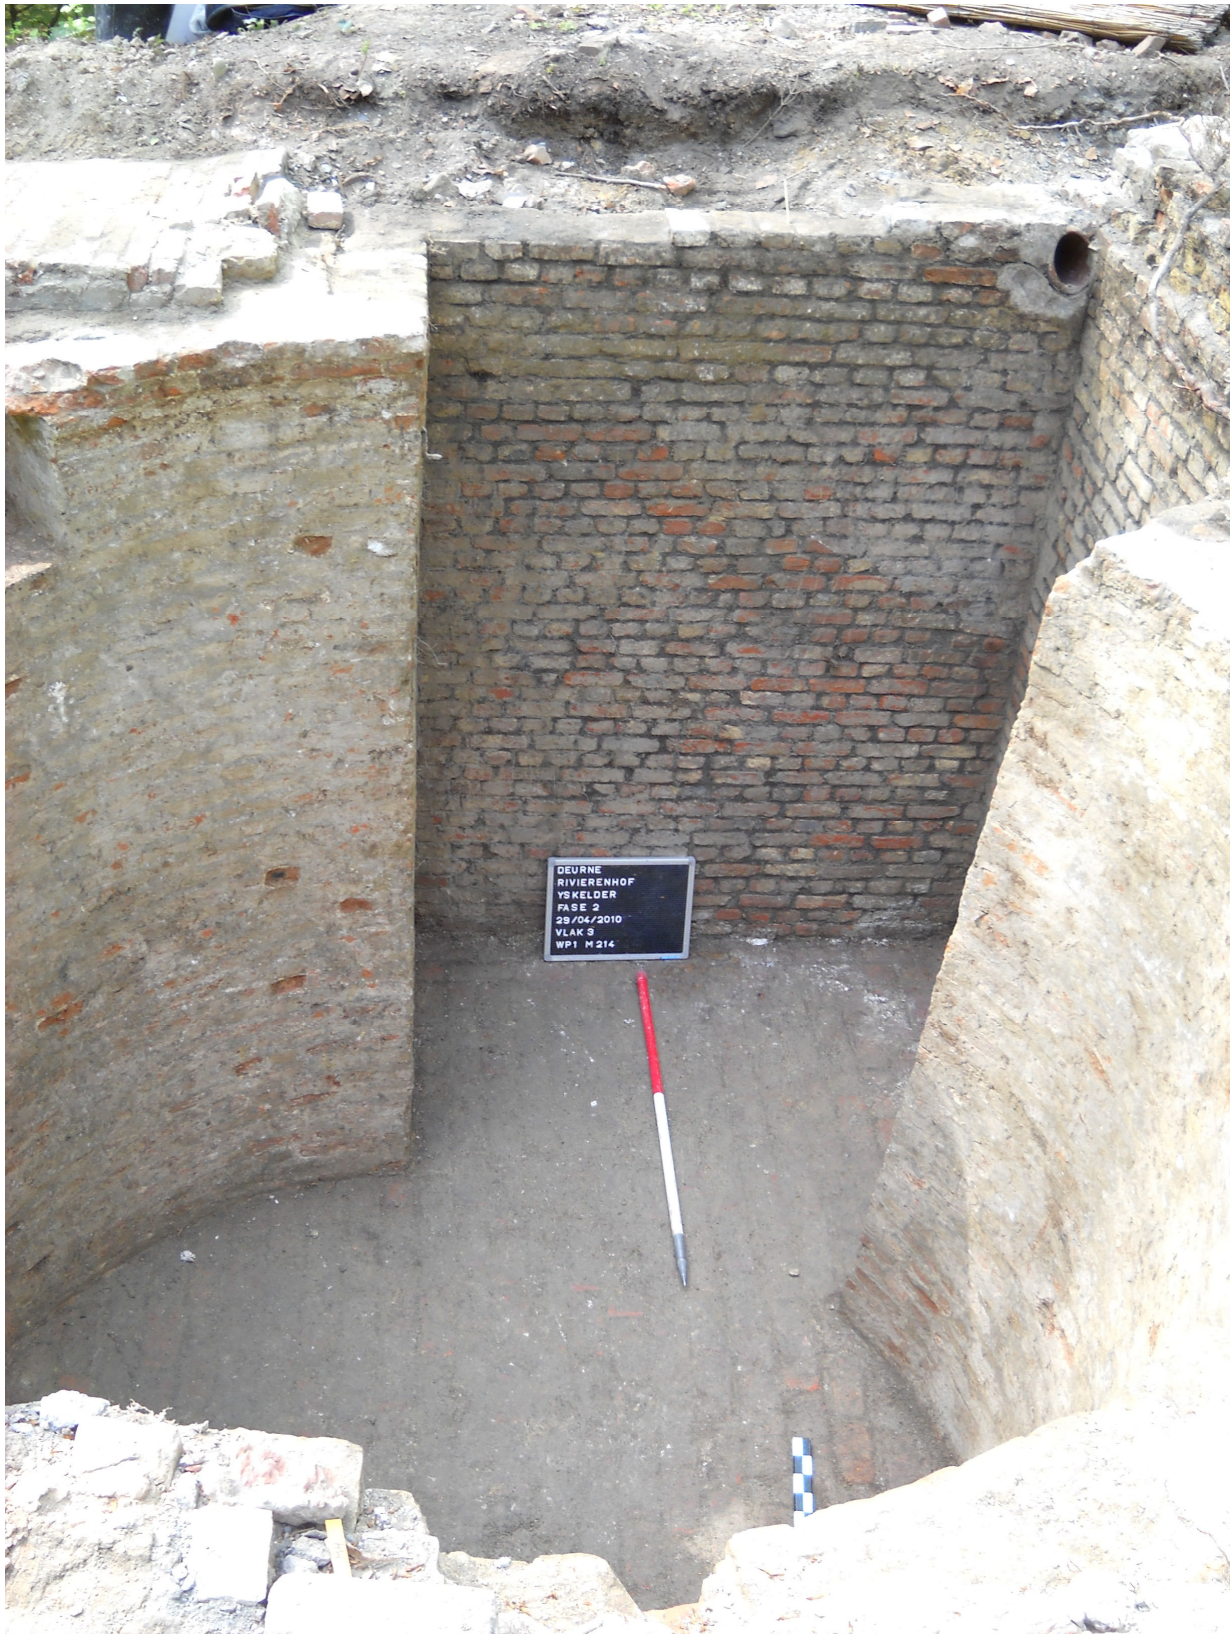
Rondom de uitbouw lag een bakstenen buitenvloer (M9) met afgeschuinde hoeken. Om het paviljoen te kunnen bouwen, moest eerst de heuvel afgetopt worden. De overtollige aarde werd onderaan de heuvel gestort. Dit verklaart de eigenaardige “kraters” rondom de bomen op een foto uit het begin van de 20<sup>ste</sup> eeuw (figuur8). De koepel van de ijskelder werd afgebroken. Het puin werd als fundering (L4 en L5) voor de bakstenen buitenvloer (M9) gebruikt. Om de buitenmuren van het oostelijk deel van het paviljoen de nodige stabiliteit te geven, moest zowel aan de noordzijde (M2) als aan de zuidzijde (M206) een bakstenen muur opgetrokken worden vanop het laagste niveau van de ijskelder. De ijskelder en z'n zuidelijke uitbouw kregen daarbij een nieuwe bakstenen vloer (M214). (Figuur 28)

**Figuur 28.** Zicht op de bakstenen vloer van de (ijs)kelder en zuidelijke uitbouw. Rechtsbovenaan: terracottabuis uit 1923. (Foto Triharch)

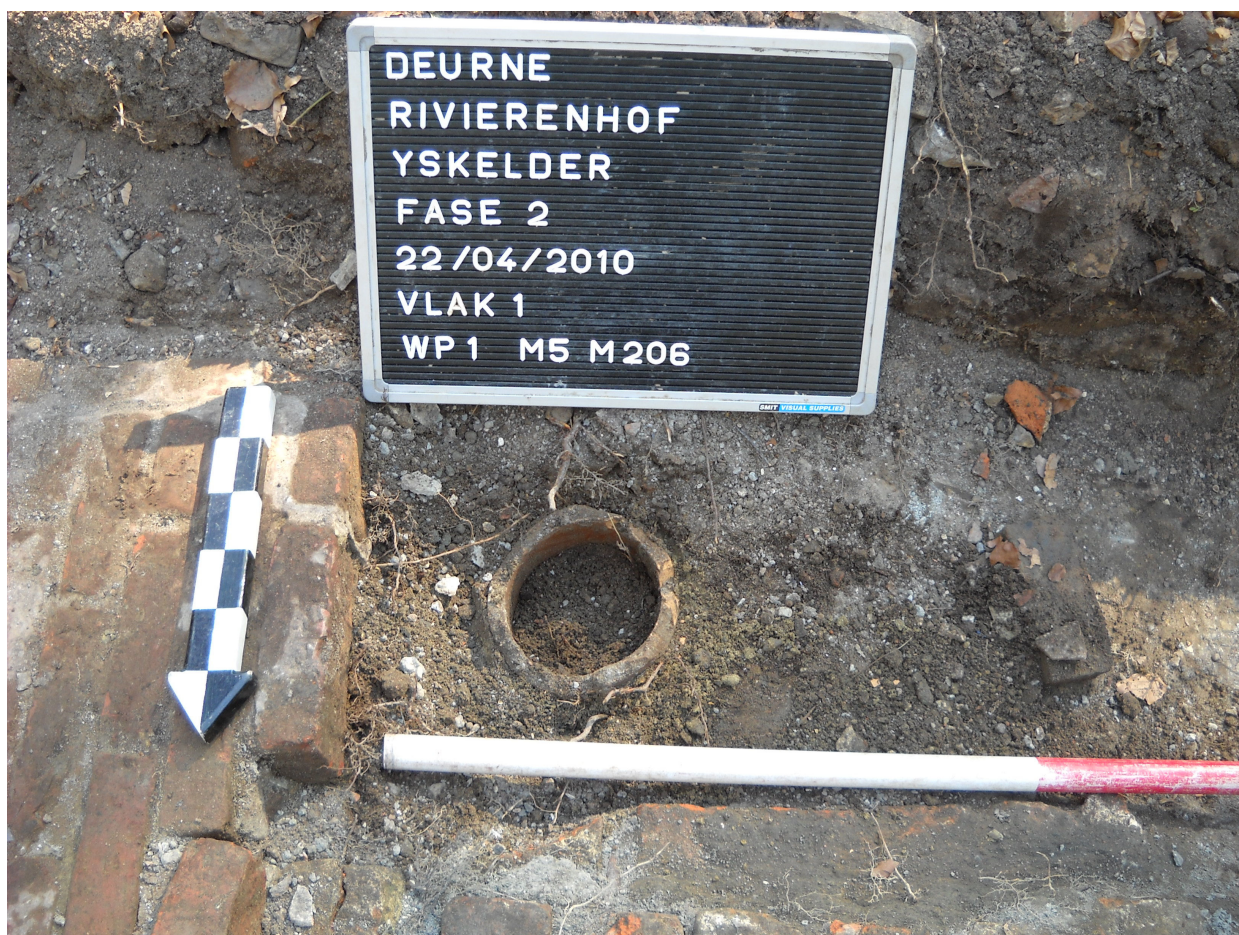
**Figuur 29. Terracottabuis, aangebracht tijdens de herstellingswerken aan het paviljoen in 1923.**
