Archeologische prospectie en opgraving van een ijskelder in het domein Rivierenhof te Deurne (provincie Antwerpen)

Rapport 2010-3

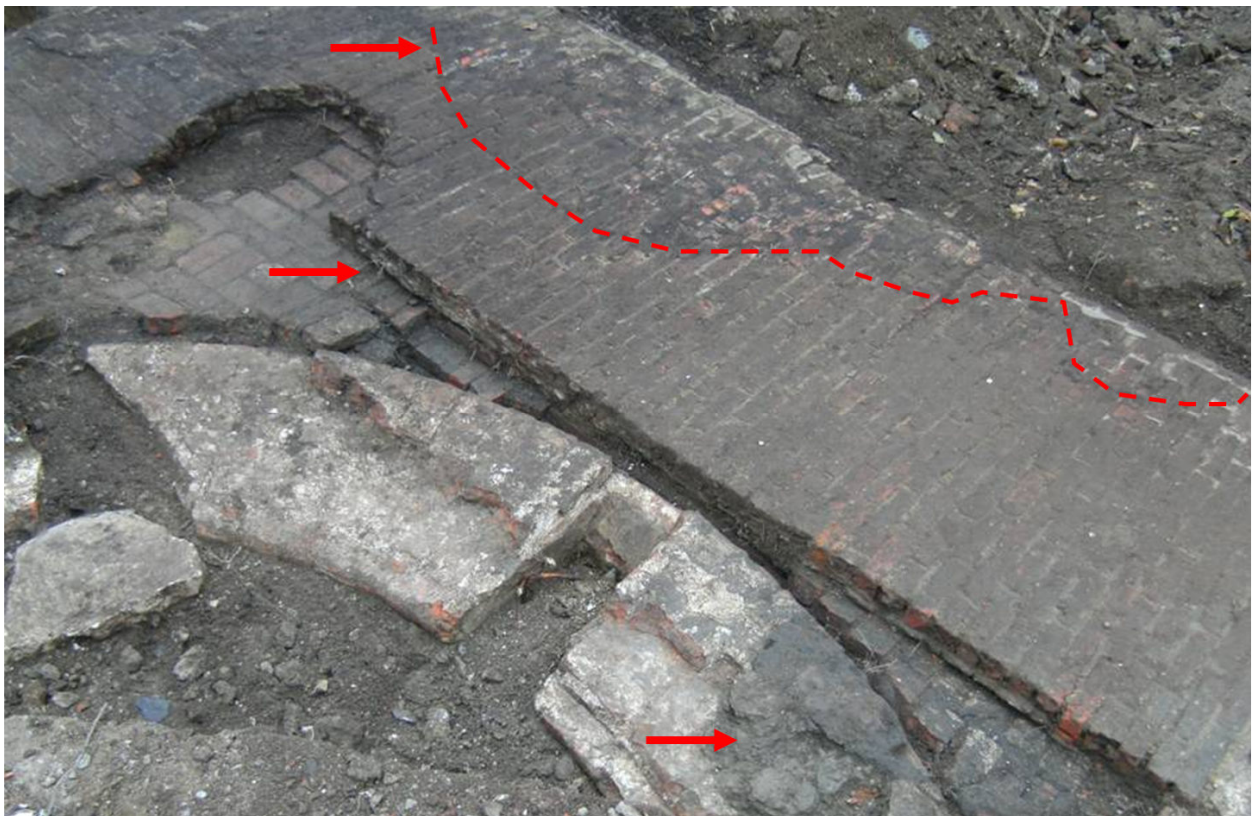
• Temperatuur (vorst)	opvriezen stenen en mortel
• Watererosie	ontbloten, afslijten en afbrokkelen van muren, ...
• Grondverzakkingen	dispositie van muren, vloeren en lagen
• Vegetatie (wortelgestel)	dispositie van muren, losraken van stenen
• Menselijke graafwerken	dispositie van muren, lagen en sporen

Figuur 30. Voorbeelden van vorst- en waterschade aan de archeologische resten van de site. (Foto triharch)

Voor het fysisch behoud liggen volgende opties open. Men kan de archeologische resten in situ bewaren. De tempelresten zijn echter zeer fragiel en het heuvellichaam kent een achteruitgang door erosie en plantengroei. Indien men beslist de resten in situ te behouden, zullen dan ook conserverende maatregelen getroffen moeten worden.

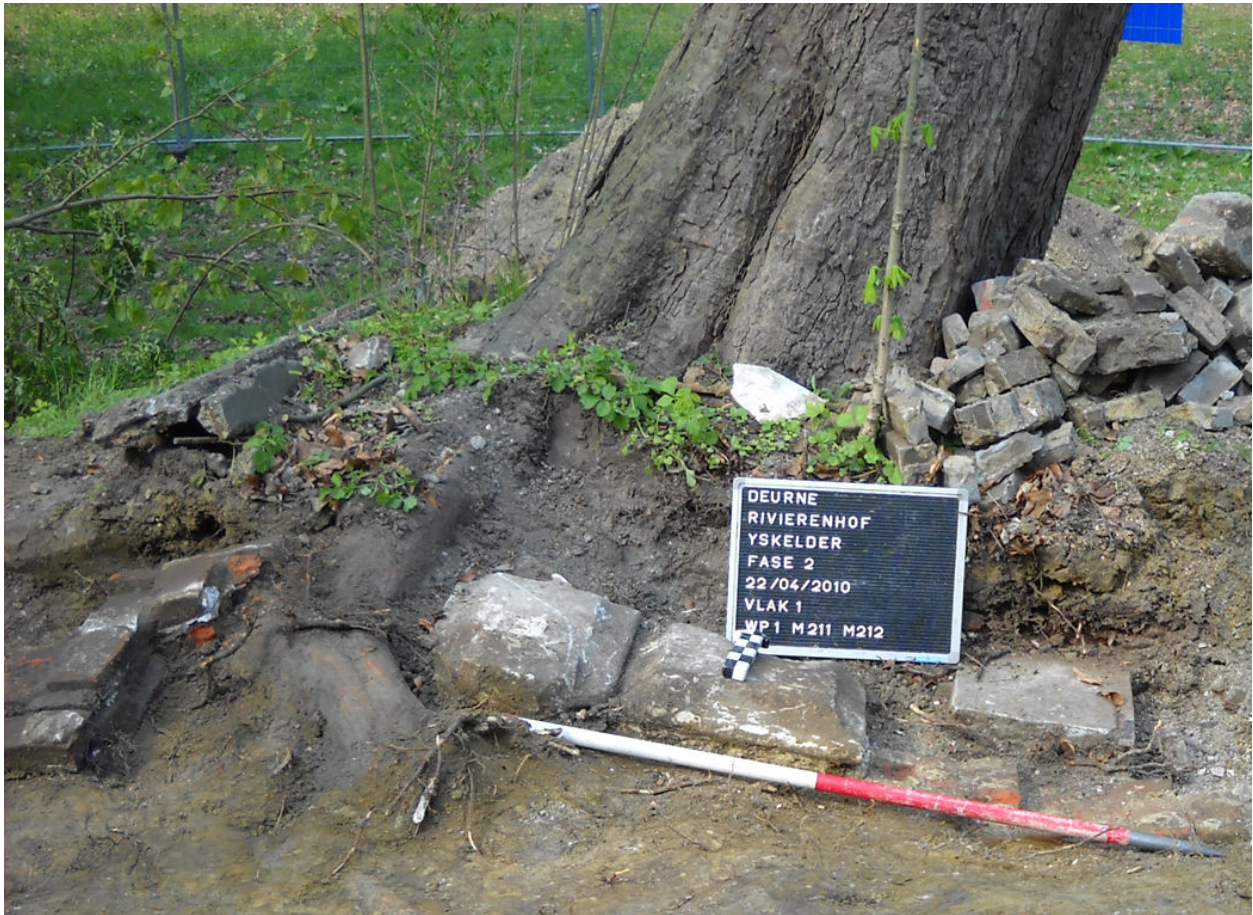
**Figuur 31. Voorbeeld van het verplaatsen van muurresten door boomwortels. (Foto Triharch)**
