## RAPPORTAGE VONDSTMELDING SINT-ROCHUSKERK TE ULBEEK – WELLEN II (PROV. LIMBURG)

Naam van de site: Ulbeek 2010 Ulbeekstraat: Sint-Rochuskerk (UL10UL)

Dossiernummer R&E: 2012/101

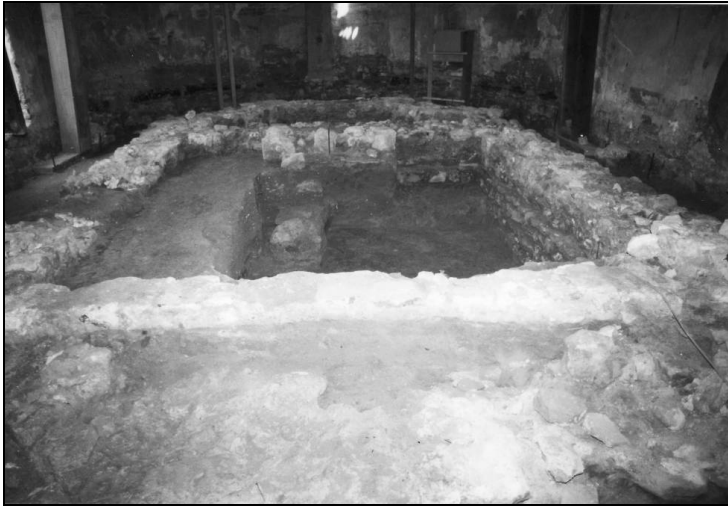
Fig. 5: beeld van de opgraving uit 1998 met links de profielbank met daarop het mortelvloertje.

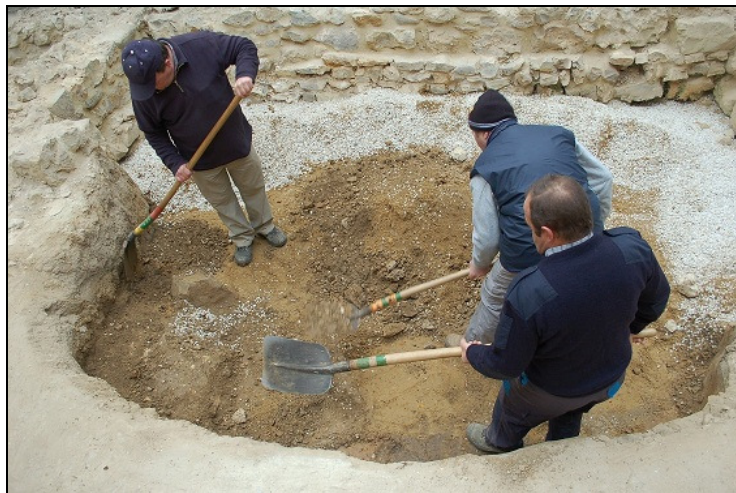
Fig. 6: opkuisen van het graf en het vlak.

In het koor, in de oudste bouwphase van de kerk, werd bij het verder uitgraven van de bouwput in het kader van de herbesteding van de kerk, een deel van een graf met skeletresten aangesneden. Dit graf bevond zich tijdens de opgraving van 1998 in een profielbank waarop een mortel vloertje lag op een kleine fundering van silexblokken (Fig. 5) en waar toen niet verder werd gegraven<sup>12</sup>. Het graf was al deels afgedekt met een nieuwe kiezellaag. Om het vlak te kunnen oppoetsen werd deze eerst verwijderd (Fig. 6). Na het opkuisen van het graf en de strook er rond werd alles gefotografeerd en ingetekend. Het graf was grotendeels vernield door het instorten van de na de opgraving van 1998 bewaarde profielen en de huidige graafwerken. Alleen het bovendeel van het skelet vanaf de ribben was deels bewaard (Fig. 7). Van de schedel bleef alleen een onderkaak bewaard. In het vlak konden nog enkele fragmentarisch sporen herkend en ingetekend worden. Er werden door de onvolledigheid van het skelet geen maten genomen van het skelet. Het graf bevond zich op ongeveer een meter ten zuidwesten van de oostelijk muur van het rechthoekige romaanse gedeelte, de eerste bouwphase, van de kapel/kerk (Fig. 8). Het skelet lag met het hoofd in het noordoosten en is daarmee het vijfde skelet dat zo georiënteerd is. Het lag op zijn rug met de armen op het bekken gevouwen en het gezicht lichtjes rechts opzij gedraaid<sup>13</sup>. Van de kist was er geen aflijning te bespeuren en bij het verwijderen van de skelet-en grafresten werden er geen vondsten aangetroffen (Fig. 9).

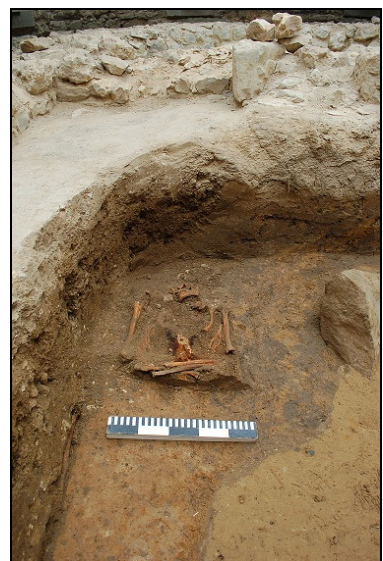
Fig. 7: positie van het graf.

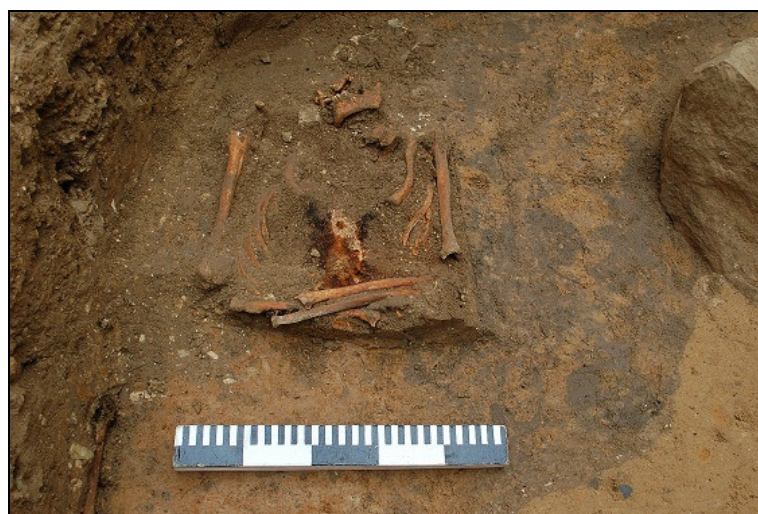
Fig. 9: Het skeletgraf.

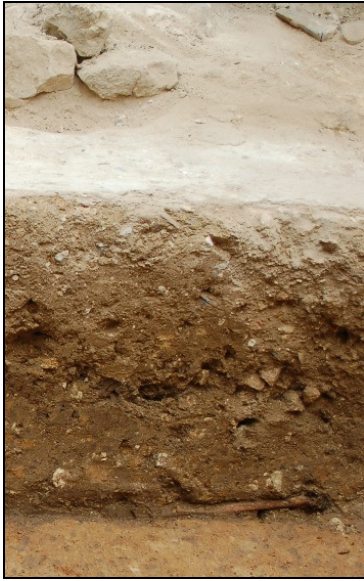
Fig. 10: botresten van een graf dat onder de profielbank steekt.

Bij het opkuisen van het profiel ten noordwesten van dit graf werd in het profiel nog een bot aangetroffen dat behoorde tot een graf dat zich nog onder een mortelvloertje en de profielbank bevond (Fig. 10). Dit werd niet verder uitgehaald en bleef op zijn oorspronkelijke plaats behouden. Dit graf zit vlak langs de noordwestelijke muur van het rechthoekige romaanse gedeelte. De opvulling van de kuil die hiervoor werd gegraven is duidelijk in profiel te zien (Fig. 11). Het mortelvloertje met de bijhorende fundering in silexblokken en andere gesteenten (Fig. 12 & Fig. 14, A), dat we als vloerniveau interpreteren, loopt door over de grafvulling; de fundering echter niet (Fig. 11). De mortelvloer dekt, voor zover dit kon worden vastgesteld, al de andere sporen af.

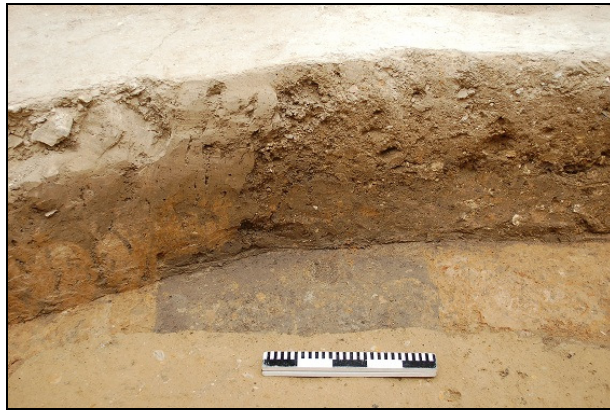
Fig. 11: vulling van de grafkuil van het graf onder de profielbank.

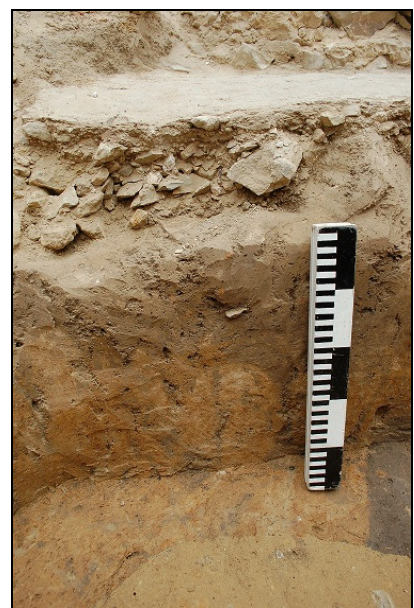
Fig. 12: mortelvloertje met stenen fundering.

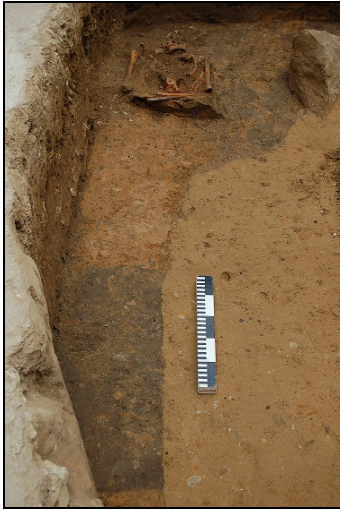
Fig. 13: de andere sporen in het vlak.

De andere sporen die werden aangetroffen werden grotendeels vernield door de vroegere opgraving en de recentere graafwerken (Fig. 13 en 14). Deze uitgraving was naderhand opgevuld met een geel tot lichtbruin gevlekt zand. De archeologische sporen die konden worden geregistreerd waren opvullingslagen van kuilen. Drie verschillende lagen konden worden vastgesteld: een gele bruin gevlekte leemlaag (Fig. 14, 4); een grijze geel gevlekte compacte lemige laag (Fig. 14, 6) en een zuiver donkergrijze laag (Fig. 14, 5). Het skelet (Fig. 14, C) en de grafvulling (Fig. 14, 7) van het deels bewaarde graf liggen op de eerste twee opvullingslagen waardoor deze ouder kunnen gedateerd worden dan het graf. De derde laag wordt doorsneden door laag twee zodat deze het oudste van al deze sporen gedateerd kan worden. Het tweede aangesneden graf doorsnijdt de twee eerste opvullingslagen (Fig. 14, B).
