Archeo-Rapport 21

Vlakdekkend archeologisch  
onderzoek op de  
Arsenaalsite te Mechelen.

PIETERS H., KRUG C. & DE SMAELE B.

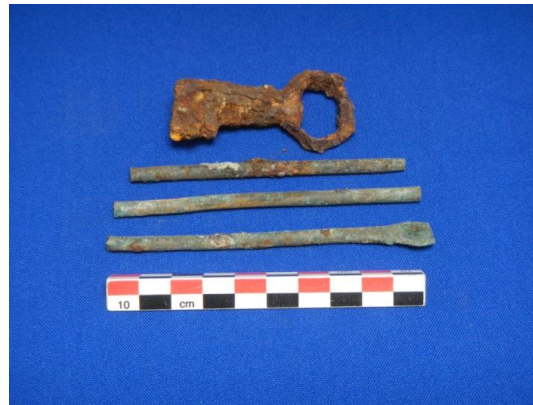
beschermde loods, waar het magazijn en het spoorwegmuseum gehuisvest zijn. Bij spoor 7 werden 4 metalen voorwerpen (V014) aangetroffen. Het betreft een ijzeren sleutel en 3 bronzen staafjes waarvan één een afgeplatte verbreding en kleine tandjes vertoont (misschien een soort spatel of beitel ?).

Figuur 9. Foto van een sleutel en drie metalen staafjes.

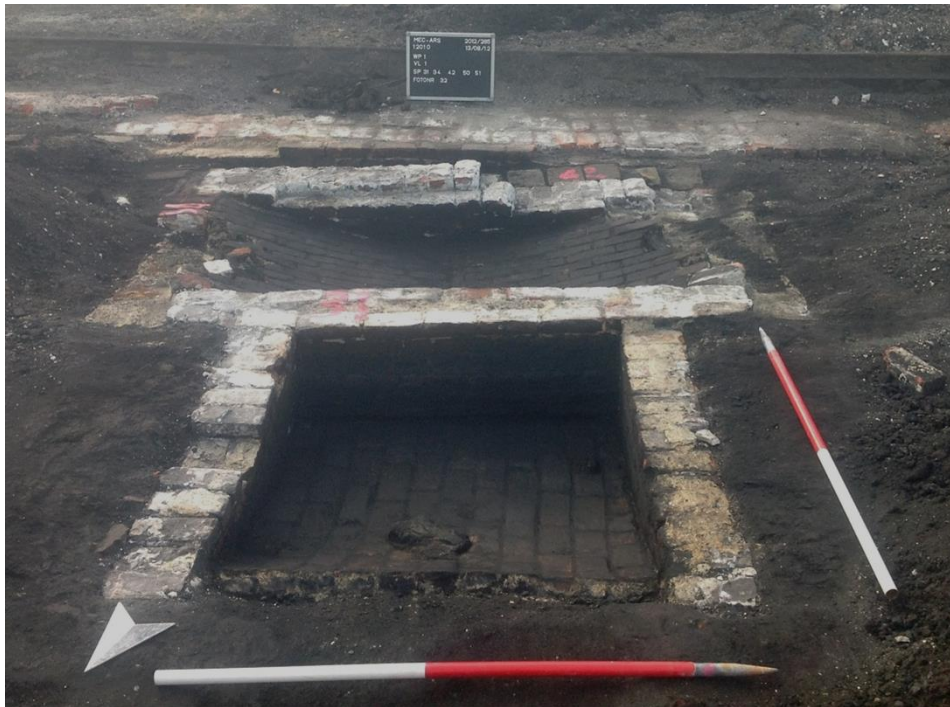
Figuur 12. Overzichtsfoto van zo'n structuur.

Deze sporen liggen in het zuidoostelijke deel van het gebouw en zijn aangebouwd tegen één van de lange muren (spoor 16). Ze bestaan uit 2 verschillende vloerniveaus (sporen 50 en 51), van elkaar gescheiden door een bakstenen constructie. De structuren leunen bijna volledig tegen de buitenmuur van de hal aan, alleen nog gescheiden door een enkele rij grijze, quasi vierkante kasseien in graniet of porfier met afmetingen van 14 x 14 cm (spoor 42). Enkel spoor 13 leunt niet tegen een muur, maar ligt precies tussen de twee muren.

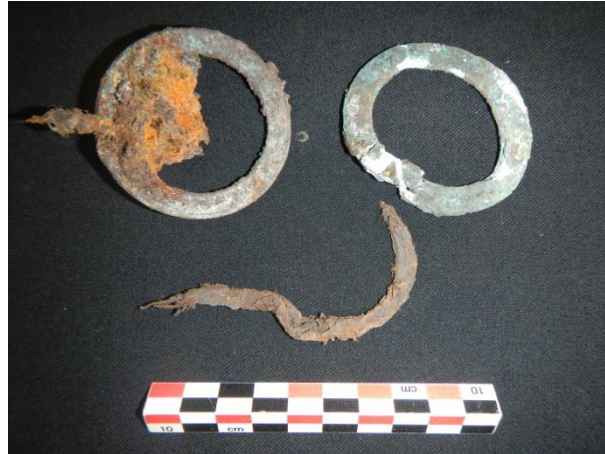
De vulling van beide vloerniveaus kende een zelfde compacte samenstelling en kleur, namelijk zwartgrijs met kleine baksteenfragmenten, ijzerslakken en cokes-afval in bijmenging. Aan de bakstenen van spoor 50 zijn vastgesmolten metaalslakken aangetroffen. In een gelijkaardige structuur (spoor 23) werden 2 ringen van koper of een koperlegering aangetroffen waaraan een fragment lederen touw was bevestigd (V031).

Figuur 14. Twee ringen in koper(legering) met een restantje touw uit spoor 23.

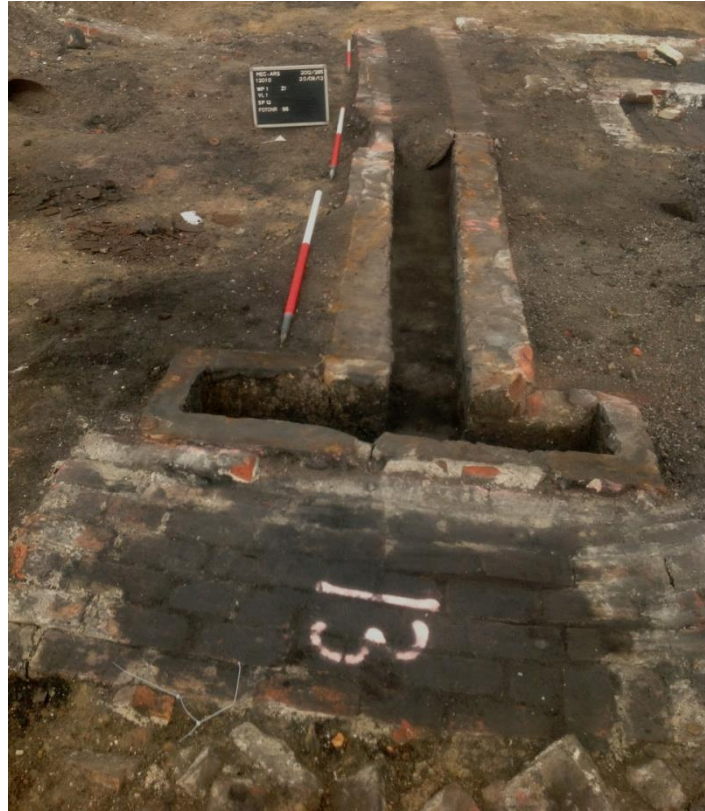
Ze bestaan uit twee parallelle muurtjes van drie rijen baksteen hoog met een bakstenen vloer. De constructie was afgedekt met rechthoekige metalen dekplaten (30 x 70 cm), waarvan er een aantal in context lag. De afmetingen van de bakstenen en de samenstelling van de mortel ertussen zijn vergelijkbaar met deze van sporen 50 en 51 (cf. *supra*). De inhoud van vulling 48 werd bemonsterd en toont een donkerbruine tot zwarte samengekoekte laag van 4,5 cm dik, bestaande uit kleine fragmenten organisch materiaal en resten van metaalslakken. Spoor 12 was beter bewaard, waardoor hier nog zichtbaar is dat deze goot aan één zijde eindigt in een rechthoekig bassin van 0,40 op 1,25 m. Dit bassin ligt met de lange zijde tegen de hierboven besproken structuur.

Figuur 15. Overzichtsfoto van een afvoerkanaal dat aansluit op een cokesopslagplaats.

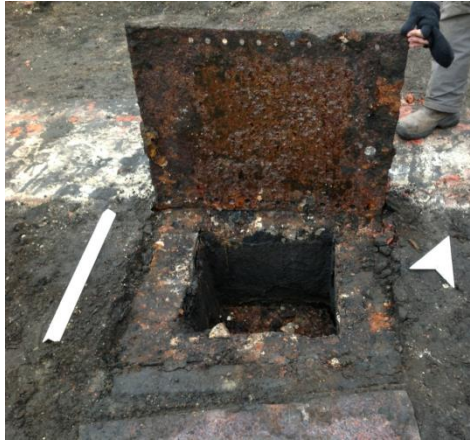
Er werden tevens twee afvoerkanalen (spoor 125 en 385) aangetroffen die onder één van de buitenmuren doorlopen (spoor 16). Het betreft een bijna vierkante structuur van 80 op 90 cm. Spoor 385 was bedekt met twee metalen platen.

Figuur 16. Detailfoto van de toegang tot een afvoerkanaal.

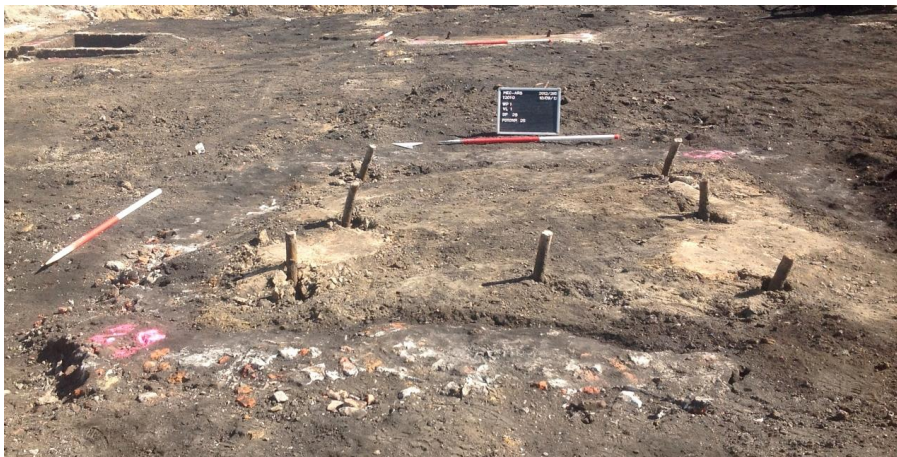
Daarnaast werden ook twee vierkante betonnen poeren (sporen 29 en 17/379) aangetroffen waaruit een aantal ijzeren staven staken. Ze hebben een afmeting van 3,5 op 3,5 m en liggen in de centrale as van het gebouw. De afstand tussen de twee poeren bedraagt 14 m.

Figuur 17. Overzichtsfoto van een poer met metalen staven (Sp 29).

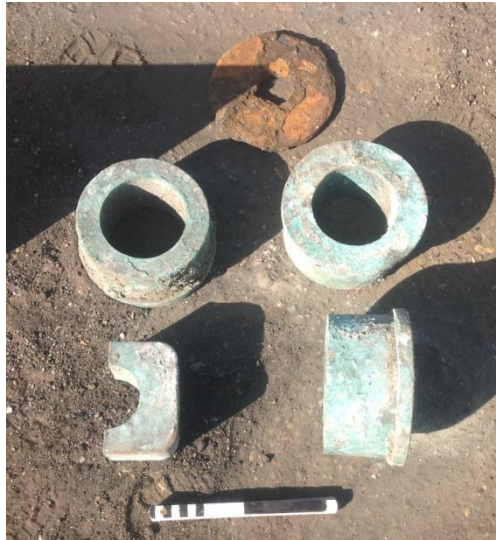
formaten van ringen aangetroffen: enerzijds met een hoogte van 11 cm en anderzijds met een hoogte van 9,5 cm. De diameter was telkens 19 cm. De ringen vertonen ook een productie- of serienummer: B24/NO 217/08 en B24/NO 187/08.

Figuur 18. Bronzen ringen gevonden in een verstoorde zone nabij spoor 120.

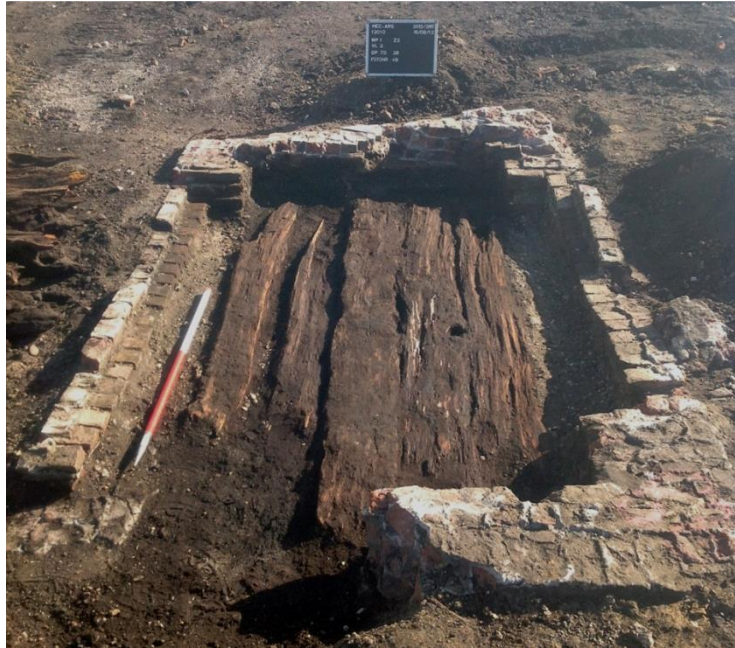
Daaronder (vlak 2) bevond zich een soortgelijke laag, maar de oriëntatie van de houten balken en de metalen staven was anders: deze lagen immers in dwars op de balken (spoor 73). Eén van de houten balken vertoonde een kleine uitsparing. De functie hiervan is onduidelijk.

Figuur 21. Overzichtsfoto van vlak 2 waarop de uitsparing in één van de balken duidelijk zichtbaar is.

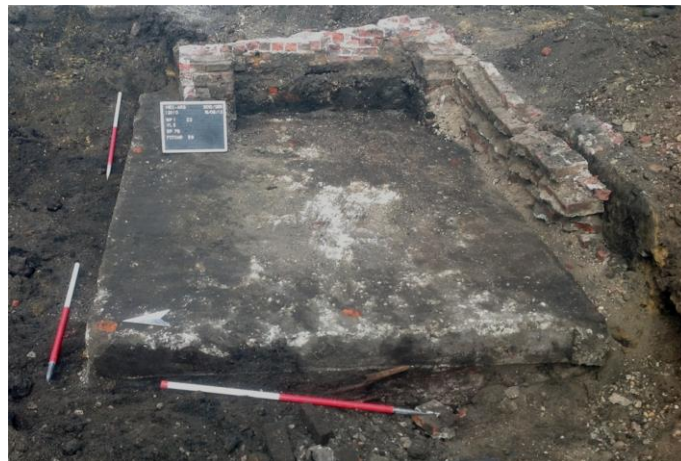
Hieronder (vlak 3) werd een vloerplaat aangetroffen, met een dikte van minimum 55 cm. De vloerplaat bestond uit beton met kiezelstenen en was vermoedelijk uit twee gietlagen opgebouwd. Aan de zuidwestelijke zijde werden houtresten (van een bekisting van de betonnen plaat?) teruggevonden.

Figuur 22. Overzichtsfoto van spoor 28. De betonnen fundering, alsook houtresten (van een bekisting?) zijn duidelijk zichtbaar.

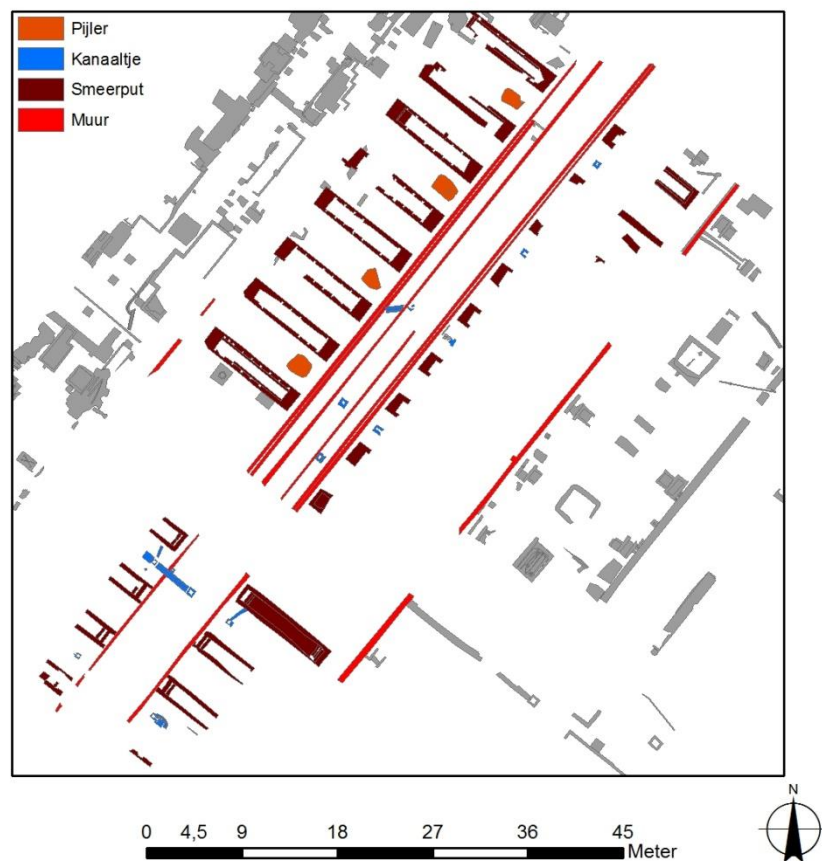
Figuur 23. Sporen die behoren tot de herstelwerkplaats.

Een systematische en symmetrische indeling is niet alleen te vinden in gebouw 1, maar zeker ook waar te nemen in gebouw 2. In het zuiden wordt de buitenmuur van dit gebouw gevormd door spoor 7 die dit gebouw gemeenschappelijk heeft met de 'smederij'. In het noorden wordt de buitenmuur gevormd door de nog bestaande muur die het magazijn van het spoorwegmuseum scheidt. De oostelijke buitenmuur wordt gevormd door de nog bestaande kopse muur van het magazijn; terwijl deze in het westen niet in het vlak gevat kon worden, aangezien deze waarschijnlijk buiten het onderzoeksgebied ligt.

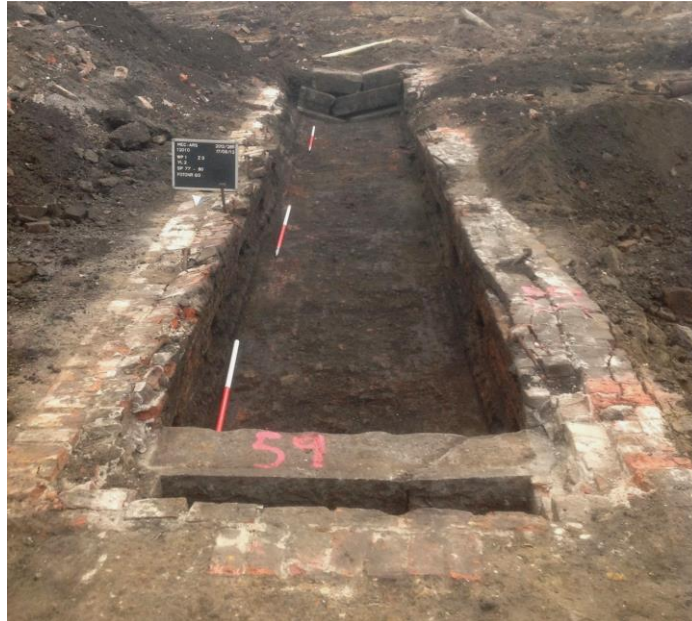
Binnen dit gebouw zijn de restanten zichtbaar van 25 nagenoeg identieke structuren. Zij liggen in twee parallelle rijen tegen de buitenmuren van het gebouw. De bewaringstoestand van deze structuren verschilde in die mate dat slechts één structuur volledig gedocumenteerd kon worden. Deze structuur bestaat uit een rechthoekige bakstenen (18 x 7 x 4,5 cm) constructie (spoor 58) van 2 op 10 m. De muren hebben een breedte van 40 cm.

Figuur 24. Overzichtsfoto van een smeerput.

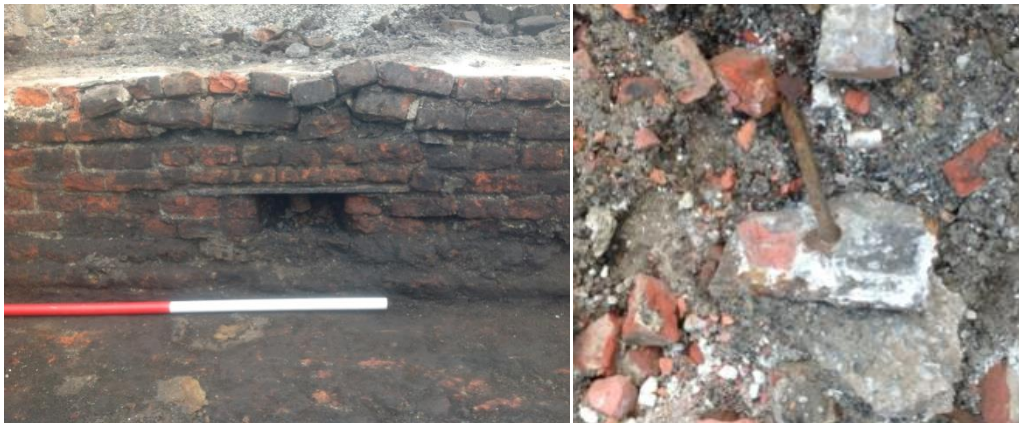
Bovenaan steken op regelmatige afstand van elkaar (90 cm) dunne ijzeren staven uit. Op een dieper niveau komen deze staven overeen met kleine 'nissen' in de muur waaruit blijkt dat de staven met behulp van een plat vierkant ijzeren plaatje bevestigd werden op de muur.

Figuur 25. Links een detailfoto van zo'n plaatje in situ, rechts een detailfoto van een los plaatje.

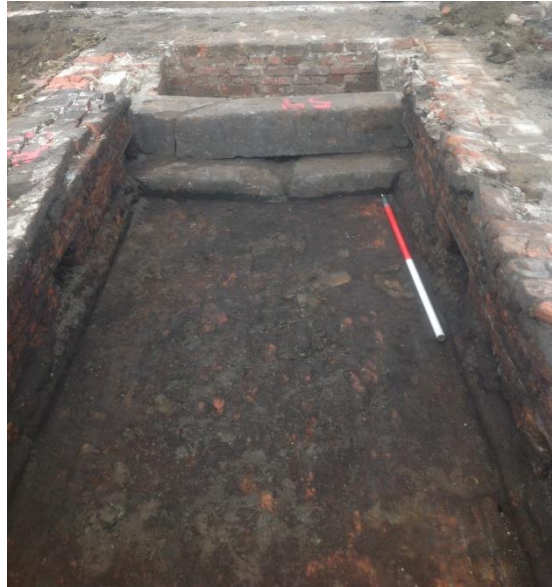
Op beide kapse uiteinden van de structuur is een kleine trap (spoor 59) met drie treden zichtbaar. Deze treden bestaan uit grote rechthoekige blokken kalksteen. De trap leidt naar een onregelmatig vloerniveau (spoor 78) bestaande uit bakstenen die met de zijkant naar boven zijn gelegd. Deze bakstenen hebben bovendien dezelfde afmetingen als deze van de buitenmuur van de structuur (met een zelfde formaat als deze van de muren).

Figuur 26. Detailfoto van een 'trap' op het uiteinde van de structuur.

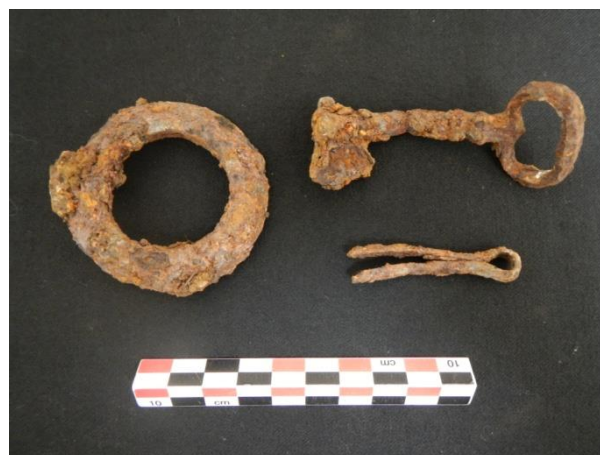
De vulling van de structuur bestaat uit een mengeling van afval van metaalverwerking en cokesproductie. Er is eveneens veel klein bouwafval aanwezig. Er kan melding gemaakt worden van ovale voorwerpen in kunststof, waarbij mogelijks gedacht kan worden aan een verstorven elastiek of een dichtingsring (V038 en V050); een rond voorwerp bestaande uit een koperlegering met hout aan de binnenzijde (V044) dat vermoedelijk geïnterpreteerd kan worden als een deel van de as van een (karren)wiel; een meetpaaltje bestaande uit een ijzeren staaf met een kunststof plaatje aan de bovenkant waarin de vermelding 'Vermessungspunkt' (V025); een sleutel en een splitpen (V026).

Figuur 27. Foto van enkele voorwerpen die in de smeerputten werden aangetroffen.

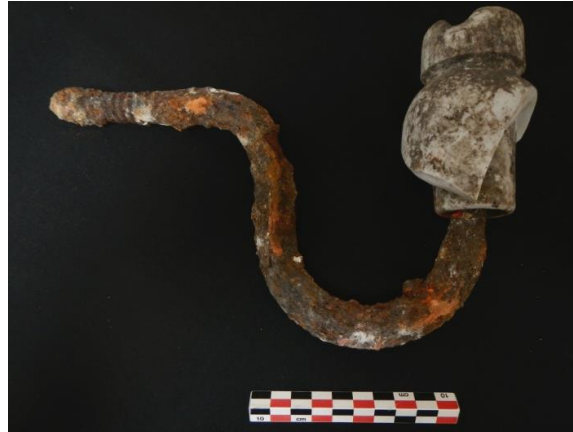
Daarnaast werd ook een deel van een isolator aangetroffen (V013). Het gaat om een smeedijzeren ophangbeugel met schroefdraad waarop een isolator in industrieel wit aardewerk was bevestigd.

Figuur 28. Foto van een fragment van een isolator.

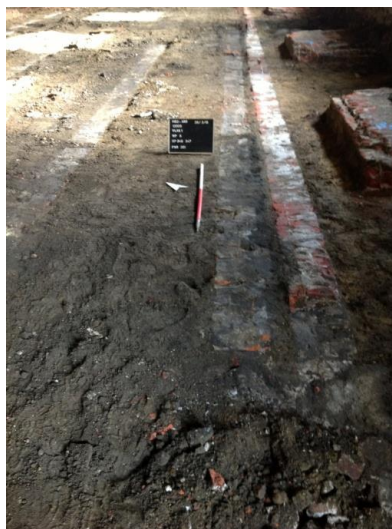
De twee rijen smeerpotten worden van elkaar gescheiden door twee lange muren (sporen 62/345 en 53/346) die parallel liggen aan de buitenmuren van het gebouw. De beperkte breedte (30 à 40 cm) ervan suggereert dat deze muren functioneerden als binnenmuren. Alternatief kunnen deze muren ook geïnterpreteerd worden als een soort van vloer- of platformafbakening tussen de smeerpotten aan beide kanten. Via dit platform konden dan treinstellen en/of goederen worden aan- en afgevoerd.

Figuur 29. Overzichtsfoto van de parallelle muren in de herstelplaats.

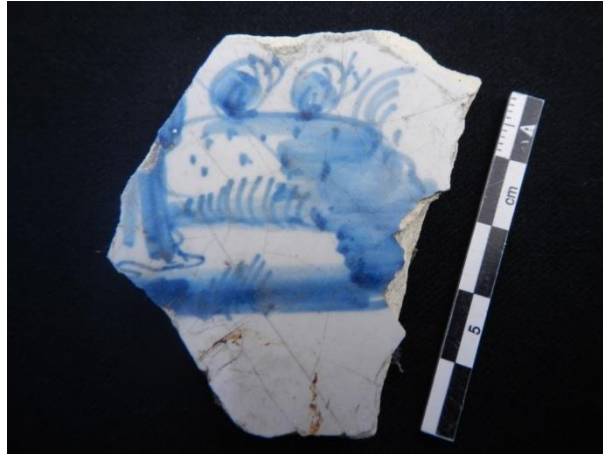
Op het einde van dit tracé werd een fragment van een blauwbeschilderde hardtegel aangetroffen waarop vermoedelijk een genretafereel te zien is (V043). Het verband tussen spoorweggebouwen en een hardtegel uit de 18<sup>e</sup> - 19<sup>e</sup> eeuw is niet duidelijk, misschien gaat het om residueel materiaal van de verdwenen Hanswijk.

Figuur 31. Fragment van een haardtegel, teruggevonden in een afvoerkanaal.

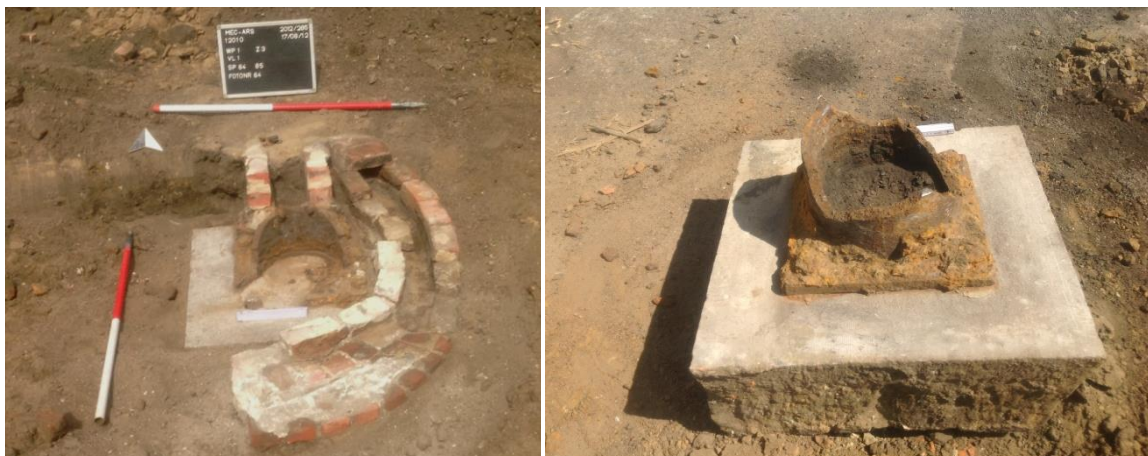
Het punt waar de vertakking start, vormde tevens de basis voor een gietijzeren pijler (Sp 84).

Figuur 32. Overzichtsfoto van een afvoerkanaal rond de basis van een gietijzeren pijler waarvan rechts een detailfoto.

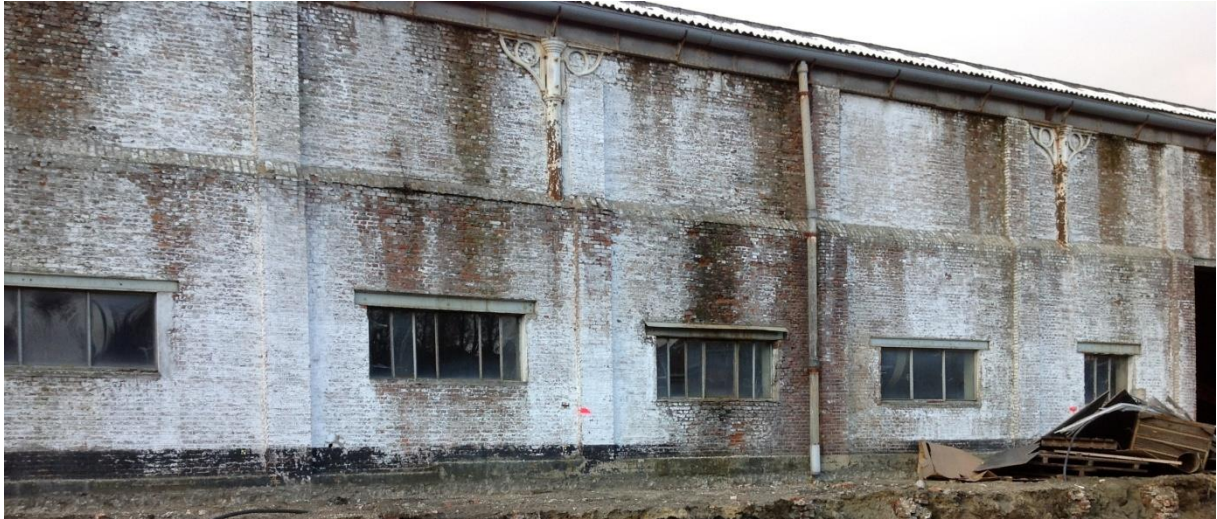
Het betreft een natuurstenen sokkel waarrond een halfronde goot ligt. Daarop zijn restanten van een gietijzeren pilaar zichtbaar. Dit is vermoedelijk een restant van de fundering van brandvrije gietijzeren zuilen waarmee de daken van de lange hallen ondersteund werden. Deze rijen gietijzeren kolommen met opengewerkte kapitelen en rozetten hebben een repetitief karakter en zijn gericht op functionaliteit<sup>7</sup>. Een dergelijke pilaar is nog in situ zichtbaar in de zuidelijke buitenmuur van het magazijn.

Figuur 33. Zicht op de oostelijke muur van het magazijn. Er zijn nog twee gietijzeren zuilen zichtbaar.

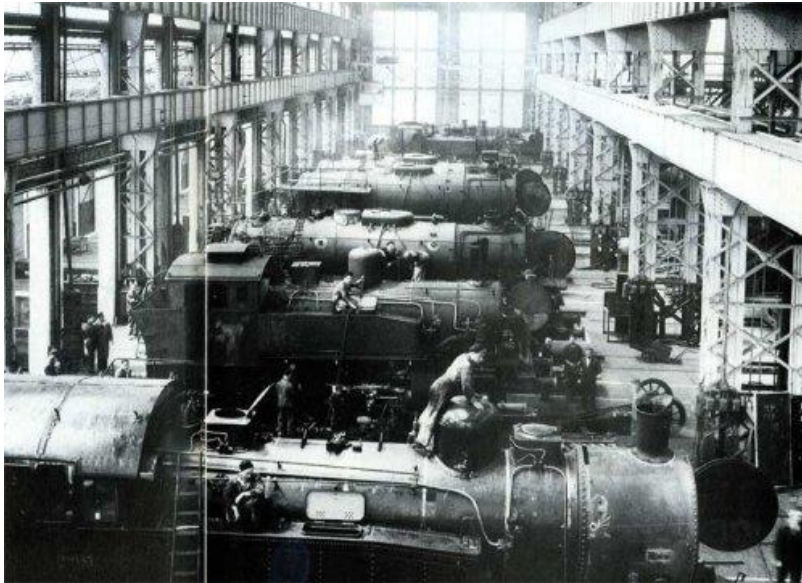
Op basis van de aangetroffen structuren, met name smeerpotten, kan dit gebouw geïnterpreteerd worden als een ‘herstelplaats’ voor locomotieven en treinstellen. Onderstaande foto toont een weergave van hoe de indeling van het gebouw er uit gezien moet hebben.

Figuur 35. Zicht op de Centrale werkplaats te Mechelen<sup>8</sup>.

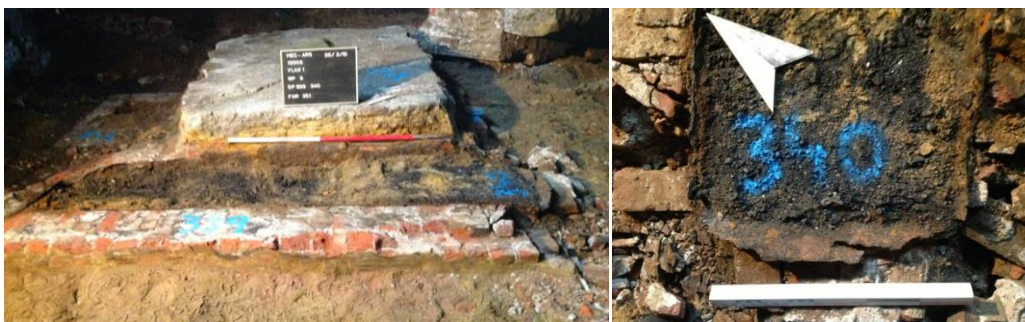
Figuur 37. Links een overzichtsfoto van sporen 339 tem 341. Rechts een detailfoto van de vulling van spoor 340.

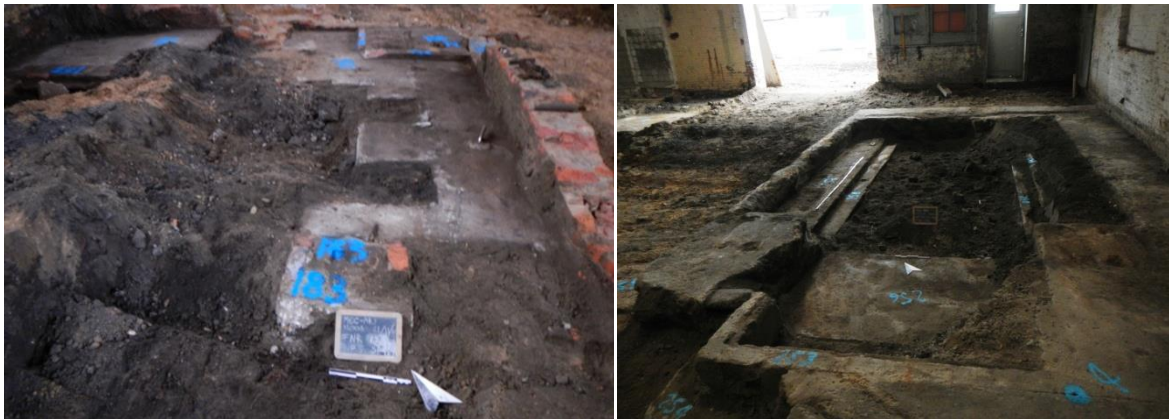
Figuur 40. Overzichtsfoto van deze structuren, met links de bakstenen en rechts de betonnen constructie.

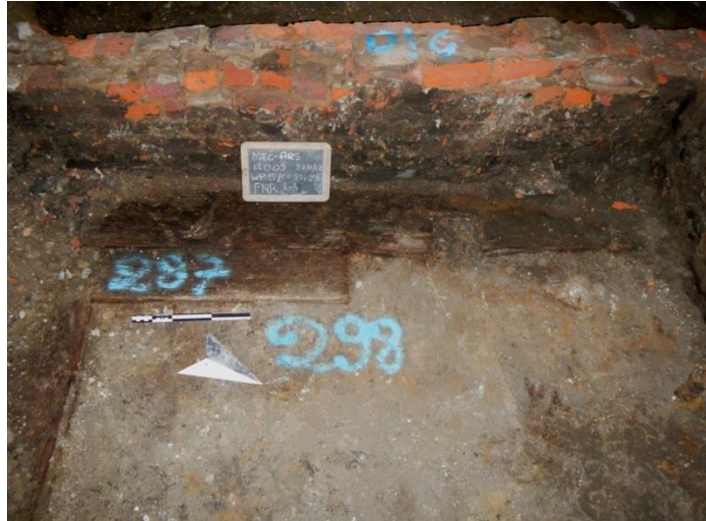
Figuur 41. Detailfoto van de houten balken.

Een bakstenen constructie met houten balken die rustten op een betonnen funderingsplaat werd in de 'smederij' ook aangetroffen (cf. Sp 28 supra). Deze was echter rechthoekig, zonder verbredingen aan de lange zijden. Bovendien waren de houten balken zeer grillig van vorm, terwijl deze bij spoor 297 duidelijk bewerkt waren tot planken om zo een vlakke vloer te bekomen.

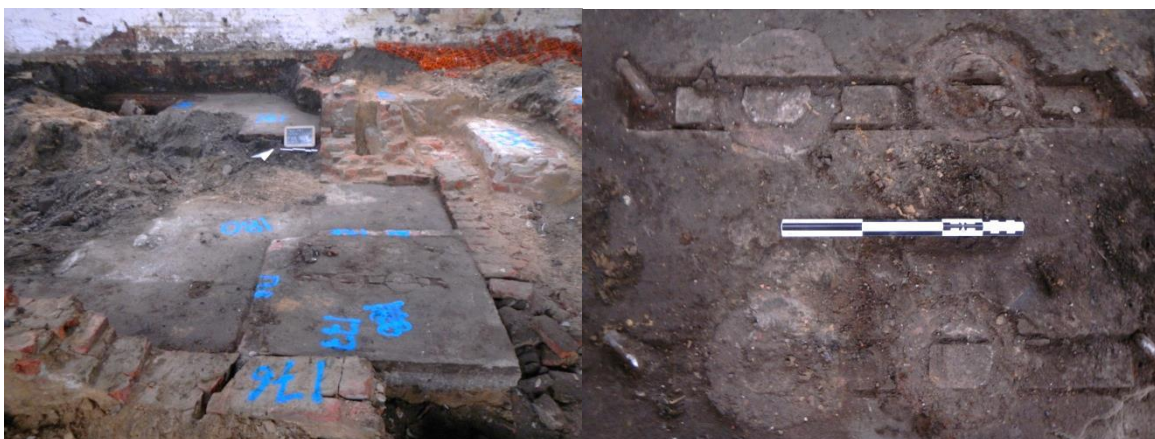
Net naast een dergelijke structuur werd een bakstenen constructie (Sp 177) aangetroffen die bedekt was met een dunne betonlaag. Hierin werden inkervingen aangetroffen. Wat de functie hiervan is, blijft onduidelijk. De inkervingen zijn mogelijk afkomstig van slijtage van een draaiende of bewegende machine.

Figuur 42. Links een overzichtsfoto, rechts een detailfoto van spoor 177.

Aangezien dit de restanten zijn van het schilderswerkhuis (cf. infra) kunnen deze structuren mogelijk geïdentificeerd worden als een putten waarboven de treinstellen konden gereden worden, om ze vervolgens te verven.

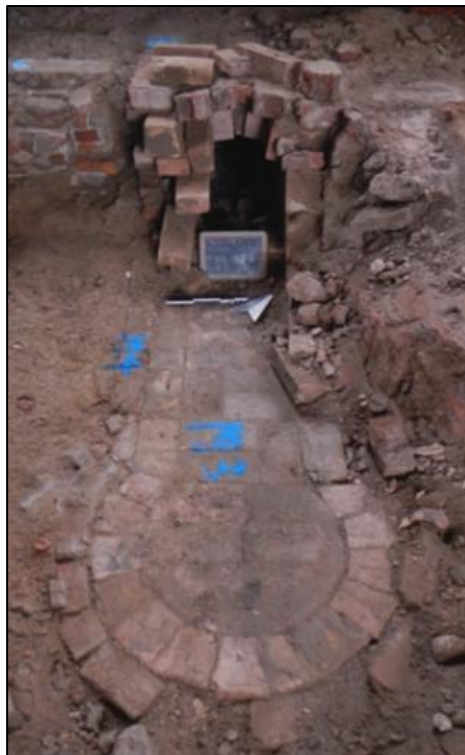
Daarnaast werden ook restanten van aan-/afvoerkanaaltjes aangetroffen. Ze verschillen van deze die tijdens de eerste fase werden aangetroffen. Er werd immers geen basis voor pilaren teruggevonden. Bovendien werden hier ook geen vertakkingen aangetroffen. De twee afvoerkanaaltjes verschillen in sterke mate van elkaar. Het eerste betreft een bakstenen vloertje (sporen 193 en 194) met daarboven een bakstenen constructie (spoor 195) waardoor een tunnel ontstaat. Vermoedelijk werd hiermee hete lucht aan- of afgevoerd. De bakstenen hebben een afwijkend formaat, 23 x 12 x 7 cm.

Figuur 43. Overzichtsfoto van Sp 193, 194 en 195.

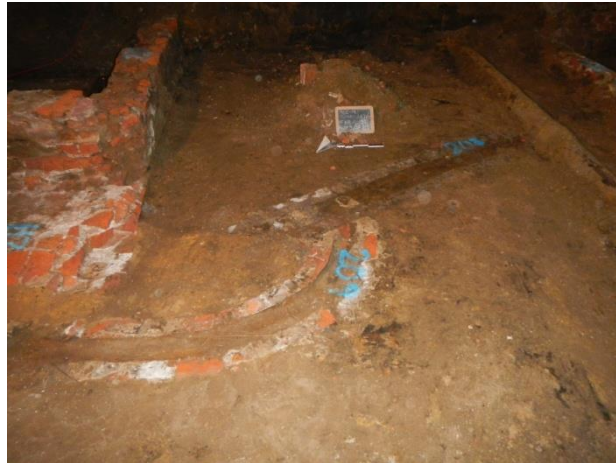
Het andere afvoerkanaaltje lijkt meer op deze uit de herstelwerkplaats, in die zin dat het een lineair tracé (spoor 208) beslaat en op een gegeven moment een bocht (spoor 209) maakt. Bovendien werden op de bodem van dit kanaaltje roestkleurige, schilferachtige restanten aangetroffen, mogelijk de afzetting van een vloeistof die hierdoor gestroomd heeft. Het kan eventueel gaan om bezinsel van roest, dat bij het reinigen van metalen onderdelen in de goten is afgezet.

Figuur 44. Overzichtsfoto van Sp 208 en 209.

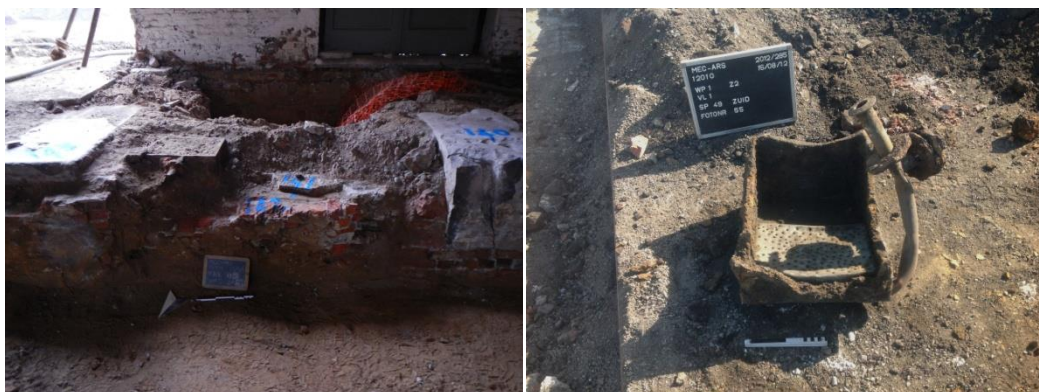
Aansluitend bij deze kanaaltjes kan nog de aanwezigheid van een soort wasbak gemeld worden. Het betreft een kleine rechthoekige metalen bak (Sp 201) van 55x33 cm, waaraan een kleine afvoerbuis bevestigd was. Een gelijkaardige ‘wasbak’ werd aangetroffen in de herstelplaats. Deze lag echter niet meer in situ, maar werd aangetroffen nabij een kanaaltje (cf. Sp 48 supra). De helft van de bodem van deze ‘wasbak’ was bedekt met een rooster met kleine gaatjes.

Figuur 45. Links een overzichtsfoto van Sp 201: rechts een detailfoto van een gelijkaardige ‘wasbak’.

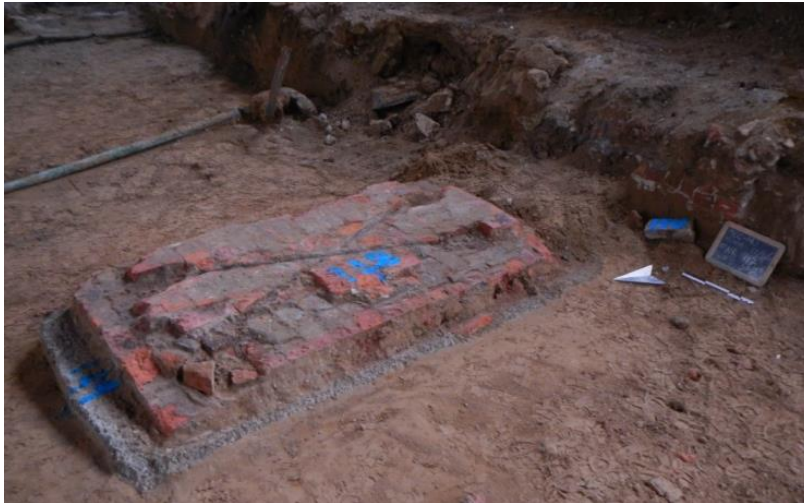
Een opmerkelijke structuur is spoor 148. Het betreft een rechthoekige bakstenen structuur van 159x87 cm op een betonnen fundering. Aan de bovenkant is een X-vormige uitsparing zichtbaar. Deze is opgevuld met ijzeren staven, met ijzeren blokjes aan de verdikte uiteinden.

Figuur 46. Overzichtsfoto van spoor 148.

De functie van deze structuur is niet duidelijk.

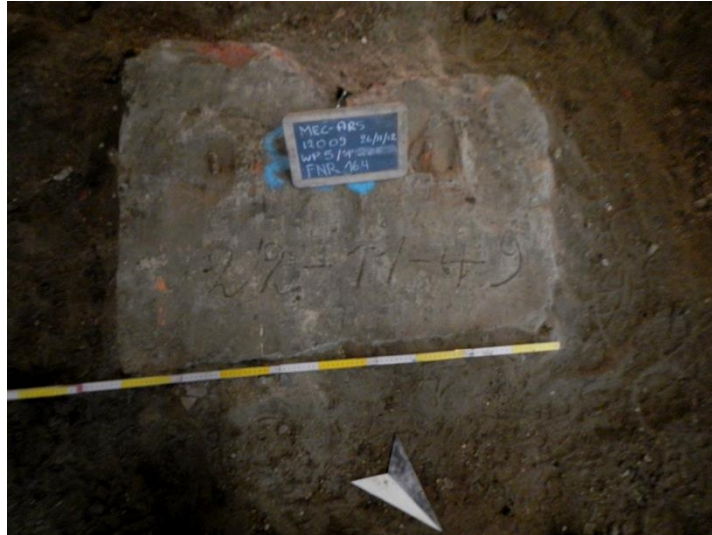
In één van deze betonnen structuren (Sp 223) stond een ingekraste datum: [27-11-49], wat een duidelijke aanwijzing is voor de heropbouw van de hal na de bombardementen van '40-'45. Het gaat om een datum en vermoedelijk niet om een serienummer, aangezien er geen andere vergelijkbare inkrassingen werden aangetroffen en geen van de getallen het systeem van de Gregoriaanse kalender overstijgen (het getal van de dagaanduiding kan niet hoger zijn dan 31, enz.).

Figuur 47. Inscriptie in beton: "27-11-49".

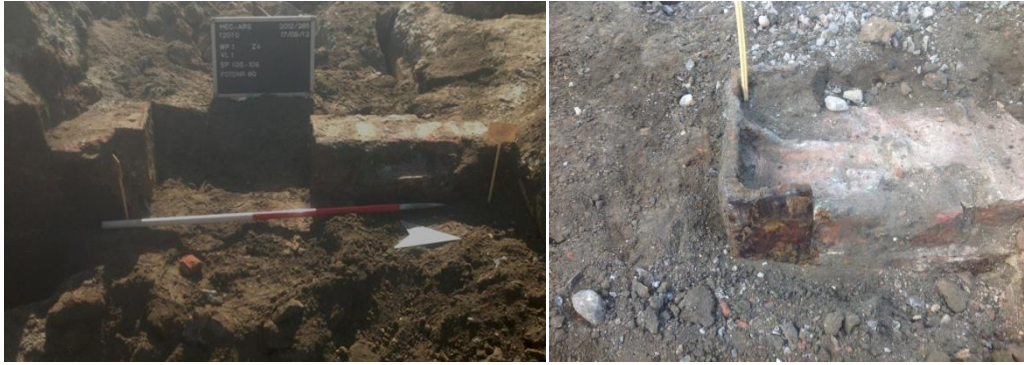
Figuur 49. Rechts een overzichtsfoto van deuropening. Links een detailfoto van het ijzerbeslag.

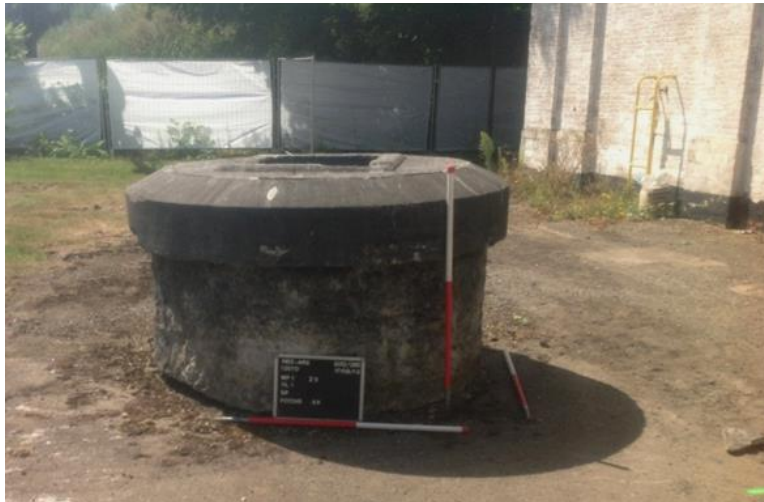
Naast het beschermde gebouw bevindt zich tenslotte een grote natuurstenen blok met een vierkante uitsparing.

Figuur 51. Overzichtsfoto van een natuurstenen blok.

Nader bronnenonderzoek toonde aan dat dit (waarschijnlijk) de restanten zijn van 'De Mijlpaal'. Deze mijlpaal was een arduinen zuil van 7 meter hoog: een voetstuk van 2 meter diameter waarop een kolom staat met bovenop een bol met een koperen spits. De zuil werd opgericht op 5 mei 1835 ter gelegenheid van de opening van de eerste Europese vastelandsspoorlijn te Mechelen, het centraal punt van het toekomstige Belgische spoorwegennet. De grondvesten deden oorspronkelijk dienst als opslagplaats voor historische documenten.
