Onderzoeksrapporten Agentschap Onroerend Erfgoed

**Enkele vondstmeldingen in de buurt van het Ieperse station
(Ieper, prov. West-Vlaanderen)**

Enkele vondstmeldingen in de buurt van het Ieperse station (West-Vlaanderen).

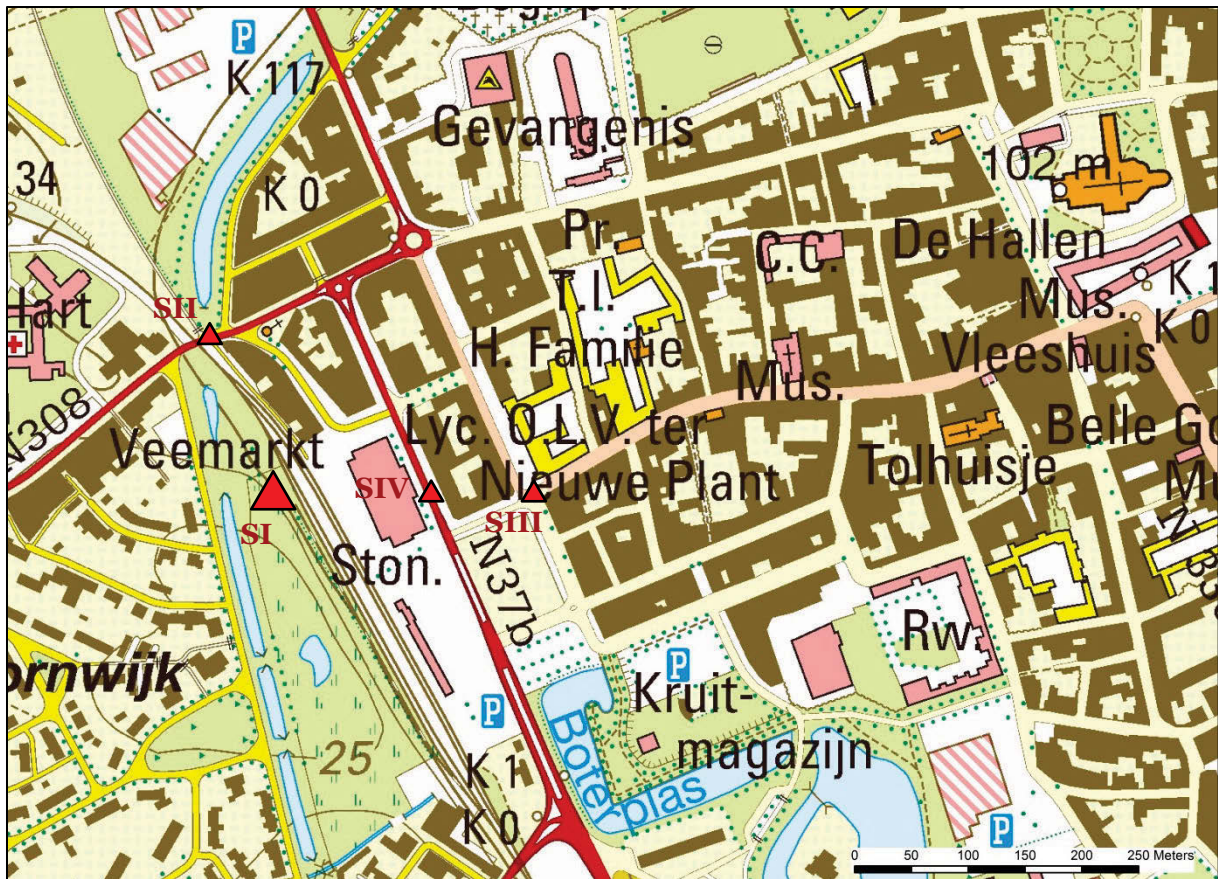
Fig. 2 Situering van de vindplaatsen.

Kadastraal is Station I gekend als Ieper, 3de Afd., Sie E, openbaar domein, Station II als Ieper, 3de Afd., Sie E, openbare weg, Station III als Ieper, 1eAfd., Sie F, openbaar domein en Station IV als Ieper, 3de Afd., Sie E en F, openbaar domein (fig. 2).

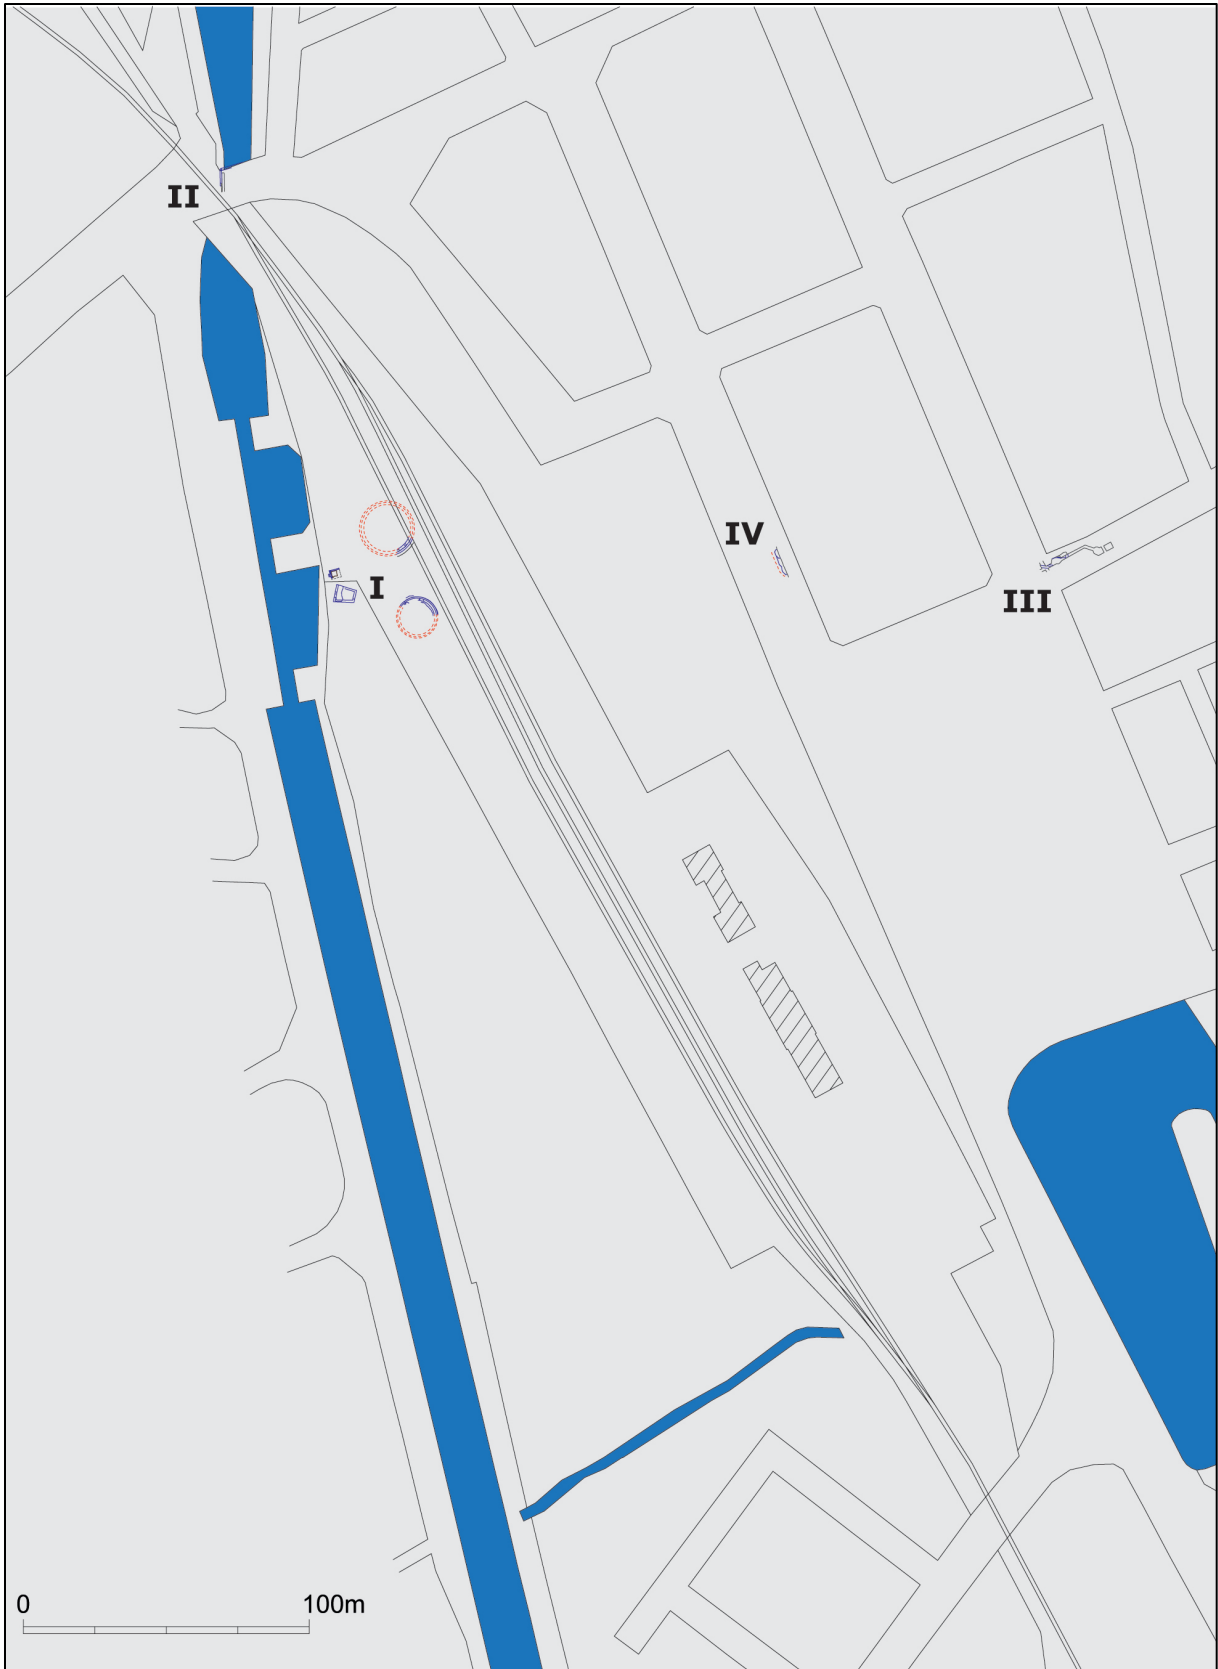
Fig. 3 Overzicht van de geregistreerde sporen (station I tot IV).

4 Veldwerk⁴ (fig. 3)

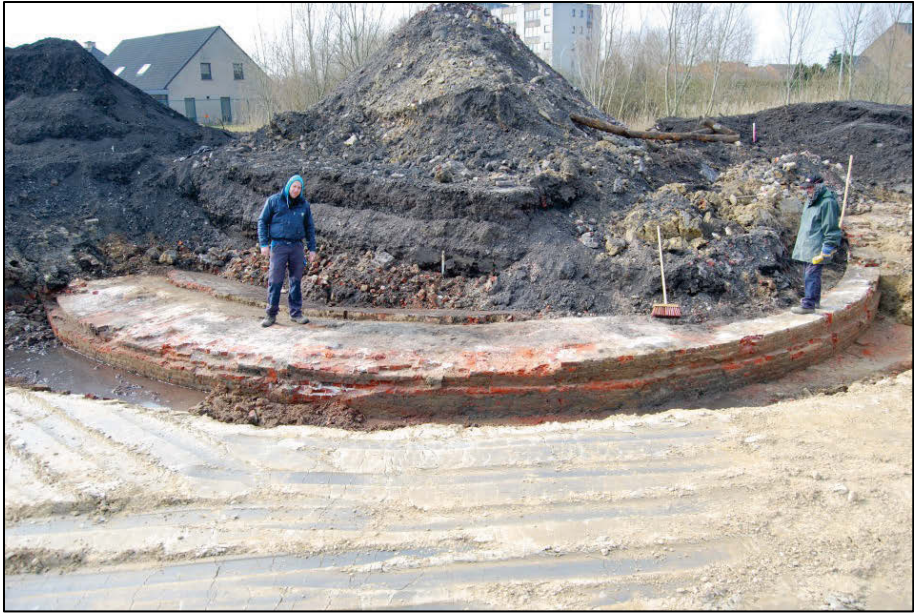
Beide draaischijven liggen ten (noord)westen van het station en de sporen. De grootste draaischijf heeft een diameter van 19,25 m (fig. 4). De muurdikte versmalt plaatselijk van 0,75 m naar 0,22 m. De muur was opgetrokken uit rode baksteen van 22 x 10 x 5 cm. De kuil, waarin de -verdwenen- brug draaide, was voor zover nagegaan worden van een naar het midden afhellende bevloering voorzien, die was aangelegd met op hun kant geplaatste rode baksteen van 21 x 8 x 6 cm.

Fig. 4 Station I: de grootste en vooroorlogse draaischijf.

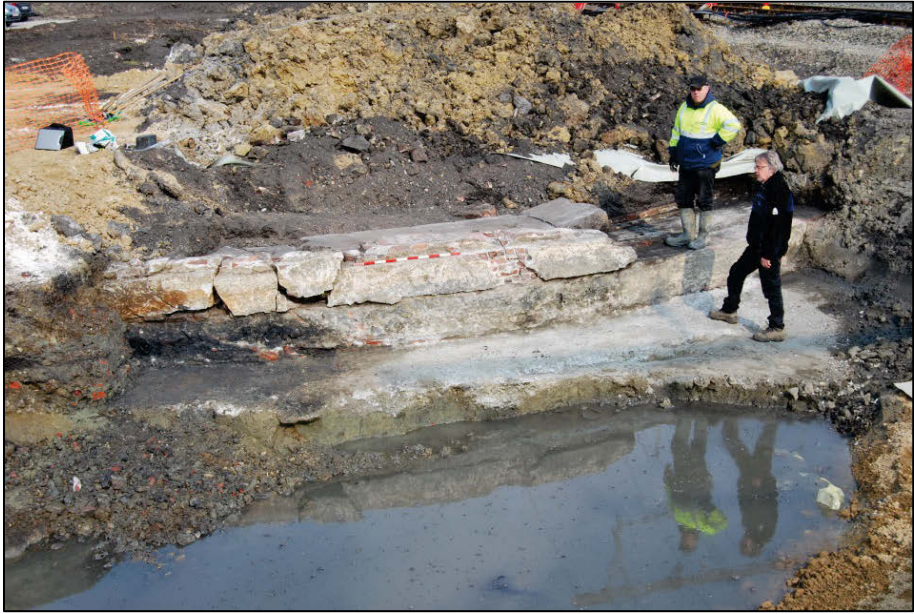
De diameter van de andere draaischijf meet buitenwerks 12,35 m (fig. 5). De muurdikte bedraagt 0,73 m. Het buitenparement is gemetst met roze-rode baksteen van 17 à 18 x 7,5 x 4,5 cm. Aan de binnenzijde zijn arduinblokken van ongeveer 1 m lang en 0,42 m breed gemetst. De muur rust op een betonnen fundering. Ook hier helt de bakstenen -zelfde formaat- vloer van de kuip af naar het midden. In de arduinblokken zijn allerlei uitsparingen aangebracht om de sporen vast te leggen en de brug te vergrendelen om het materieel de brug te laten oprijden (fig. 6).

Fig. 5 Station I: de andere, naoorlogse draaischijf.

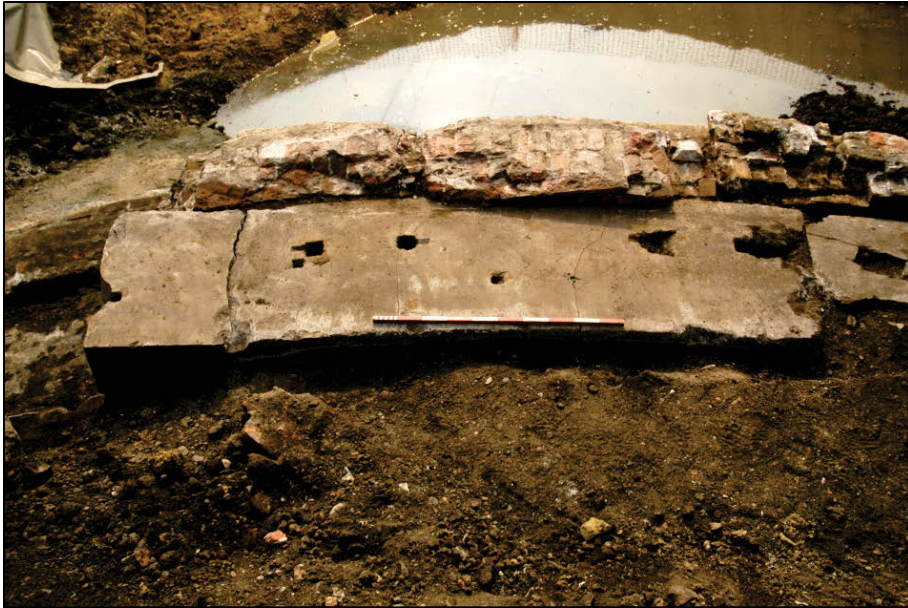
Fig. 6 Station I: detail van het bevestigingsmechanisme.

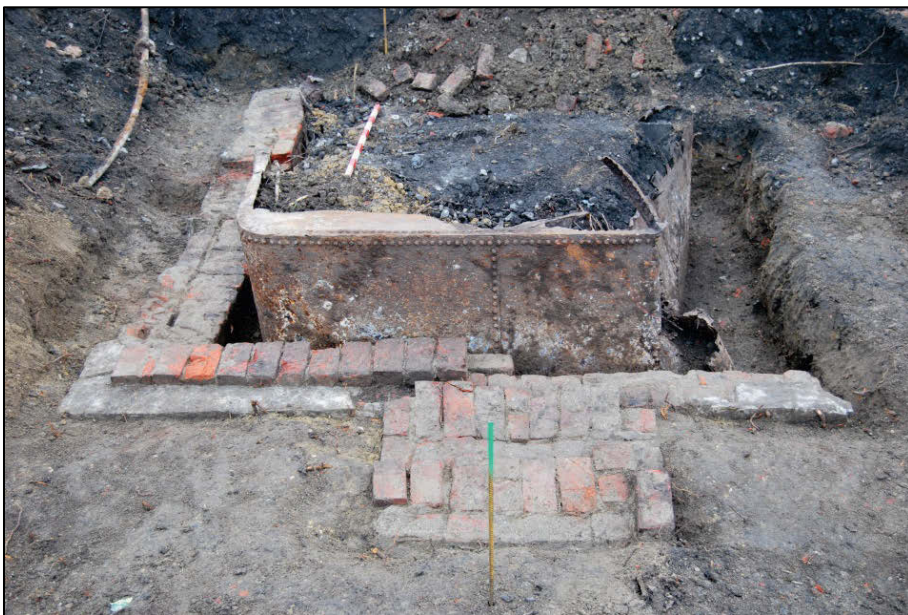
Vlakbij was ook een metalen tank in een bakstenen kuip geplaatst (fig. 9). De vierkante (zijden van 1,9 en 1,95 m en een hoogte van 1,6 m) tank was onderaan aan de achterzijde voorzien van 2 koperen kranen (fig. 10). De naden van de metalen platen, die de tank vormden, waren met rivetten bevestigd. De bakstenen kuip meet 3,5 op 3 m. De muren zijn 0,4 m dik. Rode baksteen van 22 x 10 à 10,5 x 7 en 21 x 10 à 10,5 x 6 à 6,5 cm is erin verwerkt. Tegen de westmuur aan stond een gemetste blok, waarvan de functie onduidelijk is. Over de eventuele gelijktijdigheid van beide structuren kunnen op basis van de terreinsituatie onmogelijk uitspraken gedaan worden.

Fig. 9 Station I: in een bakstenen put was een tank geplaatst.

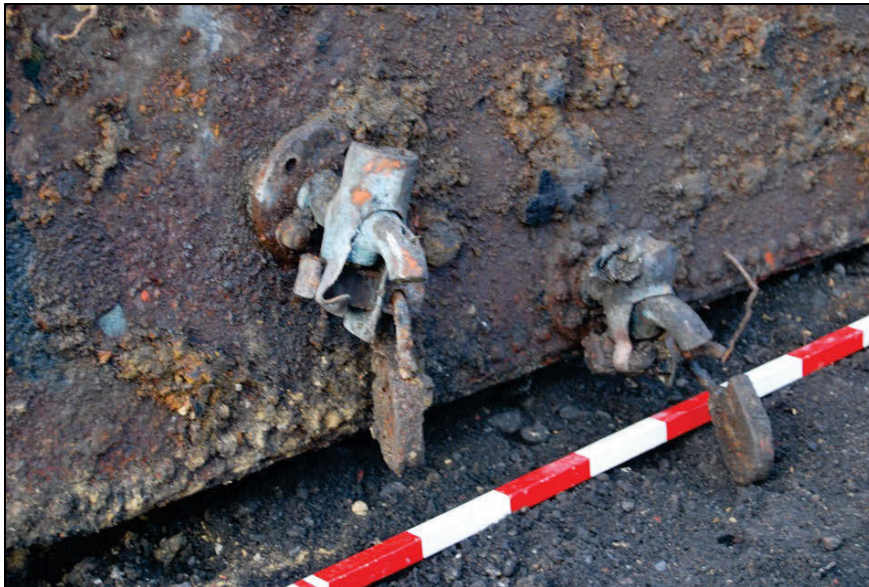
Fig. 10 Onderaan de tank waren 2 kranen aangebracht om.

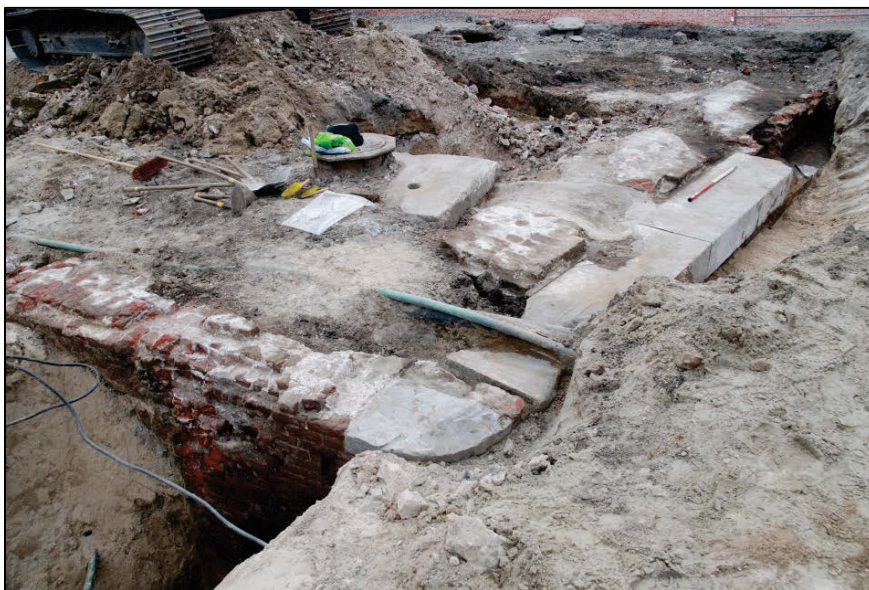
Bij de rioleringswerken werden gedeelten van een bruggenhoofd en een kopmuur aangesneden (fig.11). Dit maakte deel uit van één van de 17 bruggen in dit project . Aan de waterzijde was het rode bakstenen metselwerk afgewerkt met natuursteen (arduin en Doornikse kalksteen). Baksteen van 21 x 10 x 6 cm was in kruisverband gemetseld. De natuursteenblokken meten 2,2 x 0,6 x 0, 25 m. De hoek was afgewerkt met afwisselend kleine en grotere, afgeronde natuursteenblokken (fig. 12). De aanleg van allerlei nutsleidingen had voor heel wat schade gezorgd.

Fig. 11 Station II: zicht op de hoek van de brugconstructie.

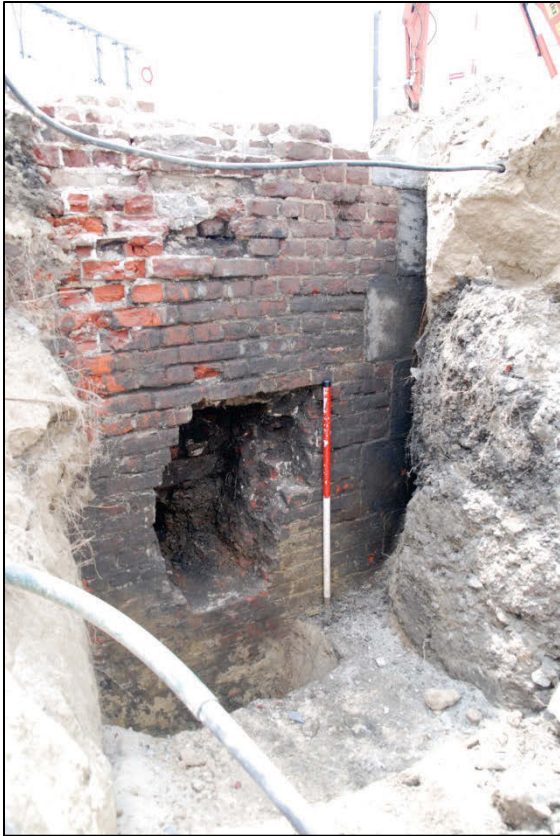
Fig. 12 Station II: zicht op het bruggenhoofd aan de landzijde. Bemerkt de natuurstenen hoekblokken.

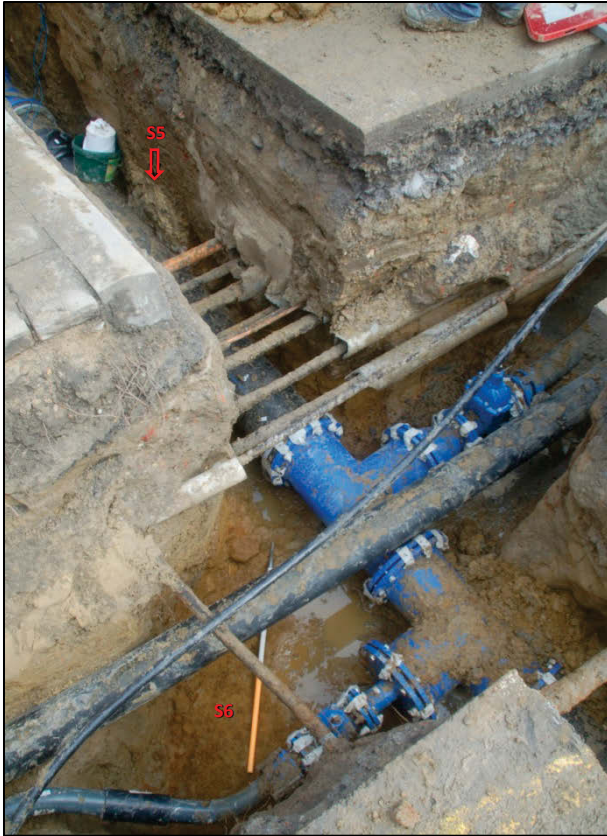
Een eerste structuur (S6) bestaat uit muurwerk in ijzerzandsteen. De muur had een breedte van 0,85m en was zuidoost-noordwest georiënteerd (fig. 14). Een andere structuur bestaat uit muren S1, S2 en S5 met een basis van witte krijtsteen en daarbovenop muurwerk in gele baksteen, aangevuld met rode baksteen (fig. 15). Het baksteenformaat kon niet achterhaald worden (? x 10 x 4,5 cm). S1 had een breedte van 0,85 m en heeft een noord-zuidoriëntatie. Haaks daarop staan S2 en S5, met een tussenafstand van 1,3 m. S5 ligt naast de muur in ijzerzandsteen(S6). Tijdens het onderzoek kon niet achterhaald worden of S5 muur S6 heeft doorsneden. Ook de volledige breedte van S2 en S5 was niet vast te stellen.

Fig. 14 Station III zicht op S5 en S6 tijdens het onderzoek, onder een wirwar van nutsleidingen en de reeds aangelegde hoofdwaterleiding.

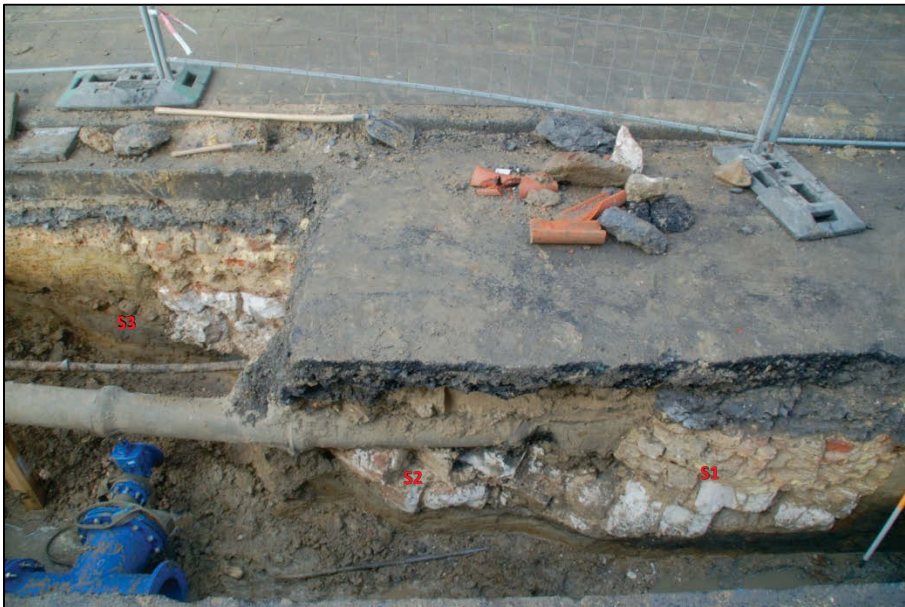
Zowel ten westen (S3) als ten oosten (S4) van S1 en S2 kon in het profiel een straatniveau vastgesteld worden, opgebouwd uit brokken ijzerzandsteen en keien. Hierbij valt op dat S3 (1,07 m onder huidige straatniveau) een stuk lager ligt dan S4 (ca. 0,7 m onder huidige straatniveau). Onder S4 was een ophogingslaag aanwezig, terwijl S3 op de moederbodem lijkt aangelegd te zijn. S4 lijkt dus van een latere fase te zijn dan S3.

Fig. 15 Station III: zicht op S1, S2 en S3 in het profiel.

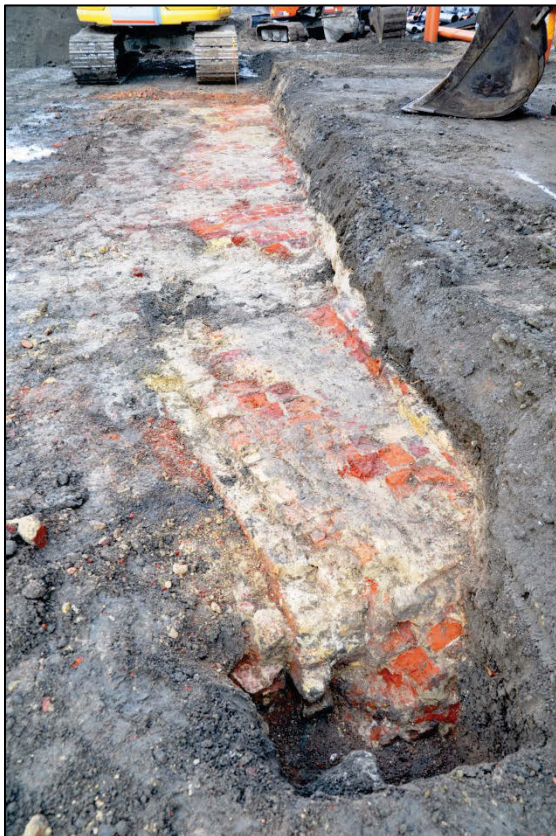
Uit het georefereren van de aangetroffen muurresten blijkt dat we gestoten waren op een van de facen¹⁵ van bastion 10¹⁶, dat centraal op de westelijke vestingmuur (de hoofdmuur) was uitgebouwd (fig. 18). Het metselwerk was opgebouwd uit rode baksteen (23,5 à 24 x 12 x 7 cm).

Fig. 17 Station IV: geteisterde resten van de zuidelijke face van bastion 10.

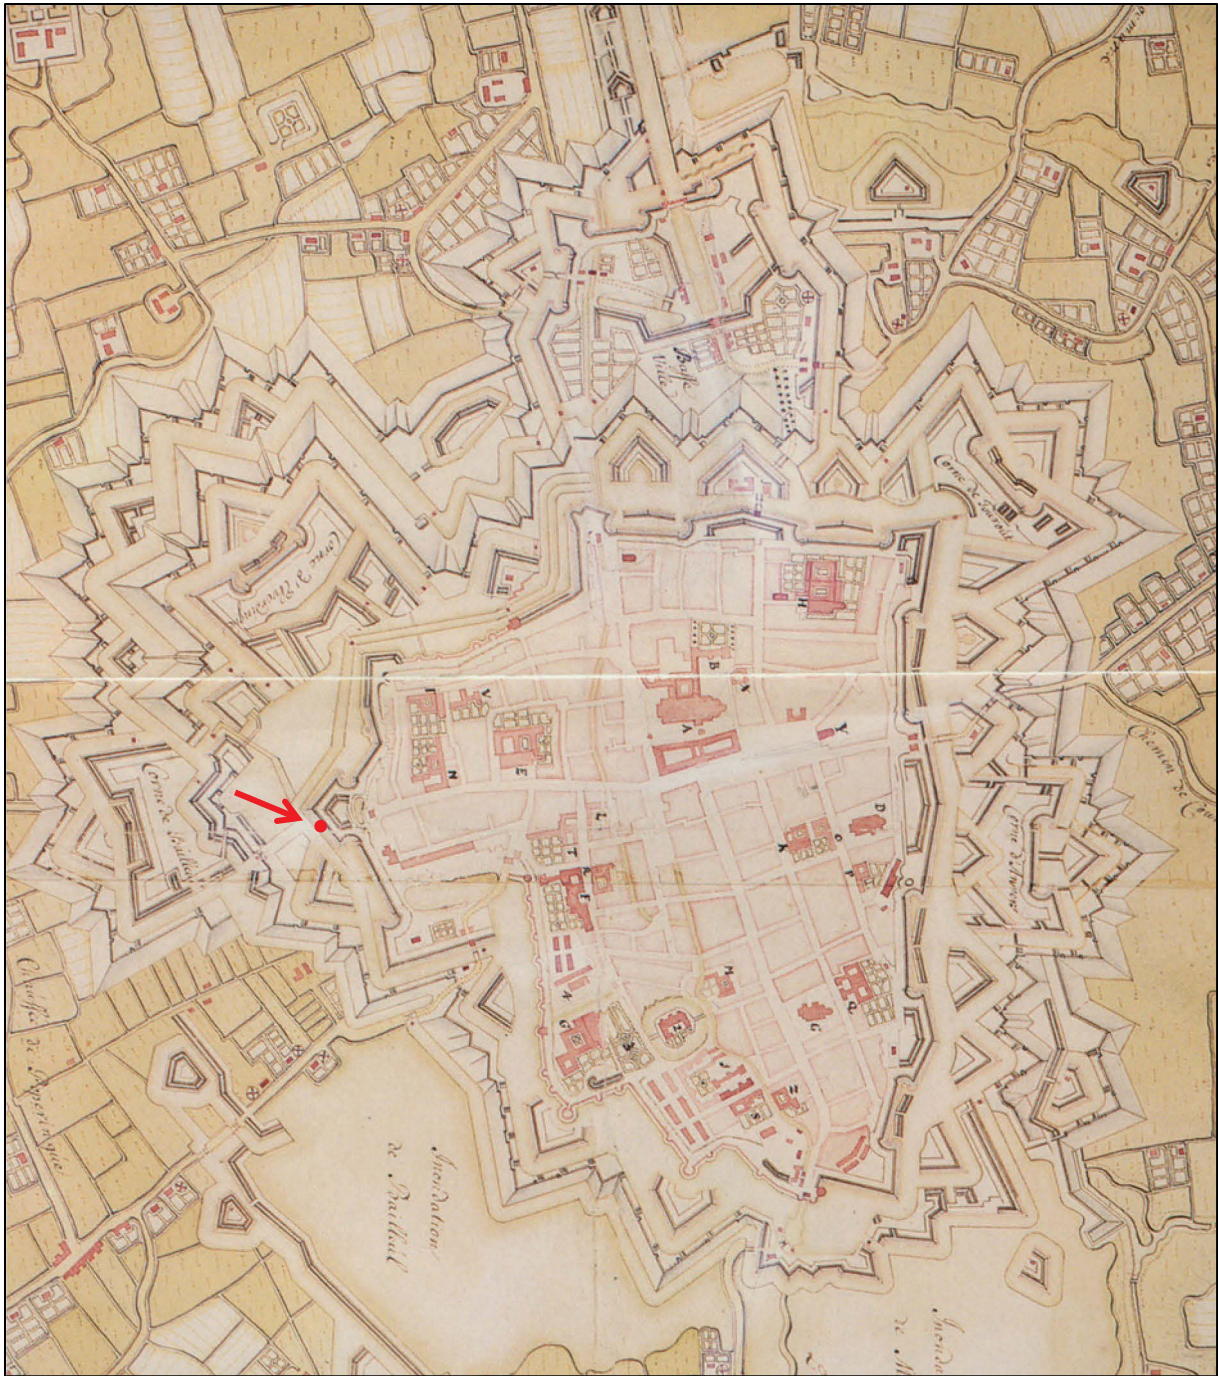
Fig. 18 Station IV: localisatie van de vindplaats in het versterkingslandschap.
