**LINEAMIENTOS DE GESTIÓN PARA GARANTIZAR EL BUEN USO DEL ACUÍFERO
COSTERO MORROSQUILLO COMO FUENTE DEL SISTEMA DE ACUEDUCTO, A
PARTIR DE LAS POSICIONES DE LOS ACTORES, EN EL MUNICIPIO DE SANTIAGO DE
TOLÚ, DEPARTAMENTO DE SUCRE, COLOMBIA.**

PONTIFICIA UNIVERSIDAD JAVERIANA
FACULTAD DE ESTUDIOS AMBIENTALES Y RURALES
MAESTRÍA EN GESTIÓN AMBIENTAL

Proyecto de Grado presentado como requisito para optar por el título de

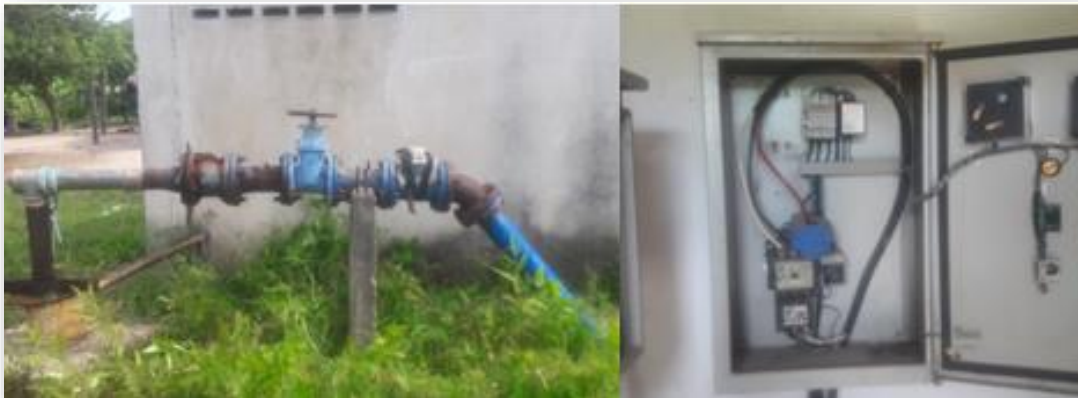
Figura 4 Pozo Guerrero

Construido en el año 2010, se encuentra localizado en las coordenadas X: 835816, Y=1548582, ubicado en la zona norte del municipio de Santiago de Tolú. Con un caudal de 10 lps a una profundidad de 100m. El cuerpo del pozo tiene un diámetro de 6" y un nivel dinámico de 20m.

A partir de lo expresado en el marco conceptual, en la figura 22 se observa y analiza la incidencia de cada una de las captaciones del sistema de acueducto en el área de investigación. Es así como en la zona norte los pozos Guerrero, San Silvestre y Rancho Alegre abastecen agua de una calidad deficiente. En la zona centro los pozos Don Antonio, Pradera y Pasa Tiempo abastecen una calidad de agua entre regular y aceptable. Y finalmente en la zona sur mediante el pozo Tolú Nuevo el acueducto abastece con una calidad de agua mala.

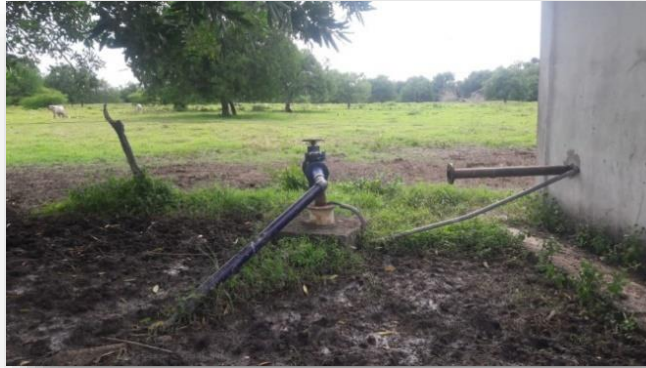
Figura 5 Pozo San Silvestre

Construido en el año 2010, se encuentra localizado en las coordenadas X: 836872, Y=1547100, ubicado en la vía al corregimiento de Pita. Tiene un caudal de 9 lps a una profundidad de 110m, el cuerpo del pozo tiene un diámetro de 6" y un nivel dinámico de 20m.

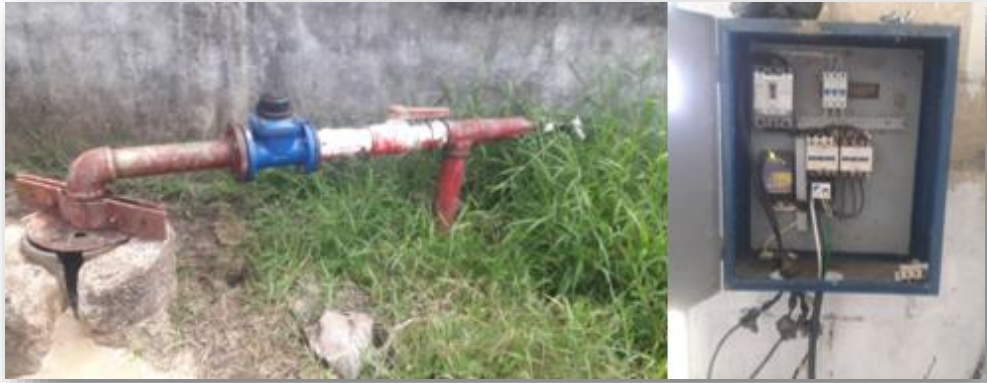
Figura 6 Pozo Rancho Alegre

Construido en el año 1997 y se encuentra localizado en las coordenadas X: 836798, Y=1545930, ubicado en el margen izquierdo de la vía Tolú-Sincelejo. Cuenta con un caudal de 11 lps a una profundidad de 84m, y el cuerpo del pozo tiene un diámetro de 10” con un nivel dinámico de 26m.

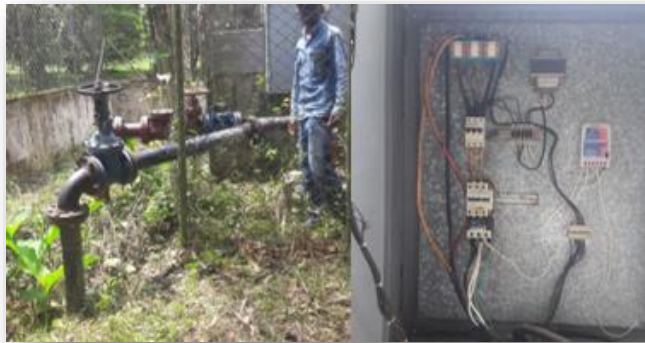
Figura 7 Pozo Don Antonio

Construido en el año 1997 y se encuentra localizado en las coordenadas X: 837717, Y=1545352, ubicado en la finca Don Antonio, en el margen izquierdo de la vía Tolú – Sincelejo. Cuenta con un caudal de 20 lps a una profundidad de 91m y el cuerpo del pozo tiene un diámetro de 8” con un nivel dinámico de 15m.

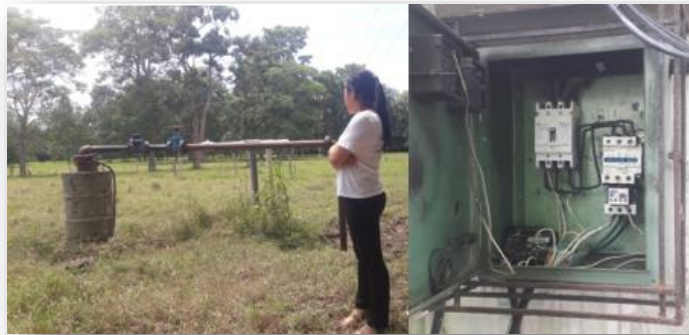
Figura 8 Pozo Pradera

Construido en el año 1991, se encuentra localizado en las coordenadas X: 837664, Y=1544760; Ubicada en la finca Pradera, en el margen derecho de la vía Tolú – Sincelejo. Con un caudal de 11 lps a una profundidad de 100m, el cuerpo del pozo tiene un diámetro de 8” y un nivel dinámico de 15m.

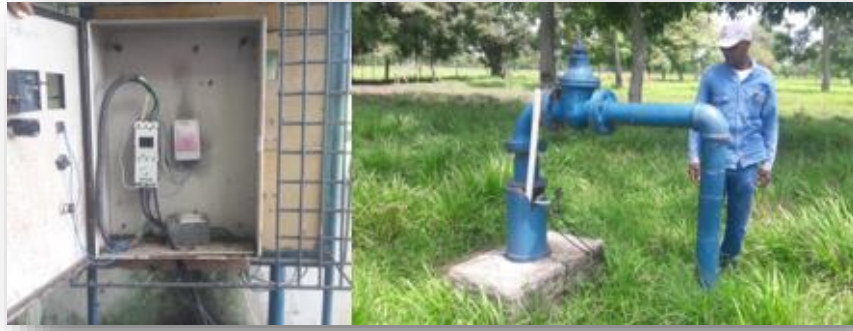
Figura 9 Pozo Pasa Tiempo

Construido en el año 1991 y se encuentra localizado en las coordenadas X: 836253, Y=1544786, ubicado en la finca Pasa Tiempo propiedad del señor Sergio Patrón. Cuenta con un caudal de 10 lps a una profundidad de 95 m y el cuerpo del pozo tiene un diámetro de 6” con un nivel dinámico de 26m.

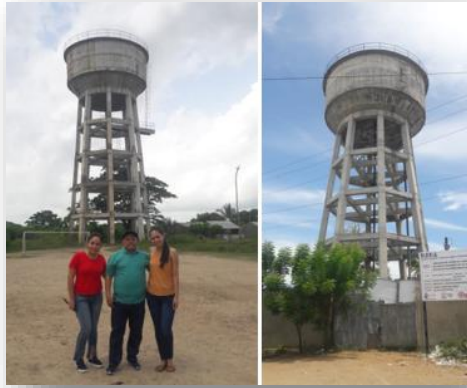
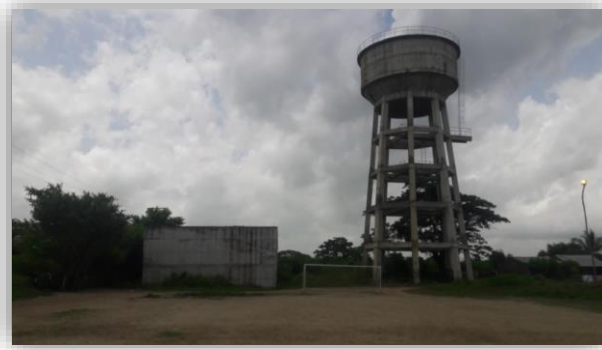
Figura 12 Tanques elevado norte y centro y tanque semienterrado zona norte.

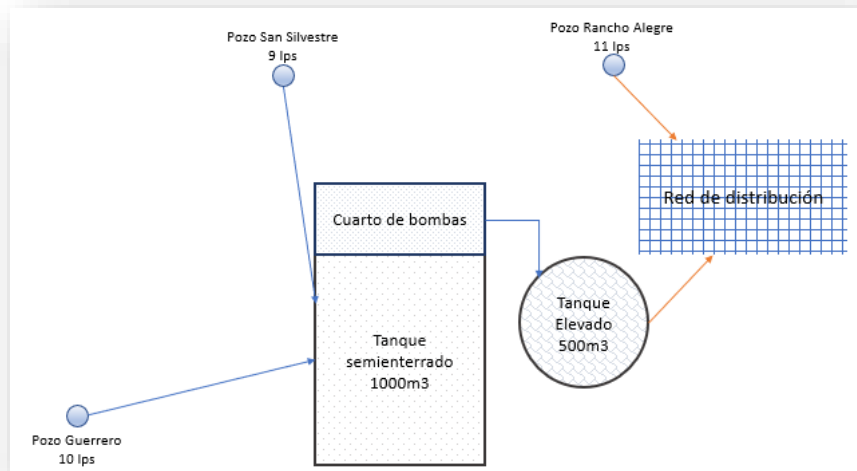
Figura 13 Esquema del sistema zona norte

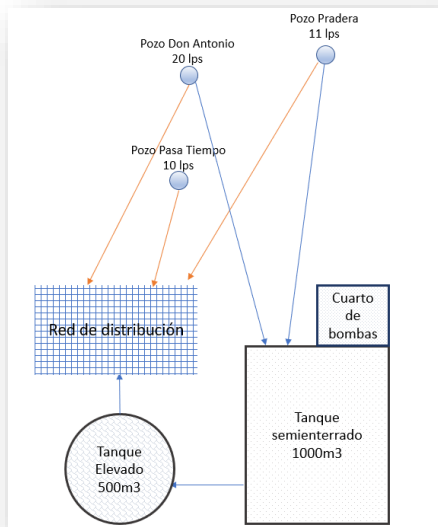
Figura 14 Esquema del sistema zona centro

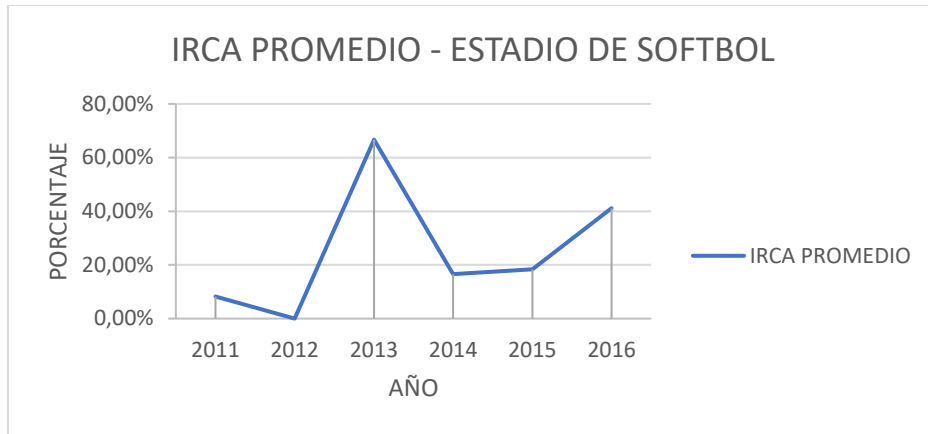
En el punto ubicado en la calle 10 con carrera 9 esquina llamado estadio de softbol, se determinaron como resultados los siguientes datos: en el año 2011, un IRCA promedio de 8.24% con un nivel de riesgo bajo; en el año 2012 un IRCA promedio de 0.00% dando como resultado sin de riesgo. Para el año 2013 da un IRCA promedio de 66.67%, dando como resultado un nivel de riesgo alto; en los años 2014 y 2015 se determina un IRCA promedio de 16.59% y 18.36 respectivamente, determinando un nivel de riesgo medio; en el año 2016 el IRCA arroja un resultado 41.16% indicando un riesgo alto.

Grafica 10 IRCA promedio estadio de softbol
