**IDENTIFICACIÓN Y PROPUESTA DE RECUPERACIÓN DEL EDIFICIO  
ANTIGUA SEDE COLEGIO I.T.A.C. EN EL CORREGIMIENTO DE VILLA  
RESTREPO - IBAGUE.  
AÑO 2018.**

**Trabajo de grado presentado como requisito parcial para optar al título  
Arquitecto**

**UNIVERSIDAD DEL TOLIMA  
FACULTAD DE TECNOLOGIAS  
ARQUITECTURA  
IBAGUÉ – TOLIMA  
2018**

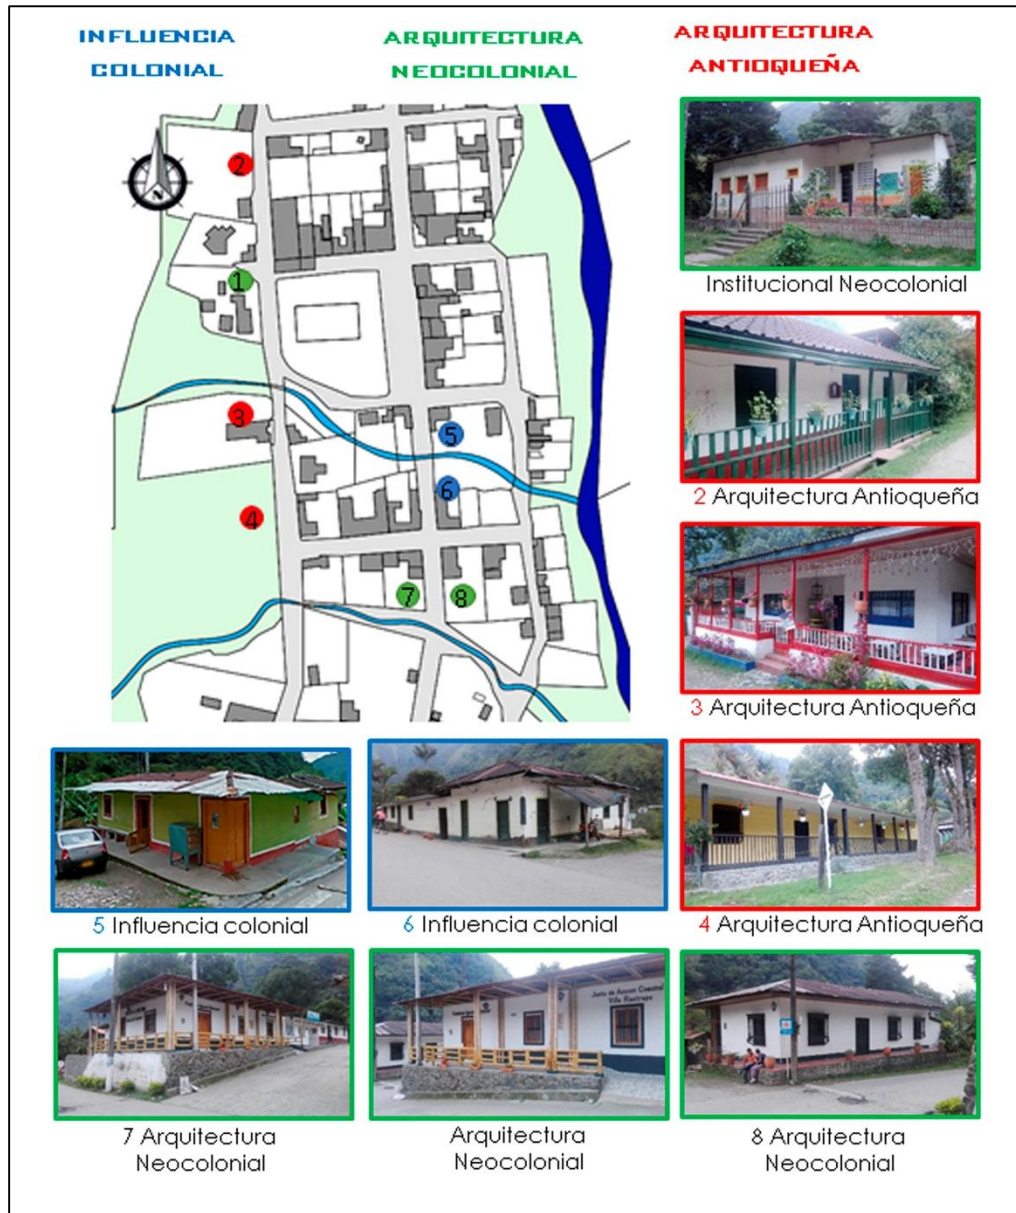
**Figura 16.** Inmuebles con influencia colonial, arquitectura neocolonial y arquitectura antioqueña en el sector

**8.1.3.1.3.** Arquitectura Antioqueña. Existen influencias de arquitectura antioqueña con la existencia de elementos como pies derechos, zaguán exterior delimitado por una chambrana en madera, cubiertas a dos aguas y materiales como madera.

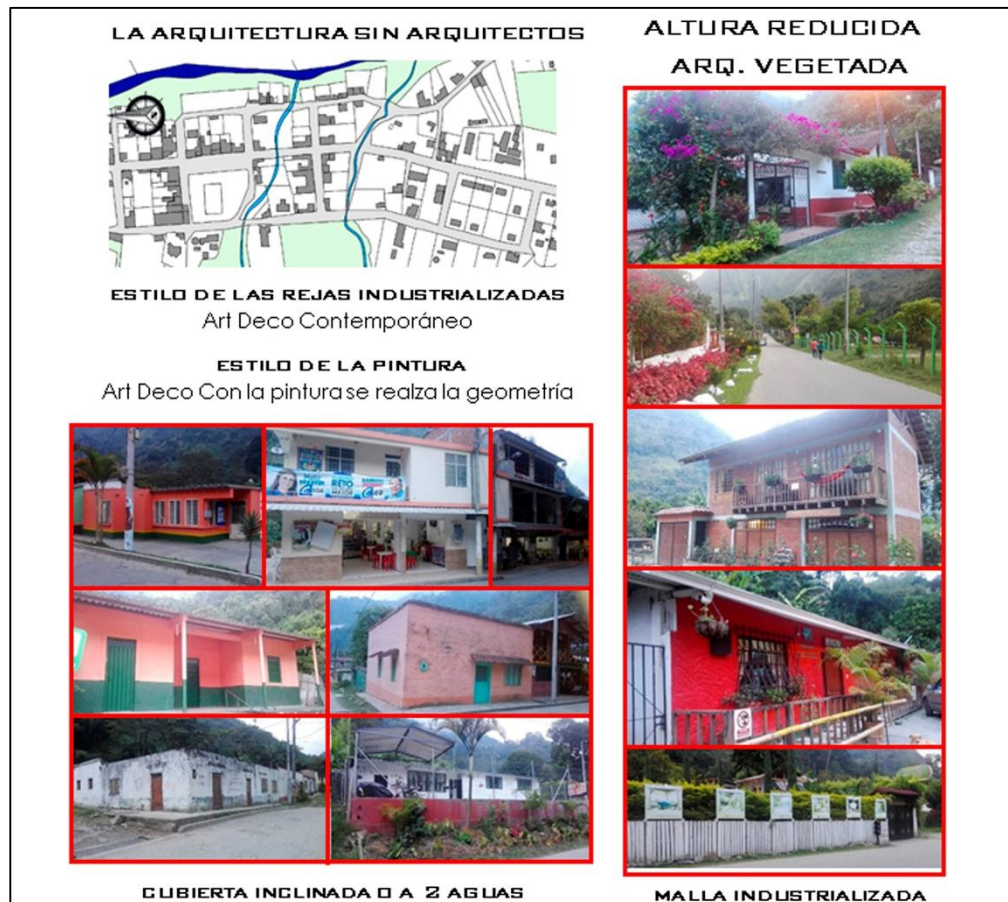
**Figura 18.** Inmuebles con carácter de arquitectura popular rural en el sector

los habitantes, por ello en esta se denotan las modificaciones o adecuaciones. Presenta características en este sector como la altura reducida debido al clima frío, estilo de rejas industrializadas en la carpintería perteneciente al estilo art deco contemporáneo, estilo art deco en la pintura resaltando la geometría de la ventanería, cubiertas inclinadas a dos aguas, inclinación típica en los sectores rurales, herencia de la cultura hispánica y semejante al estilo colonial, también contiene arquitectura vegetada, que estiliza el elemento arquitectónico con ornamentación vegetal vinculando el exterior con el interior.

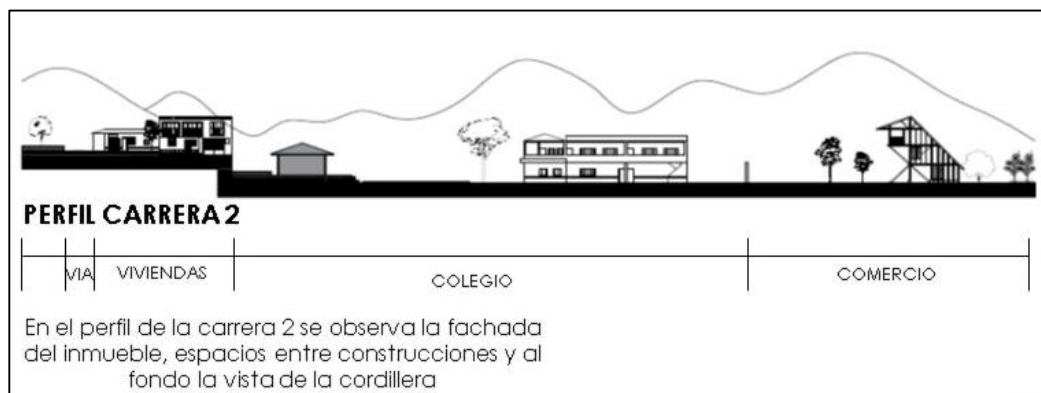
**Figura 62.** Levantamiento perfil carrera 2

**8.2.4.2.1.** Levantamiento inmuebles manzana. Se realiza el levantamiento de las fachadas de los inmuebles de la manzana con el fin de observar la continuidad, alturas, materialidad y carácter de la misma según los perfiles dados por las vías.

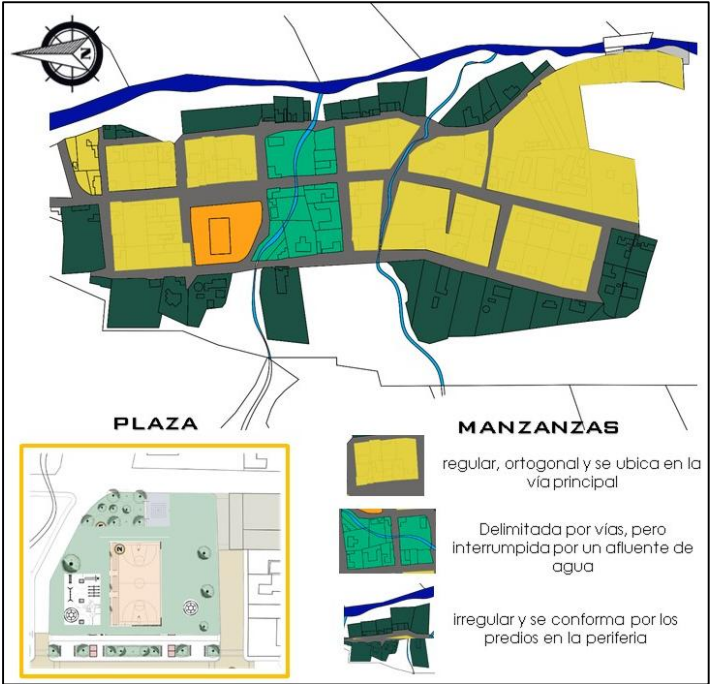
Figura 74. Plaza y tipos de manzanas

**8.2.5.5.** Plaza y tipos de manzana. La plaza cuenta con una gran área de componente ambiental, ha sido acoplada a las necesidades de sus residentes y es utilizada por los turistas que visitan la región, las manzanas se pueden clasificar en tres tipos, la primera tiende a ser regular, ortogonal y a ubicarse a la vía principal, la segunda se conforma por la delimitación de vías, pero en su interior es interrumpida por un afluente de agua, la tercer tipología de manzana es irregular y se conforma por los predios en la periferia, establece el límite del corregimiento.

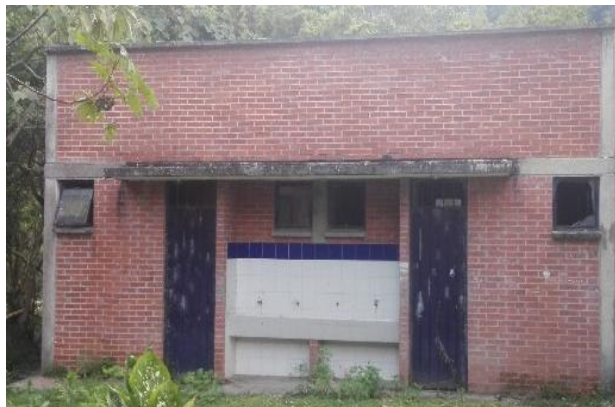
**Figura 88.** Aparejo de muro en soga

**8.2.6.2.6.** Aparejo de muro en soga. En la construcción de muro soguilla solo se puede conseguir una cara vista con apariencia de obra final.

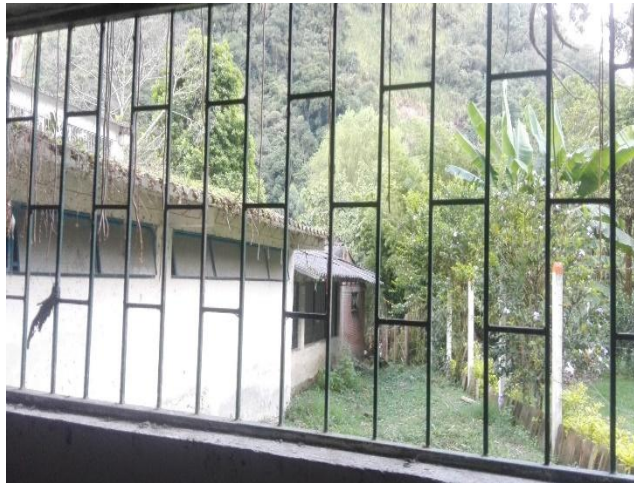
**Figura 89.** Carpintería metálica

**8.2.6.2.7.** Carpintería metálica. En el conjunto podemos apreciar gran variedad de carpintería, ventanearía y puertas metálicas, la mayor parte de la ventanearía de encuentra con aparejo similar a ladrillo.

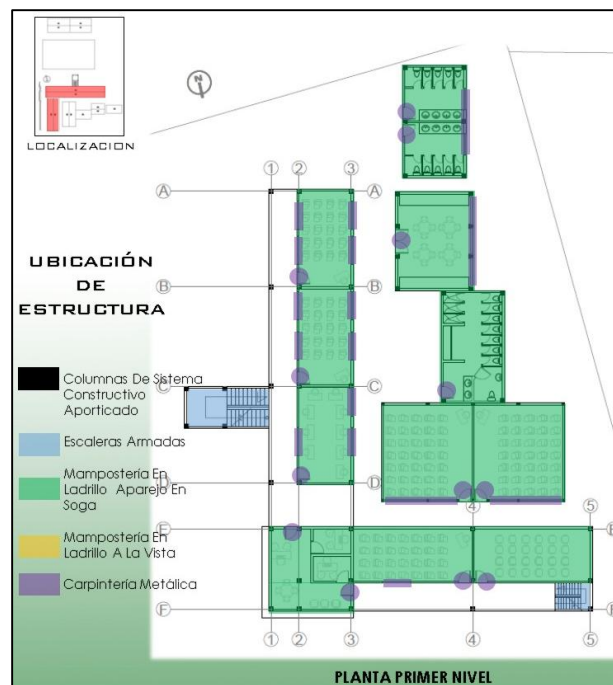
**Figura 90.** Ubicación de la estructura, ficha 1

**8.2.6.2.8.** Ubicación de la estructura. Para ubicar todos los factores de la estructura se realizaron fichas ubicando cada uno de estos ítems en los planos del conjunto arquitectónico del inmueble.

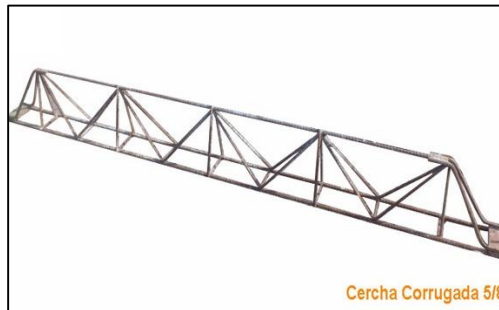
**Figura 93.** Cercha metálica en varilla corrugada

**8.2.6.3.1.** Estructura tipo cercha metálica en varilla corrugada. La estructura que soporta la cubierta se compone de cerchas metálicas en varilla corrugada, perpendiculares al sentido de las vigas de amarre unidas por concreto a sus laterales.

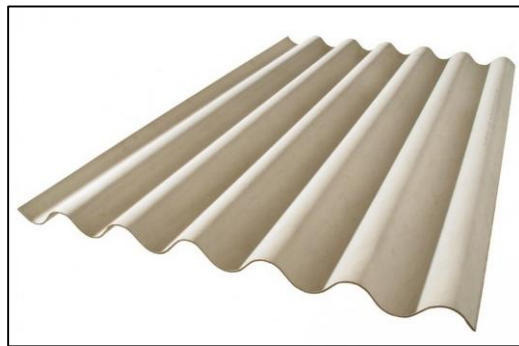
**Figura 95.** Teja ondulada en fibrocemento

**8.2.6.3.2.** Teja ondulada en fibrocemento. Acudiendo a la arquitectura popular se eligió una teja de tipo industrializado para la cubierta del inmueble, son seguras, durables y versátiles, estas características se adaptan al uso, y por eso se presume fue su elección, la estructura que soporta la cubierta se compone de cerchas metálicas en varilla corrugada, perpendiculares al sentido de las vigas de amarre unidas por concreto a sus laterales.

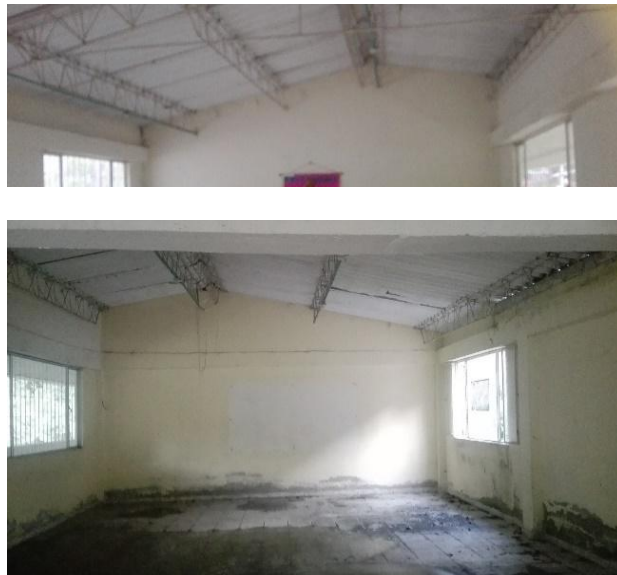
**Figura 96.** Fotografías tejas y estructura tipo cercha segundo nivel

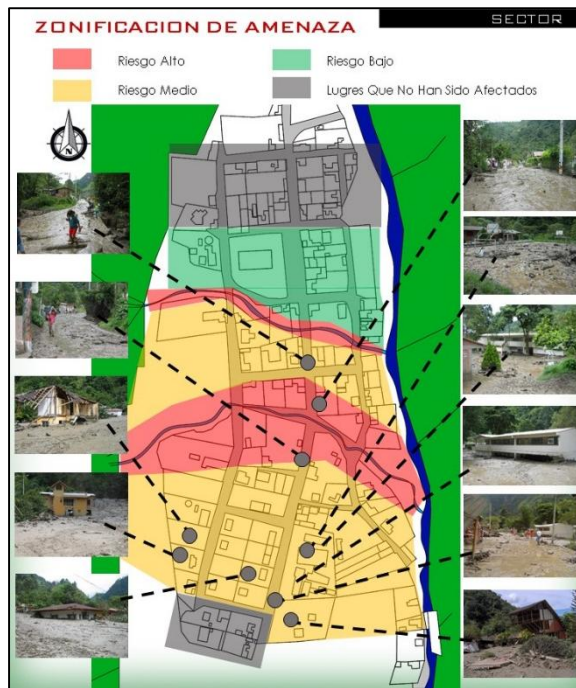
**Figura 110.** Mapa de eventos naturales ocurridos

**8.4.7.** Los planos de acción de mitigación no coinciden con los eventos naturales. Después de analizar los planos de acción de mitigación se llega a la conclusión que no coinciden con los eventos naturales ocurridos, evidenciados y relatados por los habitantes y fotografías, plasmados en un mapa.

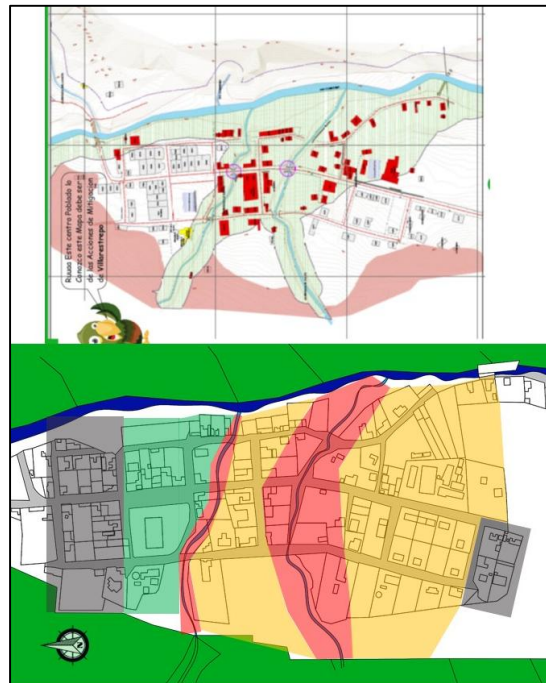
**Figura 111.** Los planos de acción de mitigación no coinciden con los eventos naturales

**8.4.8. Critica.** En los planos de acción de mitigación la mayoría de predios es clasificada como no mitigable, esto no es una acción de mitigación, se aprecia cómo se deshacen del problema y no existen soluciones, aunque se conoce que el riesgo es alto, se habla de miles de habitantes del cañón entero, sin contar que los planes verdes hasta ahora se están realizando, ello implica que no hay un respaldo a estas situaciones, la solución a la mitigación es una propuesta facilista, reubicación, propuesta instalada por Cortolima desde el año 2010, hace 8 años en donde no se ha hecho ni la primer encuesta con ese fin, esto se ha convertido en un elefante blanco, un problema que se ve y evidencia pero que tanto la administración municipal, departamental, nacional, corporaciones ambientales y demás entes competentes ignoran de una manera descarada.

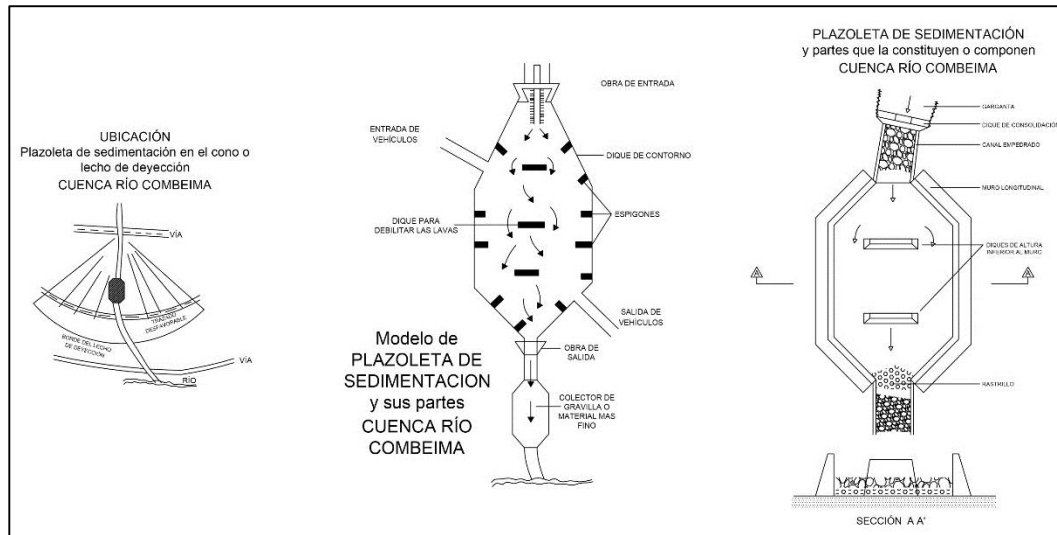
**Figura 113. Plazoletas De Sedimentación**

**8.4.10.2.** Plazoletas De Sedimentación. Se plantea proponer plazoletas con diseños similares a esas propuestas en las zonas altas del corregimiento de villa Restrepo.

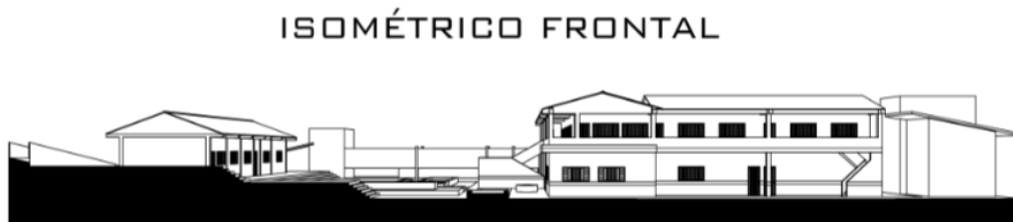
**Figura 140.** Isométrico Frontal

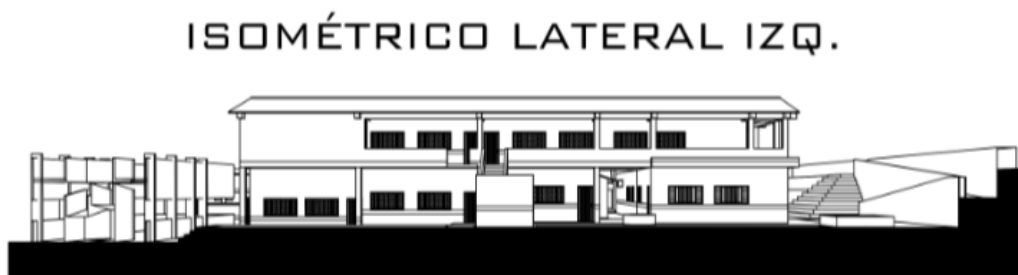
**Figura 141.** Isométrico Lateral izquierdo

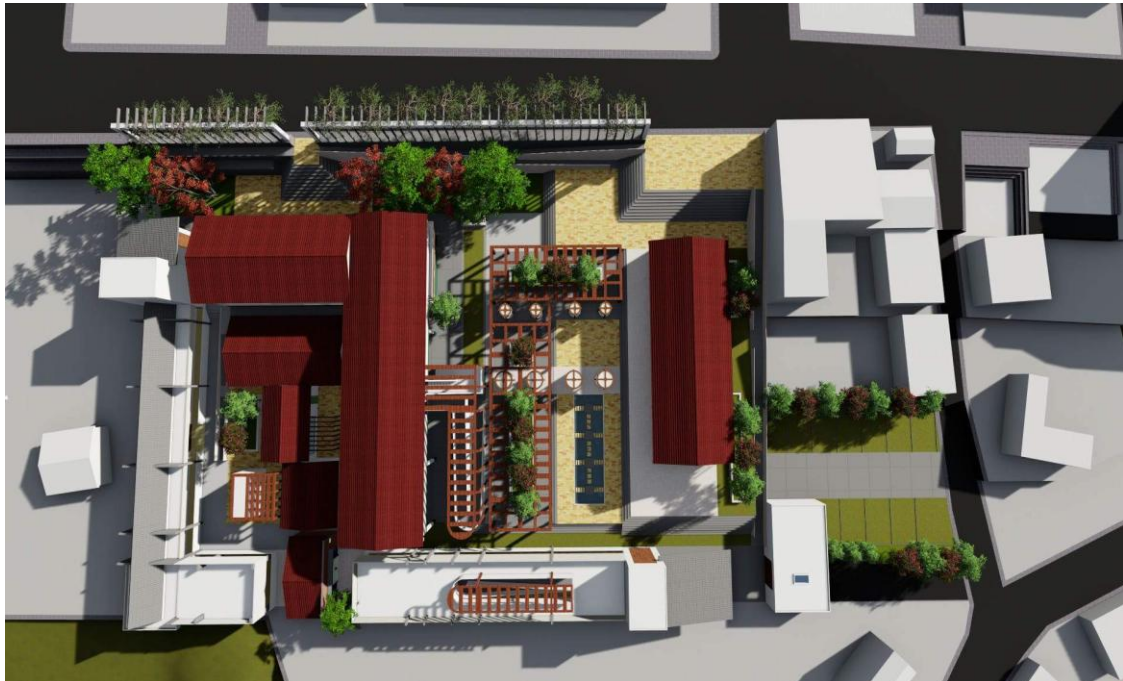
**Figura 142.** Perspectiva aérea inmueble y manzana

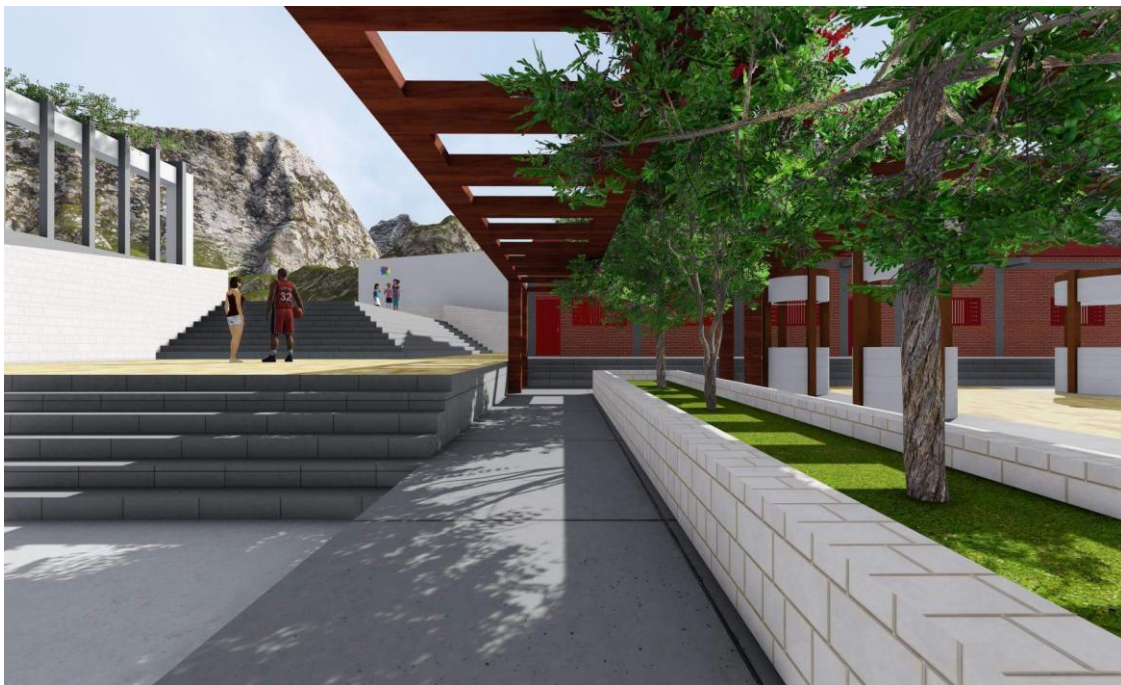
**Figura 143.** Perspectiva plazoleta de acceso

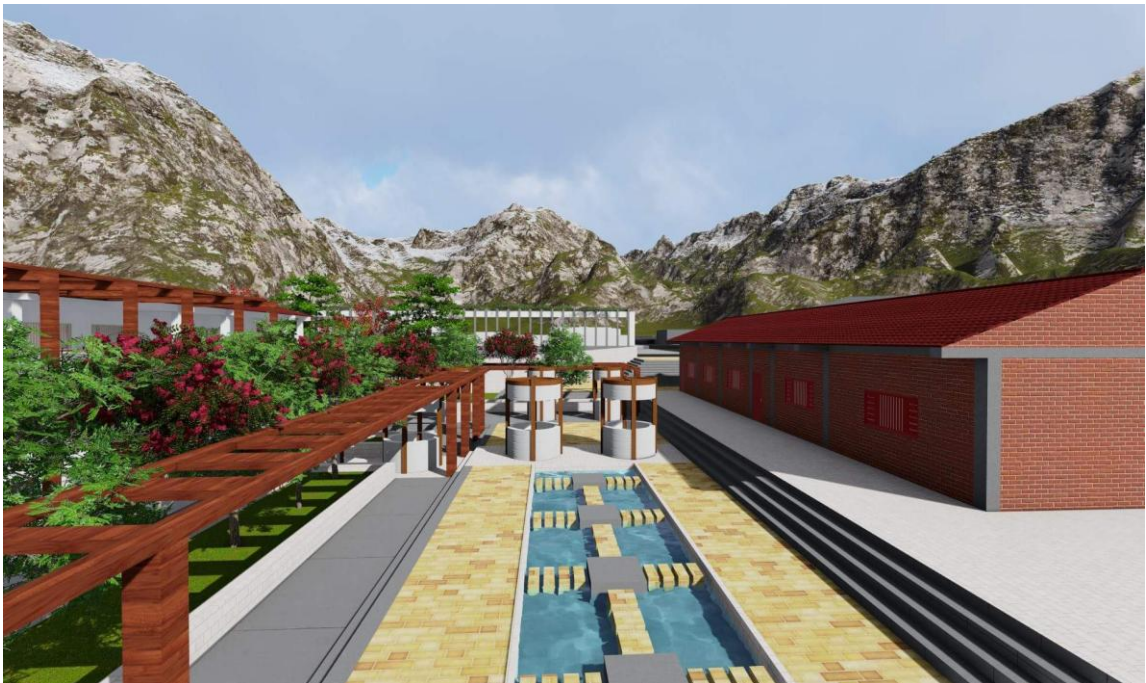
**Figura 145.** Perspectiva espacio público y obra antigua

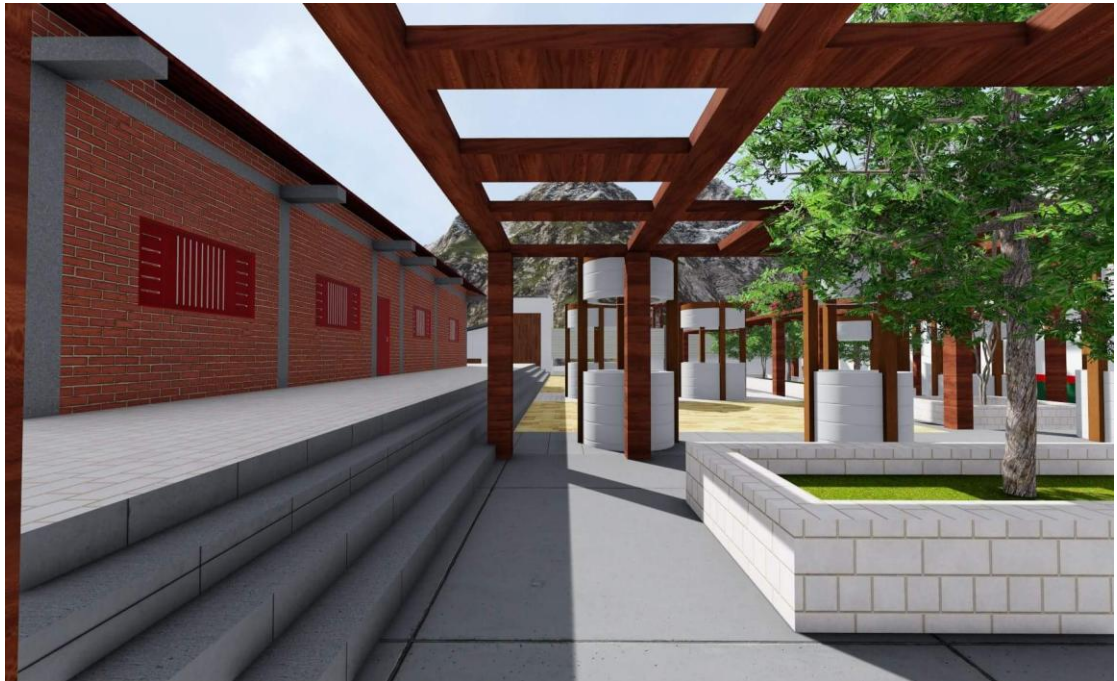
**Figura 146.** Perspectiva, espacio público, obra antigua, módulos de comercio

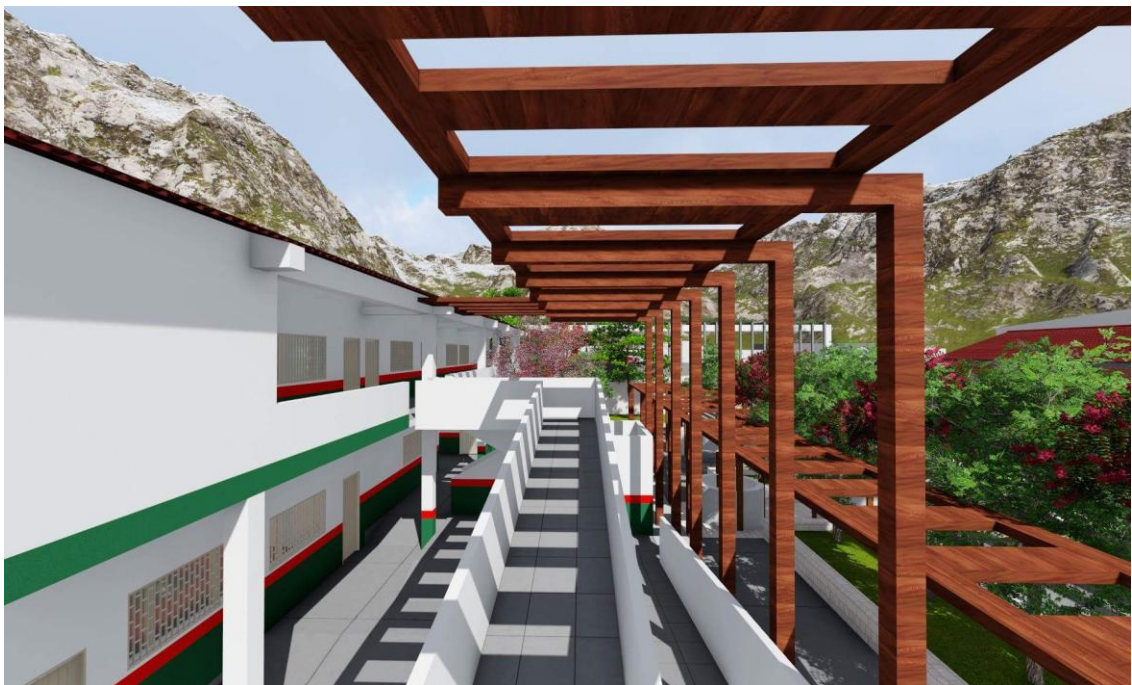
**Figura 147.** Perspectiva bloque principal, rampa obra nueva

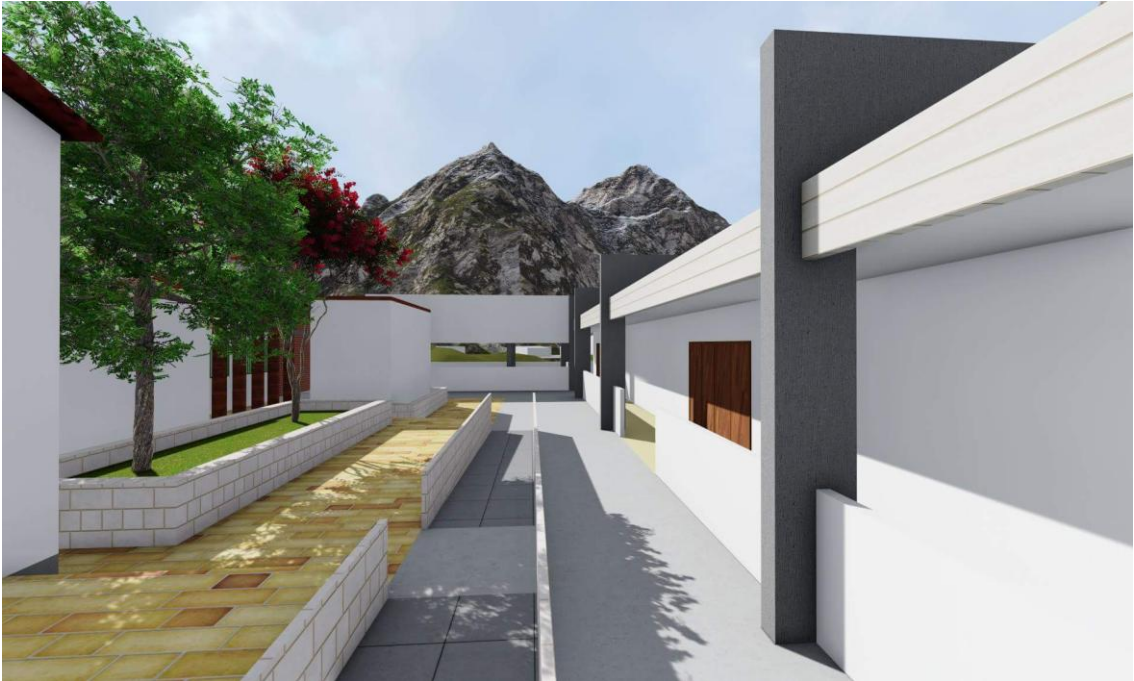
**Figura 148.** Perspectiva obra nueva
