WIE GUT ERFÜLLEN AMPHIBIENTUNNEL UND -LEITSYSTEME IHREN ZWECK?

AKZEPTANZ- UND ERFOLGSKONTROLLE
UNTERSCHIEDLICHER ANLAGETYPEN IN DER SCHWEIZ

Schlussbericht

Stephan Brenneisen, Alexander Szallies

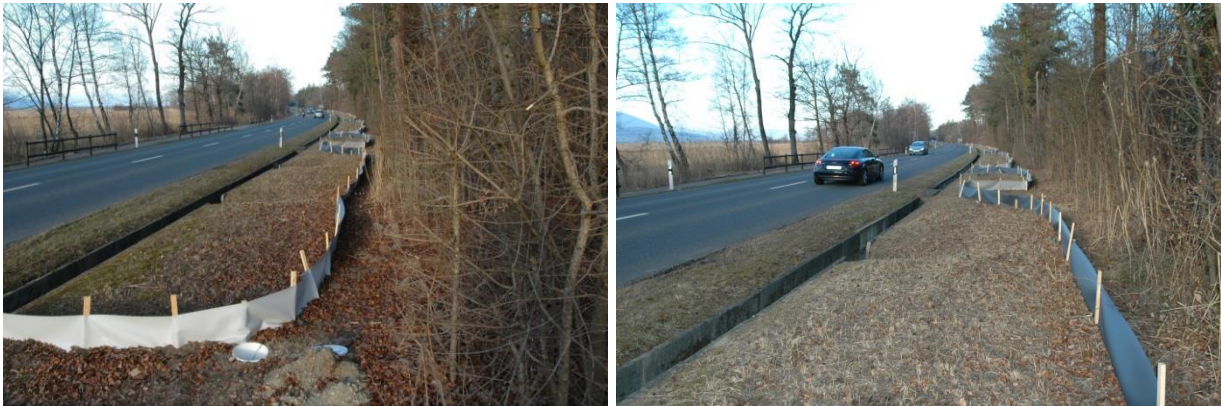
Abbildung 4, 5: Beispiel eines eingerichteten Anwanderzauns in Yvonand. Die Tiere, welche aus dem Waldgebiet am rechten Bildrand anwandern, treffen auf den Anwanderzaun und fallen in die eingegrabenen Eimer. Nach deren Zählung jeweils am Morgen werden die Tiere gleich auf der anderen Seite des Zaunes wieder freigelassen, so, dass sie in der nächsten Nacht ihre Wanderung durch die Leitanlage fortsetzen können. Im Zwischenbereich wurden – falls nicht ausreichend vorhanden – Bretter oder andere Unterschlupfmöglichkeiten für die Amphibien eingerichtet.

Wie in Abbildung 4 ersichtlich, wurde als Leitwerk eine Folie der Firma Sarnafil AG (Ausschussmaterial, „B“-Ware) verwendet, welche mit Holzpflocken befestigt wurde. Die Unterkante der Leitfolie wurde jeweils in den Boden eingegraben. Das Material erwies sich als sehr kostengünstig (was eine zwingende Vorgabe war ausgehend von den Budgetvorgaben, bei gesamthaft 20 km Zaun) und ausreichend flexibel in der Handhabung im Gelände.

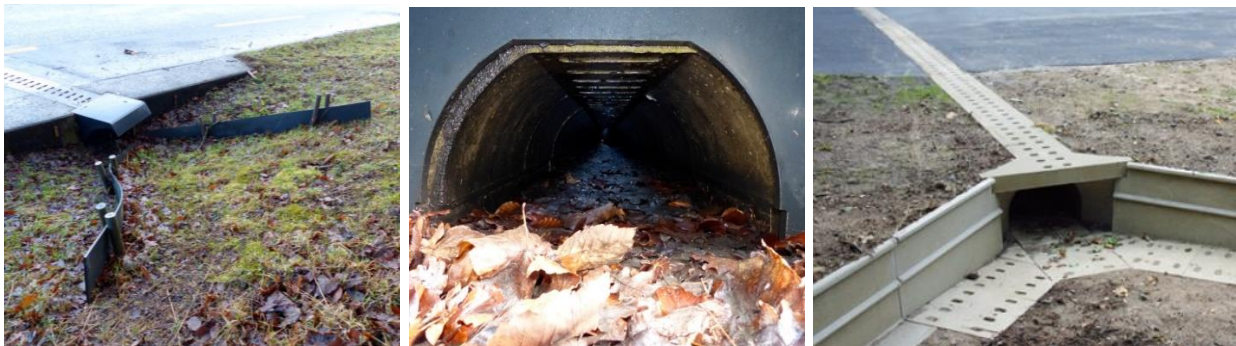
Abbildung 6-8: Aco-Tunnel beim Standort Bleienbach mit Einweisungselementen (links). Die Leitwerke bei der Anlage in Bleienbach werden jeweils während der Laichwanderung mit mobilen Maibachzäunen errichtet, welche hier auf dem Bild noch nicht eingerichtet sind. Das Bild in der Mitte zeigt den Lichteinfall und die feuchte Lauffläche im Innere des Tunnels. Das Bild rechts zeigt eine Standardeinrichtung mit trichterförmiger, idealer Zuweisung zum Eingang des Durchlasses.

Aco-Tunnel sind nach oben mit Schlitzfenstern offen und ermöglichen so den Einfall von Licht (siehe Abb. 7) und Feuchtigkeit. Die Dimensionierung der Lauffläche ist bei ca. einer Breite von 40 cm. Die Verbindung mit den Leitwerken können verschieden ausgestaltet werden (siehe Abb. 6 und 8).

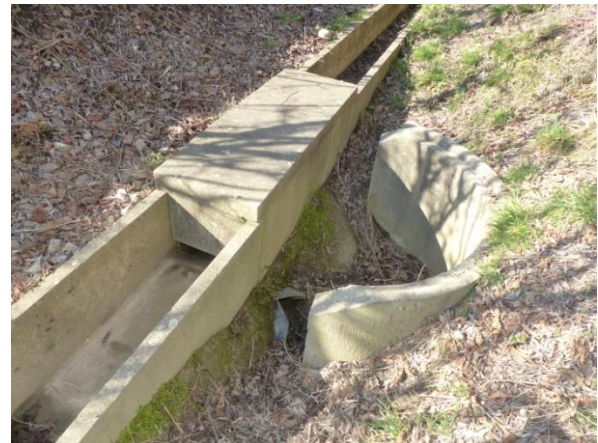
Abbildung 9: Bild und schematische Darstellung eines Einweg-Durchlasses. (Rieder & Hafner 2010).

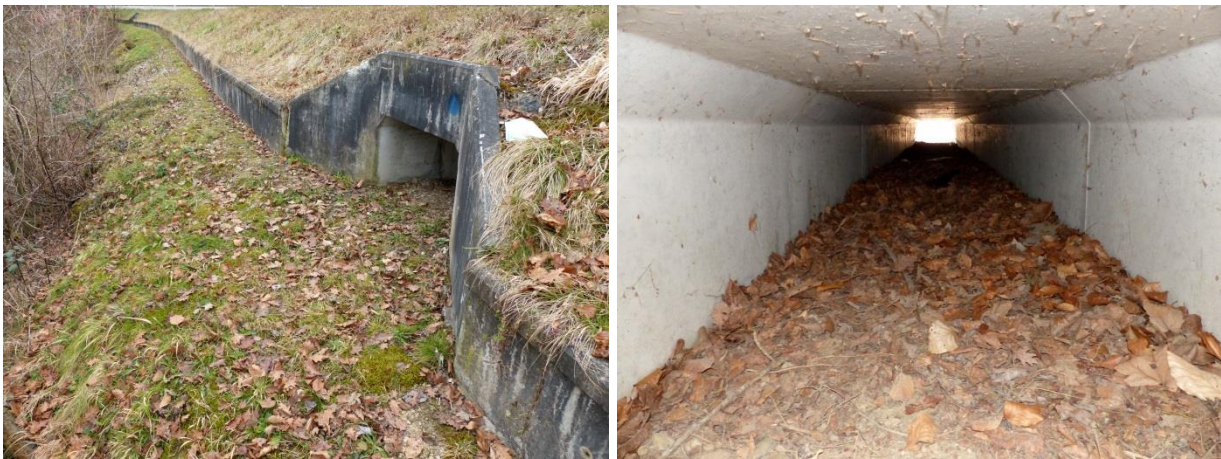
Abbildung 10, 11: Zweiweg-Durchlass beim Standort Leuggern. Das breite Profil mit dem Naturboden als Lauffläche ergibt einen den aktuellen Standards (VSS-Norm) entsprechenden Durchlass mit grossem Lichtkegel.

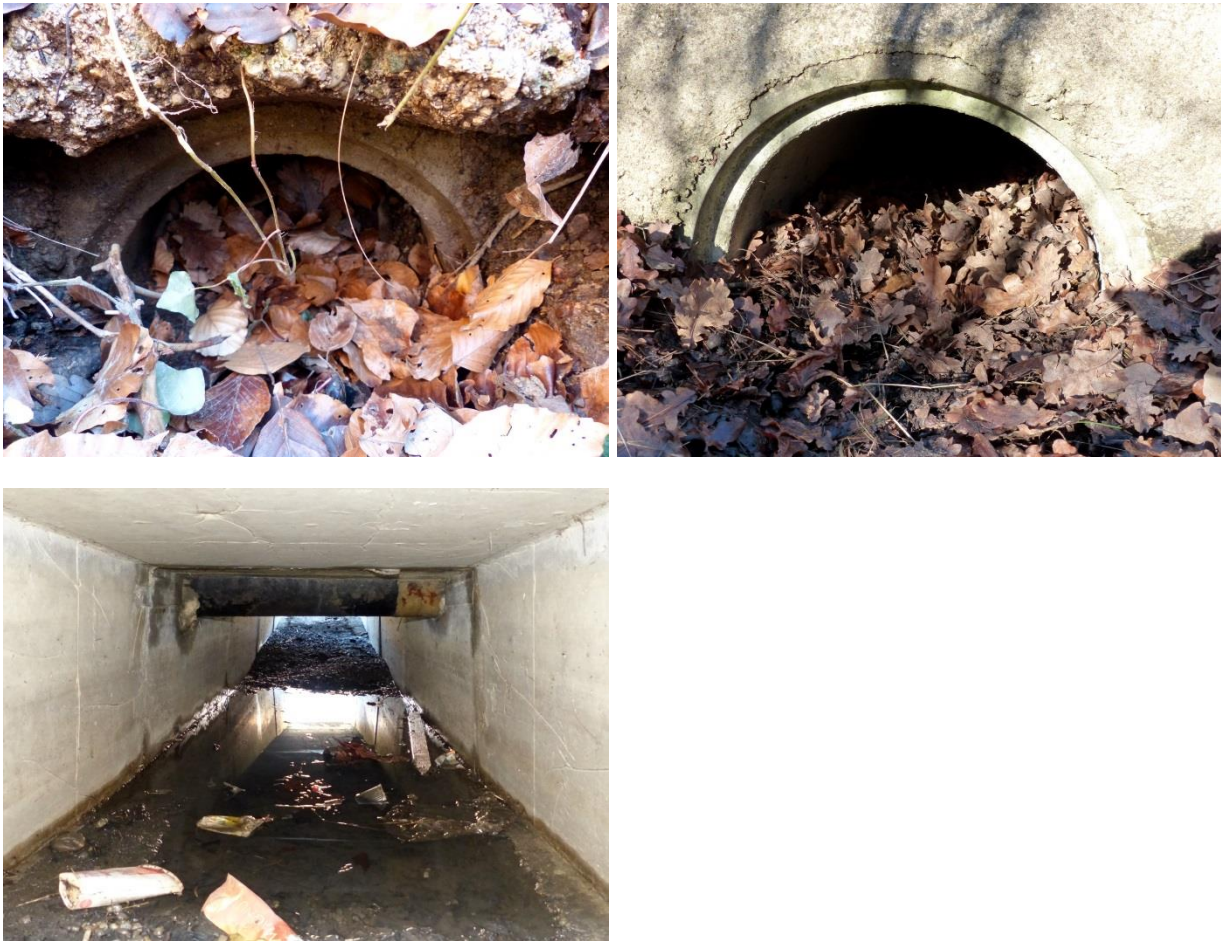
Abbildung 12-14: Röhren-Durchlässe in Cossonay und Yvonand. Bei einzelnen Durchlässen wurde ein schwemmes Material zu wenig entfernt (Aufnahmen vom 12. Februar 2014), die Hälfte des ohnehin schon engen Tunnelquerschnittes ist verfüllt.

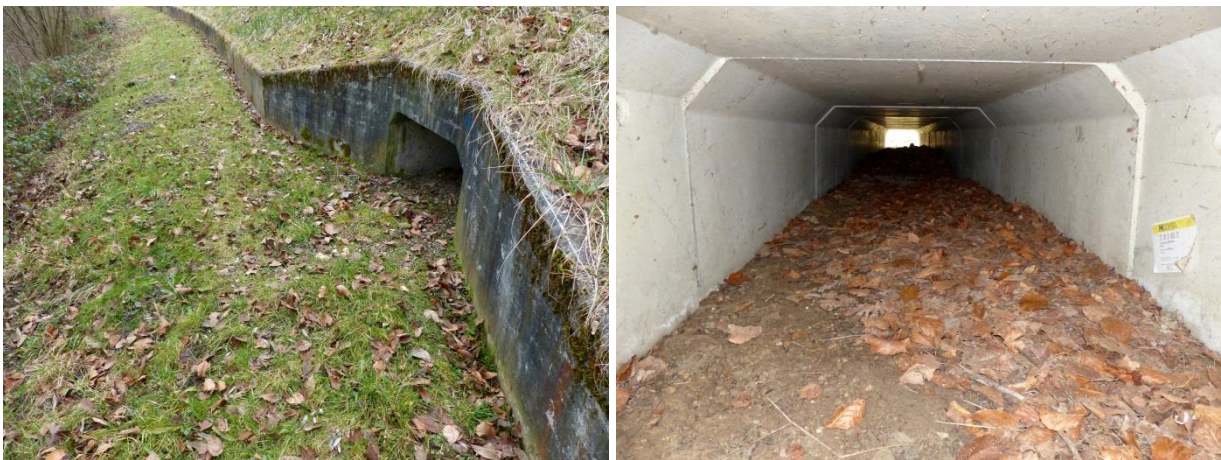
Abbildung 15, 16: Die Bilder zeigen einen Beispiel-Durchlass in Leuggern (links) mit gut gepflegten Laufflächen entlang der Leitwerke und im Durchlass selbst.

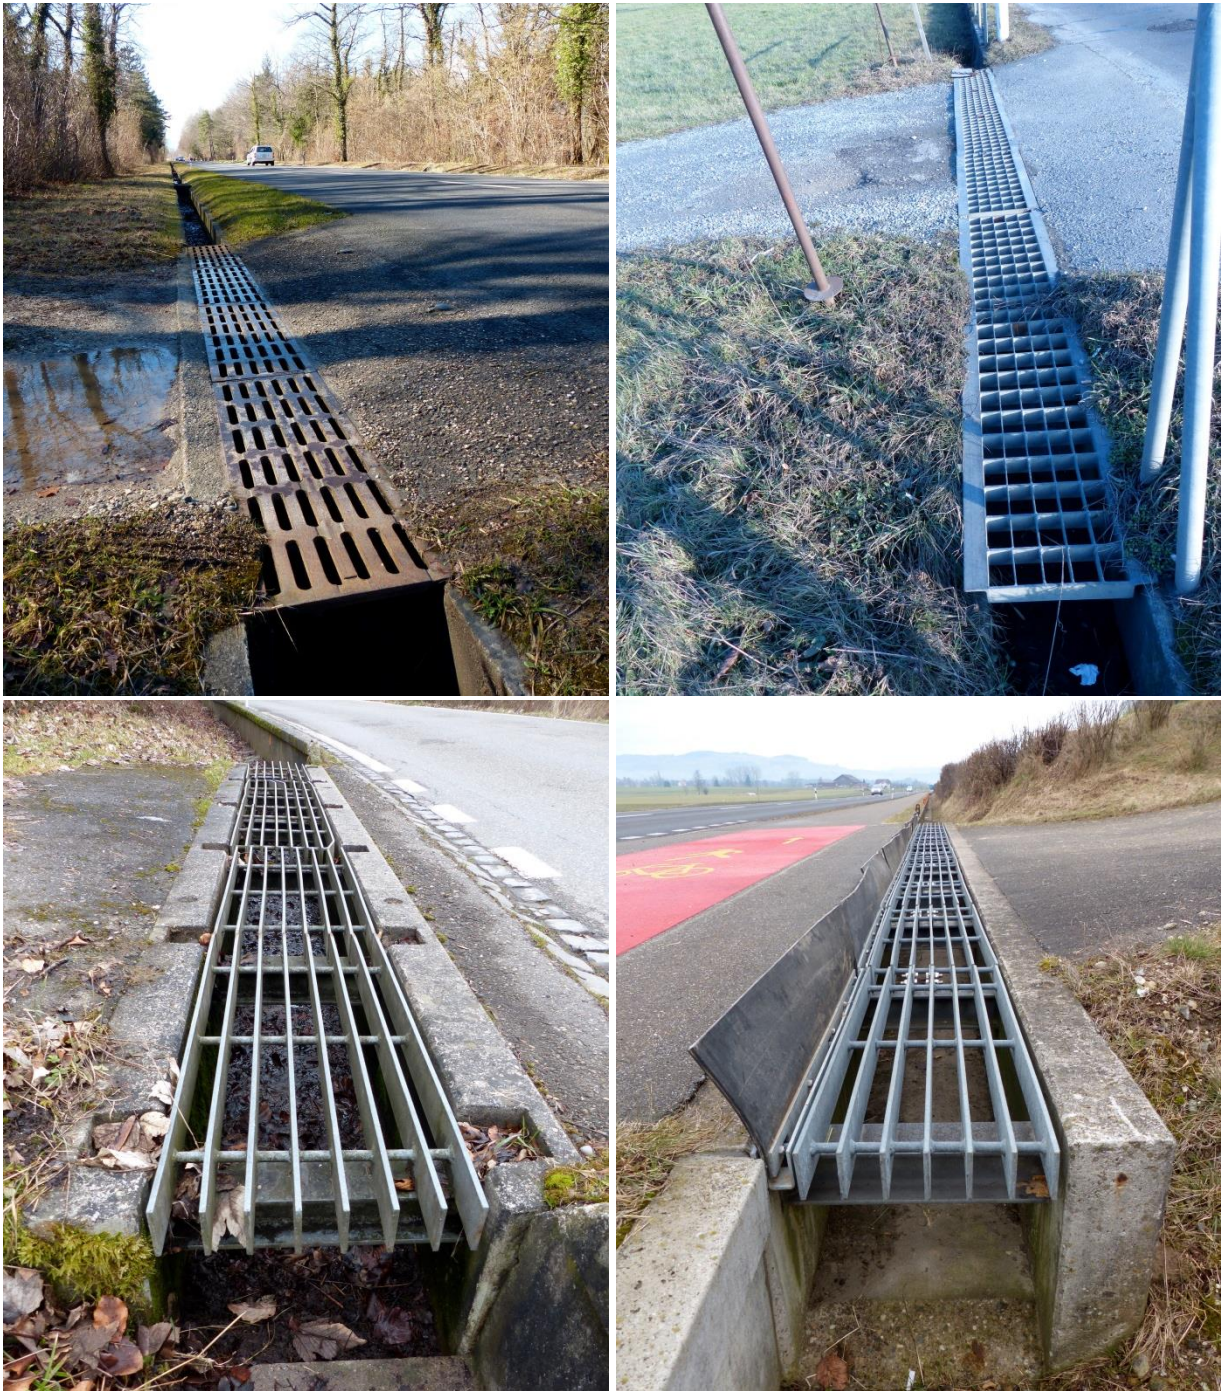
Abbildung 17-20: Beispiele von Schutzmassnahmen (Gitterroste) bei seitlich in die Anlage führenden Wegen in verschiedenen Untersuchungsstandorten. Von links oben nach rechts unten: Yvonand, Oberuzwil, Dätttau, Kottwil. Der Gitterrost in Yvonand dürfte von vielen Amphibien passiert werden können, wegen der relativ breiten Lauffläche zwischen den Lücken. Besser dürfte diesbezüglich die weiteren dargestellten Varianten sein, wobei auch hier sich Amphibien möglicherweise durchhangeln können.

In Einzelfällen sind jedoch Schwachstellen sichtbar geworden bei Schäden an den Leitwerken bedingt durch die Alterung oder bei der Verwendung von ungeeigneten Materialien. Teilweise waren in den Bereich der Anlage führende Feldwege nicht ausreichend ausgestattet (Gitterroste um Amphibien den Zutritt zur Fahrstrasse zu verwehren).

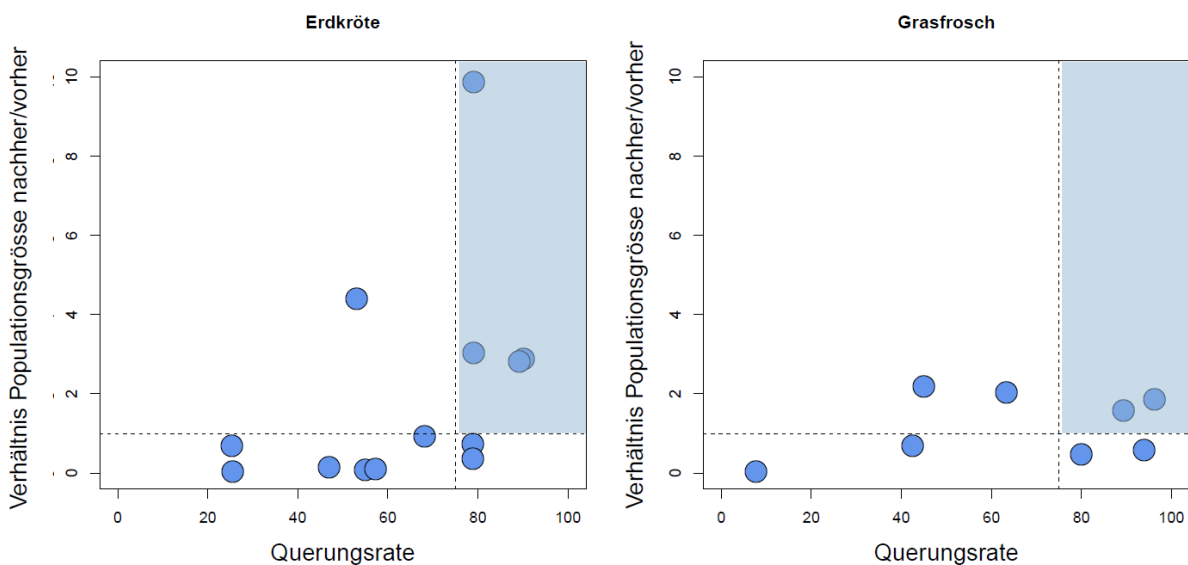
Abbildung 21: Verhältnis Populationsgrössen nachher/vorher in Abhängigkeit der Querungsrate. Im blau hinterlegten Feld sind Anlagen mit Durchlaufquoten >75% und einer Populationszunahme (= „Verhältnis“ auf y-Achse grösser als 1). Die Querungsraten der beiden Untersuchungsjahre wurden gemittelt.

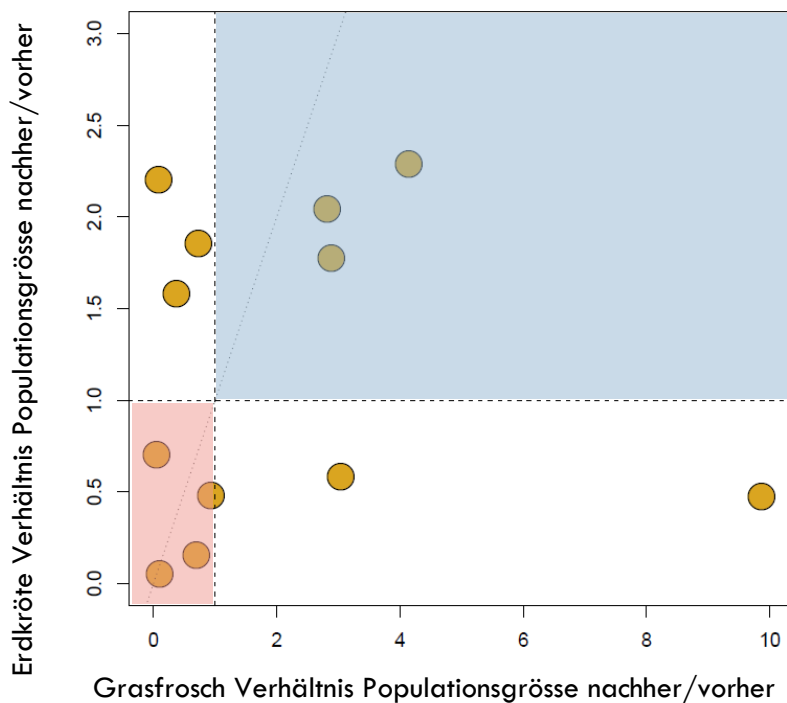
Abbildung 22: Vergleich der Populationsveränderungen Grasfrosch und Erdkröte nachher/vorher (n=12). Der blau hinterlegte Bereich weist Anlagen aus mit Zunahmen der Population bei beiden untersuchten Arten (n=3). Der rot hinterlegte Bereich weist Anlagen mit Abnahmen bei beiden untersuchten Arten aus (n=4).

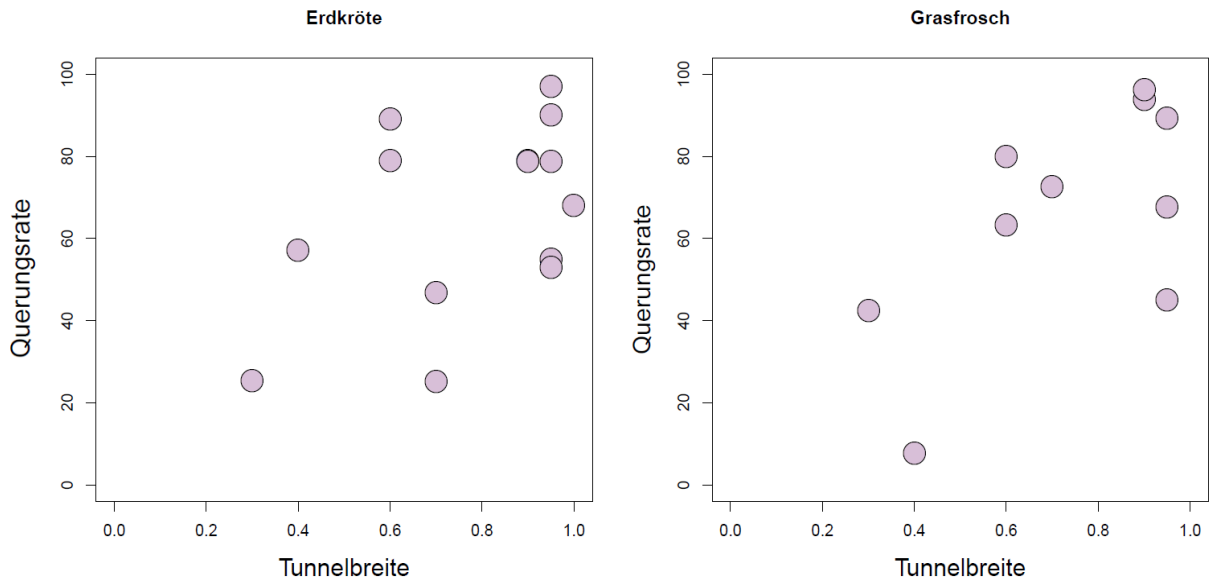
Abbildung 23: Querungsraten in Abhängigkeit der Tunnelbreite. Die Querungsraten der beiden Untersuchungsjahre wurden gemittelt.

Weiter konnte nachgewiesen werden, dass je breiter die Tunnels waren, die Querungsrate anstieg. Untersucht wurden Tunnelröhren von 30 cm Durchmesser bis zu Durchlässen mit Kastenprofil von 1 m.

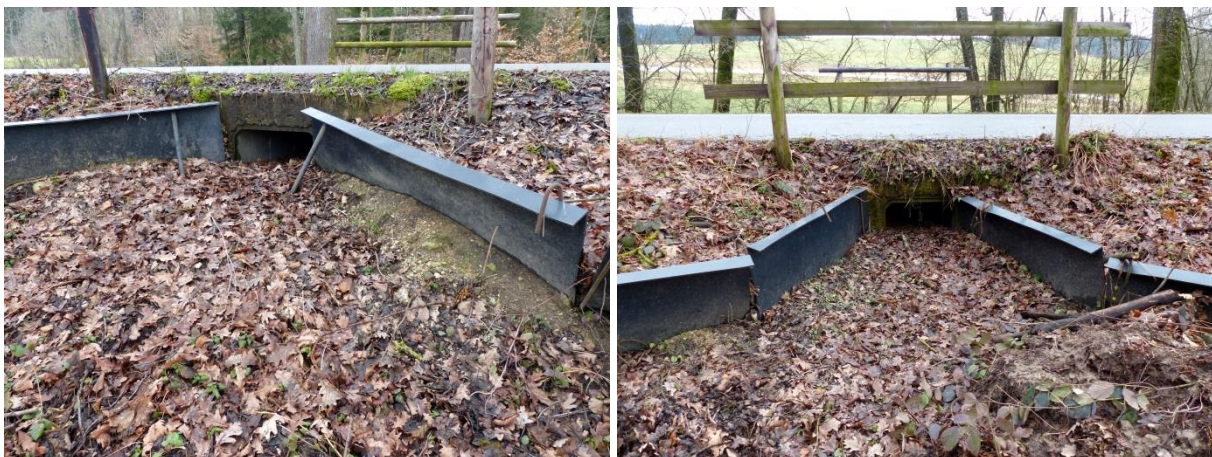
Abbildungen 27, 28: Amphibien-Durchlass und Leitwerk beim Amphibienlaichgewässer in Balzenwil. Zu erkennen sind die Kunststoffplatten, die jedes Jahr vor der Amphibienwanderung neu gerichtet werden. Die Führung der Platten zum Durchlass ist ideal trichterförmig.

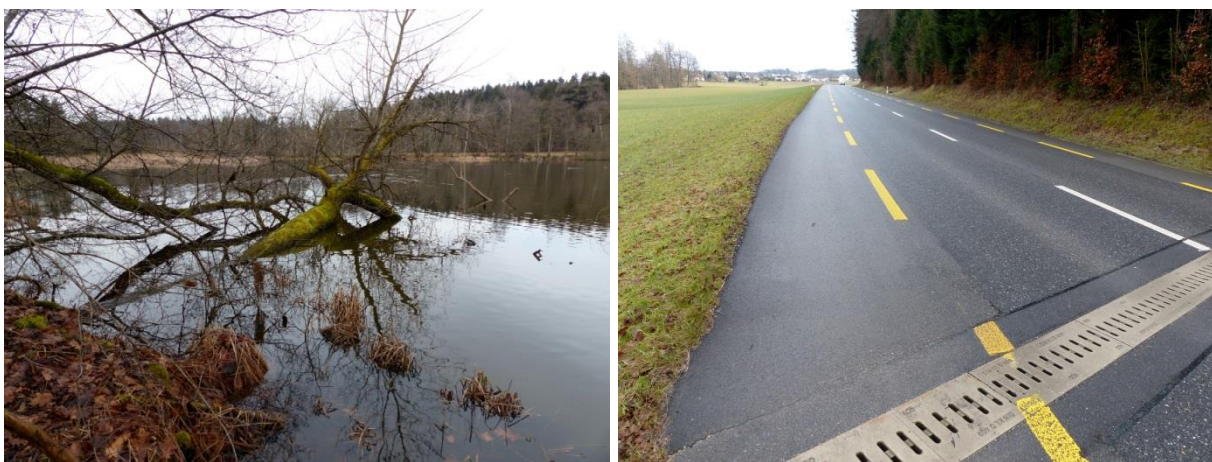
Abbildungen 28, 29: Situation des Laichgewässers Torfsee mit der Kantonsstrasse zwischen Bleienbach und Langenthal. Im Vordergrund ist der eingebaute Aco-Tunnel zu sehen, rechts am Bildrand das Waldgebiet aus dem die Amphibien anwandern.

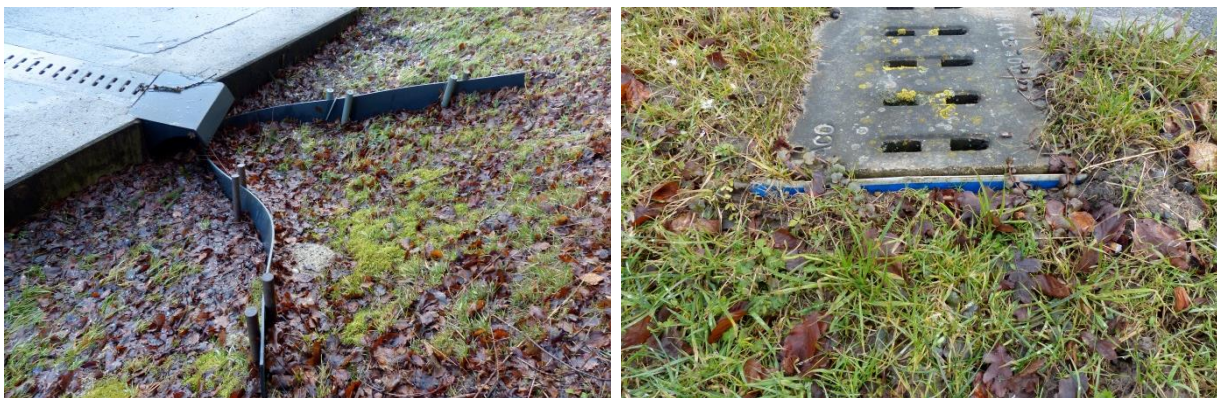
Abbildungen 30, 31: Amphibien-Durchlass mit Einweisungselement bei der Leitanlage. Im Bild nicht zu sehen sind die jeweils während der Laichwanderung installierten Leitzäune (Typ Maibach), welche verbindend zwischen den Durchlässen montiert werden. Bild rechts zeigt wie die Tunnelausgänge nach der Laichwanderung verschlossen werden zur besseren Bearbeitbarkeit des landwirtschaftlichen Geländes.

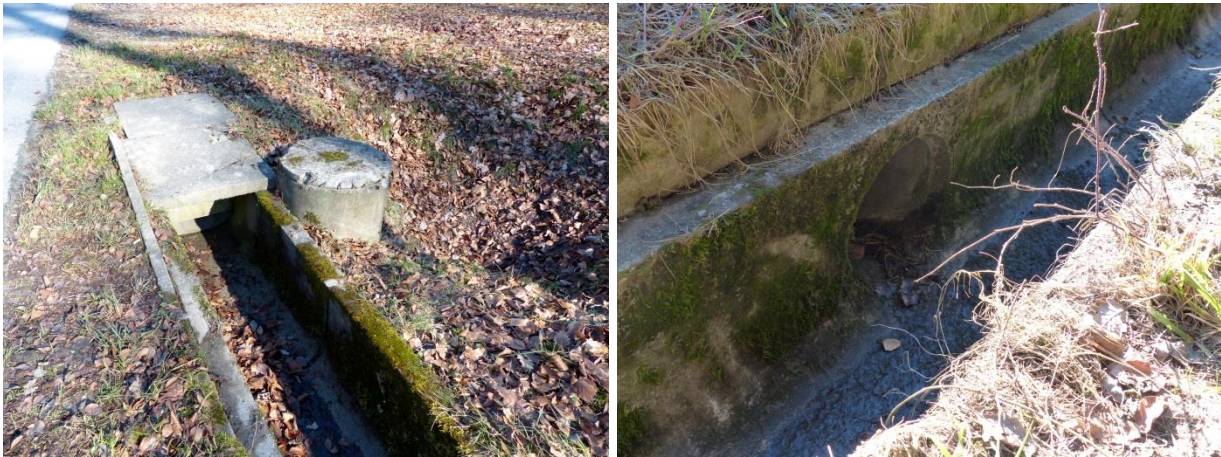
Abbildungen 35, 36: Sammelkanal mit Fallschacht und Sichtblende (Foto links) (Tunnel C, s. Karte) sowie zusätzlicher Eingang eines Durchlasses (Foto rechts) (Tunnel B, s. Karte).

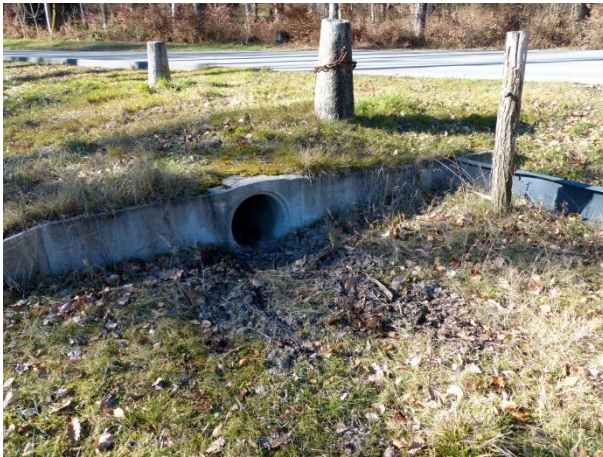
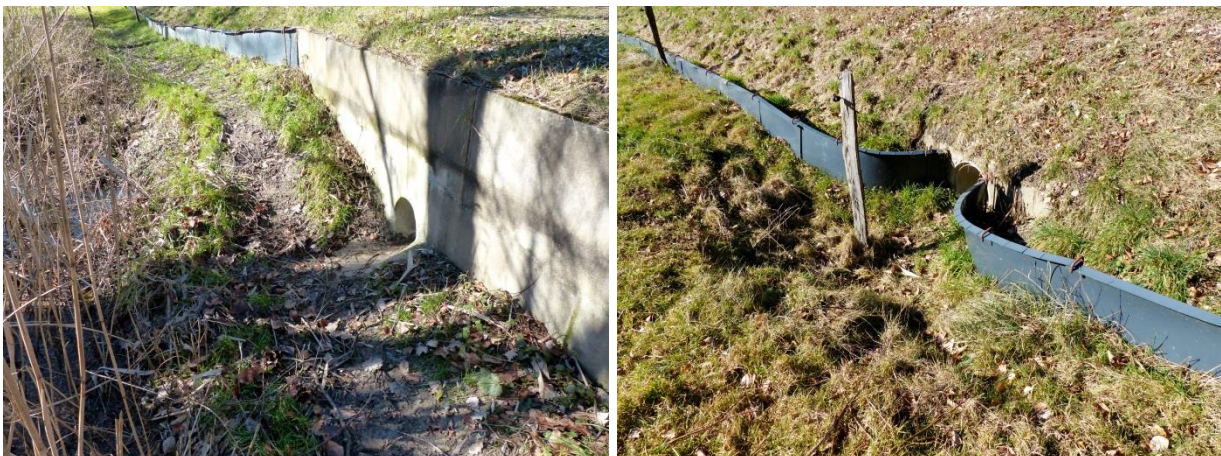
Abbildungen 37-39: Verschiedene Ausgänge von Einweg-Durchlässen von der Rückwanderseite her. Teilweise sind die Leitwerk-Platten trichterförmig installiert (Abb. 37, Tunnel B, siehe Karte). Einige Durchgänge scheinen für die Führung der Rückwanderung der adulten sowie juvenilen Amphibien ungeeignet.

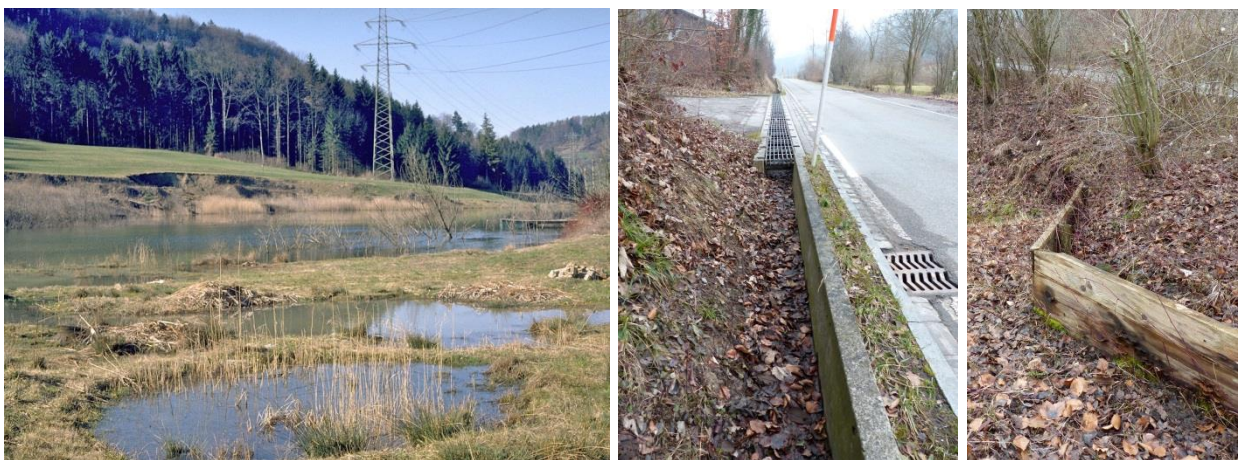
Abbildung 40-42: Amphibienlaichgewässer bei Dätt nau (Winterthur). Das Bild rechts zeigt die Strasse mit der Umgebung und der Sammelrinne im Vordergrund. Dazu sind die beiden noch als Leitsysteme verwendeten Materialien zu sehen, teilweise Beton und ältere Holzbretter in kleinen Bereichen. Im Bild links sind die temporären Tümpel zu sehen, welche im Zuge der Neugestaltung eingerichtet wurden.

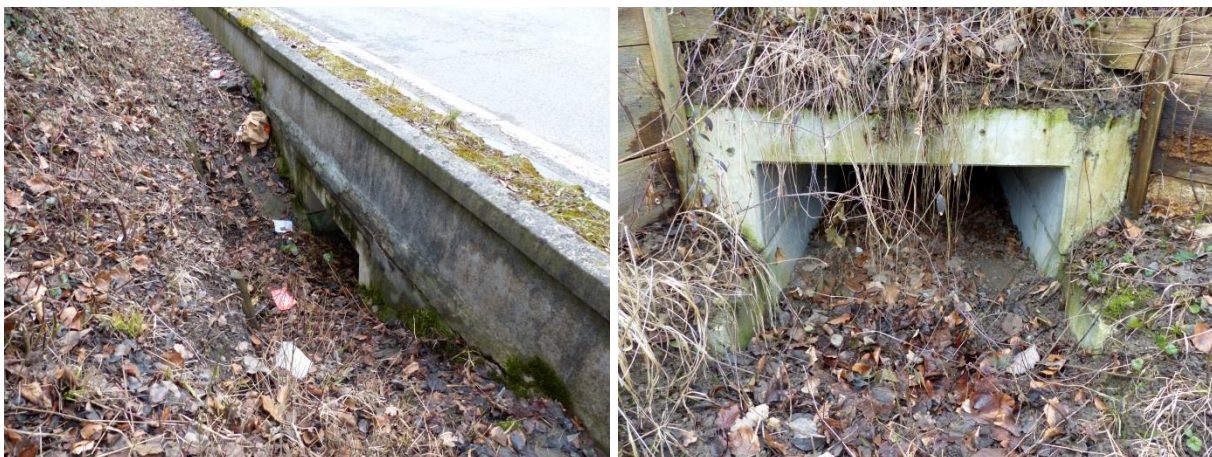
Abbildung 43, 44: Situation links mit Eingangsbereich, abgesenkt und Ausgangsbereich (rechtes Bild).

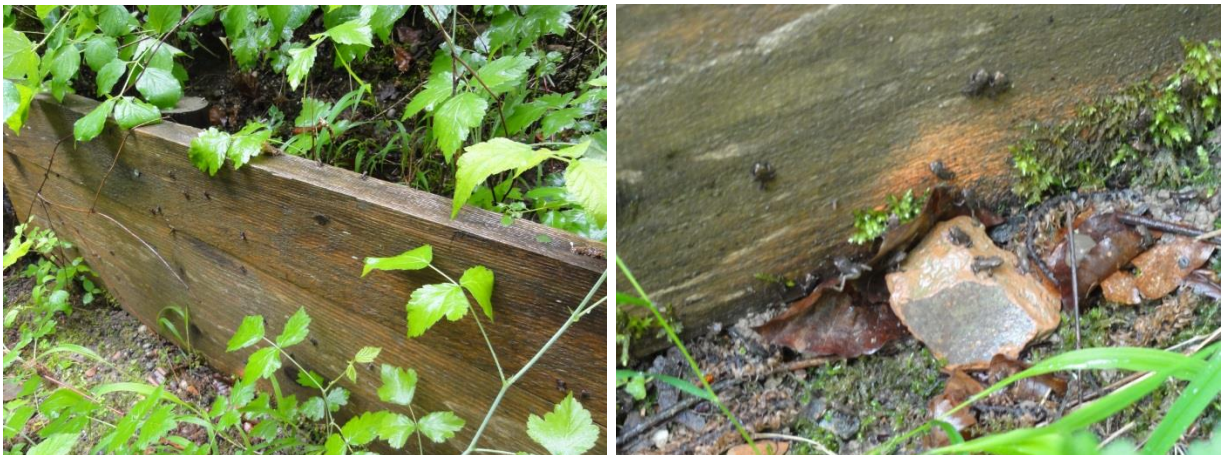
Eine Beobachtung der Juvenilenwanderung im Jahre 2012 bei feuchten Witterungsverhältnissen ergab eine sehr gute Nutzung der Durchlässe durch die Jungtiere, auch wenn einige Tiere auf die Strasse gelangen dürften, da sie die Holzbretter in nassem Zustand überklettern. Nach den beobachteten Wanderungen „wimmelte“ es im Waldgebiet nach den Durchlässen von Jungtieren.

Abbildung 45, 46: Juvenile Amphibien, die über die feuchten Holzbretter des Leitwerks in Dättnach klettern.

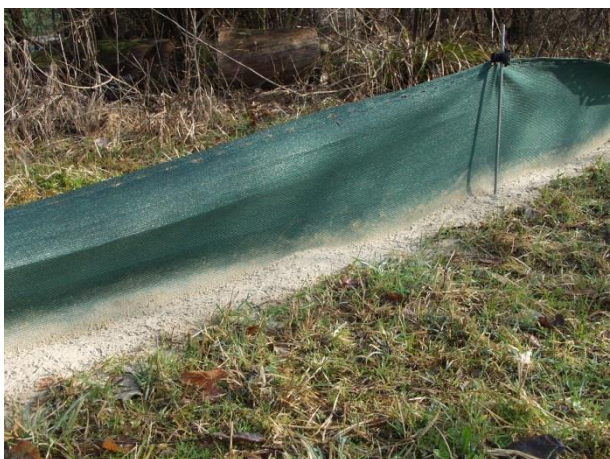
Abbildung 47: Mobiler Leitzaun, der ergänzend zu den Beton-Leitwerken jeweils installiert wird. Zu sehen ist der Sand, der zur Deckung und „Abdichtung“ des Folienzauns zur Bodenoberfläche verwendet wurde. Für die Haut der Amphibien kann der Sand schädlich sein.

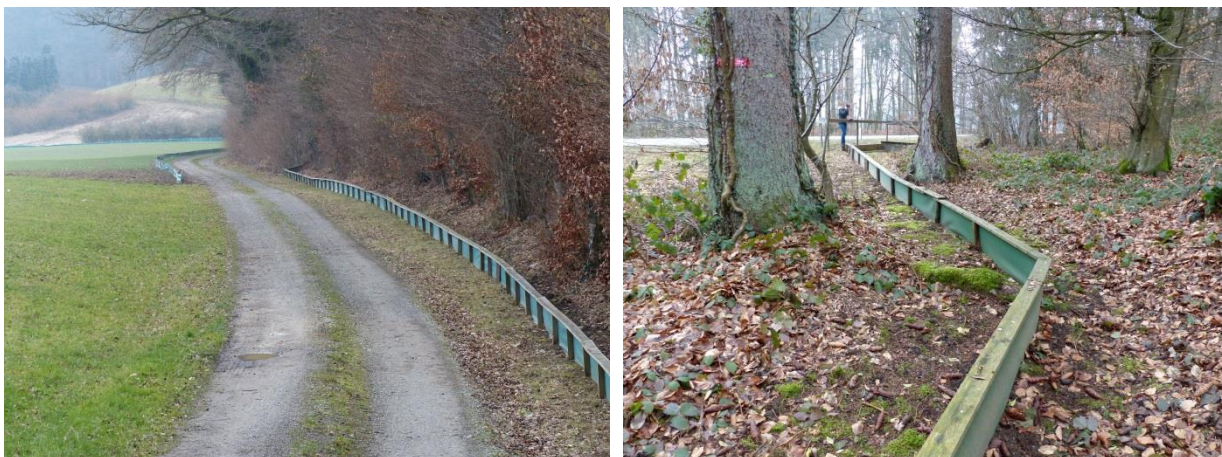
Abbildung 50, 51: Amphibienleitanlage bei Hochfelden. Das Bild links zeigt rechterhand des Weges den festen Teil der Leitanlage und linkerhand im Hintergrund einen mobilen Verlängerungsteil. Das Bild rechts zeigt den Verlauf im Waldgebiet mit den relativ grossen Lauflängen zwischen den einzelnen Tunnels.

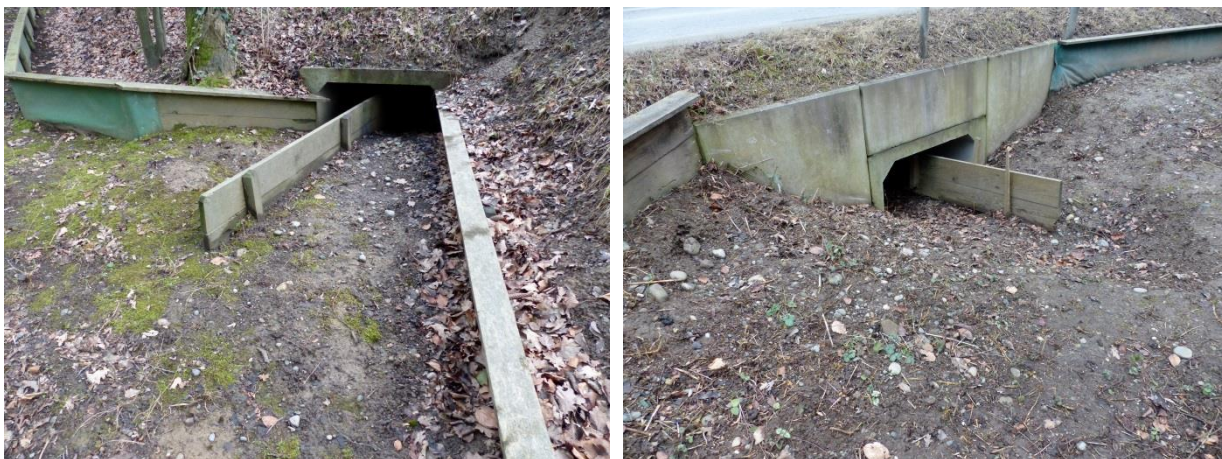
Abbildung 52, 53: Ein- (linkes Bild) und Ausgangsbereiche (rechtes Bild) der Amphibiendurchlässe mit den Einweisungselementen.

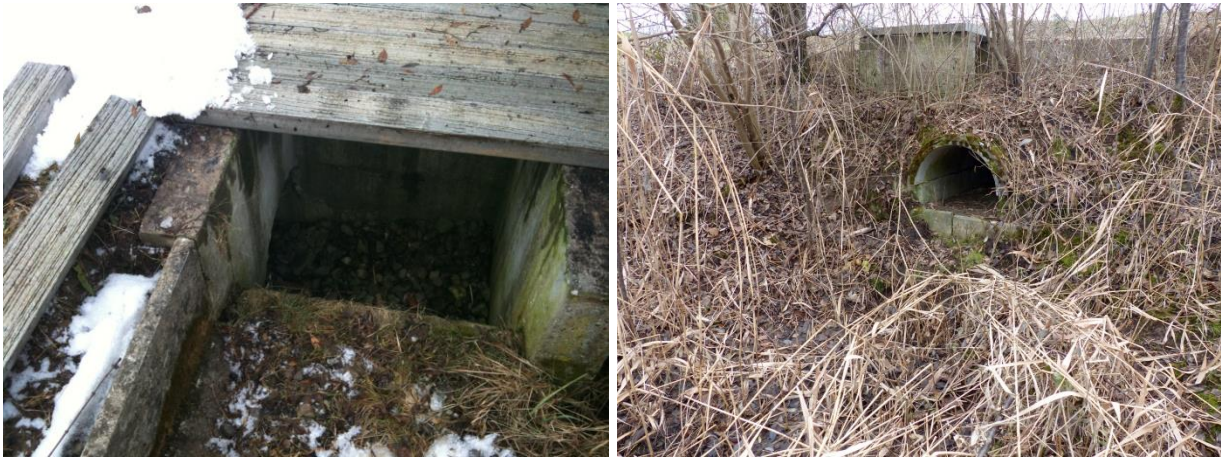
Abbildung 56, 57: Schacht- und Tunnelsystem der Leitanlage in Kirchberg. Die Tiere werden in einen Fallschacht geführt (Bild links), mit teilweiser entfernter Verdunkelungsabdeckung zur Dokumentation. Auf der rechten Bild ist die Südseite der Leitanlage sichtbar mit dem Fallschacht entlang der Leitstruktur sowie der Ausgang des Schachtes, welcher von der Nordseite her nach Süden führt.

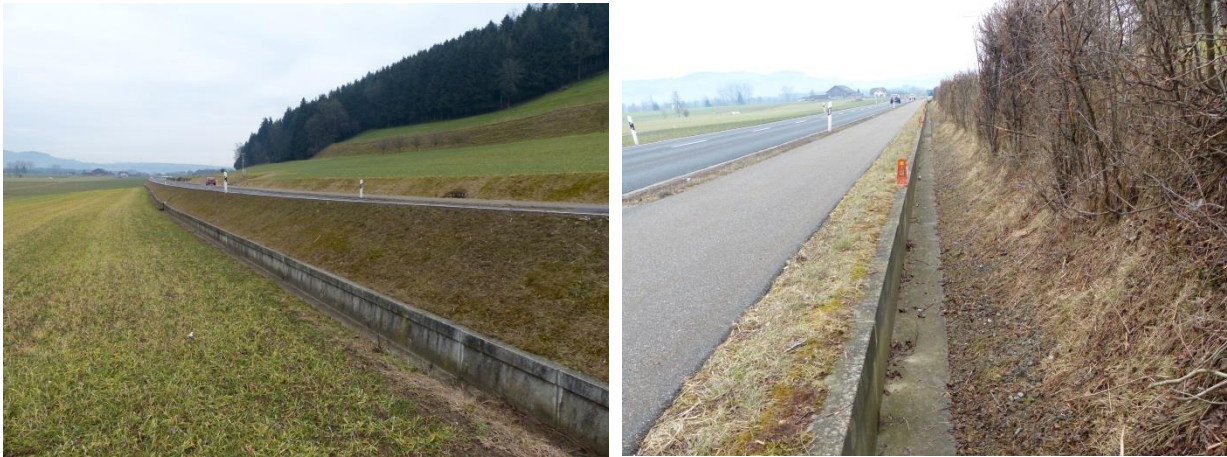
Abbildung 60, 61: Ansichten der Leitelemente aus Beton mit dem hangwärts gelegenen Waldgebiet als Sommerlebensraum der Amphibien. Die Amphibien-Schutzanlage konnte im Zuge der Realisierung des im Bild sichtbaren Velowegs erstellt werden.

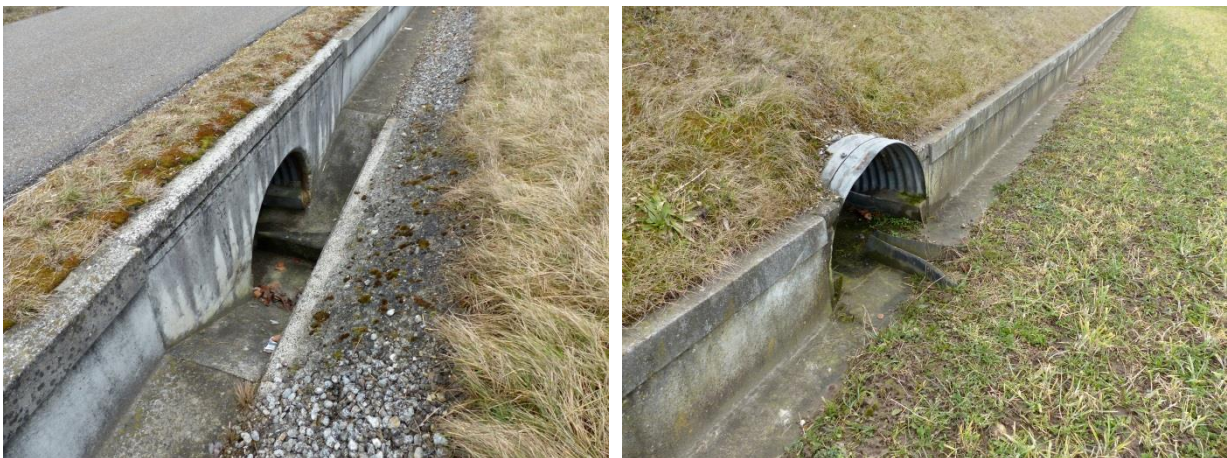
Abbildung 62-64: Situation der Tunnelein- (linkes Bild) und ausgänge (rechtes Bild) mit den Einweisungselementen und de relativ breiten Durchlässen. Das untere Bild zeigt die Lauffläche aus Beton, die teilweise eingeschwemmtes Material (Erde) enthält.

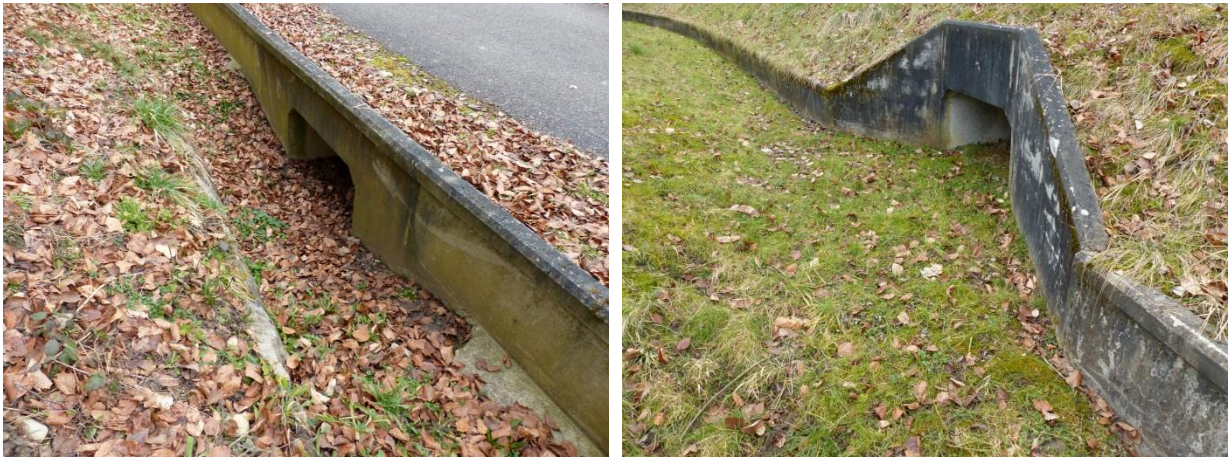
Abbildung 67, 68: Auf den Bildern sind die Gestaltung, Einsenkung im Gelände, der trichterförmigen Einweisung und der Durchlässe zu erkennen. Seeseitig sind die Leitwerke trichterförmig.

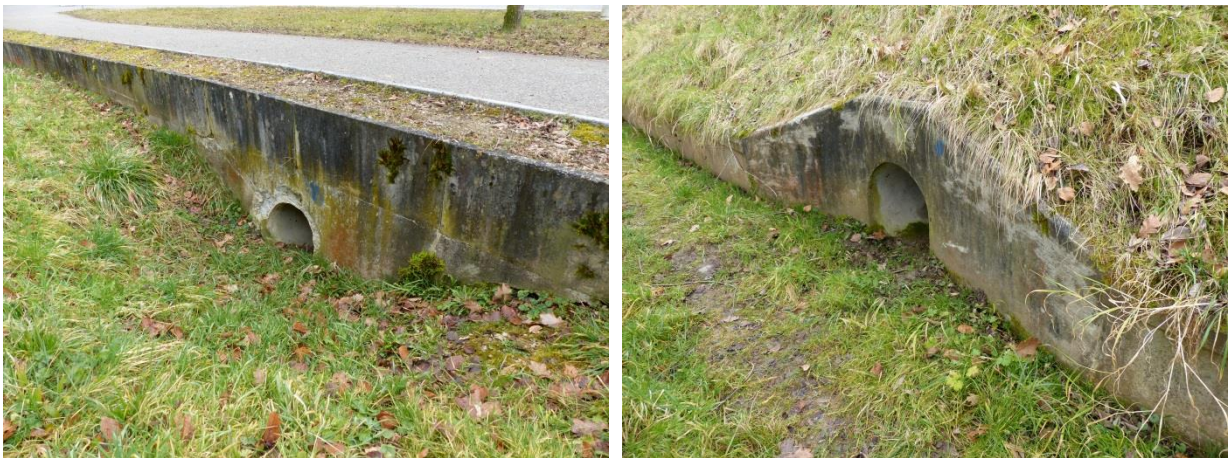
Abbildung 69, 70: Zu erkennen ist der zweite Durchlass-Typ mit runden Röhren im Vergleich zu den Kastenprofil-Durchlässen (Abb. 31). Seeseitig sind die Leitsysteme leicht trichterförmig.

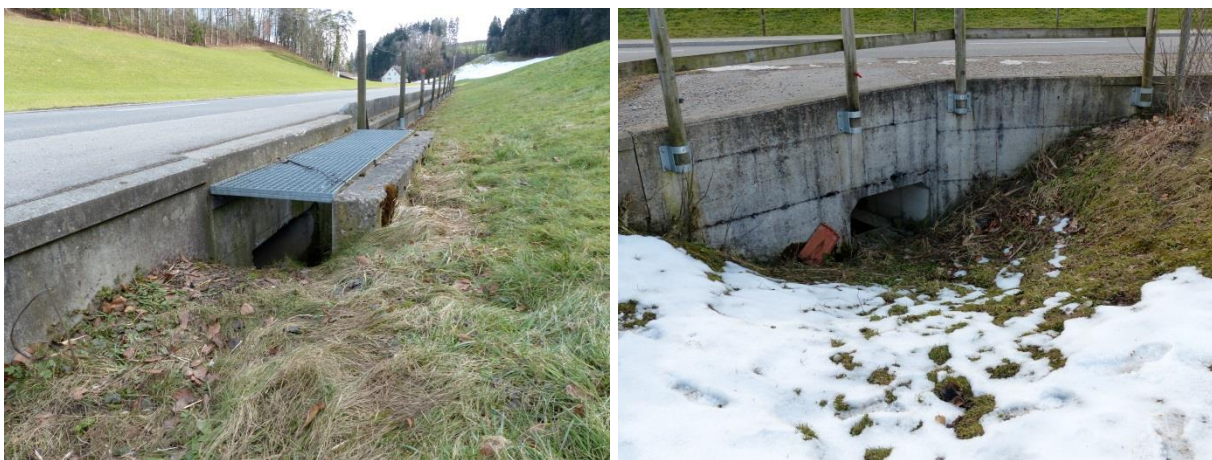
Abbildung 73, 74: Zu erkennen ist der zweite Durchlass-Typ mit runden Röhren im Vergleich zu den Kastenprofil-Durchlässen (Abb. 31). Seeseitig sind die Leitsysteme leicht trichterförmig.

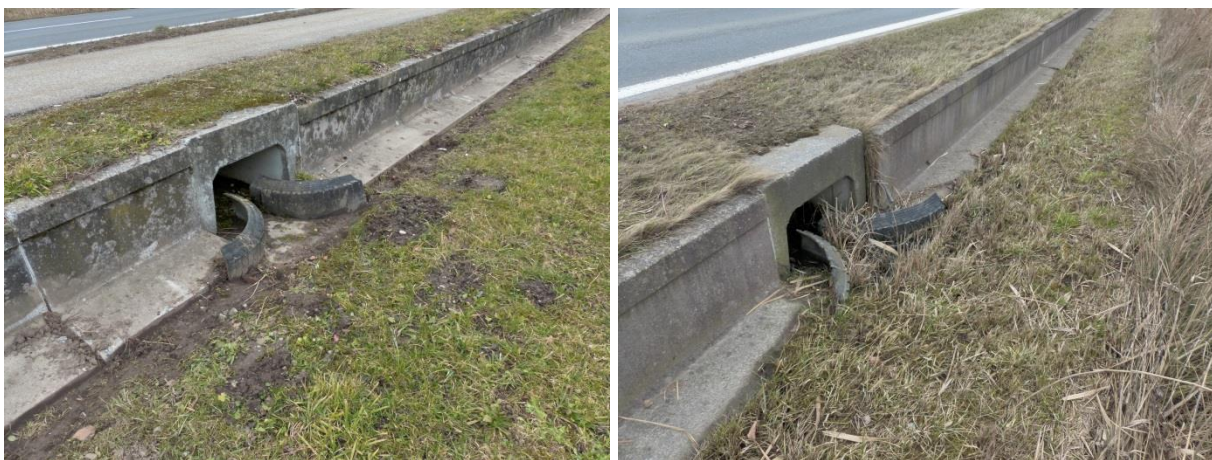
Abbildung 77, 78: Die Tunnel der Leitanlage bestehen aus einem Kastenprofil mit Betonlauffläche, die mit Lehm bestrichen wurden. Als Einweis-Elemente wurden Pneus verwendet.

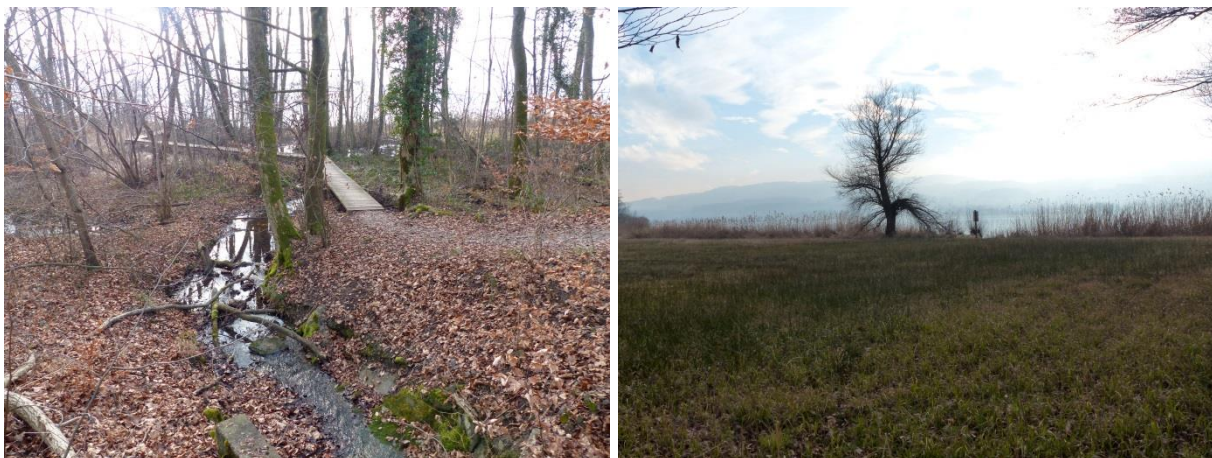
Bei den Tunnelausgängen, seeseitig der Strasse, weist das Gelände eine leicht felsige Kante auf mit ca. 5 m Höhenunterschied. Die Führung und Ausgestaltung des Leitwerks für die Rückwanderung der adulten resp. Abwanderung der juvenilen Amphibien erwies sich hier teilweise als schwierig. Nicht überall ist es gelungen das Leitwerk ohne Übersteigmöglichkeiten auszuführen.

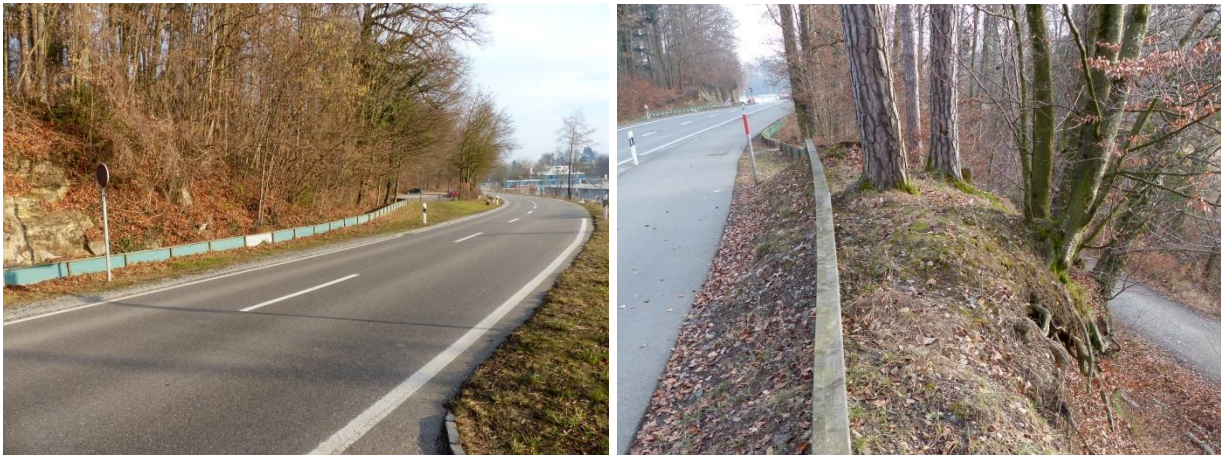
Abbildung 81, 82: Die Leiteinrichtung ist nach dem im Kanton Zürich verwendeten Typ ausgeführt, d.h. mit grünen Kunststofffolien, die mit Holzpflocken befestigt werden. Das Bild rechts zeigt den kleinen Abhang zwischen der Anwanderseite, der Strasse und dem Laichgebiet.

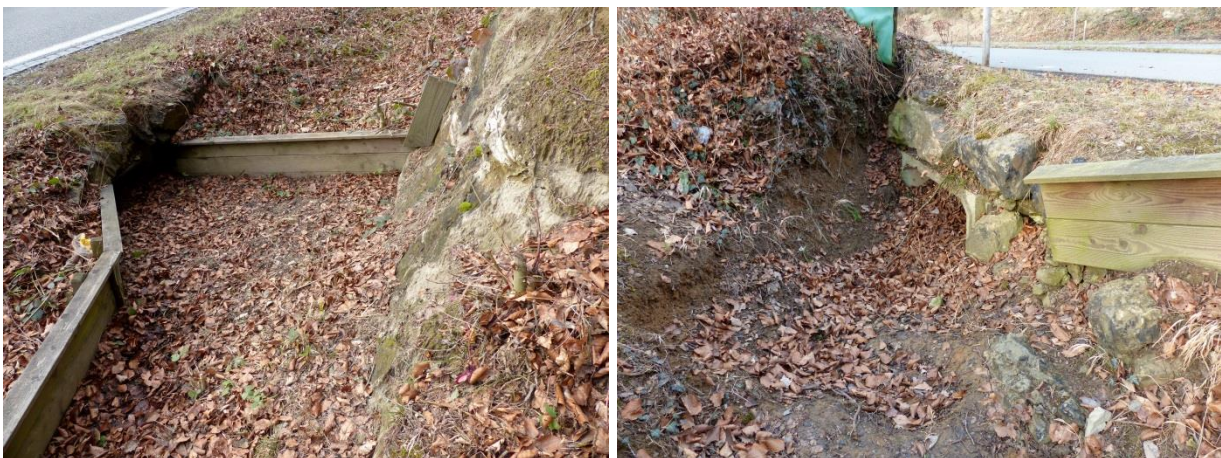
Abbildung 83, 84: Die Tunneleingänge sind trichterförmig ausgestaltet. Das Bild rechts zeigt, dass die ganze Leitanlage im Gelände teilweise schwierig so einzurichten ist, dass die Tiere nicht Möglichkeiten zum Überklettern haben.

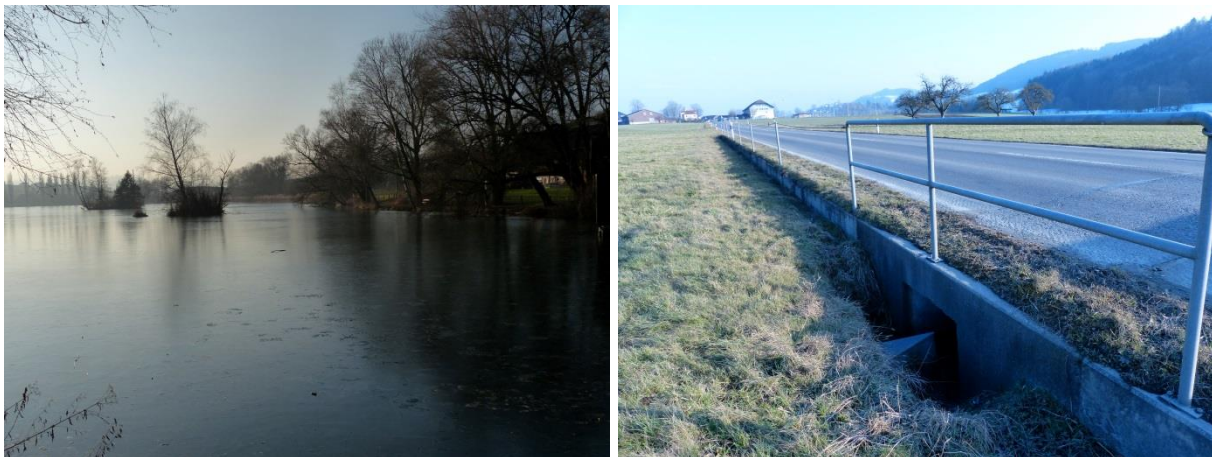
Abbildung 85, 86: Das Bildpaar zeigt den Bettenauerweiher und die nördlich davon gelegene Kantonsstrasse mit der Leitanlage. Zu sehen ist ein Einschnitt zur Führung der Amphibien auf die Ebene des Durchlasses mit dem Einweisungselement.

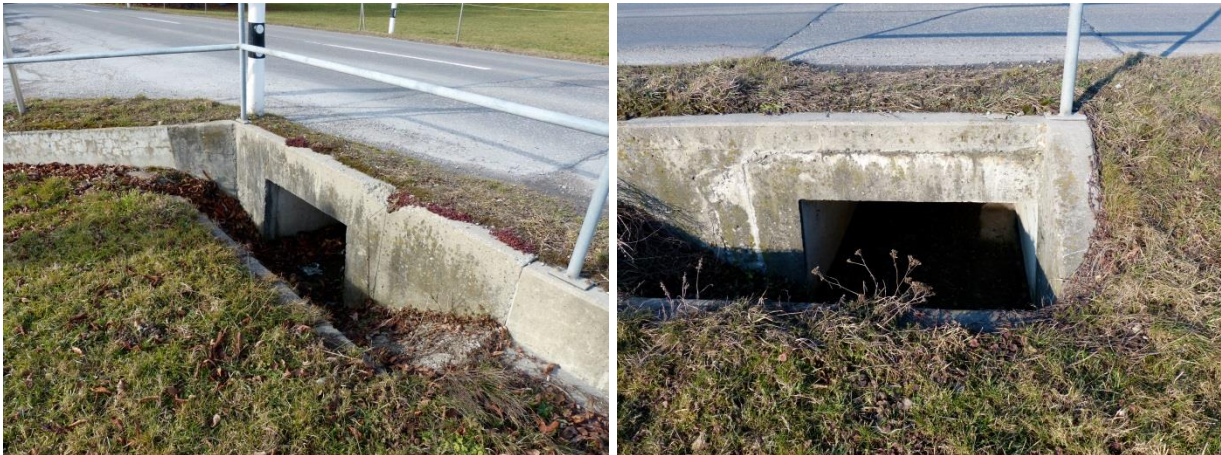
Abbildung 87, 88: Das Bildpaar zeigt Durchlässe auf der Rückwanderseite auf der keine Einweisungselemente eingerichtet wurden.
