WIE GUT ERFÜLLEN AMPHIBIENTUNNEL UND -LEITSYSTEME IHREN ZWECK?

AKZEPTANZ- UND ERFOLGSKONTROLLE
UNTERSCHIEDLICHER ANLAGETYPEN IN DER SCHWEIZ

Schlussbericht

Stephan Brenneisen, Alexander Szallies

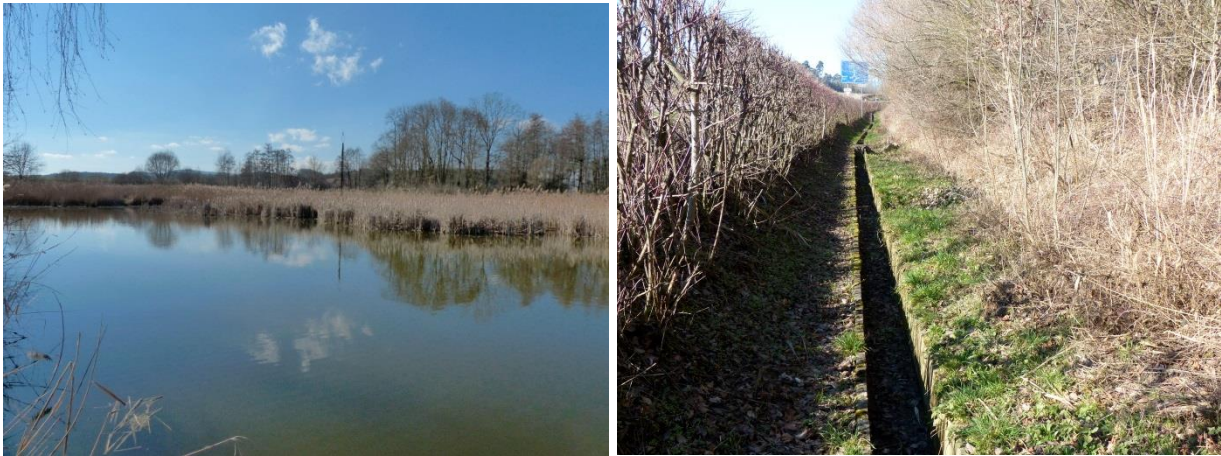
Abbildung 89, 90: Im linken Bild ist der Weiher Vernez-de-Chaux, la Coula zu sehen, rechts der Sammelkanal des Leitsystems auf der Gewässer-abgewandten Seite.

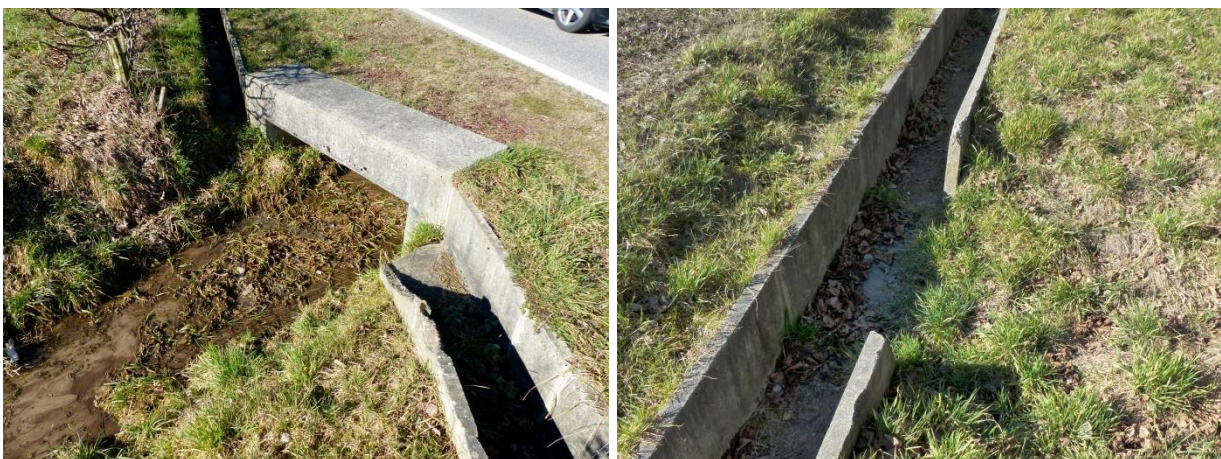
Abbildung 91, 92: Im Bild links zu erkennen ist der am südlichen Ran der Anlage befindliche Bachdurchlass innerhalb des Leitsystems. Das Bild rechts zeigt Ausstiegsbereich in den Sammelkanälen für Tiere, die nicht auf die andere Strassenseite wandern möchten und sonst nicht aus dem Sammelkanal hinaus kommen würden.

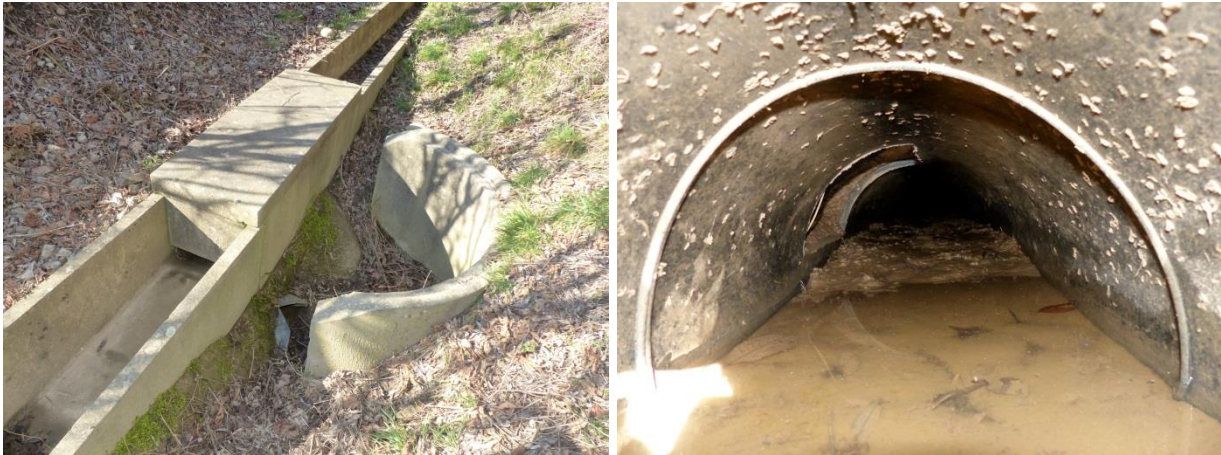
Abbildung 93, 94: Das Bildpaar zeigt den überdeckten Bereich des Einfallschachtes im Einweg-Durchlass-System. Darunter ist der Ausgang zu erkennen, des von der gegenüberliegenden Strassenseite zuführenden Durchlasses. Das Bild rechts zeigt einen im Eingangsbereich überfluteten Durchlass.

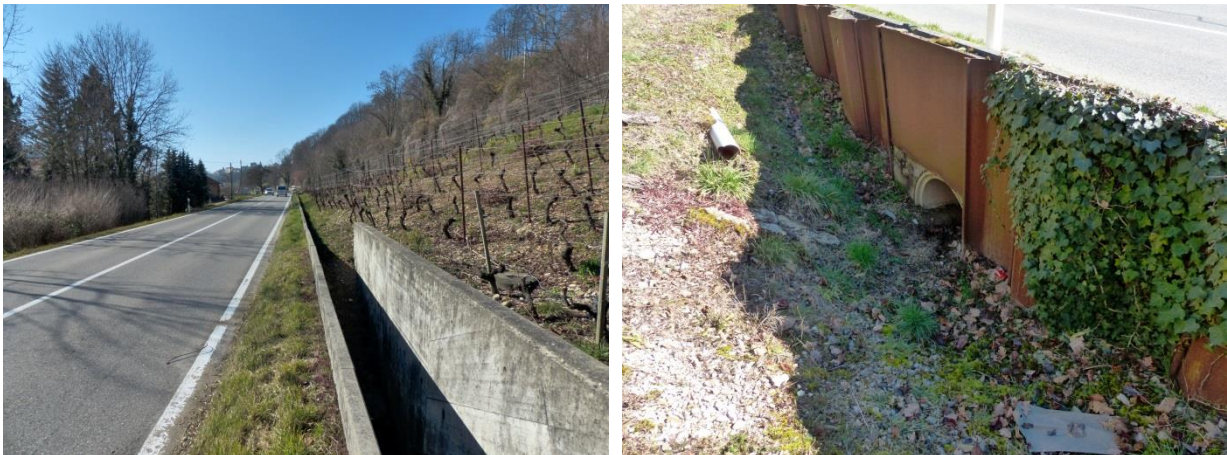
Abbildung 97, 98: Zur Unterführung der Strasse müssen zum Teil erhebliche Geländeabsenkungen gestaltet werden hin zu den Durchlässen. Die Durchlässe weisen keine Einweisungselemente auf.

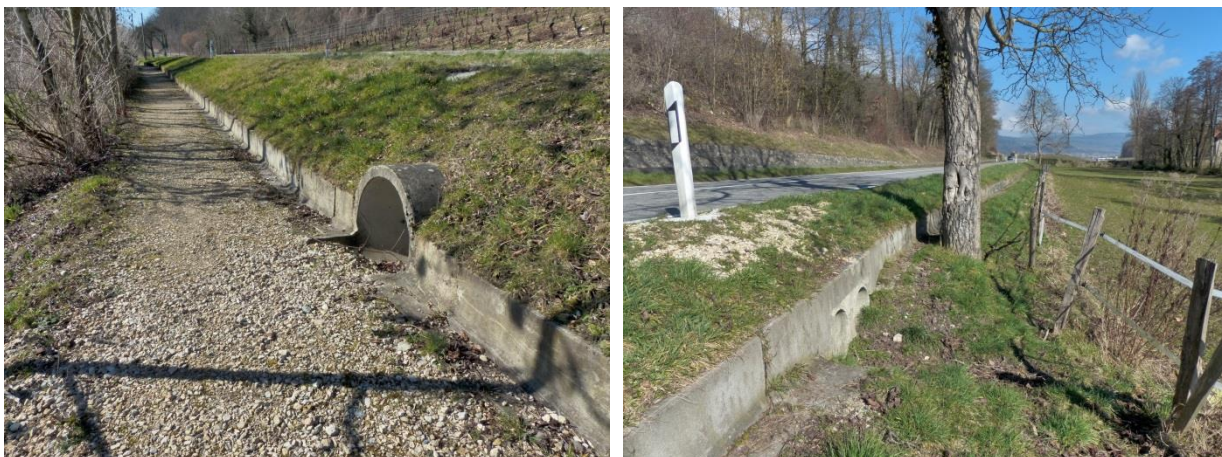
Abbildung 99, 100: Ansichten der seeseitigen Situation mit relativ langen Wegen der Amphibien bis zu den Durchlässen, die keine Einweisungselemente aufweisen.

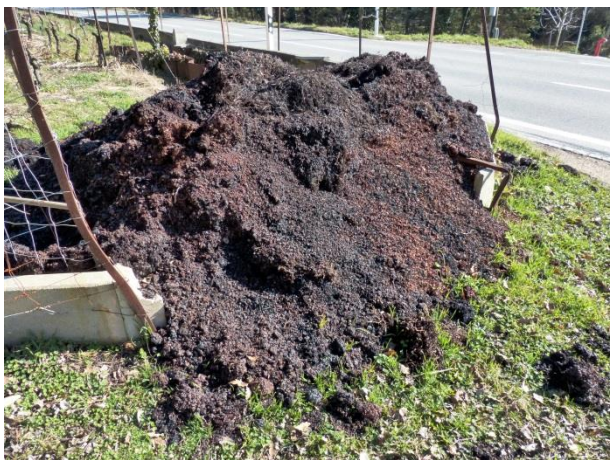
Abbildung 101: Abfälle aus der Weinproduktion (Trester) werden seit einigen Jahren leider auf einem neuralgischen Punkt neben dem wegführenden Feldweg abgelagert, bei dem einige Amphibien vom Gelände her zugeleitet werden und falls sie über den Trester-Abfall klettern auf die Strasse gelangen können.

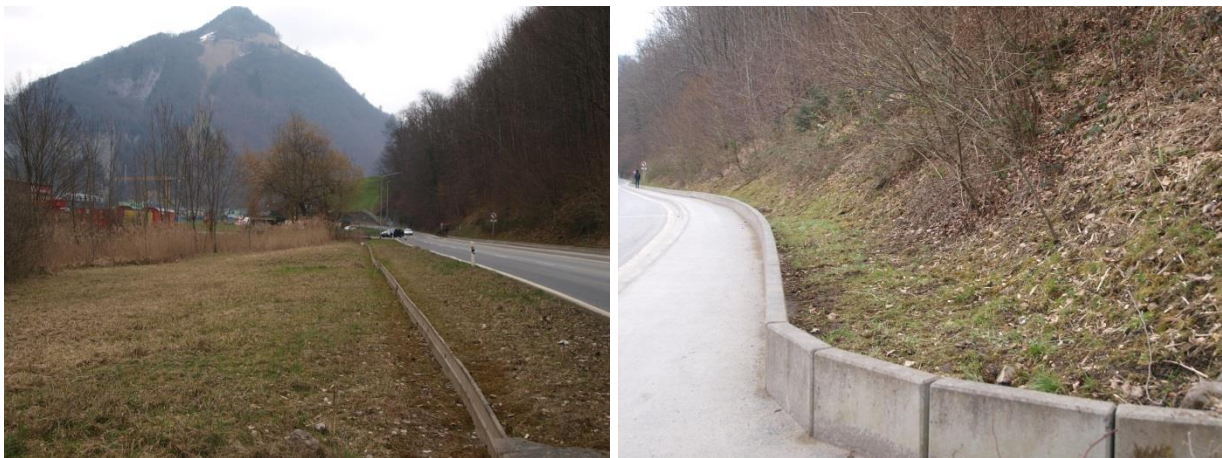
Abbildung 102, 103: Situation der Amphibienschutzanlage in Stansstad (Rotzloch) mit dem ersichtlichen steilen Hang der Anwanderung und den Leitwerken aus Beton.

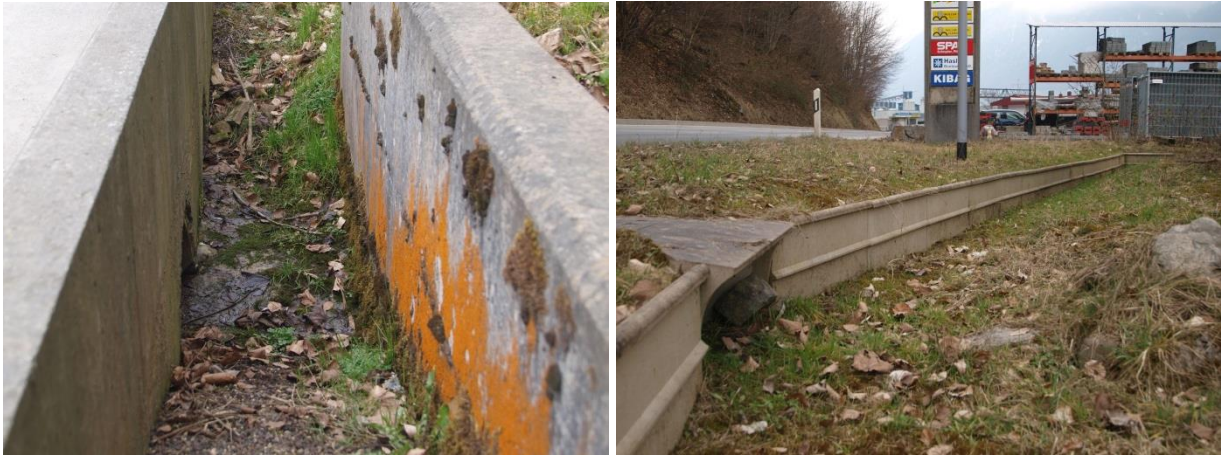
Abbildung 104, 105: Zur Unterführung der Strasse mussten relativ steile Geländeeinschnitte realisiert werden (Bild links). Rechts ist der Ausgang des nachträglich ergänzten Aco-Tunnels zu erkennen.

Die Leitanlage umfasst 5 Tunnel, ist relativ alt und besteht aus zwei Bau-Etappen. Ein fünfter Durchlass wurde nach der Erstellung der 1. Etappe anno 1988 mit einem Aco-Tunnel ergänzt (Abb. 49). Die Tunnel sind relativ eng bemessen (40 cm). Je zwei Tunnel liegen sehr eng nebeneinander. Aus den vorliegenden Unterlagen wird nicht klar, weshalb diese Tunnel so nahe zueinander angeordnet wurden, ob allenfalls ein

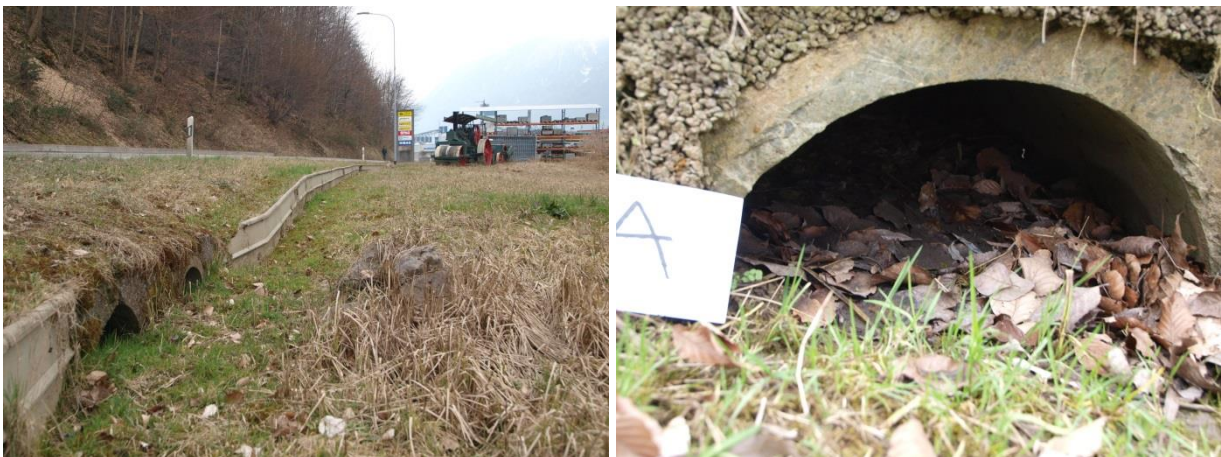
Abbildung 106, 107: Im Bild links sind zwei nahe zueinander angeordneten Tunneleingänge zu erkennen. Das Bild rechts zeigt die mit etwa zur Hälfte mit eingespültem Material verfüllte Tunnelröhre.

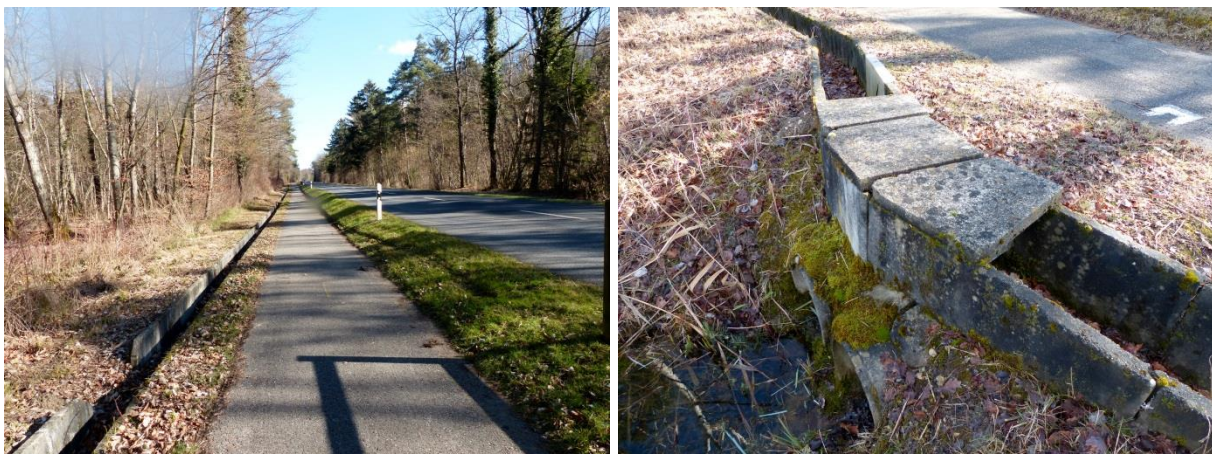
Abbildung 110, 111: Ansicht des Sammelkanals (links) mit Ausstiegsmöglichkeit durch Unterbrechung des Kanals seeseitig. Rechts zu sehen ist der abgedeckte Einfallschacht für die Amphibien und die darunterliegenden Durchlässe.

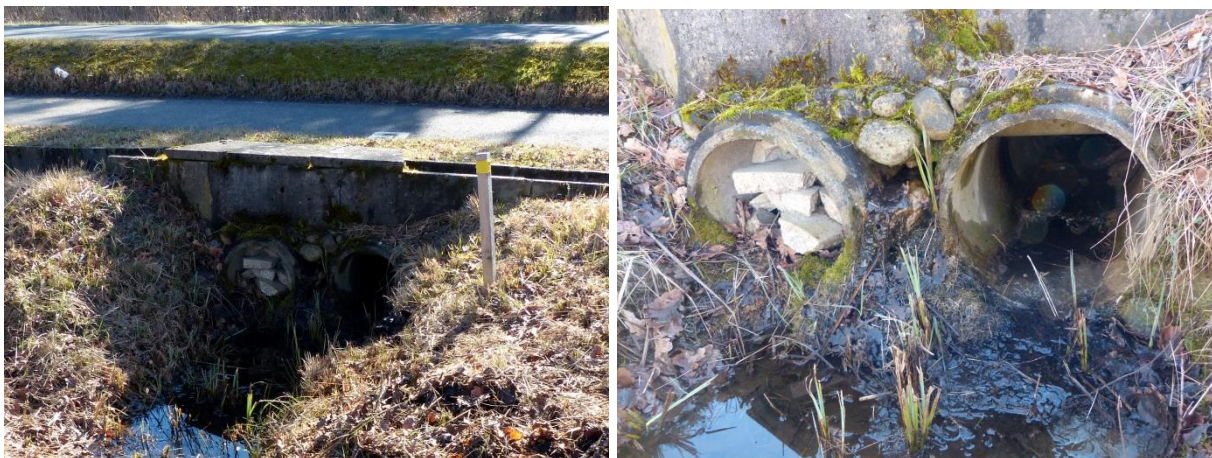
Abbildung 112, 113: Das Bildpaar zeigt die Situation des Einfallschachtes mit den darunterliegenden Röhren, von denen die seewärts führende rückseitig verstopft ist um die in den Schacht gefallenen Tiere korrekt zu leiten.

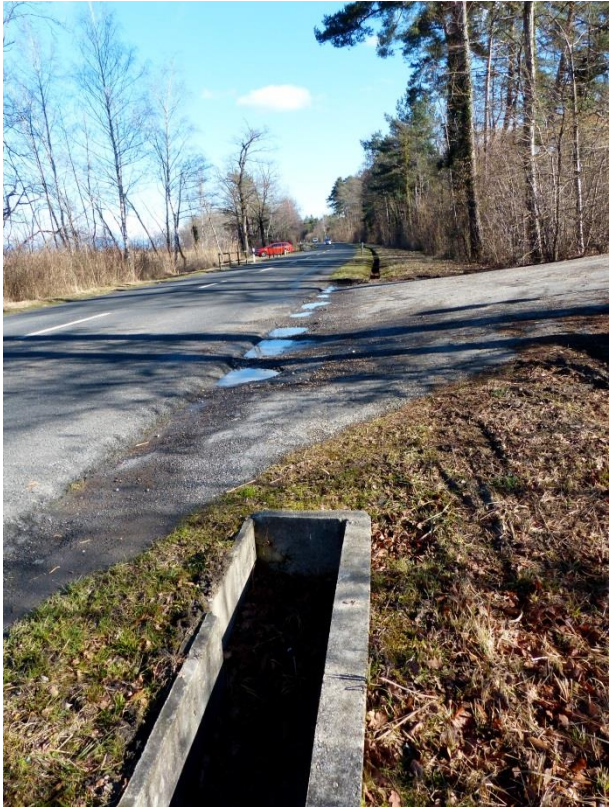
Die seitlich zuführenden Wege sind nicht ausreichend mit Schutzmassnahmen ausgestattet. Teils fehlen Schutzmassnahmen komplett, teils haben die installierten Gitterroste ungenügende Barrierewirkungen (siehe Abb. Kapitel 4.4). Verbesserungsmassnahmen müssten geprüft werden.

Abbildung 115: Zur Kantonsstrasse zuführender Weg ohne Schutzmassnahmen. Die anwandernden Tiere können an dieser Stelle direkt auf die Strasse gelangen.

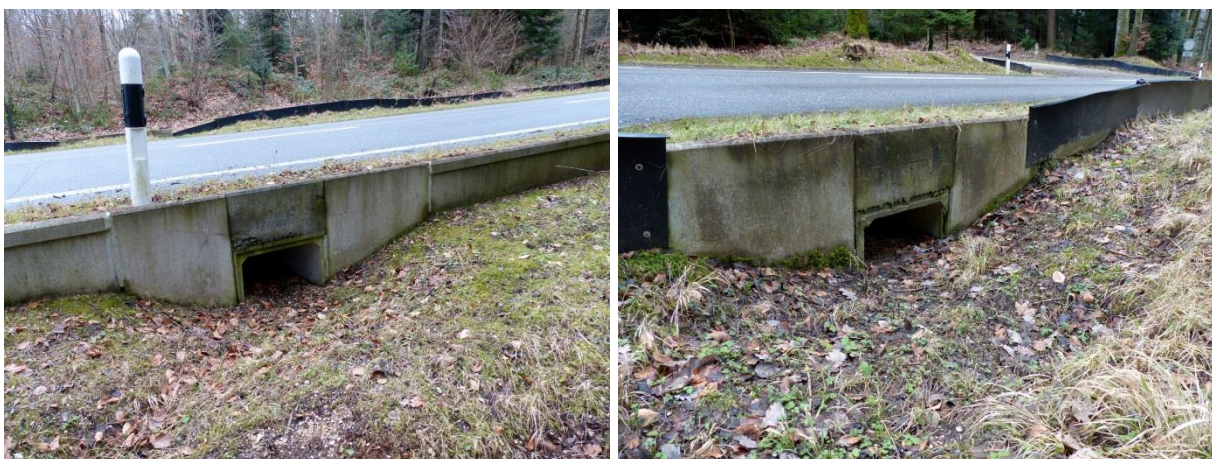
Abbildung 117, 118: Ansicht der Durchlässe west- und ostseitig, jeweils leicht ins Gelände eingesenkt und ohne trichterförmige Gestaltung des Eingangsbereiches und auch ohne Einweisungselemente.
