Archeologisch onderzoek in Gent

SINT-VEERLEPLEIN 2 EN 3 & KLEINE VISMARKT 7

Marie-Anne Bru, Peter Steurbaut & Geert Vermeiren

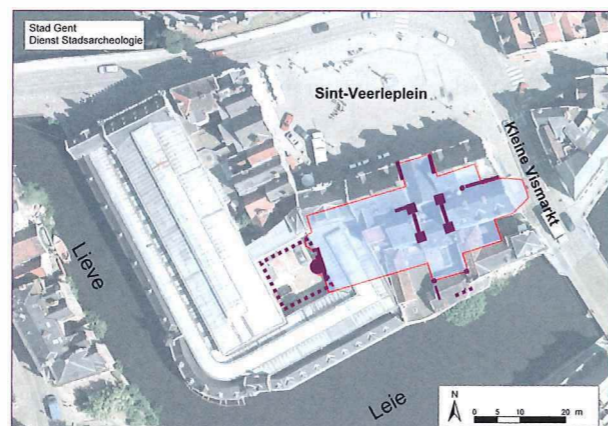
afb. 1: Situering (luchtfoto) met de sporen van de middeleeuwse Sint-Veerlekerk (Stad Gent, Dienst Stadsarcheologie)

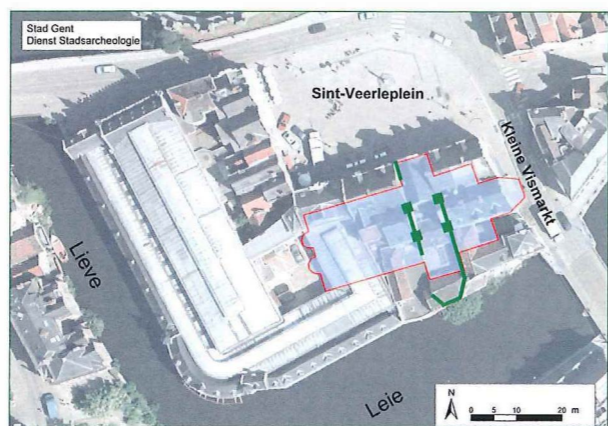
afb. 2: Situering van de aangetroffen resten van de kerk na de beeldenstorm (Stad Gent, Dienst Stadsarcheologie)

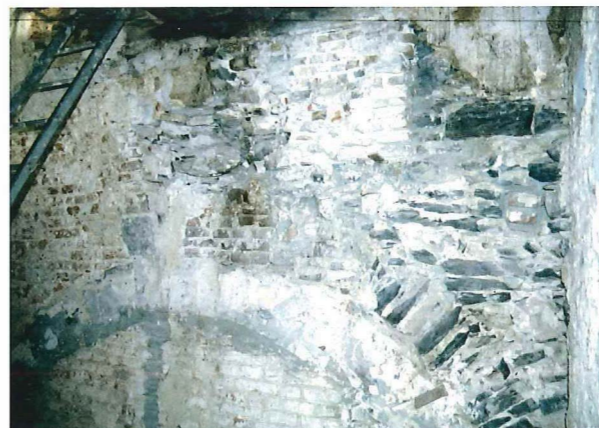
Wat het koor van de eerste kerk betreft, konden verschillende sporen geregistreerd worden in Kleine Vismarkt 7. In de eerste plaats ging het om een grote halfronde boog in Doornikse kalksteen (afb. 3), die aan de westelijke kant nog rustte op een zuil met kapiteel (afb. 4). De zuil situeerde zich in de noordwestelijke hoek van de kamer

afb. 3: Kleine Vismarkt 7. Grote halfronde boog in Doornikse kalksteen (Stad Gent, Dienst Stadsarcheologie)

grijze afwerkingslaag. Boven de rechterhelft van de boog bevond zich een strook Doornikse kalksteen waarbij de verschillende blokken niet goed te onderscheiden waren. Over de hele breedte van de boog, ongeveer 1 m boven de boogkruin, was een natuurstenen lijst met kwartholprofiel aangebracht. In de westelijke hoek van de noordelijke muur waren boven de overhellende lijst een viertal blokken natuursteen zichtbaar. Het hoogst bewaarde deel situeerde zich hier rond 17.00 T.A.W. Behalve de zuil leek de boog aan de andere zijde te rusten op een massieve pijler. Deze was onderaan zichtbaar vanaf het bestaande vloerniveau (8.90 T.A.W.) en was te volgen tot een hoogte van 12.50 T.A.W. De overgang tussen boog en pijler was niet zichtbaar. Waarschijnlijk bevond zich hier een kapiteel. Op de pijler was een rode afwerkingslaag te zien.

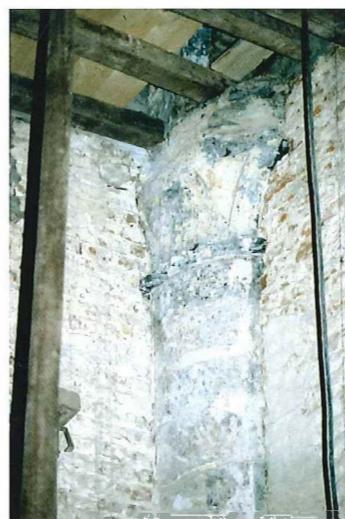
afb. 4: Kleine Vismarkt 7. Zuil met kapiteel. (Stad Gent, Dienst Stadsarcheologie)

op de gelijkgrondse verdieping en was deels ingewerkt in deze hoek. Het was evenwel mogelijk de afgeronde vorm van de verschillende op elkaar staande trommels te zien. De onderkant van de onderste zichtbare trommel zat op een hoogte van 8.90 T.A.W. (het vloerniveau van de bestaande ruimte). Het kapiteel was een knopkapiteel, afgewerkt met in de steen uitgehouwen V-achtige vormen die aan bladmotieven doen denken. Aan de hand van een vergelijking met de zuil onderzocht in Sint-Veerleplein 3, zou ca. 20 cm onder het vloerniveau van de benedenverdieping de zuilbasis zich kunnen bevinden. De boog was opgebouwd uit Doornikse kalksteenblokken en de boogstenen hadden een gemiddelde breedte van ongeveer 30 cm. Het geheel van de boog overspande een breedte van ongeveer 3 m. Aan bepaalde blokken was het restant te zien van een donkerblauwe-

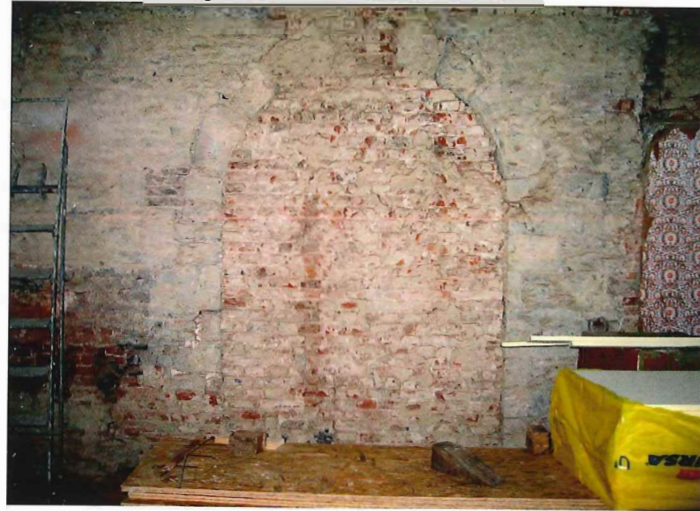
In de oostelijke helft van de noordelijke muur van het pand waren op twee niveaus (eerste en tweede verdieping) restanten van rondboogramen zichtbaar (afb. 5). Elke vensteromlijsting was opgetrokken uit blokken Doornikse kalksteen. Van het bovenste venster waren enkel de blokken steen aan de westkant bewaard en slechts een klein deel van de eigenlijke boog. De boogkruin moet rond de 19.00 T.A.W. gelegen hebben. De onderste zichtbare blok steen van dit venster situeerde zich rond 16.50 T.A.W. De boogsteen had een dikte van ca. 20 cm. De precieze breedte die de boog overspande, was niet duidelijk aangezien maar één helft van de rondboog bewaard was, maar naar analogie met het venster eronder moet dat ongeveer 1.50 tot 2.00 m geweest zijn. Ten westen van het venster was er een zone Doornikse kalksteen te detecteren in het opgaande muurwerk. Deze zone liep over in de reeds beschreven strook boven de grote rondboog met bewaarde zuil. De zone liep ook door naar de eerste verdieping waar deze aan beide zijden van het bewaarde venster te volgen was. Het venster op de 1ste verdieping was vollediger bewaard. De boog was aan de top beschadigd maar kon gesitueerd worden rond 16.00 T.A.W. De blokken aan weerszijden van het raam waren eveneens

bewaard, waarbij het rechterdeel vollediger was. De onderste zichtbare steen zat op 13.30 T.A.W. De boogstenen hadden een breedte van ca. 30 cm en overspanden een breedte van 1.50 tot 2.00 m.

afb. 5: Kleine Vismarkt 7. Rondboogvenster (Stad Gent, Dienst Stadsarcheologie)

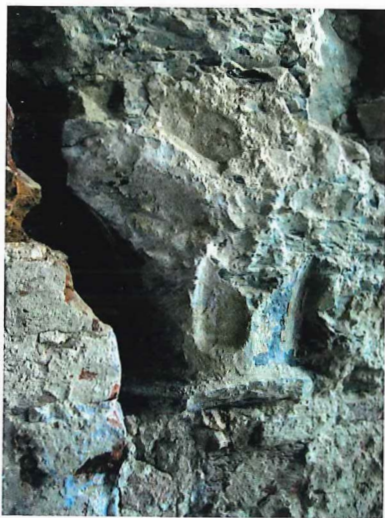
Op de gelijkgrondse verdieping, op dezelfde lijn als de twee rondboogvensters, waren de restanten van een segmentboog zichtbaar. Het was voornamelijk de rechterhelft van de boog die bewaard was. Deze boog rustte op een geprofileerd kapiteeltje (afb. 6). De boogkruin bevond zich ongeveer op 13.00 T.A.W. De boogkruin had een dikte van ca. 30 cm en overspande een breedte van ongeveer 2.5 m.

afb. 6: Kleine Vismarkt 7. Geprofileerd kapiteel (Stad Gent, Dienst Stadsarcheologie)

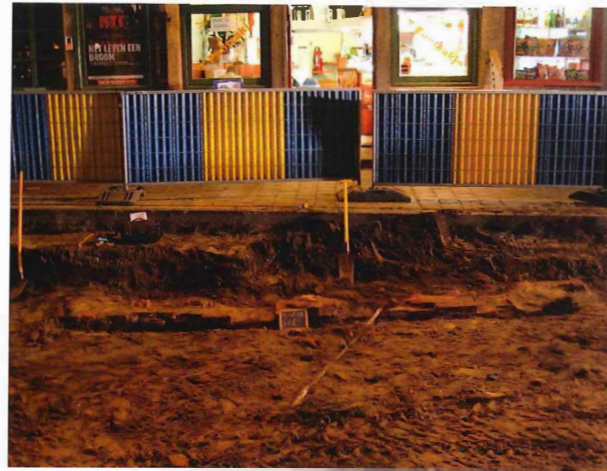
afb. 7: Kleine Vismarkt 9. Baksteenstructuur aangetroffen tijdens de heraanleg van de tramrails (Stad Gent, Dienst Stadsarcheologie)

Bij de werfopvolging van het heraanleggen van de tramrails op de Kleine Vismarkt kon de Dienst Stadsarcheologie op 28 oktober 2006, in samenwerking met De Lijn en het aannemersbedrijf Denys, nog een aantal aanvullingen maken op het onderzoek van het bouwblok Kleine Vismarkt/Sint-Veerleplein. Er werd een bakstenen muur aangetroffen, van minimum drie lagen (24 x 11.5 x 5.5 cm), en een gewelf ter hoogte van Kleine Vismarkt 9 (afb. 7). De muur was ca. 4.50 m te volgen in noordelijke richting en liep op 5 m van de gevels ongeveer parallel met de huidige rooilijn van de huizen. Op het uiteinde aan de noordzijde, bevonden zich een aantal blokken in Doornikse kalksteen. Het gewelf liep in de richting van de Kleine Vismarkt 9. Waarschijnlijk behoorde dit bakstenen massief tot een kelder behorend bij één van de huizen. De blokken Doornikse kalksteen zijn moeilijker te interpreteren. Het vermoeden was dat het kooreinde van de eerste kerk zich onder de huidige rijweg van de Kleine Vismarkt zou

situëren. Na deze beperkte interventie kan gesteld worden dat er ter hoogte van de straat geen sporen meer waren die dit vermoeden staafden. Wel zouden er eventuele resten van de kerk onder het nog niet onderzochte voetpad kunnen zitten.

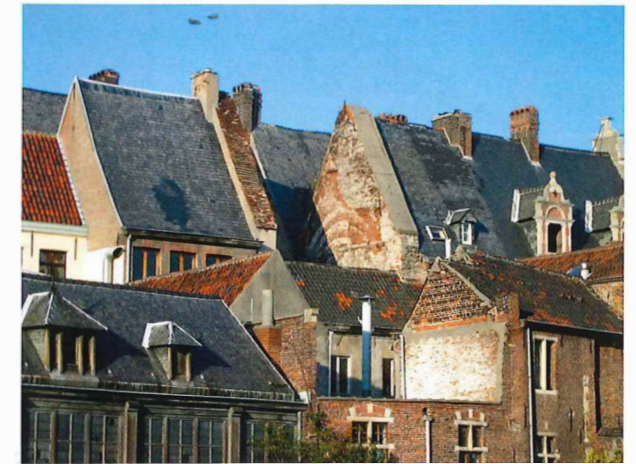
De meest markante restanten, bewaard in opstand, waren terug te vinden op het perceel van Sint-Veerleplein 2. Ze waren gelegen tussen het hoofdgebouw, langs het plein, en de eerste achterbouw. Deze restanten waren bewaard omdat ze in de zijgevels van de aanpalende huizen waren opgenomen (afb. 8). Deze sporen stelden de Dienst Stadsarcheologie in staat om een gedeelte van de vieringtoren van de Sint-Veerlekerk te reconstrueren. De zone waar de viering moet hebben bestaan, besloeg een oppervlakte van ca. 5.50 m op 6.40 m. Een onderdeel van de sporen waren een aan de oost- en westzijde uitgevoerde zware ontlastingsboog, opgebouwd aan de hand van een gedrukte spitsboog uit mooi gehouwen blokken Doornikse kalksteen (afb. 9,10). Deze werd in recente periode opgevuld met baksteen. Het op de spitsboog aansluitende opgaand muurwerk bestond uit onregelmatig gehouwen Doornikse breuksteen. In de oostelijke zijgevel zat links en rechts, ter hoogte van de boogkruin, een boog in Doornikse kalksteen (afb. 11). In tegenstelling tot de ontlastingsboog waren deze bogen opgebouwd uit onregelmatige Doornikse breuksteen. Hun precieze functie was niet duidelijk. Mogelijk waren zij restanten van een oudere fase voorafgaand aan de ontlastingsbogen. In de westelijke zijgevel konden deze elementen moeilijker onderzocht worden door de nog aanwezige afwerkingslagen. Toch was duidelijk, op plaatsen waar de afwerking verdwenen was, dat ook aan deze zijde dergelijke bogen aanwezig waren (afb. 12)².

afb. 8: Zicht op de restanten ter hoogte van de voormalige vieringtoren in Sint-Veerleplein 2 (Stad Gent, Dienst Stadsarcheologie)

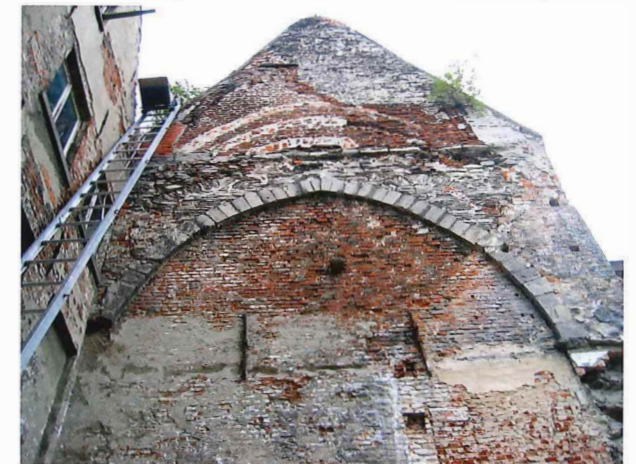
Bij het decaperen van muren in de huizen kon vastgesteld worden dat deze zware ontlastingsbogen rustten op zware kolommen in Doornikse kalksteen. Deze vieringpijlers hadden een dikte van

afb. 9: De oostzijde van de vieringtoren met de ontlastingsboog (Stad Gent, Dienst Stadsarcheologie)

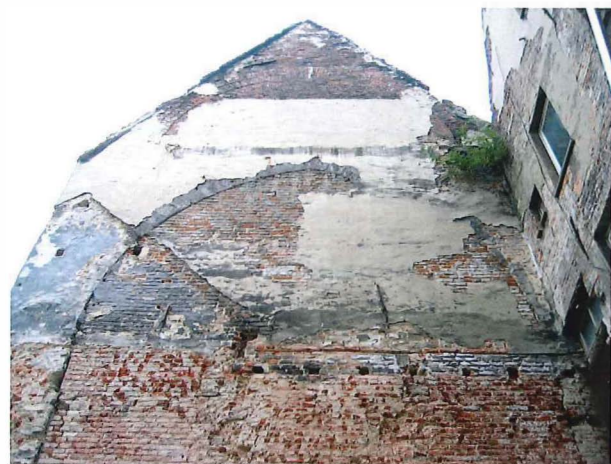
afb. 10: De westzijde van de viering met de ontlastingsboog (Stad Gent, Dienst Stadsarcheologie)

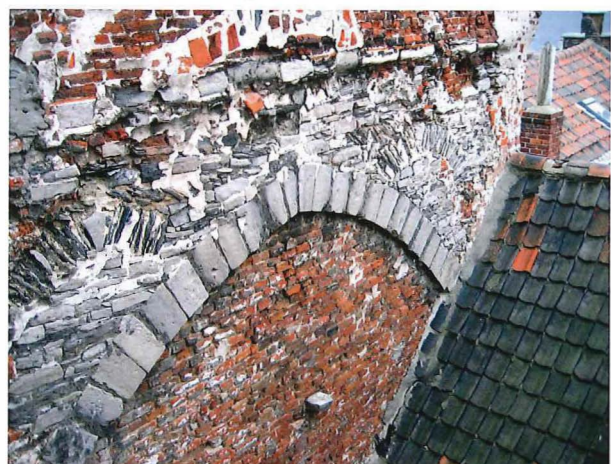
afb. 11: De oostelijke zijgevel met ter hoogte van de boogkruin twee bogen opgebouwd uit onregelmatige Doornikse breuksteen (Stad Gent, Dienst Stadsarcheologie)

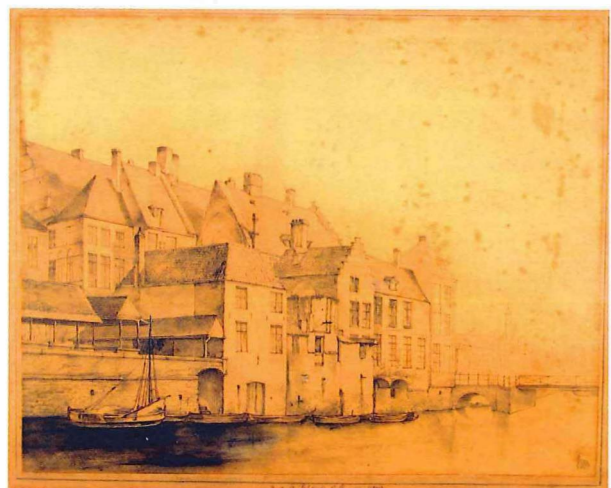
afb. 12: De restanten van de Sint-Veerlekerken volgens Auguste Van Lokeren in 1833 (Stad Gent, Stadsarchief)

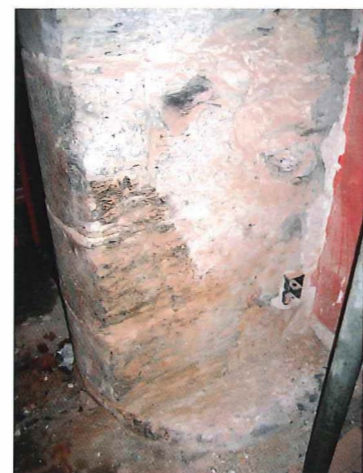
ca. 1.30 m. De overgang tussen de bogen en de pijlers, bijvoorbeeld door een impost of kapiteel, was door het veelvuldig verbouwen en de aanwezigheid van later tussengeplaatste vloerniveaus niet meer duidelijk. In opstand was er aldus geen zicht op de ondersteunende kolommen van de bogen. Bij het decaperen in de kelderverdieping van huis nr. 3 konden echter twee zuilbasissen geregistreerd worden, die een onderdeel vormden van de pijlers. De aangetroffen basissen werden telkens aan de westzijde van de westelijke kolommen geregistreerd. Het volledige uitzicht van de kolommen van de vieringtoren hiermee reconstrueren is echter onmogelijk. De pijlers bestonden uit een samengesteld basement met daarop een halfzuil (afb. 13). Het basement had een aanzet voor een achzijdig verloop maar dat kon niet verder onderzocht worden (afb. 14). De halfzuil had een eenvoudig

geprononceerde halfronde voet. Deze afwerking kwam waarschijnlijk aan elke zijde van de viering-

pijlers voor. Hierdoor is sprake van een bundel-pijler. De fundering van deze pijlers kon slechts deels onderzocht worden. De eerste 50 cm leek trapsgewijs aangelegd met rechthoekig gehouwen blokken Doornikse kalksteen.

afb. 13: De halfzuil in Sint-Veerleplein 3 (Stad Gent, Dienst Stadsarcheologie)

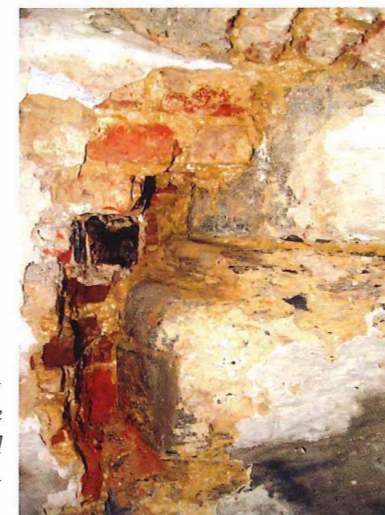
afb. 14: De achtzijdige basis van de vieringpijler (Stad Gent, Dienst Stadsarcheologie)

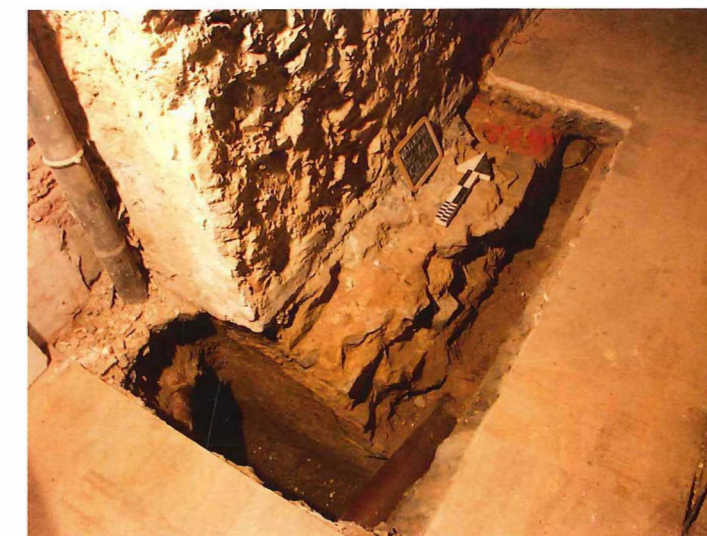
afb. 15: Restanten van de zuidwestelijke vieringpijler (Stad Gent, Dienst Stadsarcheologie)

verden niet het verhoopte resultaat (afb. 15). Deze zone was namelijk verstoord door leidingen. Wel was duidelijk dat de beide massieven van de pijlers nog dieper bewaard waren. Tussen beide werd bij de bouw van de tweede kerk een bakstenen verbindingsmuur gebouwd die het transept van de vroegere benedenkerk scheidde. Ter hoogte van de zuidoostelijke pijler daarentegen werden heel wat constructies aangetroffen (afb. 16). Zo bleek dat de pijler uit een kern van Doornikse kalksteen was opgebouwd. Deze kern kon beschouwd worden als een restant van de pijler van de eerste kerk. Bij de bouw van de tweede kerk werd het gebouw uitgebreid met baksteen en afgewerkt met een parement van mooi gehouwen blokken witte natuursteen. Tegen deze pijler werden heel wat muurconstructies aangebouwd. Zo werd een noord-zuid lopende bakstenen muur aangetroffen, met bepleistering aan de westzijde. Aan de westzijde van de pijler werd een muur in recuperatiemateriaal aangelegd. Deze was oost-west georiënteerd en bestond voornamelijk uit Doornikse kalksteen en witte natuursteen. Beide zijden waren afgewerkt

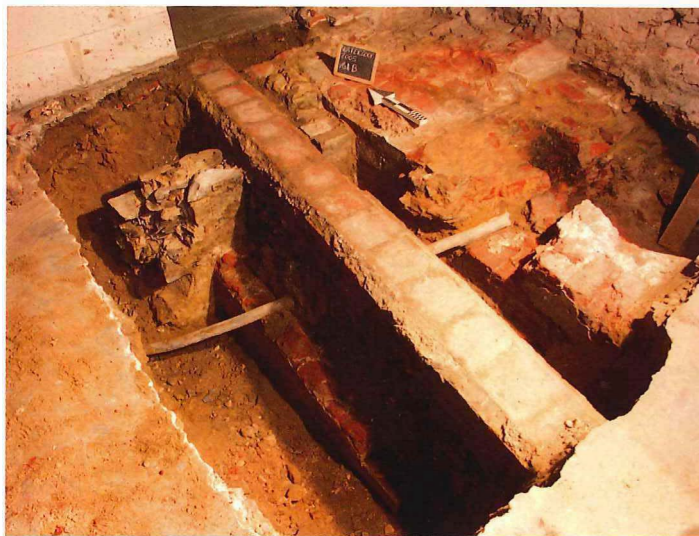
met een bepleistering. Hierop volgend werd tussen deze constructies een bakstenen muur met ingewerkt rechthoekig massief aangelegd. De exacte functie van dit massief is niet gekend, maar door de afwerkingslagen kan men denken in de richting van een altaar. Ter hoogte van de noordwestzijde van de pijler werd de aanzet van een gewelf vastgesteld dat zich in westelijke richting uitstrekte.

afb. 16: De zuidoostelijke pijler met de later aangebouwde structuren (Stad Gent, Dienst Stadsarcheologie)

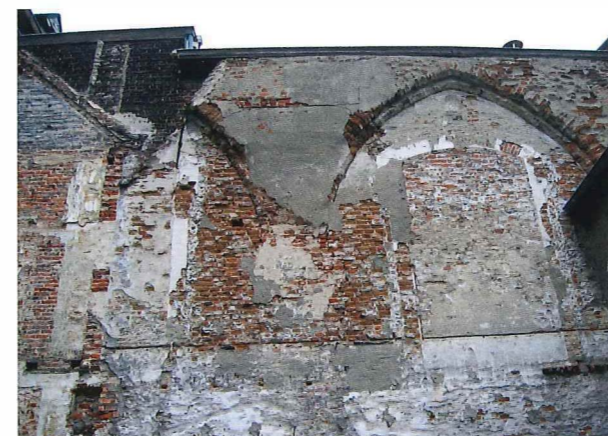
De restanten van de zuidelijke kruisarm vertoonden geen gelijkenis met de noordelijke. In de oostelijke muur waren heel wat sporen bewaard gebleven. Het geheel kende een opbouw met bakstenen spitsbogen (afb. 18). De meest noordelijke sloot vermoedelijk aan op de zuidelijke vieringpijler. De relatie tussen beide was verstoord door een latere schouw. De zone waar beide bogen samenkwamen was eveneens zeer onduidelijk. Deze werd voornamelijk met recuperatiemateriaal ingevuld. De mogelijkheid bestaat dat beide bogen samenkwamen op een kraagsteen. De beide bogen overspanden telkens een breedte van 4.20 m. Waar de meest zuidelijke boog op uitkwam, was eveneens onduidelijk. Wel werd er in de achterbouw, langs het water, op de gelijkgrondse verdieping een restant gevonden van een zuil in Doornikse kalksteen. Hoewel onduidelijk, bestaat de mogelijkheid dat de boog hierop rustte. In het muurvlak onder deze bogen bevond zich telkens een rechthoekige vensteropening. Een deel van de afwer-

afb. 18: Bakstenen spitsbogen in de zuidelijke transeptarm (Stad Gent, Dienst Stadsarcheologie)

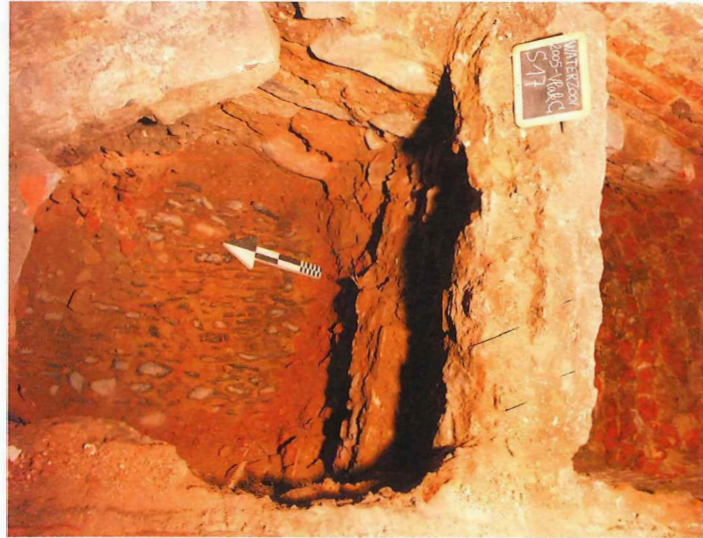
Duidelijker was het gesteld met een loopvlak van kleine blokken Doornikse kalksteen dat in beide sonderingen in het achterhuis werd aangetroffen (7.38 T.A.W. in het zuiden en 7.56 T.A.W. in het oosten) (afb. 19). Dit kan vergeleken worden met het loopvlak dat tijdens archeologisch onderzoek bij de westtoren in de Oude Vismijn werd aangetroffen³. Het ging hier om een loopniveau buiten de eerste kerk. De aansluiting tussen dit loopvlak en de zuidgevel van het transept werd niet aangetroffen (afb. 20)⁴.

afb. 19: Loopvlak van kleine fragmenten Doornikse kalksteen bij kerk I (Stad Gent, Dienst Stadsarcheologie)

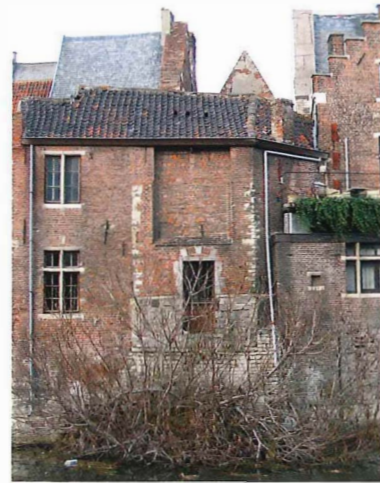
De zuidmuur van het achterhuis van Sint-Veerleplein 2, gelegen langsheen de Leie, vertoonde nog sporen van het koor behorend tot de kerk van na de beeldenstorm (afb. 21). Zo was er een parement van witte kalkzandsteen zichtbaar boven de waterlijn. Dit parement vormde de plint var het koor. Deze plint was breder dan het daarop rustende metselwerk. Aansluitend op deze plint was er opnieuw metselwerk van Doornikse kalksteen.

afb. 21: Restanten van koor II (Stad Gent, Dienst Stadsarcheologie)

De overgang tussen dit parement en de rest van het opgaande metselwerk in baksteen gebeurde aan de hand van een schuinoplopende zijde. In het metselwerk bevond zich het restant van wat hoogstwaarschijnlijk een spitsboogvenster was. Van de bovenafwerking, evenals van een invulling met maaswerk was geen spoor meer bewaard. Enkel onderaan was de schuinoplopende afzaat terug te vinden van het venster. Links en rechts waren de restanten nog zichtbaar van een eenvoudige profilering met bakstenen halfzuiltjes. Ten oosten en ten westen van dit muurvlak bevonden zich twee schuine vlakken die de driezijdige apsis omsloten. De thans zichtbare muren waren mogelijk een latere aanpassing. Deze bewering wordt gestaafd door de aanzet van een schuine zijde die aan de oostmuur werd teruggevonden.

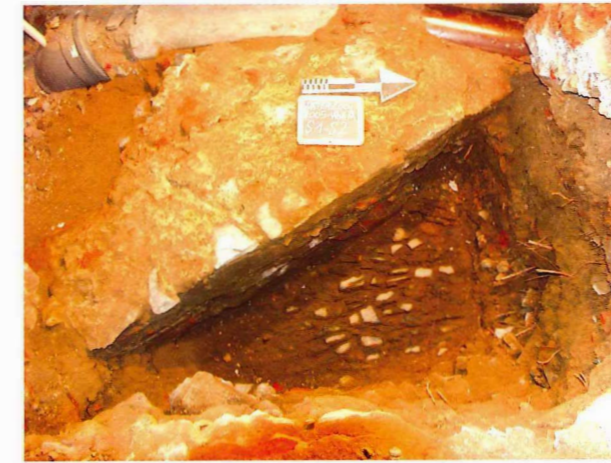
Bij sonderingen in 2005 konden de funderingen evenals een deel van het opgaande werk van het koor van de tweede kerk geattesteerd worden (afb. 22, 23)⁵. De fundering bestond uit recuperatiemateriaal van Doornikse kalksteen met baksteen; het opgaande werk werd aan de buitenzijde door een parement van Doornikse kalksteen gekenmerkt. Aansluitend hierop werd een afvoer geconstateerd die tevens een idee gaf van het loopvlak bij de tweede kerk. Dit loopvlak bevond zich

afb. 22: Zuidwestelijke zijde van koor II: deze koorfundering doorsneed het loopvlak rond kerk I (Stad Gent, Dienst Stadsarcheologie)

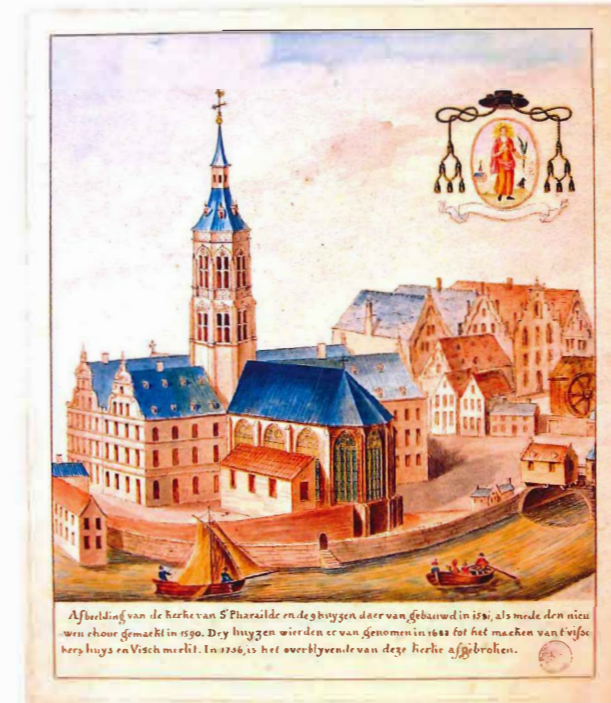
afb. 23: Afbeelding van de Sint-Veerlekerk, en in medaillon de heilige met haar attributen, aquarel van Pierre-Jean Goetghebuer naar de Flandria Illustrata van Antonius Sanderus; de kerk wordt gezien vanaf de Leie zoals ze was ca. 1581 en voorzien van een nieuw koor (Stad Gent, Stadsarchief)

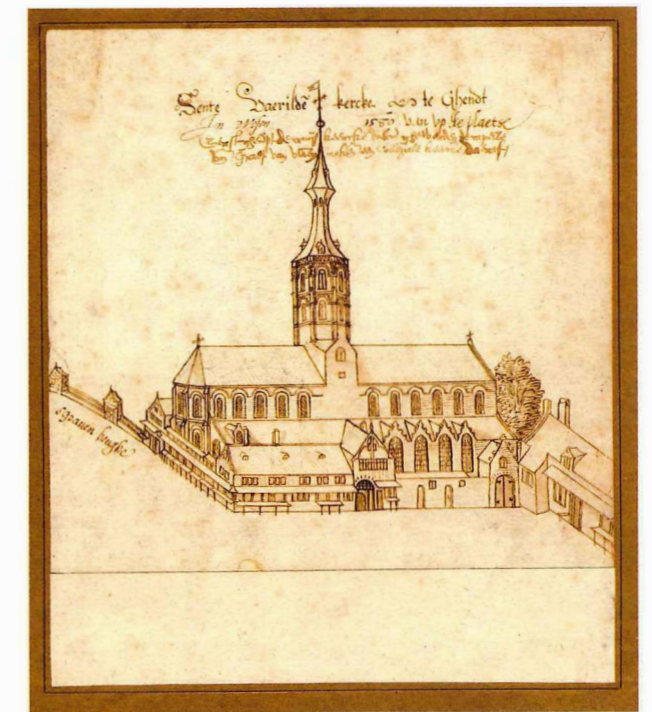
afb. 24: 'Sente Vaerilde kercke te Ghendt', Arent van Wijnen-dae, ca. 1580 (Stad Gent, Stadsarchief)

Het samengaan van materiële sporen en geschreven bronnen geeft aan dat er tenminste twee kerken te onderscheiden zijn, respectievelijk in de 13de en eind 16de eeuw te dateren (afb. 24, 25)⁶. Of een aantal geschreven vermeldingen uit de 10de-12de eeuw te maken hebben met een kerk of kapel op die plaats, is (nog) niet zeker. De oudste gegevens die met zekerheid konden worden geduid, behoorden tot een natuurstenen kerk die op 30 juni 1216 werd gewijd. De onderzochte sporen toonden een oost-west georiënteerde kerk die te situeren is van de Kleine Vismarkt tot de Vismijnsite aan de zuidwesthoek van het Sint-Veerleplein, minimaal 50 m lang. Het koor bevond zich onder de huizen en de straat van de Kleine Vismarkt. De beuken en het transept zijn ter hoogte van de huizen Sint-Veerleplein 1-4 te lokaliseren en bij opgravingen in de Vismijnsite werd een halfronde torenbasis aangetroffen, die bij het westportaal hoorde. Ten westen daarvan lag een begraafplaats die eveneens archeologisch onderzocht werd, het kerkhof van de Sint-Veerleparochie waar tot midden 16de eeuw werd begraven. De parochie met begrafenisrecht kreeg op grond van geschreven bron-
