**Archeologisch onderzoek op plangebied
"Asse - Ring om Asse (N9 k)":
de nieuwe verbindingsweg tussen de
Stationsstraat en de Assesteenweg te
Asse.**

Definitieve rapportage van de Bekomen Resultaten.

AS - Rapportage 2007- 5

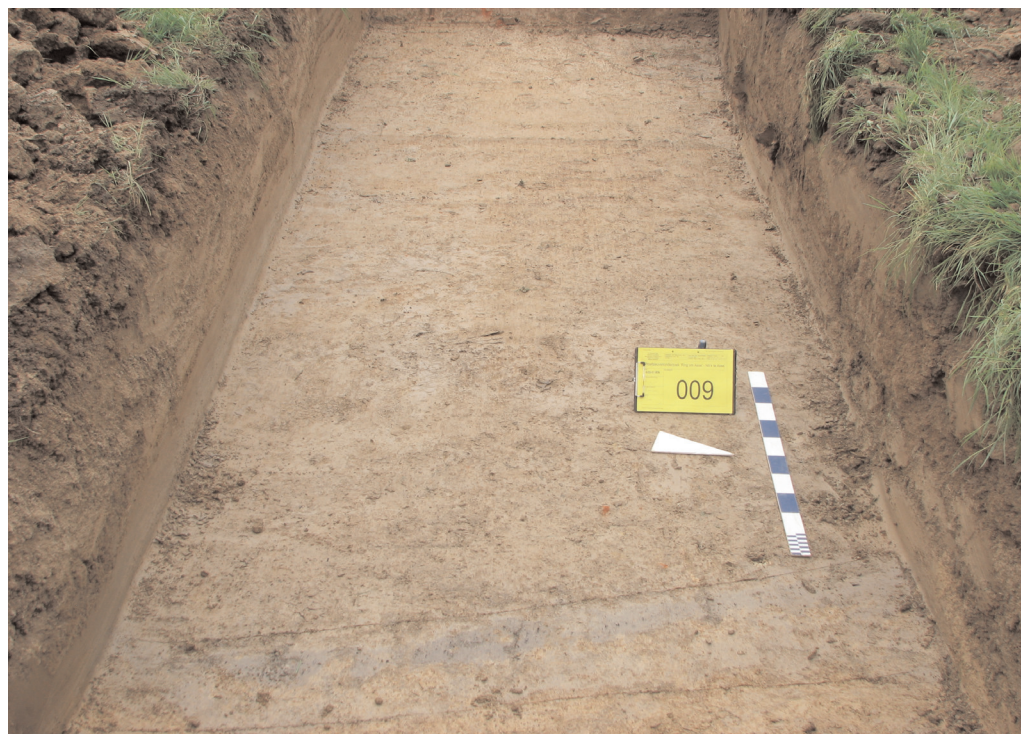
Afbeelding 5 : Sleuf 4, representatief beeld van een donkergrijs/grijs-lichtbruin gekleurde greppelstructuur (onder, spoor S003).

In sleuven 3 en 4 tekenden zich op ca. 0.80 m -mv de eerste grondsporen af (cfr. Afbeeldingen 4-5). Ze zijn lichtgrijs tot donkergrijs/grijs gekleurd, en zijn duidelijk afgelijnd ten opzichte van de lichtbruine lemige ondergrond. Volgens de eerste vaststellingen gaat het om twee afvalkuilen (cfr. Bijlage I: Sporenlijst, sporen S002 en S004), een greppelstructuur (cfr. Bijlage I: Sporenlijst, spoor S003), en een kleiner (paal?)spoor (cfr. Bijlage I: Sporenlijst, spoor S001). In de grootste afvalkuil werden naast grote dakpanfragmenten, ook gereduceerd gebakken aardewerk en geglazuurd aardewerk teruggevonden, tezamen met enkele fragmenten dierlijk bot (tandfragment?) (cfr. Bijlage III: Vondst- en Monsterlijst, vondstnummer 004). Het kleiner (paal?)spoor leverde één aardewerkscherf op, te interpreteren als gereduceerd gebakken aardewerk (cfr. Bijlage III: Vondst- en Monsterlijst, vondstnummer 005).

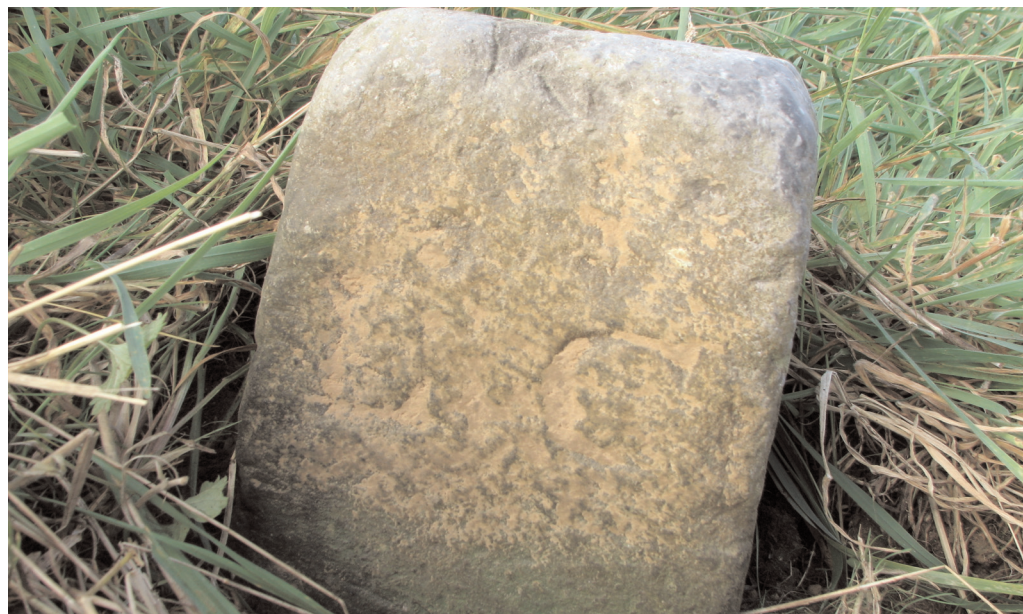
Afbeelding 8 : Een grenspaal met opschrift LC ten oosten van sleuf 43.

Omwille van veranderende perceelsbegrenzingsen, kon proefsleuf 43 niet over zijn volledige lengte worden aangelegd. Een grenspaal met opschrift LC werd ten oosten van deze sleuf waargenomen (cfr. Afbeelding 8).

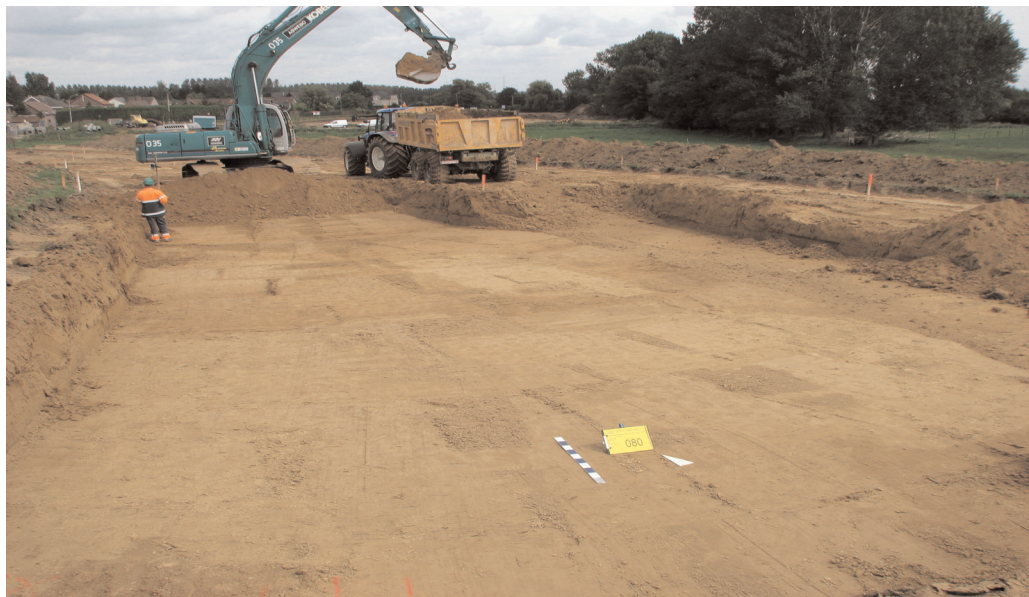
Afbeelding 9 : De graafbegeleiding op de voormalige zone van proefsleuven 29 t.e.m. 26.

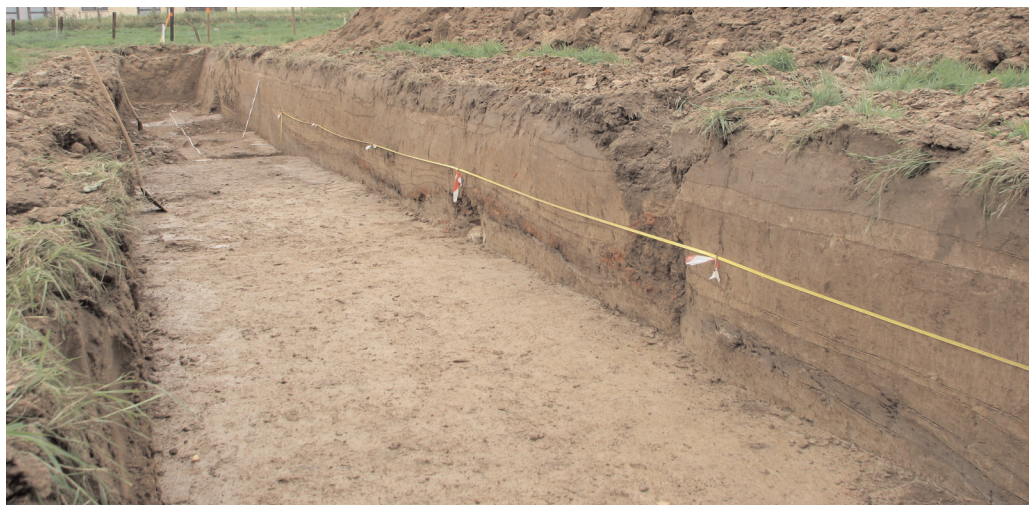
Een complexe opeenvolging van lagen werd na afrondend onderzoek op deze rioleringsleuf vastgesteld, zowel in het vlak als in het profiel (cfr. Bijlage VII: Bodemprofielen - profiel N). Het mag dan ook duidelijk zijn dat er op deze plek heel wat gegraven en/of vergraven werd.

Afbeelding 12 : Sleuf 64, algemeen zicht op het op te graven rioleringstracé.

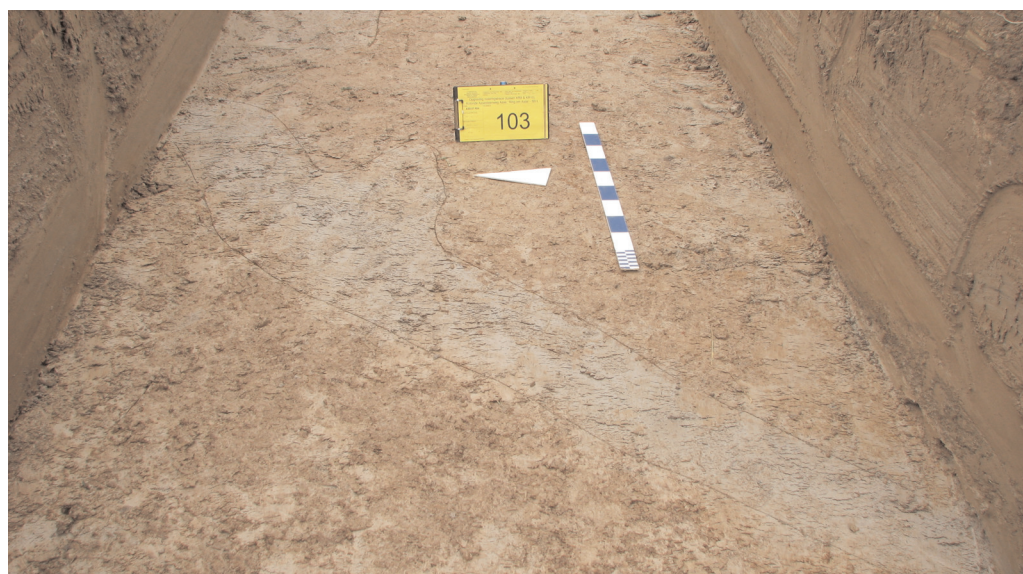
Afbeelding 13 : Sleuf 64, fotografische opname van Spoor S006 (Laag)

Het oudste spoor (spoor S006) gaat hierbij terug tot de 15^e - begin 16^e eeuw. Nadien werd deze zone enkel maar met verschillende (dump)lagen verder opgevuld/opgehoogd (cfr. Bijlage I: Sporenlijst - Sporen S009, S011 en S013).

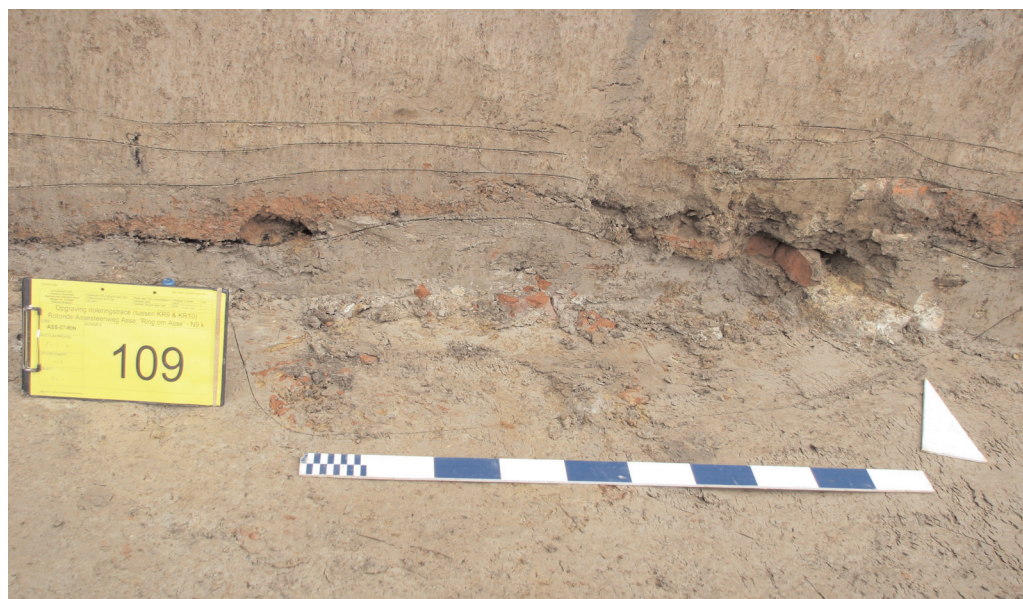
Afbeelding 14 : Sleuf 64, fotografische opname van Spoor S008 (Kuil)

Sporen S008 en S010 mogen geïnterpreteerd worden als twee kuilen voorzien van grote baksteen- en steenfragmenten (cfr. Afbeelding 14).
