RAPPORT 30

Archeologische opgraving van het Bonnefantenklooster te Hasselt.

Onderzoek uitgevoerd in opdracht van Belgacom nv.

ARON bvba
Archeologisch Projectbureau

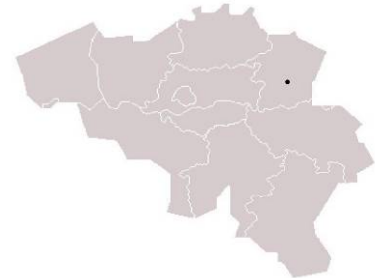
Fig.1: Topografische kaart Hasselt, met aanduiding van site.³

Het onderzoeksgebied is gelegen in het centrum van Hasselt, in een bouwblok dat aan de noordzijde begrensd wordt door de Wittenonnenstraat, aan de oostzijde door de Bonnefantenstraat, aan de zuidzijde door de Paardsdemerstraat en aan de westzijde door de Demerstraat. (Fig. 1) Concreet betreft het de betegelde binnenkoer van de Belgacom-gebouwen gelegen aan de Paardsdemer- en de Bonnefantenstraat. Deze werd tot kort voor het onderzoek als parking gebruikt.

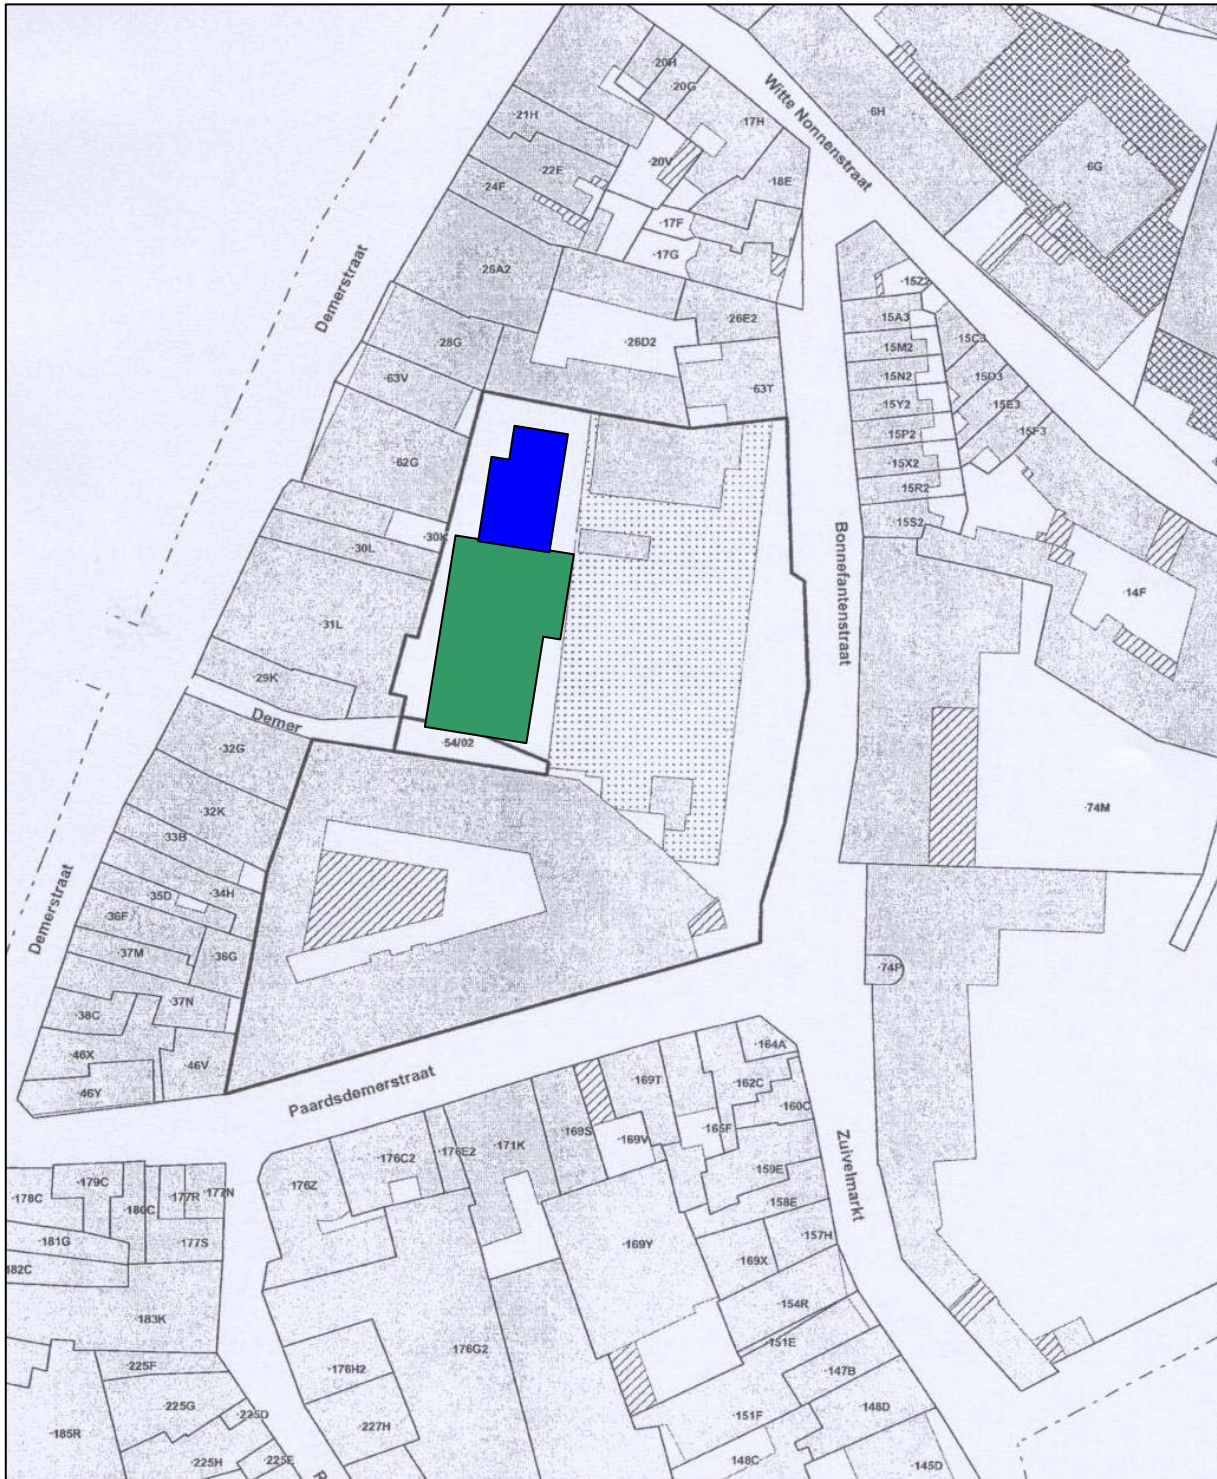
Fig. 2: Kadasterkaart van de site en omgeving (N = boven). De zone die bij de bodemsanering in 2001 werd afgegraven is in het blauw aangeduid; de zone die in 2007 archeologisch onderzocht werd in het groen.

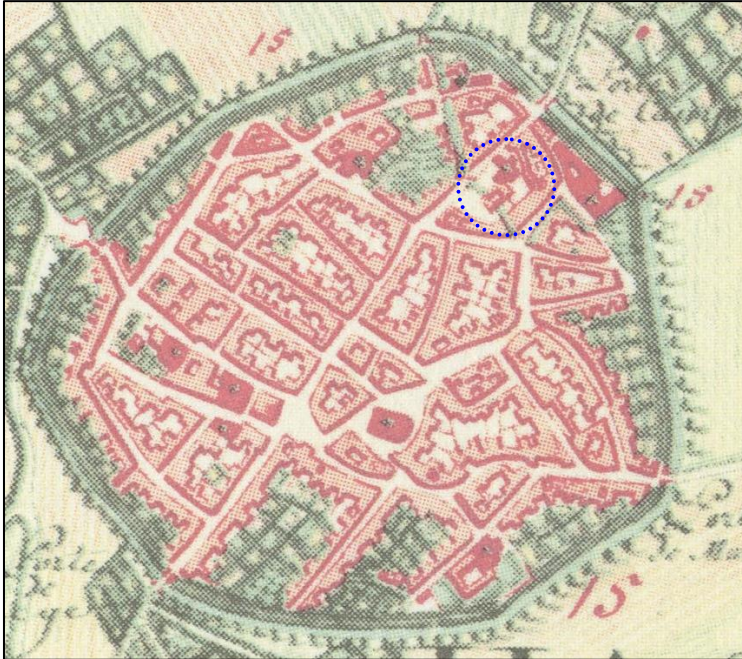
Fig. 5 : Hasselt, detail Ferrariskaart (1771-1778) met aanduiding van het klooster (blauw).

De oudst bekende (carto)grafische bron van het klooster is de Ferrariskaart, opgemaakt tussen 1771 en 1778 (Fig. 5). Hierop zijn zowel het klooster (lichtrood) als de kerk (donkerrood) zichtbaar. Het klooster lijkt een noord-zuid georiënteerde rechthoekige gesloten bebouwing te zijn, met een klein binnenhof. De kerk, die uitsteekt op de Demerstraat is haaks tegen de noordwestelijke hoek aangebouwd. De Ferrariskaart mag echter niet gelezen worden als een exacte weergave van de werkelijkheid. Zo lijkt het klooster over de Nieuwe Demer heen te staan, dit is echter nooit het geval geweest.

Ten oosten van het klooster en langs de Bonnefantenstraat was er bebouwing aanwezig, maar ten westen van het klooster aan de zijde van de Demerstraat lag alles open, zodat het klooster van hier uit goed zichtbaar was.

De oudst bekende (carto)grafische bron van het klooster is de Ferrariskaart, opgemaakt tussen 1771 en 1778 (Fig. 5). Hierop zijn het klooster en de kerk zichtbaar. Aangezien er in historische bronnen nergens sprake is van de afbraak van één of ander onderdeel van het klooster tussen de stichting en de opmaak van deze kaart kunnen we er van uitgaan dat de situatie op de Ferrariskaart dezelfde is als bij de stichting van het klooster in de 17^{de} eeuw.

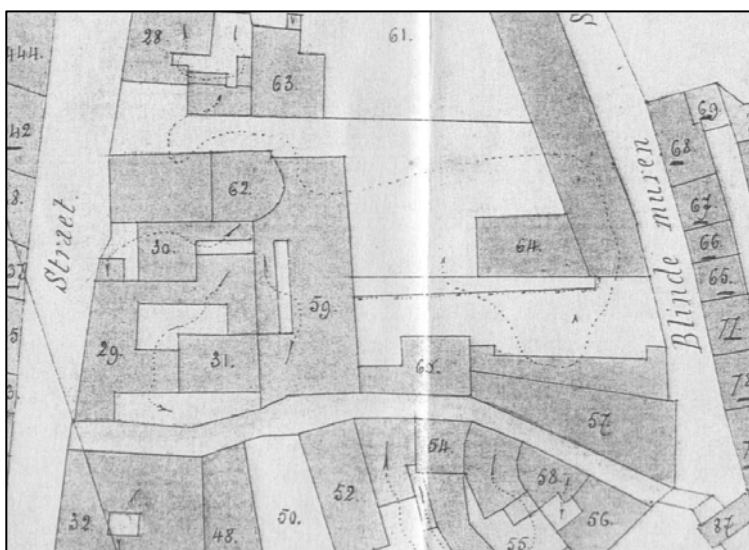
Fig. 6: detail primitief kadaster 1842.

Op het primitief kadasterplan (Fig. 6) is de situatie nog deels hetzelfde. Alleen zijn er nu tegen de westzijde van het klooster (perceel 59) verscheidene gebouwen aangebouwd, evenals tegen de zuidoostelijke hoek (perceel 65). Deze bijbouwen dateren dus van ergens tussen 1771 en 1842, en maakten dus geen deel uit van het oorspronkelijke klooster.

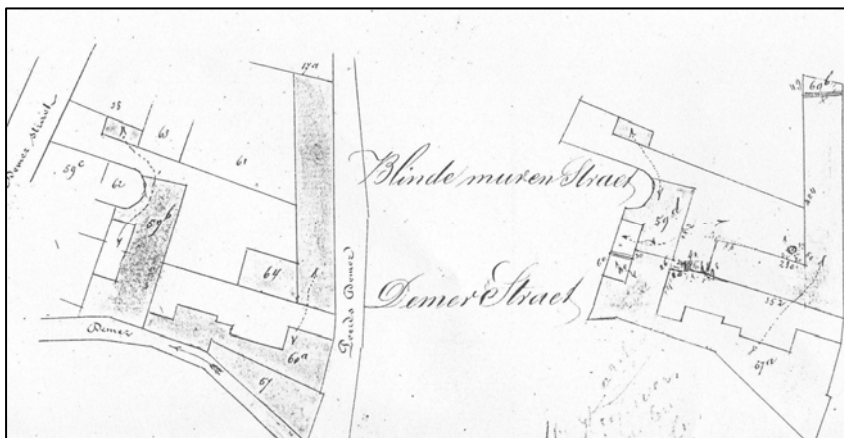
Figuur 7 : kadastrale mutatieschets van 1876.

In 1876 werd het kloostergebouw in twee percelen opgesplitst (Fig. 7). De perceelsgrens liep exact in het midden van het gebouw. Tevens lijkt de zuidelijke helft van het gebouw samengevoegd te worden met de gebouwen met de gebouwen op de percelen 65 en 57.

Rond 1876 werd het oude kloostergebouw in twee delen gesplitst (Fig. 7). Dwarsmuren S 6 en S 60 worden gebouwd waardoor zowel de gang als de grote rechthoekige kelderruimte in twee gedeeld worden. (Fig. 25: *donkerblauw*). Tevens lijkt gebouw 2 bij de zuidelijke helft van gebouw 1 gevoegd te zijn. De doorgang tussen beide gebouwen (S 134) lijkt dan ook uit deze periode te stammen.

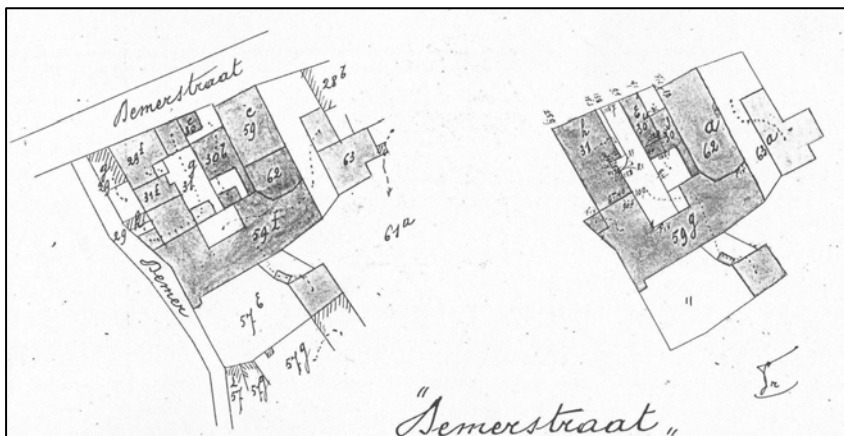
Figuur 8 : detail kadastrale mutatieschets 1891: de aangepaste toestand.

De mutatieschets van 1891 (Fig. 8) toont dat deze gebouwen een tiental jaar later worden afgebroken om plaats te maken voor een kleine vierkante aanbouw.

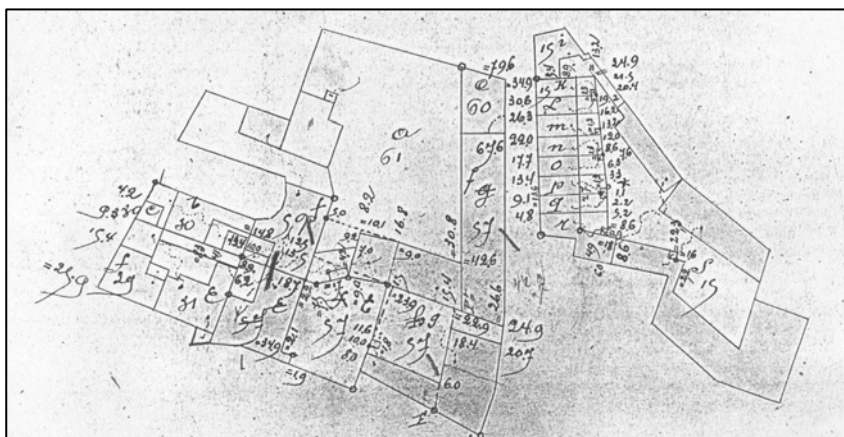
Figuur 9 : kadastrale mutatieschets, 1923.

In 1923 is er tegen de westgevel van vleugel 1 een bijbouw geplaatst (Fig. 9). De twee percelen blijken ondertussen terug samen gevoegd te zijn.

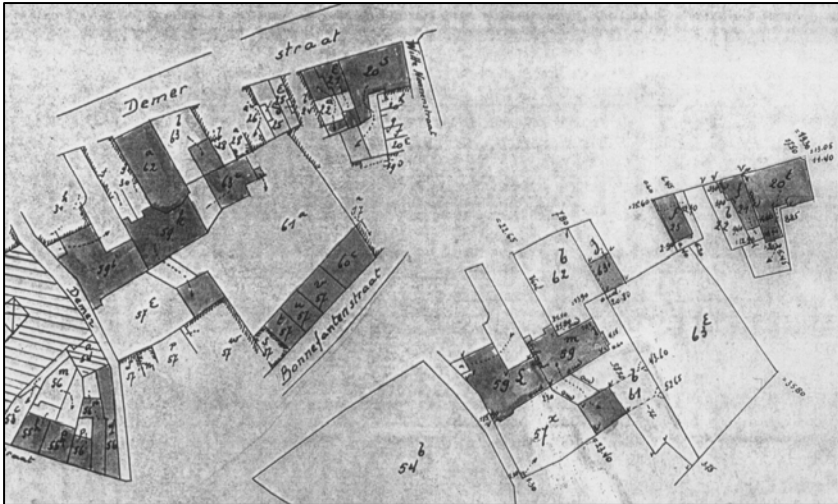
Figuur 10 : kadastrale mutatieschets, 1950.

In 1950 veranderde het uitzicht van het klooster grondig door de afbraak van de kerk (Fig. 10). Het kloostergebouw zelf werd voorzien van twee erkers, eentje aan de zuidoostelijke hoek en eentje aan de noordzijde.

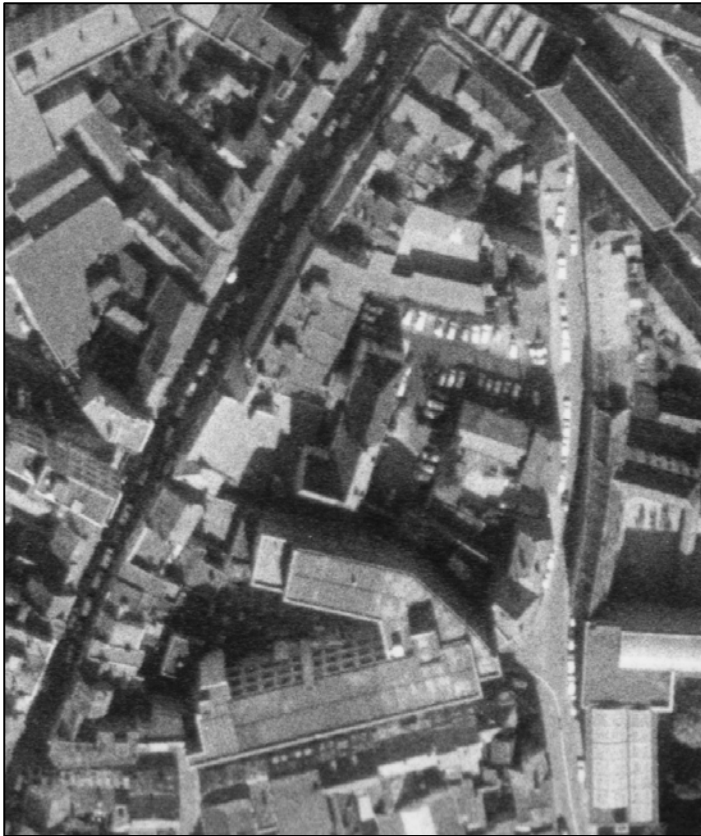
Fig. 12 : luchtfoto van Hasselt, 1970, (Bron : NGI).

Het klooster werd een tijdlang gebruikt als particuliere woningen en burelen. Een luchtfoto genomen in september 1970 (Fig. 12) toont het kloostergebouw met ten noorden en ten oosten ervan een parking. Ten zuiden van het klooster is duidelijk de oudste vleugel van het RTT-gebouw te zien die omstreeks 1950 werd opgetrokken. In 1972 tenslotte wordt het klooster afgebroken om plaats te maken voor de openluchtparking van een nieuwe vleugel van het RTT-gebouw.²¹

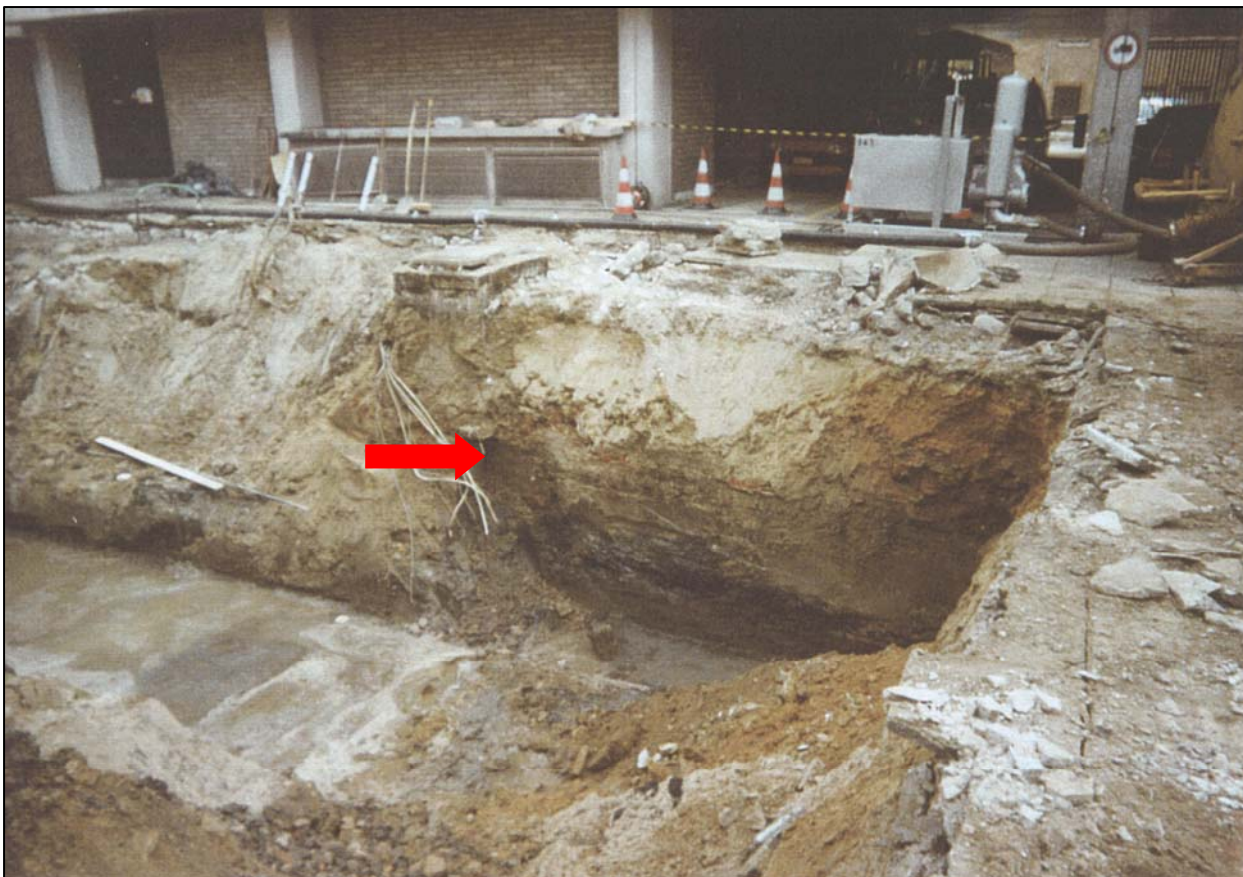
↑ Fig. 13: kloostermuren tijdens interventie bodemonderzoek 2001 (Bron : Hans Sapion Milieuadvies bvba).

→ Fig. 14: kloostermuren tijdens interventie bodemonderzoek 2001 (Bron : Hans Sapion Milieuadvies bvba).

Op het terrein zelf werd in het verleden nog geen archeologisch onderzoek uitgevoerd. Wel werden tijdens het interventie bodemonderzoek in 2001²² verschillende bakstenen muren (Fig 2, 13 en 14) en twee houten putten of kuipen aangetroffen²³. De positie van deze structuren werd aangeduid op een algemeen plan (Bijlage 3). Volgens het saneringsrapport zouden deze bakstenen muren ongeveer 1 meter dik geweest zijn. De muren werden tot op een diepte van vier meter onder het maaiveld aangetroffen met op de bodem ervan restanten van vermoedelijk een keldervloer. De twee houten putten/kuipen, waarvan helaas geen foto beschikbaar is, waren opgevuld met allerlei afval zoals baksteen, glas en dergelijke. De aanwezige muren werden tijdens de sanering verwijderd, de putten werden op gevuld met stabilisé.

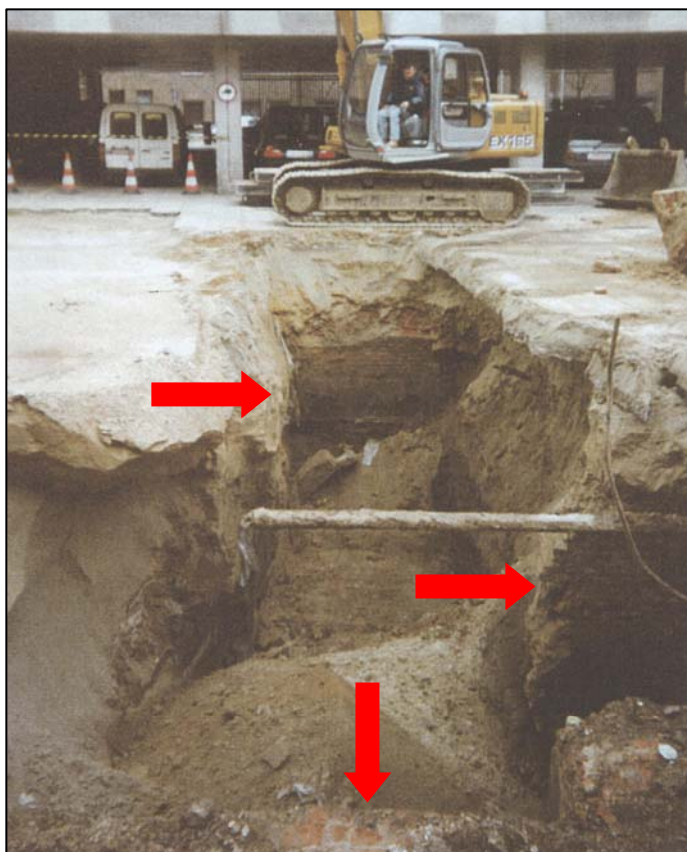
Fig. 16: Bovenaanzicht met aanduiding van gebouw 1 en gebouw 2.

Bij het archeologisch onderzoek kwamen zoals verwacht de overblijfselen van het Bonnefantenklooster aan het licht (*Fig. 16 – Bijlage 8*). Het betreft de keldervertrekken van een langwerpig gebouw (*gebouw 1*), dat zich uitstrekte van noord naar zuid. Tevens gaat het om de kelderruimtes van een tweede gebouw (*gebouw 2*) dat haaks staat op de zuidoostelijke hoek van het eerste gebouw en parallel loopt met de overwelfde Nieuwe Demer. Beide gebouwen worden in onderstaande tekst in detail besproken. Zo wordt er dieper ingegaan op het grondplan, de opbouw en afwerking van hun buiten- en binnenmuren, de aangetroffen vloeren, trappen en deuropeningen, de overwelfing van de vertrekken en de aanwezige binnenconstructies.

Het grondplan van de kelderruimtes van gebouw 1 (*Fig. 16: 1*) wordt gekenmerkt door de aanwezigheid van een lange noord-zuid georiënteerde gang die de volledige lengte van de opgravingsput bestrijkt. Aan de oostzijde van deze gang situeerden zich - voor zover zichtbaar - minimaal vier vertrekken. Van het meest noordelijke vertrek was ten gevolge van de sanering van 2001 enkel de aanzet bewaard gebleven. Daarnaast gaf de gang in het zuiden uit op een vijfde vertrek dat er haaks op stond. Ook in het noorden was er op het uiteinde van de gang een hoek naar het westen waar te nemen. Dit wijst op de aanwezigheid van een zesde ruimte, die eveneens haaks op de gang stond. De aanwezigheid van deze laatste twee vertrekken suggereert dat het gebouw oorspronkelijk een U-vormig grondplan had.

Gebouw 2 (Fig. 16: 2) is tegen het zuidelijke uiteinde van de oostelijke gevelmuur van gebouw 1 aangebouwd en is oost-west georiënteerd. Gezien dit gebouw grotendeels buiten de opgravingsput viel, was het niet mogelijk verdere uitspraken te doen naar het grondplan van dit gebouw.

De kelders van gebouw 1 telden oorspronkelijk 6 doorgangen: vijf van deze doorgangen gaven vanuit de lange gang toegang tot drie van de vier ruimtes die ten oosten van de gang gelegen waren. Een zesde toegang verbond de grote rechthoekige ruimte met de vierkante ruimte ten zuiden ervan (Fig. 16). Drie van deze oorspronkelijke doorgangen zijn nooit dicht gemetst. Het gaat om de doorgang tussen de muren S 16 en 59, de doorgang (S 77) tussen de muren S 64 en S 78 en de doorgang tussen de muren S 78 en S 83. Deuropening S 72 gelegen tussen muur S 59 en muur S 64, deuropening S 80, gelegen tussen muur S 79 en S 82 en deuropening S 105 gelegen tussen muur S 104 en S 109 werden echter wel dicht gemetst.

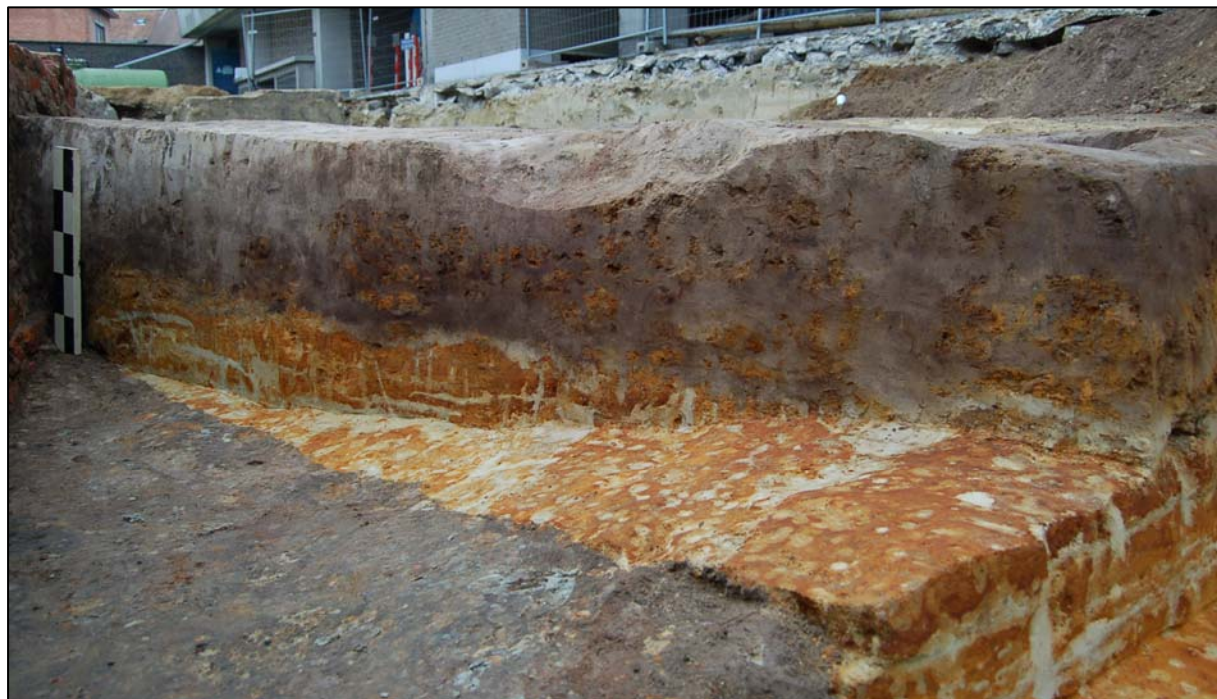
In de zone tussen de oostelijke kloostergevel (S 114) en de bouwput van de tweede vleugel van het Belgacom-gebouw werd onder de puinlaag de natuurlijke bodem aangetroffen. Het ging om een lichte zandleemgrond (P) waarin zich een postpodzol gevormd had (*Fig. 15 – Bijlage 9*). Dergelijke postpodzolen worden gekenmerkt door een verbrokkelde structuur B-horizont. In dit geval heeft deze horizont zich gevormd als gevolg van vroegere kwel en/of grondwaterschommelingen. De Demer is gekend om de vorming van ijzeroer of moerasijzererts. Daardoor is de B-zone dikker dan bij een gewone podzol normaal het geval is. De bodem leek niet bewerkt te zijn, maar was wel begroeid met een dikke E-zone tot gevolg.²⁶

Fig. 15 : Postpodzol in de zone ten oosten van het klooster.

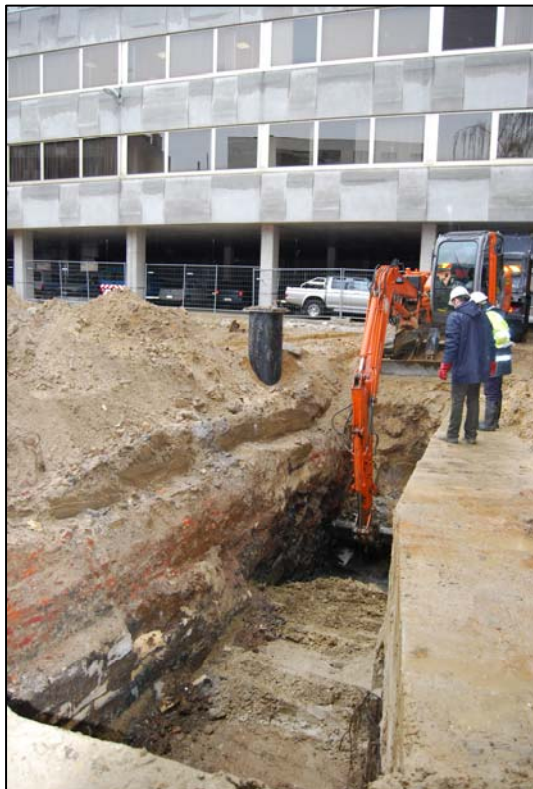
Terwijl de muur aan de noordzijde naar onderen toe trapvormig verbreedde, was ze langs de zuidzijde tegen – en plaatselijk zelfs op – een oudere muur gebouwd (Fig. 17). Deze muur was opgetrokken uit grote rechthoekige mergelblokken. Mogelijk betreft het een oudere kademuur. Langs de binnenzijde is er over gehele lengte op heuphoogte een richel van zo'n 12 à 13 cm diep aanwezig. In deze muur zijn op drie plaatsen de aanzetten van keldervensters (S 110, S 111 en S 112) aanwezig die uitgaven op de Nieuwe Demer. De vensterbanken bestaan uit vierkante tegels in grijze hardsteen. Gezien zowel de afmetingen als de oppervlaktebewerking van deze tegels verschillen, kan er van uitgegaan worden dat het om recuperatiemateriaal gaat. Ten westen van venster S 111 is er in de binnenzijde van de muur tevens de aanzet van een nis aanwezig (S 113). Deze is 31 cm breed en 34 cm diep.

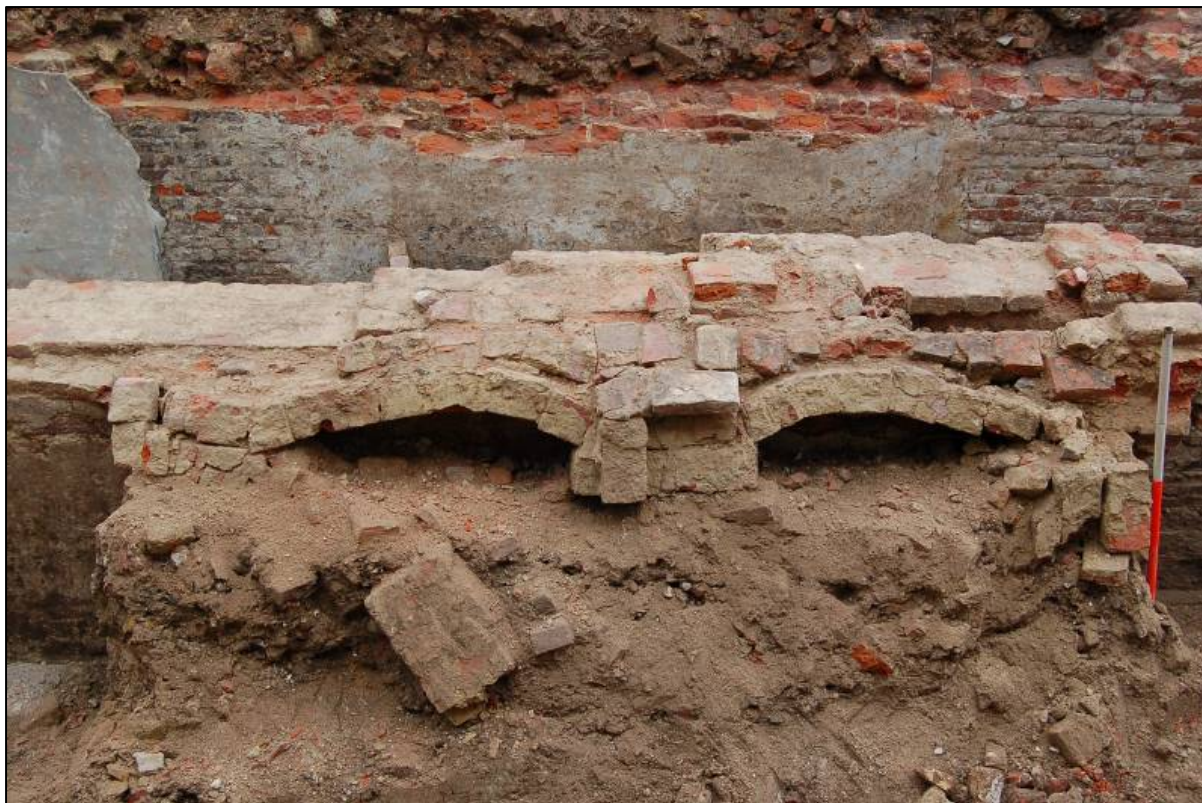
Fig. 20 : gewelfvlakken en gordelbogen ter hoogte van muur S 64. Deze zijn al wat ingezakt, oorspronkelijk hadden ze een iets steilere hoek ten opzichte van de muur. Ze worden op de foto enkel overeind gehouden door puinlaag S 40.

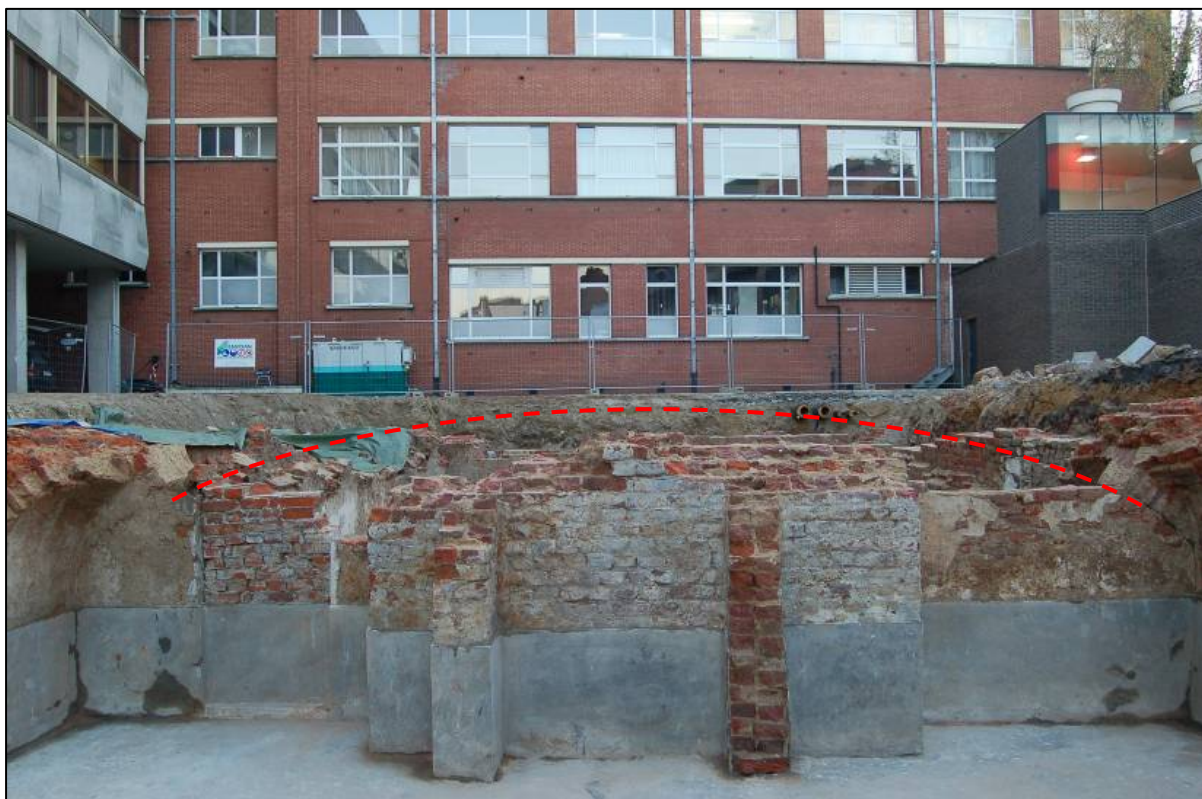
Fig. 21 : Reconstructie verloop gewelf ter hoogte van dwarsmuur S 63.

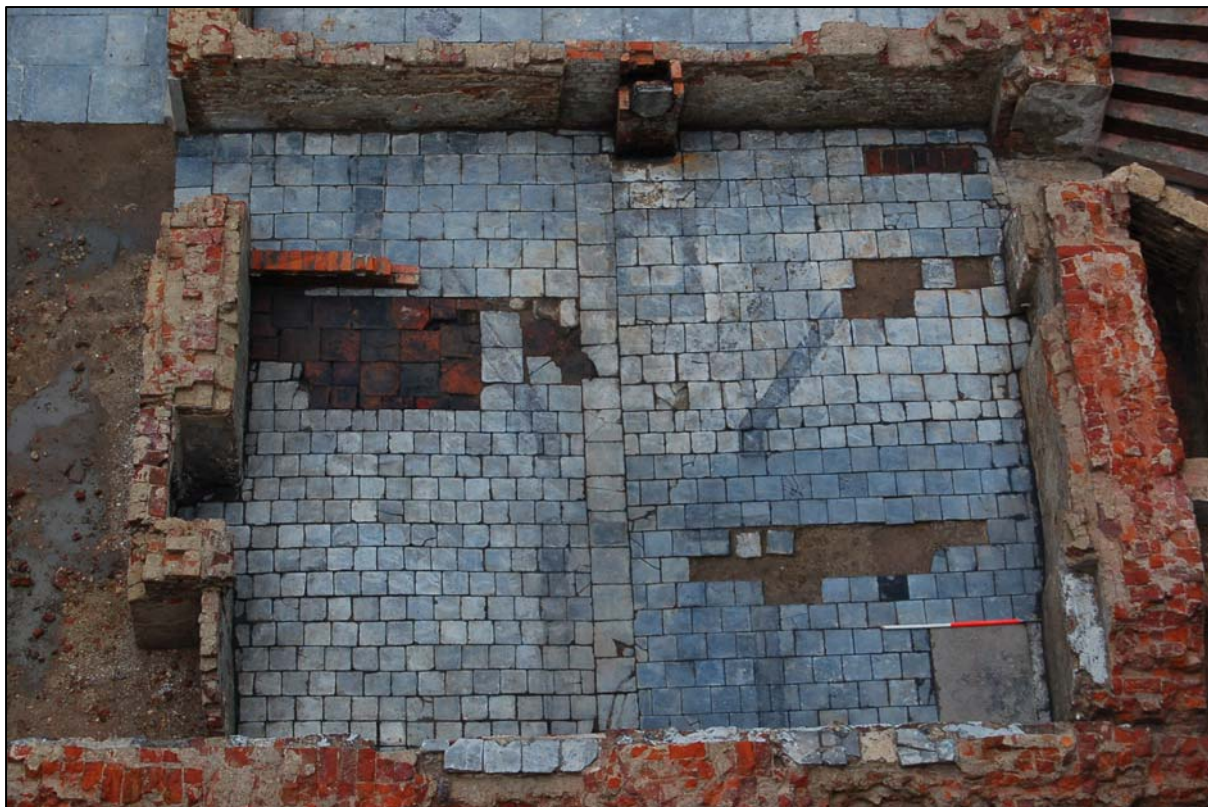
Fig. 22: Bovenaanzicht op de meest zuidelijke ruimte van gebouw 1. Boven op de foto is tegen de dichtgemetste deuropening de bakstenen schouw te zien. Op de vloertegels tekenen zich de afdrucken van verschillende muurtjes af, enkel muur S 93, links op de foto, is nog gedeeltelijk bewaard gebleven.

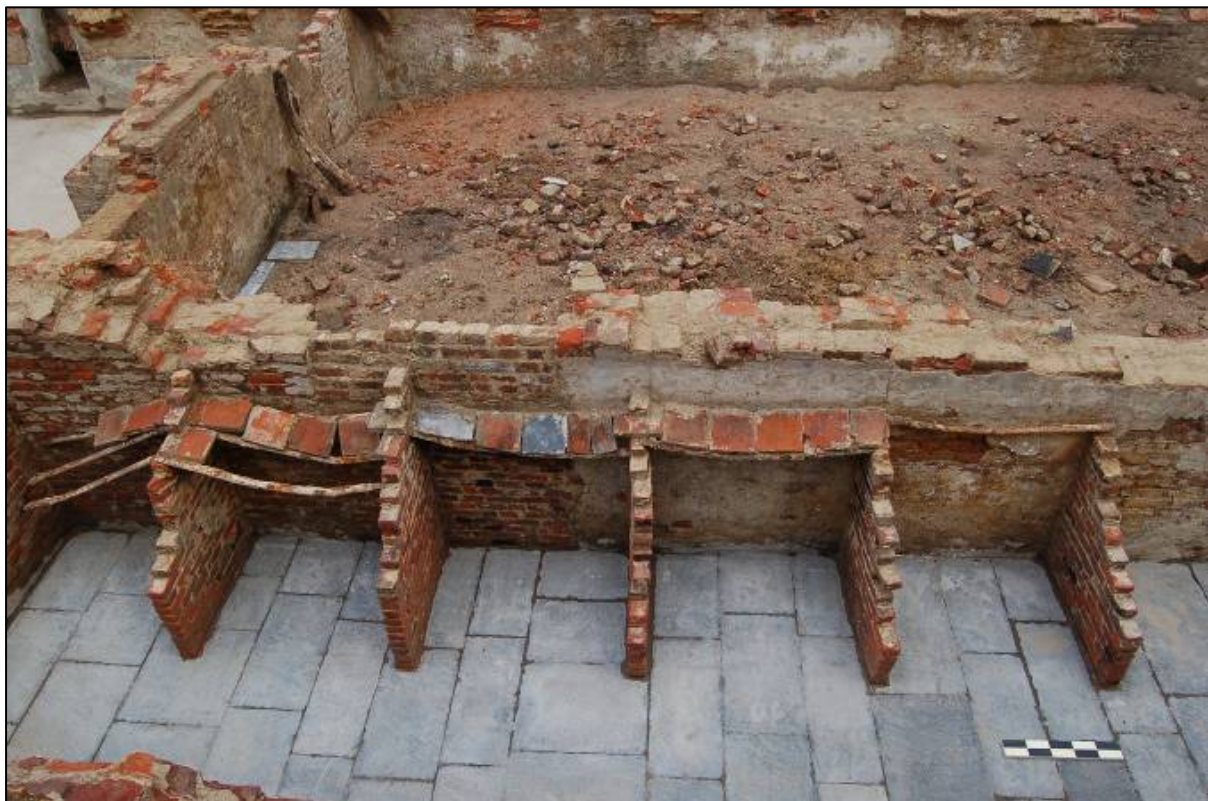
Fig. 23: De rekkenconstructie in de lange gang van gebouw 1.

Een eerste rekkenconstructie situeerde zich tegen de noordzijde van muur S 49, aan weerszijden van deuropening S 50. De constructie wordt gevormd door vier bakstenen muurtjes (S 130 tot S 133). Deze muurtjes waren oorspronkelijk 66 centimeter hoog en 67 centimeter diep. Later zijn ze vergroot met een extra rij baksteen zodat ze uiteindelijk 77 centimeter hoog waren en 88 centimeter diep. De bakstenen (18x9x5cm) zijn gelegd in een lichtgrijze mortel en een lichtgeelbeige mortel voor de vergroting. Op de muurtjes liggen vier metalen banden (S 148 en S 150) waarop drie rijen terracotta tegels van 20 centimeter op 20 centimeter (S 149 en S 151) geplaatst zijn. De rekjes die zo gevormd

worden zijn afgeboord met één rij baksteen. Het oppervlak is zo'n 120 centimeter lang en 64 centimeter diep en het bevindt zich 90 centimeter boven het oorspronkelijke vloerniveau. Op de westzijde van muurtje S 133 is een baksteen aanwezig waarop vóór het bakken van de steen een graffito was aangebracht (Fig. 24).

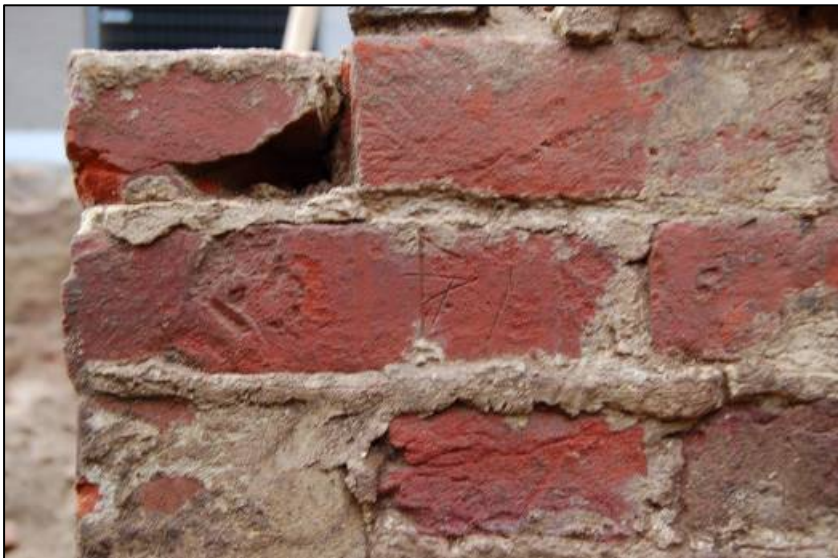
Fig. 24 : Graffito op S 133.

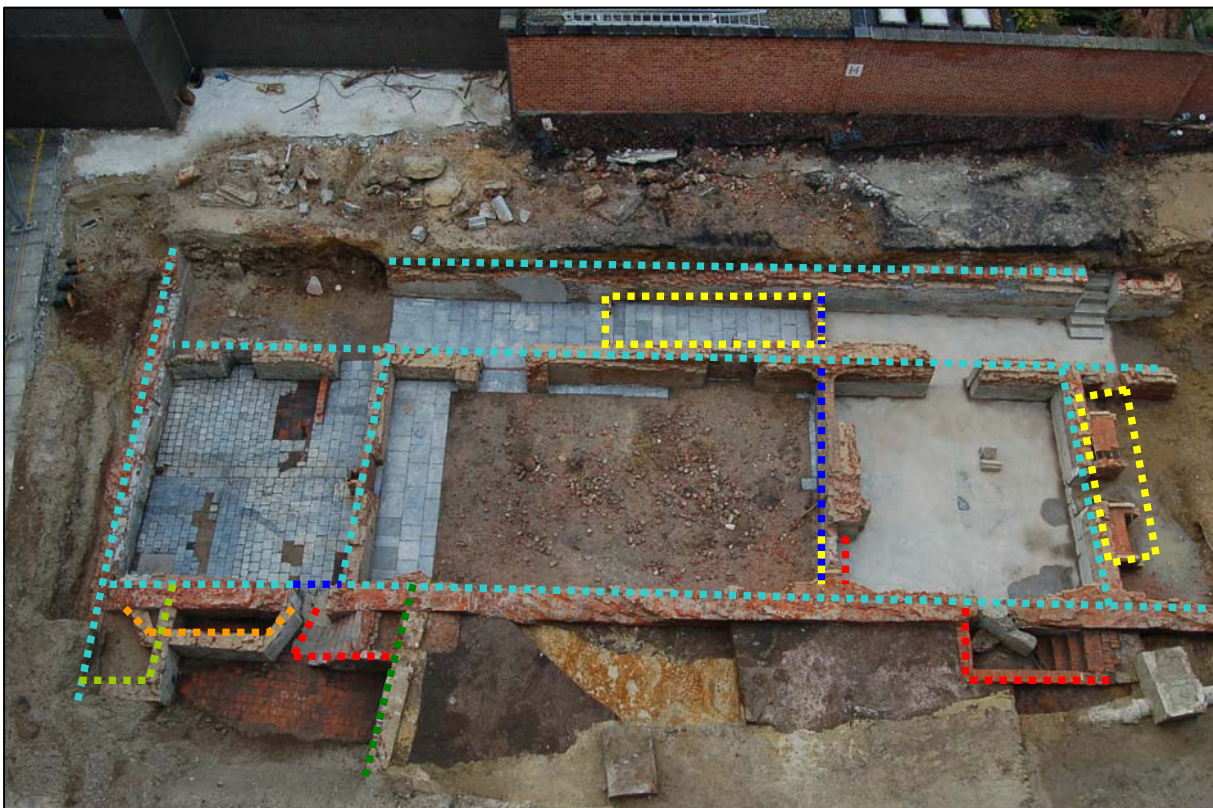
Fig. 25: Chronologisch overzicht van de aangetroffen architecturale resten: 1664: *lichtblauw*; periode tussen 1771-1778 en 1842: *donkergroen*; 1876: *donkerblauw*; 1891: *lichtgroen*; 1923: *geel*; 1931: *rood*; 1950: *oranje*.

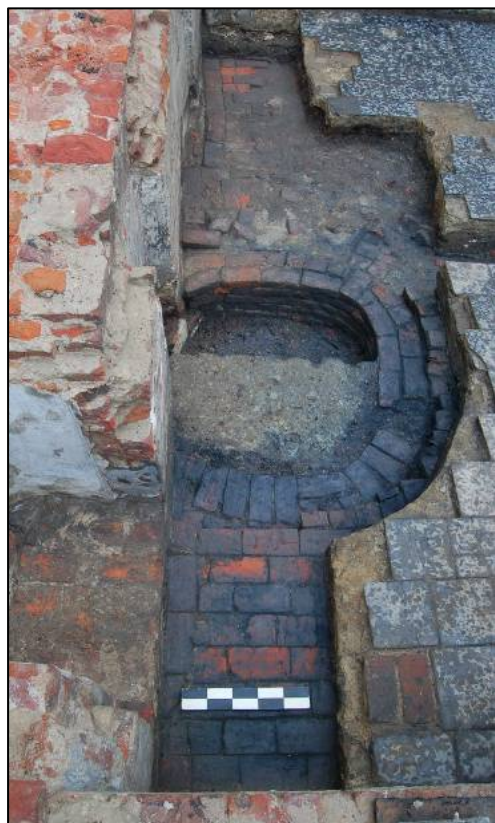
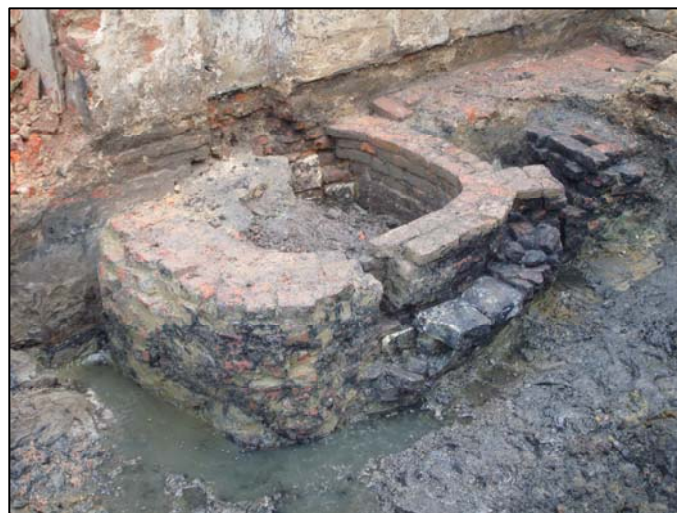
Langs de binnenzijde van de zuidelijke gevelmuur S 114 bevond zich in deze bakstenen vloer een ovale bakstenen constructie die sterk aan een kuip deed denken (S 135, *Fig. 26 en 27*). Deze constructie, met een binnendiameter van circa 1,20 meter en een hoogte van 60 cm liep deels onder de zuidelijke buitenmuur (S 114) door en was niet voorzien van een bodem. Bij nader onderzoek bleek de oorspronkelijke constructie verbouwd te zijn geweest. De oudste fase wordt gevormd door het noordelijke muurdeel. Dit muurdeel bestaat uit kops geplaatste bakstenen langs buiten afgezoomd door onregelmatige baksteenfragmenten. De bakstenen waren allen gevat in een kakikleurige mortel. Dezelfde mortel was eveneens in een dikke laag op de buitenwand van de constructie aangebracht. Dit laatste doet vermoeden dat dit deel oorspronkelijk in de grond was ingegraven. In het muurdeel onder de zuidelijke buitenmuur S 114 waren naast baksteen ook min of meer rechthoekige blokken mergel verwerkt. In een latere fase werd de zuidelijke muur van de oorspronkelijke constructie gedeeltelijk vervangen door een nieuwe muur bestaande uit 2 rijen streks geplaatste bakstenen eveneens gevat in een kakikleurige mortel. De constructie die op deze wijze ontstond, had een iets kleinere diameter dan de oorspronkelijke constructie. Tegen de buitenzijde van deze wand is een kleine bakstenen steunbeer gemetst (S 137).

← Fig. 26: Boveraanzicht van de bakstenen kuip en vloer vanuit het noorden.

Hoe we deze kuip dienen te interpreteren is momenteel nog niet duidelijk. Een mogelijkheid is dat ze iets te maken had met de lakennijverheid die zich in de middeleeuwen in deze buurt ontwikkelde. De Paardsdemerstraat werd sinds de vijftiende eeuw genoemd naar de woning van de perts- of peertsmeester. Deze moest ter plekke gebrachte lakenstukken 'pertsen' of 'peertsen', d.i. keuren en van een loodje voorzien als teken van goedkeuring. De vlakbijgelegen Raamstraat is genoemd naar de 'ramen' waarop de lakens opgespannen en gedroogd werden.³⁵ Er worden al wevers in Hasselt vermeld in 1313. Er ontstond een bloeiende lakenindustrie, mede omdat de stad op de lakenroute van Brugge naar Keulen lag. Rond 1450 waren er 521 meesterlakenmakers en meer dan 1000 arbeiders in de branche. Vanaf 1540 ging het bergaf met deze industrietak door de godsdienstoorlogen en concurrentie van Engeland en Spanje.³⁶

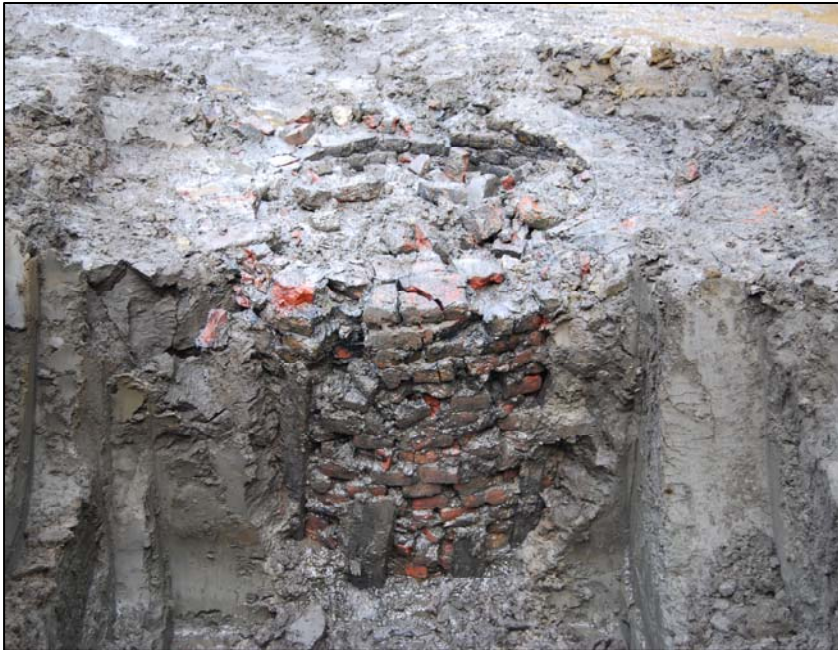
(Fig. 29). Deze planken dienden na het slaan van de put als voorlopige putwand en vormden tevens de mal of het formeel voor de bakstenen putwand. Wegens de onstabiliteit van de constructie en de ondergrond was het niet mogelijk om dieper te graven.

Deze waterput zorgde naar alle waarschijnlijkheid oorspronkelijk ooit voor de waterbevoorrading van het klooster. Eens de waterput in onbruik raakte, werd hij opgevuld met allerlei puin.

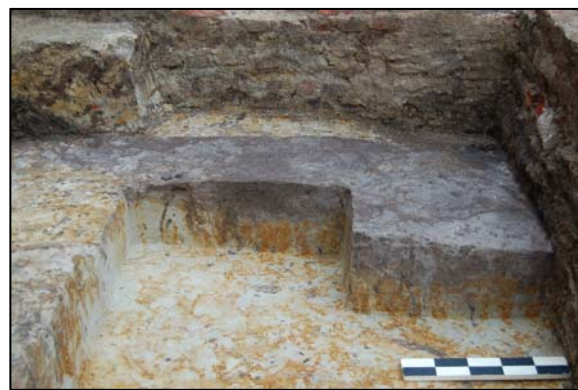
Fig. 31. Kuil S 43 in doorsnede.

Eén kuil week echter af van bovenstaande sporen. Deze kuil, die zwaar verstoord was door de aanleg van de muren S 122 en S 114, had een lengte van minimaal 2 meter en was minstens 1,5 meter breed (Fig. 30). In doorsnede vertoonde de kuil een komvorm (Fig. 31). Uit de grijze tot bruingrijze vulling met donkerbruingrijze vlekken werden verschillende fragmenten handgevormd aardewerk ingezameld. Op basis van dit aardewerk kon de kuil gedateerd worden in de vroege tot midden ijzertijd (800 – 250 v. Chr).

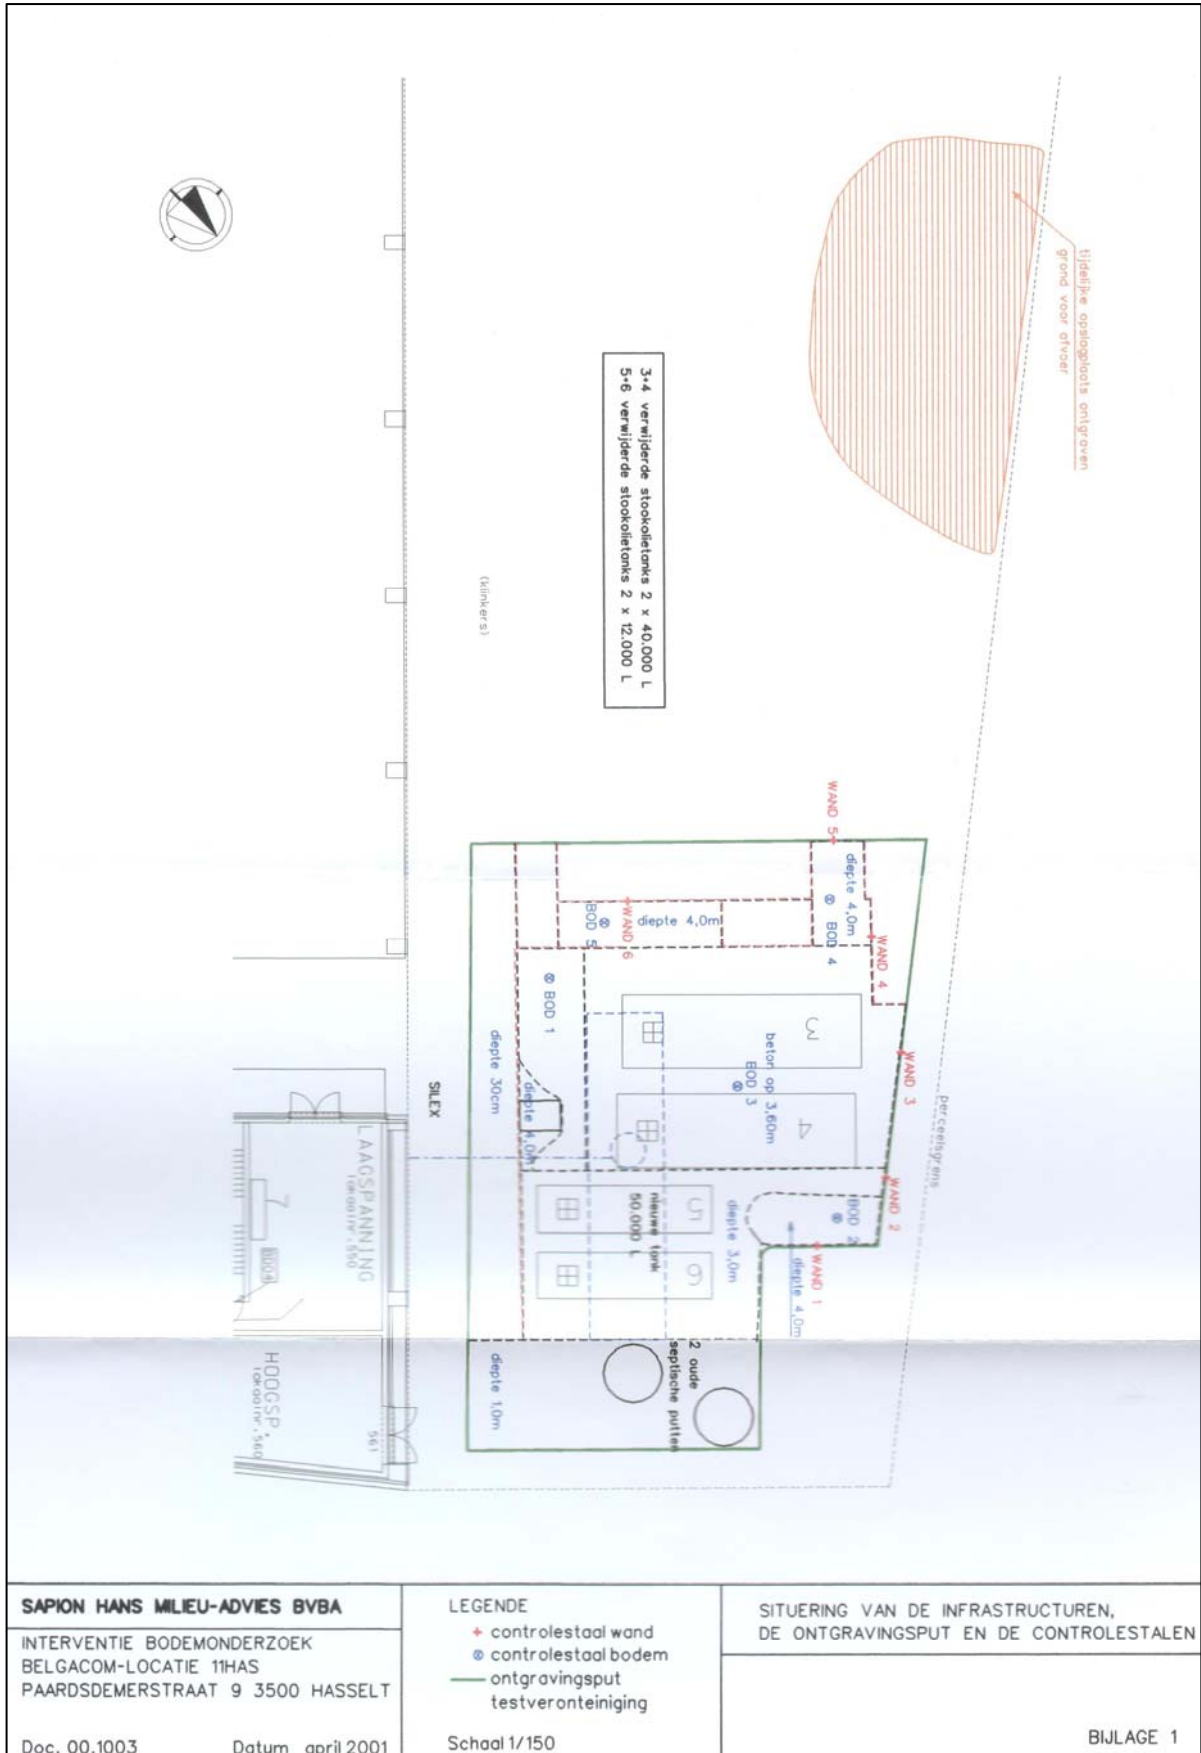
**Interventie bodemonderzoek 2001.
Plan met situering van de infra-
structuren, de ontgravinsput en de
controlestalen.**

Bijlage 3. De twee putten zijn op het plan in het zwart aangeduid, de aangetroffen kloostermuren in het rood. (Bron: Hans Sapion Milieuadvies bvba)
