RAPPORT 44

Archeologisch onderzoek in Bilzen uitgevoerd in het kader van de herinrichting van het stadscentrum: Onze-Lieve-Vrouwstraat, Omstraat en Genutstraat

ONDERZOEK UITGEVOERD IN OPDRACHT VAN HEIJMANS INFRA NV

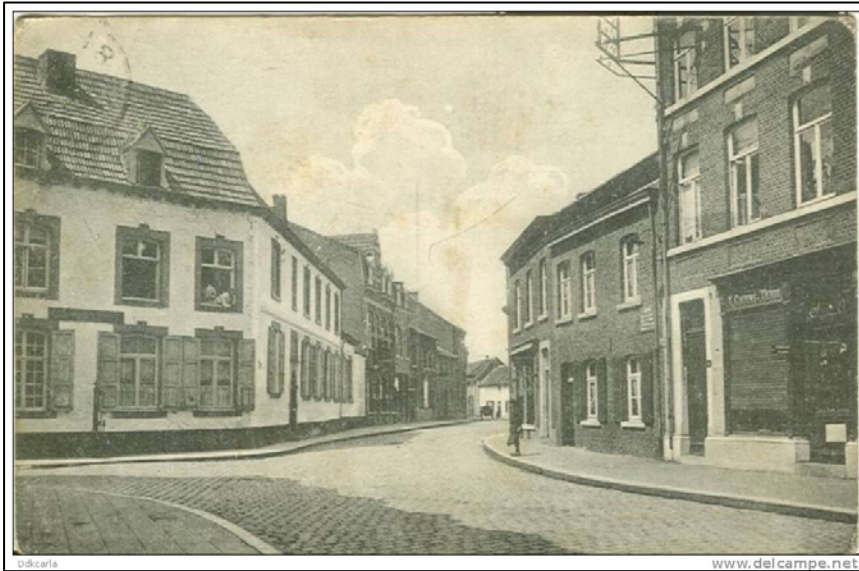
Fig. 8: Een postkaart met daarop de pomp voor de oude rijkswachtkazere op de hoek van de Onze-Lieve-Vrouwstraat.⁷

Uit historische bronnen is geweten dat in het onderzoeksgebied tot in de eerste helft van de 20^{ste} eeuw drie openbare waterputten gestaan hebben. Al deze waterputten waren van een pomp voorzien. Een eerste waterput met pomp bevond zich op de hoek van de Onze-Lieve-Vrouwstraat en de Korenstraat (Fig. 8). Het betrof een artesische waterput; dit is een diep gegraven put waarin het water naar boven komt onder druk. De pomp zelf stond op de stoep voor de oude rijkswachtkazerne. Op de kruising van de Omstraat met de Genutstraat bevond zich eveneens een artesische waterput met pomp. Een foto uit 1915 toont een Duitse officier die naast de pomp poseert (Fig. 9). De gebogen buis naast de pomp diende als overloop en werd omstreeks 1914 geplaatst. In 1920 werd naast deze pomp een standbeeld van het Heilig Hart opgericht (Fig. 10). De derde waterput met pomp was gelegen in de Omstraat tegenover de huidige kantoren van de Rijkswacht. Voor de pomp zou een rooster gelegen hebben dat diende voor de afwatering. Dit rooster bleek echter vaak verstopt te zijn. Het teveel aan water liep dan dwars over de Omstraat waardoor een tamelijk brede sloot werd uitgehold die wel eens op een modderpoel leek. De put zelf zou een diepte hebben van 4 à 5 meter en stond altijd vol water. Vanaf 1932 werd in Bilzen waterleiding aangelegd, waardoor de pompen langzaam in onbruik raakten en tenslotte uit het straatbeeld verdwenen. De pomp op het kruispunt van de Korenstraat en de Onze-Lieve-Vrouwstraat bleef het langste staan: deze pomp verdween pas kort voor het uitbreken van de 2^{de} wereldoorlog.⁶

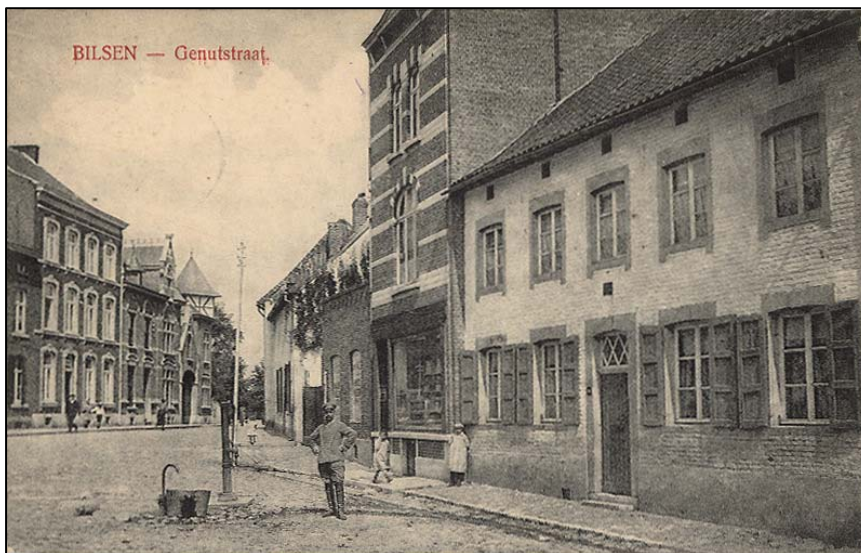
Fig. 9: Een foto uit 1915 van de waterput met pomp op het kruispunt van de Genutstraat met de Omstraat.⁸

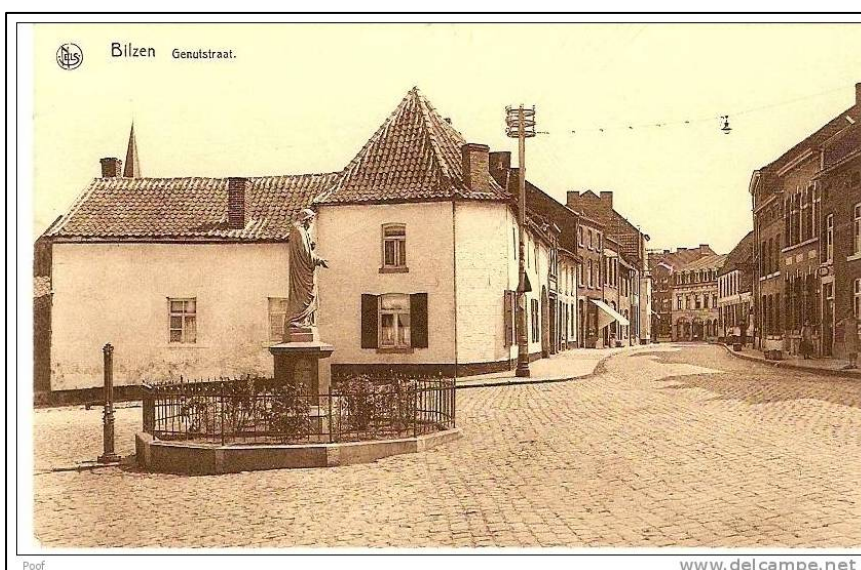
Fig. 10: Een oude postkaart met daarop de pomp met het beeld van het H. Hart op het kruispunt van de Genutstraat met de Omstraat.⁹

Het pand dat op figuur 10 op de hoek van Omstraat en de Genutstraat staat afgebeeld, stond daar reeds in 1735 en functioneerde achtereenvolgens als brouwerij (van 1735 tot 1885), woonhuis en herberg waarna het gebouw in 1969 volledig werd gesloopt. Op dit vrijgekomen perceel richtte de ASLK één van haar kantoren op.

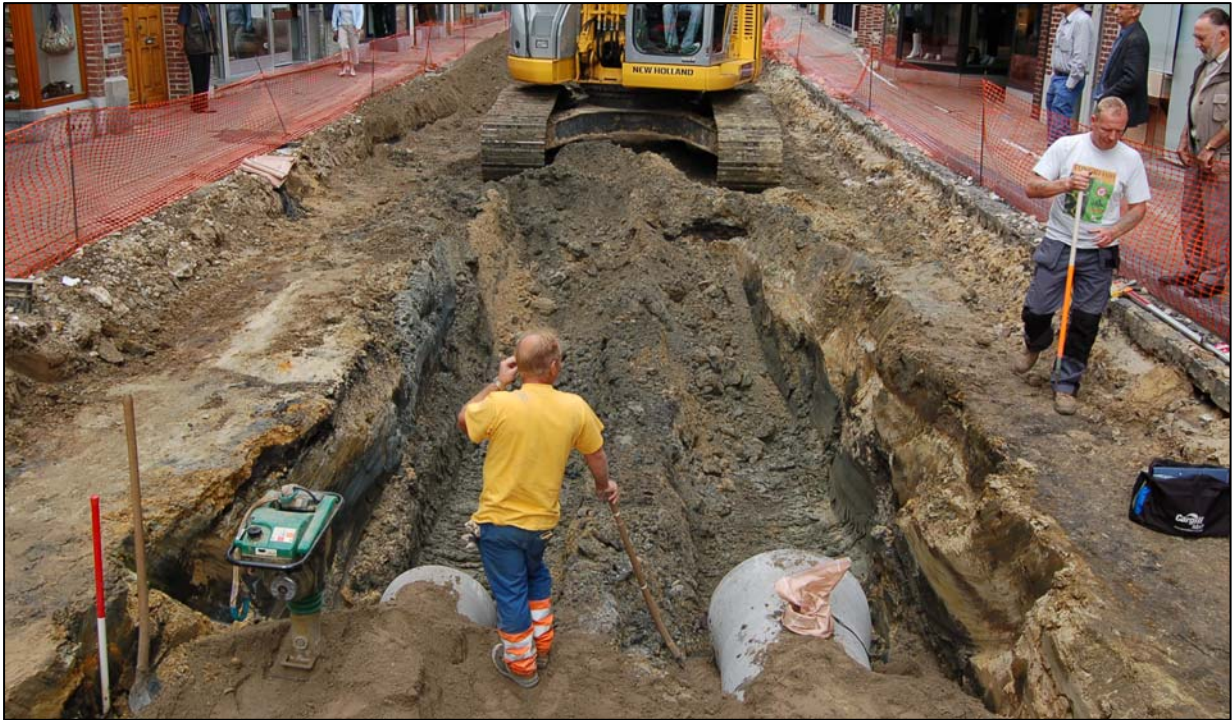
Fig 11. Zicht op de rioleringswerken in de Onze-Lieve-Vrouwstraat.

schaal 1/50. Het begeleiden van het steken van de riolering bestond wegens de aard van de uitgevoerde werken uit het globaal beschrijven en fotograferen van het aangesneden vlak en de profielwanden (Fig. 11).

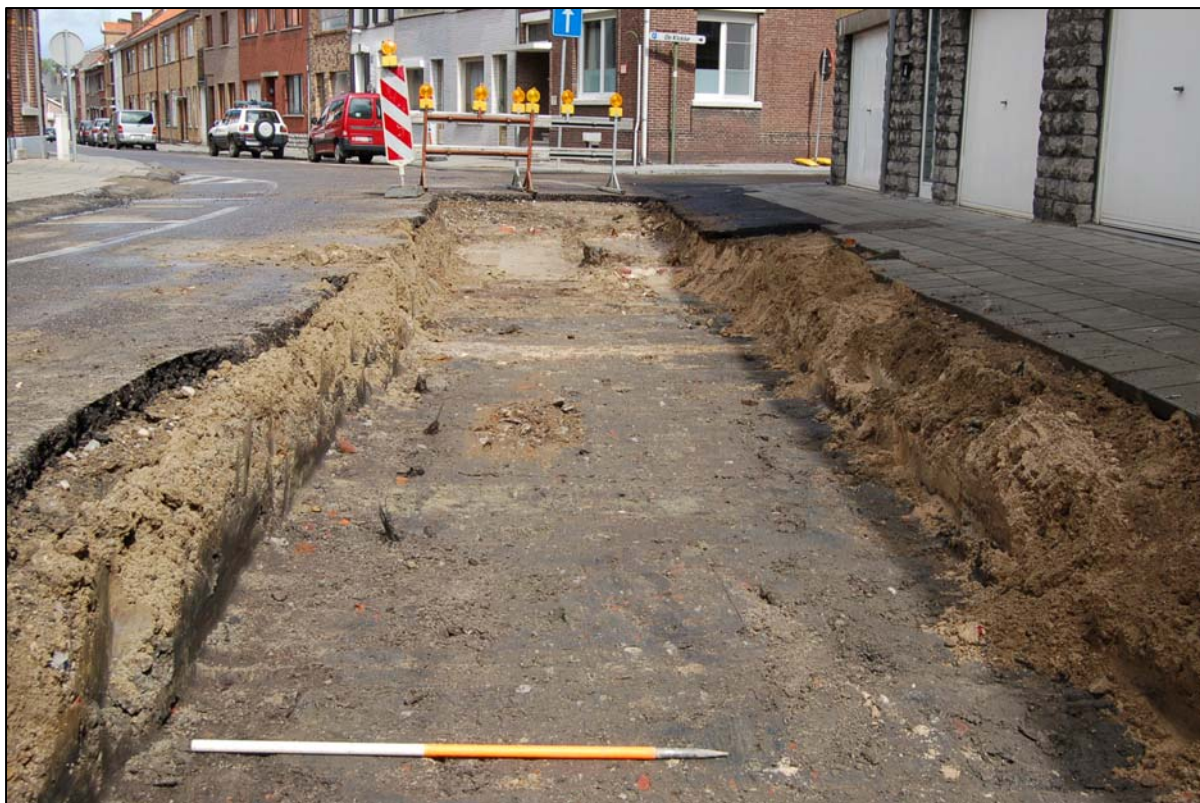
Fig. 12. Zicht op een deel van de palenrij (S 4) in de Omstraat.

Het overige deel van het vlak bestond uit een donkerblauwgrijze, kleiige laag (S 3) die gekenmerkt werd door de aanwezigheid van veel spikkels en fragmenten baksteen, mortel, leisteen, bot, steenkool en aardewerk (o.a. 18^{de} eeuws steengoed, geglazuurd roodbakkerd aardewerk en porselein). Tijdens het begeleiden van de rioleringwerken bleek deze laag een 20-tal centimeter dik te zijn. Onder deze laag bevond zich een tien centimeter dikke lichtblauwgrijze laag en daaronder de oranjekleurige moederbodem. In deze laag werden de restanten van 7 aangepunte houten paaltjes (S 4) aangetroffen. Deze paaltjes lagen op een ONO–WZW georiënteerde rij (*Fig. 12*). Deze rij kon over een afstand van ongeveer 6 meter gevolgd worden, te beginnen bij de deur van huisnummer 15 tot halverwege de poort van huisnummer 13. De paaltjes hadden een diameter van circa 15 cm. De afstand tussen de paaltjes bedroeg telkens ongeveer 90 cm.

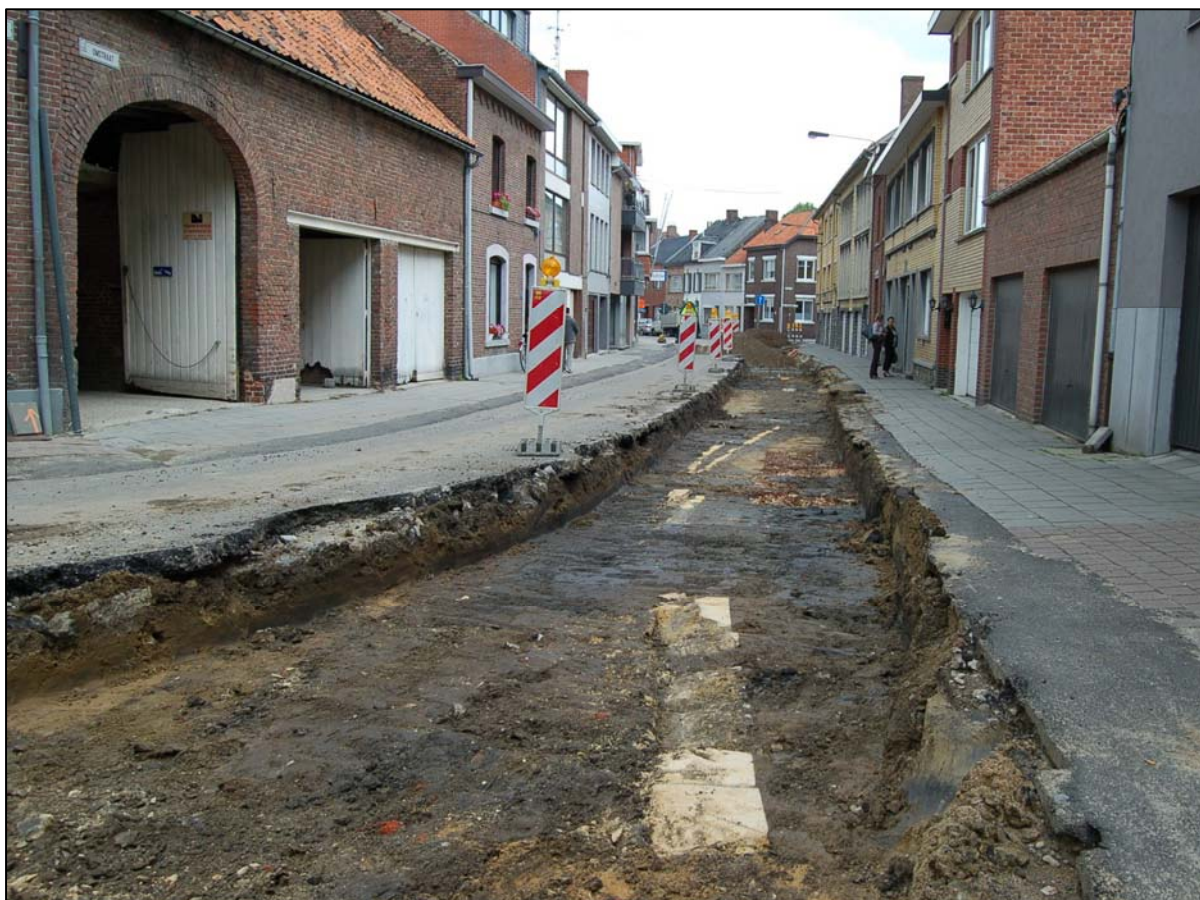
Fig. 13. Zicht op het vlak onder de westelijke zijde van de Omstraat, met op de voorgrond muur S 11.

Nog meer in westelijke richting, ter hoogte van de zuidkant van de garage van Fortis, werd opnieuw een mergelmuur (S 11) aangetroffen. Deze ONO-WZW georiënteerde muur die over een afstand van 4,5 gevolgd kon worden alvorens in het profiel te verdwijnen, was opgetrokken uit grote regelmatig gekapte, lichtgele blokken Maastrichtersteen. (Fig 13)

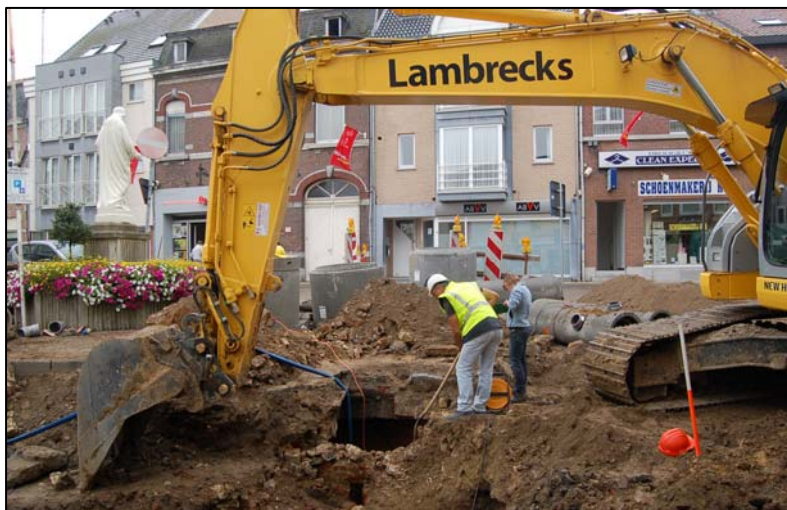
Fig. 14. De vondst van de waterput (S 16) op het H. Hartplein.

Bij het plaatsen van de riolering ter hoogte van dit pleintje werd op een zestal meter ten noorden van het H. Hartbeeld opnieuw een tweede waterput (Bijlage 6: S 16 – Fig. 14) aangetroffen. De bovenkant van deze waterput bevond zich vlak onder het wegdek (ca -20 cm).

De waterput was volledig opgetrokken uit baksteen gevat in kalkmortel, had een licht ovale vorm (vervormd o.w.v. druk) met een buitendiameter van 1,60 m en was ongeveer 4,20 m diep. De bovenkant was dichtgemetst, hierbij een mangat latend. Aan de noordzijde was een rechthoekige opening in de wand aanwezig waarin een metalen buis van de waterpomp stak. Tegen de zuidwestzijde van de waterput was een rechthoekige bakstenen constructie aanwezig. De waterput werd na het leegpompen en het registreren ervan terug opgevuld met puin door de aannemer.

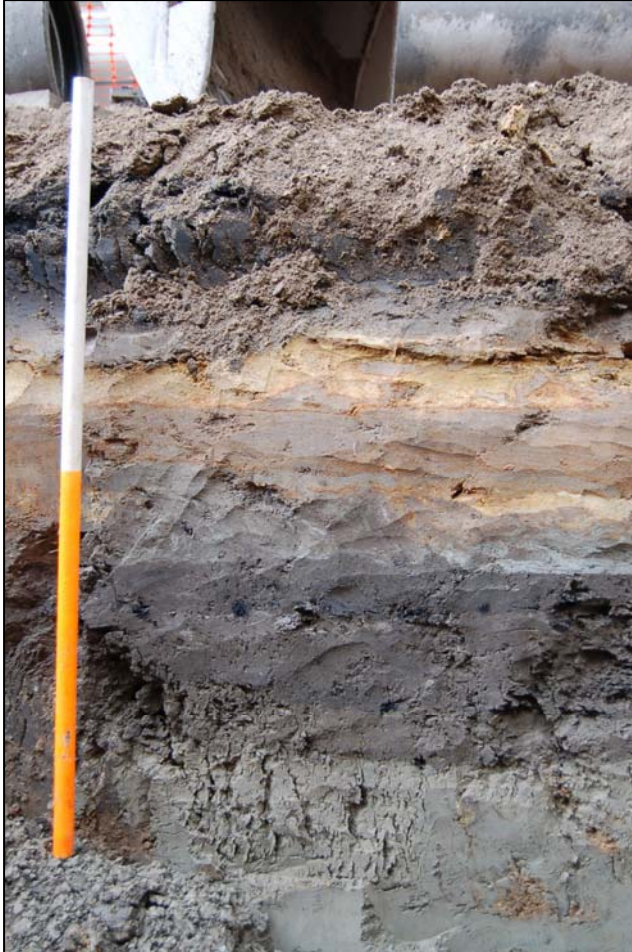
Fig. 15. Zuidprofiel t.h.v. huis nummer 14.

Het zuidprofiel van de rioleringsseuf (*Fig. 15*) vertoonde dan ook een sterk gelaagde opbouw met van boven naar beneden volgende lagen:

- grijze bovenlaag. Circa 30 cm dik
- groengele zandige laag met bruine aflijning zonder bijmenging. Circa 7 cm dik.
- grijsbruine zandige laag met wat spikkels houtskool. Circa 10 cm dik.
- zandige lichtgrijze tot lichtblauwgrijze laag met donkergrijze lenzen. Circa 15 cm dik.
- vrij homogene en compacte donkerbruine kleiige laag; bevatte op de overgang met de daaronder liggende laag fragmenten bot, dakpan en steen. Circa 25 cm dik.
- lichtgroengrijze tot lichtgrijze, kleiige moederbodem.

De opbouw van het noordprofiel is grosso modo hetzelfde. Opvallend is wel dat de zandige lichtgrijze tot lichtblauwgrijze laag hier eerder oranje van kleur was.

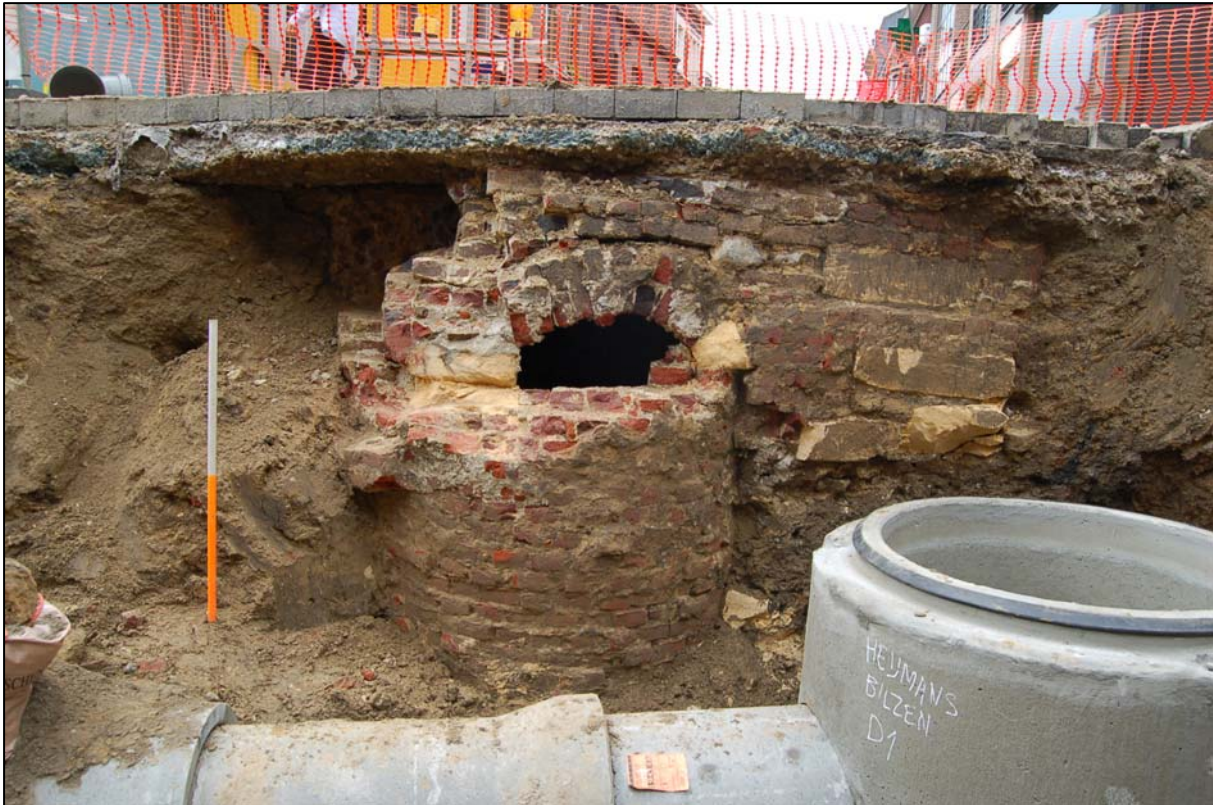
Fig. 16. Waterput (S15)

Ongeveer in het midden van het kruispunt van de Onze-Lieve-Vrouwestraat en de Korenstraat werd in de profielwand een waterput (*Bijlage 6: S 15 – Fig. 16*) aangesneden. De waterput, waarvan de bovenkant zicht vlak onder het oorspronkelijke wegdek bevond en dichtgemetseld was, was opgetrokken uit baksteen gevat in kalkmortel. De put, die tot minstens op een diepte van 2,40 m aanwezig was, was aan de noord-, oost- en zuidzijde overwelfd met boogjes. Aan de westzijde liep de wand omhoog. Aan deze zijde liep de bovenkant van de waterput over in een constructie opgetrokken uit baksteen en mergel gevat in kalkmortel. De overwelvingen en de constructie leken tevens één geheel te vormen en van een latere datum te zijn dan de oorspronkelijke waterput. Ten oosten van de waterput was in het profiel de insteek zichtbaar. Deze bestond uit een donkere, lemige gevlekte vulling met daarin

fragmenten van steengoed en geglazuurd aardewerk. In de waterput was nog steeds water aanwezig. Hij had een binnendiameter van circa 1,25 meter.
