ARCHEOLOGISCHE PROSPECTIE

VISMARKT DIKSMUIDE (prov. West-Vlaanderen)

BASISRAPPORT – APRIL 2009

**Afdeling Archeologie
Rapport 2009/04**

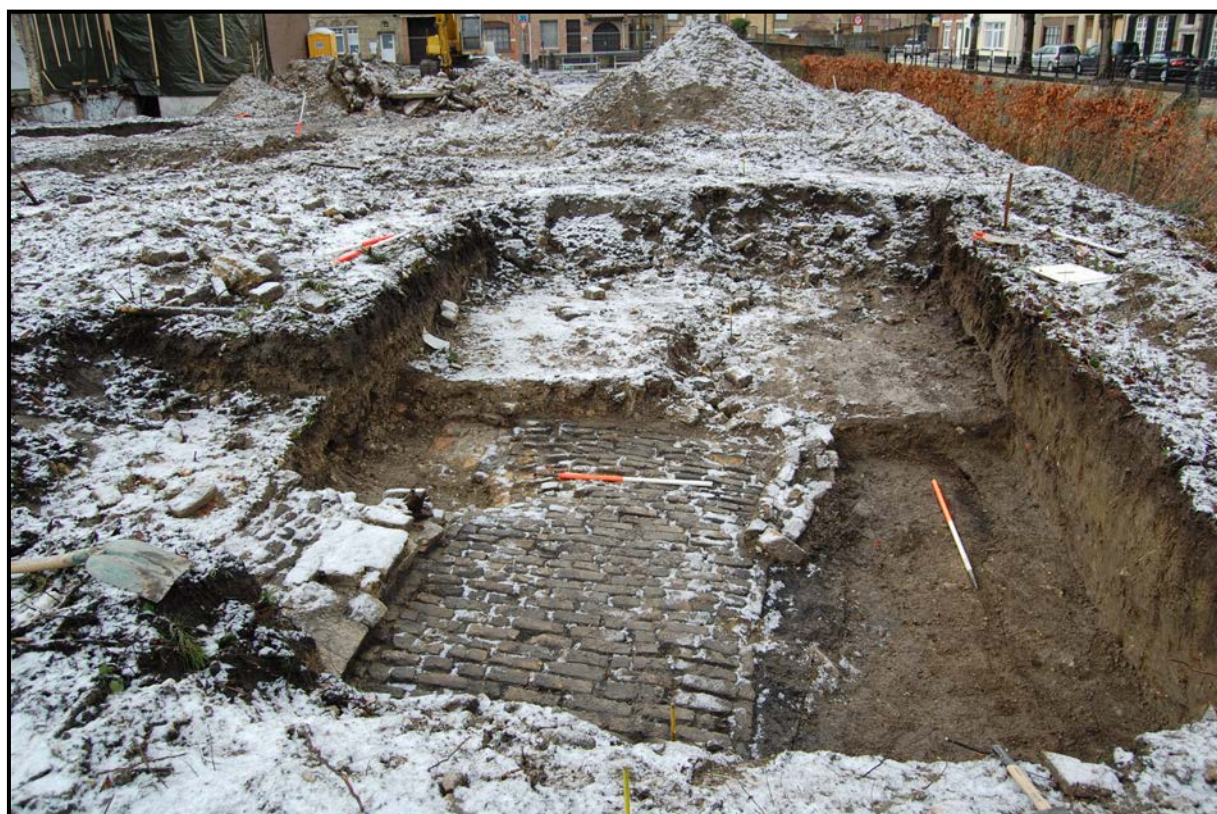
Figuur 1 op schutblad: Algemeen sferbeeld van werkput 2.

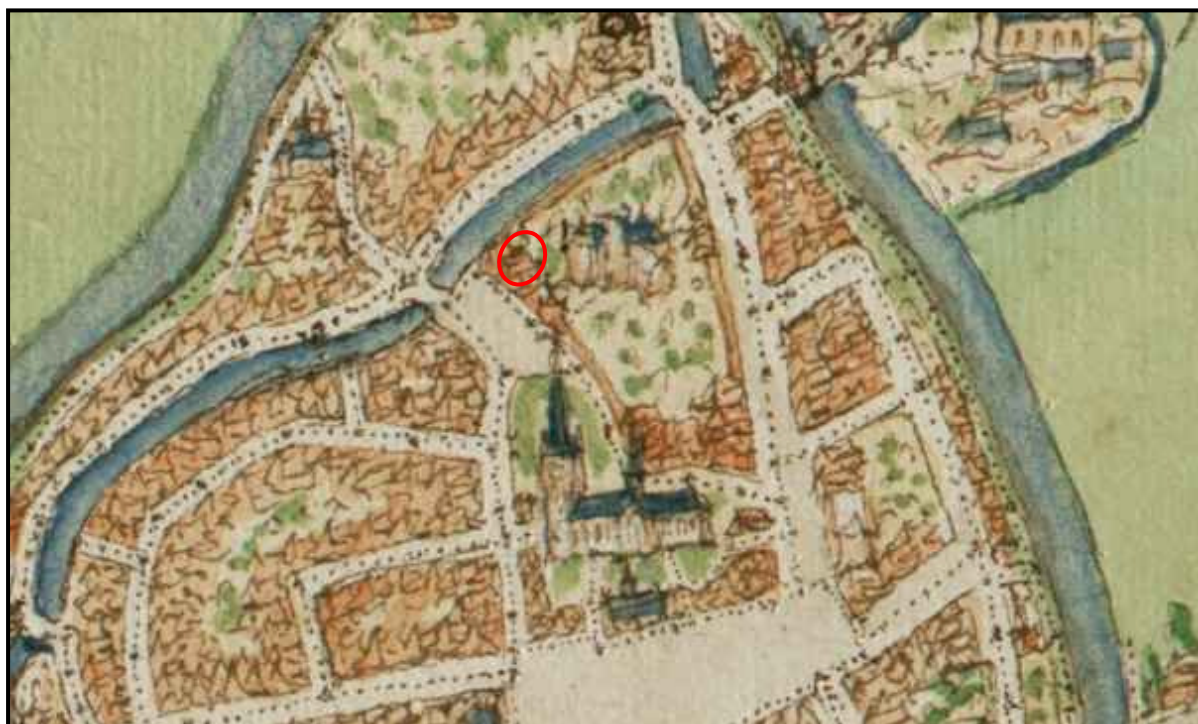
Figuur 3: Uittreksel uit de kaart van Diksmuide van van Deventer (1550), met aanduiding van het onderzoeks-terrein (© Koninklijke Bibliotheek Brussel).

Op de kaart van Jacob Van Deventer uit 1550 valt onmiddellijk op dat het opgravingsgebied zich in het noorden van een ommuurde site bevindt, die zich uitstrekt tussen de Vismarkt, de Sint-Niklaaskerk en de Beerststraat (zie figuur 3). Centraal op het domein is een aantal gebouwen op een onduidelijke verhevenheid zichtbaar. De proporties die de schilder aan de gebouwen toekende, duiden op een zeker belang ervan. Temeer duidt het blauwe dak op een openbare functie. Verder (beperkt) onderzoek in het Diksmuidse stadsarchief leverde geen verwijzingen op naar dit gebouw. In de literatuur wordt echter wel gewag gemaakt van stadsrekeningen die naar dit domein verwijzen als eigendom van de heren van Diksmuide. Een belangrijke archeologische hypothese duidt deze site aan als een structuur die mogelijk teruggaat op het opperhof van het mottekasteel dat in de 12^{de} eeuw in Diksmuide werd opgericht en van waaruit de stad zich grotendeels ontwikkelde. Diezelfde hypothese situeert het neerhof van de motte tussen de St.-Niklaaskerk en de Handzamevaart, waar het stratenpatroon een halve cirkel met 70m diameter vormt, wat de gangbare standaard is voor een mottekasteel. De motte werd waarschijnlijk opgegeven om de stadsuitbreiding langs de Handzamevaart mogelijk te maken. De bouw van de stadsomwalling en een kasteel aan de samenvloeiing van de IJzer en de Handzamevaart namen de verdedigingsfunctie over. Dat het ommuurde domein ten noorden van de Sint-Niklaaskerk op de Deventerkaart al een anomalie vormt binnen het volgebouwde stadslandschap is in ieder geval overduidelijk.

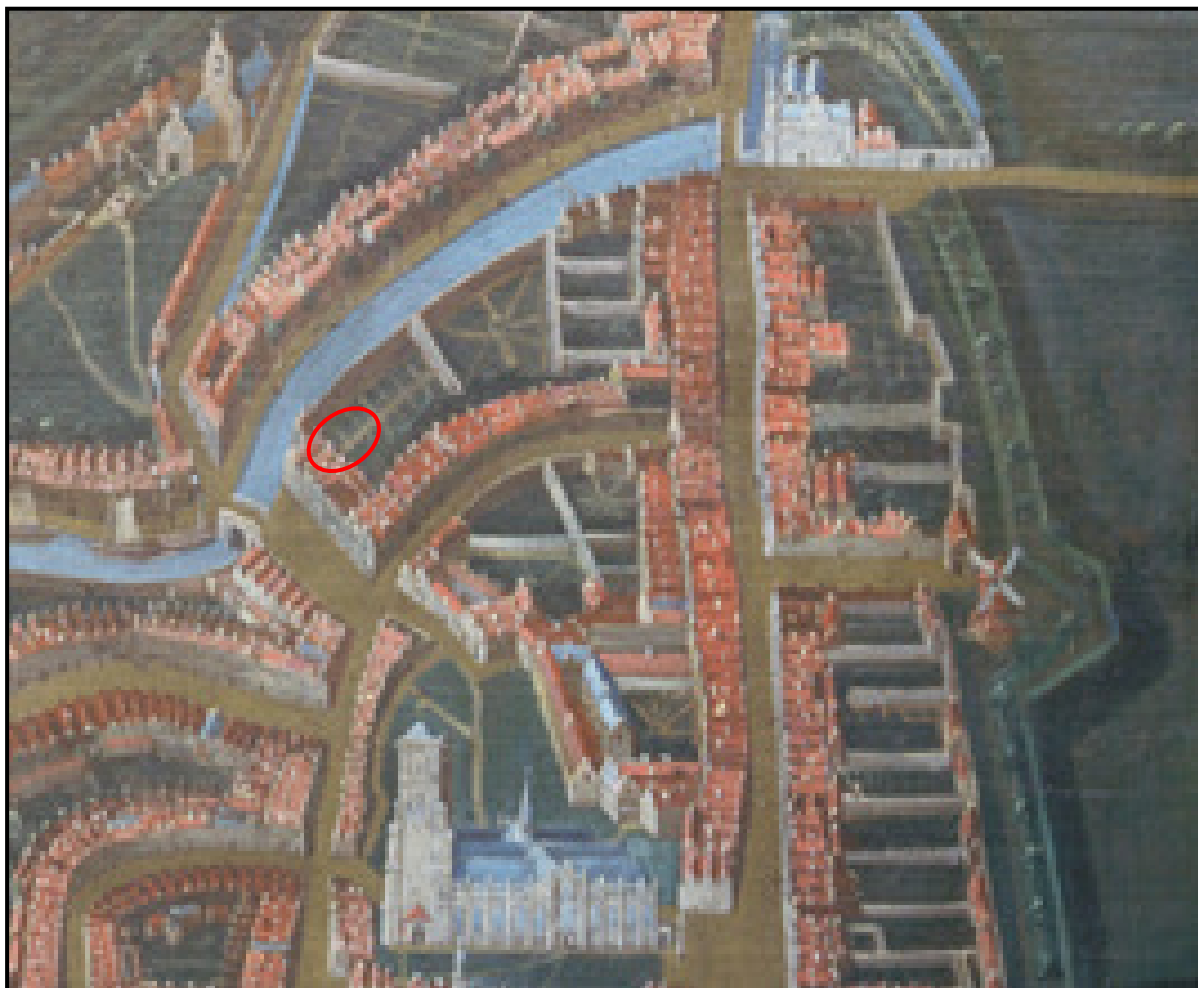
Figuur 6: Uittreksel uit de kaart van Diksmuide van Hacke (1716), met aanduiding van het onderzoeksterrein (© Stadsarchief Diksmuide).

De bijzonder accurate en gedetailleerde kaart van Martinus Hacke uit 1716 (zie figuur 6) en de Ferrariskaart van de Oostenrijkse Nederlanden uit 1775 (zie figuur 7) tonen hoe kort daarop ook het gebied tussen de Kwadestraat en de Handzamevaart wordt ontwikkeld. In het onderzoeksgebied zijn ook op deze kaarten enkel tuintjes waar te nemen.

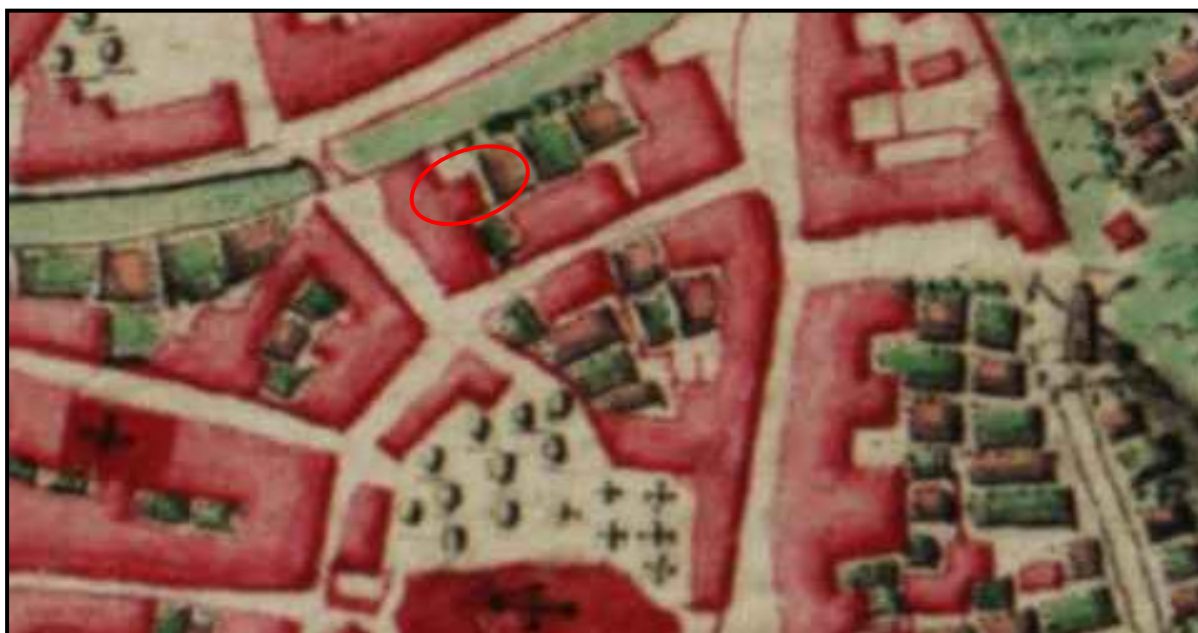
Figuur 7: Uittreksel uit de kaart van Diksmuide van Ferraris (1775), met aanduiding van het onderzoeksterrein (© Koninklijke Bibliotheek Brussel).

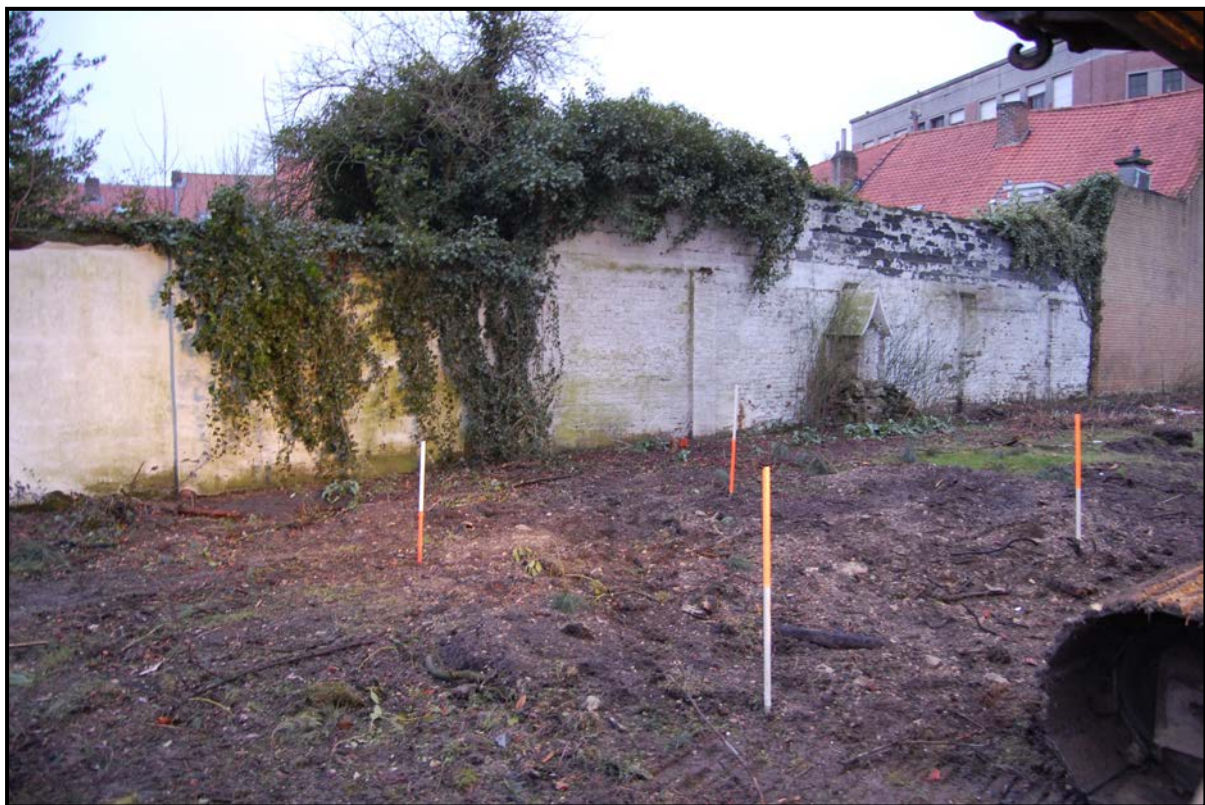
Figuur 12: Positie van werkput 1, net vóór het aanleggen van het eerste vlak.

Werkput 1 bevond zich het dichtst tegen de bestaande tuinmuur die het onderzoeksterrein aan de noordoostzijde afbakt. De afmetingen van de put bedroegen 4,20m bij 4,20m. Het maaiveld bij werkput 1 bevond zich op +7,53m TAW. Er werden drie verschillende archeologische vlakken aangelegd: het eerste op ca. +6,80m TAW, het tweede ongeveer 0,70m dieper op +6,11m TAW. Een derde vlak werd opgetekend onder enkele sporen die werden teruggevonden in vlak 2 en lag bijgevolg niet veel dieper, maar leverde wel een nieuw zicht op de aanwezige structuren.

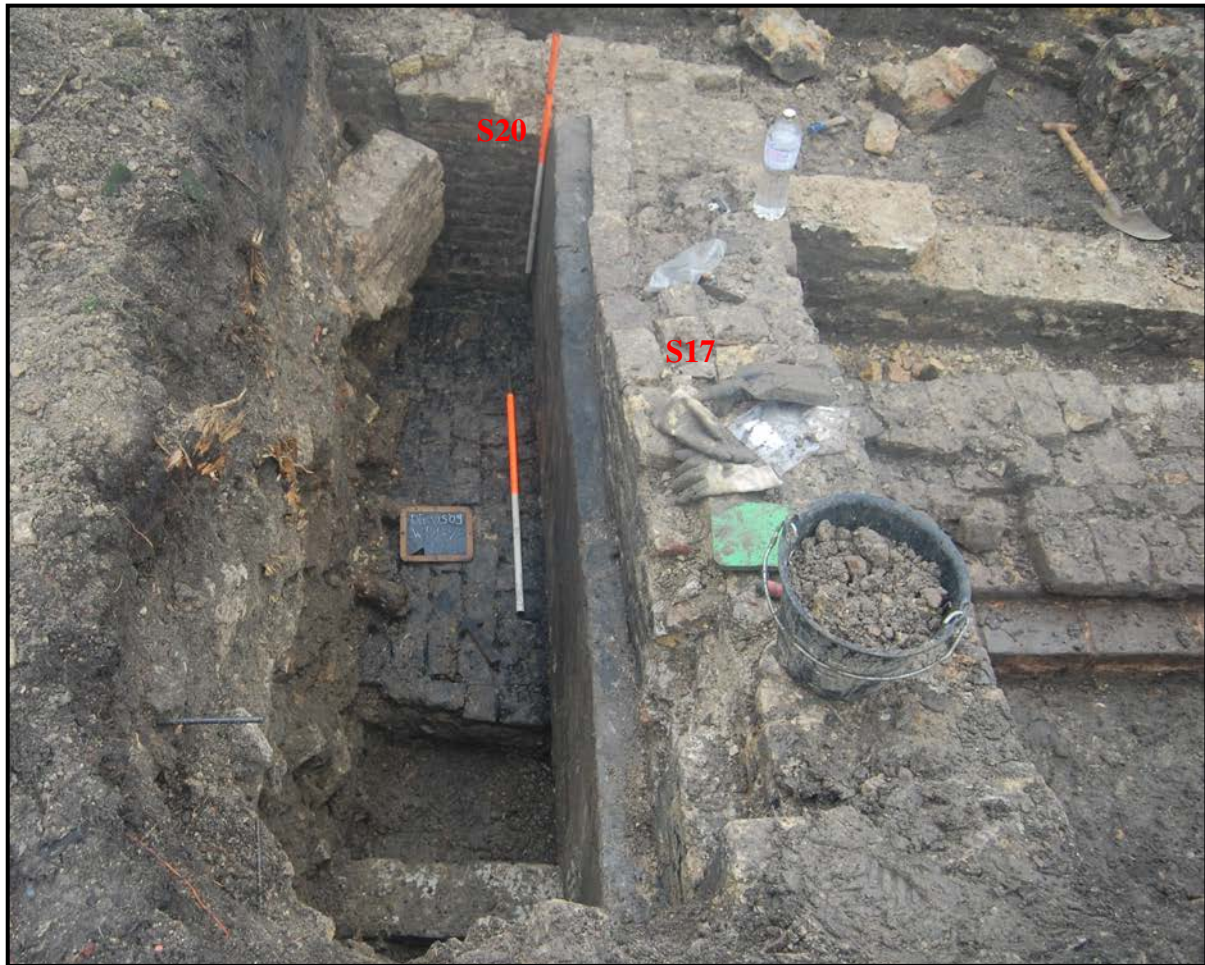
Figuur 14: Zicht op de kelderruimte begrensd door S17 en S20.

De oudste sporen in de sleuf waren een bakstenen muur (S17, S20) en mogelijk een bakstenen gootje (S13, S14, S15). De muur liep oost-west georiënteerd door de werkput en was gemetseld met bakstenen met verschillende formaten (21,0 x 10,0 x 6,0cm en 22,0 x 10,0 x 5,0cm) en met een gelige, zachte kalkmortel. Aan de noordzijde van deze structuur bevond zich een vloerniveau op een diepte van +5,65m TAW (zie figuur 14). De ruimte tussen muur S17 en de noordelijke sleufwand vormde onmiskenbaar een kelderruimte, die op een niet exact te bepalen datum, hoewel waarschijnlijk in de 20^{ste} eeuw, volgestort werd met puin. Tussen de vondsten bevonden zich onder andere enkele zware gietijzeren structuren, mogelijk gietkroezen en funderingspijlers.

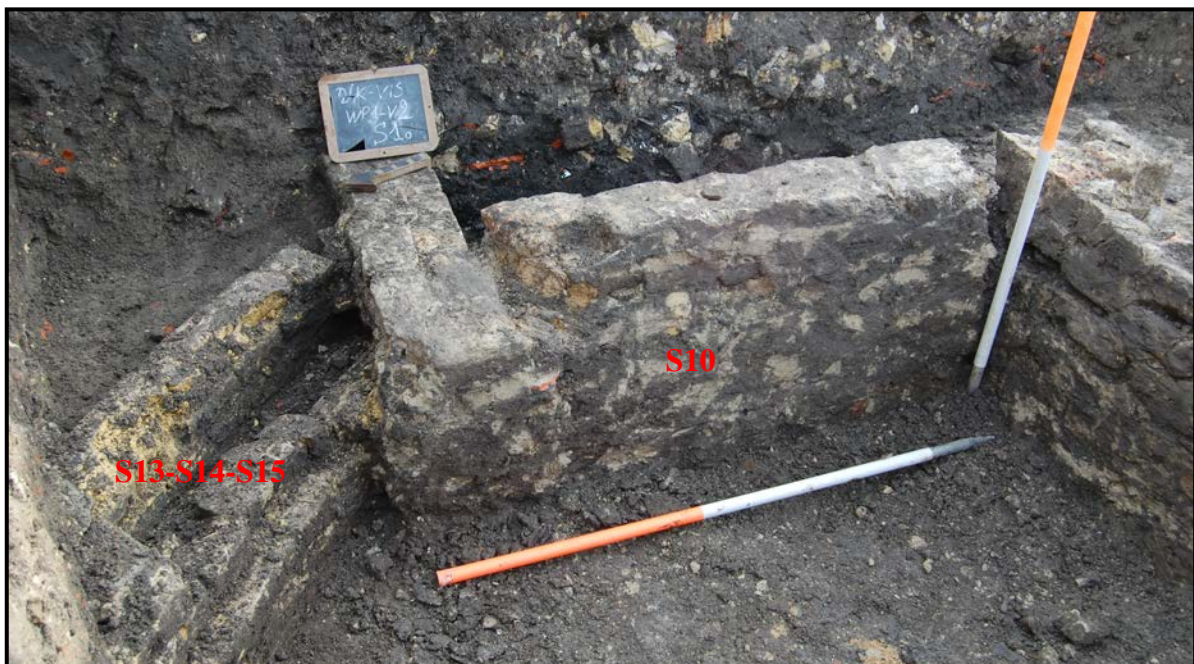
Figuur 15: Het bakstenen afvoergootje S13-S14-S15, doorbroken door muur S10.

Het gootje dat gevormd werd door de sporen S13, S14 en S15 was niet in verband te brengen met de muur S17-S20, maar werd wel doorbroken door de sporencluster S8, S9, S10 en S11 (zie figuur 15). Deze cluster vormde een murencomplex met een vloerniveautje en was tegen de muur S17-S20 gebouwd. Er werden geen sporen van afbraak teruggevonden. Het baksteenformaat varieerde tussen 21,0 x 9,0 x 5,0cm en 23,0 x 10,5 x 5,0cm. De gebruikte mortel was dezelfde als die van spoor S17-S20.

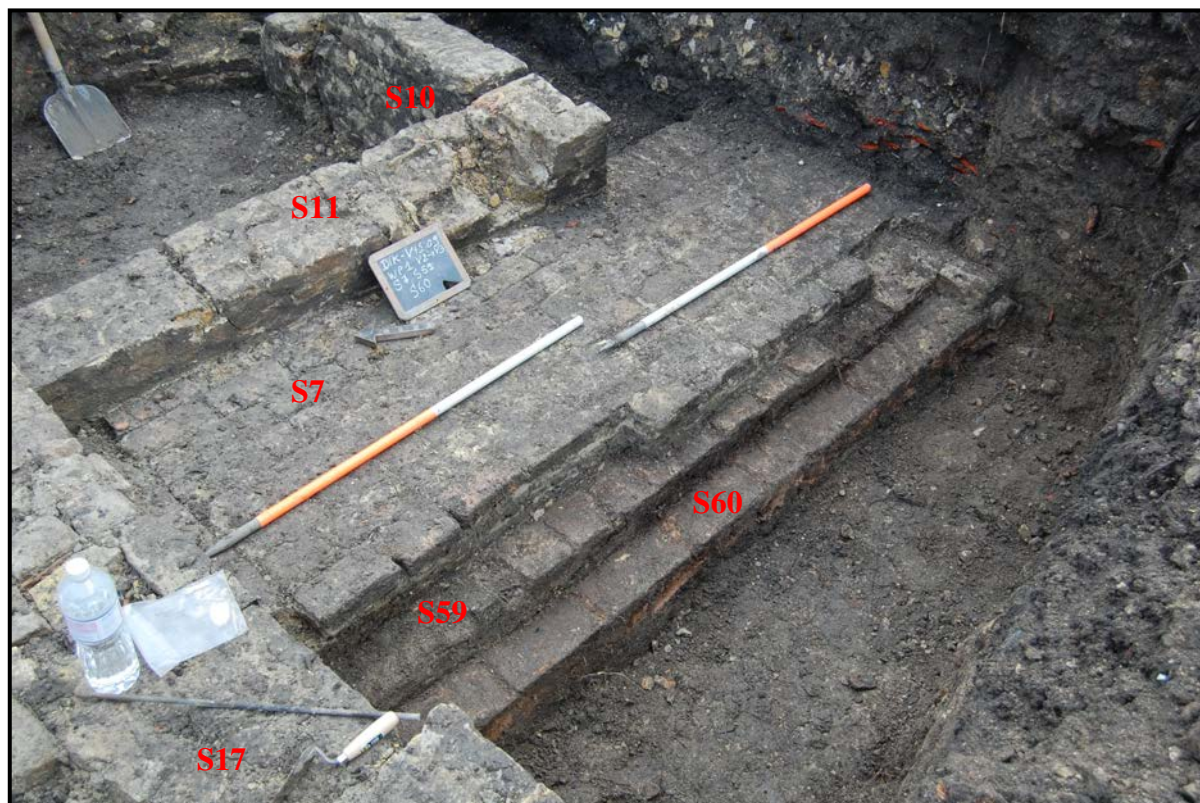
Figuur 16: Vloerniveau S7, dat sporen S59 en S62 (niet zichtbaar) afdekte.

S7 was het meest recente vloerniveau dat in werkput 1 werd aangetroffen en bestond uit bakstenen met formaten 21,0 x 10,0 x 5,0cm en 26,0 x 13,0 x 8,0cm. Het bevond zich boven S59 en S62 (zie figuur 17). De mortel tussen de stenen was dezelfde gelige, zachte kalkmortel die eveneens bij de andere bakstenen constructies voorkwam.

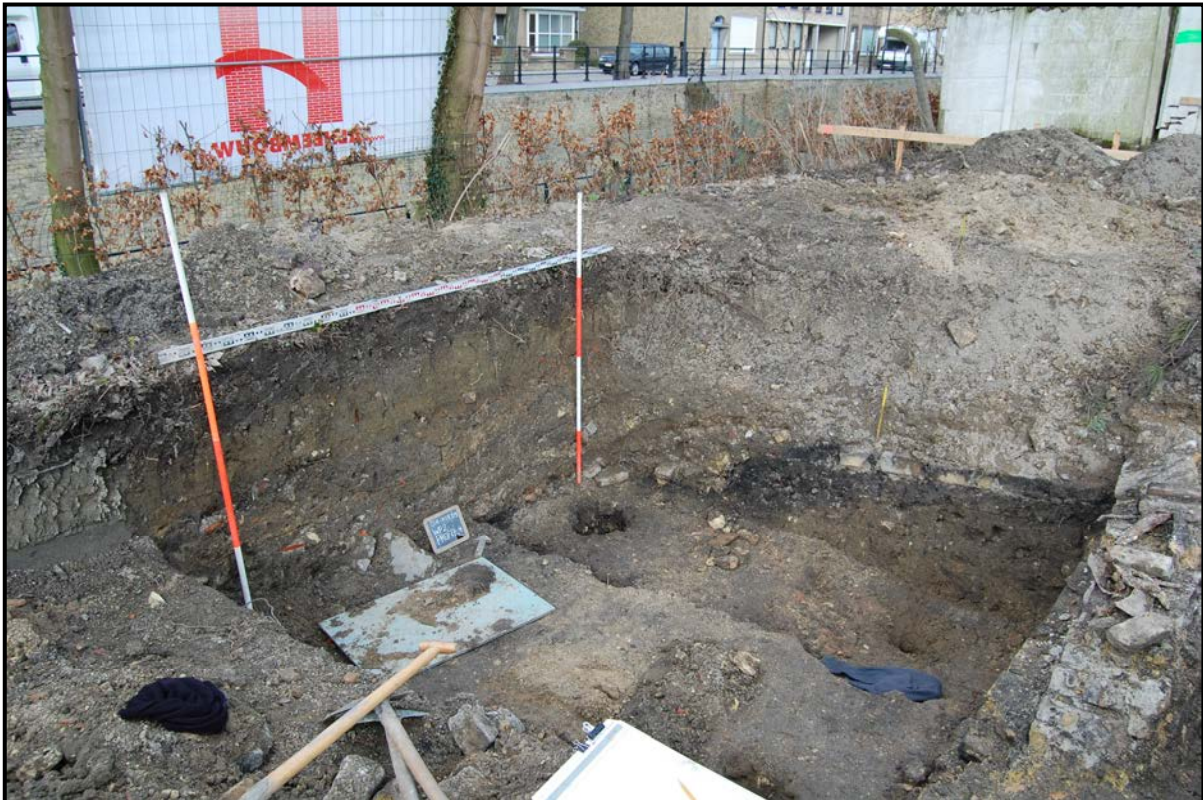
Figuur 17 : Algemeen beeld op werkput 2 tijdens het onderzoek.

Werkput 2 werd aangelegd ten westen van werkput 1 (zie overzichtsplan) en had als afmetingen 4m bij 3,20m. Het maaiveld bij werkput 2 bevond zich op +7,25m TAW. Er werden twee verschillende archeologische vlakken aangelegd. Het eerste vlak bevond zich op ca. +6,30m TAW, het tweede vlak ongeveer 15cm daaronder, op +6,15m TAW.

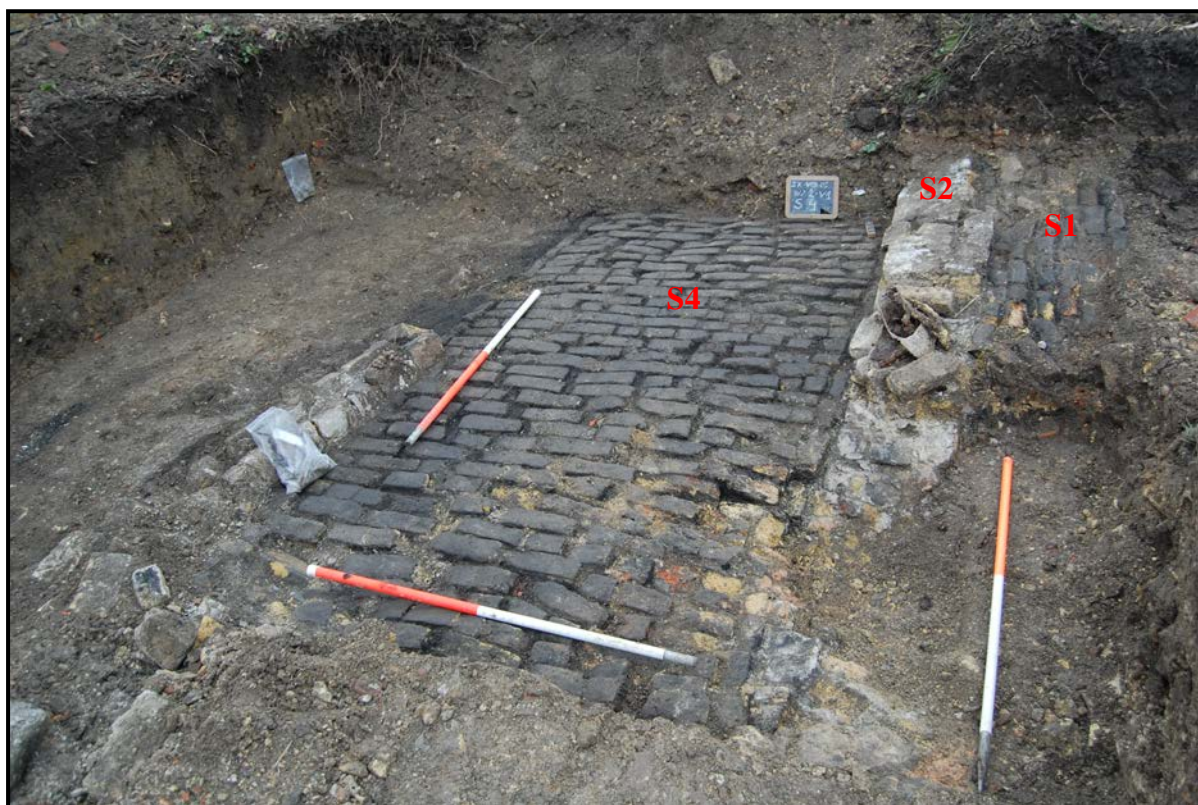
Figuur 18 : Sporen S1, S2 en S4 in werkput 2.

De opvallendste jongere sporen waren S1, S2 en S4 (zie figuur 18). Spoor 2 was een muurstructuur in baksteen (formaat 20,0 x 10,0 x 5,0-6,0cm), gemetseld met een gelige zachte kalkmortel. S1 en S4 waren beide vloerniveaus uit dezelfde fase als muur S2. Waarschijnlijk

was S1 (ten zuiden van S2) een overblijfsel van een binnenvloer van het gebouw waarvan muur S2 deel van uitmaakte. S4 (ten noorden van S2) leek eerder een buitenliggend niveau en zou kunnen geïnterpreteerd worden als een aangelegd wandelpad aan de buitenzijde van S2. Het baksteenformaat van beide vloerniveaus was identiek aan dat van de muur S2.

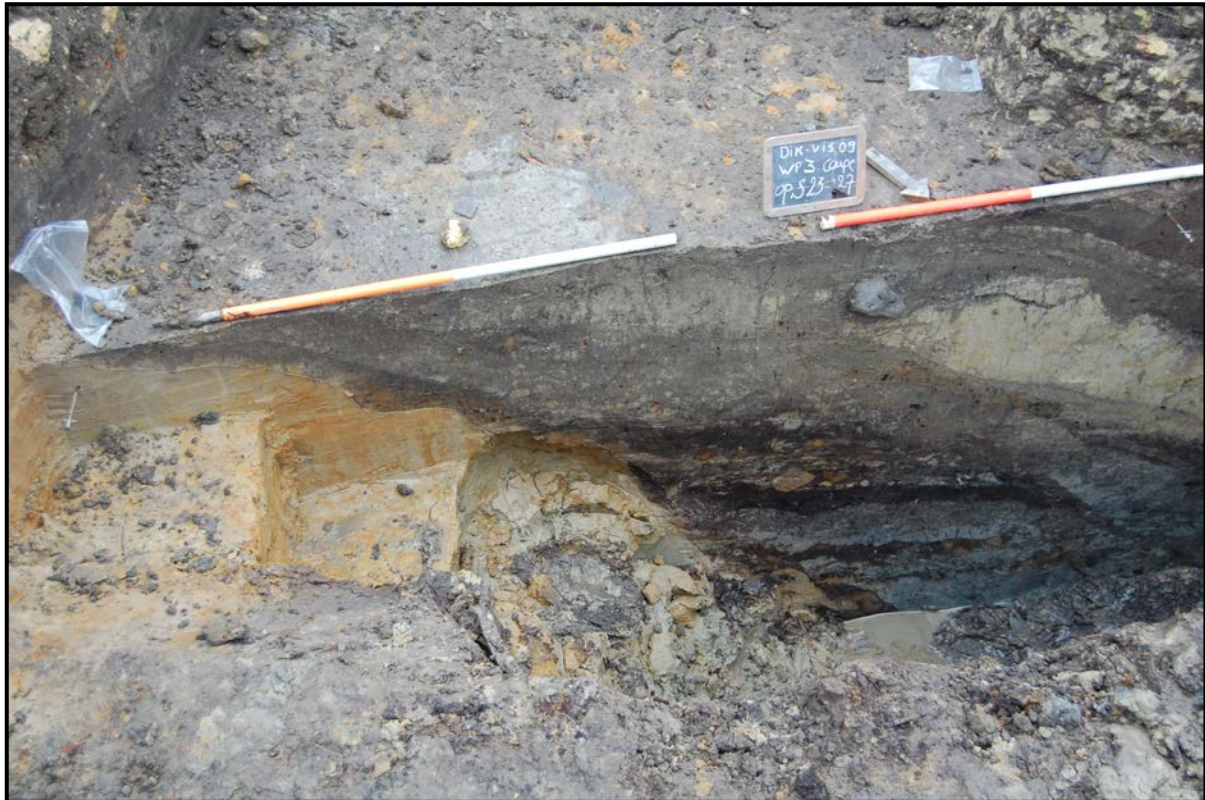
Figuur 21: Coupe op de gracht in werkput 3.

Het oudste spoor dat in werkput 3 werd aangetroffen was een grachtstructuur (zie figuren 21 en 22). Deze gracht werd in grondplan opgetekend als sporen S23, S25, S26, S29 en S30. Al deze lagen, die werden waargenomen in vlak 3, maakten deel uit van de opvulling van de gracht. De gracht had vermoedelijk een noord-zuid verloop, maar dit kon door de beperkte ruimte van werkput 3 niet exact nagegaan worden. Algemeen kon de totale breedte van de gracht geschat worden op minstens 6m. Bij het couperen kon de maximale diepte niet bereikt worden door inspoelend grondwater, maar de gracht kon gevolgd worden tot ca. +4,55m TAW. Wel kon geconstateerd worden dat het ging om een met de hand uitgegraven spoor, zichtbaar in de coupe aan de spadesteken in de weggegraven moederbodem. Het materiaal uit de opvullingslagen van de gracht geeft een datering die ten vroegste te plaatsen is in de late middeleeuwen en zeker doorloopt tot in de post-middeleeuwse periode.

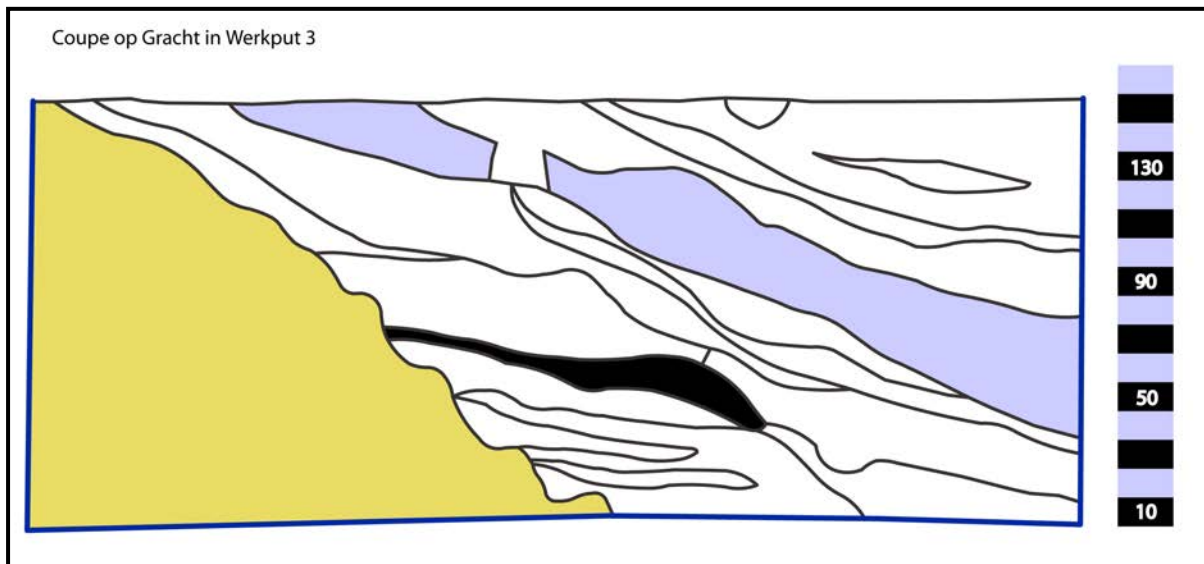
Figuur 22: Tekening van de verschillende opvullingslagen van de gracht in werkput 3.

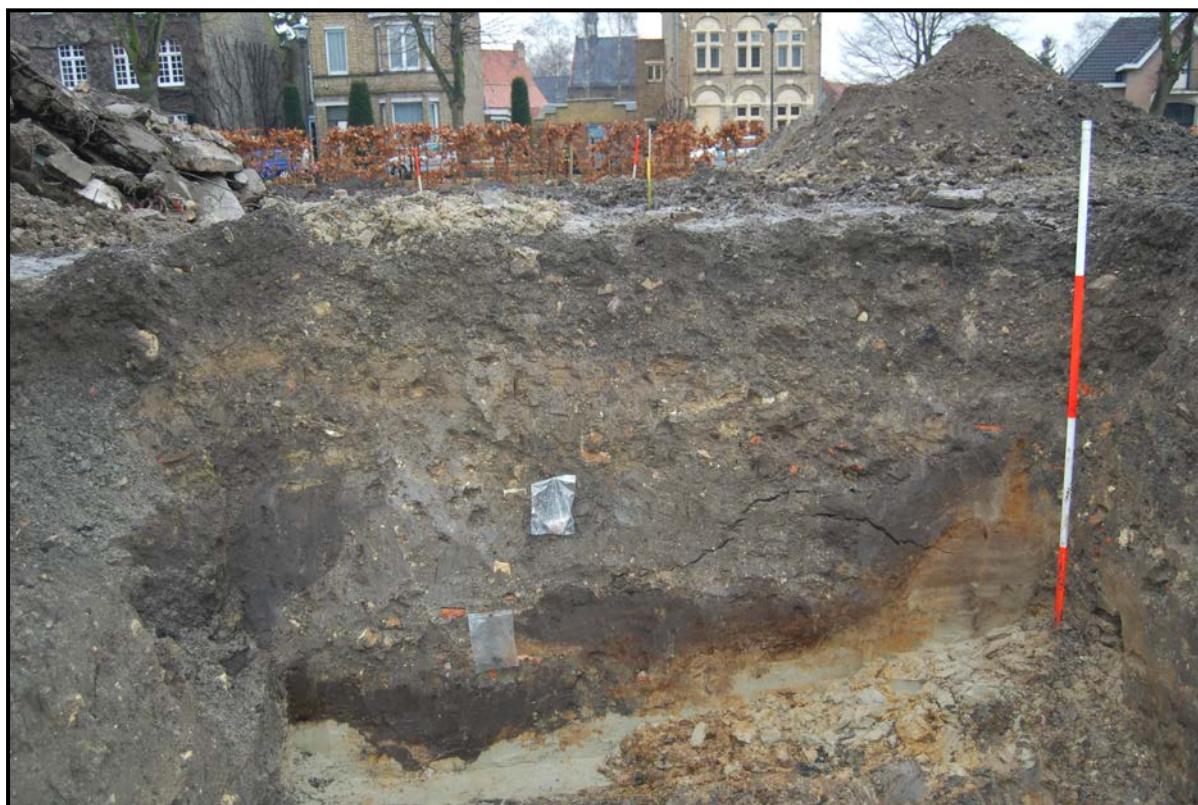
Figuur 25: Profiel 4 in werkput 4.

De opbouw van het terrein in werkput 4 was er een van opeenvolgende puinlagen. In profiel 4 werd een gelaagdheid aangetroffen die mogelijk in verband kan gebracht worden met een gracht (insnijding in de moederbodem, zie figuur 25), maar of deze overeenkwam met de grachtstructuren uit werkputten 3 en 6 (zie verder) kon niet worden aangetoond. Het materiaal uit de opvullingslagen van de verschillende profielen kan geplaatst worden in de post-middeleeuwse periode.

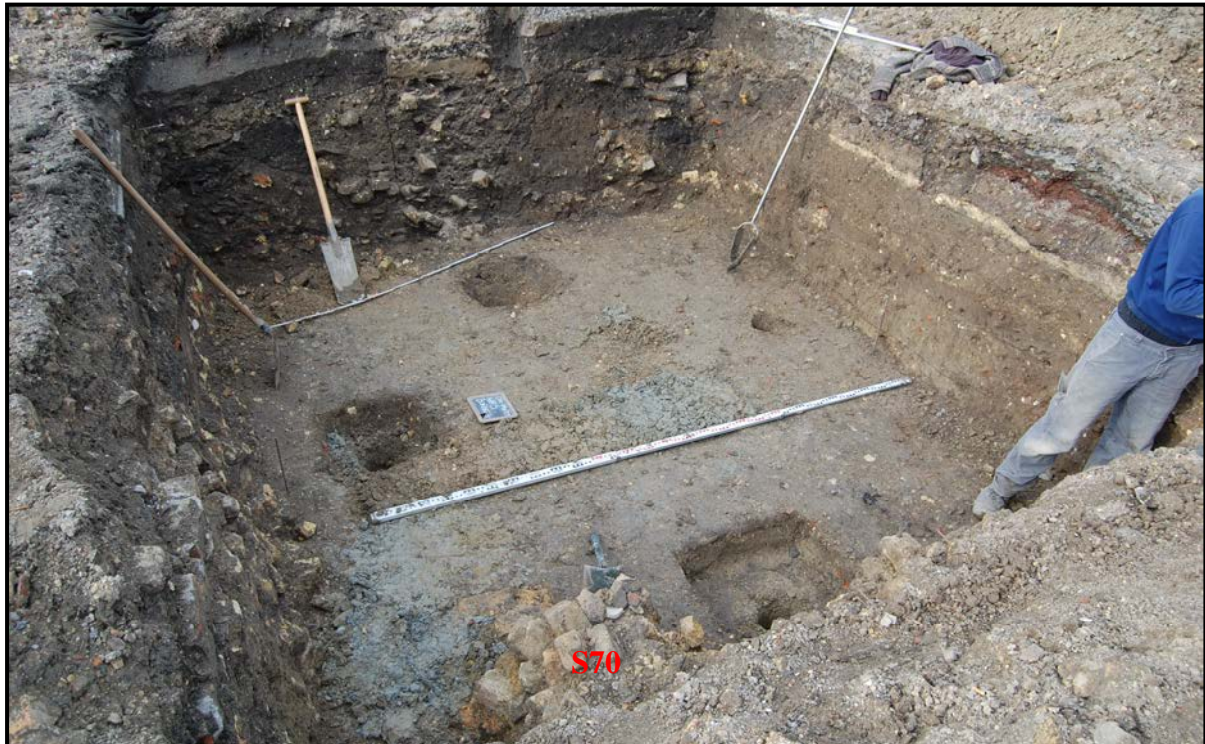
Figuur 26: Algemeen beeld op vlak 1 en de boringen in werkput 5.

De opbouw in werkput 5 bestond uit opeenvolgende puinlagen doorsneden met jongere puinkuilen. Vlak 1 werd aangelegd in deze puinlagen, op een hoogte van +5,41m TAW. In het vlak werden vier boringen geplaatst om te peilen naar het verdere verloop van de gelaagdheid in deze zone, zonder daarvoor het totale oppervlak te moeten verdiepen. Bij alle boringen kwam hetzelfde beeld naar voor: na ca. 10cm kwam een geligbruin, kleiig zandig pakket aan het licht dat doorliep tot ca. +4,60m TAW. Onder dit niveau werd steeds een homogeen groenblauwig zandig pakket teruggevonden. Bij elke boring werd een diepte bereikt van minstens +3,77m TAW, meer dan 4m onder het maaiveld.

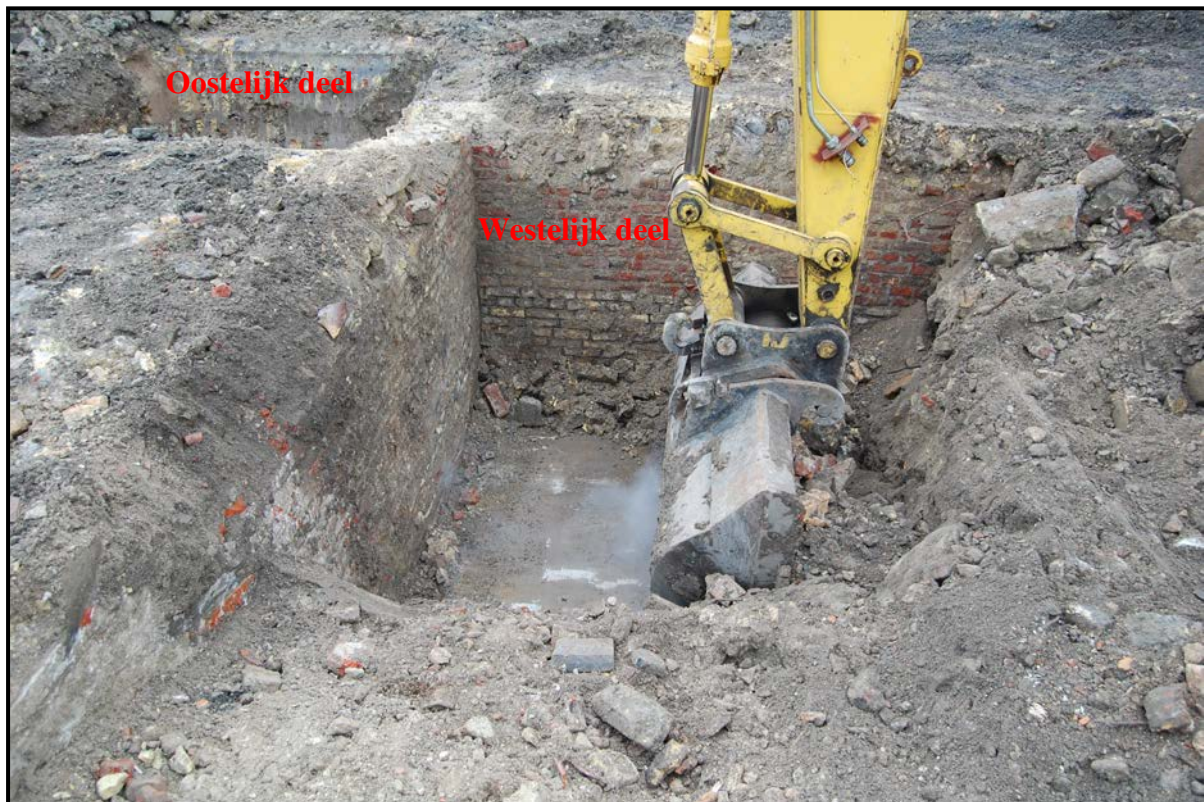
Figuur 28: Algemeen beeld op werkput 6 tijdens het uitgraven.

Omwille van de aanwezigheid van een keldervloer op ca. + 4,78m TAW in de westelijke put, die alle oudere sporen reeds had vernietigd, werd verder onderzoek hier niet noodzakelijk geacht. In de oostelijke put werden twee archeologische vlakken aangelegd, het eerste op ca. +5,85m TAW, het tweede op +5,35m TAW.

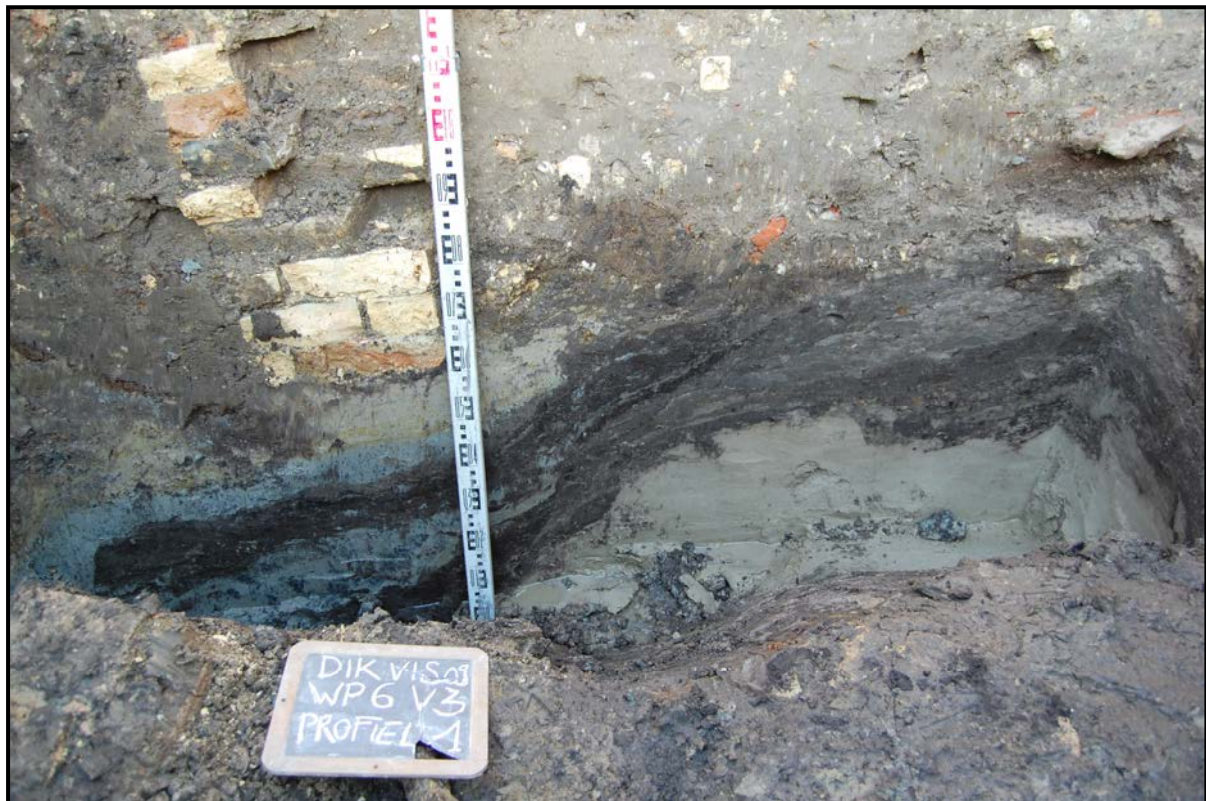
Figuur 29: Beeld op profiel 1 van werkput 6, met de mogelijke grachtstructuur.

Het oudste spoor dat in de oostelijke put werd aangetroffen, was een mogelijke grachtstructuur gevormd door de opvullingslagen S41 tot S46 (zie figuur 29). Het ging om zandige opvullingslagen afgewisseld met donkerdere, organische pakketten. Het materiaal uit deze vulling bevatte zowel laat-middeleeuwse als recentere post-middeleeuwse scherven. Het exacte verloop, de totale breedte en de maximale diepte van de mogelijke gracht konden binnen de beperkte ruimte van de put niet achterhaald worden.

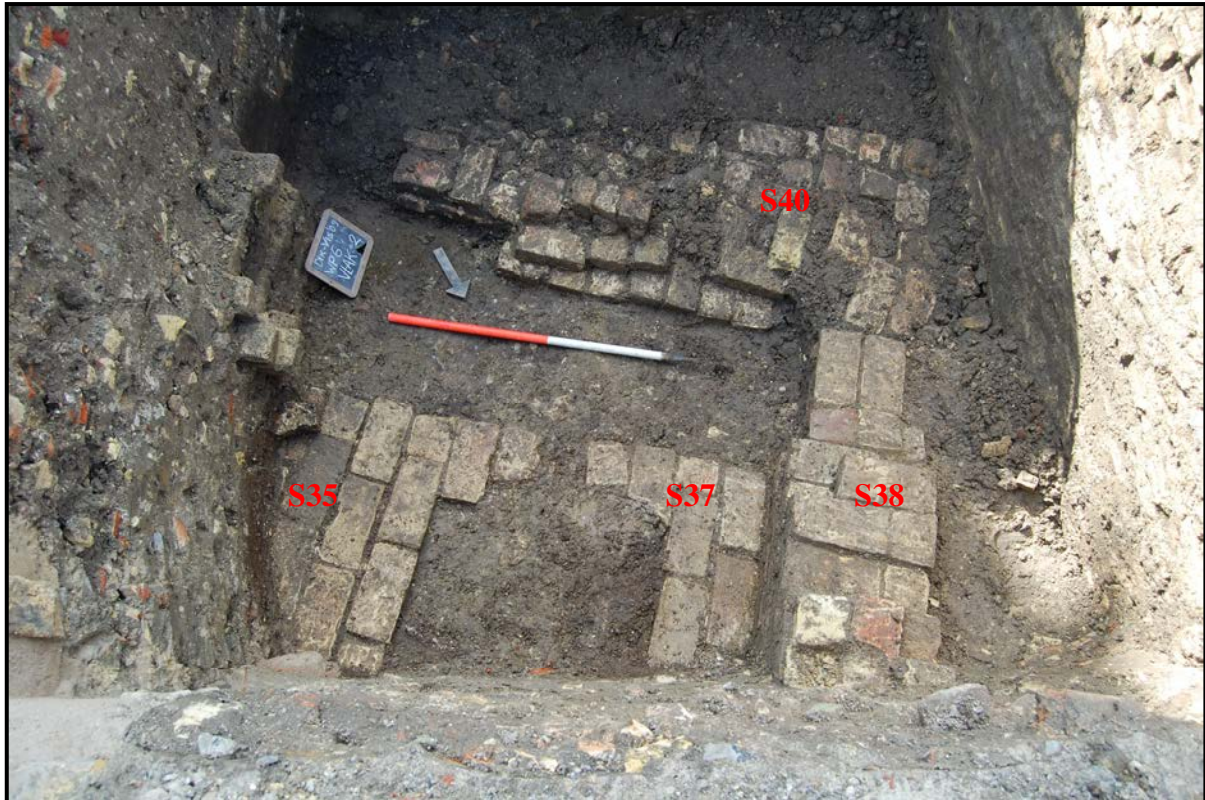
Figuur 30: Vlak 2 in werkput 6.

Bovenop deze opvullingslagen, op een diepte van ca. +5,46m TAW, werd een vloerniveau (S35, S37) aangetroffen, bestaande uit bakstenen met formaat 23,0 x 10,0-11,0 x 5,0-6,0cm. De gelige, zachte kalkmortel was slechts fragmentair bewaard. Dit vloerniveau was gebouwd tegen spoor S38, een muur opgebouwd uit bakstenen van hetzelfde formaat (zie figuur 30). In het zuiden van de put werd een zeer verbrokkelde bakstenen structuur (S40) aangetroffen, mogelijk een vervallen muur of een muur die deels werd afgebroken.

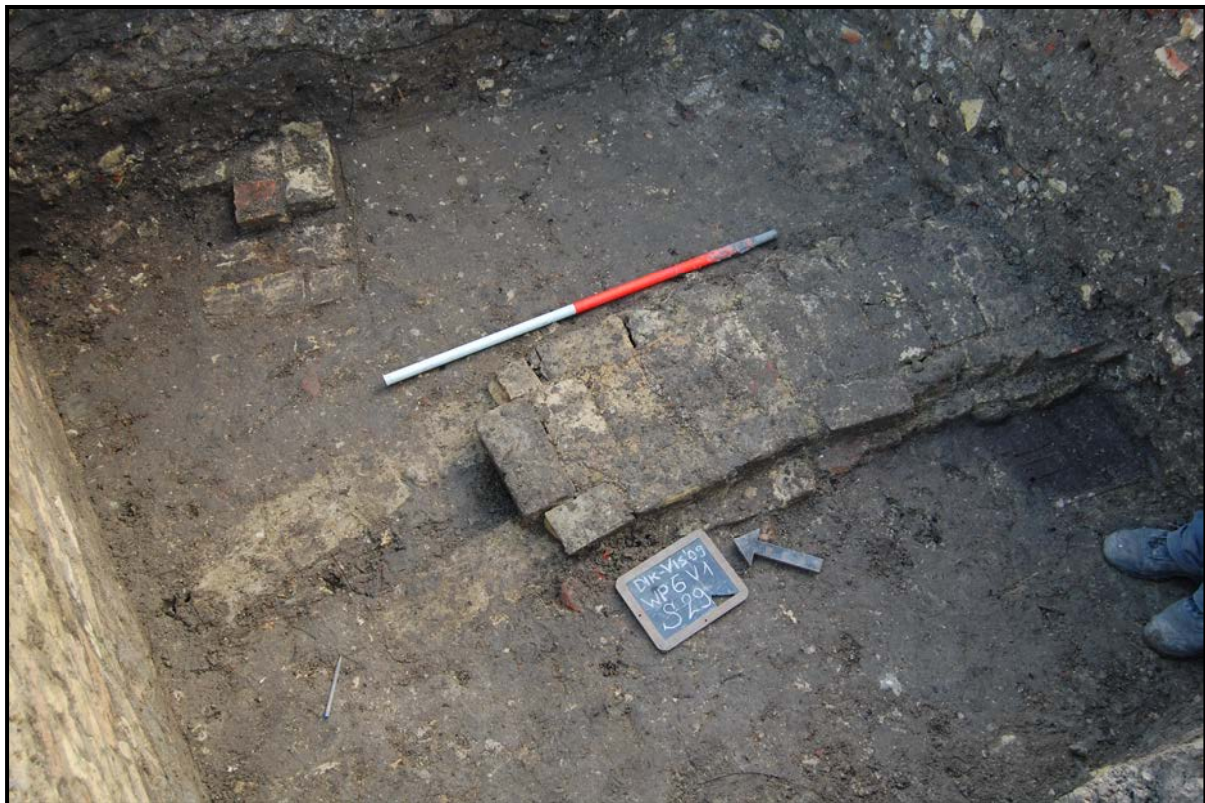
Figuur 31: Bakstenen riool in vlak 1 van werkput 6.

Het meest recente spoor in de werkput was een bakstenen gootje of kleine riolering, S29 (zie figuur 31). Het baksteenformaat varieerde van 21,0 x 10,0 x 5,0cm voor de bakstenen die de goot vormden, tot 26,0 x 13,0 x 6,0cm voor de centraal gelegen bakstenen die de open ruimte van de goot afdekten. De goot zelf bevatte een bruinzwarte, kleverige opvulling, waarin geen materiaal werd teruggevonden.

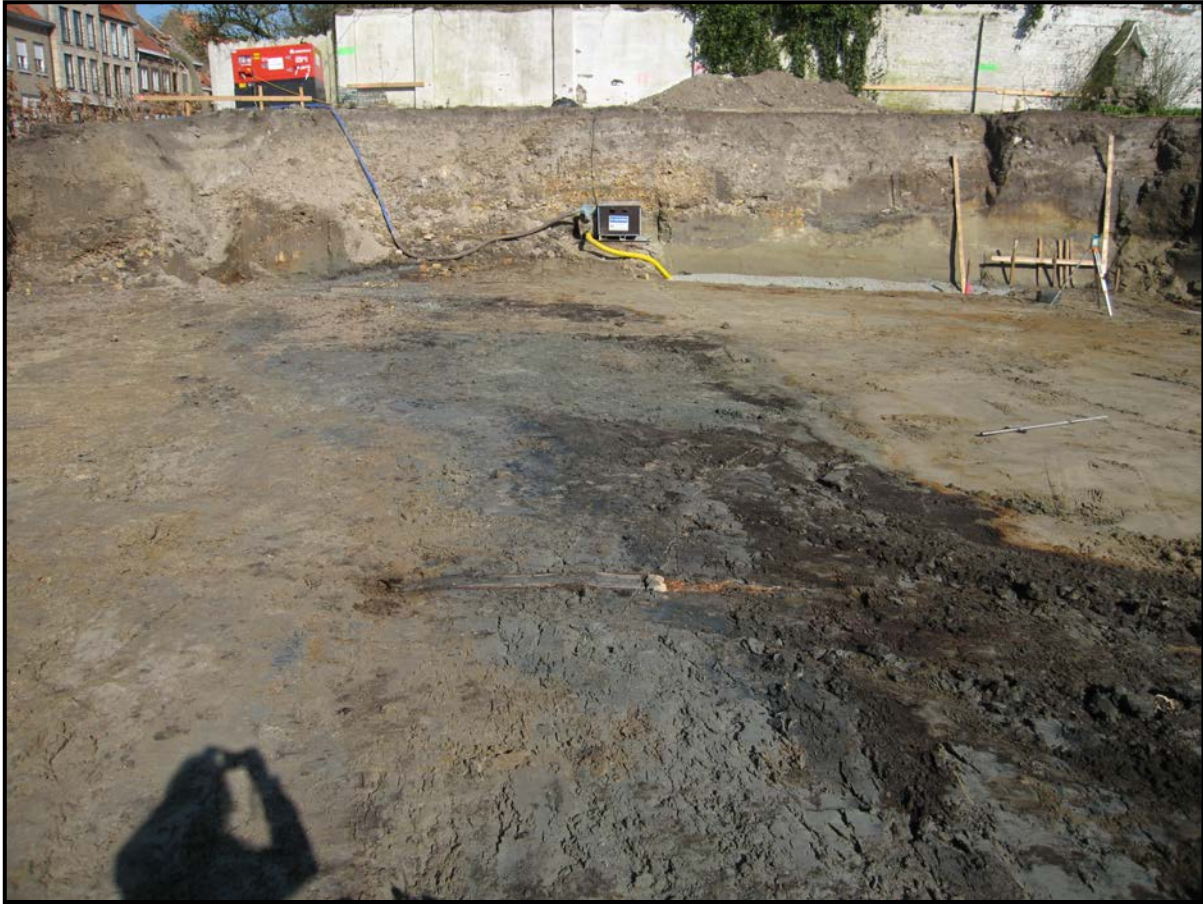
Figuur 32: Opeevulde grachtstructuur, aangetroffen bij de werfbegeleiding (© Sam De Decker).

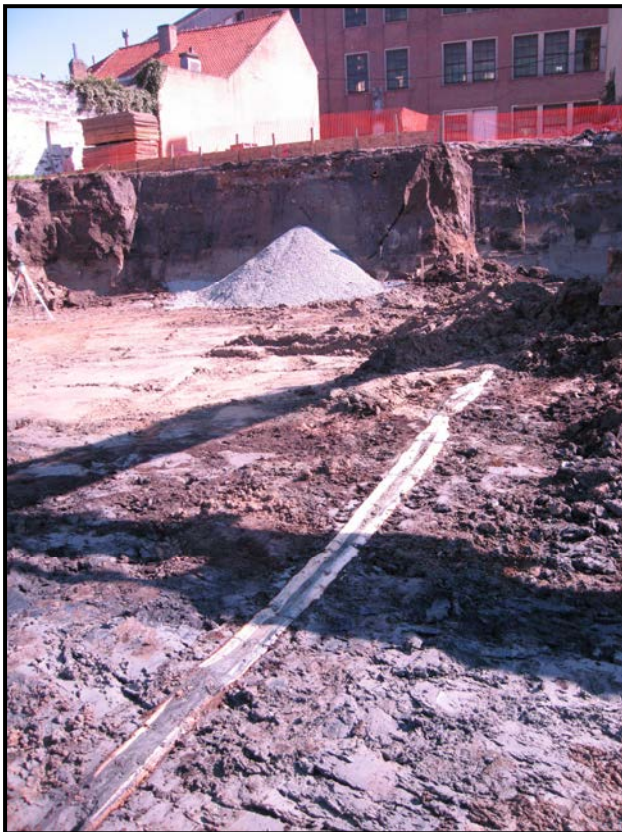
Figuur 33: Houten afwateringsriool, aangetroffen bij de werfbegeleiding (© Sam De Decker).

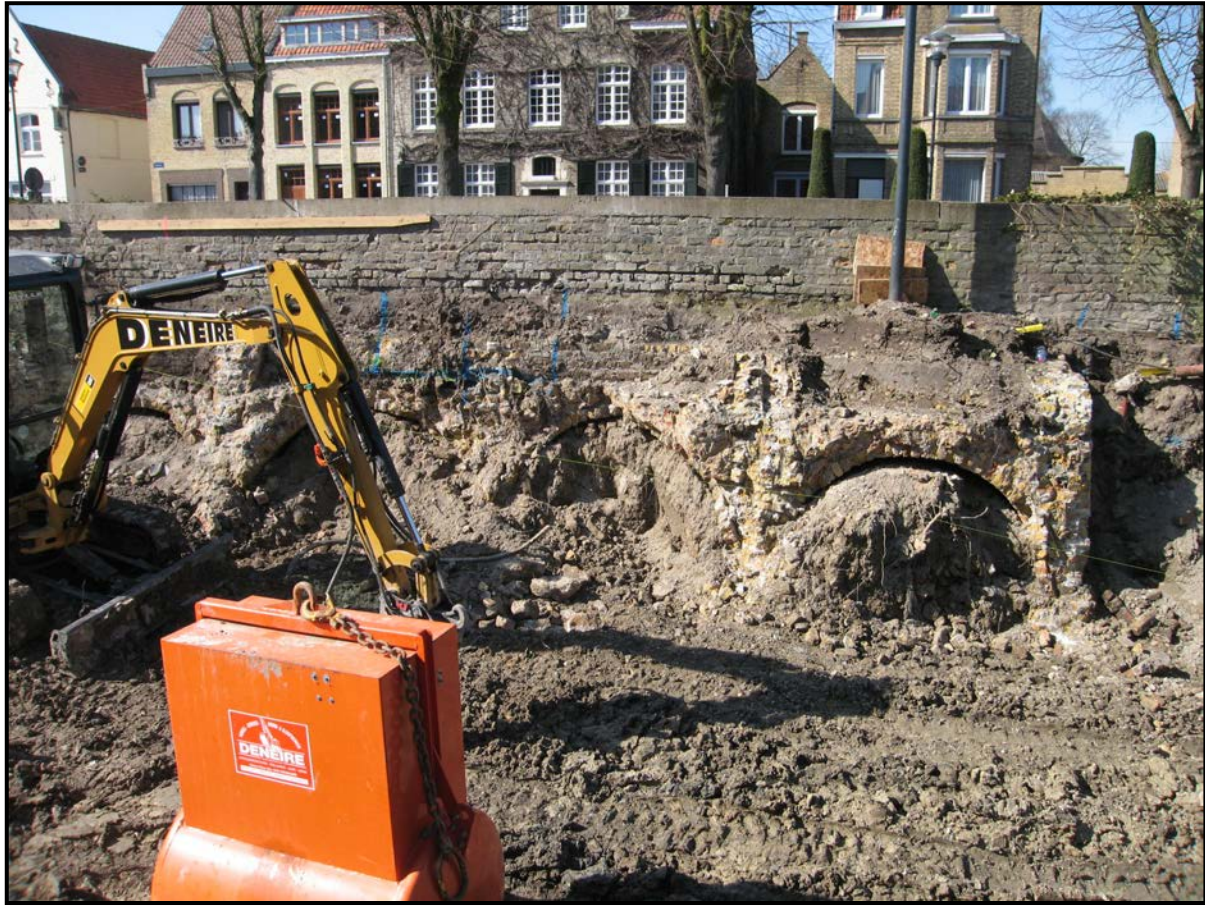
Figuur 34: Boogvormige kelderstructuren, aangetroffen bij de werfbegeleiding (© Sam De Decker).
