ARCHEOLOGISCHE PROSPECTIE

VISMARKT DIKSMUIDE (prov. West-Vlaanderen)

BASISRAPPORT – APRIL 2009

**Afdeling Archeologie
Rapport 2009/04**

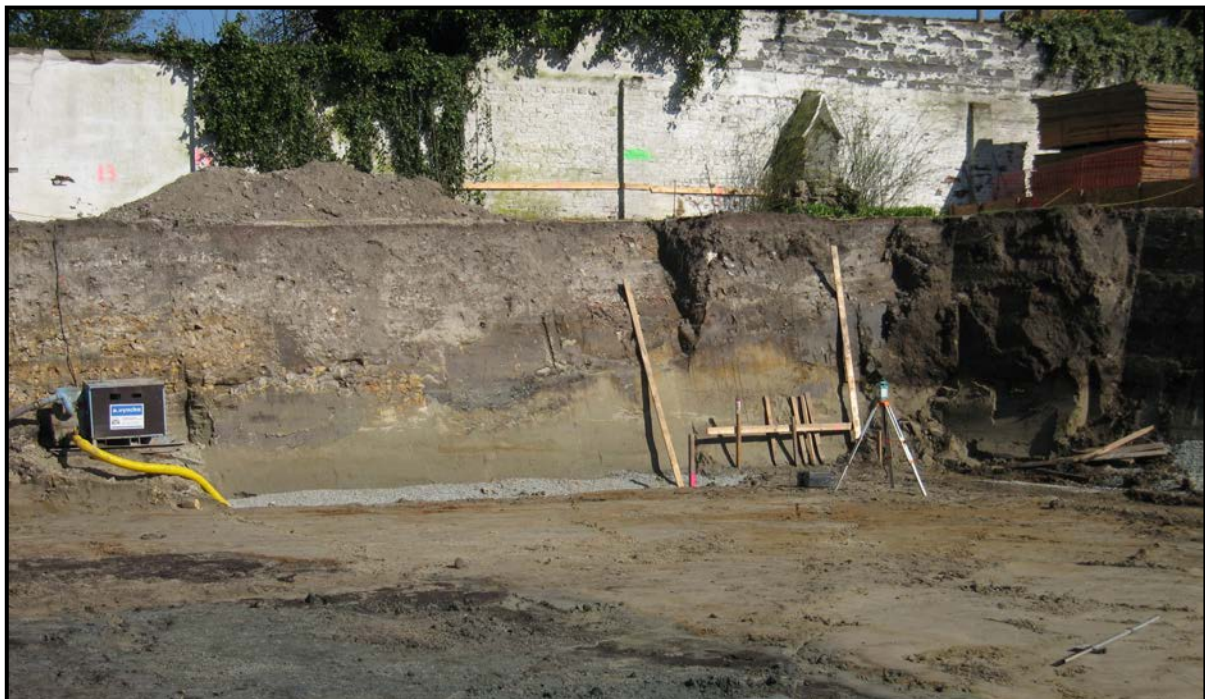
Figuur 35: De oorspronkelijke helling van het terrein, aflopend naar de Handzamevaart, zichtbaar in de wand van de bouwput (© Sam De Decker).
