Archeo-rapport 9
Archeologisch vooronderzoek GEN-Dilbeek
(km 7.360-10.750)

Hoofdstuk 1: Inleiding en situering

Dit project kadert binnen de uitbouw van het Gewestelijk Expressnet rond Brussel, meer bepaald de aanleg van een 3^{de} en 4^{de} spoor van spoorlijn 50 A Brussel-Denderleeuw. De aanleg tussen km 7.360 en 10.750 werd gegund aan de THV Antwerpse Bouwwerken – Valens, dat op haar beurt Studiebureau Archeologie bvba belaste met de uitvoering van het archeologische vooronderzoek dat door het Agentschap R-O Vlaanderen, Onroerend Erfgoed was opgelegd.

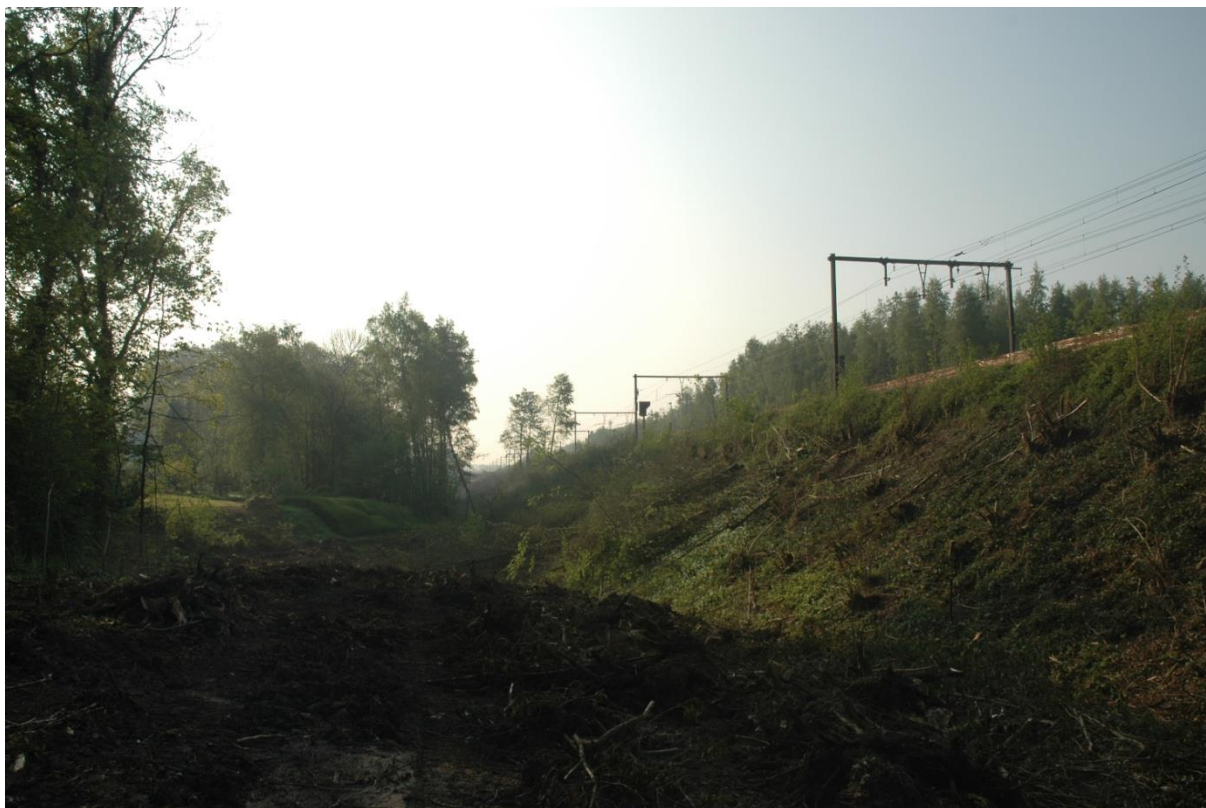
Fig. 3: Opgehoogde talud tussen het landhoofd van het Pedeviaduct en de Ysbergstraat.

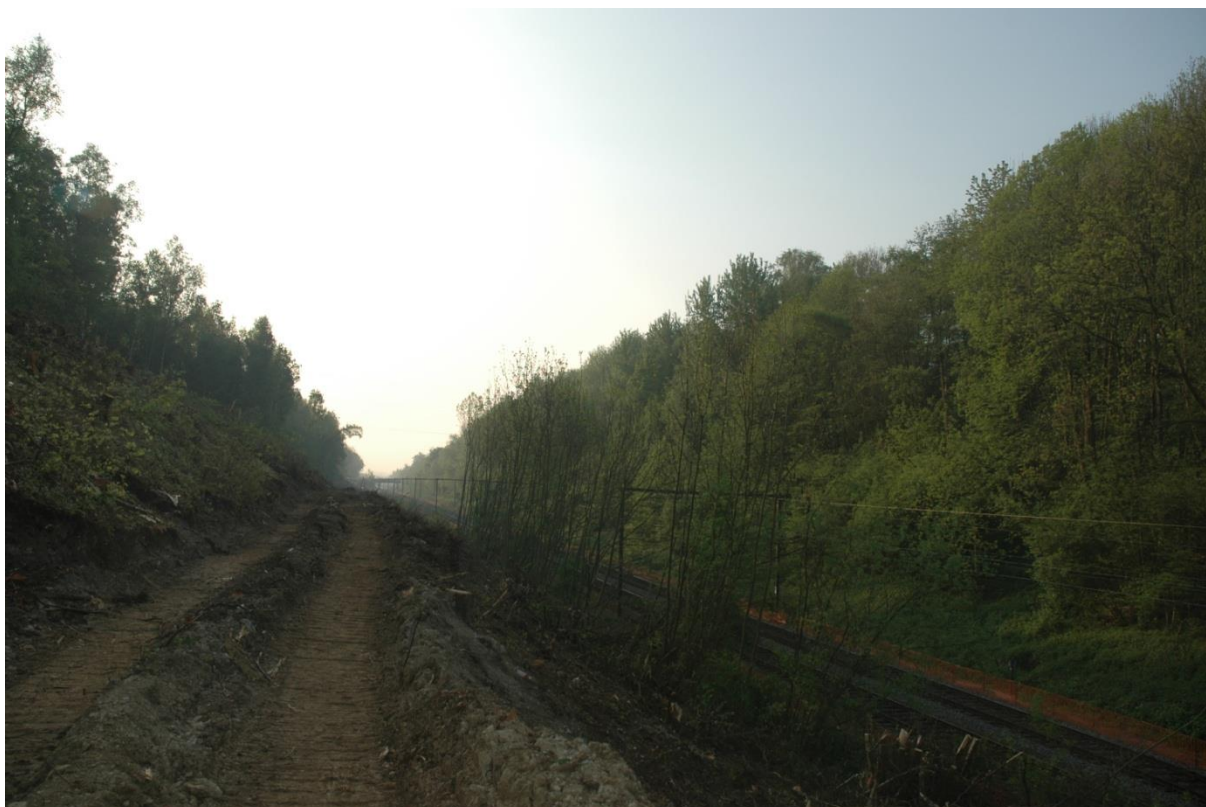
Fig. 4: Ingesneden spoorweg in de heuvel tussen de Ysbergstraat en de Ninoofsesteenweg.

Een uitzondering op dit beeld vormen de boringen tussen het landhoofd van het Pedeviaduct en de Ninoofsesteenweg. In boorpunten 1 t.e.m. 9 valt op dat er zich onder de (dunne laag) teelaarde andere substraten voordoen, namelijk eerder grove zanden. Dit valt te verklaren door het feit dat de spoorlijn hier metersdiep is ingesneden in een natuurlijke heuvel. Het trekken van proefsleuven in deze zone was dan ook irrelevant.

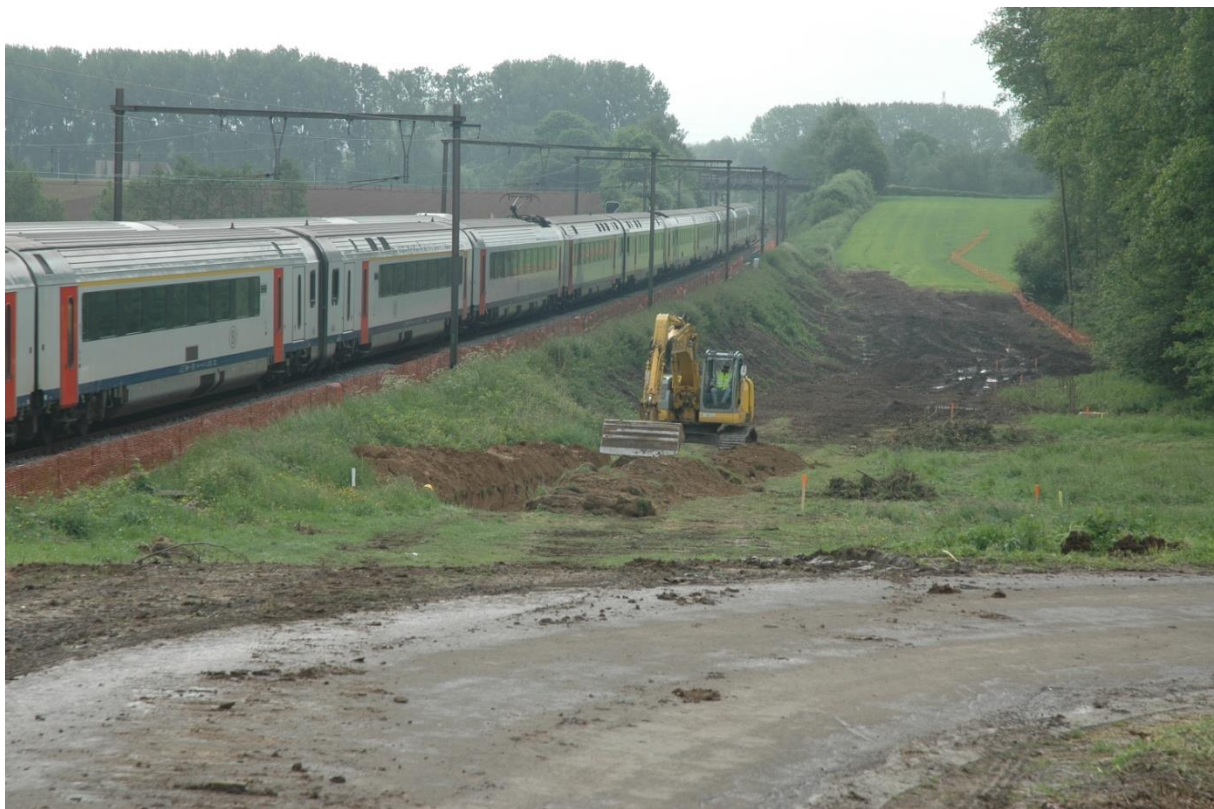
Vervolgens werden langsheen de bestaande spoorlijn aan beide zijden één lange proefsleuf getrokken die weliswaar op meerdere plaatsen onderbroken werd (fig. 7). Op de stapelplaatsen werden eveneens proefsleuven gegraven met een breedte van ca. 2 m en een tussenafstand van ongeveer 15 m. Om het niveau van het archeologisch vlak te bereiken werden de teelaarde en de aanwezige colluvium afgegraven. Gemiddeld bereikten de sleuven een diepte van ca. 50 cm. Het manueel opschaven van het grondvlak gebeurde op plaatsen met een slecht leesbaar archeologisch vlak. Het aanleggen van bijkomende kijkvensters bleek niet relevant aangezien geen interessante archeologische sporen werden waargenomen.

Fig. 7: Uitgraven van de proefsleuf langsheen de bestaande spoorlijn.

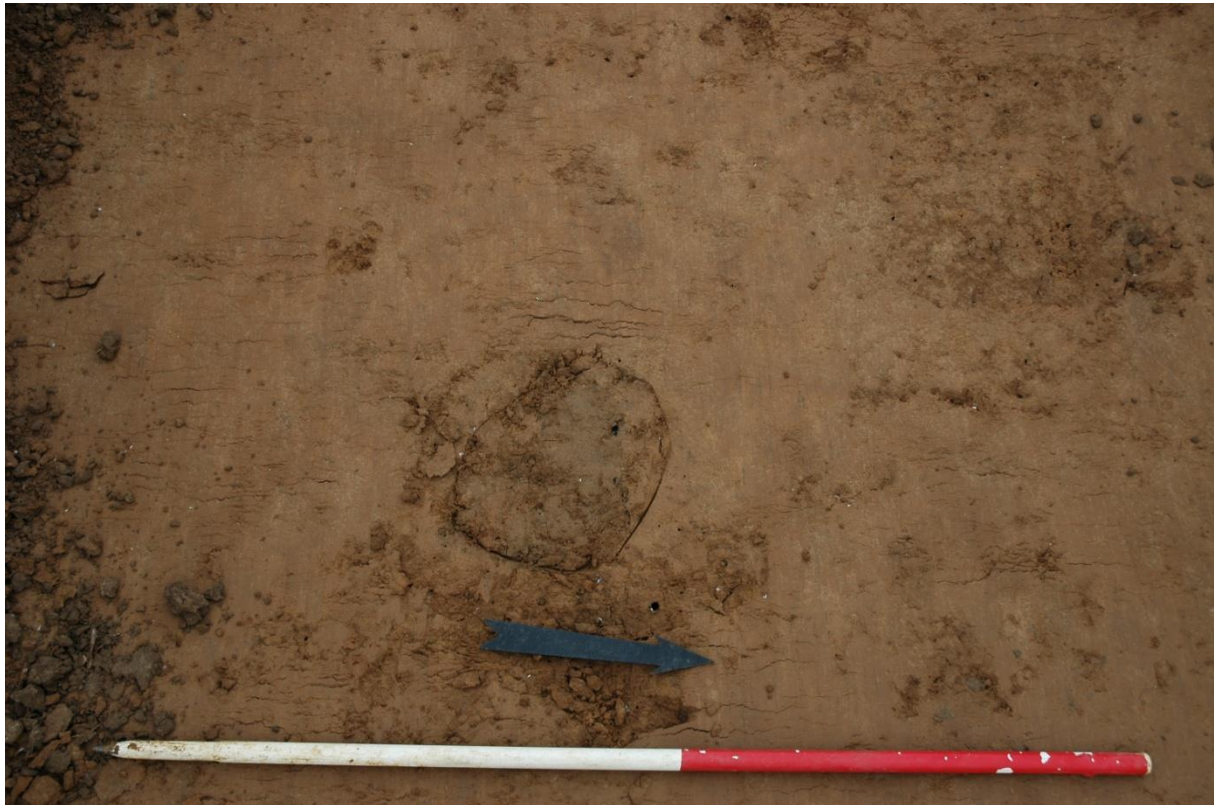
Archeologisch interessante sporen werden niet aangetroffen. Enkel in sleuf 24 werd 21 paalkuilen aangetroffen die alle op één lange rij stonden en het restant waren van een recente (draad)afsluiting. Deze sporen hadden een donkerbruine tot donkergrijze vulling (fig. 8) en in enkele gevallen was nog een deel van de houten paal aanwezig.

Fig. 8: Paalspoor in sleuf 24.

Aan de stapelplaats Herdebeekstraat werden geen relevante archeologische sporen waargenomen, en in overleg met het Agentschap R-O Vlaanderen, Onroerend Erfgoed, werd beslist dat de aanleg van de stapelplaats volgens planning en zonder bijkomend onderzoek kon worden uitgevoerd.

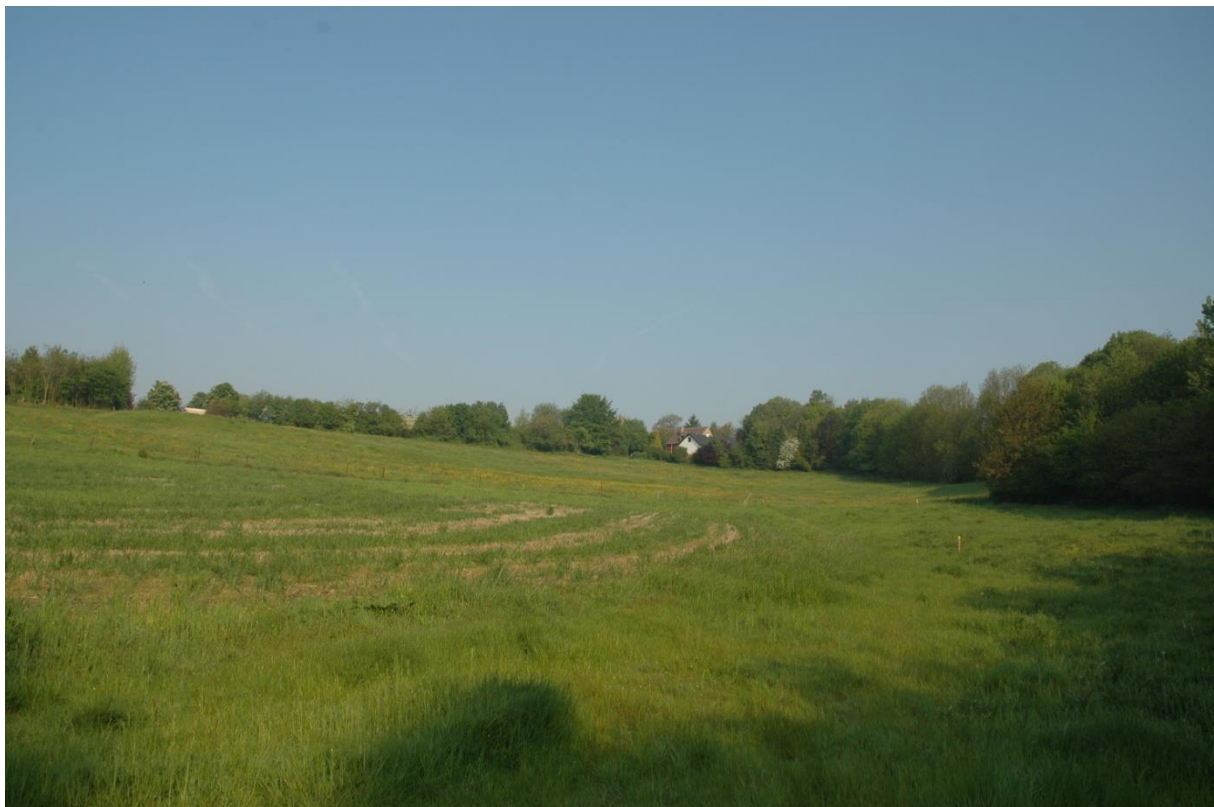
De topografische situatie (een helling gelegen in een waaivormig dal met de onmiddellijke aanwezigheid van water) was veelbelovend (fig. 9).

Enkel in sleuf 3 werden drie sporen aangetroffen. Sporen 3.1 en 3.2 hadden een iets lichtere vulling (lichtbruin) ten opzichte van de natuurlijke bodem. Spoor 3.3 had een eerder paarsachtige vulling, wat kan wijzen op een boomval. Bij het couperen van de sporen werd ook vastgesteld dat het niet om archeologische sporen ging, maar natuurlijke fenomenen waren.

Fig. 9: Zicht op het waaivormig dal aan de Ysbergstraat.

Aan de stapelplaats Ysbergstraat werden geen archeologische sporen waargenomen, en in overleg met het Agentschap R-O Vlaanderen, Onroerend Erfgoed, werd beslist dat de aanleg van de stapelplaats volgens planning en zonder bijkomend onderzoek kon worden uitgevoerd.
