ARCHEOLOGISCHE PROSPECTIE
SLACHTHUISSTRAAT NIEUWPOORT
(prov. West-Vlaanderen)

BASISRAPPORT – DECEMBER 2009

Afdeling Archeologie
Rapport 2009/16

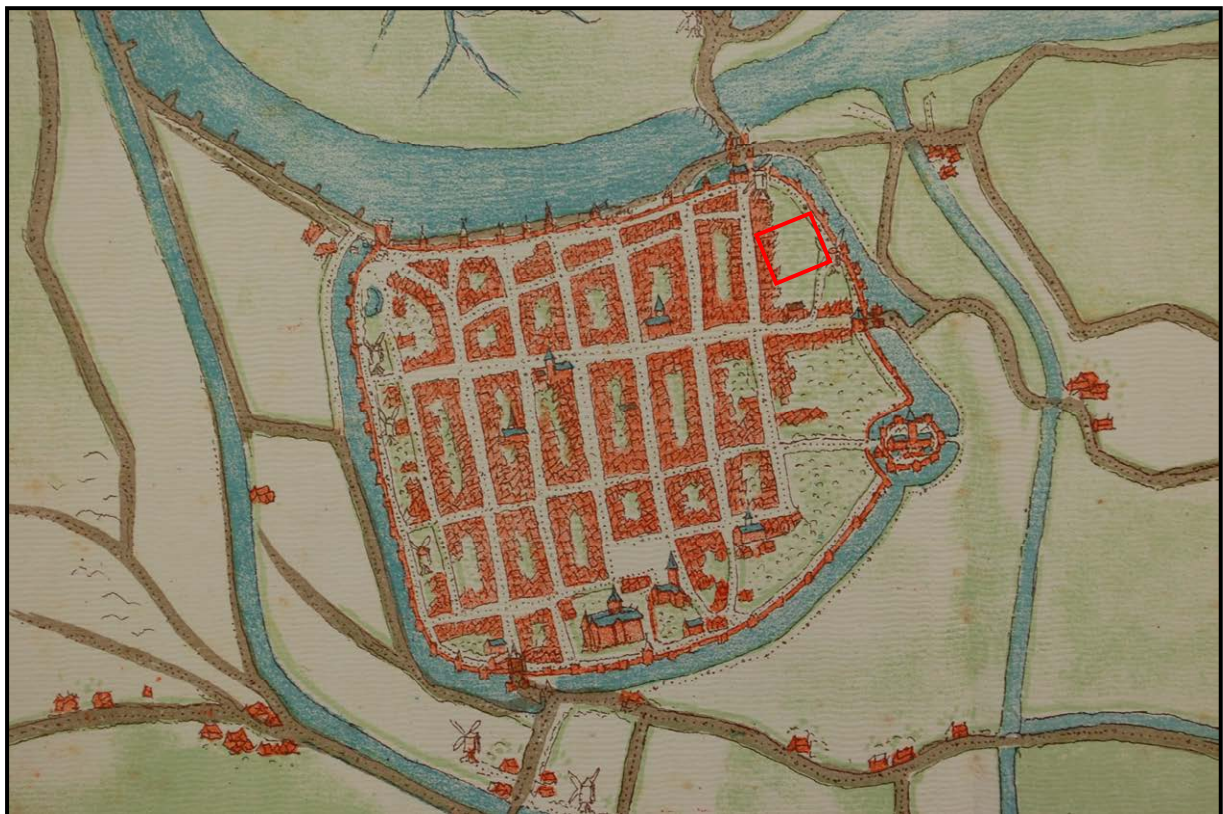
Figuur 6: 16^{de}-eeuwse kaart van Nieuwpoort, opgemaakt door Jacob Van Deventer (© OUYERLEAUX & VAN DEN GHEYN, 1924).

De kaart van Jacob Van Deventer, die opgemaakt werd tussen 1510/15 en 1575, toont duidelijk hoe er in het onderzoeksgebied langs de Ieperstraat (toen de Noordstraat) aaneengesloten bebouwing was. De rest van het perceel bestond uit een tuinzone, die in het noordoosten werd begrensd door een straat en de Middeleeuwse stadsmuur. De schetsmatige opbouw van de Deventerkaart toont weinig detail van deze bewoning, maar het is wel duidelijk dat het om privé-panden gaat en dat er zich in de rij geen publieke gebouwen bevinden. Net ten oosten van de Ieperstraat is wel het gebouw van de Sint-Joris-schuttersgilde te zien (zie figuur 6).

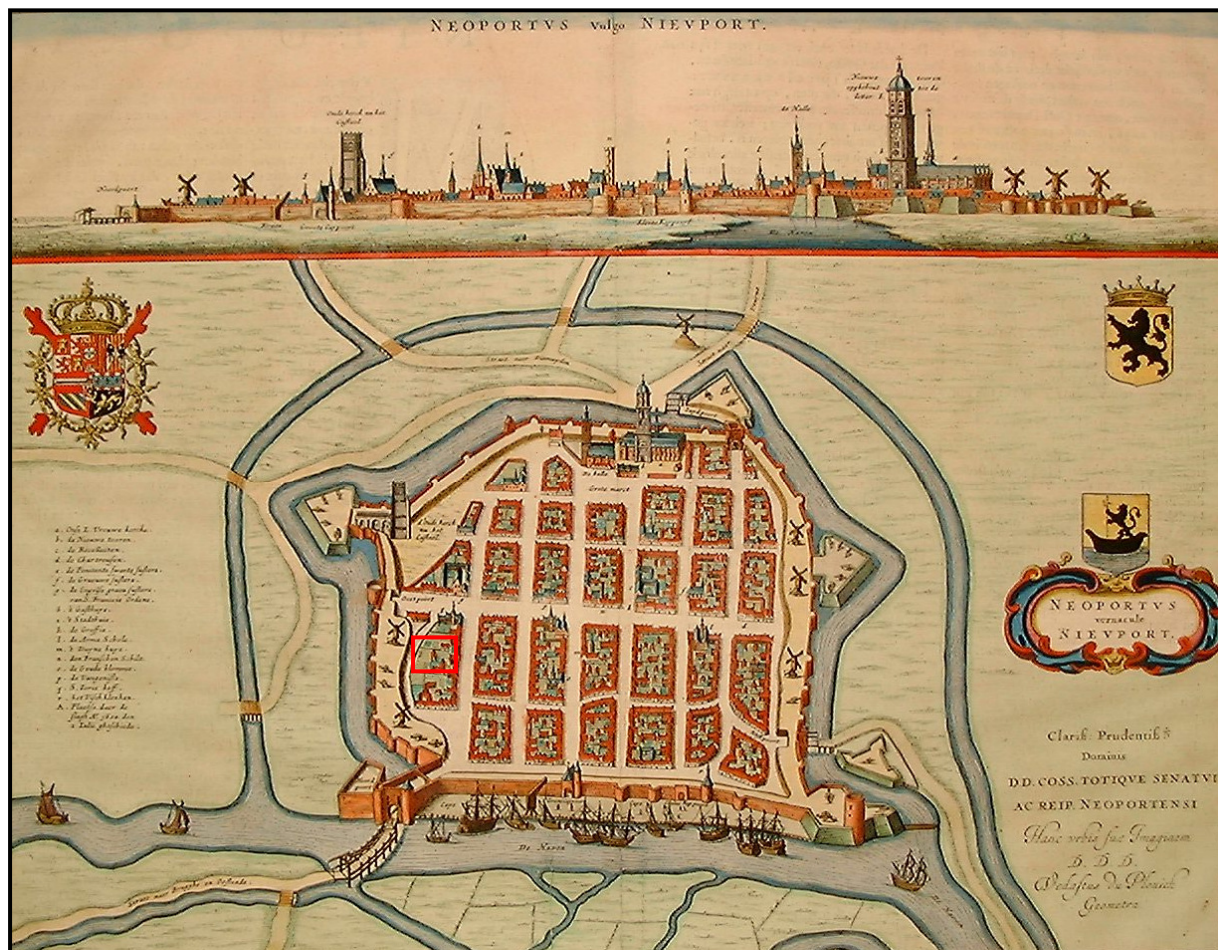
Figuur 7: Kaart van Nieuwpoort uit 1641, door Sanderus (© Stadsarchief Nieuwpoort).

Opmerkelijk is dat het aantal woningen in de Ieperstraat tussen 1575 en 1601 verminderde met bijna 26%, een evolutie die zich ook in de rest van de stad voordeed. In de 10^{de} penning van 1601 is het op te merken dat bijna 32% van de huizen in de Ieperstraat door soldaten werd bewoond. Voor een lijst van eigenaars van de panden en de bijhorende huurwaarde, wordt verwezen naar het artikel van G. Dalle.¹⁰ Op de Sanderuskaart uit de 17^{de} eeuw is nog steeds dezelfde situatie zichtbaar (zie figuur 7). Er dient wel vermeld te worden dat de nauwkeurigheid van deze kaart twijfelachtig is.

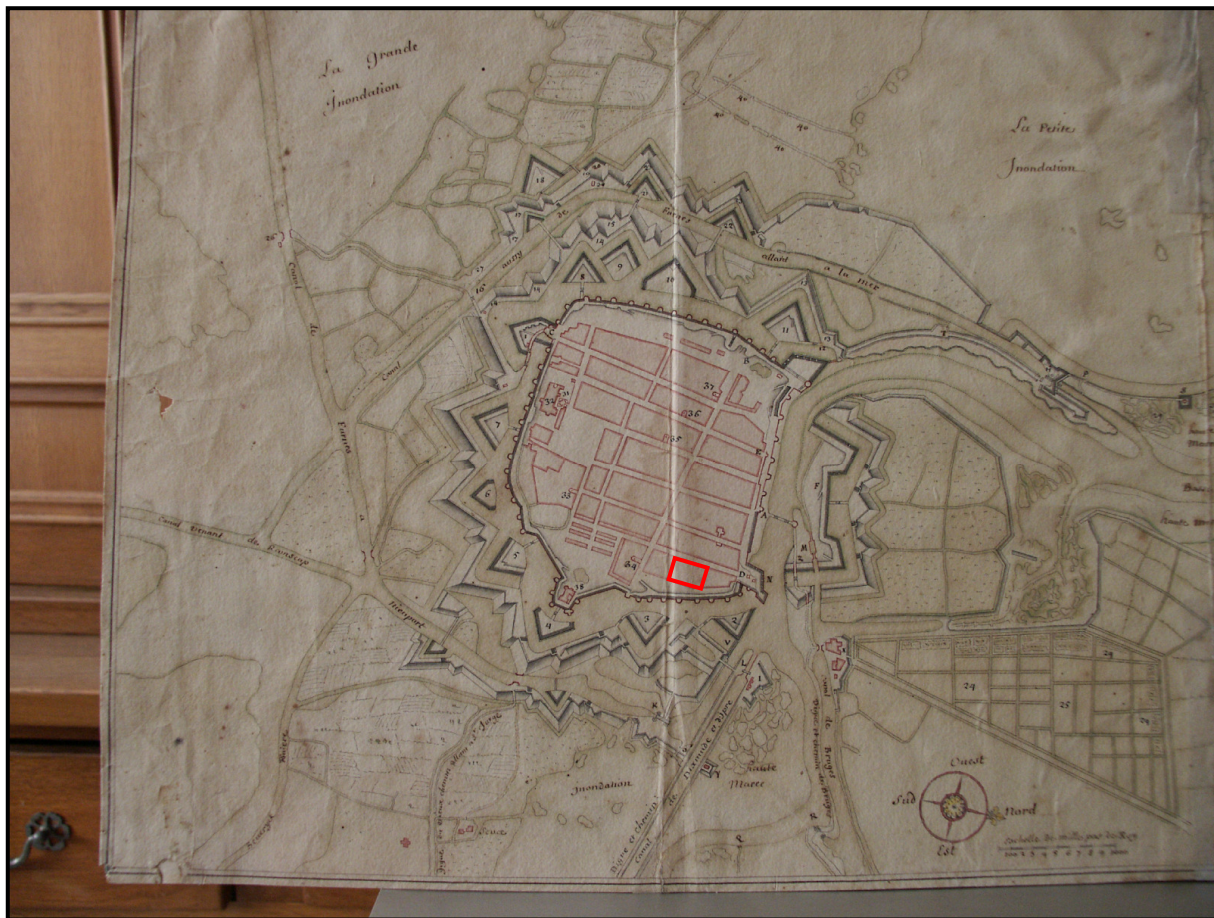
Figuur 8: Kaart van Nieuwpoort uit 1693-1696 (© Stadsarchief Nieuwpoort).

Op een kaart uit 1693-1696 is te zien hoe het gebied tussen de stadsmuur, de Noordpoort, de Ieperstraat en de Langestraat ongeveer de vorm aanneemt die het tot in de 19^{de} eeuw zal houden (zie figuur 8). Tijdens de regering van Lodewijk XIV werd door Franse militaire ingenieurs in 1698 tevens een schaalmodel vervaardigd van Nieuwpoort, waarop het onderzoeksgebied duidelijk te zien is (zie figuur 9). Het beeld bevestigt de informatie van de kaarten. Het is ook duidelijk dat de tuintjes tussen de stadsmuur en de Ieperstraat op dat moment boomrijke hofjes waren, mogelijk met wat moestuintjes, maar zeker geen akkers *intra muros*.

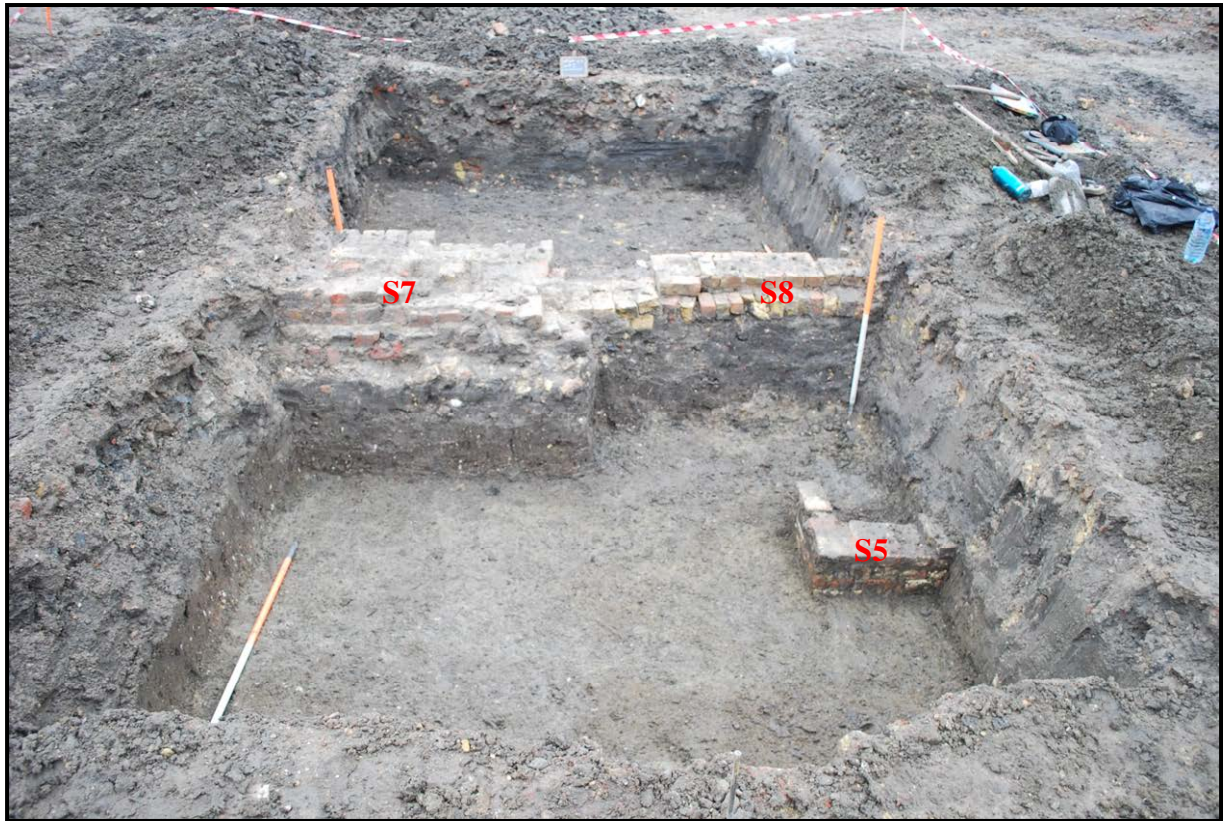
Figuur 16: Algemeen overzicht vanuit het noorden op vlak 1 in werkput 1.

Centraal in de werkput werd op een diepte van +5,58 tot +5,69m TAW de bovenkant van een bakstenen muur aangetroffen bestaande uit twee delen (S7 & S8). Deze structuur was opgetrokken uit bakstenen met formaat 21,0 x 11,0 x 8,0cm en gemetst met een harde grijze kalkmortel. Het westelijke vervolg van de muur was duidelijk te zien op een hoogte gelijk met het maaiveld en haaks op de Ieperstraat. Dit, gecombineerd met de aard van de bakstenen (machinale vorming) en de harde mortelspecie, wijst vermoedelijk op een recente 20^e-eeuwse structuur uit de periode na Wereldoorlog 1. Deze muur werd daarenboven noch als onderdeel van een gebouw, noch als perceelsgrens vastgesteld op de kadastrale kaarten uit de 19^e eeuw. Net ten noorden hiervan werd een kleine, rechthoekige bakstenen structuur (S5) aangetroffen, waarvan de bovenkant zich situeerde op 5,07m TAW. Deze muur werd opgetrokken in een onregelmatig metselverband, uit bakstenen met afmeting 22,0 x 12,0 x 6,0cm. De lossere kalkmortel en sporen van het vormingsproces, een ambachtelijke persing, tonen aan dat het hier om een oudere muur gaat, quasi zeker vooroorlogs. Op de kadastrale plannen uit de 19^e eeuw kon de muur evenwel niet worden teruggevonden, wat erop kan wijzen dat het hier om een zeer kleine structuur ging. Een vloerniveau werd niet aangetroffen. De onderkant van de muur situeerde zich op +4,60m TAW.

Ten noorden van de muur S7-S8 werd in het eerste vlak een fosfaatrijk, kleiig pakket (S2) aangetroffen met veel houtskool en schelpengruis, wat kan wijzen op intensieve bemesting of een staanplaats voor vee.

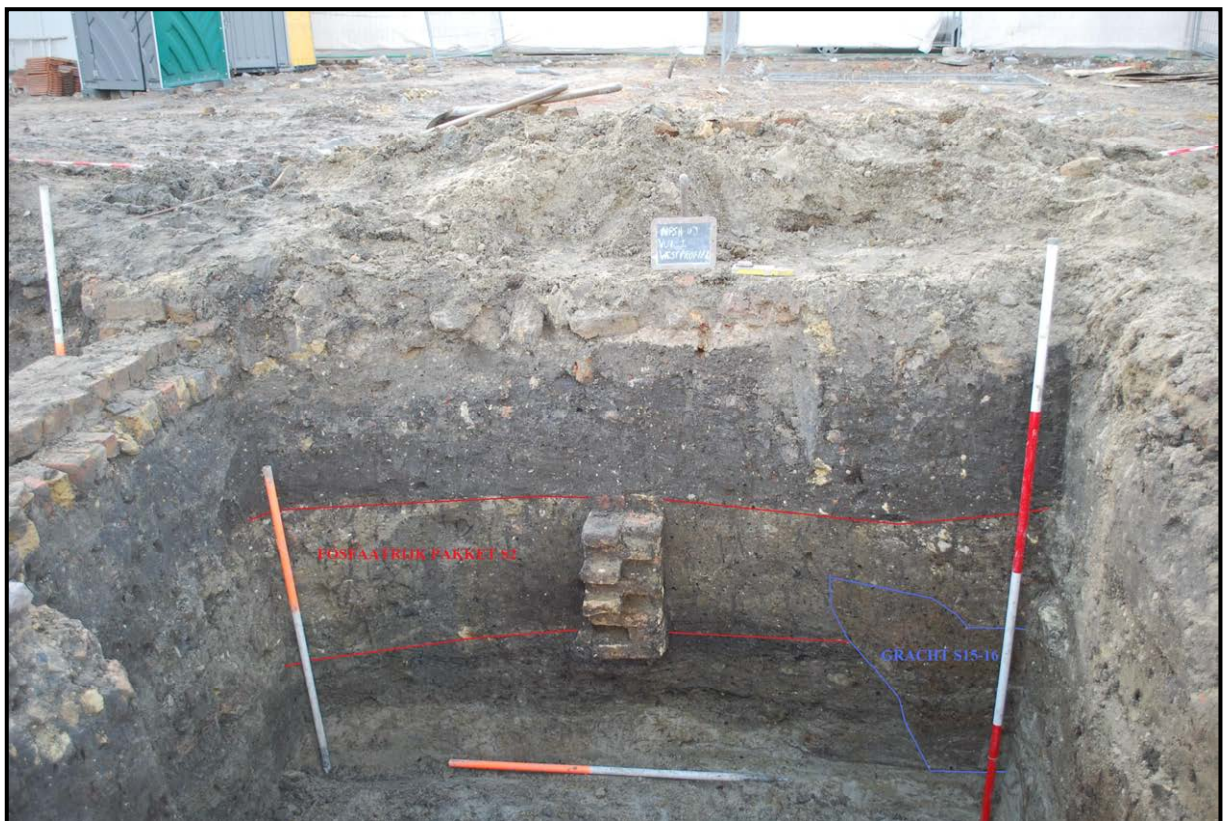
Figuur 17: Westprofiel van werkput 1, met aanduiding van het fosfaatrijke pakket (rood) en de gracht (blauw).

Over het volledige noordoostprofiel van de werkput werd een gracht aangetroffen die zich in vlak 1 manifesteerde als een lichtgroenig tot grijs, kleiig zandspoor met veel kalkmortel en in het tweede vlak als een donkeroranje bruine tot lichtgrijs groene zandige tot kleiige vulling. Onderzoek in coupe en profiel toonde een maximale diepte van +4,43m tot +3,77m TAW aan. Uit deze gracht werd heel wat vondstenmateriaal gerecupereerd, bestaande uit zowel grijs- als roodbakkend aardewerk. Enkele fragmenten die duidelijk konden gedateerd worden, waren

De grachtstructuur kan bijgevolg gedateerd worden tussen de 13^{de} en de 15^{de} eeuw, hetgeen onmiddellijk een bewijs levert voor de middeleeuwse occupatie van het terrein. De oriëntatie van de gracht, haaks op de Ieperstraat, laat daarenboven een functie als vroegere perceelgracht vermoeden.

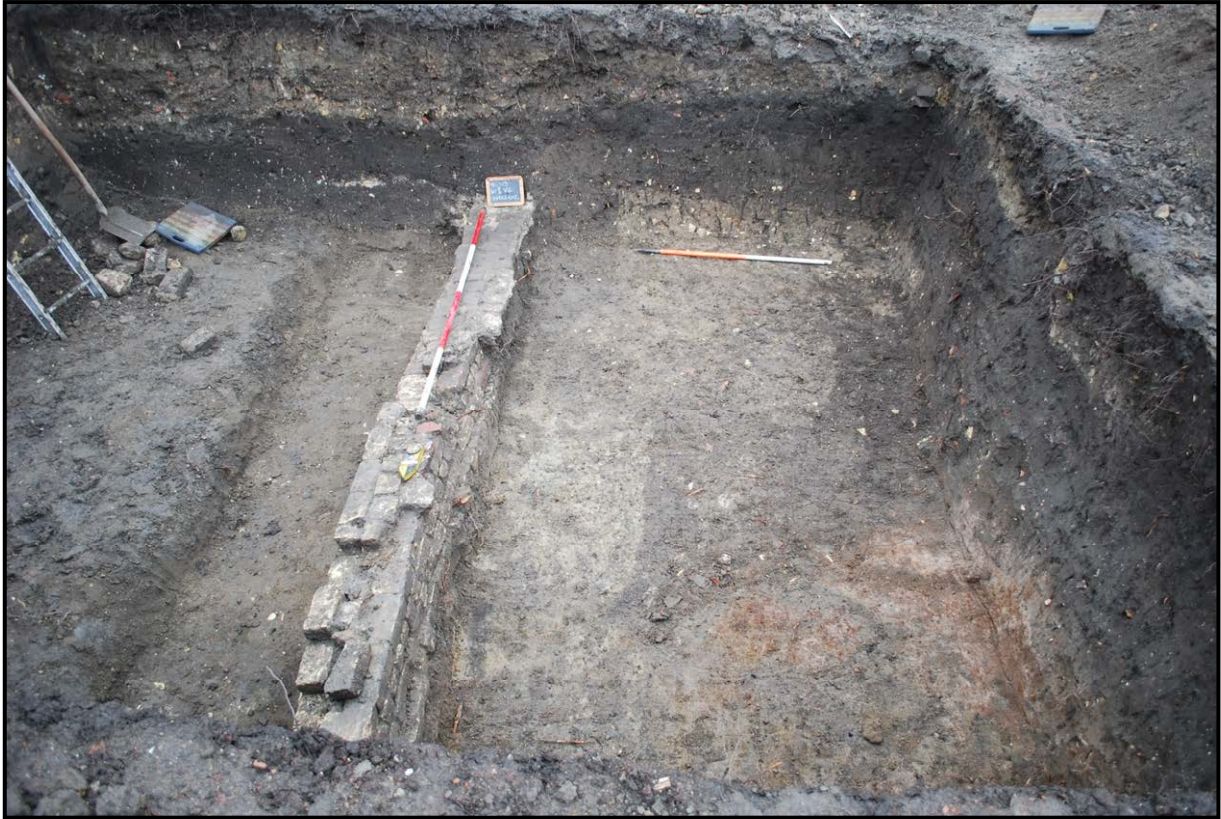
Figuur 18: Zicht vanuit het noorden op werkput 2, met centraal muur S9-S10.

Op een diepte van +4,95m TAW werd de bovenkant van een bakstenen muurfundering (S9&S10) aangetroffen. Deze was noord-zuid georiënteerd en opgetrokken in een regelmatig metselverband. De afmetingen van de stenen bedroeg 19,0 x 10,0 x 5,0cm. In het zuiden was deze muur aan de bovenkant voorzien van een laag bakstenen in groter formaat die aan beide kanten van de onderliggende muur uitstaken. Het formaat van deze stenen was 17,0 x 9,0 x 8,0cm en 19,0 x 13,0 x 8,0cm. Het metselwerk was uitgevoerd met een zachte witgrijze kalkmortel. Opvallend waren sporen van een groen glazuur die op verschillende bakstenen werden aangetroffen. Experimenteel archeologisch onderzoek heeft uitgewezen dat dit groene glazuur werd gevormd door de zouten, aanwezig in de lokale klei.¹⁷ Qua afmeting stemmen deze stenen niet overeen met het oudere muurtje (S5) uit werkput 1, maar ze lijken wel op dezelfde ambachtelijke manier te zijn gevormd (zie supra). De referentie met de 19^{de}-eeuwse kadasterkaarten toont dat het hier een grensmuur tussen percelen 20 en 32 betreft. Aangezien in het noorden van de put zich net boven de muur een puinpakket bevond waarin de koppen van drie springtuigen¹⁸ uit Wereldoorlog 1 werden aangetroffen, kan de afbraak van deze muur hiermee in verband gebracht worden. Via een onderzoek in profiel werden bij deze muur verder vijf bouwlagen vastgesteld. De onderkant bevond zich op een diepte van +4,42m TAW.

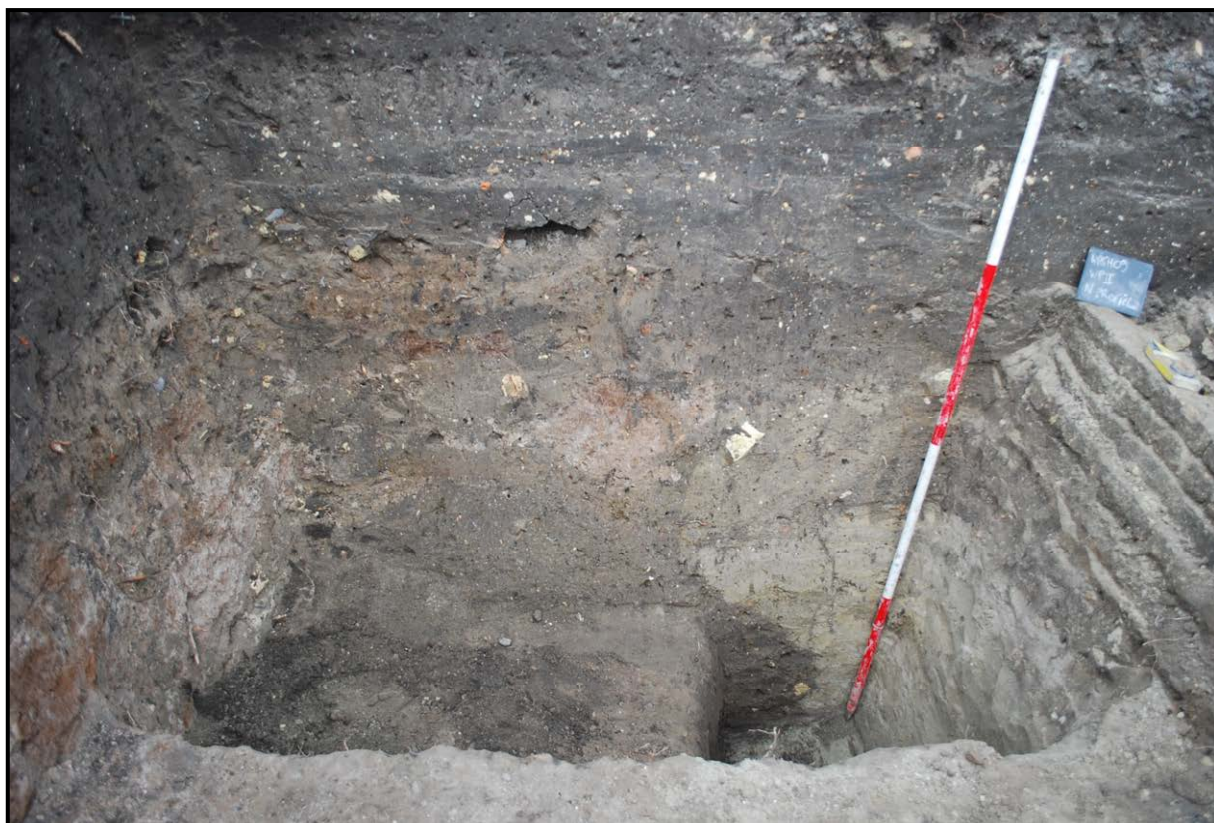
Figuur 20: Zicht op een deel van het noordprofiel in werkput 2.

Ook in deze werkput bleken, net als in WP1, de oorlogsschade en recente verstoringen niet dieper te gaan dan 1m. Daaronder was het bodemarchief nagenoeg intact. De profielen van deze werkput leverden allereerst een 20 tot 40cm dikke teellaag op, afkomstig van de tuin die hier tot voor kort lag. Daaronder werden puinpakketten bestaande uit bakstenen, mortel en houtskool teruggevonden. Vanaf ongeveer +5,10m TAW troffen we sterk zandige lagen aan, die merkkelijk minder puin bevatten.

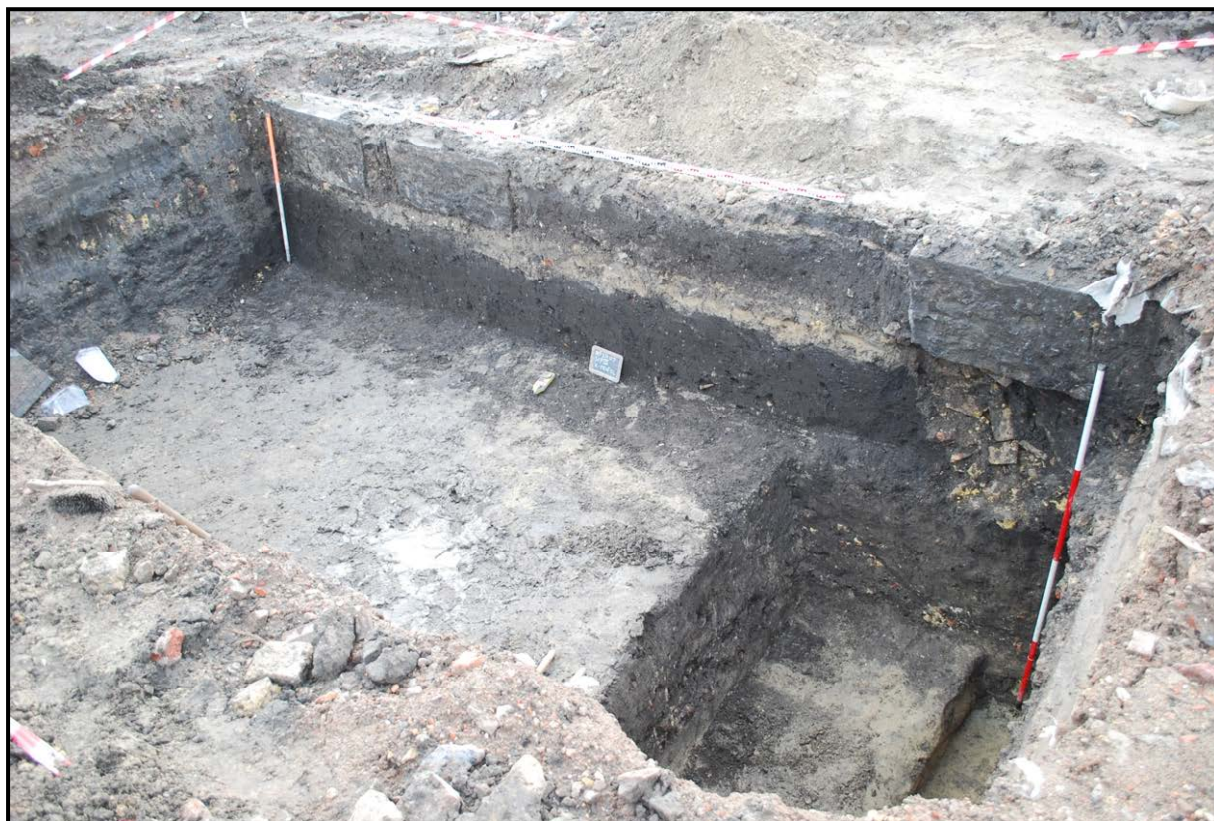
Figuur 21: Algemeen zicht op werkput 3 en het zuidprofiel.

Op ongeveer 1,30m van het westprofiel werd over de volledige breedte van de put een noord-zuid profiel, 'profiel A', onderzocht. Dit leverde een beeld op waarin duidelijk te merken was hoe een grote donkergrijze kuil, die onderaan volledig gevuld was met puin, bijna het volledige profiel doorsneed. Aangezien deze kuil doorliep onder de onderste funderingen van de slachthal, dateert ze dus duidelijk van voor 1911. Ook in het noordwestprofiel was dit duidelijk af te lezen. De andere profielen leverden enkel een opeenvolging van vrij egale lagen op, die vrij veel puin bevatten.

In het noordwestprofiel was verder nog de gemetste, met cementmortel bestreken fundering van de slachthal te zien, die tot op +4,45m TAW liep en waaronder nog een zeer compact puinpakket van ongeveer 30cm was te zien, mogelijk als aanzet van de funderingen. In het zuidprofiel kon worden vastgesteld hoe de slachthal hier was gefundeerd op drie solide arduinen sokkels, die tot op een diepte van +5,35m TAW zaten.

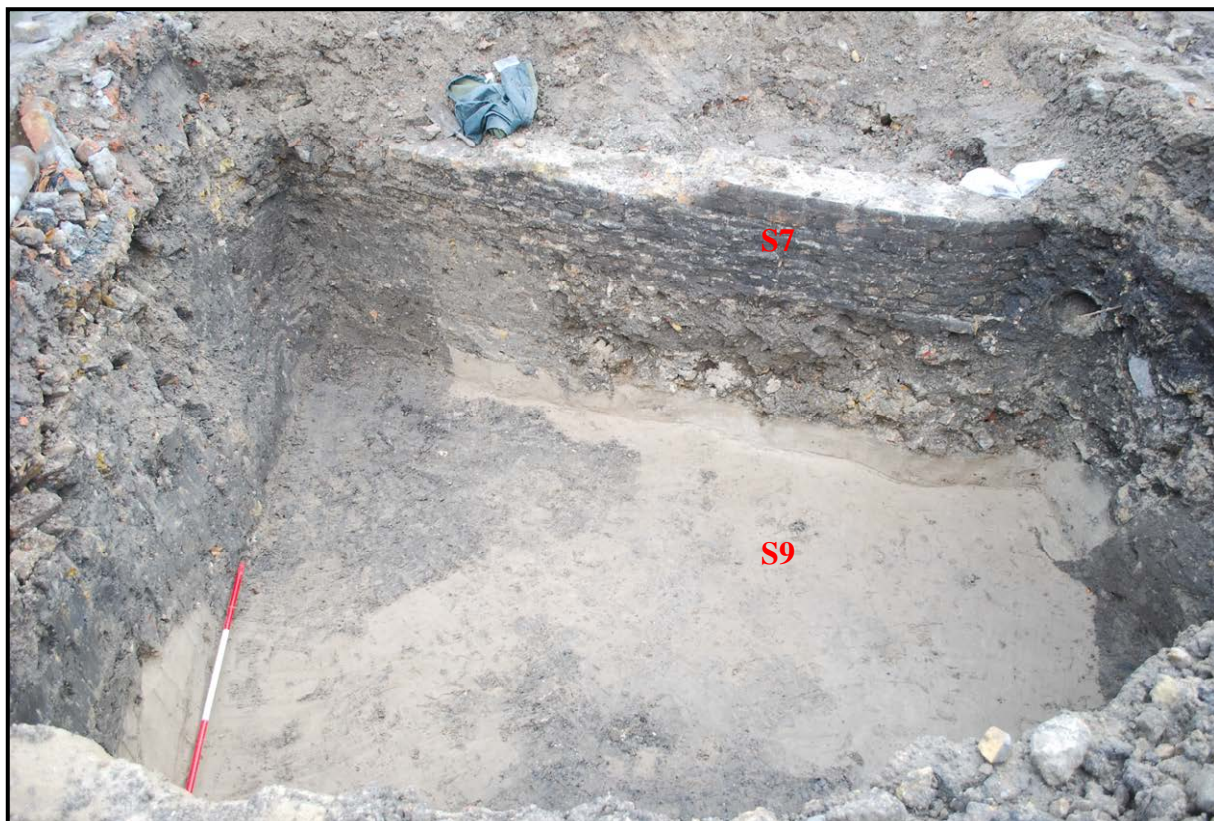
Figuur 22: Beeld vanuit het noorden op werkput 4, met muur S7 en ophoging S9

Tussen de zuid- en de westwand van de put werd een muur (S7) blootgelegd, waarvan de bovenkant zich op +5,54m TAW bevond. De muurstructuur was acht stenen hoog en gemetst met grijze kalkmortel. Het baksteenformaat bedroeg 20,0 x 9,5 x 5,0cm. Enkel de bovenste rij stenen had een groter formaat: 22,0 x 10,0 x 7,0cm. Vermoedelijk ging het hier om de centrale voorste collector van het slachthuis, die zich volgens de plannen ongeveer op deze plaats bevond.

Verdere sporen in het eerste vlak waren niet veel meer dan kuilen met vrij recent baksteenpuin. Over de gehele put werd verder een ophogingspakket (S9) van fijn zand aangetroffen van zo'n 60cm dik, tussen +4,02m en +3,40m TAW. Uit welke periode deze ophoging stamt is onduidelijk, daar er geen materiaal werd uit gerecupereerd. Vast staat wel dat ze dateert van voor Wereldoorlog 1 en van voor de bouw van het slachthuis (1911), daar het pakket onder de collectormuur doorloopt.

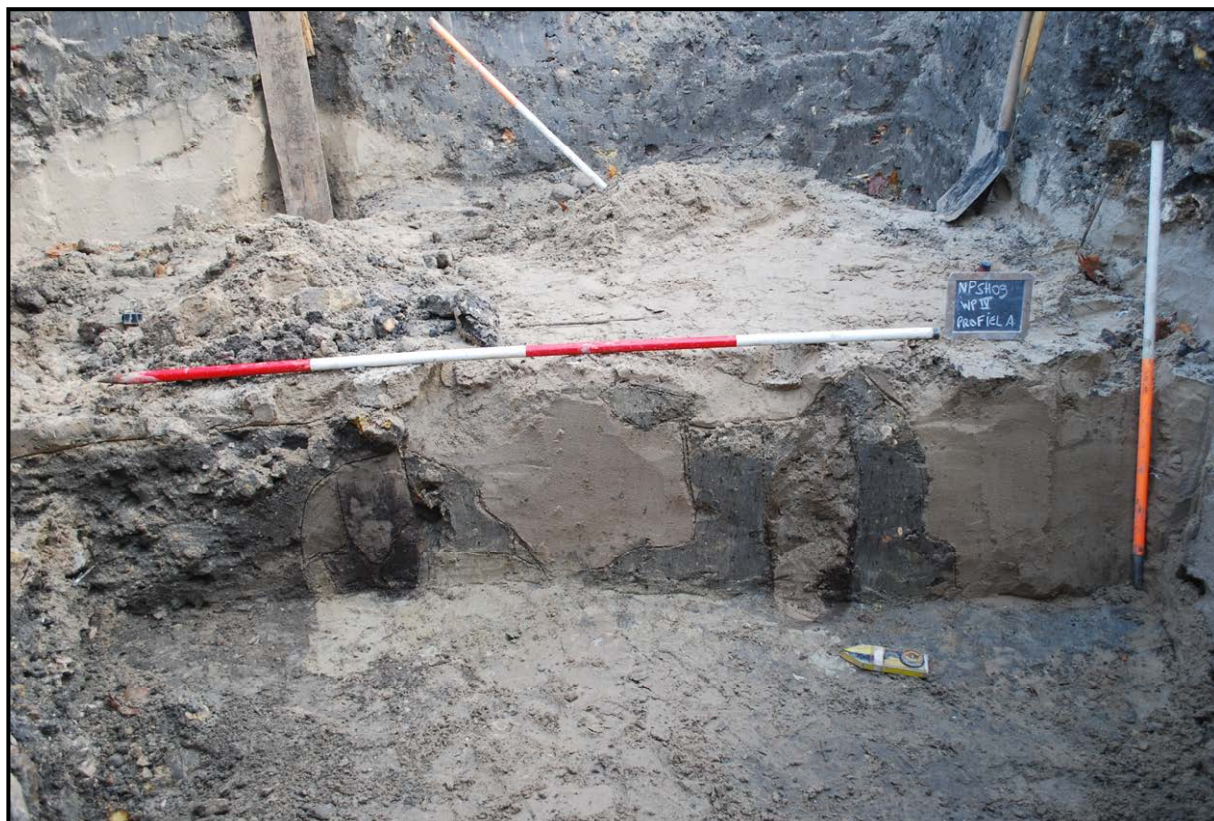
Figuur 23: Paalsporen aangetroffen in coupe A in werkput 4.

Onder dit pakket werden drie interessante paalsporen aangetroffen. Deze situeerden zich in het midden van de put en werden in profiel (profiel A) onderzocht. Deze paalsporen waren tussen de 40 en de 50cm diep, hadden een diameter van 40cm en een vulling die zeer gelijkaardig leek aan het ophogingspakket S9. Aangezien de instortingen verder onderzoek onmogelijk maakten, konden deze sporen, noch op hun vulling, noch op hun functie, verder worden onderzocht.
