Intern Rapport

**Archeologisch vooronderzoek
Moeraszone Desteldonk**

Vergunning: **2011/196**

In het landinrichtingsproject Gentse Kanaalzone, Koppelingsgebieden – fase 1 wordt via samenwerking tussen verschillende partners een reeks inrichtingsplannen opgemaakt voor de koppelingsgebieden. Op 14 mei 2009 keurde de minister bevoegd voor landinrichting het inrichtingsplan Desteldonk-Noord goed. Dit rapport heeft betrekking op het archeologische proefsleuvenonderzoek zoals het opgelegd werd door het Agentschap Ruimte & Erfgoed in het advies op de stedenbouwkundige vergunning voor de uitvoering van het inrichtingsplan. De prospectie met ingreep in de bodem werd begeleid door de dienst Stadsarcheologie Gent.

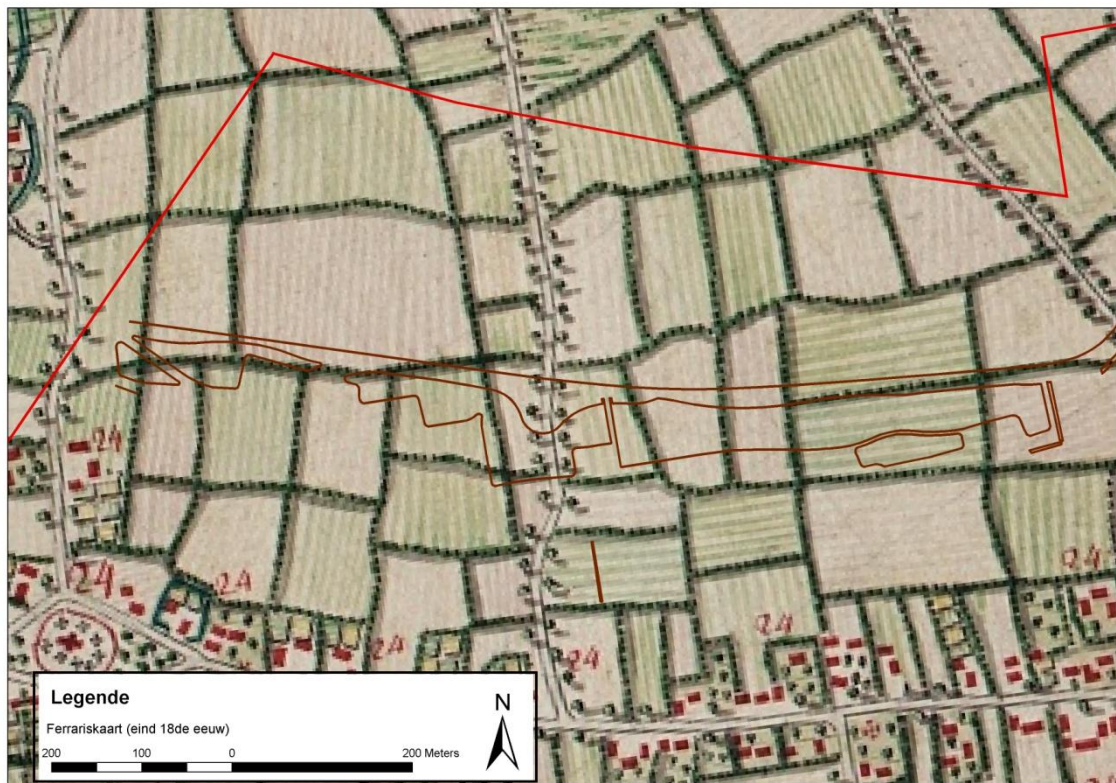
Fig. 5: Uitsnede uit de Ferrariskaart waarop het projectgebied te zien is (Bron: Digitale versie van de Ferrariskaart, NGI, 2010)

Ten tijde van Ferraris bestond dit gebied grotendeels uit kleine blokpercelen met houtkanten. Er is geen bewoning in de onmiddellijke omgeving te zien. Ook op het kadaster van Popp is niets speciaal te zien. De vele perceelsgrachten worden vaak aangesneden in de proefsleuven.

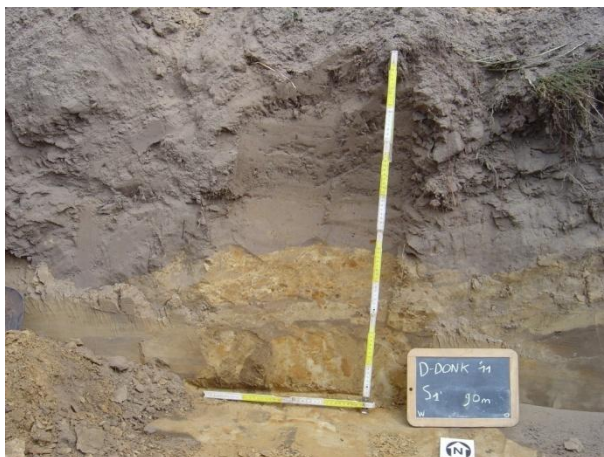
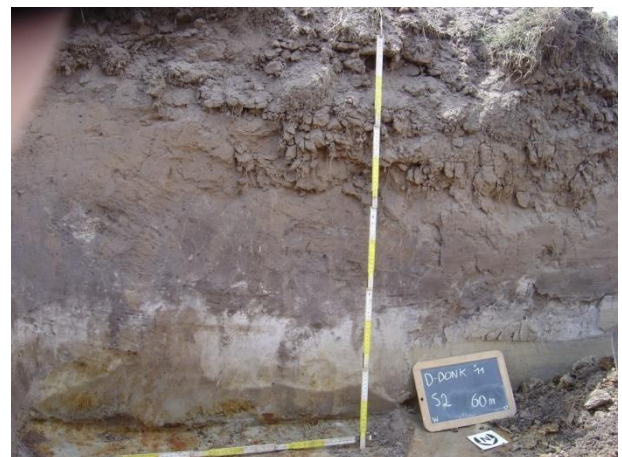
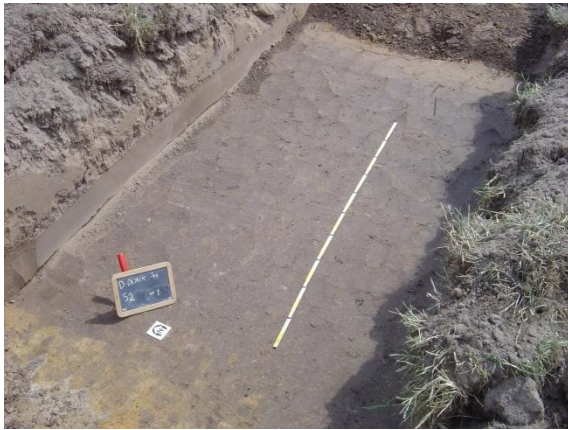
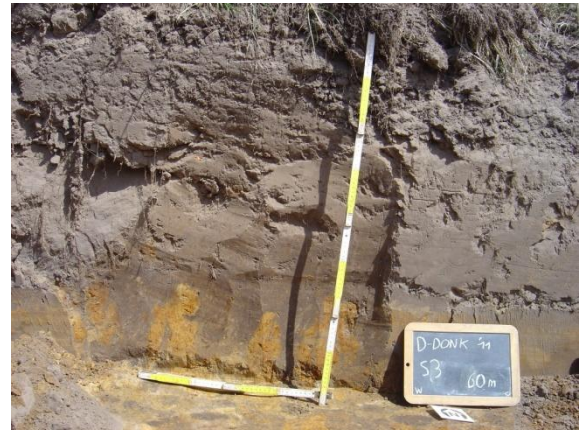
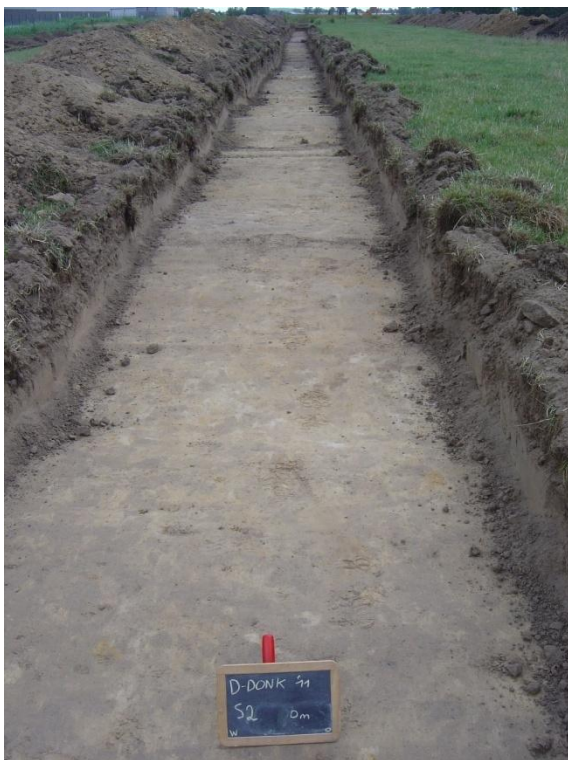
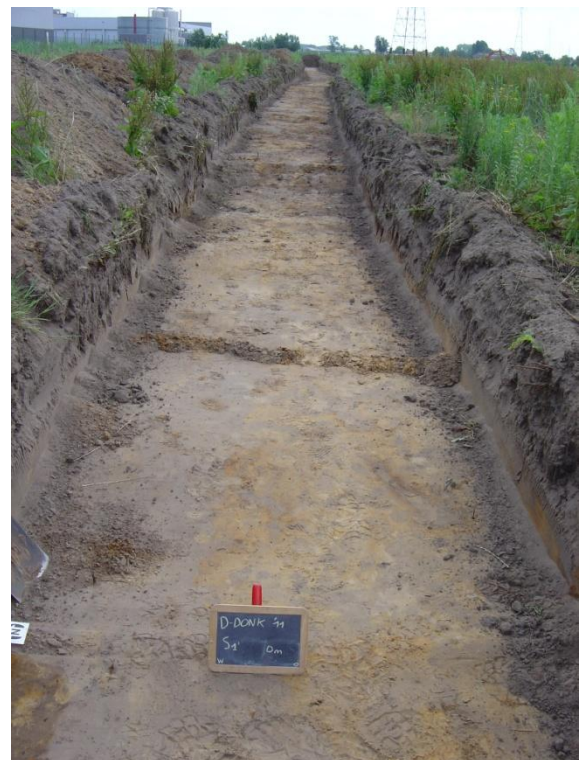
SLEUF 1 - 4 : fotobeschrijving (overzicht – profiel – spoor)

De bodem op dit perceel bestond uit zand, waarin bijna geen profielontwikkeling meer te zien was. Meestal vertoonde de bodem een A-C profiel, waarbij een ploeglaag Ap van ca. 35 cm direct op de gelige moederhorizon C (soms met veel ijzer Cfe) rust. De C-horizon vertoont veel sporen van oxydo-reductie.

Het enige archeologische spoor in deze zone was een gracht van bijna 4 m breed. Ze heeft een vrij scherp profiel van bijna 45°. De gracht wordt dwars doorsneden door sleuven 2 en 3. In de grachtvulling werden er enkele handgemaakte en reducerend gebakken scherven aangetroffen op basis waarvan de gracht geïnterpreteerd kan worden als Middeleeuws.

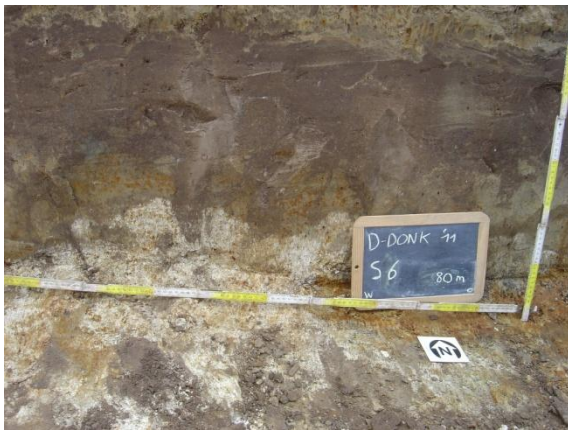
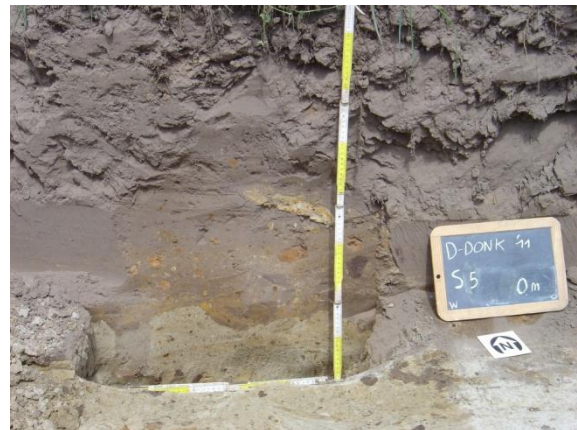
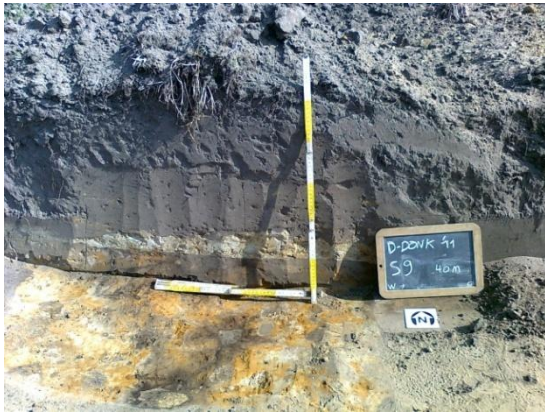
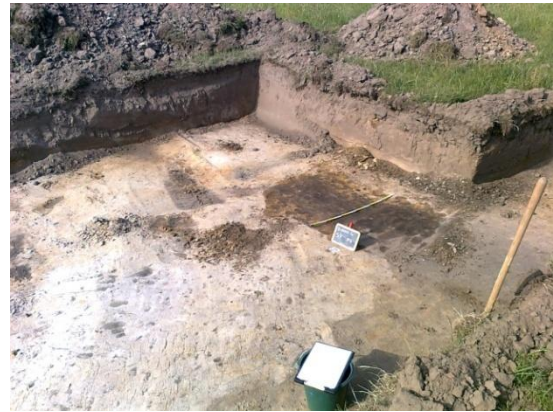
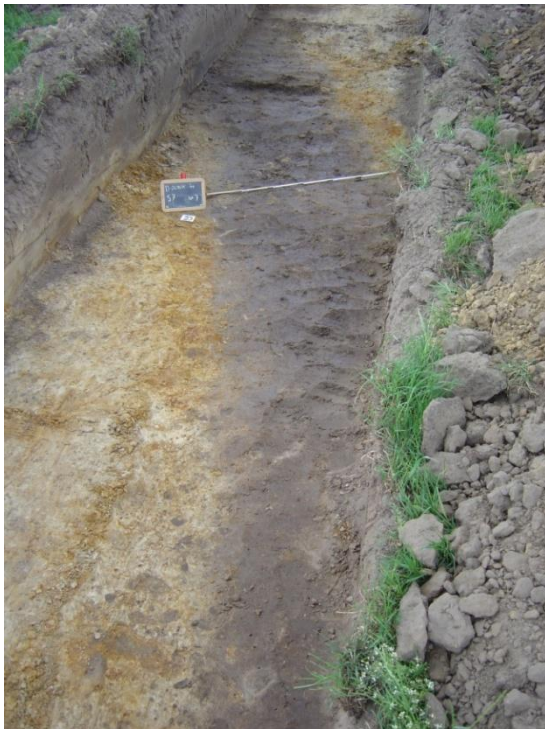
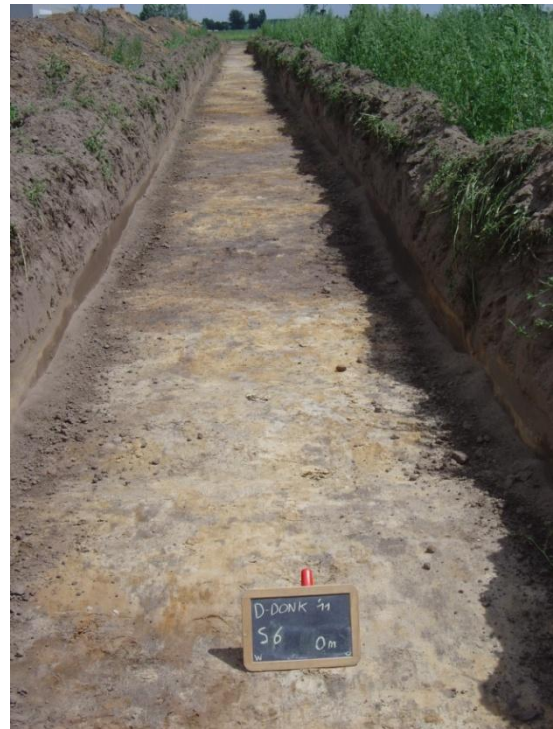
SLEUF 5 - 9 : fotobeschrijving (overzicht – profiel)

De zandige bodem van dit perceel vertoont zeer weinig profielontwikkeling. De bodem in sleuven 5 en 6 was grotendeels verstoord tot op een diepte van 80 à 100 cm. Een deel van de verstoring is duidelijk te wijten aan graafwerken ivm de aanleg van de Fluxysleiding, maar de verstoring lijkt grotendeels eerder te wijten aan het berijden van het terrein met zware machines in slechte (lees natte en dus draagkrachtloze) omstandigheden. In sleuf 6 werd moerasmergel aangetroffen (Bca). Dit wijst er op dat er hier gedurende een lange periode open water moet geweest zijn (Cordemans, 1997). De meeste sporen waren natuurlijk van aard. In sleuf 7 waren enkele (sub-)recente grachten zichtbaar. In de nabijheid daarvan waren enkele vage sporen zichtbaar, die moeilijk te interpreteren waren. Daarom werd er een kijkvenster aangelegd. Daaruit bleek dat de sporen natuurlijk van aard waren (windvallen) of oppervlakkige verstoringen waren. Te vermelden valt nog dat er hoogte van sleuf 8 in de ploeglaag een kogel met een diameter van 30 mm uit steengoed (knikker of afsluitdop?) aangetroffen werd.

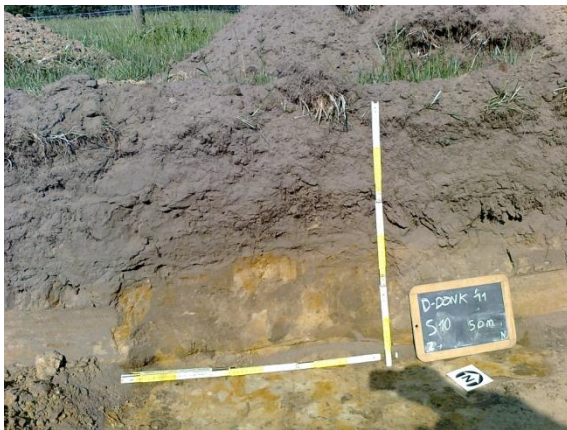
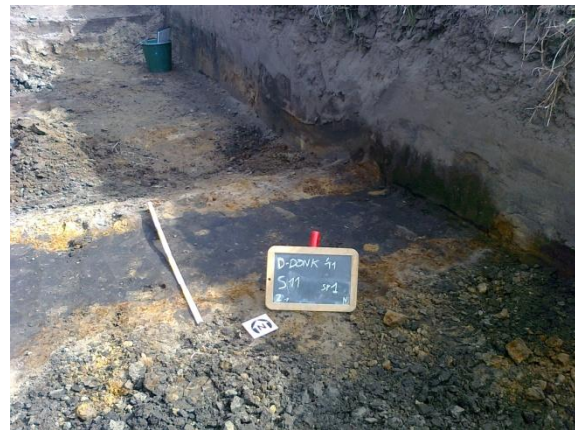
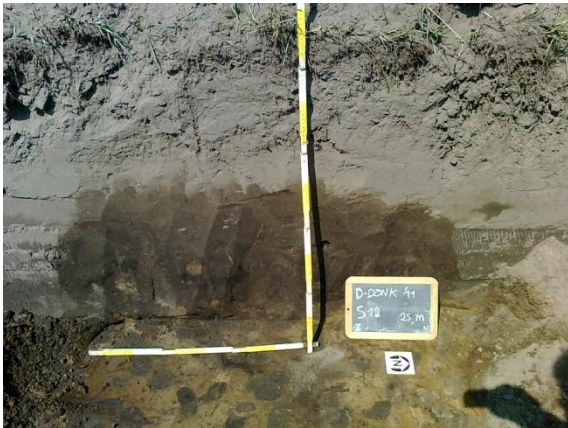
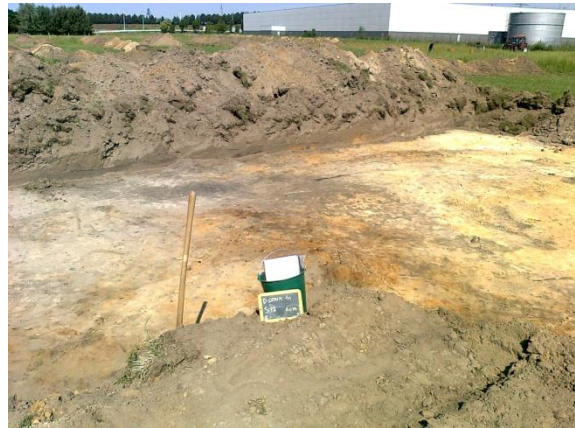
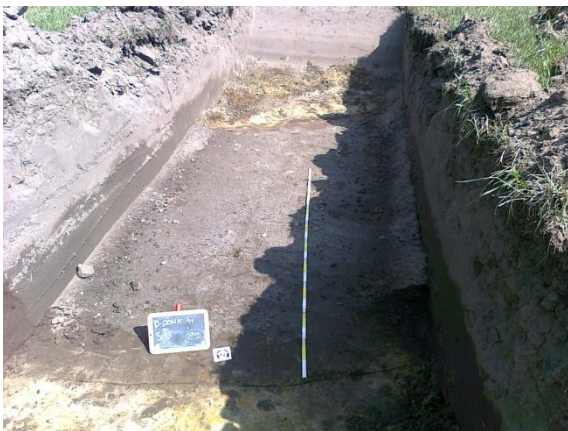
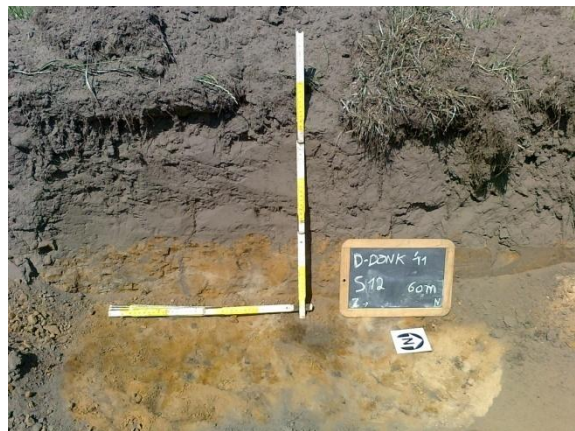
SLEUF 10 - 15 : fotobeschrijving (overzicht – profiel – spoor)

De bodem op dit perceel vertoonde een grote variabiliteit: vaak uitgesproken A-C profiel op gecementeerde ijzerrijke C, maar op enkele meter afstand daarvan evengoed een 40 cm dikke bruin-zwarte B met zeer veel bioturbaties. Er waren verschillende sporen te zien in de sleuven, maar de meeste zijn te klasseren als (sub-) recent. Meest opvallende spoor was te zien aan het zuidelijke uiteinde van sleuven 11, 12 en 13. Het betreft een gracht van 60 cm breed met een vrij homogene bruin-zwarte vulling die abrupt (met een afronding) stopt in sleuf 13. In het noorden van sleuf 12 waren een aantal sporen te zien die deden denken aan paalkuilen uit de metaaltijden. Hier werd een kijkvenster aangelegd, maar dit leverde geen duidelijke sporen of bijkomende informatie op.

In een aantal sleuven werden net onder de ploeglaag wat aardewerkfragmenten uit steengoed aangetroffen.

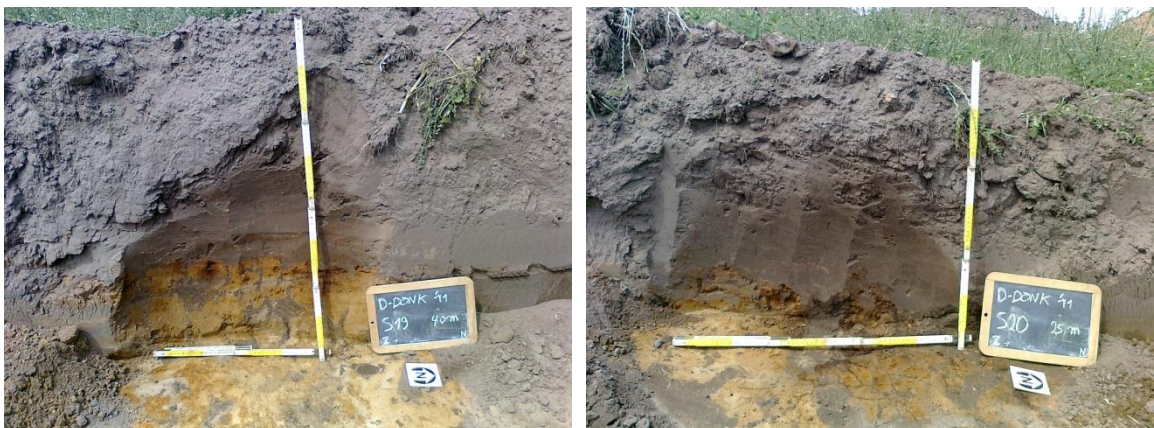
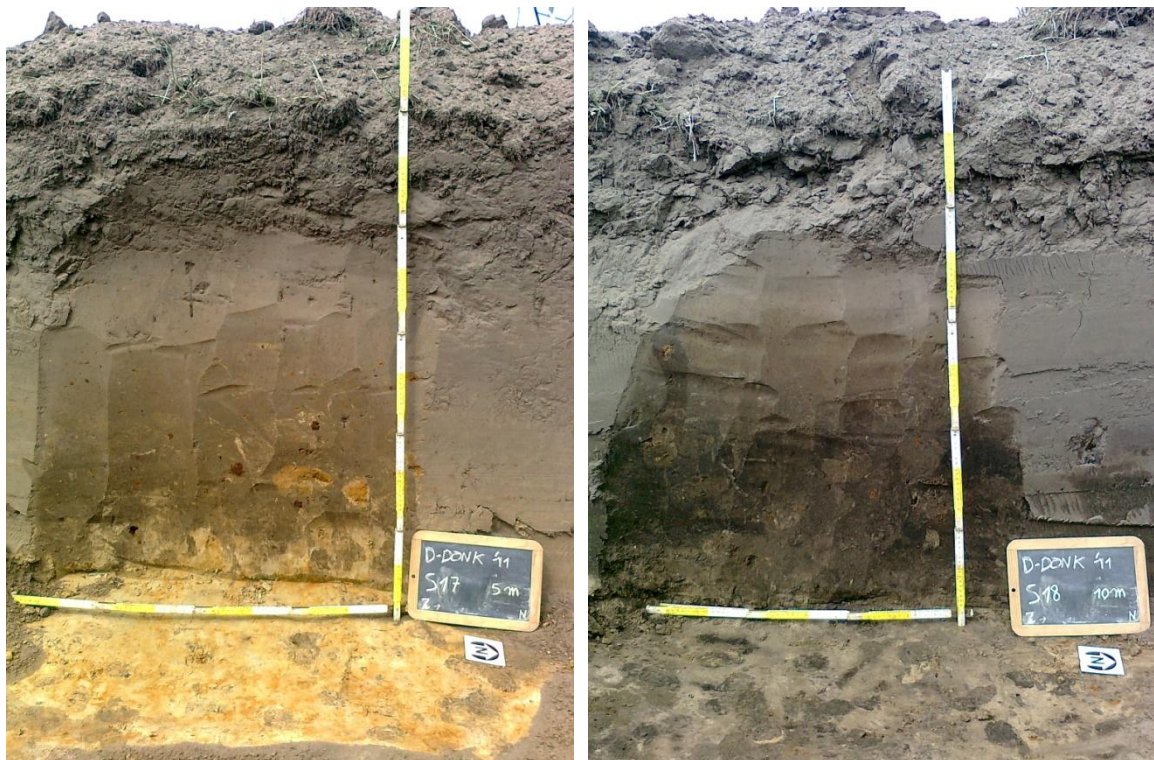
SLEUF 16 - 20 : fotobeschrijving (overzicht – profiel – spoor)

De bodem op dit perceel vertoonde ook weer veel variabiliteit. Soms een dikke ploeglaag meteen op de ijzerrijke C-horizont en even verderop een dikke humeuze B-horizont. Overall waren veel bioturbaties te zien, typerend voor weiland.

Het enige 'archeologische spoor' dat te zien was, was een subrecent grachtje in het noorden van sleuf 20. Er werden geen archaeologica aangetroffen in de sleuven op dit perceel.

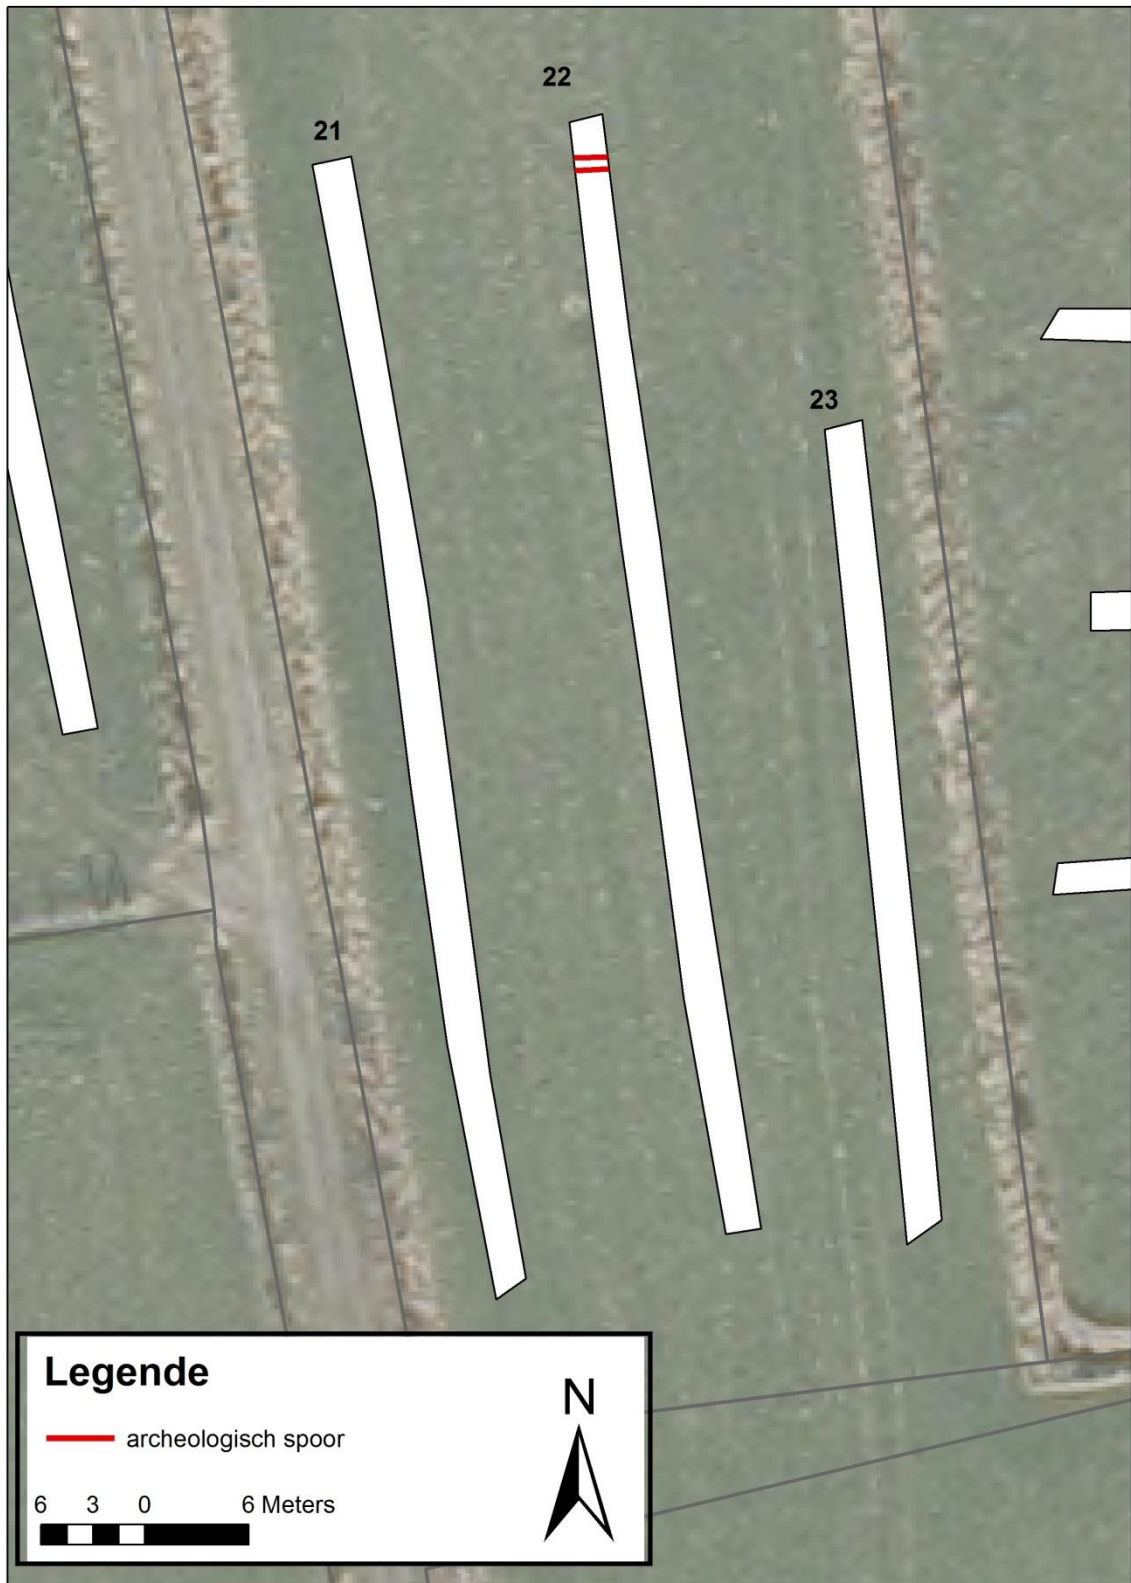
Fig. 12: Overzichtsplan van proefsleuven 21 – 23 (Bron: Cadmap + Orthofoto kleur (AGIV))

Het enige noemenswaardige spoor was een grachtje in het noorden van sleuf 22. Het is ca. 50 cm breed en was nog 15 à 20 cm diep bewaard. Er zijn geen opvullingsfasen te zien en er werden geen archaeologica aangetroffen. Op basis van de vorm en de vulling is deze gracht waarschijnlijk (post-)middeleeuws van datering.

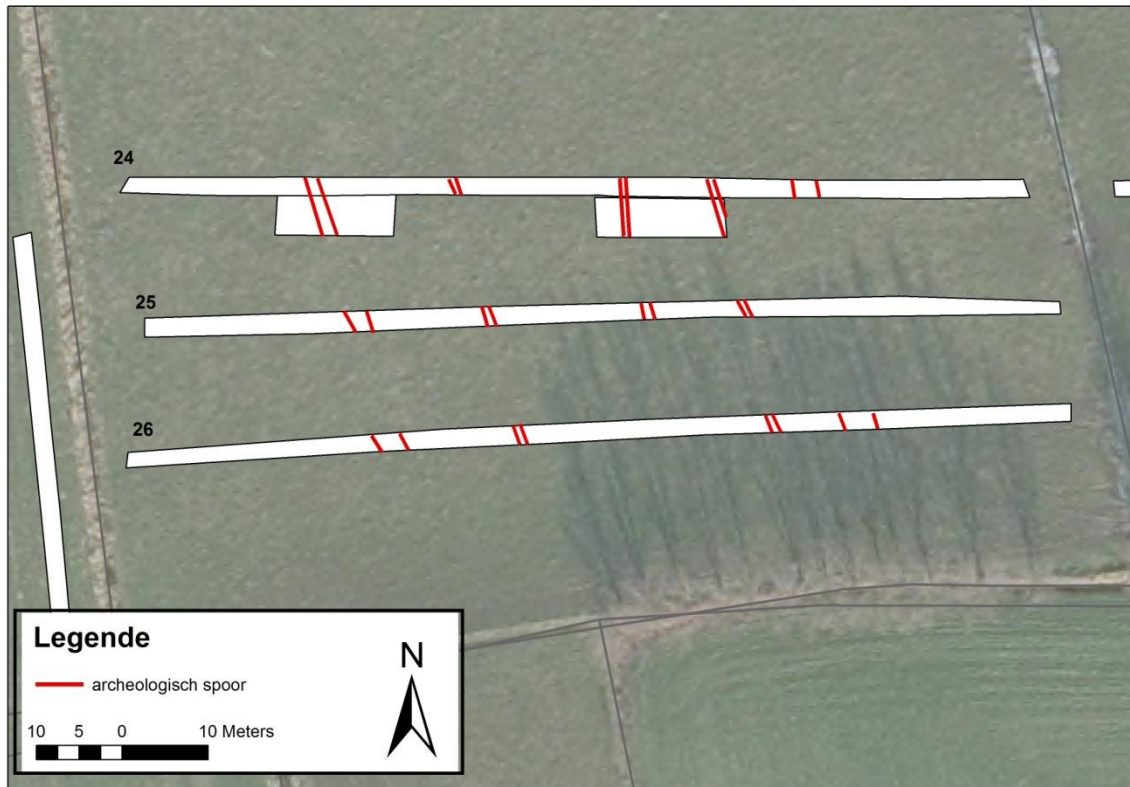
Fig. 13: Overzichtsplan van proefsleuven 24 – 26 (Bron: Cadmap + Orthofoto kleur (AGIV))

De bodem op dit perceel is ook hier weer sterk variabel en bestond voornamelijk uit een sterk gedegradeerde podzol. Een vrij dikke ploeglaag (ca. 40 cm) rust meestal op een sterk gecementeerde Bir of Cfe. Slechts in een paar gevallen werd tussenin nog een eerder dunne Bhg vastgesteld. Dit wijst er op dat dit perceel sterk aan erosie onderhevig is geweest. Er werden verschillende vage sporen aangetroffen. Het gaat in alle gevallen om humeuze sporen zonder duidelijke aflijning. Deze sporen kunnen geïnterpreteerd worden als plaatselijke restanten van de verdwenen Bh en zijn grotendeels natuurlijk van aard (windval). Op verschillende plaatsten zijn er sporen van bodembewerking te zien. Dwars op de proefsleuven werden een aantal grachtjes gesneden. Deze liggen allemaal parallel aan de grachten die te zien zijn op het primitieve kadaster. Op twee plaatsen werd een klein kijkvenster (ca. 15 x 4 m) aangelegd, maar ook hier werden er geen bijkomende sporen aangetroffen.

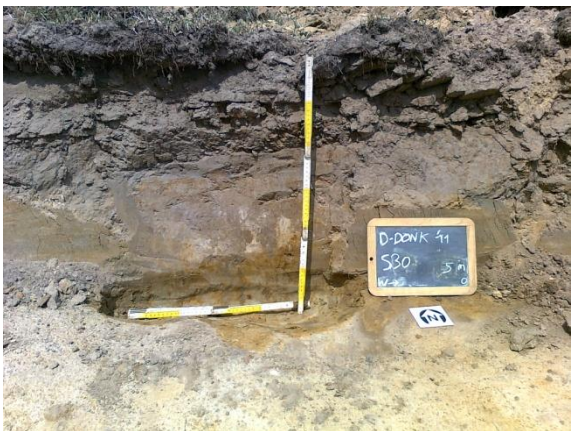
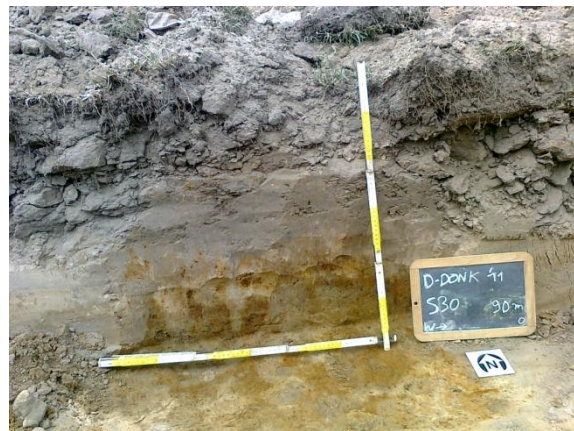
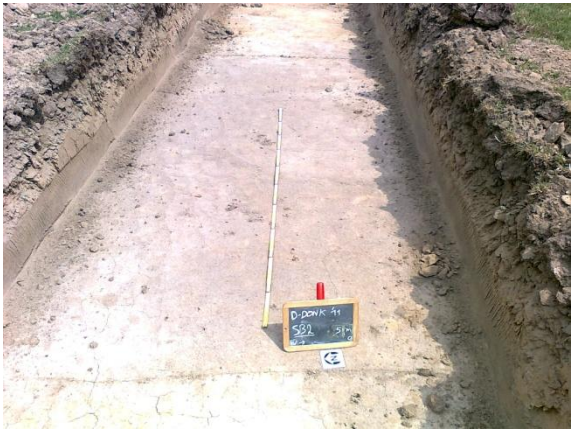
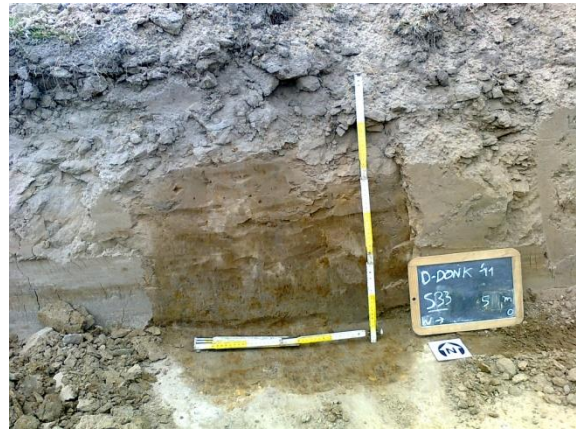
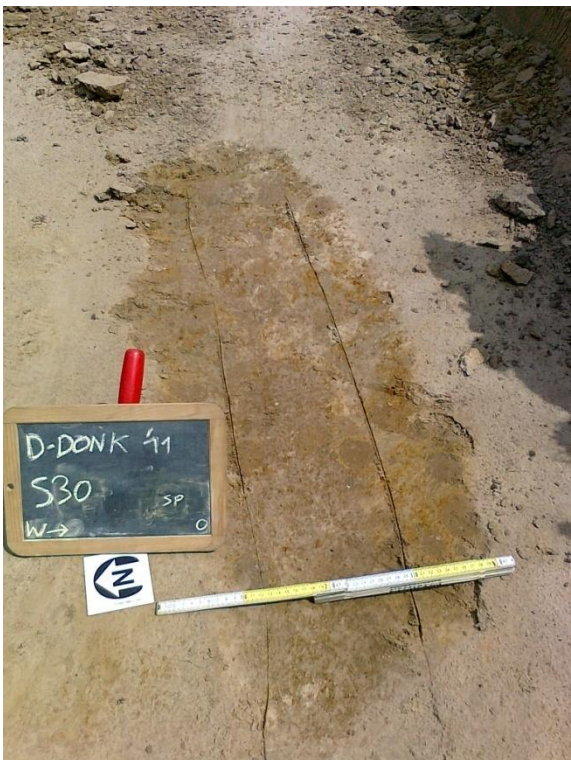
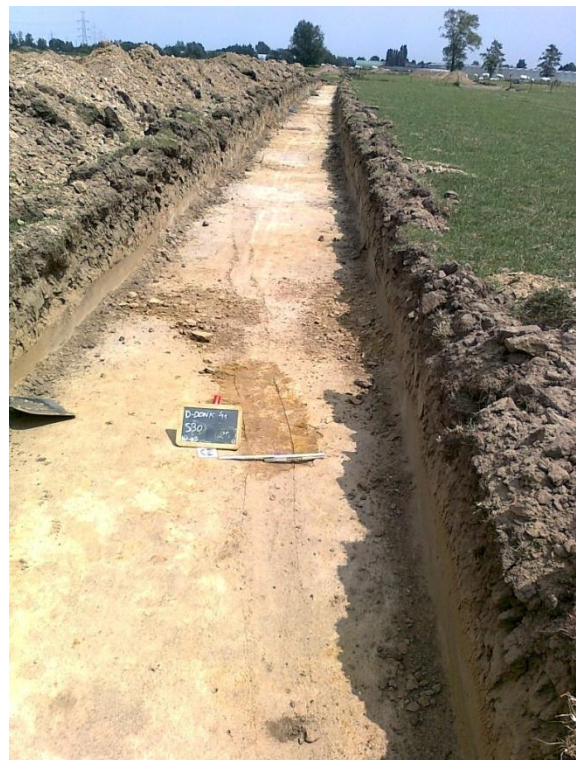
SLEUF 30 – 34 : fotobeschrijving (overzicht – profiel – sporen)

Ook hier krijgen we hetzelfde beeld van de ondergrond: sterk afgeknotte podzolbodem, soms met een bruin-zwarte B-horizont in de microdepressies. Een aantal profielen vertonen sporen van oxydo-reductie en ijzer of mangaan concreties. Deze komen overeen met de locatie van vroegere laantjes, zoals we ze nu nog aantreffen tussen de percelen. De archeologische sporen beperken zich verder tot enkele dwarse grachtjes van subrecente datum en enkele mogelijke karrensporen. Mogelijk zijn deze laatste sporen eerder restanten van oude drainages van het type mol-drain, maar dit was niet uit te maken uit het zeer beperkt bewaarde profiel.

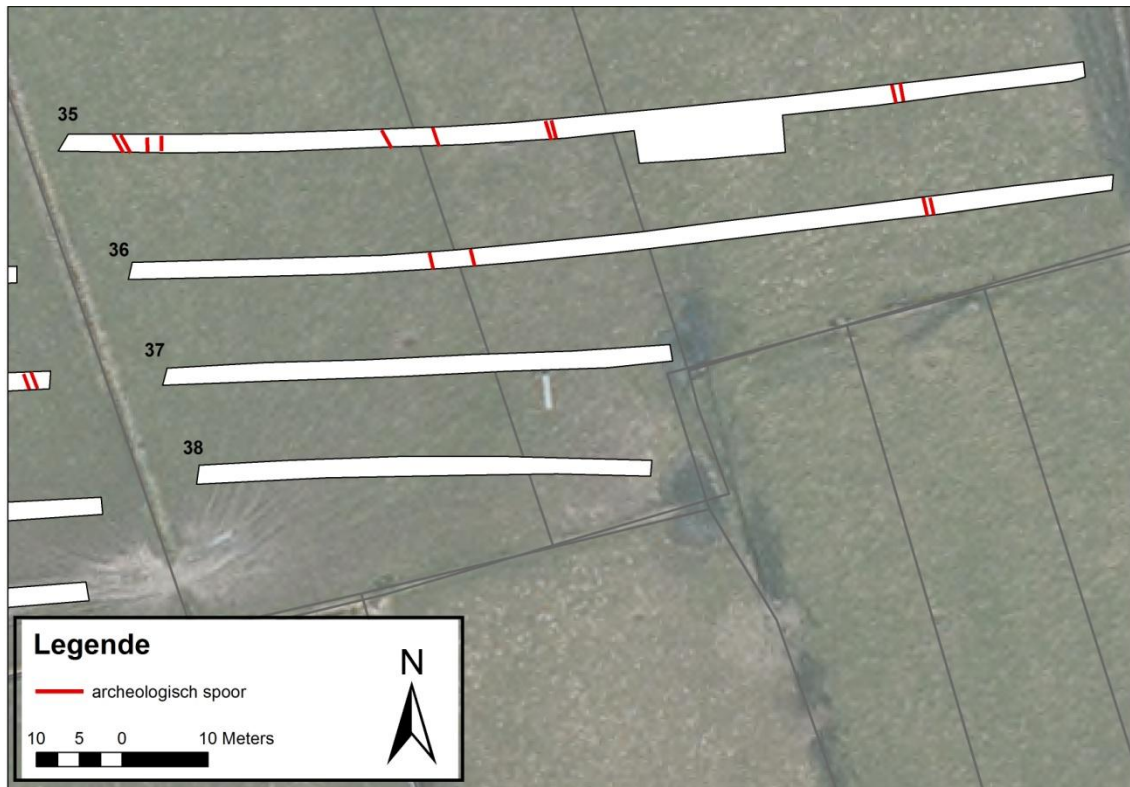
Fig. 16: Overzichtsplan van proefsleuven 35 – 38 (Bron: Cadmap + Orthofoto kleur (AGIV))

Ook op dit perceel vinden we een zandige bodem met vnl. een sterk afgeknot A-C profiel. Op sommige plaatsen waren er nog restanten te zien van de B horizont. Er werden weerom verschillende subrecente grachten aangesneden. In sleuf 35 waren verschillende hardkuilachtige sporen te zien. Bovendien werd in de podzolvulling van een greppeltje een microkling aangetroffen. Aangezien dit in de buurt van de eerdere mesolithische opgraving was, werd een kijkvenster aangelegd. Daaruit blijkt dat alle sporen natuurlijk van aard zijn (windvallen).

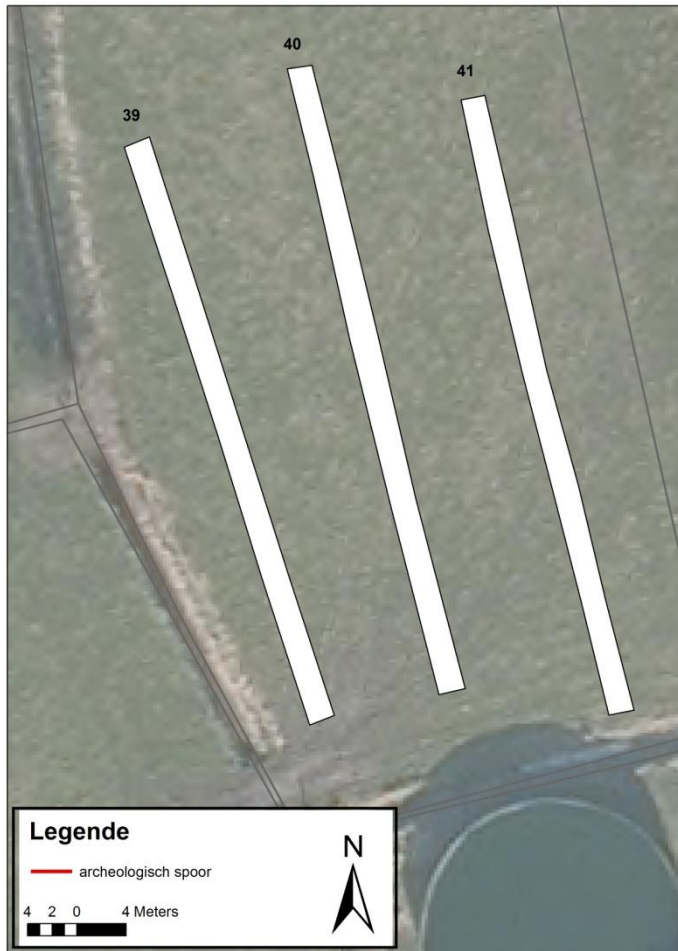
Fig. 17: Overzichtsplan van proefsleuven 39 – 41 (Bron: Cadmap + Orthofoto kleur (AGIV))

Ook op dit perceel vonden we tenslotte een zandige bodem met een sterk afgeknot A-C profiel. Meestal rustte de dunne ploeglaag meteen op de gelige moederbodem waarin veel ijzervlekken voorkwamen (Cfe). Er werden geen archeologische sporen aangetroffen op dit perceel.
