**Zustandsbewertung von Brücken
unter Berücksichtigung der temperaturabhängigen
Steifigkeit des Fahrbahnbelages**

DISSERTATION

DOCTEUR DE L'UNIVERSITÉ DU LUXEMBOURG EN SCIENCES DE L'INGÉNIEUR

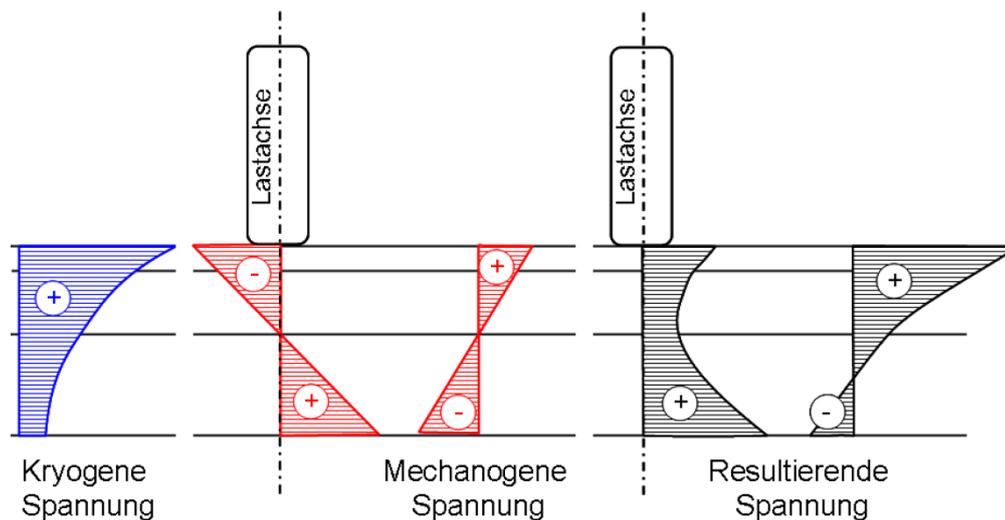
Abbildung 2.2: Schematische Darstellung der Superposition von kryogenen und mechanogenen Spannungen - aus [MOL-08]

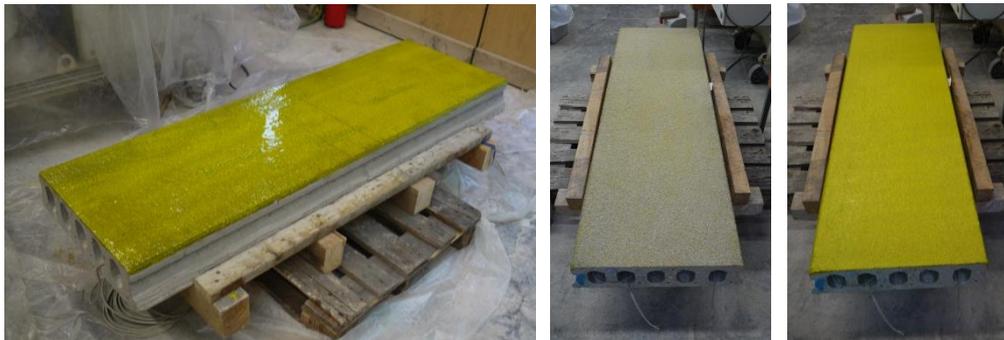
Abbildung 4.3: Zwischenschritte beim Herstellen der Grundierung und Versiegelung; links: Betonplatte mit aufgebrachtener Grundierung; Mitte: Betonplatte grundiert mit eingestreutem Sand; rechts: Betonplatte mit Versiegelung (zweite Reaktionsharzschicht)

Für die Laboruntersuchungen werden die in Kapitel 4.2.1 beschriebenen Spannbetonhohlkörperdielen mit einem Aufbau gemäß ZTV-Ing [ZTV-ING 03] Teil 7 Abschnitt 1 „Brückenbeläge auf Beton mit einer Dichtungsschicht aus einer Bitumen-Schweißbahn“ versehen. Bei diesem Aufbau wird auf die angeraute Betonoberfläche (in diesem Fall: Strahlen mit festem Strahlmittel) eine Grundierung aus Reaktionsharz aufgetragen (Abbildung 4.3 links). Zur Herstellung der Rauigkeit und der Verbundwirkung wird Sand (feuergetrocknet) in das frische Reaktionsharz eingestreut (Abbildung 4.3 Mitte). Auf diese Schicht wird eine Versiegelung aus Reaktionsharz aufgetragen (Abbildung 4.3 rechts), auf welche später die Dichtungsschicht (einlagig aufgebrachte Bitumen-Schweißbahn) aufgeflammt wird (Abbildung 4.4), bevor auf diese eine Schutzschicht aus Gussasphalt und später die Deckschicht aufgetragen wird (Abbildung 4.5). Die Arbeitsschritte vom Vorbereiten des Betonuntergrundes bis hin zum Aufbringen der Asphalttschicht werden von einer qualifizierten Firma durchgeführt, um eine zum Brückenaufbau vergleichbare Qualität zu gewährleisten.

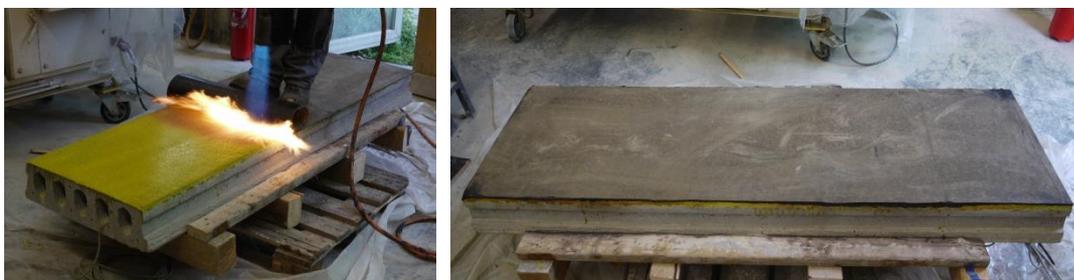
Abbildung 4.4: Betonplatte mit aufgebrachtener Abdichtung; links: Aufbringen der Bitumen-Schweißbahn; rechts: Platte mit fertiger Abdichtung

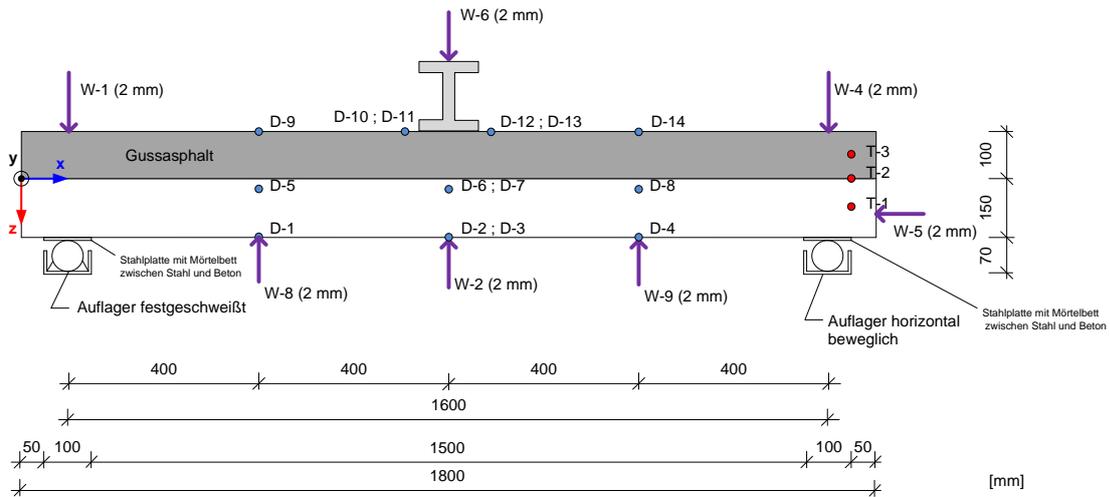
Abbildung 4.10: Sensorpositionierung im Längsschnitt (Legende siehe Abbildung 4.11)

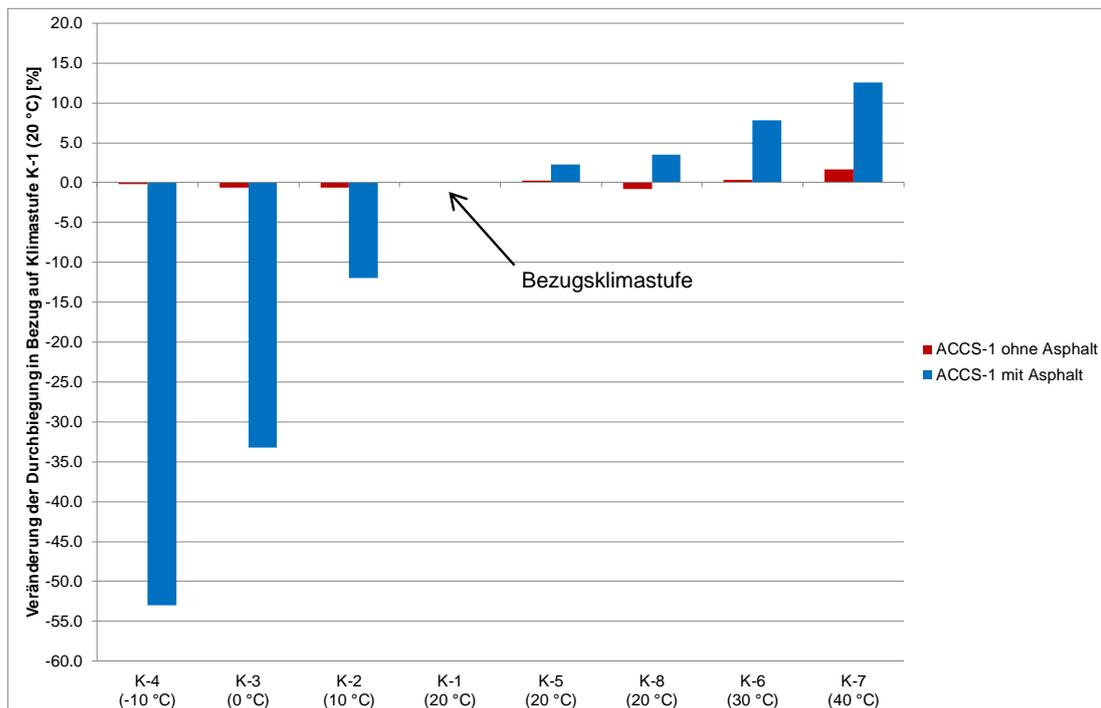
Abbildung 4.29: Prozentuale klimastufenabhängige Veränderung der Durchbiegung in Feldmitte (Sensor W-2) der Platte ACCS-1 ohne Asphalt (blau) und mit Asphalt (rot) in Bezug auf Klimastufe K-1 (20 °C)

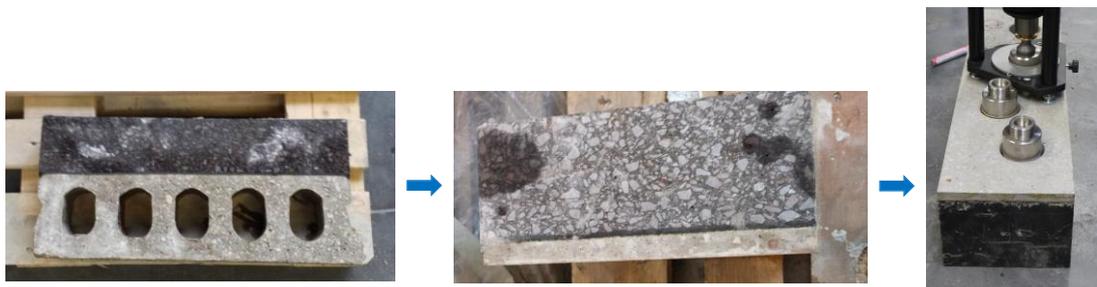
Abbildung 4.61: Entstehungsprozess der Probekörper a) bis e); links: Probekörper mit vollem Betonquerschnitt, Mitte: Probekörper nach Entfernung der Betonstege, rechts: Probekörper mit Ringnut und Stahlstempel

Um die Verbindung zwischen Beton und Asphalt und nicht den Asphalt selbst zu testen, wird die Prüfung der Haftzugfestigkeit von der Betonseite aus durchgeführt. Dazu werden die Stege der Betonplatte entfernt und durch den verbleibenden Obergurt der Platte Ringnute (Durchmesser 50 mm) durch die Verbundfuge hindurch bis 1 cm tief in die Asphaltenschicht hineingebohrt (Abbildung 4.61). Anschließend werden Stahlstempel auf den inneren Kreis

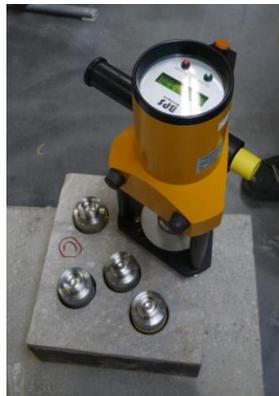
Abbildung 4.62: Prüfaufbau Oberflächenhaftzugfestigkeit / Abzugversuch für Beton-Asphalt-Elemente

der Ringnute aufgeklebt, an welchen später mittels des Oberflächenhaftzugfestigkeitsprüfgeräts gezogen wird (Abbildung 4.62). Die Bezeichnung der einzelnen Zugfestigkeitstests erfolgt durch Kennzeichnung des Probekörpers (a)-e)), an welchem die Zugfestigkeitsprüfung durchgeführt wird, und einer Nummer, welche je Probekörper aufsteigend durchnummeriert ist. Die Proben-ID b2 besagt demnach, dass dies die zweite Zugfestigkeitsprüfung ist, die am Probekörper b) durchgeführt worden ist.

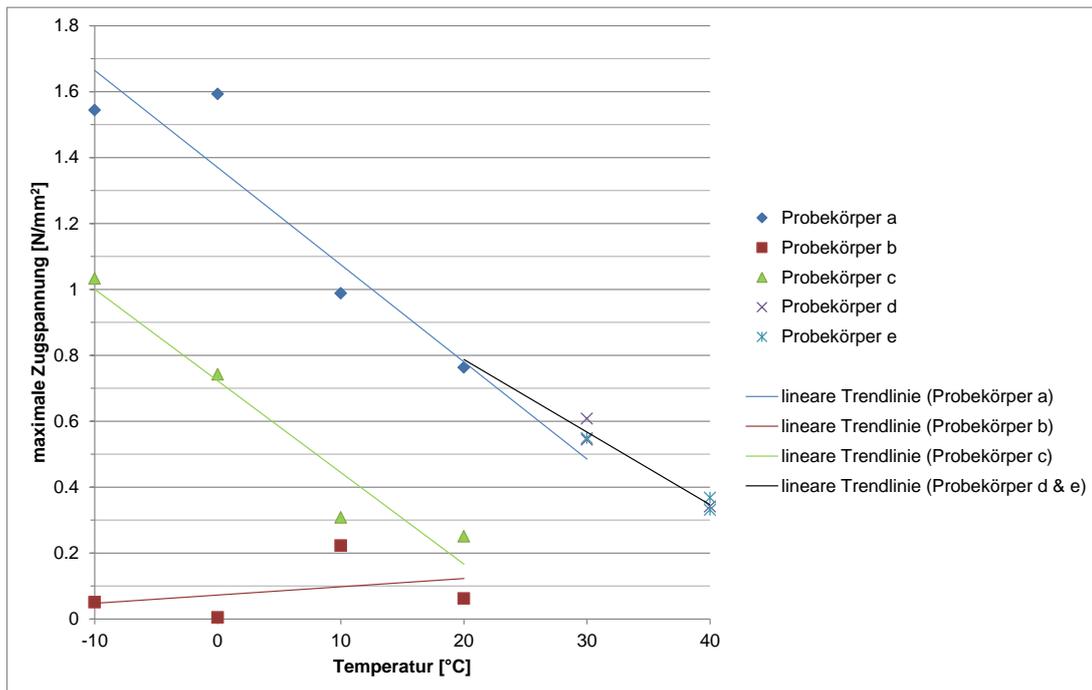
Abbildung 4.63: Graphische Darstellung der maximal gemessenen Zugfestigkeiten aus den Probekörpern a) bis e)

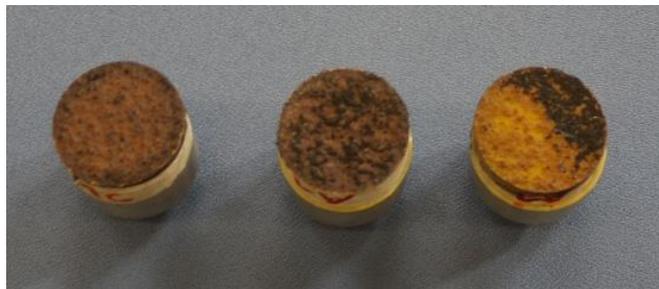
Abbildung 4.66: Abgezogene Stempel bei 20 °C

Betrachtet man zusätzlich die Bruchart etwas genauer, so ist festzustellen, dass bei 40 °C und bei 30 °C ausschließlich Adhäsionsbrüche zwischen der Epoxidharz-Versiegelung (EP-Versiegelung) und der Bitumenschweißbahn vorliegen. Bei 20 °C treten dann Mischformen der Bruchart, also Adhäsionsbrüche zwischen EP-Versiegelung und Bitumenschweißbahn kombiniert mit Kohäsionsbrüchen in der Bitumenschweißbahn auf. Bei weiterer Abkühlung der Prüfkörpertemperatur auf 10 °C bzw. auf 0 °C treten erste reine Kohäsionsbrüche in der Bitumenschweißbahn auf. Besonders interessant ist die Bruchart bei -10 °C. Hier erfolgt der Bruch, anders als zuvor, an der Grenzfläche Beton und EP-Versiegelung. Es liegt hier eine Mischform aus Adhäsionsbruch zwischen diesen beiden Flächen (Hauptanteil an der Bruchform) und Kohäsionsbruch innerhalb der EP-Versiegelung vor. Abbildung 4.64 bis Abbildung 4.69 zeigen die Bruchformen der verschiedenen Temperaturstufen.

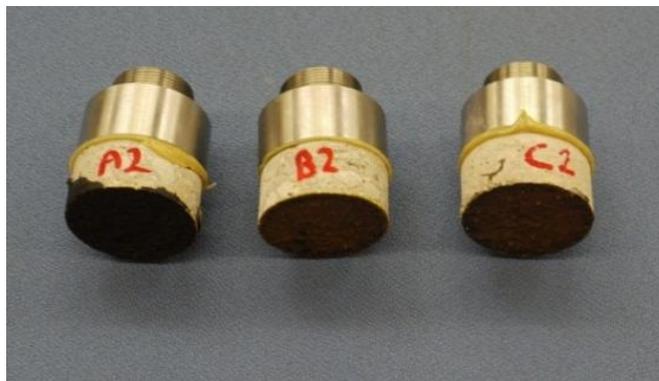
Abbildung 4.67: Abgezogene Stempel bei 10 °C

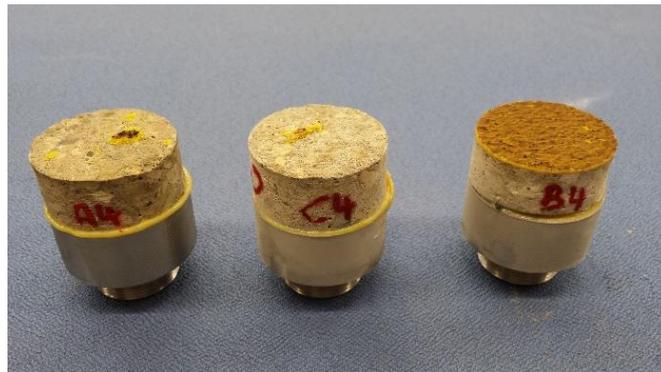
Abbildung 4.69: Abgezogene Stempel bei -10 °C

Die Beurteilung der Bruchformen unter Berücksichtigung der gemessenen Haftzugfestigkeit zeigt, dass die Kraftübertragung der Verbundfuge deutlich temperaturabhängig ist. Grund für diese Temperaturabhängigkeit ist der unterschiedliche Wärmeausdehnungskoeffizient beider Materialien. Bitumen hat im Bereich von 15 °C bis 200 °C einen Wärmeausdehnungskoeffizienten von $6 \cdot 10^{-4}/K$ bis $6,2 \cdot 10^{-4}/K$ [THI-11]. Der Wärmeausdehnungskoeffizient von Beton liegt zwischen $5 \cdot 10^{-6}/K$ und $14 \cdot 10^{-6}/K$ [THI-08]. Bedingt durch die unterschiedlichen Wärmeausdehnungskoeffizienten kommt es zu Spannungen in der Verbundfuge, die je nach Temperatur zu- oder abnehmen. So kommt es bei Abkühlung zu einem sogenannten Anpressen der Asphaltsschicht an den Beton.

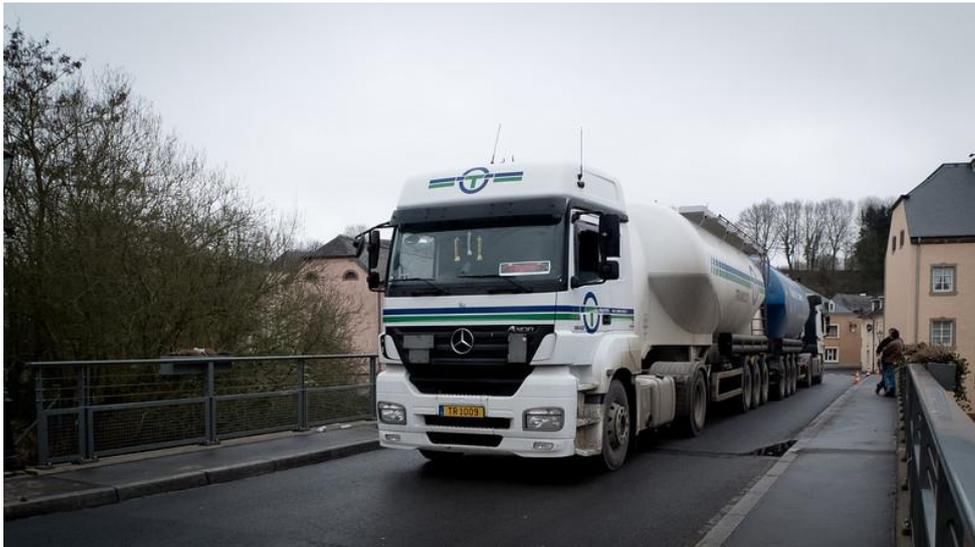
Abbildung 5.5: LKW-Positionierung auf der Brücke in Useldange

Die Aufbringung der Versuchslast erfolgt mittels zweier LKWs, welche ein Gewicht von jeweils 44 Tonnen besitzen. Die Positionierung der Versuchslast bzw. der LKWs ist so gewählt, dass

sich daraus größtmögliche Verformungen ergeben. Sie werden hintereinander positioniert, so dass sich die Enden der Sattelzug-Auflieger im großen Feld bei $x = 10.25$ m treffen. Die genaue Positionierung der LKWs ist in Abbildung 5.6 und Abbildung 5.7 dargestellt. Die Wahl der LKW-Positionierung führt dazu, dass LKW 2 vollständig im großen Feld steht, während die Vorderachse der Zugmaschine von LKW 1 außerhalb der Brücke positioniert ist, was bedeutet, dass 7 t von LKW 1 nicht auf die Brücke einwirken.

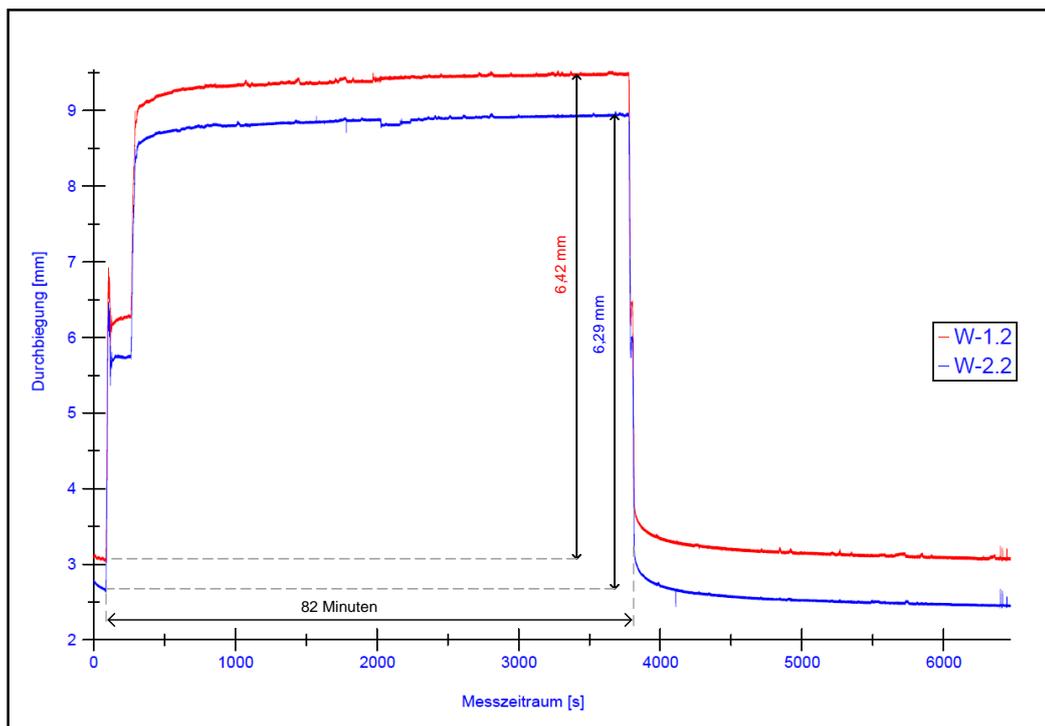
Abbildung 5.14: Vertikale Verformung im großen Feld (Wintertest 24.02.12), gemessen mit induktivem Wegaufnehmer (Achse 1 = rot; Achse 4 = blau)

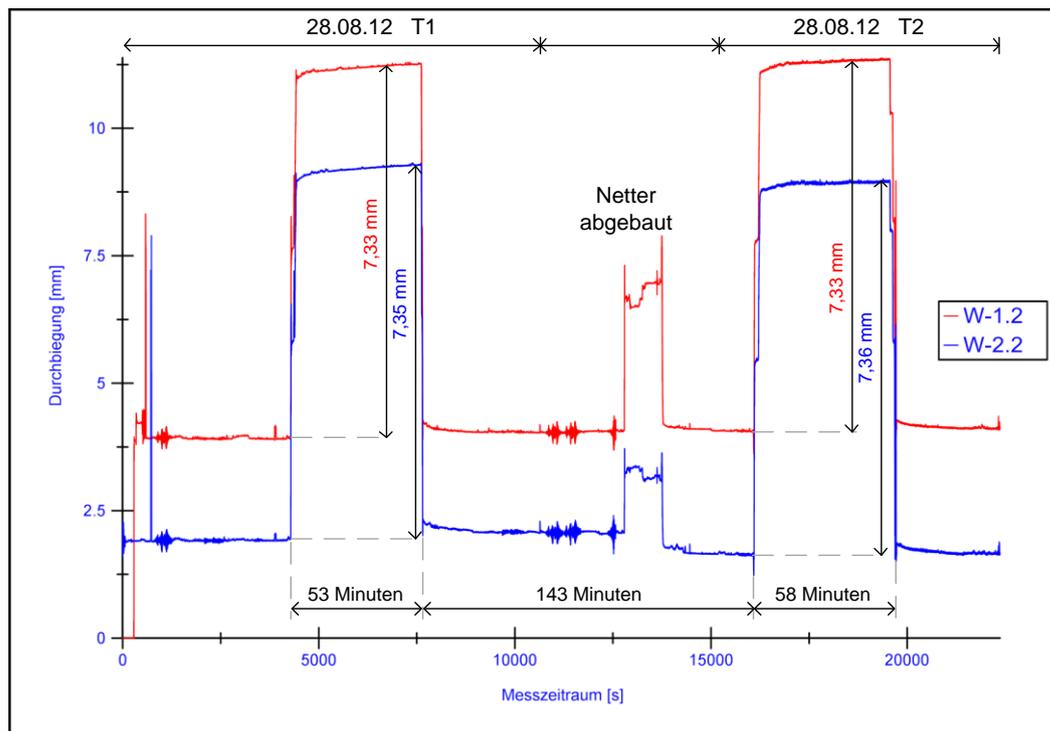
Abbildung 5.15: Vertikale Verformung im großen Feld (Sommertest 28.08.12 T1 + T2), gemessen mit induktivem Wegaufnehmer (Achse 1 = rot; Achse 4 = Blau)

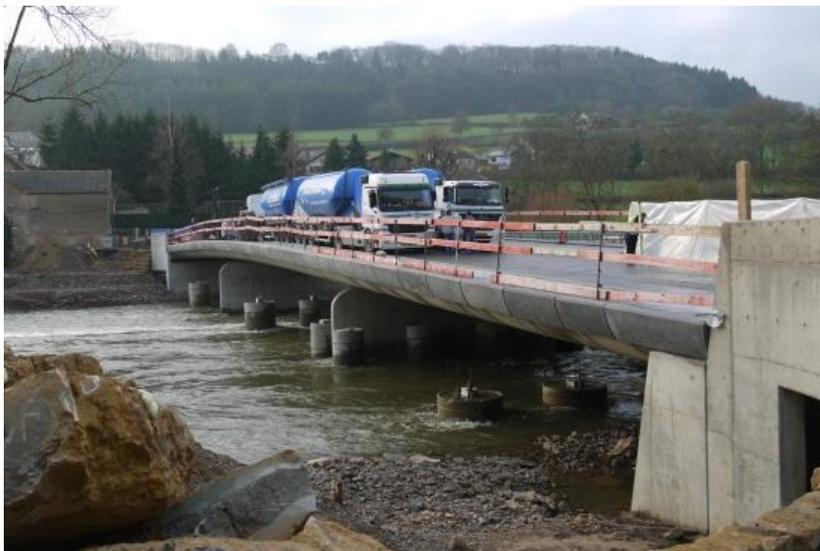
Abbildung 5.18: Brücke in Moestroff im Belastungsversuch mit LKWs als Versuchslast

Die Brücke in Moestroff ist eine mit nachträglichem Verbund vorgespannte Plattenbrücke, die sich über drei Felder erstreckt. Die Gesamtlänge des Bauwerks beträgt 71 m. Die Höhe des Überbaus beträgt 1.27 m, welcher 12.37 m breit ist (Abbildung 5.18 bis Abbildung 5.22). Als Auflager des Überbaus sind Elastomerlager an den Widerlagern (Achse C1 und C4) und Neoprenlager an den Brückenpfeilern (Achse P2 und P3) eingesetzt worden. Die Elastomerlager (Achse C1 und C4) können als Federauflager in x- und y-Richtung idealisiert werden. Die Neoprenlager (Achse P2 und P3) stellen Gleitlager in x- und y-Richtung dar. Um ein horizontales Verschieben des Brückenüberbaus quer zur Brückenlängsachse zu vermeiden, ist die Brücke an den Widerlagern (Achse C1 und C4) in horizontaler Richtung (y-Richtung) gehalten (Abbildung 5.21). Der Überbau (Spannbetonplatte) ist aus einem Beton C 45/55 hergestellt mit einer Zugfestigkeit $f_{ctm} = 3.8 \text{ N/mm}^2$. Der Elastizitätsmodul des Betons darf mit 35700 N/mm^2 angenommen werden.

Die statischen Tests erfolgen nach dem gleichen Schema wie an der Brücke in Useldange durch Aufbringen einer bekannten Belastung und Messung der Durchbiegung. In diesem Fall wird die Belastung durch insgesamt vier beladene LKWs erzeugt, die symmetrisch von der Mitte des Bauwerks aus angeordnet werden (Abbildung 5.18 und Abbildung 5.23).

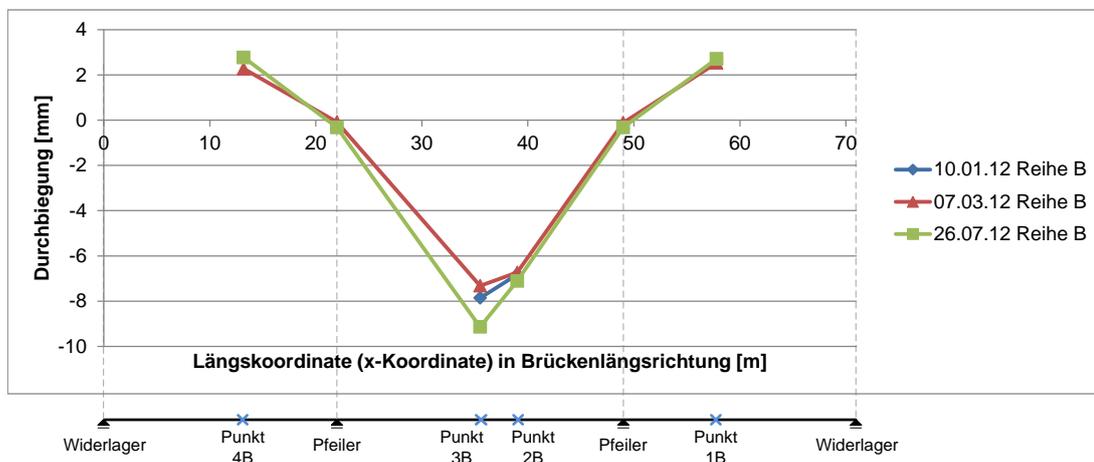
Abbildung 5.26: Durchbiegung der Brücke in Reihe B resultierend aus der LKW-Belastung und den vorhandenen Steifigkeiten des jeweiligen Testtags

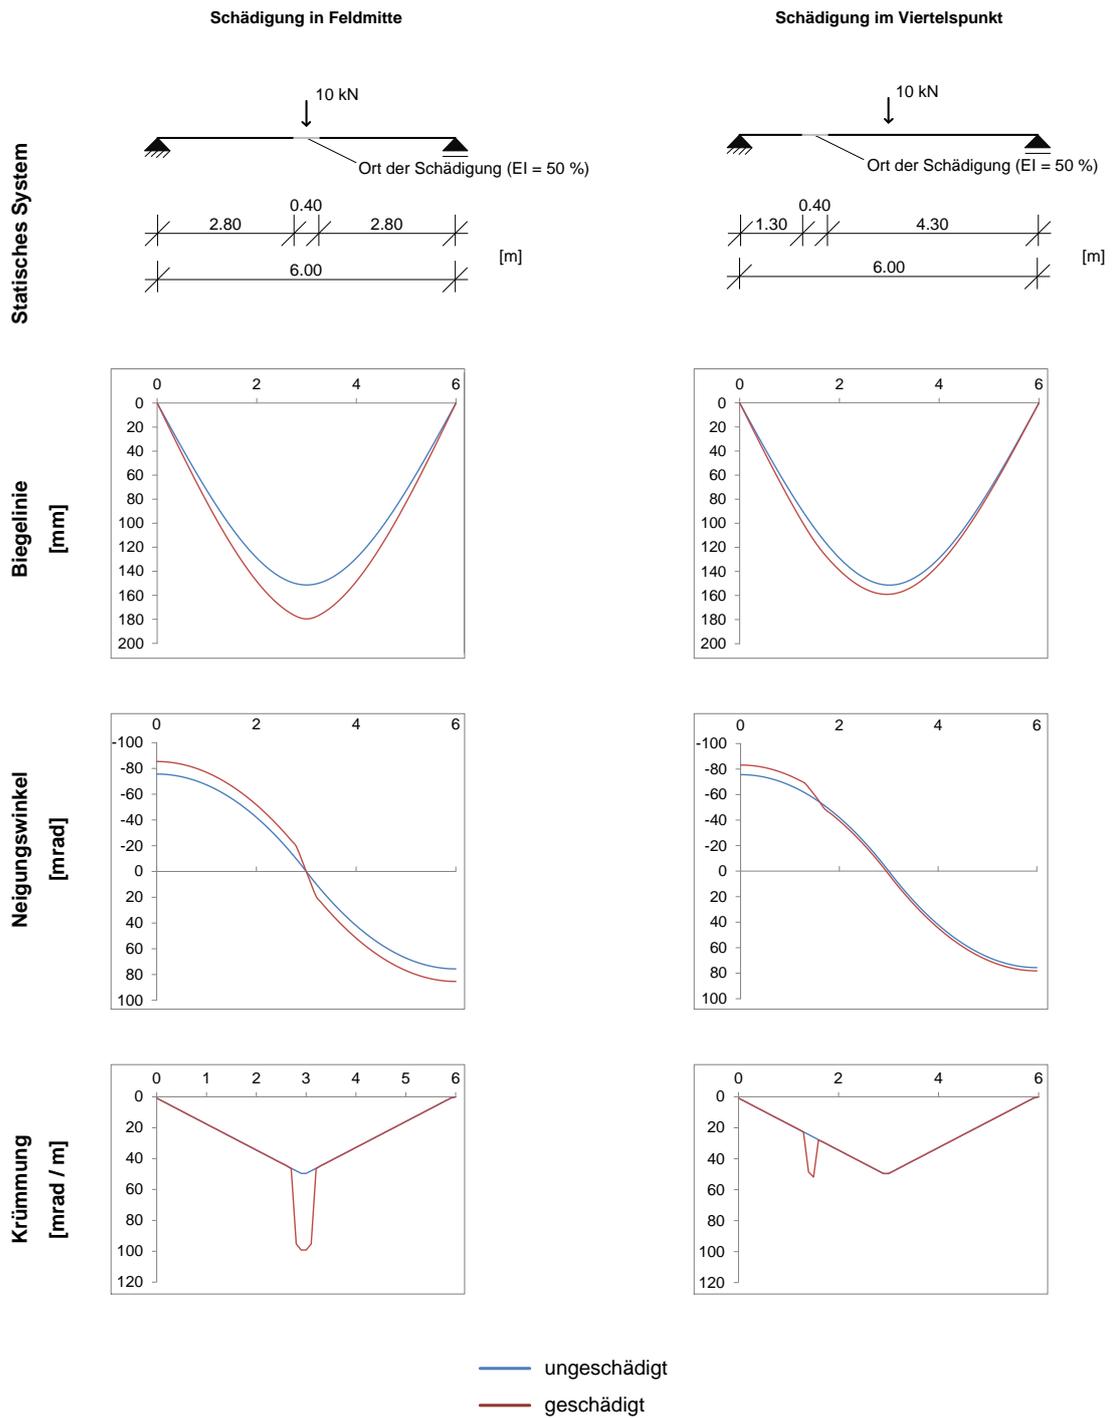
Abbildung 7.3: Biegelinie, Verlauf des Neigungswinkels und Krümmungsverlauf für einen 6 m langen Einfeldträger mit Schädigung in Feldmitte (links) und Schädigung im Viertelpunkt (rechts)

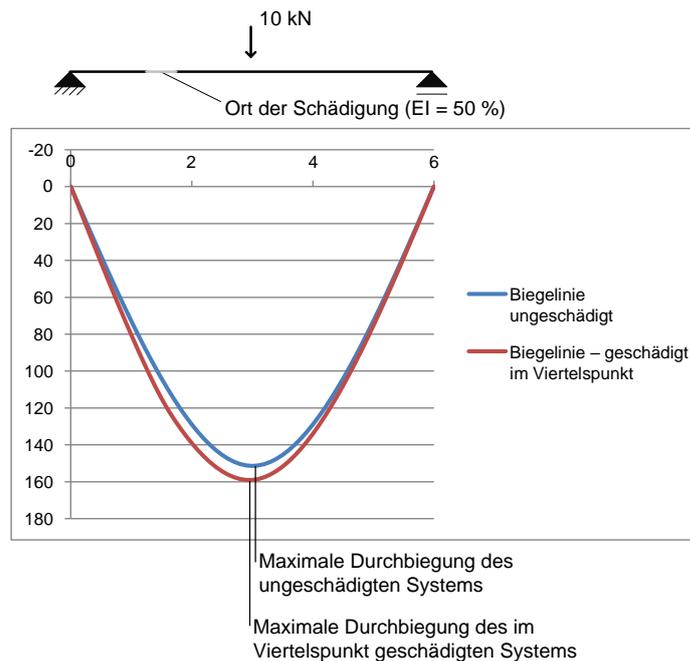
Abbildung 7.4: Verschiebung des Punktes der maximalen Durchbiegung (in mm) in Richtung des Ortes der Schädigung, am Beispiel des im Viertelpunkt geschädigten Einfeldträgers

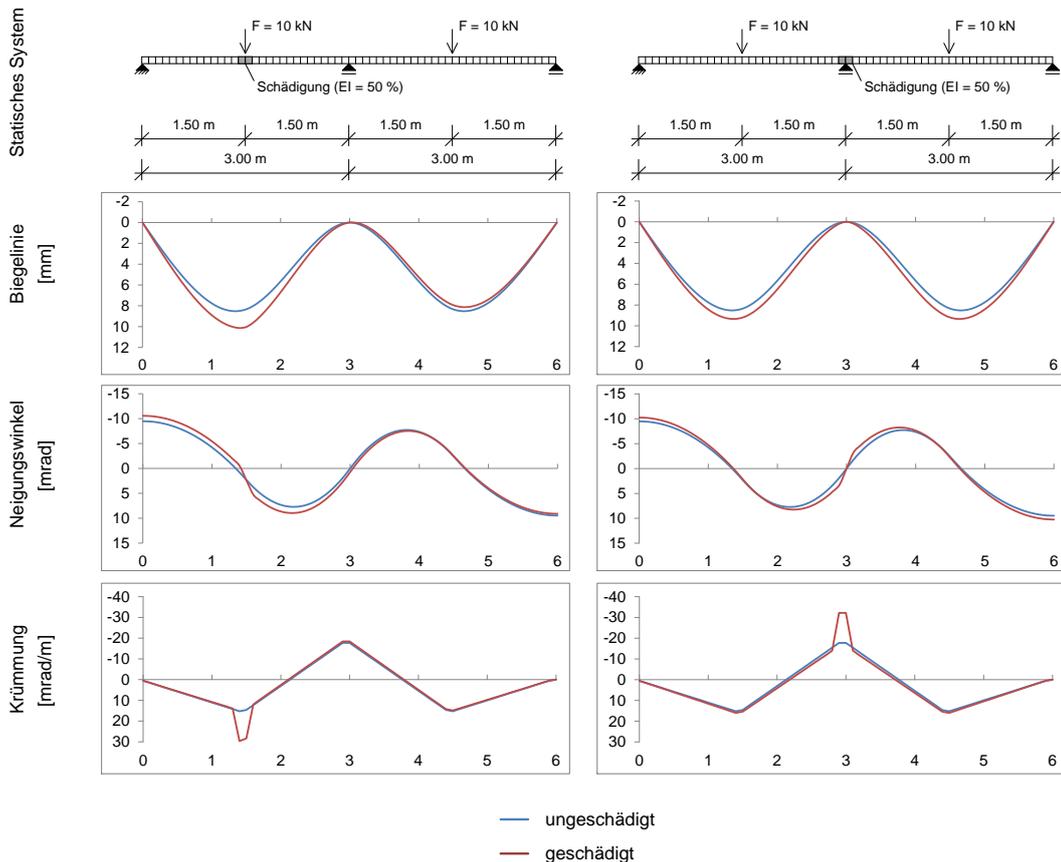
Abbildung 7.5: Biegelinie, Verlauf des Neigungswinkels und Krümmungsverlauf für den ungeschädigten (blau) und den geschädigten (rot) Zweifeldträger - links: Schädigung in der Mitte des linken Feldes, rechts: Schädigung über dem Mittelaufleger

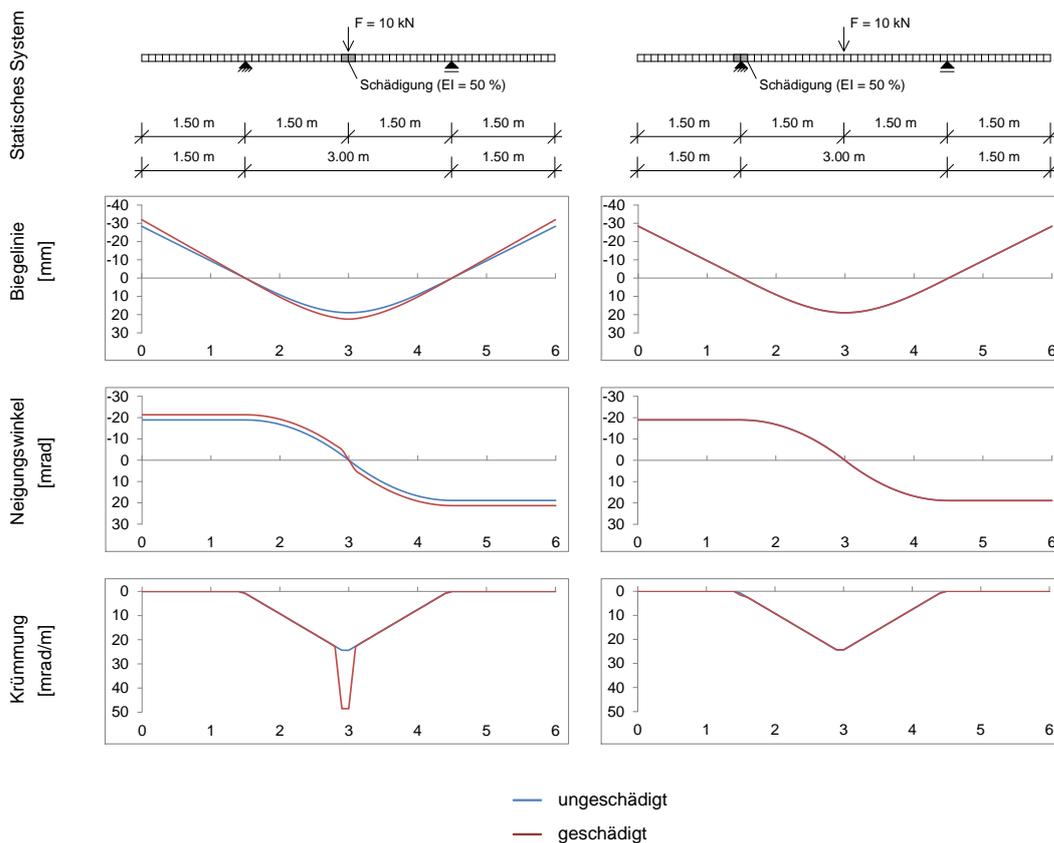
Abbildung 7.6: Biegelinie, Verlauf des Neigungswinkels und Krümmungsverlauf für den ungeschädigten (blau) und den geschädigten (rot) Einfeldträger mit Kragarmen - links: Schädigung in der Mitte des Feldes, rechts: Schädigung über dem linken Auflager

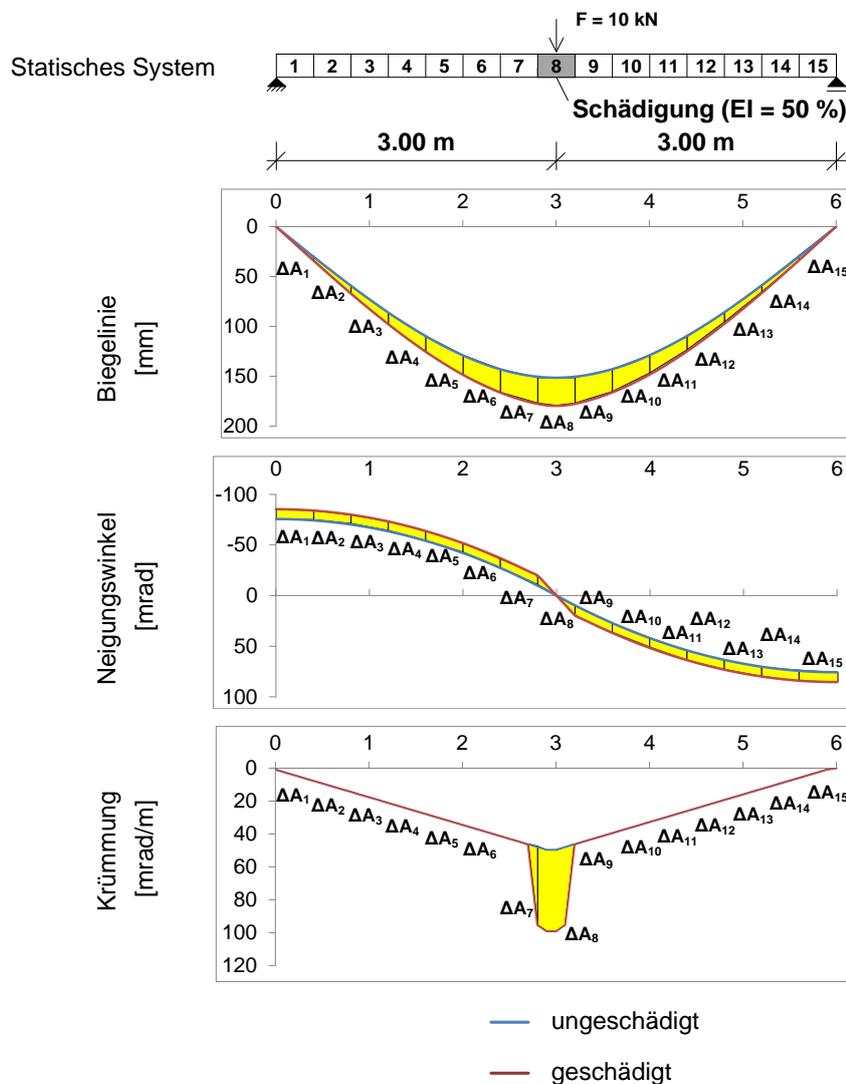
Abbildung 7.7: Darstellung der Flächen zur Bestimmung der FDM-Werte

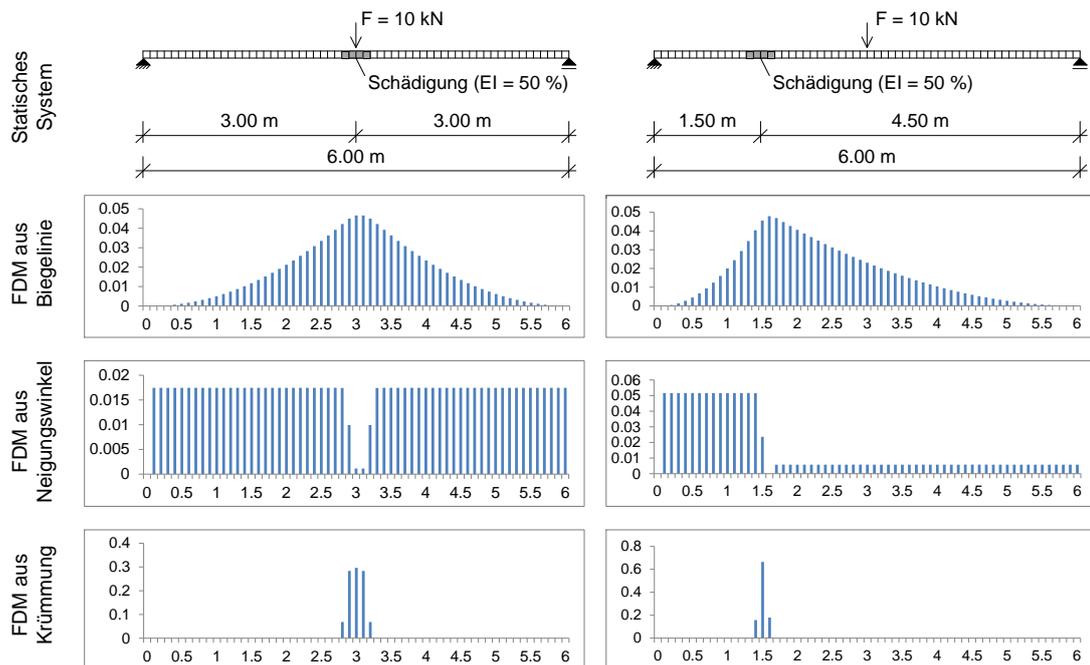
Abbildung 7.8: FDM-Werte für einen Einfeldträger mit Schädigung in Feldmitte (links) und für einen Einfeldträger mit Schädigung im Viertelpunkt (rechts)

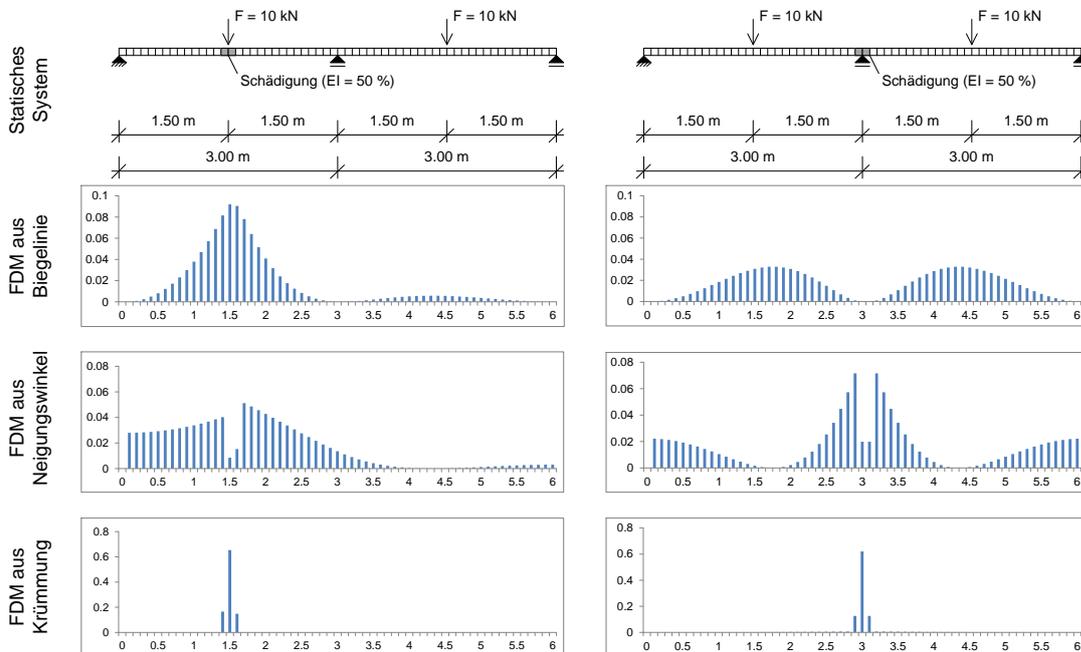
Abbildung 7.9: FDM-Werte für einen Zweifeldträger mit Schädigung in der Mitte des linken Feldes (links) und für einen Zweifeldträger mit Schädigung am mittleren Auflager (rechts)

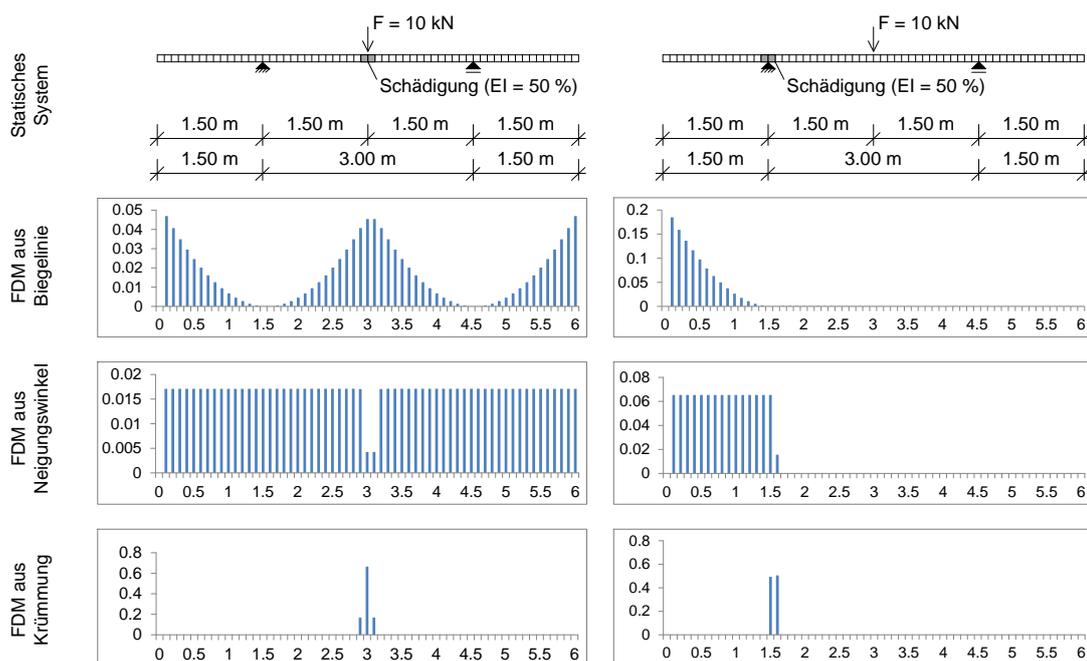
Abbildung 7.10: FDM-Werte für einen Einfeldträger mit Kragarmen - links: mit Schädigung in der Mitte und rechts: mit Schädigung am linken Auflager

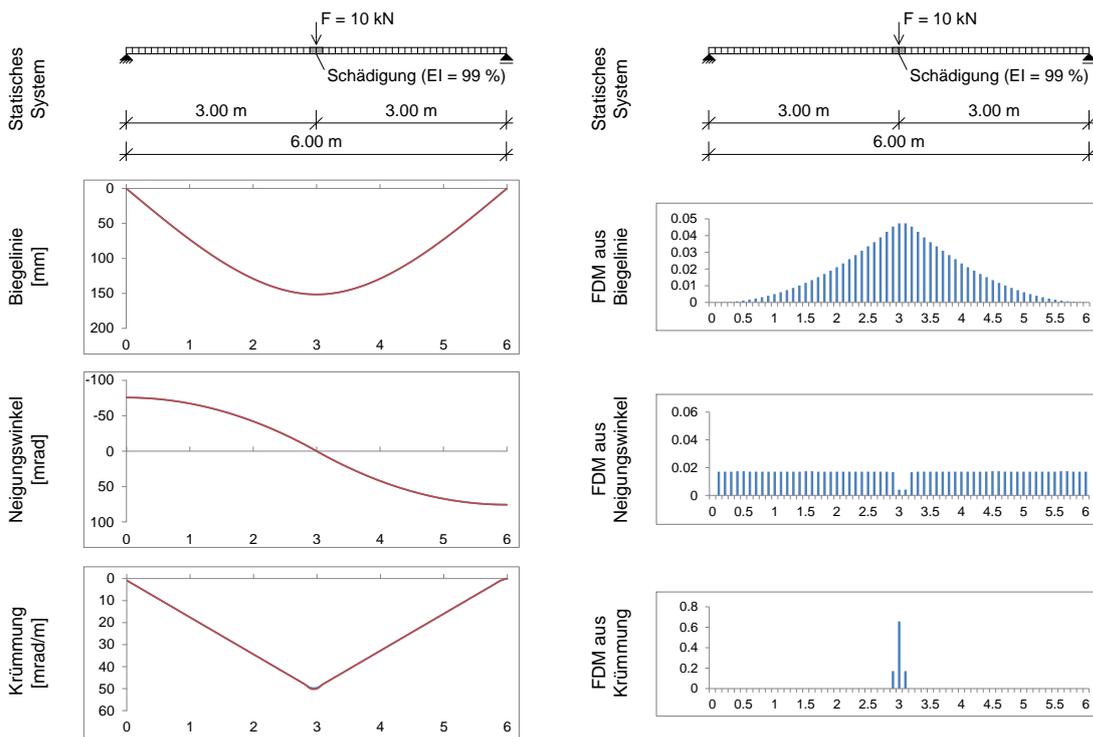
Abbildung 7.11: Einfeldträger mit 1 % Schädigung in Feldmitte – links: Biegelinie, Verlauf des Neigungswinkels und Krümmungsverlauf für den ungeschädigten (blau) und den geschädigten (rot) Zustand, rechts: FDM-Werte berechnet aus der Biegelinie, dem Verlauf des Neigungswinkels und dem Krümmungsverlauf

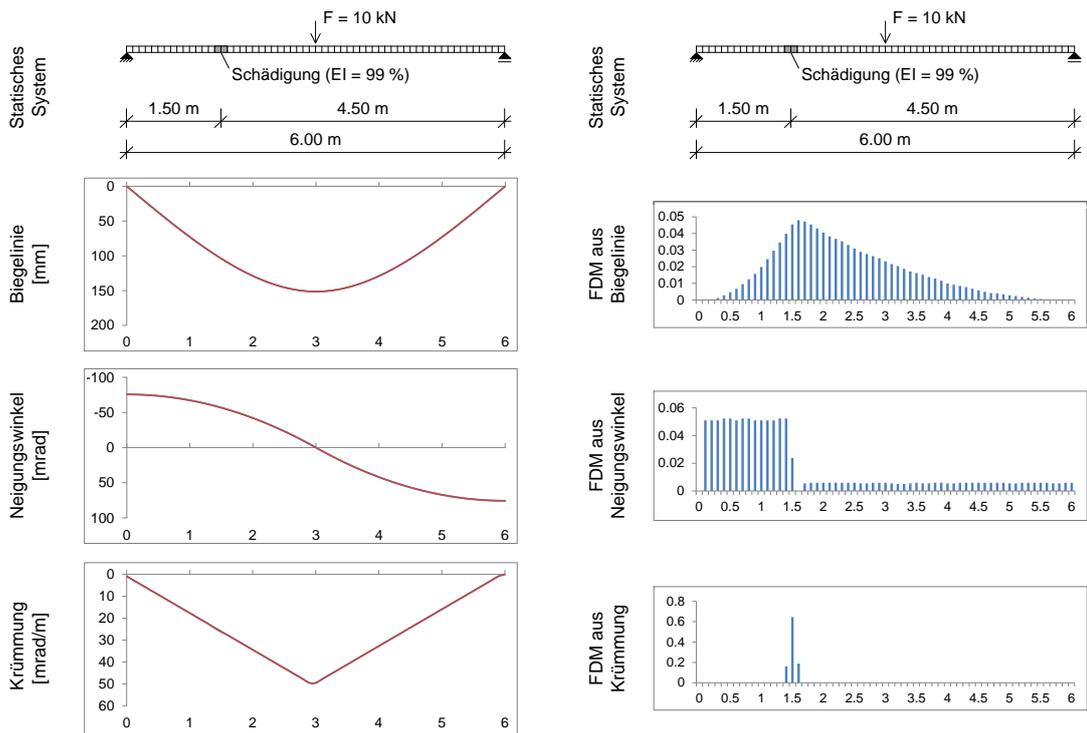
Abbildung 7.12: Einfeldträger mit 1 % Schädigung im Viertelpunkt – links: Biegelinie, Verlauf des Neigungswinkels und Krümmungsverlauf für den ungeschädigten (blau) und den geschädigten (rot) Zustand, rechts: FDM-Werte berechnet aus der Biegelinie, dem Verlauf des Neigungswinkels und dem Krümmungsverlauf

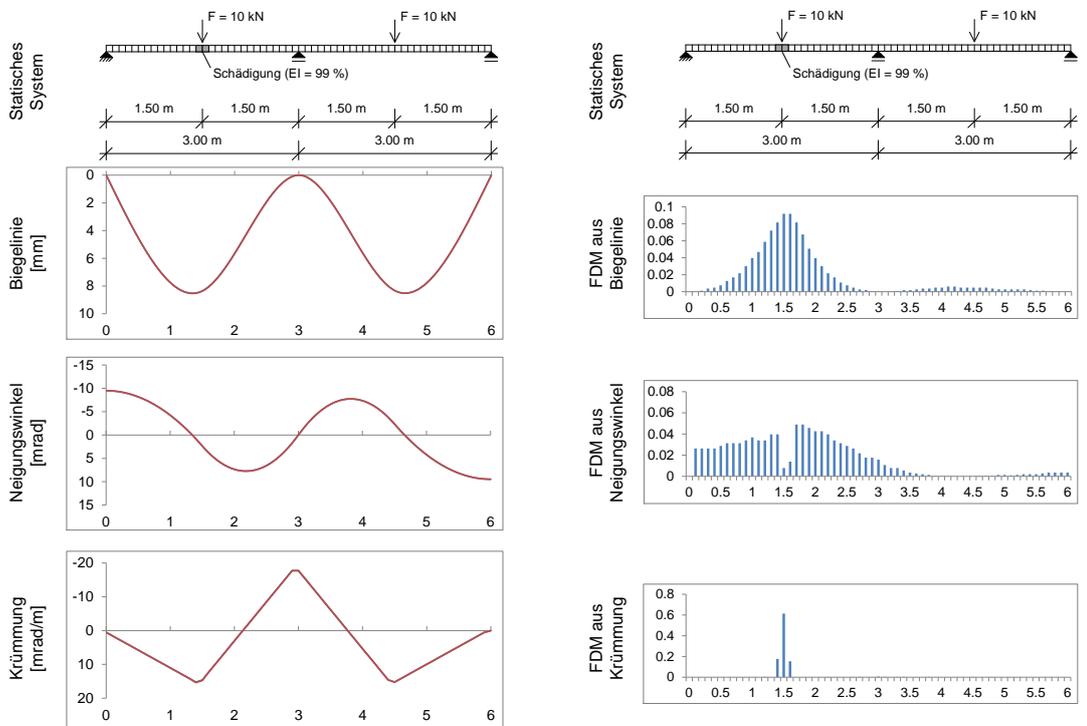
Abbildung 7.13: Zweifeldträger mit 1 % Schädigung im linken Feld – links: Biegelinie, Verlauf des Neigungswinkels und Krümmungsverlauf für den ungeschädigten (blau) und den geschädigten (rot) Zustand, rechts: FDM-Werte berechnet aus der Biegelinie, dem Verlauf des Neigungswinkels und dem Krümmungsverlauf

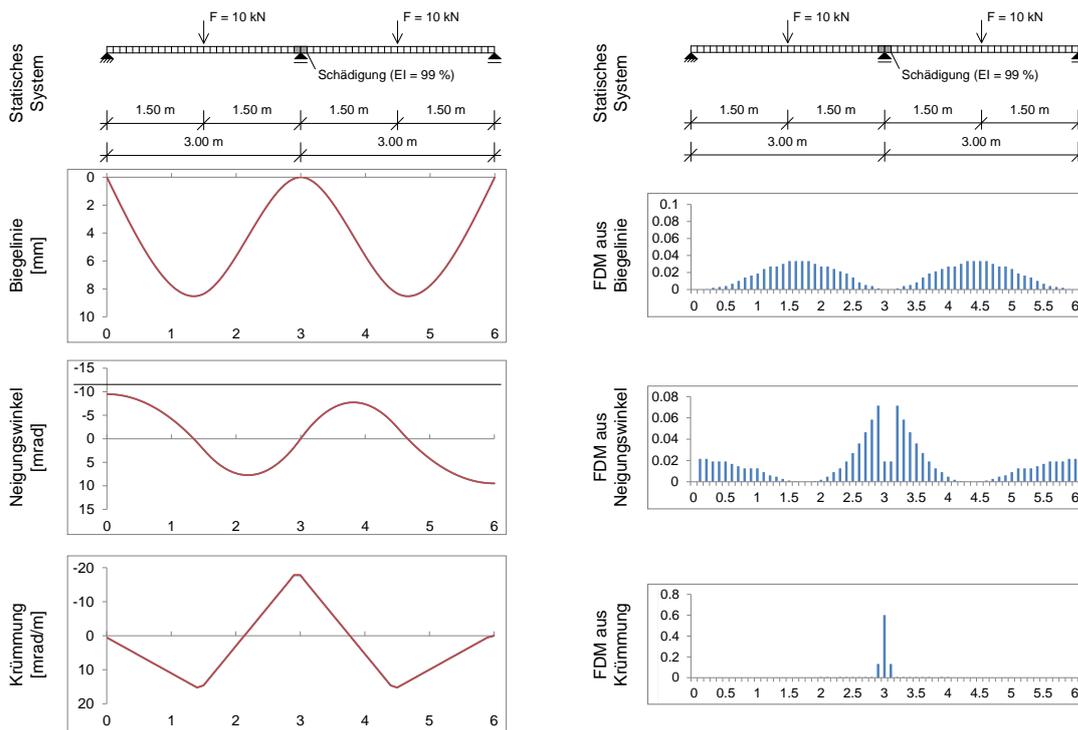
Abbildung 7.14: Zweifeldträger mit 1 % Schädigung am mittleren Auflager – links: Biegelinie, Verlauf des Neigungswinkels und Krümmungsverlauf für den ungeschädigten (blau) und den geschädigten (rot) Zustand, rechts: FDM-Werte berechnet aus der Biegelinie, dem Verlauf des Neigungswinkels und dem Krümmungsverlauf

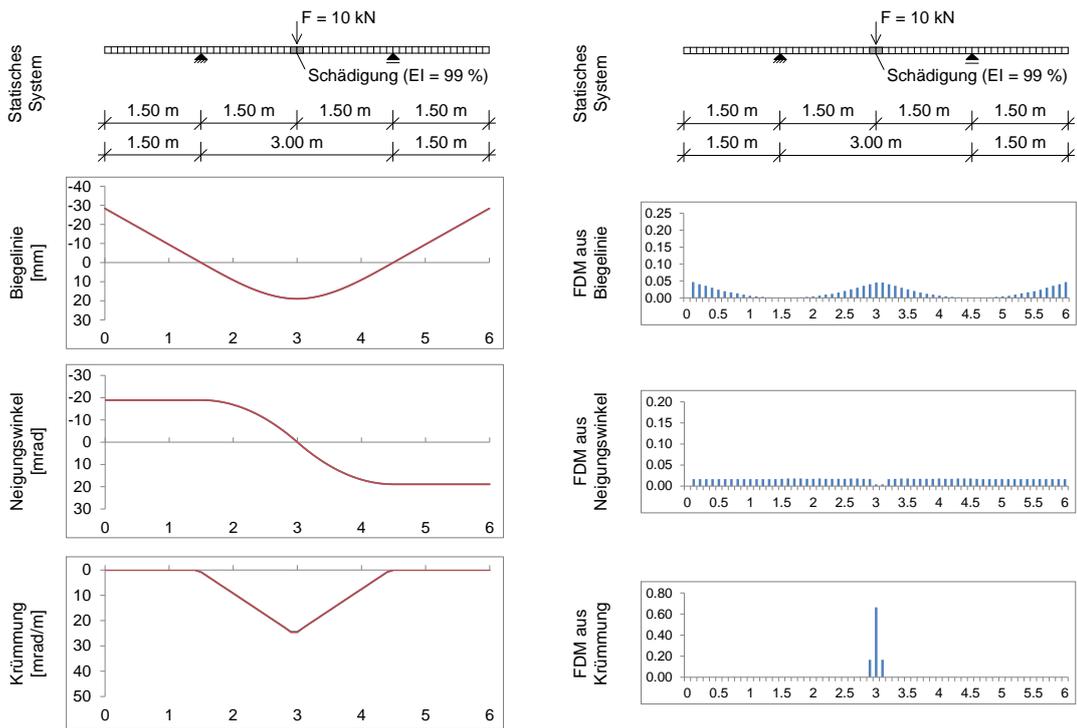
Abbildung 7.15: Einfeldträger mit Kragarmen und 1 % Schädigung in Feldmitte – links: Biegelinie, Verlauf des Neigungswinkels und Krümmungsverlauf für den ungeschädigten (blau) und den geschädigten (rot) Zustand, rechts: FDM-Werte berechnet aus der Biegelinie, dem Verlauf des Neigungswinkels und dem Krümmungsverlauf

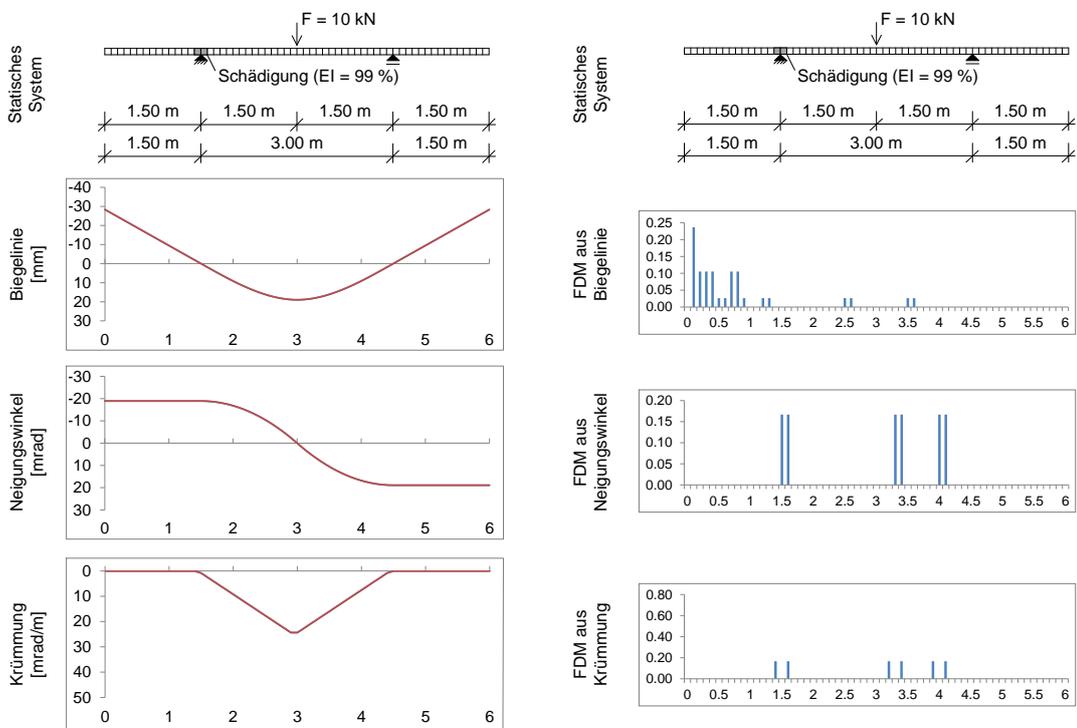
Abbildung 7.16: Einfeldträger mit Kragarmen und 1 % Schädigung am linken Auflager – links: Biegelinie, Verlauf des Neigungswinkels und Krümmungsverlauf für den ungeschädigten (blau) und den geschädigten (rot) Zustand, rechts: FDM-Werte berechnet aus der Biegelinie, dem Verlauf des Neigungswinkels und dem Krümmungsverlauf

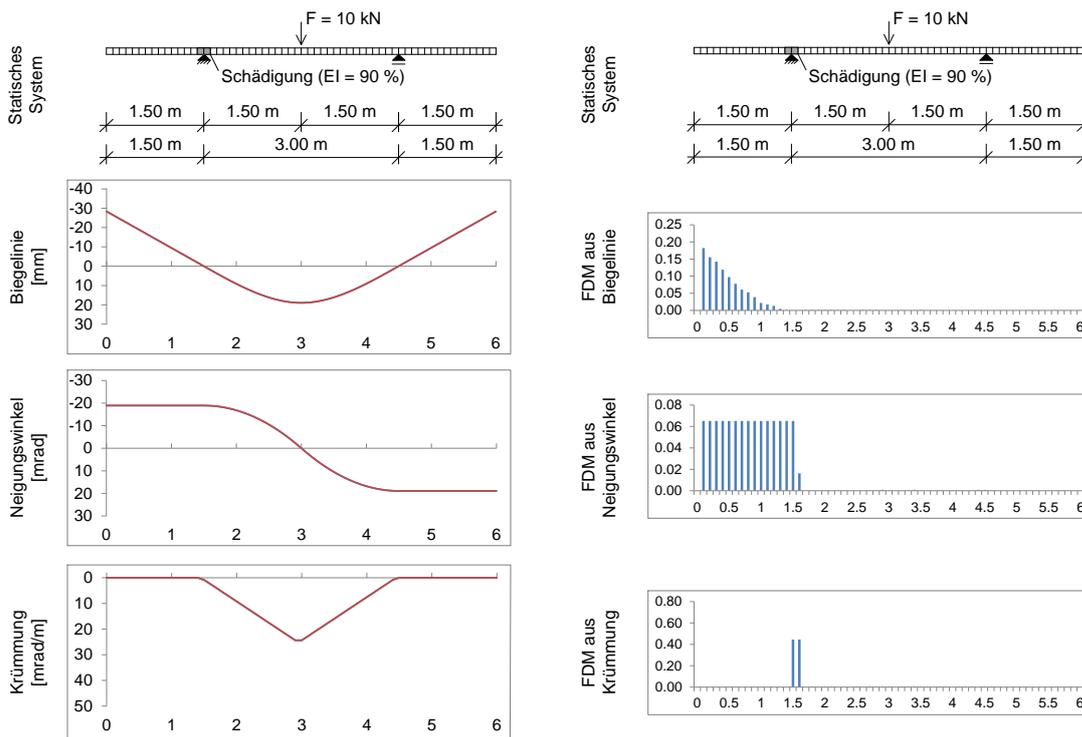
Abbildung 7.17: Einfeldträger mit Kragarmen und 10 % Schädigung am linken Auflager – links: Biegelinie, Verlauf des Neigungswinkels und Krümmungsverlauf für den ungeschädigten (blau) und den geschädigten (rot) Zustand, rechts: FDM-Werte berechnet aus der Biegelinie, dem Verlauf des Neigungswinkels und dem Krümmungsverlauf
