**Zustandsbewertung von Brücken
unter Berücksichtigung der temperaturabhängigen
Steifigkeit des Fahrbahnbelages**

DISSERTATION

DOCTEUR DE L'UNIVERSITÉ DU LUXEMBOURG EN SCIENCES DE L'INGÉNIEUR

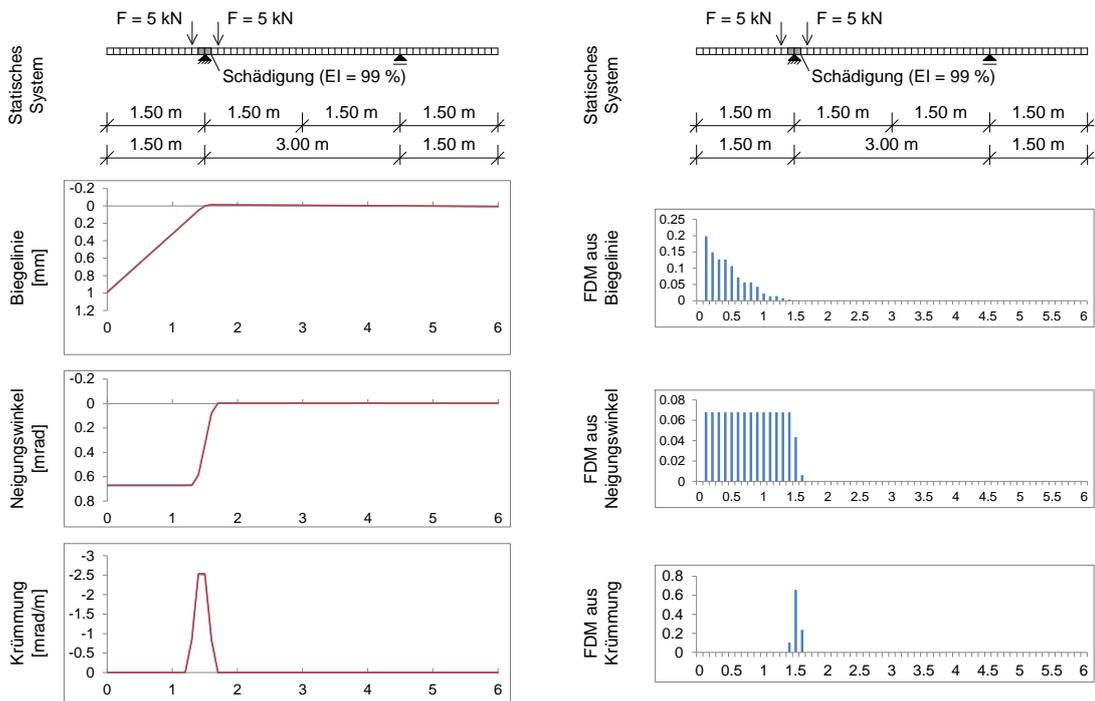
Abbildung 7.18: Links und rechts von der Schädigung belasteter Einfeldträger mit Kragarmen und 1 % Schädigung am linken Auflager – links: Biegelinie, Verlauf des Neigungswinkels und Krümmungsverlauf für den ungeschädigten (blau) und den geschädigten (rot) Zustand, rechts: FDM-Werte berechnet aus der Biegelinie, dem Verlauf des Neigungswinkels und dem Krümmungsverlauf

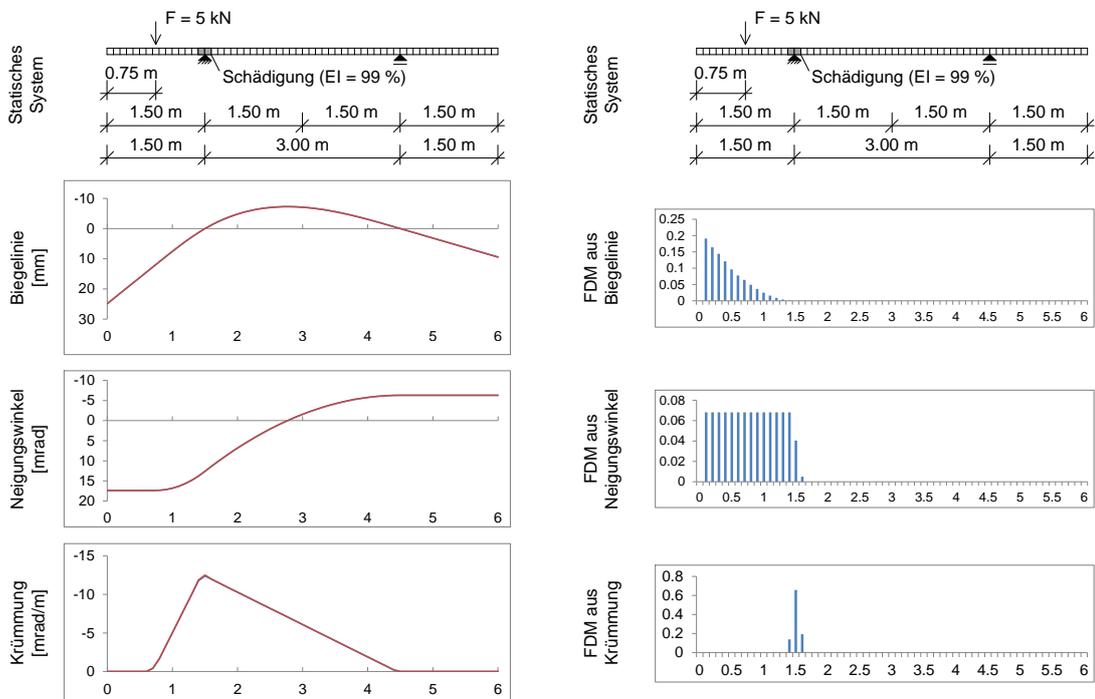
Abbildung 7.19: Kragarmbelasteter Einfeldträger mit Kragarmen und 1 % Schädigung am linken Auflager – links: Biegelinie, Verlauf des Neigungswinkels und Krümmungsverlauf für den ungeschädigten (blau) und den geschädigten (rot) Zustand, rechts: FDM-Werte berechnet aus der Biegelinie, dem Verlauf des Neigungswinkels und dem Krümmungsverlauf

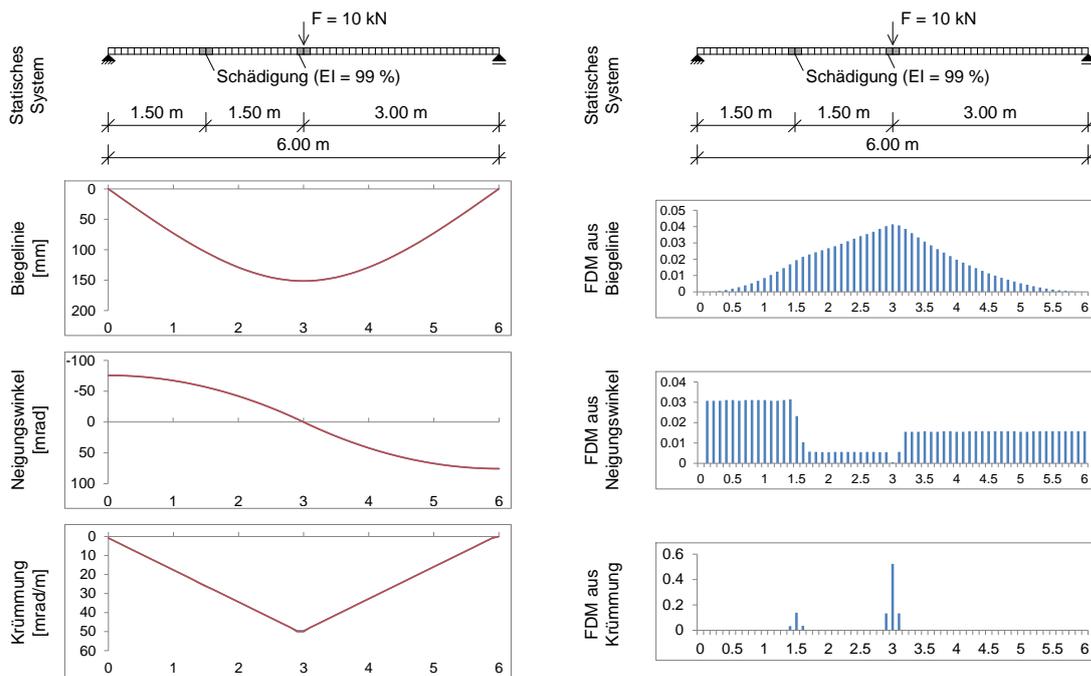
Abbildung 7.20: Einfeldträger mit 1 % Schädigung im Viertelpunkt und in Feldmitte – links: Biegelinie, Verlauf des Neigungswinkels und Krümmungsverlauf für den ungeschädigten (blau) und den geschädigten (rot) Zustand, rechts: FDM-Werte berechnet aus der Biegelinie, dem Verlauf des Neigungswinkels und dem Krümmungsverlauf

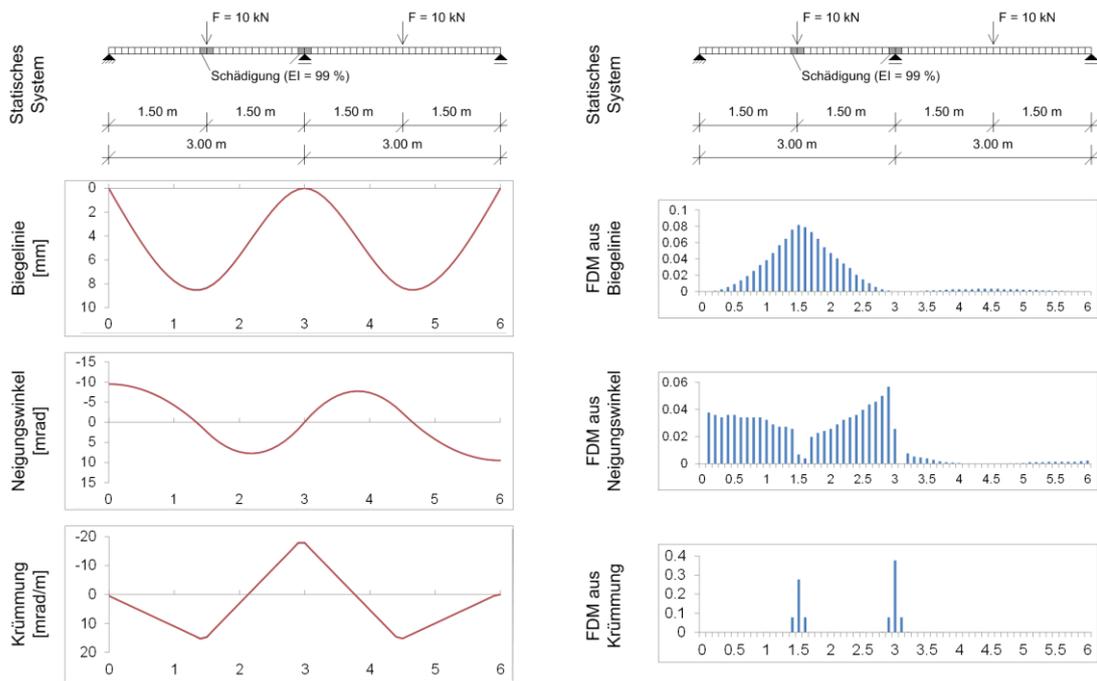
Abbildung 7.21: Zweifeldträger mit 1 % Schädigung in Feldmitte und am mittleren Auflager – links: Biegelinie, Verlauf des Neigungswinkels und Krümmungsverlauf für den ungeschädigten (blau) und den geschädigten (rot) Zustand, rechts: FDM-Werte berechnet aus der Biegelinie, dem Verlauf des Neigungswinkels und dem Krümmungsverlauf

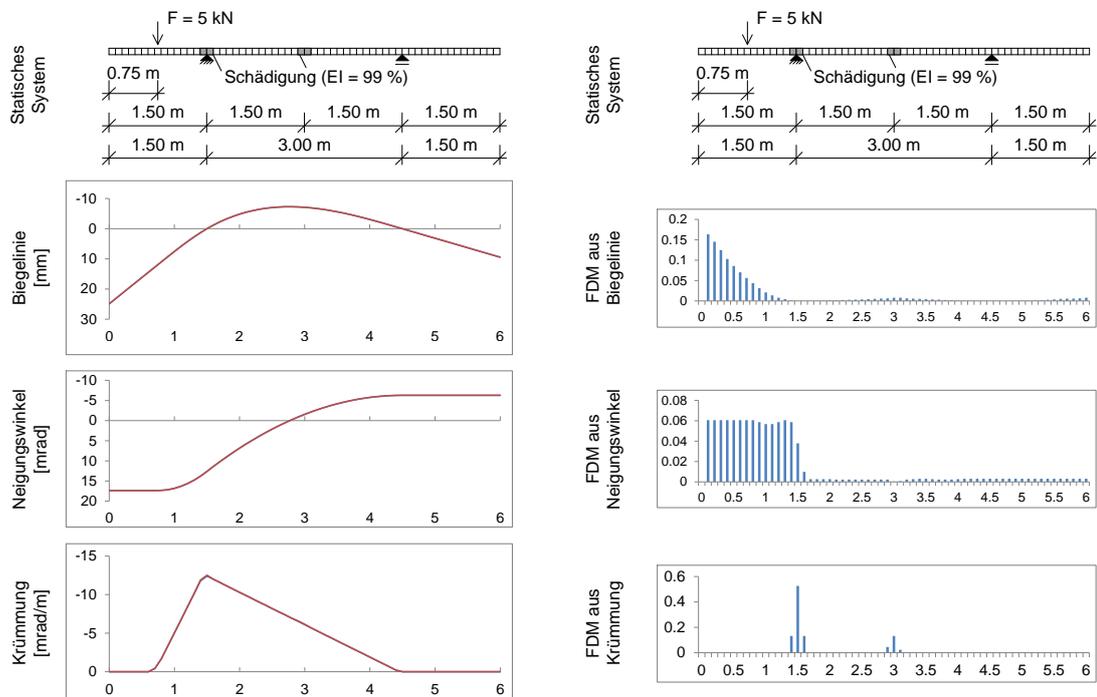
Abbildung 7.22: Kragarmbelasteter Einfeldträger mit Kragarmen und 1 % Schädigung am linken Auflager und in Feldmitte – links: Biegelinie, Verlauf des Neigungswinkels und Krümmungsverlauf für den ungeschädigten (blau) und den geschädigten (rot) Zustand, rechts: FDM-Werte berechnet aus der Biegelinie, dem Verlauf des Neigungswinkels und dem Krümmungsverlauf

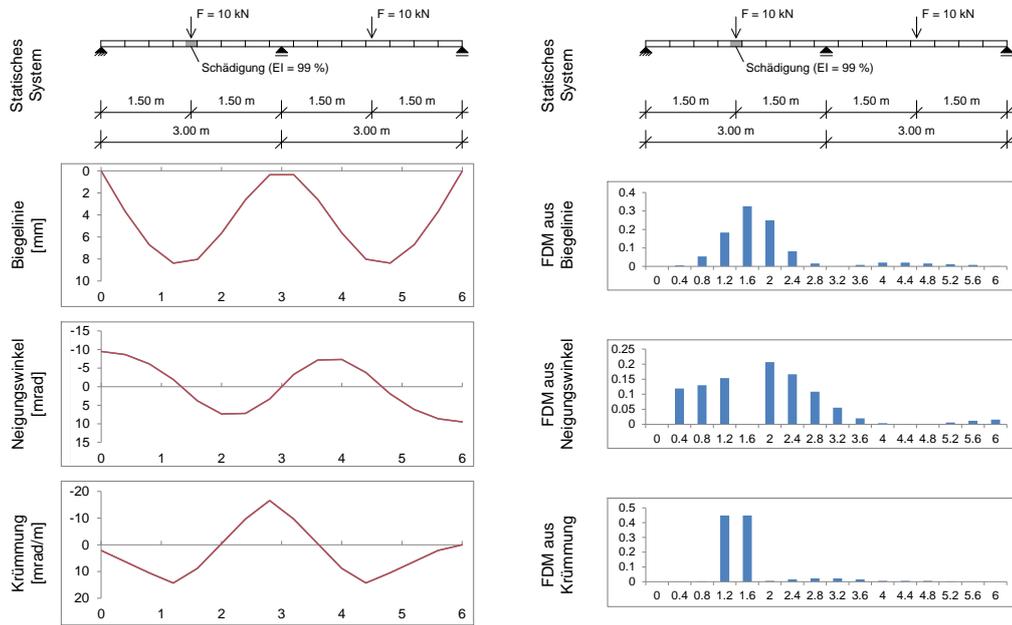
Abbildung 7.23: Zweifeldträger mit 15 Abschnitten à 40 cm und 1 % Schädigung im linken Feld über einen Bereich von 20 cm – links: Biegelinie, Verlauf des Neigungswinkels und Krümmungsverlauf für den ungeschädigten (blau) und den geschädigten (rot) Zustand, rechts: FDM-Werte berechnet aus der Biegelinie, dem Verlauf des Neigungswinkels und dem Krümmungsverlauf

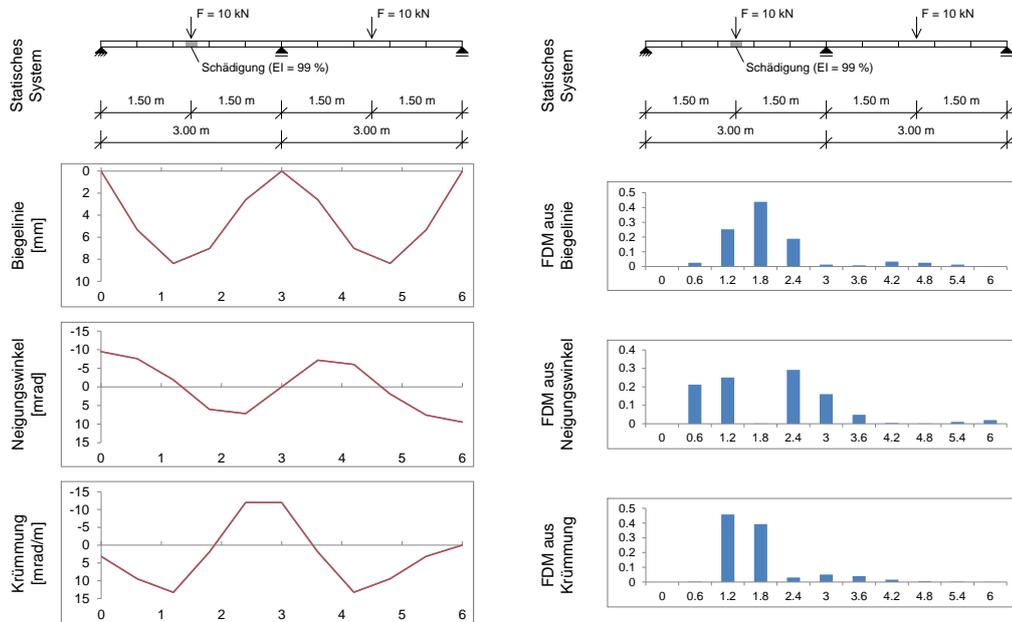
Abbildung 7.24: Zweifeldträger mit 10 Abschnitten à 60 cm und 1 % Schädigung im linken Feld über einen Bereich von 20 cm – links: Biegelinie, Verlauf des Neigungswinkels und Krümmungsverlauf für den ungeschädigten (blau) und den geschädigten (rot) Zustand, rechts: FDM-Werte berechnet aus der Biegelinie, dem Verlauf des Neigungswinkels und dem Krümmungsverlauf

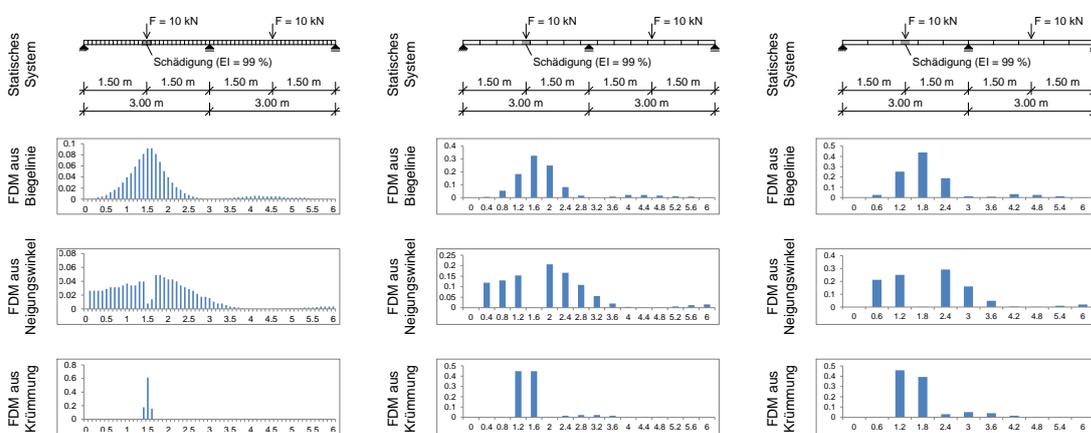
Abbildung 7.25: FDM-Werte für Zweifeldträger mit 1 % Schädigung im linken Feld - links: Unterteilung in 60 Abschnitte à 10 cm, Mitte: Unterteilung in 15 Abschnitte à 40 cm, rechts: Unterteilung in 10 Abschnitte à 60 cm

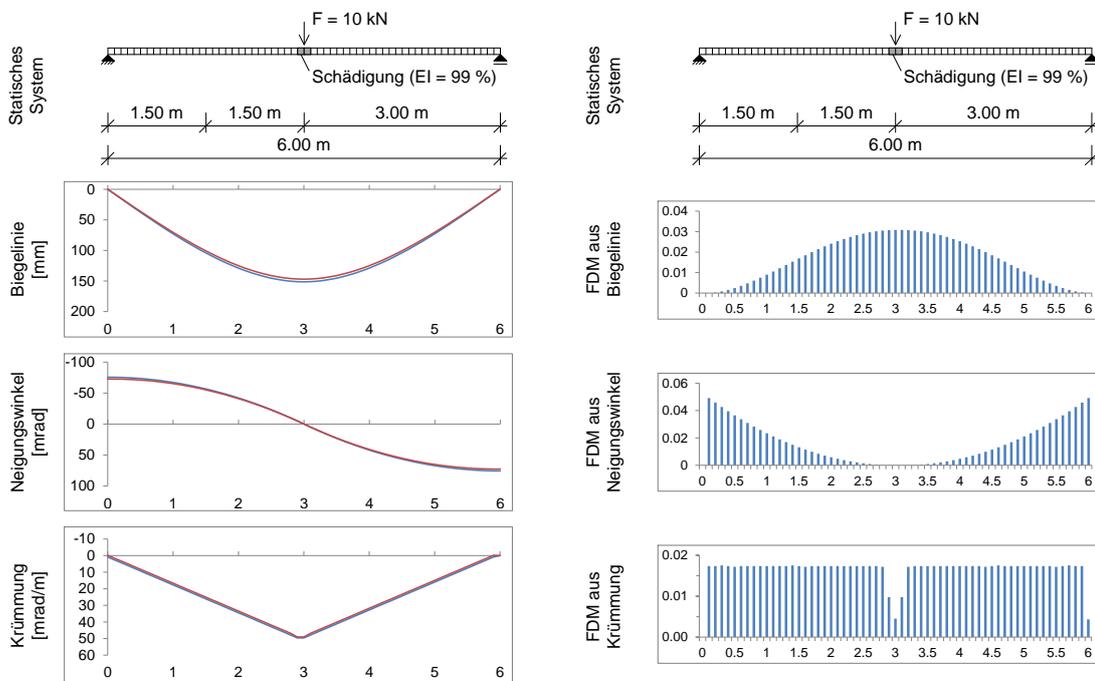
Abbildung 7.26: Einfeldträger mit 1 % Schädigung in Feldmitte und vertikalem Temperaturgradienten $\Delta T_1 = -10 \text{ °C}$ im geschädigten Zustand – links: Biegelinie, Verlauf des Neigungswinkels und Krümmungsverlauf für den ungeschädigten (blau) und den geschädigten (rot) Zustand, rechts: FDM-Werte berechnet aus der Biegelinie, dem Verlauf des Neigungswinkels und dem Krümmungsverlauf

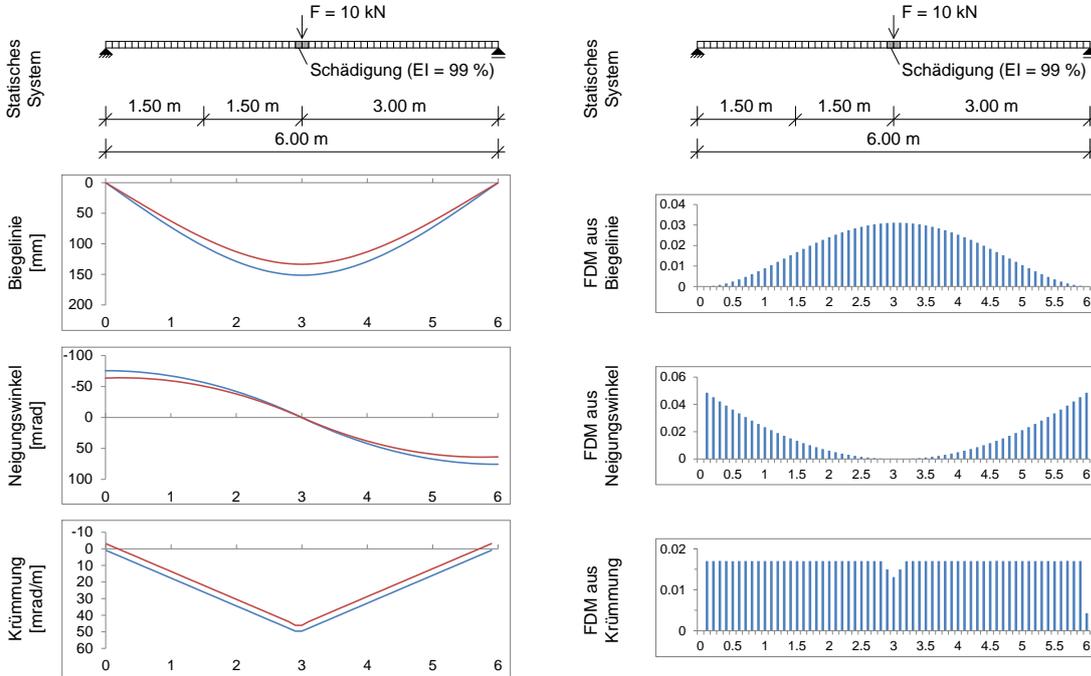
Abbildung 7.27: Einfeldträger mit 1 % Schädigung in Feldmitte und vertikalem Temperaturgradienten $\Delta T_1 = -40 \text{ °C}$ im geschädigten Zustand – links: Biegelinie, Verlauf des Neigungswinkels und Krümmungsverlauf für den ungeschädigten (blau) und den geschädigten (rot) Zustand, rechts: FDM-Werte berechnet aus der Biegelinie, dem Verlauf des Neigungswinkels und dem Krümmungsverlauf

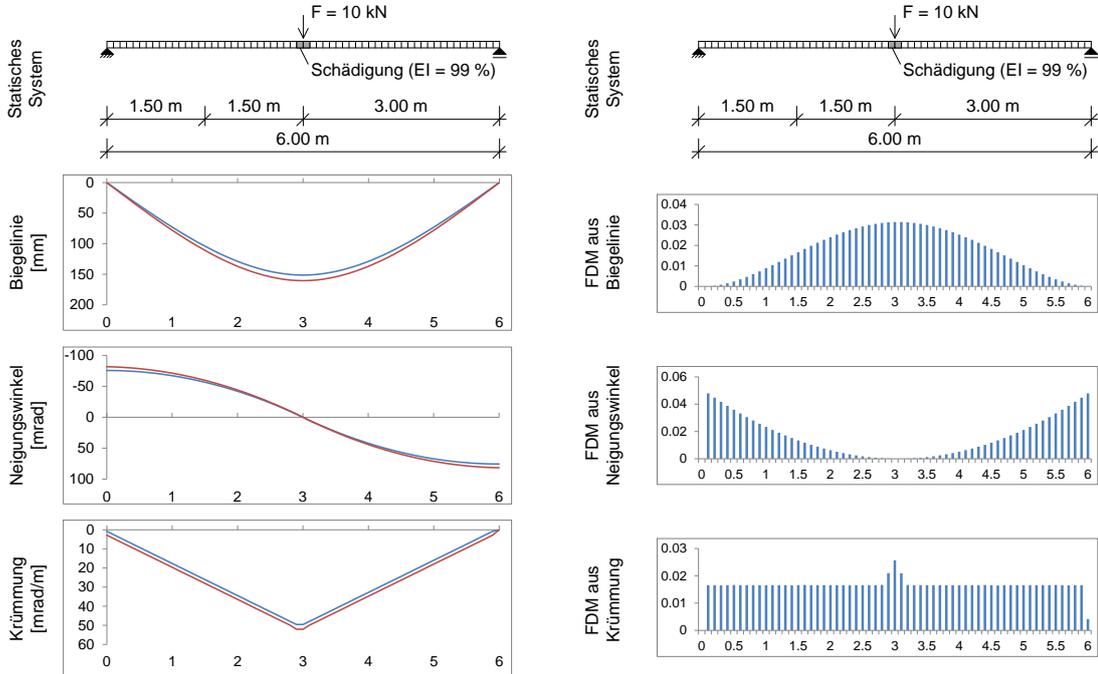
Abbildung 7.28: Einfeldträger mit 1 % Schädigung in Feldmitte und vertikalem Temperaturgradienten $\Delta T_1 = 20 \text{ °C}$ im geschädigten Zustand – links: Biegelinie, Verlauf des Neigungswinkels und Krümmungsverlauf für den ungeschädigten (blau) und den geschädigten (rot) Zustand, rechts: FDM-Werte berechnet aus der Biegelinie, dem Verlauf des Neigungswinkels und dem Krümmungsverlauf

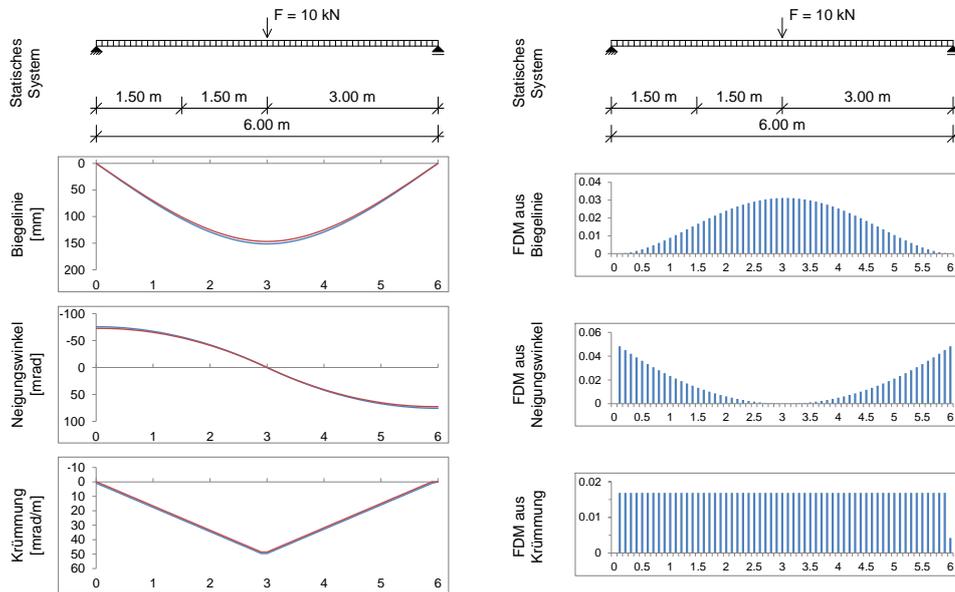
Abbildung 7.29: Ungeschädigter Einfeldträger zum Zeitpunkt t₀ und t₁ mit vertikalem Temperaturgradienten $\Delta T_1 = -10 \text{ }^\circ\text{C}$ zum Zeitpunkt t₁ – links: Biegelinie, Verlauf des Neigungswinkels und Krümmungsverlauf für den Zeitpunkt t₀ ungeschädigt und ohne Temperaturgradient (blau) und den Zeitpunkt t₁ ungeschädigt mit Temperaturgradient (rot), rechts: FDM-Werte berechnet aus der Biegelinie, dem Verlauf des Neigungswinkels und dem Krümmungsverlauf

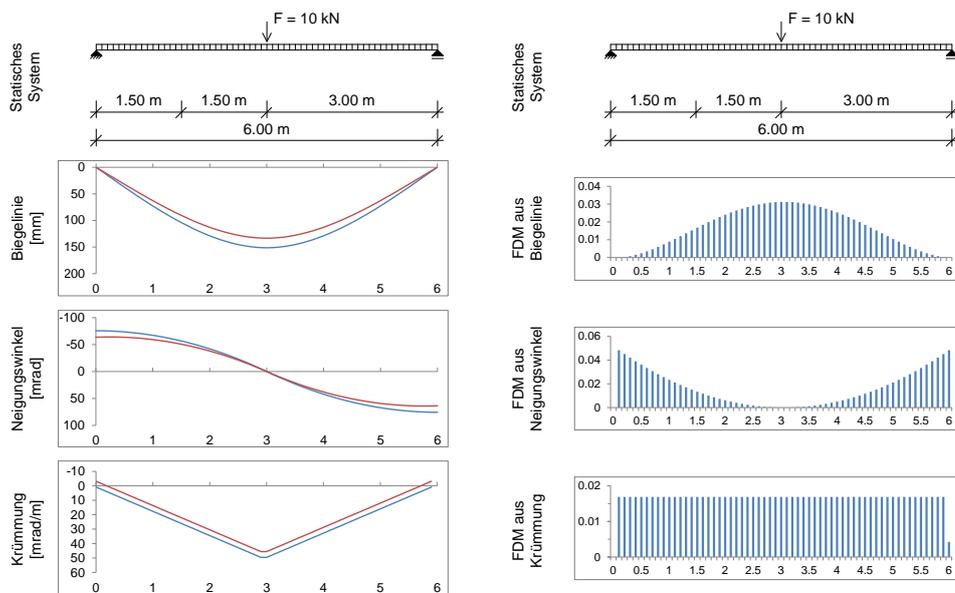
Abbildung 7.30: Ungeschädigter Einfeldträger zum Zeitpunkt t₀ und t₁ mit vertikalem Temperaturgradienten $\Delta T_1 = -40 \text{ }^\circ\text{C}$ zum Zeitpunkt t₁ – links: Biegelinie, Verlauf des Neigungswinkels und Krümmungsverlauf für den Zeitpunkt t₀ ungeschädigt und ohne Temperaturgradient (blau) und den Zeitpunkt t₁ ungeschädigt mit Temperaturgradient (rot), rechts: FDM-Werte berechnet aus der Biegelinie, dem Verlauf des Neigungswinkels und dem Krümmungsverlauf

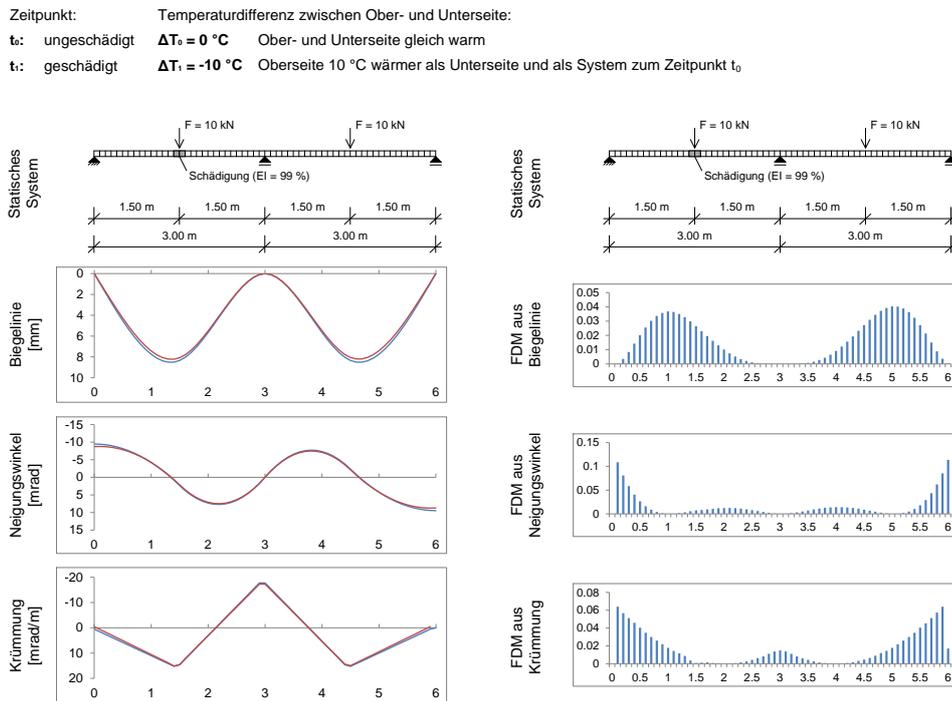
Abbildung 7.31: Zweifeldträger mit 1 % Schädigung in Feldmitte des linken Feldes und vertikalem Temperaturgradienten $\Delta T_1 = -10\text{ °C}$ im geschädigten Zustand – links: Biegelinie, Verlauf des Neigungswinkels und Krümmungsverlauf für den ungeschädigten (blau) und den geschädigten (rot) Zustand, rechts: FDM-Werte berechnet aus der Biegelinie, dem Verlauf des Neigungswinkels und dem Krümmungsverlauf

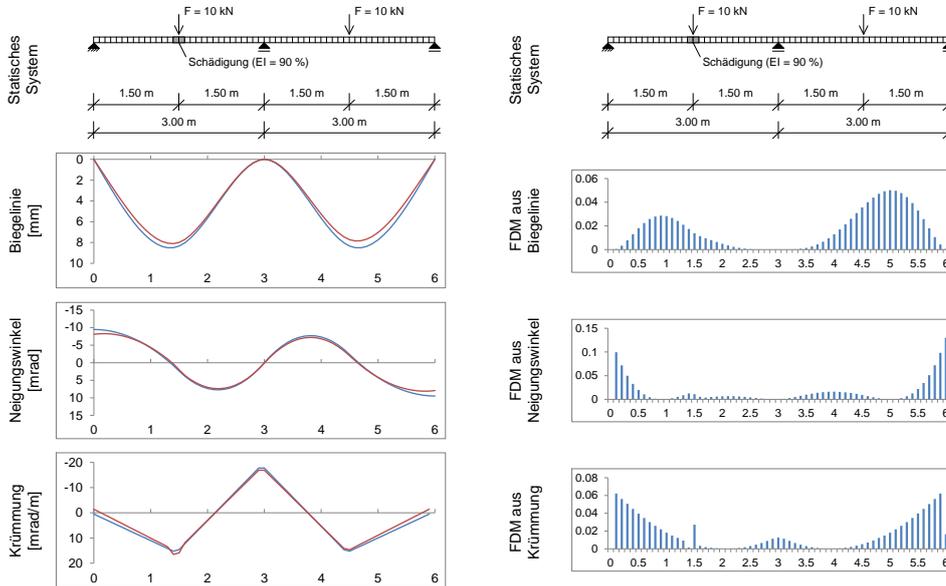
Abbildung 7.32: Zweifeldträger mit 10 % Schädigung in Feldmitte des linken Feldes und vertikalem Temperaturgradienten $\Delta T_1 = -20 \text{ °C}$ im geschädigten Zustand – links: Biegelinie, Verlauf des Neigungswinkels und Krümmungsverlauf für den ungeschädigten (blau) und den geschädigten (rot) Zustand, rechts: FDM-Werte berechnet aus der Biegelinie, dem Verlauf des Neigungswinkels und dem Krümmungsverlauf

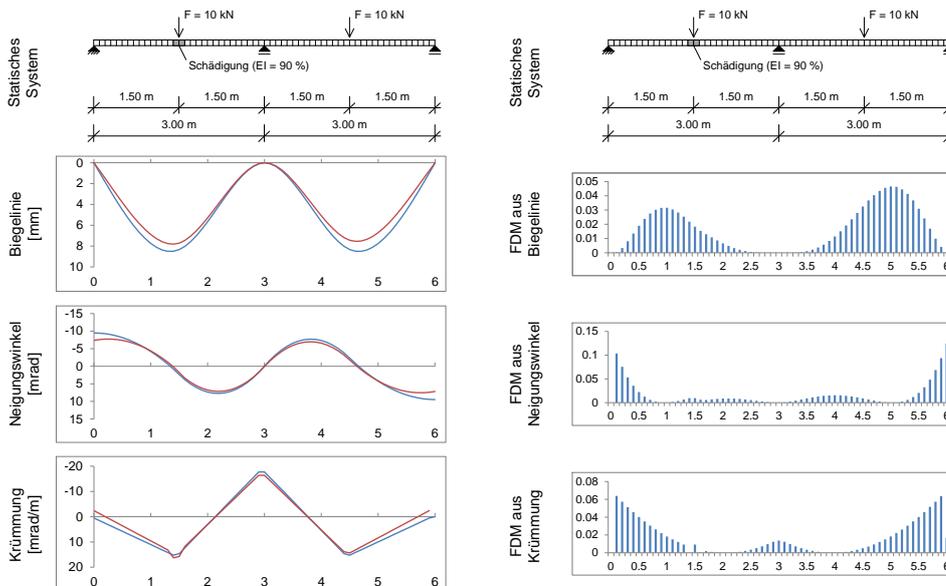
Abbildung 7.33: Zweifeldträger mit 10 % Schädigung in Feldmitte des linken Feldes und vertikalem Temperaturgradienten $\Delta T_1 = -30 \text{ °C}$ im geschädigten Zustand – links: Biegelinie, Verlauf des Neigungswinkels und Krümmungsverlauf für den ungeschädigten (blau) und den geschädigten (rot) Zustand, rechts: FDM-Werte berechnet aus der Biegelinie, dem Verlauf des Neigungswinkels und dem Krümmungsverlauf

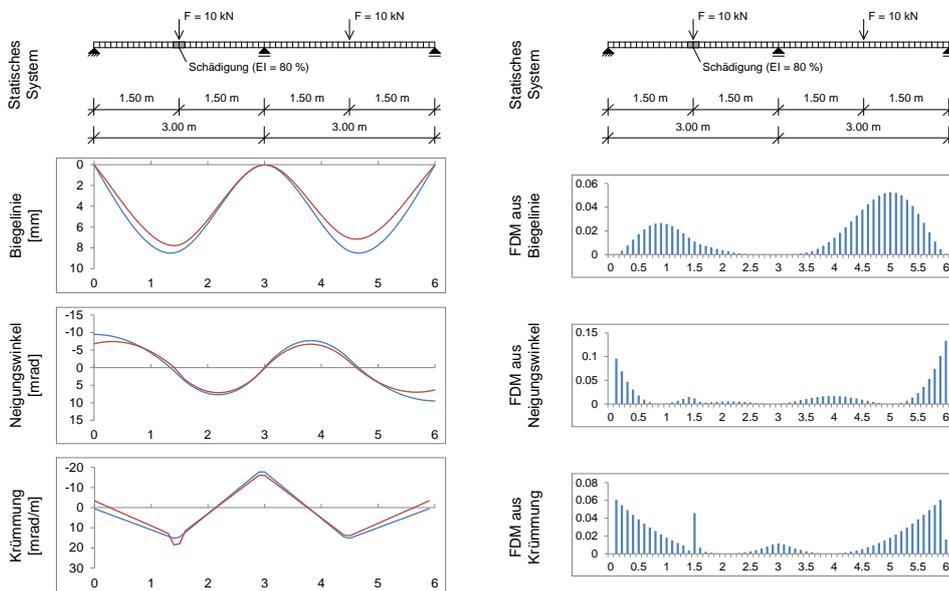
Abbildung 7.34: Zweifeldträger mit 20 % Schädigung in Feldmitte des linken Feldes und vertikalem Temperaturgradienten $\Delta T_1 = -40 \text{ }^\circ\text{C}$ im geschädigten Zustand – links: Biegelinie, Verlauf des Neigungswinkels und Krümmungsverlauf für den ungeschädigten (blau) und den geschädigten (rot) Zustand, rechts: FDM-Werte berechnet aus der Biegelinie, dem Verlauf des Neigungswinkels und dem Krümmungsverlauf

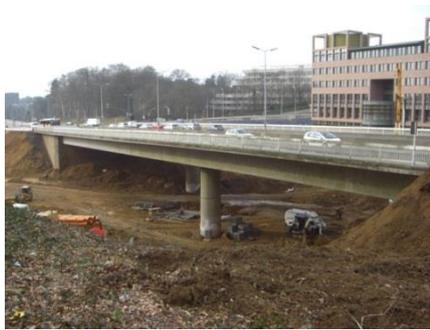
Abbildung 8.1: Seitenansicht der Brücke Champangshiehl [SCH-11]

Die betrachtete Brücke ist eine im Jahr 1966 aus Spannbeton fertiggestellte Zweifeldbrücke mit einer Gesamtlänge von 103 m. Die Feldlängen sind unterschiedlich und betragen 37.5 m für das kleine Feld und 65.5 m für das große Feld. Die Position der Endauflager ist jeweils 0.5 m ins Feld eingerückt, sodass die statische Länge des Überbaus 102 m beträgt, zusammengesetzt aus den statischen Feldlängen 37 m (kleines Feld) und 65 m (großes Feld). Der Brückenquerschnitt ist ein Spannbetonhohlkastenquerschnitt mit einer Höhe von 2.62 m (Abbildung 8.2).

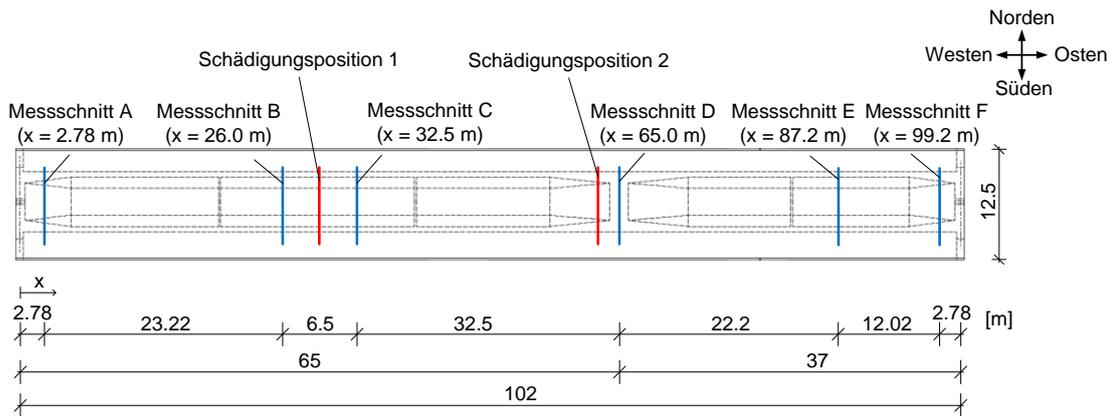
Abbildung 8.6: Draufsicht auf die Brücke mit Angabe der Messstellen (Section A-F) und der Schädigungspositionen [SCH-11]

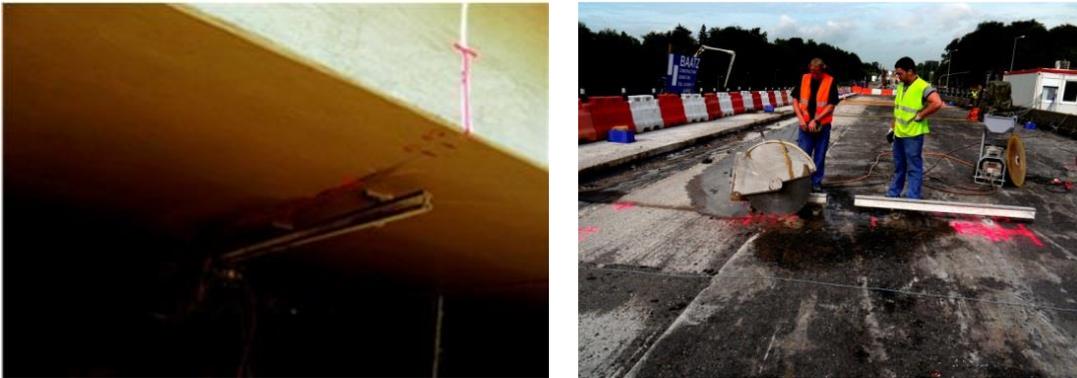
Abbildung 8.7: Durchführung der Schädigungen - links: Führungsschiene der Betonsäge für Schädigung #1 an der Unterseite der Brücke montiert; rechts: Durchführung der Schädigung #2 bzw. #4 [SCH-11]

Abbildung 8.7 bis Abbildung 8.8 zeigen die Durchführung der Schädigungen. In den Schädigungsstufen #1, #2 und #4 werden die internen Spannglieder durchtrennt, indem von außen der Beton und die Spannglieder mittels einer Betonsäge durchgeschnitten werden (Abbildung 8.7). Die Durchtrennung der externen Spannglieder (Schädigung #3) erfolgt, indem durch ein Loch in der Fahrbahnplatte die Spannseile mit einem Schweißbrenner nacheinander durchtrennt werden (Abbildung 8.8).

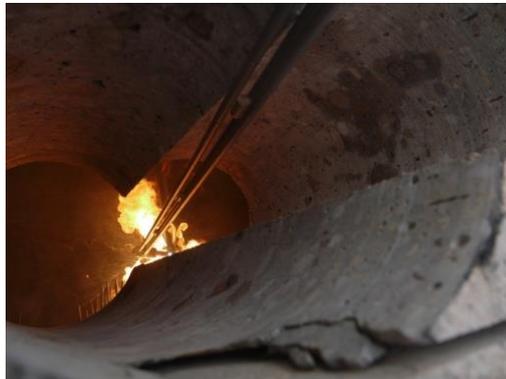
Abbildung 8.8: Durchführung der Schädigung #3 - Durchtrennen der externen Spannglieder [SCH-11]

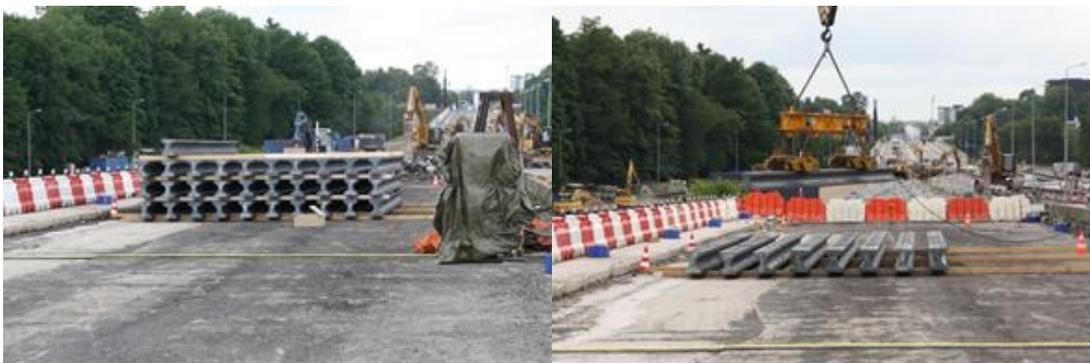
Abbildung 8.9: Stahlträger zur Aufbringung der Versuchslast - links: 31 der 38 Stahlträger; rechts: Auflegen der Stahlträger auf die Brücke mittels Elektromagneten [SCH-11]

Für den ungeschädigten Zustand (#0) sowie für jede dieser vier Schädigungsstufen (#1 bis #4) wird das Bauwerk mit einer Versuchslast von 245 t belastet. Die Versuchslast wird durch 38 Stahlträger erzeugt (Abbildung 8.9 links), welche jeweils 10 m lang sind und mittels eines Elektromagneten auf die geschädigte bzw. ungeschädigte Brücke gehoben werden (Abbildung 8.9 rechts). Die Positionierung der Stahlträger auf der Brücke wird so gewählt, dass sich deren Schwerpunkt über dem Punkt der ersten Schädigung #1 ($x = 0.45 \cdot l = 29.25$ m vom Widerlager aus) befindet (Abbildung 8.10).

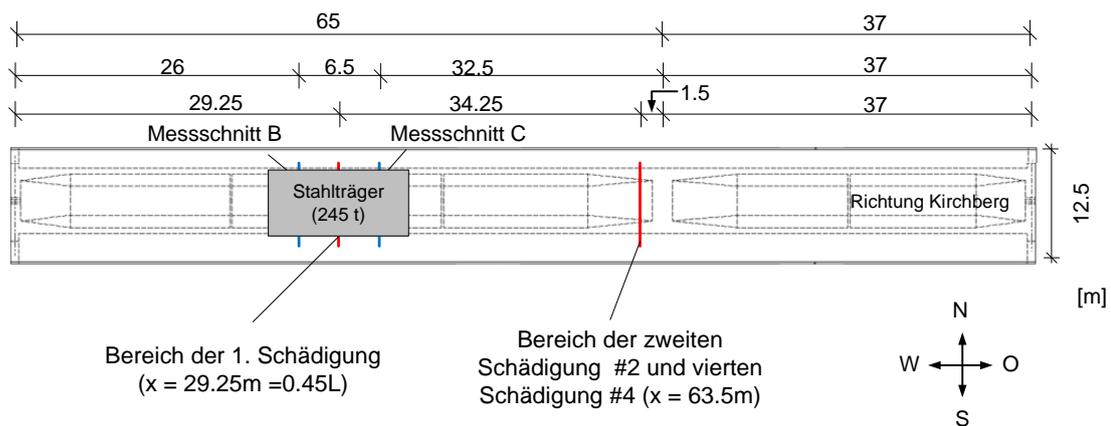
Abbildung 8.10: Positionierung der Stahlträger auf der Brücke [SCH-11]

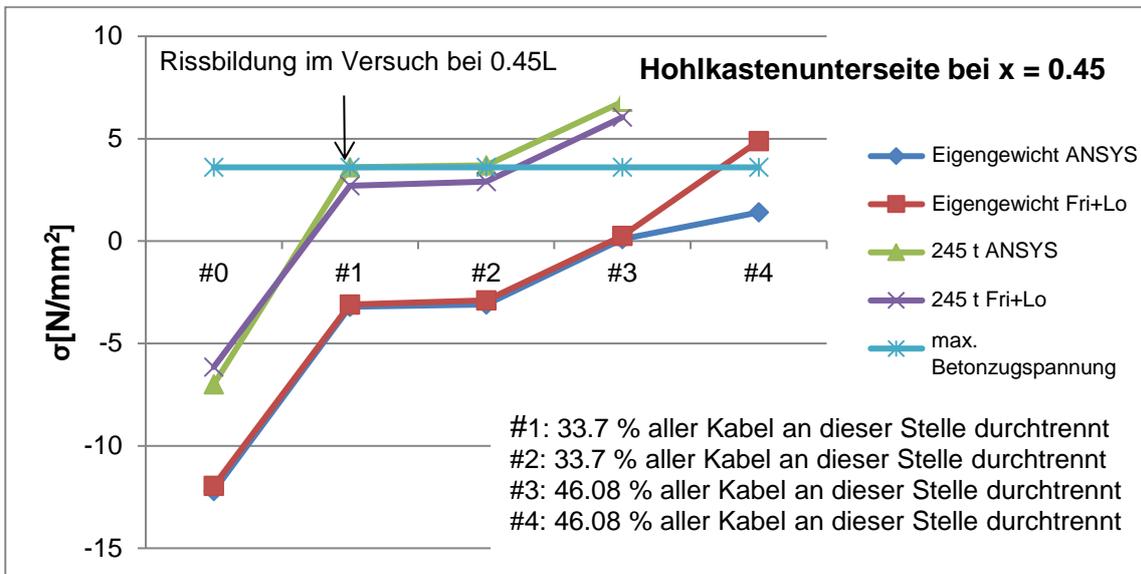
Abbildung 8.14: Biegespannungen am unteren Rand des Hohlkastens an der Stelle $x = 29.25 \text{ m} = 0.45 L$ [SCH-11]¹³

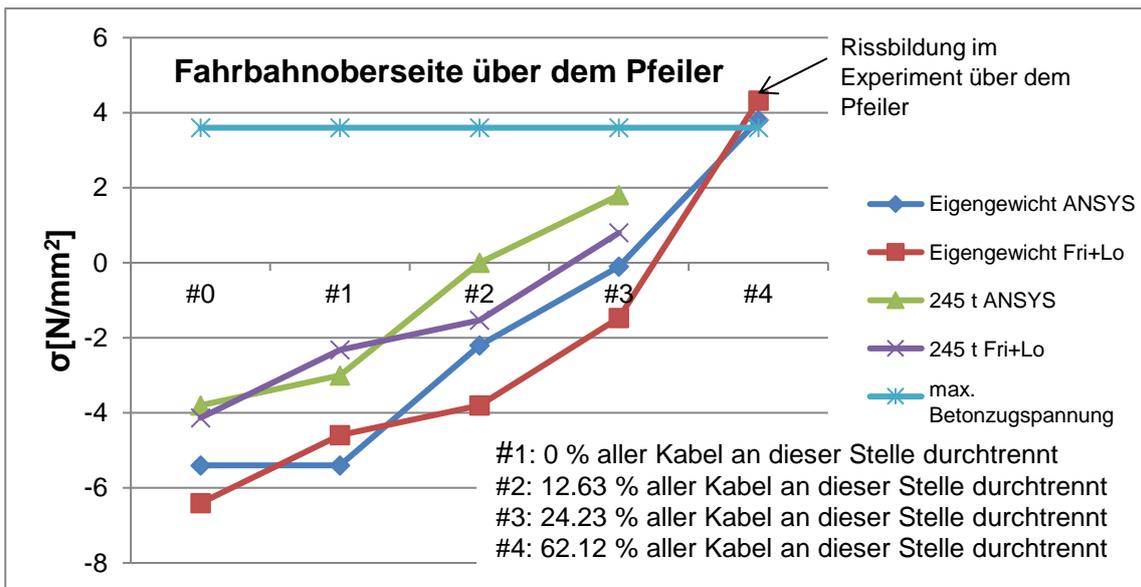
Abbildung 8.15: Biegespannungen am oberen Rand des Hohlkastens über dem Pfeiler [SCH-11]

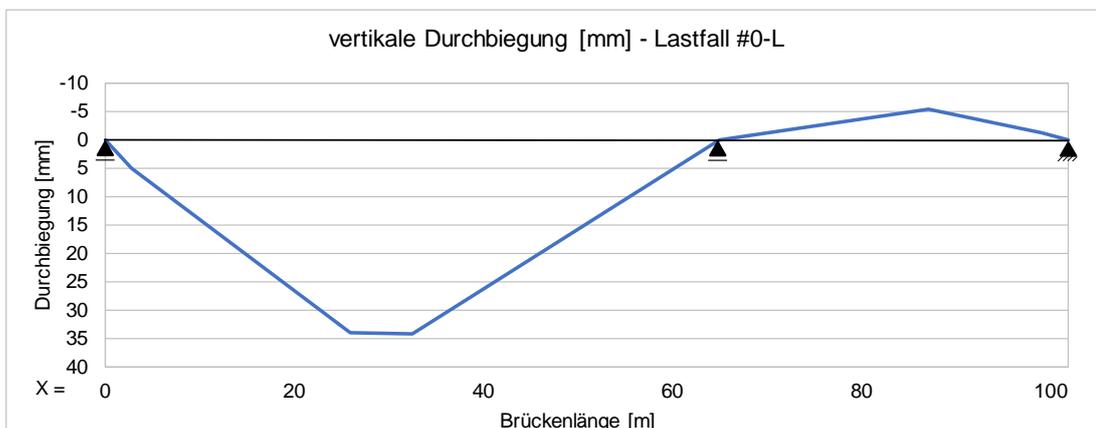
Abbildung 8.16: Berechnete Durchbiegung, aufgetragen über die Längsachse der Brücke für den Lastfall #0-L

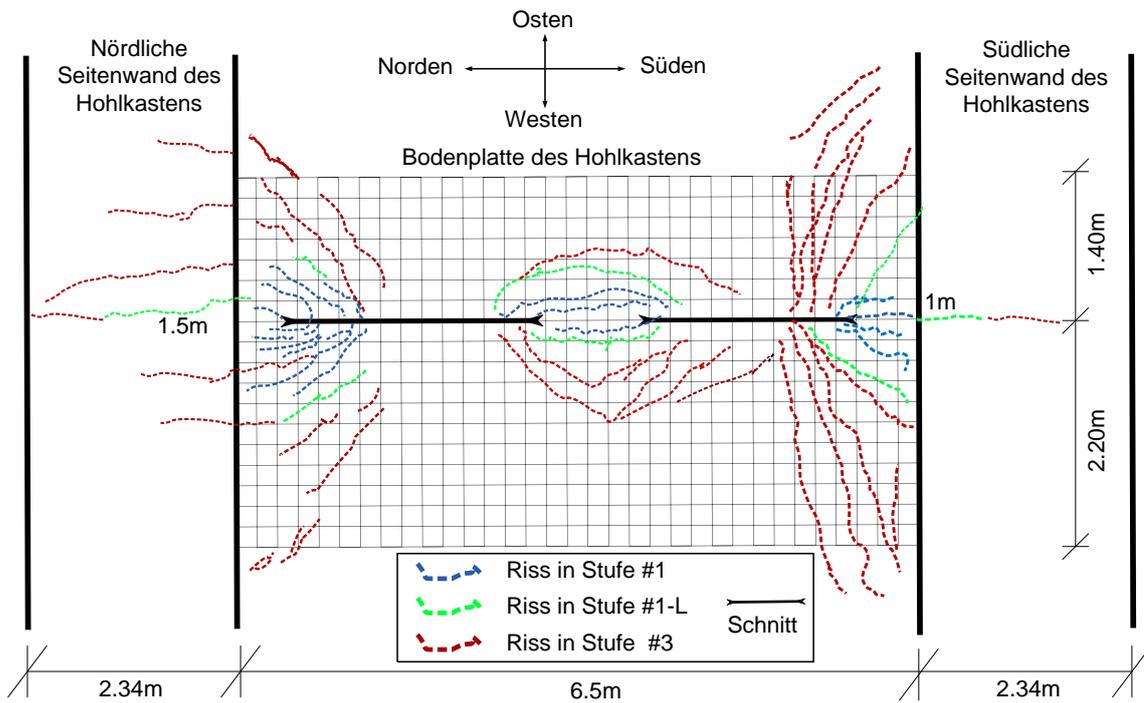
Abbildung 8.17: Schematische Darstellung der Rissentwicklung in der Bodenplatte und den Seitenwänden des Hohlkastens an der Stelle $x = 0.45 L$ [SCH-11]

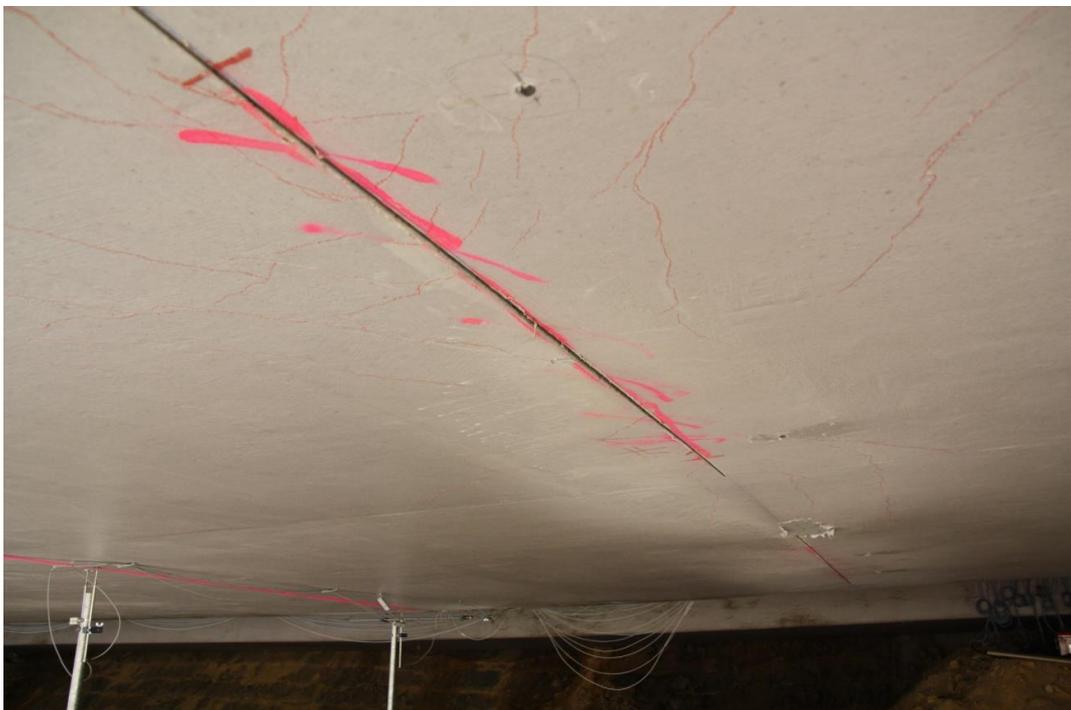
Abbildung 8.18: Schubrisse in der Bodenplatte an der Stelle $x = 0.45 L$ nach dem Durchtrennen der unteren Spannglieder (Schädigungsstufe #1) [SCH-11]

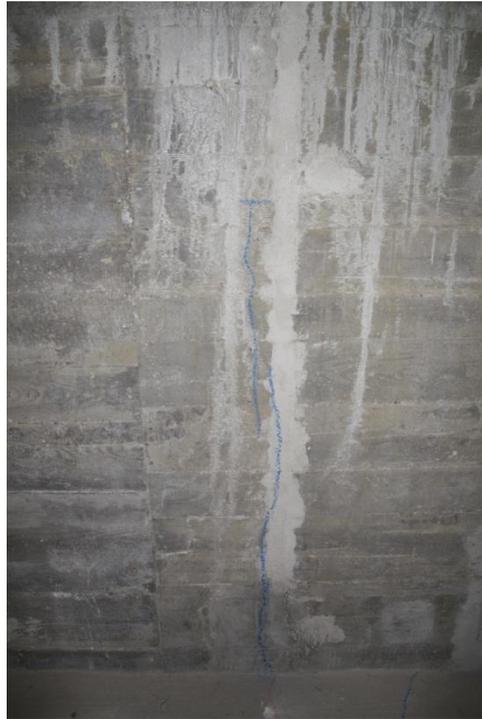
Abbildung 8.19: Biegerisse in der Seitenwand des Hohlkastens an der Stelle $x = 0.45 L$ für die Schädigungsstufe #1-L (Brücke belastet) [SCH-11]

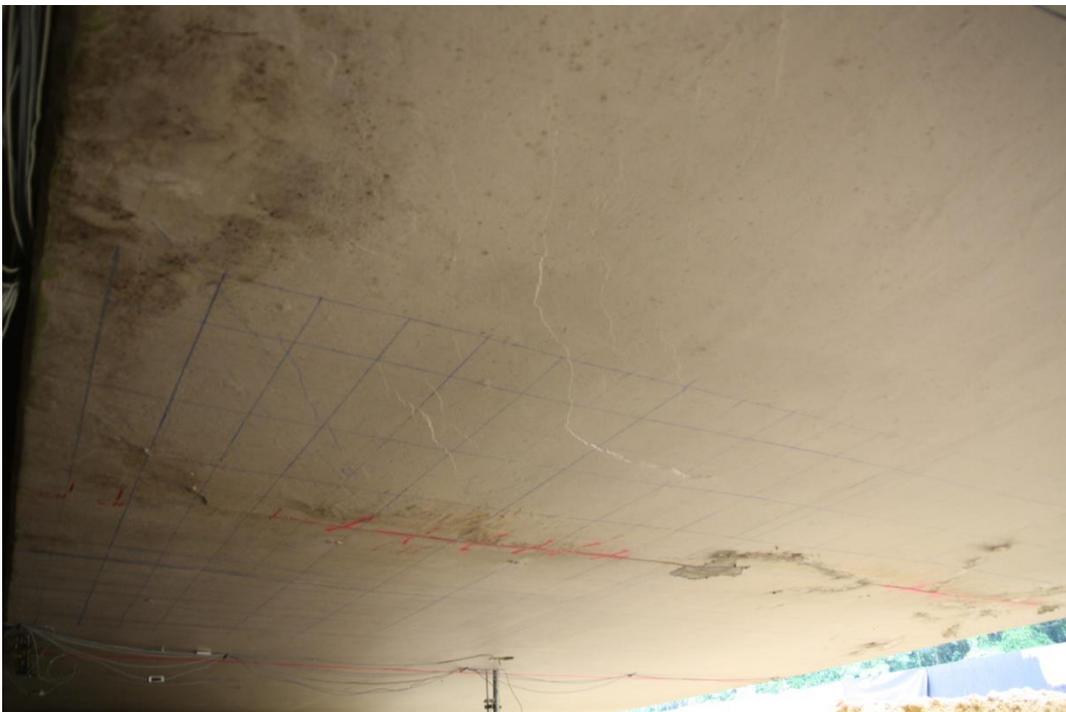
Abbildung 8.20: Weitere Schubriss in der Bodenplatte im Bereich $x = 0.45 L$ in Schädigungsstufe #3 [SCH-11]

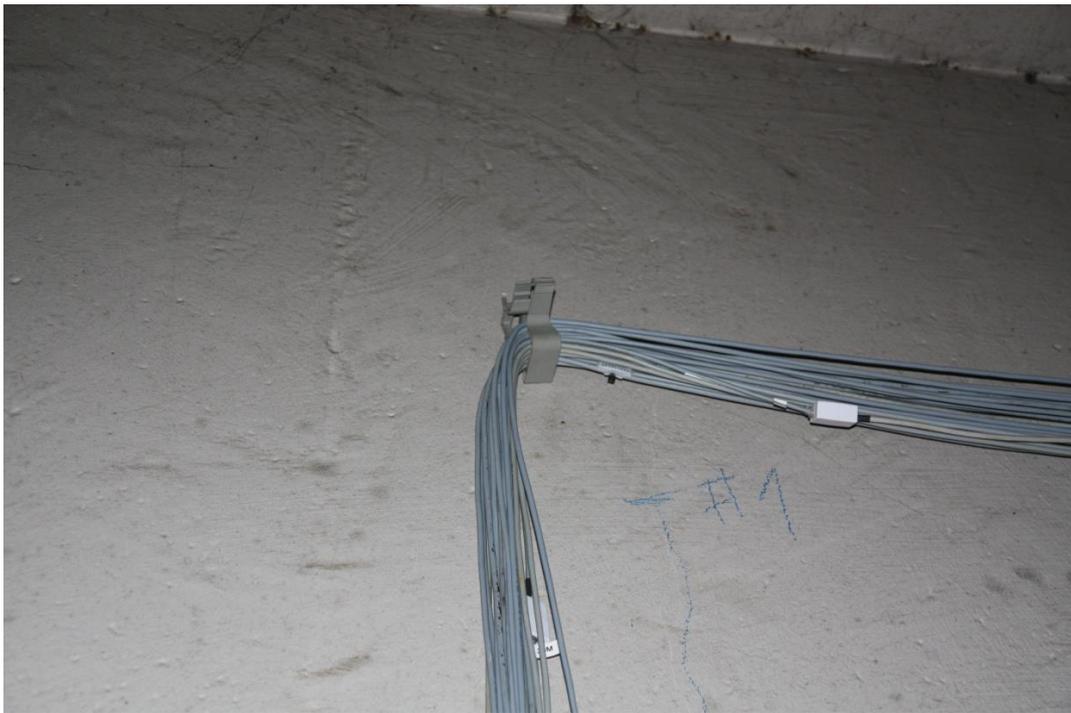
Abbildung 8.21: Anwachsen des Biegerisses in der Seitenwand des Hohlkastens an der Stelle $x = 0.45 \text{ L}$ in Schädigungsstufe #3 [SCH-11]

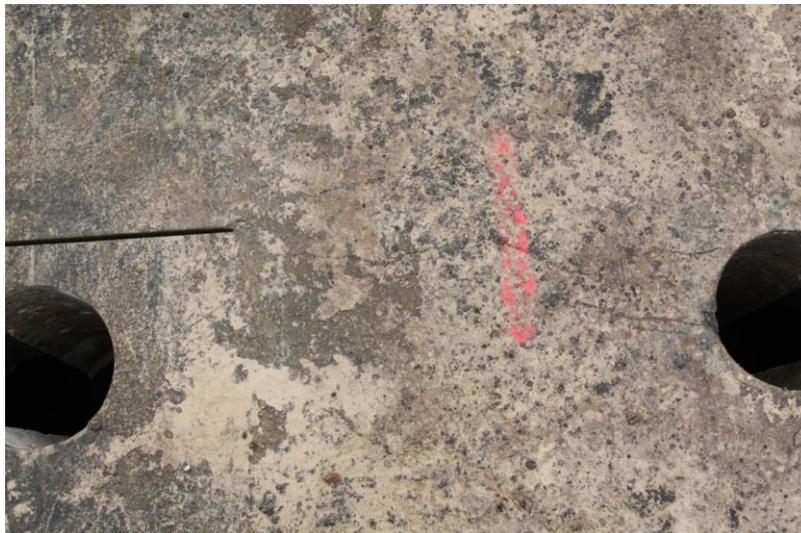
Abbildung 8.22: Entstehung kleiner Risse zwischen den Bohrlöchern in der Fahrbahnplatte in der Nähe des Pfeilers in Schädigungsstufe #3-L [SCH-11]

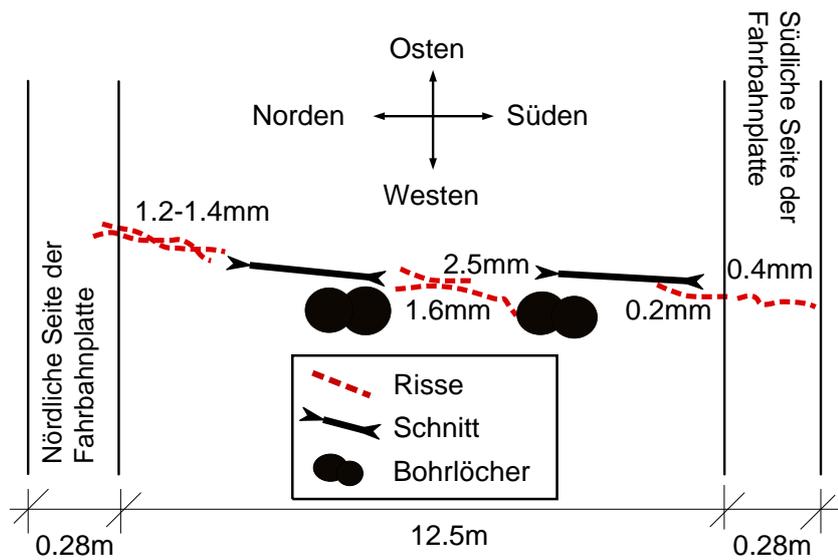
Abbildung 8.23: Schematische Darstellung der Rissentwicklung in der Fahrbahnplatte des Hohlkastens über dem Pfeiler [SCH-11]
