**Zustandsbewertung von Brücken
unter Berücksichtigung der temperaturabhängigen
Steifigkeit des Fahrbahnbelages**

DISSERTATION

DOCTEUR DE L'UNIVERSITÉ DU LUXEMBOURG EN SCIENCES DE L'INGÉNIEUR

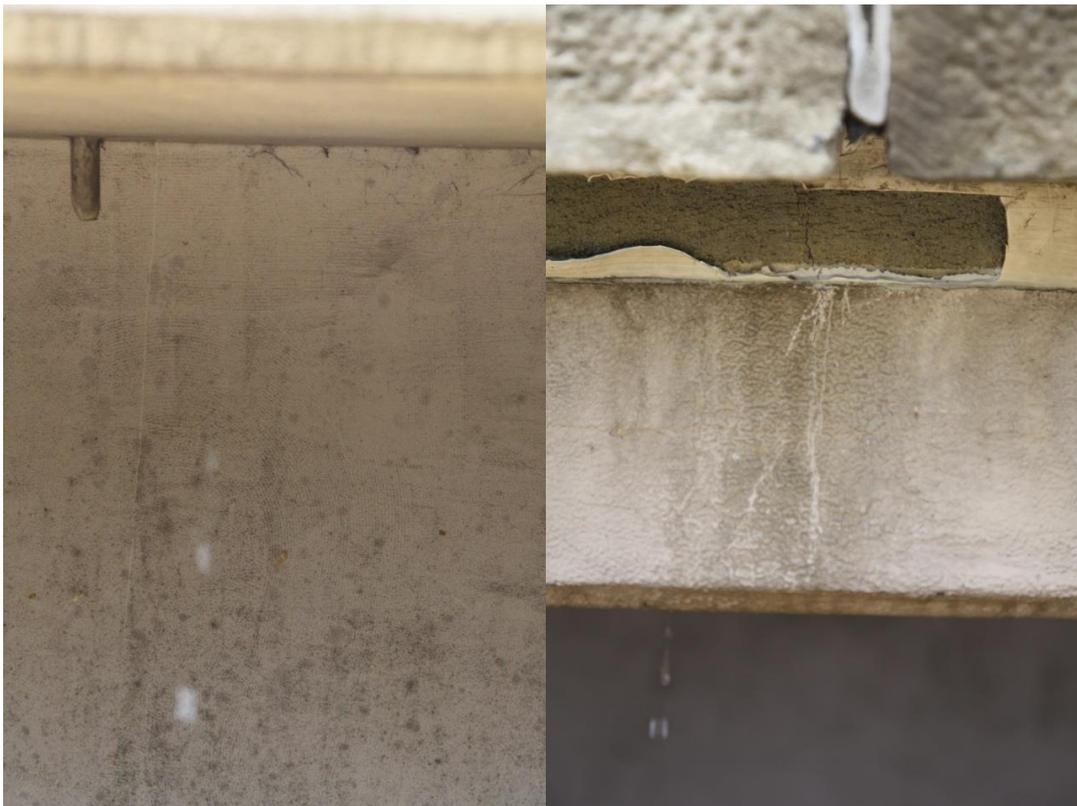
Abbildung 8.24: Rissbildung in der Fahrbahnplatte im Bereich des Pfeilers in Schädigungsstufe #4 unter Eigengewicht [SCH-11]

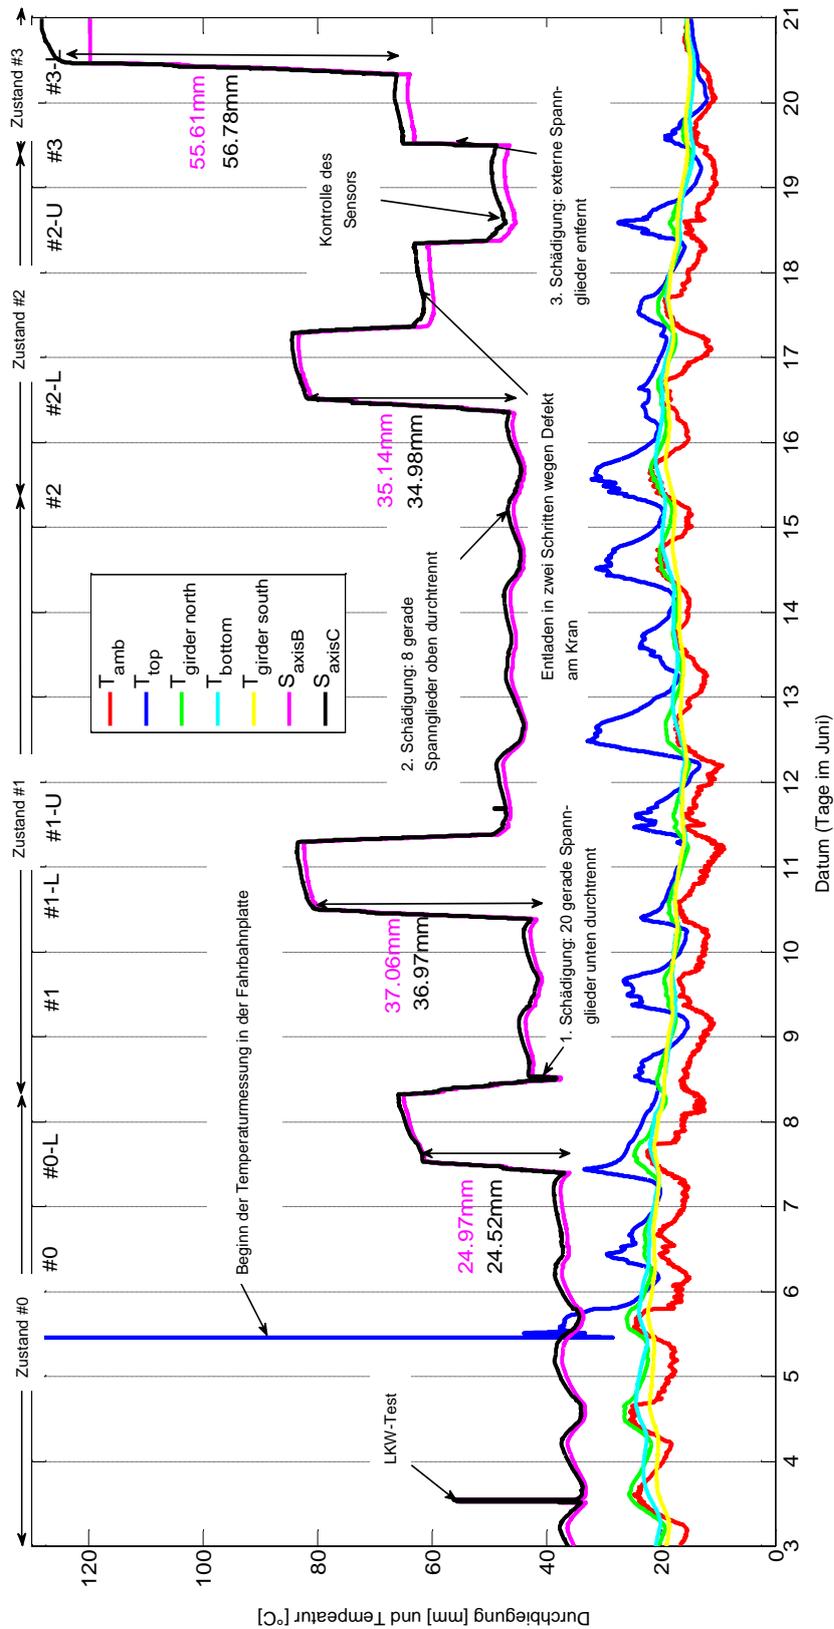
Abbildung 8.25: Darstellung der gemessenen Durchbiegungen in mm im Messschnitt B ($x = 0.4 L$ – magentafarbene Linie) und im Messschnitt C ($x = 0.5 L$ – schwarze Linie) und des Temperaturverlaufs in der Fahrbahnplatte (blaue Linie), der nördlichen Seitenwand (grüne Linie), der südlichen Seitenwand (türkisfarbene Linie), der Bodenplatte (gelbe Linie) des Hohlkastens und der Lufttemperatur (rote Linie) in °C, aufgetragen über den gesamten Versuchszeitraum [SCH-11]

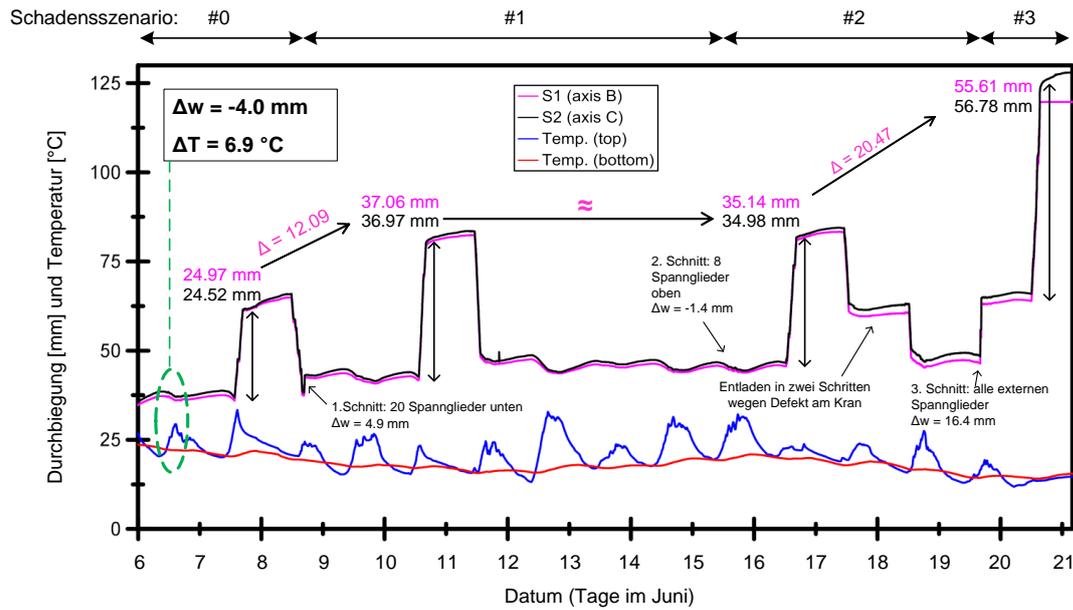
Abbildung 8.26: Einfluss des Temperaturgradienten auf das Verformungsverhalten in Messschnitt B ($x = 0.4 L = 26 \text{ m}$) am Beispiel des ungeschädigten Zustands (#0)

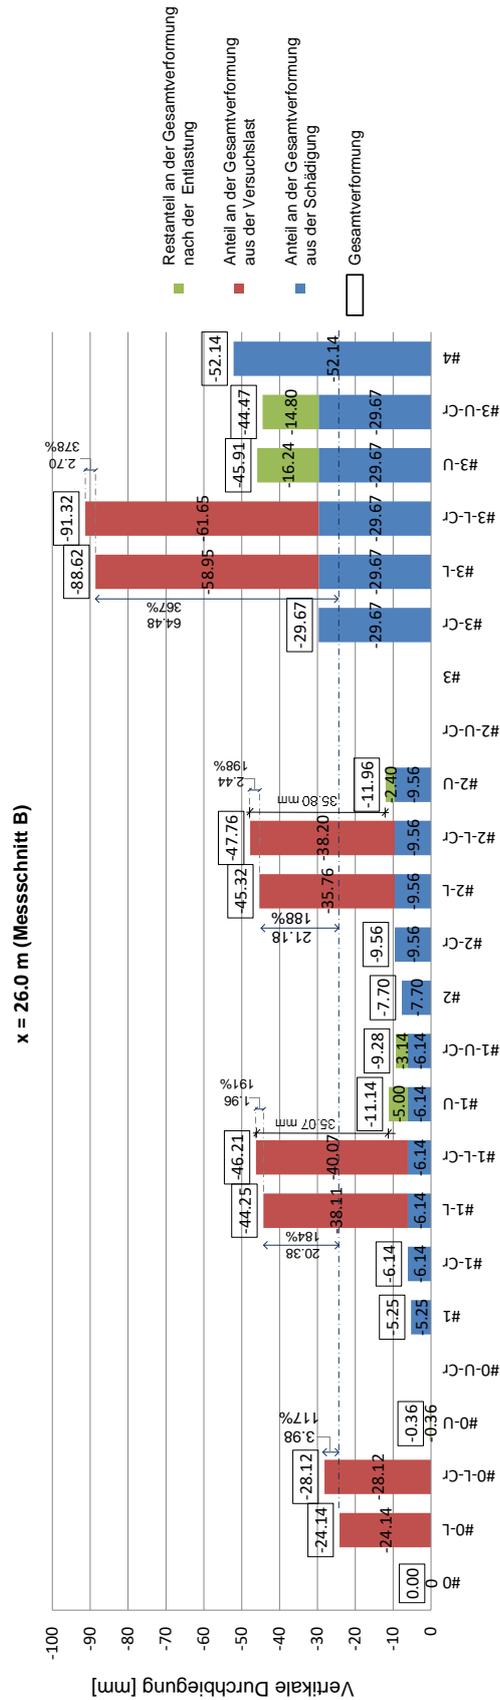
Abbildung 8.27: Mit digitalem Nivellement gemessene Durchbiegungen im Messschnitt B ($x = 0.4 L$) für die jeweiligen Schädigungs- und Belastungszustände

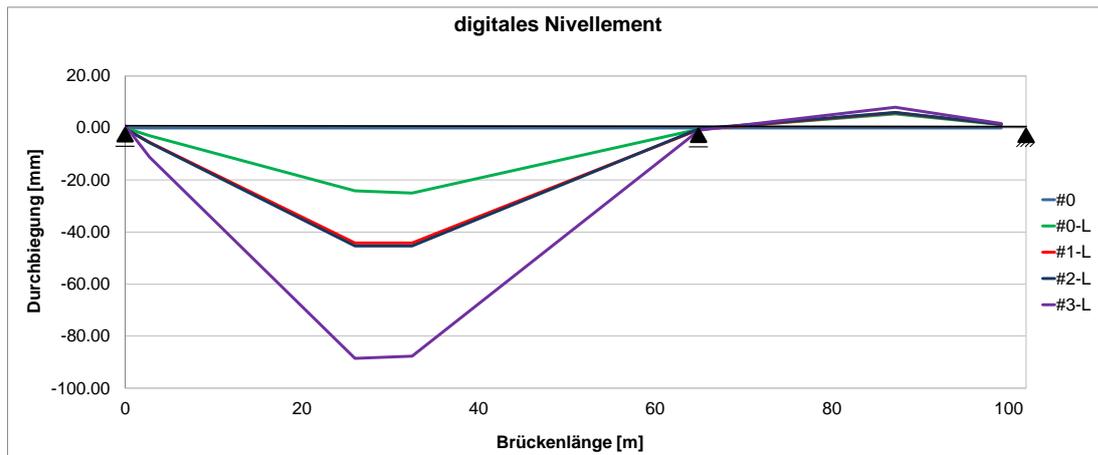
Abbildung 8.28: Schematischer Biegelinienvverlauf der einzelnen Schadensstufen im belasteten Zustand, gemessen mit dem digitalen Nivellement

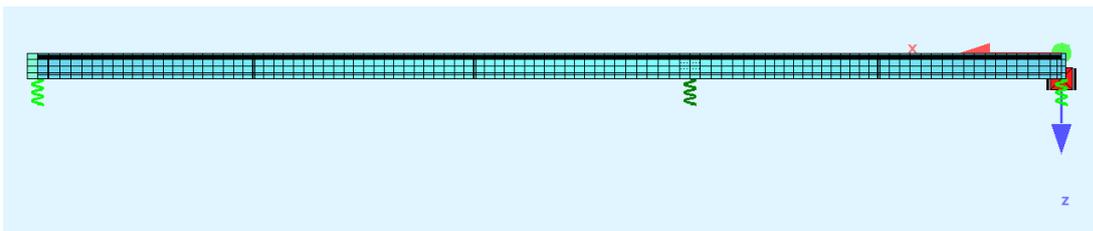
Abbildung 8.39: Modell der Brücke Champangshiehl in der Seitenansicht

Das Finite Element Modell wird mit der Berechnungssoftware Sofistik erstellt und für die Brücke Champangshiehl aus Flächenelementen modelliert. Dies sind Elemente mit 4 Knoten, denen man in den Knoten eine definierte Höhe zuweisen kann. Abbildung 8.38 und Abbildung 8.39 zeigen das Modell der Brücke in der dreidimensionalen Ansicht bzw. in der Seitenansicht. Wie man den Abbildungen entnehmen kann, werden die Auflager durch Federelemente modelliert. Die horizontale Unverschieblichkeit des Bauwerks am Festlager (Widerlager des kleinen Feldes) wird durch ein horizontales Festlager abgebildet. Abbildung 8.40 zeigt den Querschnitt der Brücke, wie er der Berechnung zugrunde liegt, ohne Visualisierung der Elementhöhen.

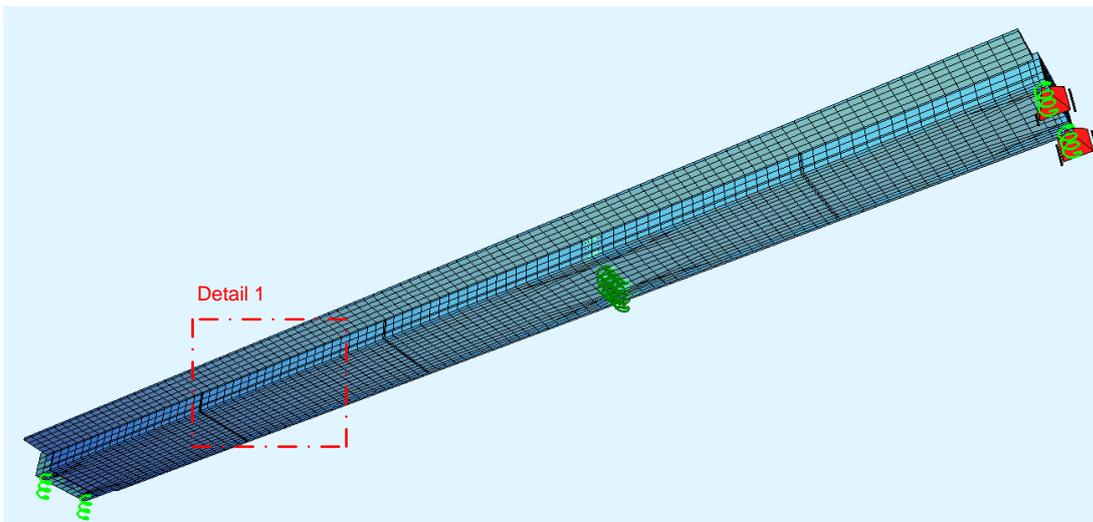
Abbildung 8.42: Ansicht des Brückenmodells mit Blick auf die Unterseite und die Seitenwand des Hohlkastens - Angabe der Position des Detailausschnitts 1 - erste Schädigung

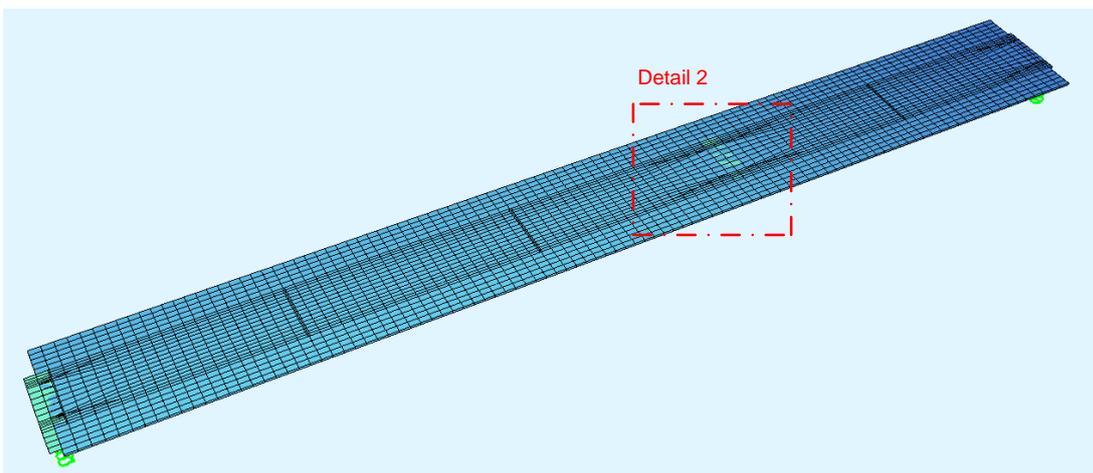
Abbildung 8.43: Draufsicht auf die Fahrbahnplatte des Brückenmodells - Angabe der Position des Detailausschnitts 2 - zweite Schädigung

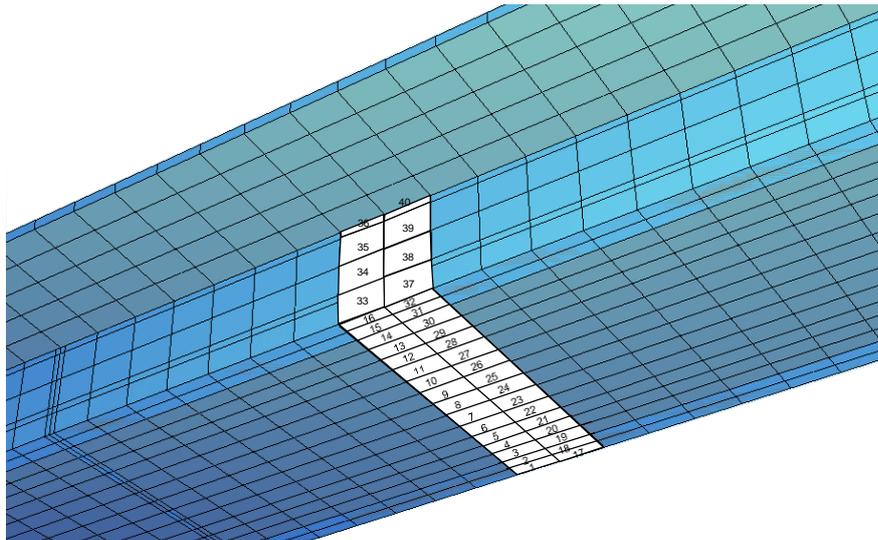
Abbildung 8.44: Detailausschnitt 1- Schädigung #1 gemäß Abbildung 8.42 mit Elementnummerierung gemäß Tabelle 8.11

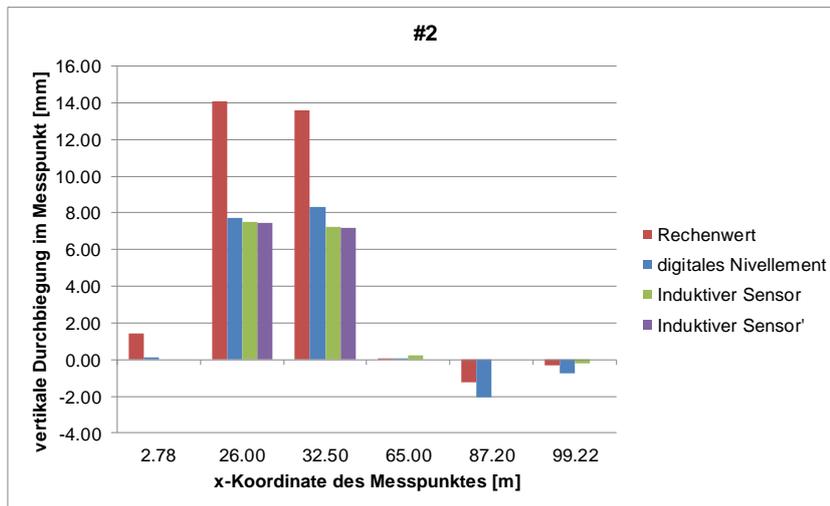
Abbildung 8.48: Vergleich von rechnerisch ermittelten und gemessenen Durchbiegungen für die Schädigungsstufe #2 im unbelasteten Zustand

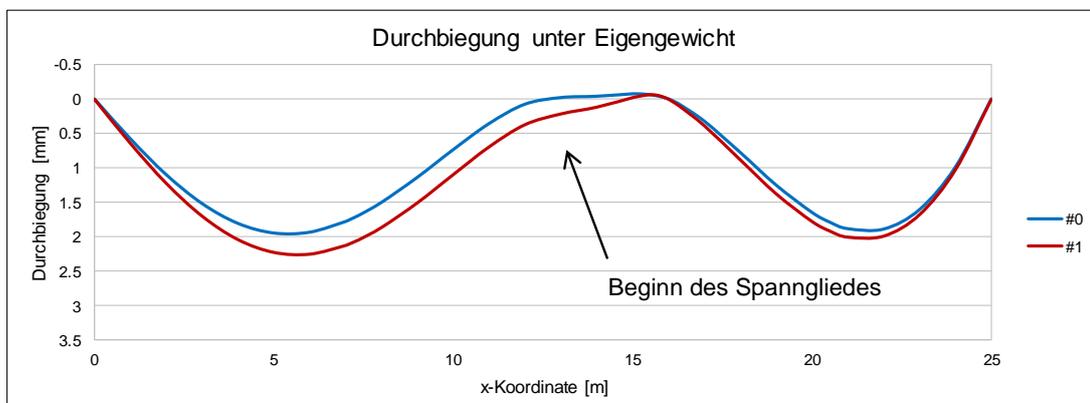
Abbildung 8.63: Durchbiegung des Zweifeldträgers unter Eigengewicht

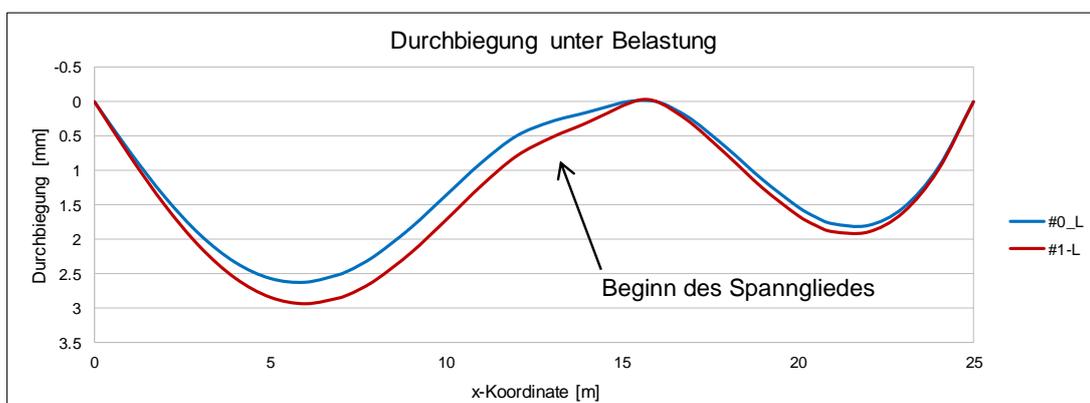
Abbildung 8.64: Durchbiegung des Zweifeldträgers unter zusätzlicher Belastung

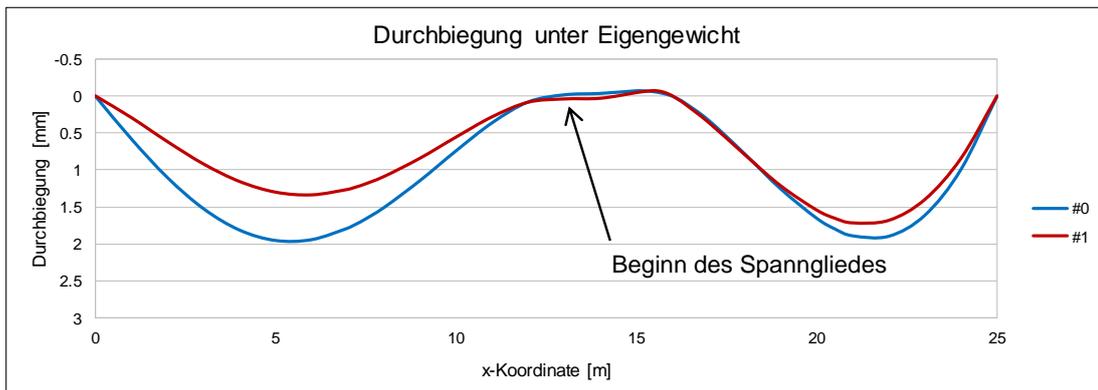
Abbildung 8.66: Durchbiegung des Zweifeldträgers unter Eigengewicht mit Berücksichtigung eines linearen Temperaturgradienten $\Delta T = -8.0 \text{ }^\circ\text{C}$

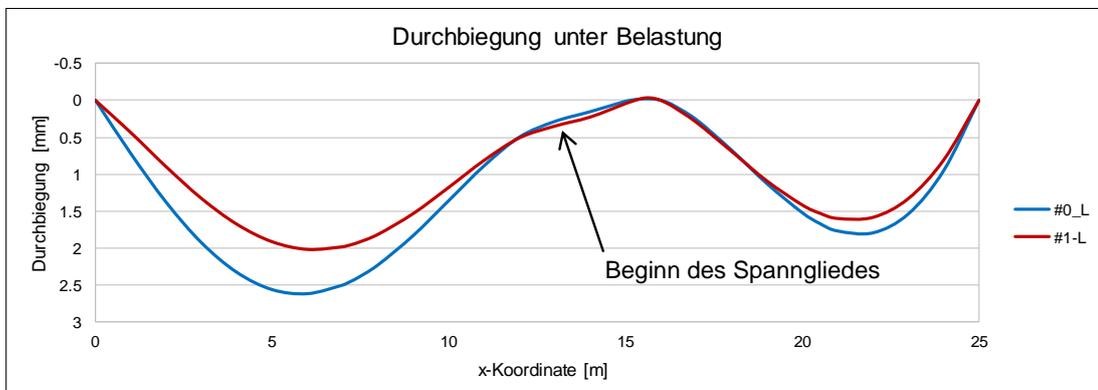
Abbildung 8.67: Durchbiegung des Zweifeldträgers unter zusätzlicher Belastung mit Berücksichtigung eines linearen Temperaturgradienten $\Delta T = -8.0 \text{ }^\circ\text{C}$

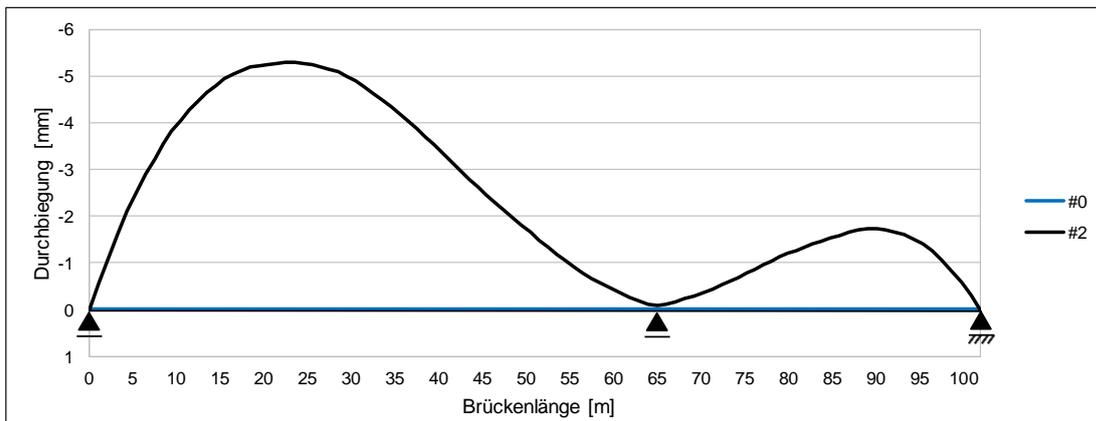
Abbildung 8.68: Verformungsfigur der Brücke Champangshiehl im unbelasteten Zustand infolge Schädigung #2 und veränderter Temperatur in Fahrbahnplatte, Bodenplatte und Seitenwänden des Hohlkastens

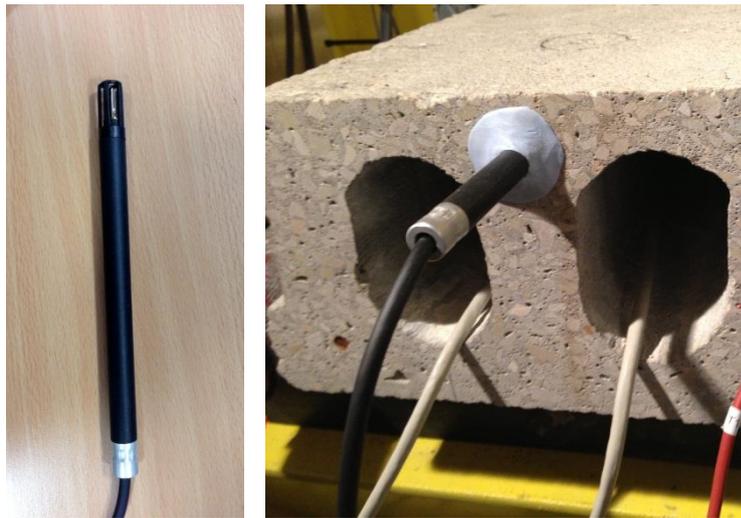
Abbildung C.4: Feuchtesonde - links: Feuchtesonde separat; rechts: Feuchtesonde im Bohrloch (mit Abdeckknete abgedichtet)

In den im Folgenden beschriebenen Laborversuchen wird die Bauteilfeuchte nach diesem Prinzip ermittelt. In ein Bohrloch an der Stirnseite der Betonplatte wird eine Feuchtesonde, welche gleichzeitig die Temperatur im Bohrloch misst, eingeführt und das Bohrloch anschließend mit entsprechender Abdeckknete versiegelt. Abbildung C.4 zeigt die Feuchtesonde. In Abbildung C.5 sind der Beton-Querschnitt des Versuchskörpers (ohne Asphalt-schicht) und die Position der Feuchtesonde dargestellt.

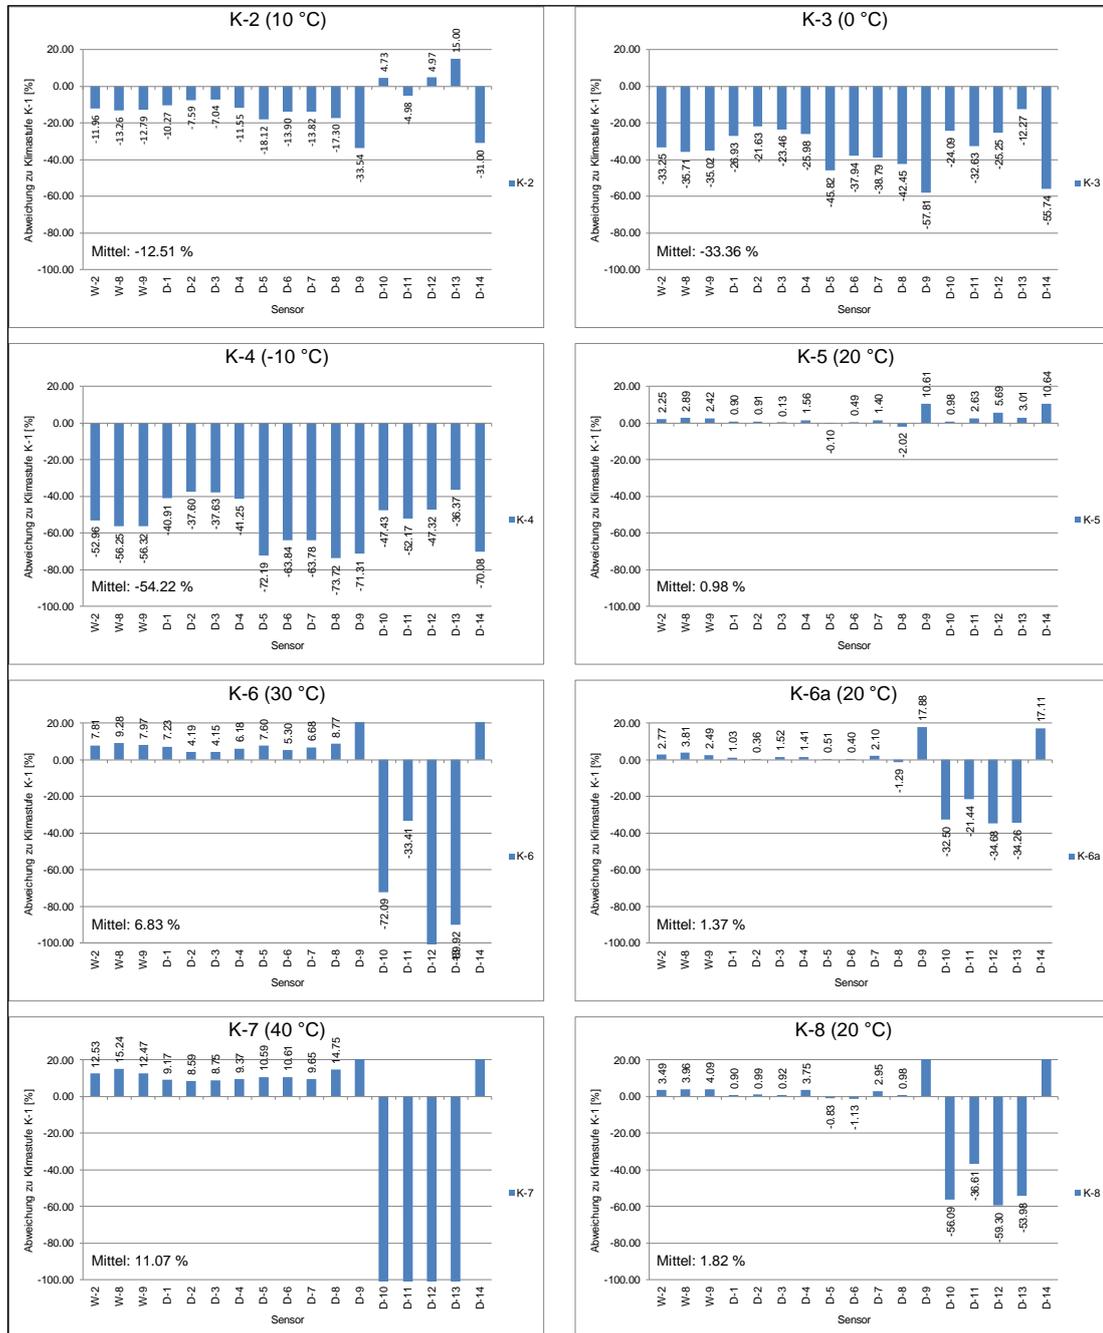
Abbildung C.36: Abweichung der Sensoren der Platte ACCS-1 mit Asphalt für die einzelnen Klimastufen, bezogen auf Klimastufe K-1 (Referenzmessung)¹⁷

¹⁷ **Hinweis:** Die angegebenen Mittelwerte sind nur aus den Sensoren W-2, W-8, W-9 und D-1 bis D-8 gebildet. Die Sensoren auf dem Asphalt sind wegen des temperaturanfälligen Fehlers (viskose Dehnung der oberen Randfaser) nicht in die Mittelwertberechnung mit einbezogen worden.

Abbildung C.46 gibt die prozentualen Abweichungen der jeweiligen Klimastufe in Bezug zu Klimastufe K-1 (20 °C / Referenzmessung) für alle Sensoren an. Man erkennt an allen Sensoren deutlich, dass mit fallender Temperatur die Verformungen der Sensoren deutlich geringer ausfallen. So sind die Verformungen in Klimastufe K-2 (10 °C) im Mittel um 12,5 % geringer als in Klimastufe K-1 (20 °C). In Klimastufe K-4 (-10 °C) beträgt der Unterschied zu Klimastufe K-1 (20 °C) im Mittel 54,2 %. Mit steigender Temperatur steigen auch die gemessenen Verformungen dieser Platte. So sind die Verformungen in Klimastufe K-6 (30 °C) im

Mittel um 6.8 % und in Klimastufe K-7 (40 °C) im Mittel um 11.1 % höher als in Klimastufe K-1 (20 °C).
