Archeologisch vooronderzoek
Westkaai (Ieper)

Administratieve gegevens van het onderzoeksgebied	
Provincie:	West-Vlaanderen
Gemeente:	Ieper
Kadastrale gegevens:	Afdeling 2, Sectie A, 58C2 en 59H2
Projectcode:	IEP-WK-13
Vindplaatsnaam:	Ieper, Westkaai
Coördinaten projectgebied:	45375.0, 173229.0 45413.1, 173177.3 45372.8, 173150,7 45342.9, 173191,3
Opp. Projectgebied:	3000 m ²
Opp. Onderzocht gebied:	294,12 m ²
Opdrachtgever:	Groep Berton
Projectverantwoordelijke: (vergunninghouder):	Tom Boncquet Ruben Willaert bvba T: 050/36 28 20 E: info@rubenwillaert.be
Bevoegde overheid:	Agentschap Onroerend Erfgoed Jacob van Maerlantgebouw Koning Albert I-laan ½ bus 92 8200 Brugge T: 050/ 248 181 E: jessica.vandevelde@rwo.vlaanderen.be
Nr. opgravingsvergunning:	2013/428
Nr. vergunning metaaldetectie:	2013/428(2)
Uitvoering van het veldwerk:	21/10/2013 – 25/10/2013
Beheer en plaats documentatie:	Zarren, Stadenstraat 39
Beheer en plaats van stalen en vondsten:	Zarren, Stadenstraat 39

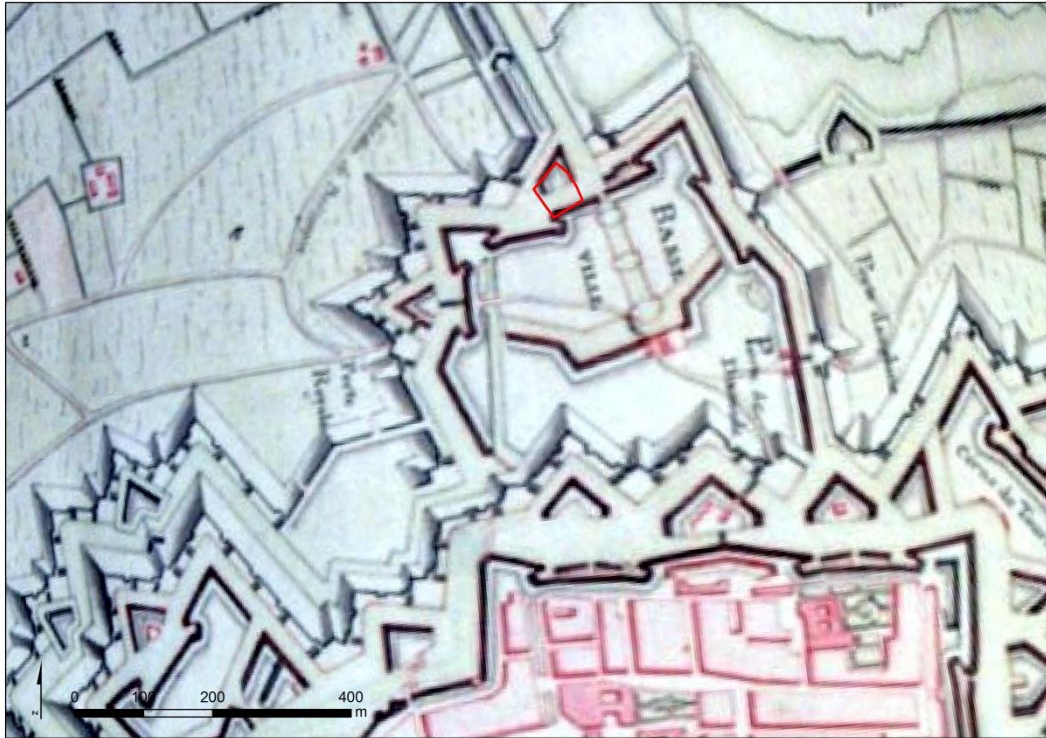
Figuur 7. Projectlocatie, geprojecteerd op een stadsplan van Ieper uit 1744 (Stadsarchief Ieper)

Zowel op het kaartmateriaal uit 1678, 1744 als op de kabinetskaart van Ferraris uit 1777 is te zien dat het projectgebied zich binnen de 17^{de}-eeuwse stadsversterkingen bevindt (fig. 6-8). De grenzen van de projectlocatie corresponderen quasi met die van een bastion, dat zich binnen de hoofdgracht bevond van een vooruitgeschoven gedeelte van de Vaubanversterkingen, meer bepaald het noordelijke gedeelte dat de haven van het leperleekanaal omvatte. Op deze kaarten wordt het bastion volledig omgeven door grachten en zou een deel van de gracht ten zuiden van het bastion zich binnen het projectgebied moeten bevinden.

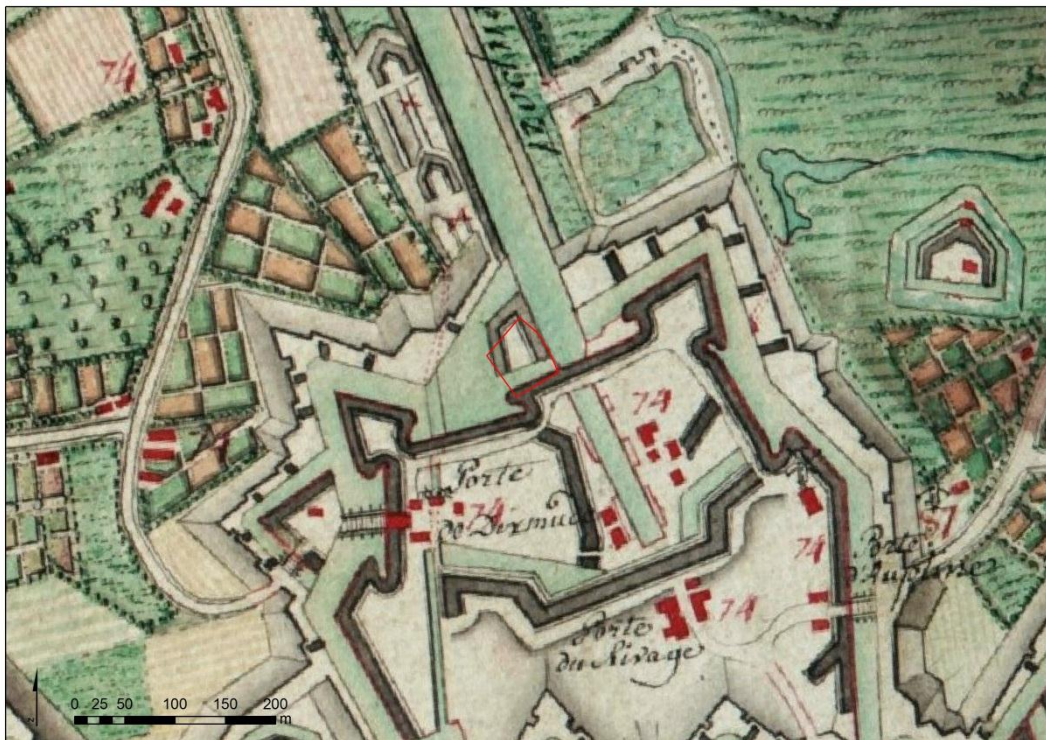
Figuur 8. Projectlocatie, geprojecteerd op een uittreksel van de kabinetskaart van Ferraris uit 1777 (www.kbr.be)

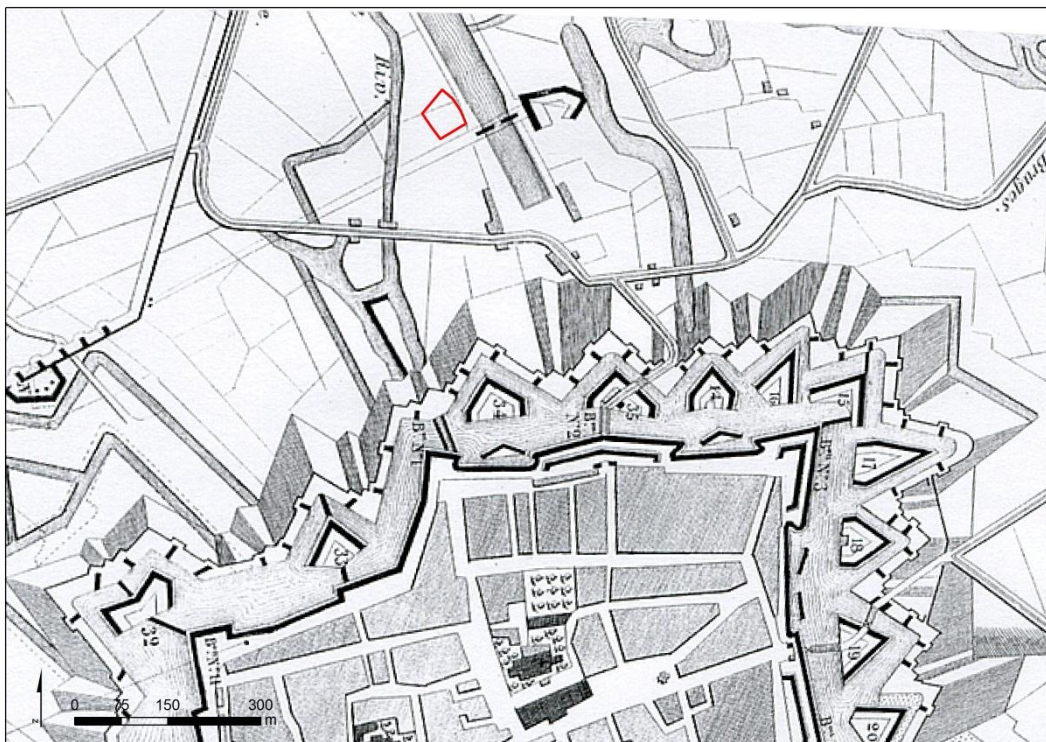
Figuur 9. Projectlocatie, geprojecteerd op een stadsplan van leper uit 1794 (Stadsarchief leper)

Op een cartografische bron uit 1794 is het vooruitgeschoven gedeelte van de versterking volledig verdwenen en worden de versterkingen gereduceerd tot de bescherming van de stad zelf (fig. 9). Ditzelfde beeld wordt eveneens weergegeven op kaarten uit het begin van de 19^{de} eeuw. Dit beeld plaatst de projectlocatie plots binnen ruraal gebied, waarbij alle omliggende grachten van de versterking werden gedempt; enkel het leperleekanaal grenst hier nog aan de site.

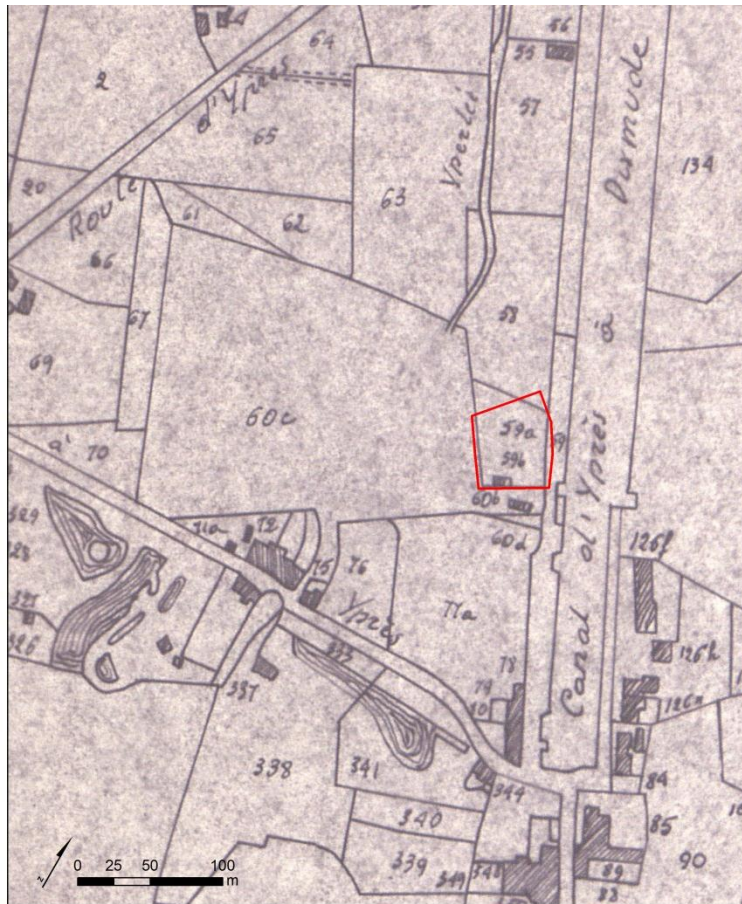
Figuur 10. Projectlocatie, geprojecteerd op een uittreksel van de kadasterkaart van Popp uit de tweede helft van de 19^{de} eeuw (Stadsarchief Ieper)

Bij het projecteren van de projectlocatie op de kadastrale kaart van Popp (ca. 1840) kan een woning waargenomen worden, die zich op het zuidelijke perceel bevond (fig. 10). De zuidelijke grens van het perceel, waarop de woning wordt weergegeven, correspondeert min of meer met de zuidelijke grens van het huidige perceel. Ten westen van de projectlocatie is in de percellering nog duidelijk een bastion herkenbaar, dat kan gelinkt worden aan de 17^{de}-eeuwse stadsversterkingen. De verbreding van het kanaal aan oostelijke zijde kan mogelijk wijzen op de locatie van de vroegere Waterpoort.

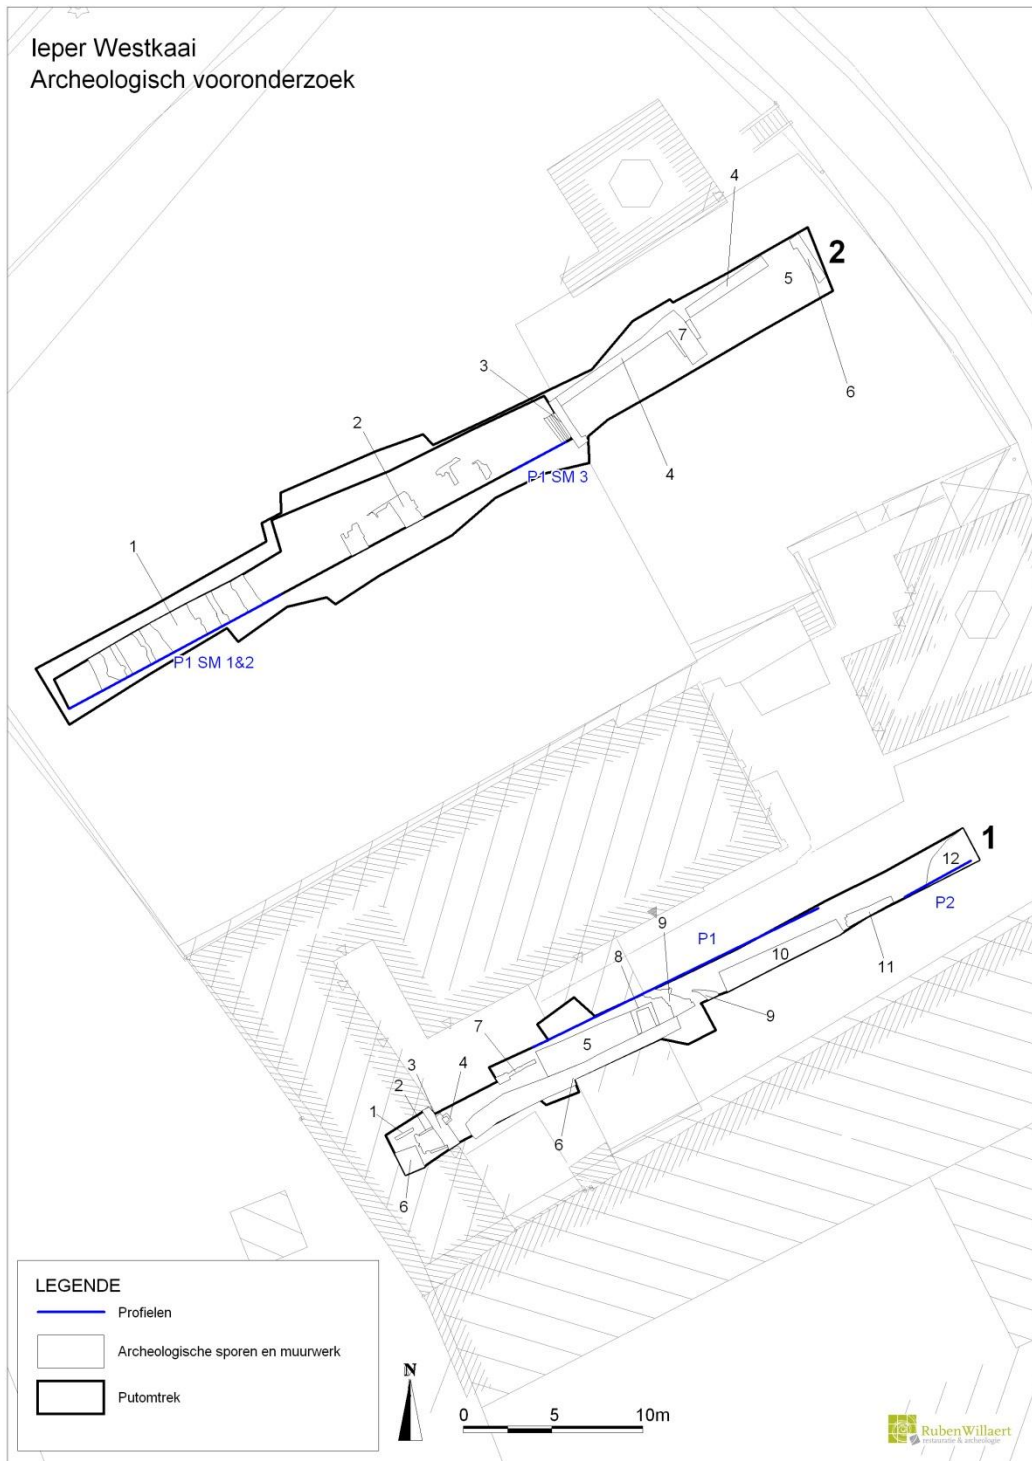
Figuur 15. Grondplan van de archeologische resultaten

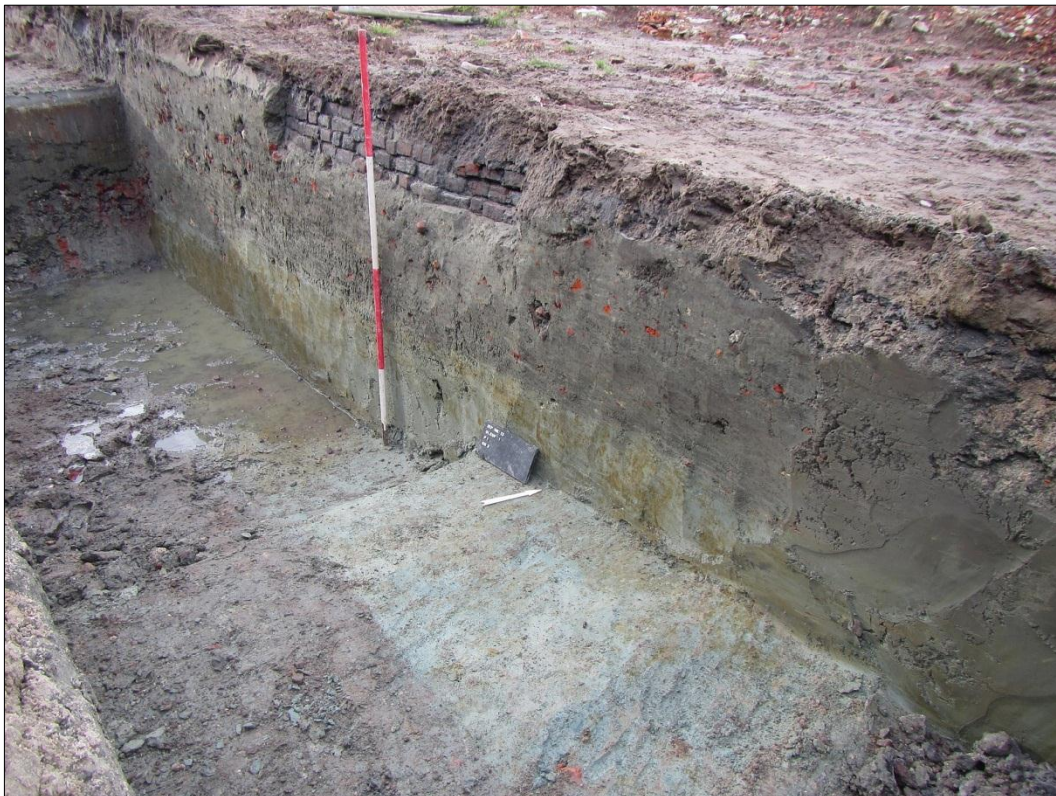
Figuur 16. Profiel 1 in Sleuf 1, ter hoogte van S10 (vooraan links in beeld)

Tussen S5/S6 en S11 was de muur grotendeels uitgebroken. Hier werd wel het uitbraakspoor **S10** aangetroffen (fig. 16). Deze vertoonde een scherpe grens met de moederbodem, die mooi in het verlengde liep met de noordelijke grens van S5 en S11. Opmerkelijk was de vaststelling dat er in de vulling van dit spoor quasi geen baksteenpuin werd aangetroffen op ca. 11,60m +TAW, wat er lijkt op te wijzen dat de muur zeer grondig werd uitgebroken. Vermoedelijk bevinden er zich op een dieper niveau wel nog restanten van de uitbraak.

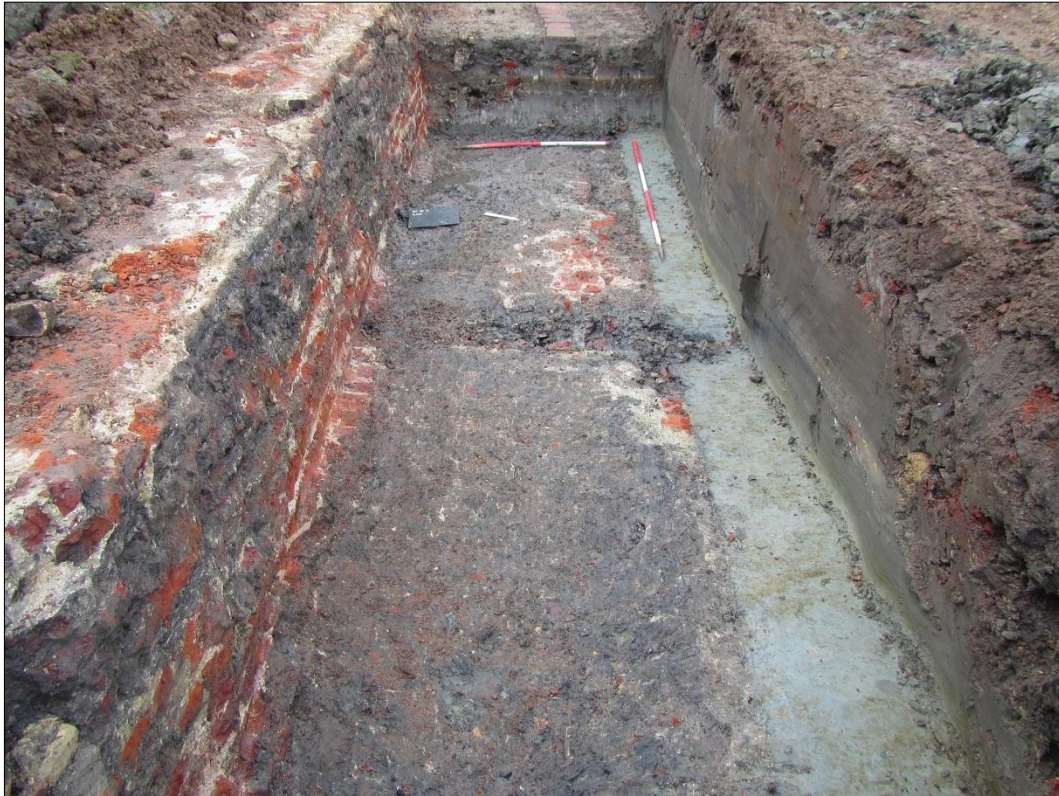
Figuur 18. De massieve bakstenen muur S6 (links) en S5 (rechts)

Sleuf 1 wordt gedomineerd door een zware, noordoost-zuidwest georiënteerde bakstenen muur (S5, S6 en S11). **S6** betrof het hoogst bewaarde gedeelte van de muur en werd aangetroffen vanaf ca. 13,60m +TAW, ca. 16cm onder het huidige maaiveld. De bovenzijde was ca. 4 stenen dik en bevond zich 14 baksteenlagen boven S5. De muur was opgebouwd uit rode bakstenen van 23/24/25x11/11,5x5,5cm en vrij harde beige kalkmortel. Deze variatie aan formaten duidt er op dat er voor de aanleg van de muur veelvuldig gebruik gemaakt werd van recuperatiemateriaal. Aan westelijke zijde was S6 gedeeltelijk uitgebroken, onder meer voor de aanleg van een recente rioleringsbuis. Op een dieper niveau was de muur wel nog bewaard onder de andere aangetroffen structuren. Hierdoor kon waargenomen worden dat de muur in zuidwestelijke richting nog verder liep, vermoedelijk zelfs nog onder het aangrenzende perceel. Op basis van de meest westelijke waarneming van S6 kon aangetoond worden dat de muur in zuidelijke richting ook breder was dan de geregistreerde bovenzijde. De zuidelijke grens van de muur kon in deze fase van het onderzoek niet geregistreerd worden.

Aan noordelijke zijde van S6 bevond zich muur **S5** (fig. 18). Op basis van de overeenkomsten in materiaalgebruik werd in eerste instantie aangenomen dat S5 een zware funderingsvoet van S6 betrof. Aangezien de noordelijke zijde van S6 echter geen afgewerkte zijde had, werd duidelijk dat S5 en S6 deel uitmaakten van dezelfde muur, die aan noordelijke zijde gedeeltelijk recht was uitgebroken. Dit geeft aan dat de muur een minimale dikte had van 3,22m. De muur kon aan noordelijke zijde van S5 geregistreerd worden tot op 11,57m +TAW. Omwille van veiligheidsredenen kon de onderzijde van de muur in deze fase van het onderzoek niet bereikt worden. Aan oostelijke zijde waren zowel S6 als S5 eveneens gedeeltelijk uitgebroken, tot aan S11.

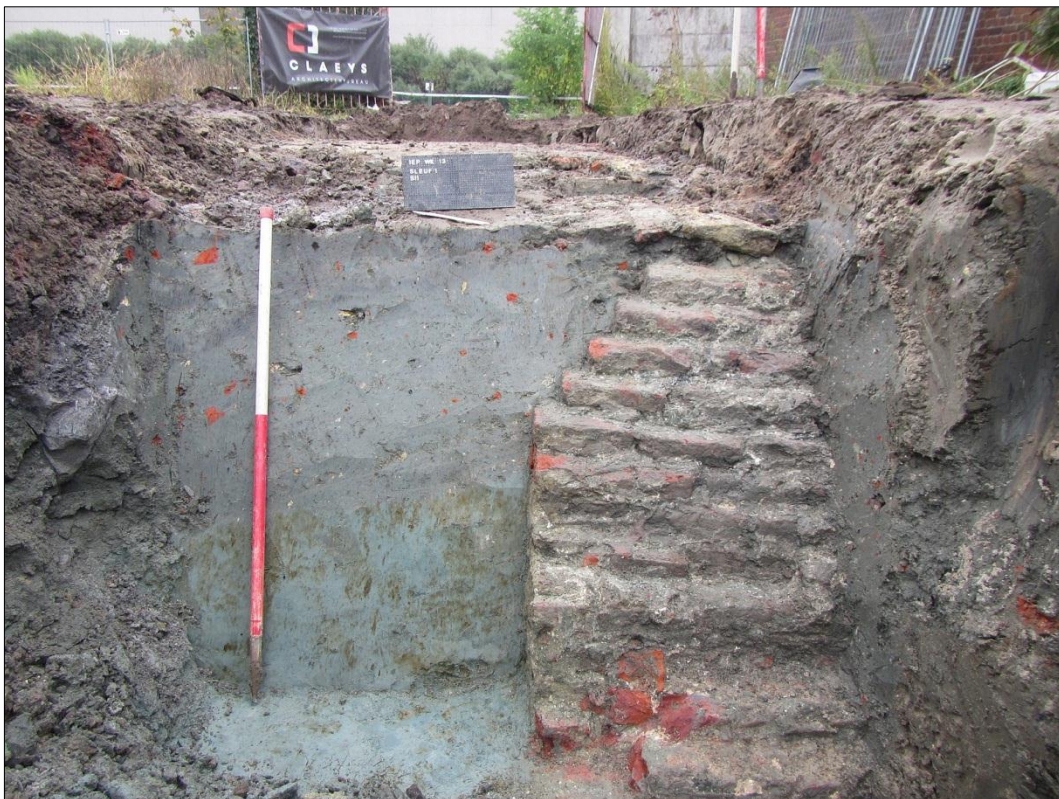
Figuur 19. Westelijke zijde van muurrestant S11

Muursegment **S11** betrof wellicht eveneens een onderdeel van dezelfde bakstenen muur (fig. 19). Deze liep in het verlengde van S5, maar was quasi even hoog bewaard als S6, op 13,23m +TAW. Dit is een bijkomende aanwijzing dat S5 een uitgebroken restant was en oorspronkelijk niet op die diepte was aangelegd. S11 was grotendeels opgetrokken met hetzelfde materiaal als S6. Enkel bovenaan werden ook gele bakstenen binnen het recuperatiemateriaal aangetroffen.

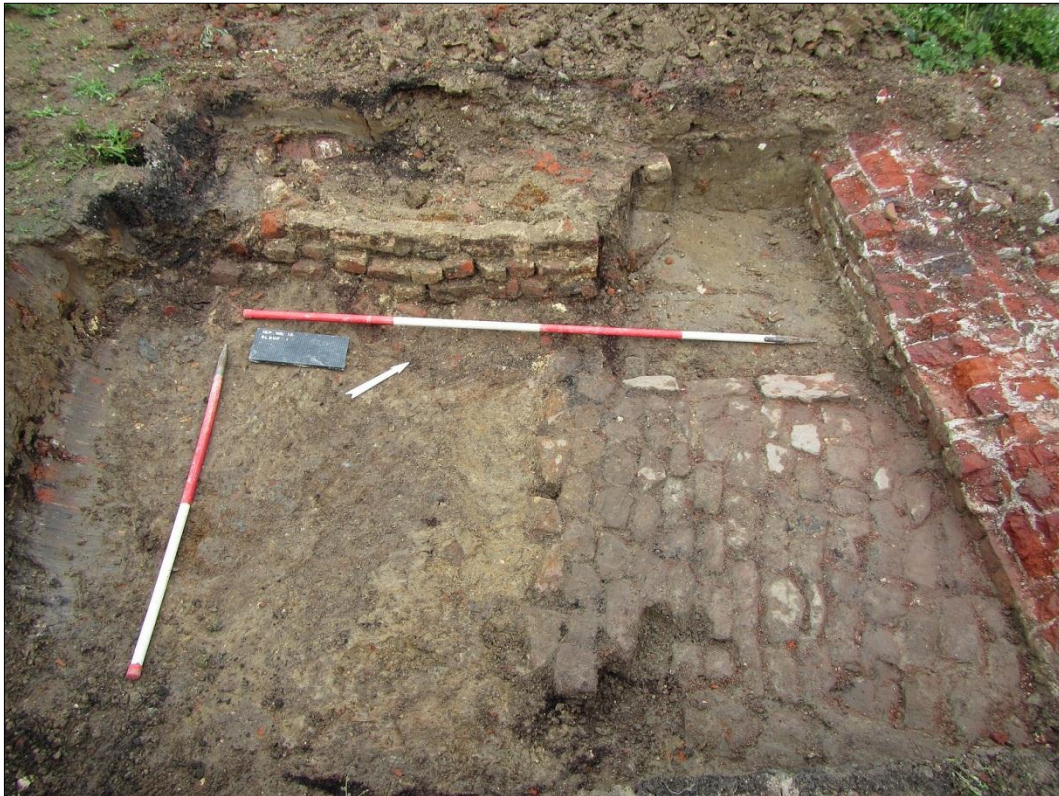
Figuur 20. Muurrestant S1 (bovenaan) en kasseiweg S2 (rechts onder)

S1 betrof een zeer slecht bewaard restant van een oost-west verlopende bakstenen muur van $\frac{1}{2}$ steen dik (fig. 20). De muur werd aangetroffen op 13,83m +TAW en kon over een afstand van 1,17m gevolgd worden. S1 was opgebouwd uit donkerrode bakstenen van 22/23x11x5cm, in combinatie met recuperatiemateriaal, en vrij zachte beige kalkmortel. Van het opgaande muurwerk was slechts 1 baksteenlaag bewaard. Hieronder bevond zich, na een versnijding van $\frac{1}{2}$ steen, een slordig gemetselde fundering, die bestond uit 2 baksteenlagen. Er kon geen verband vastgesteld worden met andere structuren in de omgeving, noch waren er aanwijzingen met betrekking tot de functie van de structuur.

Ten zuidoosten van S1 werd **S2** aangetroffen op 13,54m +TAW (fig. 20). S2 betrof een restant van een oost-west georiënteerde bestrating, aangelegd met kasseien. Zowel aan noordelijke als aan zuidelijke zijde konden de boordstenen van de kasseiweg geregistreerd worden, waardoor afgeleid kon worden dat de breedte 1,33m bedroeg. S2 was zowel aan oostelijke als aan westelijke zijde uitgebroken; aan oostelijke zijde kon wel worden vastgesteld dat de weg verder liep onder S3 en pas aan oostelijke zijde van S3 was uitgebroken. De lengte van het bewaarde restant bedroeg 2,01m.

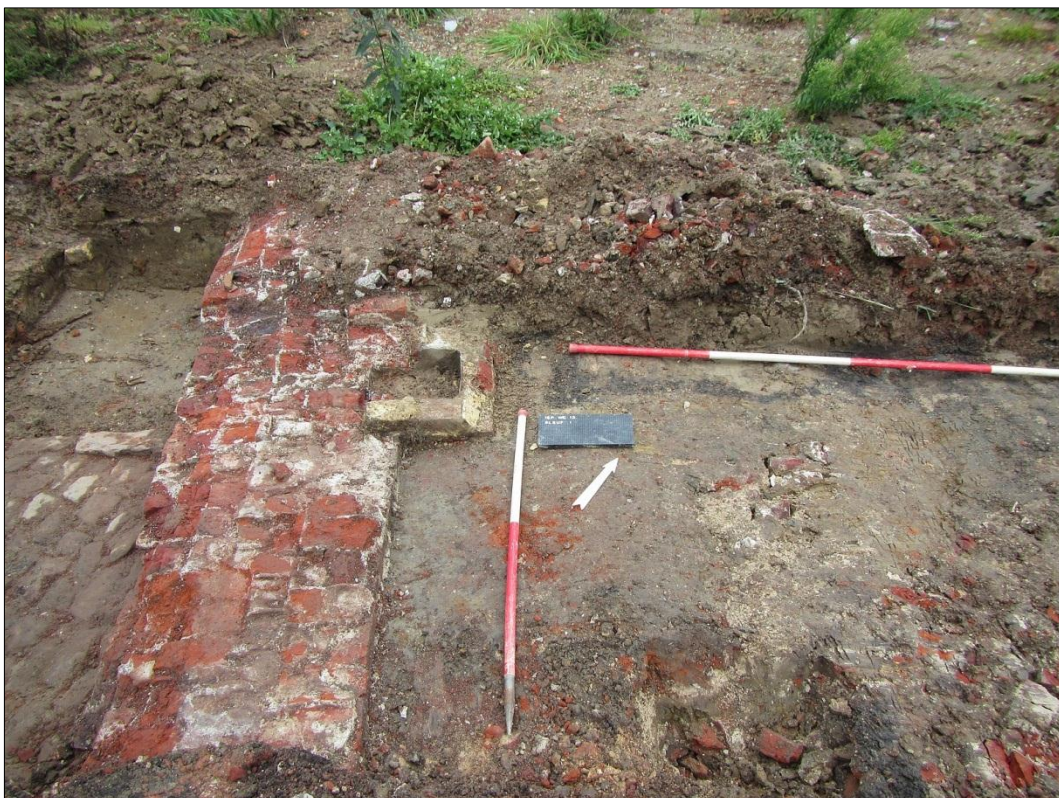
Figuur 21. Muur S3 en putstructuur S4

S3 was een noordwest-zuidoost georiënteerde muur, opgebouwd uit donkerrode en paarse bakstenen van 21x10x6cm en harde witte kalkmortel (fig. 21). De muur had een dikte van 3 stenen en in totaal waren nog 3 baksteenlagen bewaard, gemetseld in staand verband. Het bovenste bewaarde niveau van S3 bevond zich op ca. 13,93m +TAW; de muur was gedeeltelijk aangelegd bovenop kasseiweg S2.

S4 betrof een kleine bakstenen putstructuur, die gedeeltelijk ($\frac{1}{2}$ steen) in S3 was verwerkt en als gelijktijdig kan beschouwd worden (fig. 21). De wanden van de put hadden een dikte van $\frac{1}{2}$ steen en waren opgetrokken met recuperatiemateriaal, waarbij zowel gele als rode bakstenen werden gebruikt. De binnenafmetingen van de put bedroegen ca. 30 bij 30 cm. Ook hier waren slechts 3 baksteenlagen bewaard, net als bij S3. De binnenzijde van de putwanden was bezet met cement, waardoor de structuur waarschijnlijk moet geïnterpreteerd worden als een waterverzamelputje. Op basis van het materiaalgebruik kan S3 -en bijgevolg ook S4- in de 19^{de} eeuw gesitueerd worden. Wanneer de structuur geconfronteerd wordt met de recente grondplannen van het terrein kan tevens waargenomen worden dat de muur onderdeel uitmaakte van de gebouwen op het terrein die recent werden gesloopt.

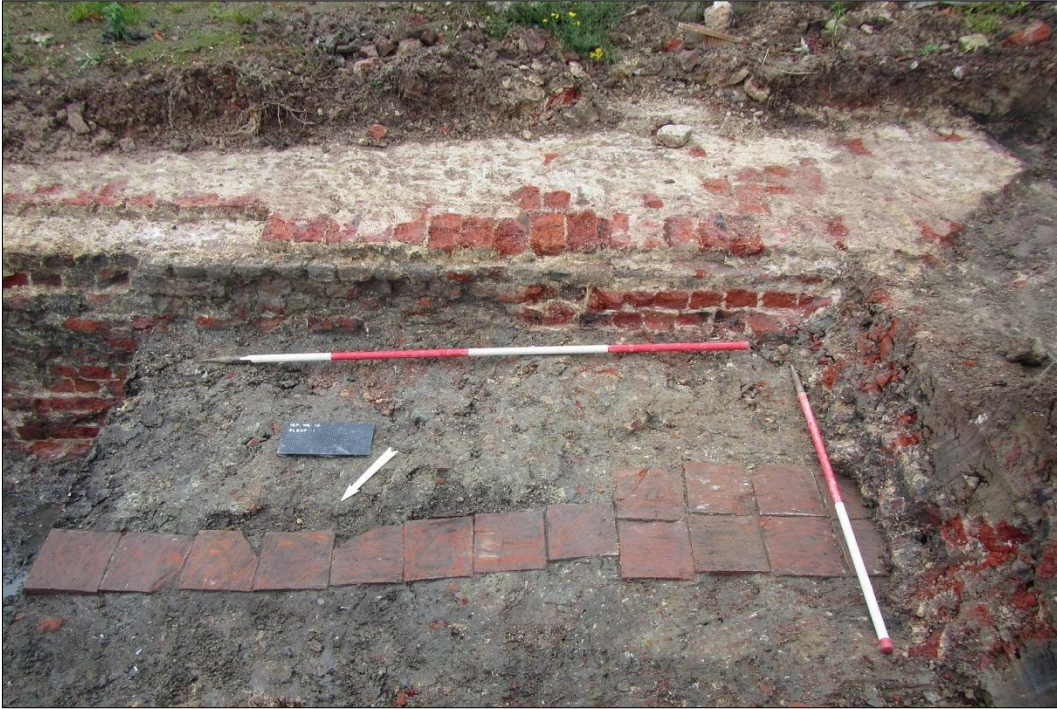
Figuur 22. Naast S6 werd een restant van een tegelvloer (S7) aangetroffen

Iets ten oosten van S3/S4 werd een klein restant van een tegelvloer aangetroffen op 13,25m +TAW (**S7**) (fig. 22). S7 bestond uit roodgebakken keramische tegels van 20,5x20,5x3cm. Er waren maximaal slechts 2 rijen tegels bewaard; de geregistreerde lengte bedroeg 2,41m. Aangezien S7 een heel slecht bewaard restant betrof, kon dit moeilijk aan een andere structuur gelinkt worden. Mogelijk kan het vloerniveau, op basis van de TAW-gegevens, gekoppeld worden aan een leefniveau, corresponderend met S2 en S9.

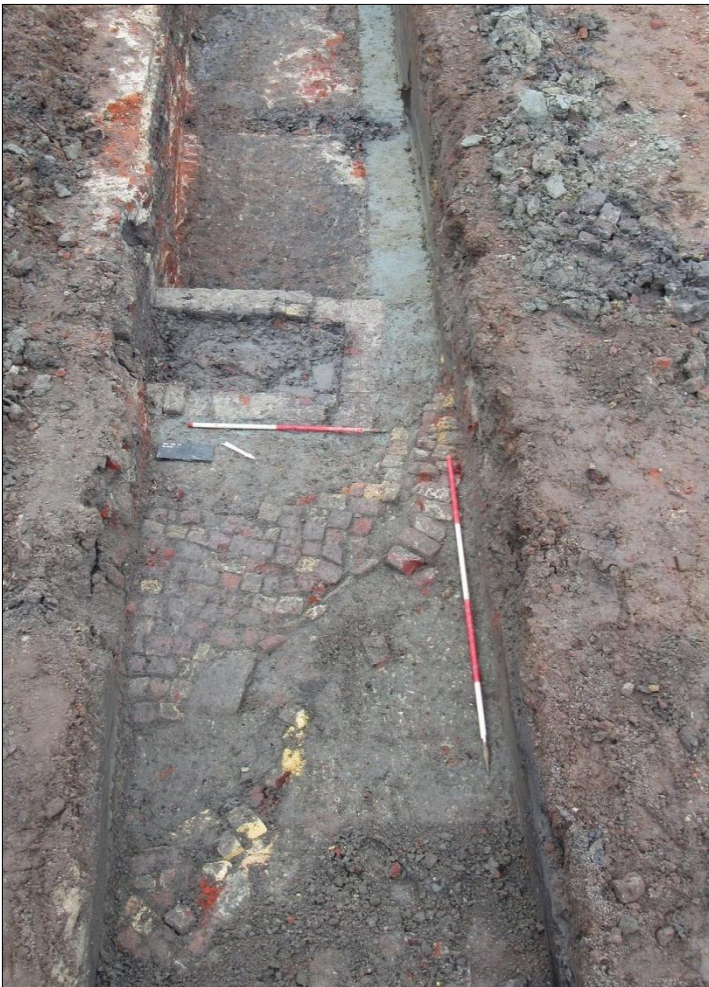
Figuur 23. Bovenaanzicht van vloerniveau S9 (onderaan) en putstructuur S8 (centraal)

Putstructuur **S8** was opgebouwd uit recuperatiemateriaal van rode en gele bakstenen; de kalkmortel tussen de stenen was uitgespoeld (fig. 23). De muren van de putstructuur hadden een dikte van 1 steen en in totaal waren 6 baksteenlagen bewaard, met de bovenzijde op 12,95m +TAW. De binnenafmetingen van S8 bedroegen 1,16x0,77m. S8 was aangelegd op S5, waarbij de noordelijke wand van beide structuren met elkaar correspondeerden en waarbij het uitgebroken niveau van S5 werd gebruikt als vloerniveau voor S8. Aan zuidelijke zijde was de putstructuur tegen muur S6 aangebouwd; een duidelijke bouwnaad was zichtbaar tussen beide structuren. Mogelijk is deze structuur te interpreteren als een kleine beerput. Dit is op basis van de kleine afmetingen echter niet zeker. Door een totaal gebrek aan vondstmateriaal uit de puinvulling in de structuur, kon deze ook niet gedateerd worden.

Net ten noordoosten van S8 kwam een restant van een bakstenen vloerniveau voor op 13,07m +TAW, S9 (fig. 23). Dit niveau was opgebouwd uit recuperatiemateriaal: er kwamen zowel rode als gele bakstenen in voor, alsook een fragment natuursteen. Aan noordoostelijke zijde kwamen mogelijk boordstenen voor, bestaande uit bakstenen, die op hun lange zijde waren geplaatst. Deze kunnen echter ook bij de uitbraak van het vloerniveau zijn gekanteld, waardoor dit niet met zekerheid kon vastgesteld worden. Aan westelijke zijde werd lokaal, ongeveer ter hoogte van S13, een tweede laag bakstenen vastgesteld onder S9. Het is onduidelijk of dit nog op andere locaties voorkwam of niet. Aan zuidelijke zijde was S9 aangelegd tegen muur S6; deze was op deze plaats uitgebroken tot op het niveau van S9. Mogelijk werd dit uitgebroken niveau van S6 dan ook gebruikt als een verlengde van het vloerniveau van S9. Aan westelijke zijde was het vloerniveau zwaar verstoord ter hoogte van S8. Waarschijnlijk werd dit niet verstoord door de aanleg van S8, maar eerder bij de sloop van het gebouw dat bij S8 hoorde.

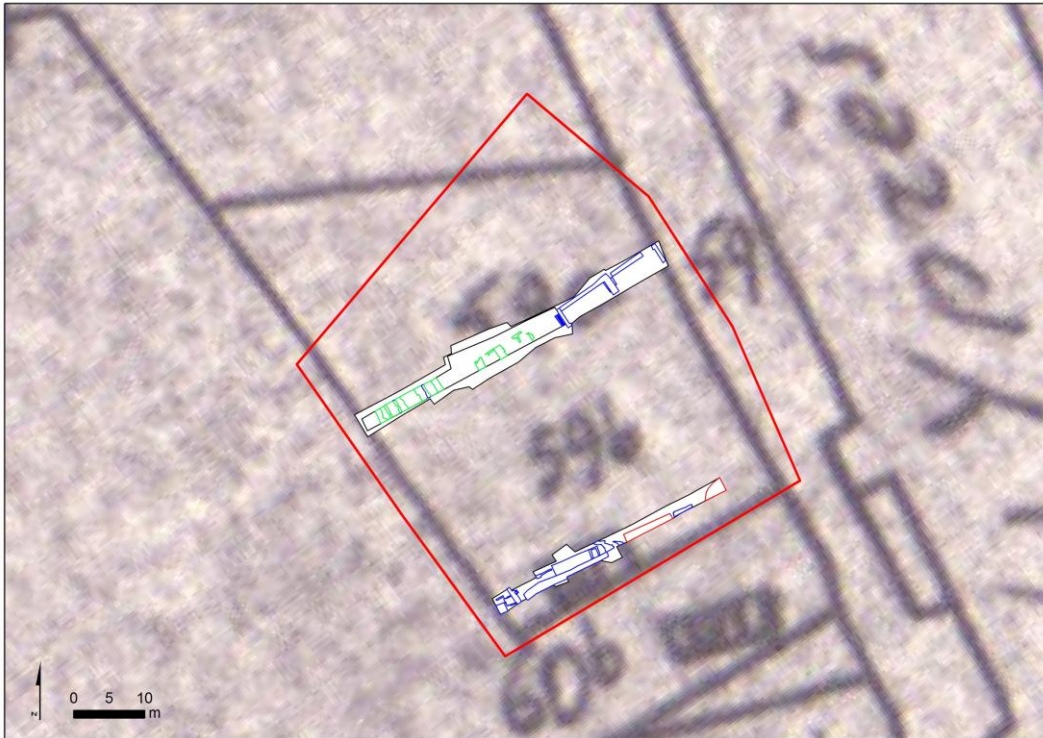
Figuur 24. Projectie van de resultaten op de Popp-kaart. De woning op de kaart correspondeert met de zone waar het huis verwacht wordt op basis van de resultaten van de prospectie. Hierbij dient rekening gehouden te worden met een foutmarge die optreedt bij het georefereren

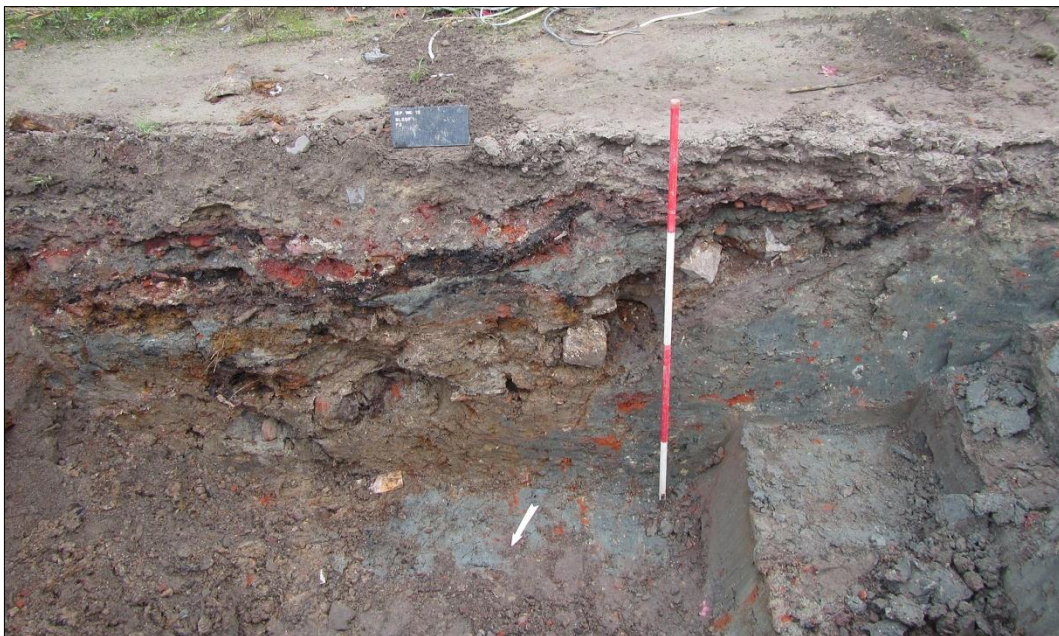
Figuur 25. Bomkrater S12 aan het oostelijke uiteinde van Sleuf 1

Aan het oostelijke uiteinde van Sleuf 1 werd een grote bomkrater aangesneden: S12 (fig. 25). Slechts een gedeelte ervan kon geregistreerd worden, over een lengte van 3,28m. De doorsnede van de kuil kon in profiel 2 onderzocht worden (fig. 26). In de vulling van de kuilen werd vrij veel baksteenpuin en kasseien aangetroffen, die vermoedelijk afkomstig zijn van de inslag. Uit de vullingspakketten konden ook verschillende fragmenten 20^{ste}-eeuws materiaal verzameld worden, alsook enkele vondsten die kunnen gelinkt worden aan WO I, zoals kogels, doppen van jerrycans, edm.

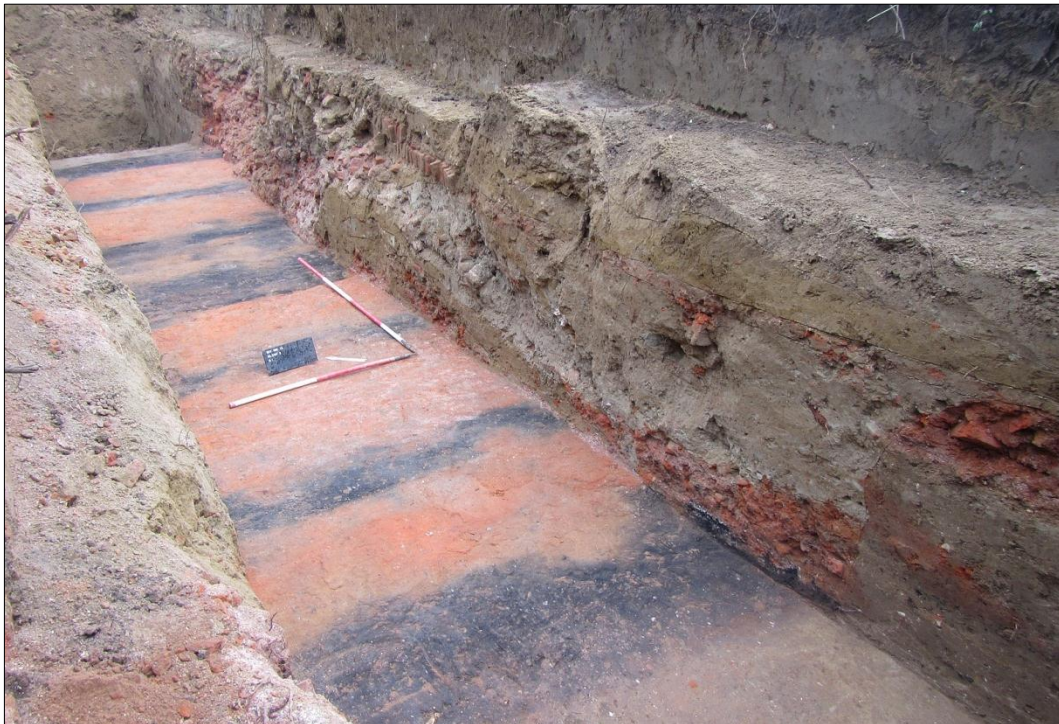
Figuur 28. Overzichtsbild van oven 1 in Sleuf 2

In het zuidwestelijke deel van Sleuf 2 werd op 14,25m +TAW een sterk compacte, zwaar verbrande bodem aangetroffen, waarbij oranje- en zwarte stroken elkaar afwisselden: **S1** (fig. 28). Deze bodem kon over een afstand van 9,8m gevolgd worden. In combinatie met de stratigrafische gegevens kon vastgesteld worden dat het om de bodem ging van een grote ovenstructuur, meer bepaald een baksteenoven. De oranje- en zwarte stroken moeten hierbij geïnterpreteerd worden als de plaatsen waarop de bakstenen werden gestapeld en de zwarte, versinterde stroken als de stookgangen, waar het vuur gecreëerd werd. De sinters, die met deze stookgangen kunnen geassocieerd worden, duiden op het gebruik van steenkool voor de baksteenproductie.

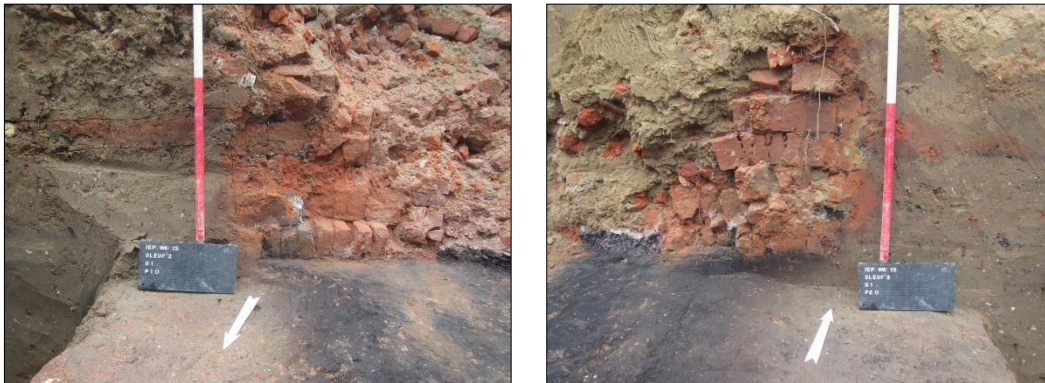
Figuur 30 en 31. Detail van de restanten gestapelde bakstenen in de hoeken van oven 1

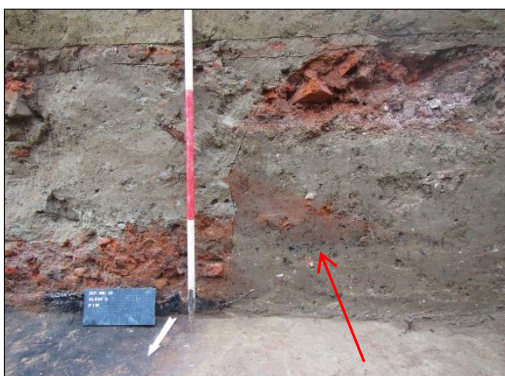
Figuur 32. Detail van Sleuf 1/Profiel 1 aan westelijke zijde, waar oven 1 door een looppniveau snijdt (rood)

Opmerkelijk was de vaststelling dat de ovenstructuur op ca. 14,71m +TAW aan beide zijden door een loopniveau werd ingegraven, waarbij eveneens verbrand materiaal voorkwam (P1-SM1/L23 & L27) (fig. 32). Dit zou mogelijk kunnen wijzen op activiteiten op de site, waarbij eveneens ovenstructuren gebruikt werden, voorafgaand aan de aanleg van de aangetroffen ovenstructuren. Dit niveau kon ook nog vastgesteld worden in segment 3 van profiel 1 (P1-SM3/L3), weliswaar op een wat lager niveau, ca. 14,15m +TAW, wat wijst op een hellend of getrapt verloop van het terrein in deze periode. Binnen deze fase van het onderzoek konden echter geen sporen geregistreerd worden, die met dit loopniveau in verband kunnen gebracht worden. Er zijn historische gegevens dat in de buurt van de site ook in de 14^{de} eeuw reeds steenbakkersovens aanwezig waren⁹. Of dit kan gelinkt worden aan dit loopniveau is evenwel onduidelijk. Een andere mogelijkheid is dat het loopniveau in verband te brengen is met de aangetroffen oven, waardoor deze slechts heel beperkt was ingegraven. De gegevens uit het profiel spreken dit echter tegen; de insnijding van de ovenstructuur begint immers op een veel hoger niveau.

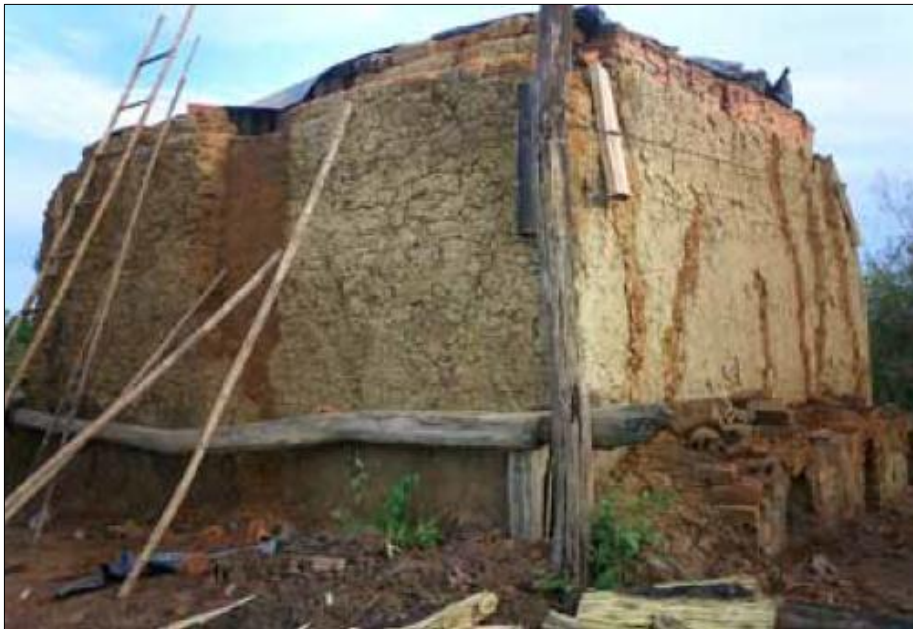
Figuur 33. Voorbeeld van een hedendaagse baksteenoven zonder vaste muren uit Boliviaë, met rechts de overwelfde stookgangen (HARTOCH 2009, 63)

Algemeen kan gesteld worden dat ovens voor baksteenproductie vanaf de 13^{de} eeuw traditioneel in open lucht werden gestapeld, waarbij ze soms ingegraven kunnen zijn voor thermische isolatie en om stabiliteit te verschaffen. De ovenvloer werd meestal afgedekt met een klei/leememulsie om een glad oppervlak te verkrijgen, waarop gemakkelijk kon gestapeld worden. De bakstenen werden gewelfd over de stookkanalen gestapeld, waarna werd verder gestapeld tot ca. 3 à 4m hoog. Enkel aan de bovenzijde, die dikwijls werd afgedekt door graszoden, werden tochtgaten voorzien voor de zuurstofdoorstroming in de ovenstructuur. De gestapelde bakstenen werden rondom dichtgesmeerd met klei of leem om de hitte binnen de structuur te behouden. De buitenste stenen zijn hierbij nooit goed doorbakken. In de 19^{de}-20^{ste} eeuw, maar ook reeds veel vroeger, werd alternerend gestookt met steenkool. Hierbij werd in de stookkanalen nog gestookt met hout of turf, maar werd tussen de bakstenen, die op hun strekzijde lagen gestapeld, ook steenkool gestrooid voor extra branding. Ovens voor baksteenproductie werden meestal aangelegd vlak in de buurt van grote bouwwerken, om de bakstenen op de werven snel voorhanden te hebben. In enkele gevallen werden deze voor bouwwerken binnen een stad aangelegd, maar meestal werden deze buiten de stad opgebouwd om brandgevaar te voorkomen.¹⁰

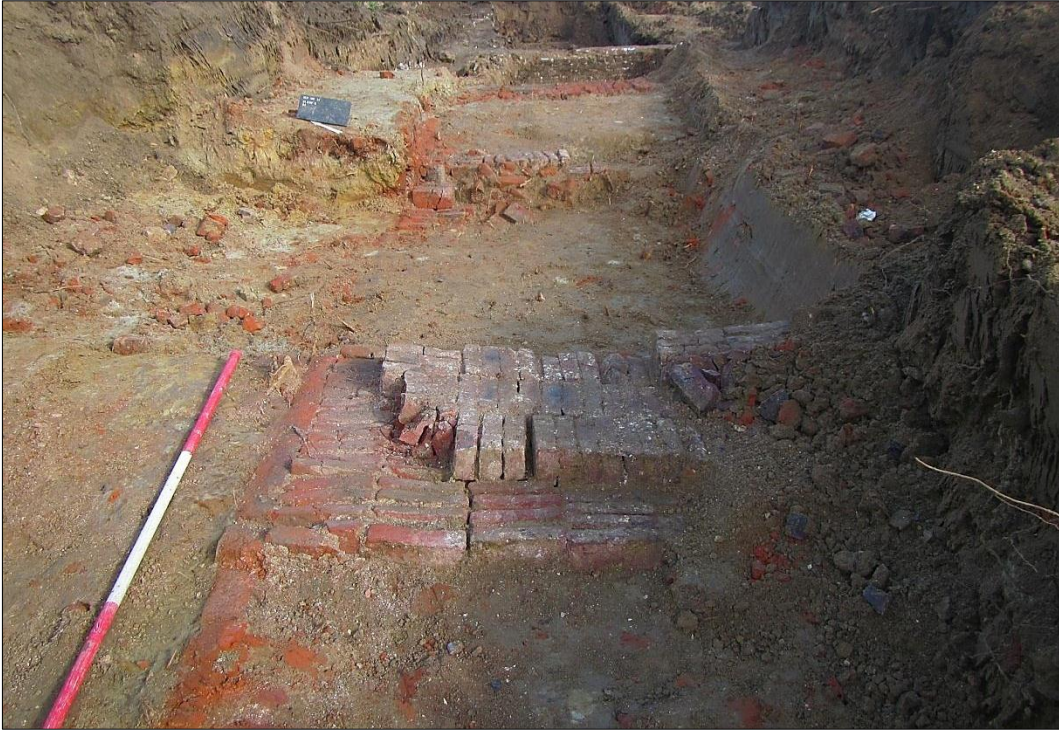
Figuur 34. Bij oven 2 waren nog restanten van gestapelde bakstenen bewaard

Ca. 5,60m ten oosten van oven 1 werd, centraal in de sleuf, een tweede oven aangetroffen: **S2** (fig. 34-35). Oven 2 werd reeds op een veel hoger niveau aangesneden, aangezien hier nog een groot deel van de gestapelde bakstenen bewaard was gebleven. Het niveau waarop deze werden aangetroffen varieerde tussen 14,94m en 15,33m +TAW. Het formaat van de bakstenen bedroeg, net als bij oven 1, 22x10x5,5cm, waardoor kan gesteld worden dat de ovens ongeveer in dezelfde periode actief moeten geweest zijn. Ook de lengte van de oven, 8,98m, was gelijkaardig aan oven 1. De noordelijke grens van deze ovenstructuur werd aangesneden, de breedte kon in deze fase van het onderzoek niet bepaald worden. Langs de noordelijke en oostelijke grens van de structuur kon een heel dun laagje verbrande leem vastgesteld worden, dat zich doorlopend aan de buitenzijde van de bakstenen bevond. De omliggende ophogingspakketten vertoonden geen

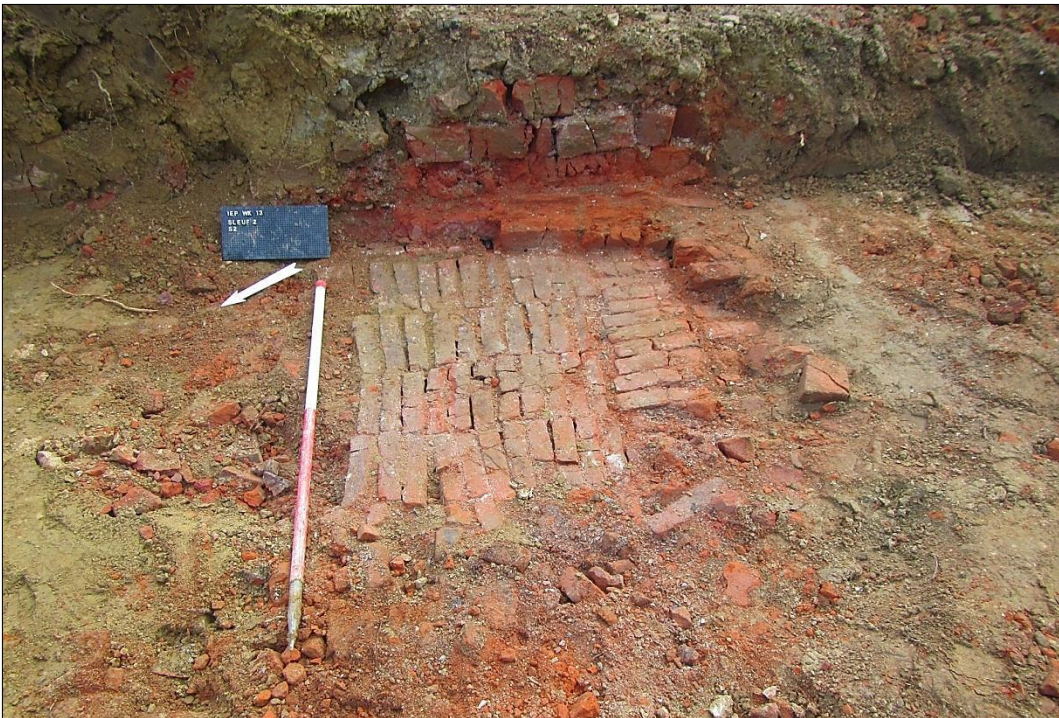
Figuur 35. Detail van enkele gestapelde bakstenen in oven 2

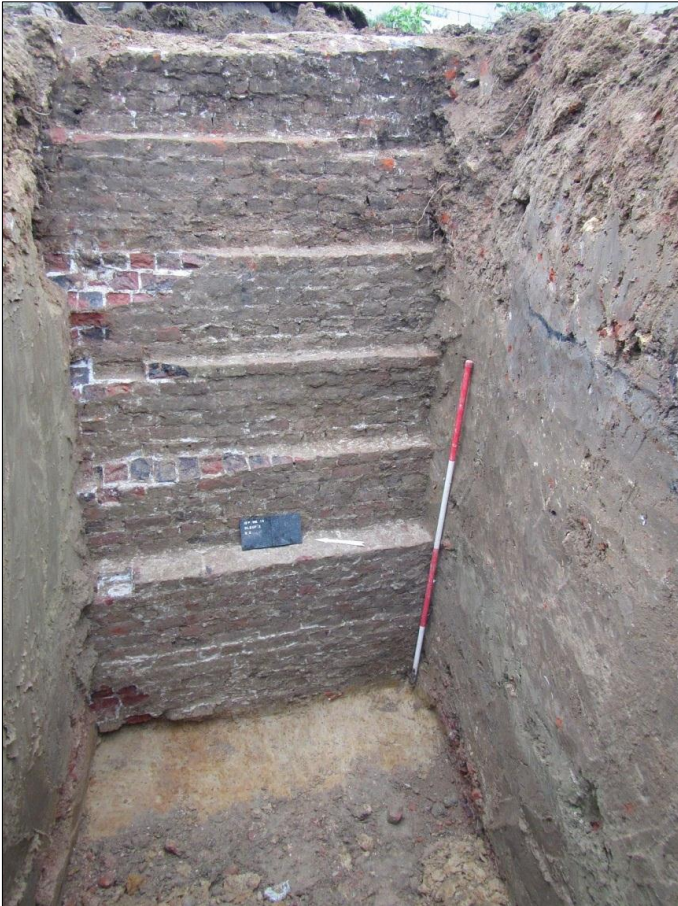
Figuur 36. Ter hoogte van S3 kon vastgesteld worden dat de buitenmuren zwaar gefundeerd waren

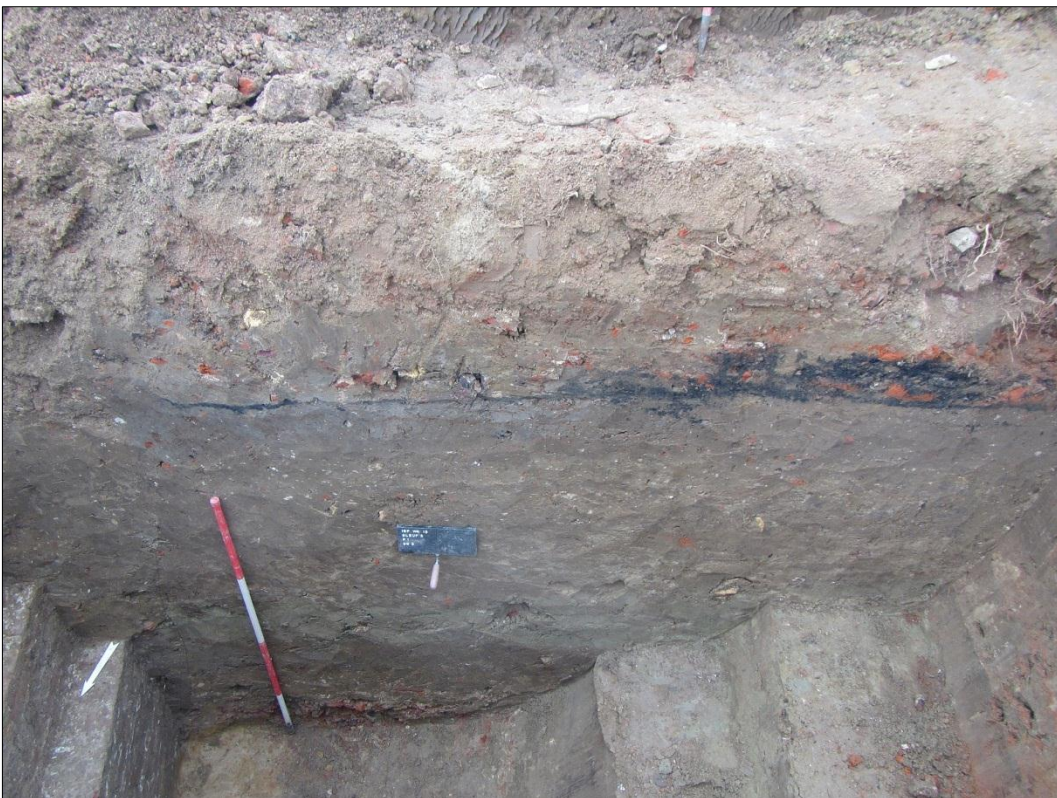
Figuur 37. Profiel 1/segment 3, waar het zwart verkleurde looppniveau zich heel duidelijk aftekent

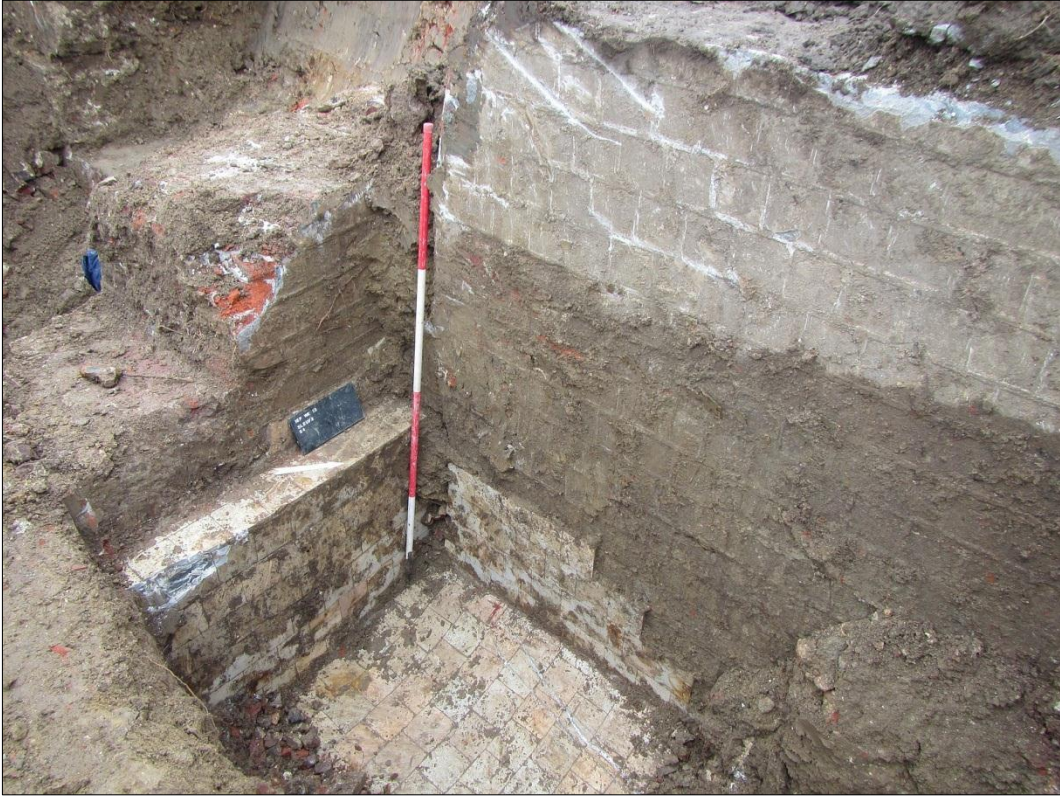
Figuur 38. De oostelijke kelderruimte, met onderaan de concave, betegelde bodem
