Archeologisch vooronderzoek
Westkaai (Ieper)

Administratieve gegevens van het onderzoeksgebied	
Provincie:	West-Vlaanderen
Gemeente:	Ieper
Kadastrale gegevens:	Afdeling 2, Sectie A, 58C2 en 59H2
Projectcode:	IEP-WK-13
Vindplaatsnaam:	Ieper, Westkaai
Coördinaten projectgebied:	45375.0, 173229.0 45413.1, 173177.3 45372.8, 173150,7 45342.9, 173191,3
Opp. Projectgebied:	3000 m ²
Opp. Onderzocht gebied:	294,12 m ²
Opdrachtgever:	Groep Berton
Projectverantwoordelijke: (vergunninghouder):	Tom Boncquet Ruben Willaert bvba T: 050/36 28 20 E: info@rubenwillaert.be
Bevoegde overheid:	Agentschap Onroerend Erfgoed Jacob van Maerlantgebouw Koning Albert I-laan ½ bus 92 8200 Brugge T: 050/ 248 181 E: jessica.vandevelde@rwo.vlaanderen.be
Nr. opgravingsvergunning:	2013/428
Nr. vergunning metaaldetectie:	2013/428(2)
Uitvoering van het veldwerk:	21/10/2013 – 25/10/2013
Beheer en plaats documentatie:	Zarren, Stadenstraat 39
Beheer en plaats van stalen en vondsten:	Zarren, Stadenstraat 39

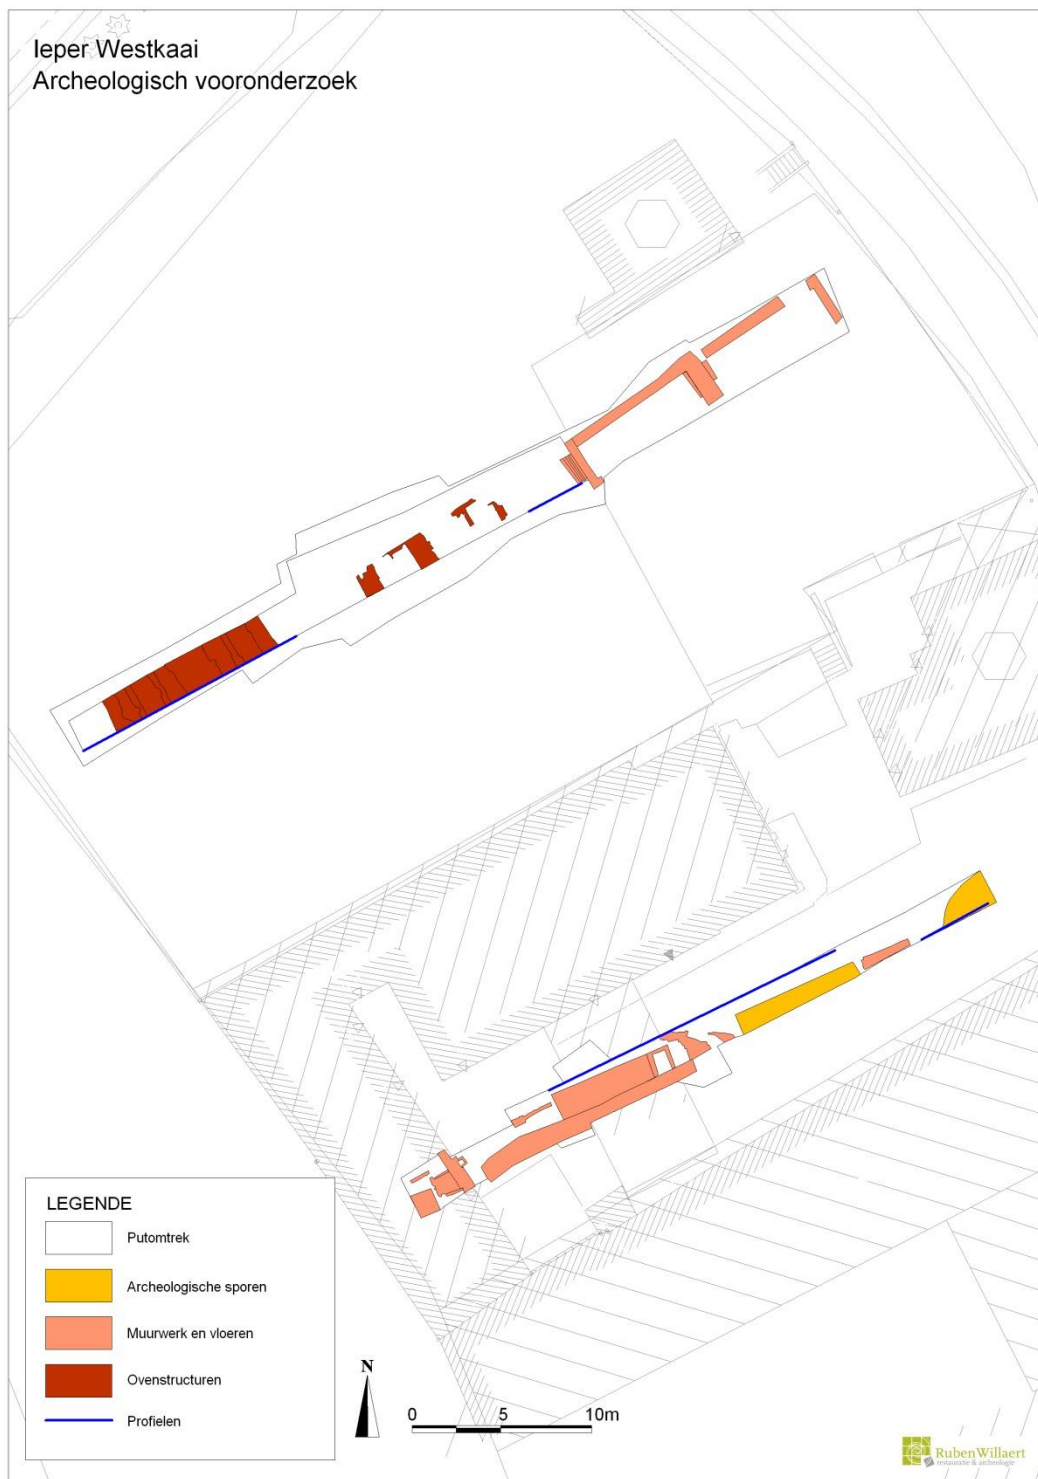
Figuur 39. Thematisch grondplan van de resultaten van het vooronderzoek
