ARCHEOLOGISCHE WAARDERING VAN W.O.I- ERFGOED OP DE SITE VAN DE DUITSE COMMANDOBUNKER TE ZANDVOORDE (GEM. ZONNEBEKE, PROV. WEST-VLAANDEREN)

CONCEPTRAPPORT

ABO Archeologische Rapporten 203

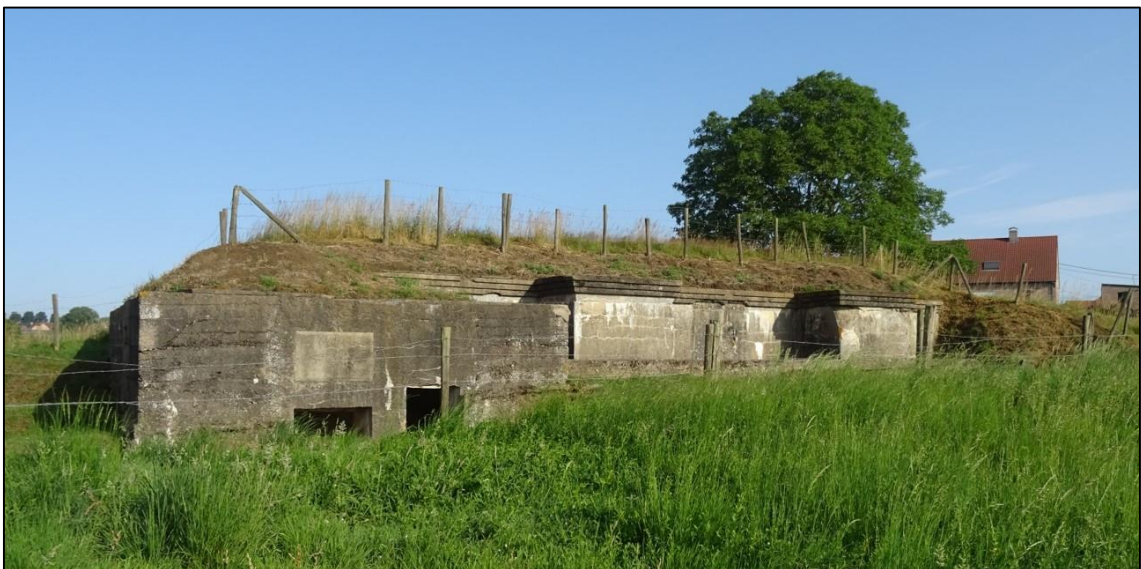
Figuur 3: Algemeen vooraanzicht vanuit het oosten op de bunker (huidige toestand)

Het geheel bestaat uit een noordoost-zuidwest gerichte rechthoekige betonconstructie, afgedekt door een dikke gewapende betonplaat met getrapte lijst en voorzien van een aarden bedekking. De bunker is volledig opgetrokken uit gewapend beton met rondijzers als bewapening. De bekisting gebeurde via een plankenstructuur. Deze betonstructuur werd op de zichtbare vlakken met een vlakke cementbepleistering afgewerkt. De buitenmuren zijn tussen 60 tot 80cm dik. De bunker is volledig gesloten aan de westzijde (frontzijde) en open langs de oostzijde waar de kamers uitgeven op een smalle beveiligde gang met strategische zig-zag verloop ter hoogte van de beide toegangen.

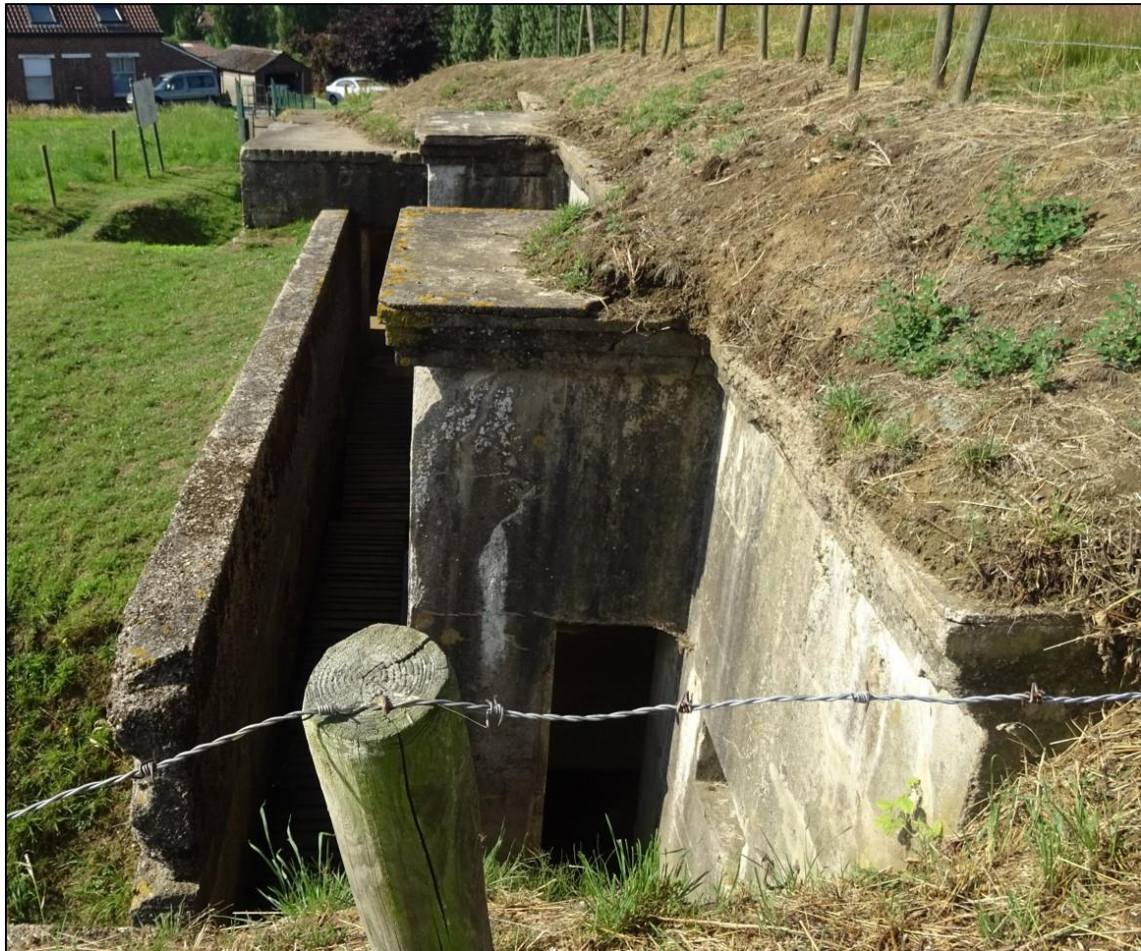
Figuur 4: Algemeen zijaanzicht vanuit het noorden op de bunker (huidige toestand)

Het geheel is voorzien van een uitspringende wachtpost aan de zuidzijde en een staffblok. De wachtpost bestaat uit twee kamers namelijk een hal (controle) en een kamer voor het personeel. De afwerking binnenin is een vlakke en gewitte cementbepleistering. De staffblok omvat een viertal kamers in lijn met vensters aan de oostzijde. Ze zijn onderling verbonden. Het geheel omvat van zuid naar noord een slaapruijnte, twee werkruimtes en een rustruimte. De werkruimte en de rustruimte bezitten een rechtstreekse toegang met een afgeschermd ingang toegankelijk via de smalle gang. De kamers hadden oorspronkelijk een houten bekleding. Het bovendeel van de muren en de plafonds zijn gewit. Er was een beperkte elektrische verlichting. In het plafond zijn horizontale luchtgaten voorzien, in de hal en de wachtkamer verticale luchtgaten. De wachtpost omvat twee observatieopeningen in de zuidmuur.

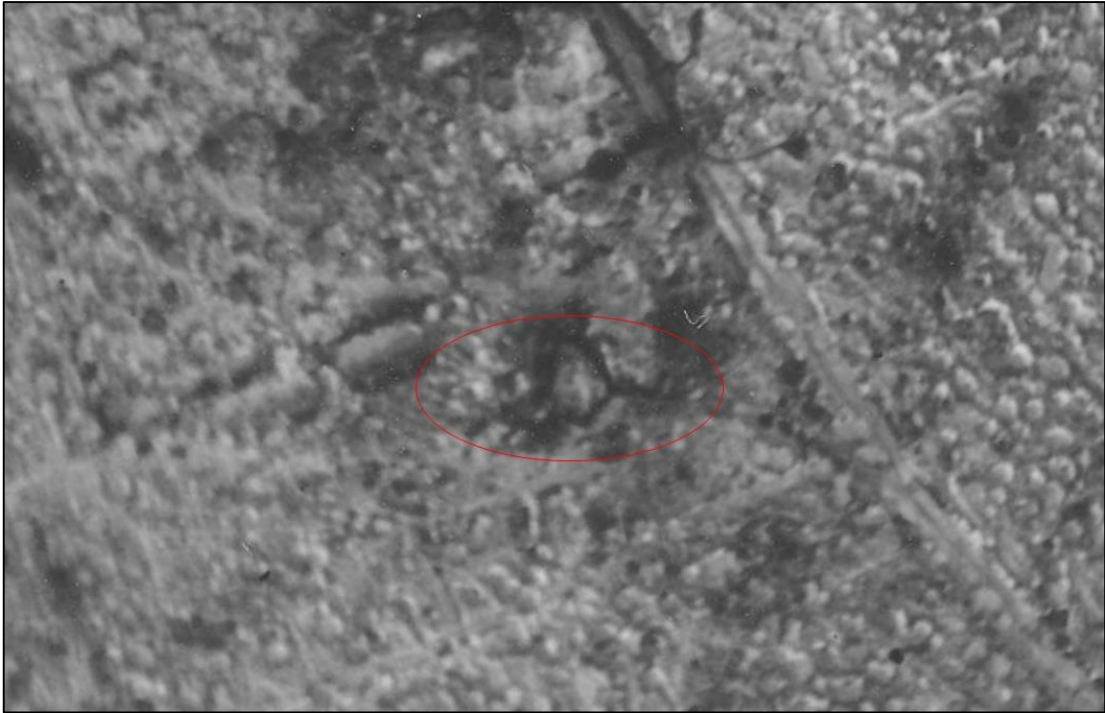
Figuur 6: Luchtfoto van 3 januari 1918 met aanduiding van de site (rood) (Memorial Museum Passchendaele 1917).

Op een foto genomen op 3 januari 1918 wordt een loopgraafstructuur weergegeven ter hoogte van de noordoostelijke en zuidoostelijke toegangspartij (Fig. 5 en 6). Verder oostwaarts komen beide structuren samen tot een rechtlijnig tracé die verder oostwaarts kan gevolgd worden richting het kruispunt van de huidige Komenstraat-Gaverstraat, maar loopt niet geheel door tot aan het kruispunt. Het verdere verloop van de structuur is wel als een op het maaiveld gelegen pad tot aan het kruispunt zichtbaar.

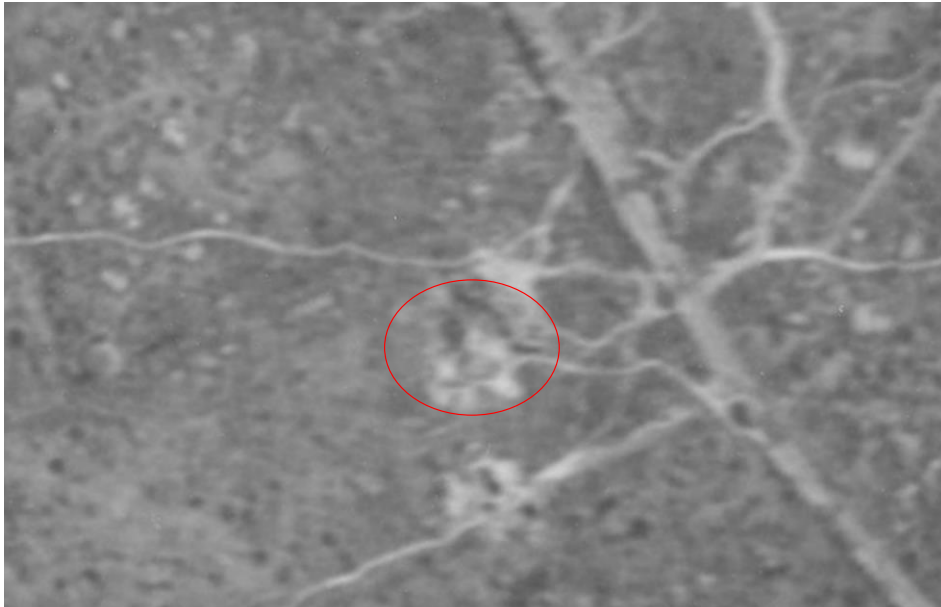
Figuur 8: Luchtfoto van 17 juli 1918 (rood) (Memorial Museum Passchendaele 1917).

Op een luchtfoto genomen enkele maanden later, nl. op 17 juli 1918, is een gedeelte van de noordoostelijke loopgraaf nog duidelijk aanwezig (**Fig. 7 en 8**). De zuidoostelijke daarentegen is slechts vaag leesbaar en lijkt eerder grotendeels opgevuld, mogelijk als gevolg van inslaande artillerieprojectielen. Het verdere verloop kan als een pad gevolgd worden tot ter hoogte van het kruispunt. Opvallend is ook de aanwezigheid van een omlopend pad rond de zone die op de luchtfoto van 3 januari 1918 als een donkere zone is weergegeven en in verband kan worden gebracht met een ondergrondse of bedekte structuur.

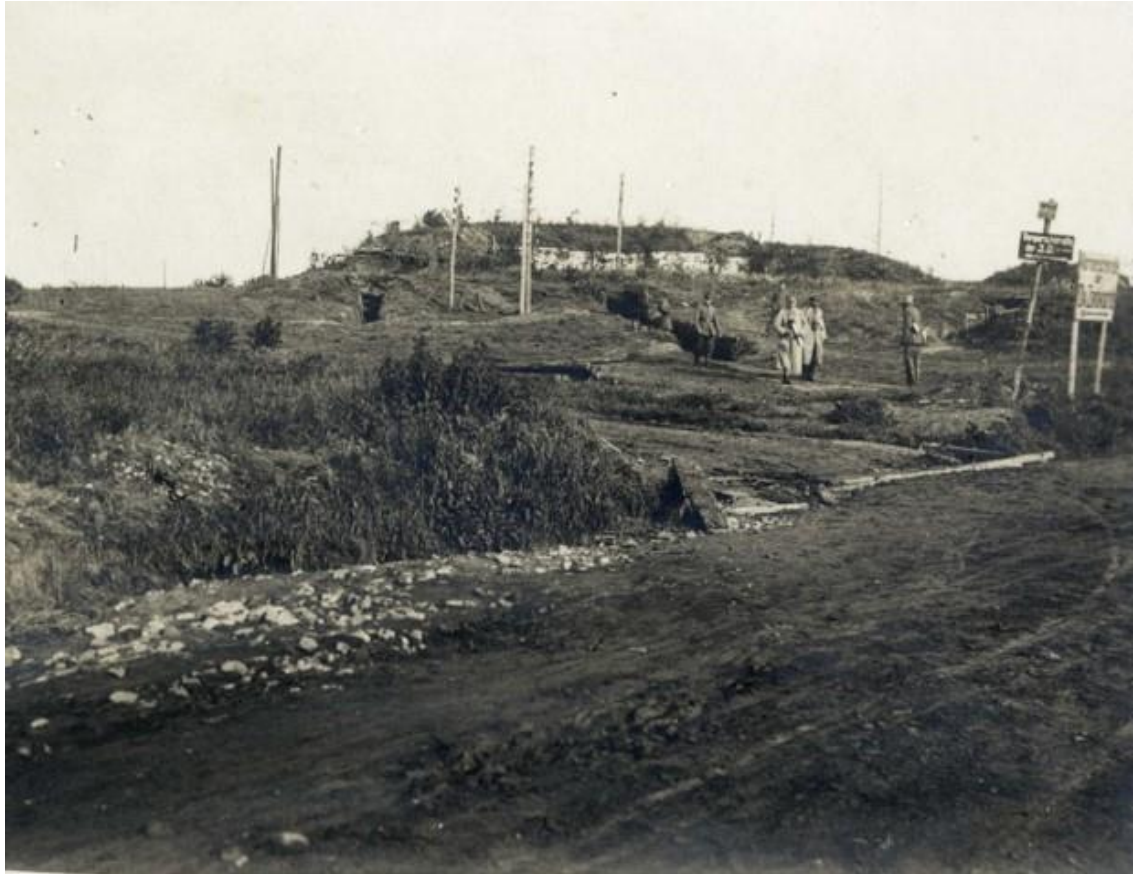
Figuur 10: Foto genomen tijdens de Eerste Wereldoorlog vanaf het kruispunt Komenstraat-Gaverstraat (Memorial Museum Passchendaele 1917).

Op een unieke historische foto van de site genomen tussen 1916 en midden 1917, vanaf het kruispunt Komenstraat-Gaverstraat, wordt de met aarde bedekte bunker op de achtergrond weergegeven, strategisch aangelegd in de zuidelijke heuvelflank (**Fig. 9**). Op de voorgrond is centraal duidelijk het rechtlijnige verloop van de (bedekte) loopgraafstructuur richting het kruispunt Komenstraat-Gaverstraat goed zichtbaar. De structuur liep duidelijk niet door tot aan de straat, maar werd uitgegraven in de zuidelijke heuvelflank en voorzien van een houten beschoeiing. Aan de hand van de foto kan ook aangetoond worden dat de loopgraafstructuren richting de bunker, op de plaats waar deze in de heuvelflank insnijden, afgedekt werden als bescherming tegen inslaande projectielen.

Links ervan, ter hoogte van de zuidoostelijke ingang van de bunker is tevens een gedeelte van een in de heuvelflank ingegraven (bedekte) loopgraafstructuur zichtbaar die in oostelijke richting doorliep en aansloot op de zuidoostelijke loopgraaf. De noordoostelijke toegangspartij is op deze foto niet zichtbaar.

Rechts op de foto is tevens nog een met aarde bedekte in hout of beton opgetrokken constructie en kan in verband gebracht worden met een eventuele ondergrondse dug-out (hout) of een deels in de grond verdiepte bunker (beton). Vrijwel zeker is het dan ook deze constructie die zichtbaar is op de luchtfoto van 3 januari en 17 juli 1918.

De foto van de site genomen tussen 1916 en midden 1917 vanuit het oosten toont heel goed de terreinsituatie met zicht op de bedekte bunker en de bedekte toegangsliepgraven, zichtbaar op de voorgrond (zie hoger).

Op de foto genomen tussen 1916 en medio 1917 wijzen de aanwezigheid van hoge verticale palen op de aanwezigheid van telegraaf- of elektrische nutsleidingen.

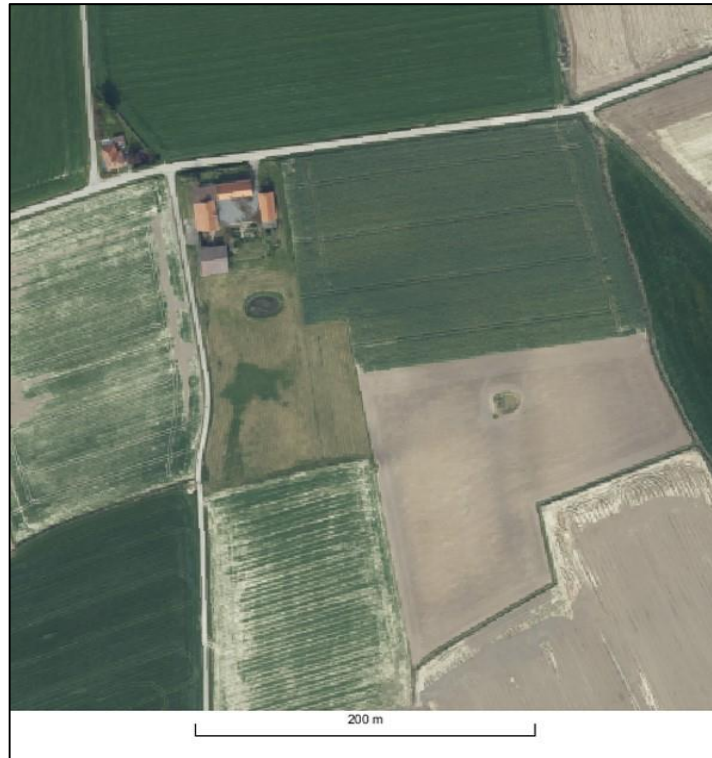
Figuur 15: Luchtfoto van de kasteelsite met zichtbare de *cropmarks*, winter 2014 (Geopunt 2015)

Wat betreft de historische kasteelsite wijzen *cropmarks* en twee drenkpoelen, onder meer zichtbaar op de verticale luchtfoto genomen tijdens de winter 2014 van Geopunt, zonder twijfel op de gedempte resten van de slotgracht (Fig. 14). Ter hoogte van het voormalige neerhof is een hoevecomplex aanwezig, heropgebouwd na de eerste Wereldoorlog en bestaat uit verschillende losstaande gebouwen.

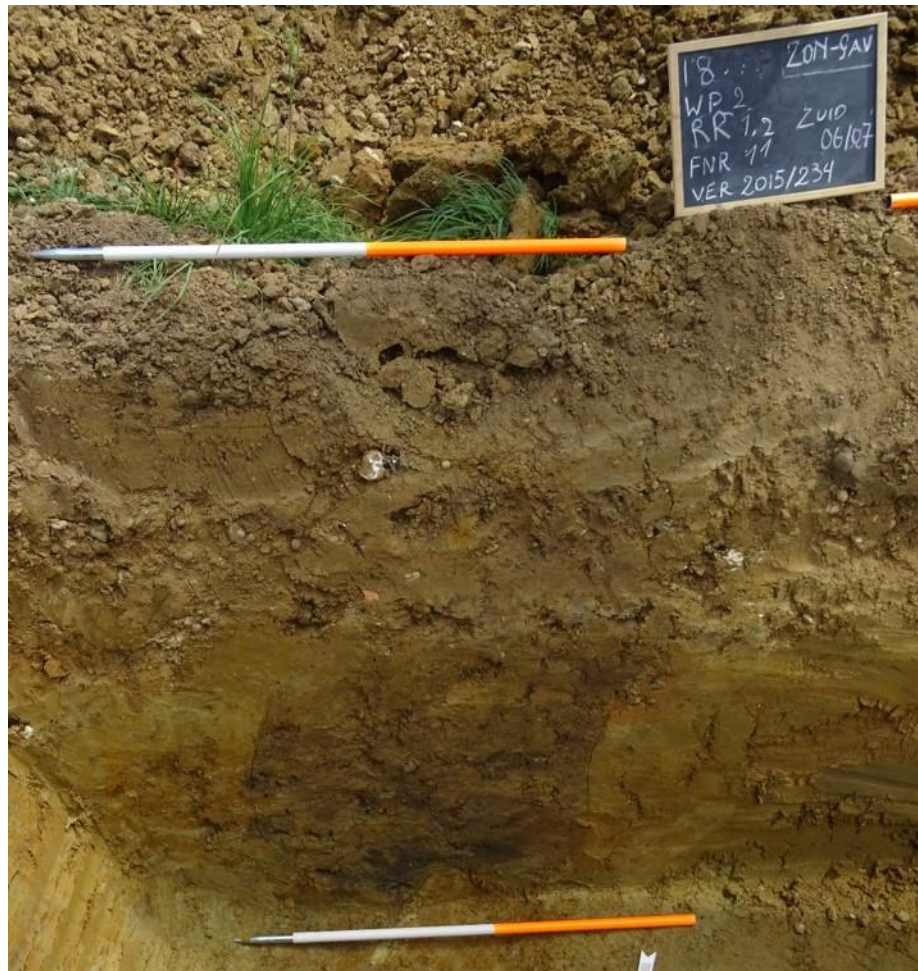
Figuur 22: Doorsnede van Spoor 2 in Werkput 1.

Hierbij werden geen aanwijzingen aangetroffen voor een eventuele aanwezige wandversteving en bleef van het spoor niets meer over dan een diepe greppelvormige structuur met rechte

wanden en een komvormige bodem (Fig. 21 en 22). De structuur bleef bewaard tot een diepte van ca. 1m onder de nivelleringslaag en had een maximale breedte van 0,75m. Wel opvallend was de aanwezigheid van een vrij duns pakket verspitte natuurlijk kleilig bodemmateriaal vermengd met concentraties silexkeien (basisgrind) afkomstig van het onderliggende Tertiaire substraat. Dit materiaal werd vooral stratigrafisch, aan weerszijden van de structuur, maar ook in de opgevulde structuur aangetroffen. Met zekerheid betreft dit kunstmatig opgeworpen materiaal, dat in functie van een scherfwerend bescherming tegen inslagen van artillerieprojectielen werd aangebracht. Wellicht tijdens de grote opruimingsfase na 1918, in de jaren '20 van vorige eeuw, werden de restanten hiervan genivelleerd. Hierbij kwam er ook materiaal in de vulling van de structuur zelf terecht. Wellicht werd dit materiaal bekomen tijdens de aanleg van de bouwput voor de constructie van de bunker als bij het aanleggen van de toegangspartijen doorheen de heuvelflank, aangezien het materiaal afkomstig is uit dieper gelegen geologische lagen.

Figuur 23: Tekening doorsnede Spoor 2 in Werkput 1.

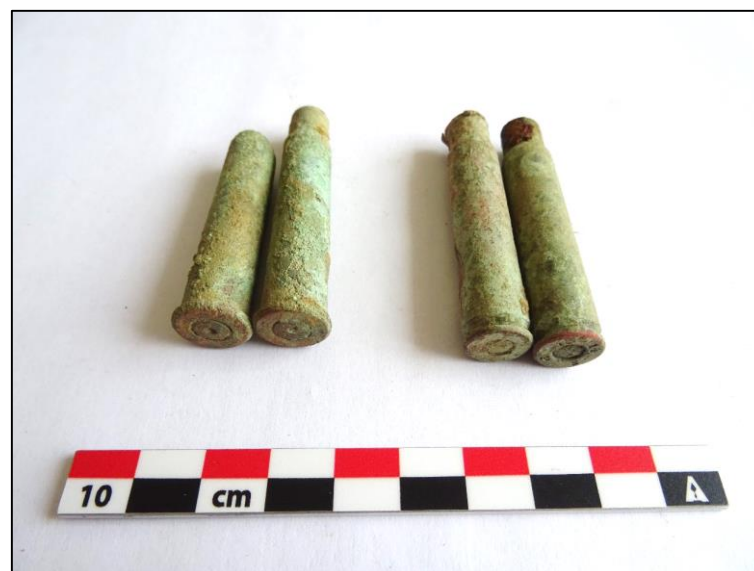
Figuur 24: Duitse (rechts) en Britse patronen (links) uit het nivelleringspakket in Werkput 1.

In dit opruimingspakket werden een aantal niet-afgevuurde Duitse patronen kaliber 7.92x57mm voor het Mauser Model 98 geweer en afgevuurde Britse .303 inch patronen voor het Lee Enfield geweer aangetroffen (Fig. 23).

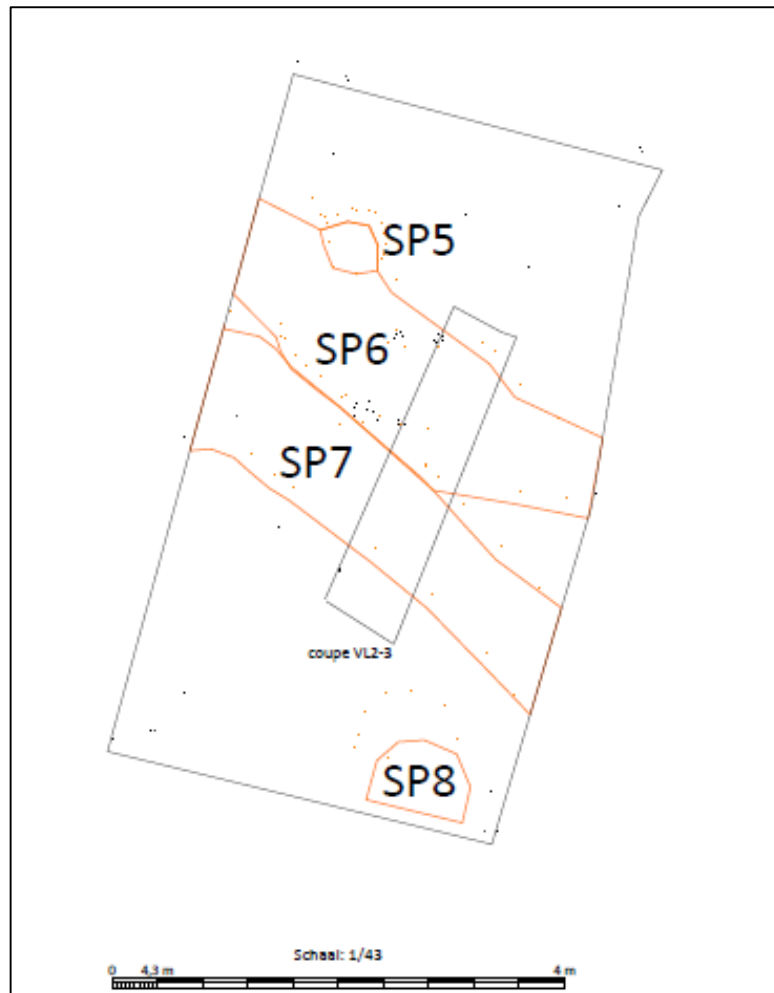
Figuur 25: Algemeen grondplan van Werkput 2.

In werkput kwamen vijf sporen aan het licht (spoor 4-8), waarvan er vier kunnen gerelateerd worden met het aangelegde loopgravenstelsel (Fig. 24).

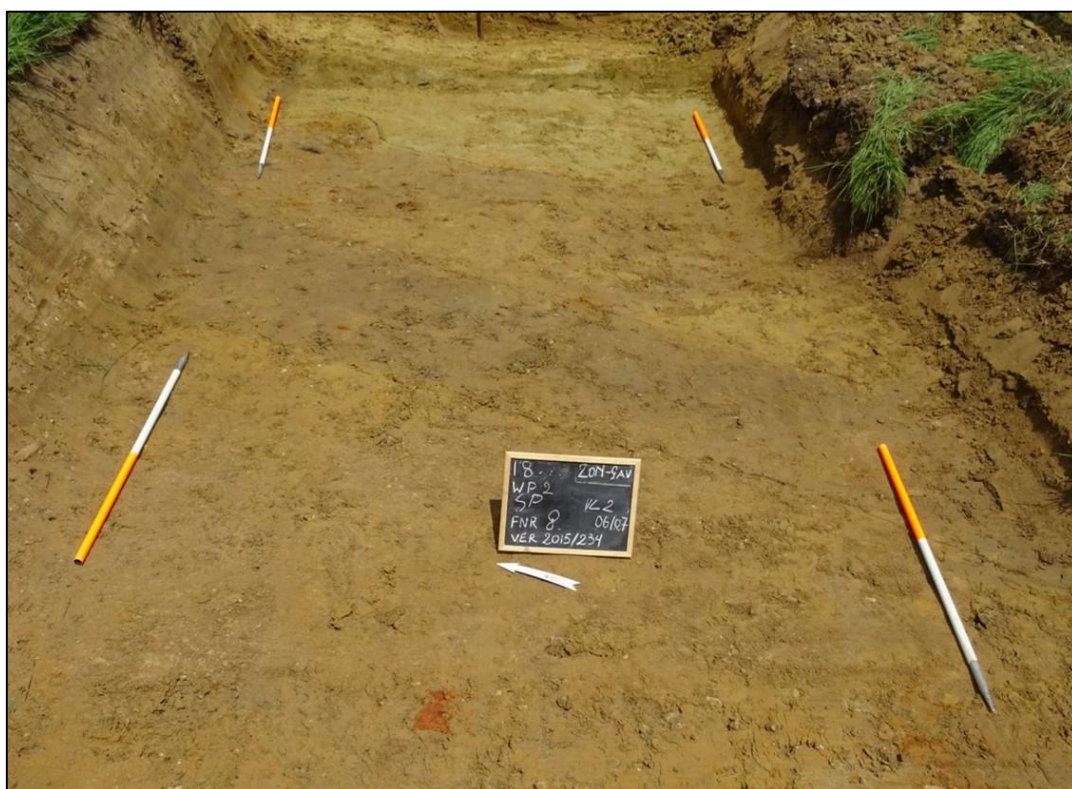
Figuur 27: Spoor 6 en 7 in Werkput 2.

Onmiddellijk ten noordoosten ervan kwam een noord-zuid verlopend spoor aan het licht met een vrij homogene donkerbruine vulling (spoor 7) en doorsneed een ouder spoor dat ongetwijfeld in verband te brengen is met de noordoostelijke toegangsliepgraaf (spoor 6). Het spoor heeft een breedte van maximaal 0,80m en een bewaarde diepte van ca. 0,30m onder het nivelleringspakket. Mogelijk kan de structuur in verband gebracht worden met een heraangelegde loopgraafstructuur of gedeelte ervan.

Spoor 6 betreft een noordwest-zuidoost verlopende structuur met een heterogeen opvulling en een breedte van maximaal 1,00m. In de vulling werden, naast tactisch schroot, enkele slecht bewaarde fragmenten aangetroffen van Duitse steelhandgranaten (*Stielhandgranate*). Aan de hand van deze is het onmogelijk om een bepaald type (Model 1915, 1917,...) te bepalen.

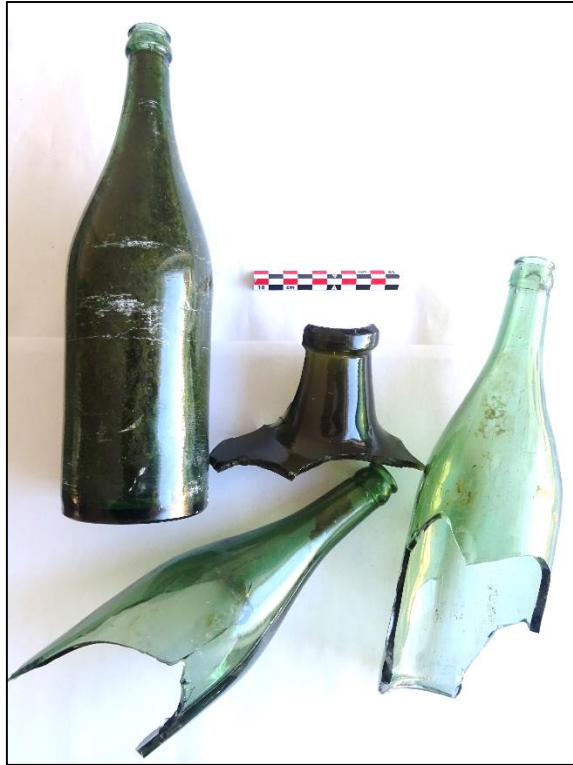
Figuur 28: glazen flessen uit spoor 5 in Werkput 2:

Spoor 5 betreft een dump van enkele glazen flessen en kwam aan het licht op vlak 1 in de uiterst zuidwestelijke hoek van de werkput. Het spoor bevond zich stratigrafisch in het na 1918 genivelleerde scherfwerende pakket (Fig. 28). In de dump werd een volledige en twee fragmenten van wijnflessen aangetroffen. Het volledige exemplaar betreft een wijnfles en is geperst in een dubbele mal in een onzuiver lichtgroen gekleurd glas. De bodem vertoont een vrij hoge ziel. De hoogte van de fles bedraagt 30,4cm, de diameter van de bodem 87,4cm en van de rand 27,2cm. Het vierde fragment is tevens geperst in een mal, heeft een donkerbruine kleur en een brede bandvormige rand.

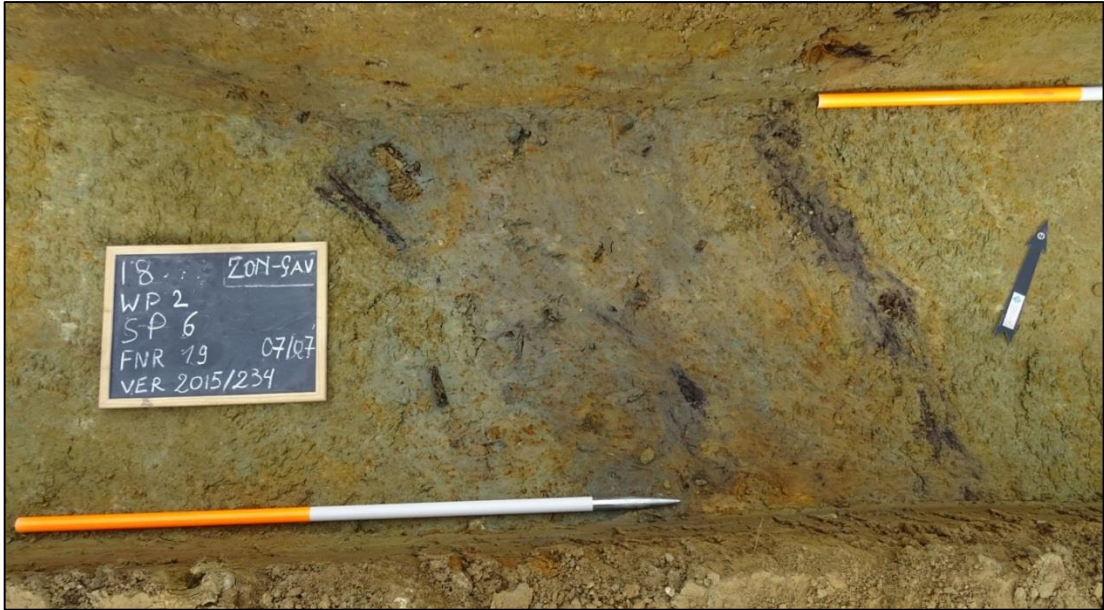
Figuur 29: Restanten vlechtwerkbouw van Spoor 6 in vlak 3 in Werkput 2.

Om inzicht te verkrijgen in de bewaringsstoestand van de structuur werd het spoor gecoupeerd. Het spoor vertoonde een trogvormig profiel met een komvormige bodem (**Fig. 28-30**). Net boven de bodem, ter hoogte van de aanzet tot de rechte wanden bleven schaarse resten van een beschoeiing bestaande uit vlechtwerk met wilg of hazelaar, geplaatst tussen ingeheidde verticale stijltjes, bewaard. Aanwijzingen voor looppniveaus werden niet aangetroffen. Het toepassen van vlechtwerkbouw in wilg of hazelaar bij de beschoeiing van loopgraven was een typerend gebruik bij de uitbouw van Duitse loopgraafstructuren.

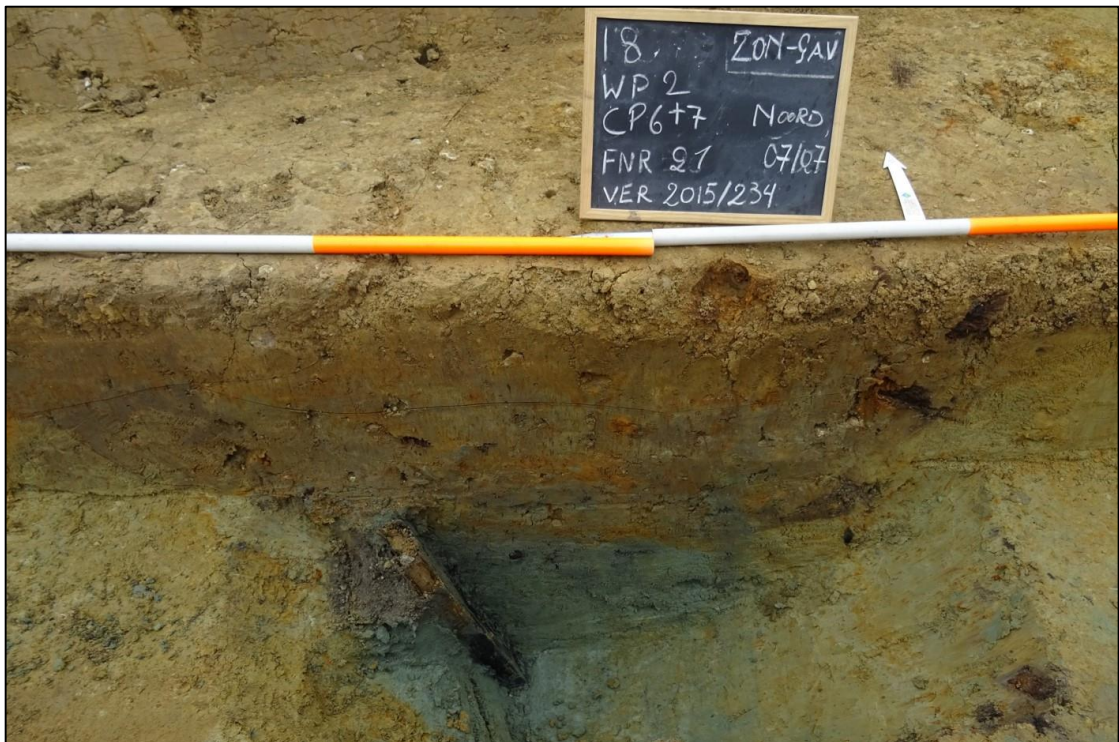
Figuur 30: Doorsnede van Spoor 6 in vlak 3 in Werkput 2.

Laag 1: donkerbruine kleileem, compact en homogeen, veel ijzerinclusies, Dbr, lemig, Fe verschijnsel, compact (spoor 7)
 Laag 2: idem laag 1 met meer kleiige lenzen en grote vermenging (spoor 6)
 Laag 3: donkerbruine vrij humeuze kleilaag vermengd met fragmentarisch tactisch schroot, houtfragmenten en resten van vlechtwerk (spoor 6)
 Onderste deel reducerend bewaard

Figuur 31: Doorsnede van Spoor 6 in vlak 3 in Werkput 2.

De aangetroffen structuur kan zonder twijfel in verband gebracht worden met de noordoostelijke toegangsgroef en het vervolg van spoor 2 in Werkput 1.

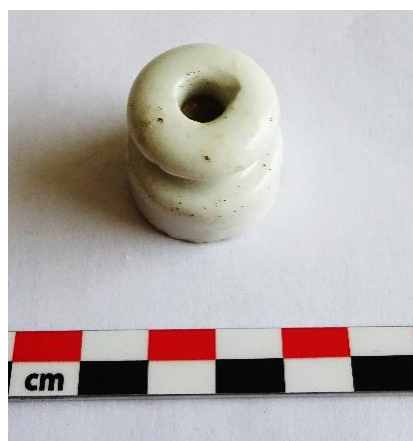
Figuur 32: Porseleinen isolator uit het nivelleringspakket in Werkput 2.

In het genivelleerde pakket werden twee fragmenten van porseleinen isolatoren aangetroffen en wijzen op infrastructuur die in verband te brengen is met communicatie- (telegrafie) of elektrische uitrusting (**Fig. 31**). Dit type van isolator werd door middel van een schroef bevestigd op de drager.

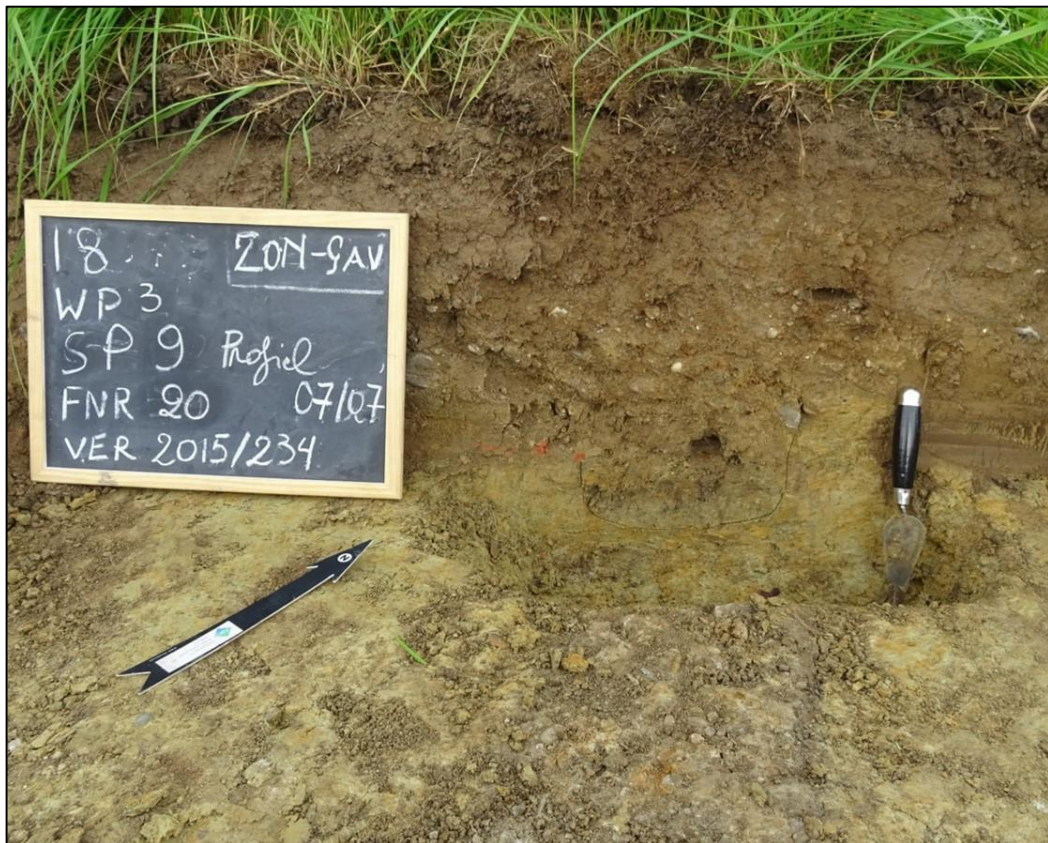
Figuur 35: Doorsnede van Spoor 9 in Werkput 3.

Het principe van een in doorsnede vierkante tot rechthoekige afvoergoot aangebracht net onder de loopplanken van de loopgraafstructuur (zgn. "wasserinne") is een gekend fenomeen bij Duitse loopgraafstructuren.

Door het feit dat er in deze zone geen resten van een loopgraafstructuur werden aangetroffen en het ontbreken ervan ook door de historische luchtfoto’s wordt bevestigd, kan betekenen dat enkel het afvoerkanaal, eventueel samen met loopplanken, verder oostwaarts doorliep, mogelijk om finaal af te wateren in de bermsloot van de huidige Komenstraat.

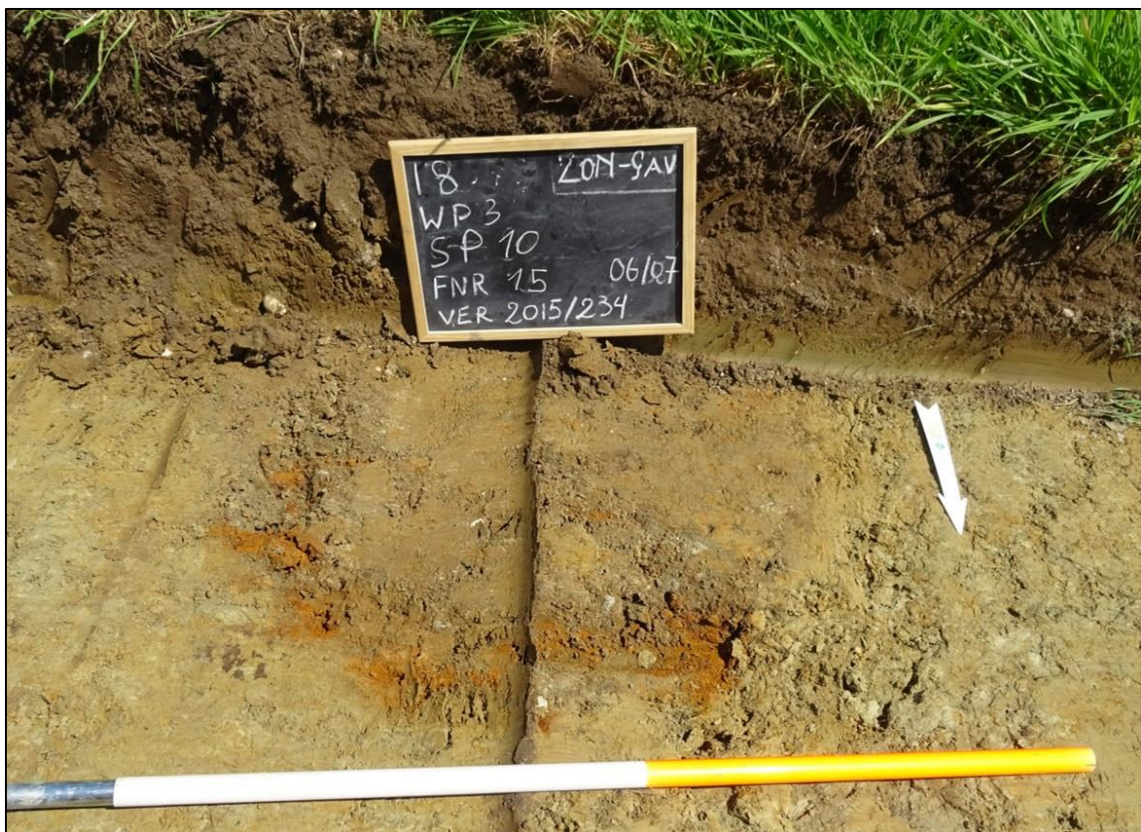
Figuur 36: Spoor 10 in Werkput 3.

Spoor 10 tenslotte, gesitueerd ter hoogte van de zuidwestelijke wand van de werkput, betreft een gedeelte van een ovale of ronde opgevulde inslagtrechter met een maximale diameter van ca. 0,66m (Fig. 35).
