ADEDE Archeologisch Rapport 69  
Archeologisch vooronderzoek rond de  
Sint-Amanduskerk te Gavere (Oost-  
Vlaanderen).

Archeologisch vooronderzoek  
rond de Sint-Amanduskerk te  
Gavere (Oost-Vlaanderen).

De Gemeente Gavere en de Intercommunale Farys plannen een grondige heraanleg van het kerkhofareaal rond de Sint-Amanduskerk te Gavere. Deze kerk, die boven de dorpskerk van Gavere uittorent, kent een lange en woelige geschiedenis. De kans dat tijdens de werkzaamheden het archeologische bodemarchief zou worden verstoord werd door het Agentschap Onroerend Erfgoed dan ook groot geacht. Om de schade aan het collectieve erfgoed van de Gemeente Gavere te remediëren, werd ADEDE bvba uit Gent ingeschakeld om middels een desktoponderzoek en een prospectie met ingreep in de bodem vast te stellen wat de aard van het archeologische bodemarchief rond de kerk was en wat zo nodig de te nemen stappen zijn voor het behoud in situ, of indien noodzakelijk ex situ door middel van een archeologische opgraving.

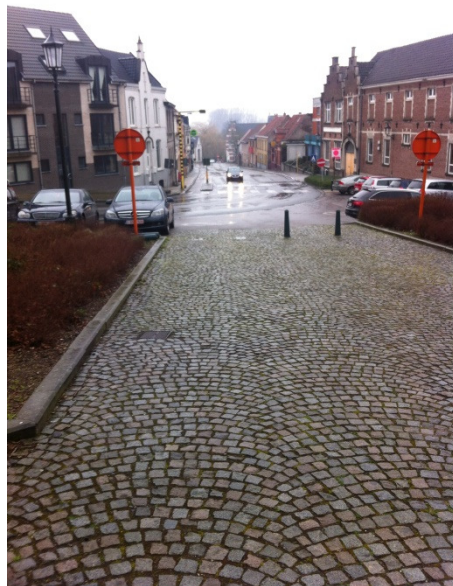
In het dorp zelf en dan voornamelijk ter hoogte van de kerk zijn deze hoogteverschillen eveneens zichtbaar. Op onderstaande foto, tijdens het plaatsbezoek op datum van 01 maart 2016, genomen vanaf de ingang van de kerk en richting het westen en dus de Schelde, is het hoogteverschil ten opzichte van de Scheldevallei duidelijk zichtbaar en bedraagt het al gauw enkele meters.

Figuur 10. Foto genomen bij de ingang van de kerk, in westelijke richting. Het hoogteverschil ten opzichte van de Kasteeldreef, richting de Schelde, is duidelijk zichtbaar.

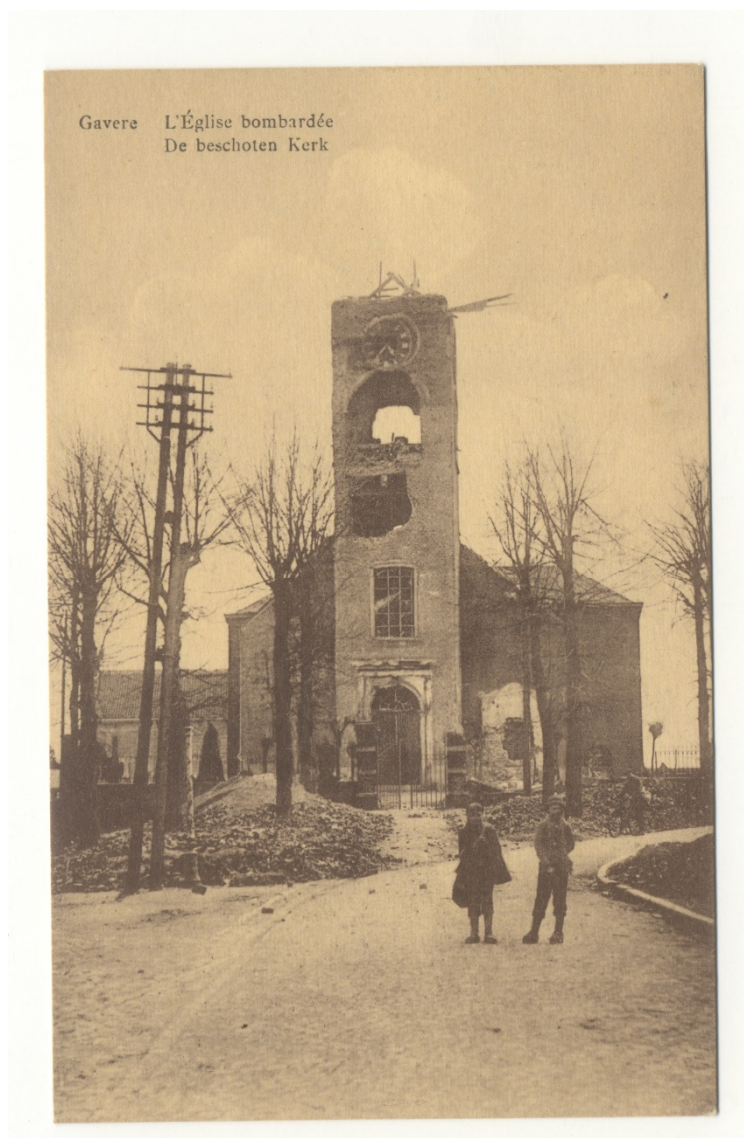
Tijdens de Eerste Wereldoorlog wordt de kerk zeer zwaar beschadigd. Voornamelijk de voorgevel met toren en de noordoostzijde met de sacristie, de bakstenen gewelven van het koor, het transept, de zijbeuken en het meubilair werden getroffen. In 1922 werd de kerk gerestaureerd<sup>8</sup>, onder andere de achthoekige toren wordt vervangen door een vierkante torenspits.

Figuur 22. De in puin geschoten Sint-Amanduskerk.<sup>14</sup>

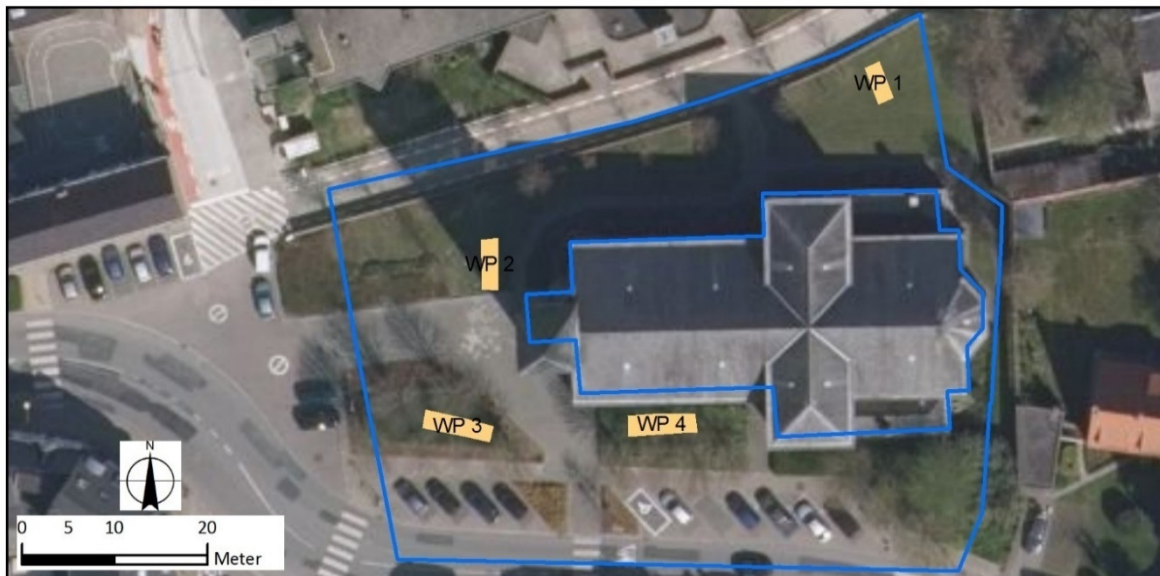
Figuur 35. Overzicht van de werkputten ten opzichte van de Sint-Amanduskerk.
