# VAN KLOOSTER TOT KASTEEL

## ARCHEOLOGISCH VOORONDERZOEK OP DE VOORMALIGE KASTEELSITE VAN HENEGAUW (RAPERTINGEN, HASSELT)

### EINDRAPPORT

Van klooster tot kasteel: archeologisch vooronderzoek op de voormalige kasteelsite Henegauw (Rapertingen, Hasselt)

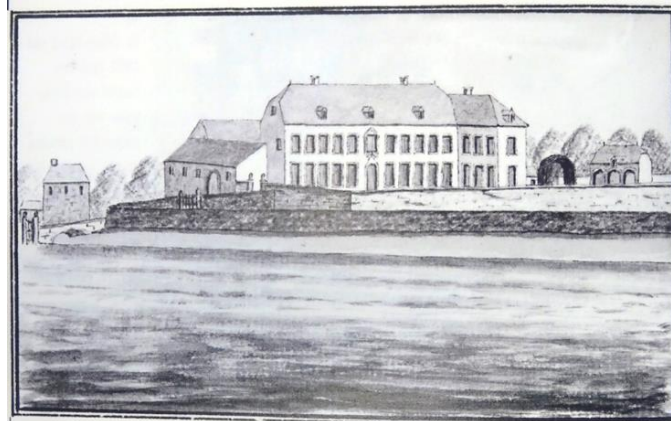
**Figuur 7: Tekening Philippe de Corswaremme (1843). Het kasteel wordt afgebeeld als een classicistisch gebouw met een zijvleugel aan de noordzijde en een poortgebouw aan de zuidzijde. In de tuin is ook nog een prieel met mansardedak zichtbaar.**

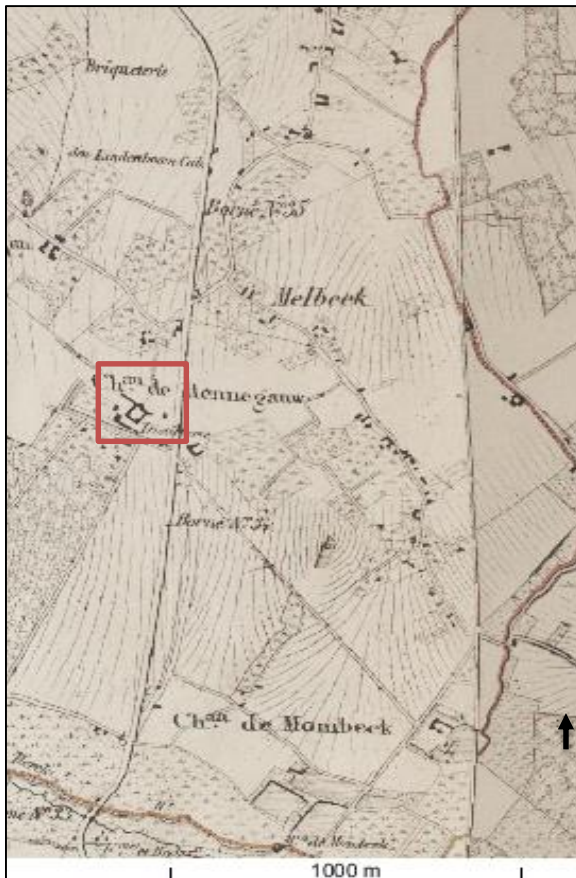
Figuur 13: Snede uit de Vandermaelen kaart (1852)

Het kasteel van Henegauw is aangeduid op de Vandermaelen kaart (Geopunt Vlaanderen 2015). Er is een tuin tussen de hoofdgebouwen en de steenweg. Opmerkelijk is de aanduiding van 'Distillerie', verwijzend naar de industriële activiteit van het domein in de tweede helft van de 19<sup>de</sup> eeuw (fig. 13).

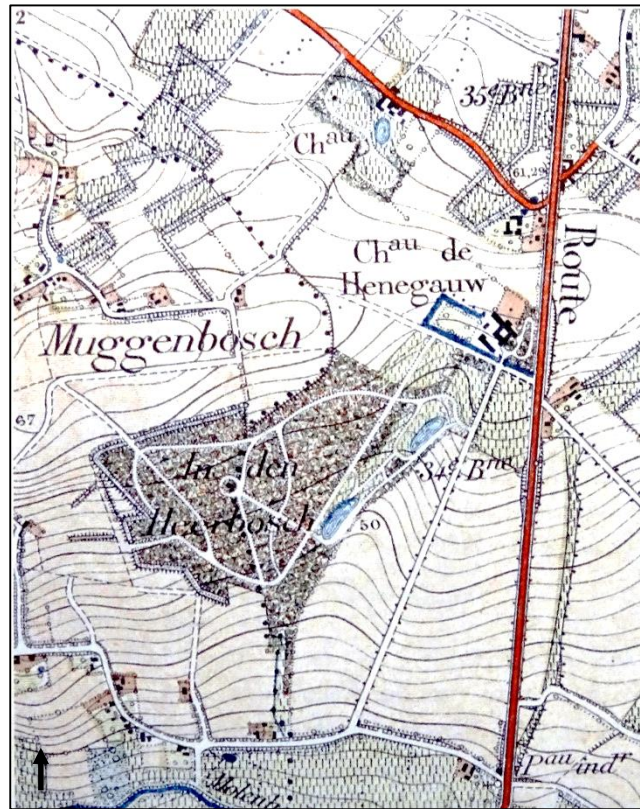
Figuur 15: Snede uit de Dépotkaart (1897) van kasteel van Henegauw , schaal 1/2500

In het noorden van deze uitsnede is het kasteelpark van Trekschuren zichtbaar. De Dépotkaart uit 1897 geeft weer dat het kasteel van Henegauw ten westen ligt van de Luikersesteenweg (richting Tongeren). Rondom het kasteel is een tuin en een u-vormige gracht te zien. De zuidelijke arm loopt parallel met de toegangsdreef. Dit deel van de gracht is nog steeds aanwezig. Ten zuidwesten van het hoofdgebouw kunnen we een parkbos waarnemen. Een rechte dreef naar het zuiden (richting Wimmertingen) leidt via een zijweg ook naar een parkje omzoomd met weiden en twee langwerpige vijvers. In dit deel van het domein ligt ook de ijskelder (motte?, CAI 162270). Ten westen van deze aangelegde tuin ligt het Heerebos met wandelpaden die leiden naar een centraal jachtpaviljoen (Maegd & Van den Bosch 2006: 90).

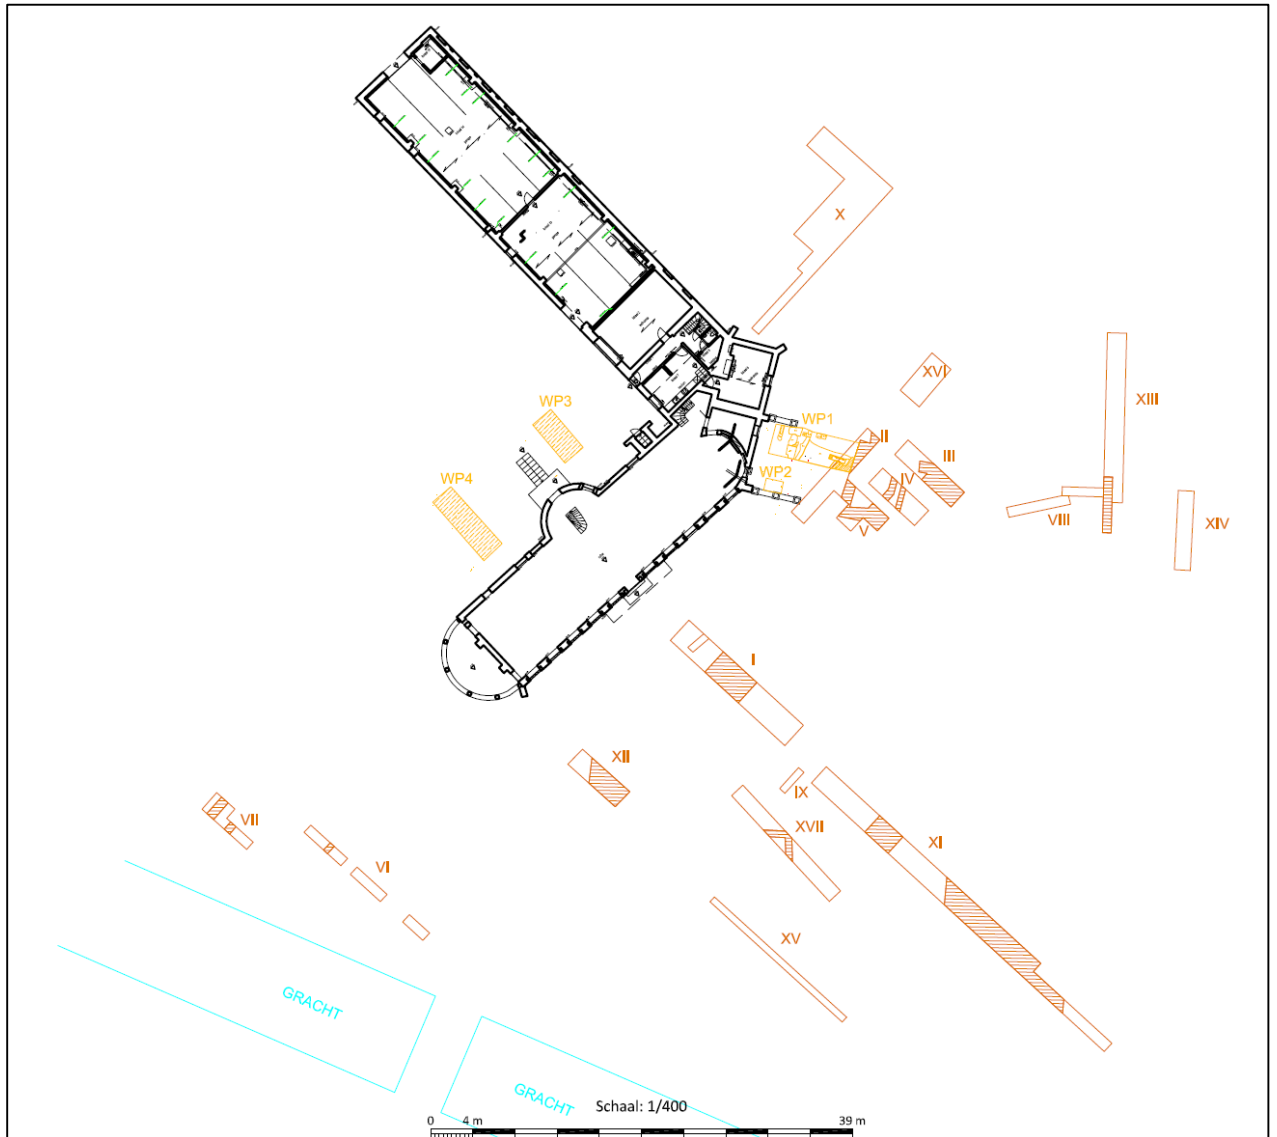
Haaks op de noordwestelijke achtergevel werden nog eens twee proefsleuven aangelegd (werkput 3 en 4).

Figuur 27: overzichtsplan WP 1 tot 4

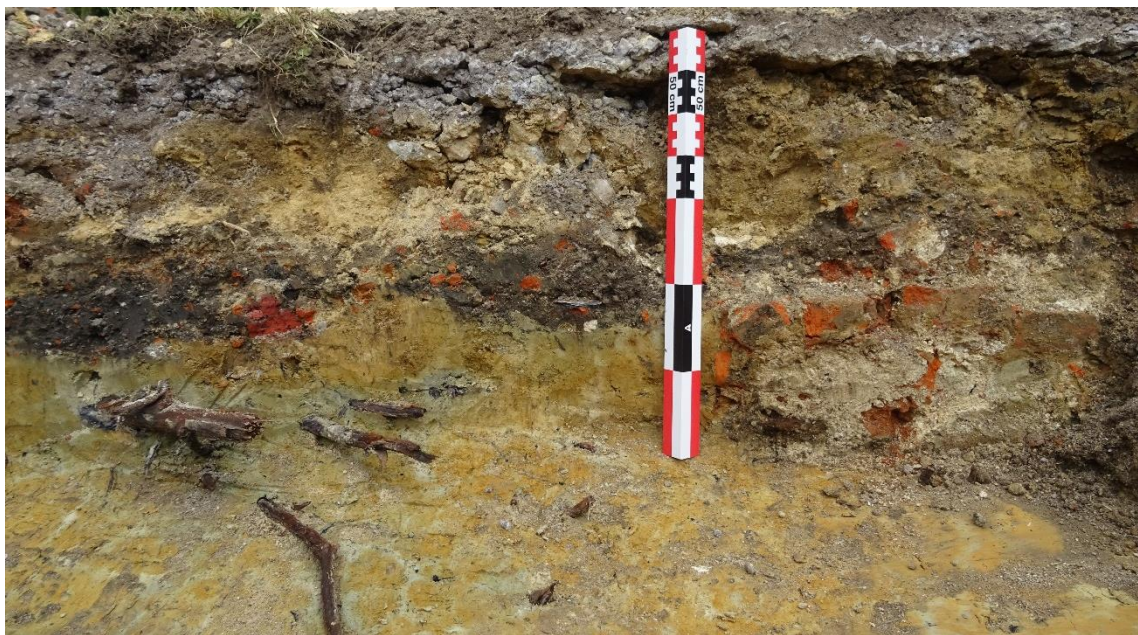
Uit de geregistreerde profielopbouw van werkput 1 en 2 kon duidelijk opgemaakt worden dat het aanwezige muurwerk grondig werd uitgebroken (fig. 28-29). Bepaalde gedeelten van het muurwerk bleken tot in de fundering uitgebroken, waardoor slechts een met puin opgevulde uitbraaksleuf als relict in de bodem zichtbaar bleef. Duidelijke vastgestelde spitsporen (laag 5) wijzen hierop. Nadat de aanwezige constructies werden gesloopt, werd het terrein genivelleerd (laag 2 en 3). Mogelijk vond dit plaats tijdens verbouwing van het kasteel en/of de aanleg van het kasteelpark.

Figuur 29: profielfoto WP 1 (noord)

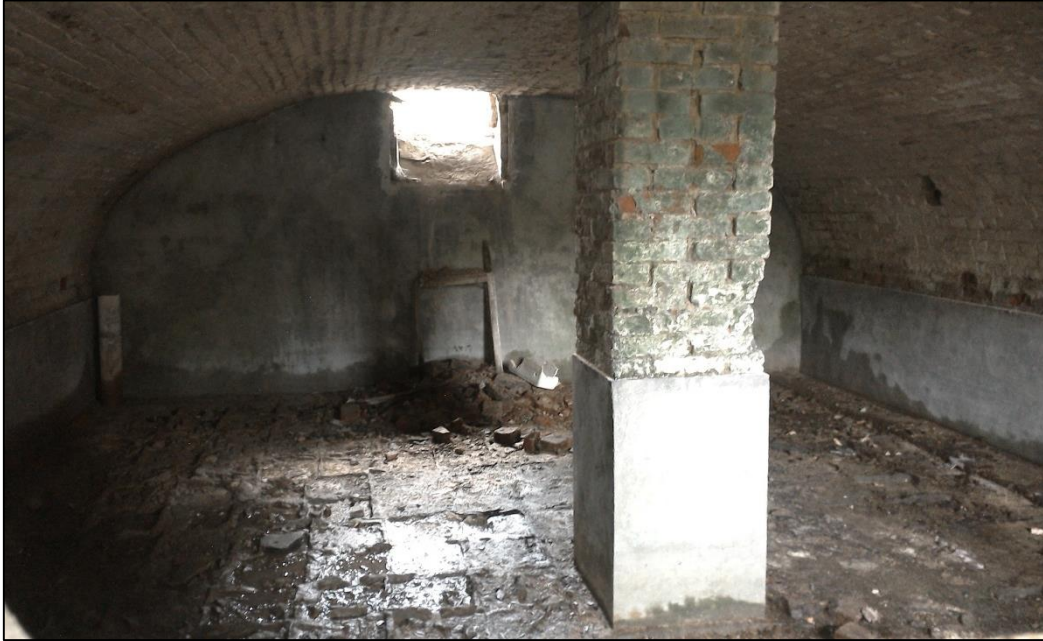
uit een tongewelf met bakstenen gelegd op hun lange kant. De volledige kelderverdieping is voorzien van een vloerniveau bestaande uit kalkstenen plavuizen met variërende grootte, doch bij het uitbreken van enkele exemplaren bleken deze recent te zijn aangelegd op een betonlaag. Dit betekent dat vrij recent wellicht het oorspronkelijk vloerniveau werd uitgebroken en verlaagd voor het aanbrengen van een vrij dikke betonlaag als nieuwe kleilaag voor het aanleggen van een gerecupereerde vloer. De kans dat er zich onder dit niveau nog archeologische resten bewaard bleven is dan ook heel klein. Een boring in de kelder gaf de natuurlijke redelijk vochtige zandlemige bodem aan onder het huidige vloerniveau na een nivelleringspakker van ca. 10 cm bestaande uit grijs zand doorspekt met baksteen- en kalkmortelfragmentjes.

Figuur 30: zicht op de centrale kelder

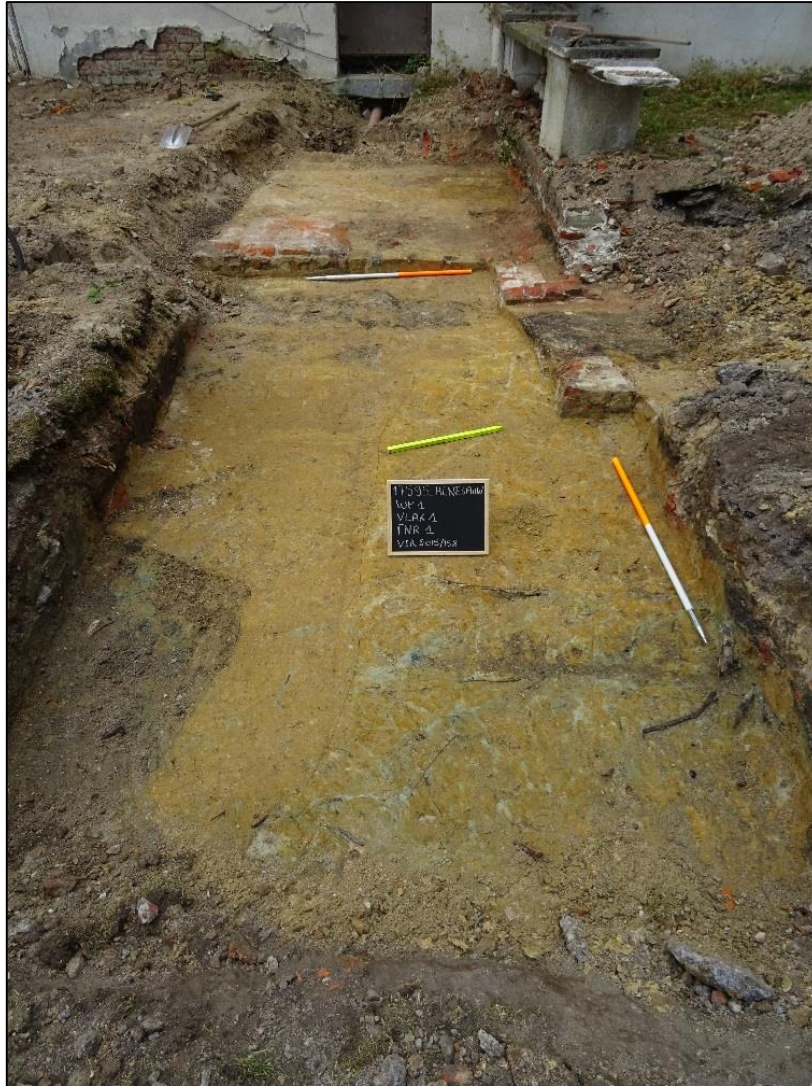
In het totaal werden slechts een 12-tal archeologische sporen aangetroffen en geregistreerd (spoor 1 tem 12), allemaal in werkput 1 (fig. 31).

Figuur 31: Overzichtsfoto WP 1

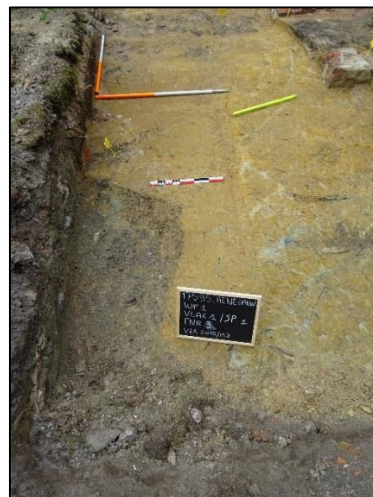
Spoor 1 betreft een oost-west georiënteerd spoor met een donkerbruine heterogene vulling, vermengd met baksteenfragmenten en fragmenten kalkmortel en tekende zich duidelijk af in vlak 1 (fig. 32).

Figuur 32: recente verstoring (spoor 1)

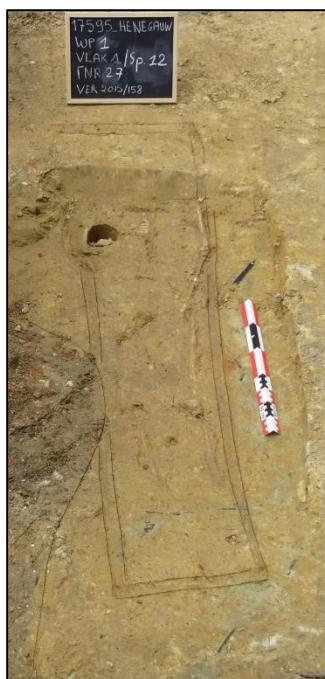
In eerste instantie werd het spoor omwille van de opvulling en de scherpe aflijning in verband gebracht met een mogelijke extractiekuil voor het winnen van grondstof (leem, zand) voor de productie van kalkmortel of –pleister. Tijdens het uitvoeren van een doorsnede, kwam een gedeelte van een inhumatiegraf (kistbegruving) aan het licht (spoor 12).

Figuur 33: kistbegruving( spoor 12 met aflijning, links)

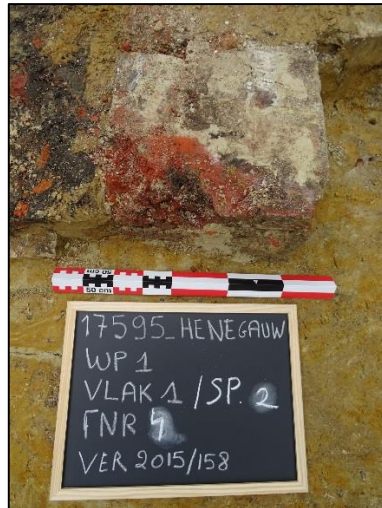
Aan de noordoostelijke rand van de proefsleuf kwam een gedeelte van een vierkante bakstenen “poer” aan het licht (fig. 34). De structuur heeft een zijde van ca. 0,35m en een bewaarde hoogte van 3 steenlagen. De constructie vertoonde een duidelijke aanlegssleuf in de natuurlijke bodem. Het gebruikte bouw materiaal is een donkerrode malgevormde baksteen van 22,5x11x5,5cm. De gebruikte metselmortel is een vrij harde compacte kalkmortel met duidelijke inclusies van kalk en houtskool. Overeenkomstig de positie van de “poer” ten opzichte het in 1983 aangetroffen muurwerk van de kapel, kan deze in verband gebracht worden met de noordelijke zijgevel van de kapel. Mogelijk kan de “poer” geïnterpreteerd worden als wat aan muurwerk restte op een dieper niveau na sloping van de zijgevel.

Figuur 34: bakstenen poer (spoor 2)

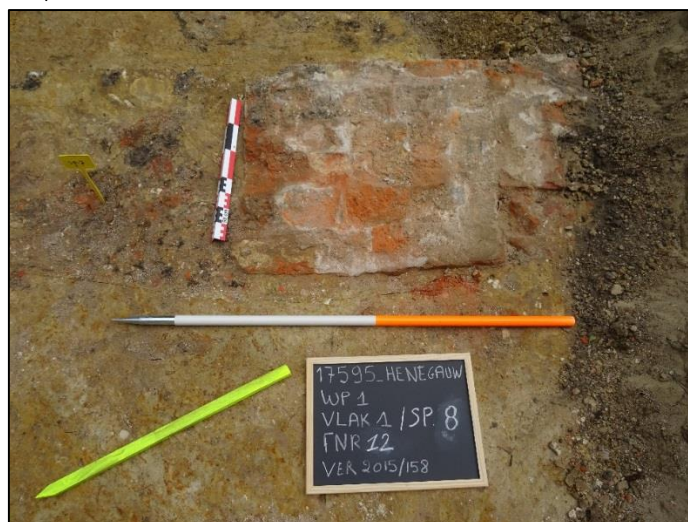
Ter hoogte van de zuidelijke rand van werkput 1 werd nog een gedeelte van een 2,5 steens brede muur (0,73m), een bewaarde lengte van maximaal 1,10m en een bewaarde hoogte van 3 steenlagen. De muur kent een noordoost-zuidwest oriëntatie en is opgetrokken uit een oranje- of roodmalgevormde baksteen van 22,5-23x11-11,5x5-5,5cm (fig. 37). De gebruikte metselmortel is een witbeige mortel met duidelijke inclusies kalk en houtskool. Dit type van muurwerk kwam ook aan het licht tijdens het in 1983 uitgevoerde onderzoek in sleuf II en behoort zonder twijfel tot de kapel van de priorij. Gezien de oriëntatie van de muur ten opzichte van de positie van de kapel, kan deze mogelijk in verband gebracht worden met de westelijke achtergevel van de kapel.

Figuur 37: bakstenen muur (spoor 8)

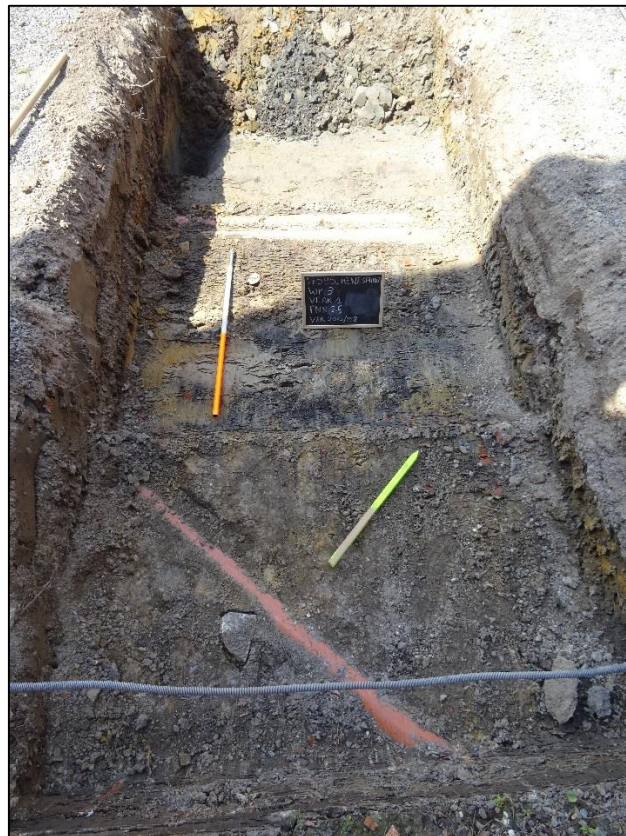
Werkput 3 en 4 werden aangelegd haaks aangelegd ter hoogte van de noordwestelijke achtergevel van de oostvleugel (fig. 38). Doch omwille van recente bodemingrepen zoals de aanleg van collectors en afvoerleidingen én de intense terreinophoging werden geen archeologische sporen of structuren aangetroffen.

**Figuur 38: Overzichtsfoto WP3**

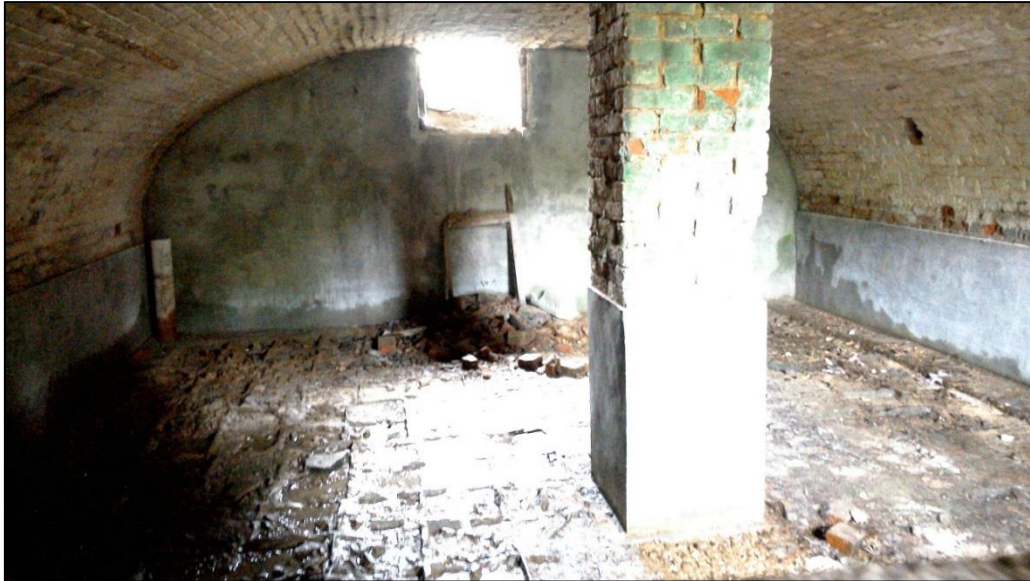
De meest noordoostelijke kelder betreft een smalle rechthoekige kelder (kelder 2) van binnenwerks 5,87x2,88m. Centraal gelegen is er de aanwezigheid van een kelder (kelder 3) met vierkant grondplan van binnenwerks 5,74x4,77m. Kelder 3 was aan de achtergevel voorzien van een keldervenster, dat in recent werd aangepast tot een toegang. Hiervoor werd de opening verlaagd en werd aan de binnenzijde een steektrap voorzien opgetrokken in beton blokken. Een centrale vierkante pijler opgetrokken in baksteen schraagt het gewelf.

Figuur 39: Overzichtfoto kelder 3

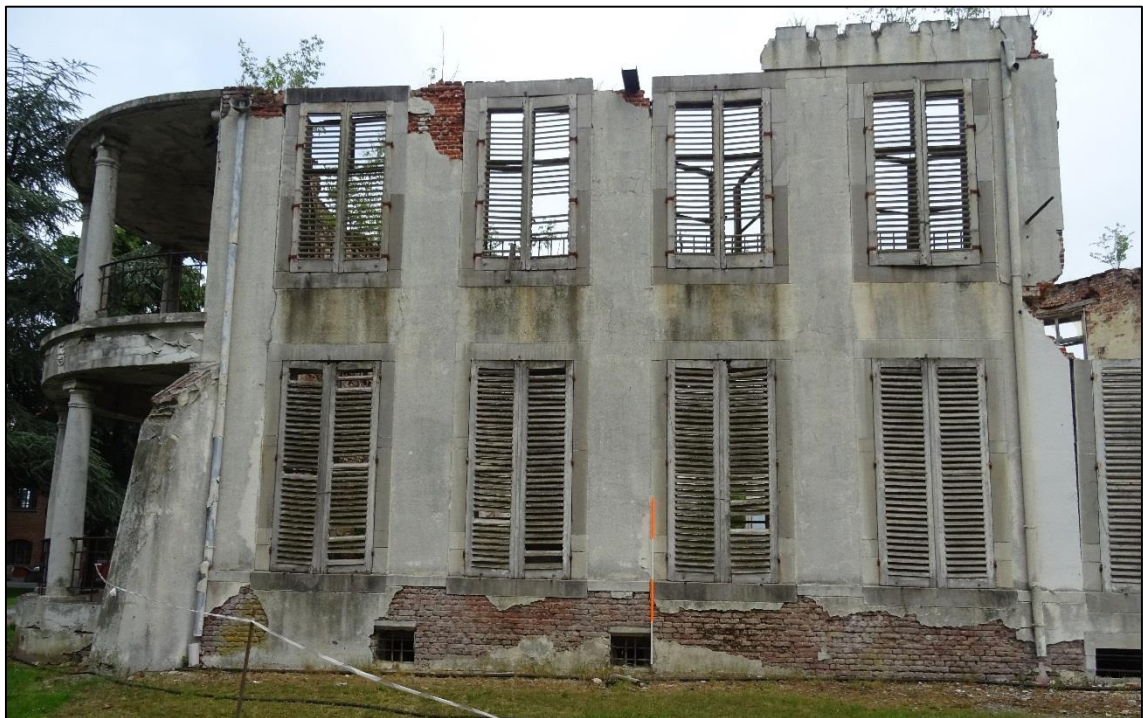
De gevel met twee bouwlagen is opgetrokken uit een oranje tot donkerrode malgevormde baksteen met een formaat van 22-22,5x11-11,5x5-5,5cm. De gebruikte metselspecie is een beige-witte tot witgrijze kalkmortel met duidelijke kalk- en houtskoolinclusies. Het gevelvlak is zowel op het gelijkvloers als op het verdiep voorzien van een opeenvolging van hoge smalle beluikte vensteropeningen in een vlakke omlijsting in Maaslandse blauwe hardsteen. De natuurstenen elementen zijn alle voorzien van een gefrijnde randslag. Zoals verder bij de beschrijving van het interieur nog zal blijken, werden deze vensteropeningen in de loop van de 19<sup>de</sup> eeuw aangebracht, toen het kasteel werd aangepast in Classicistische stijl.

**Figuur 41: bewaard deel van zuidelijke voorgevel met twee bouwlagen**

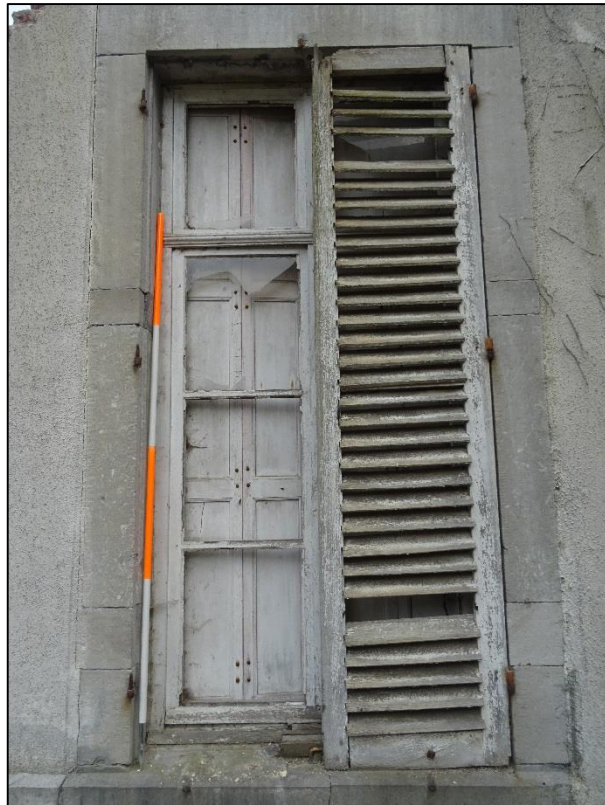
De bewaarde vensteropeningen zijn nog alle voorzien van het laat 19<sup>de</sup>/vroeg 20<sup>ste</sup> eeuwse in eikenhout uitgevoerd schrijnwerk. Het houten vensterkozijn is voorzien van een vast bovengedeelte voorzien met twee met enkel vlakglas voorziene delen en daaronder twee opendraaiende vleugels met telkens drie met enkel vlakglas voorziene delen. Kleinhouten zorgen voor een onderverdeling van de afzonderlijke glasgedeelten. Daar men in de 19<sup>de</sup> eeuw er nog niet in slaagde grote platen vlakglas te vervaardigen was het noodzakelijk de vensters in aparte vlakken op te delen. De teruggevonden gebroken stukken vlakglas bleken echter wel duidelijk 20<sup>ste</sup> eeuws van datering en wijzen op het vernieuwen van de glaspartijen.

**Figuur 42: bewaarde vensteropening zuidelijke (voor)gevel**

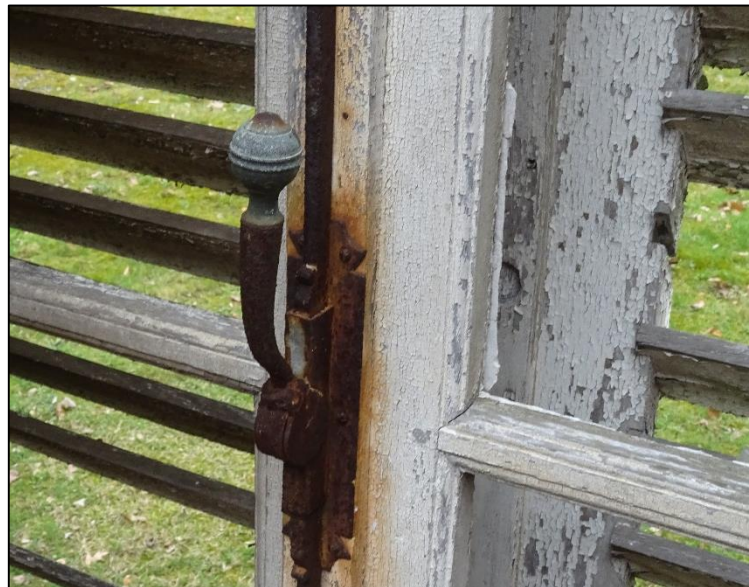
De vensters werden afgesloten door middel van spanjoletten met enkelvoudige staaf en een balustervormige hefboom in messing, aangebracht op de binnennaald van het venster (fig. 42).

**Figuur 43: balustervormige hefboom**

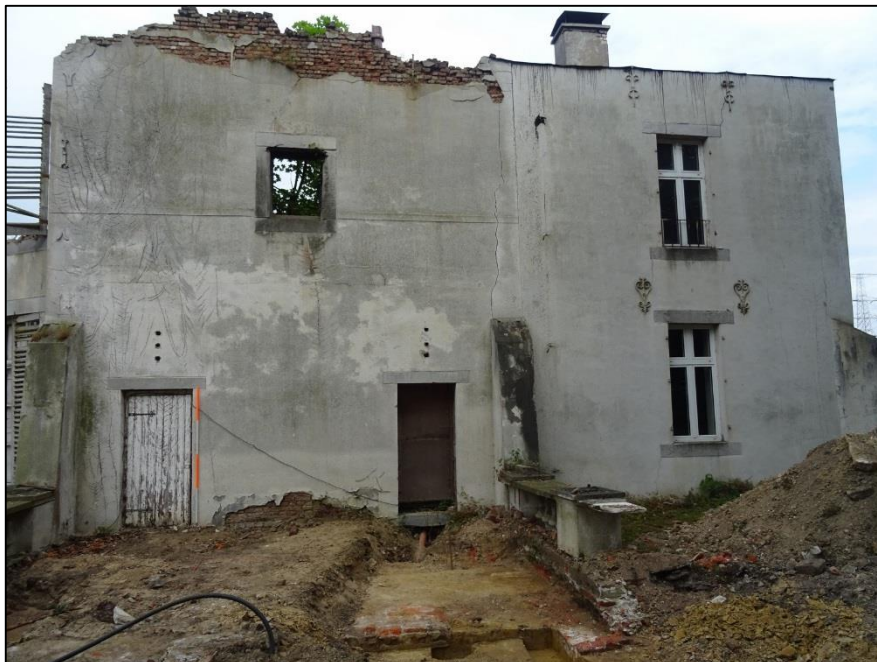
De oostelijke schuine geconcipeerde gevel (fig. 44) is eveneens voorzien van twee bouwlagen en is opgetrokken in een oranje- of rode malgevormde baksteen van 22,5x11-11,5x5-5,5cm. De gebruikte metselmortel is een beige-witte tot witgrijze kalkmortel met kalk- en houtskoolinclusies. Het gelijkvloers is voorzien van twee recent aangebrachte rechthoekige deuropeningen voorzien van een latei in blauwe hardsteen. Mogelijk kunnen deze in verband gebracht worden met de later aangebouwde wintertuin uit de late 19<sup>de</sup> of vroege 20<sup>ste</sup> eeuw. In ieder geval wordt op een ansichtkaart van 1904 een rechthoekige constructie met beglaasd serrecomplex weergegeven.

Figuur 44: exterieur oostgevel

Aan de rechterzijde (noordzijde) vertoont de gevel over de volledige hoogte een duidelijke verticale scheur in de afwerking, wat het gevolg is van een bouwnaad.

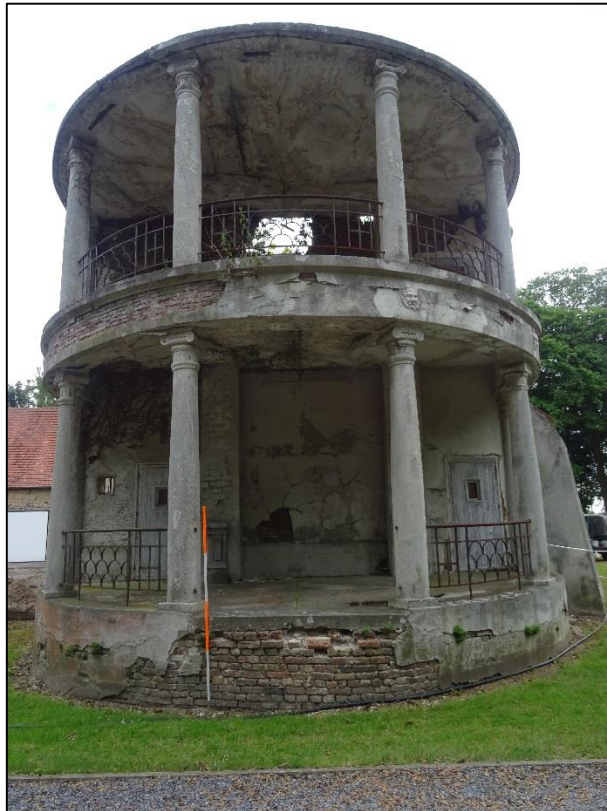
In een recentere fase werd tegen deze gevel een halfcirkelvormige terras aangebracht met twee bouwlagen telkens voorzien van een zuilengaanderij in Neoclassicistische stijl.

Figuur 45: Zuidelijke zijgevel

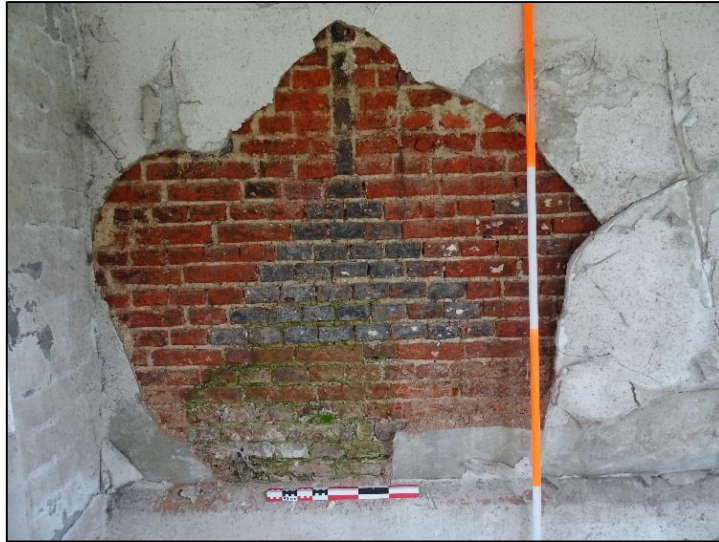
In het centrale deel van de gevel van het gelijkvloers kwam, onder een losgekomen gedeelte van de cementlaag, een zogenaamd metselteken (fig. 46) aan het licht. Het betrof het onderste gedeelte van een Calvarie-kruis op piramidale voet, uitgevoerd in zwart geglazuurde baksteen en is een duidelijke verwijzing naar het Heilige Graf.

**Figuur 46: Calvariekrans als metselsymbool**

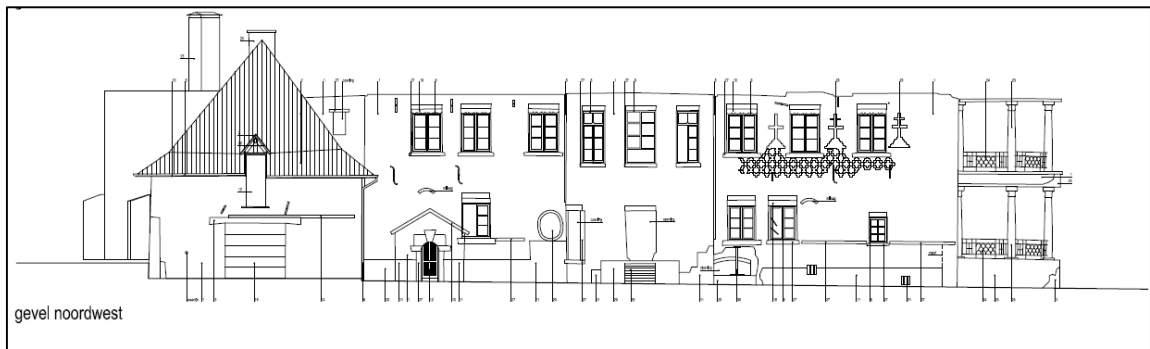
Figuur 47: overzicht westelijke achtergevel

De gevel met twee bouwlagen is opgetrokken uit een oranje tot donkerrode baksteen van 22,5-23x10,5-11x5-5,5cm in regelmatig staand verband met een witbeige tot lichtgrijze kalkmortel gemengd met vrij grove kalkinclusies, chamotte en houtskool. Chamotte is een eenmaal gebakken klei in grof of fijngemalen vorm en werd soms aan de mortel toegevoegd. Hierdoor verkreeg men een poreuzer en elastischer mortel, waardoor het vocht gemakkelijker kon verdampen. Het wordt tegenwoordig ook nog als vulmiddel aangewend bij restauratie van historisch voegwerk.<sup>12</sup>

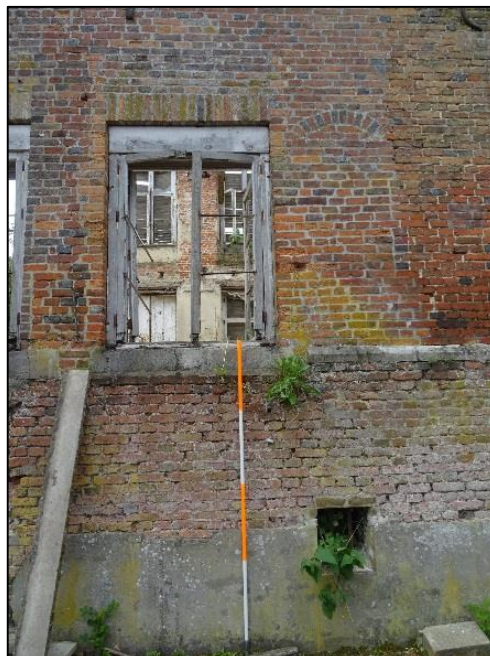
Het gebruik van chamotte-gruis in kalkmortel wordt geregeld vastgesteld bij archeologisch en bouwhistorisch onderzoek van historisch muurwerk. Vanaf welk ogenblik men dit heeft toegepast is onduidelijk. Onderaan is de gevel voorzien van een licht uitspringende plint met een oorspronkelijk doorlopende waterlijst in kalkzandsteen met afgeschuind profiel en gefrijnde afwerking.

Figuur 48: 16-17<sup>de</sup> eeuw toegemetsd venster met ontlastingsboog aan de achtergevel

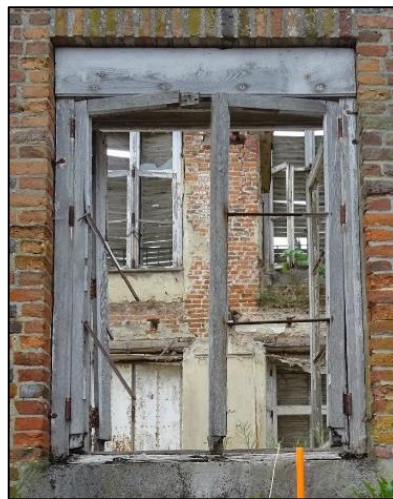
De raamopeningen zijn voorzien van een in eikenhout uitgevoerd schrijnwerk bestaande uit een dubbel raamkozijn met dubbele draaiende raamvleugels met twee of drie vlakken voorzien met enkel vlakglas (fig. 49). De sluiting van beide vleugels werd bepaald door een kwartrond-kwarthol profiel, wat betekent dat beide vleugels samen dienden geopend te worden. De scheiding tussen de afzonderlijke vlakken werd uitgevoerd met een in doorsnede T-vormige gietijzeren roeden. De gebruikte scharnieren zijn zogenaamde versterkte scharnieren of Briquetscharnieren, waarbij elk blad bestaat uit een zware, rond een pen dubbelgevouwen metalen plaat. Het blad werd ingewerkt in de raamvleugel en in het kozijn vastgezet door middel van schroeven met gleuf. Dit type van scharnier komt voor vanaf de jaren '40 van de 19<sup>de</sup> eeuw.

Figuur 49: 19<sup>de</sup> eeuwse raamprofiel achtergevel

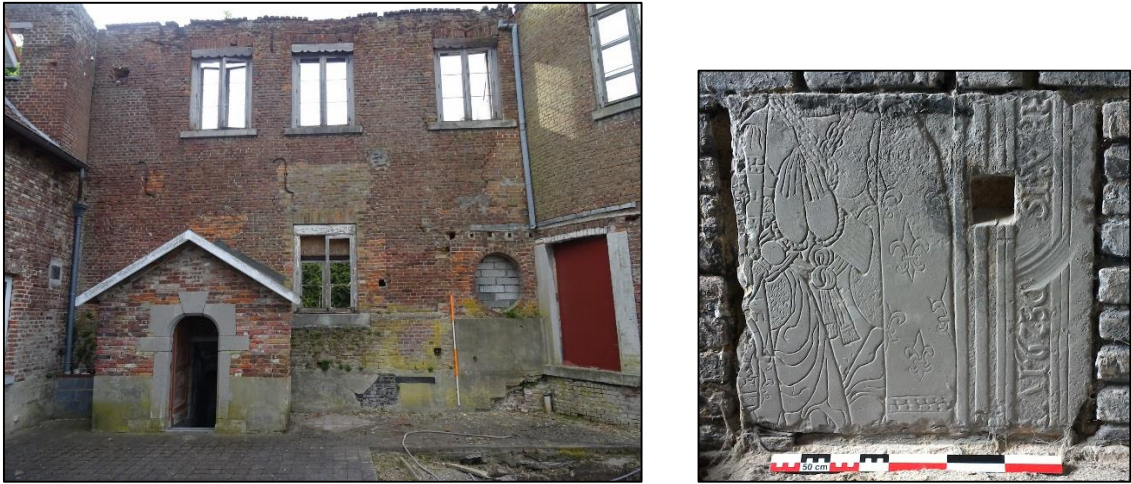
binnenzijde werd onder andere een fragment van een grafplaat in Maaslandse blauwe hardsteen verwerkt, gedateerd 1623 en is mogelijk afkomstig uit de kapel (fig. 49).

Figuur 50: noordelijke keldertoegang en gerecupereerde en ingemetselde grafplaat

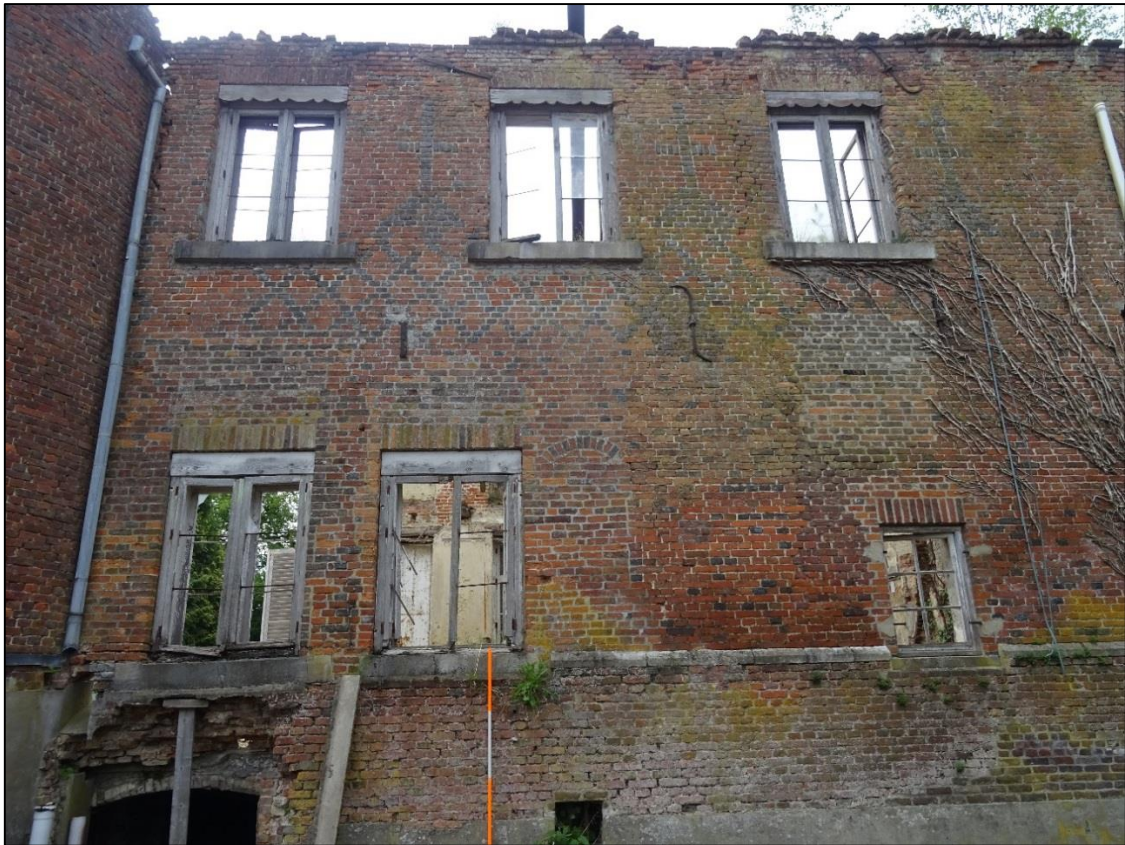
Het verdiep ter hoogte van het zuidwestelijke gevelvlak vertoont de aanwezigheid van een metselteken (fig. 51-52) met de voorstelling van drie opeenvolgende Calvariekruisen met dubbele dwarsbalk, ook wel Lotharings- of Anjou-kruis genoemd, op pyramidale sokkel, waarvan ook een voorbeeld werd vastgesteld op de zuidelijke zijgevel (*cf. supra*). Onderaan de kruisen is een horizontale strook voorzien met drie rijen van in elkaar gevlochten ruitmotieven. Het metselteken is uitgevoerd in zwartgeglazuurde (mangaanoxide) bakstenen en is een overduidelijke verwijzing naar de religieuze functie van het gebouw, waarbij de Calvariekruisen, zoals reeds vermeld, verwijzen naar de Orde van het Heilige Graf (Strijbos 1989: 16; Robben 2010; 2011: 34-36).

Figuur 51: overzichtfoto achtergevel met muurankers en metseltekens

Figuur 52: overzicht metselsymbolen achtergevel

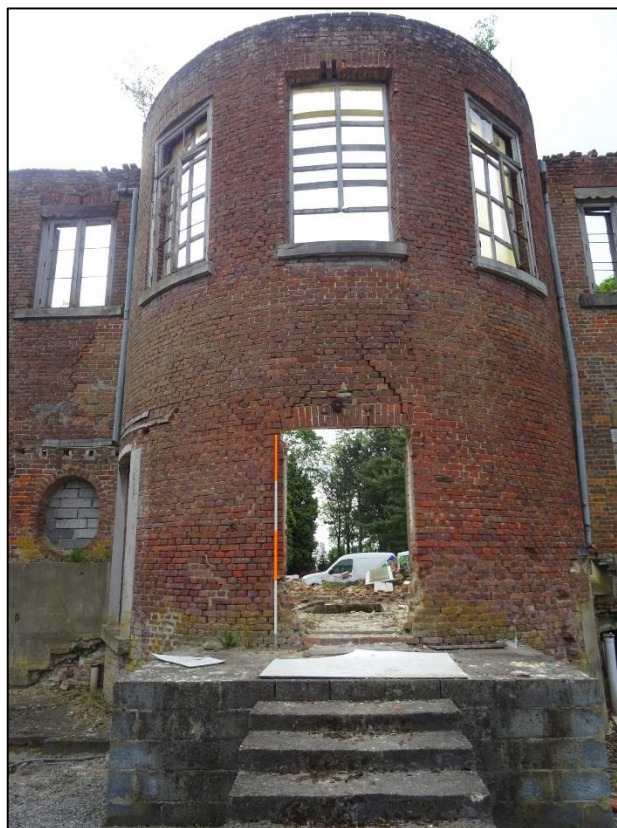
Figuur 53: centrale halfronde trapkoker

De originele, licht verheven, toegang met een vlakke omlijsting in Maaslandse kalksteen bevond zich in de noordoostelijke hoek. Hier wijzen uitbraaksporen op het verwijderen van een bakstenen toegangstrap, die oorspronkelijk toegang verschaftte tot de trapkoker. Balkgaten in de achtergevel en de aanwezigheid van een ingemetselde strook zinkplaat wijzen op een aangebouwd afdak, die de trap en de toegang beschermde tegen weersinvloeden. Een

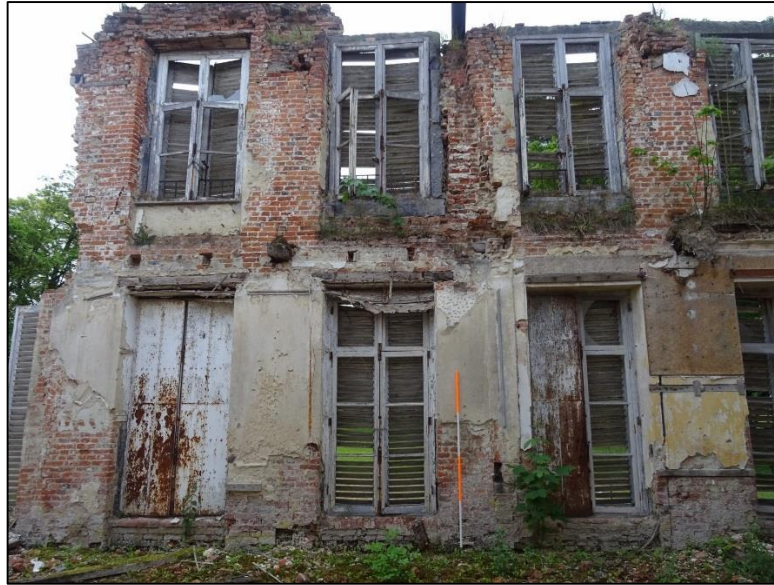
Door het feit dat aan de binnenzijde van de zuidwestelijke gevel de meeste afwerkingslagen door de weersinvloeden verdwenen zijn, werden enkele bouwhistorische anomalieën onthuld (fig. 54). Op het gelijkvloers, onmiddellijk ten zuidoosten van de ingestorte toegangspartij is in het muurwerk een gedeelte van een dichtgemetselde opening zichtbaar voorzien van een rondboog met een hoogte van één steen. Dit betekent dat de rondboog doorliep over de volledige dikte van de muur en wijst op de aanwezigheid van een deuropening. Met de aanpassingen in de 19de eeuw werd deze dichtgemetseld. Beneden en op het verdiep wijzen dichtgemetselde openingen met een bakstenen rondboog op de originele vensteropeningen. Pas later, in de 19de eeuw, werd het gesloten karakter opengebroken door het aanbrengen van hoge rechthoekige Classicistische vensters. De aanpassingen in het muurwerk bleven als relict duidelijk zichtbaar.

**Figuur 54: Interieur zuidwestelijke (voor)gevel**

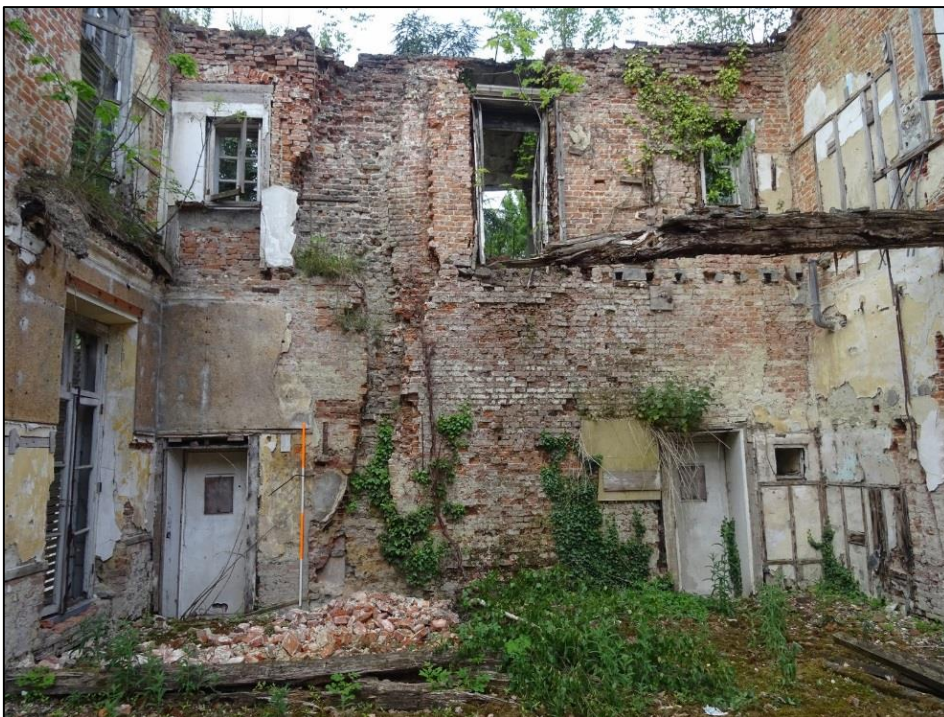
Figuur 56: haard

In de zuidelijk hoek van de gevel, op het verdiep, werden aanwijzingen vastgesteld voor de aanwezigheid van een brede in de muur ingewerkte muurhaard (fig. 56). Een deel van de originele bakstenen rugwand bleef bewaard. In een latere fase heeft men vanaf het gelijkvloers een nieuw kanaal in de dikte van de muur ingewerkt en werd in verbinding gebracht met de voormalige muurhaard.

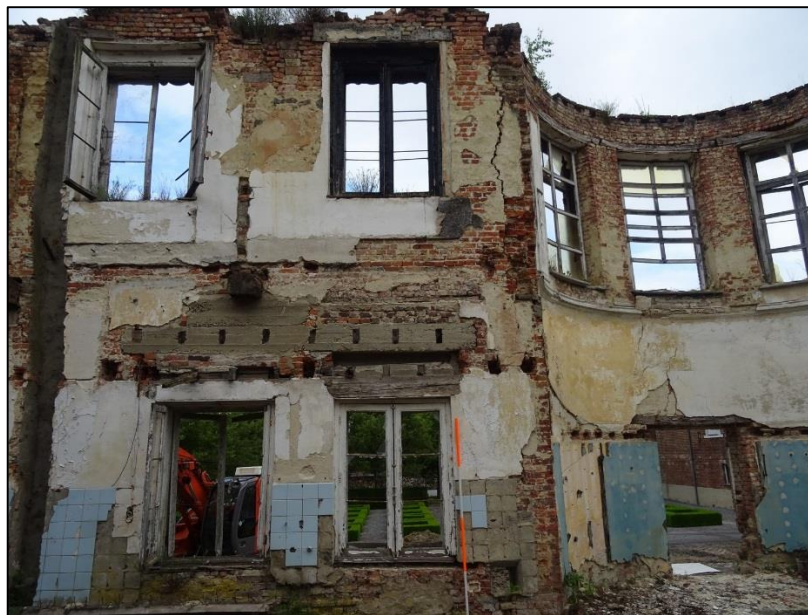
Figuur 57: interieur westelijke achtergevel

Het oostelijke deel van de gevel werd in de tweede helft van de 20<sup>ste</sup> eeuw aangepast tot keuken (fig. 57). Hierop wijzen de blauwgekleurde faience tegels op een gecementeerde ondergrond. Aanpassingen in beton boven de raamopeningen van het gelijkvloers wijzen op het aanbrengen van een verlaagd plafond. Hierop wijzen de aanwezige balkgaten in de betonen latei.

De binnenzijde van de trapkoker (fig. 57) werd afgewerkt met een vrij dikke pleisterlaag, waarvoor een leem-kalkpleister vermengd met koehaar werd gebruikt, waarop verschillende kalkverf-lagen werden vastgesteld. Een niet bepleisterde zone, wijst op de aanwezigheid van de verwijderde trapboom van de wenteltrap.

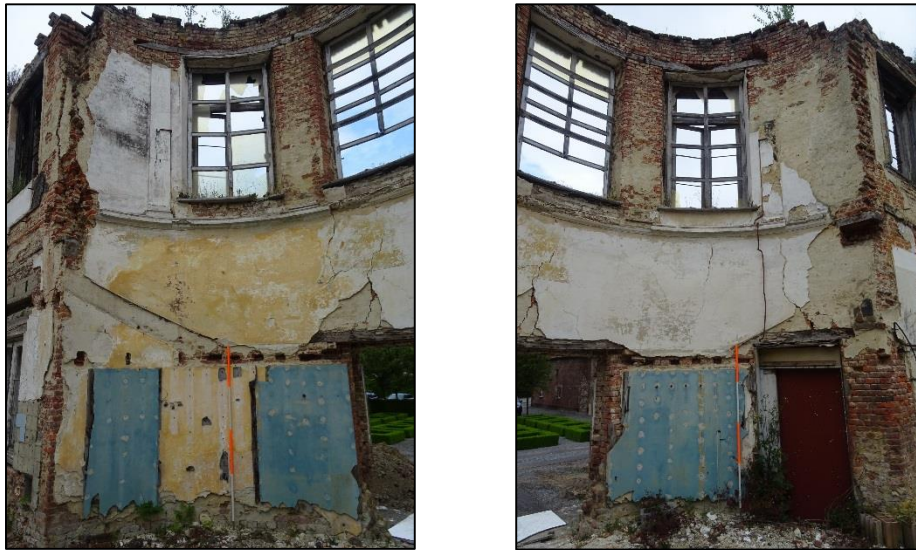
Op het verdiep bevond zich net onder de ramen een omlopende geprofileerde lijst in stucwerk. Pilasters in Neoclassicistische stijl met geprofileerde basis en kapiteel werden aangebracht op de gevelvlakken tussen de hoge rechthoekige ramen.

Figuur 58: Interieurzicht ronde traphal
