VAMPIR DUGOUT

Opgravingsverslag Archeologische prospectie

Locatie : Ieperstraat 208 – 8980 Zonnebeke

Opgemaakt door: Kristof Jacobs & Dr. Tony Pollard

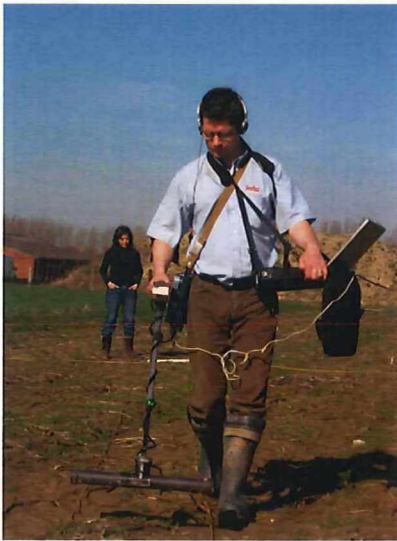
GPR Onderzoek

Na uitgebreid onderzoek door middel van G.P.R. (Grond Penetrerende Radar), metaaldetectie, sonar en boringen in het voorjaar en tijdens de zomer van 2007, waarbij de site in zones van 15m x 15m werd opgedeeld, werd in augustus 2008 de positie van de schacht gelokaliseerd.

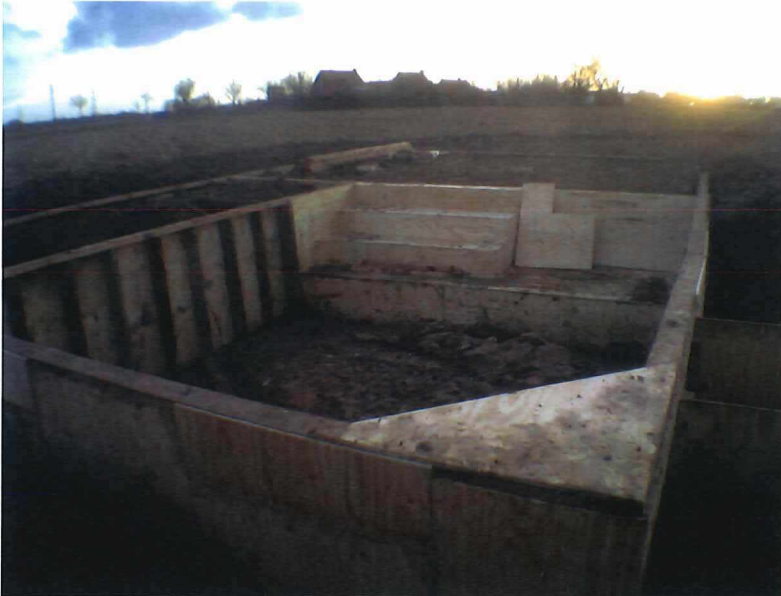
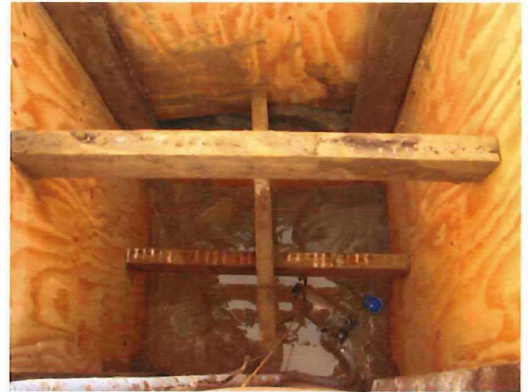
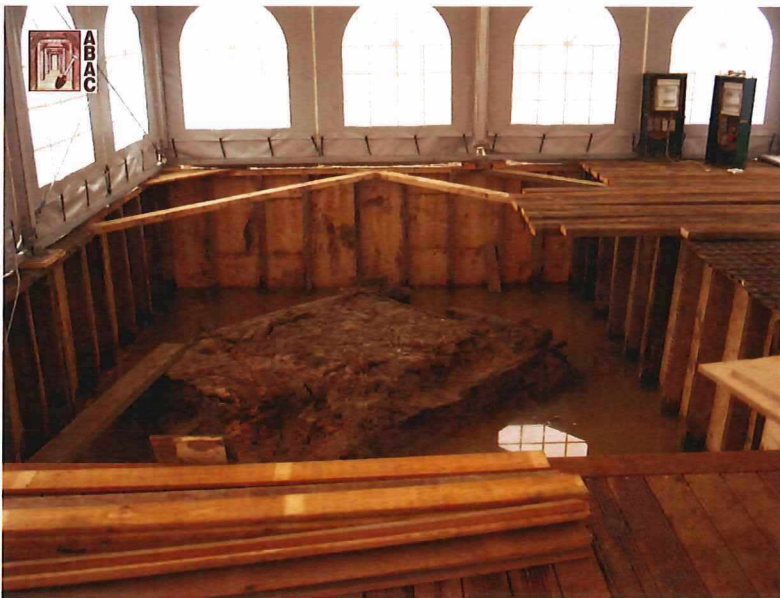
Teneinde het team in optimale omstandigheden te laten werken werd de volledige te onderzoeken zone overdekt met een grote tent en voorzien van verwarming.

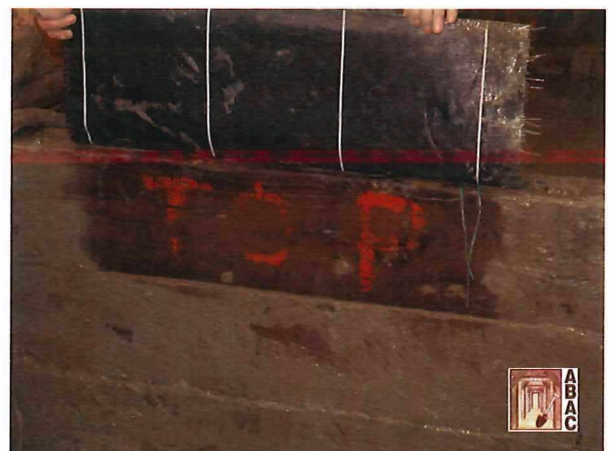
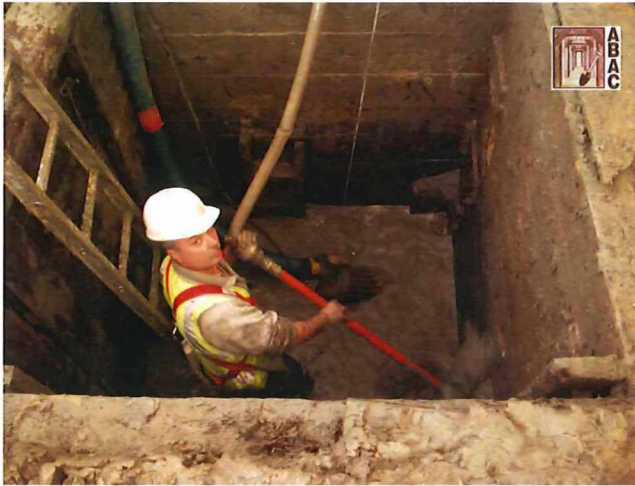
Al bij de start van de vrijmaking van de schacht werden de eerste archeologische en historische waardevolle ontdekkingen gedaan. Zo lagen de originele schietloten waarmee de schacht destijds verzonken werd nog naast de rand en stond het woord "TOP" nog in rode verf op de eerste balk van de schacht.

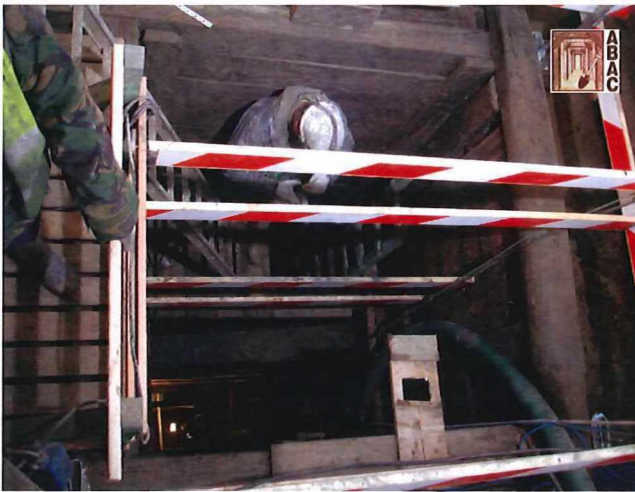
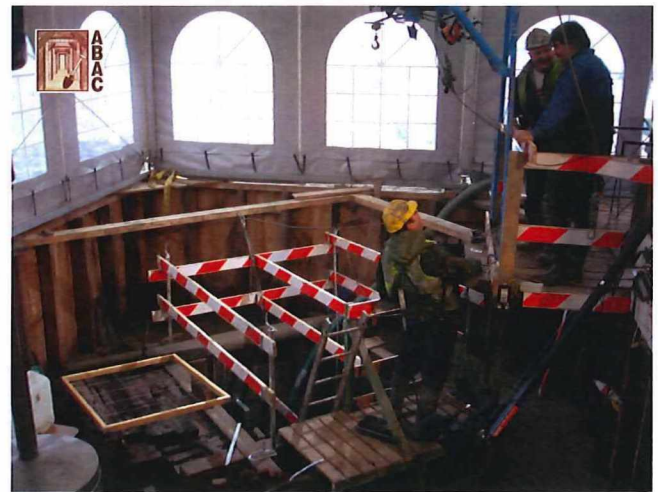
Om de schachtconstructie en de relictten die zich eventueel in de opvulling zouden bevinden zo min mogelijk te beschadigen werd gebruik gemaakt van waterdruk om alles los te spuiten. Het slijkwater werd opgepompt in een buitenreservoir waar het kon bezinken. Daar werd de bovenste waterlaag terug opgepompt om het opnieuw in de schacht te gebruiken.

Deze werkwijze werd aangehouden gedurende de volledige vrijmaking van de constructie. Aan de voet van de schacht werd de "sump" op een diepte van 13 meter vrijgemaakt. In totaal werd meer dan 60 m³ opvulsel (slijk) uit de schacht verwijderd. Dit proces nam ongeveer 3 weken in beslag (er werd 6 dagen per week gewerkt).

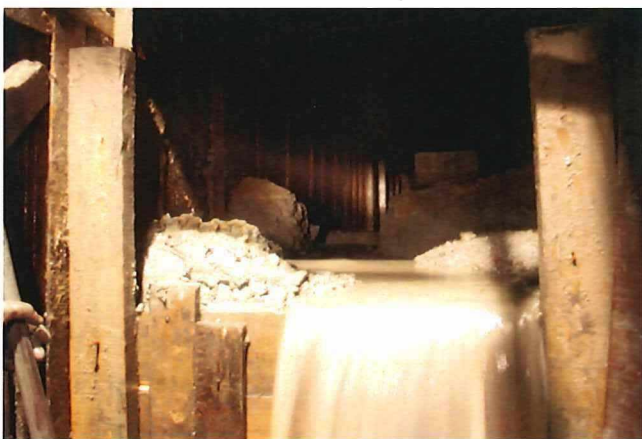
Dr. Tony Pollard trof in de sump van de schacht enkele objecten aan waaronder het ingekorte tunneller – schopje

Perhaps the most poignant of the base of shaft finds was a cut down version of the standard British 'Bulldog' shovel, which was found leaning against the wall of the shaft in its north east corner, exactly where it had been left in 1918.

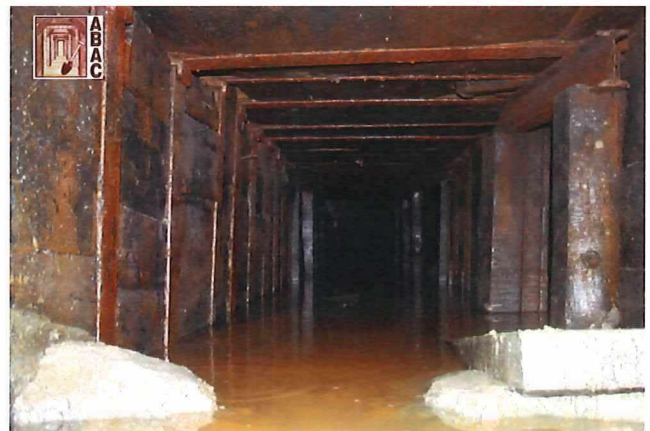
De galerij werd afgedamd om zo de controle over het waterpeil te kunnen behouden. Een te snelle leegrekking van een galerij kan nefaste gevolgen hebben voor de structuur en de aanwezige archeologische relictten die in de constructie aanwezig zijn.

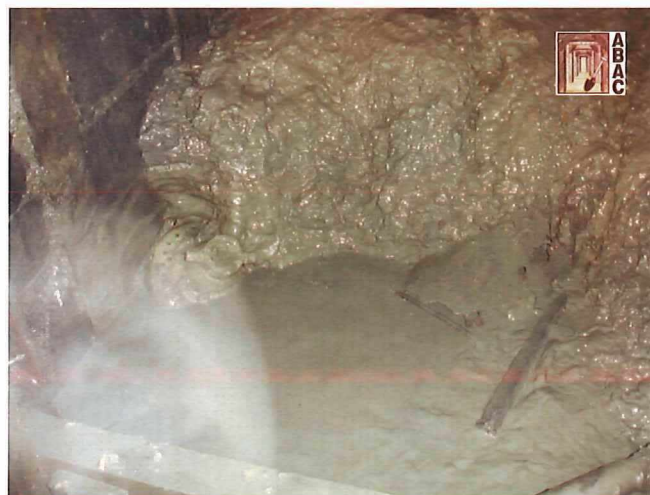
Stapsgewijs werd de galerij ontdaan van alle slib, slijk en klei. Hiervoor werd terug gebruik gemaakt van waterdruk. Deze methode werd gebruikt over de gehele constructie.

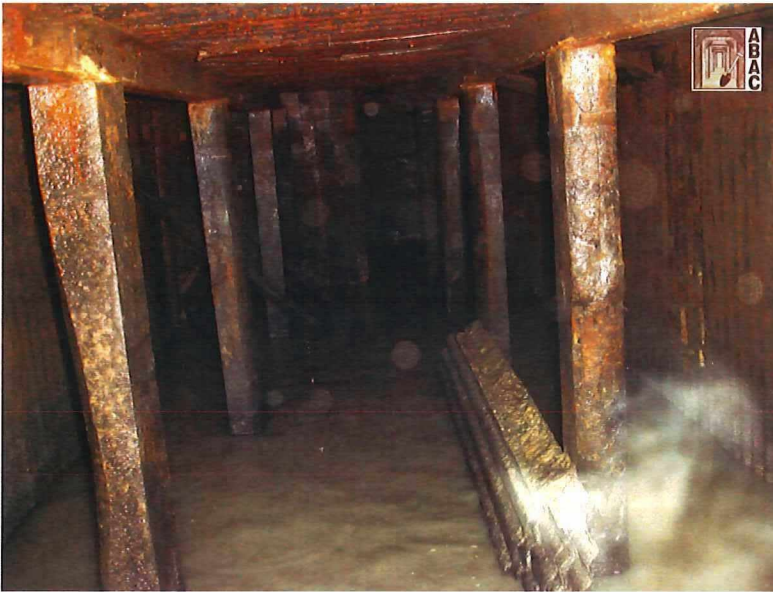
De constructie bestaat uit twee galerijen in L-patroon, waarvan de eerste aan weerszijde een verbrede nis bevat die moest dienen om slaapbritten in onder te brengen. Op het eind van de tweede galerij bevindt zich een trap die bijna volledig versperd wordt door een grondverzakking. Deze werd vrijgemaakt waarbij een trap met galerij van 7 meter bloot kwam. Daar stond nog de originele handpomp. Aan het eind van die galerij had zich een nieuwe grondverzakking voorgedaan. Uit veiligheidsoverwegingen worden de hier mogelijke achter gelegen ruimtes niet geprospecteerd. Het resterende deel van de constructie verkeert in een uitstekende staat.

← Galerij met plaats voor slaapbritten.

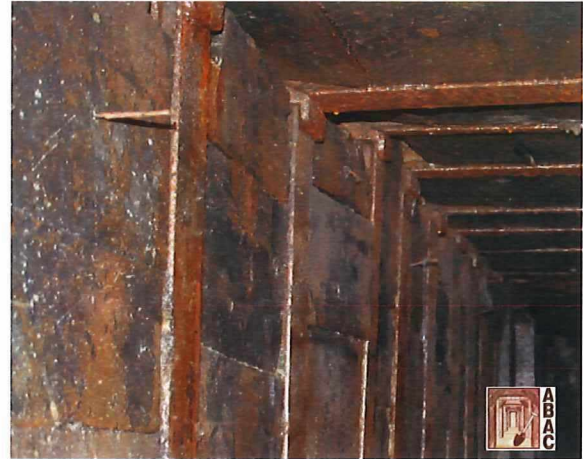
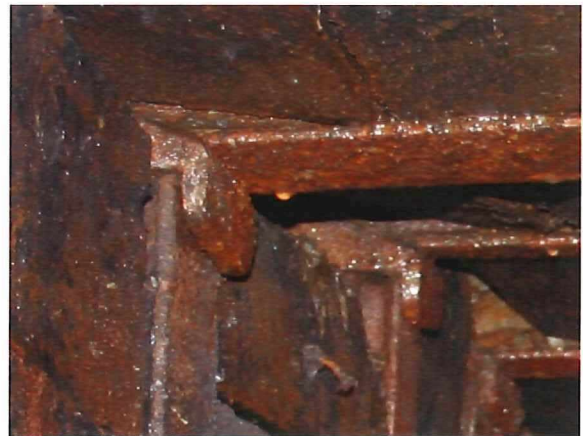
Vampir dugout is vrij uniek in z'n soort door de methode waarop de constructie gebouwd werd. Deze onderstand werd gebouwd volgens het "Ledging" systeem, ook wel "Legging" genoemd.

Dit impliceert dat, in tegenstelling tot de meeste andere systemen in de regio, de dragende structuur niet bestaat uit hout, maar hoofdzakelijk werd opgebouwd in stalen profielen en treinsporen. Tussen de I-profielen (geklemd tussen de voor- en achter de flens) die als stijlen funceerden werd dan een houten of metalen (golfplaat) bekisting geplaatst. De stalen I- profielen die het dak ondersteunen werden op de stijlen bevestigd door middel van een gietijzeren schoenstuk dat speciaal voor dit type dugouts geconcepieerd werd.

Enkel deze constructiemethode kon de grote druk van de klei op een diepte van 13 meter het hoofd bieden.

Het plafond en wanden werden vervolgens (vooral in slaapruijntes) afgewerkt met metalen golfplaten. Deze hadden tevens de functie om het water dat door het plafond sijpelde af te voeren naar de grond of de sump.

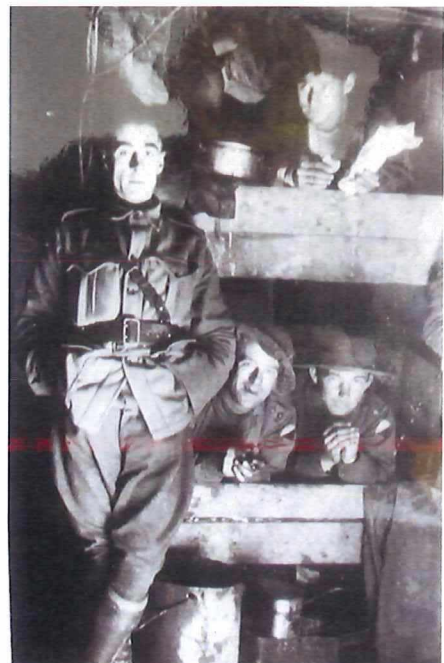
Op de plaatsen waar slaapbritsen dienden voorzien te worden werd de constructie zijwaarts uitgebouwd. Hierdoor ontstond er een brede kamer in de galerij waar er 3 britsen boven mekaar voor telkens 2 personen per brits werden geplaatst. De I-profielen die de uitbouw van het plafond opvangen, werden gestut met zware houten kolommen.

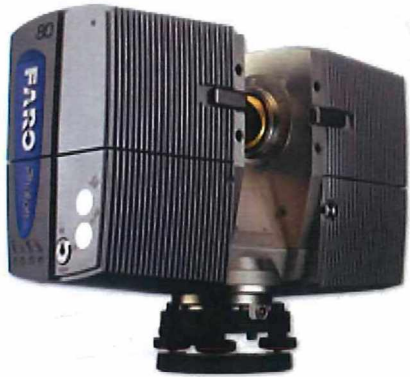
FARO
Photon
Laser Scanner

Dit is het laserscan toestel dat gebruikt werd voor de 3D opmeting van de dugout.

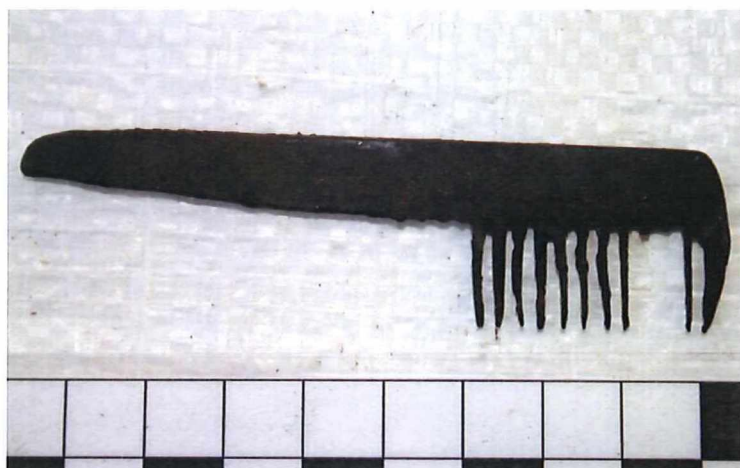
Plate 3: Filter from suction end of pump hose found in gallery near base of shaft

Just inside the first gallery, around the entrance to the first incline, a number of finds were made. These included the filter from the suction end of a pump hose, which would have been used not far away in the sump in the base of the shaft (see Plate 3).
