Archeologisch vooronderzoek
Lier - Grote Markt 2009
(provincie Antwerpen)

Rapport 2009-4

Archeologische begeleiding werken opgravingen Grote Markt

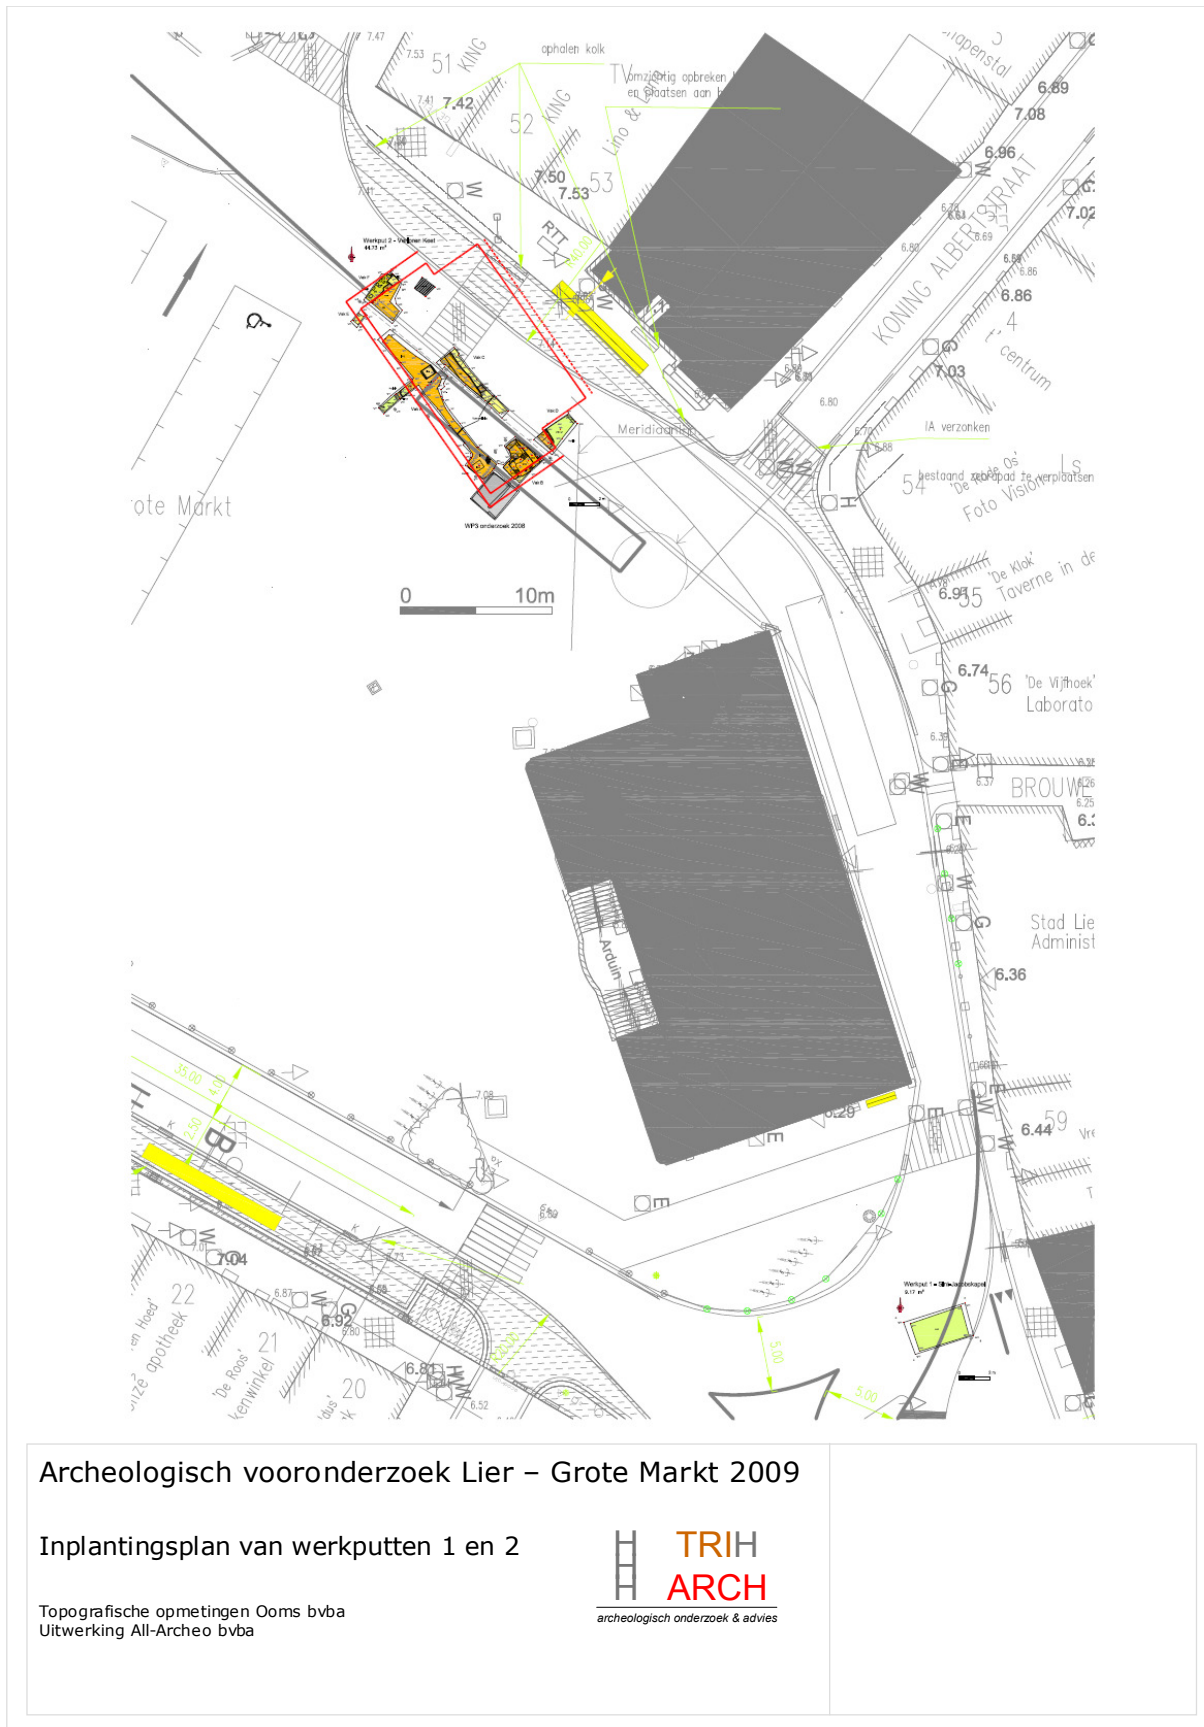
Figuur 2. Inplanting van de opmetingsplannen van werkputten 1 en 2 op de actuele toestand. Bron onderkaart: stad Lier.

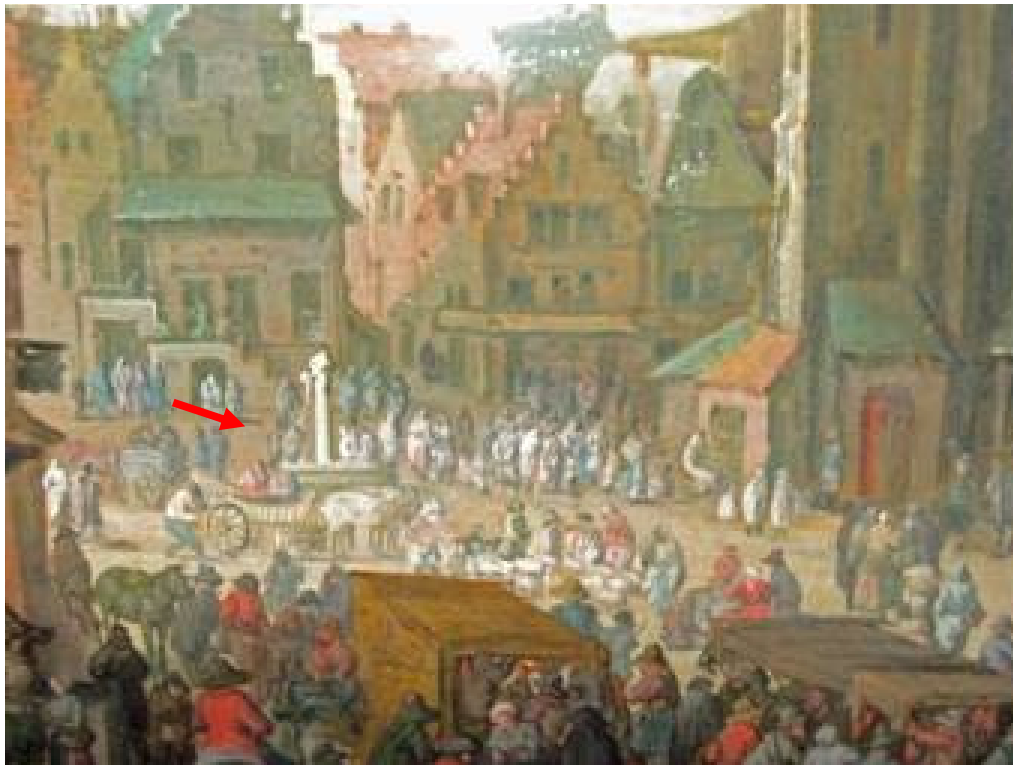
Ook werd het schilderij van De Momper (1564 - 1635) herbekeken. Daar staat namelijk, tussen het Vleeshuis en het Belfort, een waterpomp afgebeeld. (Figuur 4) Deze kan mogelijk in verband gebracht worden met de Verloren Kost (zie verder).

Figuur 4. Fragment uit een schilderij van De Momper met de afbeelding van een waterpomp tussen het Vleeshuis en het Belfort (rode pijl).

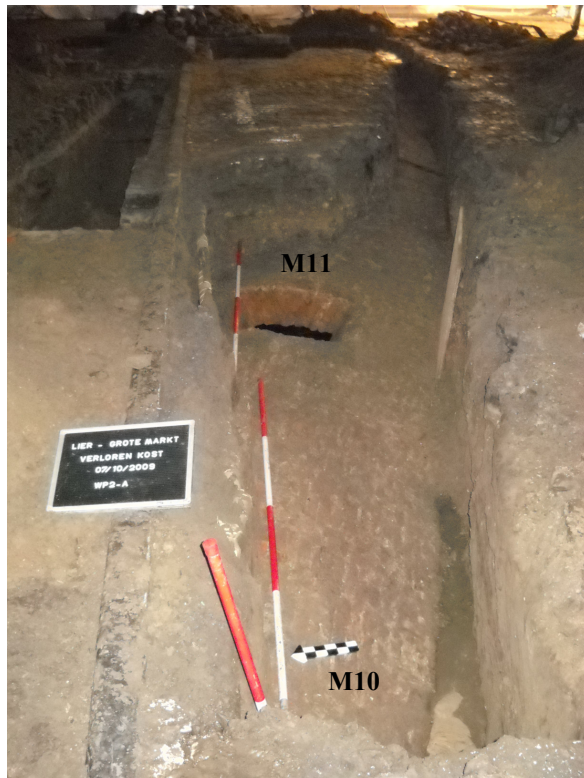
Foto 1 en 2. Mangat (M11) in het bakstenen gewelf van de Verloren Kost. (foto JB/NR)

In het bakstenen gewelf zat een “mangat” (rode pijl) (M11) waarvan de oost- en westrand afgezet was in blauwe hardsteen (gele pijlen).

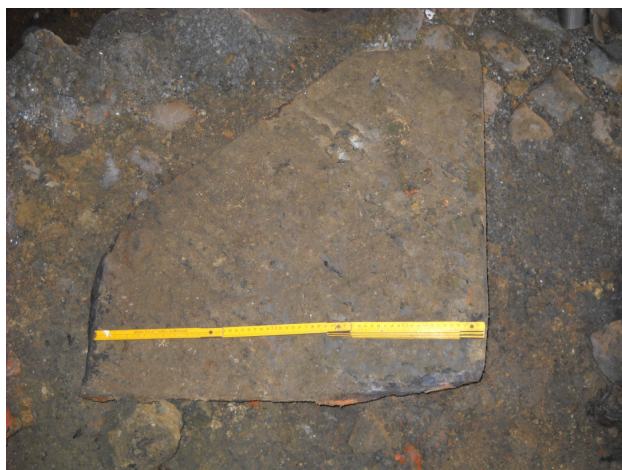
Foto 3. Fragment van de dekplaat in blauwe hardsteen waarmee het mangat (M11) was afgedekt. (foto JB/NR)

Het mangat was afgesloten met een massieve afdekplaat in blauwe hardsteen.

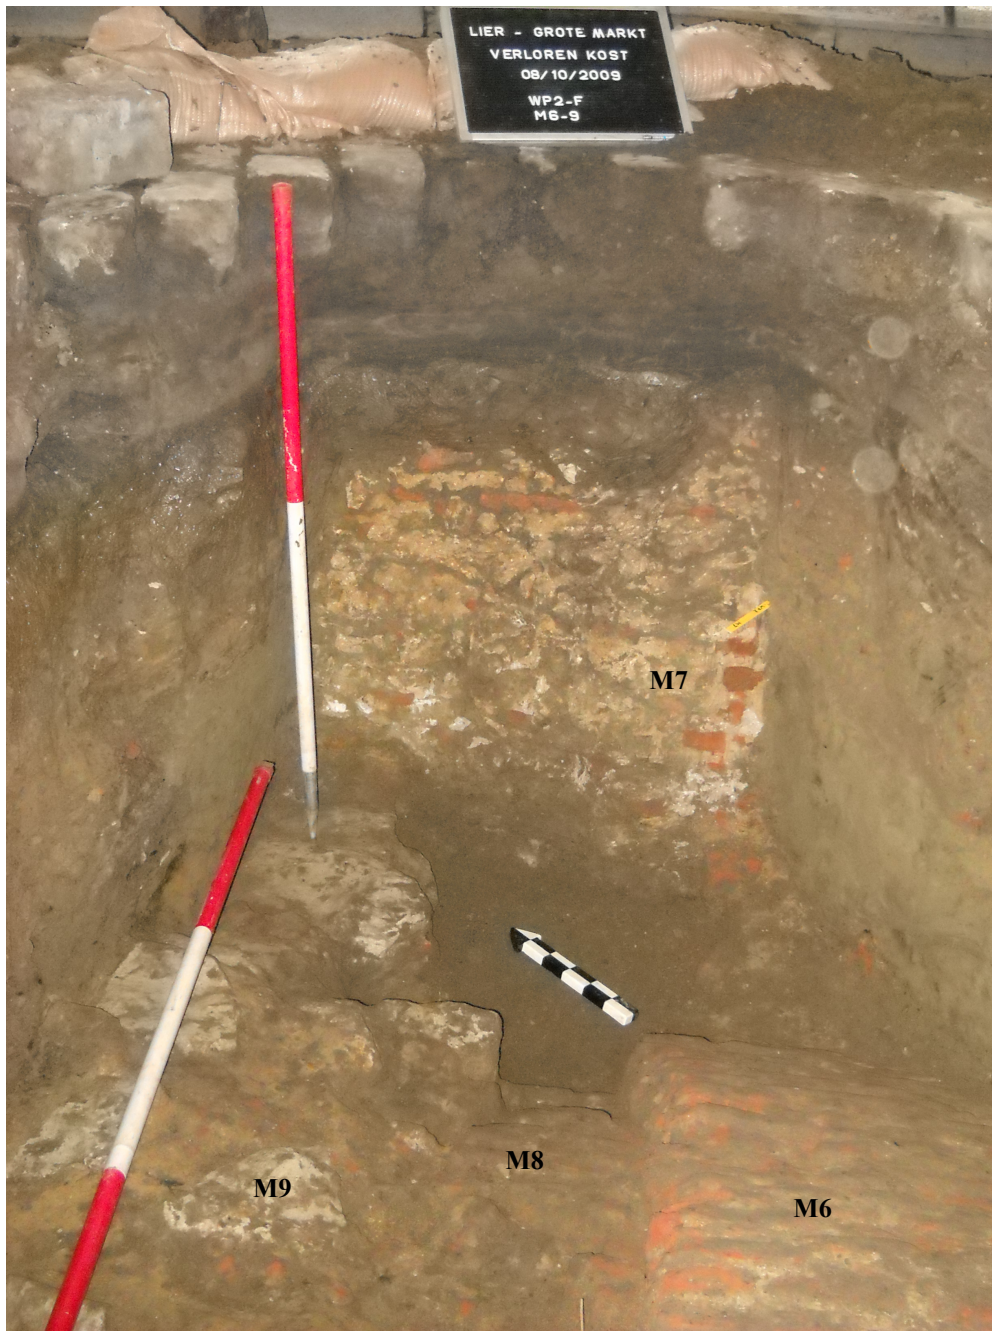
Foto 5. Muur in natuur- (M9) en baksteen (M8) waarop het gewelf (M6) rust. Ook is de muur van de noordelijke toegang tot de Verloren Kost (M7) zichtbaar. (foto Triharch)

In Vak F rust het gewelf op een muur in natuursteen (onregelmatige zandstenen van ca. 16x11x7 cm – lichtgele, zeer zandige mortel) (M9) en baksteenfragmenten (M8). De lengte van het bakstenen gewelf van de Verloren Kost kon dus afgeleid worden en meet ca. 6,7 m op 15,8 m (buitenmaat).

In Vak F werd de binnenzijde van een bakstenen muur vastgesteld, nl. M7 (baksteenformaat 17x?x5 cm – lichtwitte, weinig zandige kalkmortel). (Foto 5). Deze muur behoort vermoedelijk tot de noordelijke toegang van de Verloren Kost.

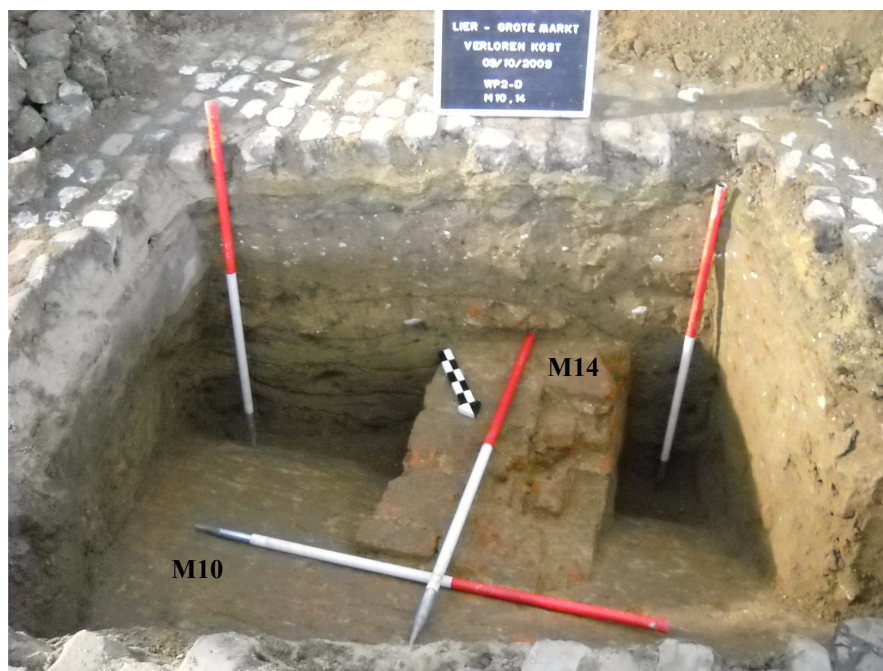
Foto 8. Muur M14 van het bakstenen gewelf van de Verloren Kost. (Foto JB/NR)

De muren M3 (baksteenformaat 18x8x5 cm – lichtgele, vrij zandige mortel) (zie foto 7), M14 (baksteenformaat 19x8,5x4 cm – lichtgele, vrij zandige mortel) en M22 (baksteenformaat >17x10x5 cm – lichtgele, vrij zandige mortel) (zie foto 4) dienden waarschijnlijk ter versteviging van het gewelf en de zuidelijke toegang.

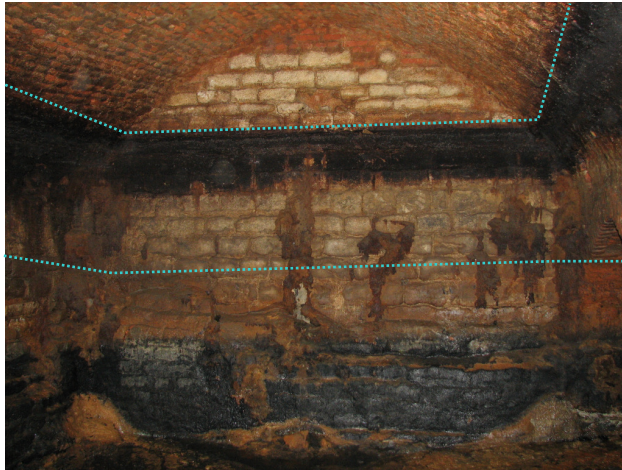
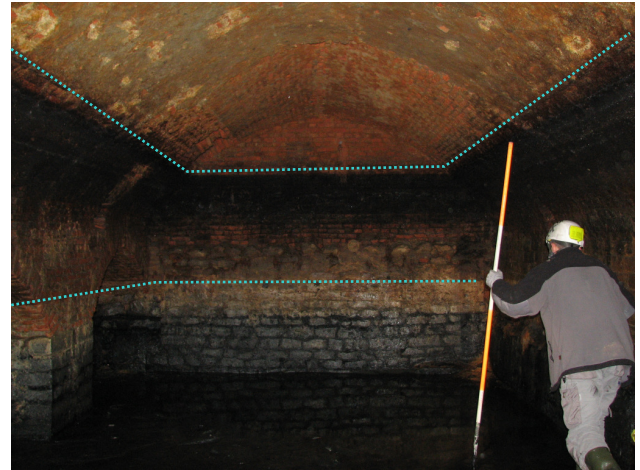
Foto 11 en 12. Bakstenen gewelf met zicht op de noordelijke en de zuidelijke korte zijden. Het huidige en een ouder waterniveau tekenen zich af door respectievelijk een donkere verkleuring (bovenaan) en een lichte aflijning (blauwe puntlijnen). (Foto MoWa)

De buitenmuren van de Verloren Kost zijn opgetrokken in vrij regelmatig geplaatste zandstenen blokken, in de korte zijden verder opgemetst in baksteen tot aan het gewelf.

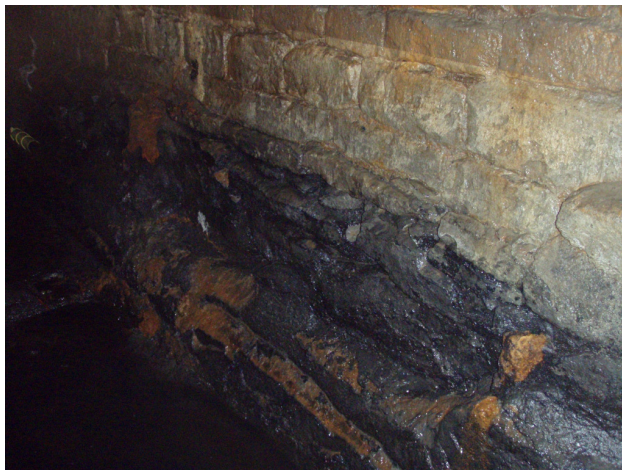
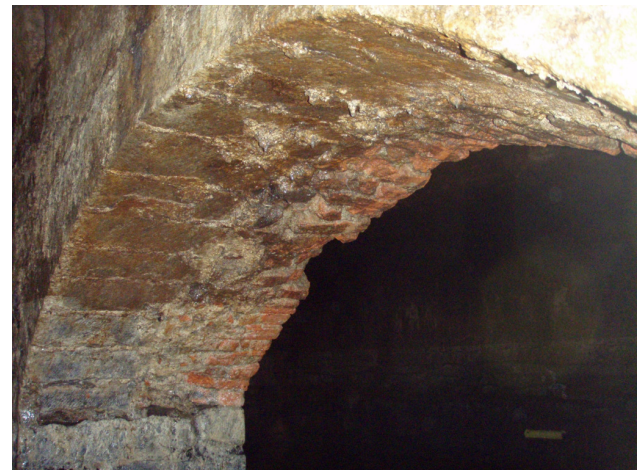
Foto 13. De natuurstenen zijn in het onderste deel van de muren onregelmatig gekapt. Daarboven zijn de zandstenen vlakker afgewerkt. (foto MoWa)

Foto 14. De bogen zijn aan de ene zijde in natuursteen, aan de andere zijde in baksteen opgetrokken. (Foto MoWa)

Tot op ca. 1 m boven het vloerniveau zijn deze natuurstenen ruw bekapt, daarboven zijn ze vrij vlak afgewerkt. Op deze muren rusten twee tongewelven. Het westelijk gewelf is in baksteenmetselwerk, het oostelijke in natuursteen (zandsteen). Beide tongewelven komen in het midden van de Verloren Kost samen op een gemetste arcade van 6 bogen die rust op 5 rechthoekige pilasters (ca.85 x 65 cm). Deze pilasters bestaan tot aan de aanzet van de bogen uit zeer regelmatig gekapte en geplaatste natuurstenen (zandsteen ?) blokken. De pilasters staan ca. 1,70 m van elkaar. De bogen zijn aan de westelijke zijde opgetrokken in baksteen en aan de oostelijke zijde in natuursteen. Uit het metselverband kunnen we opmaken dat beide gewelven gelijktijdig zijn opgetrokken.

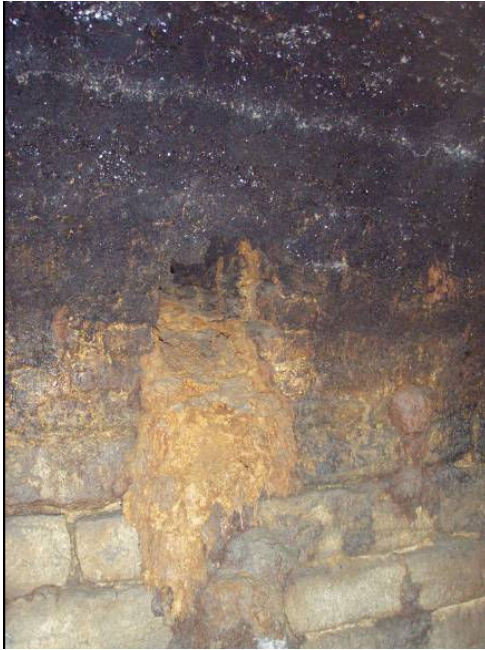
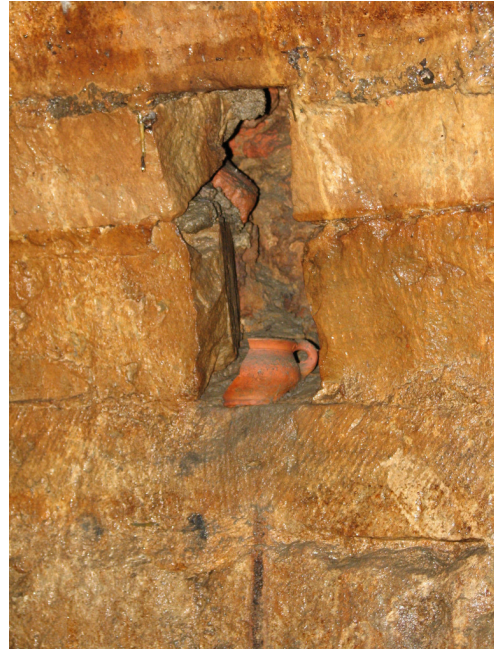
Foto 14 en 15. Uitsparingen in de buitenmuren. In één ervan stond nog een (fragmentair) potje. (Foto's MoWa)

Zowel in de langste muren als de arcade zijn ter hoogte van de gewelfaanzet uitsparingen aanwezig. Zijn dit de gaten voor de houten stelling voor de bouw van het gewelf? In één van deze gaten stond nog een potje in aardewerk. Het is dan ook niet uitgesloten dat in deze gaten, als secundair gebruik, olielampjes geplaatst werden.

Gewelven: De gewelven zijn over het algemeen stabiel. Er zijn onregelmatige uitsparingen ter hoogte van de aanzet van de gewelven. Onder de openingen zitten er afzettingen van onduidelijke consistentie, vermoedelijk van instromend water. Het betreft mogelijk vuil, kalk en zouten. Verder onderzoek kan hierover mogelijk uitkomst bieden. (Foto 14).

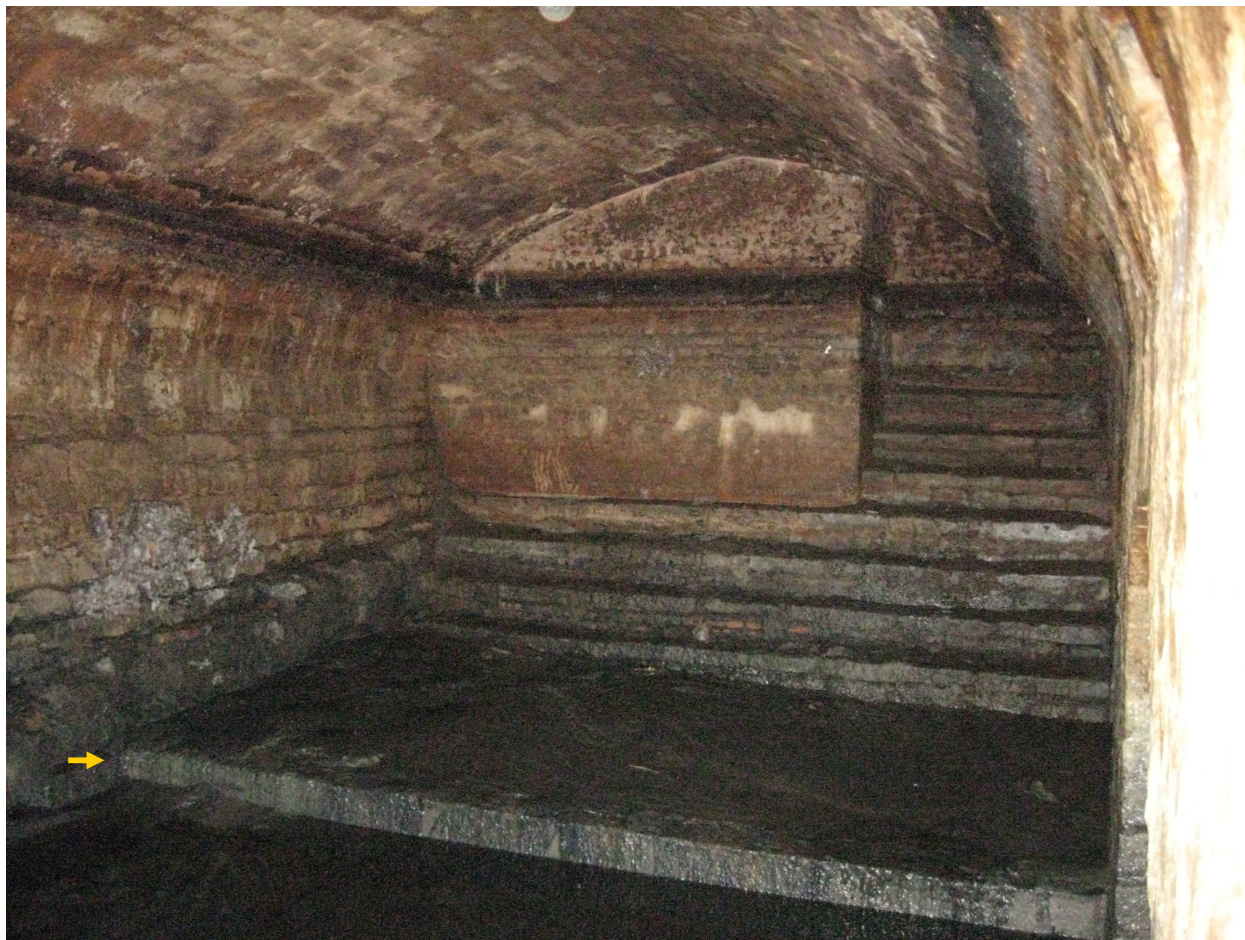
Foto 16. De zuidelijke trappartij van de Verloren Kost. (foto PM)

In het oostelijk gewelf bevinden zich twee trappartijen die de ganse breedte tussen de arcade en de oostelijke langszijde innemen. Deze trappen zijn gemetst in baksteen met blauwe hardstenen neuzen.

In de zuidelijke trap zijn nog (minstens) 7 treden aanwezig. De onderste trede komt gelijk met de noordelijke zijde van de meest zuidelijke pilaster.

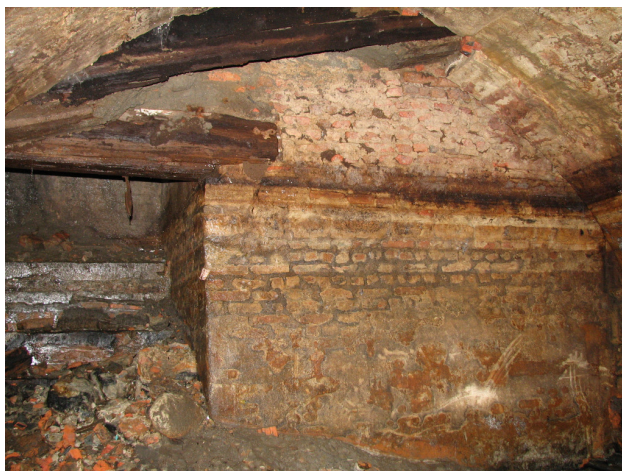
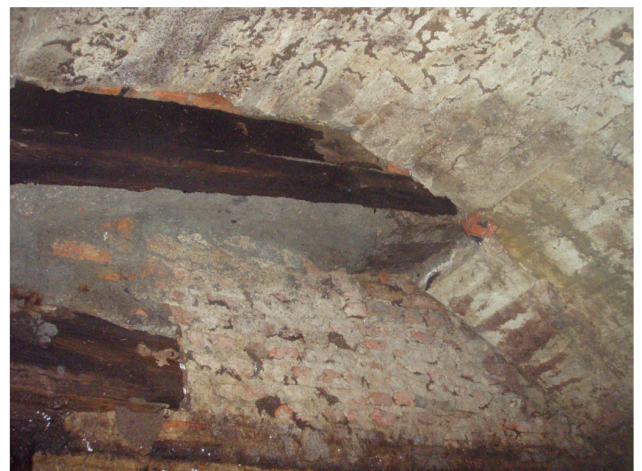
Foto 18 en 19. Houten balken en een betonnen balk in de noordelijke toegang. (foto's MoWa)

In de noordelijke toegang steken twee houten balken en een betonnen constructie, net boven de waterlijn. Deze balken zijn waarschijnlijk geplaatst ter ondersteuning van het mangat met het ijzeren putdeksel dat nog op het maaiveld aanwezig is.

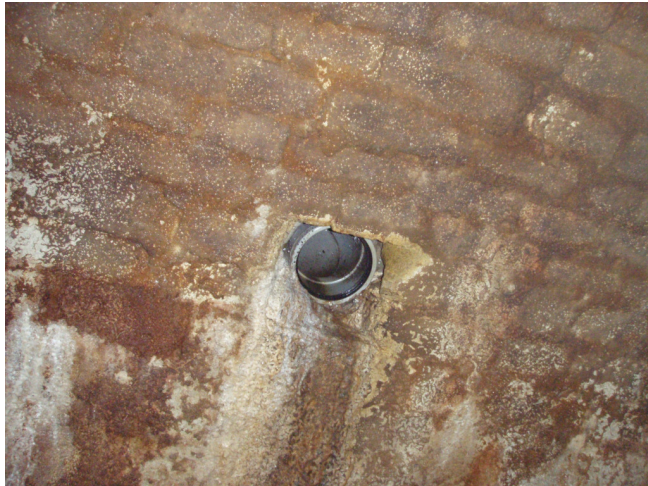
Foto 22. Recente doorboring van het oostelijk gewelf met een plastic rioolbuis. (Foto MoWa)

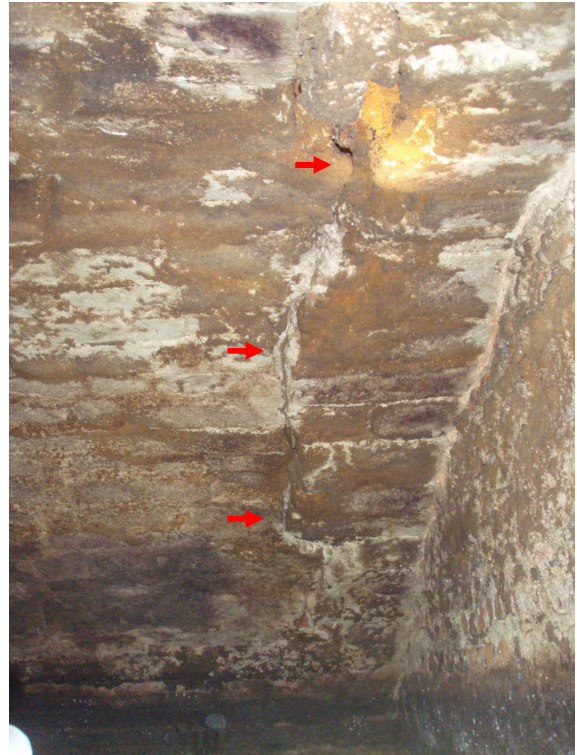
Foto 23. Scheur (rode pijlen) aan de zuidzijde van het oostelijk gewelf. (Foto MoWa)

Aan de *zuidzijde* van de *oostelijke* kelder is het gewelf over de volledige breedte gescheurd en licht verzakt. (*Foto 23*) Naar verluidt zou dit te wijten zijn aan de passage van (zwaar) verkeer. Voor zover zichtbaar komt de stabiliteit nergens in het gedrang, maar al deze doorbrekingen en scheuren verzwakken het gewelf.

- Een perimeter rond de site instellen en zwaar verkeer in deze zone vermijden.
- De ingerotte houten latei ter hoogte van de westelijke trap vervangen.
- Belangrijke scheuren en doorbrekingen in wanden en gewelven stabiliseren door het inboeten van stenen, compatibel aan het historisch metselwerk en gebruik makend van een hydraulische (tras)mortel.
- Bij het plannen van infrastructuurwerken in de onmiddellijke omgeving rekening houden met impact op de site van de Verloren Kost, o.a. omwille van zettingen, grondwaterschommelingen... .
- De rioleringsbuizen die nu uitmonden in de Verloren Kost supprimeren of omleiden om de aanvoer van het vuilwater te stoppen en het gewelf te kunnen herstellen.
- De schommelingen in het waterpeil monitoren in functie van de bouwfysische toestand van het metselwerk (zouten) en de houten latei.

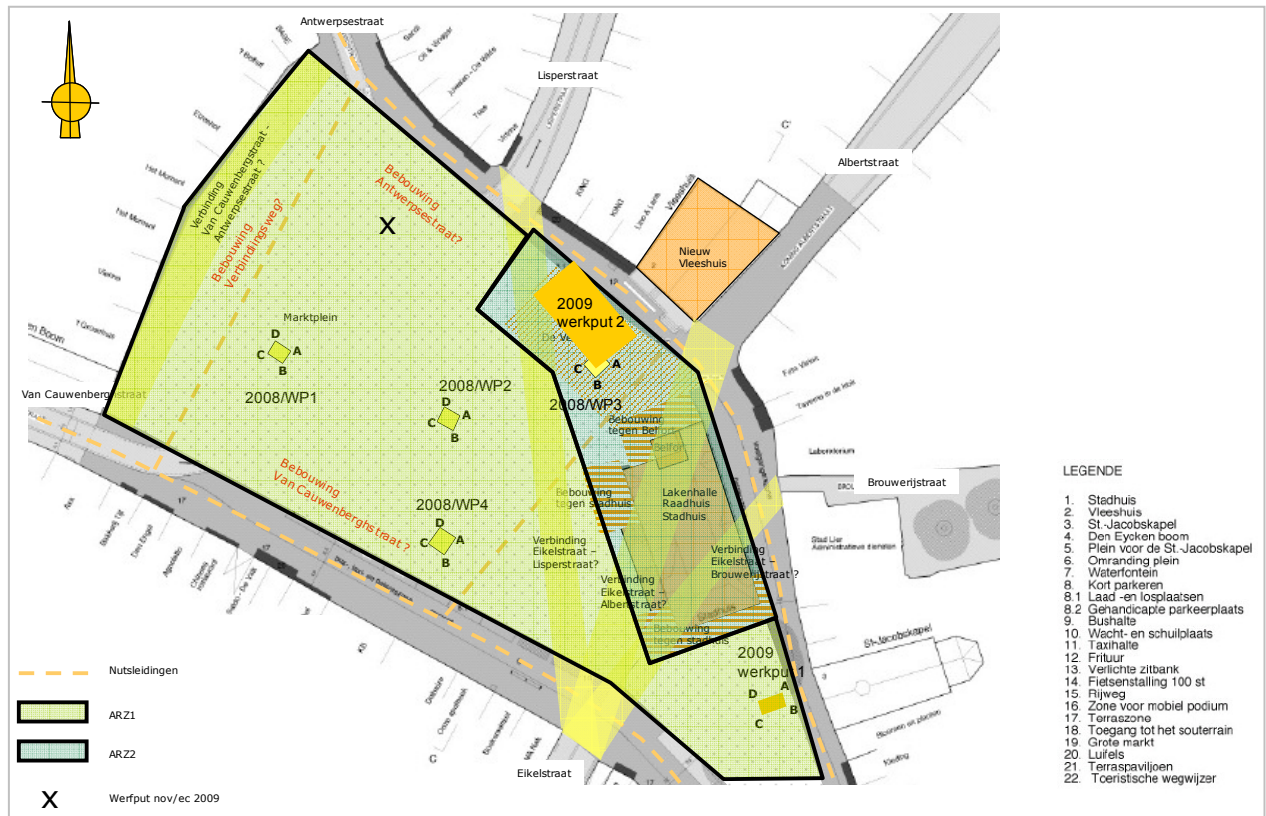
Figuur 12. Afbakening van de archeologische referentiezones en de kennisleemtes. Bron onderkaart: VOORONTWERP 2007

ARZ1: deze zone kenmerkt zich door profielopbouw zoals beschreven voor werkputten 1, 2 en 4 van 2008 en werkput 1 en VakA/PR4 van werkput 2 van 2009.
