Definición de ensayos a realizar sobre anclajes de seguridad en redes y EPI's

Javier García Barba ¹	Ramón Irlés Más ¹	Enrique Segovia Eulogio ¹	Juan Carlos Pomares Torres ¹
Ing. de Caminos, Canales y Puertos	Dr. Ing. de Caminos, Canales y Puertos	Dr. Ing. Industrial	Arquitecto Técnico
Universidad de Alicante	Universidad de Alicante	Universidad de Alicante	Universidad de Alicante
Ayudante de Universidad	Catedrático de Universidad	Titular Escuela Universitaria	Profesor Asociado
javier.garciabarba@ua.es	ramon.irlles@ua.es	enrique.gonzalo@ua.es	jc.pomares@ua.es

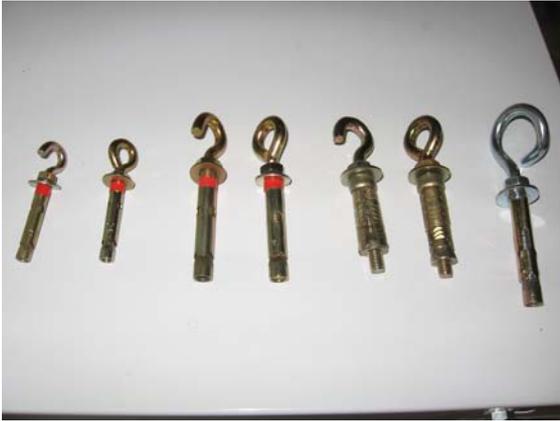
Fig. 1 Tipos de anclajes metálicos empleados con argollas abiertas, cerradas y en cola de cerdo.

Los ensayos se llevaron a cabo sobre anclajes metálicos de uso generalizado de distintos tipos y métricas (véase Fig. 1), normalmente utilizados en obra civil o edificación como base de sujeción para redes de seguridad o epi's, empleándose tanto en los elementos cerámicos como en los cubos de hormigón, si bien para este nuevo grupo de ensayos se emplearon cubos de hormigón de las mismas dimensiones a las indicadas con anterioridad pero armados con $\Phi 6$ corrugados en las esquinas de los cubos y con separadores de 20mm, ensayándose 15 cubos; en cuanto al material cerámico, con objeto de simular el comportamiento de los paños reales de fachada, se llevaron a cabo grupos de tres unidades con la correspondiente junta, con un total de 49 familias, de forma que para asegurar que la carga de tracción era asumida por el ladrillo y el mortero de junta donde se había situado el cáncamo, se empleó un útil especial se impidiera la distribución de esfuerzos a los ladrillos restantes (Fig. 2). Además de los anclajes metálicos, también se ensayó como sistema el realizado mediante disparo de pernos metálicos lisos, empleando como materiales de transmisión de fuerza cordajes de seguridad y bridas de plástico.

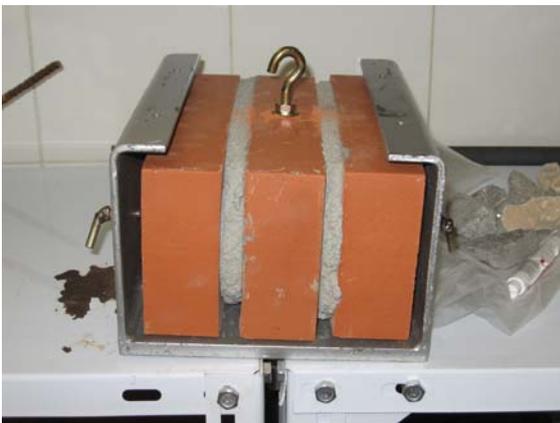
Fig. 2 Útil de transmisión de carga.

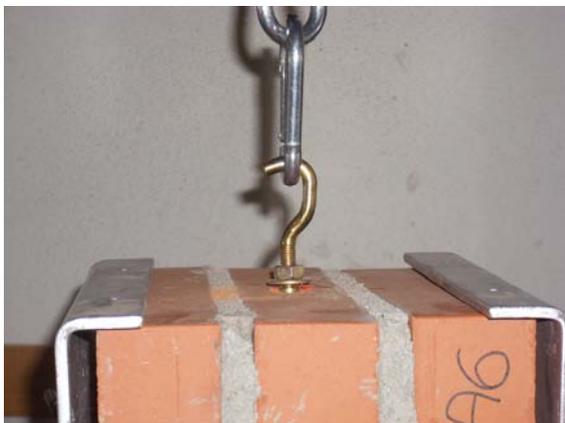
Fig. 3 Desdoblamiento de argolla tipo abierta en muestra L10A6.

Se llevaron a cabo 51 ensayos de tracción sobre anclajes metálicos ubicados sobre muestras de ladrillo perforado (39) y cubos de hormigón armado (12), realizándose también ensayos similares sobre ambos tipos de elementos base mediante disparos de pernos metálicos lisos (12). En todos los casos se anotó tanto la carga que habría provocado el término del ensayo de tracción como aquellas observaciones que hubieran podido afectar al resultado final de la prueba (tales como desdoblamiento de la cabeza del anclaje metálico, deslizamiento de la camisa del anclaje o el arrancamiento y/o rotura del elemento base; Fig. 3).

Por otro lado, tal y como puede observarse en las Tablas 3 y 4 -y como ejemplo en la Figura 3-, en la columna correspondiente al tipo de fallo observado durante la realización de los ensayos, consta de forma generalizada (en más de un 80% de los casos) el desdoblamiento de la argolla del anclaje metálico como motivo de finalización del ensayo, esto es, se produjo la apertura de la argolla y el deslizamiento del sistema de transmisión de carga al elemento ensayado; debe indicarse que estos resultados vienen a coincidir con los valores característicos de los distintos anclajes mostrados en la Tabla 2. En la Tabla 6 se expone la comparación entre los valores obtenidos durante la realización de los ensayos tanto en ladrillos como en cubos de hormigón y los indicados en las fichas técnicas.

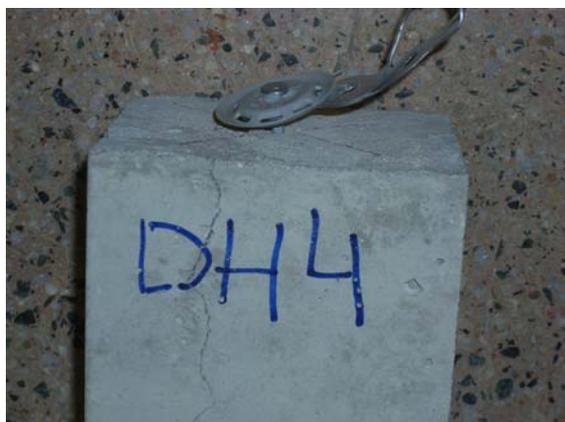
Fig. 4 Cubo de hormigón roto por anclaje mediante disparo.

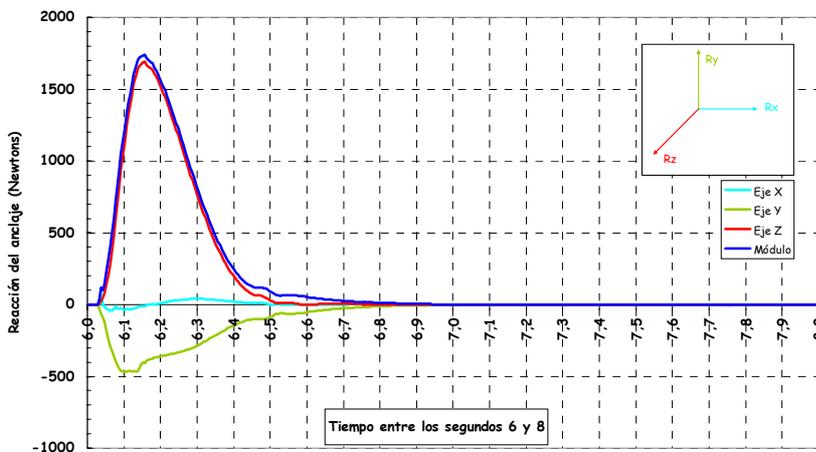
Fig. 5 Reacción en el anclaje central según las direcciones X, Y, Z durante el impacto de la masa de 100kg.

Con los modelos numéricos citados, desarrollados sobre el paquete Ansys, se estudió el comportamiento de los anclajes perimetrales de la red según las direcciones X, Y y Z, y especialmente del ubicado en el eje de simetría de la misma, que coincidía con la vertical del punto de impacto de la masa de 100kg, comprobándose que la reacción de mayor valor se daba según el eje Z, esto es, perpendicularmente al plano de la red, validando de esta forma los ensayos de tracción realizados en laboratorio según la dirección normal al plano de anclaje. Tal y como puede verse en las Figuras 5 y 6, la reacción de mayor cuantía en el anclaje central se produce según el eje Z, tomando las otras dos componentes valores muy inferiores al de referencia, si bien en otros anclajes más lejanos al punto de impacto, la relación de fuerzas según los ejes de referencia podía diferir considerablemente.

Como primera conclusión debe destacarse la validación de la tipología y orden de magnitud de los resultados de los ensayos de tracción realizados mediante la prensa multiensayo a tenor de los resultados obtenidos en los modelos numéricos utilizados. Sin entrar a valorar en este momento la adecuación del ensayo en sí mismo –fundamentalmente en cuanto a la velocidad de carga-, es evidente que la reacción alcanzada en el anclaje central según el eje Z es, en el peor de los casos, tres veces superior en valor absoluto al obtenido según el eje Y (Figura 5; Eje Z: 1690.26 N, Eje Y: 468,13 N), poniendo de manifiesto la idoneidad del método de trabajo.

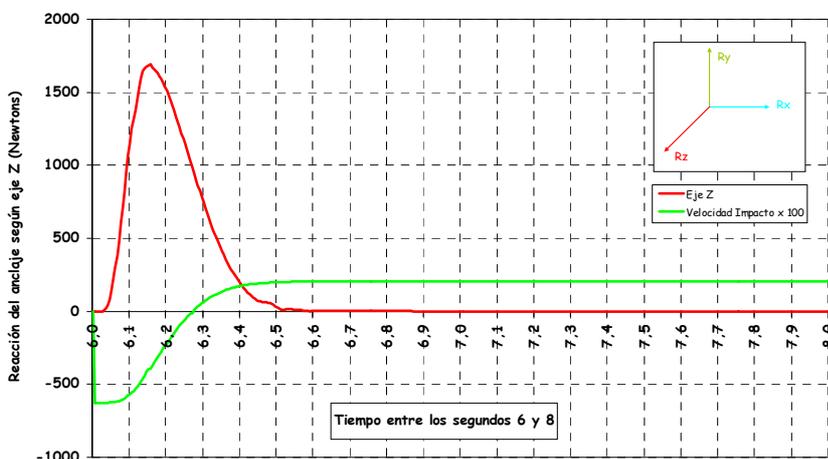
Fig. 6 Reacción en el cáncamo central y velocidad de impacto de la masa de 100kg aumentada 100 veces.

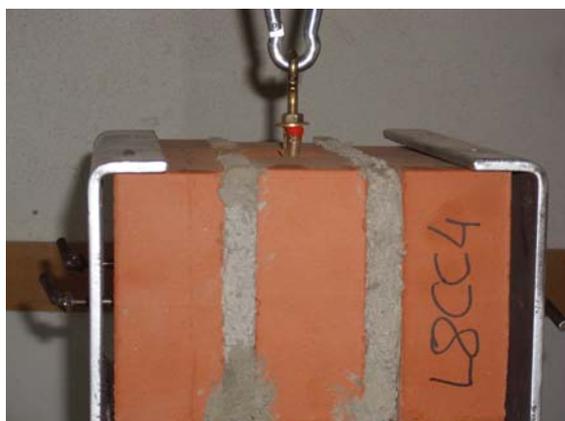
Fig. 7 Deslizamiento del encamisado.

Otro de los aspectos a tener en cuenta respecto de los resultados obtenidos, es que en un porcentaje alto de los casos –cercano al 30%- el fallo venía producido por el deslizamiento del encamisado del cáncamo metálico (ver Figura 7), si bien el acodamiento de este elemento con el mortero existente en los huecos de los materiales cerámicos hacía que aumentara su capacidad de carga desde el valor correspondiente al deslizamiento (en la Tabla 4 puede observarse que en el caso de las muestras de hormigón únicamente en uno de los ensayos se produjo esta circunstancia –Tipo de Fallo:2-). Atendiendo tanto a esta situación como a la debida por el desdoblamiento de las argollas, puede deducirse que el uso en los ensayos de cubos de hormigón armado en vez de hormigón en masa no ha afectado a los resultados finales.

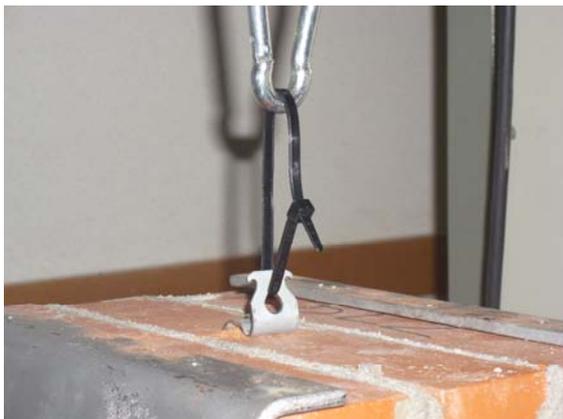
Fig. 8 Deslizamiento y apertura de brida.
