HAY UNA CIUDAD BAJO LA CIUDAD. EL PROYECTO DE CONSERVACIÓN TEMPORAL DE LOS RESTOS MEDIEVALES DEL JARDÍN DE SAN ESTEBAN (MURCIA)

PILAR VALLALTA MARTÍNEZ

FRANCISCO J. SÁNCHEZ MEDRANO

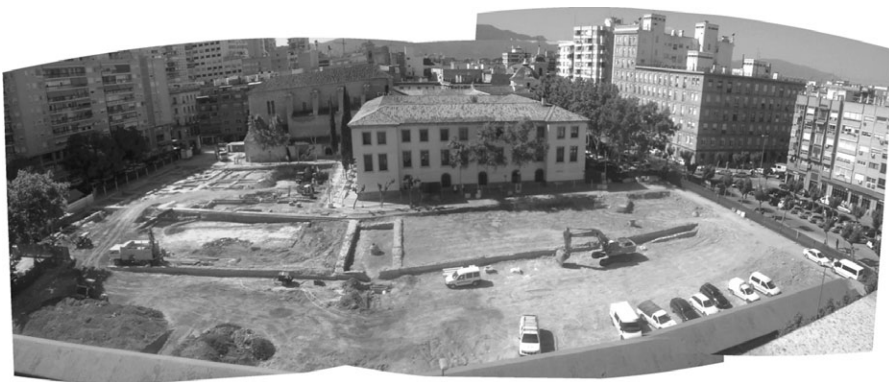
Fig. 1. Vista panorámica de los inicios de la excavación, mayo 2009 (Fuente: autores).

El recinto se comenzó a desfondar en el mes de abril de 2009, llevando en paralelo los trabajos de una excavación arqueológica, que, fuera de la práctica habitual se desarrolló de forma simultánea en toda la extensión de la parcela. La propuesta que los técnicos y especialistas manejaban era el traslado a cota cero, sobre la futura plaza-jardín, de las estructuras más relevantes que pudieran ser descubiertas.

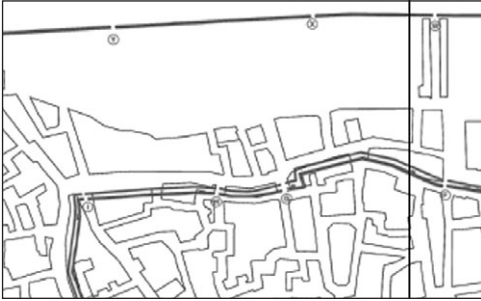
Fig. 4. Plano del arrabal de la Arrixaca.

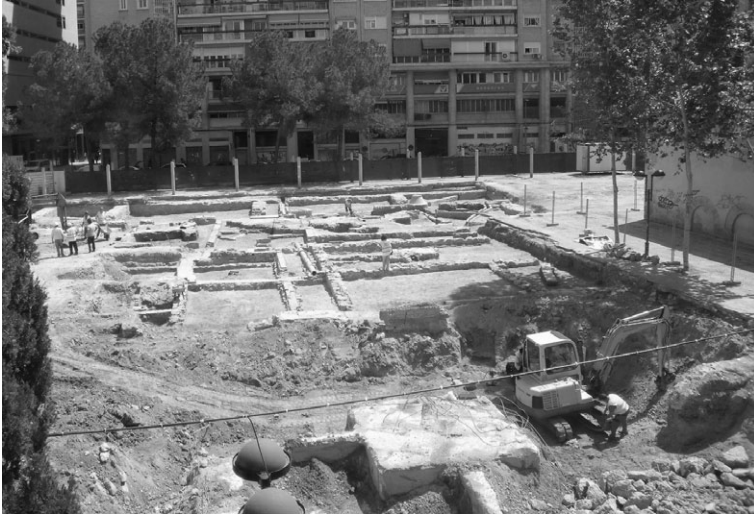
Fig. 8. Vista de los restos, junio 2009 (Fuente: autores).

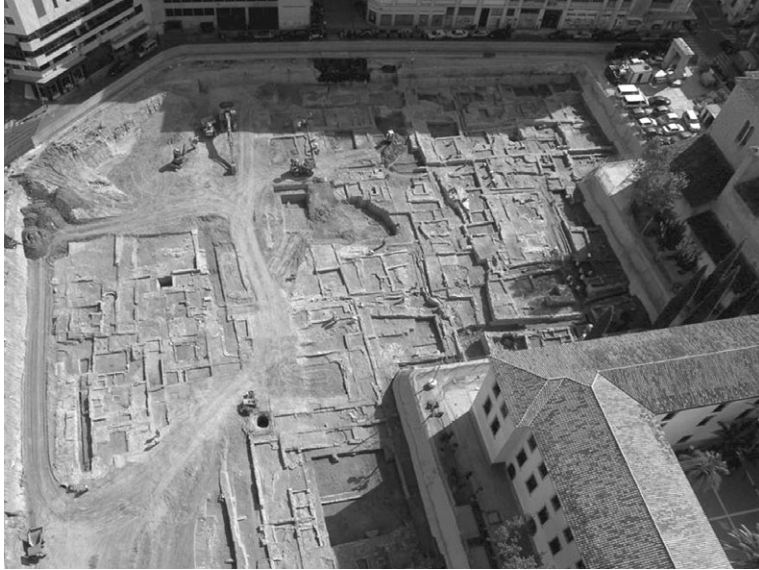
Fig. 9. Vista aérea de la excavación, septiembre 2009 (Fuente: Ana Pujante).

Desde el comienzo de la excavación se han documentado diversas fases de uso y ocupación que van desde la actualidad hasta el siglo XIII donde aparecen restos de un barrio mudéjar-andalusí. Todo el yacimiento es una parte del barrio del arrabal norte de la Arrixaca que estaba densamente poblado en los siglos XII y XIII. La gran mayoría de las casas excavadas hasta la fecha representan el momento cronológico del siglo XIII. La trama urbana general es muy abigarrada con edificios de muy diversos tamaños que abarcan desde el principio del siglo XII, el siglo XIII y principios del XIV. El barrio se organiza en calles y azucaques de unas anchuras que van desde 3,0 m. a 1,20 m. La gran mayoría de edificaciones se agrupan en manzanas de 4 ó 5 casas. Las viviendas se componen de patios con arriates a los que se asoman el zaguán, letrinas y salas con alcobas laterales. En otra zona se observan edificaciones más grandes con un diseño totalmente ortogonal con grandes arriates que dan a una gran calle con dirección este-oeste y otra que la cruza en dirección norte-sur.

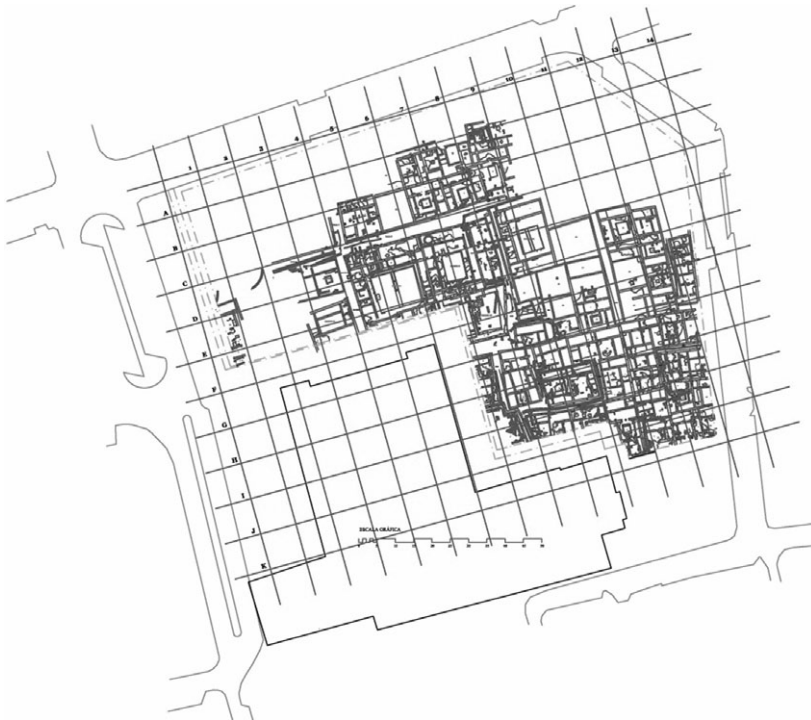
Fig. 10. Planta del Yacimiento (Fuente: autores).

El yacimiento tiene una gran extensión y presenta diversos momentos cronológicos y constructivos superpuestos y descontextualizados. Tras un estudio de las diferencias de cotas, y a efectos de diseñar criterios de protección, se ha dividido en cuatro sectores:

Por motivos de accesibilidad y actuación en los trabajos de restauración, el yacimiento lo dividimos en tres grandes zonas. Estas zonas se adaptan a los sectores de nivel de cotas antes descritos y se tratarán con tres modelos diferentes de protección y cubrición. Al mismo tiempo estas zonas adaptan metodología de trabajo y la cronología de actuación.

La zona 1 tiene 2.188,68 m² de superficie y agrupa zona la arqueológica con mayor número de edificaciones. Esta zona cubre dos sectores del yacimiento según su nivel de profundidad de excavación, el sector 1 y el 2.

La zona 2 tiene 2.310,94 m² de superficie y agrupa las grandes estructuras de edificación, con los sectores de profundidad de excavación 3 y parte del 2.

La zona 3 ocupará 5.204,03 m² de extensión. Esta zona abarca todo el sector 4, la rampa de acceso de camiones y la terrera sureste, con una profundidad de excavación de 0,40 m.

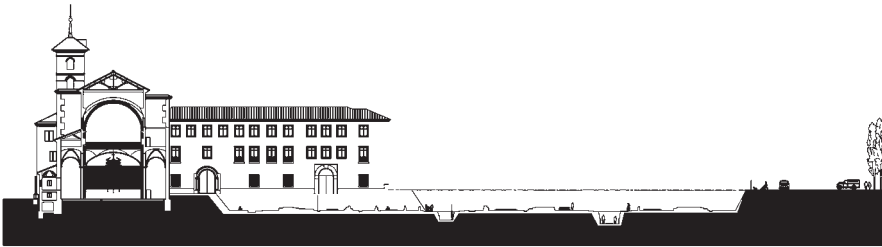
Fig. 11. Sección del Yacimiento (Fuente: autores).

Todo el espacio ha sido desfondado una media de cuatro metros de profundidad y los laterales están contruidos por taludes con una inclinación en algunos casos de 70° a 80°, casi verticales, al norte y sur parcialmente protegidos por un mortero proyectado. El talud del oeste está realizado formando

escalones de 1,0 m. de altura. El talud este consta de dos grandes escalones de 2,0 m. de altura cada uno. La topografía del yacimiento es totalmente horizontal sin desniveles. Hay una zona de terrera en el ángulo suroeste y una rampa de acceso de vehículos y personal en el ángulo noreste.

Sector 1: zona del yacimiento con un nivel de profundidad de excavación alto, que tiene muros de un máximo de 2,00 m de altura, respecto de los pavimentos y fondos de sondeos realizados.

Sector 2: zona del yacimiento con un nivel de profundidad de excavación alto, que tiene muros de un máximo de 1,30 m de altura, respecto de pavimentos o desfondes realizados a su alrededor.

Sector 3: zona del yacimiento con un nivel de profundidad de excavación medio, que tiene muros de un máximo de 0,60 m de altura, respecto de pavimentos a su alrededor.

Sector 4: zona del yacimiento con un nivel de profundidad de excavación bajo, que tiene muros o estructuras con un máximo de 0,40 m de altura.

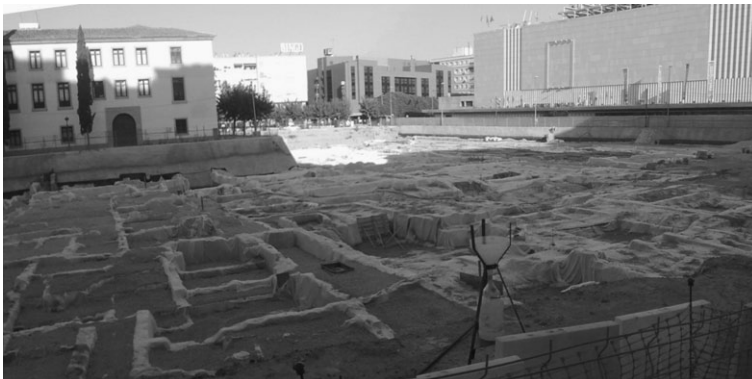
Fig. 12. El Yacimiento después de la intervención de conservación temporal.

Entre las cuatro propuestas nos decantamos por el *agua de cal* para una consolidación temporal, ya que aun no están definidos los sistemas a emplear a largo plazo. Será necesario que un equipo de restauración haga seguimiento de las patologías que puedan degradar las estructuras no cubiertas, aplicando de forma regular tratamientos de conservación y consolidación junto a labores de limpieza y de fumigación.

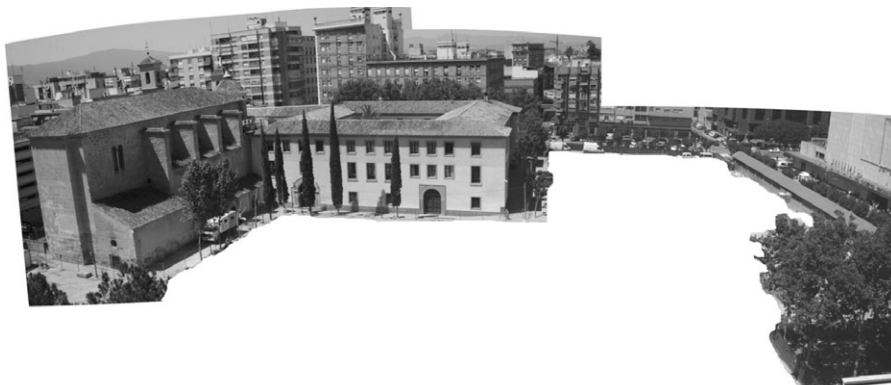
Fig. 13. El espacio «en blanco» pendiente de integración (Fuente: montaje autores).
