**ADECUACIÓN ESTRUCTURAL DEL BLOQUE 2 Y DE LOS ESPACIOS DE
INTERÉS COMÚN DENTRO DE LA UNIVERSIDAD DE LA COSTA, PARA
GARANTIZAR EL DESPLAZAMIENTO A PERSONAS CON
DISCAPACIDADES MOTRICES Y MOVILIDAD REDUCIDA**

UNIVERSIDAD DE LA COSTA CUC
Facultad de Ingenierías
Programa de Ingeniería Civil
Barranquilla
2013

TRABAJO DE GRADO COMO REQUISITO PARA OPTAR AL
TÍTULO DE INGENIERO CIVIL

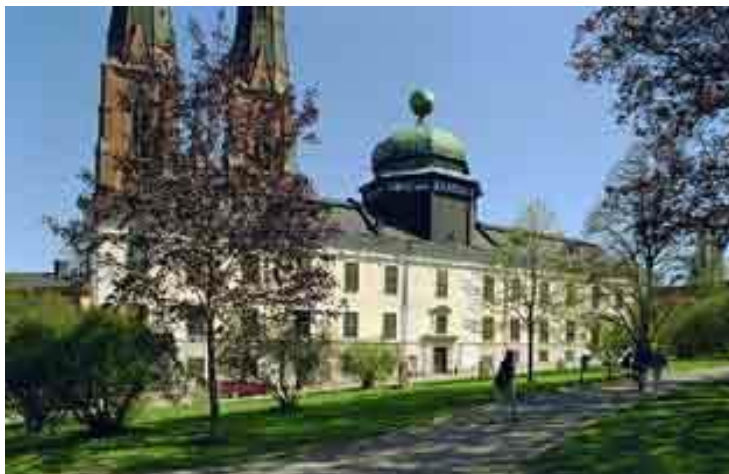
Foto 1. Museum Gustavianum

Un edificio muy importante, que está adaptado a las exigencias modernas de un modo prudente. Se ha instalado en él un ascensor, y se ha bajado el piso del vestíbulo al mismo nivel de la entrada.²⁵

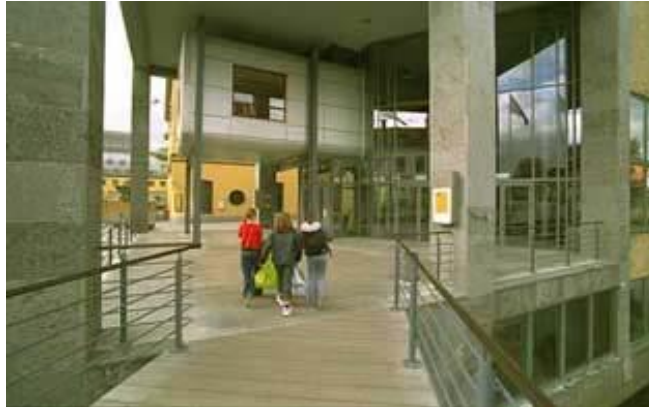
Foto 2. Konsert - och kongresshuset

- ✓ **Konsert - och kongresshuset (Teatro de conciertos y centro de conferencias)**
Louis de Geer, Norrköping, en la Suecia central. Vía accesible que conduce a una entrada común:

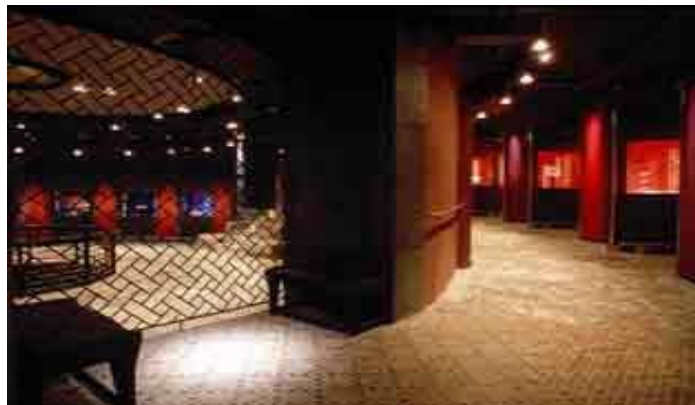
Foto 3. Historiska museet

La flexibilidad y adaptación a los objetos expuestos se ha podido combinar con la accesibilidad y posibilidad de uso para todos. La iluminación y los contrastes de colores facilitan la orientación. Las vitrinas tienen un fondo de color que hace resaltar el oro. Como el piso está ligeramente inclinado, la Sala del Oro tiene barandas para apoyarse²⁶.

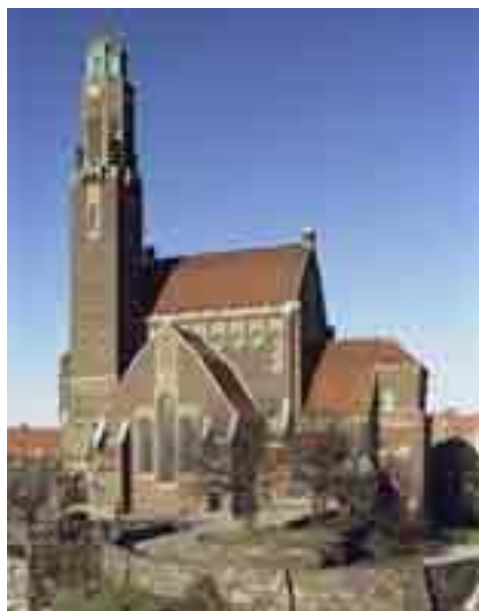
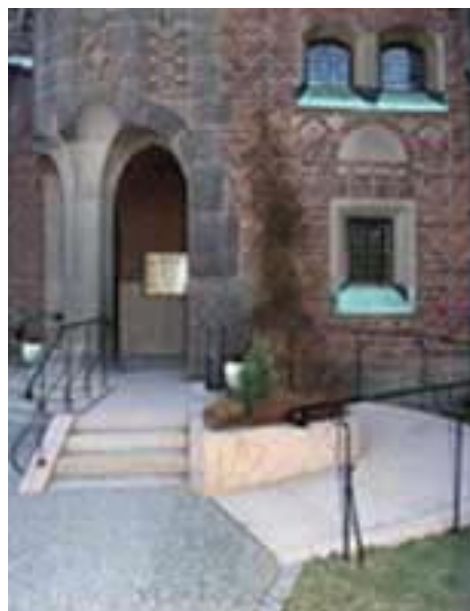
Fotos 4 y 5. Engelbrektskyrkan.

Consiste en una Iglesia construida en un sitio elevado; uno de los ejemplos más expresivos de art nouveau en el espíritu romántico nacional sueco. Se ha dispuesto un lugar de estacionamiento para vehículos y la iglesia cuenta con una entrada accesible y servicios especialmente dotados para discapacitados. La rampa tiene una forma que concuerda con el material de construcción y el estilo de la iglesia.

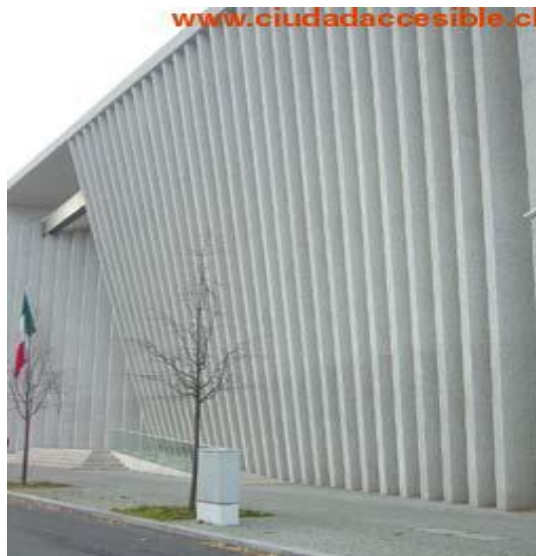
Foto 6. Embajada de México en Berlín
(Fuente: www.ciudadaccesible.cl).

Rampa de acceso para personas discapacitadas en la entrada principal. Dicho elemento se encuentra en armonía estética con respecto a la fachada de la edificación, cumpliendo además con las características que deben cumplir por normativa²⁷.

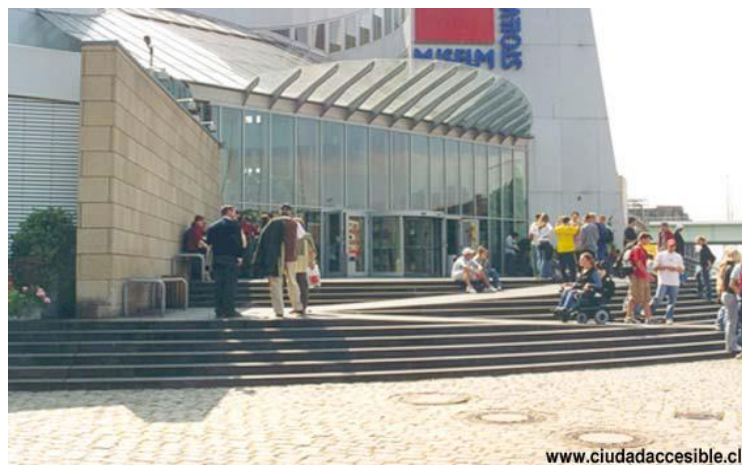
Foto 7. Museo del Chocolate, en Colonia
(Fuente: www.ciudadaccesible.cl)

Innovador diseño que integra a la escalera de entrada con una rampa de acceso para personas discapacitadas. La edificación no se ve afectada a nivel estructural, ya que no se trata de una modificación a sus miembros estructurales en sí.²⁸

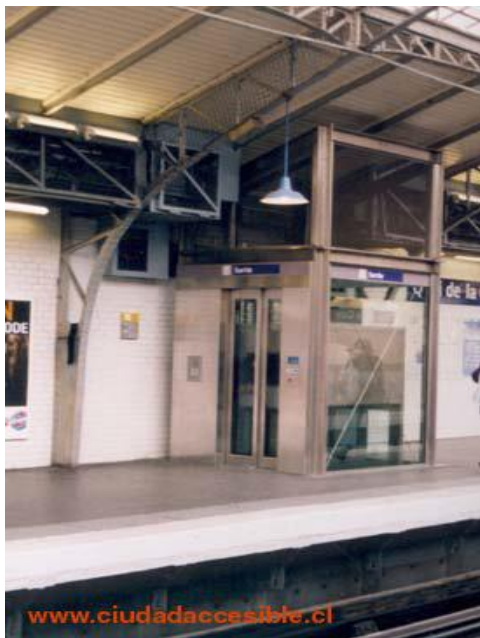
Foto 11. Andén de una estación del Metro de París
(Fuente: www.ciudadaccesible.cl).

Colocación de un ascensor para uso de personas con discapacidades motrices. El impacto arquitectónico pasa en este caso a un segundo plano, a favor de la funcionalidad y de la accesibilidad de las instalaciones de la estación a las personas discapacitadas.

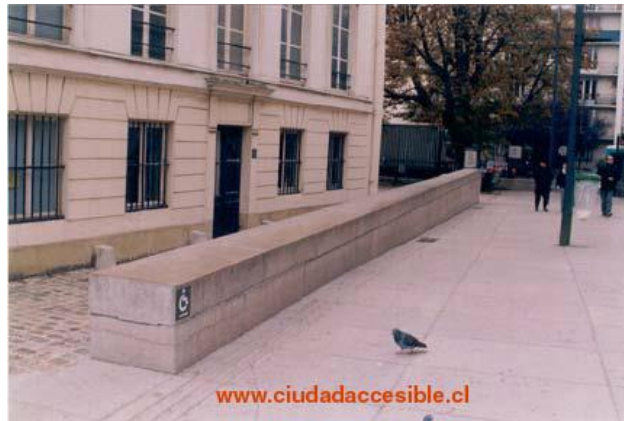
Foto 12. Acceso al Museo Natural de París.
(Fuente: www.ciudadaccesible.cl)

Rampa de acceso de entrada al museo para personas discapacitadas. Sólo se observan alteraciones a nivel de fachada.

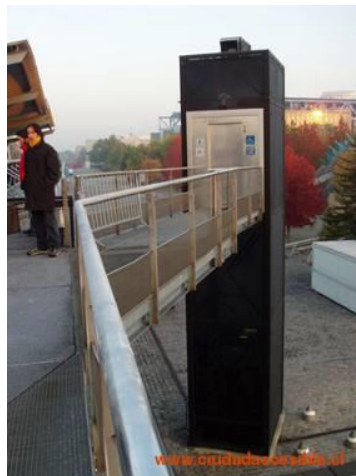
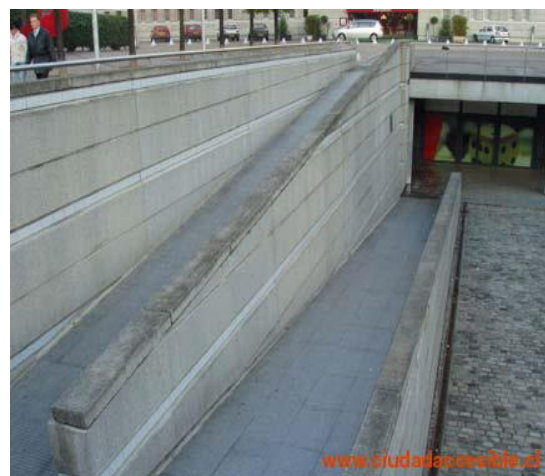
Fotos 13 y 14. Dos accesos al Parque La Villette, París
(Fuente: www.ciudadaccesible.cl)

Se pueden apreciar en las fotos distintos medios de acceso a un sitio de esparcimiento para personas discapacitadas. Dichos accesos no tienen impacto estructural, puesto que no se tratan de accesos a una edificación, pero muestran alternativas de soluciones de acceso a sitios que se encuentran a niveles distintos.

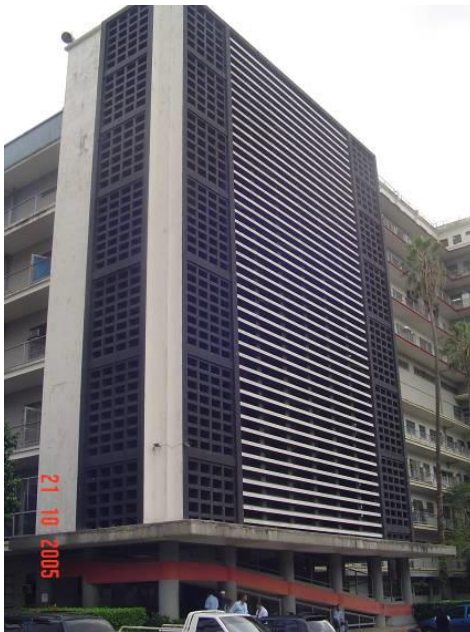
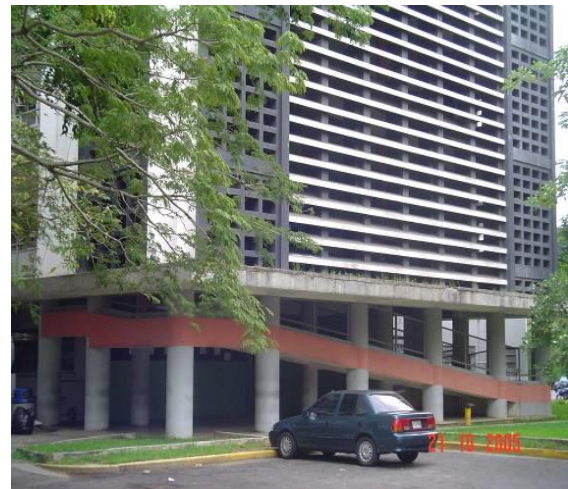
Fotos 15 y 16. Vistas Exteriores de las rampas de acceso del Hospital Clínico Universitario.

En esta edificación se encuentran 4 rampas que facilitan la accesibilidad a discapacitados motrices, pero cabe aclarar que dichas rampas formaron parte del proyecto original del proyecto, y que su finalidad es de salida de emergencia para que las personas que se encontraran en el edificio lo pudiesen desalojar sin bajar escaleras ante cualquier eventualidad, no el hacer el edificio accesible a discapacitados. Sin embargo, representan un ejemplo de alternativas constructivas que pueden tomarse en cuenta para diseñar edificaciones accesibles a discapacitados. Al pertenecer al Conjunto Ciudad Universitaria de Caracas, se puede afirmar que se trata un edificio patrimonial.²⁹

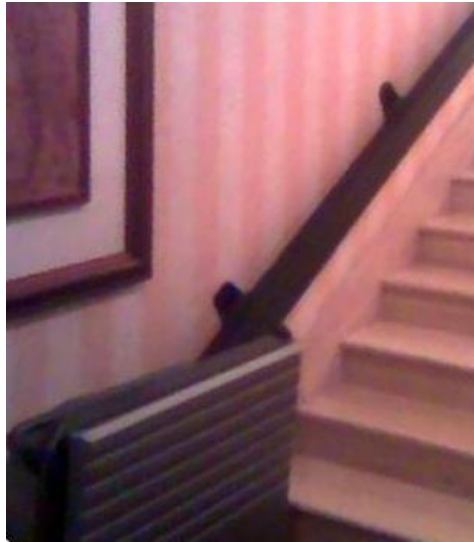
Foto 17. Hotel J.W. Marriot, Caracas. Plataforma elevadora
(Tomada de: <http://www.espanol.marriott.com/hotels/travel/ccsjw-jw-marriott-hotel-caracas/>)

Se puede observar el uso de una plataforma elevadora o salvaescaleras para el acceso a una sala de reuniones ubicada en otro nivel.³⁰

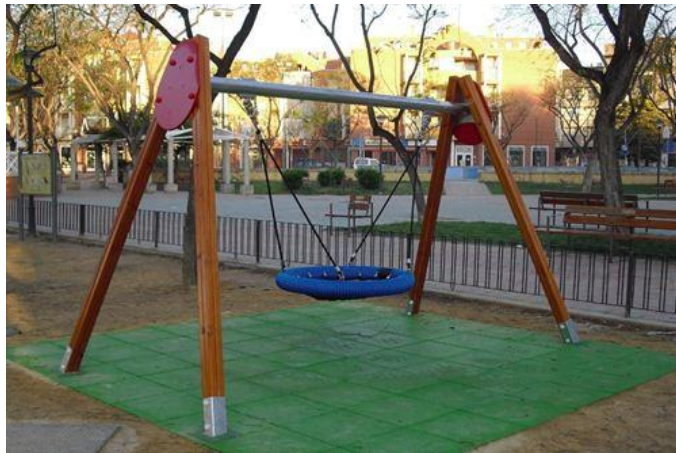
Foto 20. Columpios para niños con movilidad reducida

El Servicio de Parques y Jardines, dependiente de la Concejalía de Medio Ambiente del Ayuntamiento de Murcia, ha instalado un nuevo modelo de columpio adaptado a niños con movilidad reducida en el Paseo Florencia y en el jardín de la Constitución de Cabezo de Torres. En distintos lugares del municipio, como el jardín del Salitre, la Plaza Circular o el jardín Chino, ya hay columpios para niños con movilidad reducida pero de un modelo distinto a este. Este columpio nido permite el balanceo en una superficie circular de un metro de diámetro³³.

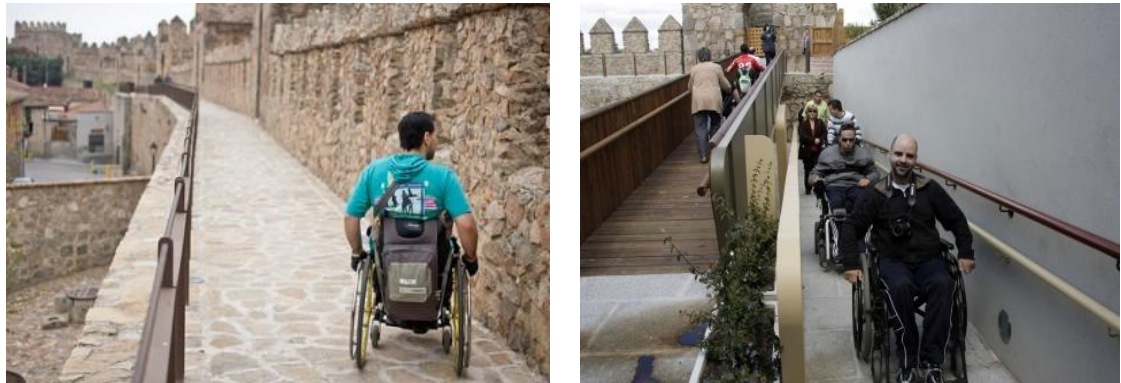
Figuras 23 y 24. Puerta del Puente, Muralla de Ávila

En el acceso conocido como Puerta del Puente, existe un tramo del adarve que está adaptado para que pueda ser utilizado por todas las personas. Hasta este tramo, de unos cien metros, se accede mediante tres rampas consecutivas, existiendo también un elevador que desemboca en el comienzo de la última rampa. Este acceso adaptado, inaugurado en abril de 2008 permite que las personas usuarias de silla de ruedas o con movilidad reducida puedan disfrutar de las sensaciones y las vistas que se tienen desde el adarve. Pero además de este acceso adaptado existen otra serie de recursos que hacen de la muralla de Ávila un monumento para todos, como son: videoguías, puntos de información, maquetas tiflológicas, folleto en lectura fácil, entre otros³⁶.

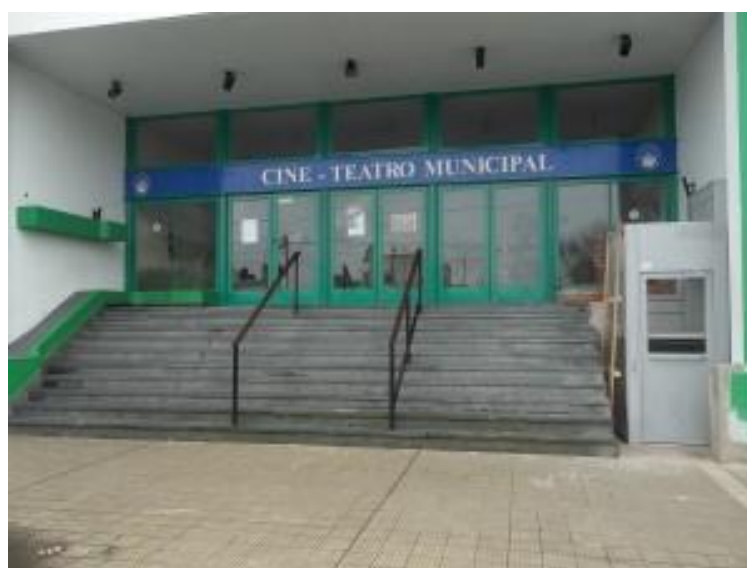
Figura 27. Ascensor para discapacitados en el cine teatro municipal de Ensenada

La Ciudad de Ensenada está ubicada al Este de la Provincia de Buenos Aires, sobre el litoral Sur del Río de La Plata. En el cine teatro municipal se incorporó en el 2012 un ascensor con el fin de librar las escaleras de entrada. El ascensor permite el ingreso de todos a las diferentes propuestas gratuitas de la dirección de cultura³⁷.

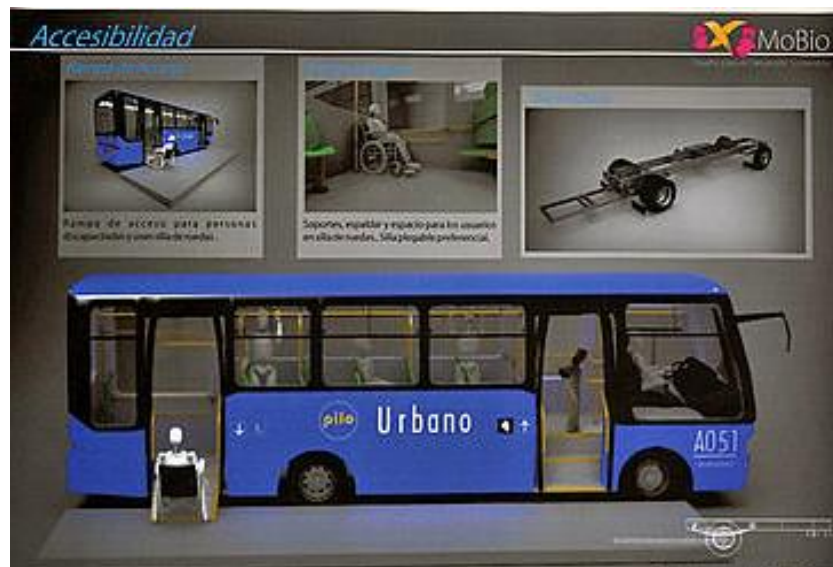
Figura 2. Mecanismo del Busetón propuesto por la Universidad Nacional
(Fuente: <http://www.agenciadenoticias.unal.edu.co>)

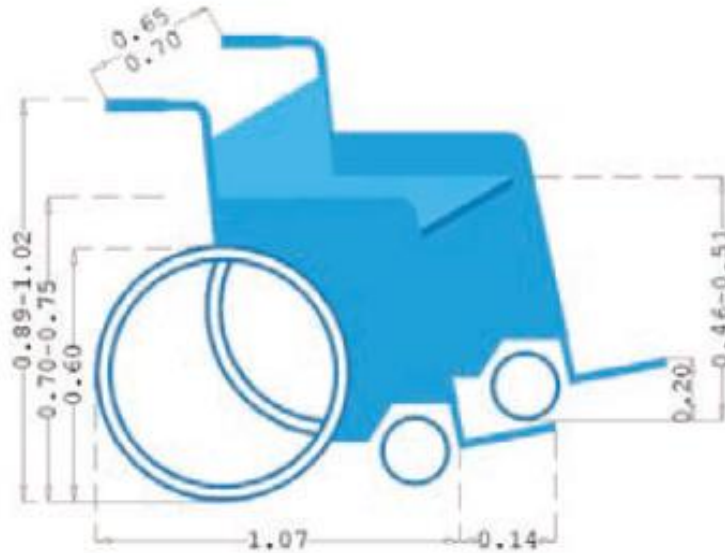
Figura 6. Vista Frontal de una silla de ruedas

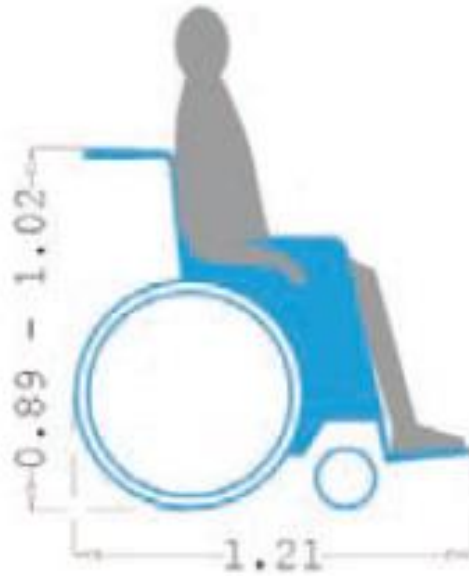
Figura 8. Vista Lateral de una silla de ruedas

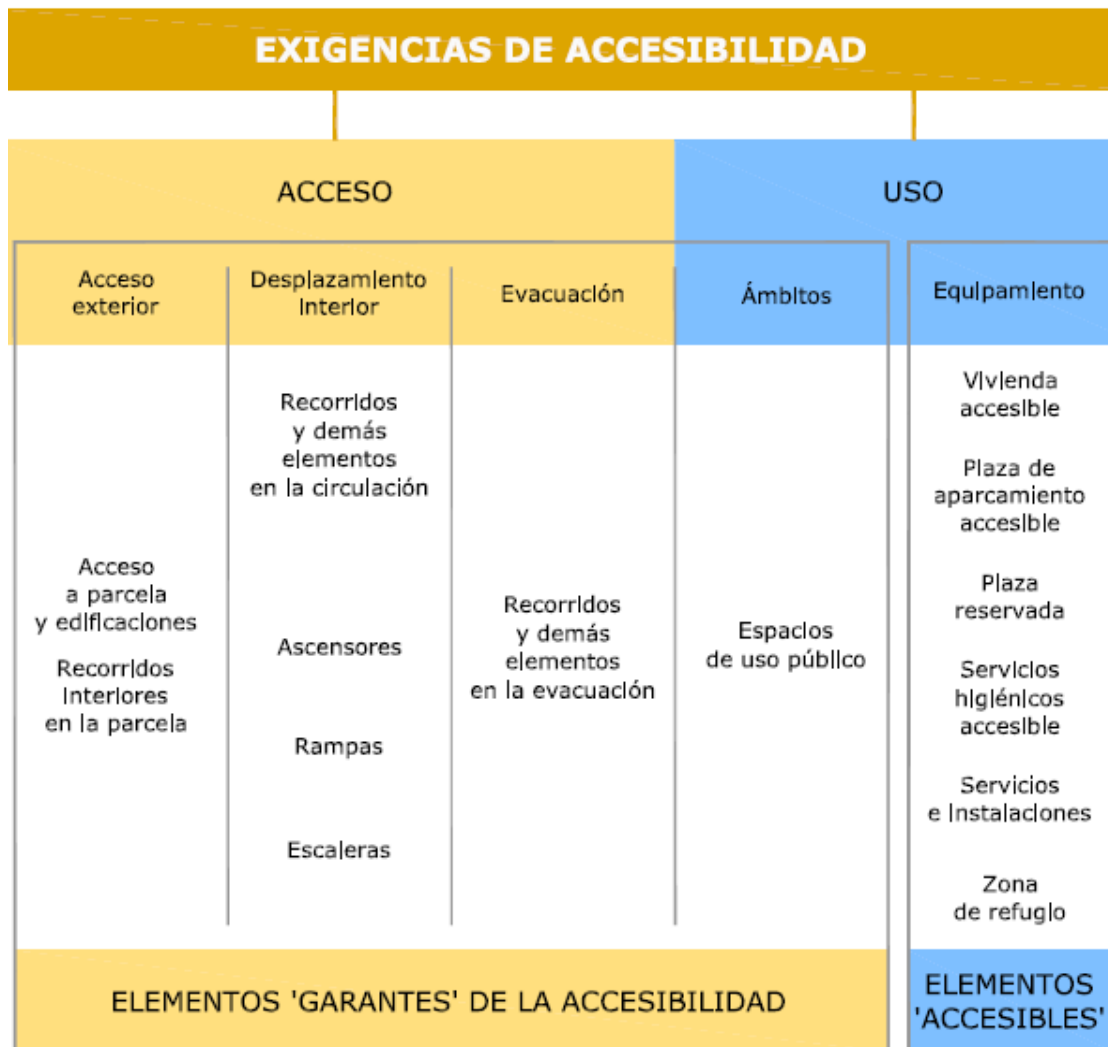
Figura 10. Exigencias de Accesibilidad de Edificaciones

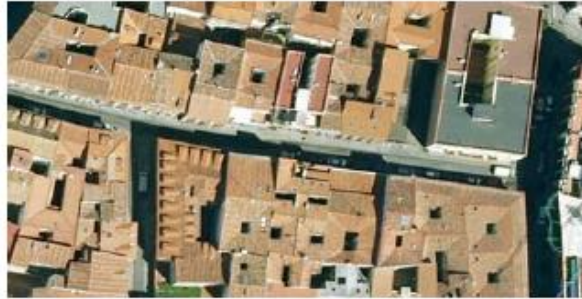
- ✓ El edificio ocupa completamente la totalidad de la parcela. La comunicación entre el edificio y la vía pública se resuelve en el propio acceso, que suele suponer un cambio de nivel.

Figura 12. Accesibilidad nula

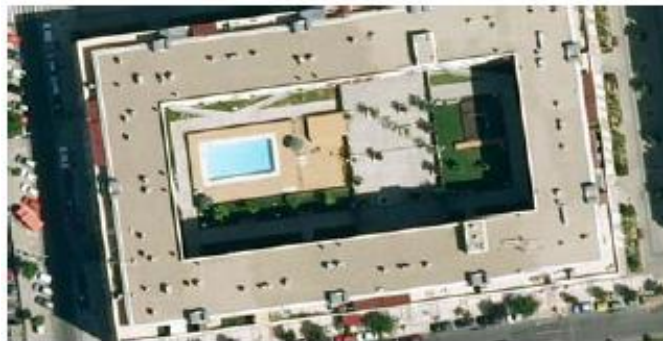
- ✓ El edificio ocupa totalmente el frente de la parcela, configurando un acceso análogo al interior, pero libera parte de la parcela en su interior (patios de luces, patios de manzana) a los que, por su uso público o por albergar elementos destinados a las personas con discapacidad se debe garantizar su comunicación con el edificio.

Figura 13. Accesibilidad parcial

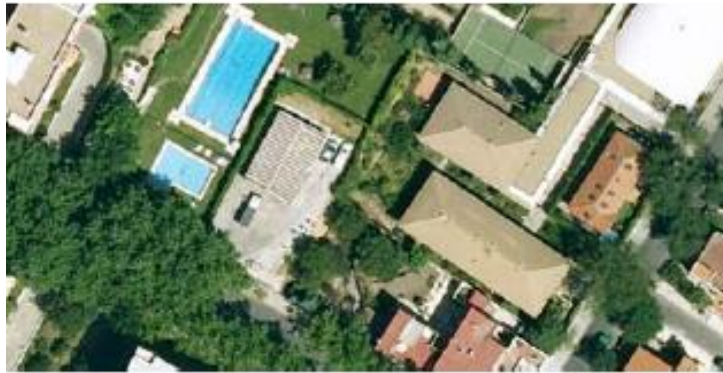
✓ El edificio ocupa parcialmente la parcela separándose de la vía pública e incluyendo en el espacio libre elementos accesibles o de uso público, tales como plazas de aparcamiento, zonas ajardinadas y deportivas, piscinas y cualquier otro uso común para el edificio.

Figura 14. Accesibilidad total

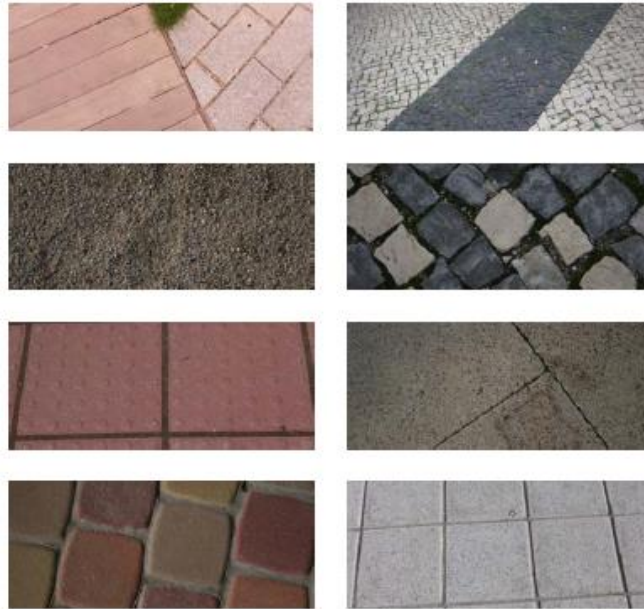
Figura 15. Diferentes materiales para usar
 (Fuente: Fundación Once. Manual de
 Accesibilidad para técnicos municipales, Feb. 2011)

El repertorio de materiales se amplía notablemente. Son pavimentos de mayor durabilidad y amplias prestaciones, rsistentes a la intemperie. El abanico de posibilidades es muy amplio, desde las cerámicas y pétreos con mayor grado de andideslizamiento, de geometría regular o irregular, pasando por pavimentos terizoas o adoquinados, hasta pavimentos continuos (hormigones, morteros y asfaltos). Figura 15.

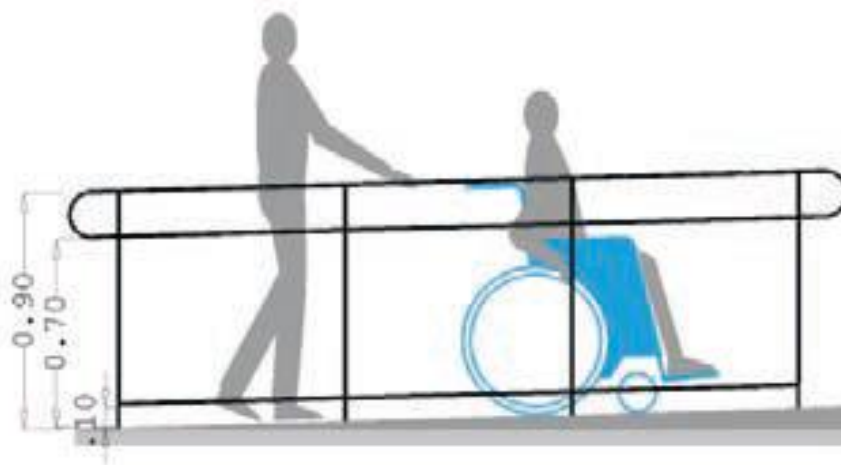
Figura 41. Dimensionamiento de barandas
(Fuente: Fundación Once. Manual de Accesibilidad para técnicos municipales, Feb. 2011)

El Bordillo de baranda con altura de 0.10 mt sirve para que la rueda delantera de la silla de ruedas no caiga de la rampa y como guía para invidentes.

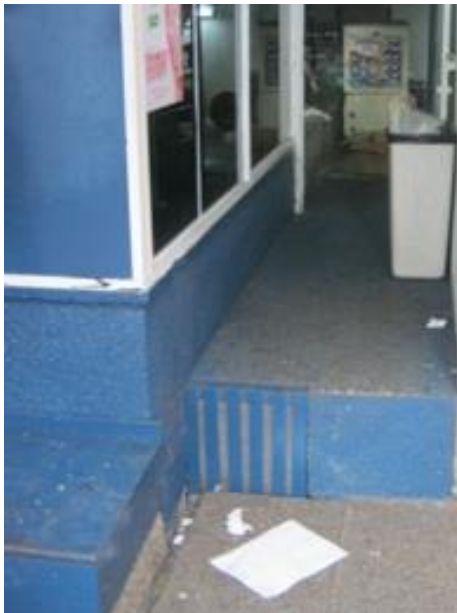
Foto 32. Bordillo de la Heladería
(Fuente: Elaboración propia)

- ✓ Altura bordillo 1: 31 cm
- ✓ Altura bordillo 2: 32 cm
- ✓ Altura mesón: 154 cm
- ✓ Altura caneca: 100 cm

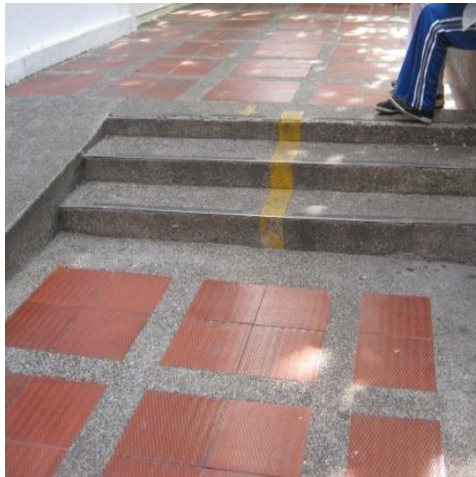
Foto 34. Escaleras Bloque 5-Bloque 7
(Fuente: Elaboración propia)

- ✓ Ancho: 250 cm
- ✓ Huella: 35 cm
- ✓ Contrahuellas: 14 cm, 13 cm y 10 cm.

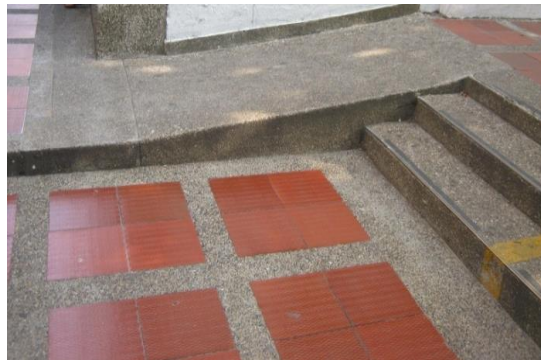
Foto 35. Rampa Bloque 5-Bloque 7
(Fuente: Elaboración propia)

- ✓ Altura: 24 cm
- ✓ Ancho: 242 cm
- ✓ Largo: 236 cm

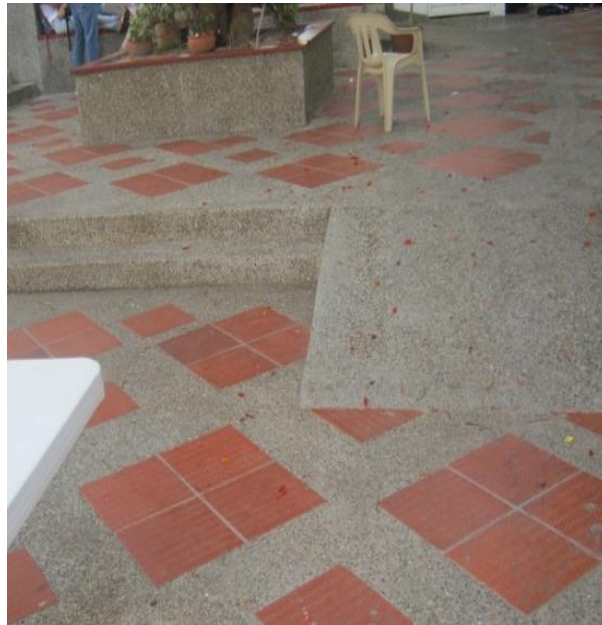
Foto 36. Escaleras y rampa hacia el Auditorio
(Fuente: Elaboración propia)

- ✓ Altura: 26 cm
- ✓ Ancho: 172 cm
- ✓ Largo: 173 cm

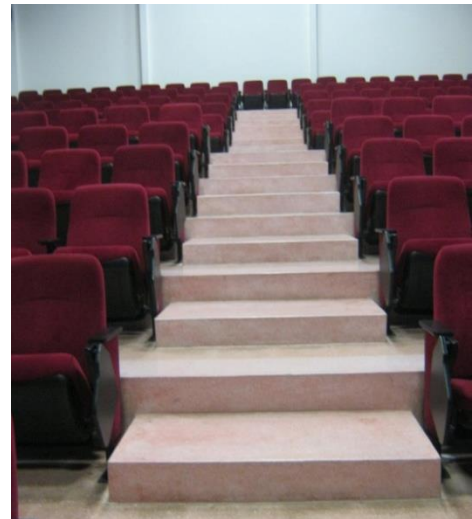
Foto 40. Escaleras dentro del Auditorio
(Fuente: Elaboración propia)

NOTA: No presenta rampa alguna dentro del Auditorio.

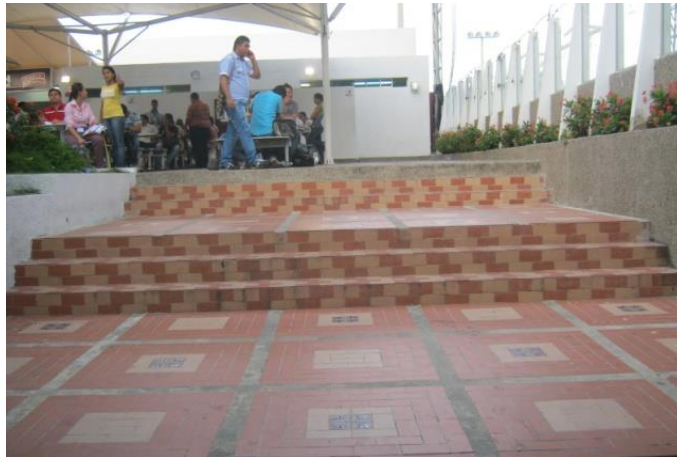
Foto 43. Escaleras hacia la Cafetería
(Fuente: Elaboración propia)

- ✓ Huella: 33 cm.
- ✓ Contrahuella: 18 cm.

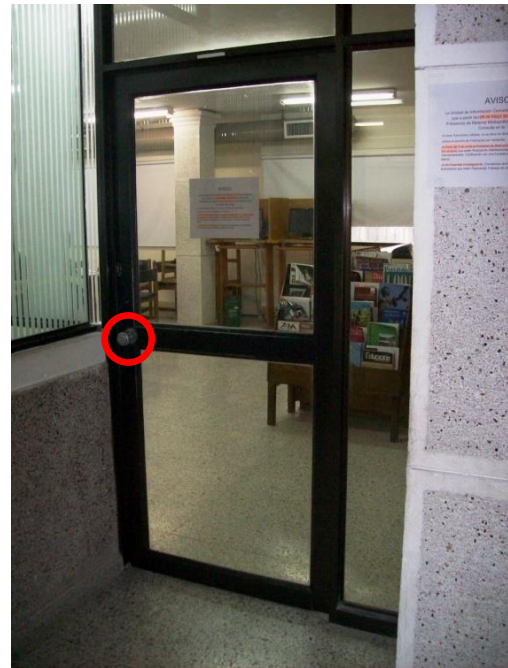
Foto 50. Entrada de Sala de Lectura
(Fuente: Elaboración propia)

En la foto 50, se observa que la perilla de la puerta es ovalada, situación que se repite en la Universidad, es por esto que se hace la propuesta de cambiar estas perillas por unas más funcionales, como las que son manijas que hacen palanca hacia abajo para abrir.

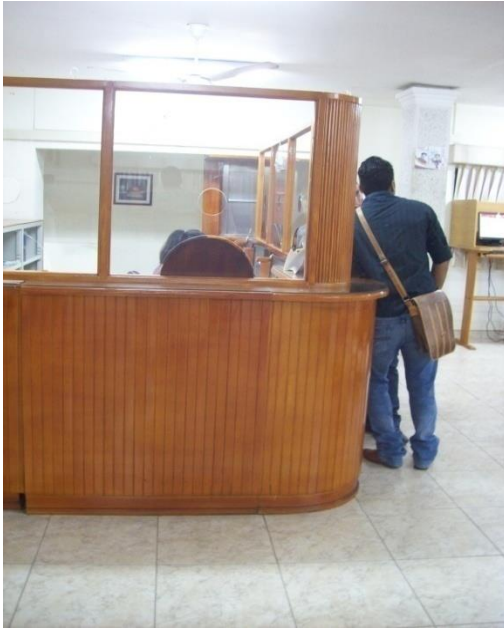
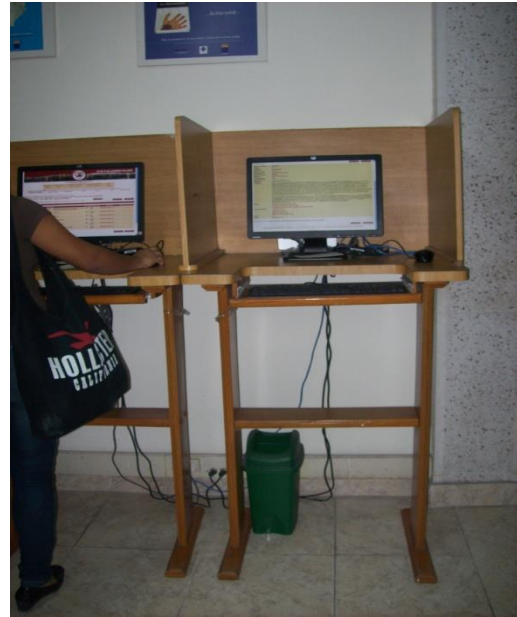
En las figuras 51 y 52, se puede apreciar que los mostradores de la biblioteca no están adecuados para una persona en silla de rueda, así mismo se observa medidas desorbitantes como la rampa en la plazoleta de la CUL que posee una pendiente de 31%.

1. Se propone dejar ubicada la sala de Biblioteca donde se encuentra instalada hoy en día (Ver Figura 54), pero realizando las modificaciones del mobiliario correspondientes: colocar mostradores y computadores aptos para personas en silla de ruedas, de altura de 0,90m a 1m máximo. Así mismo, mesas con espacio para personas en silla de ruedas, sin obstáculos debajo ni trabas debajo de las mesas que no permitan que la silla de ruedas se adapte.

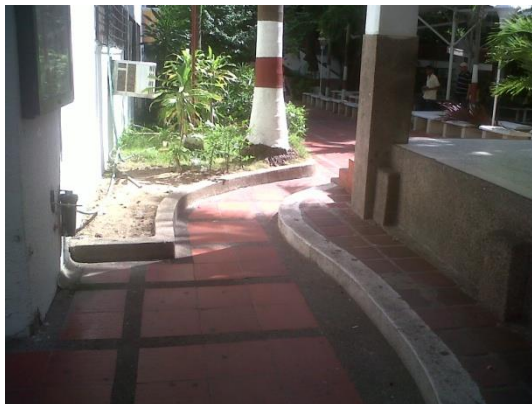
Foto 55. Hall curvilíneo de la Corporación Universitaria Latinoamericana, CUL
(Fuente: Elaboración propia)

✓ Ancho: 0,91 m

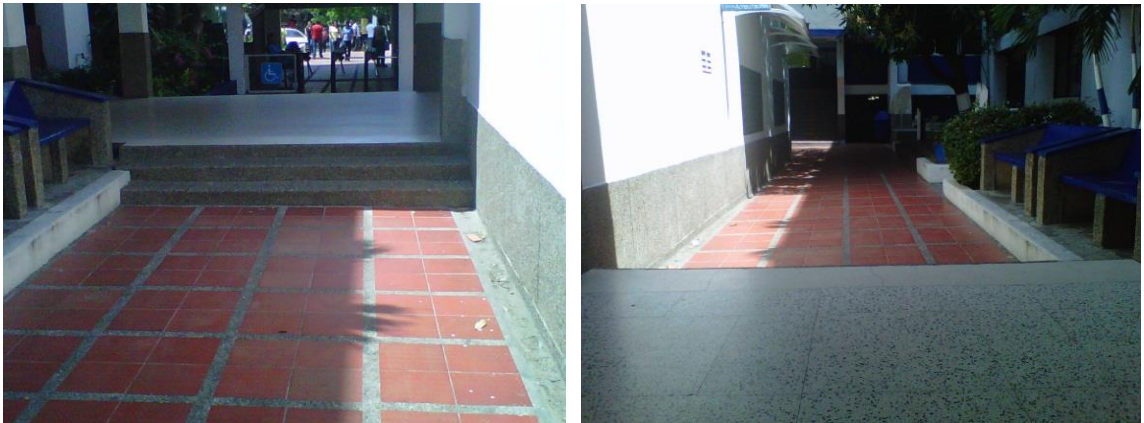
Fotos 56 y 57. Hall de acceso a Laboratorios de Física
(Fuente: Elaboración propia)

✓ Ancho: 0,89 m

✓ Altura: 1,96 m

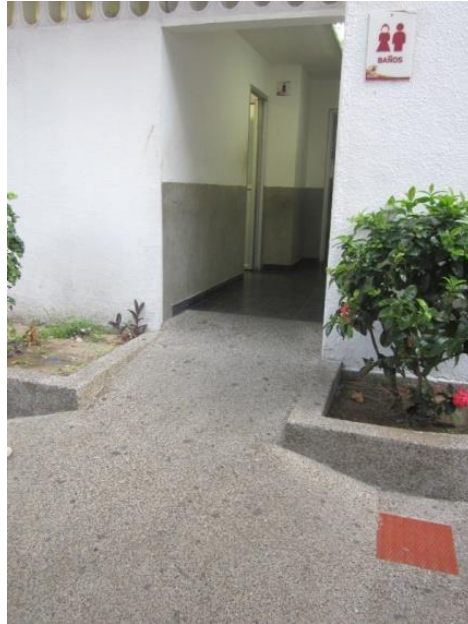
Foto 65. Entrada baños Plazoleta 2
(Fuente: Elaboración propia)

NOTA: No existe barandas para acceder a los baños.

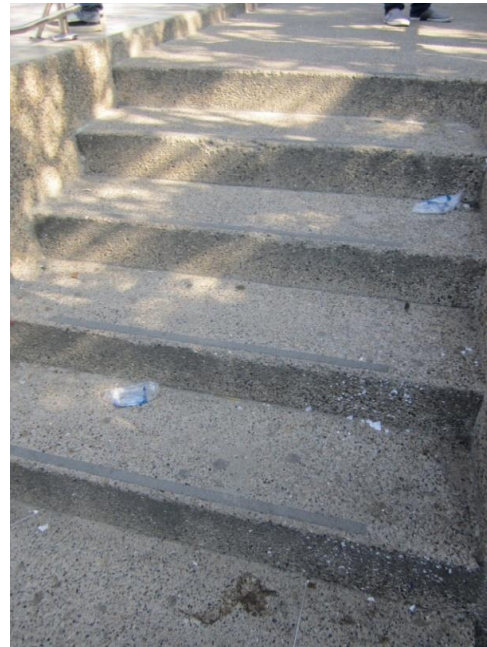
Fotos 66 y 67. Escaleras hacia la cancha deportiva
(Fuente: Elaboración propia)

- ✓ Ancho: 153 cm
- ✓ Huella: 40 cm
- ✓ Contrahuella: 17 cm

NOTA: No hay rampas para el acceso a la cancha.

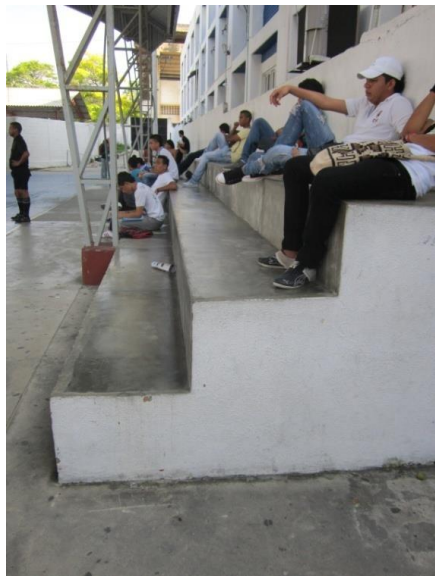
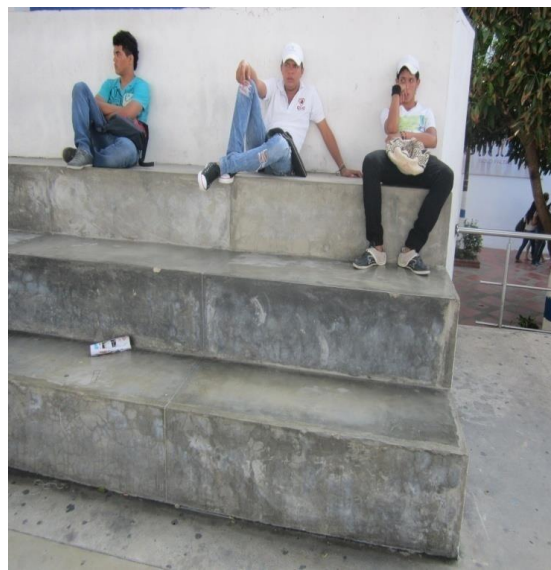
Fotos 68 y 69. Graderías de la cancha deportiva
(Fuente: Elaboración propia)

- ✓ Huella: 56 cm
- ✓ Contrahuella: 40 cm

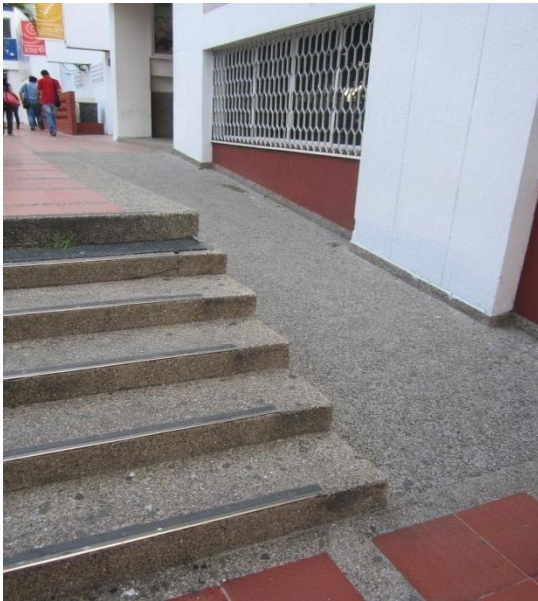
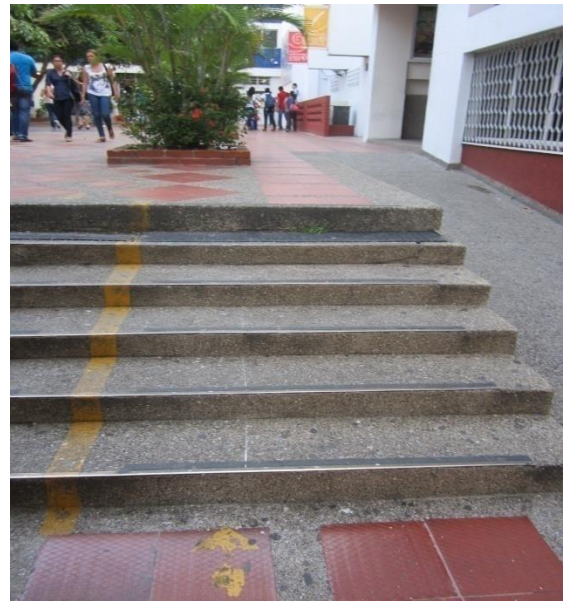
Fotos 70 y 71. Escaleras plazoleta 2
(Fuente: Elaboración propia)

- ✓ Longitud: 730cm
- ✓ Ángulo de inclinación: 30.31°

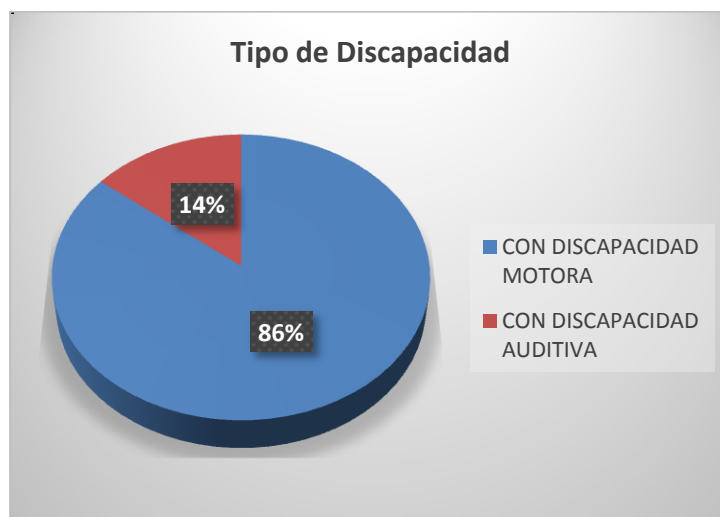
Figura 46. Proporción de tipo de discapacidad
(Fuente: Creación propia)

La población de estudio en su mayoría se encuentra en condición de discapacidad de tipo motriz, personal que será fundamental para el conocimiento de la problemática y las alternativas de solución.

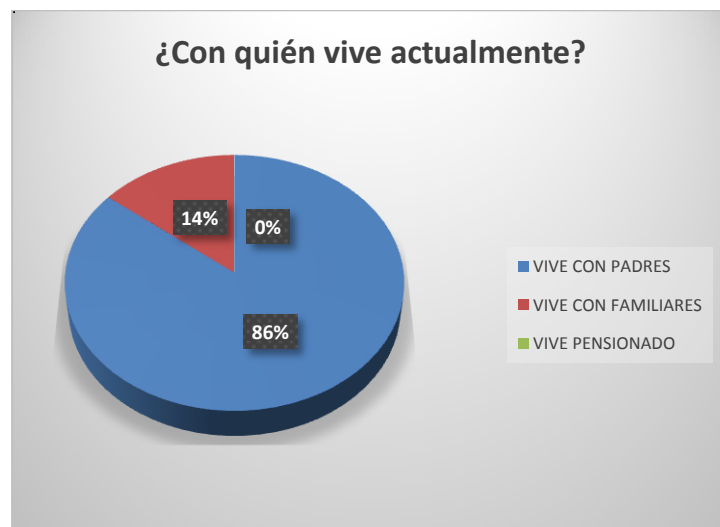
Figura 48. Proporción de acompañante de vivienda
(Fuente: Creación propia)

Se tiene que los estudiantes universitarios en situación de discapacidad viven generalmente con sus padres o por lo menos con algún familiar cercano.

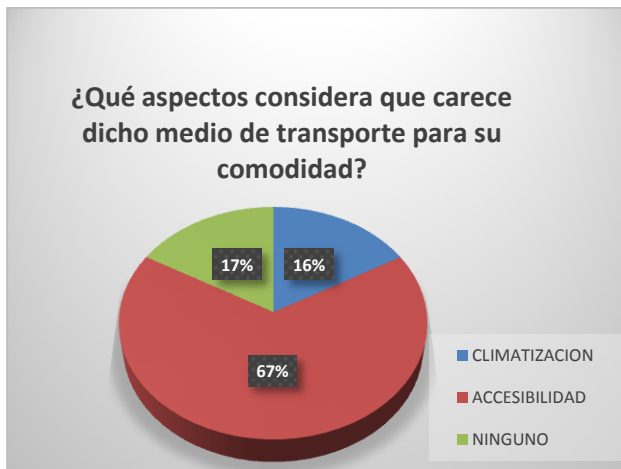
Figura 51. Proporción de comodidad del medio de transporte
(Fuente: Creación propia)

Señalan además una limitada conformidad con las condiciones brindadas por el medio de transporte frecuentado, resaltando que para su mayor comodidad se deben mejorar aspectos de accesibilidad.
