Plan for fiskepleje i Brede Å Distrikt 29, vandsystem 09

Plan for fiskepleje i Brede Å

Distrikt 29, vandsystem 09

Plan nr. 30-2013
Af Morten Carøe

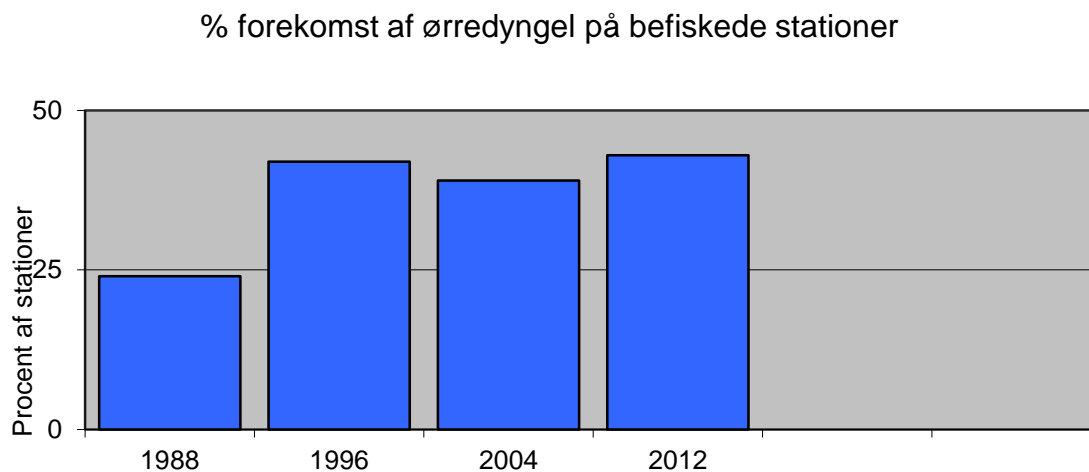
Figur 1. Udvikling i den %-vise andel af befiskede stationer med ørredyngel (1/2-års ørreder). I opgørelsen indgår befiskede stationer med biotopskarakteren 1-5.

I figur 1-3 og tabel 2-3 er resultaterne fra denne og tidligere bestandsanalyser samlet for at give et overblik over udviklingen i ørredbestanden i perioden fra 1988 til 2012.

Som det fremgår af tabellen har den %-vise andel af stationer af den med 1/2-års ørred ligget på et stabilt niveau siden undersøgelsen i 1996. Dengang blev det nævnt at fremgangen skyldtes de forbedringer af både passage- og fysiske forhold, som var sket siden 1988. Den %-vise andel af stationer med ældre ørreder er øget i 2012 i forhold til tidligere. Årsagen til dette er formodentlig den mere miljøvenlige vedligeholdelse som er konstateret ved denne undersøgelse.

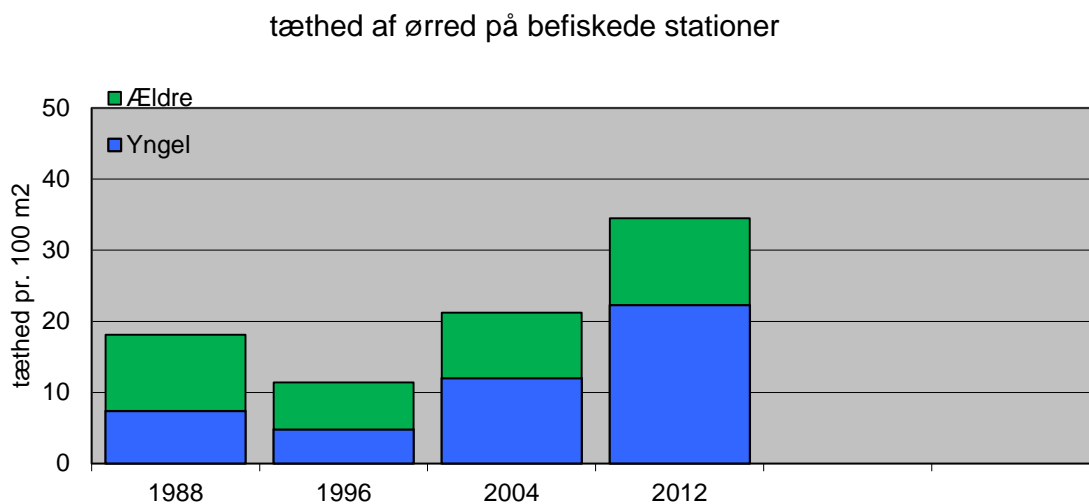
Figur 2. Udvikling i tætheden af ½-års og ældre ørreder på de befiskede stationer med biotopskarakter 1-5.

Som det også her fremgår af tabellen er der sket en forbedring af den gennemsnitlige yngeltæthed, fra 12,0 stk./100 m² i 2004 til 22,3 stk./100 m² i 2012 (tabel 3). Igen kan den mere miljøvenlige vedligeholdelse være årsagen. Fordi mere end 50 procent af stationerne er uden yngel er medianværdien stadig under nul. Den gennemsnitlige tæthed af ældre ørred er stort set uforandret. Til gengæld er medianværdien for ældre ørred fordoblet fra 1,5/100m² til 3,0/100 m². Dette skyldes at der er flere stationer i 2012 som huser ældre ørred.
