**PROPUESTA DE RECUPERACIÓN DE LA RAMBLA DE CHIRIVEL COMO ELEMENTO DE VALOR PAISAJÍSTICO  
DEL SURESTE PENINSULAR.**

Paloma Cariñanos González

Departamento de Botánica. Facultad de Farmacia. Universidad de Granada. Campus de Cartuja. 18071 Granada. palomacg@ugr.es

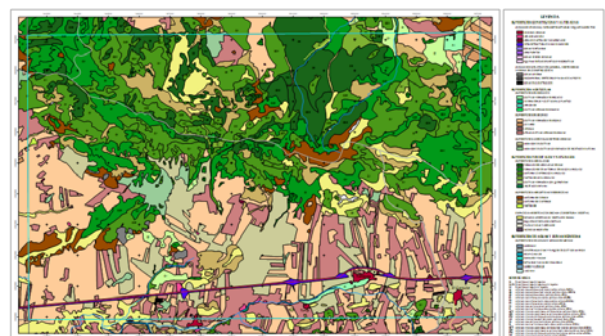
**Figura 1:** Mapa de usos y Coberturas vegetales del suelo en el Municipio de Chirivel. Hoja 973-1

Como puede observarse en la Figura 1, la superficie dedicada a uso agrícola, correspondiente a las zonas de tonalidad marrón-rosada, es la más extensa, correspondiendo a labores de secano tanto de herbáceas como leñosas. Tradicionalmente, la agricultura ha sido una actividad básica fundamental para la economía de la zona, disponiendo cada familia de una pequeña extensión de terreno o bancal situado a ambos lados de la rambla y en los que se cultivaban los vegetales y hortalizas para el sustento familiar. En el tramo urbano de la rambla que nos ocupa, la presencia de bancales en ambas márgenes es intensa dada la cercanía al núcleo urbano. Para protegerlos de posibles avenidas de agua, se han separado del cauce de la misma por unos cordones de arena de cierta altura que en la zona son denominados bardas. La antigüedad de estas bardas se remonta al periodo de esplendor del Marquesado de Los Vélez, cuando el Marqués D. Fadrique Álvarez inicia el encauzamiento de las aguas de la rambla en 1734 (Muñoz y Navarro, 2000).
