# Berücksichtigung des Artenschutzes beim Rückbau von Plattenbauten

BURKHARD LEHMANN

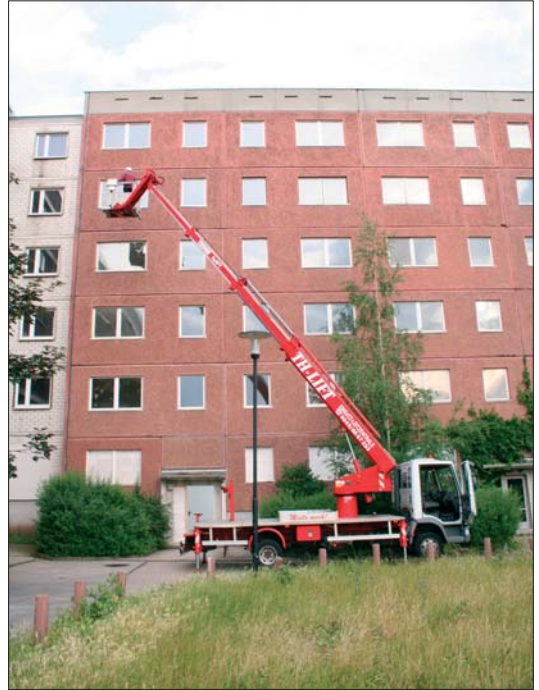
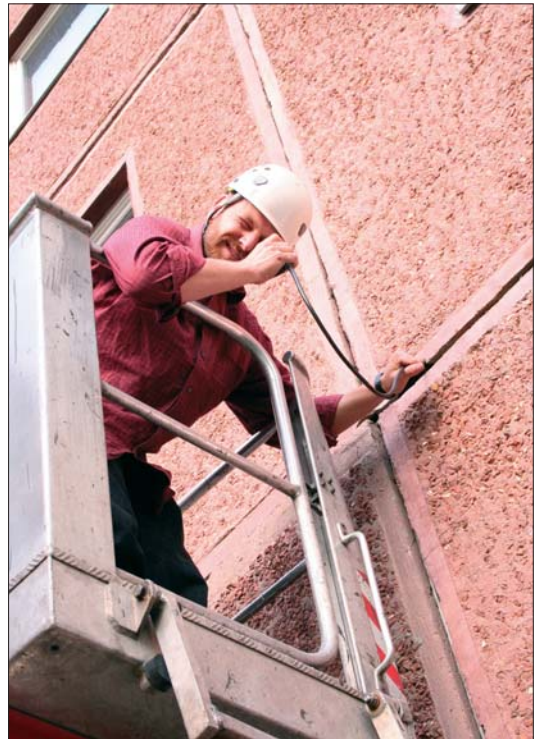
**Abb. 1 und 2:** Endoskopische Untersuchung der Fassade auf der Ostseite der Willi-Bredel-Straße 14-19 in Halle/Saale mittels Hubsteiger am 06.07.2005. Fotos: K. Müller.

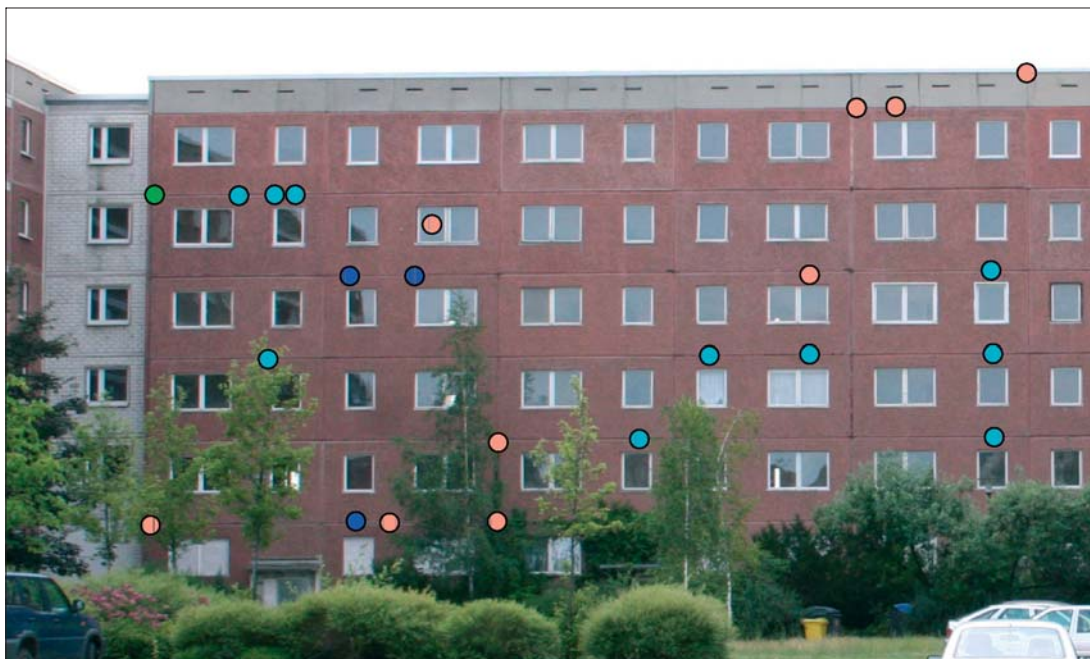
**Abb. 3:** Verteilung der einzelnen Nachweispunkte geschützter Tierarten auf der Ostseite der Willi-Bredel-Straße 14-19. ● – Fund von Fledermauskot, vermutlich Breitflügelfledermaus (*Eptesicus serotinus*), ● - Fund von Fledermauskot, vermutlich Zwergfledermaus (*Pipistrellus pipistrellus*), ● – Nistplatz Mauersegler (*Apus apus*), ● – Nistplatz Haussperling (*Passer domesticus*). Foto: B. Lehmann.

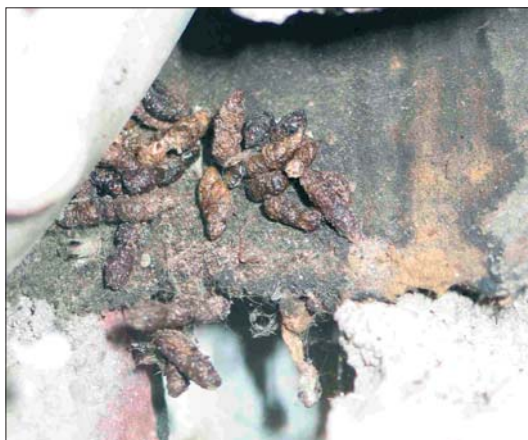
**Abb. 4:** Fledermauskotpillen am Nachweispunkt 35, die mit hoher Wahrscheinlichkeit der Breitflügelfledermaus (*Eptesicus serotinus*) zuzuordnen sind. Foto: B. Lehmann.

Fledermäuse konnten bei den aktuellen Untersuchungen nicht angetroffen werden. Jedoch zeugen Funde von Kotpillen an 20 Nachweispunkten davon, dass das Gebäude auch von Fledermäusen genutzt wird. Vermutlich sind die Kotpillen zwei Arten – Breitflügelfledermaus und Zwergfledermaus – zuzuordnen, wobei größere Pillen, also die der Breitflügelfledermaus, überwiegen. Hin-

sichtlich des Ersatzerfordernisses wurde empfohlen, den bei den Sanierungsarbeiten im Bereich der nördlichen Innenstadt von Halle/Saale gewählten Verfahrensweg (MYOTIS 2004) aufzugreifen und bei jeder Spalte mit mehr als 15 Kotpillen von einem mehrtägigen Besatz durch Fledermäuse auszugehen und damit diese Spalte als Quartier zu werten. Dieser theoretische Ansatz beruht auf der Annahme, dass durch ein Tier pro Tag mind. drei Kotpillen abgegeben werden. Ein danach als Quartier eingestuftes Nachweispunkt wird demzufolge durch etwa fünf „Tagesschlafeinheiten“ bestimmt. Entweder hat sich ein Tier mehr als fünf Tage in dem betroffenen Bereich aufgehalten oder aber eine größere Anzahl von Tieren eine entsprechend geringere Anzahl von Tagen. Bei der Sanierung der nördlichen Innenstadt wurde ein Maß von 1:1 bei der Bestimmung der Anzahl der erforderlichen Ersatzkästen empfohlen. Durch den Nachweis von fünf Punkten mit mehr als 15 Kotpillen sind daher fünf Ersatzquartiere erforderlich.
