# Comportamiento estructural de puentes de dovelas prefabricadas con pretensado exterior y junta seca.

## Primera parte: Ensayos de vigas

### *Structural behaviour of precast segmental concrete bridges with external prestressing and dry joints.*

#### *Part 1: Beam Tests*

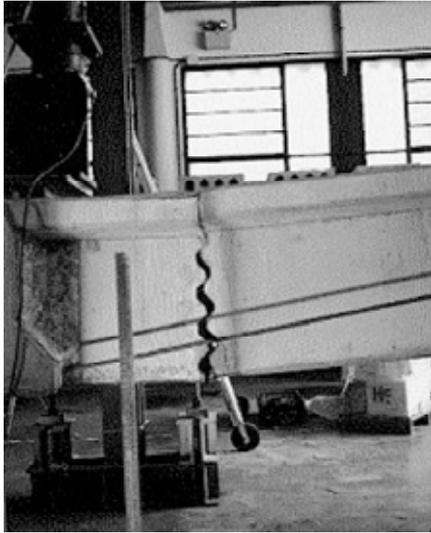
Figura 1. Junta abierta en ELU.

Ante cargas de servicio, estos puentes se dimensionan para que no se alcance el estado límite de descompresión, las secciones mantengan una compresión mínima de  $\sigma_n=0,5$  MPa y las juntas permanezcan cerradas. Cuando la sobrecarga aumenta hasta alcanzar los niveles de Estado Límite Último las juntas se abren ostensiblemente (Figura 1), la estructura pierde rigidez rápidamente y alcanza una flecha considerable. Además, no hay armadura pasiva que cruce la junta. De ahí

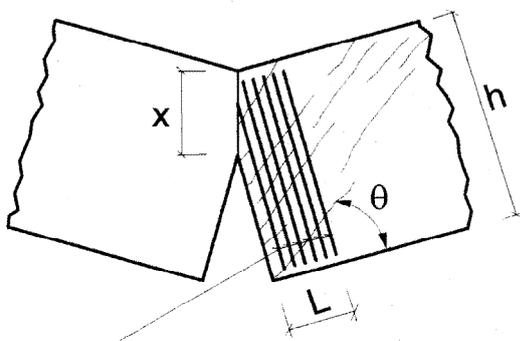
Figura 2. Bielas de cortante con flexión positiva y armadura de suspensión<sup>6</sup>.

Otro punto que enfrenta a los investigadores es el armado de la dovela en la proximidad de la junta abierta. Algunos autores<sup>5,6</sup> defienden la necesidad de disponer una armadura para suspender el cortante en la proximidad de la junta abierta. En la Figura 2 se justifica gráficamente la inclusión de esta armadura.

Resulta evidente que, si no se forma celosía alguna, las armaduras de suspensión no parecen necesarias. Además, el mapa de fisuración observado en los ensayos no refleja aquel representado en la Figura 2 que justificaba la colocación de armaduras de suspensión. A pesar de la fisuración diagonal, no hay posibilidad de formación de una celosía, ni siquiera localmente, por debajo de las llaves en contacto. Las bielas de compresión no pueden equilibrarse en la zona de junta abierta, ya que no se dispone de armadura longitudinal convenientemente anclada que recoja la componente horizontal de las compresiones.

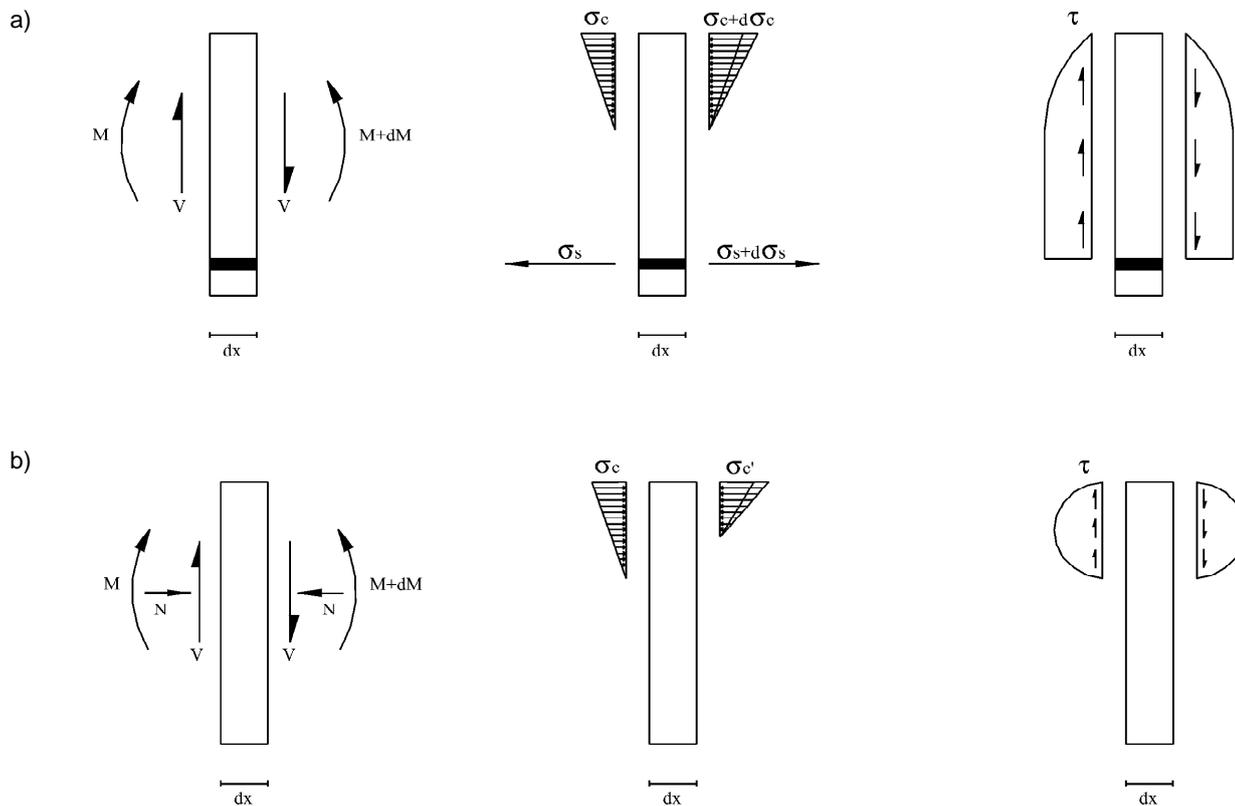
Figura 3. Tensiones normales y tangenciales en una viga de hormigón armado (a) y en una viga de dovelas con pretensado exterior (b).

pues, tensiones longitudinales de compresión y tensiones tangenciales se asocian, de modo que éstas están siempre presentes allí donde se encuentren aquéllas. La distribución de tensiones normales y tangenciales en una sección de la estructura queda representada en la Figura 3.b.

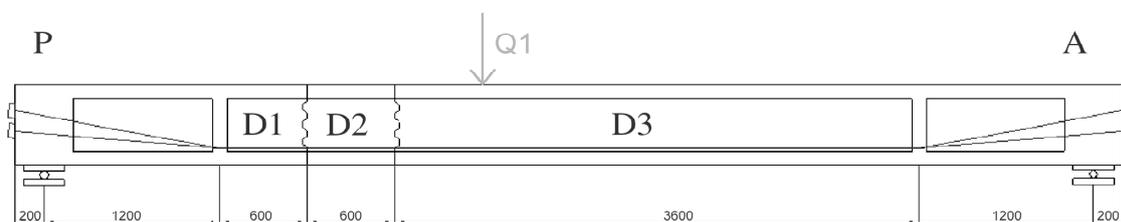
Figura 4. Ensayos V1. Dimensiones en mm.

Estos ensayos pueden dividirse en dos series. La primera constaba de cuatro vigas biapoyadas de 7,20 m de luz, compuestas de tres dovelas de longitud variable ensambladas con pretensado exterior, a las que se les aplicaba una carga exterior  $Q_1$  llevándolas hasta rotura (Figura 4). Los ensayos de los que constaba esta serie se denominaron:

1. V1-PC-35. Ensayo sobre una viga de hormigón de  $f_c=30$  MPa con un axil de pretensado de 0,350 MN.
2. V1-PC-70. Ensayo sobre una viga de hormigón de  $f_c=30$  MPa con un axil de pretensado de 0,650 MN.
3. V1-SFRC-35. Ensayo sobre una viga de hormigón reforzado con fibras de  $f_c=30$  MPa con un axil de pretensado de 0,290 MN.
4. V1-SFRC-70. Ensayo sobre una viga de hormigón reforzado con fibras de  $f_c=30$  MPa con un axil de pretensado de 0,650 MN.

El tesado fue realizado con el sistema BBR, mediante gato alevín. Las vigas V1-75 estaban provistas de ocho cables de pretensado, las V1-35, de cuatro, y las V3, de dos. El tesado se realizó desde el lado activo (marcado con una A en las Figuras 4 y 5).

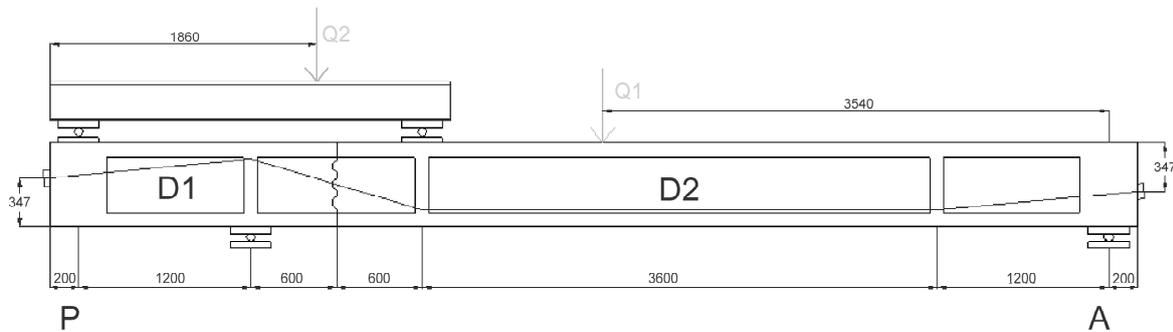
Figura 5. Ensayos V3. Dimensiones en mm.

La disposición del ensayo V3 quería intentar reproducir las condiciones de una viga continua, en la que las juntas próxi-

mas a los apoyos se ven obligadas a soportar grandes momentos flectores y cortantes actuando concomitantemente. Se quería, además, comparar la influencia del SFRC en caso de vigas armadas con cercos. Las vigas se armaron convencionalmente, disponiendo una potente armadura de cortante en la zona de juntas (cercos  $\phi 16$  cada 200 mm).

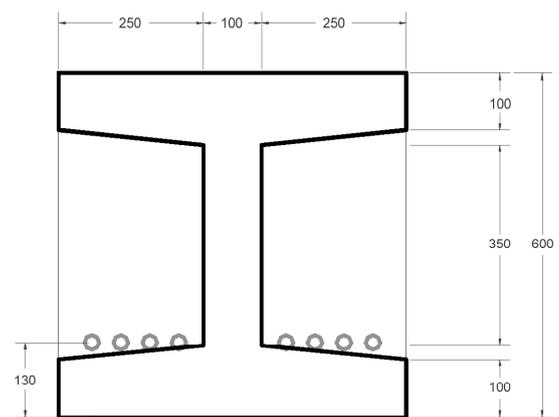
Figura 6. Sección transversal de las vigas.

En la Figura 6, se representa la sección transversal de las vigas en zona de centro luz. Una definición geométrica más completa y los detalles de armado de estos ensayos se encuentran descritos en los trabajos de Piernagorda<sup>11</sup> y Turmo<sup>12</sup>.

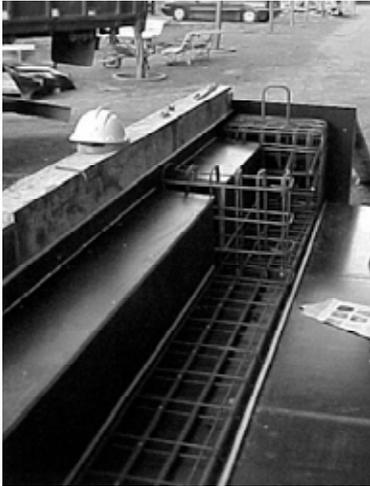
Figura 7. Armado de la viga V1-SFRC.

El encofrado de las vigas se realizó mediante el serrado y unión de paneles fenólicos. Para configurar la geometría de la llave se utilizó chapa metálica moldeada en fábrica, que se adhirió al encofrado existente. La ferralla fue suministrada desde taller y posteriormente colocada en obra. En la Figura 7 se muestra un detalle de la disposición de la armadura en las vigas V1-SFRC. En la Figura 8, el armado de la viga V1-PC.

Nótese la diferencia, apreciable a simple vista, entre las cuantías de armado de las dos series.

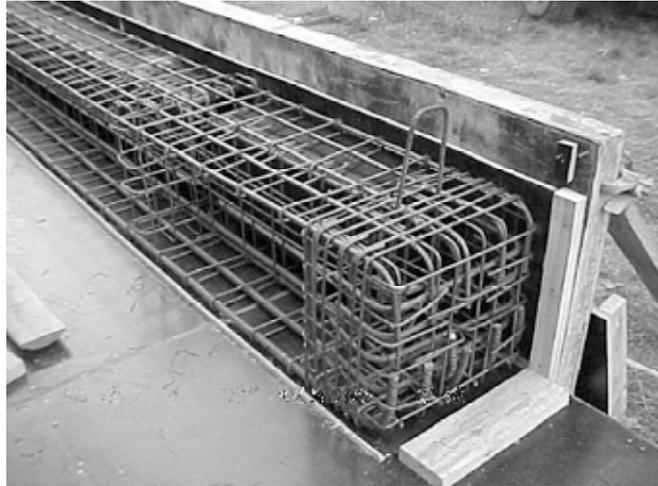
Figura 8. Armado de la viga V1-PC.

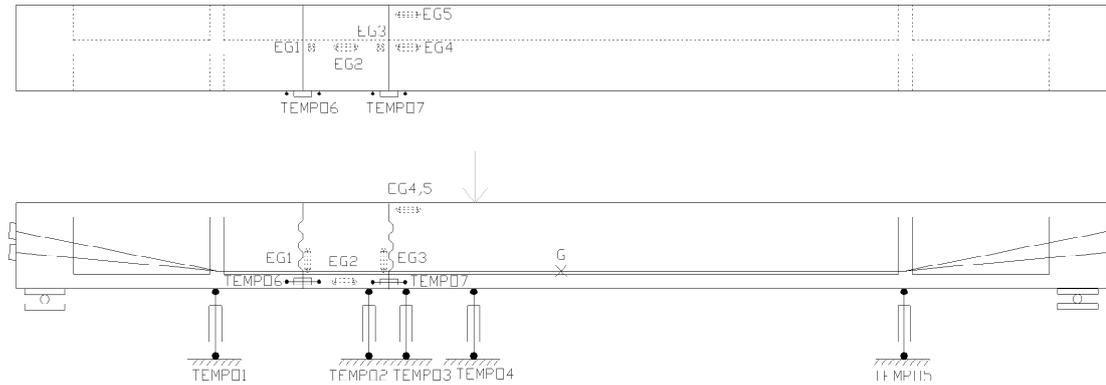
Figura 9. Instrumentación V1-PC.

Las tensiones del acero activo se controlaron mediante células de carga (modelo C6A de HBM, con una carga nominal de 0,5 MN). Las células se dispusieron en los extremos activo y pasivo en los ensayos V1-SFRC-35, V1-SFRC-70 y V1-PC-35. También se efectuaban medidas de los incrementos de deformación de los cables mediante galgas adheridas a los cables de pretensado tras el tesado (G). Además, se midieron flechas y aperturas de junta mediante extensómetros magnéticos (Temposonic). Con todas estas medidas se quería recabar información para poder deducir, no sólo la magnitud del pretensado actuante, sino también la pérdida de excentricidad del mismo.

En los ensayos V1-PC, con objeto de comprobar la distribución de tensiones normales en el ancho del forjado, se embebieron unas galgas (EG) en el ala superior de la viga, en la zona próxima a la junta. También se introdujeron unas galgas embebidas (EG) en el seno de la dovela para intentar determinar la distribución de tensiones en el interior de la dovela entre juntas abiertas. Los actuadores utilizados en los ensayos, dos

Se presenta a modo de ejemplo en la Figura 9, la distribución de la instrumentación dispuesta en la viga V1-PC.

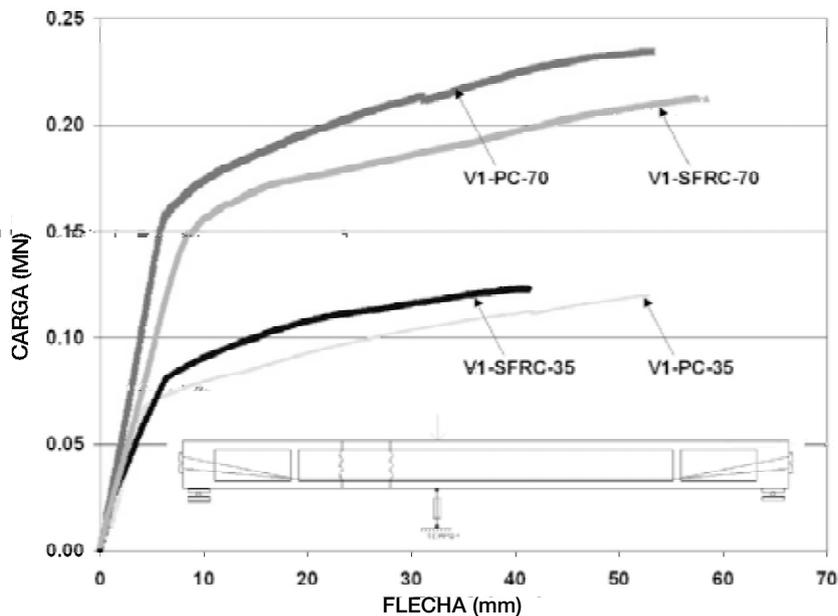
Figura 10. Gráfico carga-flecha bajo carga en ensayos V1.

El comportamiento de las vigas es lineal hasta que se produce la descompresión de la junta (entre dovelas D2 y D3), momento en el cual se produce una pérdida drástica de rigidez y la junta se abre. La carga de descompresión está íntimamente ligada al axil de pretensado, y su valor en cada ensayo se puede deducir, tanto de los puntos de cambio de pendiente en las curvas carga-flecha (Figura 10), como de los gráficos carga-apertura de junta (Figura 11). Una vez descomprimida la junta, ésta continúa abriéndose ante carga creciente y la flecha de la viga aumenta. La junta entre las dovelas D1 y D2 no llega a abrirse en ningún ensayo.

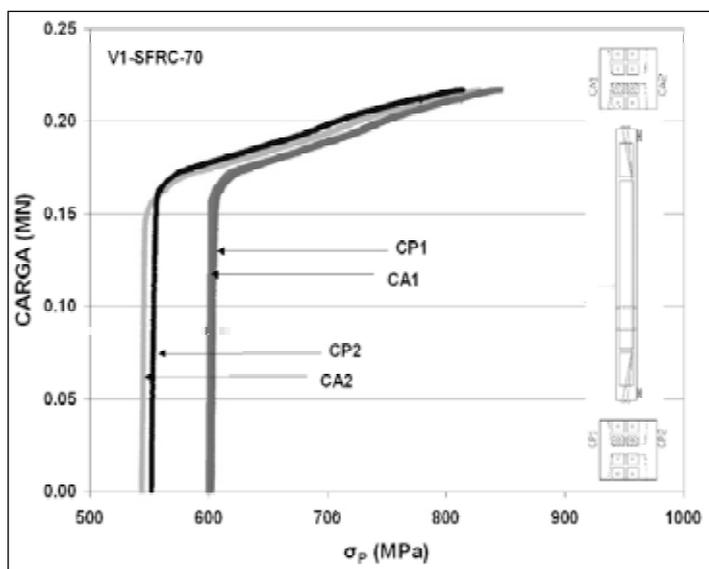
Figura 12. Gráfico Ensayo V1-SFRC-70.  
Gráfico carga-tensión en el acero de pretensado  $\sigma_p$  medida en las células de carga en anclajes activos CA y pasivos CP.

El comportamiento del pretensado medido en los anclajes a lo largo del ensayo V1-SFRC-70 queda definido en la Figura 12, siendo este gráfico cualitativamente similar a los obtenidos en los otros ensayos de la serie V1. En el gráfico se aprecia cómo el pretensado permanece prácticamente constante antes de alcanzar la carga  $Q_D=0,152MN$ , correspondiente a la descompresión de la junta. El pretensado sólo aumenta significativamente tras la apertura de junta, permaneciendo prácticamente constante antes de ésta. El incremento medio de pretensado en rotura llega a ser de un 45% con respecto al pretensado inicial (de  $\sigma_{p0}=574MPa$  hasta  $\sigma_{pf}=833MPa$ ), siendo mayor el incremento de tensión en los cables más cortos (medidos con la célula C2) que en los más largos (medidos con la célula C1). Los incrementos de tensión medidos en el anclaje activo coinciden con los medidos en el anclaje pasivo.

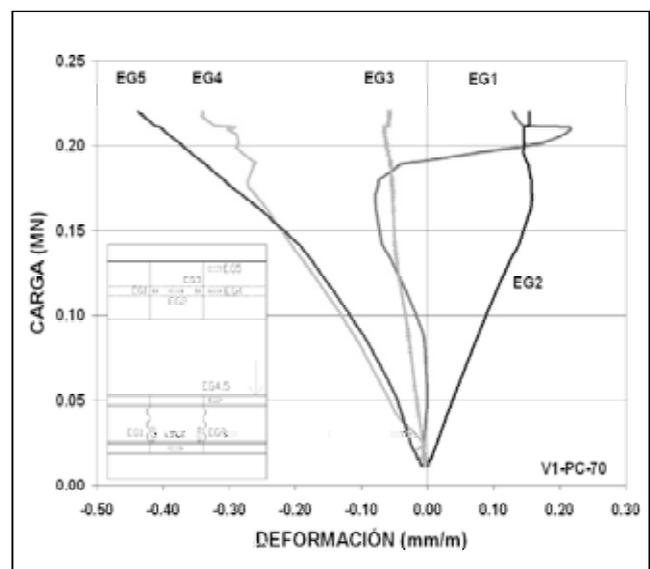
Figura 13. Gráfico carga-deformación en las galgas embebidas en el ensayo V1-PC-70.

Las galgas embebidas sólo se dispusieron en los ensayos V1-PC. En la Figura 13 se reflejan las curvas carga-deformaciones en las galgas embebidas obtenidas en el ensayo V1-PC-70. El comportamiento de las galgas EG4 y EG5, situadas en el ala superior de la viga, es muy similar, aumentando paulatinamente sus deformaciones de compresión a medida que

aumenta el nivel de carga. Esto implica que las tensiones normales se distribuyen uniformemente en todo el ancho del forjado, lo que permitirá el análisis de la viga despreciando el efecto del arrastre por cortante (shear lag). La galga EG2, situada en el forjado inferior, va perdiendo paulatinamente la compresión que inicialmente le había provocado el pretensado a medida que aumenta el nivel de carga. Una vez alcanzado el estado límite de descompresión, la curva adopta una tangente vertical, correspondiente a deformación cero.

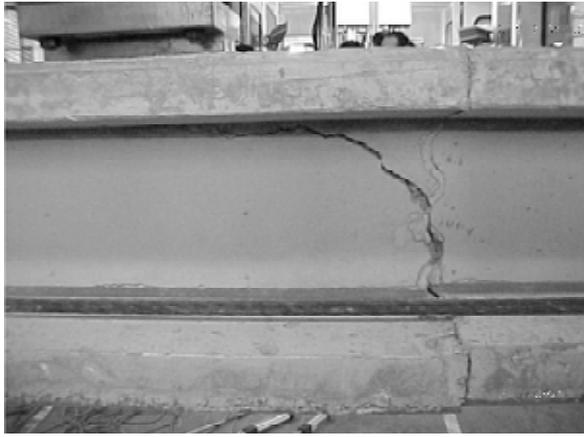
a)

Figura 14. Fisuración obtenida en los ensayos.

V1-SFRC-35(a); V1-PC-35 (b)  
 V1-SFRC-70 (c) ; V1-PC-70 (d)  
 V3-SFRC (e) ; V3-PC (f).

En la viga V1-SFRC-35 apareció una fisura partiendo de la base de la llave central. Ésta progresó a  $45^\circ$  hasta llegar a la zona inferior del forjado, momento en el cual continuó desarrollándose en el plano horizontal de unión entre alma y forjado, formándose una fisura de rasante. Esta fisura alcanzó una apertura notable, como se aprecia en la Figura 14.a. La viga alcanzó un cortante máximo en la junta  $V_u=0,074$  MN. El ensayo fue interrumpido sin alcanzar la carga de rotura.

El análisis de la fisuración que experimentan las vigas en el estado de prerrotura, con una fisura diagonal que atraviesa todo el ancho del forjado, (Figura 14.a y Figura 14.e) confirman que todo el forjado es susceptible de transmitir cortante (o, al menos, era susceptible de transmitir cortante en todo su ancho eficaz). La transmisión del cortante por el forjado incrementa la flexión transversal, debiendo proveerse, si no se quiere comprometer la capacidad portante de la estructura, las oportunas armaduras de flexión transversal.
