Middeleeuwse muurschilderingen

IN VLAANDEREN

M&L
CAHIER
2

Ministerie van de Vlaamse Gemeenschap
Bestuur Monumenten en Landschappen

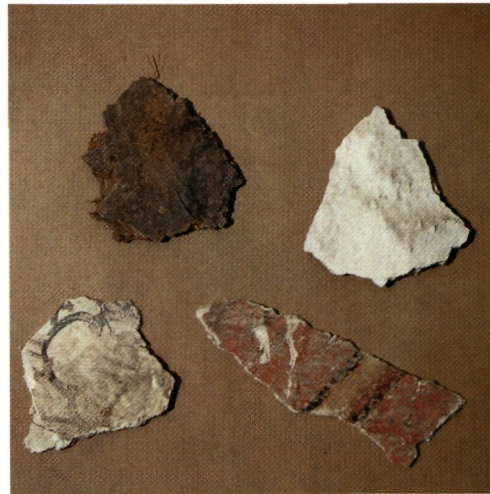
Fragmenten van muur-bepleistering: links boven een leempleister, rechts een kalkpleister en onderaan twee beschilderde kalkpleisterfragmenten (foto M. Buyle)

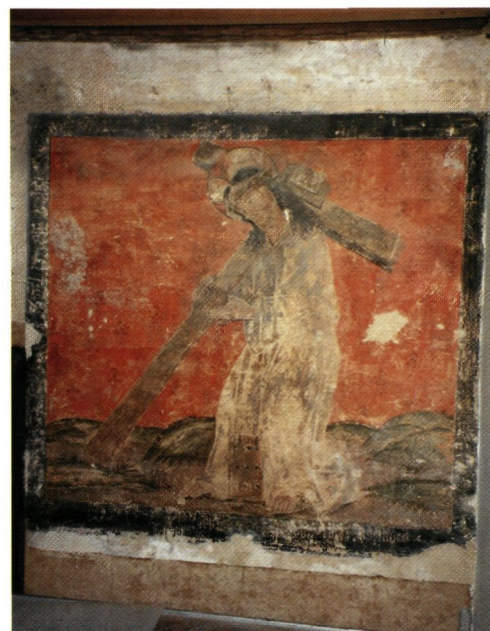
De Kruisdragende Christus van het Oud Hospitaal te Aalst staat op een drager van leem, waarop een laagje kalk uitgestreken is als ondergrond voor de schildering (foto M. Buyle)

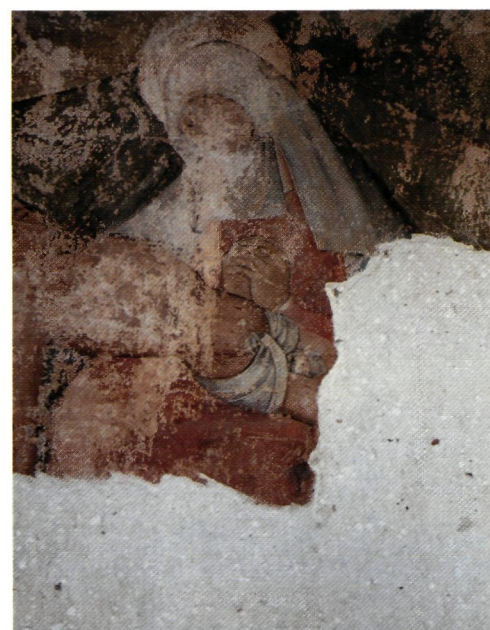
Pieta uit de crypte van Sint-Baafskathedraal te Gent, waarbij onderaan de bovenlaag is afgevallen en de onderste ruwe kalkbepleistering zichtbaar wordt (foto M. Buyle)

Wanneer de drager grote niveauverschillen vertoont, zoals meestal het geval is bij baksteen en bij moeilijk te bewerken natuursteen, is meestal een dubbele pleisterlaag aanwezig. De eerste laag dient om de grootste oneffenheden weg te werken en bevat relatief weinig kalk en grof zand met een grote korrel. De tweede laag is de afwerkingslaag en is fijner van structuur en veel dunner. Er is een groter gehalte aan kalk en het zand is meestal kleiner van korrel. De laatste laag wordt vaak met een borstel aangestroken. De sporen van deze bewerking zijn meestal zichtbaar.

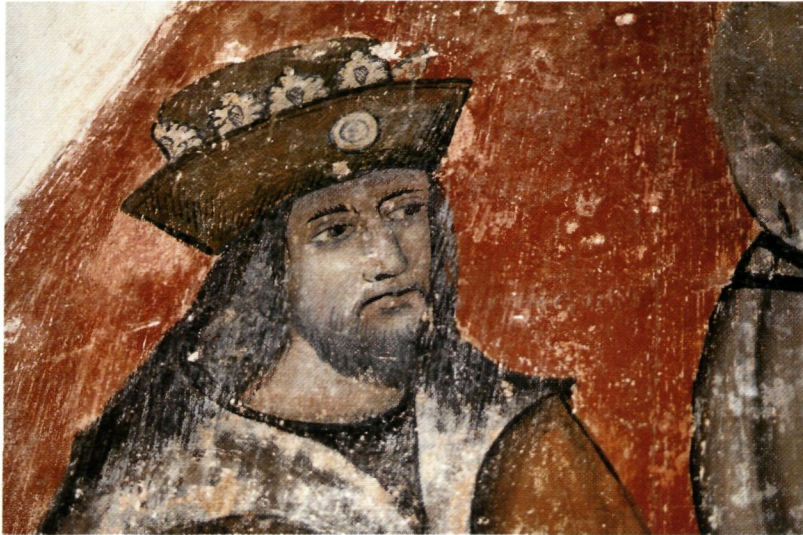
▲ Op veel muurschilderingen zijn de borstelstreken, waarmee de bepleistering aangestreeken is, nog duidelijk zichtbaar, zoals hier op een detail van de Bespottung in de crypte van de Sint-Baafs-kathedraal te Gent (foto M. Buyle)

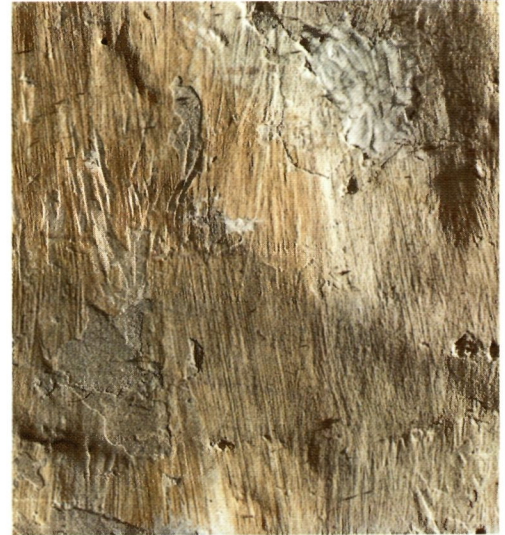
▲▲ Zichtbare borstelstreken op het dunne bovenste pleisterlaagje (foto M. Buyle)

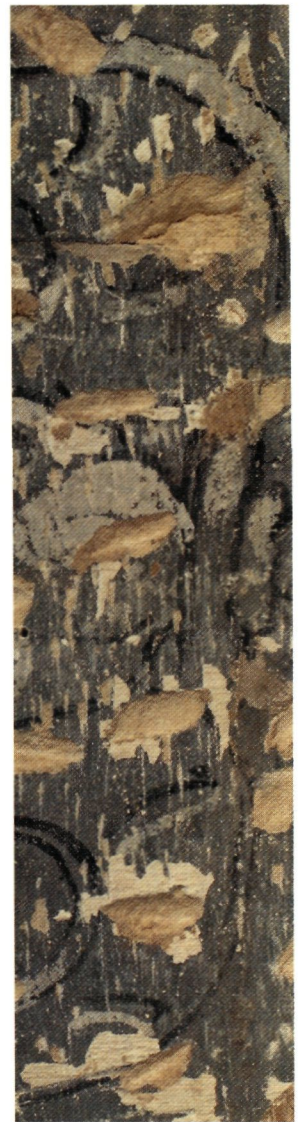
Bij het aanbrengen van een nieuwe bepleistering werd vaak de vorige laag ingekapt voor een betere hechting, hier op een fragment uit het kasteel Vilain XIII te Leut (foto M. Buyle)

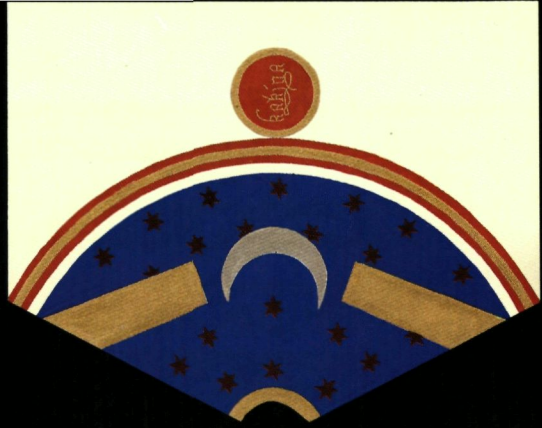
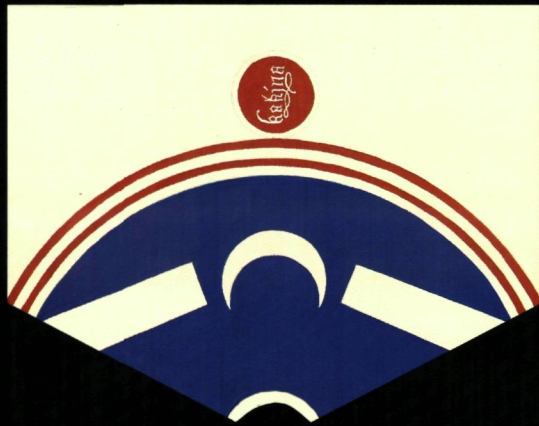
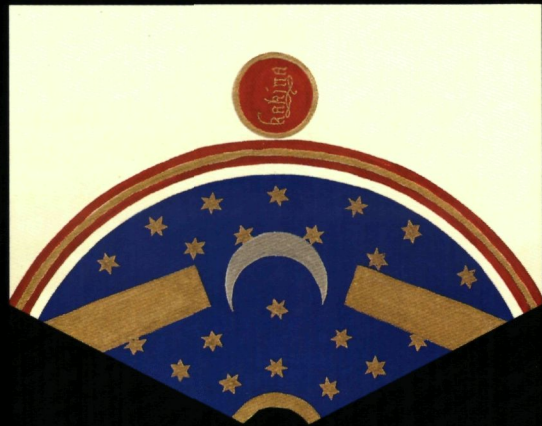
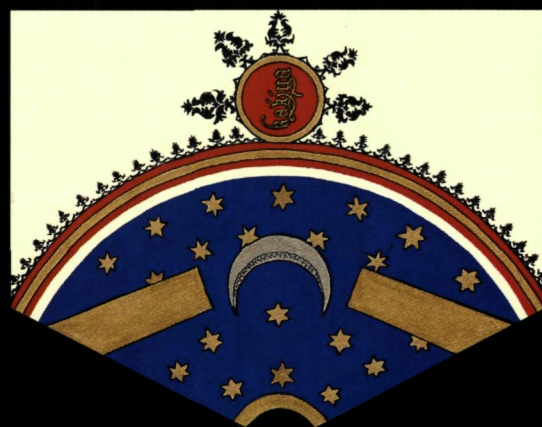
De opeenvolging van de lagen illustreert de werkwijze van de middeleeuwse schilder: van boven naar onder de tekening, de achtergronden, de kleefstof voor het edelmetaal, de vergulding en 'verzilvering', de kleefstof voor de sterren, het goudblad op de sterren, de afwerking met zwarte sjabloonmotieven en tenslotte de zwarte omtrek- en schaduwlijnen (tek. P. Schurmans)

De schilder begon met het aanbrengen van een lichtgrijze kalklaag op de bestaande bepleistering van de gewelfvelden, waarna de cirkelvormige figuren met de passer ingekrast werden (zon, medaillons, sterren). Dan werd een zwartgrijze onderlaag als ondergrond voor de azurietpartijen geschilderd, waarbij de grote figuratie (zon, maan, carré-soleil) uitgespaard werd, maar niet de kleine (sterren). Hetzelfde geldt voor de laag azurietblauw die hierop gezet werd, tezamen met de gedeeltes in vermiljoen of cinnaber (rood), waarbij de teksten werden uitgespaard. Daarna werd de onderlaag en het kleefmiddel voor de metalen aangebracht, op basis van rode aarde en olie of hars. Hierna werden bepaalde onderdelen van de compositie (zon, carré-soleil, sterren, omboordingen, letters) met goudblad en de maan met tinfoel (zilverkleur) belegd. Tenslotte wordt het geheel afgewerkt met zwarte omtreklijntjes en gearceerde schaduwpartijen en een schabloonrand met twee verschillende motieven.

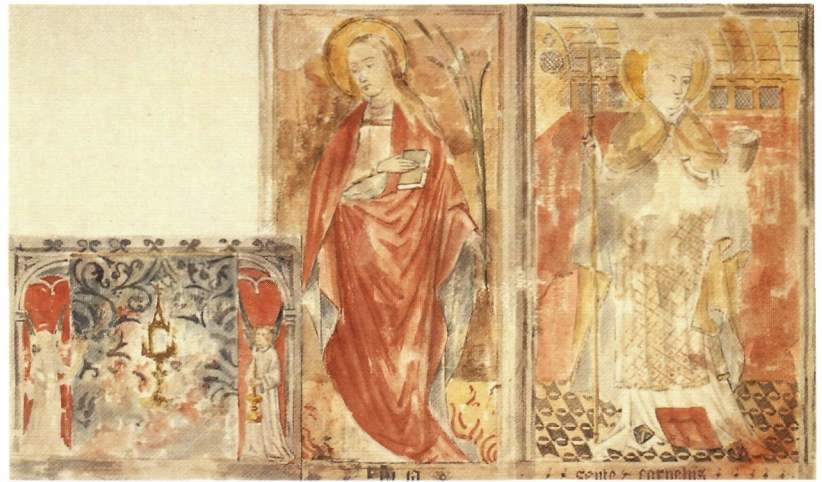
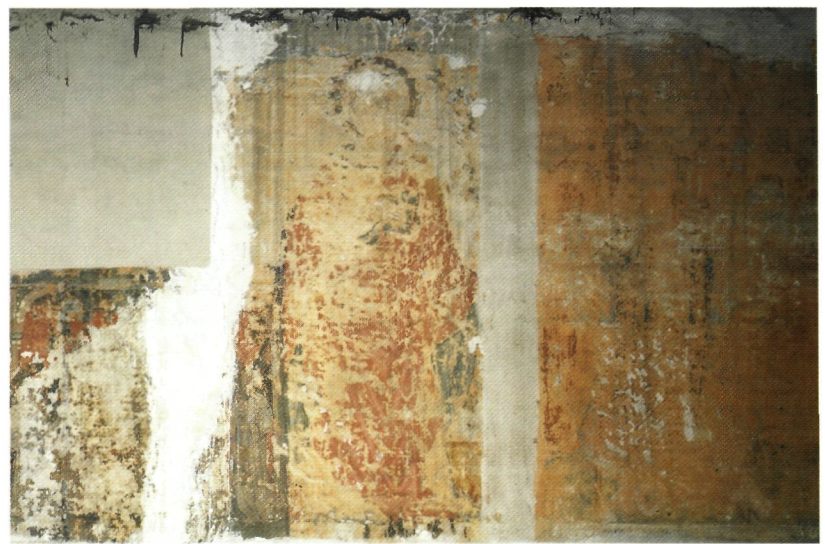
Het onfortuinlijk lot van een muurschildering in de Sint-Waltrudiskerk te Herentals, die in het begin van deze eeuw ontdekt, vrijgelegd en door C. Tulpinck op een aquarel gekopieerd werd en vervolgens zonder enige behandeling of fixering gelaten, waarbij de verflaag thans bijna volledig afgeschilferd is (aquarel Koninklijke musea voor kunst en geschiedenis Brussel)

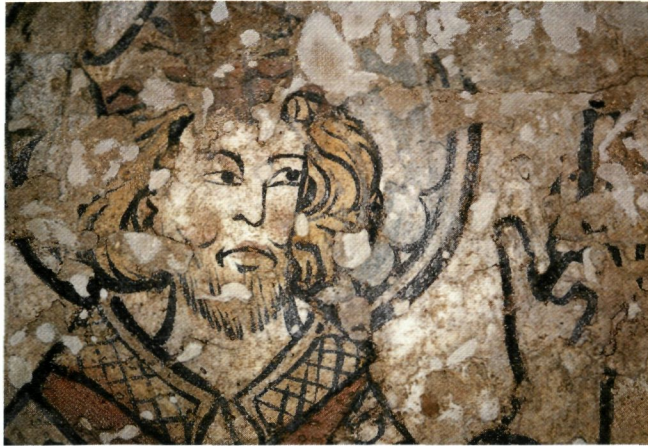
▲ Verlies van stukjes pleisterlaag op een afgenomen muurschildering in de voormalige Sint-Baafsabdij te Gent (foto M. Buyle)

Voor een goede bewaring van een muurschildering is een behoorlijke adhesie of hechting nodig, zowel van de pleisterlaag aan de drager, als van de verflaag aan de bepleistering. Er zijn talrijke oorzaken voor het loskomen van zowel bepleistering als witsellaag en picturale laag.

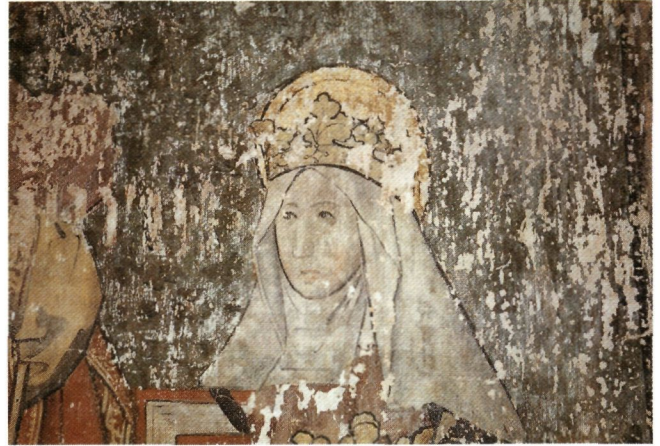
▲▲ Bij deze muurschildering uit de Sint-Baafsabdij te Gent is de pleisterlaag intact, maar schilfert enkel de verlaag af (foto M. Buyle)

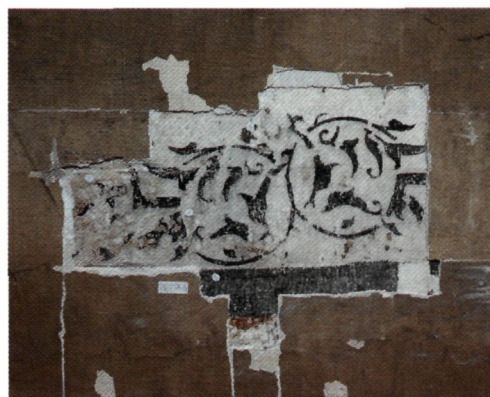
Schema van de degradatie op de noordermuur in het kasteel van Laarne vóór de behandeling (tek. E. Jacobs)

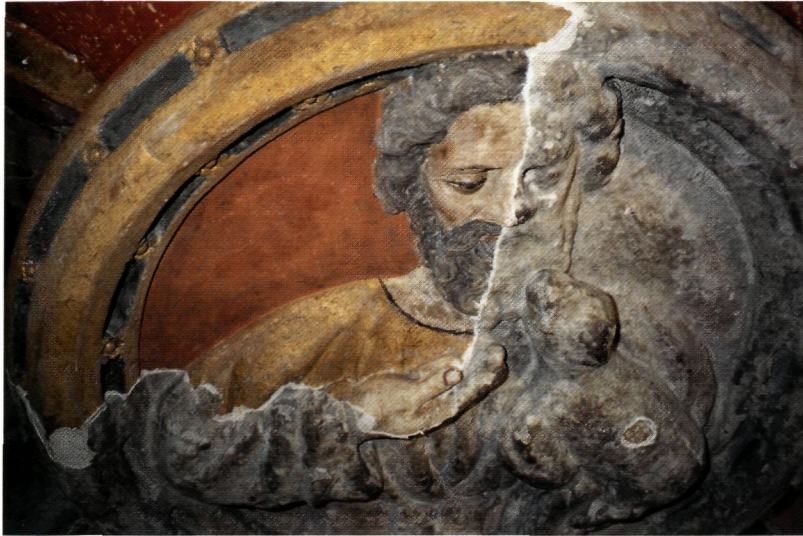
Sonderingsproef naar onderliggende beschildering in het transept van de Onze-Lieve-Vrouwekathedraal te Antwerpen (foto M. Buyle)

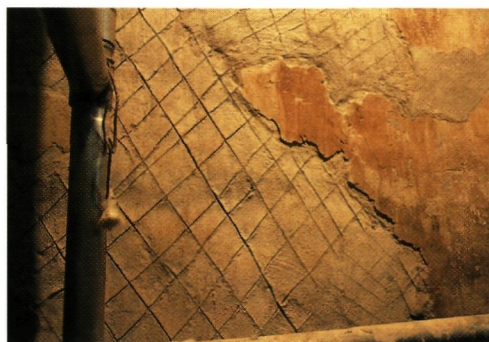
◀ Als de pleisterlaag ontbreekt, wordt ze terug aangevuld met kalkmortel in twee opeenvolgende lagen (foto M. Buyle)

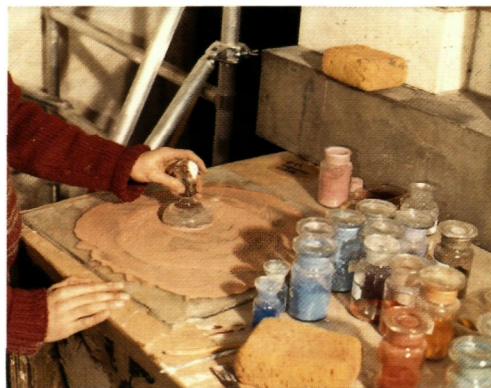
▼ Voor het tinten van grote lacunes wordt kalkverf vervaardigd (foto M. Buyle)

▶▶ Storende witte puntjes worden met aquarel bijgetint (foto M. Buyle)

Retouches moeten zo discreet mogelijk zijn. De visuele eenheid en leesbaarheid van een voorstelling kunnen soms met een minimale retouche-ingreep hersteld worden.

Retouches op muurschilderingen worden vaak uitgevoerd in aquarel. Dit heeft verschillende voordelen: het is perfect reversibel en het is zo licht en inconsistent dat er geen echte ‘materie’ aan de verflaag wordt toegevoegd.

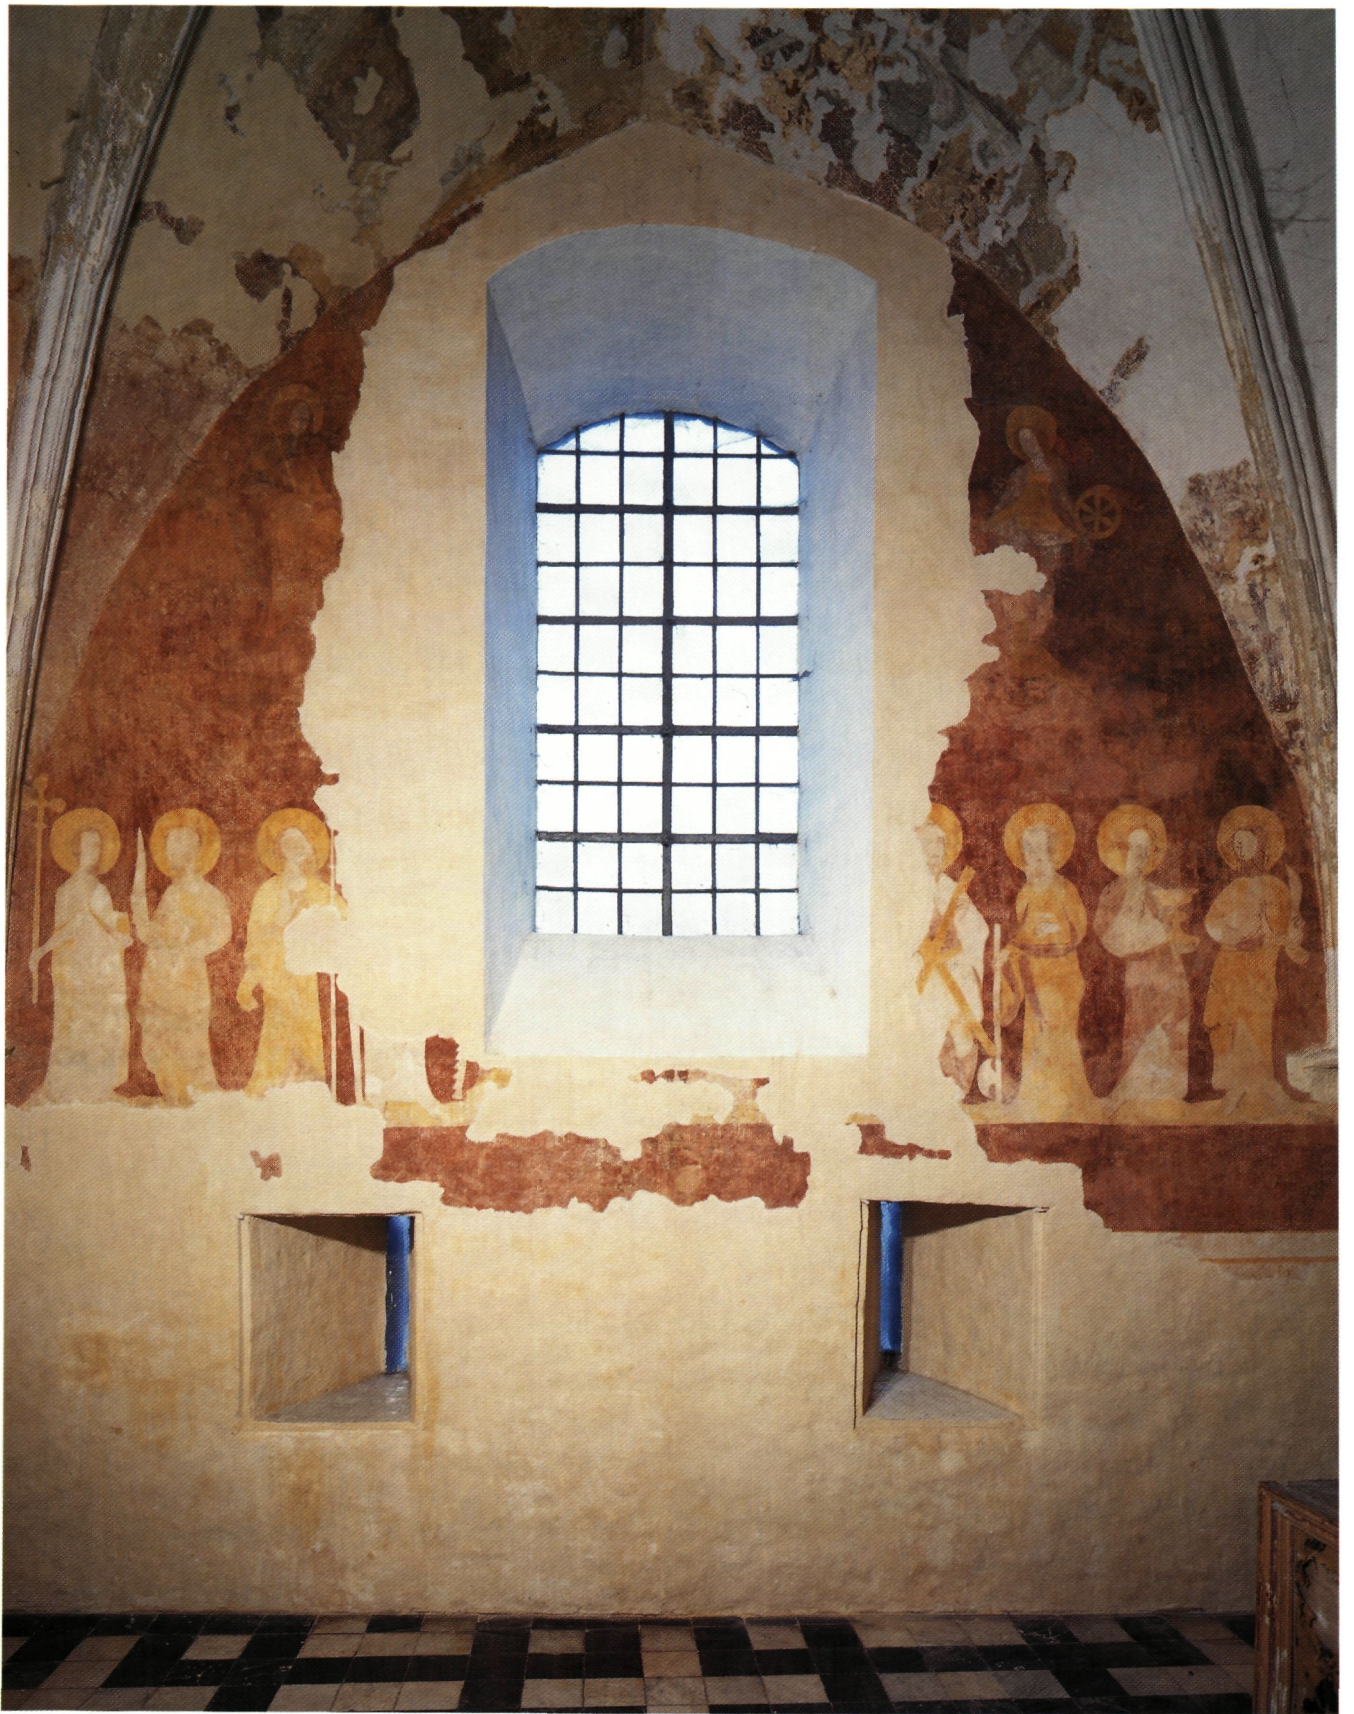
▼▶ Noordermuur in de kapel van het kasteel te Laarne vóór en na reiniging, aanvulling van de pleisterlagen en retouchering: het geheel vindt, ondanks de fragmentaire toestand, zijn eenheid en leesbaarheid terug

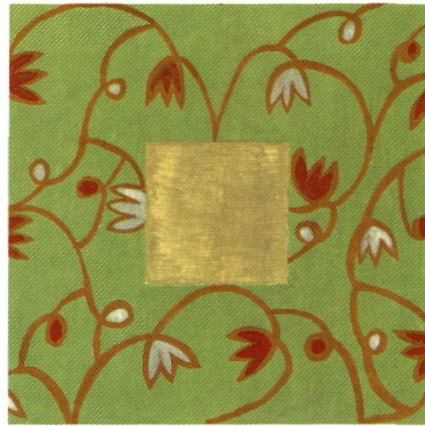
Didactische voorstelling van de retoucheermogelijkheden: invulling van de lacune met puntjes, neutrale invulling of gekleurde streepjes (tek. P. Schurmans)

transparante gekleurde laag over de lacunes; visuele reconstitutie van verdwenen schildering met de tratteggio-methode, waarbij meestal in aquarel fijne kleurstreepjes aangebracht worden, die van dichtbij zichtbaar zijn, maar van op een zekere afstand in het geheel opgenomen worden.

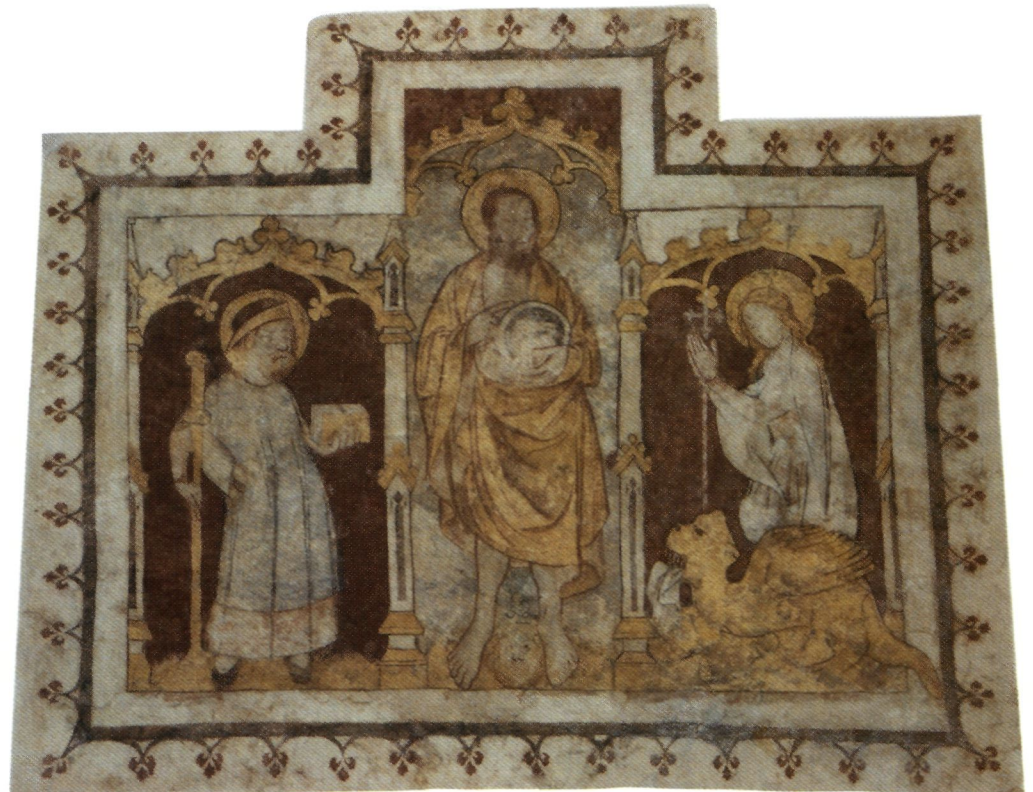
Geschilderde 'triptiek' in de Sint-Baafschrift te Gent na consolidatie en reiniging, met links een pelgrim, centraal Johannes de Doper en rechts Margaretha met de draak (foto M. Buyle)

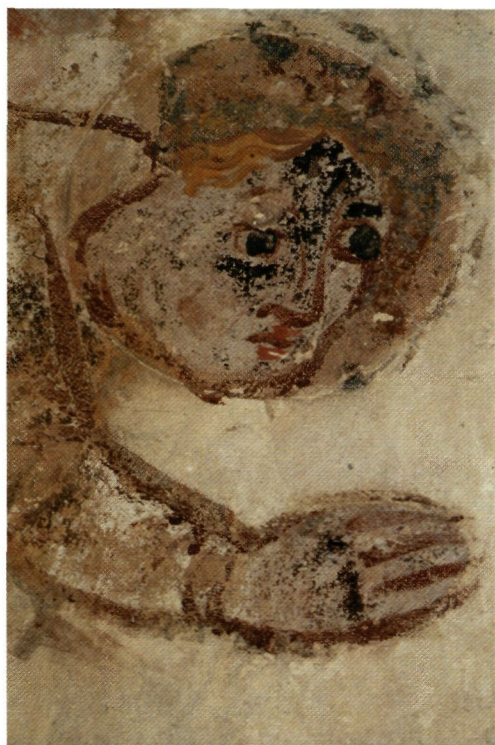
Soms werd daarop gelijkmatig imitatievoegwerk geschilderd, dat in het geheel niet overeenstemde met het onderliggende parement. Een voorbeeld hiervan treft men

aan in het romaanse venster van het koor der Sint-Niklaaskerk in Perk (Steenokkerzeel). De grondstof werd hier zoals uiteengezet door de beschildering veredeld, geïdealiseerd.

Romaans venster in het koor van de Sint-Niklaaskerk van Perk te Steenokkerzeel

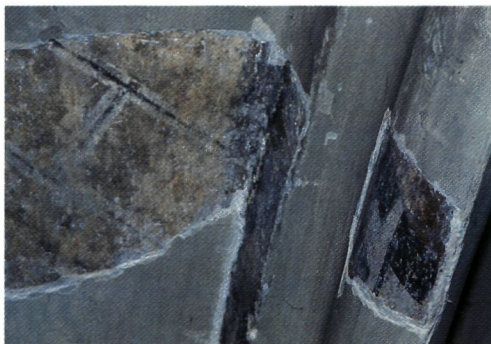
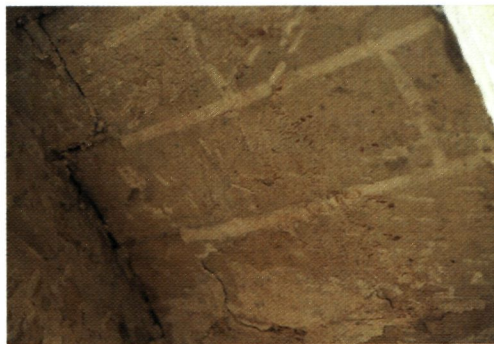
◀ Voegwerkimitatie in de sacristie van de Sint-Jan-de-Doperkerk te Leuven (foto A. Bergmans)

◀◀ Voegwerkimitatie op het gewelf van de sacristie in de Onze-Lieve-Vrouw-ter-Predikherenkerk te Leuven (foto A. Bergmans)

Toch werden ook hier meermaals belangrijke resten van dergelijke voegschildering op gekleurde ondergrond in gotische kerkgebouwen uit de 13de en vroege 14de eeuw aangetroffen. In de vorige eeuw werd een voegwerkimitatie in rood op okeren grond gedocumenteerd als totaalbeschildering in de Onze-Lieve-Vrouwekerk van Lissewege.

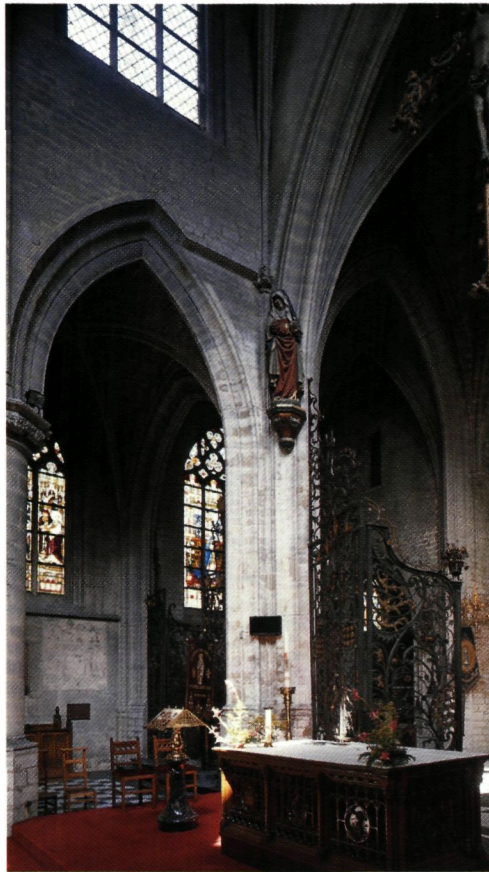
Op de ontleisterde natuursteen van de Onze-Lieve-Vrouwekerk te Alseberg zijn hier en daar nog resten van de beschildering aanwezig

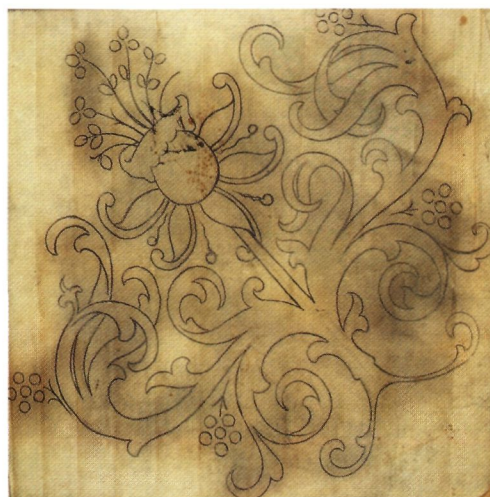
Met potlood bijgewerkte calque, die gebruikt is als werktekening (idem)

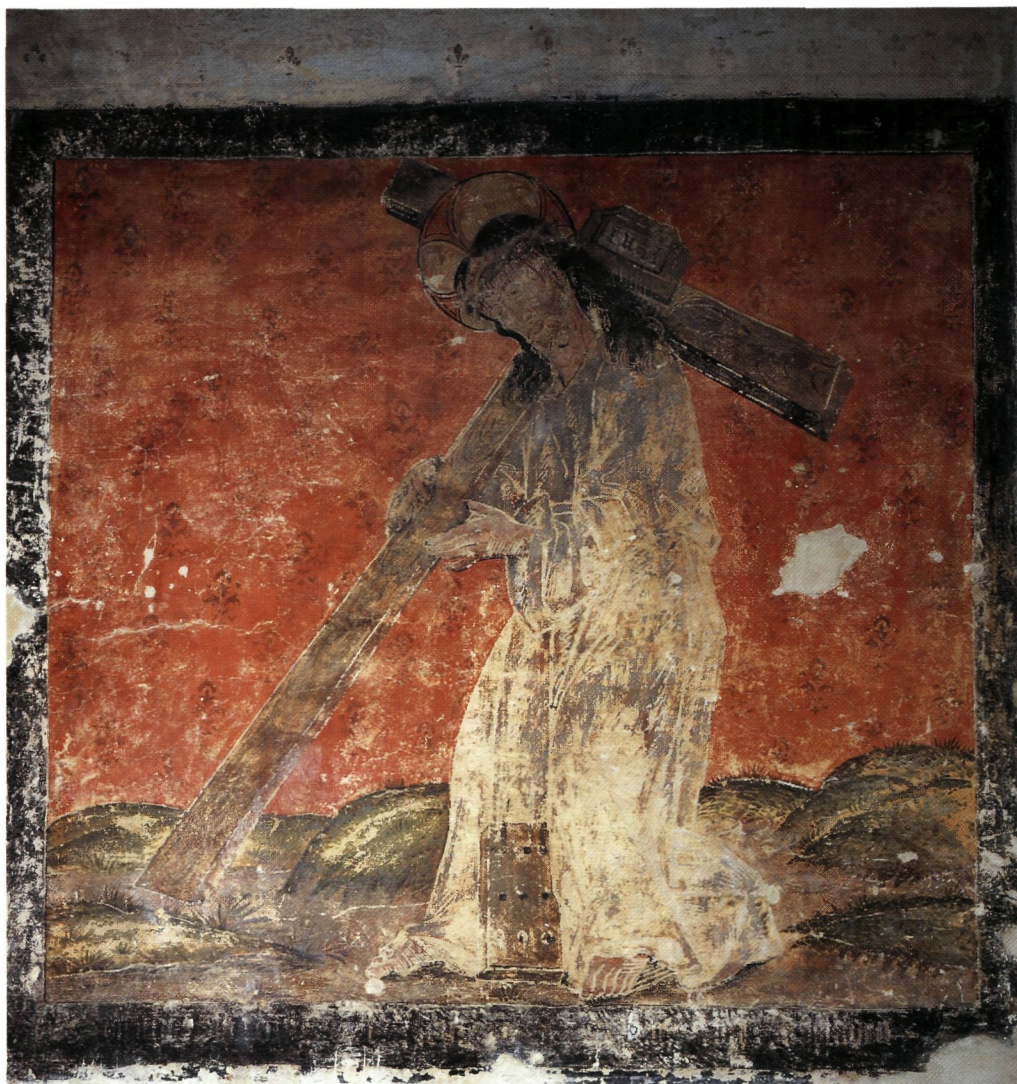
Voorstelling van een Kruisdragende Christus op een leembeploistering. De abstracte achtergrond is bezaaid met gesjabloneerde bloemen. De zieken werden door de aanblik van Jezus' lijden getroost.

Op één van de binnenmuren van het voormalig hospitaal staat een grote voorstelling van een *Kruisdragende Christus*. De Christusfiguur met kruisnimbus, doornenkroon en bloedend hoofd, draagt een kruis, waaraan reeds de inscriptie *INRI* bevestigd is. Hij draagt een grijsblauw kleed en een spijkerblok, een detail dat in de late Middeleeuwen opkomt en een bijkomende marteling tijdens het lopen betekent. Hij loopt op groene heuvels, terwijl de verdere achtergrond abstract uitgewerkt is met een rode grondkleur en donkerrode schablonen. De voorstelling is met zwart omboord. Onderaan staat een onleesbare tekst in gotisch minuskelschrift. Rond deze zwarte boord zijn sjablonen met leliemotief op de witte bepleistering.

De bepleistering is traditioneel en bevindt zich op een binnenmuur met gevlochten takken en leemopvulling. De onderste laag

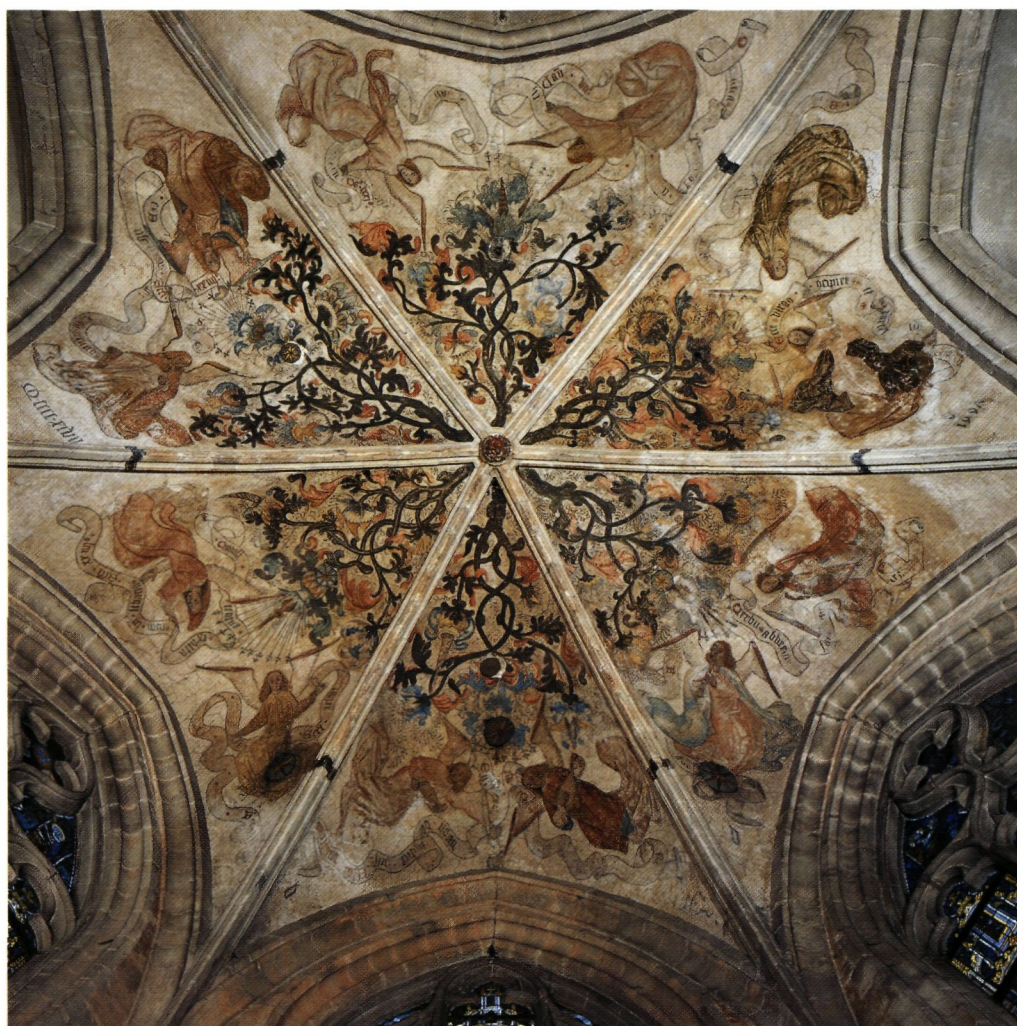
Gewelfschildering met rankwerk en engelen in de koor-kapel van de Onze-Lieve-Vrouw van de rozenkrans

en de kleuren vervalst. Stilistisch komt deze voorstelling zeer picturaal over en is sterk verwant aan de gelijktijdige paneelschilderkunst, waar dit onderwerp overigens zeer vaak uitgebeeld werd. In enkele kapellen van de kooromgang zijn sierlijke laat-gotische gewelfschilderingen bewaard gebleven. In de huidige kapel van Onze-Lieve-Vrouw van de Rozenkrans zijn de zes gewelfvelden volledig ingenomen door een uitbundige compositie van *rankwerk met bloemen* en telkens twee *engelen* in lange gewaden en met banderollen. De teksten hierop zijn gedeeltelijk uitgewist, maar konden nog ontcijferd worden. Ze hebben alle betrekking op de figuur van Maria en citeren teksten uit de Psalmen, de Ecclesiastica, het Hooglied van Salomon, de profetieën van Isaïas en Jeremias, de Genesis en het evangelie van Lucas. Onder één van de engelen is het jaartal aangebracht: *M.CCCC.XCVII* (1497) hetgeen deze compositie op het einde van de 15de eeuw situeert.

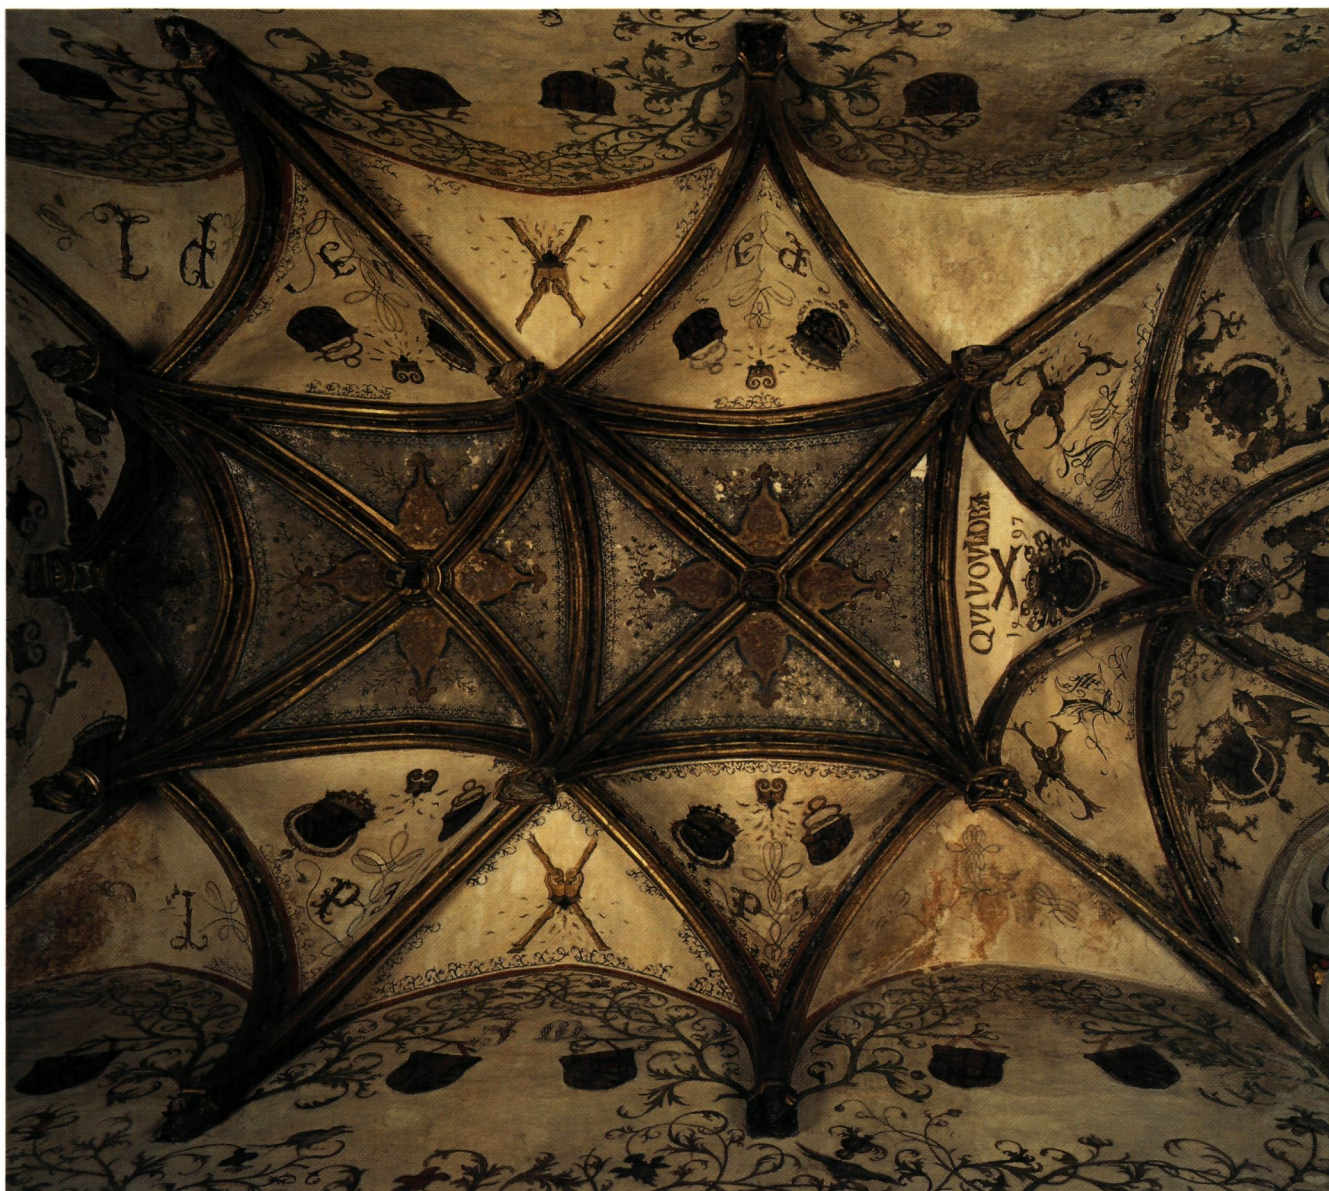
► Zicht naar het westen met engelen, wapenschilden en bourgondische motieven uit de late vijftiende eeuw

Het kleurenpalet is zeer rijk en vertoont veel goudblad. Het geheel is met grote zwierigheid geschilderd. Op het gewelfvlak met de spreuk *QUI VOULDRA* is ook de datering aanwezig: 1497, hetgeen dit geheel in de late vijftiende eeuw situeert. Het is een voorbeeld van een heraldische decoratie van een religieus gebouw, bedoeld om de trouw en de toewijding van de raadsman Jan van Immerseel aan het bourgondisch hof te demonstreren. De religieuze iconografie verhuisde naar de glasramen: de heiligen Andreas en Jakobus

De muur- en gewelfschilderingen werden in 1876 gerestaureerd door F. Baeckelmans en opnieuw voorlopig hersteld in 1971.

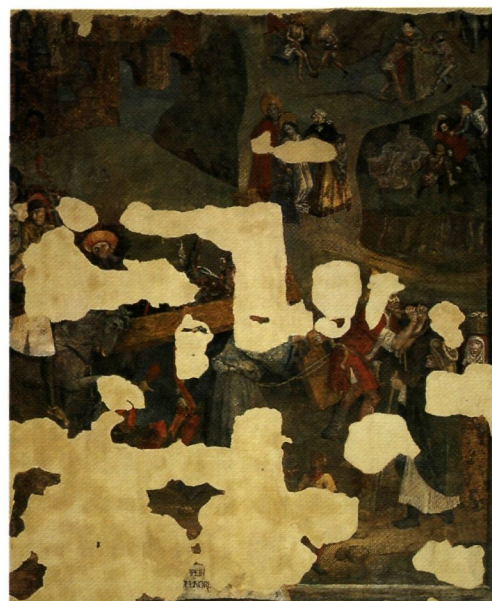
Deze schildering brengt een interessante passie-iconografie in beeld: de hoofdvoorstelling is de kruisdraging van Christus, hierbij geholpen door Simon van Cyrene. Christus is vastgebonden aan de man, die het gereedschap voor de kruisiging draagt. Maria en soldaten te voet en te paard volgen de trieste optocht. Enkele voorbijgangers kijken toe. Links bovenaan bemerken we Jeruzalem, voorgesteld als een Vlaamse middeleeuwse stad.

De schildering bevindt zich op een kalkzandbepleistering, waarop een grondlaag van rode aarde met kleine sporen menie. Het gaat hier om een temperaschildering met proteïne-bindmiddel en een weinig olie. Vooral iconografisch en ook stilistisch vertoont het verwantschap met de toenmalige paneelschilderkunst, bijvoorbeeld de Passietaferelen van de Zuidnederlandse School van circa 1500, nu in het Rijksmuseum Catharijneconvent te Utrecht. In een beschrijving uit de 18de eeuw in de *Kronijk van Antwerpen* lezen we reeds: *“boven het gestoelte van de kerkmeesters, op den muur tegens het epitaphium van Ambrosius Capello (nu verplaatst n.v.d.r.) Bisschop deser stad, sijnde nevens de capel van den armen, was eene kruysdraeginge geschildert, waer onder eenige oude letters op eenen brieve, niet wel leesbaer...”*

◀ De Kruisdraging met bovenaan scènes uit de passie op de calvarieberg

De schildering werd in het verleden meermaals gerestaureerd, wellicht in de late 16de eeuw na de opeenvolgende beeldenstormen en beschadigingen van 1566 en 1581. Deze voorstelling van hoge artistieke en technische kwaliteit, werd ook

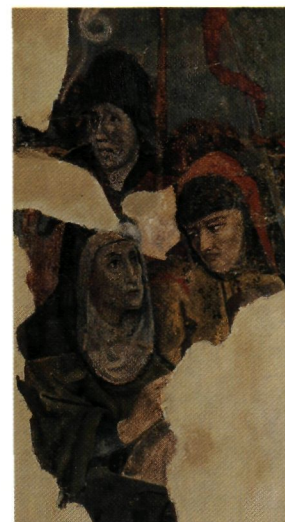
In de zuidelijke zijbeuk is de gewelfschildering opgebouwd rond de vijf gewelfsleutels, waarvan de middelste decoratief uitgewerkt is en de andere vier in de vorm van ster motieven die uitlopen op een bloem. In het centraal rankwerk verschijnt viermaal een hand, die een riem met wapenschild vasthoudt. Dominerende kleuren zijn goud, rood, blauw, zwart en verschillende groenen. In de tweede travee zijn vijf sterren met bloemen geschilderd rond de gewelfsleutels. Ook hier zijn ze rondom afgewerkt met een fijn zwart sjablonenmotief.

Een decoratieve gewelfschildering in de zuidelijke zijbeuk

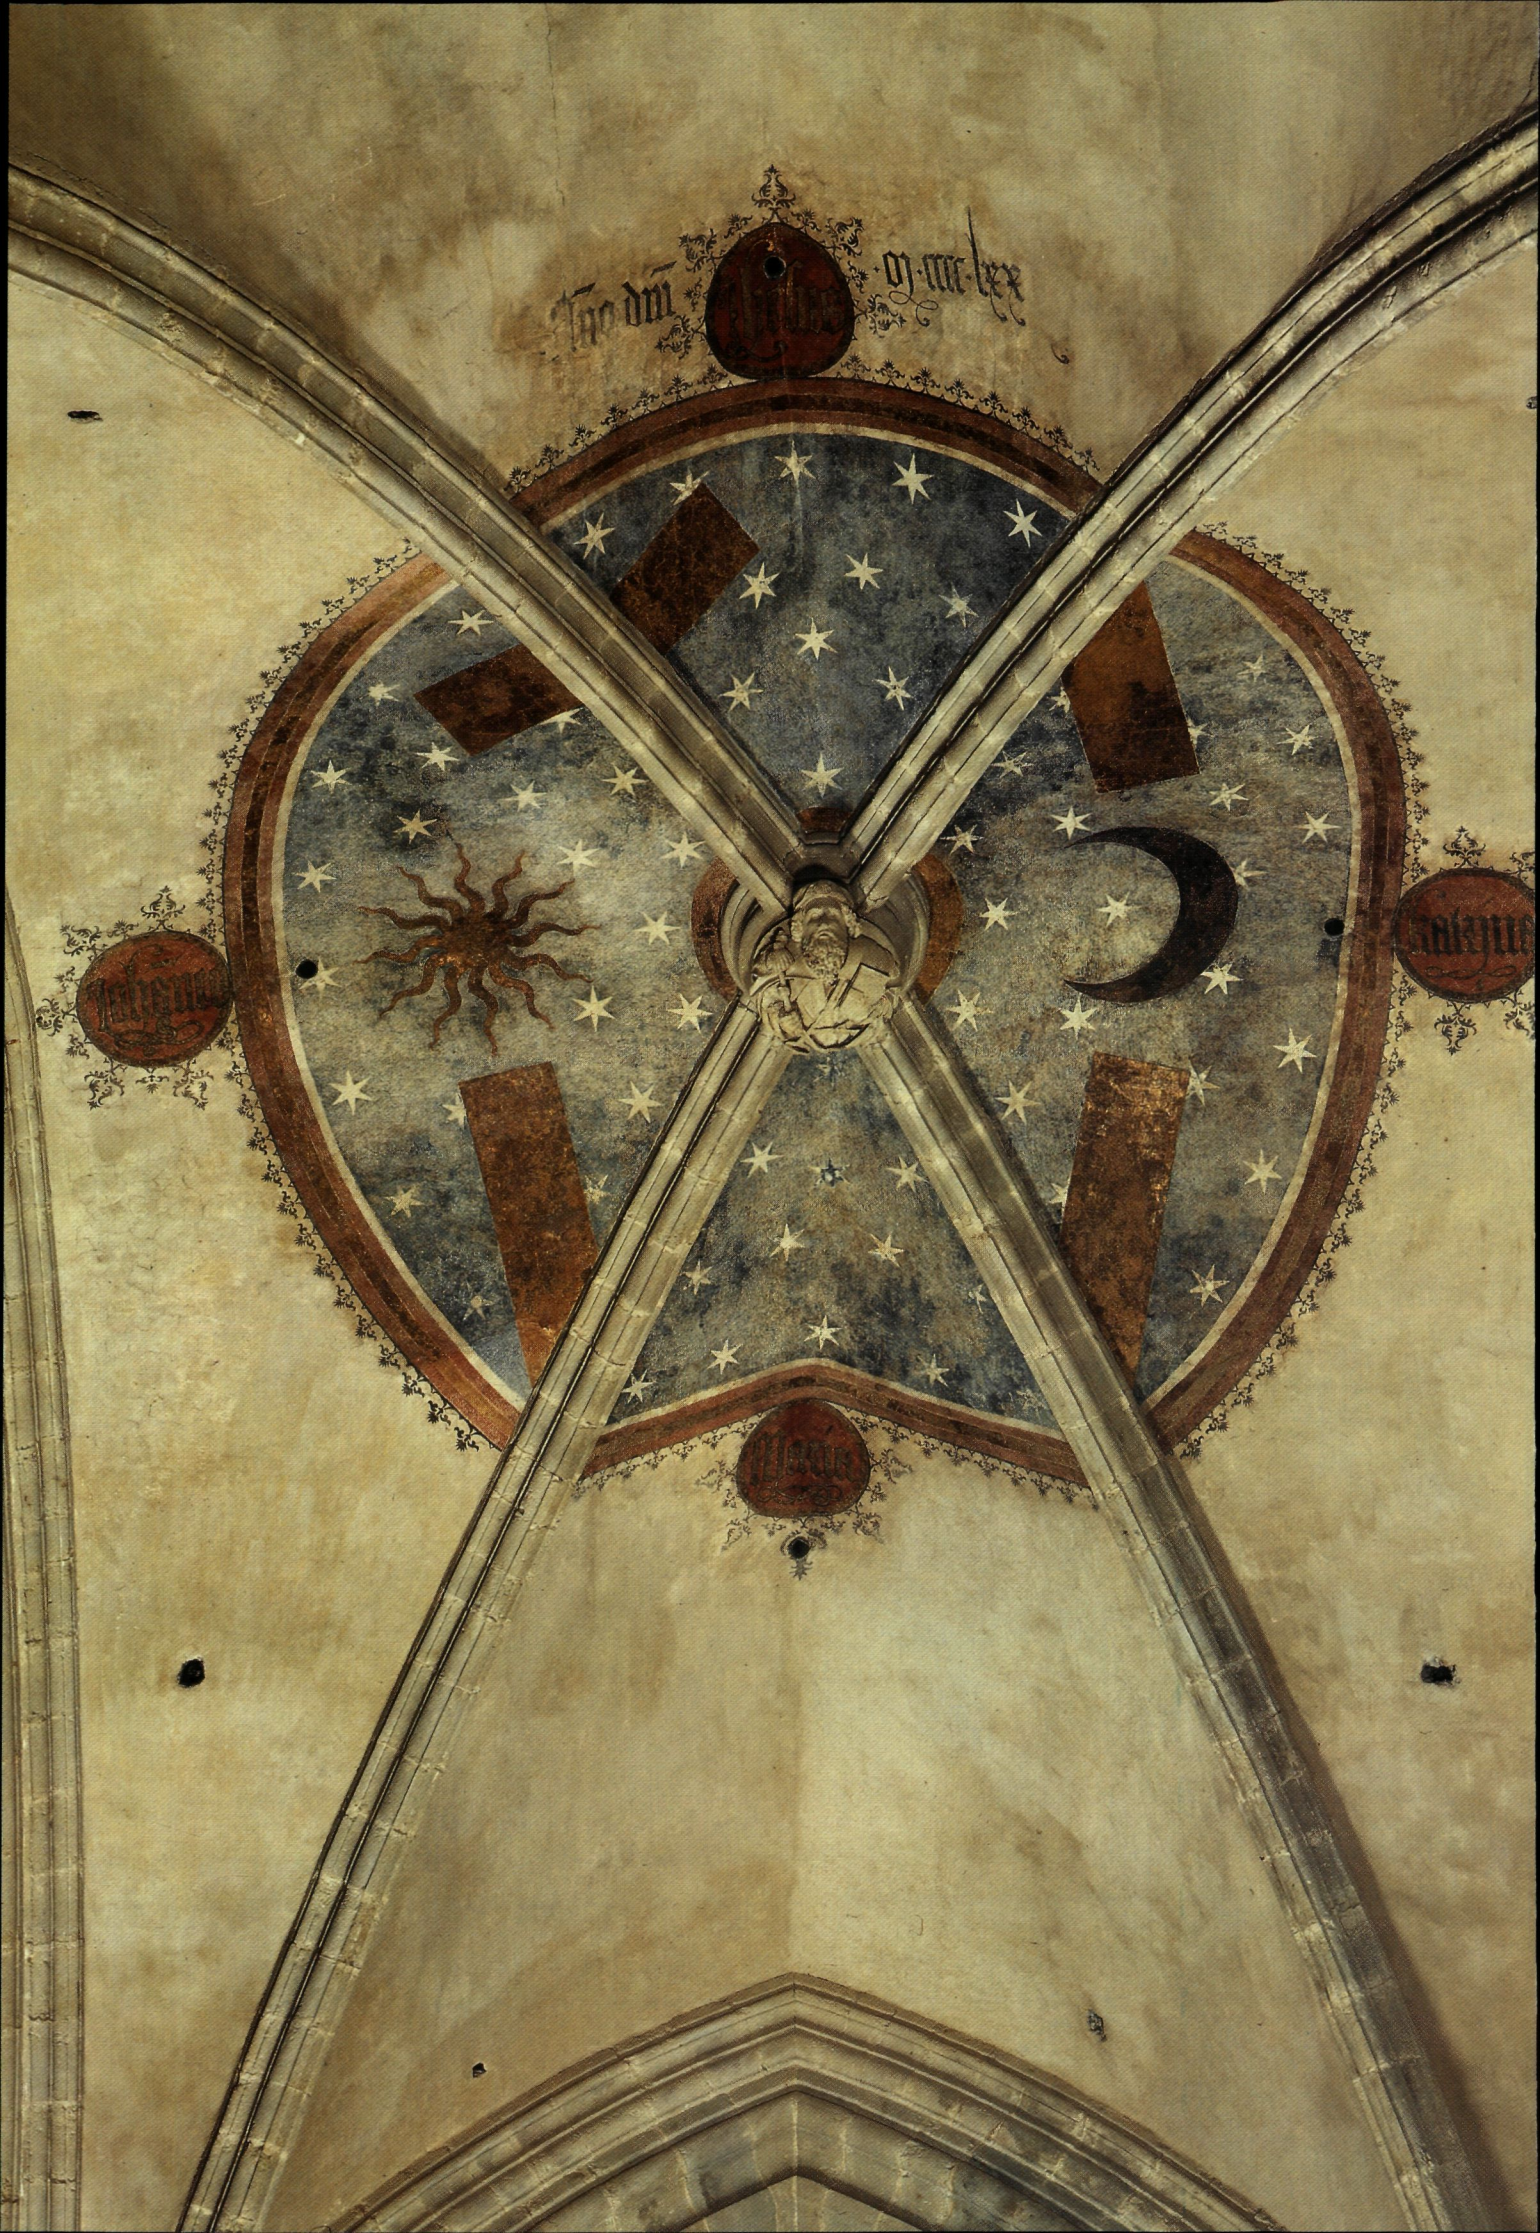
Hiernaast, in de smallere zuidelijke zijbeuk, verschijnt een *blauw hemelgewelf*, dat bezaaid is met sterren. De zon en de maan zijn vergezeld van gouden rechte hoeken, de zogenaamde *carré-soleil* als symbool van de perfectie van de verhouding tussen hemel en aarde. Vier rode medaillons dragen volgende opschriften in gotisch minuskelschrift met gebroken voetjes: *IHESUS*, *IOHANES*, *MARIA*, *KATRINA*. Naast het *IHESUS*-medaillon werd de datering toegevoegd: *ANO DNI .m.cccc.lxx.* (Anno Domini 147.). De gekleurde en vergulde boorden rondom zijn afgewerkt met zwarte sjabloontekeningen. De sterren waren oorspronkelijk verguld. De maan verkreeg haar typische zilverkleur door een blad van nu geoxideerd tinfoolie. De ribben en de gewelfsleutel met de heilige Jakobus de Meerdere waren oorspronkelijk ook

gepolychromeerd, maar werden tijdens de architecturale restauratie gezandstraald. Het geheel is geschilderd in kostbare pigmenten en metalen. Op de kalk-zandbepleistering werd een dun gepigmenteerd grijs kalklaagje als ondergrond aangebracht. Het laboratoriumonderzoek door het Koninklijk Instituut voor het Kunstpatrimonium identificeerde azurietblauw op een zwarte onderlaag, koolzwart, cinnaber of vermiljoenrood, goudblad en tinfoolie (maan) met gediversifiëerde bindmiddelen: caseïnetempera voor azuriet en zwart, olie-proteïne-tempera voor rood, goudfolie en tinfoolie op mixtion.

◀ De gewelfschildering met blauwe hemel en hemellichamen van circa 1470

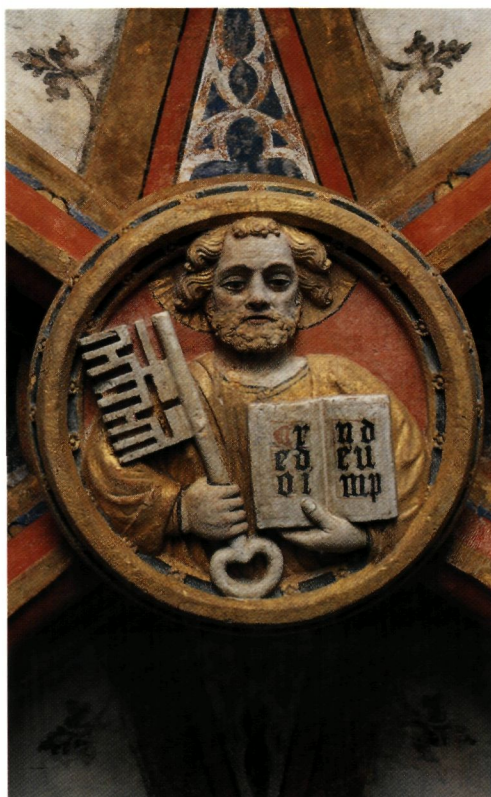
Een gewelfsleutel met geschilderde uitlopers en een voorstelling van Sint-Pieter (foto H. Maertens, copyright Provincie Antwerpen)

gedeelte van ribben en gewelfvelden errond. Deze polychromie is opvallend goed bewaard, zelfs wat de intensiteit van de oorspronkelijke pigmenten betreft.
