Middeleeuwse muurschilderingen

IN VLAANDEREN

M&L
CAHIER
2

Ministerie van de Vlaamse Gemeenschap
Bestuur Monumenten en Landschappen

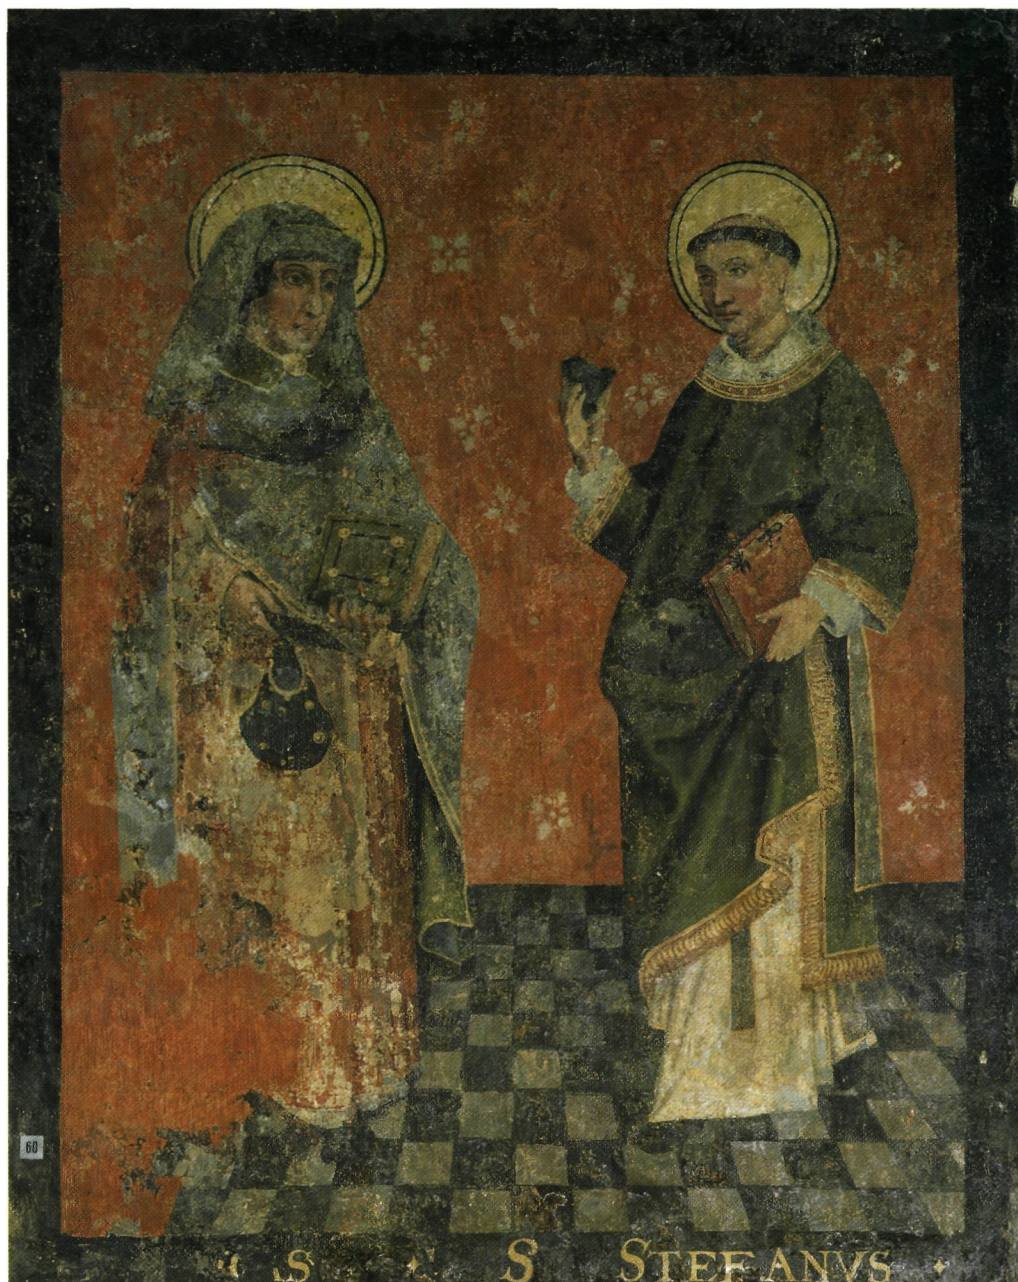
De heiligen Lucas en Stefanus tegen een rood gesabloneerde achtergrond en op een schuin oplopende tegelvloer: Lucas is als geneesheer voorgesteld en Stefanus toont de steen om te verwijzen naar zijn marteldood door stening

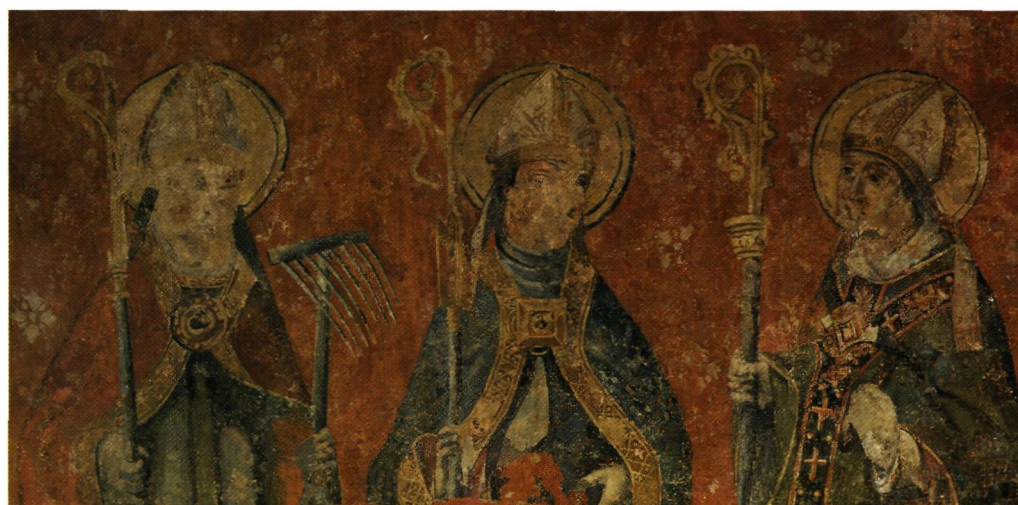
De heilige bisschoppen Blasius met een ijzeren hekel als martelwerktuig, een ongeïdentificeerde figuur en Eligius met zijn smedenhamer

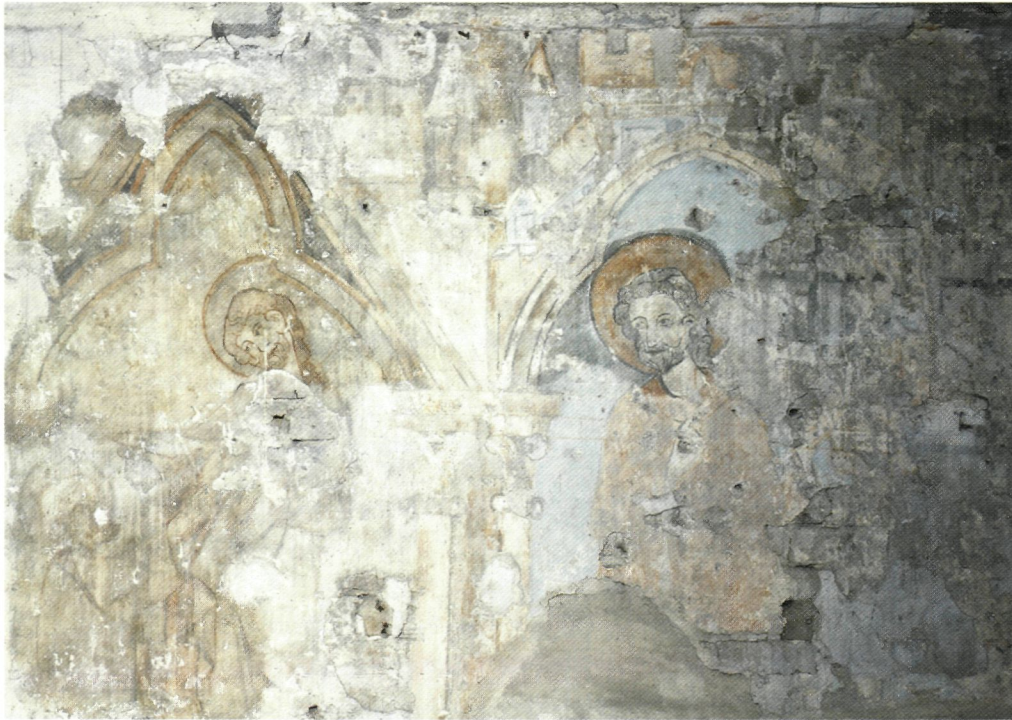
Op de noordermuur van het oudste gedeelte van de kerk zijn twee nissen met figuren bewaard. De gotische driepasbogen met gestileerde architecturen rusten op sierlijke kolommen. In de rechternis is de rode ondertekening van de architectuurlijnen, die de kapitelen verbindt, terug zichtbaar geworden. Rechts, vóór een lichtblauwgroene achtergrond, verschijnt een personage dat naar links gericht is. Het is een opvallende figuur met krachtig getekende gelaatstrekken, halflang krullend haar, amandelvormige ogen en een geelbruine nimbus. Zijn attribuut is niet meer herkenbaar. Links bevinden zich twee personen, waarvan de ene geknield is. Van deze muurschildering werd in het begin van de eeuw een aquarel gemaakt door Camille Tulpinck. Toen was het geheel nog beter leesbaar. De figuren worden geïdentificeerd als Johannes de Doper rechts en Christus met de ongelovige Thomas links. De schildering

◀ Twee nissen met links Christus die aan Thomas zijn wonden toont en rechts de heilige Johannes

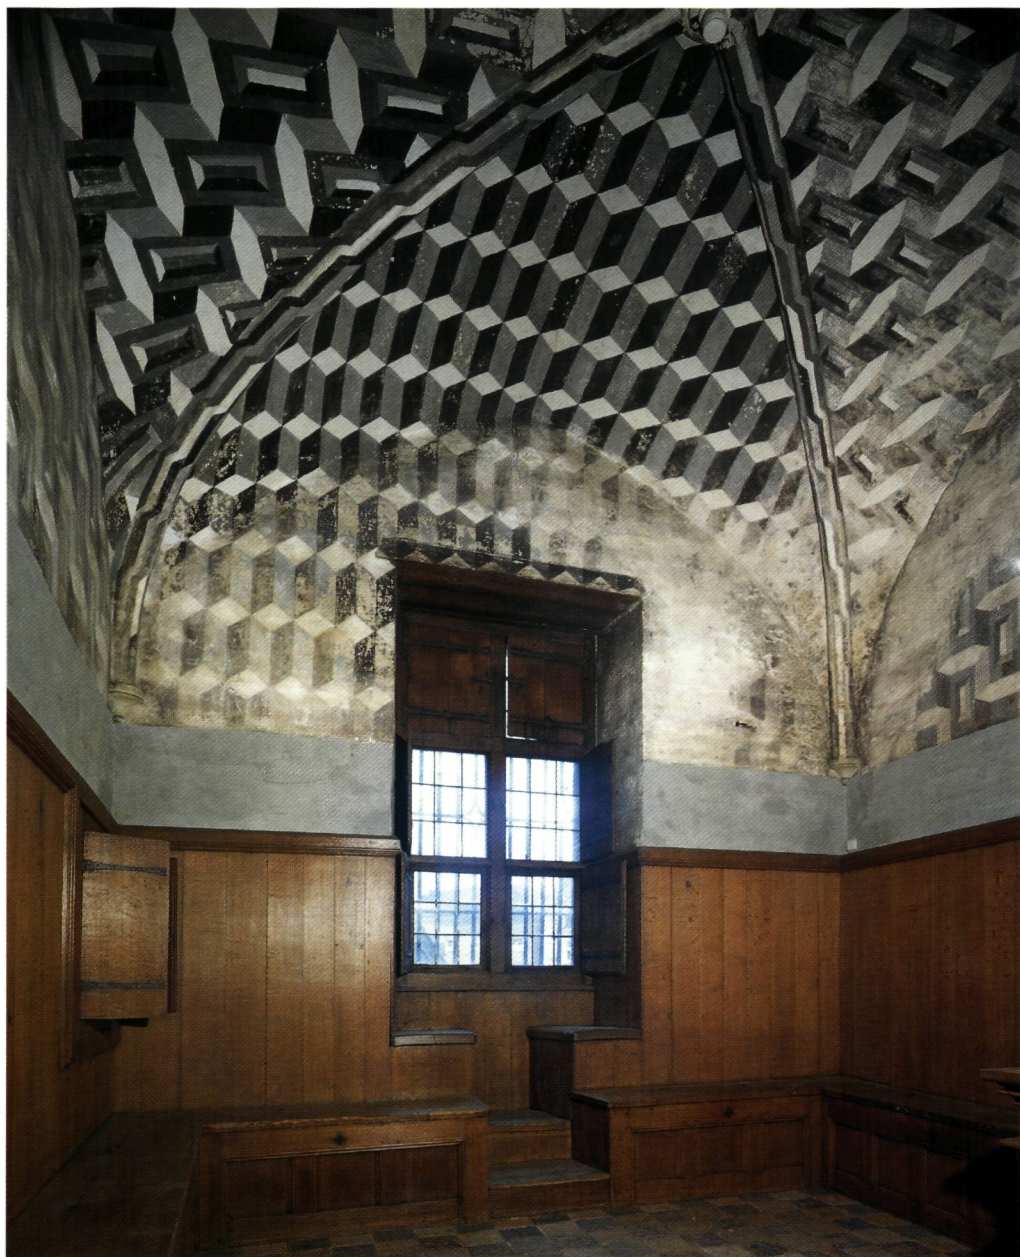
Dit stemmig klein vertrek bewaart nog een oude lambrizing en daarboven een *beschildering in wit, grijs en zwart*. Er zijn twee verschillende motieven gebruikt om de twee tegenoverliggende gewelfvelden en muurpanden te versieren: een illusionistisch blokjesmotief en een meer ingewikkeld prismamotief met een inkeping. Ook de gewelfribben zijn in deze drie kleuren geschilderd.

◀ Het archiefkamertje boven de
ingangspoort met geschilderde
gewelven en muurpanden

◀◀ Blokjesmotief in wit, grijs en
zwart

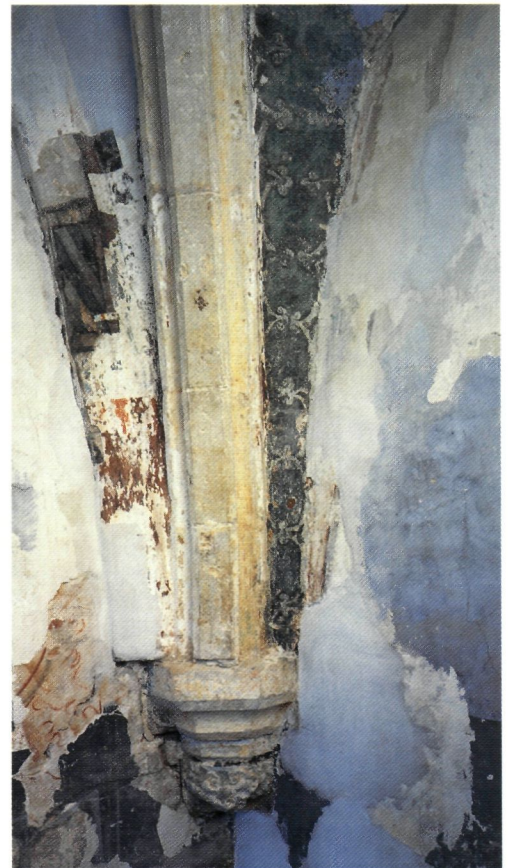
De ruimte werd van meet af aan voorzien van een zeer kleurrijke en alles overwoekerende schildering. Het gewelf werd onmiddellijk volgend op de pleisterwerken voorzien van een baksteenschildering. Hierbij werd de mogelijk nog niet volledig afgebonden kalkpleister bestreken met een baksteenrode verflaag die in de vorm van een bias tot op de van witkalk voorziene natuurstenen ribben werd doorgetrokken. De witte voegen werden geschilderd in een meer pasteuze kalkverf om ze ook texturaal te prononceren. Zoals bij andere Brugse laatmiddeleeuwse baksteenschilderingen in

► Decoratieve schildering op ribben en muren

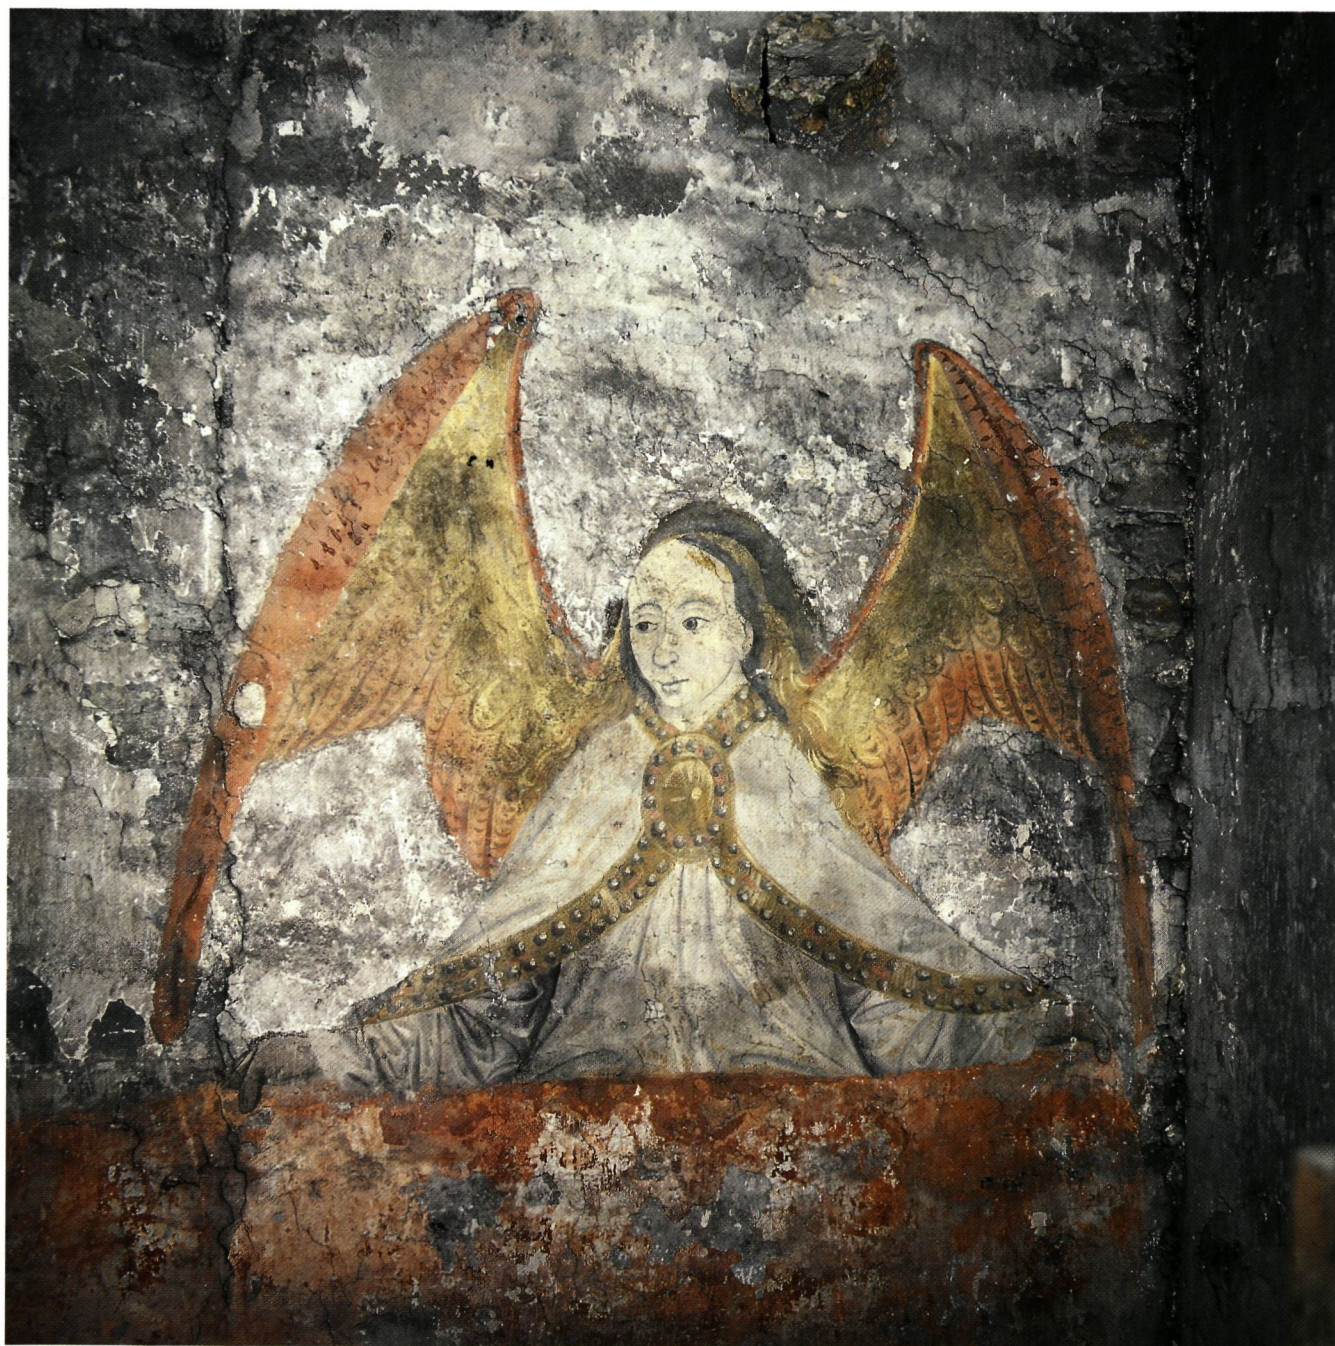
Engel uit een beschilderde nis.
Bemerk de zeer goede
bewaringstoestand
(foto H. Maertens Brugge)

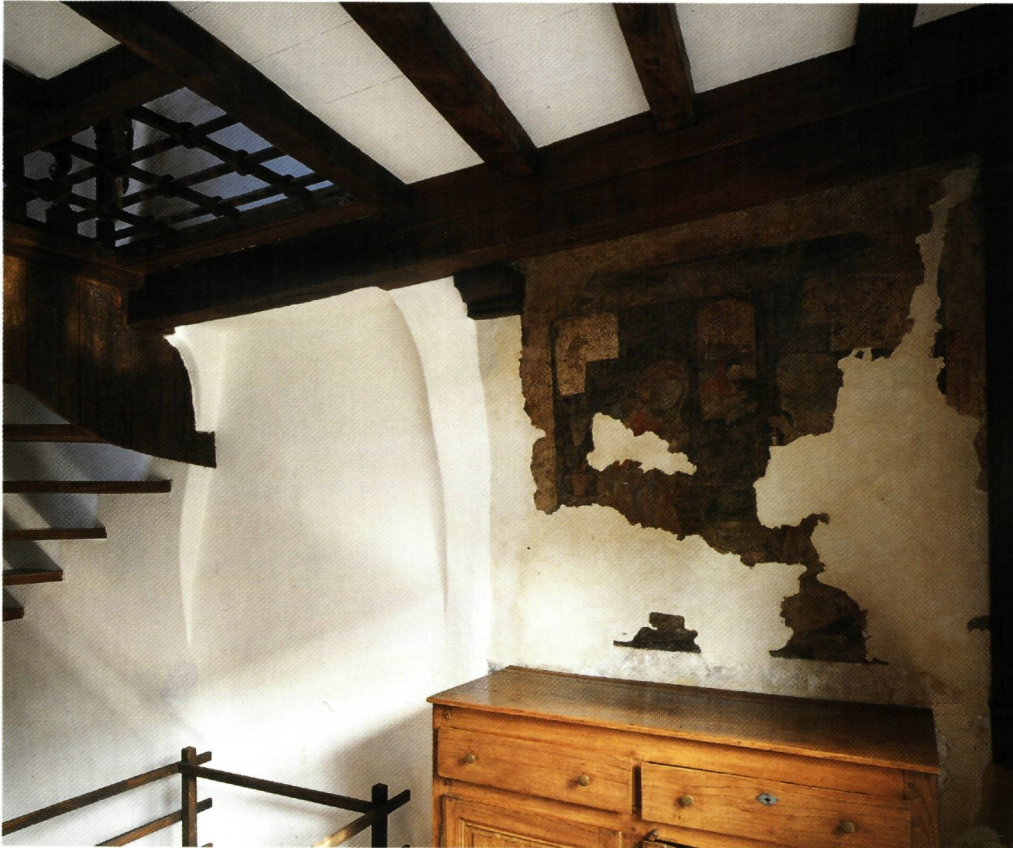
◀ Restanten van een schildering met de Geboorte van Jezus

◀◀ De Geboorte van Jezus (detail)

Op de noordelijke gemeenschappelijke muur van een ouder gesloopt huis bevindt zich een muurschildering met als voorstelling een *Geboorte van Christus*. Het tafereel is vrij sober uitgewerkt. Maria in rood kleed zit geknield met gevouwen handen. De heilige Jozef licht het tafereel bij met een kaars. De stal is opengewerkt met enkele rondboogvensters, die uitgeven op een weinig gedetailleerd groen heuvel-landschap. De achtergrond was blijkbaar oorspronkelijk met een sjabloonmotief in donkergroen opgevuld. Een mooi detail wordt gevormd door twee toeschouwers, die in het middenste venster verschijnen en naar de gebaren van hun handen te oordelen, in een druk gesprek gewikkeld zijn. Het zijn volkse figuren en stellen wellicht herders voor. Stilistisch is het geheel te situeren in de tweede helft van de 15de eeuw. Dit tafereel is vrij zeldzaam, omdat er in woonhuizen uit deze periode weinig
