Gestão da segurança dos taludes de escavação da pedreira da Milhária, Valongo

Gestão da segurança de taludes de escavação da pedreira da Milhária, Valongo

*Projeto apresentado ao Instituto Superior de Engenharia do Porto para cumprimento dos requisitos necessários à obtenção do grau de **Mestre em Engenharia Geotécnica e Geoambiente**, realizada sob a orientação do Doutor Agostinho Mendonça, Professor Adjunto Convidado do Departamento de Engenharia Geotécnica do ISEP.*

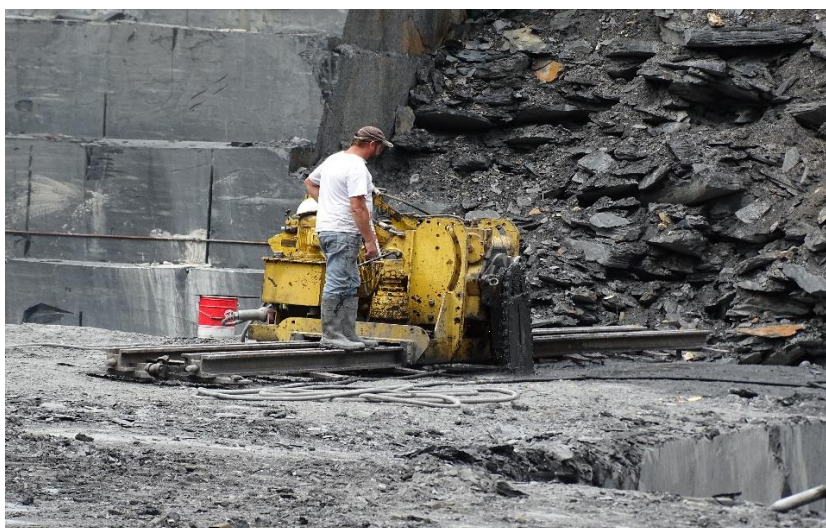
Figura 2.6 Corte de ardósia com lâmina com corrente de pastilhas diamantadas (ELV, do autor).

Por esse motivo, presentemente, o desmonte realiza-se de forma a causar o mínimo de perturbação e consequentes danos ao maciço pelo que se tem vindo a generalizar o uso das roçadoras de cadeia e/ou corte por fio diamantado (Figura 2.6).

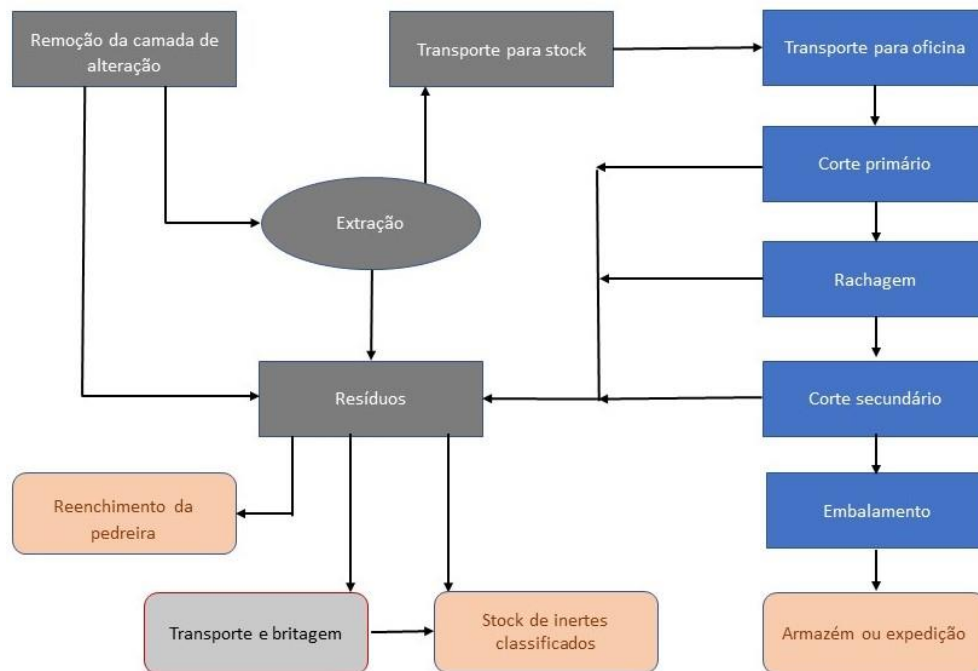
Figura 2.7 Ciclo simplificado de operações numa louseira
(Adaptado de: University of Tennessee, Center for Clean Products, August 2009).

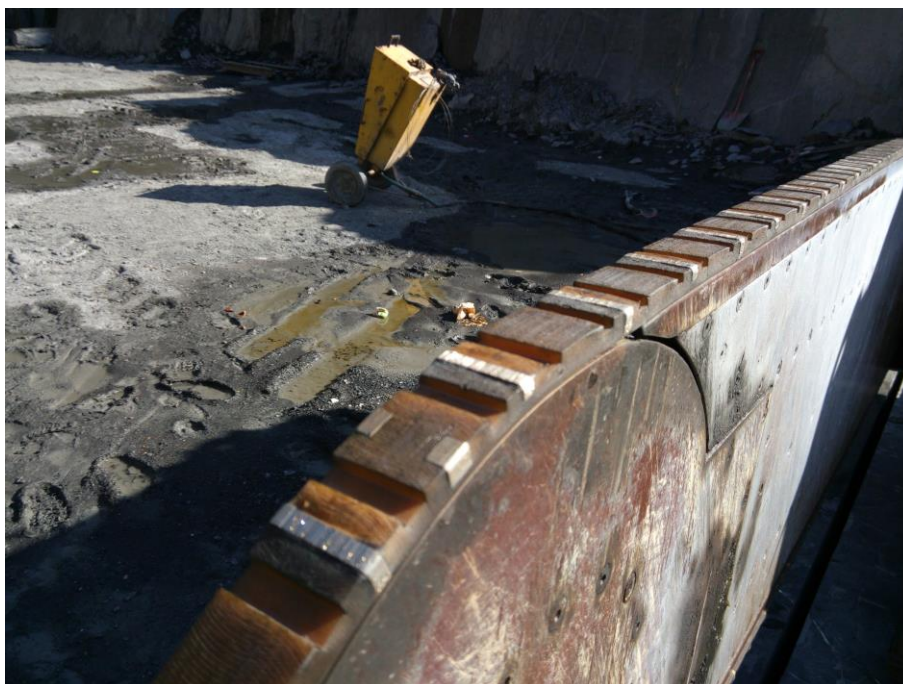
Figura 2.12 Braço de máquina Korfman de corte por corrente de pastilhas (ELV – autor).

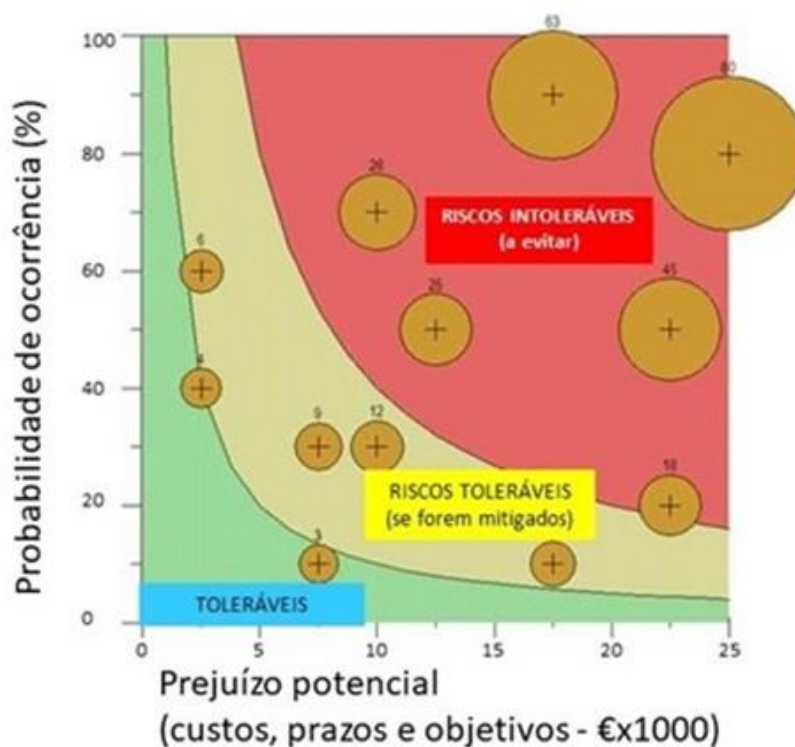
Figura 4.1 Análise de riscos qualitativa 2D (adaptado de PROGEO, 2007).

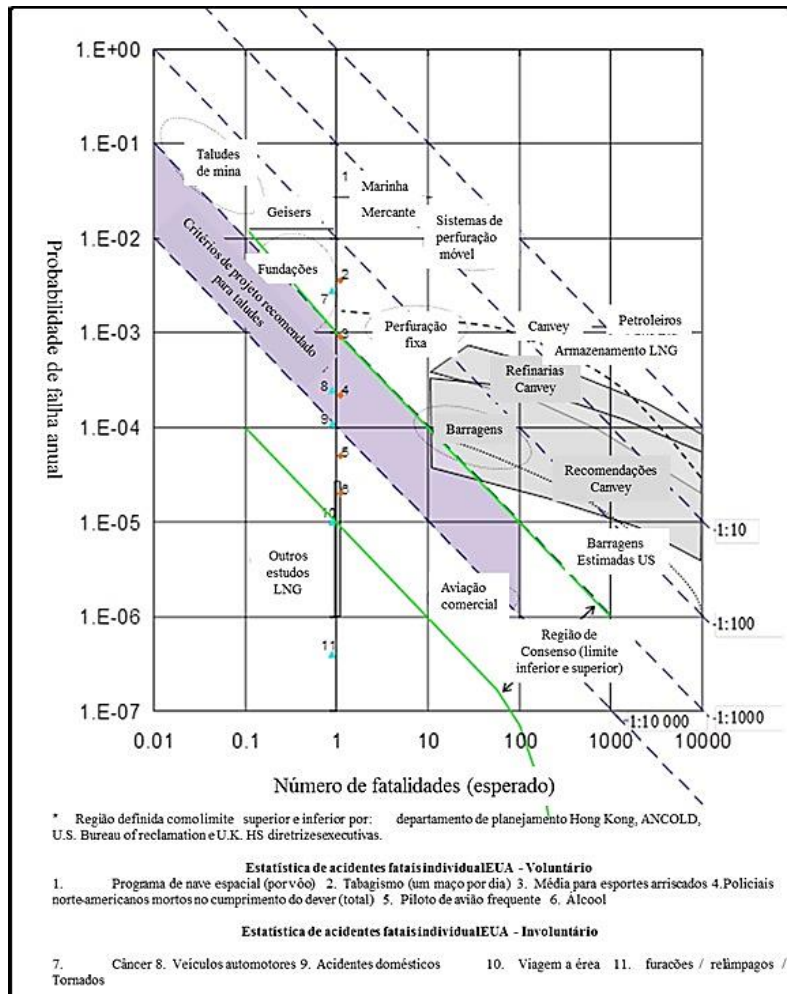
Figura 4.3 Comparação do critério de aceitação ao risco com estatísticas (adaptado de Read e Stacey, 2009, citado por SRK Consulting, 2013).

Read e Stacey (2009) sugerem que explorações a céu aberto sejam projetadas para um nível de risco de fatalidade entre 1: 1000 a 1: 10000.

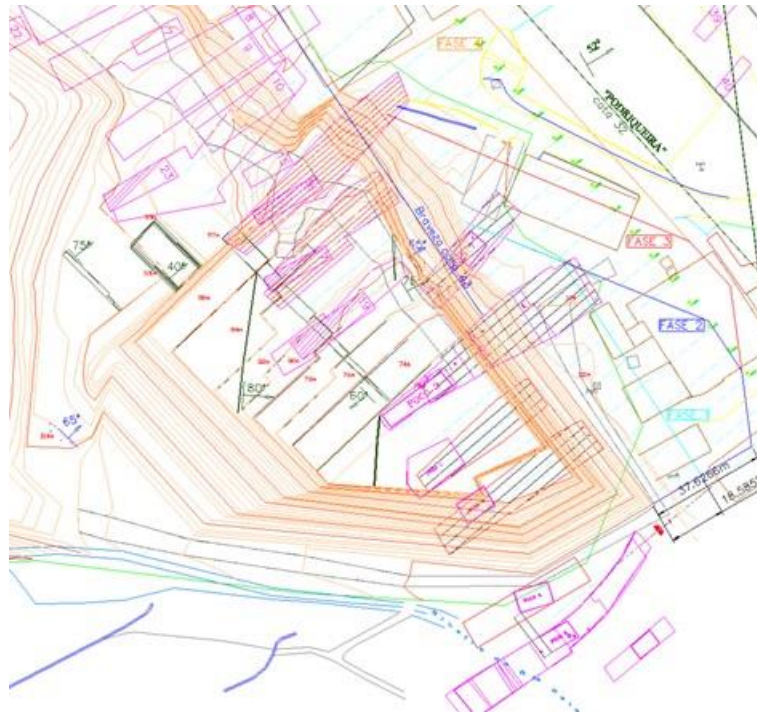
Figura 5.1 Levantamento topográfico da pedreira da Milhária, 2016 (ELV).

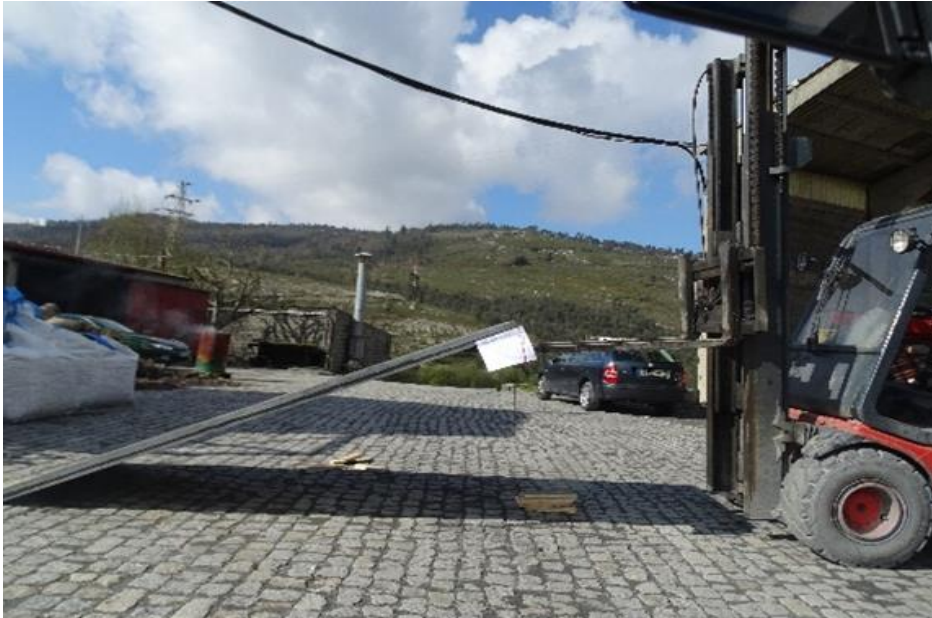
Figura 5.4 Realização de ensaio de tilt-test na pedreira da Milhária.

Para a realização deste teste, foram utilizadas placas de ardósia (em pares conjugados) e utilizou-se um empilhador e um "batente" que consistiu em uma ripa de madeira pregada ao solo, que impedia a placa inferior de se movimentar na horizontal mas, ao mesmo tempo, permitia o seu basculamento sobre esse mesmo ponto (Figura 5.4).

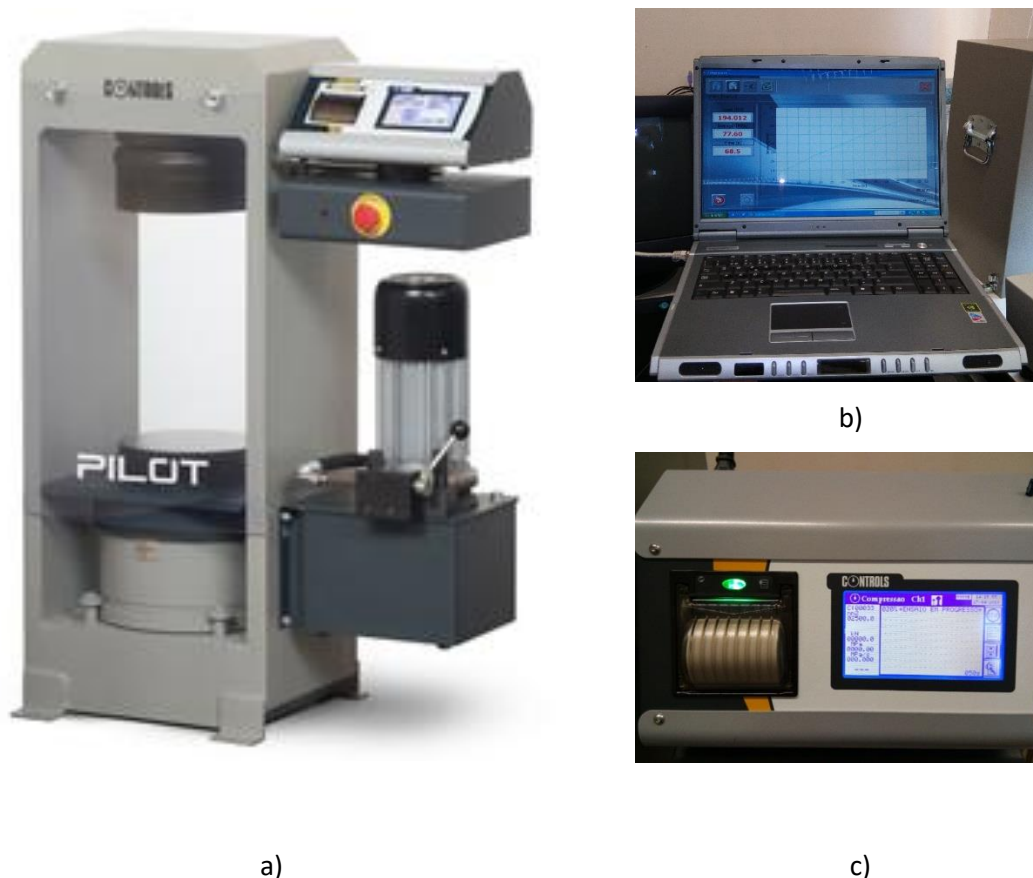
Figura 5.5 Ensaios de compressão simples: a) Controls Pilot C50-56 utilizada nos ensaios (LGMC|ISEP); b) Aspeto do equipamento de controlo durante ensaio; c) Aspeto da consola digital e impressora da prensa de ensaio.

Na sequência de ensaios efetuados para aferição e verificação das propriedades da ardósia explorada na Pedreira da Milhária, realizaram-se no LGMC|ISEP, ensaios de compressão simples (uniaxial).

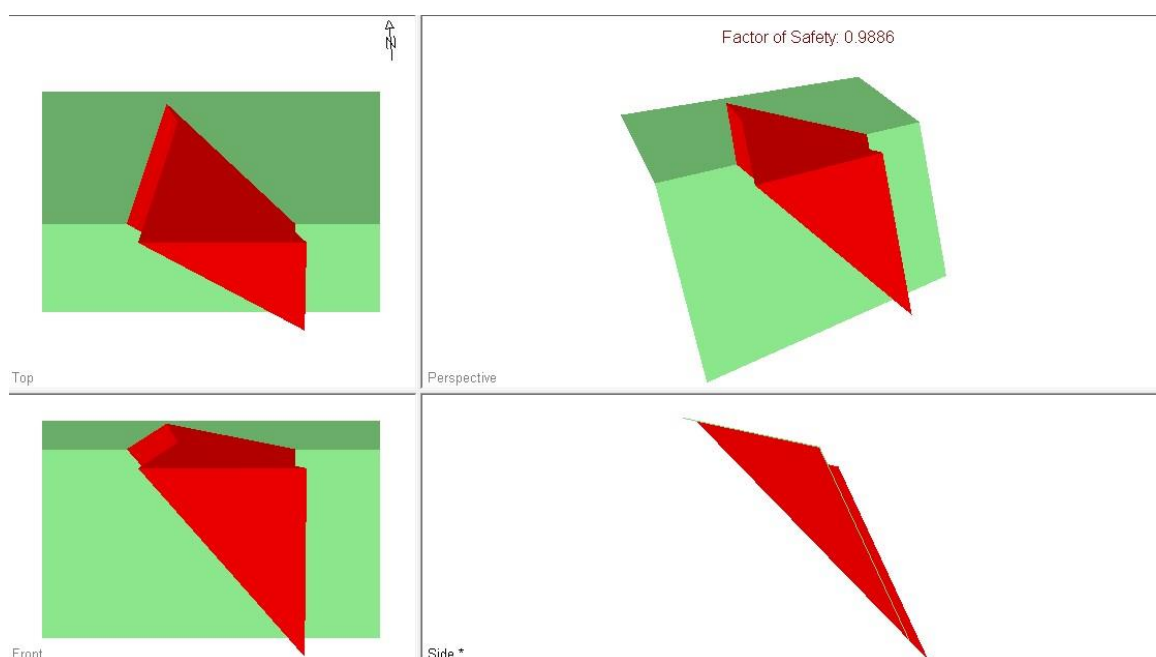
Figura 6.6 Swedge – pormenor da análise determinística.

Inicialmente, foi escolhida a abordagem determinística, não só por ser a aconselhada para situações idênticas, por defeito, mas igualmente por ser aquela que melhor se poderia coadunar com a realidade verificada na pedreira (Figura 6.6).

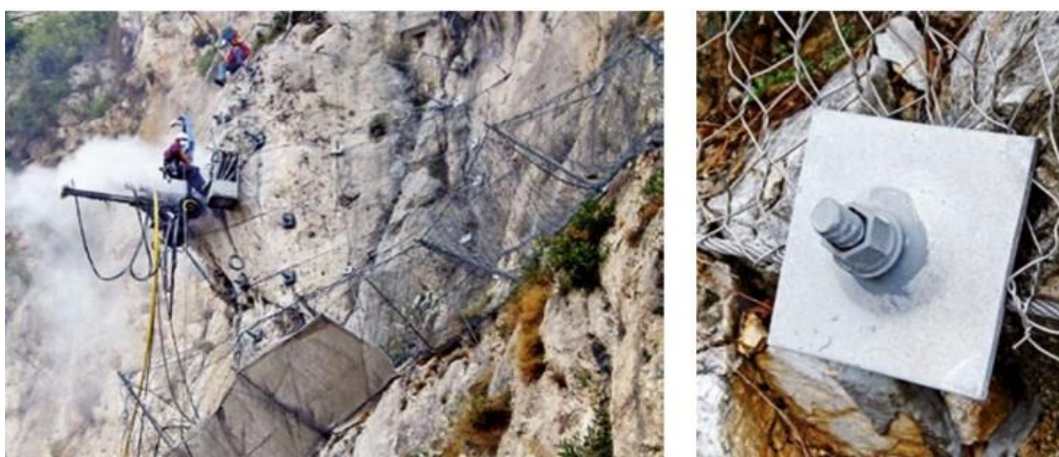
Figura 7.1 Estabilização de talude rochoso (<https://www.dywidag-systems.pt/fileadmin>).

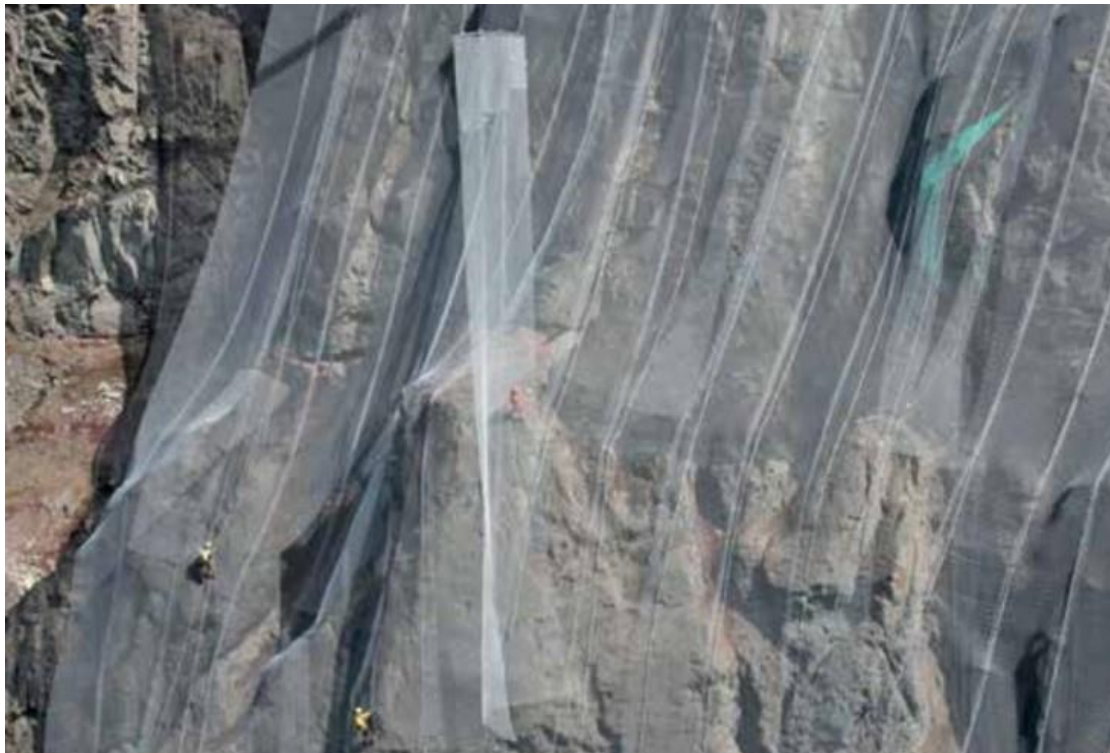
Figura 7.4 Redes de aço: Cortina atenuadora (www.geobrugg.com).
