Vysoká škola báňská – Technická univerzita Ostrava
Fakulta metalurgie a materiálového inženýrství
Katedra materiálového inženýrství

DISERTAČNÍ PRÁCE

**Korozní praskání konstrukčních ocelí ve vodním prostředí
o vysoké teplotě a tlaku**

*Stress Corrosion Cracking of Structural Steels in High Temperature
Water Environment*

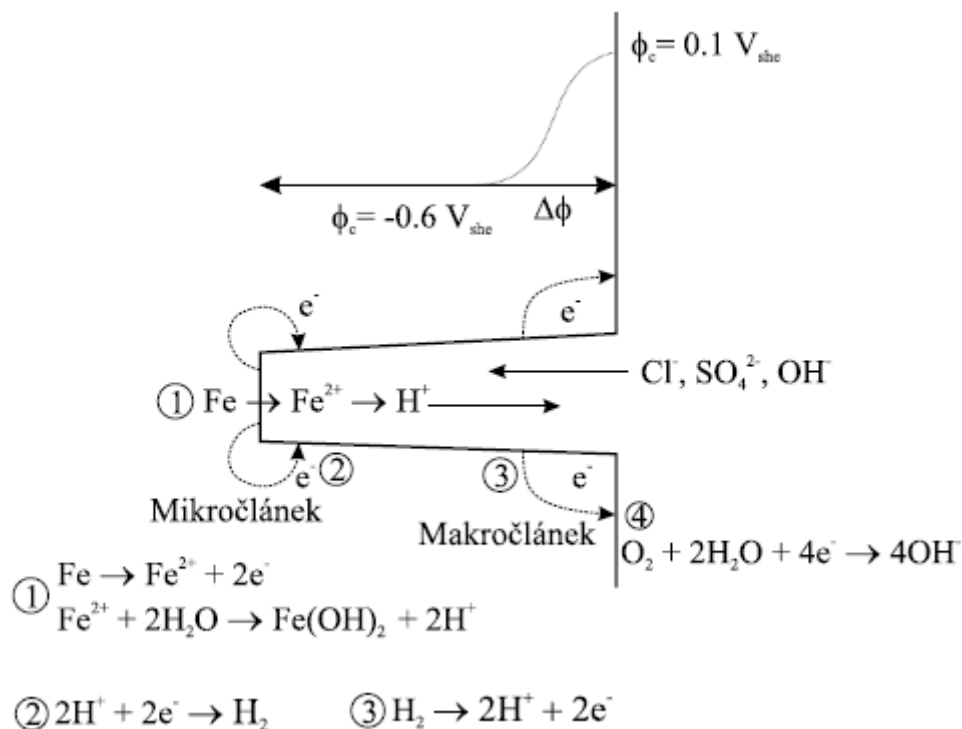
Obr. 7: Schéma trhliny znázorňující gradient potenciálu, který ovlivňuje chemické složení roztoku na čele trhliny (převzato z [13])

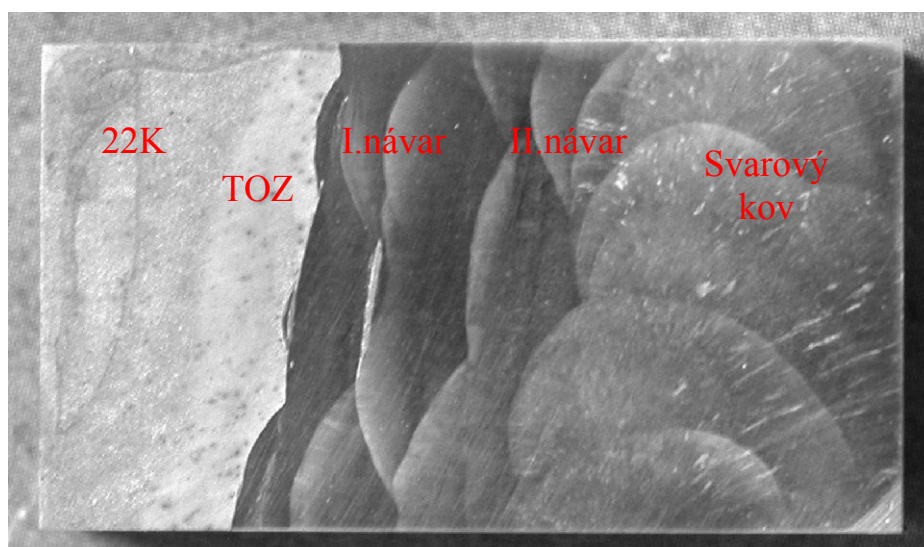
Obr. 18: Celkový pohled na heterogenní svarový spoj ruské provenience

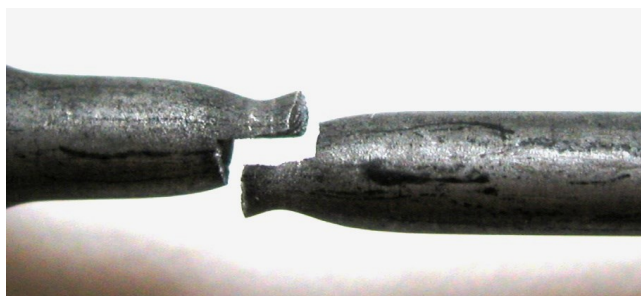
Obr. 26: Zkušební těleso po autoklávové zkoušce a před měřením kontrakce

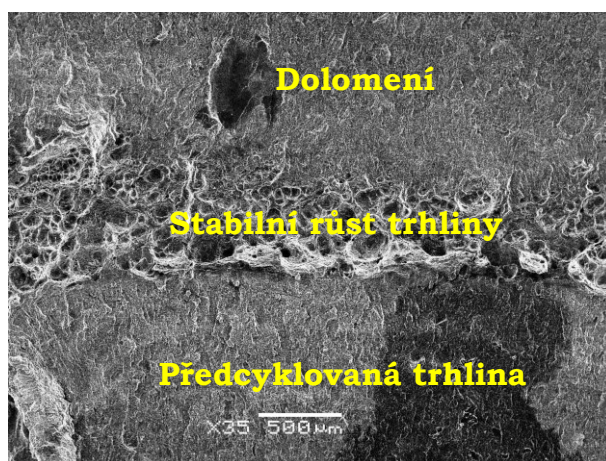
Obr. 28: Pohled na lomovou plochu porušeného C(T) tělesa na řádkovacím elektronovém mikroskopu JEOL, zv. 35x

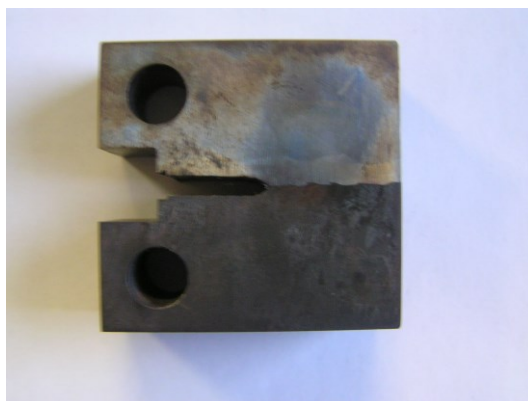
Obr. 29: Rozhraní základní materiál – I. návarová vrstva na C(T) tělese po provedené autoklávové zkoušce

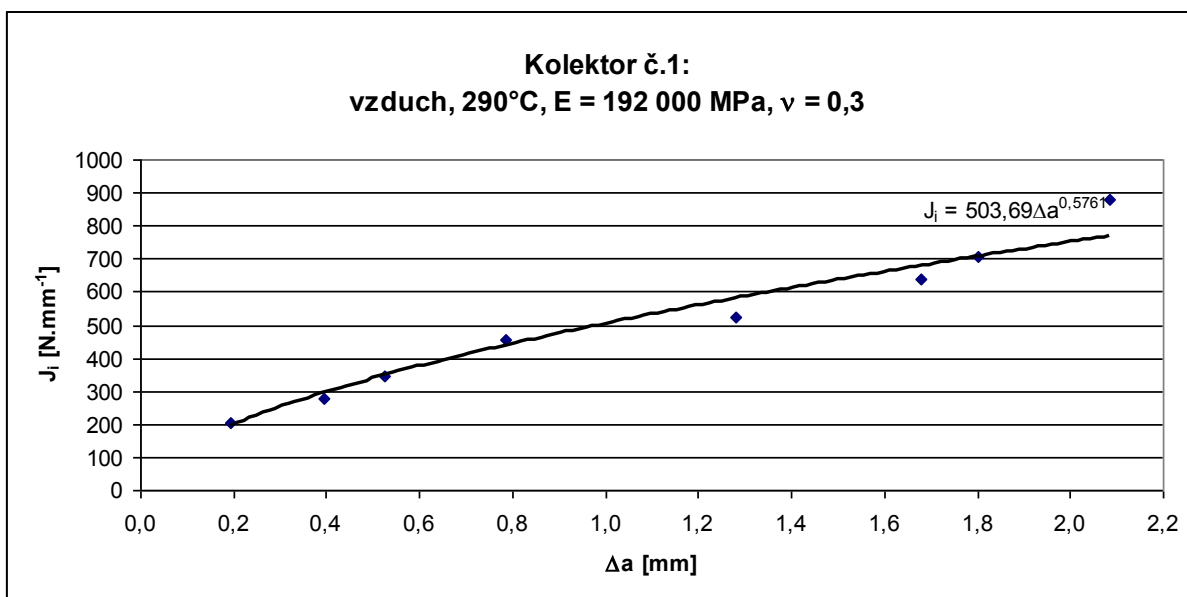
Obr. 30: R – křivka $J_i - \Delta a$ na vzduchu při 290°C pro kolektor č. 1

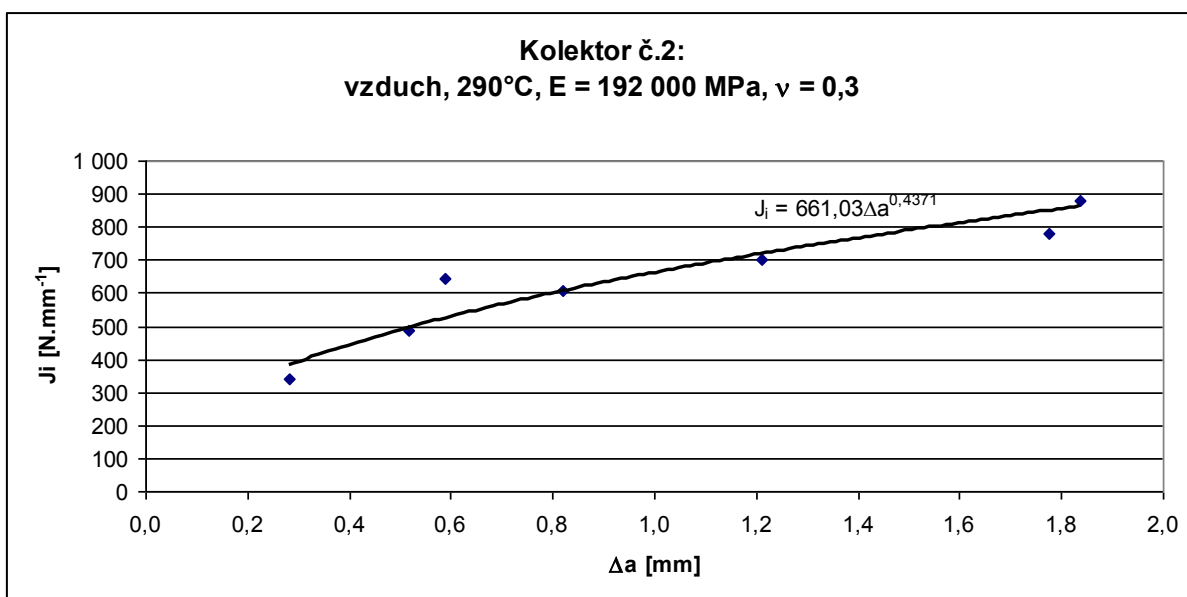
Obr. 31: R – křivka $J_i - \Delta a$ na vzduchu při 290°C pro kolektor č. 2

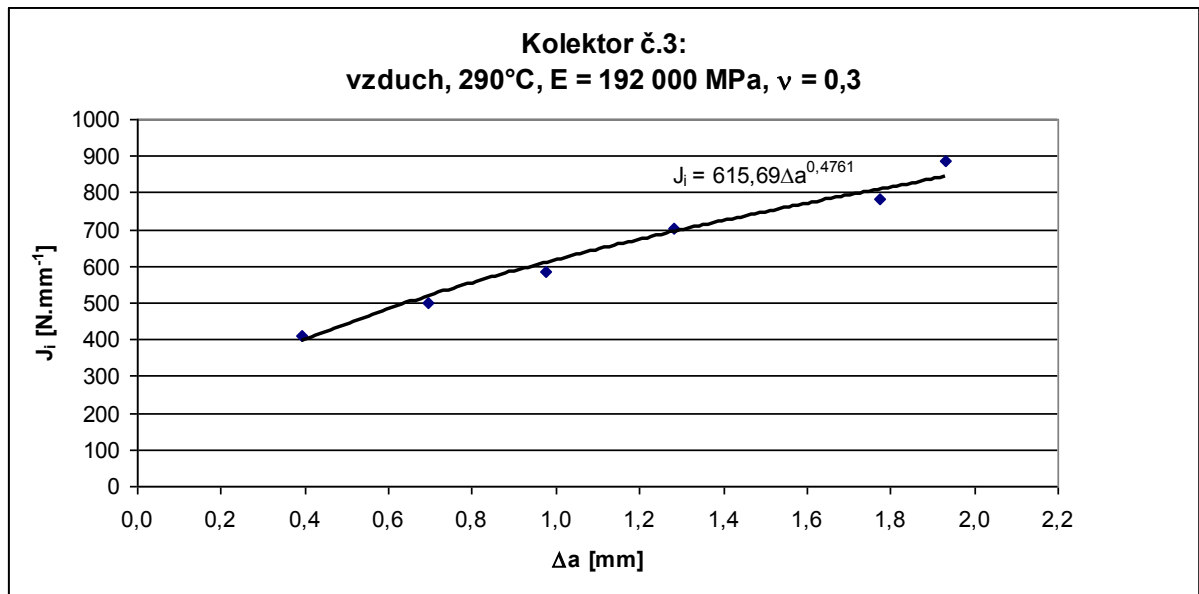
Obr. 32: R – křivka $J_i - \Delta a$ na vzduchu při 290°C pro kolektor č. 3

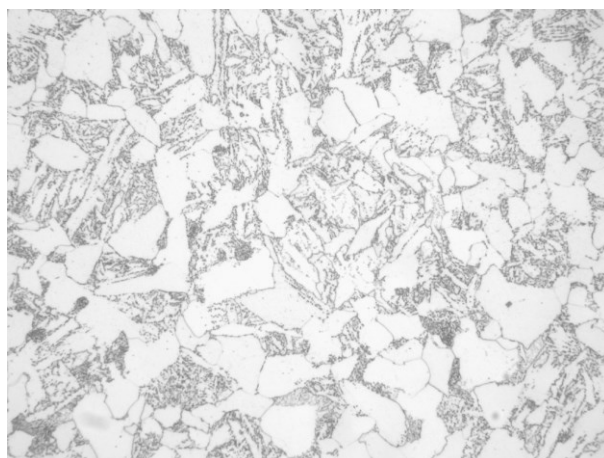
Obr. 43: Mikrostruktura základního materiálu vítkovického HSS – popuštěný bainit + ferit
