# FASTI ONLINE DOCUMENTS & RESEARCH

## Lo scavo del crollo di un vano affrescato dell'edificio ad est del foro di Nora (Sardegna) Nuovi contributi dallo studio della pittura parietale

Federica Stella Mosimann - Arturo Zara

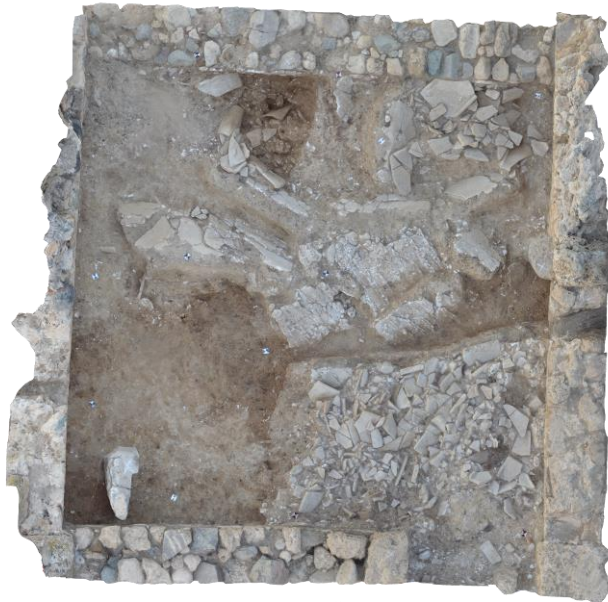
Fig. 5. Ortofoto ricavata dal modello 3D del vano prima della rimozione dei livelli di crollo (elab. S. Berto, A. Zara).

Dopo l'abbandono del complesso e lo spoglio pressoché completo della pavimentazione in cemento del vano, crollarono per prime le porzioni in crudo degli elevati, rovinata in grandi lacerti che, mantenendo ancora il rivestimento parietale dipinto su ambo le fronti, sono stati rinvenuti immersi in una matrice argillosa, esito del progressivo disfacimento dei mattoni crudi<sup>19</sup>. A sigillare il deposito stavano infine le tegole e i coppi del tetto del vano, in parte asportati in età post antica, ma comunque conservatisi in quantità e secondo una disposizione tali da consentire varie riflessioni sul sistema di copertura<sup>20</sup> (fig. 5).

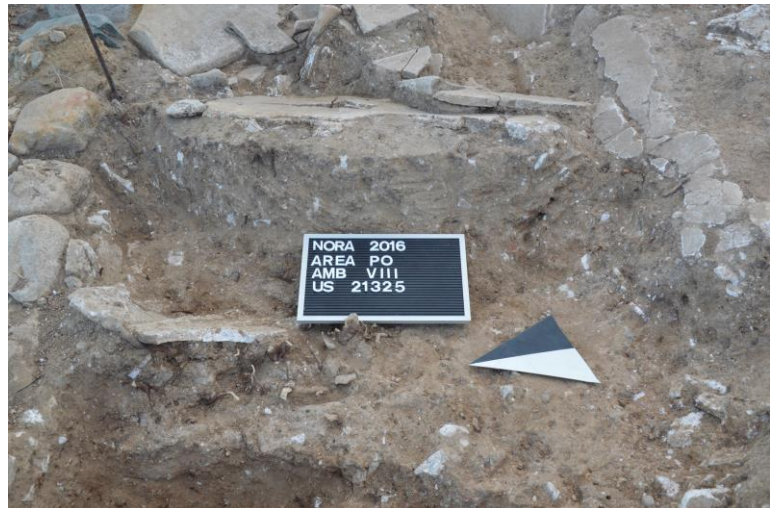
Fig. 6. Plaques d'intonaco parietale dipinto in aderenza a lacerti di muratura in crollo in stato crollo.

ques spesso prossime al metro quadrato (fig. 6): nel corso dello scavo, infatti, le singole *plaques*, sono state isolate, numerate e documentate fotograficamente; l'asporto dei lacerti ha avuto luogo solo dopo dettagliato rilievo a stazione totale, affiancato da progressive acquisizioni *structure from motion* dei livelli di crollo. I frammenti sono stati infine ordinatamente conservati in cassette, riproponendo per quanto possibile all'interno del contenitore la disposizione planimetrica del contesto di giacitura, così da facilitare la successiva opera di ricomposizione in laboratorio. Quest'ultima è stata così possibile sulla base del riesame dei dati di scavo, accompagnato da un'attenta analisi degli aspetti tecnici ed iconografici delle decorazioni, come si avrà modo di approfondire qui di seguito. Il metodo applicato allo studio dei reperti che tra poco verranno enucleati potrà nel prossimo futuro essere adottato per analizzare gli altrettanto numerosi frammenti sinora recuperati negli altri ambienti del complesso, andando così a fornire nuovi e decisivi apporti alla conoscenza dell'edificio in esame e in termini più ampi dell'artigianato pittorico norense nel corso della media età imperiale.

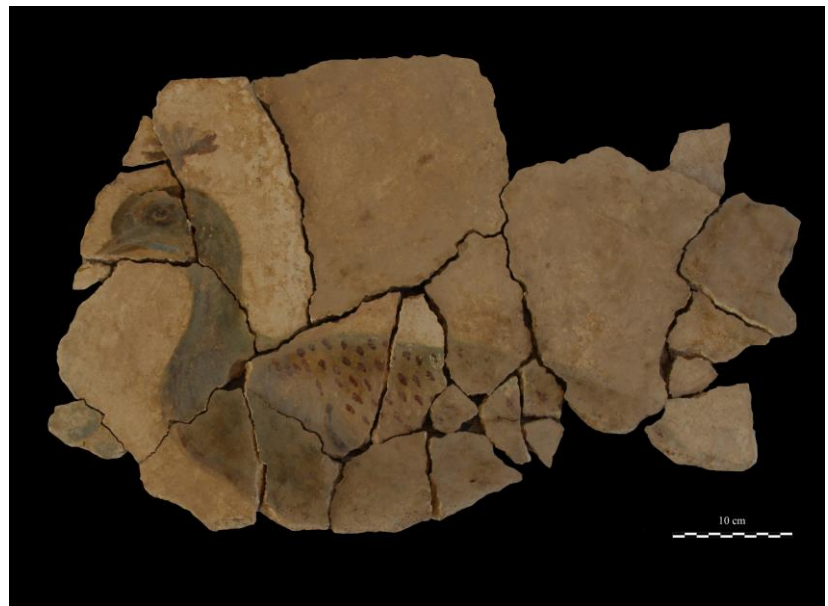
Fig. 11. Ricomposizione della *plaque* con pavone con ambientazione vegetale (elab. F. Stella Mosimann).

Da porre in relazione alla decorazione appena descritta è un'altra *plaque*, pertinente ad un lotto di materiale al momento solo parzialmente esaminato, recante la rappresentazione di un secondo pavone, meglio conservatosi, all'interno di un'ambientazione vegetale (fig. 11). Un'analisi preliminare di questa *plaque*, effettuata
