**OS IMPACTOS DA AÇÃO ANTRÓPICA SOBRE A MICROBACIA  
HIDROGRÁFICA DO CÓRREGO DO ATOLEIRO**

Trabalho apresentado ao Centro Universitário de Brasília (UniCEUB/ICPD) como pré-requisito para obtenção de Certificado de Conclusão de Curso de Pós-graduação *Lato Sensu* em Análise Ambiental e Desenvolvimento Sustentável.

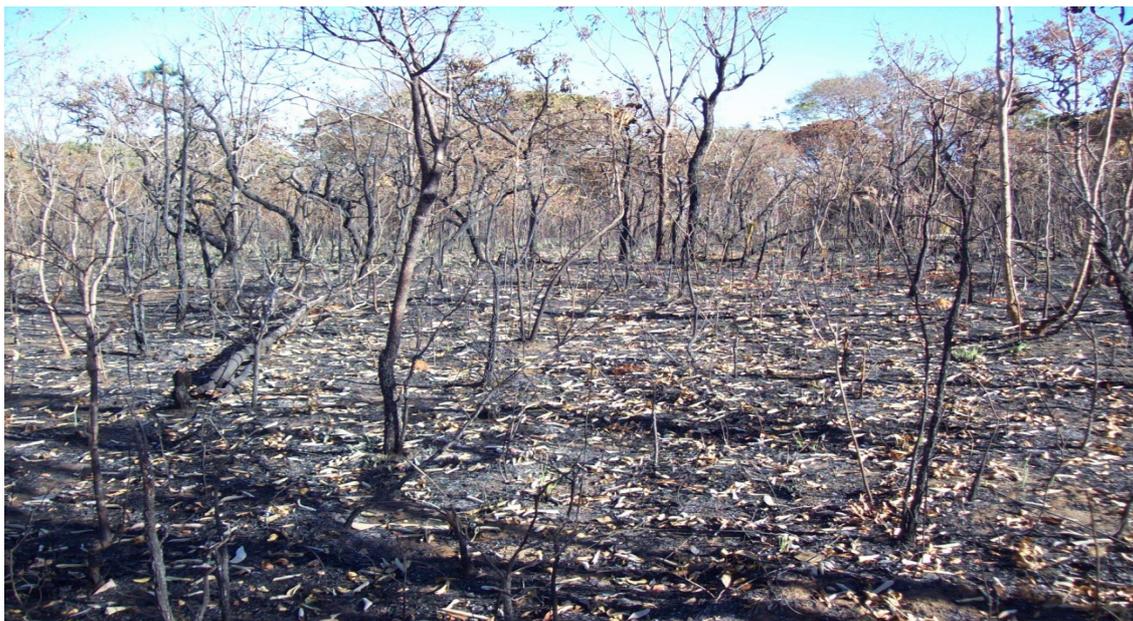
Figura 1: Queimada em uma área de Cerrado em Planaltina-DF (Fonte: Queiroz, 2012)

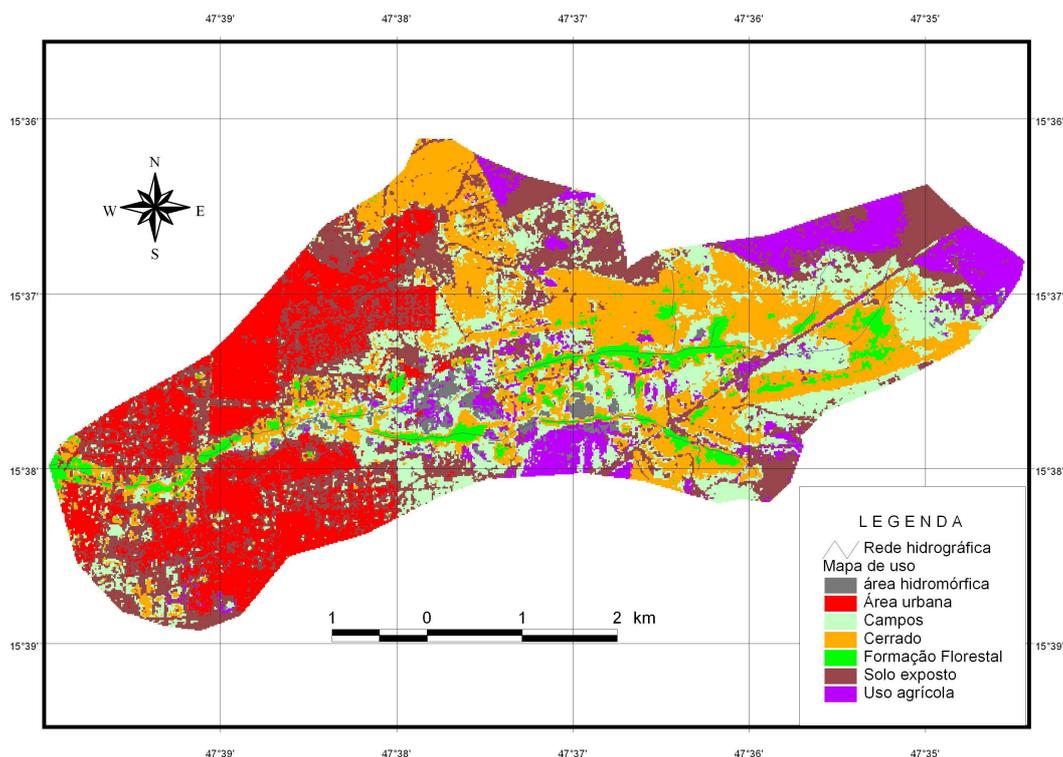
Figura 3: Mapa da ocupação do solo na microbacia hidrográfica do Córrego do Atoleiro 2002 (Autor da imagem: Farias et al., 2007)

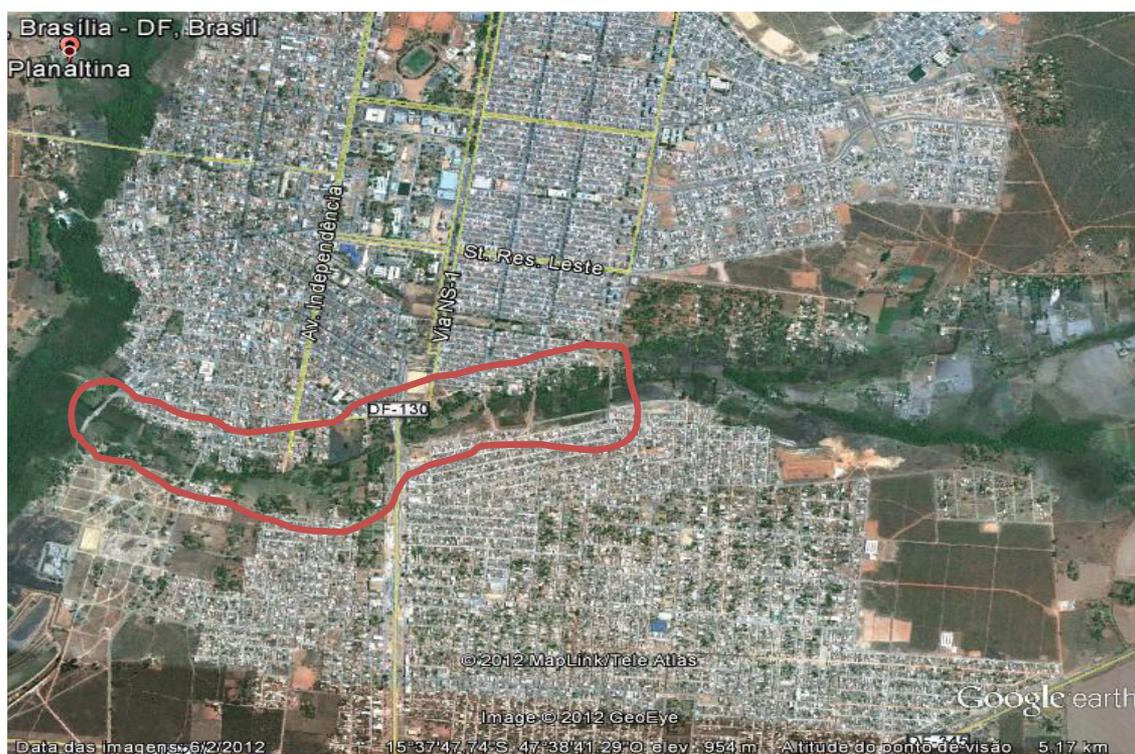
Figura 4: Localidade onde foram averiguadas as maiores degradações na microbacia do Atoleiro, destacada em vermelho (Fonte: Figura elaborada pelo autor com base no Google earth, 2012)

Após a realização de um diagnóstico ao longo de toda a microbacia foi possível inferir que o trecho em que são encontradas as degradações em estágio mais avançado situa-se nas imediações da área urbana. Neste trecho a Mata de Galeria foi quase que totalmente eliminada, restando poucos remanescentes, muito raros de serem encontrados. O solo, principalmente o que margeia o córrego, apresenta um intenso desbarrancamento, com um elevado índice de carreamento superficial de partículas sólidas, depositando-se no canal hídrico e contribuindo para que ocorra o assoreamento.

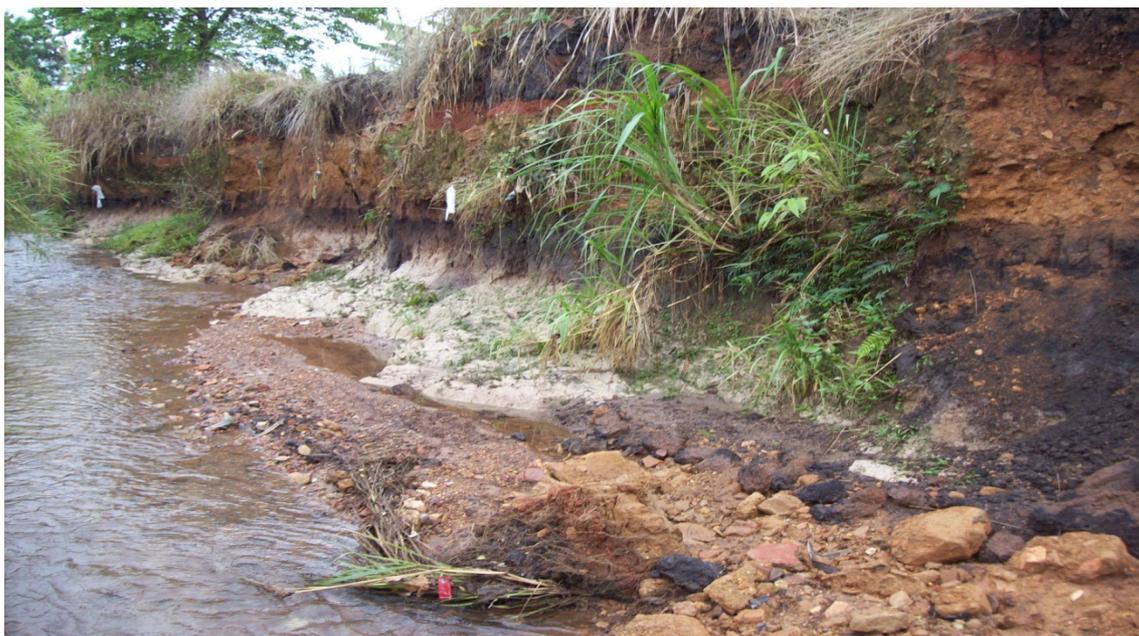
Com a derrubada da Mata de Galeria das margens do córrego, no perímetro urbano, está ocorrendo um aumento significativo da atuação da erosão sobre o ambiente ribeirinho, onde elevada quantidade de solos estão sendo retirados das bordas do canal, devido aos efeitos da erosão fluvial, depositando-se no leito do Atoleiro, contribuindo consideravelmente com a intensificação do assoreamento. Além da erosão fluvial é possível constatar claramente os efeitos

danosos produzidos pela erosão pluvial, por causa da falta de proteção que era proporcionada pela vegetação e, com o aumento da velocidade e do volume de água que escoam superficialmente, devido à intensa impermeabilização do terreno, acontece um carreamento em grandes proporções do solo exposto para o interior do córrego, observando-se a formação de ravinas em certas localidades, que evoluem em ritmo acelerado podendo alcançar um estágio de vossorocamento, sobretudo nos locais onde as ruas asfaltadas desembocam na direção do fluxo hídrico, provocando uma série de impactos que comprometem a quantidade e qualidade da água, dos solos e gerando até mesmo prejuízos econômicos.

Figura 5: Desbarrancamento das margens do Córrego do Atoleiro na área urbana, provocado pela retirada da Mata de Galeria (Foto: Queiroz, 2012)

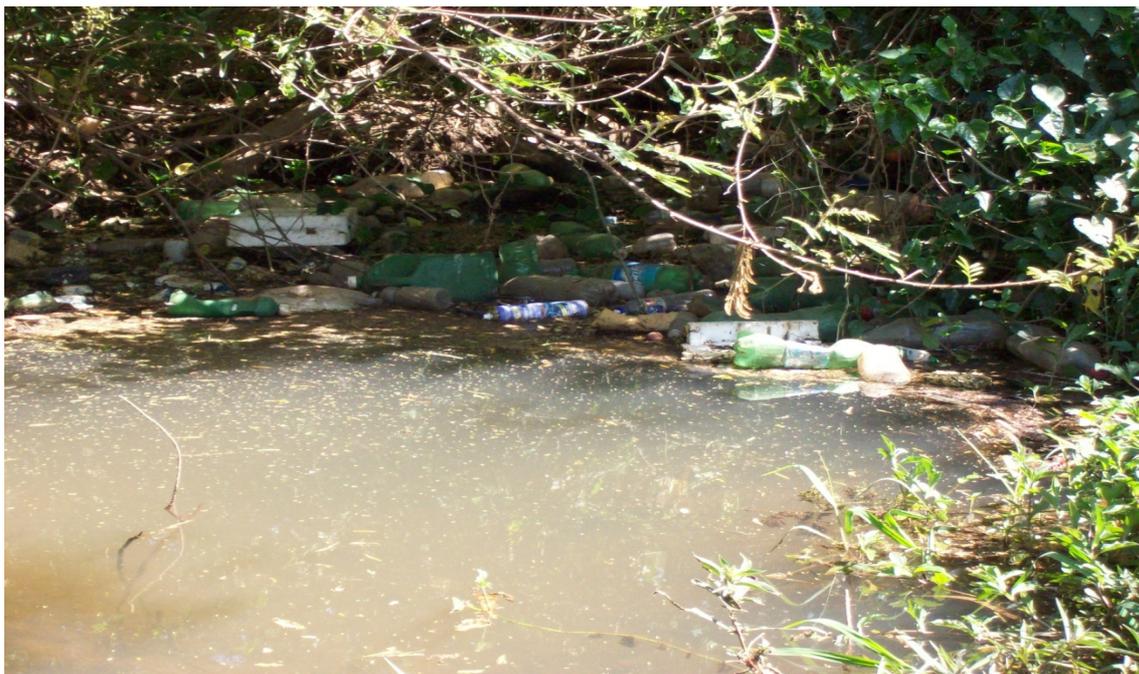
Estes materiais descartados em vários pontos, sem o menor controle, são arrastados pela água pluvial, indo diretamente para o córrego, contribuindo para progressiva diminuição da qualidade da água e assoreamento do mesmo. Comprometendo a qualidade de vida da fauna e da flora aquática, e até mesmo da população humana que ocupam as proximidades, pois, em certos casos, costumam utiliza as águas do Atoleiro para irrigar plantações e costumam pescar peixe que são pescados em suas águas.

Figura 6: Lixo domiciliar dentro do Córrego do Atoleiro, próximo a área urbana (Foto: Queiroz, 2012)

A destinação final adequada do lixo em Planaltina é de fundamental importância para a melhoria na qualidade da saúde ambiental da microbacia do Atoleiro, necessitando, sobretudo, uma mudança comportamental dos moradores, entendendo que também são parte integrante deste meio e que determinadas atitudes negativas surtiram efeito que comprometeram o bem estar da própria comunidade.
