**Monitorização de uma grande
escavação em solos permeáveis na
zona ribeirinha de Lisboa**

Dissertação para obtenção do Grau de Mestre em
Engenharia Geológica

MONITORIZAÇÃO DE UMA GRANDE ESCAVAÇÃO EM SOLOS PERMEÁVEIS NA ZONA RIBEIRINHA DE LISBOA

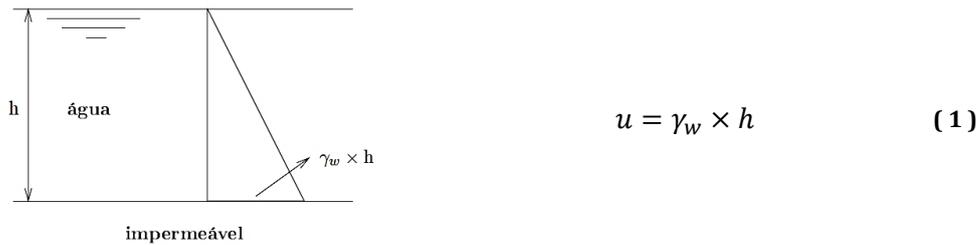
A pressão da água em situação estática num solo aproxima-se por um triângulo retângulo (Figura 2), em que a sua altura corresponde à profundidade e a base ao produto da profundidade pelo peso volúmico da água.

Figura 2 - Distribuição triangular da pressão da água e respetiva equação (Santana, 2011)

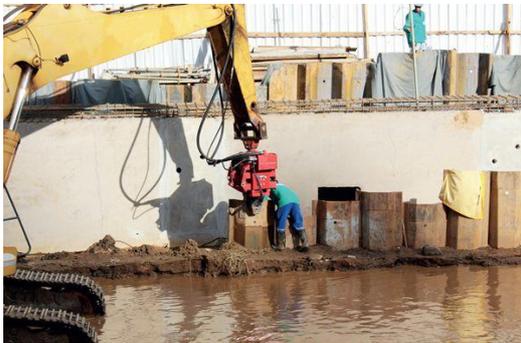
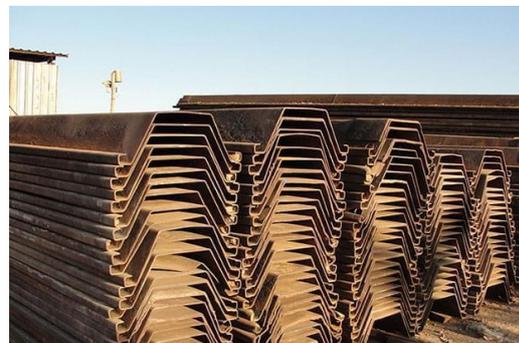
Figura 6 - Estacas-prancha (Nakamura, 2015; VPA Equipamentos, 2016)

(a) cravação

(b) pormenor do encaixe da estaca-prancha

Seguidamente, dá-se início à cravação das estacas no terreno (Figura 6a). Este processo, consiste em encastrar, na vertical, chapas de aço não solidarizadas entre si no terreno e que, através de ligações de encaixe (Figura 6b) do tipo “macho-fêmea”, formam uma parede vertical.

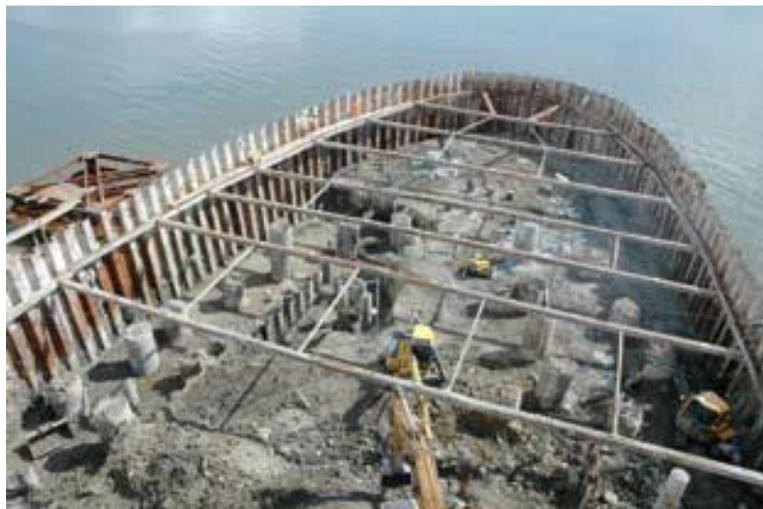
A Figura 7 evidencia a aplicação de estacas-pranchas durante a construção do Sana Torre Vasco da Gama Hotel na zona ribeirinha da cidade de Lisboa, permitindo a realização de dois pisos enterrados assim como das suas fundações.

Figura 7 - Ensecadeira durante a fase de construção do Sana Torre Vasco da Gama Hotel (Pinto & Pereira, 2008)

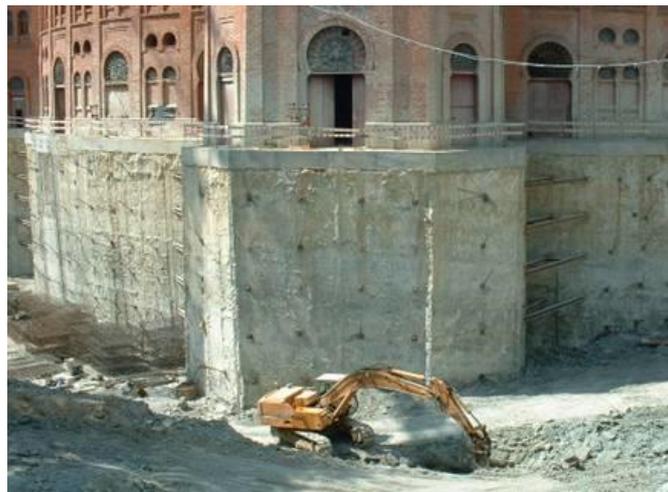
Figura 8 - Aplicação de paredes moldadas na envolvente da Praça de Touros do Campo Pequeno (Cortez, 2010)

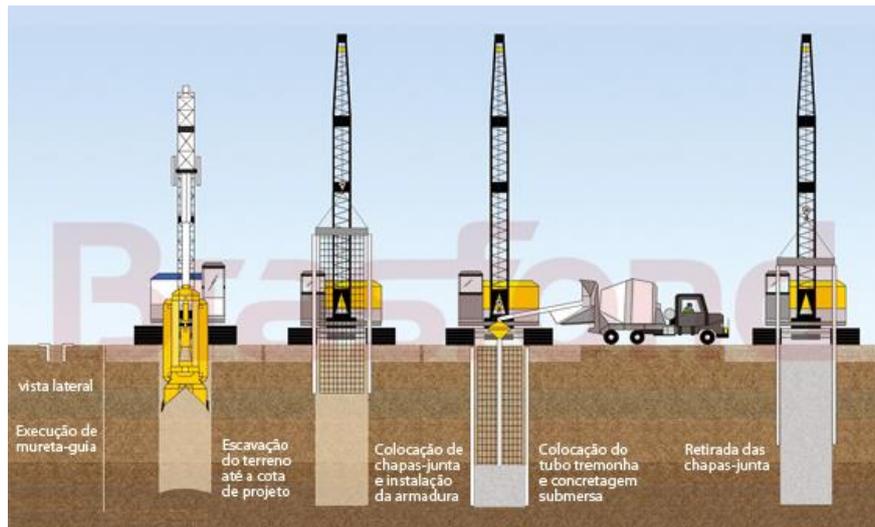
O processo construtivo - Figura 9, inicia-se com a escavação até à cota da plataforma de trabalho e, posteriormente, com a instalação da central de lamas bentoníticas. A fase seguinte consiste na implantação dos muros-guia. Estes são estruturas em betão armado, no entanto, como se trata de um elemento provisório a sua resistência não é significativa. Os muros-guia permitem, por exemplo, garantir o alinhamento da parede conduzindo o equipamento de escavação (baldes de maxilas), apoiando as armaduras e também criando uma zona de oscilação das lamas bentoníticas.

Figura 9 - Processo construtivo das paredes moldadas (SPFE, 2017)

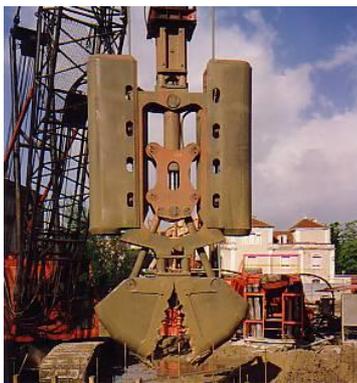
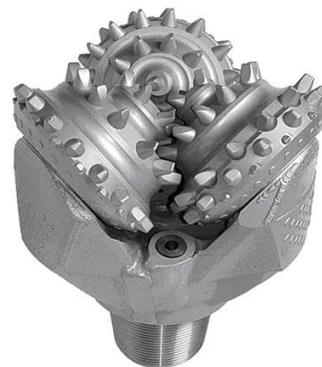
A escavação - Figura 9, é executada em painéis, que podem evoluir em continuidade ou alternadamente e, à medida que o terreno vai sendo escavado, introduzem-se os fluidos estabilizadores de forma a garantir a respetiva estabilidade das paredes desta. Em Portugal existem diferentes tipos de equipamentos de escavação (Figura 10), sendo o mais utilizado o balde de maxilas; no entanto este equipamento torna-se insuficiente em terrenos com blocos ou rochosos, recorrendo-se frequentemente ao trépano para desagregar o terreno. Terminado o processo de escavação são colocadas as armaduras, que são montadas no estaleiro prévia e, posteriormente, inicia-se a betonagem, com recurso de um tubo do tipo *tremie*, submerso no próprio de maneira a evitar a introdução de ar e de forma lenta a fim de expulsar as lamas estabilizadoras. Estas são encaminhadas através de um sistema de bombagem para um reservatório, onde são filtradas e reutilizadas.

Figura 10 - Equipamento de escavação - balde de maxilas (Cortez, 2010) e trépano de roletas (Barrenas de Perforacion, 2010)

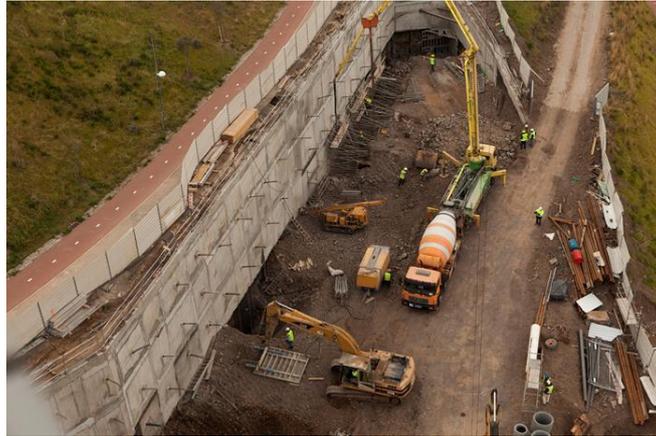
Figura 11 - Execução de parede tipo Berlim definitiva (Ancorpor Group, 2014)

As paredes tipo Berlim definitivas assemelham-se à solução tipo Berlim provisória do ponto de vista de execução; a progressão da construção é efetuada por níveis, em simultâneo com a escavação e com a instalação prévia de perfis verticais. O processo construtivo está sumariamente representado na Figura 12.

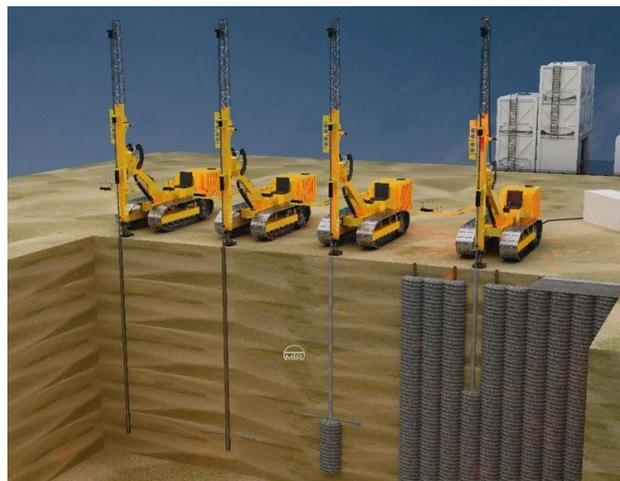
A execução de colunas de *jet grouting* (Figura 14) inicia-se com a furação até à cota pretendida, auxiliada por um jato de água. Após atingir a profundidade desejada inicia-se o percurso ascendente da vara ao mesmo tempo que liberta a calda de cimento a alta pressão, quase sempre com movimento rotacional. Depois da retirada da vara, preenche-se o espaço vazio com calda. Caso seja necessário, introduz-se um perfil metálico enquanto a mistura não ganha presa, por forma a aumentar a resistência da coluna de solo-cimento, por exemplo no caso de solos finos.

Figura 14 - Processo construtivo de uma coluna de *jet grouting* (LAN Consultoria RPA, 2015)

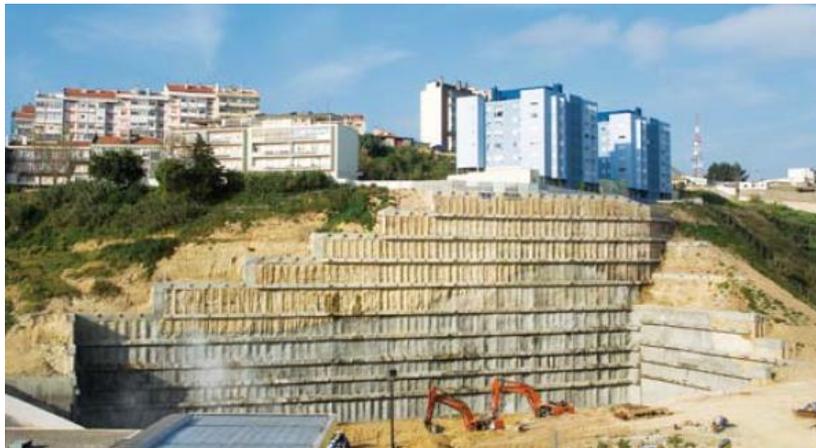
Por forma a executar a viga de coroamento é saneada parte superior das estacas e, se necessário, é feito o primeiro nível de ancoragens. A escavação segue em profundidade e à medida que vai avançando são realizadas as vigas de distribuição e as ancoragens. Na Figura 18 exemplifica-se uma aplicação das cortinas de estacas em Lisboa.

Figura 18 - Aplicação de cortina de estacas na biblioteca e arquivo municipal de Lisboa (Pinto & Pereira, 2007)

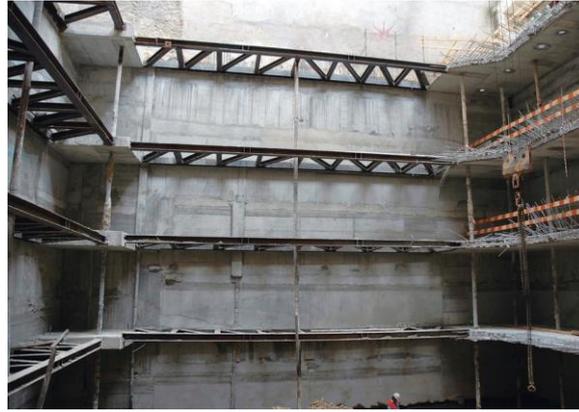
A Figura 20 demonstra a aplicação de escoras metálicas em conjunto com uma solução do tipo *Berlim definitivo*, na recuperação de um edifício antigo da cidade de Lisboa. A intervenção consistiu na demolição de todo o interior, conservando as fachadas, e culminou na construção de uma nova estrutura em betão armado, inclusive de quatro pisos enterrados; é ainda de realçar que, neste caso, não era possível a realização de ancoragens.

Figura 20 - Escoramento na recuperação de um edifício de habitação em Lisboa (Costa et al., 2007)

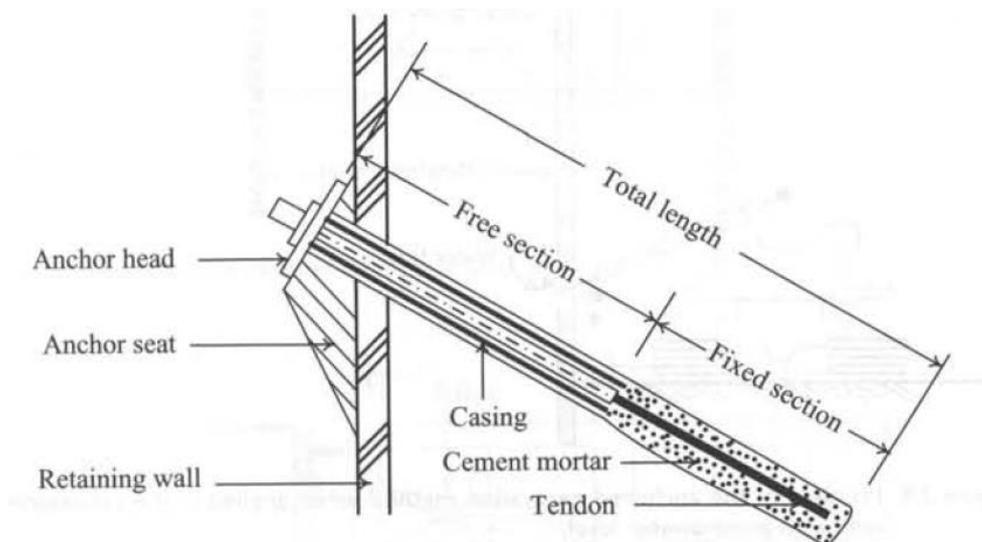
Como elemento importante na distribuição das cargas exercidas pelo terreno nas estruturas de contenção, necessita de um “firme” competente que ofereça força resistente suficiente para sustentar a ancoragem; quanto melhores as qualidades resistentes do solo, melhor será o desempenho desta. A Figura 21 ilustra uma ancoragem aplicada numa parede de contenção, com os elementos básicos que a integram.

Figura 21 - Esquema da configuração básica de uma ancoragem (Ou, 2006)

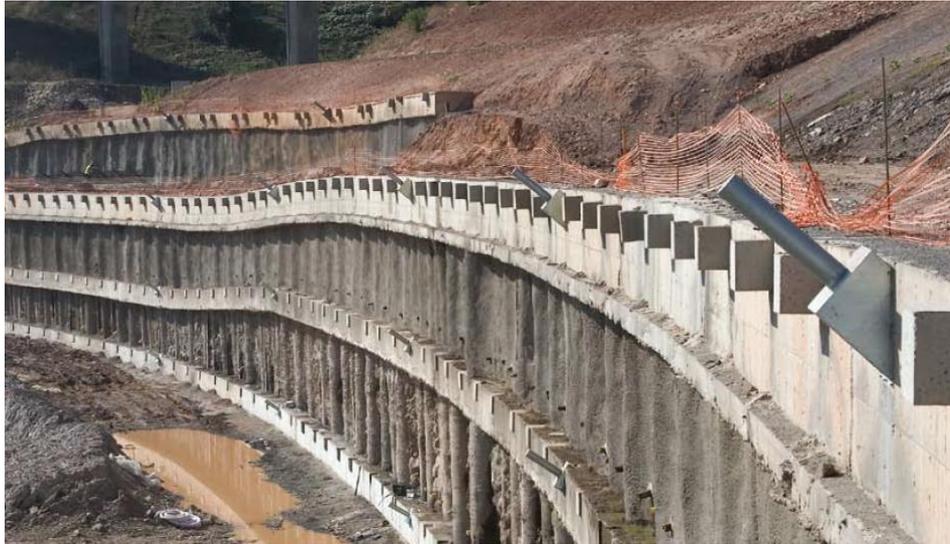
A Figura 22 ilustra a aplicação de ancoragens como elemento auxiliar de uma cortina de estacas e de micro-estacas durante a estabilização de um talude junto ao IC16 na Amadora.

Figura 22 - Ancoragens no reforço da cortina de estacas moldadas (Pinto et al., 2008)

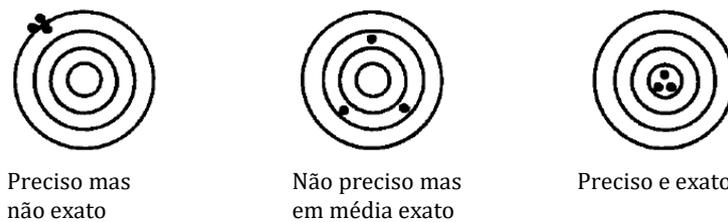
A precisão ou repetibilidade é uma das características mais importantes já que transmite a fiabilidade em relação ao registo da variação dos parâmetros. A cada nova leitura, nas mesmas condições, resulta um valor diferente. A precisão é expressa por $\pm\sigma$, já que representa quão próximo as várias leituras sucessivas estão do valor médio, ou seja, o desvio padrão (Slope Indicator, 2004a). Na Figura 23 faz-se uma comparação entre a precisão e a exatidão.

Figura 23 - Precisão vs. exatidão (Dunnicliff & Green, 1988)

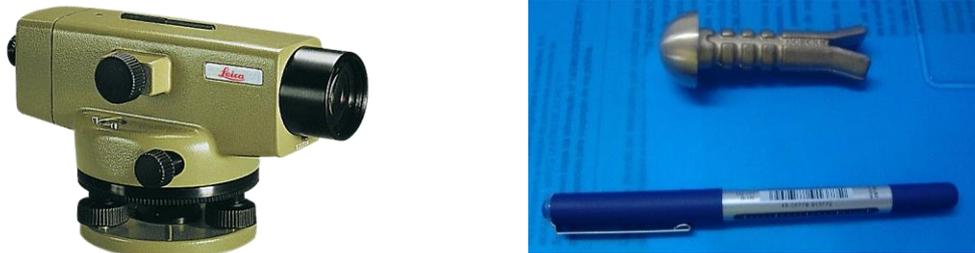
Este dispositivo é barato e de fácil aplicação, como tal as marcas superficiais são colocadas em grande número. Para fazer a medição do nivelamento quer das marcas de nivelamento quer das marcas de referência utiliza-se um nível ótico. A Figura 25 ilustra um exemplo do equipamento de medição.

Figura 25 - Nível ótico Leica NA2 (Leica, 2017) e marca de superfície

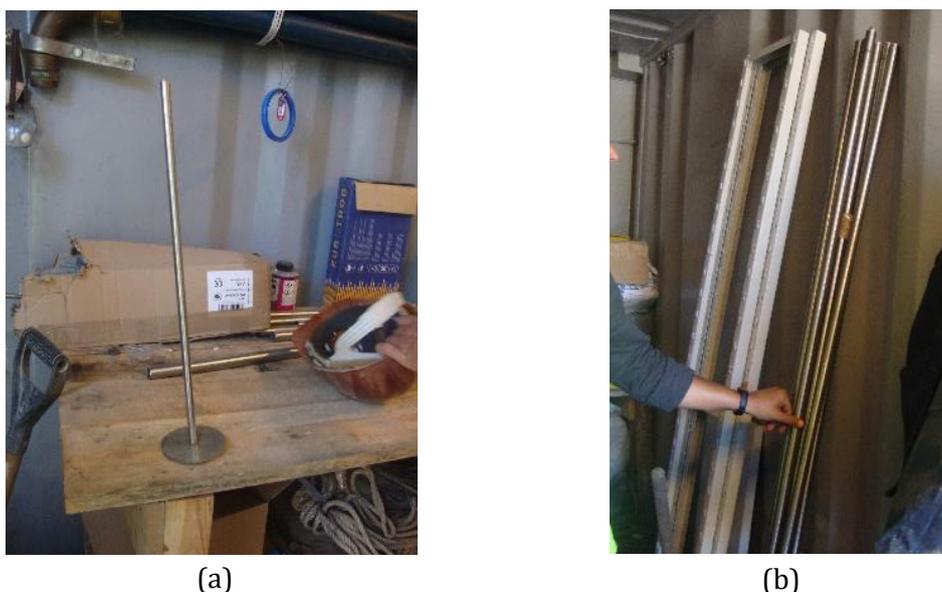
São constituídas por tubos em aço inox (Figura 26b) com cerca de 3m de comprimento unidos entre si através de uniões roscadas até perfazer a profundidade pretendida. Após a sua introdução, esta é selada com calda de cimento no fundo do furo, e coloca-se um tubo em PVC para sua proteção. O espaço entre a marca e o tubo de PVC é preenchido com material de aterro para que a marca se movimente livremente dentro do tubo.

Figura 26 - (a) Exemplo de uma marca profunda; (b) varões em aço inox

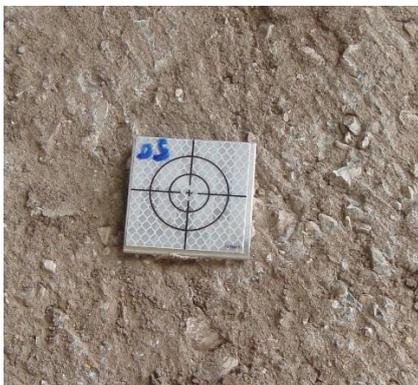
Os alvos topográficos (Figura 27a) permitem obter deslocamentos planimétricos e altimétricos através da leitura de ângulos e distâncias. São fixos nas estruturas (edifícios, contenções, taludes, estruturas adjacentes, etc.) por colagem ou selagem de placas metálicas em L.

Os pontos de referência de medição das leituras deverão estar localizados fora da zona de influência do projeto. As medições são efetuadas com recurso a equipamento do tipo estação total (Figura 27b).

Figura 27 - (a) à direita, um exemplo de alvo topográfico retro-refletor e (b) à esquerda um exemplo de aparelho de medição TM50 Leica (Teixeira Duarte Engenharia e Construções S.A., 2016a)

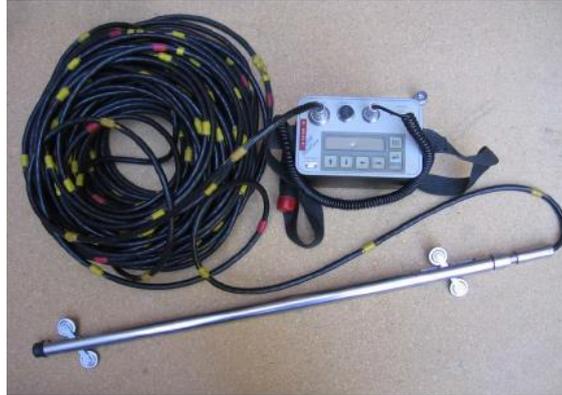
Um inclinómetro é um conjunto de quatro componentes: uma calha inclinométrica, uma sonda, um cabo de controlo e uma unidade de leitura (Slope Indicator, 2011). Com a forma de um torpedo, as sondas (Figura 28) têm como apoio dois pares de rodas e no seu interior um sensor em forma de pêndulo, este pode ter movimento livre ou confinado consoante o tipo de sonda (acelerómetro MEMS - *microelectromechanical systems*), acelerómetro servo-controlado, corda vibrante, etc.), que emite um sinal elétrico proporcional à inclinação do eixo do aparelho com a vertical. Este sinal é enviado através do cabo ligado no topo do instrumento até à unidade de leitura.

Figura 28 - Sonda inclinométrica (Machan & Bennett, 2008)

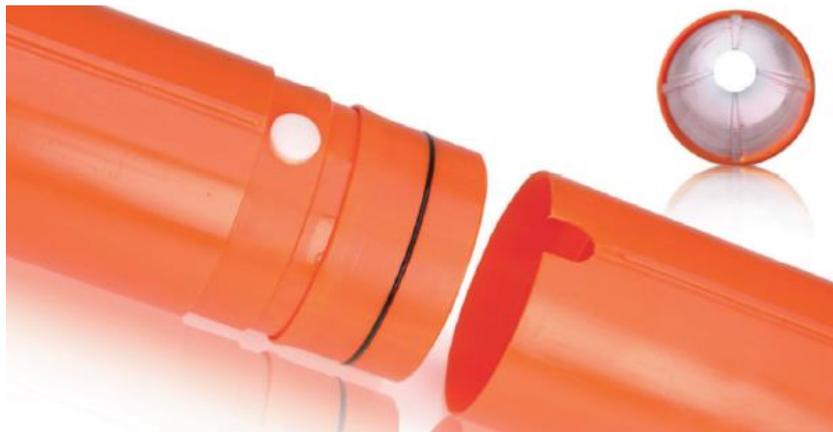
Figura 29 - Calha inclinométrica em ABS do tipo *Easy Connect*, da Soil Instruments (Teixeira Duarte Engenharia e Construções S.A., 2016a)

O processo construtivo consiste na realização de um furo de sondagem até uma determinada profundidade onde não ocorra deslocamentos, ou seja, para lá da zona de influência da obra. Este é um aspeto muito importante já que a extremidade inferior da calha inclinométrica deverá devolver valores de referência por forma a calcular os deslocamentos relativos. De seguida procede-se à instalação do tubo inclinométrico, sendo posteriormente preenchido o espaço entre o tubo e as paredes do furo com calda de cimento ou areia. O tubo inclinométrico ou calha inclinométrica (Figura 29) tem quatro ranhuras onde circulam as roldanas da sonda, em dois eixos perpendiculares que permitem realizar medições em duas direções, devendo ser uma dessas direções perpendicular à estrutura de contenção. Estas

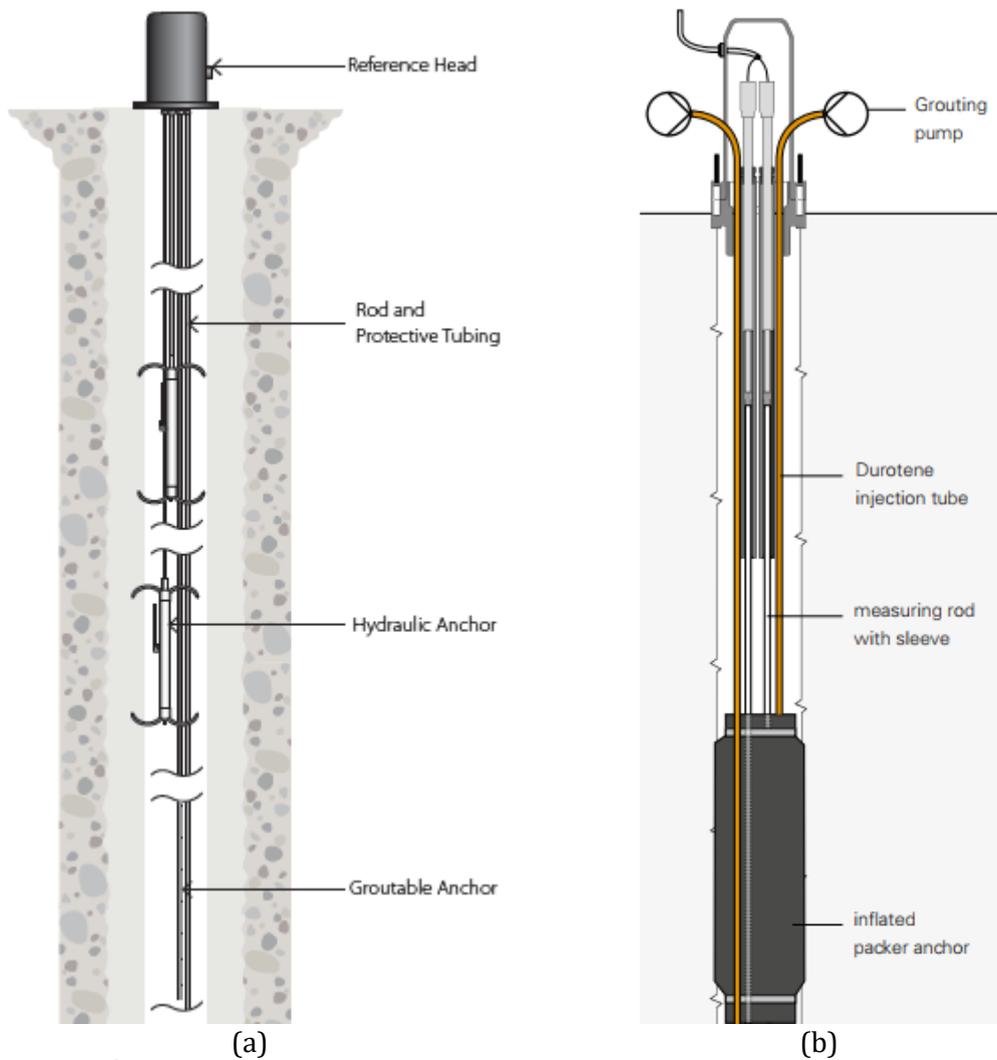
escolhidos de acordo com as condições do terreno: cimentadas, hidráulicas (Figura 30a) e obturadas (Figura 30b). No caso de terrenos rochosos utilizam-se âncoras cimentáveis, em terrenos menos competentes, como os solos brandos, utilizam-se âncoras hidráulicas e, no caso de ocorrer fracturação nas rochas e circulação de água, utilizam-se as âncoras obturadas (SISGEO, 2017; Slope Indicator, 2004b; Soil Instruments, n.d.-c).

Figura 30 – Âncoras (a) cimentadas e hidráulicas e (b) obturadas (SISGEO, 2017; Soil Instruments, n.d.-c)

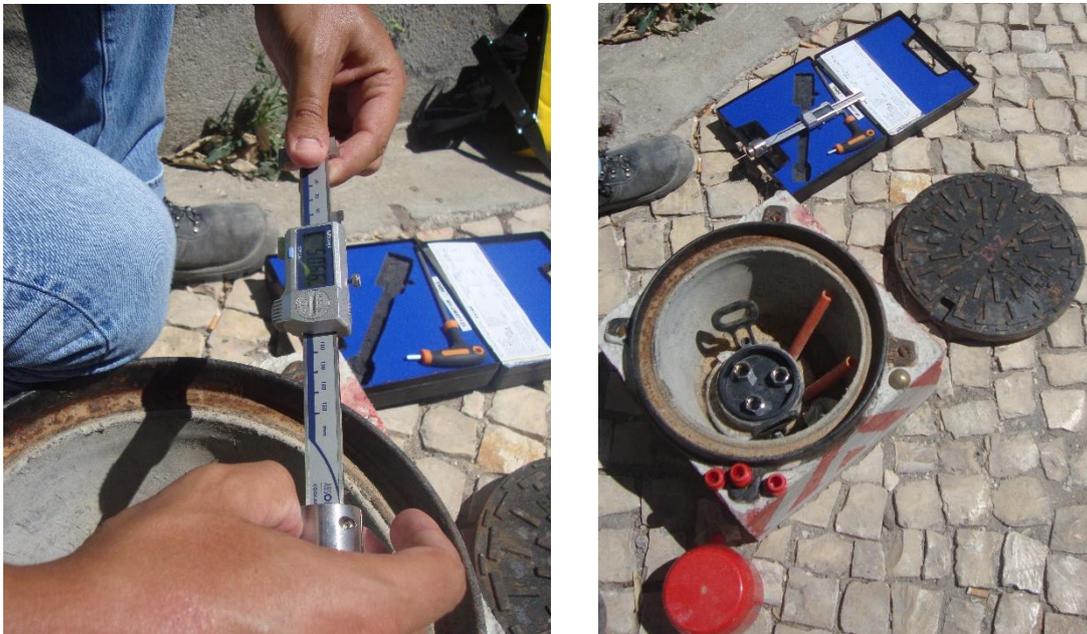
Os extensómetros implementados no presente caso de estudo são do tipo *MPBX – Multipoint Borehole Extensometer with Fiberglass Rods* (ref.^a OD222FG03A0) da marca *SISGEO*. As âncoras instaladas no local são do tipo cimentadas, dadas as características do terreno e o aparelho de leitura selecionado foi um defletómetro mecânico com uma precisão de 0.01mm. Junto à cabeça dos extensómetros, como é possível observar na Figura 31, foi também instalada uma marca de superfície para permitir a referência das leituras.

Figura 31 - Procedimento de leitura de um extensómetro de varas triplo e pormenor do aparelho de medição

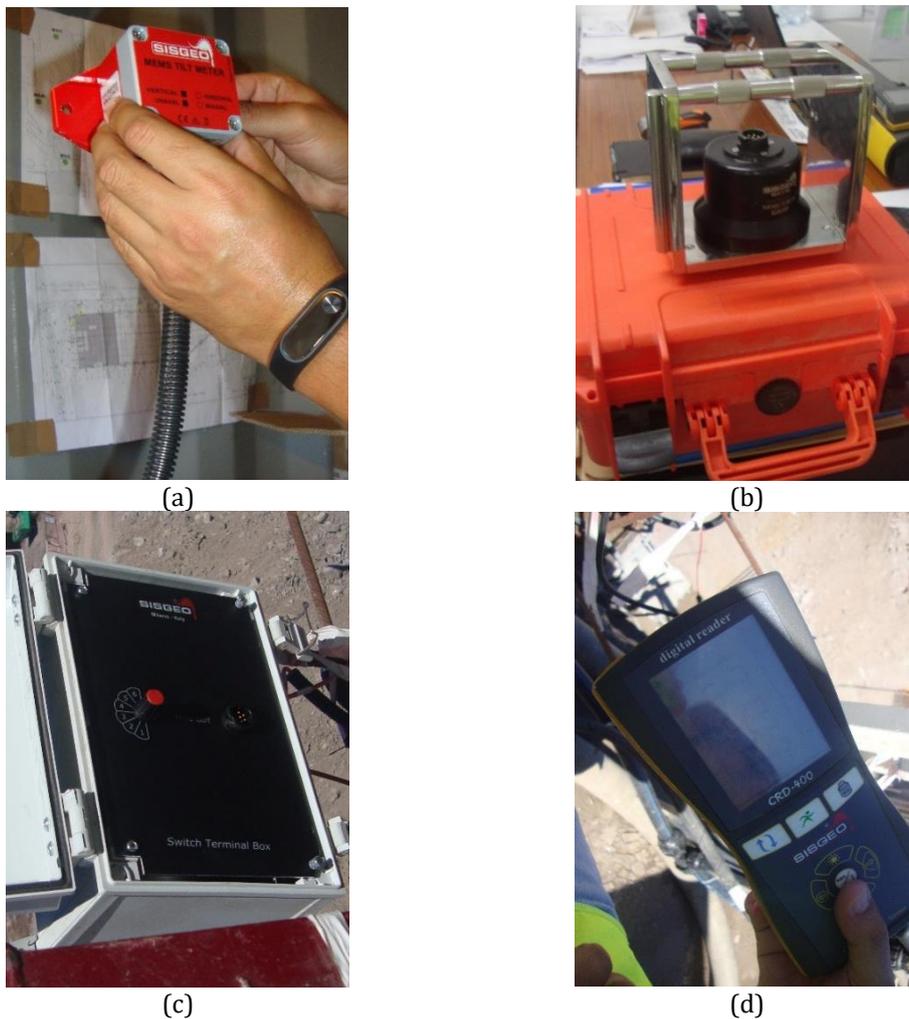
bastante fiáveis já que são pouco afetados devido às variações de temperatura e a sua durabilidade é elevada. Depois de instalado na estrutura, a inclinação é ajustada de maneira a que seja próxima do zero. Assim, a leitura inicial é usada como referência para as leituras seguintes. No caso dos clinómetros fixos (Figura 32a), o dispositivo é ligado através de um cabo a uma caixa centralizadora (Figura 32c) onde são recolhidas as leituras com recurso a uma unidade de leitura portátil (Figura 32d). O clinómetro portátil é constituído por dois elementos principais: uma base de leitura, instalada no terreno em permanência e um clinómetro portátil (Figura 32b) que funciona em conjunto com a unidade de leitura (SISGEO, 2014c).

Figura 32 - a) MEMS *tiltmeter*; b) *Tilli portable tiltmeter*; (c) Caixa centralizadora e (d) aparelho de recolha de leituras

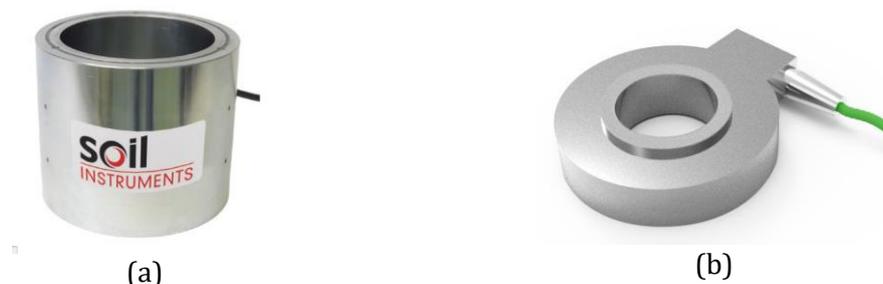
São instaladas em ancoragens para medir as tensões transmitidas ao terreno assim como o pré-esforço da ancoragem. Os pontos de medição situam-se entre a cabeça de ancoragem e o terreno, de tal modo que as forças exercidas pela estrutura passam através das células. Estas podem ser de vários tipos: mecânicas, hidráulicas ou elétricas (Ou, 2006).

Figura 33 - (a) Célula de carga de corda vibrante da Soil Instruments e (b) Célula de carga de resistência da SISGEO (SISGEO, 2014a; Soil Instruments, n.d.-d)

As células de carga mecânicas incluem um sistema de torque ou uma mola, que deformam quando estão sujeitos a carregamentos, as medições são efetuadas recorrendo a um manómetro. As células hidráulicas contêm um fluido confinado que reproduz as diferenças de pressão introduzidas pela carga e monitorizadas por uma unidade de leitura. Finalmente as células de carga elétricas podem ser divididas em dois tipos: as de resistência e as de corda vibrante (Figura 33). No presente caso de estudo, importa clarificar o funcionamento

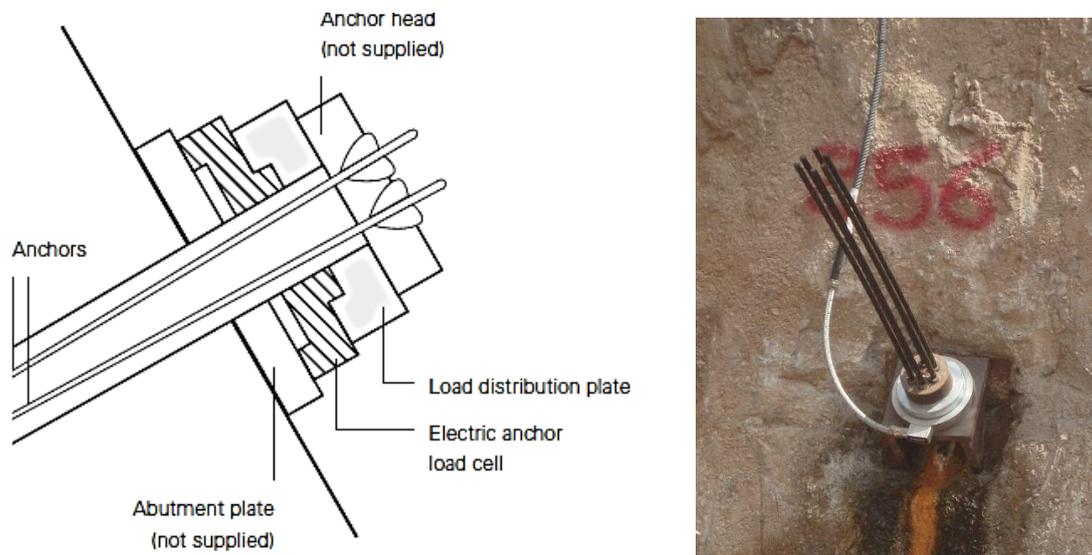
Os aparelhos selecionados para aplicar em obra foram as células de carga elétricas do tipo L200 da SISGEO e corresponderão a células de 750kN para ancoragens com pré-esforço de 600kN e células de 1000kN para as de 900kN.

Figura 34 - Esquema (SISGEO, 2014a) e exemplo da aplicação de uma célula de carga na cabeça da ancoragem

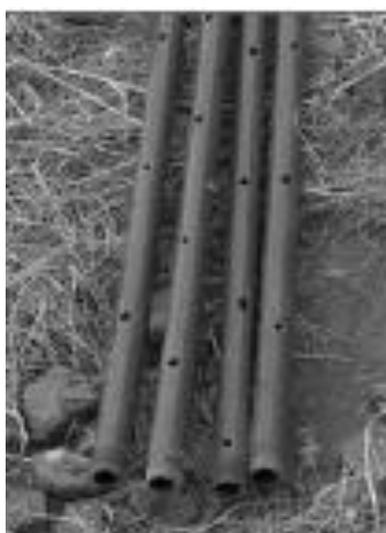
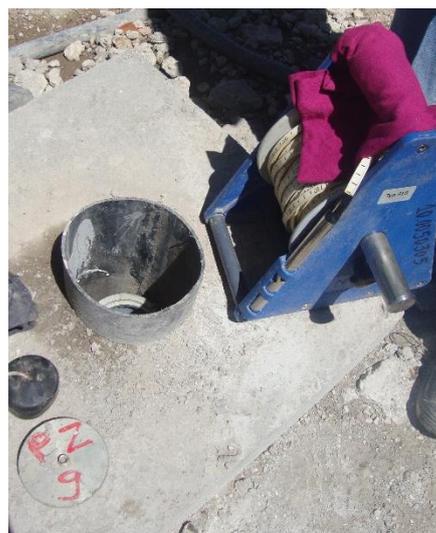
Figura 35 - (a) tubo piezométrico crepinado (Silva, 2016) e (b) recolha de leituras com recurso a uma sonda piezométrica

O piezómetro simples consiste na instalação de um tubo em PVC, crepinado (Figura 35a) e protegido por uma manta de geotêxtil que permite a circulação de água dentro de um furo de sondagem. Depois de colocado o tubo, o espaço remanescente é preenchido por material arenoso e à superfície é selado com bentonite para que não ocorra a perturbação do sistema por águas superficiais. Por forma a individualizar as câmaras piezométricas, no caso do piezómetro duplo, a bentonite é colocada a determinada profundidade, isolando assim os diferentes níveis freáticos.

Esta é uma solução barata e de fácil aplicação e que não requer pessoal especializado nem para a instalação nem para a recolha de leituras, sendo por isso uma das soluções mais comumente adotadas. As leituras são efetuadas com recurso a uma sonda elétrica (Figura 35b) com aviso sonoro ou luminoso.

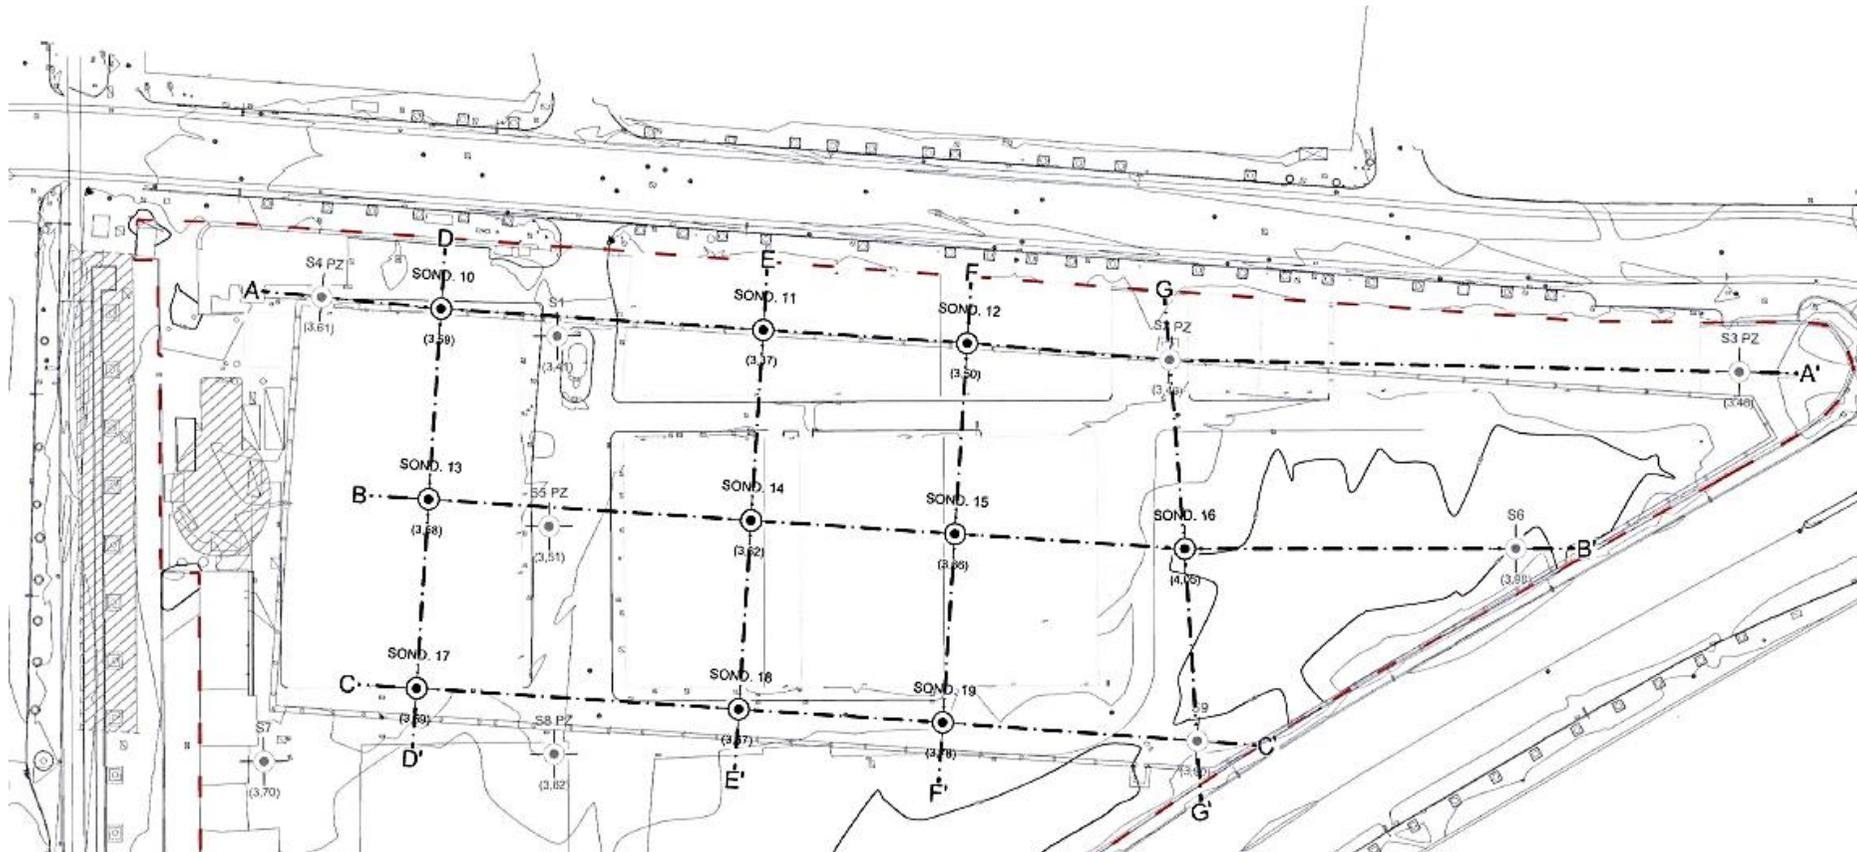
Com o objetivo de caracterizar as formações geológicas do local de implementação da obra, realizaram-se duas campanhas de sondagens; a Figura 38 inclui a localização das sondagens em planta. Foi realizada uma primeira campanha em 2015 pela empresa *Mota Engil, Engenharia e Construções, S.A.* e pela empresa *Teixeira Duarte Engenharia e Construções S.A.* com 19 sondagens à rotação carotadas acompanhados por ensaios de penetração normalizados - SPT. Esta foi complementada por uma segunda campanha, com 10 sondagens adicionais executadas entre 29 de agosto e 22 de setembro de 2016 (Teixeira Duarte Engenharia e Construções S.A., 2016c, 2017a).

Figura 38 - Extrato da planta de localização das sondagens executadas no âmbito dos estudos geotécnicos do projeto à escala de 1/500 (Teixeira Duarte Engenharia e Construções S.A., 2016c)

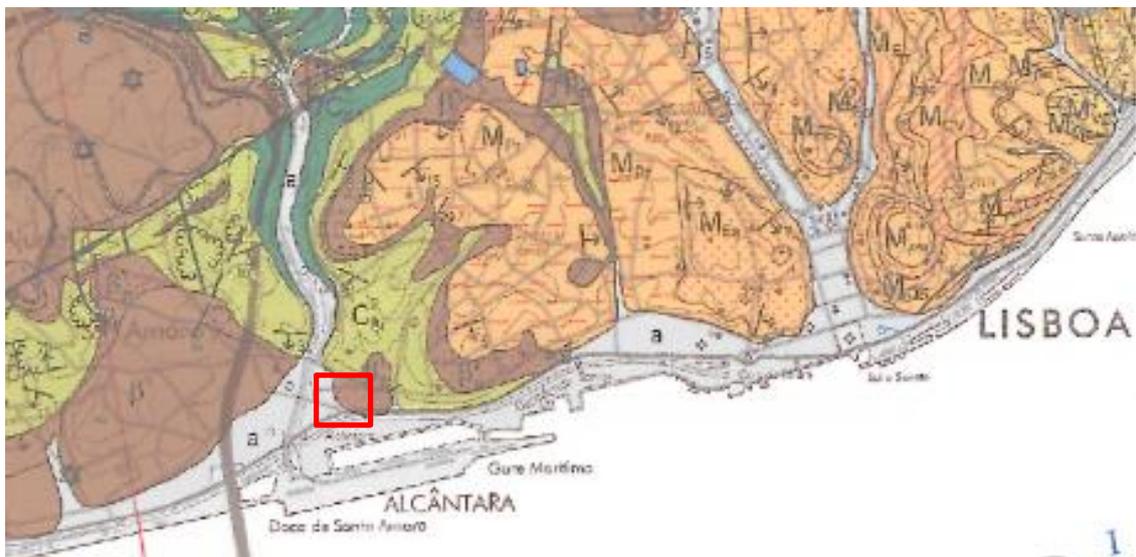
A zona em estudo insere-se na Orla Meso-cenozóica Ocidental, e localmente na Bacia Cenozóica do Tejo-Sado, que está limitada a W e N por formações mesozóicas e a Nordeste pelo substrato hercínico. No final do Cretácico ocorreram importantes episódios vulcânicos, alternando entre escoadas lávicas e emissão de piroclastos. Estes episódios intersetaram as formações calcárias existentes (Formação da Bica), mais antigas e também datadas do Cretácico. A Figura 39 ilustra um extrato da carta geológica de Portugal onde se pode observar, no retângulo a vermelho uma aproximação do local de implementação da obra.

Figura 39 - Extrato da carta geológica de Portugal à escala 1:50 000 (LNEG, 2013)

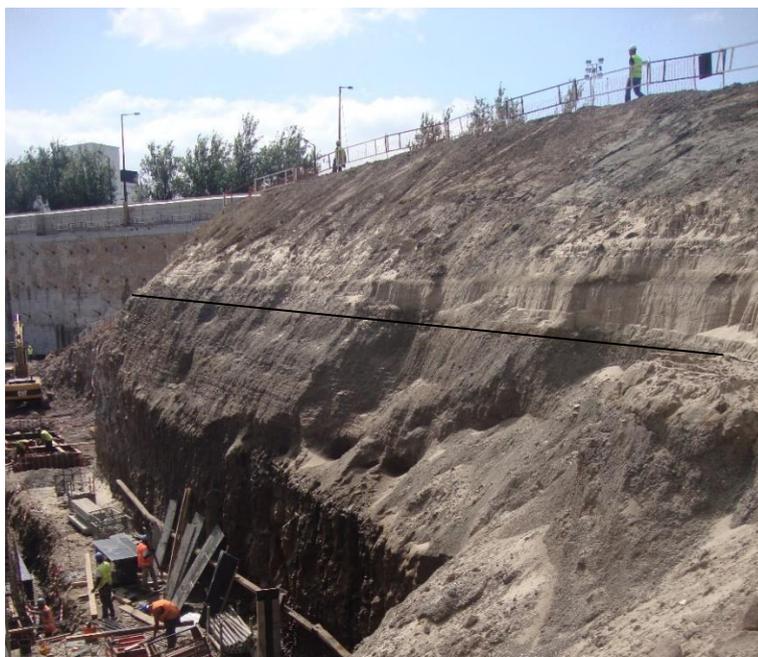
Com a realização das sondagens foi ainda possível verificar que o nível freático se encontra relativamente próximo da superfície, entre 2,50m e 3,00m de profundidade, como seria expectável, dada a localização da obra. Na Figura 41 pode-se observar a transição entre o complexo aluvionar e o CVL.

Figura 41 - Vista da transição entre o complexo aluvionar e o CVL, no talude do alinhamento 2, durante a fase de escavação.

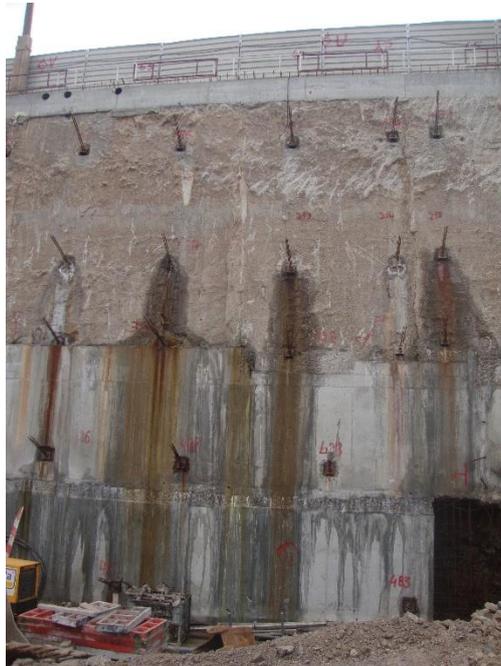
Do lado nascente, esta escavação é efetuada com recurso a uma parede de betão com espessura variável (0,60m a 0,80m) por intermédio da tecnologia das paredes moldadas até à profundidade onde ocorre o afloramento rochoso do CVL. Posteriormente, quando a escavação atingir em profundidade este complexo, é realizado o recalce da parede moldada com recurso a uma parede de betão armado (0,40m de espessura) executada de forma idêntica à parede tipo Berlim definitiva (Figura 42). Nestas zonas, a estabilidade da parede moldada em relação às ações horizontais é garantida com a execução de ancoragens provisórias, com pré-esforço de 600kN e 900kN, nos níveis próximos da superfície em que a parede suporta o complexo aluvionar; nos níveis inferiores, como garantia da estabilidade da parede tipo Berlim definitivo, executaram-se ancoragens pré-esforçadas (600kN) e escoras de canto quando possível. Na zona de escavação em que afloram os basaltos do CVL, enquanto a parede tipo Berlim definitiva não é concretizada executam-se pregagens metálicas por forma a garantir a verticalidade da parede.

Figura 42 - Método de contenção adotado: parede moldada e parede do tipo Berlim definitiva

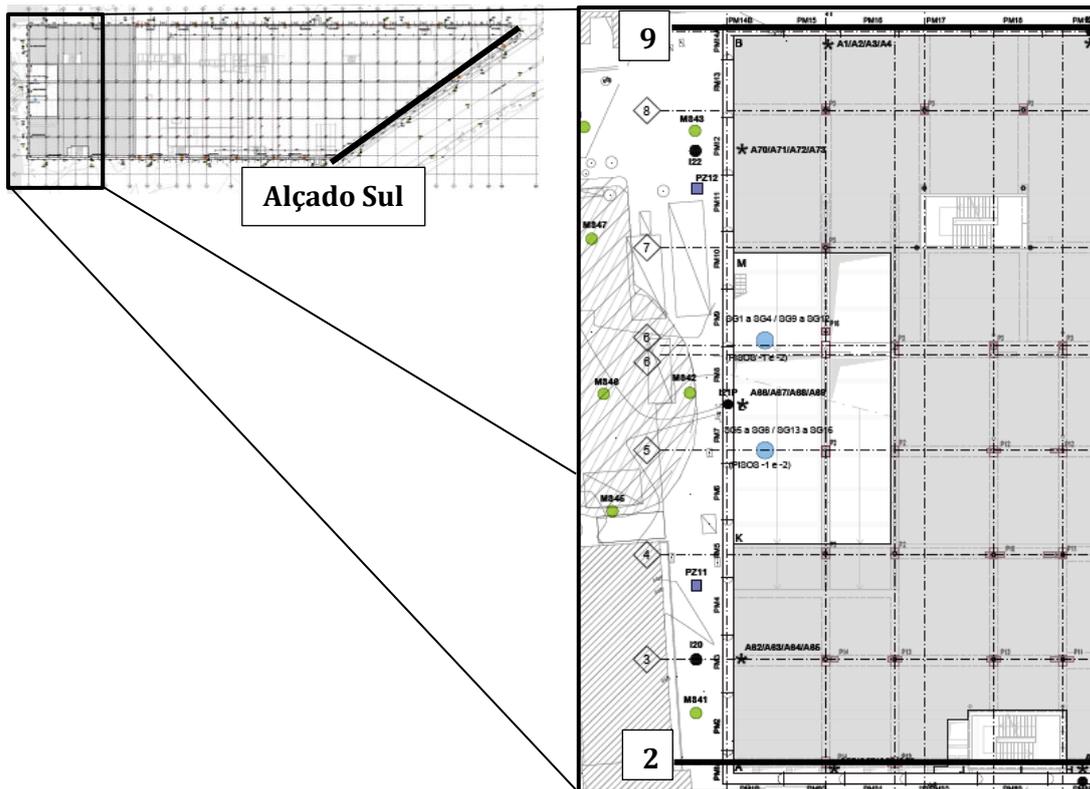
Para o presente texto, importa salientar que o alinhamento 2 coincide com a parede moldada na vertente SSW, o alinhamento 9 coincide com a parede moldada na vertente NNE e que a parede moldada voltada a sul não foi possível fazer coincidir com os eixos xx e yy, assumindo-se como tal a designação de alçado sul, para sua identificação.

Figura 43 - Esquema para identificação dos principais alinhamentos de projeto (sem escala)

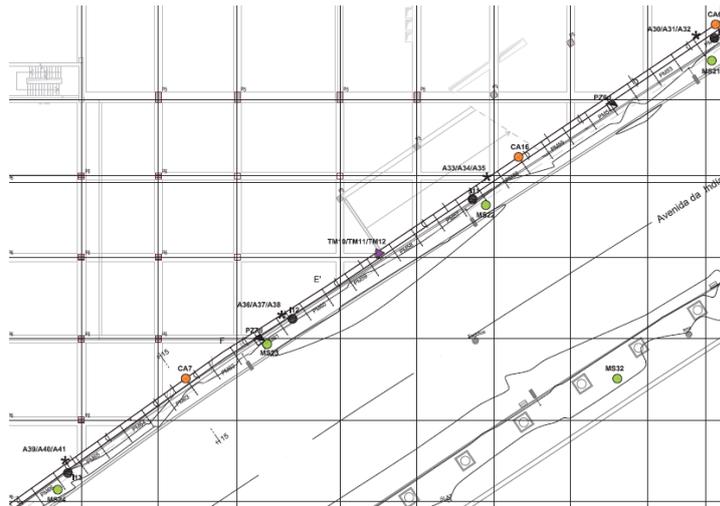
A zona em análise, alçado sul (Figura 44), fica localizada no encontro da escavação com a Avenida da Índia. Os instrumentos que apresentaram valores anómalos nesta localização são: as marcas superficiais (MS21-MS24), os alvos topográficos (AT33, 36 e 39), os inclinómetros (I12-I13) e as células de carga (CA7).

Figura 44 - Esquema de localização (sem escala) dos instrumentos analisados no alçado sul

Os primeiros instrumentos a entrar em alerta amarelo foram as marcas superficiais, a 31 de março. Inicialmente como causa destes movimentos considerou-se pertinente o facto de estas marcas se encontrarem próximo da Avenida da Índia, cujo tráfego é intenso, juntamente com episódios de chuva forte então experimentados. No entanto, cerca de dois meses depois os deslocamentos acentuaram-se, atingindo a MS24 o nível de alerta vermelho. Os alvos topográficos que revelaram maiores deslocamentos (em altimetria) foram os AT33, 36 e 39, correspondendo aos que se encontram no primeiro nível (mais próximo da superfície) indicando que os movimentos, são provavelmente consequência de perturbações à superfície em detrimento de deformações profundas. Na Figura 45 apresenta-se uma representação gráfica dos resultados dos deslocamentos das marcas superficiais e dos alvos topográficos.

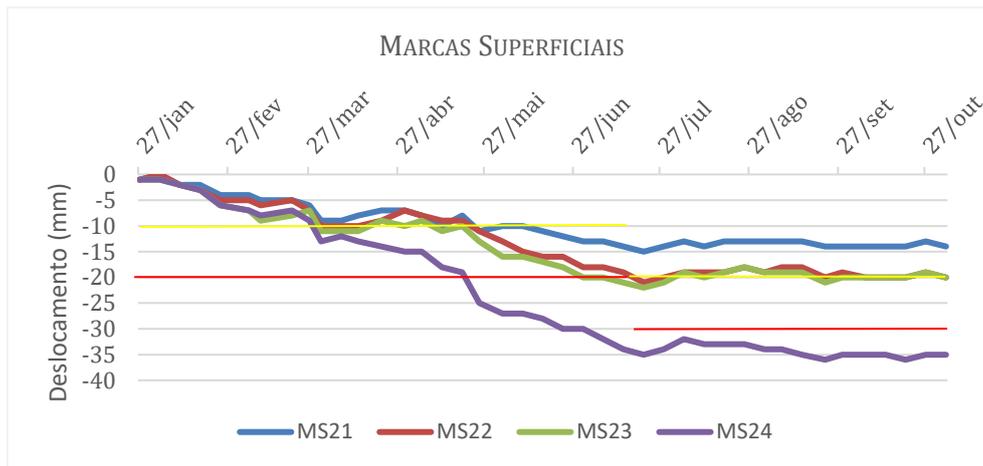
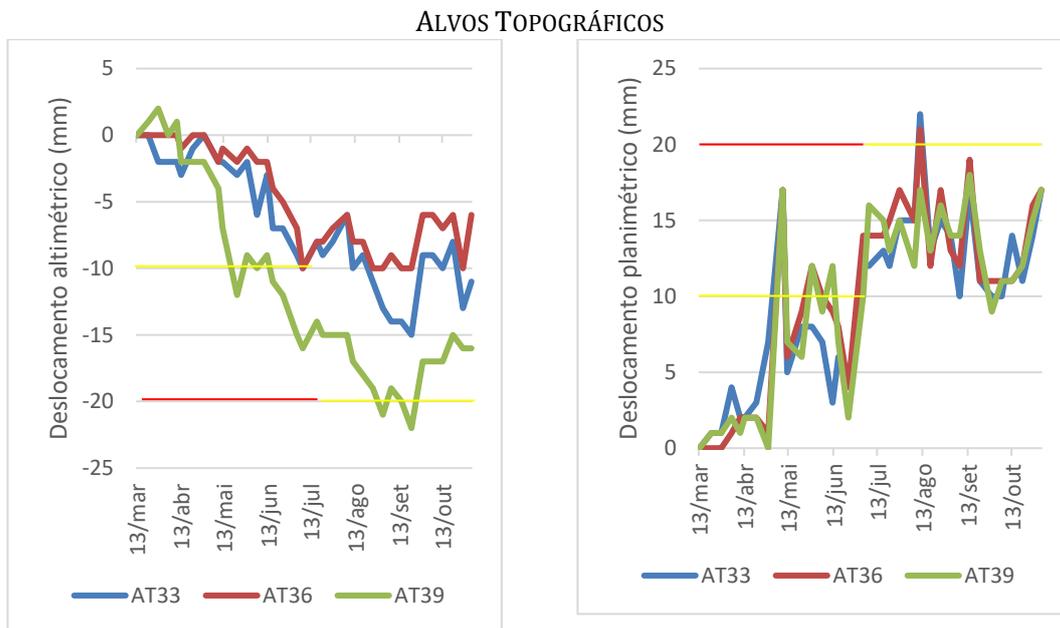
Tendo em conta as características geotécnicas dos solos, os níveis de alerta foram considerados otimistas, já que os ensaios levados a cabo no início do projeto revelaram um solo competente. Assim e no início do mês de julho, realizou-se uma revisão dos limites de AA e AV, especificamente para aquela zona, de modo a enquadrar a nova realidade observada nas campanhas de recolha de leituras.

Figura 45 – Representação gráfica dos deslocamentos das marcas superficiais e dos alvos topográficos do Alçado Sul

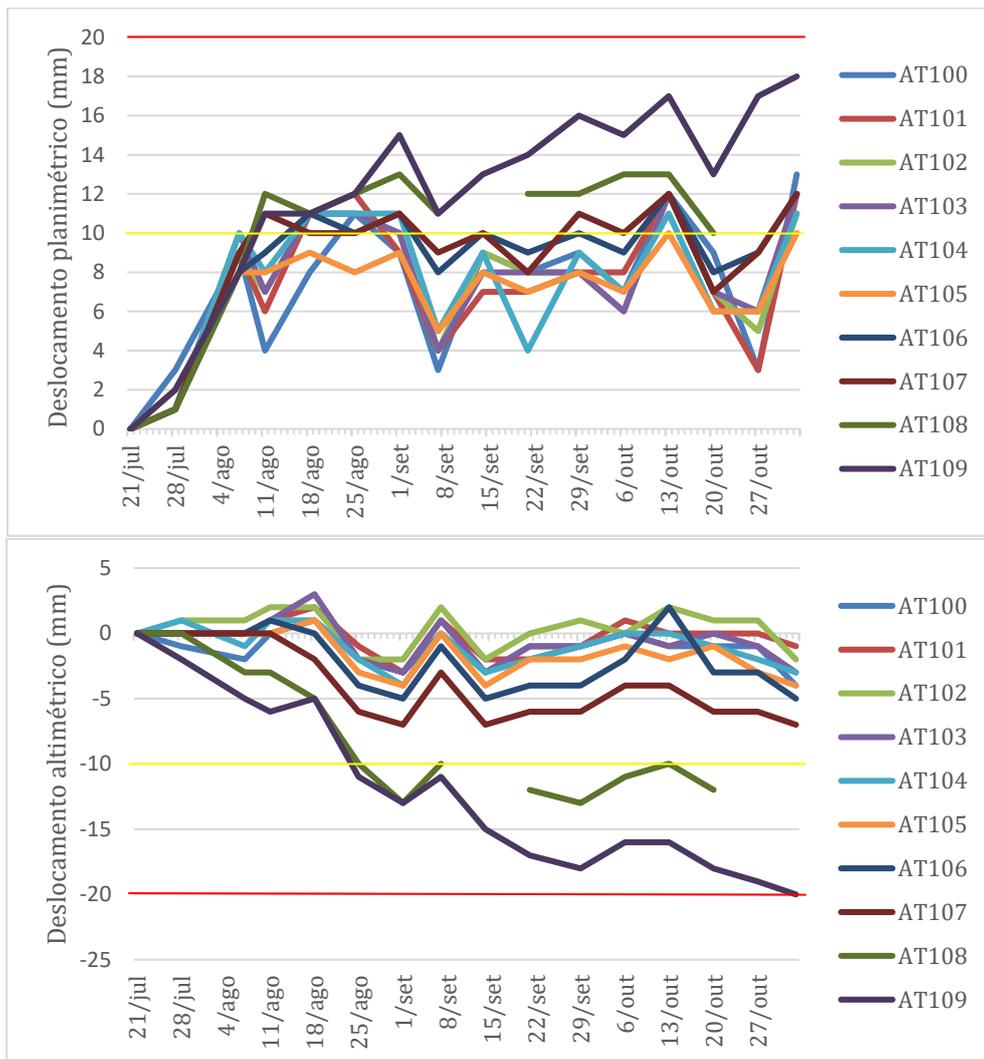
Figura 48 - Representação gráfica das leituras dos alvos topográficos AT100 a 109

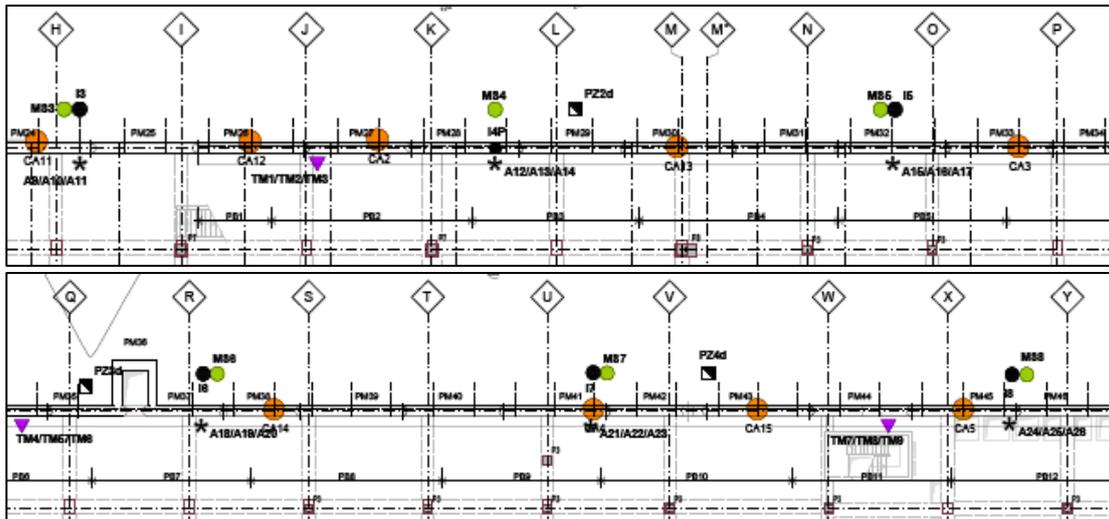
Ao longo deste alinhamento foram vários os instrumentos que revelaram movimentos acima dos limites de alerta. Os mais reveladores incluem as células de carga CA2 e 4; os clinómetros fixos TM1, 2 e 5; os inclinómetros I6, 8 e 9; os alvos topográficos AT12 e 13 e as marcas superficiais 2, 3, 4, 6, 7, 8 e 9. A Figura 49 apresenta um esquema da localização destes dispositivos em planta.

Figura 49 - Localização esquemática em planta (sem escala) dos instrumentos no Alinhamento 9
