**Monitorização de uma grande
escavação em solos permeáveis na
zona ribeirinha de Lisboa**

Dissertação para obtenção do Grau de Mestre em
Engenharia Geológica

MONITORIZAÇÃO DE UMA GRANDE ESCAVAÇÃO EM SOLOS PERMEÁVEIS NA ZONA RIBEIRINHA DE LISBOA

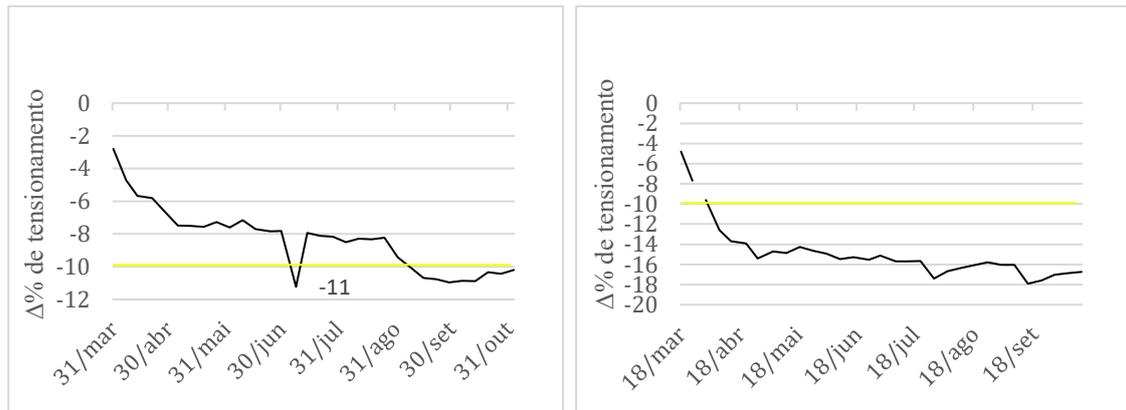
Tal como a CA7 da secção anterior, as perdas de carga das células CA2 e CA4 podem ser explicadas por um defeito na instalação das ancoragens.

Figura 50 - Representação gráfica das leituras das células de carga CA2 e CA4 no Alinhamento 9

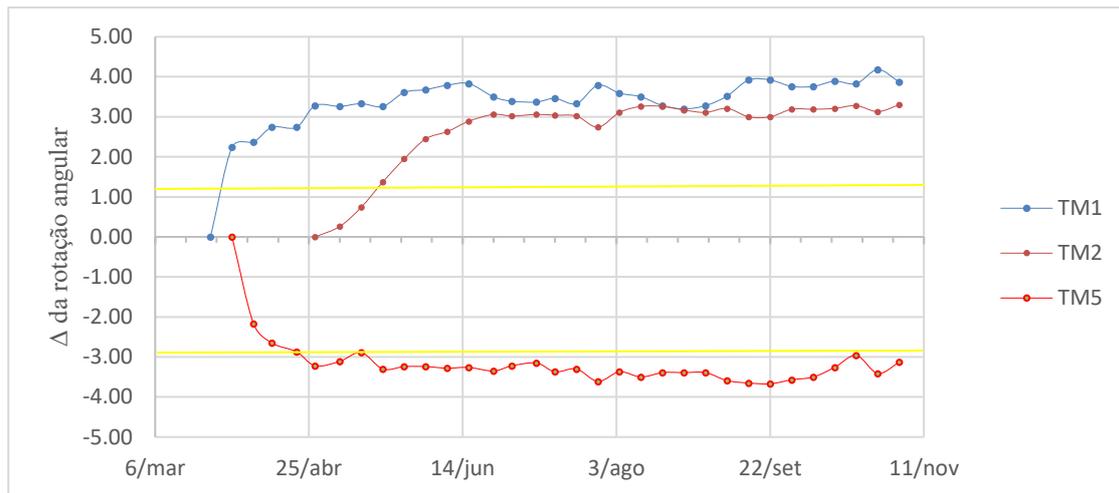
Nesta zona da obra também ocorreram movimentos rotacionais, que foram medidos através de clinómetros fixos instalados no tardo da parede moldada. Destes, os que entraram em nível de alerta amarelo foram os TM1, 2 e 5. A Figura 51 pretende demonstrar a variação que as leituras destes instrumentos registaram.

Figura 51 - Representação gráfica das leituras dos clinómetros fixos

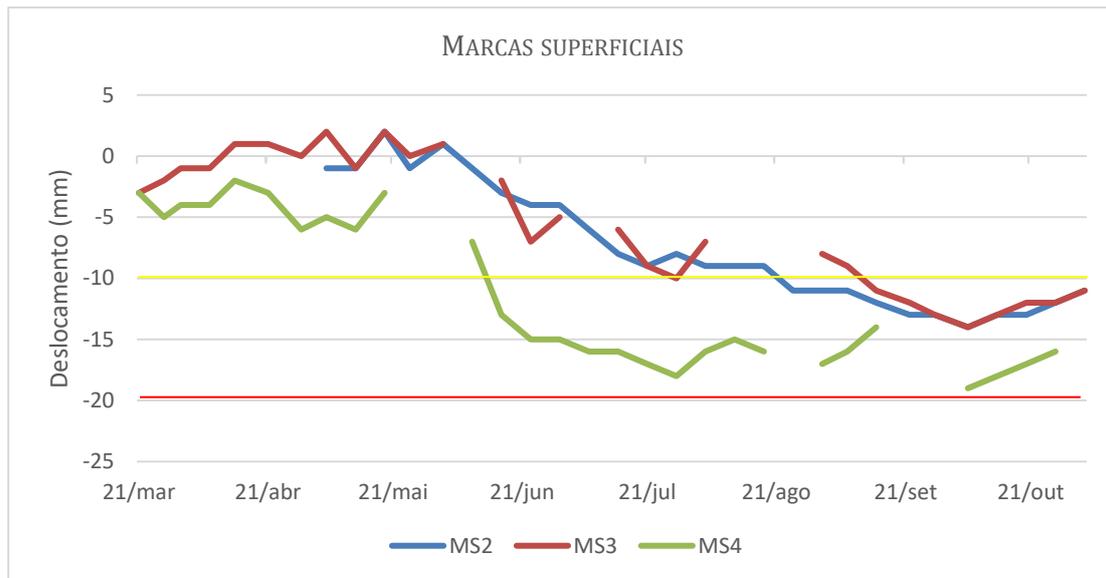
Quanto às marcas superficiais que sofreram deslocamentos ao longo do Alinhamento 9, existem dois panoramas distintos. As marcas MS2, 3 e 4 (Figura 52) registaram valores acima dos limites estabelecidos para o AA. No caso das marcas superficiais MS6, 7, 8 e 9, a sua proximidade à frente de escavação levou à destruição das marcas MS7 e 9 e impossibilidade de recolha de leituras, por risco de colapso, das marcas MS6 e 8.

Figura 52 - Representação gráfica das leituras referentes às marcas superficiais do Alinhamento 9

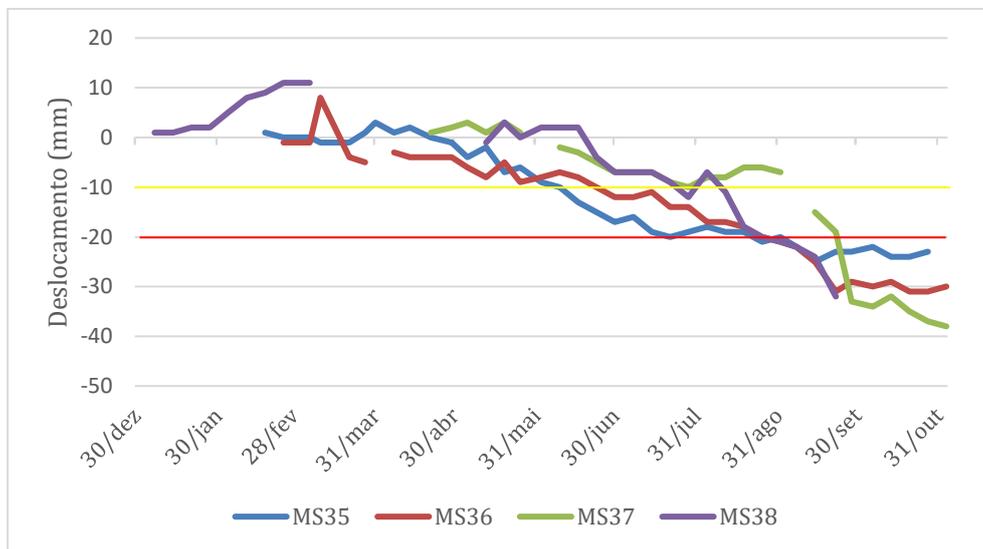
Os deslocamentos anómalos registados à superfície pelas marcas superficiais começaram a evoluir em meados do mês de junho, atingindo os níveis de AA nas MS35 e 36. As marcas MS 37 e 38 acompanharam esta tendência, entrando também em níveis de alerta próximo do final do mês de agosto.

Figura 54 - Representação gráfica das leituras das marcas superficiais no Alinhamento 2

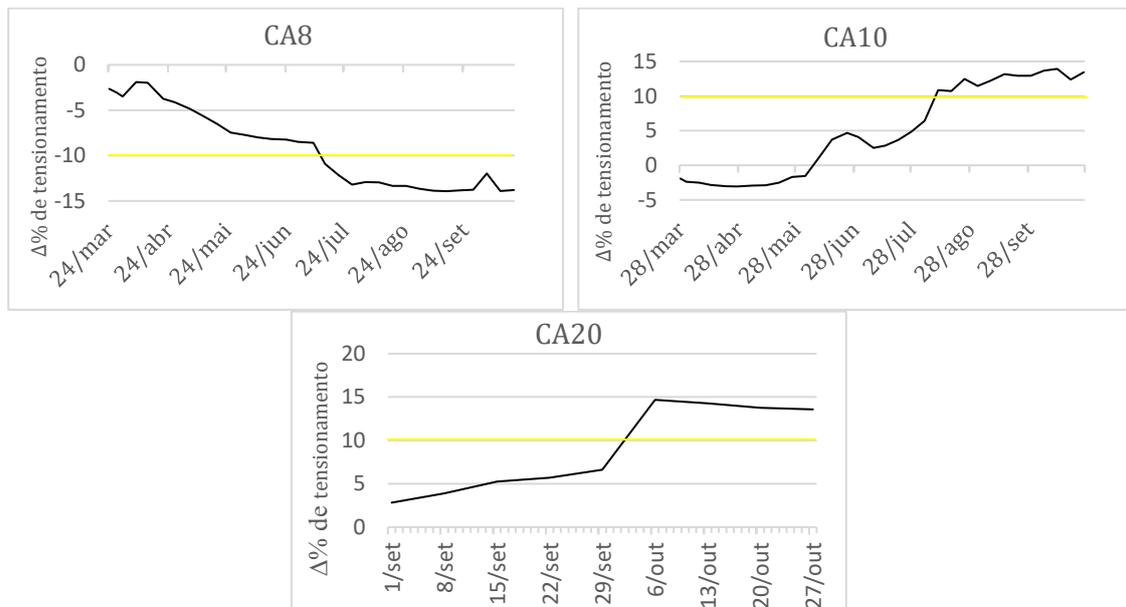
As células de carga presentes nesta zona do projeto são as CA8, 10 e 20, instaladas respetivamente nas ancoragens 104, 126 e 364. A Figura 55 ilustra dois comportamentos bastante distintos. A célula de carga CA8 apresenta uma perda de carga de aproximadamente 15%, encontrando-se estável em relação às últimas leituras, e os alvos topográficos da zona também não indicam movimentos. Nas células CA10 e 20 regista-se, por outro lado, um incremento de carga nas ancoragens. Este incremento pode indiciar movimento da estrutura de suporte, pelo que nestes casos foi reforçada a inspeção a esta zona da obra; por outro lado, este aumento no valor da carga pode, ainda, indicar uma redistribuição das tensões exercidas pelas ancoragens na vizinhança na sequência do seu funcionamento inadequado. Os alvos topográficos localizados nas imediações destas células de carga (AT51, 52 e 53) não apresentaram deslocamentos que corroborassem qualquer um dos pressupostos descritos.

Figura 55 - Representação gráfica das leituras das CA8, CA10 e CA20 no Alinhamento 2
