### Introdução

## 2. Os dados disponíveis

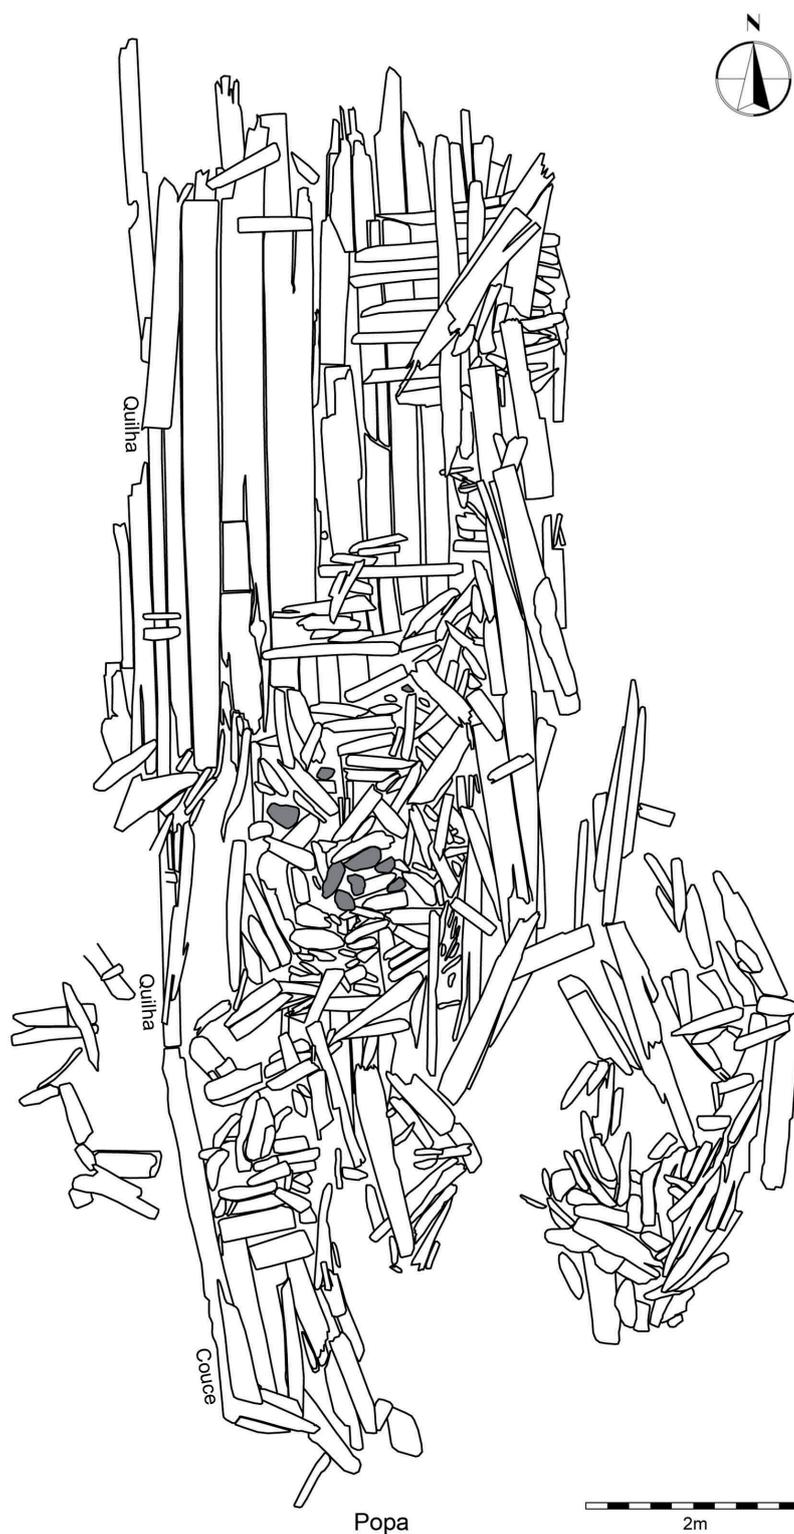
Figura 4 - Planta geral do navio Boa Vista 1 (CHAM/ ERA).

O navio Boa Vista 1 (Fig. 4; Tabela 2) foi intervencionado em duas fases distintas devido aos constrangimentos da obra. Apresentava-se preservado numa extensão de 12 metros orientada no sentido sul-norte, correspondendo à porção da popa. Na extremidade sul encontrava-se a popa, caída sobre estibordo, ainda com um troço terminal da quilha, o couce e o cadaste (Fig. 5a). Na extremidade norte, surgia uma secção central do navio, cortada durante fases anteriores de ocupação deste espaço. O contexto apresentava-se globalmente perturbado, devido à colocação de estacas do aterro, e contaminado por nafta, utilizada como combustível na Fábrica do Gás da Boavista. A organização original da estrutura resumia-se a parte da quilha, ao forro e a alguns fragmentos do cavername. O contexto estava selado por depósitos fluviais lodosos, contendo materiais enquadráveis na segunda metade do século XVII ou na primeira metade do século XVIII, de que são exemplo os cachimbos em caulino holandeses

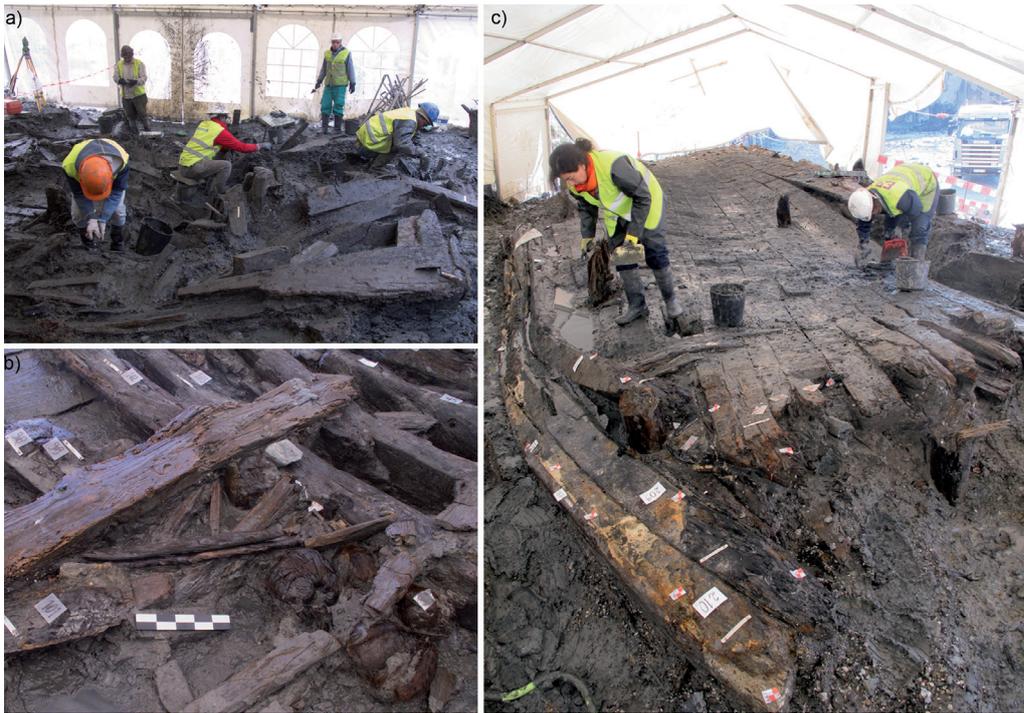
Figura 5 – a) Vista geral, a partir de oeste, da secção de popa do navio Boa Vista 1. Notar as condições difíceis de trabalho e o caos de madeiras; b) cocos arrumados no fundo do navio Boa Vista 2; c) vista da proa do navio Boa Vista 2, a partir de norte, durante a desmontagem.

materiais registados e associados a este navio contam-se vários cocos arrumados no seu fundo (Fig. 5b) e pedras de lastro entre o cavername. No entanto, tal como o navio Boa Vista 1, o navio Boa Vista 2 estava selado por sedimentos fluviais contendo materiais enquadráveis sobretudo na segunda metade do século XVII ou na primeira metade do século XVIII, de que são exemplos os cachimbos em caulino holandeses ou ingleses e vários fragmentos de faiança portuguesa, entre os quais pratos fundos com decoração estilizada ou em semicírculos (Fig. 8).

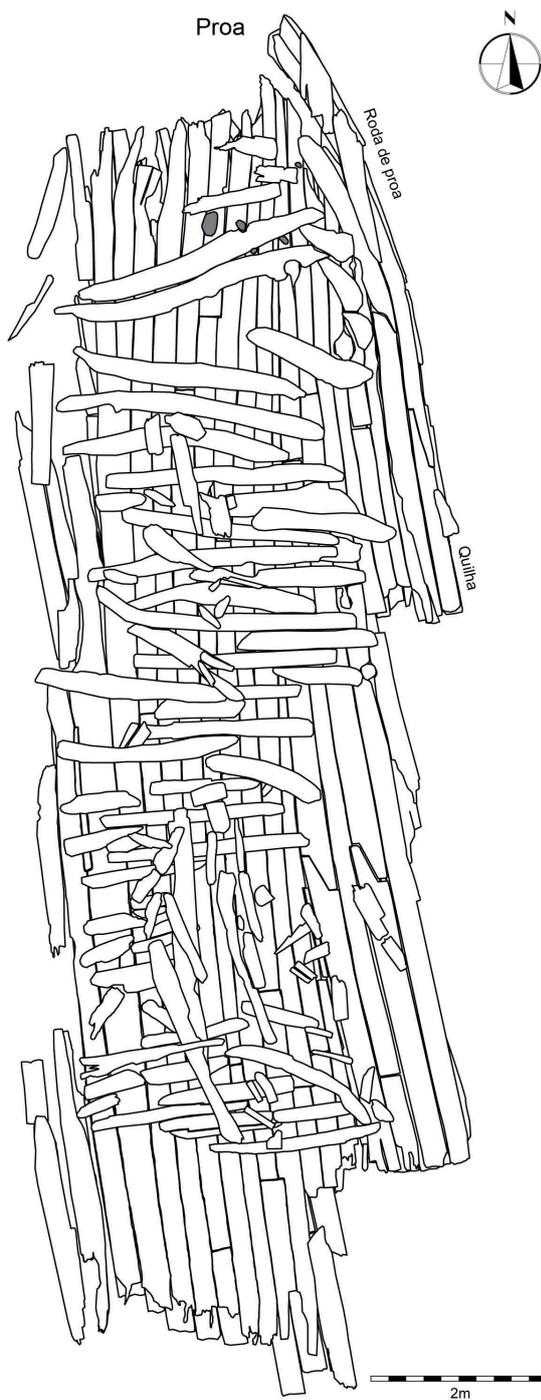
Figura 7 - Planta geral do navio Boa Vista 2 (CHAM/ ERA).

A estrutura do navio Boa Vista 2 (Fig. 7 e Fig. 5c; Tabela 3) era mais imponente, encontrando-se preservada numa extensão de 16 metros correspondente à porção da proa, também orientada no sentido sul-norte, conservada ao longo do bordo de bombordo, embora a quilha só subsistisse junto ao troço de proa. Tal como acontecia com o navio Boa Vista 1, as balizas encontravam-se em mau estado de conservação, surgindo apenas algumas picas em conexão sobre o maciço de proa e alguns fragmentos de braços e cavernas ao longo da estrutura. Entre os

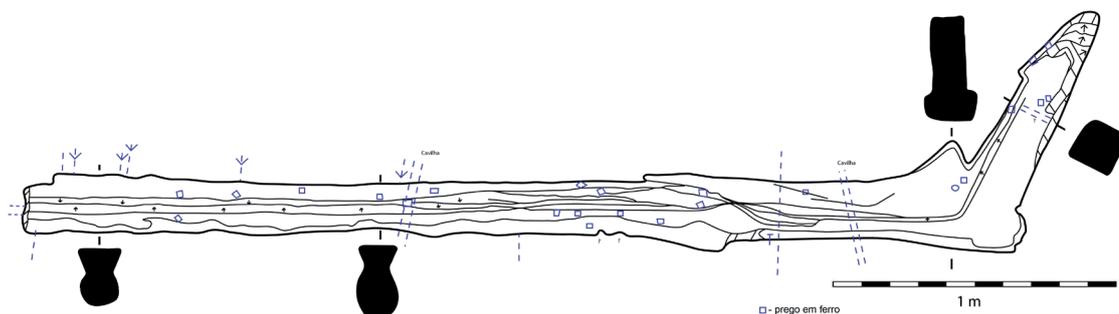
Figura 9 - A morfologia do couce do Boa Vista 1 é semelhante aos navios de tradição ibero-atlântica, mas apresenta características distintas que o tornam um caso singular - incorpora uma parte muito importante da quilha, com 3,47 m de comprimento, e não apresenta coral a reforçar a zona de ligação do couce à quilha ou ao cadaste.

No caso do Boa Vista 1, a primeira característica a destacar corresponde à utilização de uma quilha composta, constituída por três troços, ligados por encosto topo a topo, sem escarvas nem indícios de qualquer sistema de pregadura. Um dos troços corresponde a um couce, que fazia a transição com o cadaste (Fig. 9). Os encostos apresentam a toda a largura um entalhe horizontal de secção semicircular, que seria preenchido por uma cavilha com função de *aquastop* (Fig. 10).

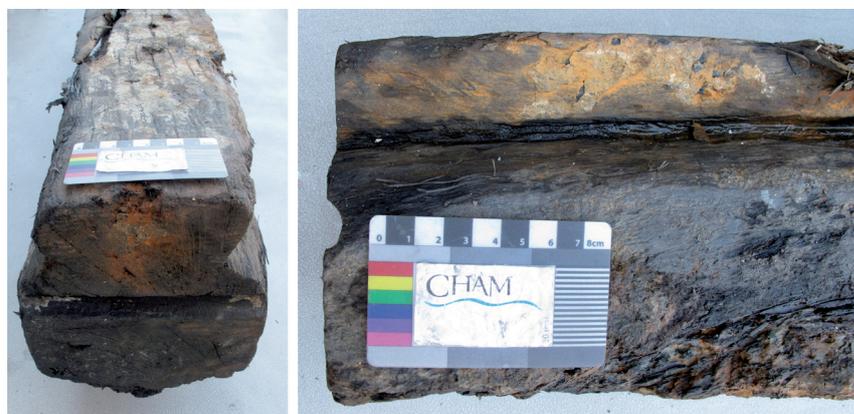
Figura 10 - Extremidade da quilha, com um entalhe de secção semicircular a toda a largura que seria preenchido por uma cavilha com função de aquastop.

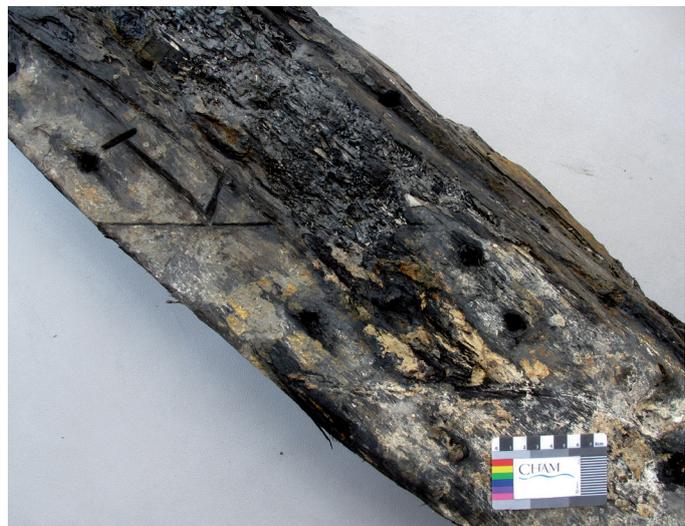
Figura 11 – Pormenor do pé da roda (ou couce de roda) do navio Boa Vista 2 com as marcas de construção.

A estrutura do navio Boa Vista 2 é muito distinta do Boa Vista 1. A quilha era composta por dois troços justapostos, mas neste caso ligados por uma escarva lisa horizontal, reforçada em cada extremidade com dois pregos em ferro, de secção quadrangular e com duas cavilhas em madeira. Na extremidade norte, a quilha dá lugar ao lançamento da roda de proa, constituído pelo pé da roda (ou couce de roda) e por uma emenda na extremidade superior. Esta peça apresenta duas características muito relevantes: por um lado, a emenda mostra um duplo alefriz, acima da linha base da quilha. Por outro lado, apresenta várias marcas de construção, que deverão estar relacionadas: a primeira é uma linha incisa paralela à linha de base da quilha, que deverá corresponder à marca de início de um duplo alefriz; a segunda, parcialmente legível, poderá estar relacionada com o lançamento da roda de proa (Fig. 11).

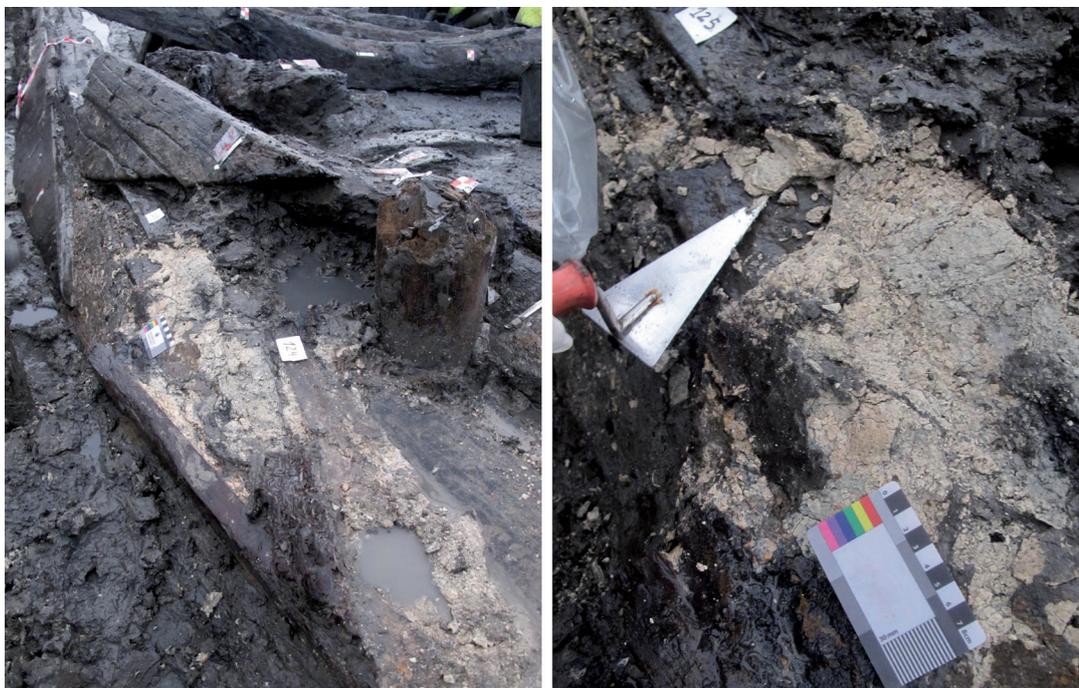
Figura 12 - Revestimento de argamassa esbranquiçada que poderá corresponder a gala-gala, colocado entre o forro exterior e o sobrecostado do navio Boa Vista 2.

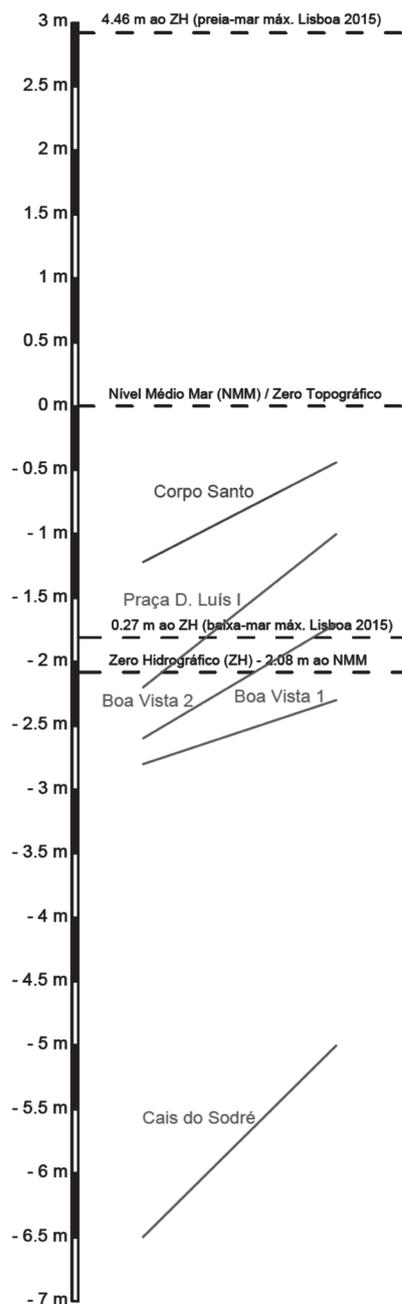
Figura 13 - Profundidades máximas e mínimas dos navios de Lisboa e na grade de maré da Praça D. Luís I em relação ao NMM e às marés máximas e mínimas registadas em Lisboa em 2015.

O navio do Cais do Sodré apresenta um estado de conservação e está a uma profundidade (entre os -5 e os -6 m<sup>1</sup>, logo sempre submerso (Fig. 13) e distância da linha de costa estimada para o século XVI (cerca de 140 m)

No caso do navio do Corpo Santo, a localização a uma profundidade que colocava o navio à superfície durante a baixa-mar (Fig. 13), directamente sobre a praia fluvial, sugere reutilização enquanto base para um teraplano que terá sido realizado na primeira metade do século XVI, sendo desta cronologia os materiais dominantes nos níveis que cobriam a estrutura (VALE, 2015, pp. 162-163). Esta zona da ribeira, em frente às muralhas Fernandinas terá sido conquistada gradualmente ao rio a partir do século XIV, através de vários aterros onde foram instaladas, por exemplo, as Tercenas Reais e os estaleiros navais, ainda em época medieval, e novos espaços planos ribeirinhos, como em Cata-que-Farás (actual Cais do Sodré). Com efeito, foi nesta área que se construíram armazéns para as actividades comerciais e portuárias e se instalaram sítios de desembarque de mercadorias ainda no século XVI (DURÃO, 2012, pp. 23-24). Esta localização também sugere uma cronologia mais recente do que a apontada pelo C<sup>14</sup>, com grande probabilidade algures na primeira metade do século XVI, mas os dados disponíveis são muito escassos porque a estrutura foi apenas detectada nos limites da escavação, desenvolvendo-se sob edificado ali existente.

A profundidade dos navios da Boa Vista sugere abandono, porque ambas as estruturas estavam acessíveis na baixa-mar – o topo do Boa Vista 1 ficava apenas 0,49 m abaixo da maré mais baixa, enquanto o topo do Boa Vista 2 estava 11 cm acima da maré mais baixa registada em 2015 (Fig. 13). Esta hipótese é compatível com a pouca

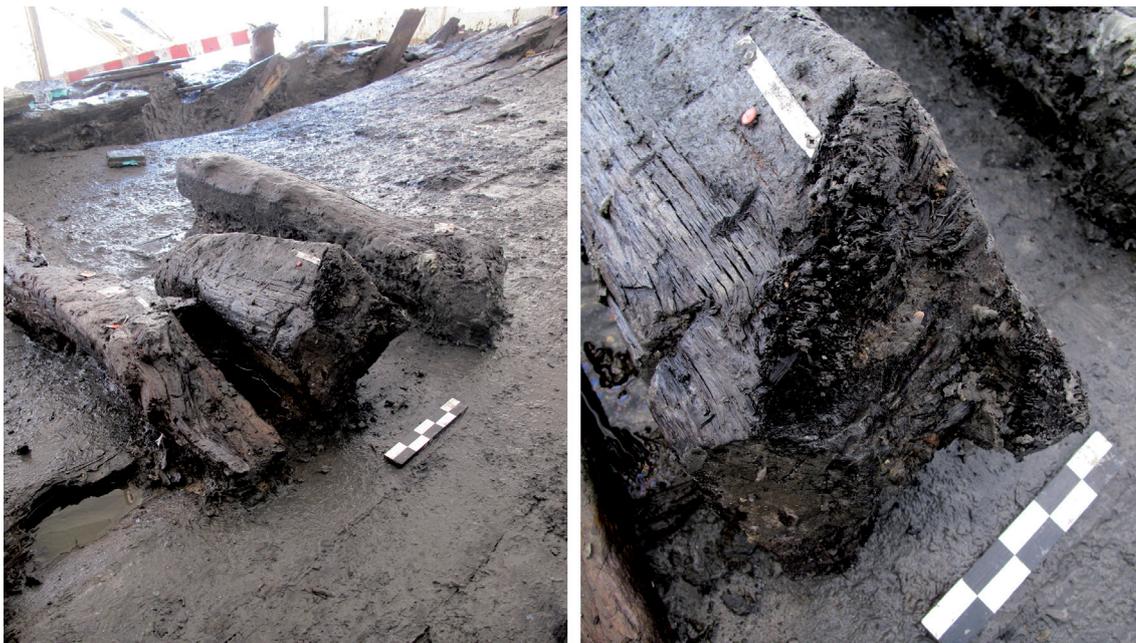
Figura 14 - Evidências do desmantelamento da estrutura do navio Boa Vista 2 com instrumento de gume.

expressão dos materiais com certeza relacionados com os navios, que no caso do Boa Vista 1 correspondem a alguns fragmentos de peças de poleame e no Boa Vista 2 a vários cocos (BETTENCOURT *et alii*, 2013). Os navios encontravam-se no raso de maré, em zona conquistada ao rio apenas no século XIX (DURÃO, 2012, pp. 25-27), como vimos. Esta localização facilitava o acesso às estruturas, que mostram processos de destruição complexos, com várias orientações, muito condicionados por acção humana, com evidências claras de dismantelamento das estruturas do navio Boa Vista 2 com instrumento de gume (Fig. 14).

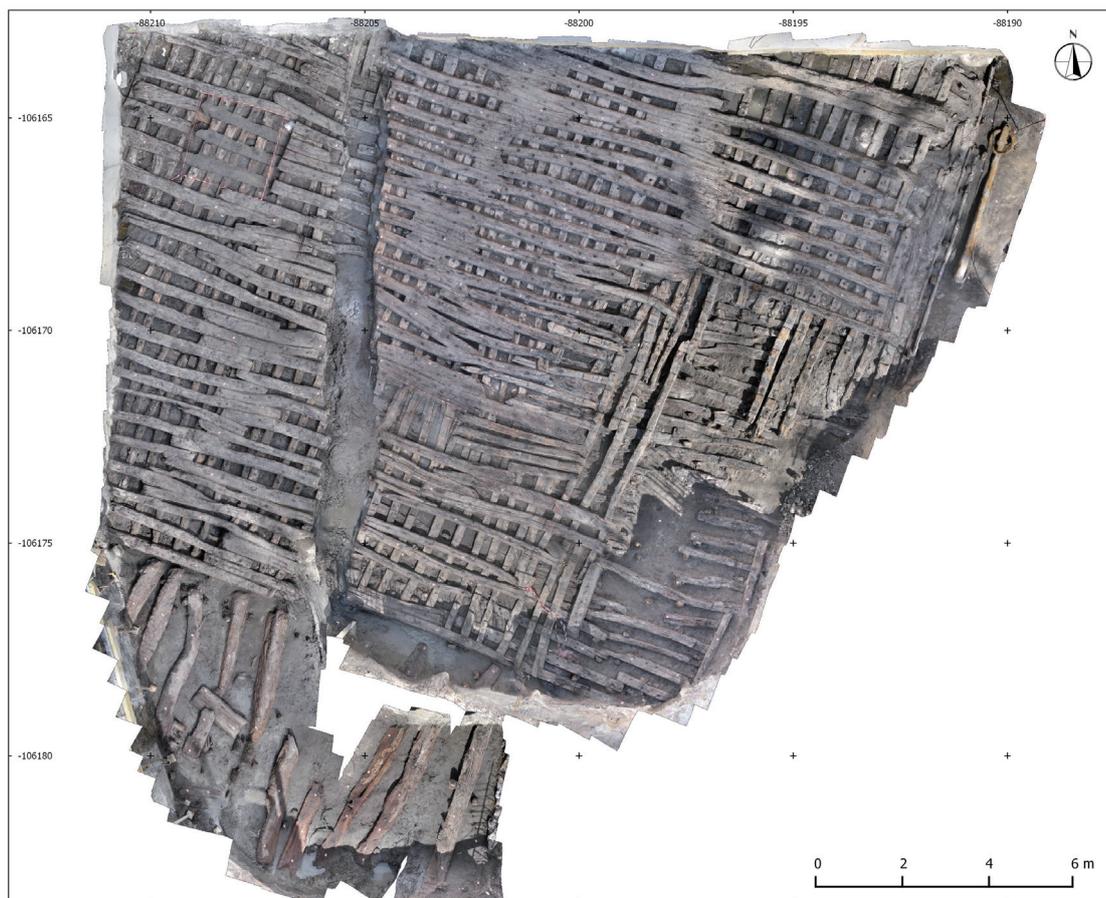
Figura 15 - Ortofotografia da grade ou rampa da Praça D. Luís I (CHAM-ERA).

O conjunto detectado na grade em plano inclinado da Praça D. Luís I (Fig. 15), com uma cronologia que deverá estar situada na segunda metade do século XVII ou inícios do XVIII (SARRAZOLA *et alii*, 2013; SARRAZOLA *et alii*, 2014), corresponde a madeiras colocadas directamente sobre os sedimentos da praia fluvial, primeira camada para regularizar a superfície. Este é um modelo comum em estruturas do mesmo género, documentado, por exemplo, nas quatro rampas do estaleiro de Hogendijk (20 Km a noroeste de Amsterdão) construídas com peças reutilizadas de navios utilizados entre 1575 e 1650 (GAWRONSKY, 2003).

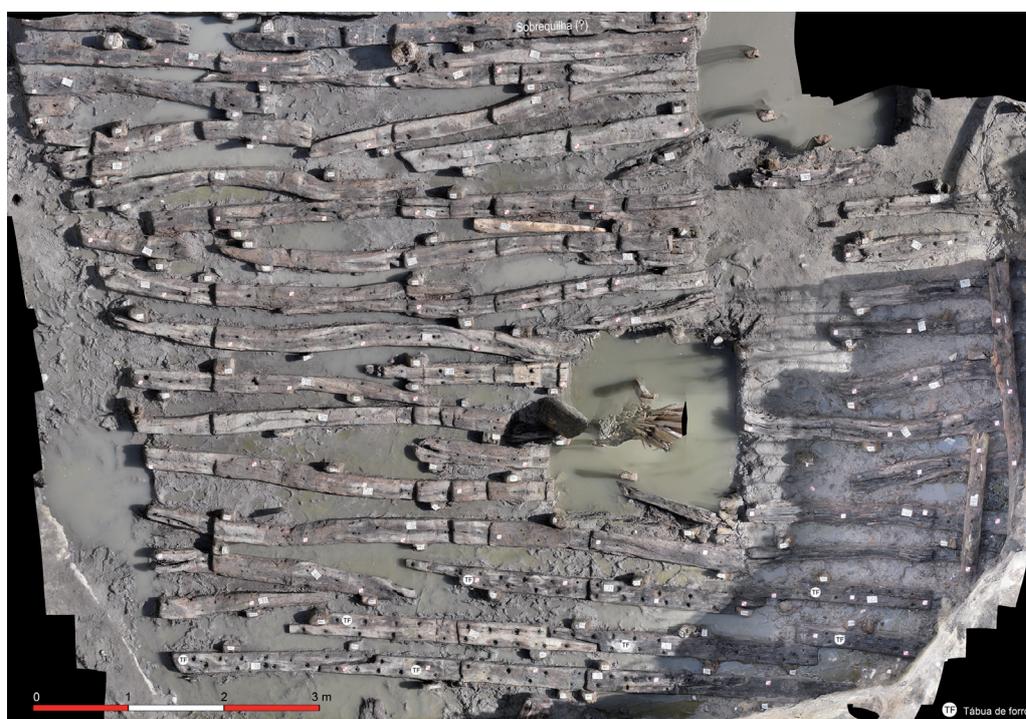
Figura 16 - Pormenor, em mosaico, da primeira camada da estrutura da grade da Praça D. Luís I, onde se reconhecem várias madeiras recicladas de navios, nomeadamente várias tábuas com escurvas na base da imagem e um possível troço de sobrequilha no topo.

Entre as madeiras reutilizadas na rampa ou grade da Praça D. Luís I destaca-se um conjunto de tábuas do forro exterior com as mesmas características (dimensionais e no padrão da pregadura), mas identificandose igualmente algumas peças curvas, possivelmente do cavername e/ou de estruturas de reforço, ou de secção maior, como parte da sobrequilha (Fig. 16). As características do forro exterior, com larguras e espessuras em torno dos 22 cm e 15 cm respectivamente, escarvas nos topos e pregadura em ferro, sugerem que estas madeiras poderão ter origem num mesmo navio, hipótese que embora rara encontraria paralelos em várias peças do navio de linha *HMS Namur* utilizadas no século XIX como base do piso da *Wheelwright's Shop*, situada no estaleiro de Chatham, em Inglaterra (ATKINSON, 2015).

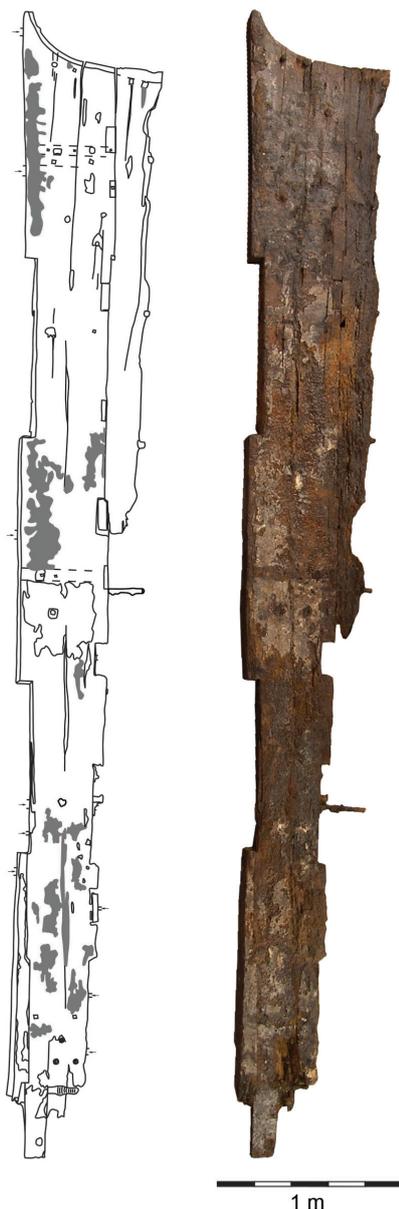
Figura 17 - Leme reaproveitado na construção de uma cofragem escavada na Av. D. Carlos I (Imagens: José Bettencourt, Patrícia Carvalho e Pedro Caleja).

No segundo, as peças de navios foram reutilizadas em cofragens relacionadas com o aterro da frente do rio na Avenida D. Carlos I, solução técnica que também encontra paralelo em numerosos casos na Europa, com cronologias muito distintas (BLOT, HENRIQUES, 2011, p. 138). Entre as peças deste conjunto, identifica-se a madre de um leme com 6,25 m de altura (Fig. 17), fabricada com várias madeiras fixas com cavilhas em ferro, e várias peças curvas do cavername (FRAGA *et alii*, 2014).
